# POLITECNICO DI TORINO

## Recupero Delle Archeologie Industriali: Il Padiglione Del Sale Di Cagliari

**Candidato**  
Alessandro Melis

A.A. 2019/2020

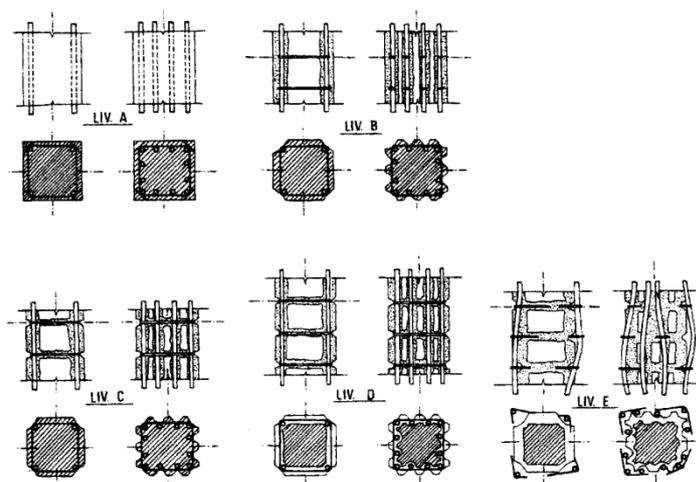
- LIVELLO "A": Lesioni verticali lungo alcune armature principali e diminuzione di sezione dell'ordine dell'1%.

- LIVELLO "B": Espulsione del calcestruzzo copriferro esterno in alcune barre metalliche (in genere verso gli spigoli) e lesioni verticali lungo quasi tutte le rimanenti. Lesioni trasversali nel calcestruzzo anche in corrispondenza di alcune staffe. Diminuzione della sezione nelle armature dell'ordine del 5%.

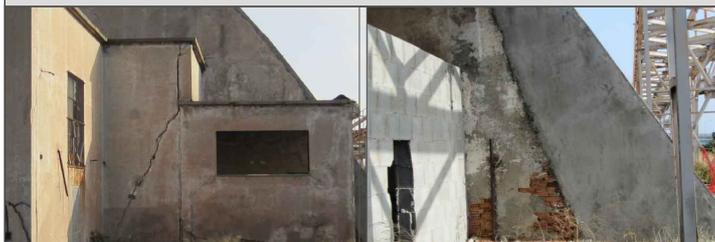
Cause possibili:
Presenza di falda acquifera in fondazione, ristagno d'acqua, impermeabilizzazione inadeguata e/o danneggiata.

**Intervento:**

Realizzazione di barriera chimica continua orizzontale o verticale per il risanamento di murature soggette a umidità di risalita capillare.

Fasi applicative:
1. Perforazione della muratura ad un'altezza di circa 15 [cm] dalla quota del pavimento, realizzando dei fori di 24 [mm] per una profondità leggermente inferiore allo spessore totale del muro ed interasse di 15 [cm].

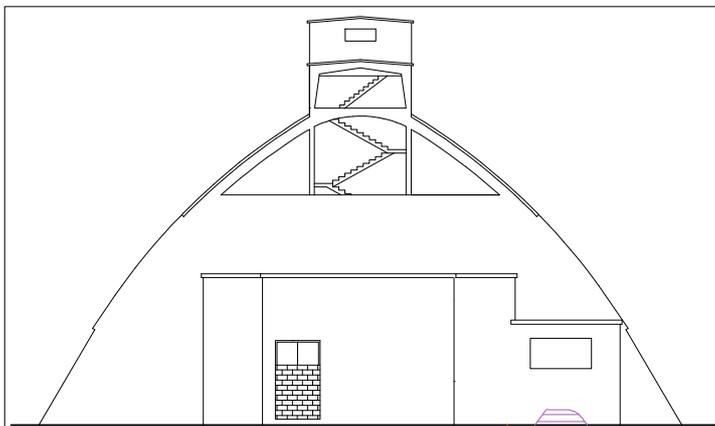
Scheda:	Tipo di degrado:	Retino:
11-O	Mancanza

Descrizione:
Perdita di elementi tridimensionali.

Cause possibili:
Fenomeni di umidità ascendente, consistente presenza di formazioni saline, soluzioni di continuità conseguenti alla presenza di fessurazioni e/o di lesioni strutturali.

Intervento:
Analisi delle cause, dell'entità del degrado e di eventuali problemi statici. Ripristino degli elementi o ricostruzione di parti mancanti attraverso la tecnica del rincoccio e/o del cuci-scuci.

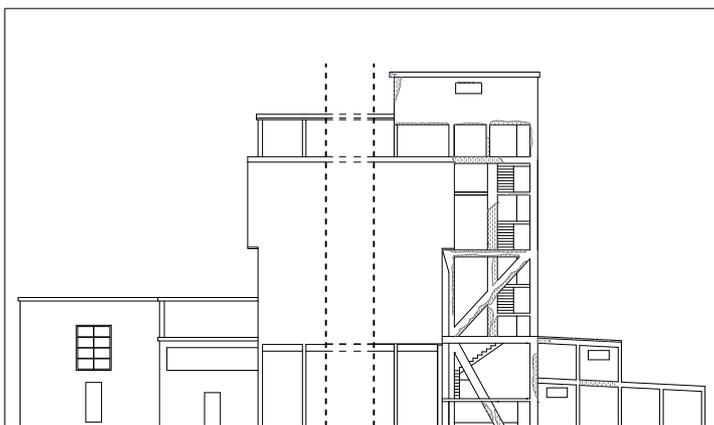
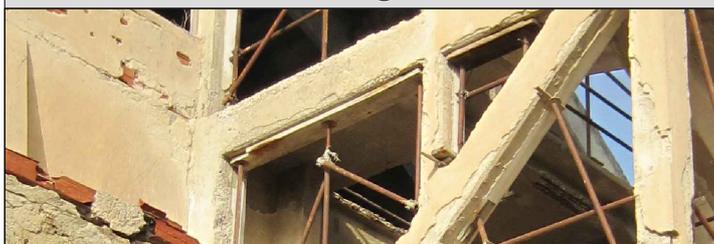
Scheda:	Tipo di degrado:	Retino:
1-S	Distacco

Cause possibili:
Fenomeni di umidità ascendente, errori di posa in opera, errori di utilizzo di sabbie o malte, stress termici, formazioni di sali o efflorescenze.

Analisi dell'entità dei distacchi e delle cause che hanno determinato il fenomeno. Demolizioni delle zone interessate e ripristino delle parti mancanti.

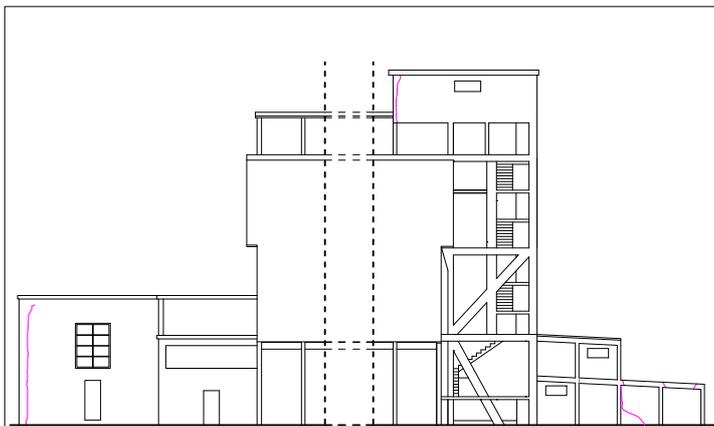
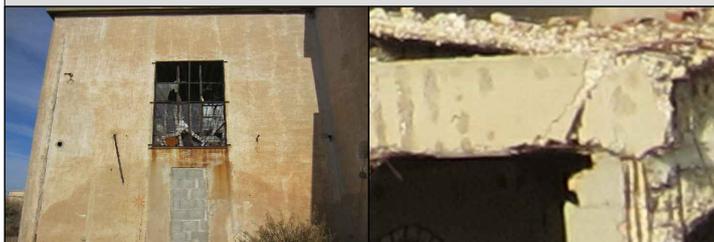
Scheda:	Tipo di degrado:	Retino:
2-S	Fratturazione o fessurazione

Cause possibili:
Cicli di gelo e disgelo, Dissesto dell'apparato portante, incompatibilità fisico/meccanico tra i materiali, formazioni di ossidi, solfiti carbonati.

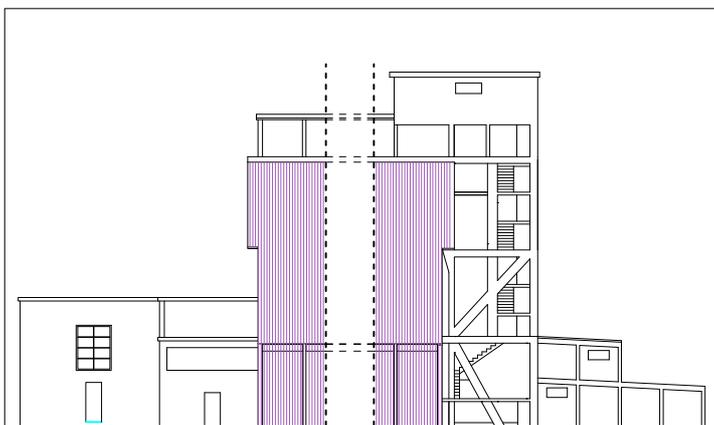
Scheda:	Tipo di degrado:	Retino:
3-S	Fronte di risalita

Descrizione:
Limite di migrazione dell'acqua che si manifesta con la formazione di efflorescenze e/o perdita di materiale. È generalmente accompagnato da variazioni della saturazione del colore nella zona sottostante.

Cause possibili:
Presenza di falda acquifera in fondazione, ristagno d'acqua, impermeabilizzazione inadeguata e/o danneggiata.

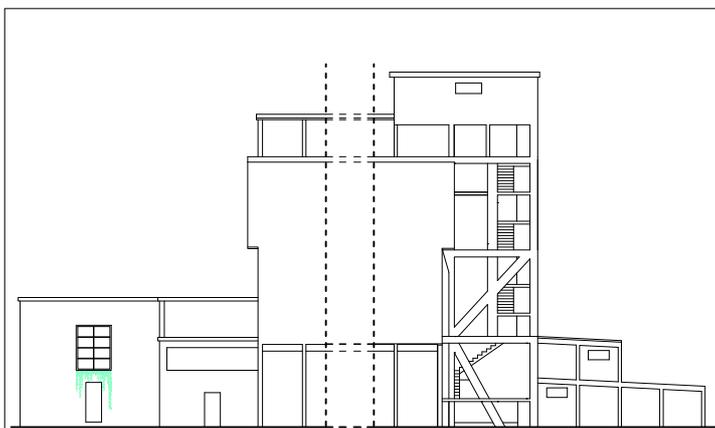
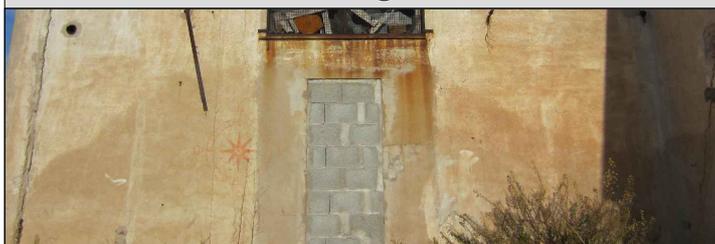
Scheda:	Tipo di degrado:	Retino:
5-S	Patina biologica

Cause possibili:
Azione di microrganismi autotrofi, Presenza di umidità o acqua, caratteristiche morfologiche del substrato (scabrosità, asperità, rientranze, ecc.).

Rifacimento di intonaci su murature miste o sottofondi soggetti a risalita capillare con intonaci deumidificanti

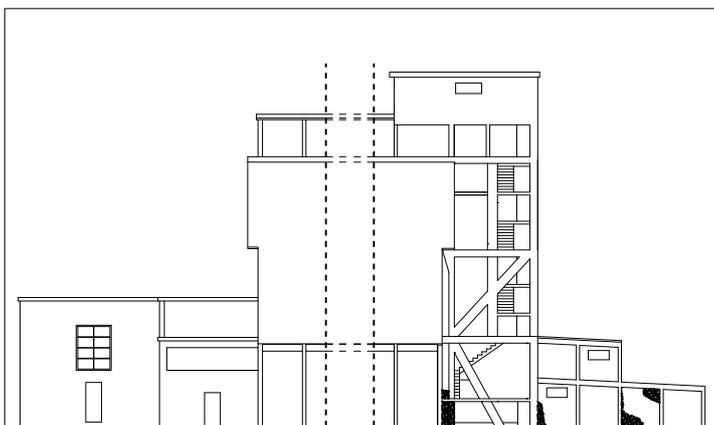
Scheda:	Tipo di degrado:	Retino:
6-S	Esfoliazione

Cause possibili:
Movimento dell'acqua all'interno del substrato, azione di microrganismi, applicazione di prodotti vernicianti pellicolanti su supporti tradizionali, presenza di carbonato di calcio.

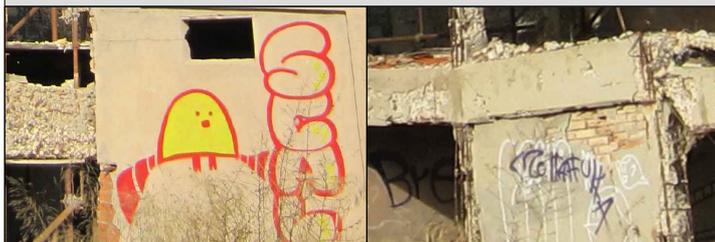
Scheda:	Tipo di degrado:	Retino:
9-S	Graffito vandalico

Orientamento:	Collocazione:	Geometria:
Sud	Intonaco	Rettangolare

Cause possibili:
Insudiciamento mediante inchiostri, vernici o altre sostanze in gado di aderire e penetrare nell'intonaco.

Intervento:
Analisi delle cause e dell'entità del degrado. In relazione all'origine delle macchie intervenire con la semplice pulizia.

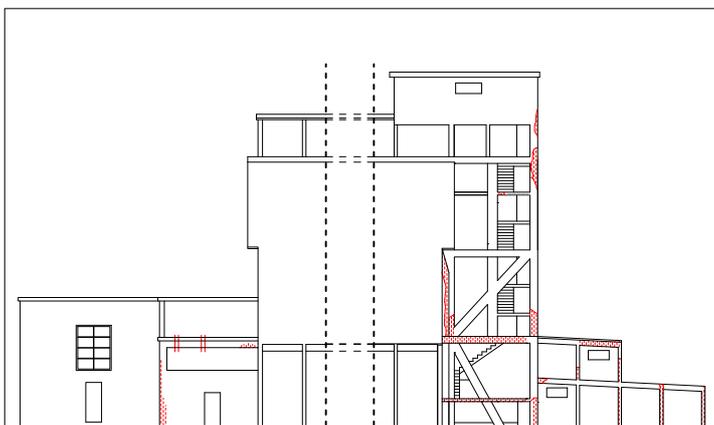
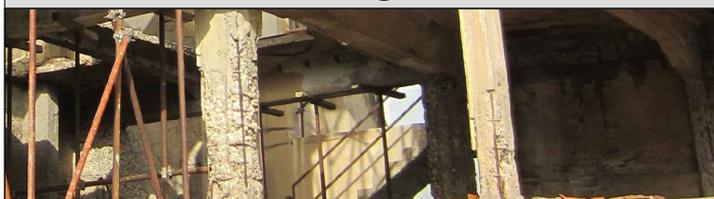
Scheda:	Tipo di degrado:	Retino:
10-S	Esposizione dei ferri di armatura

Distacchi di parti in calcestruzzo con conseguente messa a nudo e corrosione dei ferri di armatura.

Condizioni di esercizio in ambiente marino, aggressioni chimico-fisiche.

Analisi delle cause e dell'entità del degrado. Ricostruzione dello strato di copriferro di travi, pilastri di strutture in calcestruzzo armato.

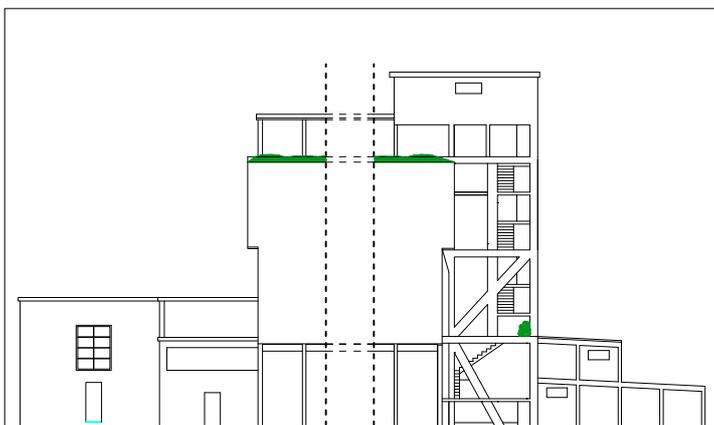
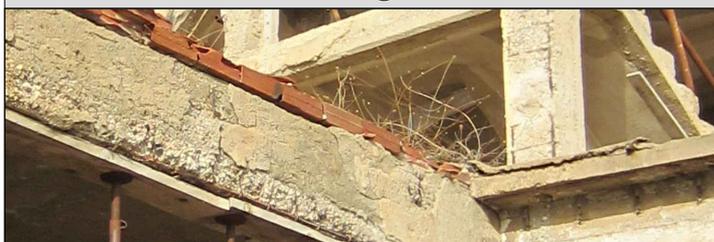
Scheda:	Tipo di degrado:	Retino:
12-S	Presenza di vegetazione	↓

Orientamento:	Collocazione:	Geometria:
Sud	Calcestruzzo	Longitudinale

Cause possibili:
Accumuli di umidità, attacco di organismi autotrofi (batteri unicellulari, alghe, licheni, piante superiori).

Intervento:
Verifica delle eventuali rotture, dislocazioni e infiltrazioni. Rimozione della vegetazione, controllo delle condizioni degli strati sottostanti, eventuale applicazione di trattamenti anti infestanti, sostituzione degli elementi infestanti.

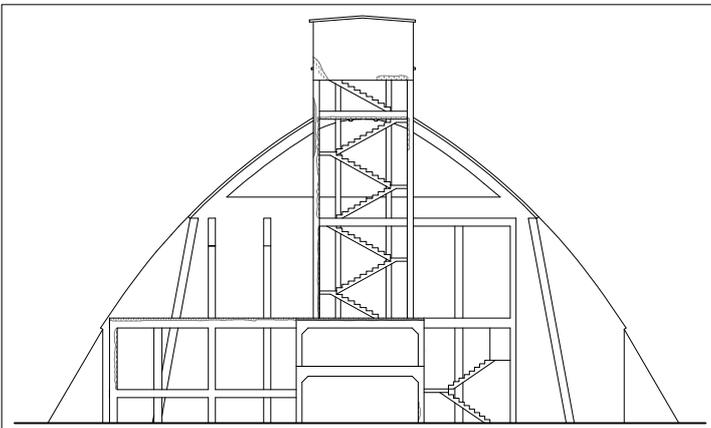
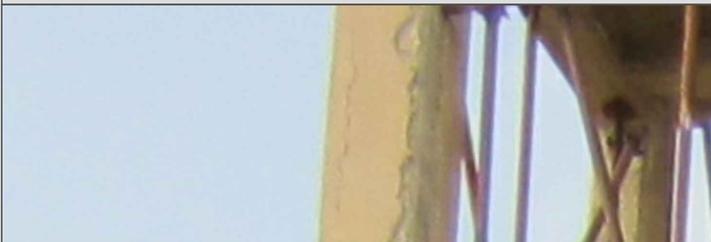
Scheda:	Tipo di degrado:	Retino:
1-E	Distacco

Orientamento:	Collocazione:	Geometria:
Est	Calcestruzzo armato	Rettangolare

Cause possibili:
Fenomeni di umidità ascendente, errori di posa in opera, errori di utilizzo di sabbie o malte, stress termici, formazioni di sali o efflorescenze.

Intervento:
Analisi dell'entità dei distacchi e delle cause che hanno determinato il fenomeno. Demolizioni delle zone interessate e ripristino delle parti mancanti.

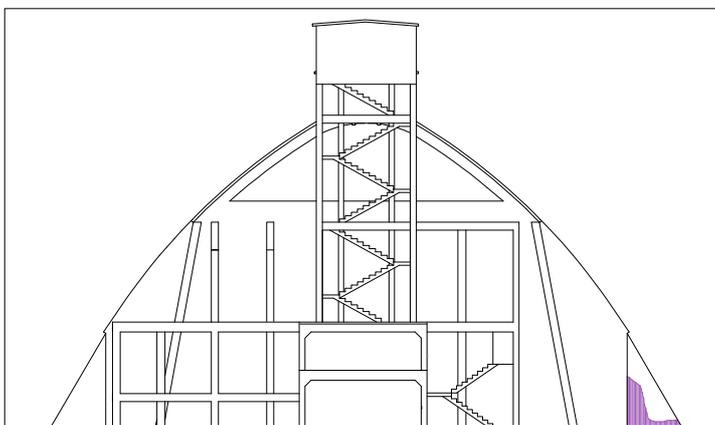
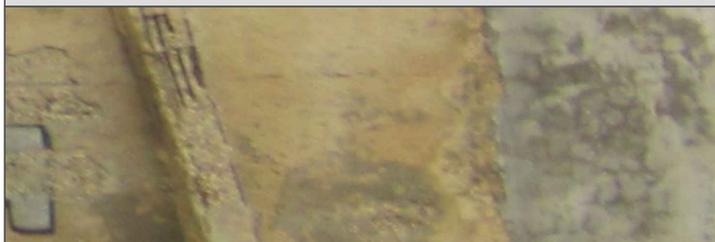
Scheda:	Tipo di degrado:	Retino:
3-E	Fronte di risalita

Limite di migrazione dell'acqua che si manifesta con la formazione di efflorescenze e/o perdita di materiale. È generalmente accompagnato da variazioni della saturazione del colore nella zona sottostante.

Realizzazione di barriera chimica continua orizzontale o verticale per il risanamento di murature soggette a umidità di risalita capillare.

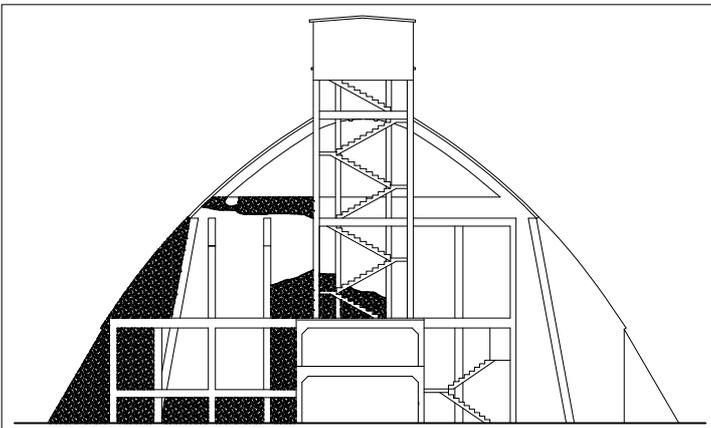
Scheda:	Tipo di degrado:	Retino:
6-E	Esfoliazione

Cause possibili:
Movimento dell'acqua all'interno del substrato, azione di microrganismi, applicazione di prodotti vernicianti pellicolanti su supporti tradizionali, presenza di carbonato di calcio.

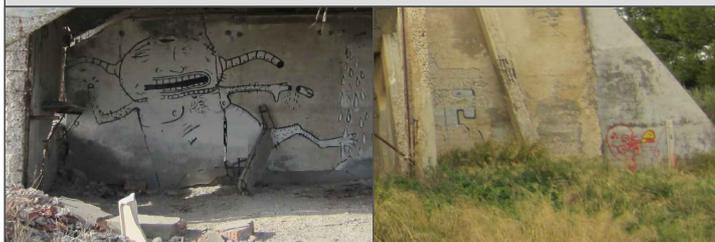
Scheda:	Tipo di degrado:	Retino:
9-E	Graffito vandalico

Orientamento:	Collocazione:	Geometria:
Est	Intonaco	Rettangolare

Cause possibili:
Insudiciamento mediante inchiostri, vernici o altre sostanze in gado di aderire e penetrare nell'intonaco.

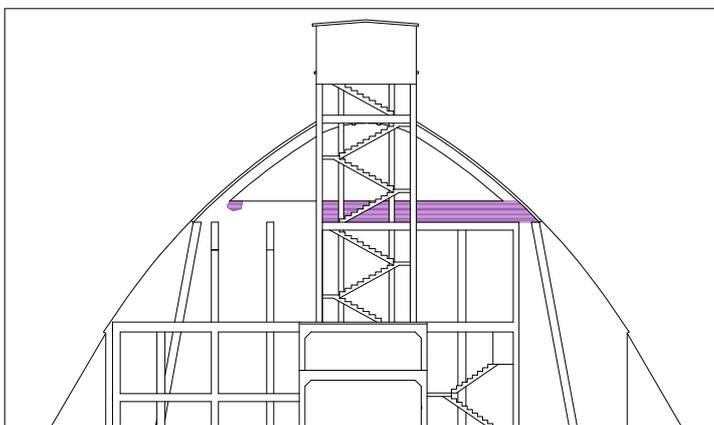
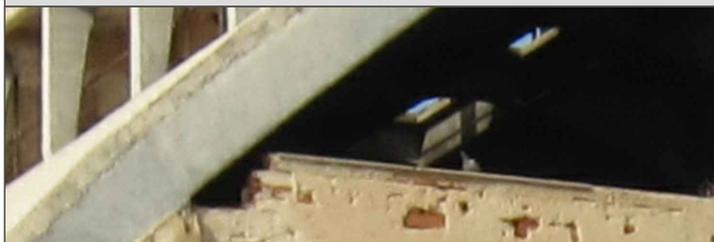
Scheda:	Tipo di degrado:	Retino:
11-E	Mancanza

Orientamento:	Collocazione:	Geometria:
Est	Laterizio	Irregolare

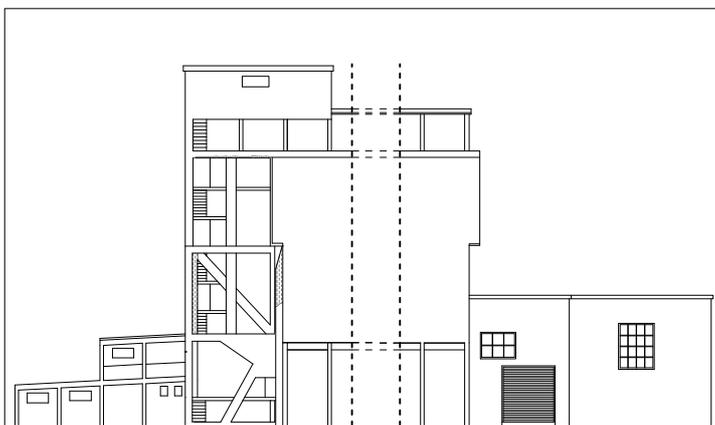
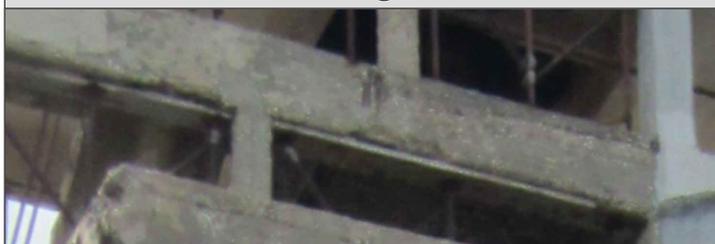
Scheda:	Tipo di degrado:	Retino:
1-N	Distacco

Orientamento:	Collocazione:	Geometria:
Nord	Calcestruzzo armato	Rettangolare

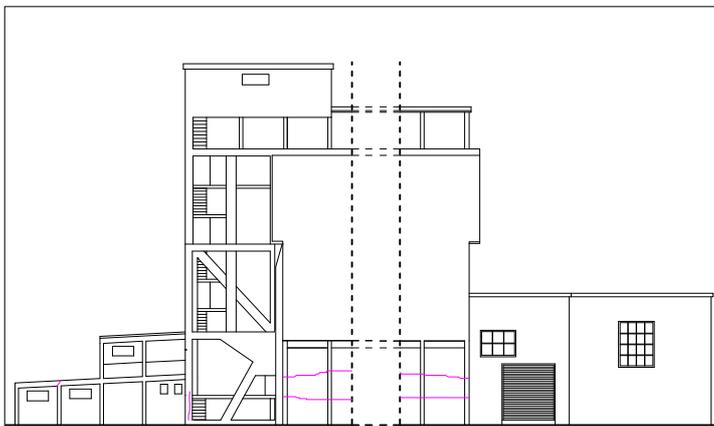
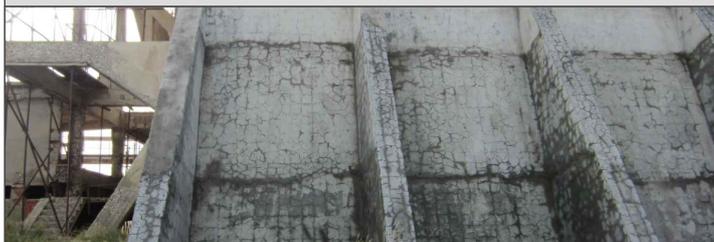
Scheda:	Tipo di degrado:	Retino:
2-N	Fratturazione o fessurazione

Orientamento:	Collocazione:	Geometria:
Nord	Calcestruzzo	Forma lineare

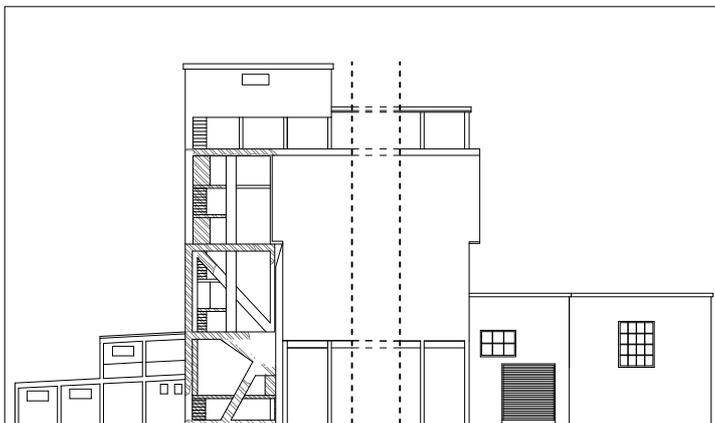
Scheda:	Tipo di degrado:	Retino:
4-N	Erosione

Cause possibili:
Erosione meccanica da pioggia, erosione per abrasione da vento, aggressione chimica da inquinanti, formazione di ghiaccio negli strati superficiali.

1. Pulire accuratamente il sottofondo di calcestruzzo mediante sabbiatura o idrosabbiatura in modo tale da eliminare dal calcestruzzo parti friabili o incoerenti. Applicare specifico inibitore di corrosione sui ferri di armatura affioranti.

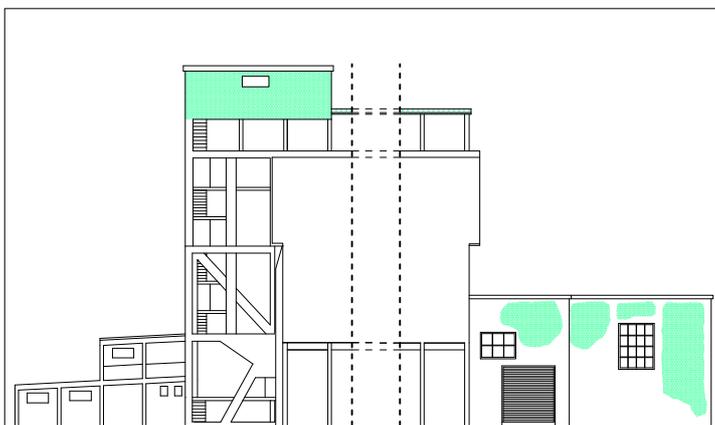
Scheda:	Tipo di degrado:	Retino:
5-N	Patina biologica

Cause possibili:
Azione di microrganismi autotrofi, Presenza di umidità o acqua, Caratteristiche morfologiche del substrato (scabrosità, asperità, rientranze, ecc.).

Rifacimento di intonaci su murature miste o sottofondi soggetti a risalita capillare con intonaci deumidificanti

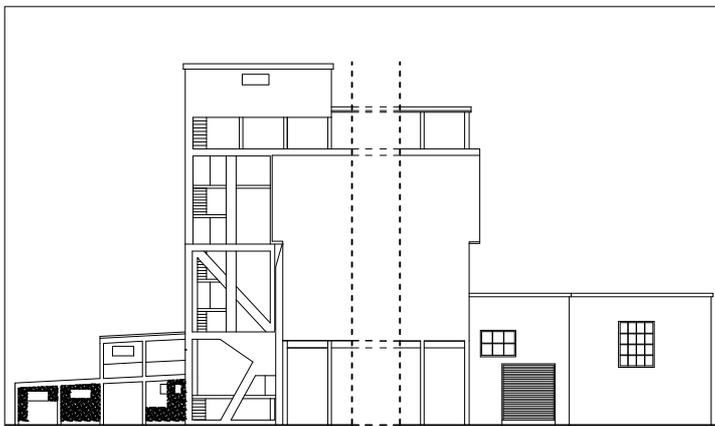
Scheda:	Tipo di degrado:	Retino:
6-N	Esfoliazione

Cause possibili:
Movimento dell'acqua all'interno del substrato, azione di microrganismi, applicazione di prodotti vernicianti pellicolanti su supporti tradizionali, presenza di carbonato di calcio.

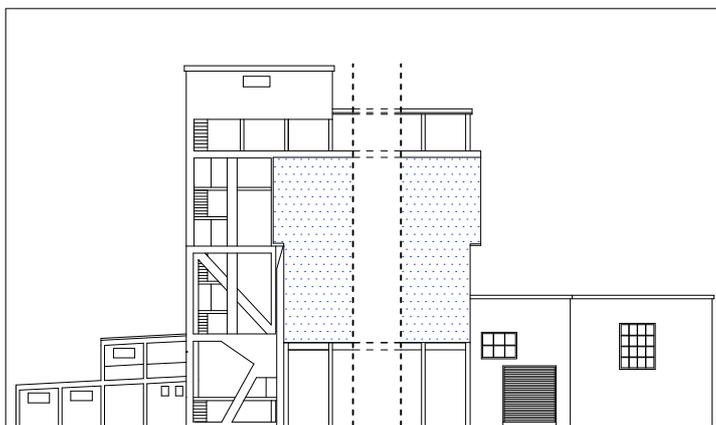
Scheda:	Tipo di degrado:	Retino:
7-N	Macchia

Cause possibili:
Biodeteriogeni, ossidazione di elementi metallici, acqua piovana, CO <sub>2</sub> , ambienti salini.

Intervento:
Analisi delle cause e dell'entità del degrado. In relazione all'origine delle macchie intervenire con la semplice pulizia o con la rimozione del calcestruzzo.

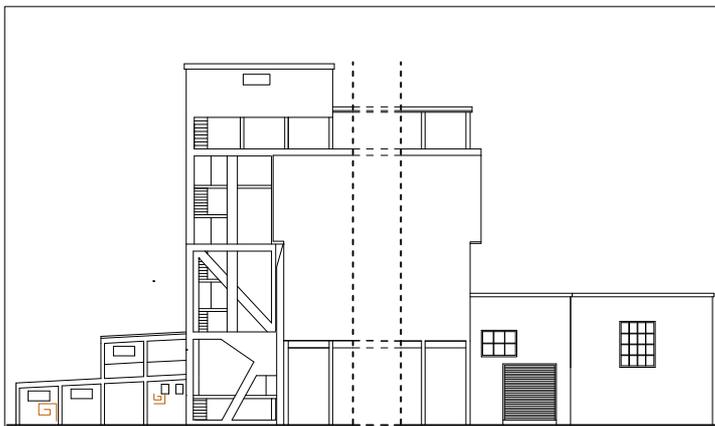
Scheda:	Tipo di degrado:	Retino:
9-N	Graffito vandalico

Cause possibili:
Insudiciamento mediante inchiostri, vernici o altre sostanze in gado di aderire e penetrare nell'intonaco.

Intervento:
Analisi delle cause e dell'entità del degrado. In relazione all'origine delle macchie intervenire con la semplice pulizia.

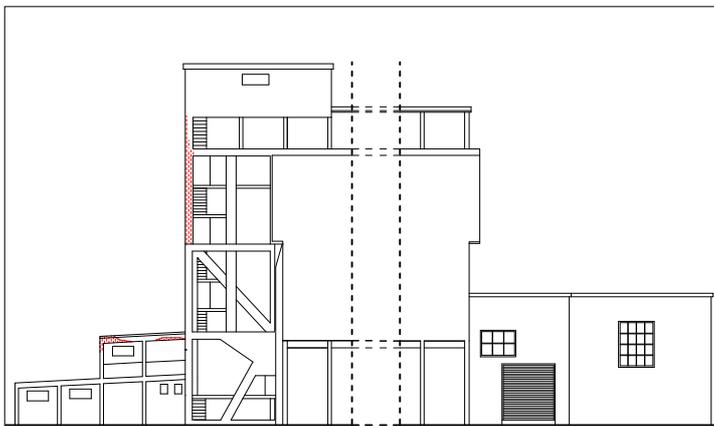
Scheda:	Tipo di degrado:	Retino:
10-N	Esposizione dei ferri di armatura

Descrizione:
Distacchi di parti in calcestruzzo con conseguente messa a nudo e corrosione dei ferri di armatura.

Cause possibili:
Condizioni di esercizio in ambiente marino, aggressioni chimico-fisiche.

Intervento:
Analisi delle cause e dell'entità del degrado. Ricostruzione dello strato di copriferro di travi, pilastri di strutture in calcestruzzo armato.

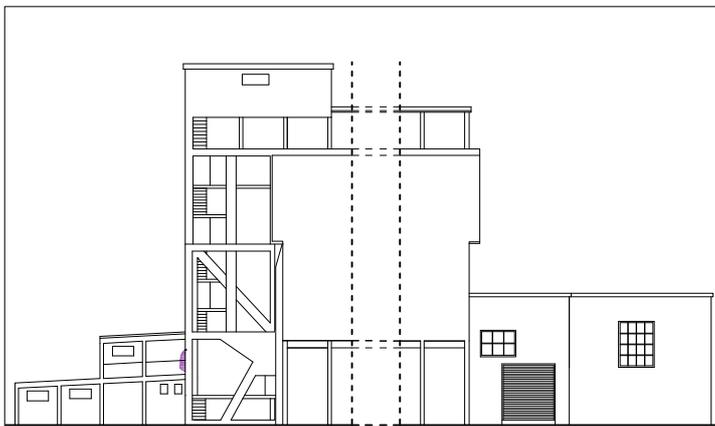
Scheda:	Tipo di degrado:	Retino:
11-N	Mancanza

Descrizione:
Perdita di elementi tridimensionali.

Cause possibili:
Fenomeni di umidità ascendente, consistente presenza di formazioni saline, soluzioni di continuità conseguenti alla presenza di fessurazioni e/o di lesioni strutturali.

Intervento:
Analisi delle cause, dell'entità del degrado e di eventuali problemi statici. Ripristino degli elementi o ricostruzione di parti mancanti attraverso la tecnica del rincoccio e/o del cuci-scuci.
