POLITECNICO DI TORINO

Tesi di Laurea Magistrale

STUDIO DELLA STABILITA' DI UN VERSANTE ROCCIOSO NEL COMUNE DI
ALAGNA VALSESIA (VC)

Candidato: Pilotta Rino Alex

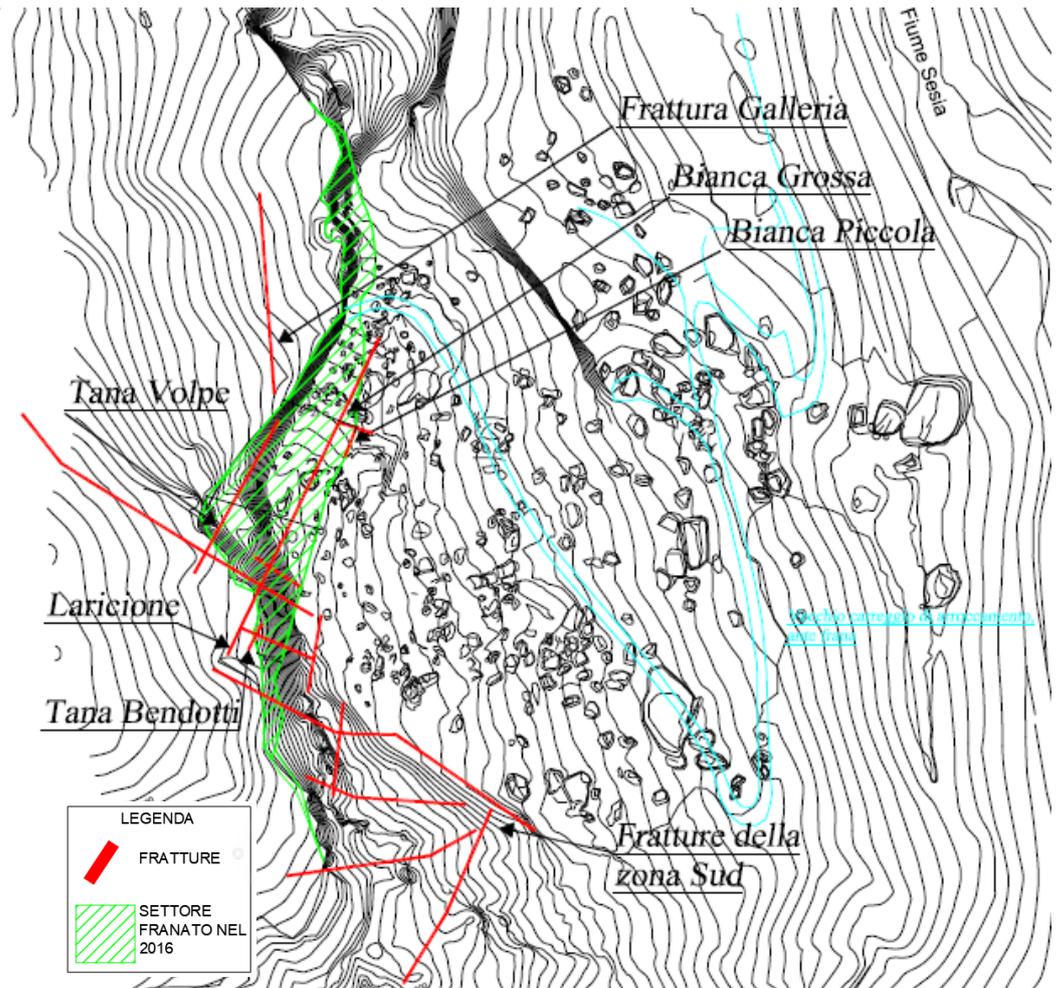
L’evento franoso del 1998 lasciava un’estesa porzione aggettante caratterizzata da importanti fratture aperte e beanti, ben visibili sull’ampio, neo formato, ciglio di monte. La nomenclatura, la posizione e lo sviluppo bidimensionale di tali fratture viene mostrato nella Figura 14.

Figura 14-Principali Fratture in seguito all'evento del 1998 (cortesia Dott. Geologo Cavagnino)

Le grandi fratture monitorate denominate: Bianca Piccola, Bianca Grossa, Tana Bendotti e Laricione, sono crollate con l'evento 2016 (Figura 14). Il nuovo ciglio, della porzione di versante coinvolto dalla frana, corrisponde circa alla frattura monitorata più interna, denominata Tana Volpe (Figura 17).

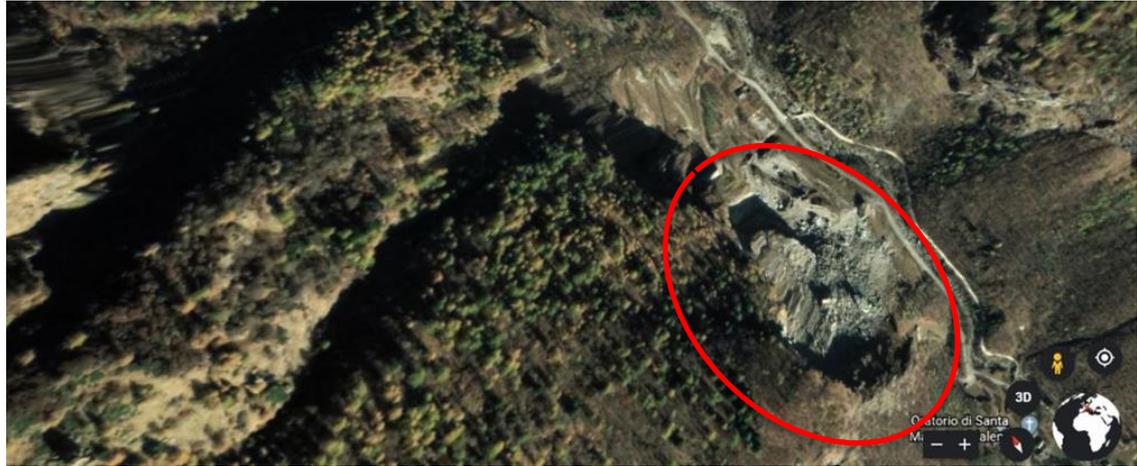
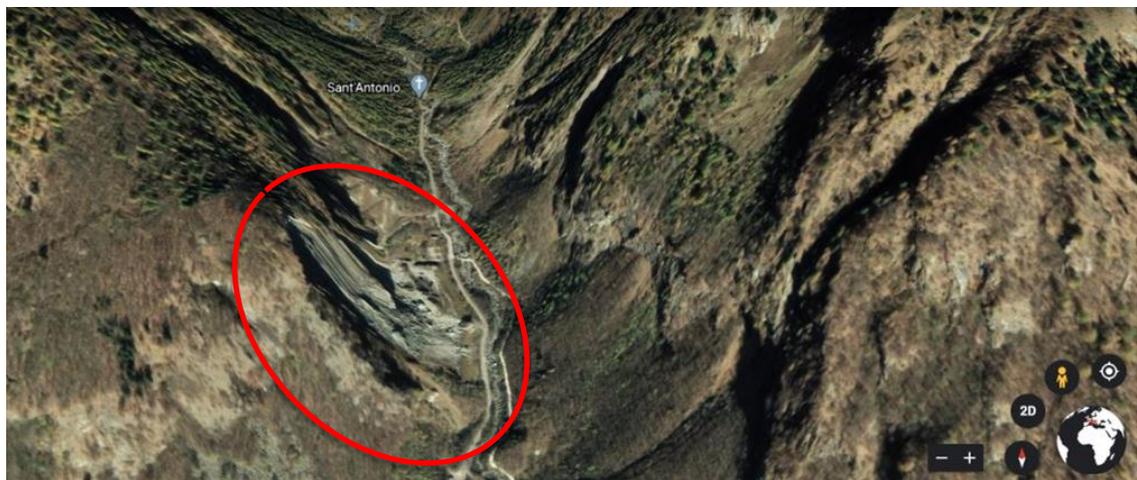
L'evento del marzo del 2016 ha ulteriormente arretrato il fronte delle pareti, per un'area planimetrica stimata di circa 2.900 m², come si può notare nella Figura 13-14 (area tratteggiata in verde) e Fig.15-16.

Figura 15-Immagine 2D Google Earth-Frana 2016

Figura 16- Immagine 3D Google Earth-Frana 2016

L'evento franoso ha coinvolto la porzione rimasta instabile dall'evento del giugno 1998. La frana ha coinvolto volumi ingentissimi, superiori a 100.000 m^3 "in banco". L'areale di espansione del corpo di frana è di circa 44.000 m^2 .

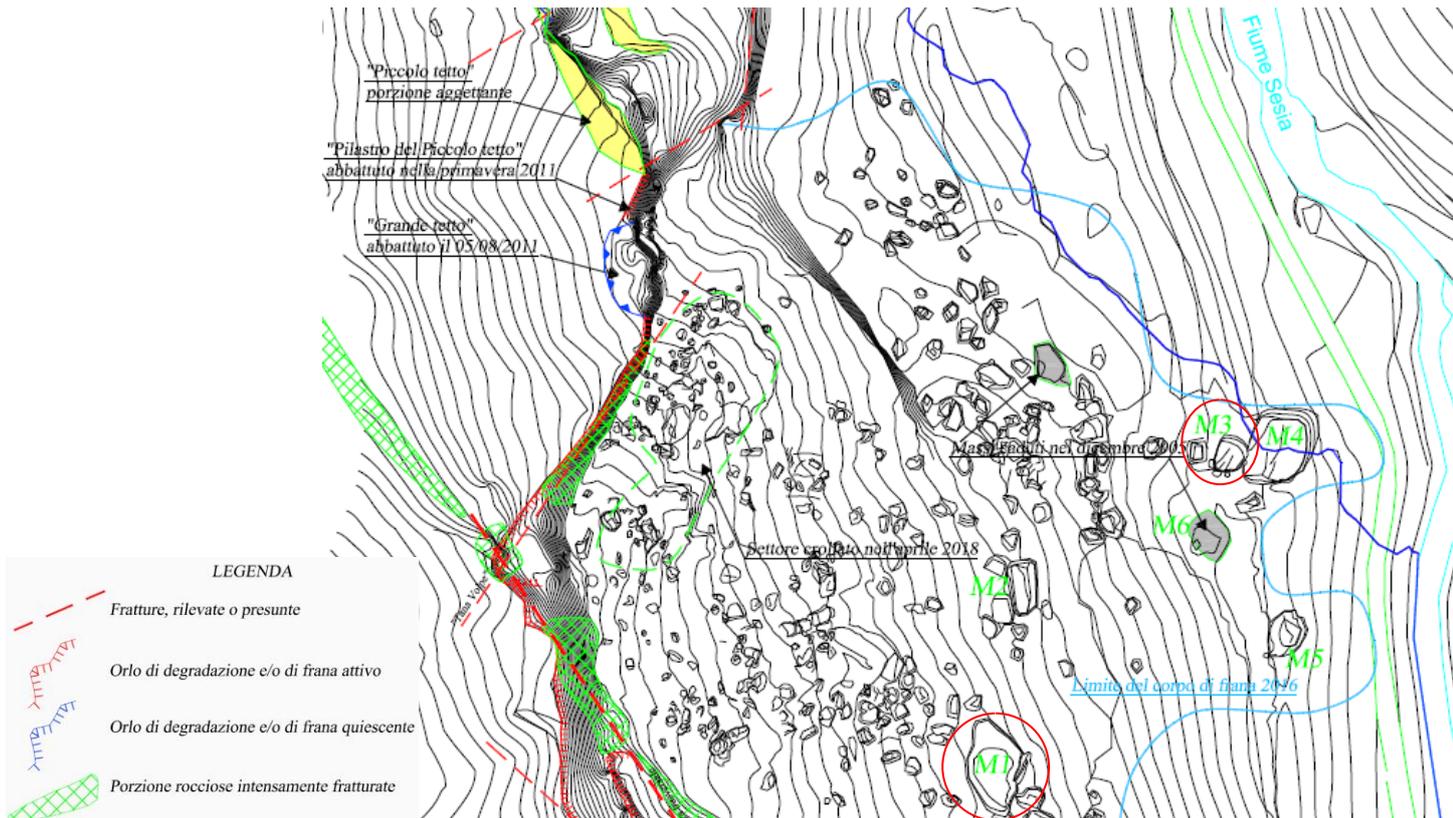
Nella Figura 17 si evidenziano i massi caduti nel 2016 (M1-M2-M3-M4-M5-M6) e i massi caduti nel 2005 (massi in colore grigio). Nella stessa immagine si può anche notare il limite estremo del corpo frana dell'evento del 2016, in colore azzurro.

Nell'aprile del 2018, una zona abbastanza contenuta (comunque di un'entità non equiparabile con il crollo del 2016) è crollata causando la caduta di massi di particolare importanza; il suddetto settore crollato è visibile nella Figura 17 (polilinea tratteggiata in colore verde).

Figura 17-Limite corpo frana 2016 (colore azzurro) - Settore crollato nel 2018 - posizione massi caduti nel 2005(colore grigio) e 2016 (M1-M2-M3-M4-M5-M6) (cortesia Dott. Geologo Cavagnino)

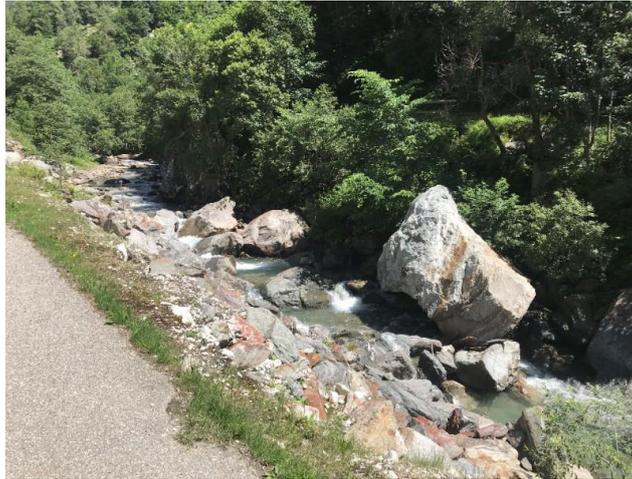
La Figura 18 evidenzia l'unico masso che oltrepassato la strada comunale e raggiunto il Fiume Sesia.

Figura 18-Masso sul fiume Sesia (cortesia Dott.Geologo Cavagnino)

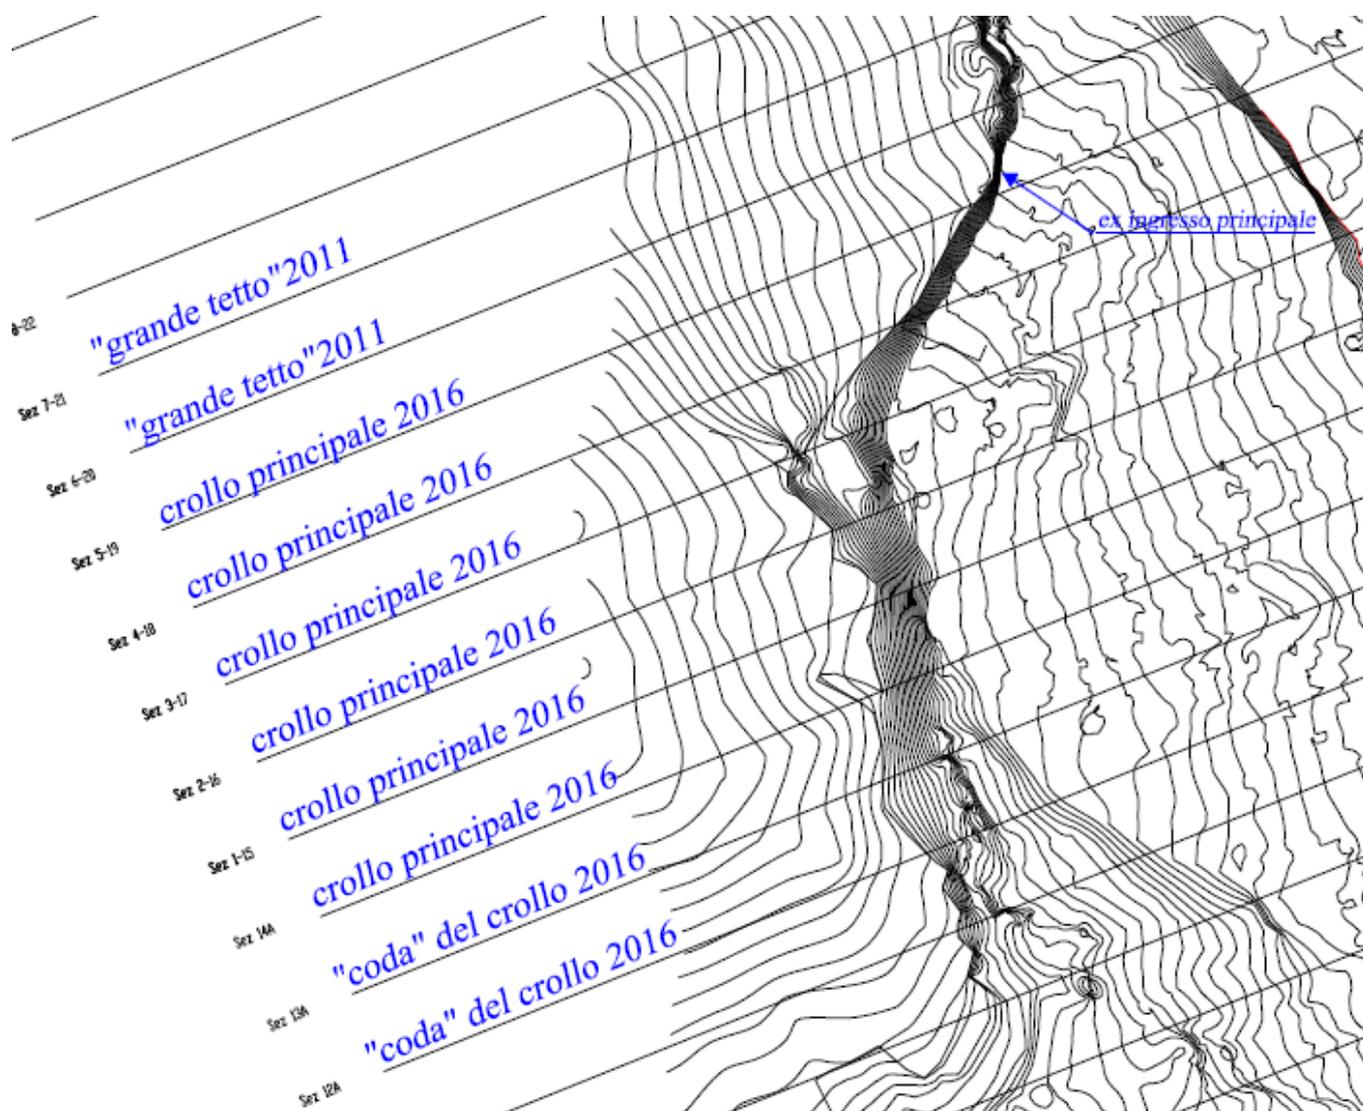
Figura 20- Ubicazioni delle sezioni 1998 e 2019 con descrizione (cortesia Dott. Geologo Cavagnino)

Come si osserva nella Figura 20, il crollo principale è avvenuto tra le sezioni 14A e 5-19, ove è collassata la porzione aggettante, lasciata in essere dall'evento giugno 1998. Tra le sezioni 12A e 13A abbiamo invece "la coda" dell'evento 2016.

Si osservi che tra le sezioni 6-20 e 7-21 era presente una porzione rocciosa instabile, molto aggettante, denominata "Grande Tetto" e abbattuta con l'utilizzo di esplosivo il 5 agosto 2011.

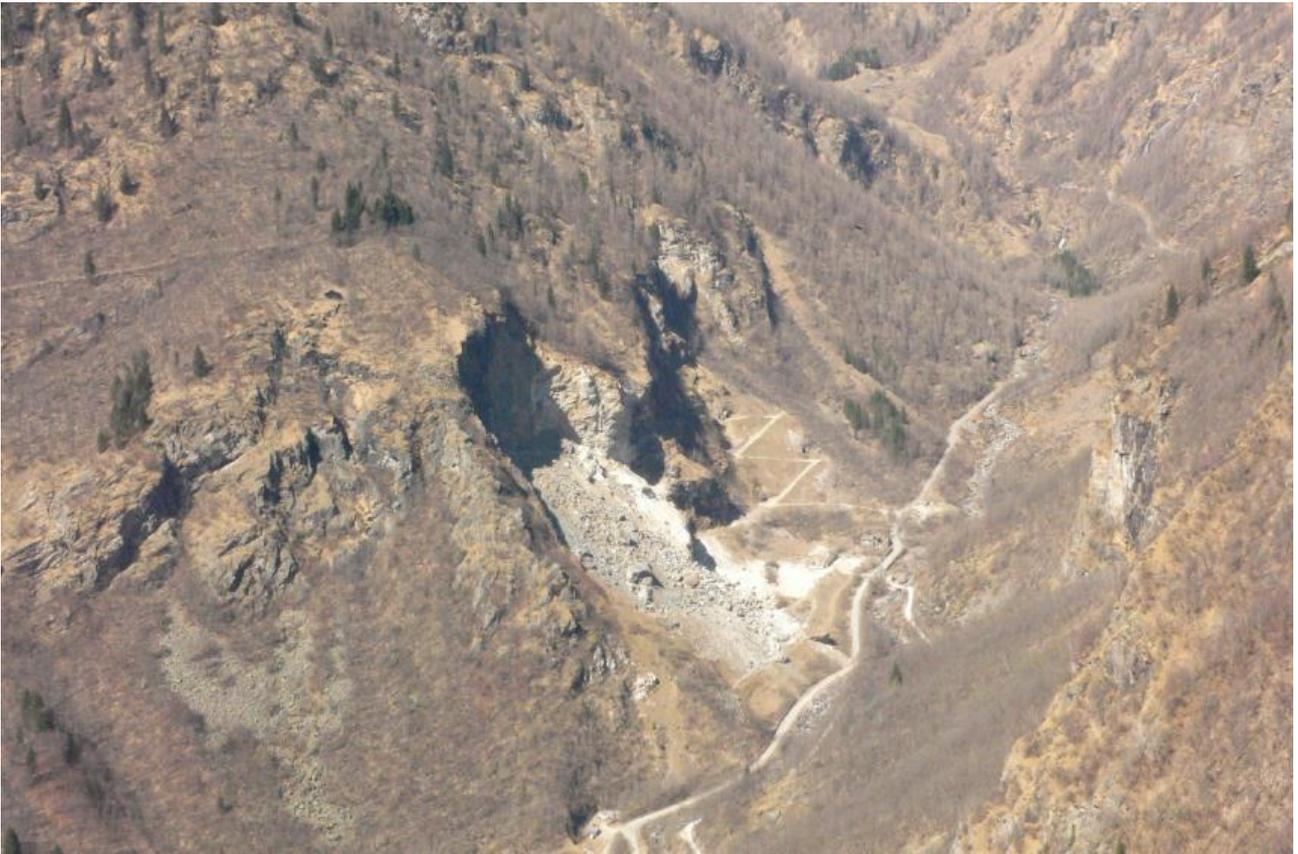
Infine, in Figura 23 viene riportato lo stato di fatto dell'area oggetto di studio dopo l'evento franoso del 2016.

Figura 23-Stato di fatto dopo l'evento del 2016(cortesia Dott. Geologo Cavagnino)

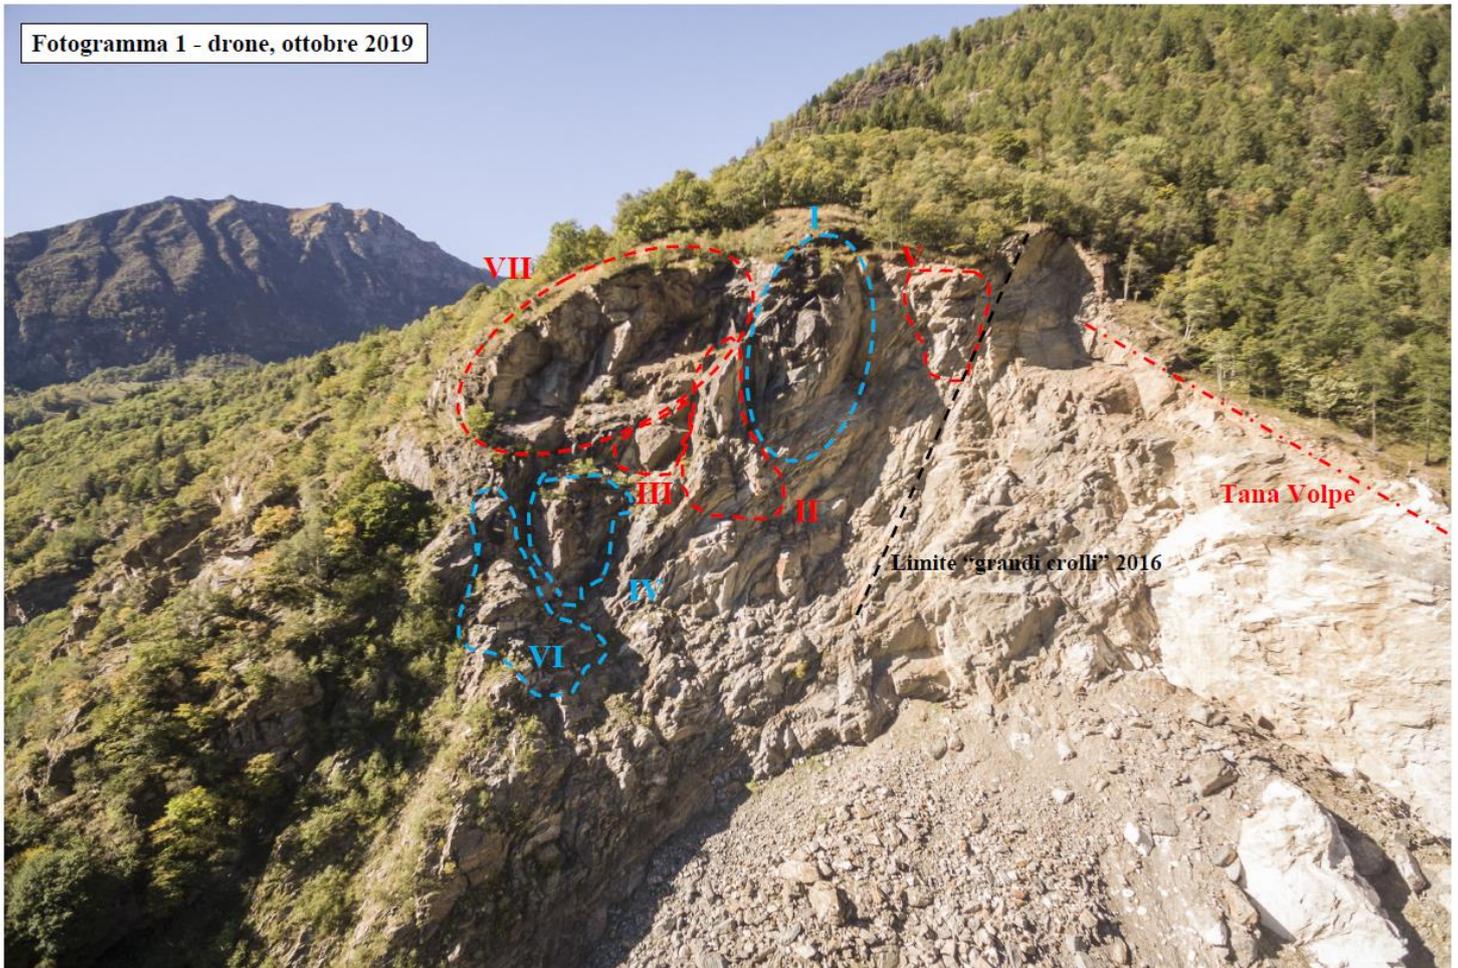
FOTOGRAMMA 1 - DRONE

Figura 25-Fotogramma 1-Drone(cortesia Dott. Geologo Cavagnino)

In Figura 25 vengono indicate le pareti della zona Sud: esse risultano solo parzialmente coinvolte nel crollo del 2016: permangono numerose porzioni instabili, che andranno il più possibile disaggiate e poi monitorate.

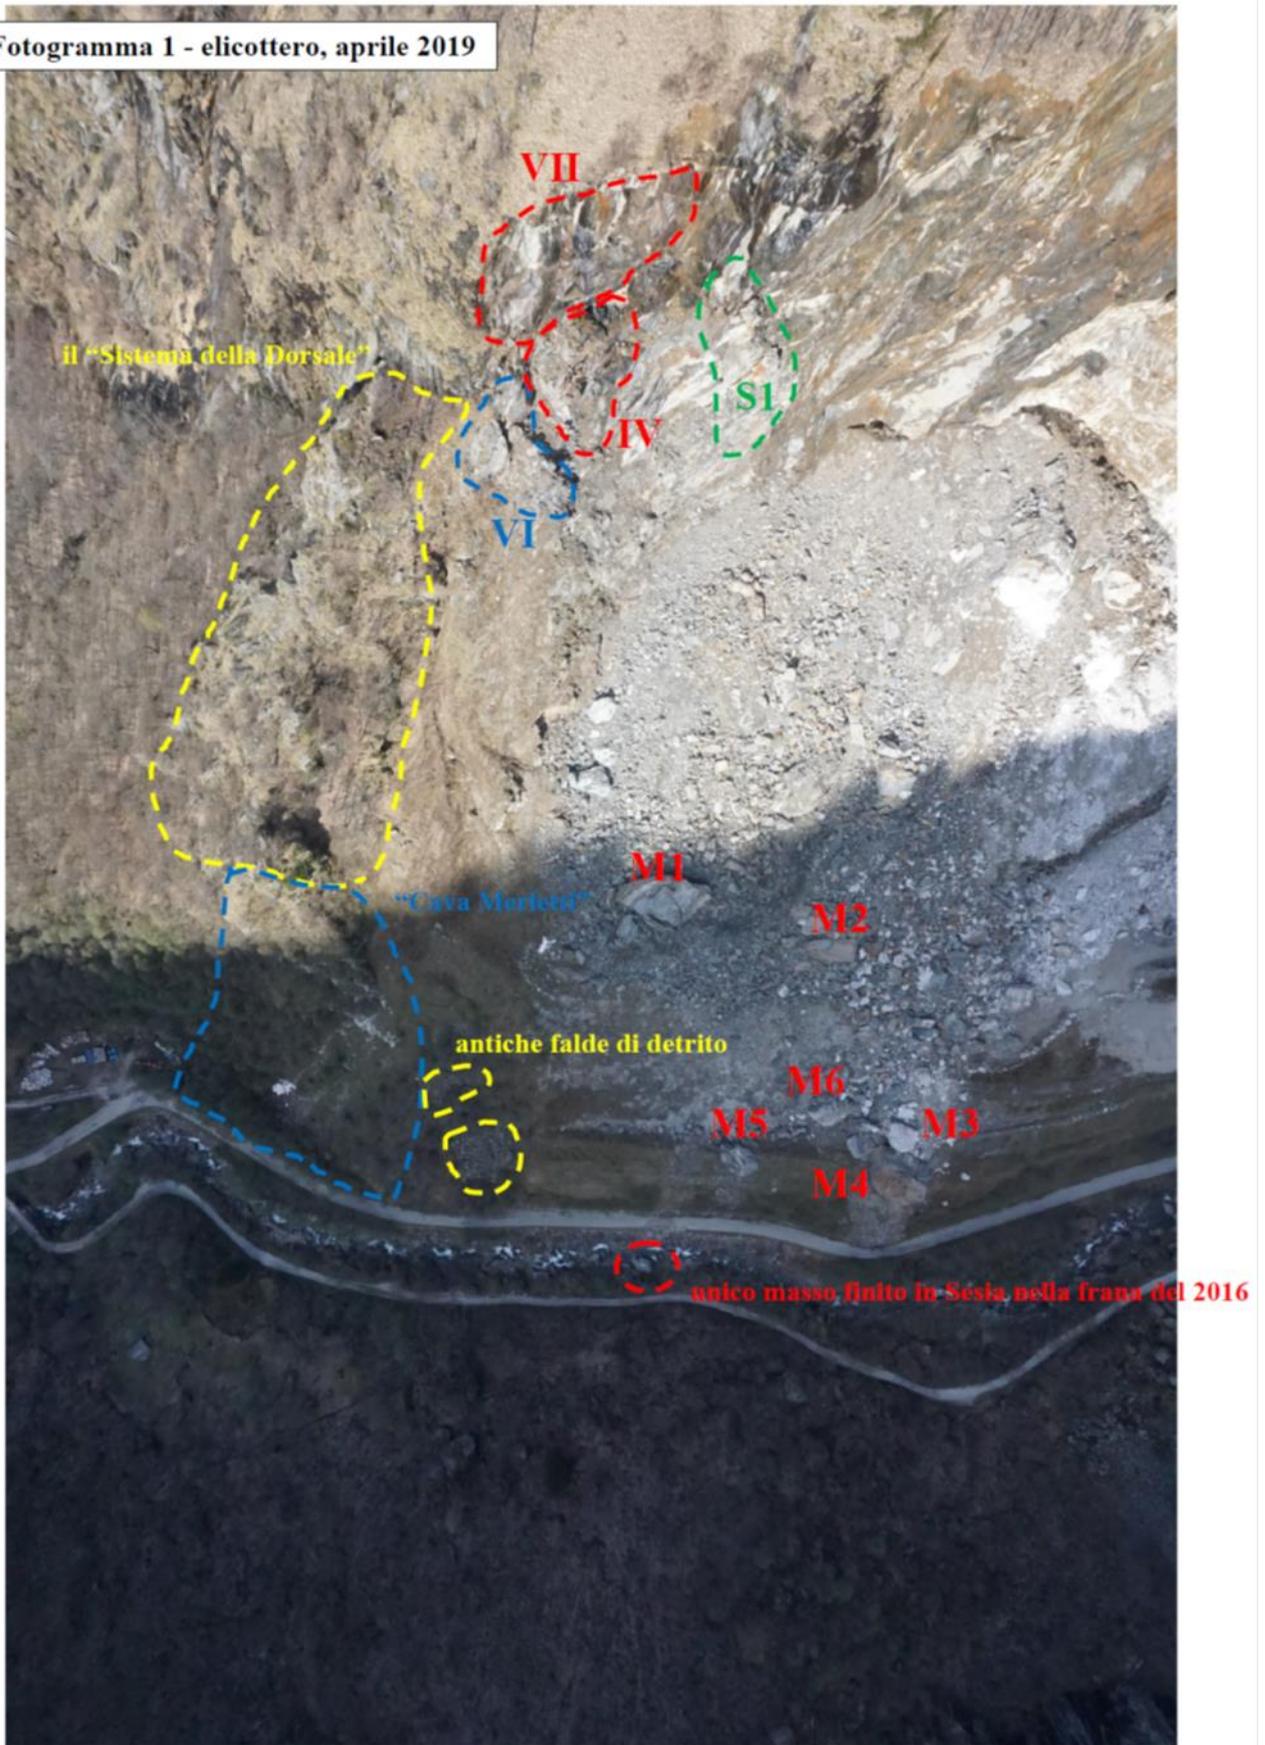
FOTOGRAMMA 1 - ELICOTTERO

Figura 26-Fotogramma 1-Elicottero(cortesia Dott. Geologo Cavagnino)

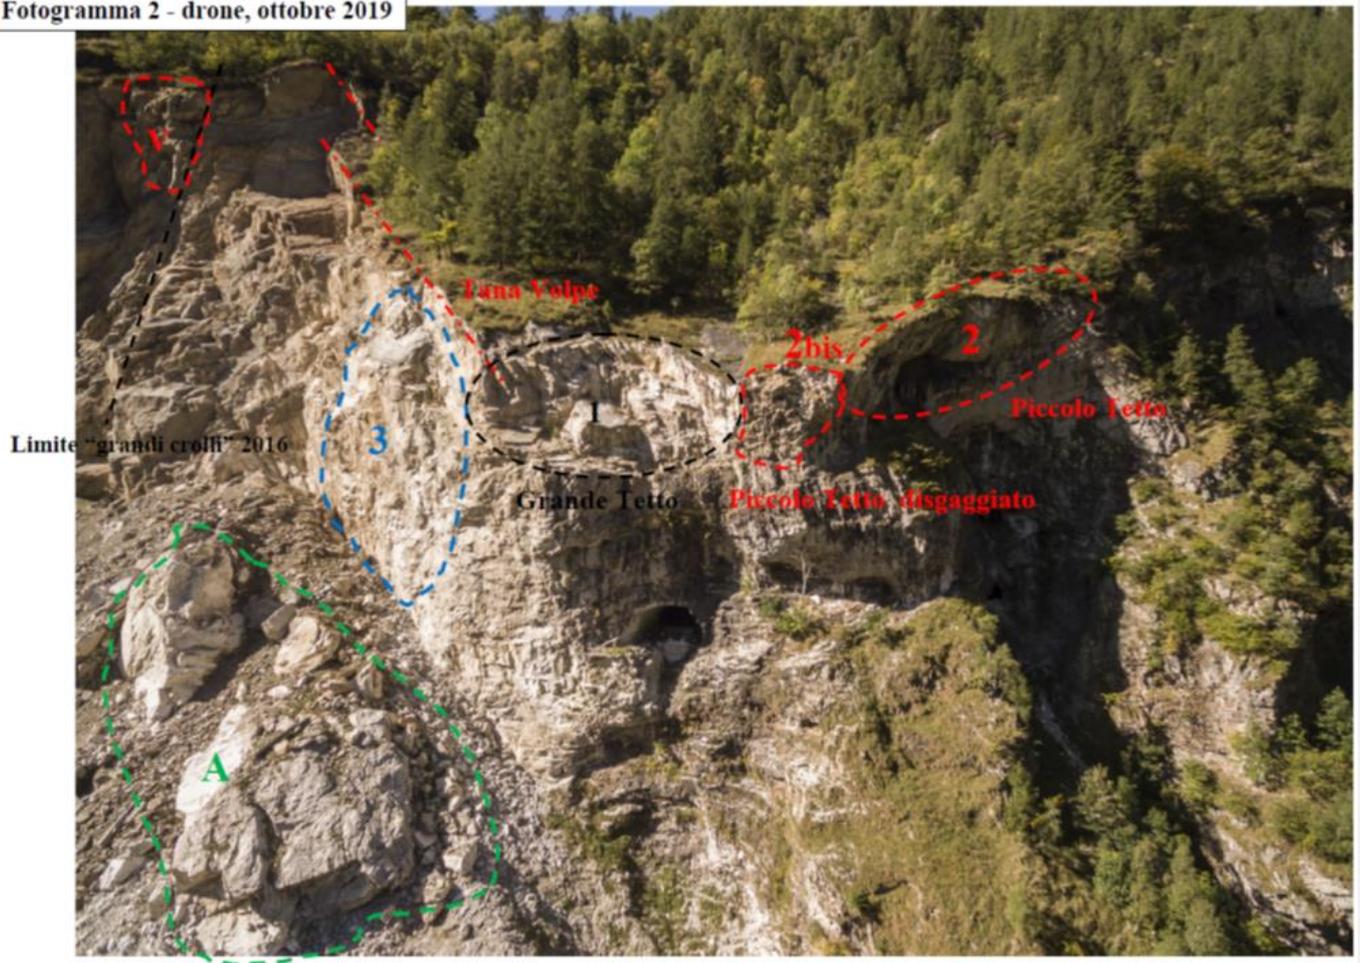
FOTOGRAMMA 2 - DRONE

Figura 27-Fotogramma 2-Drone(cortesia Dott. Geologo Cavagnino)

In Figura 27 viene rappresentata la parete della zona centrale dell'area interessata dal crollo del 2016 (come viene anche indicato in Figura 20 e 24). Verranno evidenziati i punti saliente del fotogramma 2 nella breve descrizione sottostante.

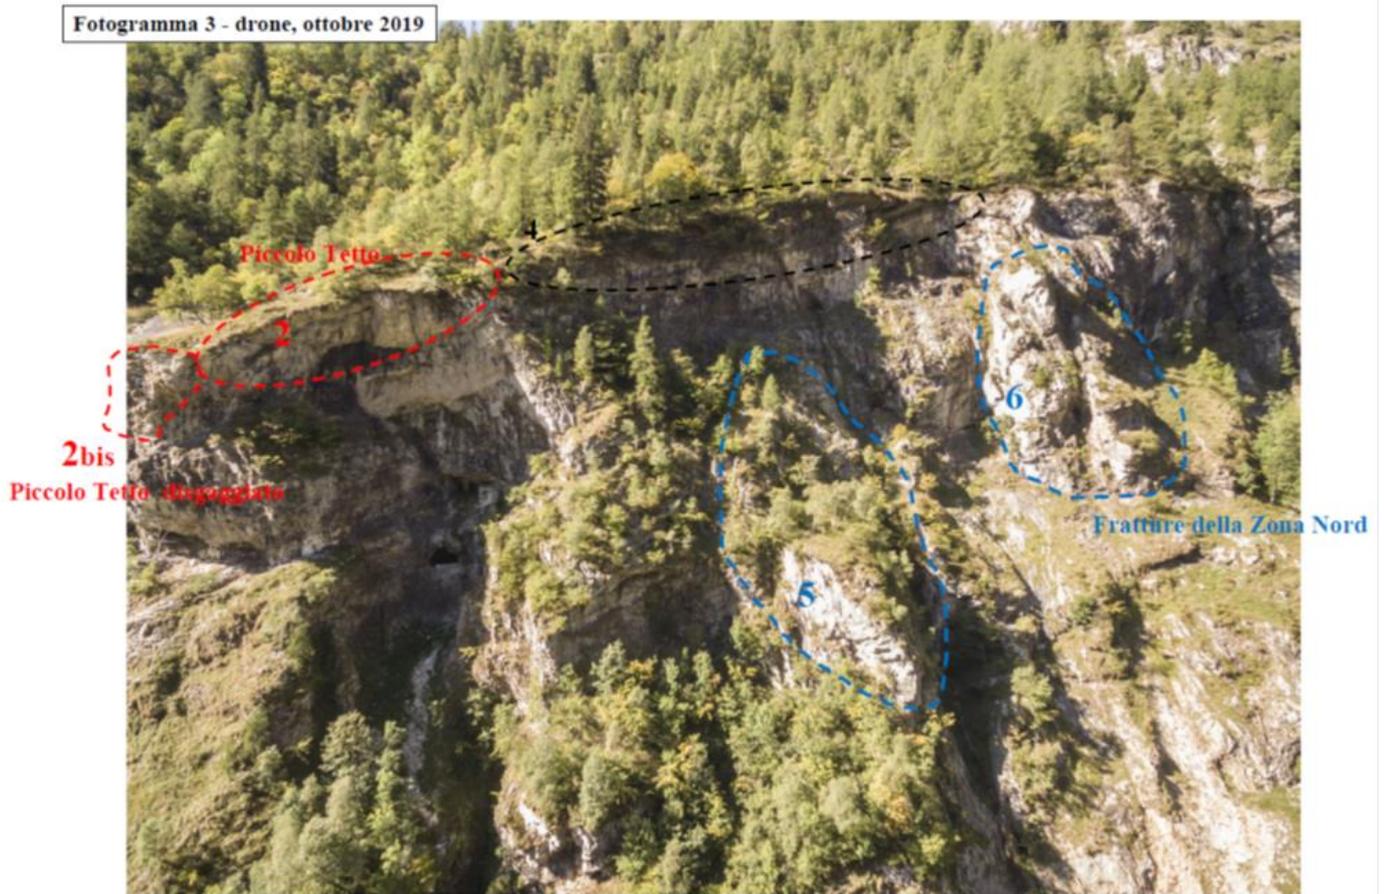
FOTOGRAMMA 3 - DRONE

Figura 30-Fotogramma 3-Drone(cortesia Dott. Geologo Cavagnino)

In Figura 30 vengono rappresentate solo una parte delle pareti della zona nord, che si estendono dall'ex "Grande Tetto" (abbattuto il 5 agosto 2011) fino a poco prima del rio noto come "Canalone Santa Maria" (l'area delle pareti della zona nord vengono anche mostrate in Figura 20 e 24).

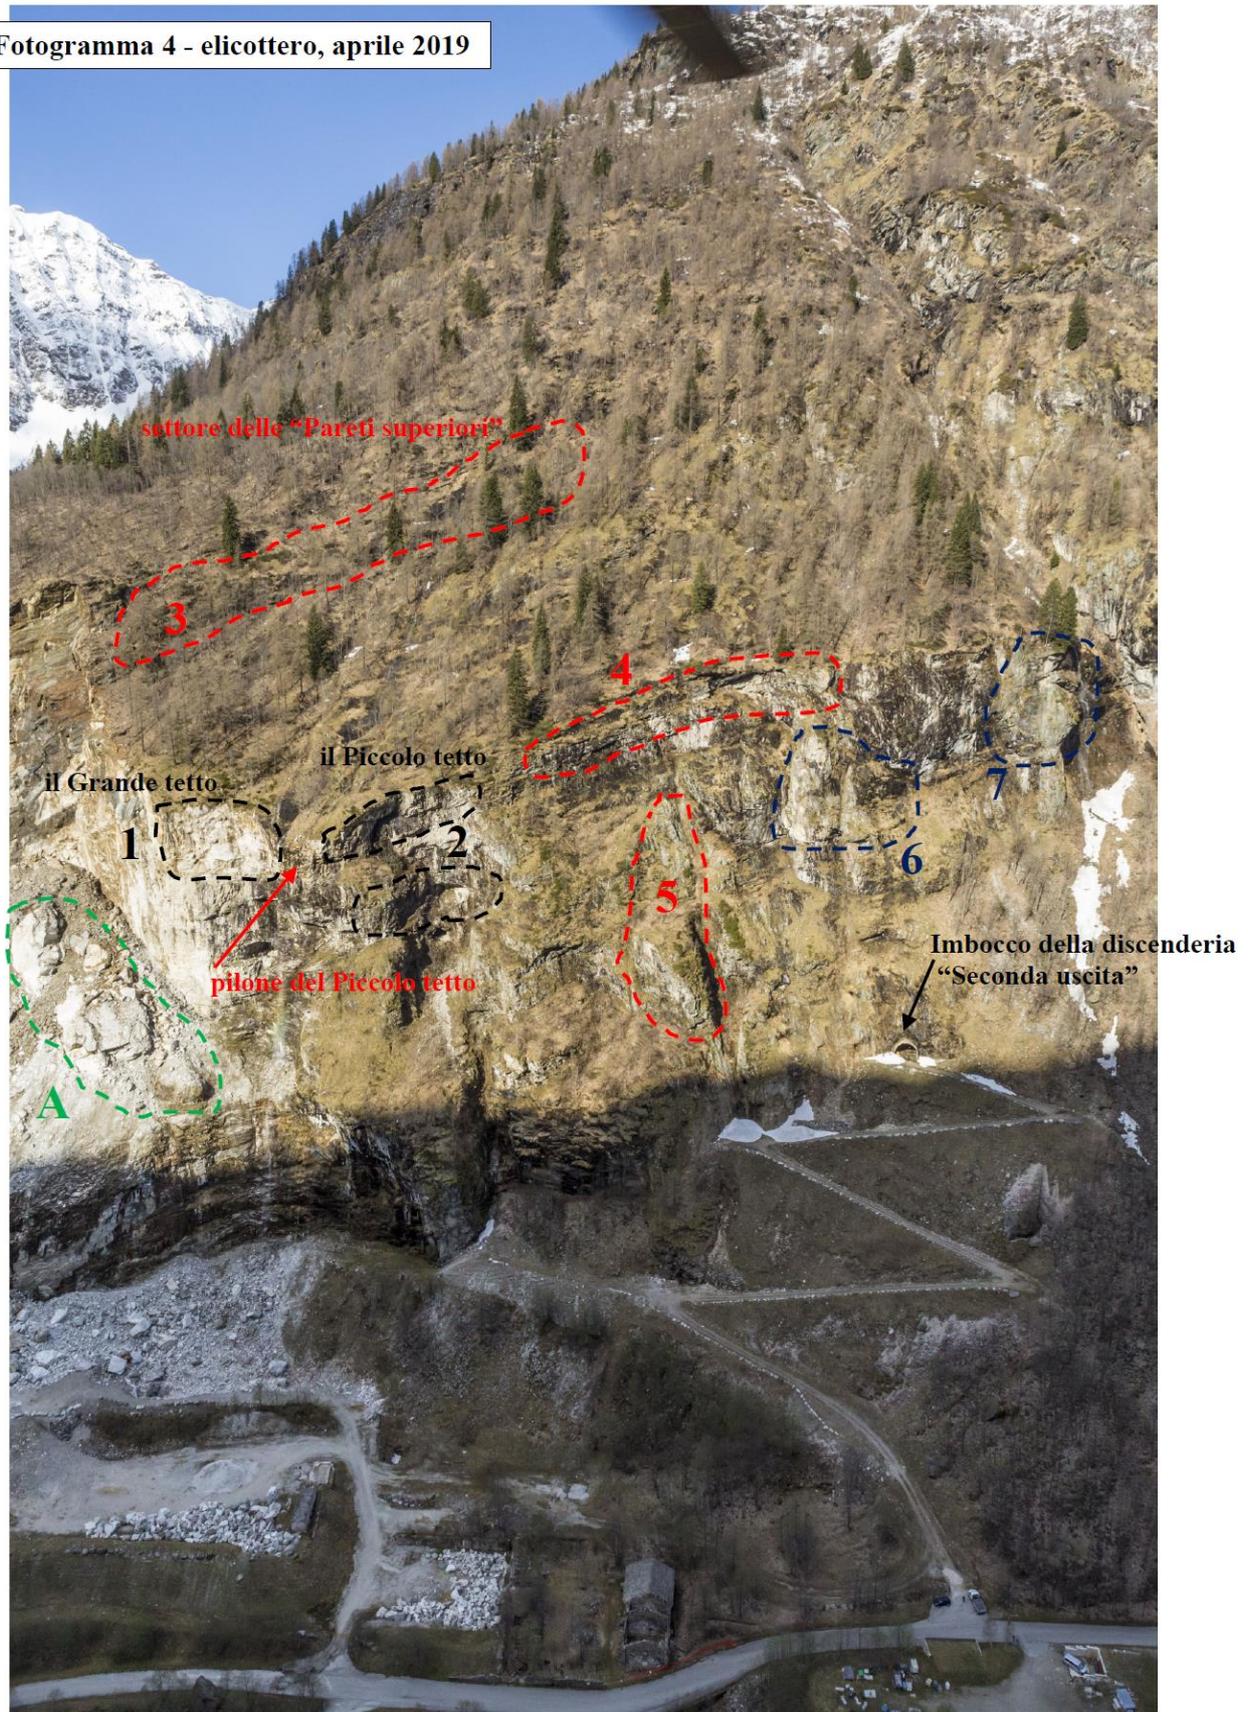
FOTOGRAMMA 4 - ELICOTTERO

Figura 31-Fotogramma 4-Elicottero (cortesia Dott. Geologo Cavagnino)

Per una chiara e più esaustiva comprensione dell'area comprendente le pareti della zona nord , in Figura 31 viene rappresentata la stessa area (già indicata in Figura 31) ma ripresa da un altro punto, comprendendo inoltre: il settore 7 in Figura 31, l'imbocco della discenderia di seconda uscita, il careggio di arroccamento, la porzione a valle della parete rocciosa e la strada comunale. Nella descrizione sottostante, vengono definiti i punti salienti della Figura 31 (comprendendo molti settori già discussi in precedenza e quelli non visibili in Figura 30).
