## POLITECNICO DI TORINO

# Diagnosi dello stato corrosivo di travi da ponte alla fine della vita utile

La valutazione del degrado strutturale è stata trattata anche dal punto di vista sperimentale su travi in calcestruzzo armato precompresso appartenenti ad un viadotto sito in Torino, dismesso dopo aver raggiunto la fine della vita utile. Il viadotto fu costruito nel 1970 e venne realizzato con travi in semplice appoggio completato da due travi trasversali intermedie e una soletta in calcestruzzo gettata in opera.

In particolare sono state oggetto di esame 25 travi prefabbricate a doppio T, prelevate da varie zone dell'impalcato con diverse esposizioni, ed è stato valutato lo stato di degrado dal punto di vista della corrosione correlando i risultati ottenuti dalle ispezioni visive con le misure di resistività del calcestruzzo, di potenziale e velocità di corrosione.

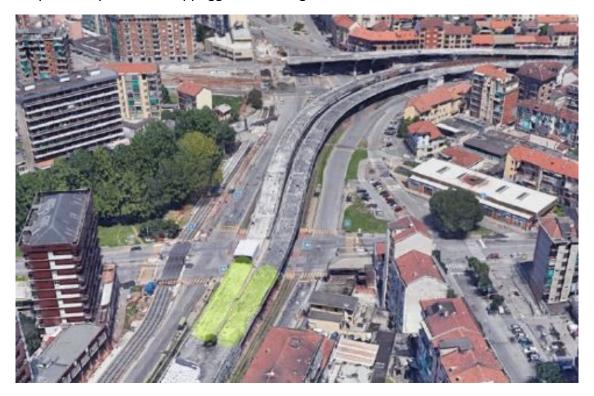
Figura 29 – Viadotto di Corso Grosseto. La parte evidenziata rappresenta l'impalcato oggetto di analisi.

Il viadotto presentando nel corso degli anni evidenti segni di deterioramento, è stato soggetto a numerosi interventi di manutenzioni straordinarie. Durante l'ultima manutenzione nel 2017 è stato constatato che il livello di degrado era troppo elevato e quindi il viadotto doveva essere chiuso al traffico e dismesso. I lavori di dismissione sono iniziati nel 2018.

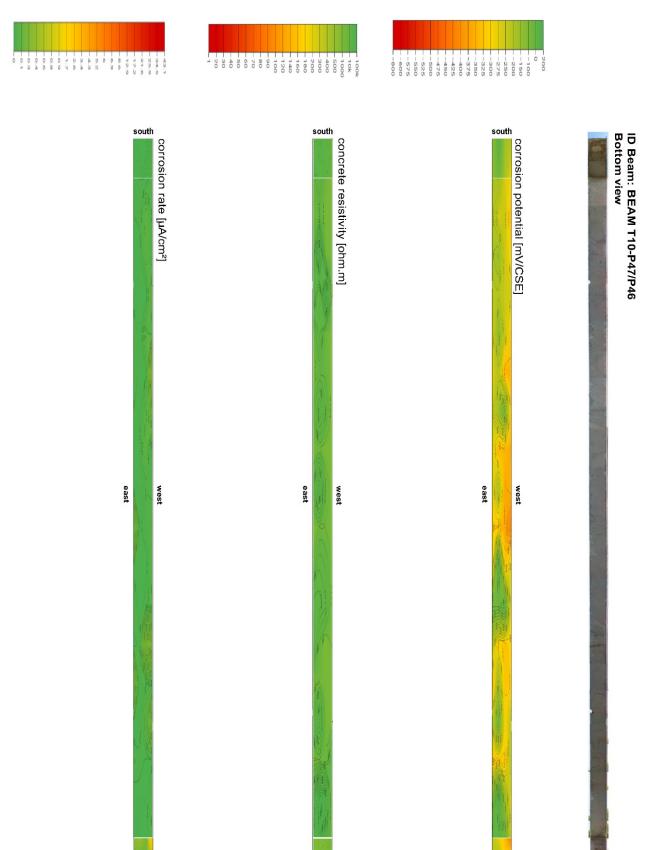
Project Name:	T10-P47/P46-EAST-END		
Temperature Correction:	On		
X Length:	80		
Y Length:	30		
X Spacing:	10		
Y Spacing:	30		
Length Unit:	cm		
Temperature Unit:	С		
Corrosion Rate: Unit:	ÂμΑ/cm²		
Concrete Resistivity:	ohm.m		
Corrosion Potential Unit:	mV/CSE		
Rebar Diameter(x)[mm]:	8		
Rebar Diameter(y)[mm]:	8		
Duration Unit:	seconds		
Thickness Unit:	centimeter

х	Υ	Corrosion Potential	Corrosion Rate(Y)	Concrete Resist.(Y)	Duration Y	Cover Thickness(Y)	Temp	Humidity
0	0	78	0.00	29250	6	4	7	46%
0	30	72	0.01	22776	6	4	7	47%
13	0	59	0.00	27683	6	4	7	46%
13	30	82	0.01	19067	10	5	7	47%
47	0	-145	0.14	2596	10	5	7	47%
47	30	-168	0.07	2753	6	5	7	47%
59	0	-173	0.08	3811	6	4	7	47%
59	30	-133	0.12	4355	6	4	7	47%
68	0	-182	0.02	6181	6	3	7	47%
68	30	-144	0.29	5604	6	3	6	46%
78	0	-200	0.29	2609	6	3	6	47%
78	30	-159	0.55	4402	6	3	6	49%
91	0	-243	0.74	1421	6	3	6	75%
91	30	-221	0.78	1435	6	3	6	77%
101	0	-263	0.61	823	6	3	6	78%
101	30	-257	0.74	786	6	3	6	78%
114	0	-293	1.62	639	6	2	6	78%
114	30	-289	2.06	646	6	2	5	78%
