L'ARCHITETTURA RURALE DELLE “TERRE D'ACQUA”: IL BORGO DI LERI CAVOUR

Dall'analisi storica, critica e costruttiva a una proposta di intervento

Corso di Laurea Magistrale in Architettura per il Restauro e la Valorizzazione del Patrimonio

A.a 2020/2021

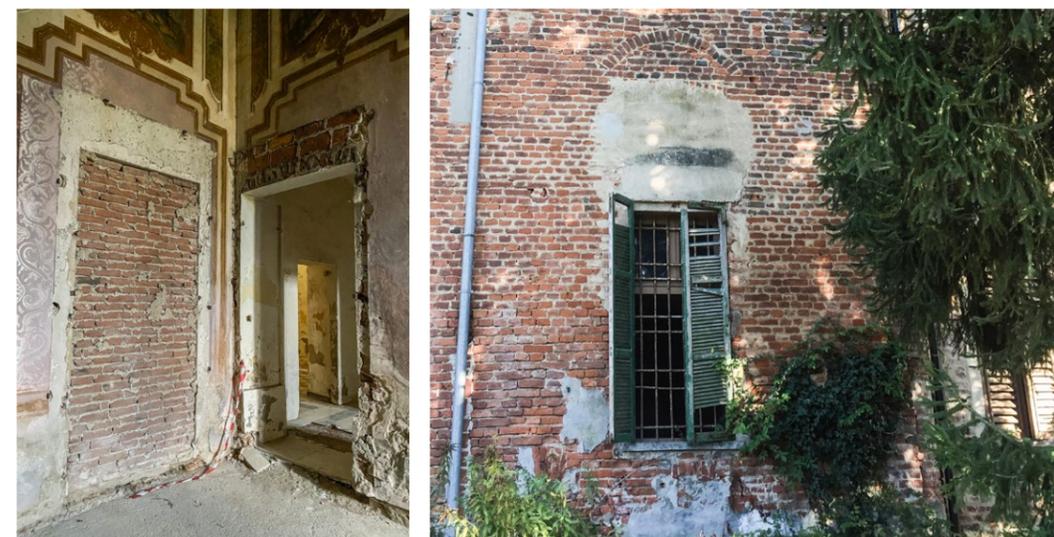
31. Porta e finestra dove la tamponatura è visibile.

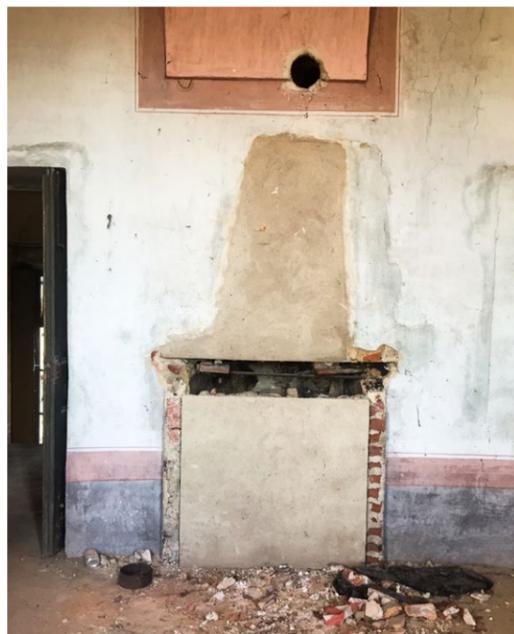
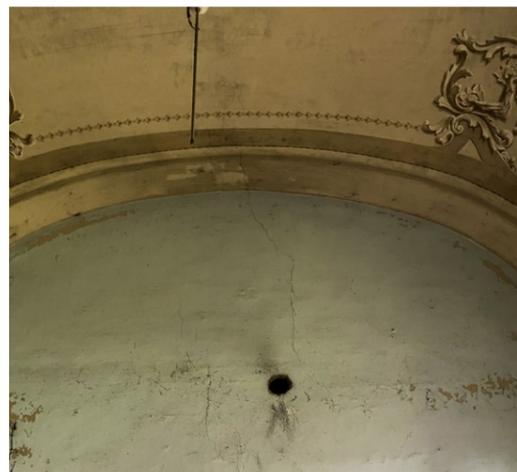
All'interno degli ambienti, sono stati rilevati una serie di camini (presenti solamente nel corpo del 1716 -1822), grazie al quale, insieme al rilievo dei comignoli sul tetto, è stato possibile ipotizzare il passaggio della canna fumaria all'interno dei muri. La canna fumaria rende più debole la muratura, poichè il suo passaggio crea dei vuoti all'interno dei muri, andando a ridurre la sua sezione piena. Questi vuoti sono visibili in determinati punti, ovvero dove ci sono gli attacchi circolari per le stufe (ora non più visibili, fig.33).

33. Camino e attacco circolare per le stufe, da cui è visibile la presenza del vuoto all'interno della muratura.

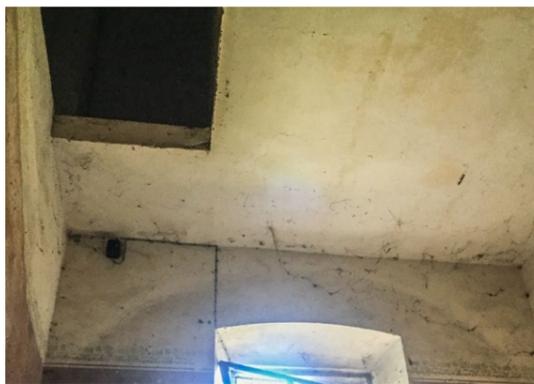
◁
40. Volte a vela del corridoio al piano primo.
△
41. Solaio con travi in ferro realizzato in seguito alla rimozione della volta a vela originale (si vedono le tracce sui muri).

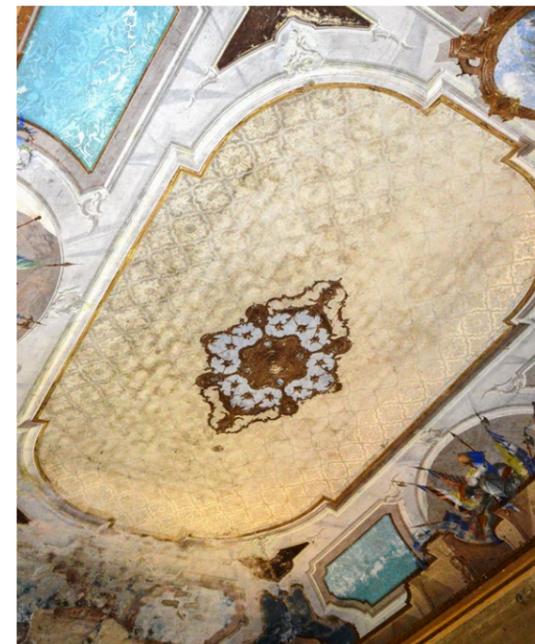
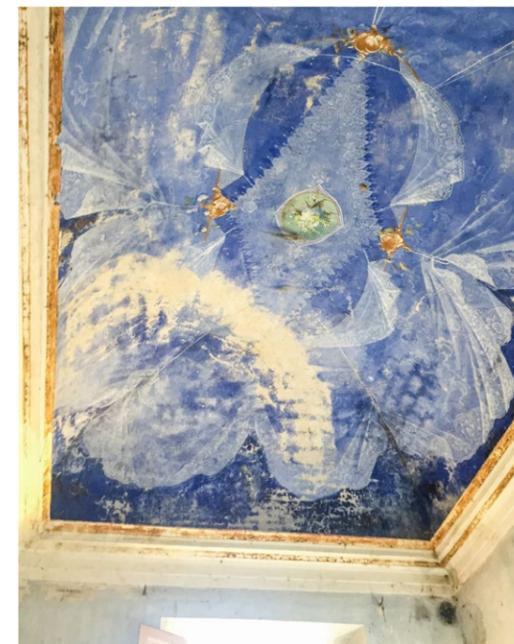
45△, **46**▽. Volte a botte con testa di padiglione dove si intravede la tessitura muraria sotto all'affresco.

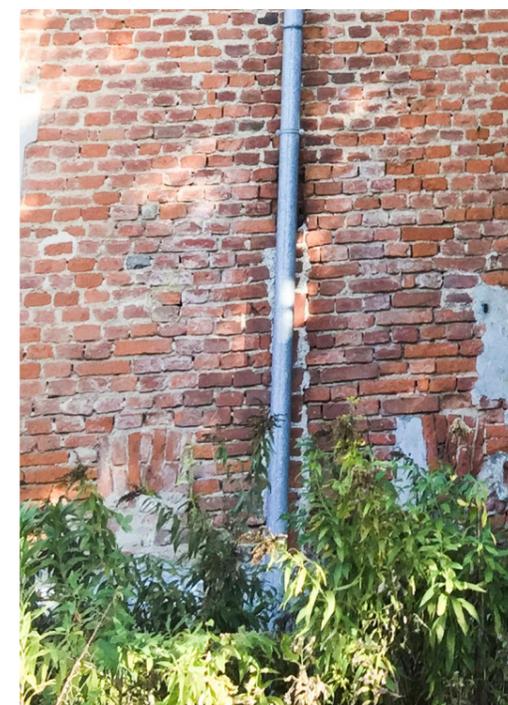
Studiando le connessioni tra i muri ortogonali sono state rilevate delle discontinuità, alcune visibili sul prospetto ovest. Quest'ultime sono riconoscibili grazie ad una variazione di tessitura nel punto di giunzione tra i muri (fig. 51), oppure attraverso una leggera sporgenza della muratura (circo mezzo centimetro, fig. 52), che si è creata tra il nucleo originale (ante 1716) e il corpo del vano scala laterale (1716 - 1822).

51. La discontinuità emersa grazie alla diversa tessitura muraria nel punto dove è stata addossata la muratura del volume 1716 - 1822.

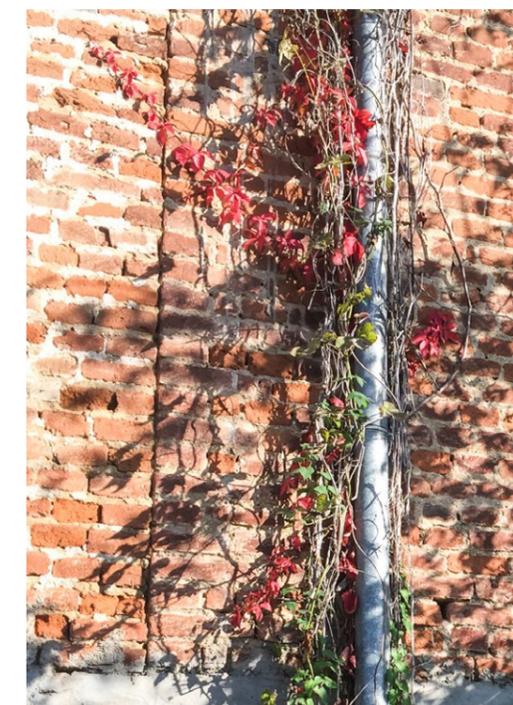
52. La muratura del volume ante 1716 in leggero rilievo rispetto alla muratura del vano scala del periodo successivo. La discontinuità è evidente.

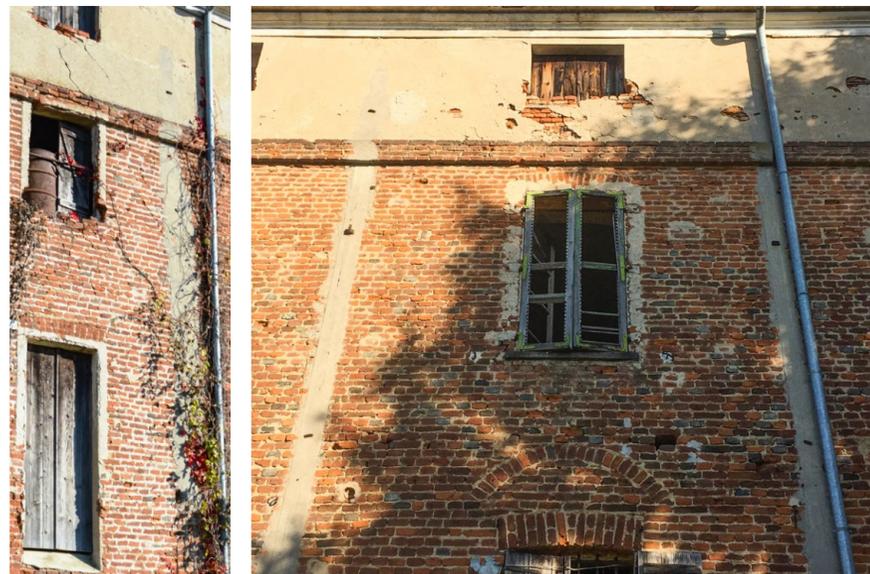
Per migliorare le connessioni tra muri ortogonali e tra muri e orizzontamenti, sono state inserite delle catene metalliche a sezione circolare (diametro 2 cm). Quest'ultime, collocate solo nel corpo terminale della villa, sono emerse grazie alle sedi dei lunghi capochiave verticali incassati nella muratura, visibili sul prospetto ovest¹⁰.

53. I lunghi capochiave verticali incassati nella muratura.

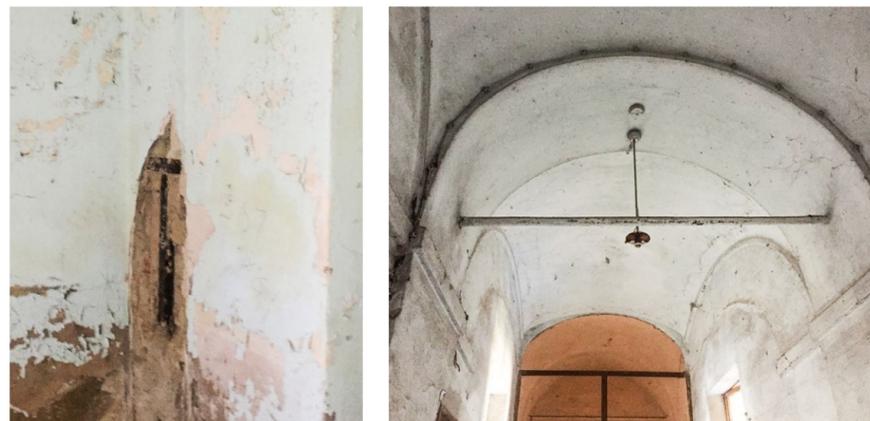
54. Capochiave incassato nella muratura.

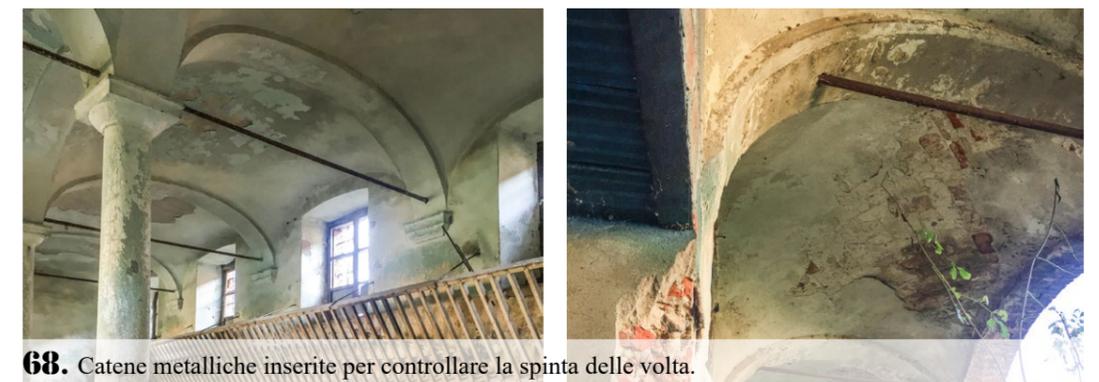
68. Catene metalliche inserite per controllare la spinta delle volte.

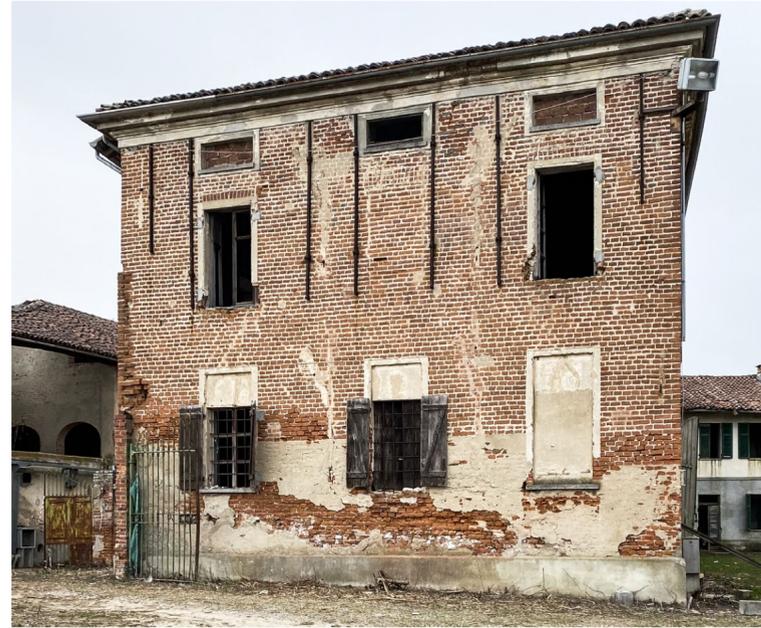
Nel corpo di testata, sui prospetti emergono due tipi di capochiave (lunghe capochiave verticali incassate nella muratura e lunghe capochiave verticali visibili all'esterno), grazie ai quali è stato possibile analizzare la collocazione delle catene, poichè non sono rilevabili direttamente (fig. 69).

69. Lunghi capochiave verticali visibili sul prospetto est del corpo di testata.

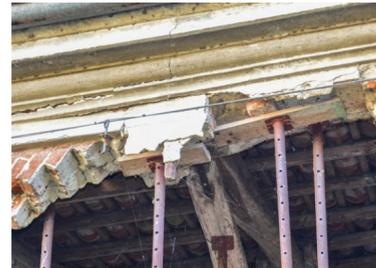
Per migliorare la connessione della copertura alla muratura, è stato inserito un ancoraggio realizzato mediante una staffa chiodata all'intradosso delle catene con occhio terminale in cui è alloggiato un paletto (bolzone, fig. 70) ²⁶.

70. L'ancoraggio inserito tra capriata e muratura, è emerso in seguito alla rimozione della colonna e all'rottura del pilastro.

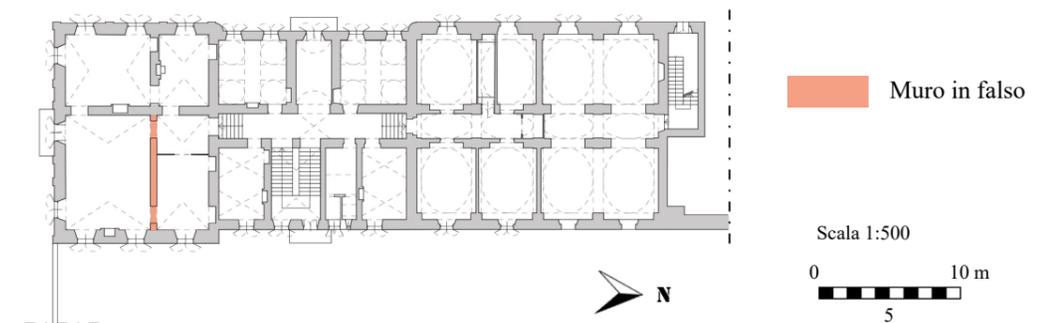
Nel corpo di testata al piano primo è presente un muro di spessore circa 50 cm, il cui peso è sostenuto dalla volta con voltine angolari a padiglione del salone principale al piano terra (fig.71).

In aggiunta al problema di irregolarità della maglia muraria, ciò determina anche sollecitazioni concentrate sulla struttura voltata.

71. Schema dei muri in falso presenti nel piano primo

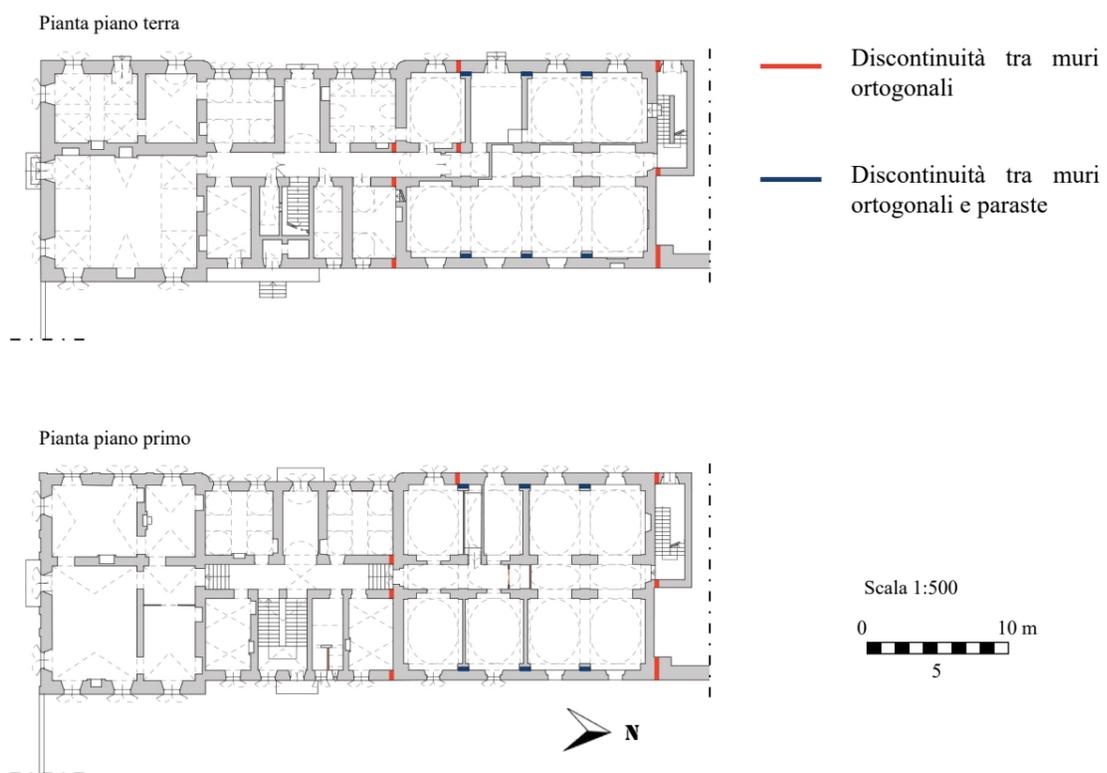
- **Scarso ammorsamento tra muri ortogonali** (citato nell'assonometria con la dicitura C2)

L'inadeguato ammassamento è tra le criticità poichè se non risolto può provocare dei problemi di stabilità nelle murature coinvolte.

72. Schema della discontinuità muraria.

La presenza di catene metalliche va a sopperire questa problematica (vedi sottoparagrafo *Punti di forza - presenza di catene metalliche* a p.181).

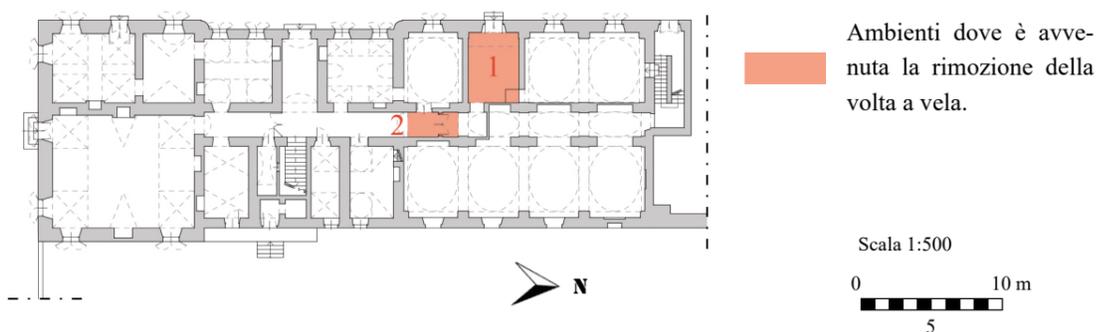
Nel piano terra del corpo terminale è stata rimossa una volta a vela (citata in pianta con 1) che faceva parte della conformazione del volume originale ante 1716, per realizzare un vano scala di collegamento tra questo piano e il piano primo. La volta è stata sostituita da un solaio ipotizzato con putrelle in ferro e tavelloni.

La stessa trasformazione (2) è avvenuta anche nel disimpegno (fig. 74).

74. Schema della rimozione delle volte nel piano terra.

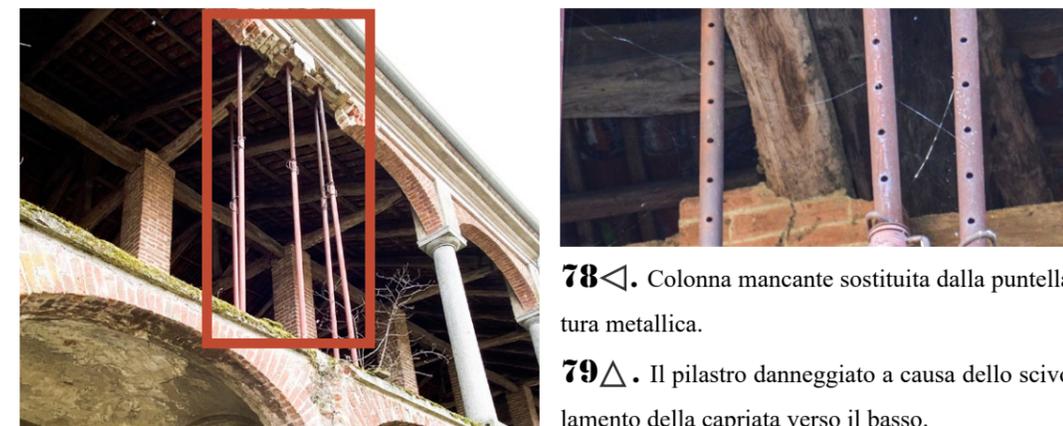
La stabilità della capriata lignea sul lato nord dell'edificio è precaria essendo sostenuta solo da due puntelli metallici.

78 \triangleleft . Colonna mancante sostituita dalla puntellatura metallica.

79 \triangle . Il pilastro danneggiato a causa dello scivolamento della capriata verso il basso.

Si potrebbe intervenire andando a rimuovere la puntellatura metallica ed inserire una nuova colonna portante compatibile, anche esteticamente, con la struttura originale e ricostruire il pilastro soprastante in modo tale da risollevare la capriata e garantirgli un appoggio più stabile.

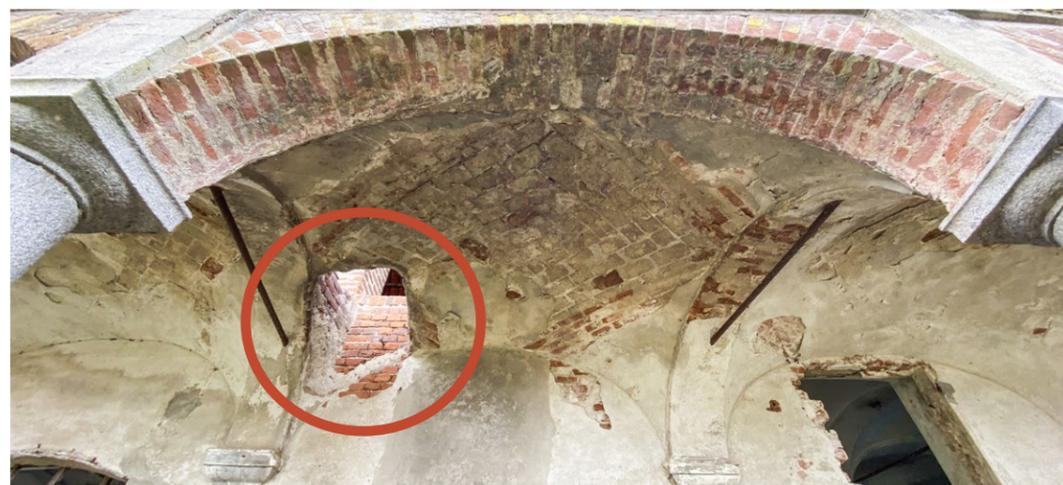
L'orizzontamento tra piano terra e piano primo in corrispondenza del portico esterno è caratterizzato da uno spessore troppo ridotto nei punti in cui si ha la massima altezza delle volte a vela (fig. 80).

80. Campata del portico esterno in cui manca una porzione di volta a vela e si vede il minimo spessore dell'orizzontamento.

Questo potrebbe diventare un problema con la rifunzionalizzazione dell'edificio e per questo si potrebbe intervenire andando ad aumentare lo spessore dell'orizzontamento.

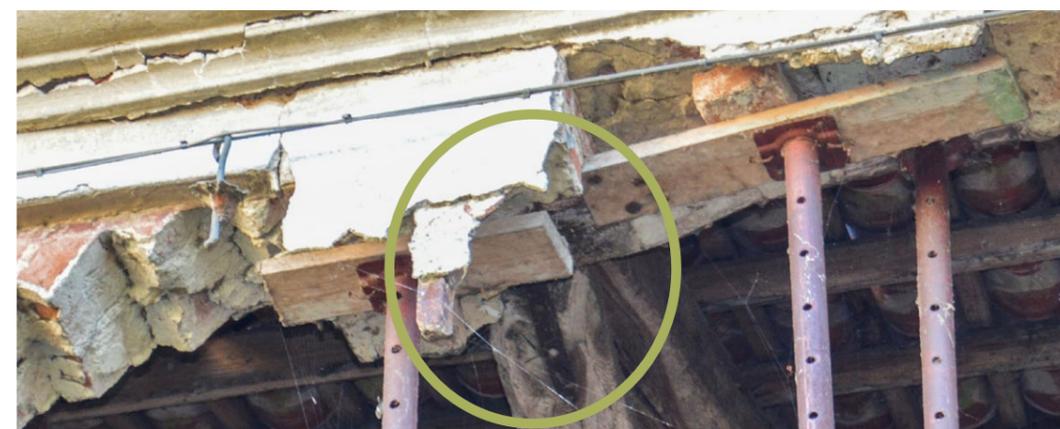
Le capriate in legno sono collegate al muro esterno attraverso un ancoraggio realizzato mediante una staffa chiodata all'intradosso della catena della capriata stessa con occhiello terminale in cui è alloggiato un paletto (bolzone, fig. 81).

L'ancoraggio di tutte le capriate con la muratura, garantisce un buon collegamento tra la copertura e i muri perimetrali e questo ha sicuramente favorito la conservazione dell'orditura e dei suoi elementi di sostegno.

81. Ancoraggio tra capriata e muratura emerso grazie alla rottura del pilastro in laterizio.

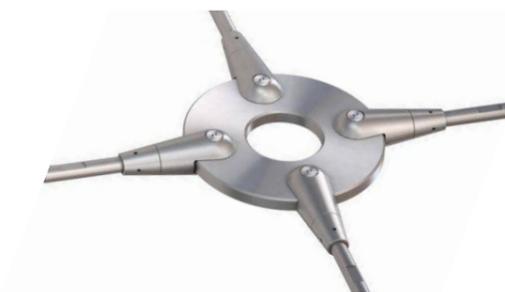
4. Dettaglio dell'ancoraggio dei cavi di acciaio che costituiscono i controventi.

Nella copertura vengono inseriti i controventi tra le catene delle capriate e nel piano orizzontale da queste individuato, hanno la funzione di collegare le cimase murarie garantendo un funzionamento congiunto e compensando il difetto della maglia muraria, ovvero l'assenza di muri nel piano primo del corpo principale.

I controventi con cavi in acciaio di diametro 2 cm (trefoli) sono inseriti tramite filettatura nei connettori, a loro volta imbullonati alla piastra metallica (citati nell'assonometria con I1, fig. 4).
