LA SICUREZZA DEI RIVESTIMENTI IN GALLERIA: IL PIANO DI SORVEGLIANZA

Caso studio della galleria Prapontin dell'Autostrada A32 Torino-Bardonecchia

Tesi in Azienda: SITAF S.p.A.

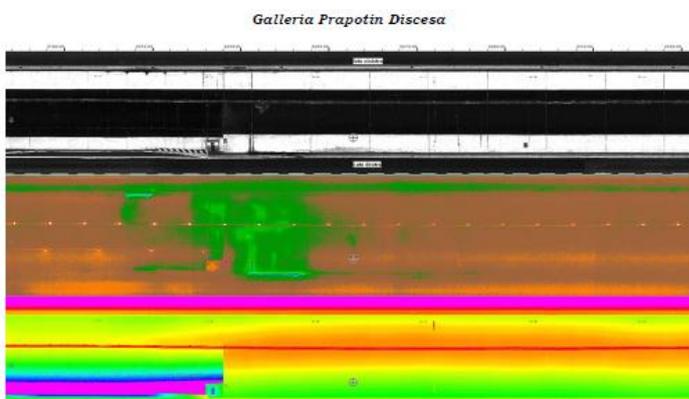
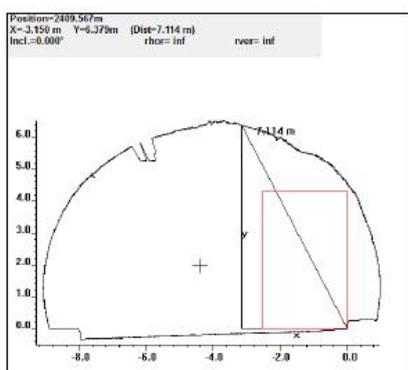
Imm. 9
Tronco galleria
Da Progr. 2176,00 a Progr. 2339,00
Note: rilievo fotografico, termografico e profilometrico.

Imm. 10
Sezione Trasversale
Alla Progr.2409,56.
Note: sezione lato marcia con sagoma standard.

Figura 29 – Restituzione grafica delle risultanze di ispezione con il TSS per una tratta della canna di discesa della galleria Prapontin, anno 2019. Fonte: Elaborati prodotti da SINA SpA

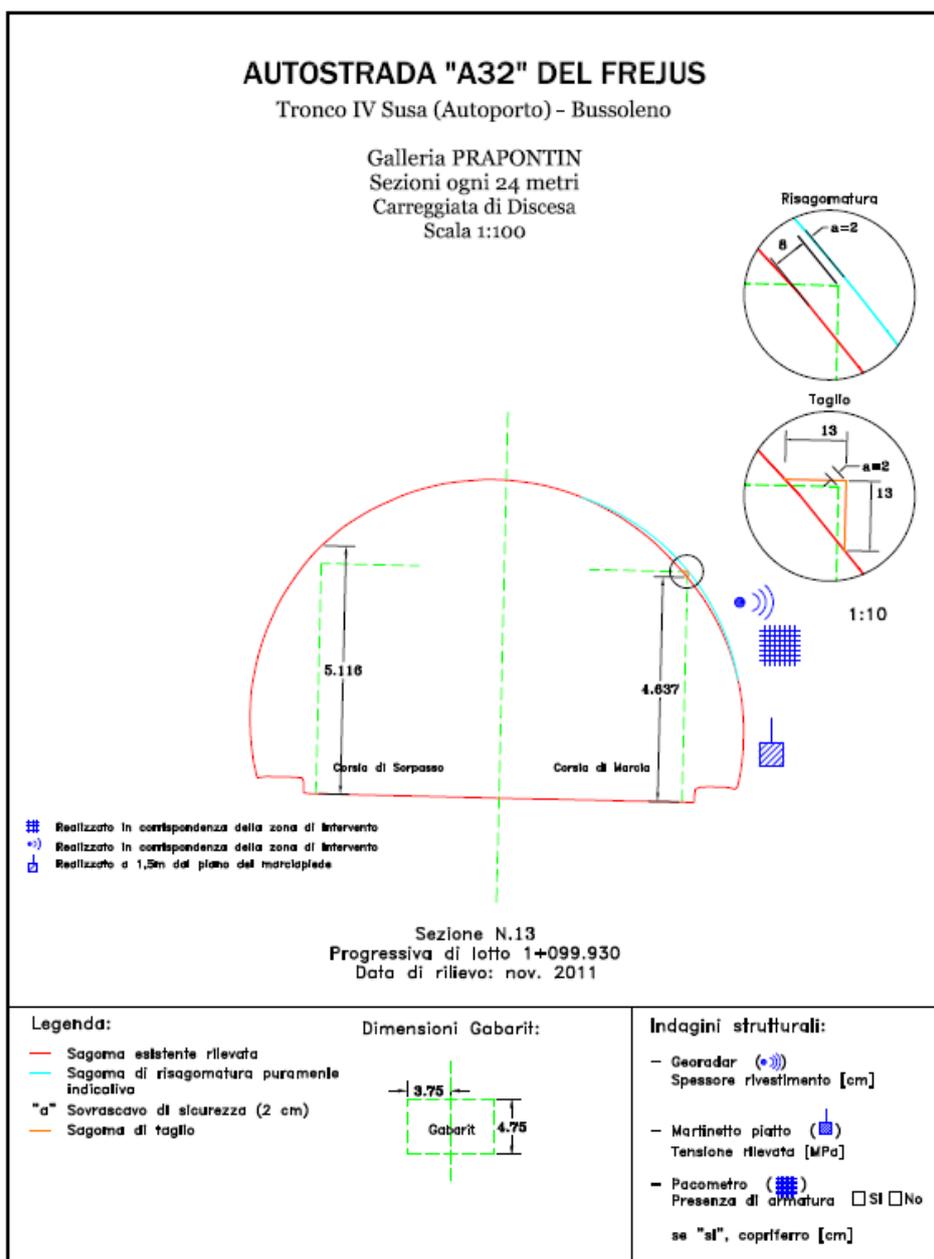
Figura 37 – Esempio della verifica delle altezze utili di una sezione critica della canna di discesa della galleria Prapontin. Fonte: Elaborati prodotti da SITAF SpA

Durante tale analisi sono stati individuati dei tratti in cui si evidenzia un'intersezione tra il profilo di intradosso del rivestimento e il gabarit stesso. Poiché tali sezioni critiche sono troppo distanti al fine di definire correttamente l'entità del sotto-profilo e l'estensione della zona di intervento, sono state eseguite delle sezioni d'infittimento ad un interasse di circa 2 metri immediatamente a valle e a monte del punto critico. Infine, per poter definire le tipologie di intervento più idonee, in alcune sezioni critiche sono state eseguite ulteriori indagini di approfondimento:

Le fasi appena descritte hanno permesso di determinare le attività necessarie al recupero delle altezze utili minime, differenziandole in due modalità di intervento:

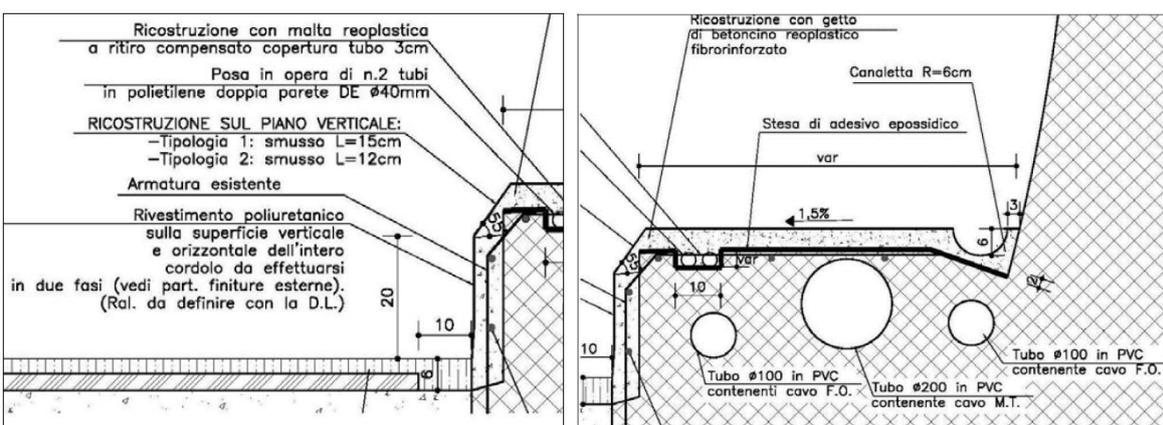
relativa variabilità, i quali sono stati successivamente integrati da ulteriori indagini topografiche e georadar relative al posizionamento delle tubazioni dei sottoservizi esistenti all'interno dei marciapiedi, alla loro profondità e alla presenza dei ferri d'armatura. Infine, sono stati effettuati dei carotaggi per verificare lo stato di carbonatazione del calcestruzzo e la penetrazione degli ioni cloruro all'interno della matrice cementizia, oltre che la presenza di cloruri, così da determinare il loro stato di degrado.

Figura 38 – Particolare della ricostruzione dello smusso del marciapiede e della parte orizzontale a seguito della scarifica della superficie all'interno della galleria Prapontin. Fonte: Elaborati prodotti da Musinet Engineering SpA

Sulla base di quanto rilevato dalle prove, sono stati definiti degli interventi volti al risanamento complessivo dei marciapiedi, anche attraverso lavorazioni atte ad asportare completamente le porzioni di calcestruzzo ammalorato, finalizzati sia a ricondurre la geometria del ciglio lato strada delle banchine rialzate di emergenza all'altezza originaria di 20 cm (Figura 38), sia ad evitare le discontinuità dovute alle nicchie presenti nella banchina di destra in corrispondenza delle caditoie.

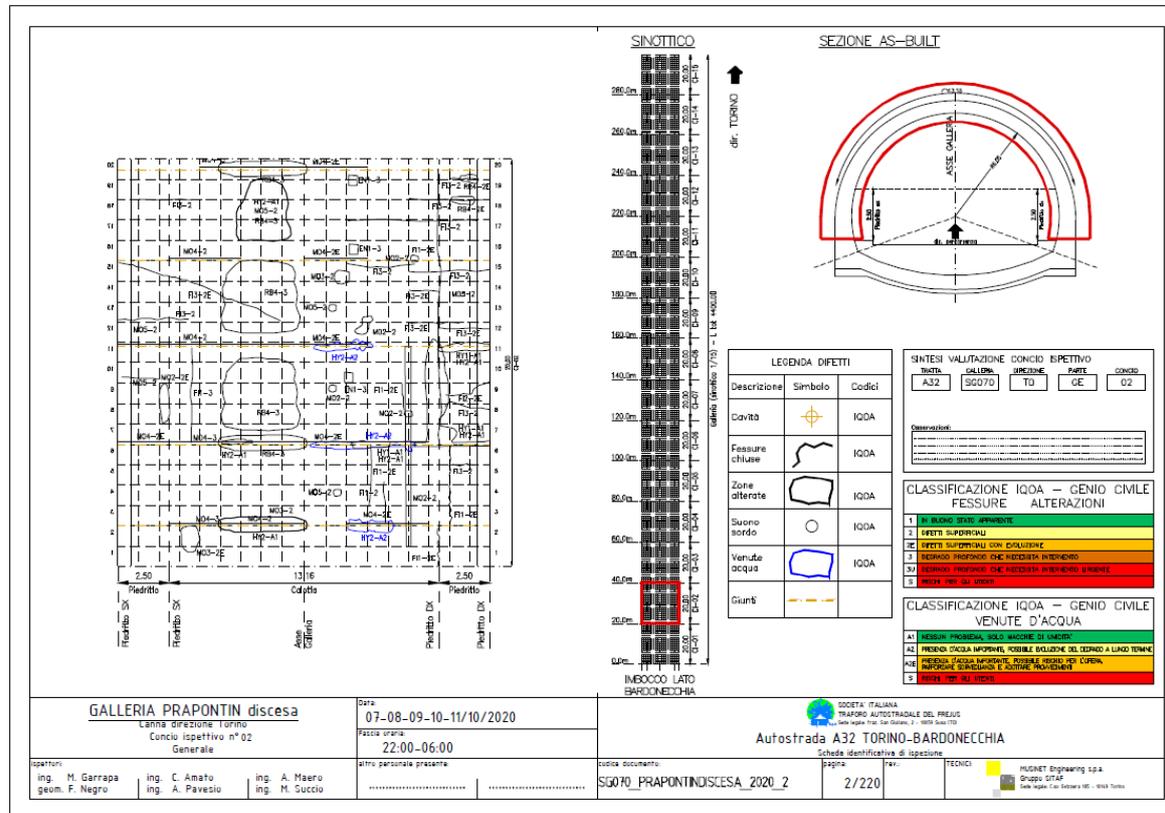
Figura 43 – Scheda Identificativa di Ispezione di un tratto della canna di discesa della galleria Prapontin. Fonte: Elaborati prodotti da Musinet Engineering SpA

L'ispezione ha rilevato, a titolo di esempio non esaustivo, la presenza di fessurazioni, calcificazioni delle lesioni, umidità superficiale, efflorescenze, percolazioni o venute d'acqua, distacchi superficiali, esfoliazioni, rigonfiamenti corticali del calcestruzzo, presenza di vespai corticali, tracce di ruggine, ferri a vista e reti di protezione. I risultati ottenuti, incrociati con i rapporti tecnici delle ispezioni eseguite con Tunnel Scanner System (TSS) nel 2019, sono stati quindi organizzati in quattro tabelle differenti contenenti il numero di difetti, le aree dei difetti suddivisi tra estensivi e lineari e la percentuale dei difetti rispetto alla superficie del concio, il tutto con le relative votazioni e per ciascun concio di ispezione. Infine, sono stati riportati anche i grafici riassuntivi relativi alle difettologie riscontrate in galleria (Figura 44):
