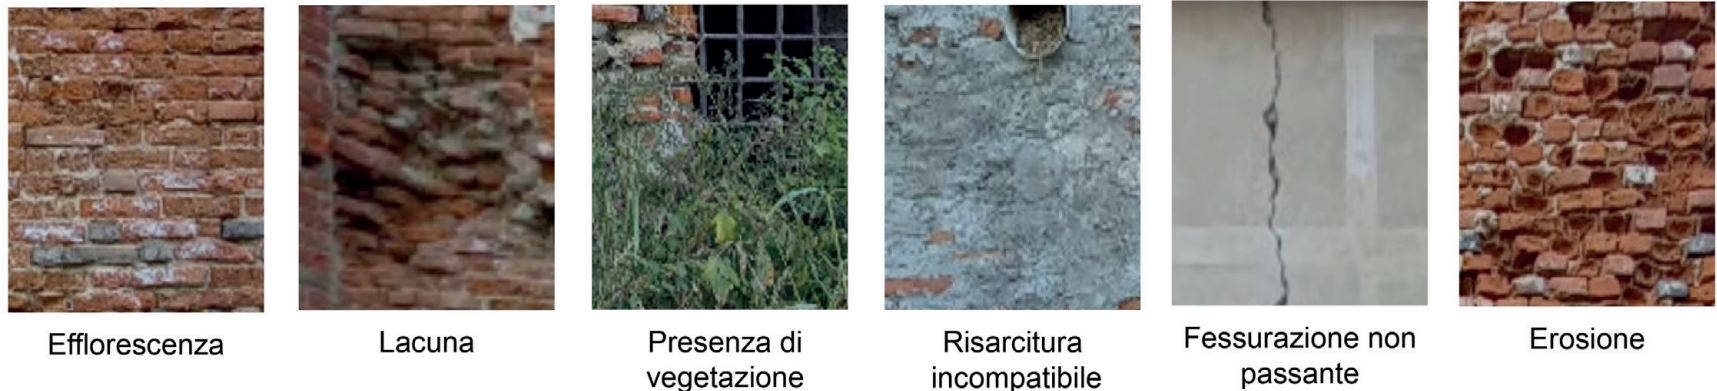
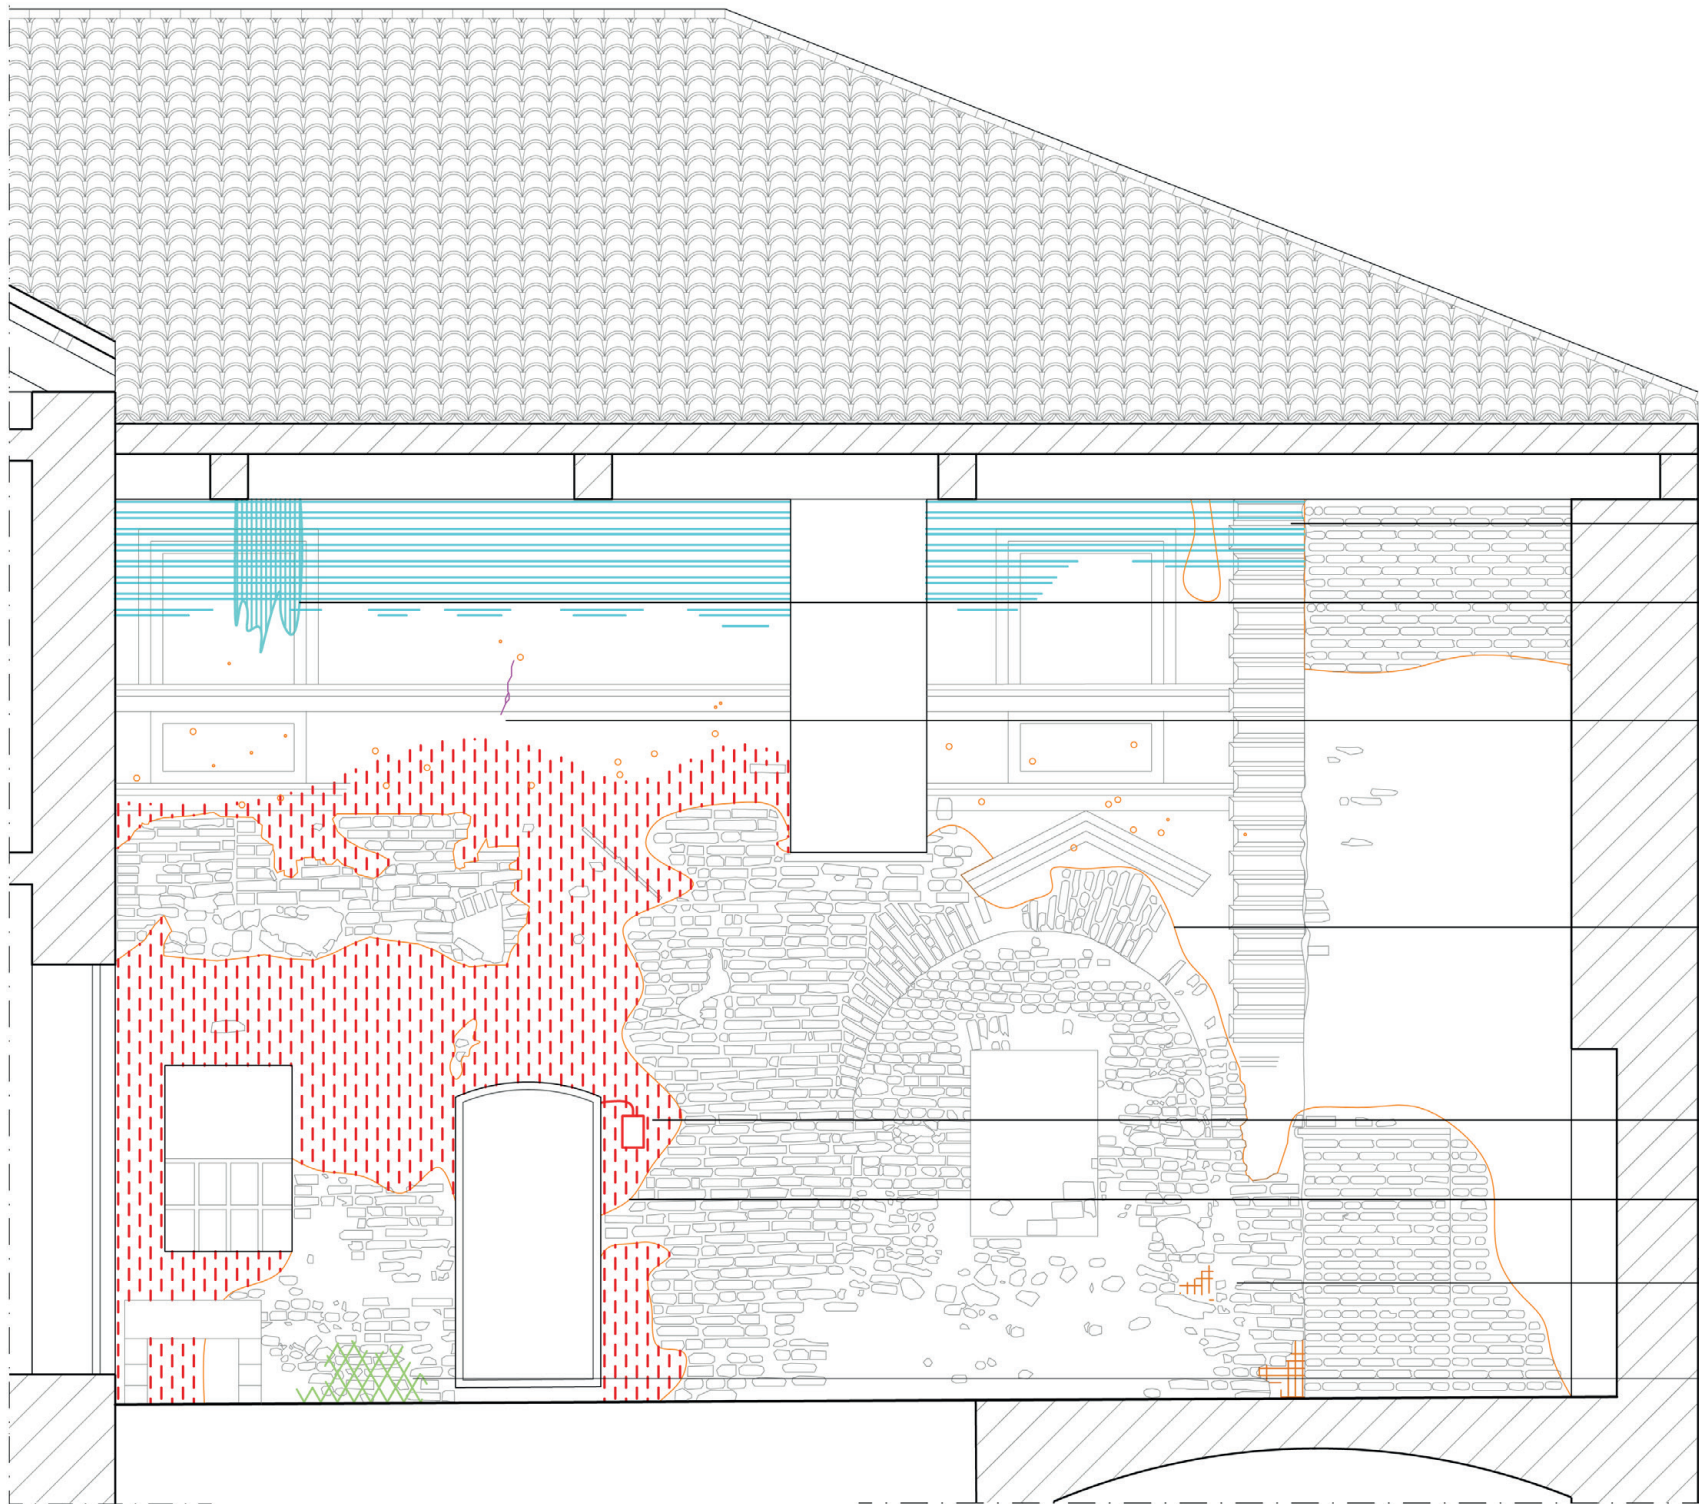
- DEGRADI:
- Presenza di vegetazione
 - Efflorescenza
 - Risarcitura incompatibile
 - Lacuna
 - Colatura
 - Degradazione differenziale
 - Erosione
 - Fessurazione non passante

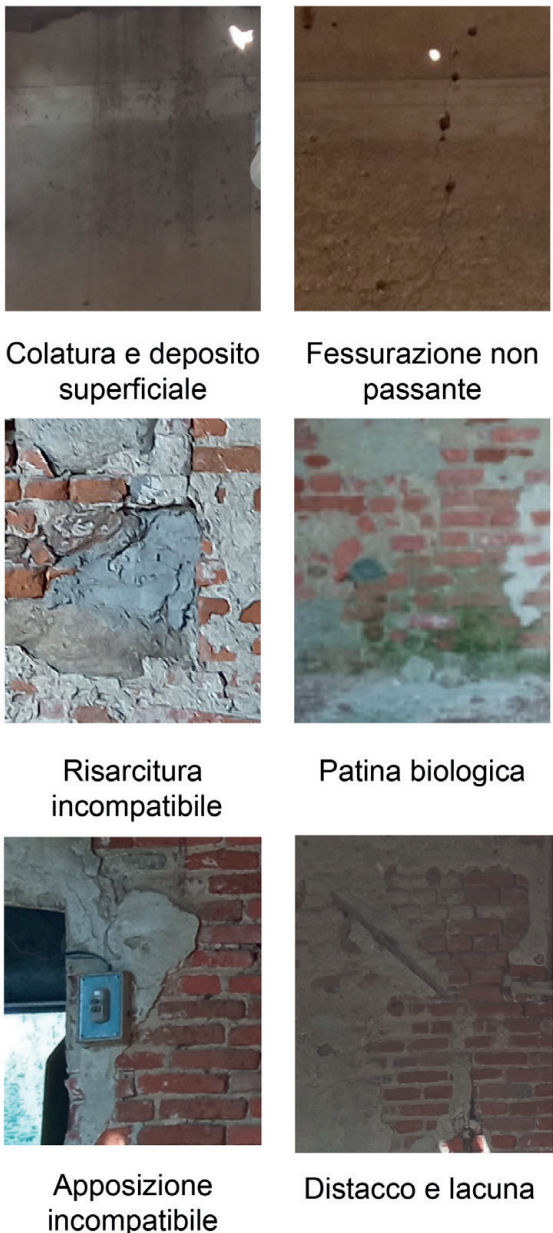
- DEGRADI:
- Deposito superficiale
 - Colatura
 - Fessurazione non passante
 - Lacuna (di intonaco)
 - Apposizione incompatibile
 - Distacco
 - Risarcitura incompatibile
 - Patina biologica

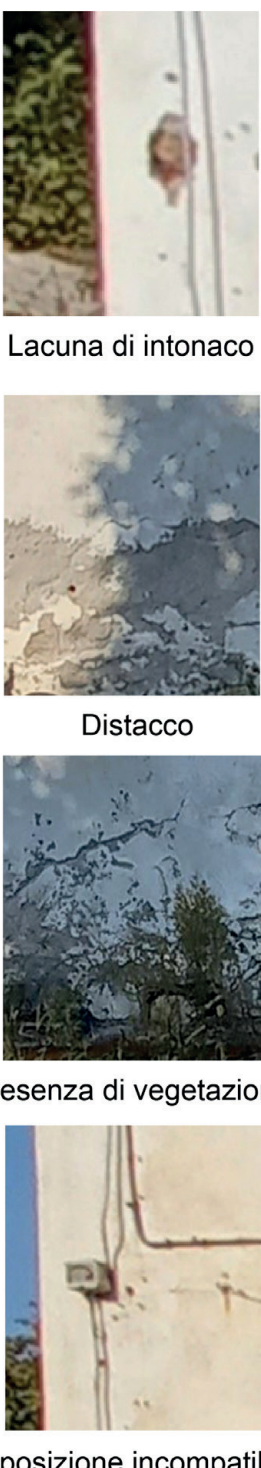
Intonaco con componente cementizia, incompatibile

- DEGRADI:
- Apposizione incompatibile
 - Lacuna (di intonaco)
 - Distacco
 - Presenza di vegetazione
