POLITECNICO DI TORINO

Tesi di Laurea Magistrale

Indagini, analisi di stabilità e interventi operativi
per la frana storica di località Comba d'Ara (Torino)

Ottobre 2022

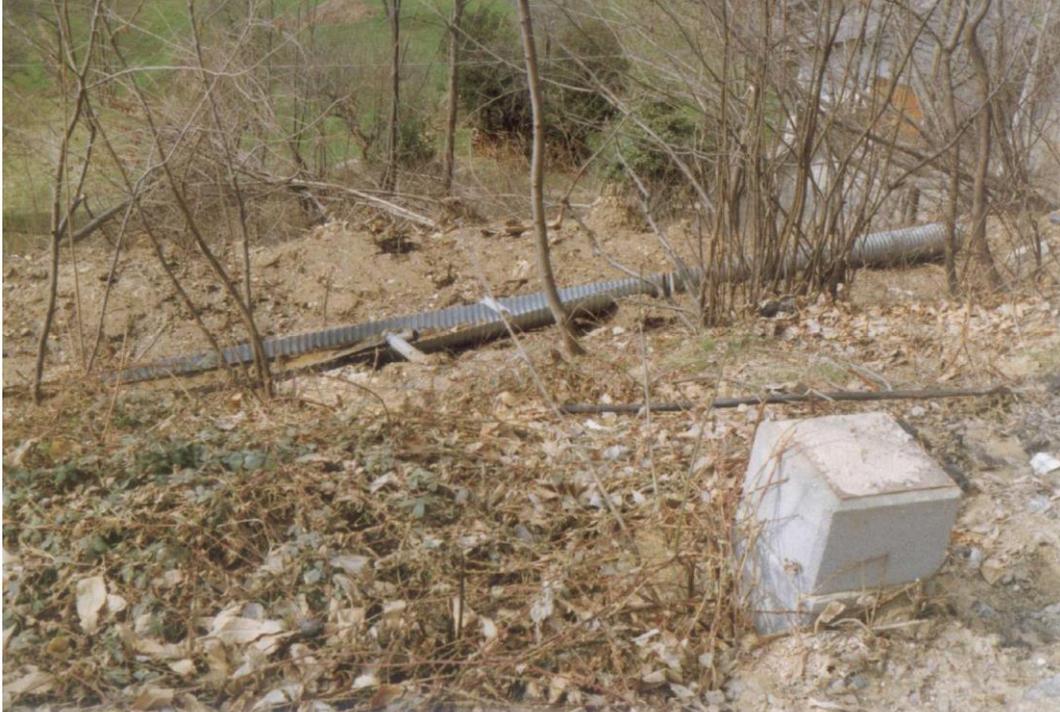
Figura 20 Interventi di monitoraggio sul corpo di frana

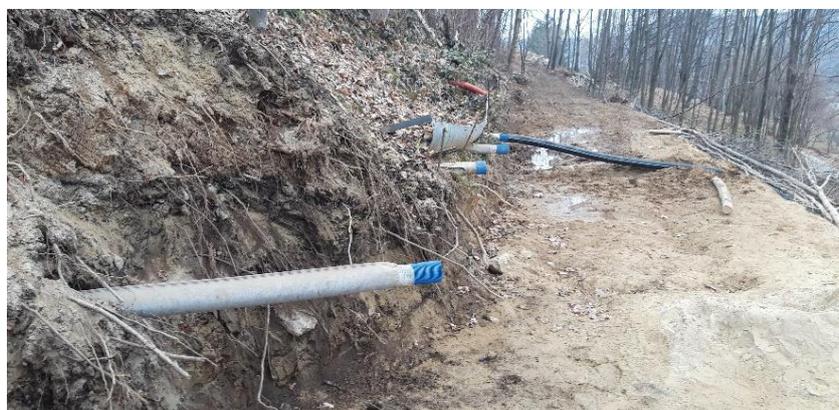
Figura 25 Parte terminale dei dreni e vecchia canaletta di raccolta delle acque superficiali

In seguito ad indagini sulla stabilità del pendio è stata ritenuta necessaria l'installazione di dreni della lunghezza di 40 m e diametro di 90 mm eseguiti con tubi in PVC microfessurati e protetti con una calza di tessuto non tessuto, oltre a questi viene realizzato un sostegno eseguito con la tecnica della scogliera cementata posizionata a monte della strada provinciale per attuare una cunetta alla francese; l'insieme di queste opere permetterà di regimare al meglio i deflussi delle acque riducendo così l'innalzamento della linea piezometrica della falda.
