Politecnico di Torino  
Laurea Magistrale in Architettura per il Patrimonio  
A.A. 2022-2023

Tesi di Laurea Magistrale  
Fra nobiltà, lavoro e attesa. Progetto di restauro e  
rifunzionalizzazione del palazzo Luda di Cortemiglia  
e della fabbrica di Amleto Bertoni a Saluzzo

RILIEVO ARCHITETTONICO:  
PIANTA PIANO SEMINTERRATO

TAV. 03

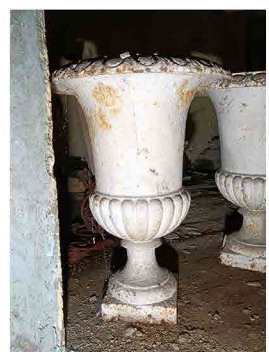
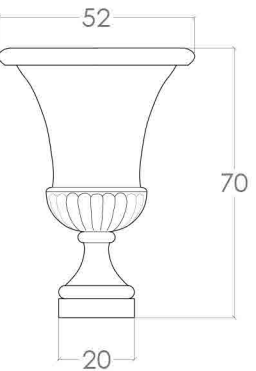
**Tipologia oggetto:** vaso in materiale lapideo  
**Posizione originaria:** terrazzo  
**Posizione attuale:** ambiente piano seminterrato  
**Stato conservativo:** buono

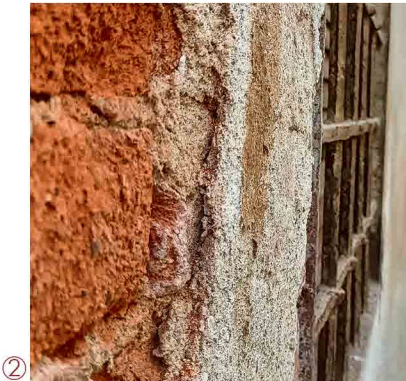
particolare dello spessore dell'intonaco (1 cm)

La malta di intonaco ha la funzione di creare uno strato superficiale che riveste e protegge i materiali sottostanti. Il prospetto ha subito interventi durante il corso degli anni che hanno portato all'applicazione di materiali **incoerenti** come l'intonaco di malta cementizia, riconoscibile dal colore grigio scuro e presente a piano terra, per un'altezza di circa 1,50 m su una porzione della facciata. Inoltre, alcune parti dello strato superficiale sono cadute mettendo in luce la tessitura muraria in laterizi e lo **spessore** dell'intonaco che varia da uno a due centimetri.

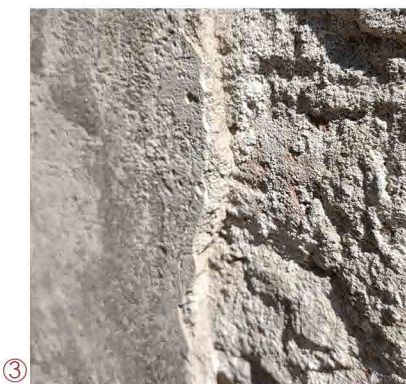
particolare dello spessore dell'intonaco (2 cm)

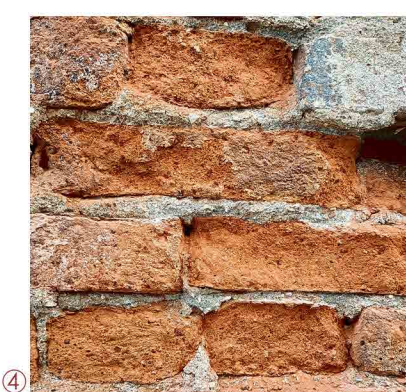
particolare della malta di allettamento

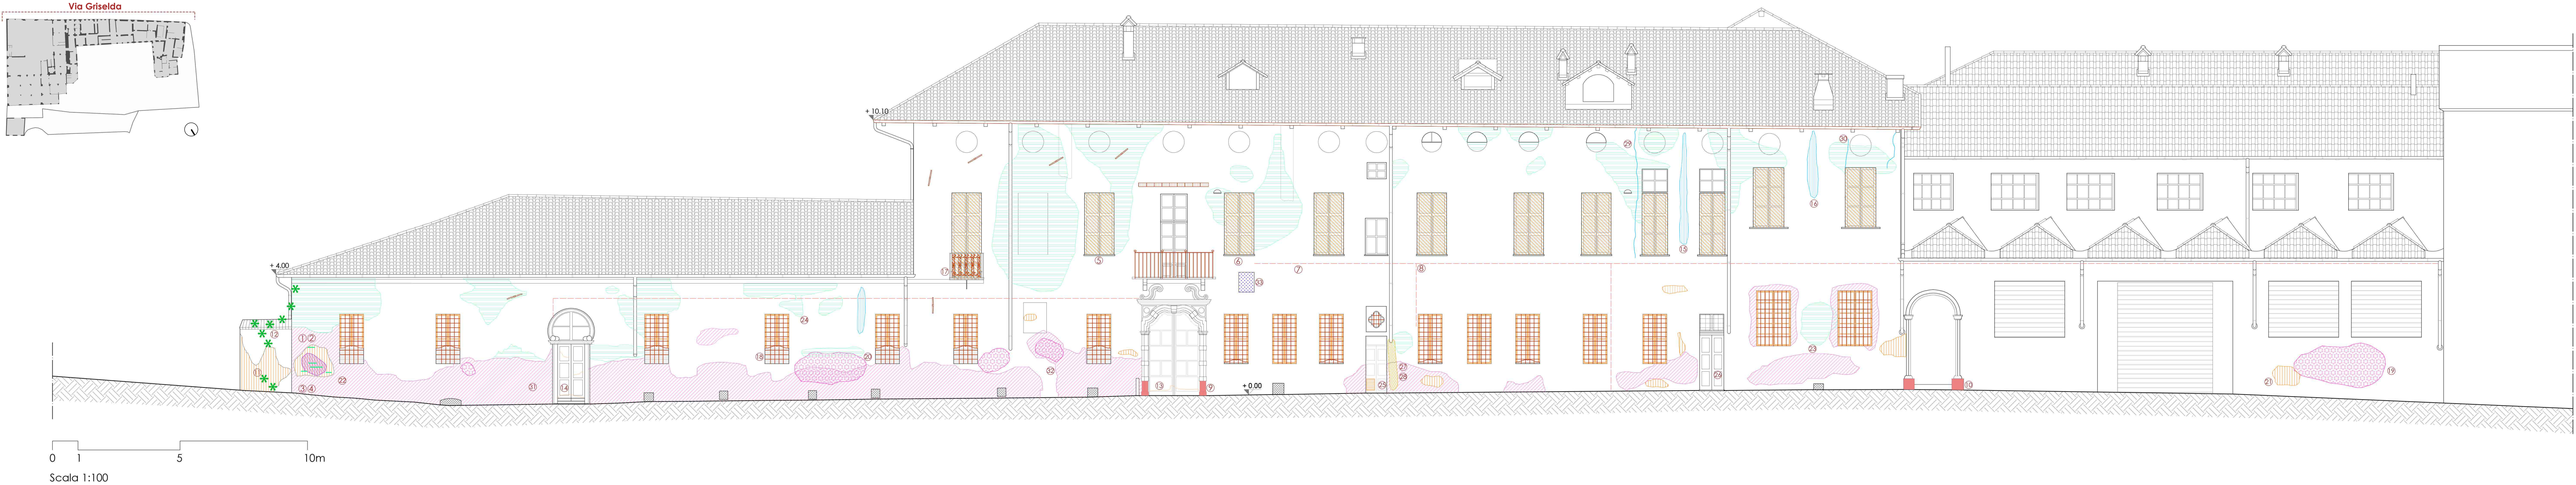
I degradi che interessano la facciata su via Griselda del palazzo Luda di Cortemiglia e della fabbrica di Amleto Bertoni sono **numerosi ed eterogenei** fra loro. Nel tempo sono stati effettuati alcuni interventi che hanno interessato il prospetto, i quali talvolta hanno tuttavia peggiorato le condizioni esistenti, a causa di sostituzioni improprie o integrazioni sbrigative eseguite con sufficienza.
