Corso di Laurea Magistrale in **INGEGNERIA MECCANICA LM-33**
(Propulsione dei veicoli terrestri)
A.a. 2023/2024
Sessione di Laurea luglio 2024

Restauro della Cisitalia 202 Spyder Mille Miglia Nuvolari

Ente/azienda: MAUTO – Museo Nazionale dell'Automobile

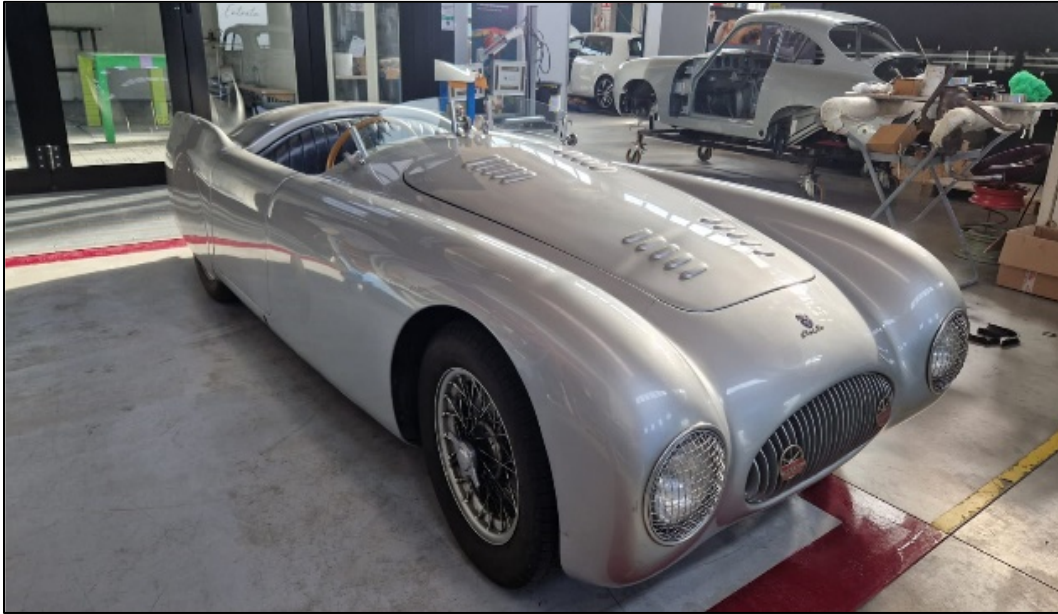
In alcuni casi, infatti, i danni presenti sulla *Cisitalia* (Figura 4.1.) mascheravano ancora in parte la loro vera natura, che poteva rientrare nella tipologia strutturale o in quella che riguarda puramente la questione estetica, andando ad intaccare solo i rivestimenti protettivi dell'alluminio (Figura 4.2.).

Figura 4.1. La *Cisitalia 202 SMM Nuvolari* all'arrivo in officina presso la *Carrozzeria Fratelli Schimmenti S.r.l.*

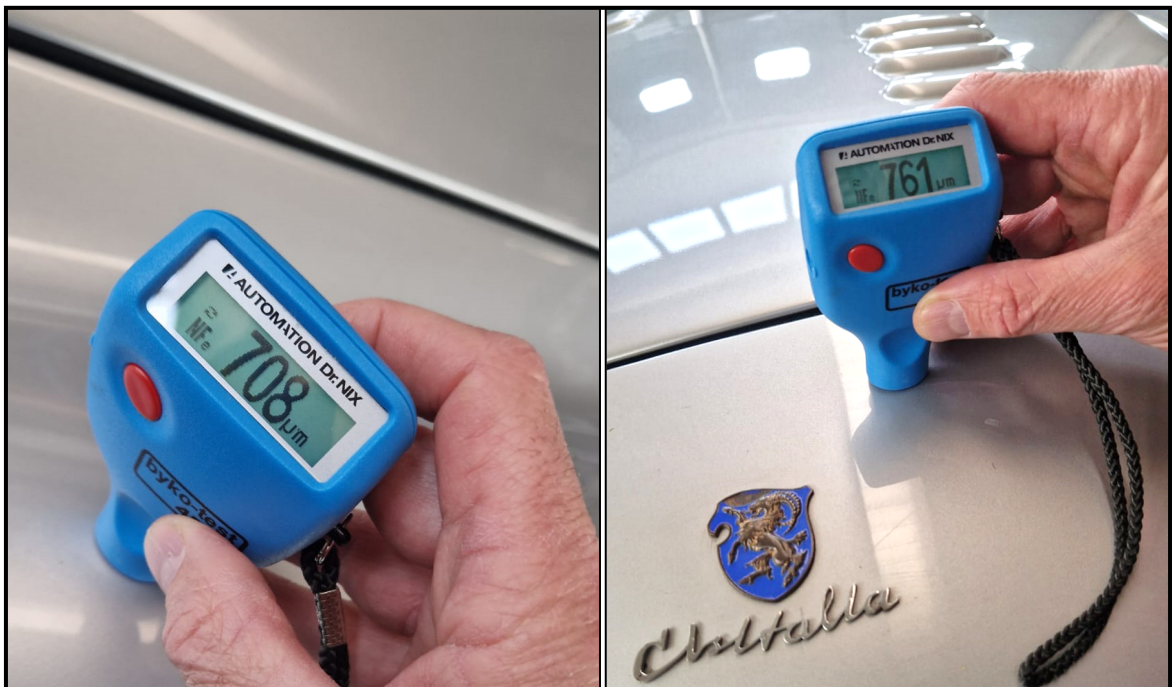
Nel dettaglio del lavoro di tesi, sono stati registrati spessori abbastanza omogenei ed elevati, che si aggiravano nell'intorno dei $700 \mu\text{m}$ (Figura 4.8.): si è quindi ipotizzato che l'automobile presentava molti strati di prodotti (come primer, fondi, stucchi e vernici) ma ciò non testimoniava la presenza di numerose altre problematiche nascoste oltre a quelle evidenziate durante le perizie visive iniziali.

Figura 4.8. Esempi delle misurazioni degli spessori dei vari strati di rivestimenti dell'alluminio della carrozzeria (in particolare, in prossimità del perimetro del cofano motore).

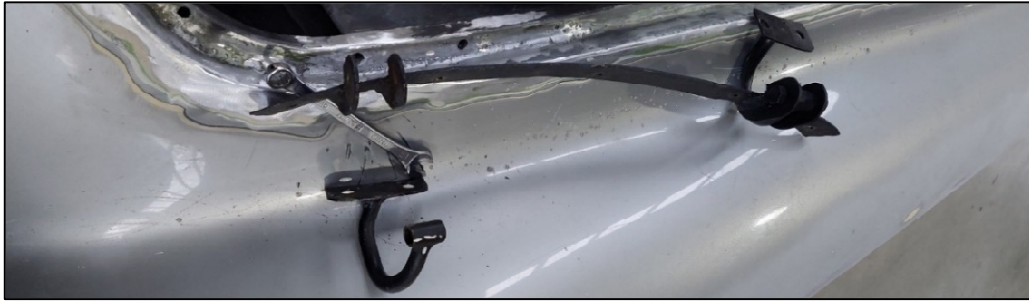
Le cerniere del cofano sono in totale quattro: due sono posizionate nella parte anteriore del vano motore e sono caratterizzate da due piastre: una, quella inferiore (*Figura 5.5.*), con la funzione di alloggiamento delle cerniere anteriori e di aggancio alla scocca nella parte interna del vano motore (in prossimità del radiatore) tramite serraggio con viti e bulloni.

Figura 5.5. Piastra inferiore di alloggiamento delle cerniere, posizionata in prossimità del radiatore nella parte interna del vano motore, ancorata alla scocca in alluminio. Le cerniere montate sono ben visibili in *Figura 5.3*.

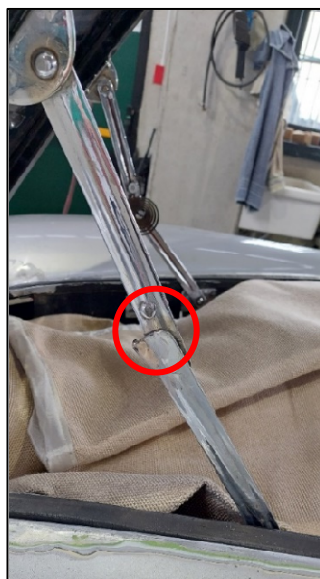
Figura 5.6. Cerniere in acciaio cromato, serrate lungo i profili laterali del vano motore e del telaio portante della struttura del cofano. Nel cerchio rosso, il fincorsa ricostruito tramite saldatura *MAG* per acciaio (smerigliando ed eliminando prima la cromatura).

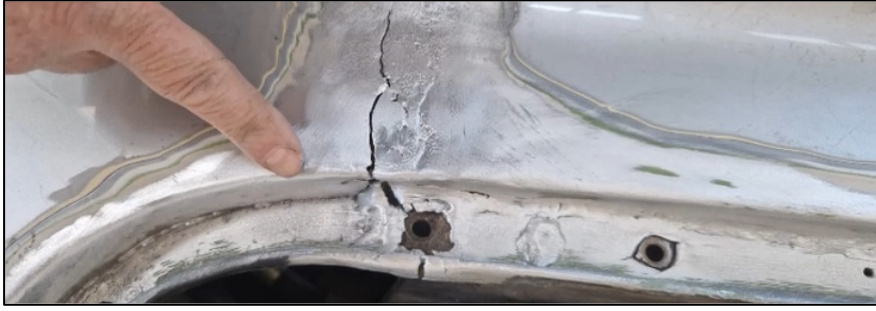
Si analizza il ripristino più significativo che rientra a far parte delle riparazioni che hanno interessato le cricche. Si tratta della cricca a tutto spessore caratterizzata dalle maggiori dimensioni, ovvero quella presente in prossimità del profilo vano motore (*Figura 5.3.*) e che si estendeva per una lunghezza di circa 10 cm in direzione trasversale lungo il parafrangente anteriore destro, come mostrato più avanti in *Figura 5.7.*

Questo danno, oltre che dall'estensione, è stato anche caratterizzato da un elevato numero di operazioni di ripristino. La cricca si era nucleata a partire dalla circonferenza di un foro presente sulla scocca in alluminio previsto per l'attacco tramite vite e bullone a una paratia in acciaio facente parte della zona interna del vano motore e collegata rigidamente al telaio.

- La cricca si è formata in un punto di attacco e di serraggio rigido con vite e bullone, caratterizzata anche dalla *cianfrinatura* dell'alluminio sull'acciaio. È una zona dove le sollecitazioni tra scocca e telaio si trasmettono maggiormente: inoltre, il foro potrebbe essere stato effettuato grossolanamente, con la presenza di difetti lungo il bordo del foro stesso fin dall'inizio della vita dell'automobile, provocando una maggior concentrazione delle tensioni (secondo la teoria della *Meccanica della Frattura Lineare Elastica*).

- Il frontale risulta deformato e tale deformazione potrebbe essere attribuita a un incidente. Un possibile impatto scaricherebbe l'impulso sulle zone di attacco tra telaio e scocca.

Figura 5.7. La cricca prima della riparazione. Sotto si nota la ripiegatura (*cianfrinatura*) dell'alluminio della scocca sul bordo della paratia in acciaio del vano motore, rigidamente collegata al telaio tubolare.

- La cricca (*Figura 5.7.*), dopo la pulitura della zona, è stata parzialmente saldata lungo i fianchi della gola della guarnizione del vano motore (*Figura 5.8.* e *Figura 5.9.*). Dopo la smerigliatura della saldatura, si è ridefinita la forma del profilo con deformazioni plastiche tramite tassello e martello.

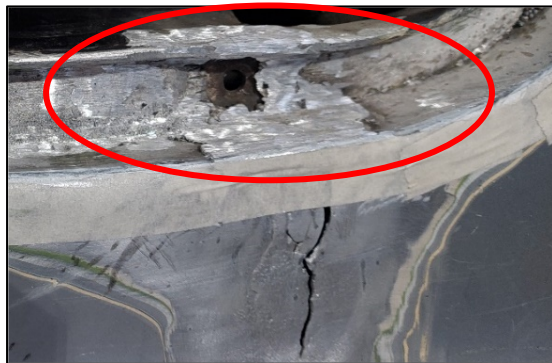
Figura 5.8. Saldatura lungo i fianchi del profilo della gola della guarnizione del vano motore.

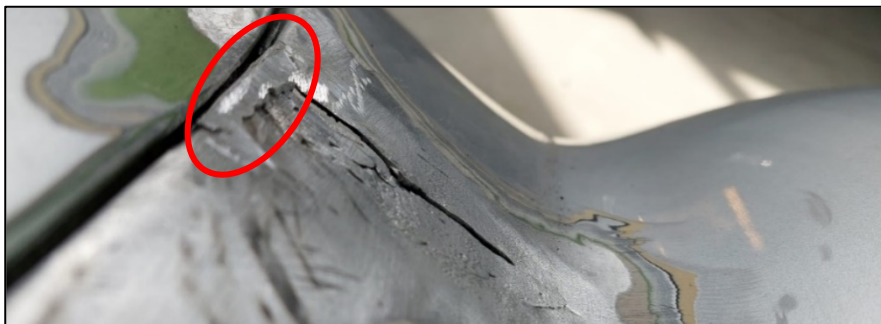
Figura 5.9. Altra prospettiva della cricca e della sua saldatura parziale. Sulla destra il profilo del parafango anteriore destro.

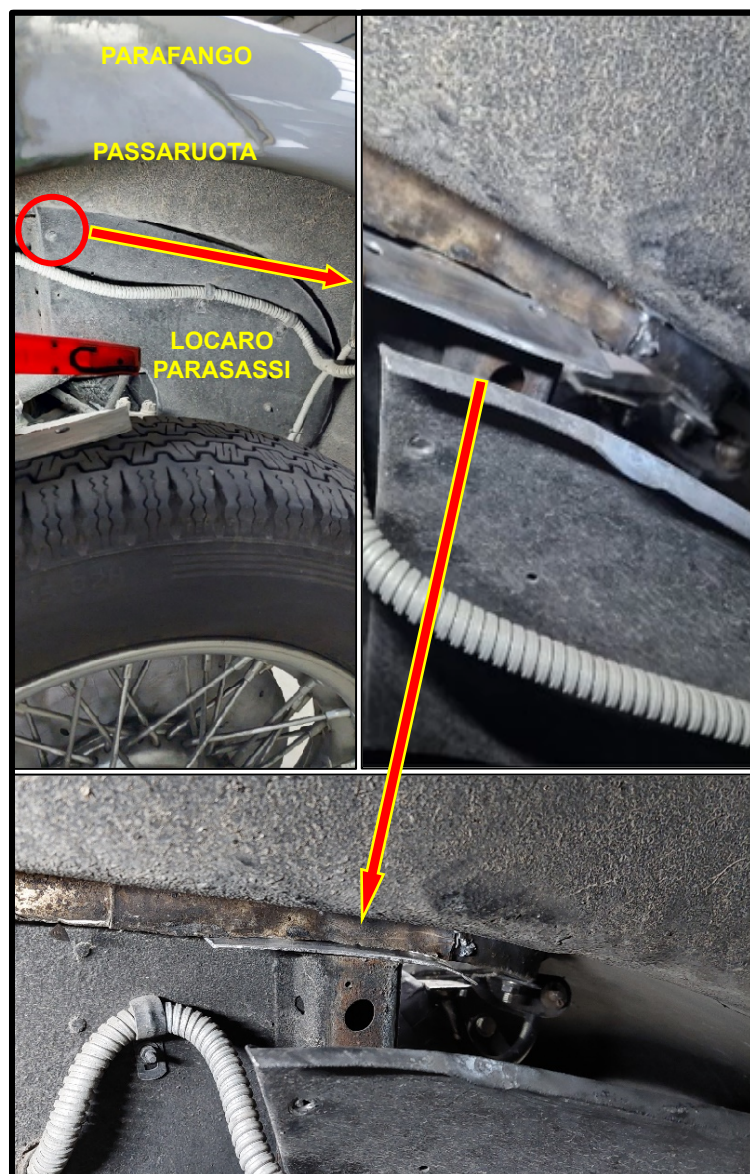
Figura 5.10. Posizionamento della piastra di rinforzo. Nella foto in alto a sinistra si può notare il parafrangente e, nella sua parte interna, il locaro parasassi avvitato.

- Si è svitata la copertura in acciaio interna del locaro parasassi per raggiungere da sotto al parafrangente la zona di propagazione della cricca per posizionare una piastra di rinforzo (*Figura 5.10.*). La piastra è stata ottenuta da una lastra nuova di alluminio, prendendo riferimenti geometrici e in seguito tagliando opportunamente. Sulla piastra di rinforzo sono stati praticati dei fori, coincidenti con quelli presenti sulla scocca, sia per avere dei riferimenti di posizionamento, sia per saldare lungo i bordi dei fori stessi. I fori, per questo motivo dovevano coincidere. Si è smerigliata la piastra per togliere lo strato anodizzato esterno per permettere la successiva saldatura. Si è effettuato il posizionamento e il centraggio tramite cacciavite.

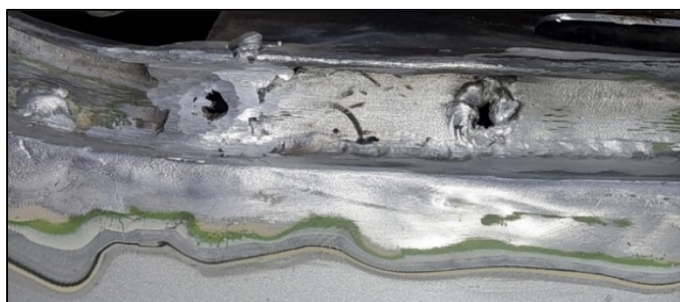
- Tutti i fori nella gola della guarnizione del vano motore (*Figura 5.12.*) sono stati ripristinati perché presentavano cricche nelle loro vicinanze, ma non gravi come quella appena mostrata. In generale, questi fori permettevano l'ancoraggio delle cerniere di apertura del cofano e/o il collegamento rigido tra scocca e telaio: erano quindi tutti soggetti a forti sollecitazioni.

Figura 5.12. Altri due fori sulla parte sinistra del profilo vano motore che hanno ricevuto saldatura e attendono di ricevere foratura tramite trapano (punta con diametro 8 mm): quello a sinistra è stato già smerigliato, quello a destra non ancora.

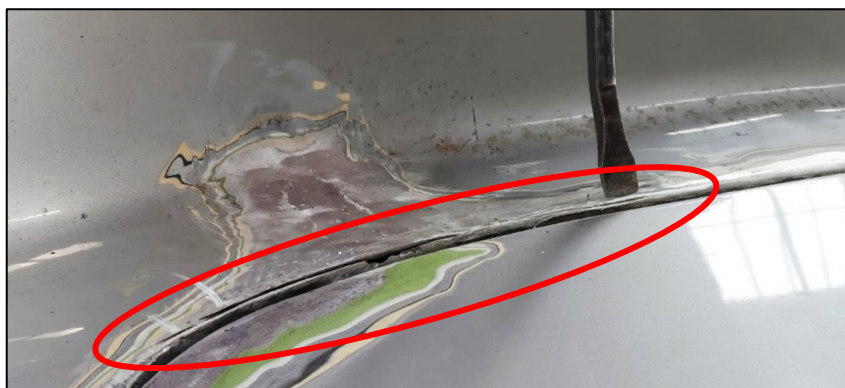
Figura 5.13. Nell'ovale rosso, taglio effettuato lungo il profilo del vano motore per procedere alla deformazione plastica del parafango anteriore destro (si intravede l'estremità del palanchino che tiene in posizione la lamiera).

- Alla fine, la piastra di rinforzo è stata ripiegata tramite palanchino e martello lungo il bordo e deformata per eliminare le sporgenze e i profili taglienti nella parte interna del parafango e il locaro parasassi è stato riavvitato.
- Ci si è accorti che frontalmente la scocca non era simmetrica tra lato destro e lato sinistro e che il parafango destro risultava in una posizione più inarcata e sopraelevata. Per risolvere questo problema è stata incisa e tagliata la lamiera in alluminio tramite smerigliatrice lungo il bordo superiore della gola della guarnizione del vano motore (*Figura 5.13.*).

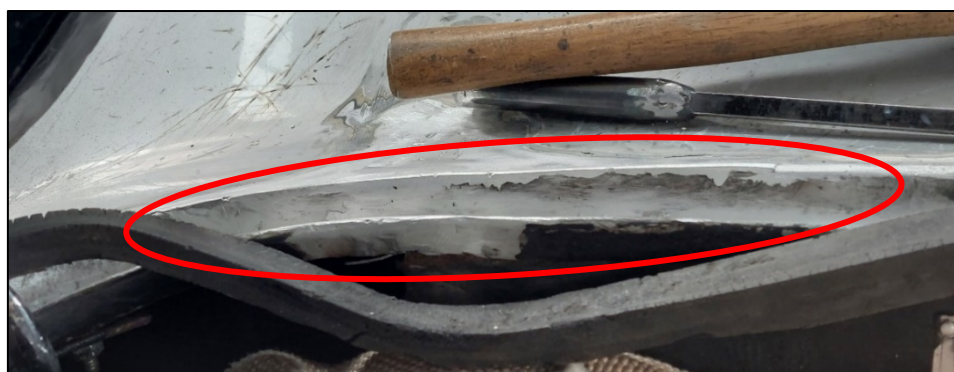
Figura 5.14. Evidenziato in rosso, profilo dopo saldatura e smerigliatura. In primo piano la vecchia guarnizione del vano motore. Sopra le impugnature di martello e palanchino.

- La zona che risultava sopraelevata è stata deformata plasticamente con martello, tassello in lega metallica e palanchino (che è servito a tenere ferma la lamiera nella posizione desiderata) fino ad ottenere lo stesso profilo del parafango sinistro. Si sono in seguito limate le sporgenze create durante il taglio per preparare la zona per la saldatura (*Figura 5.14.*).

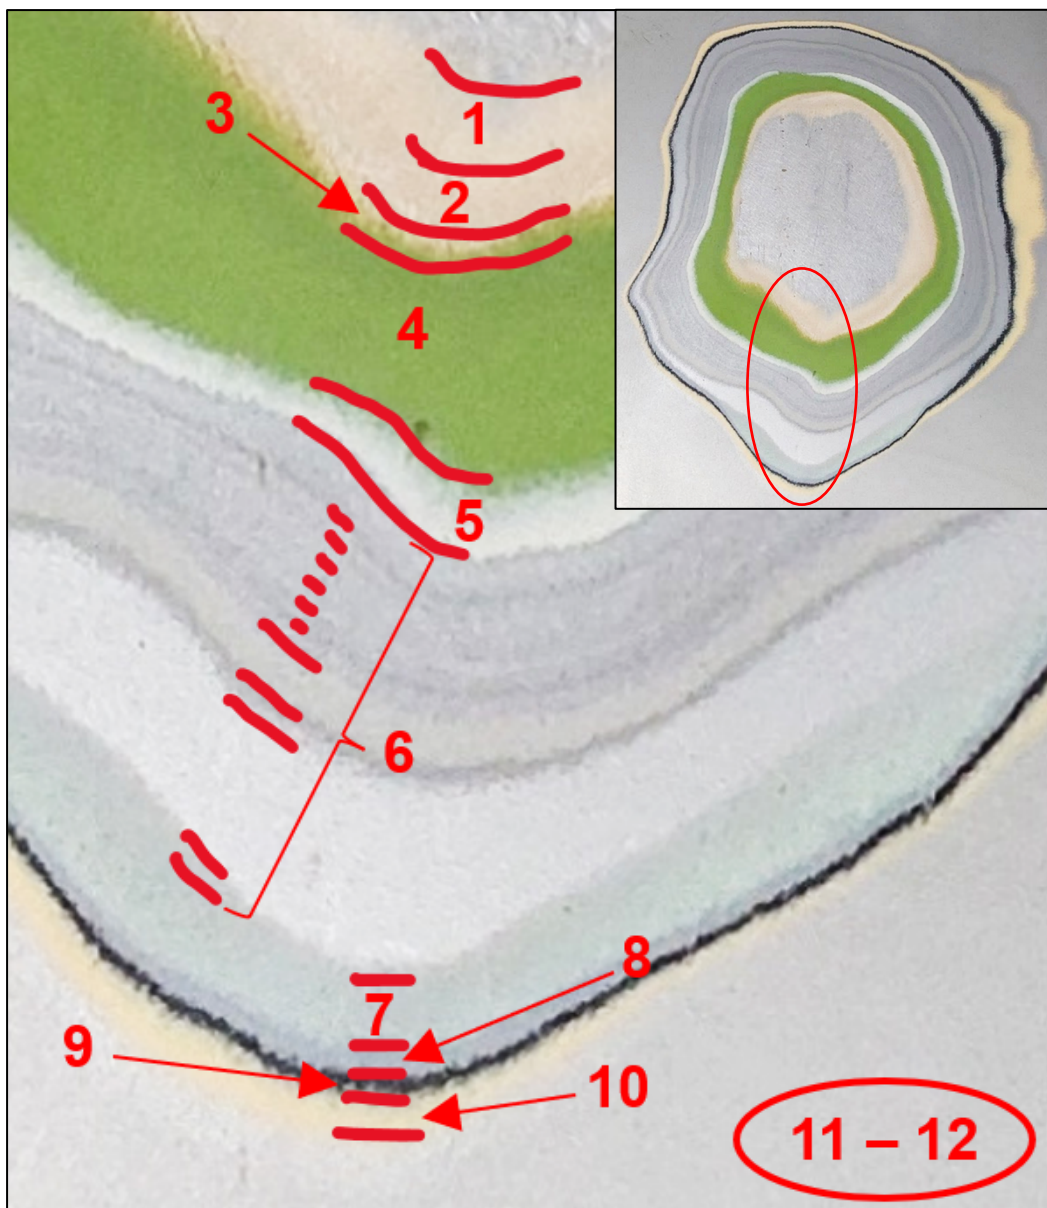
Figura 6.3. Stratificazioni (numerate in base all'elenco puntato del testo) dei vari prodotti protettivi della lamiera in alluminio del cofano posteriore della *Cisitalia 202 SMM*.

1. Il primo strato consisteva in un prodotto con la funzione di aggrappante per alluminio. Poteva essere un primer a base di resine epossidiche oppure di stucco.
2. Successivamente, vi era un altro strato di materiale simile al precedente, che alla vista appariva leggermente più scuro.
3. Al di sotto dello strato di colore verde si è notato al microscopio digitale con ingrandimento $150x$ uno strato color giallo (*Figura 6.4.*). Verosimilmente, poteva trattarsi di un fondo. Solitamente, in ambito della carrozzeria, vengono stesi diversi strati di fondo e stucco durante le operazioni di *seppiatura* e modellazione della scocca. Con più strati di fondo e di primer non si corre il rischio di lasciare la scocca scoperta se si carteggia troppo lo strato protettivo, perché sotto vi è ancora il primer e non direttamente la lamiera.

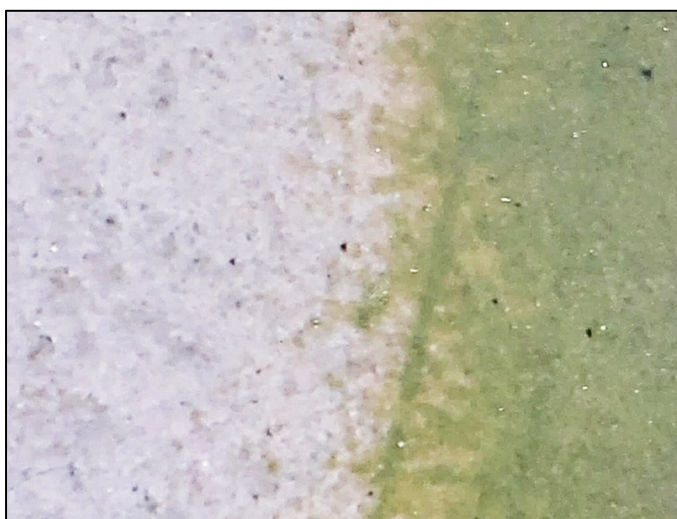
Figura 6.4. Fondo color giallo, sotto lo strato verde, appena visibile al microscopio digitale con ingrandimento $150x$.

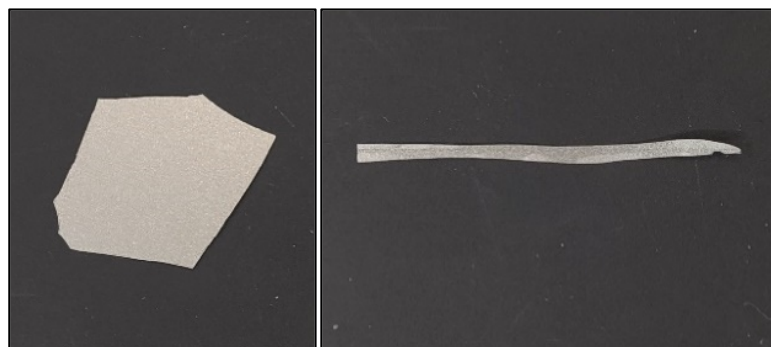
- 12.** Sopra la tinta più esterna era presente uno strato di lucido trasparente: dalle analisi con *spettrofotometria IR*, si è scoperto che si trattava di una finitura caratterizzata dal gruppo poliuretano tipico dei trasparenti bicomponenti: un prodotto recente, non coerente con la verniciatura originale dell'auto. Anche la vernice color argento sotto il trasparente, per questioni di compatibilità, doveva essere bicomponente. A causa di una sfumatura di questa vernice sottostante non effettuata a dovere, lo strato di lucido, nella fase di carteggiatura, si era distaccato assumendo delle forme a scaglia (*Figura 6.7.*): ciò ha dimostrato che il lucido non si era aggrappato correttamente.

Figura 6.7. Scaglie di vernice: da un lato c'è uno strato di lucido trasparente, dietro vi è la sfumatura della tinta color argento, che al tatto risultava molto rugosa. Ciò significa che il trasparente non ha avuto una superficie liscia e omogenea sulla quale aggrapparsi, perché l'ultimo strato di colore non era stato applicato nel modo corretto, presumibilmente senza ricevere un'adeguata carteggiatura.

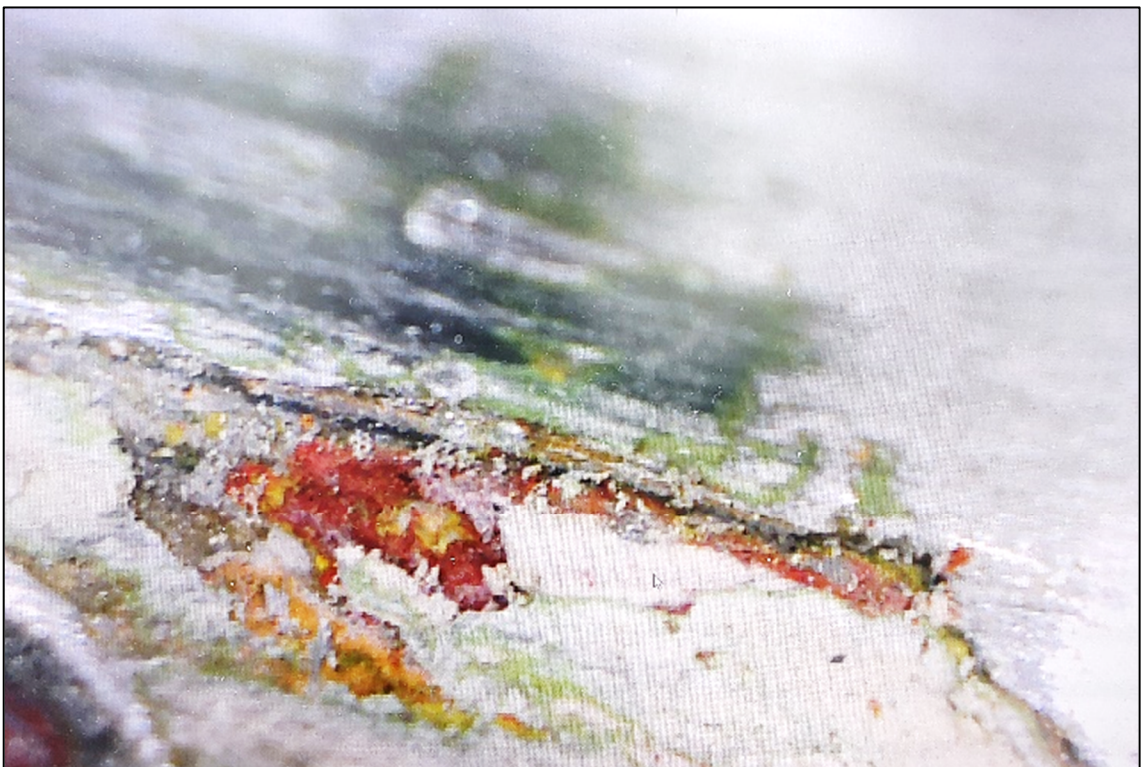
Figura 6.8. Tracce del *Rosso Corsa Italia* sul profilo del vano porta sinistro rinvenute con l'ausilio di un microscopio digitale con ingrandimento 150x. Si intravedono anche tracce di un fondo giallo (presumibilmente epossidico), oltre al fondo verde e a quello nero già analizzati in precedenza.

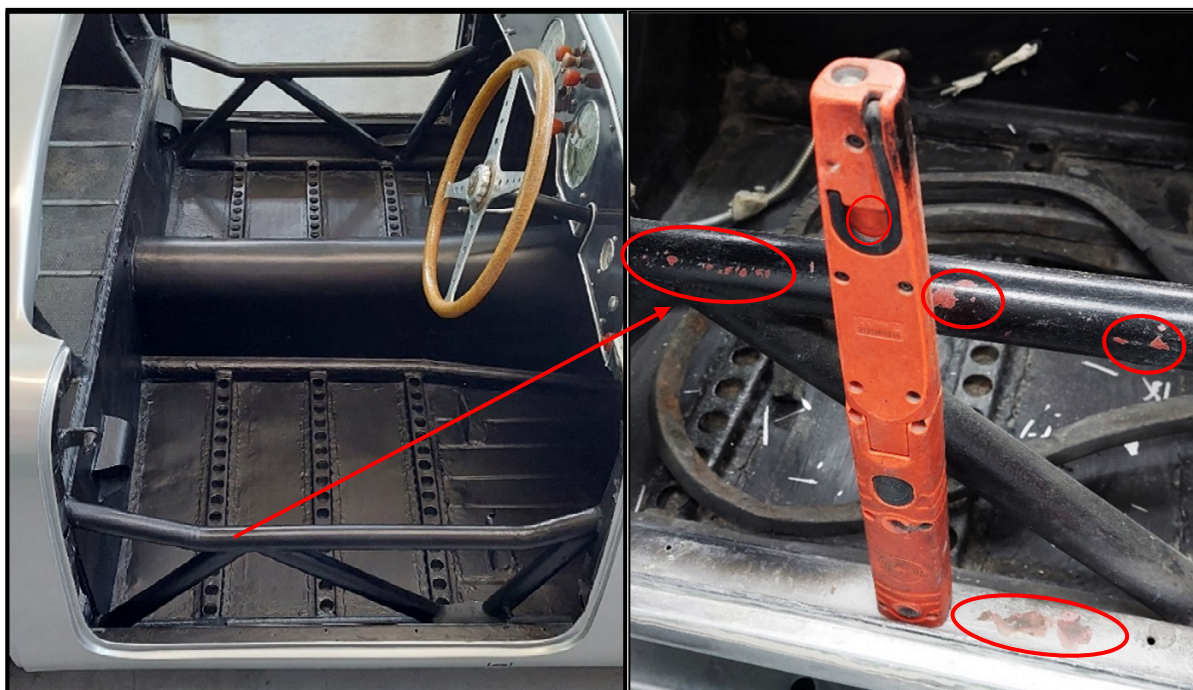
Figura 6.9. A destra, tracce del prodotto color amaranto sotto la vernice nera (cerchiate in rosso). Entrambi rivestivano il telaio tubolare in acciaio al cromo – molibdeno (a sinistra raffigurato dopo la verniciatura). La lampada portatile arancione in figura è stata molto utile durante le analisi, perché dotata di calamita all'estremità: si sono riconosciute più velocemente le zone in acciaio rispetto a quelle in alluminio.

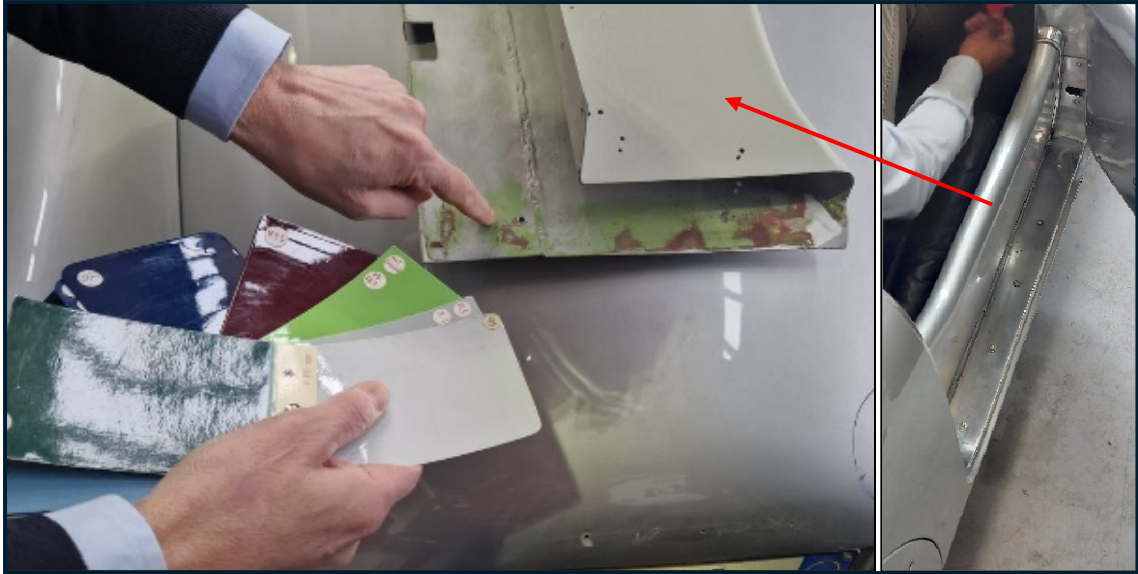
Anche sui rivestimenti in alluminio del telaio tubolare, in prossimità dei vani porta, sono state rinvenute tracce di un color amaranto: può risultare strano che un antiruggine di questo colore sia stato applicato lì dove l'antiruggine non è necessario, essendo componenti in alluminio. Si è notato che nella mazzetta dei colori *Lechler* era presente l'*amaranto Cisitalia* (codice 835, *Figura 6.10.*), altamente simile a quello rinvenuto: potrebbe indicare il colore della vernice originale dell'automobile all'uscita dagli stabilimenti.

Figura 6.10. Tracce del color amaranto, che potrebbe coincidere con l'*Amaranto Cisitalia 835*, sulla superficie interna dei rivestimenti in alluminio del telaio tubolare in prossimità dei vani porta (visibili a destra montati al termine del restauro). Era sempre largamente presente il fondo color verde.

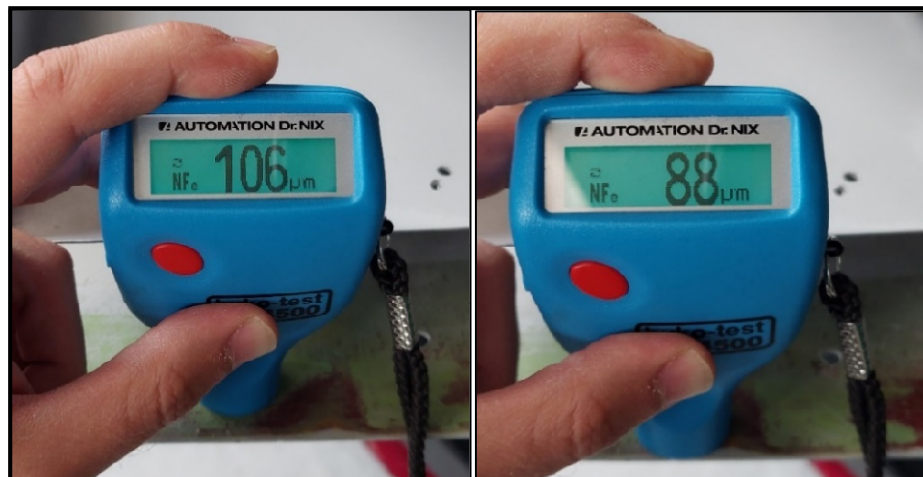
Tramite l'utilizzo dello spessimetro (*Figura 6.11.*), si è compreso che il color amaranto era sotto lo strato color verde, che indentificava sempre quel fondo già menzionato precedentemente (si era ipotizzato che questo fondo fosse appartenente a un arco temporale successivo al 1986).

Figura 6.11. Con lo spessimetro si è dimostrato che la tinta amaranto era antecedente al fondo verde, perché aveva uno spessore inferiore ($88 \mu\text{m}$ contro $106 \mu\text{m}$).

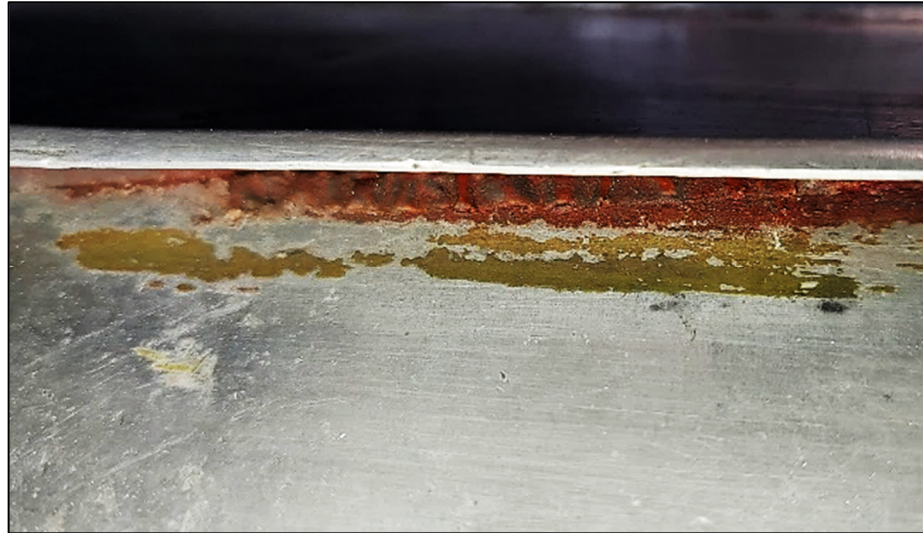
Il colore *amaranto* era molto diffuso, soprattutto sulla faccia posteriore del pannello di rivestimento e nelle tasche. Era presente anche un altro verde, diverso da quello analizzato in precedenza (*Figura 6.14.* e *Figura 6.15.*).

Figura 6.14. Tracce di amaranto e di un'altra tipologia di verde presente all'interno della tasca in alluminio del pannello di rivestimento che richiude la parte interna dello sportello destro.

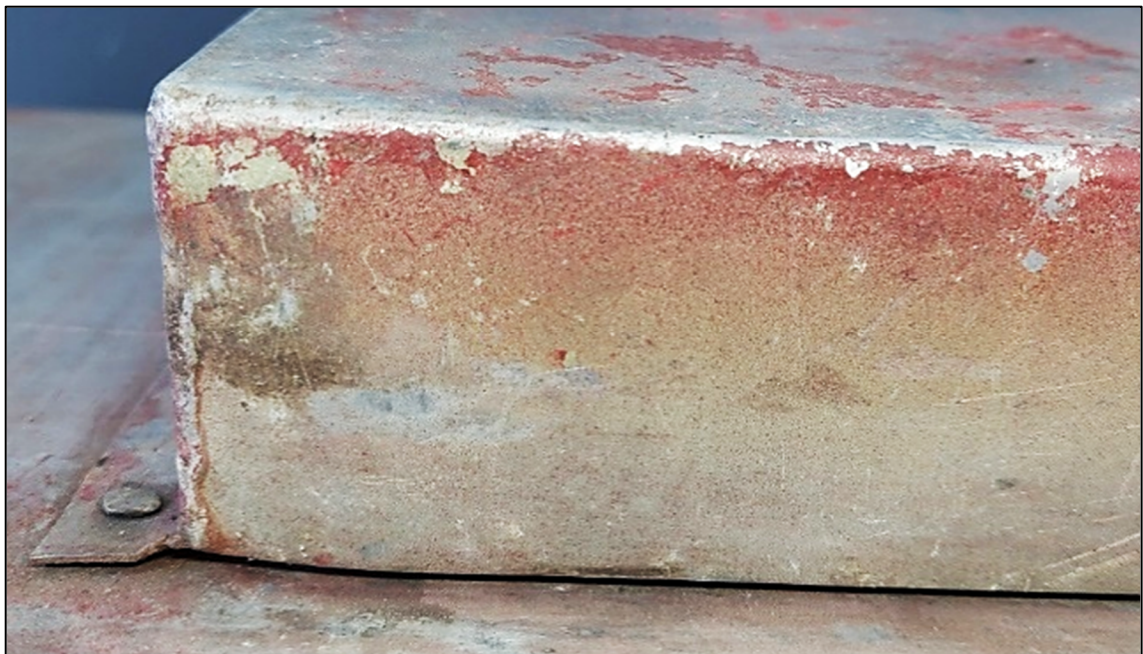
Figura 6.15. Tracce di amaranto e di un'altra tipologia di verde presente all'esterno della tasca del pannello dello sportello destro.

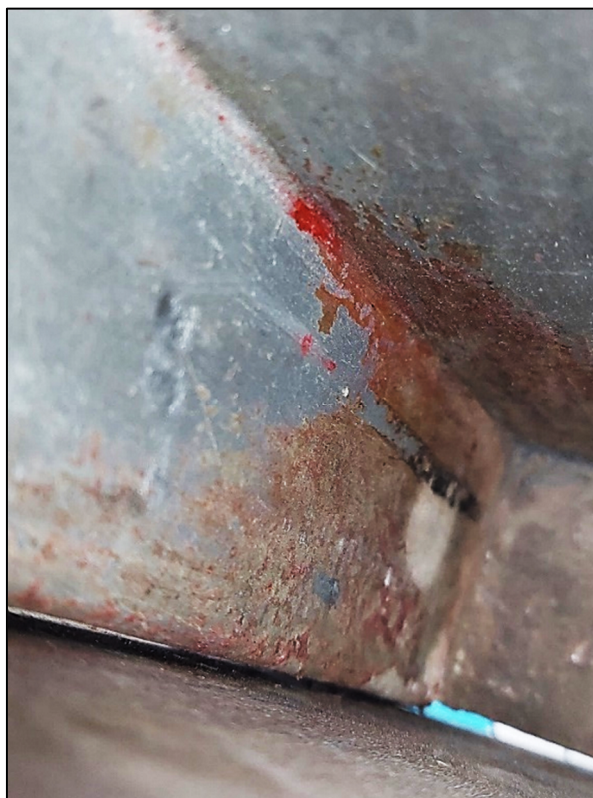
Figura 6.16. Tracce di *Rosso Corsa* dentro la tasca del pannello interno in alluminio dello sportello destro.

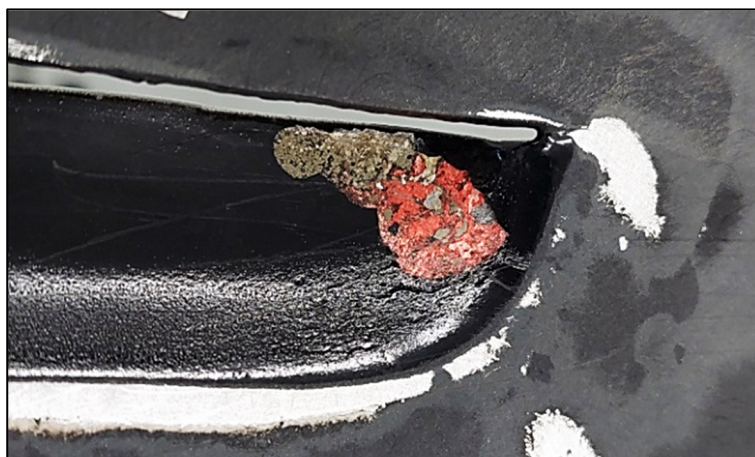
Figura 6.17. Tracce di Rosso Corsa all'interno delle feritoie del cofano anteriore.

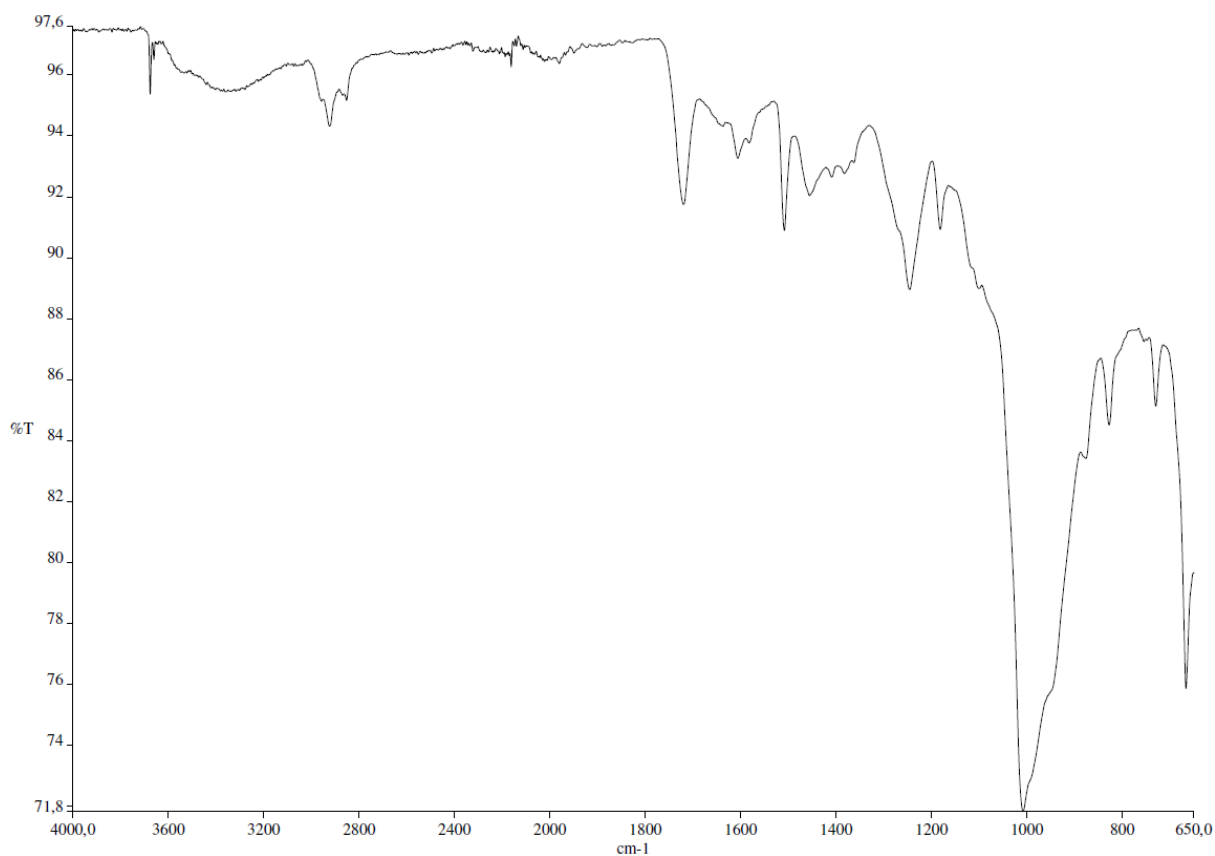
Figura 6.18. Spettro infrarosso del primer anticorrosivo a base di resina epossidica di colore verde.

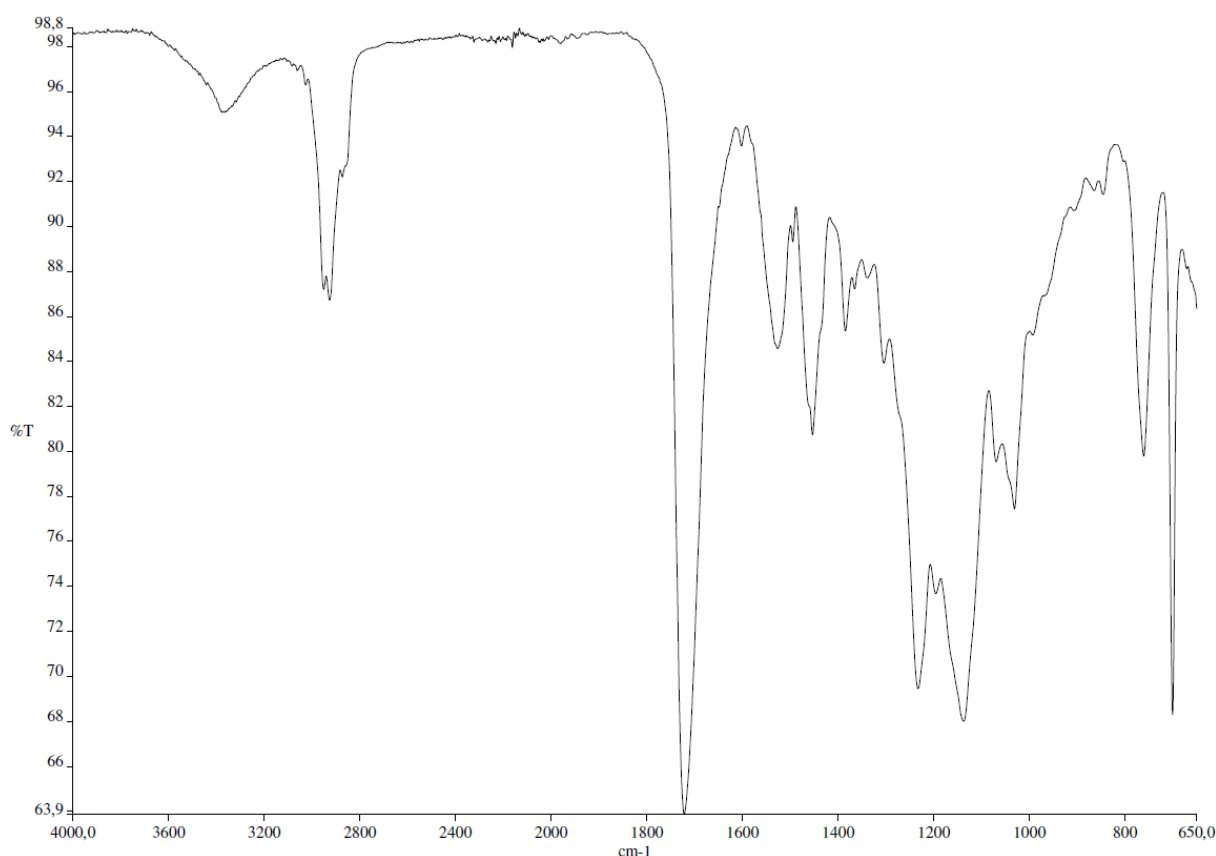
Figura 6.19. Spettro infrarosso dello strato di trasparente finale, consistente in un composto poliuretanico.

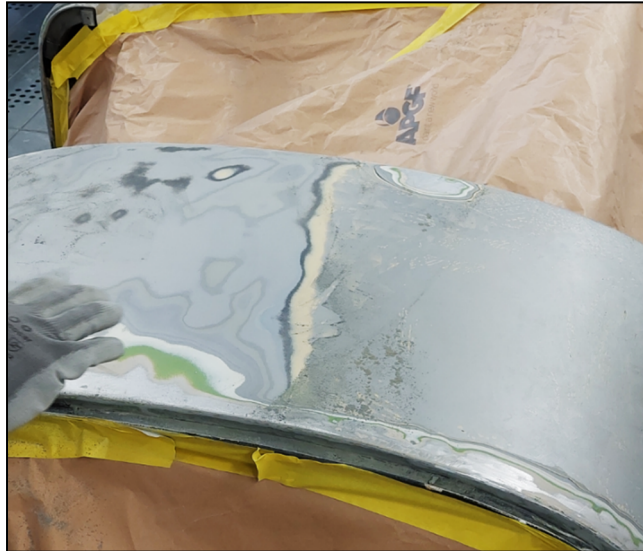
Figura 7.7. Differenza tra superficie carteggiata (sulla sinistra) e ancora da carteggiare (sulla destra).

Le operazioni di carteggiatura avvengono all'interno di un'apposita camera, che è stata utilizzata anche in seguito per la verniciatura, caratterizzata da una struttura in grado di generare moti d'aria forzata. I flussi verticali che si vengono a creare presentano una bassa turbolenza: nella parte inferiore della cabina vi è un pavimento con apposite griglie dalle quali avviene l'aspirazione e in alto è presente un tetto che immette aria esterna grazie alla presenza di opportuni diffusori. La carteggiatura sarà un processo che si presenterà più volte in avanti, durante le fasi di modellazione, dell'applicazione dei fondi, della verniciatura e della lucidatura. Ogni volta avrà degli obiettivi diversi e verrà condotta con apposite carte, strumenti e tecniche in base ai fini da raggiungere. Se n'è parlato in maniera approfondita adesso perché prima della modellazione si è resa necessaria una carteggiatura intensa per ridurre gli spessori di prodotti protettivi delle lamiere ed avere alla fine del progetto di restauro degli spessori finali accettabili. Infatti, come detto precedentemente, l'auto presentava molti strati preesistenti e alcuni andavano necessariamente eliminati per non ottenere degli spessori finali eccessivamente elevati. In ogni caso, quando più avanti la carteggiatura si ripresenterà all'interno della trattazione, verranno brevemente indicati gli strumenti adoperati e le tecniche utilizzate. Prima che il progetto di restauro iniziasse, si erano registrati in più punti randomici della carrozzeria degli spessori non omogenei di prodotti ricoprenti le lamiere compresi tra circa $750\ \mu\text{m}$ e $1\ \text{mm}$. Con il ricorso a questa fase significativa di carteggiatura si è cercato di rendere omogenei gli spessori e scendere sotto la soglia dei $450\ \mu\text{m}$ (*Figura 7.7.*).

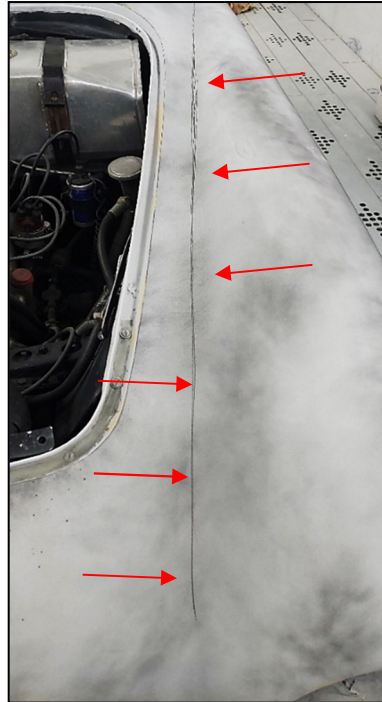
Figura 7.12. Zona del parafrangente anteriore dopo la seconda applicazione del fondo in poliuretano. Notare la sfumatura del “*nero spia*” steso prima di effettuare nuovamente modellazione e carteggiatura. È presente anche il tratto della bacchetta in grafite (freccette rosse) che evidenzia l’insieme dei punti minimi del raccordo parafrangente motore.

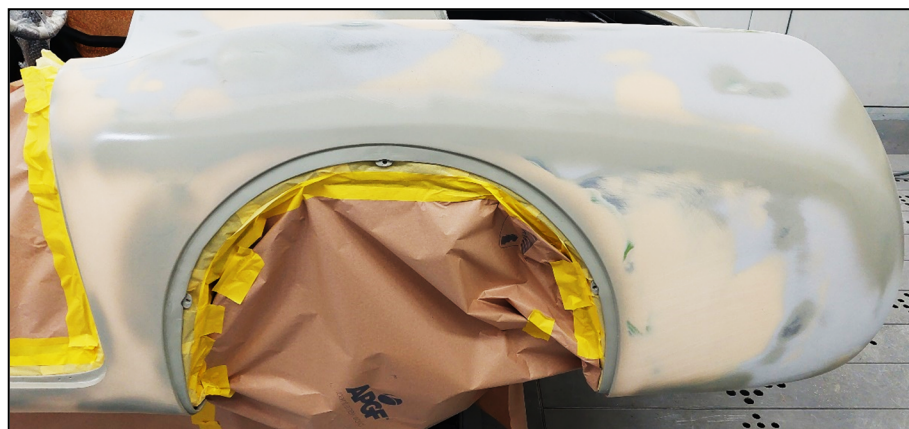
In alcuni punti, però, lo spessore dello stucco a spruzzo non è sufficiente per impedire quello che si è appena detto. Si rende quindi necessaria la riapplicazione del primer aggrappante epossidico nei punti in cui è stato asportato via in parte per carteggiatura, soprattutto lì dove si è arrivati a scoprire la lamiera (*Figura 7.13.*).

Figura 7.13. Particolare del parafrangente posteriore sinistro: si possono riconoscere le zone sulle quali è stato riapplicato il primer epossidico (contraddistinte da un grigio tendente al verde), il fondo in poliuretano (color grigio chiaro) e lo stucco usato in modellazione (color beige).

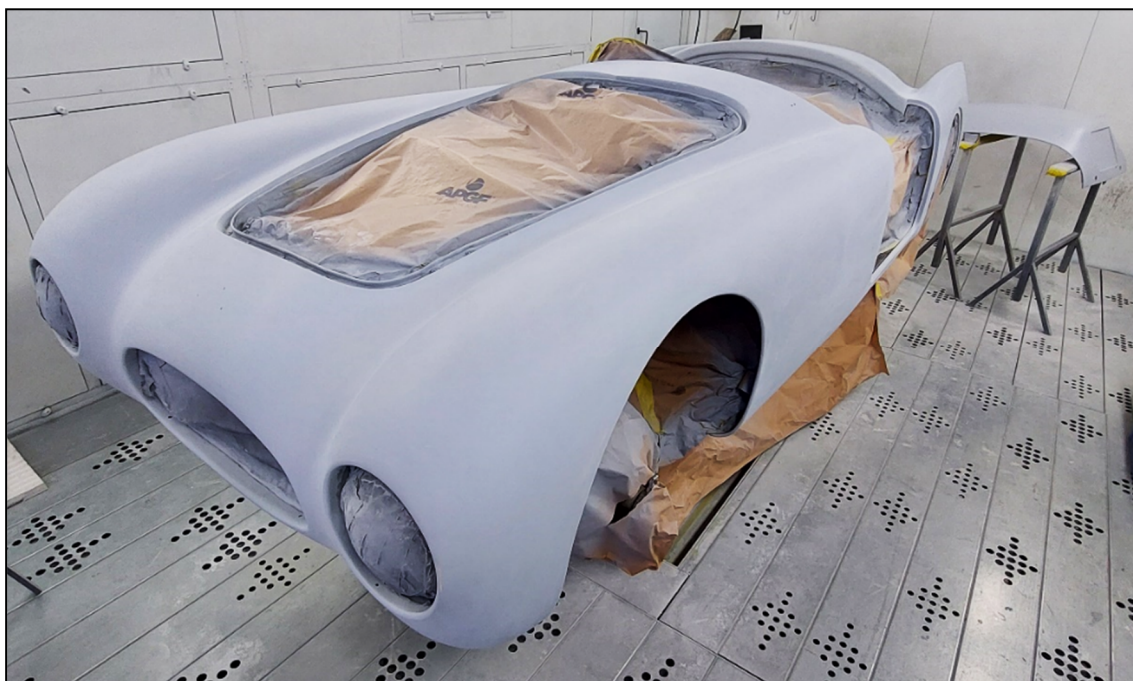
Figura 7.14. La scocca in seguito all'applicazione del fondo riempitivo isolante e la sua carteggiatura tramite carta P500.

3. Tocca ora all'applicazione di un **fondo** che risulti **riempitivo e isolante** ^[27], caratterizzato da un alto residuo solido (*Figura 7.14*), steso tramite aerografo a spruzzo pneumatico con ugello *1.4 mm*.

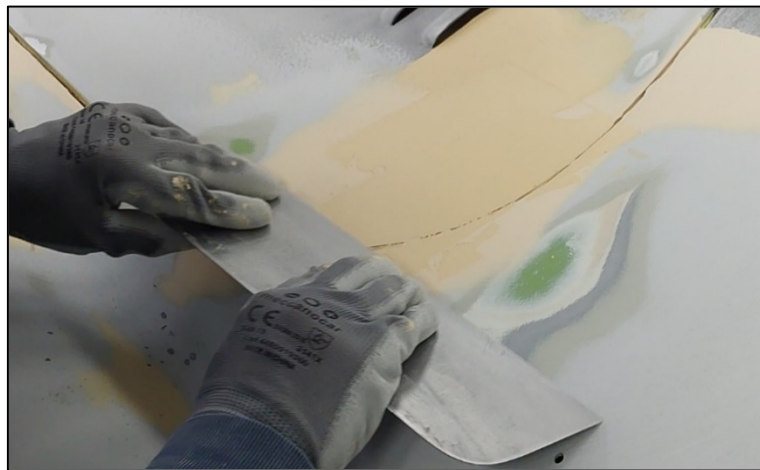
Figura 7.17. Deposizione dello stucco tramite spatola metallica (accoppiamento cofano anteriore – profilo vano motore).

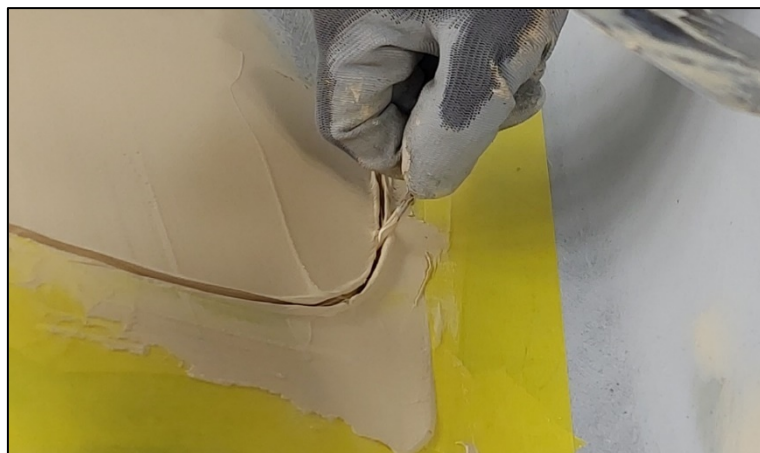
Figura 7.18. Asportazione dello stucco morbido in eccesso tramite punta da trapano di 3 mm (accoppiamento cofano posteriore – parafango).

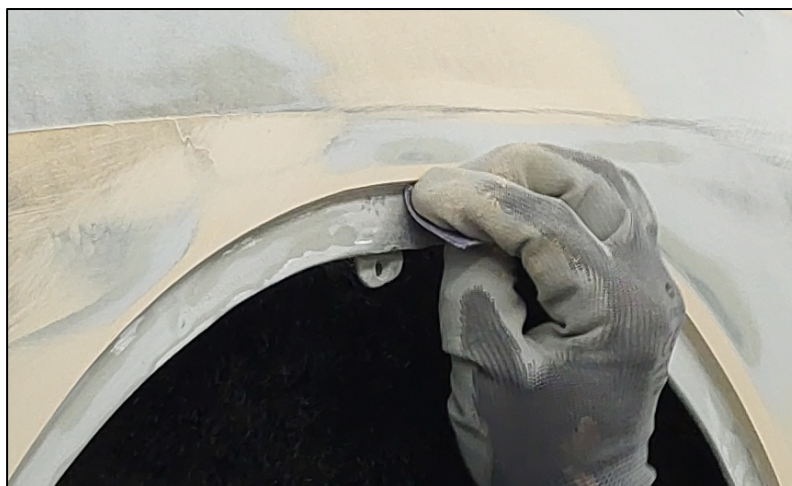
Figure 7.20. Levigatura dello stucco sull'arcata del parafrangente posteriore destro senza adoperare la spatola metallica.

Lì dove questa tecnica non poteva essere attuata a causa di profili che presentavano curvature particolarmente elevate, si è proceduto a levigare a mano (*Figura 7.20.*) senza l'intervento della spatola, che si adatta meglio in zone caratterizzate da sagome rettilinee.

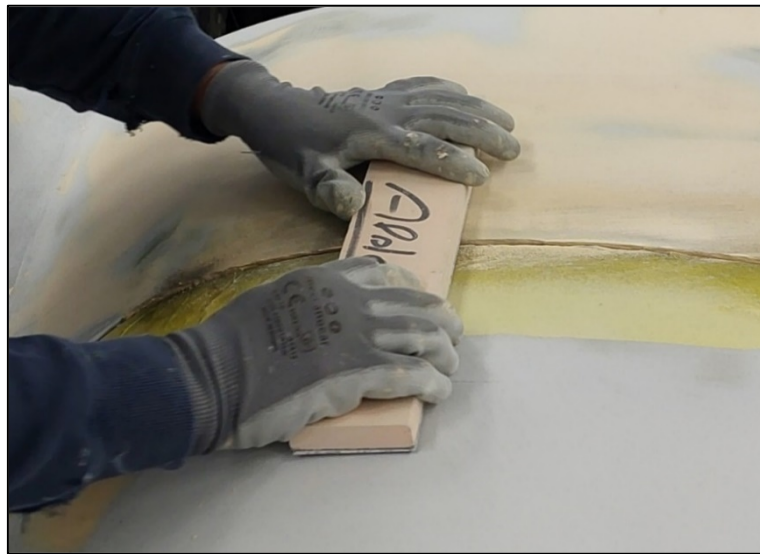
Figura 7.21. Levigatura tramite tampone e carta abrasiva (accoppiamento cofano posteriore – profilo vano portabagagli).

Se lo stucco deposto sulla scocca risulta eccessivo e la spatola non riesce ad entrare nello spazio disponibile, si rende allora necessaria una levigatura preliminare tramite tampone aprendo la parte mobile e operando sullo stucco indurito deposto sulla scocca. Non esistono regole ben precise su quale tecnica di modellazione adottare e su quali strumenti utilizzare. Tutto si basa sull'esperienza del modellatore e sulla sua manualità. La *riquadratura* consiste anche nel raggiungere la corretta complanarità tra parti mobili e profili dei vani (Figura 7.21. e Figura 7.22.): banalmente, porte e cofani, da chiusi, non possono risultare più sopraelevati o più incassati rispetto alla scocca, ci deve essere continuità.

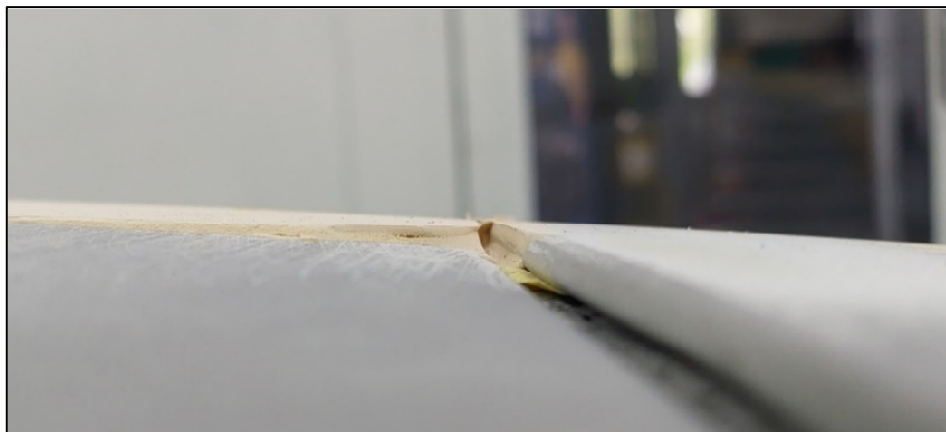
Figura 7.22. Dettaglio della deposizione di stucco (nella foto già levigato) sopra la scocca per portarla in piano con il cofano anteriore (a destra), che nella foto risulta più sopraelevato.

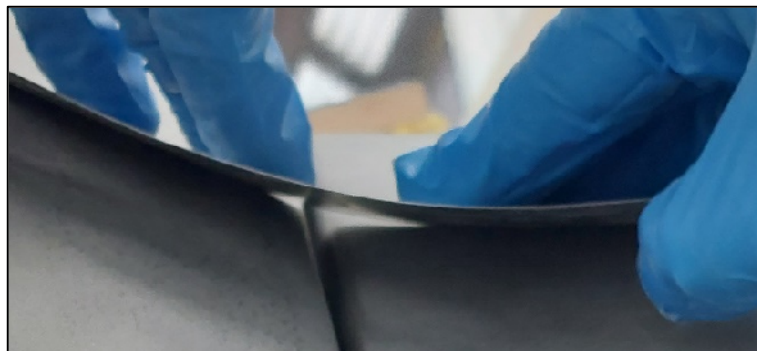
Figura 7.23. Verifica del profilo del raccordo tra cofano posteriore e parafrangente posteriore. Al centro si evidenzia un'imperfezione di raccordo.

Le estremità della spatola vengono poste tangenzialmente alle lamiere della carrozzeria: se in mezzo agli estremi su cui poggia la spatola si vede il passaggio di luce, significa che c'è una conca, uno spazio vuoto che rappresenta un'imperfezione di raccordo, che necessita di essere riempita con stucco, modellato nella maggior parte dei casi a mano tramite tampone e carta abrasiva. La lastratura delle lamiere ha un limite e non può risolvere del tutto queste tipologie di problemi. Si ricorre, quindi, alla registrazione delle cerniere tramite l'eventuale interposizione di spessori. Altrimenti, se ciò ancora non risolve il problema, può ritornare d'aiuto anche la stuccatura. Per riportare tutto in piano e recuperare il dislivello e per raccordare correttamente i profili va bene anche stuccare le parti mobili, se necessario, senza però prolungare il bordo del perimetro come detto precedentemente, ma aggiungendo materiale solo in direzione verticale rispetto al substrato in lamiera. In questo caso, si rende necessario modellare con le guarnizioni debitamente interposte tra gli accoppiamenti delle parti mobili e i rispettivi vani. In assenza di guarnizioni, se asportate in quanto si teme che si possano danneggiare durante i lavori, si può far ricorso a spessori in spugna tali da simulare le dimensioni delle guarnizioni che vanno inevitabilmente ad innalzare cofani e sportelli nella loro configurazione chiusa (*Figura 7.24.*).
