Corso di Laurea Magistrale in **INGEGNERIA MECCANICA LM-33**
(Propulsione dei veicoli terrestri)
A.a. 2023/2024
Sessione di Laurea luglio 2024

Restauro della Cisitalia 202 Spyder Mille Miglia Nuvolari

Ente/azienda: MAUTO – Museo Nazionale dell'Automobile

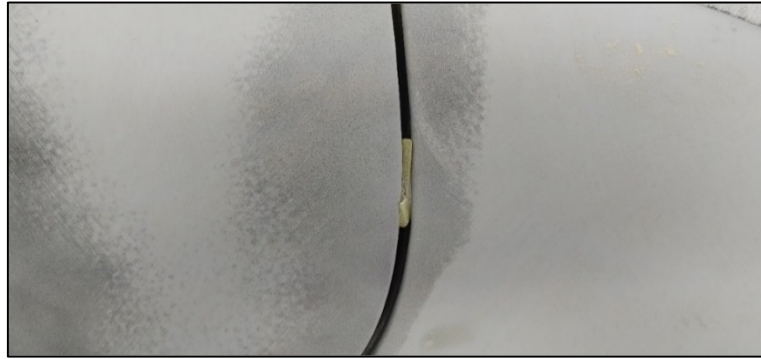
Figura 7.24. Spessore in spugna debitamente interposto tra il cofano posteriore e la sua sede, in modo tale da simulare lo spessore della guarnizione assente.

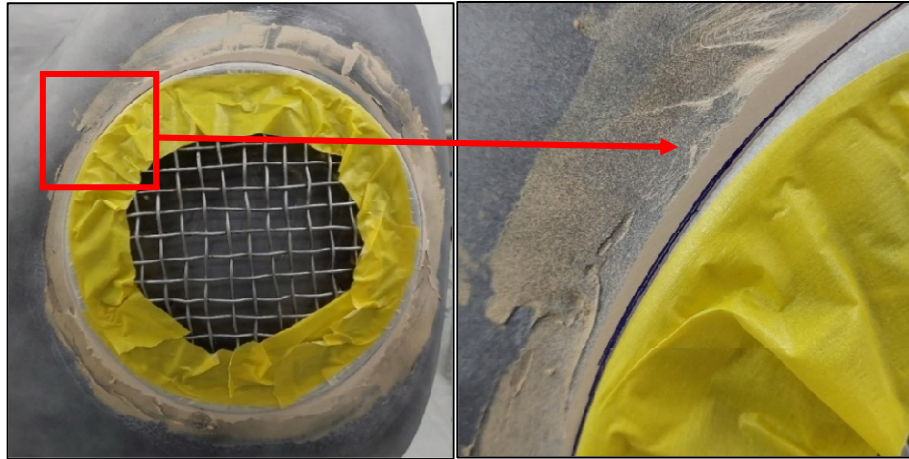
Figura 7.27. Modellazione del profilo vano griglia faro anteriore sinistro. A sinistra si è passato lo stucco sulla scocca e poi si è inserita la griglia per imprimere la forma. Sulla destra ingrandimento sulla traccia lasciata dalla penna lungo il contorno.

Si analizza ora la modellazione dei profili dei vani per le griglie protettive dei fari. Inizialmente, si è steso lo stucco tramite spatola lungo il profilo circolare. Non si è attesa l'essiccazione completa, ma si è inserita la griglia nella propria sede in modo tale da ottenere l'impronta. Si sono presi i riferimenti dimensionali del contorno della griglia tramite penna (*Figura 7.27*).

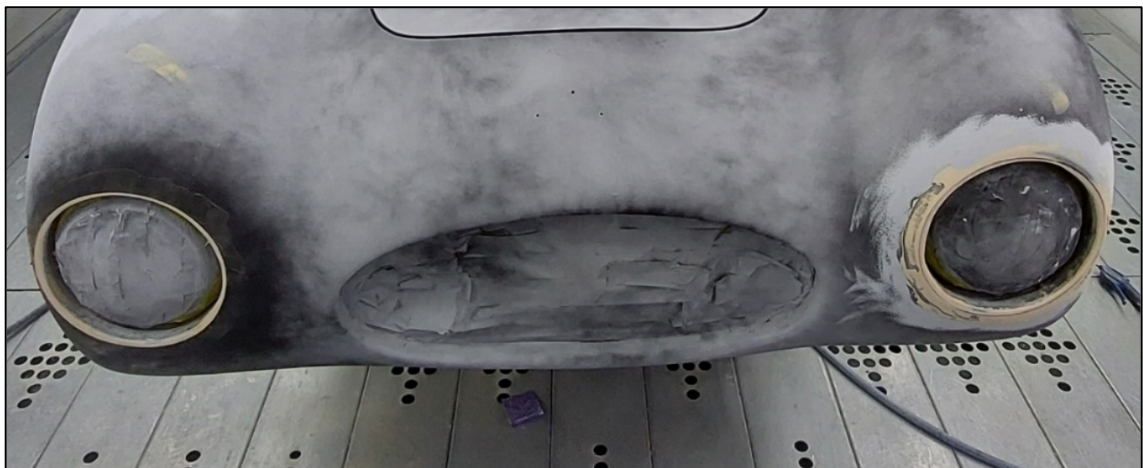
Figura 7.28. Differenza tra profilo griglia faro che ha ricevuto il *nero spia* e deve essere ancora carteggiato (in foto sulla sinistra) e profilo invece che è già stato modellato e carteggiato (in foto sulla destra).

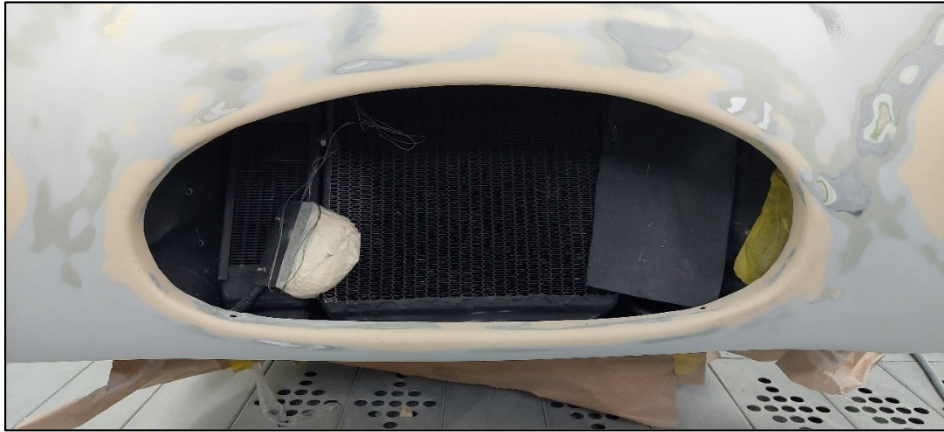
Figura 7.29. Vano mascherina radiatore in fase di modellazione con la tecnica "dell'impronta".

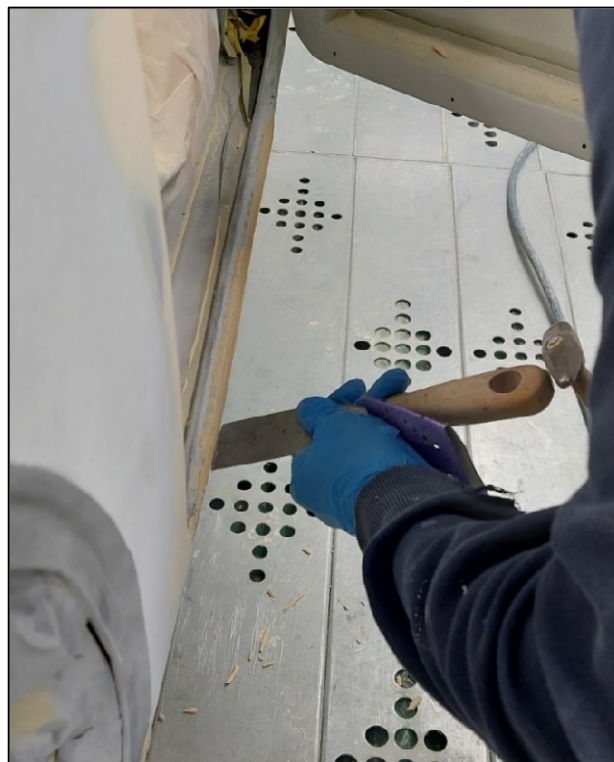
Figura 7.30. Esempio rimozione stucco tramite martello e scalpello.

Nelle fasi di modellazione, si può far ricorso ad altri strumenti oltre alle levigatrici, carte abrasive e tamponi già annoverati precedentemente. Ad esempio, lungo i profili porta, l'eccesso di stucco che è andato a depositarsi e a formare accumuli e rilievi è stato eliminato ricorrendo a martello e scalpello una volta che il prodotto è risultato indurito in seguito alla reazione con il secondo componente (*Figura 7.30.*).

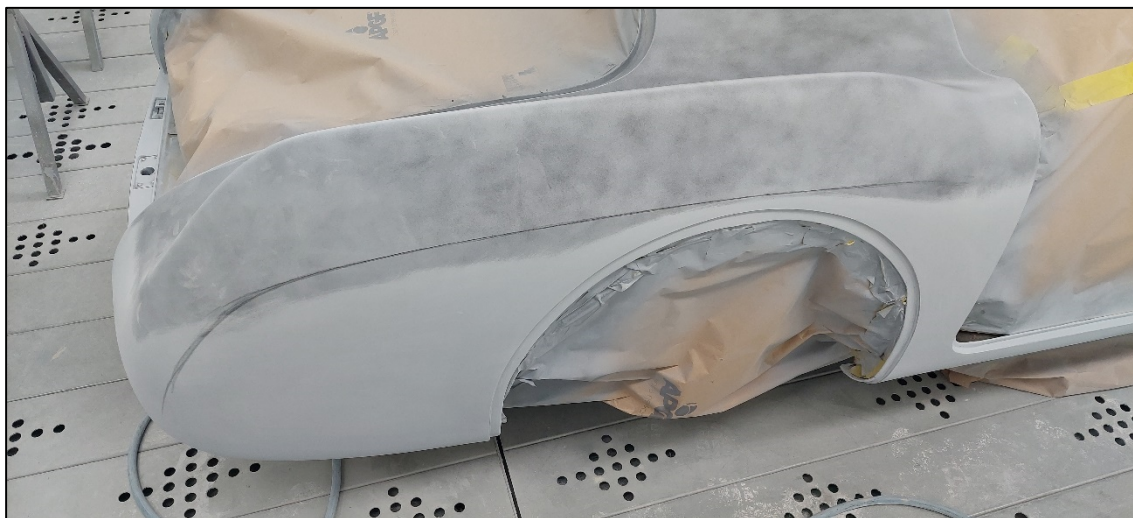
Figura 7.32. Netta differenza tra zona carteggiata (parte chiara) e quella ancora da levigare (dove è presente il *nero spia*).

Dopo l'essiccazione degli ultimi strati stesi di fondo poliesteri, si è proceduto ad applicare in tutte le parti della carrozzeria il *nero spia* (Figura 7.32.). Si è utilizzato un ugello *1.6 mm* sull'aerografo, che è caratterizzato da un *ventaglio* regolabile che interagisce con l'ugello adoperato per variare l'ampiezza del getto della vernice.

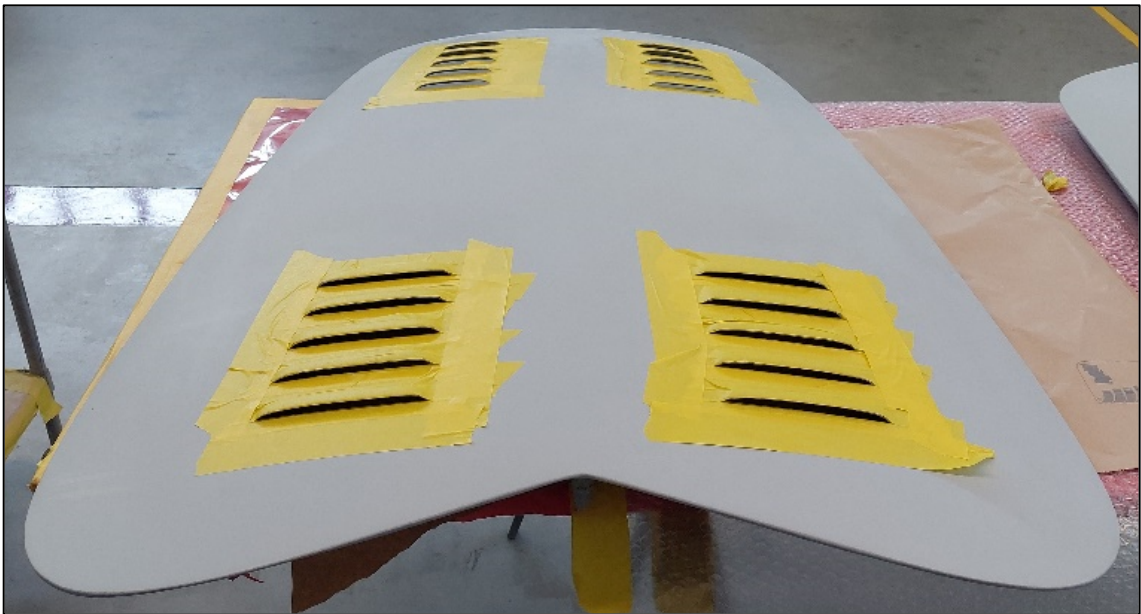
Figura 8.4. Mascheratura delle feritoie del cofano anteriore prima di ricevere il nero opaco sulla superficie interna.

Innanzitutto, subito dopo le fasi di modellazione, prima di procedere con la verniciatura color argento, si è provveduto a verniciare le superfici interne (come, ad esempio, le superfici interne dei cofani, il vano motore e il vano portabagagli) di color nero opaco, utilizzando un prodotto a base solvente bicomponente (*Figura 8.4. e Figura 8.5.*).

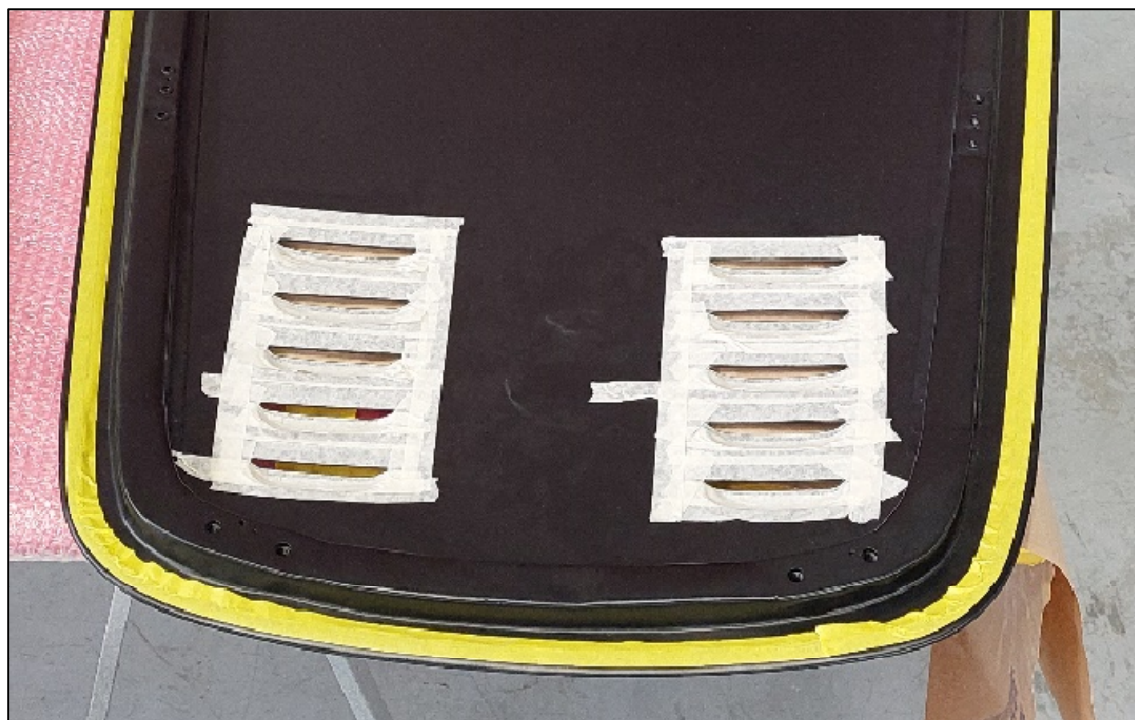
Figura 8.5. Mascheratura del cofano anteriore dopo l'applicazione del nero opaco prima di procedere con la verniciatura in acrilico termoplastico color argento: si è lasciato un bordo interno, delimitato dal nastro giallo, sul quale applicare il color argento.

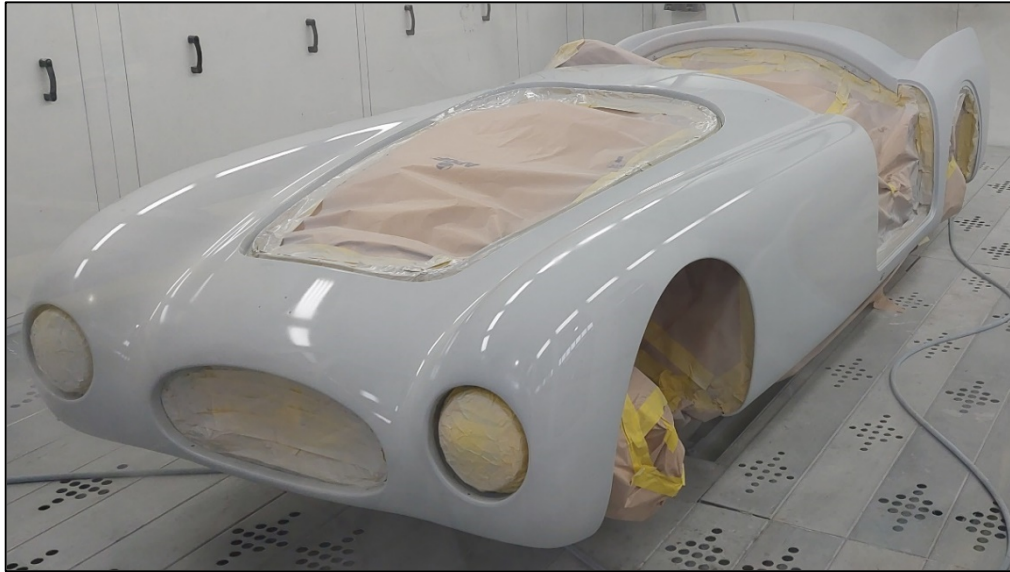
Figura 8.6. La *Cisitalia 202 SMM* subito dopo l'applicazione del fondo isolante.

- Il processo si è avviato con la sgrassatura delle superfici della carrozzeria e il passaggio, di un fondo isolante nitrosintetico di colore grigio chiaro^[29], caratterizzato dall'utilizzo specifico per auto e moto storiche per isolare prodotti acrilici termoplastici (*Figura 8.6.*); a 20 °C ha richiesto un'essiccazione di 1 ora prima di procedere con una carteggiatura a umido (cioè con l'apporto di acqua) con carte *P800*^[31]. L'applicazione di questo fondo si è resa necessaria perché, durante la modellazione, primer e fondi impiegati erano dei prodotti bicomponenti, che avevano il compito di proteggere e ancorarsi saldamente al substrato, assicurando stabilità. Senza il fondo isolante, la successiva verniciatura non avrebbe trovato una base adatta e compatibile. Il fondo isolante ha assunto quindi una funzione di interfaccia tra prodotti chimicamente diversi, isolando gli strati di supporto e uniformando le superfici. In seguito alla carteggiatura si è passati a una pulitura per preparare le superfici per la verniciatura vera e propria.

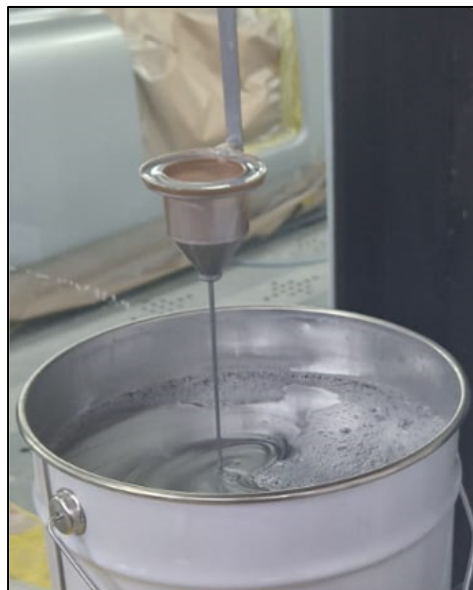
Figura 8.8. Verifica della viscosità tramite viscosimetro: si è misurato il tempo di efflusso totale tramite l'ausilio di un cronometro.

- Si può affermare che la vernice, all'uscita dal tintometro, era composta essenzialmente per un 25% in peso da resina acrilica termoplastica e per la restante parte da pigmenti colorati e particelle metallizzate. Al fine della preparazione della miscela corretta per la verniciatura, è stato necessario aggiungere resina acrilica termoplastica (prodotto esclusivo *Lechler*) per raggiungere un rapporto in peso pari al 50%. In seguito, fondamentale è stato l'utilizzo di un viscosimetro, che in questo caso consisteva in una *coppa Ford* con orifizio calibrato di 4 mm di diametro e un volume di 100 ml (*Figura 8.8.*).

è servito per svuotare interamente il viscosimetro, si è stati in grado di determinare la viscosità suggerita dal produttore. Nel caso dei primi 2 cicli di verniciatura, con il viscosimetro in dotazione era richiesta una viscosità coincidente a un tempo di efflusso pari a 13 secondi, in quanto si richiedeva una miscela più ricca di pigmenti colorati (in gergo, si dice che i primi due cicli sono composti da “*mani di copertura*”). Inizialmente i tempi misurati erano superiori ai 13 secondi, perciò è stato necessario regolare la viscosità aggiungendo diluente universale ^[30] fino a raggiungere il tempo di efflusso desiderato.

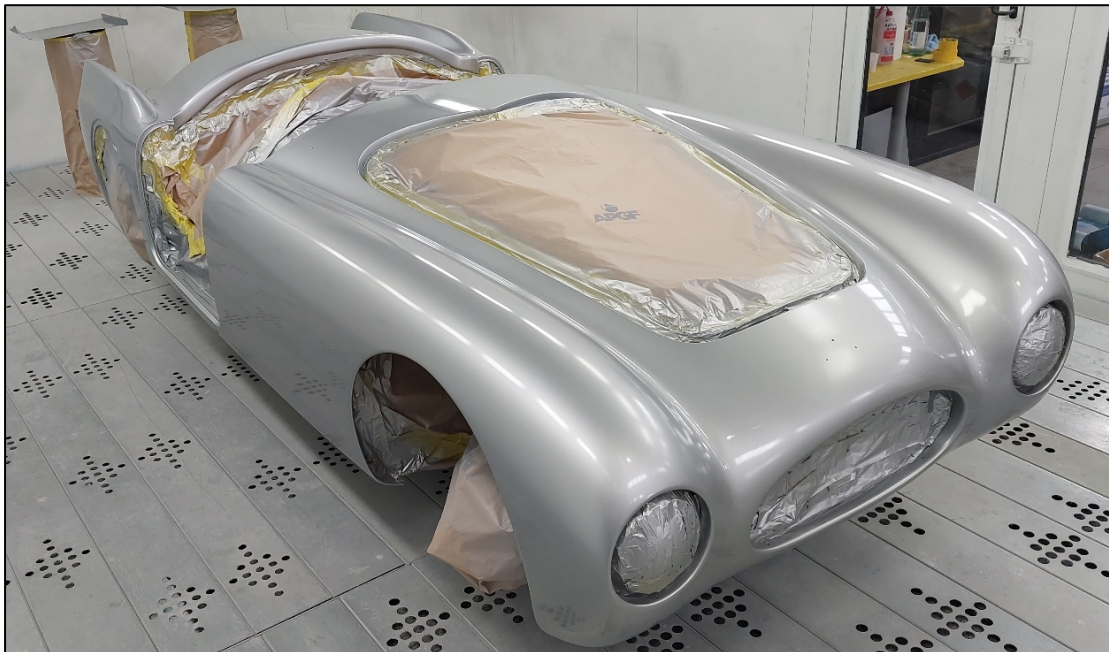
Figura 8.10. La *Cisitalia* in seguito al secondo ciclo di verniciatura.

assicurare una superficie aggrappante per il ciclo successivo. È stato avviato il secondo ciclo di verniciatura, condotto in maniera analoga al ciclo precedente (*Figura 8.10.*).

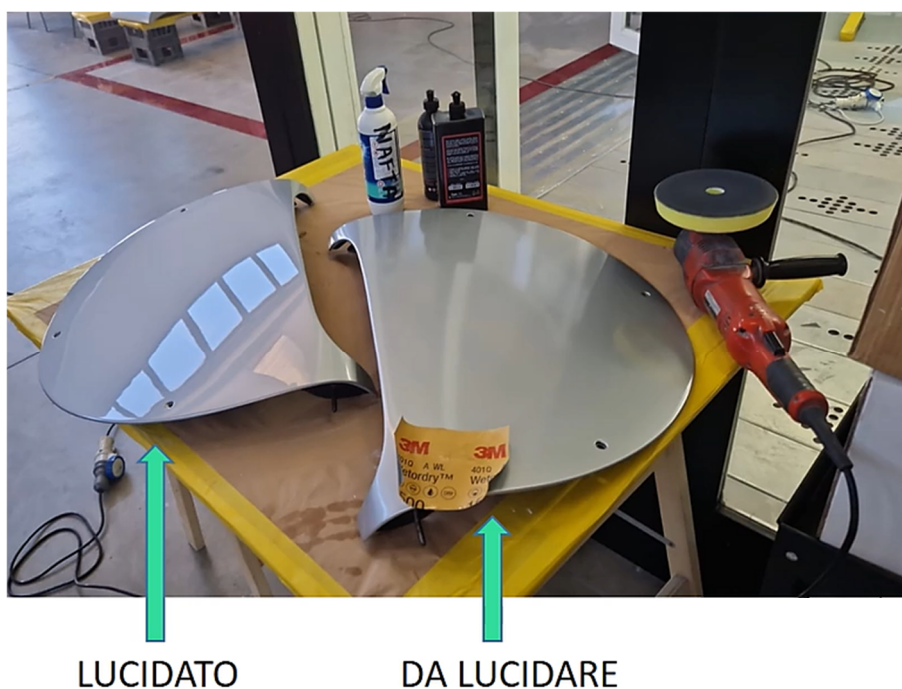
La fase di lucidatura si è resa necessaria in quanto, anche a valle di un processo di verniciatura di alta qualità, il prodotto, in seguito all'essiccazione, ha assunto sulla superficie esterna un andamento caratterizzato da una irregolarità (si usa dire che al tatto la superficie è “vellutata”) tale per cui si è manifestato un effetto opaco indesiderato e ben lontano dall'effetto satinato tipico e ricercato dell'acrilico termoplastico (*Figura 9.1.*).

Figura 9.1. Coperchi di copertura delle ruote posteriori notare la differenza tra componente lucidato e non ancora lucidato.

Pertanto, prima di avviare la fase di lucidatura, si è resa necessaria una carteggiatura manuale a umido dell'intera carrozzeria verniciata (escludendo le zone verniciate tramite *color nero opaco*) impiegando carte abrasive dalla grana progressivamente sempre più fine. In particolare:

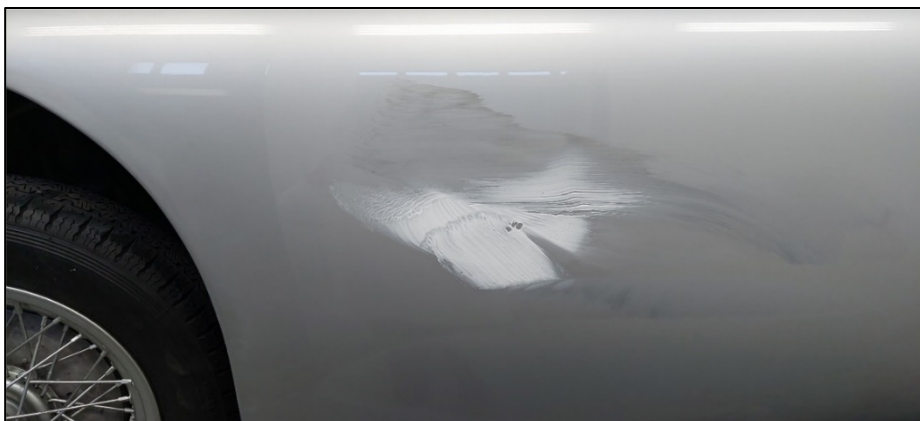
Figura 9.3. Pasta abrasiva su fianco sinistro della *Cisitalia 202 SMM Nuvolari*.

In ordine, sono state impiegate le seguenti tipologie di prodotti sulle superfici verniciate (*Figura 9.3.*), partendo da paste maggiormente abrasive per passare poi a prodotti più delicati, fino a giungere a creme che hanno ottimizzato la finitura:

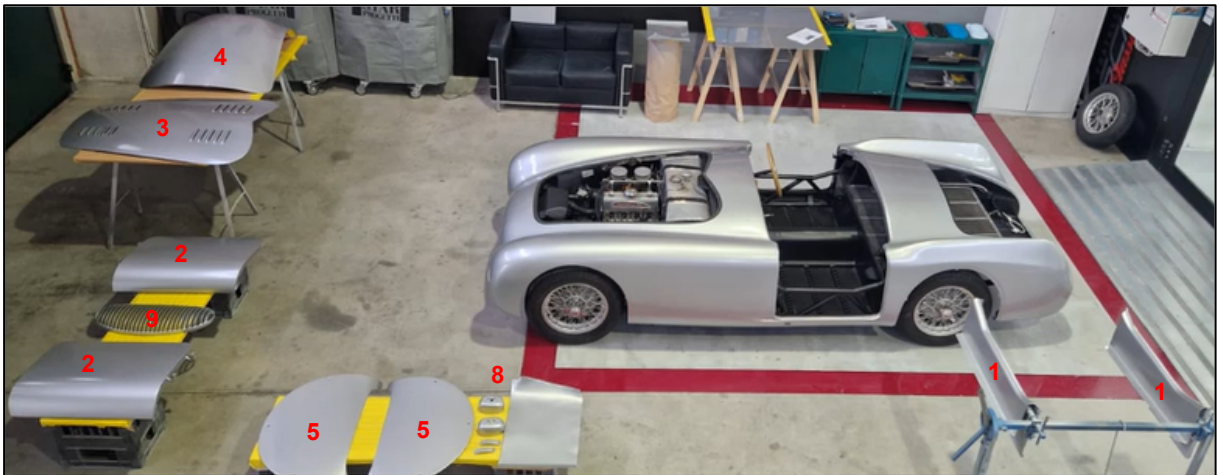
Figura 9.4. La *Cisitalia* predisposta per il montaggio dei componenti (numerati secondo l'elenco a pagina seguente).

Il montaggio è stata la fase in cui si sono verificati tutti gli accoppiamenti, rilevando se effettivamente tutti i passaggi precedenti erano stati eseguiti correttamente.
