Scheda di rilievo del degrado e documentazione fotografica

Luogo: Serralunga di Crea (AL) – **Sacro Monte di Crea**

Codice: **SMC_C10**

Manufatto: **Cappella X**

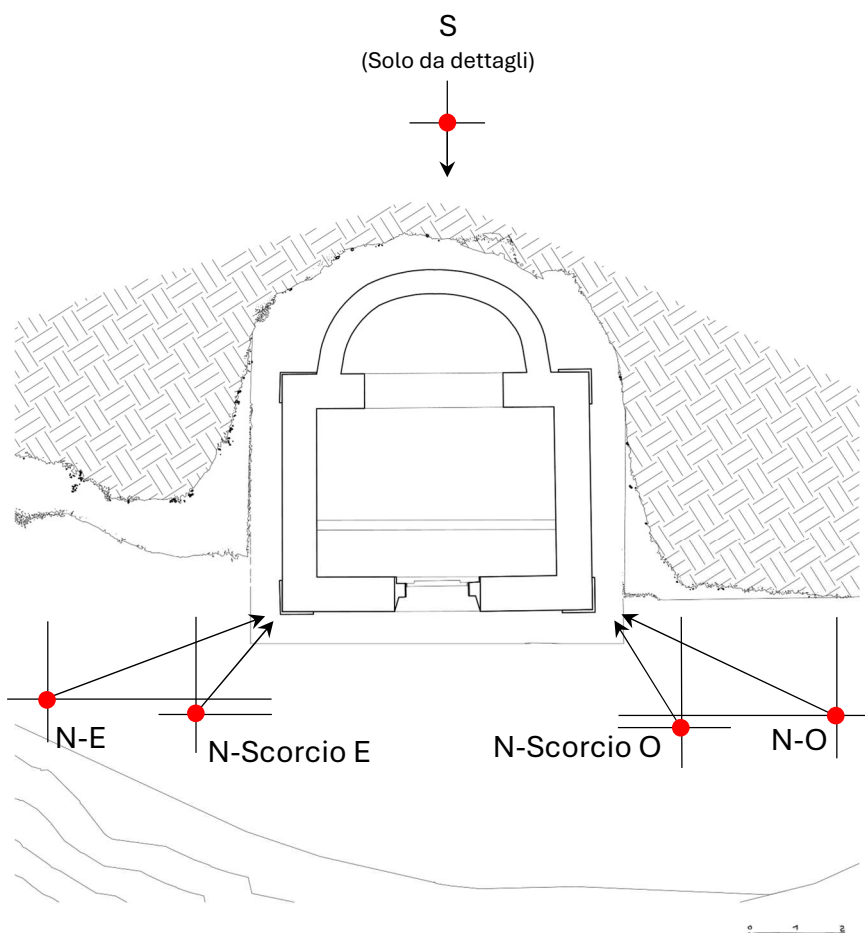
La Cappella si presenta in scarse condizioni esterne dato il rilevante fenomeno di risalita capillare e le lacune generate dall'accrescimento dei sali da evaporazione.

Nelle porzioni inferiori dei paramenti murari è possibile osservare patina biologica composta da muschi e licheni in corrispondenza delle aree più umide.

Si rilevano alterazioni cromatiche in facciata.
