Collegio di Architettura  
Corso di Laurea Magistrale in Architettura per il Patrimonio  
A.A. 2023-2024

Candidata: Anna Capra

Tesi di laurea magistrale  
**Strategia di sostenibilità per la valorizzazione del patrimonio culturale.**  
**Il caso del Mulino dei Benso a Cavour (TO) tra efficientamento energetico e ipotesi di riuso**

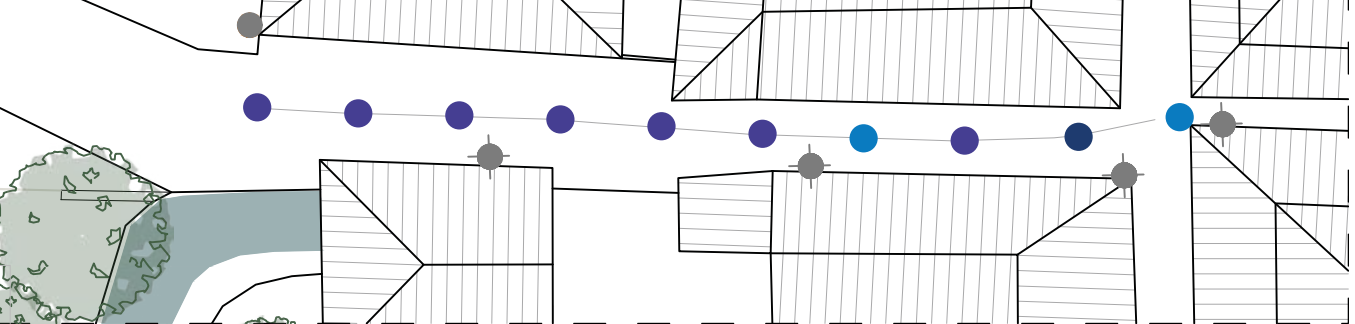
Area misurazione: via Conte di Cavour davanti al Mulino

DATI MISURATI			REQUISITI (UNI EN 13201)	
$E_{v,0}$ [lx]	5,5	>15	NON VERIFICATO	
$E_{v,max}$ [lx]	1,2	>3	NON VERIFICATO	
$E_{v,min}$ [lx]	11,6	n.d.		
$U_o$	0,1	>0,40	NON VERIFICATO	
$E_{v,max,est}$ [lx]	0,45	>5	NON VERIFICATO	
$E_{v,min,est}$ [lx]	6,1	n.d.		/
$E_{v,min,ovest}$ [lx]	0,95	>5	NON VERIFICATO	
$E_{v,min,ovest}$ [lx]	7,42	n.d.		/

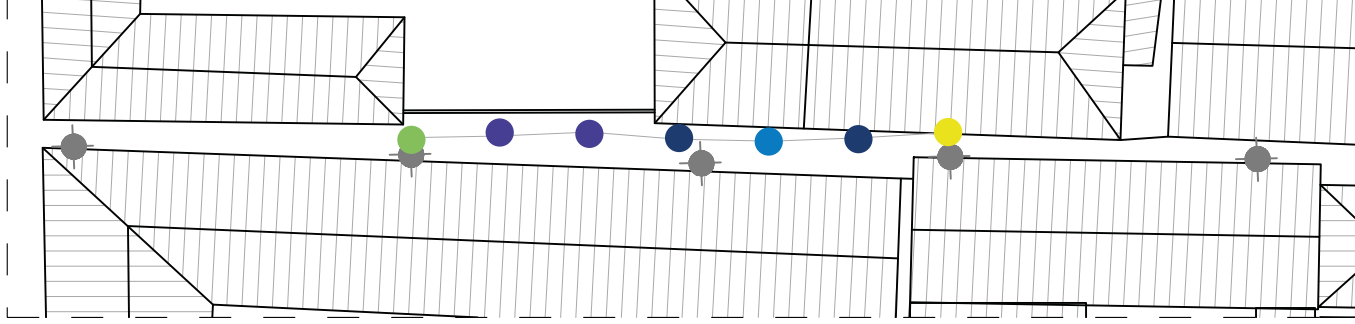
Area misurazione: via Conte di Cavour

DATI MISURATI			REQUISITI (UNI EN 13201)	
$E_{v,0}$ [lx]	10,5	>15	NON VERIFICATO	
$E_{v,max}$ [lx]	2,7	>3	NON VERIFICATO	
$E_{v,min}$ [lx]	22,6	n.d.		
$U_o$	0,1	>0,40	NON VERIFICATO	
$E_{v,max,est}$ [lx]	2,6	>5	NON VERIFICATO	
$E_{v,min,est}$ [lx]	13	n.d.		/
$E_{v,min,ovest}$ [lx]	1,8	>5	NON VERIFICATO	
$E_{v,min,ovest}$ [lx]	13,2	n.d.		/

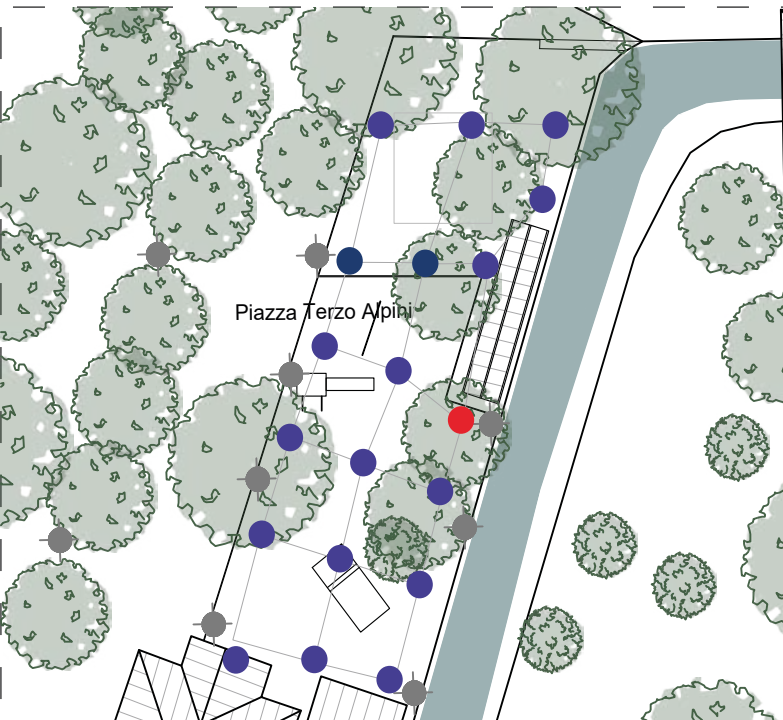
Area misurazione: Piazza Terzo Alpini

DATI MISURATI			REQUISITI (UNI EN 13201)	
$E_{v,0}$ [lx]	4,9	>10	NON VERIFICATO	
$E_{v,max}$ [lx]	0,2	>2	NON VERIFICATO	
$E_{v,min}$ [lx]	43,4	n.d.		/
$U_o$	0,0	>0,40	NON VERIFICATO	
$E_{v,max,hord}$ [lx]	0,7	>3	NON VERIFICATO	
$E_{v,max,hord}$ [lx]	10,2	n.d.		/
$E_{v,max,est}$ [lx]	0,1	>3	NON VERIFICATO	
$E_{v,max,est}$ [lx]	34,9	n.d.		/
$E_{v,max,sud}$ [lx]	0,1	>3	NON VERIFICATO	
$E_{v,max,sud}$ [lx]	12,1	n.d.		/
$E_{v,min,ovest}$ [lx]	0,7	>3	NON VERIFICATO	
$E_{v,min,ovest}$ [lx]	10,3	n.d.		/

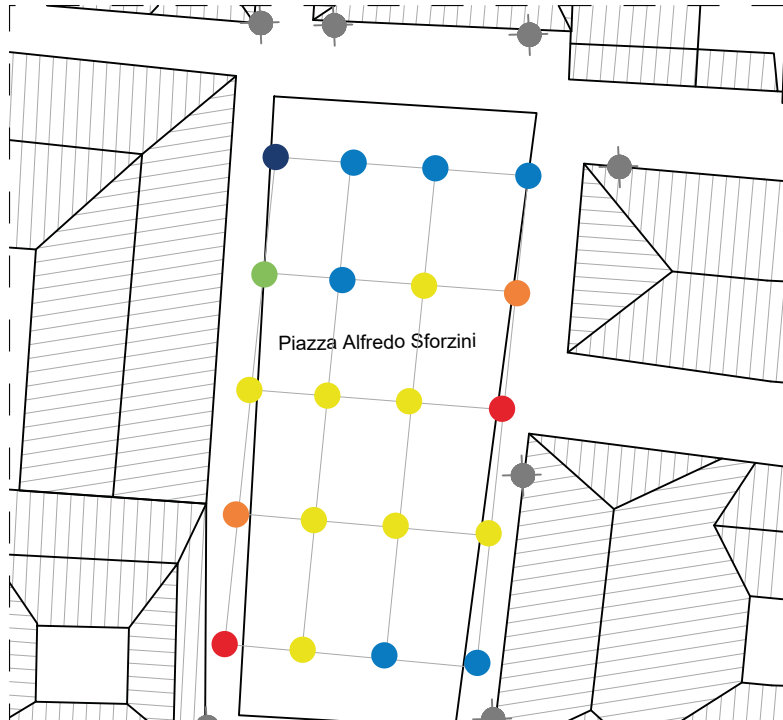
Area misurazione: Piazza Alfredo Sforzini

DATI MISURATI			REQUISITI (UNI EN 13201)	
$E_{v,0}$ [lx]	23,6	>10	VERIFICATO	
$E_{v,max}$ [lx]	8,5	>2	VERIFICATO	
$E_{v,min}$ [lx]	54,7	n.d.		/
$U_o$	0,2	>0,40	NON VERIFICATO	
$E_{v,max,hord}$ [lx]	4,7	>3	VERIFICATO	
$E_{v,max,hord}$ [lx]	19,4	n.d.		/
$E_{v,max,est}$ [lx]	5,2	>3	VERIFICATO	
$E_{v,max,est}$ [lx]	29,5	n.d.		/
$E_{v,max,sud}$ [lx]	5,7	>3	VERIFICATO	
$E_{v,max,sud}$ [lx]	25,4	n.d.		/
$E_{v,min,ovest}$ [lx]	3,5	>3	VERIFICATO	
$E_{v,min,ovest}$ [lx]	29,2	n.d.		/

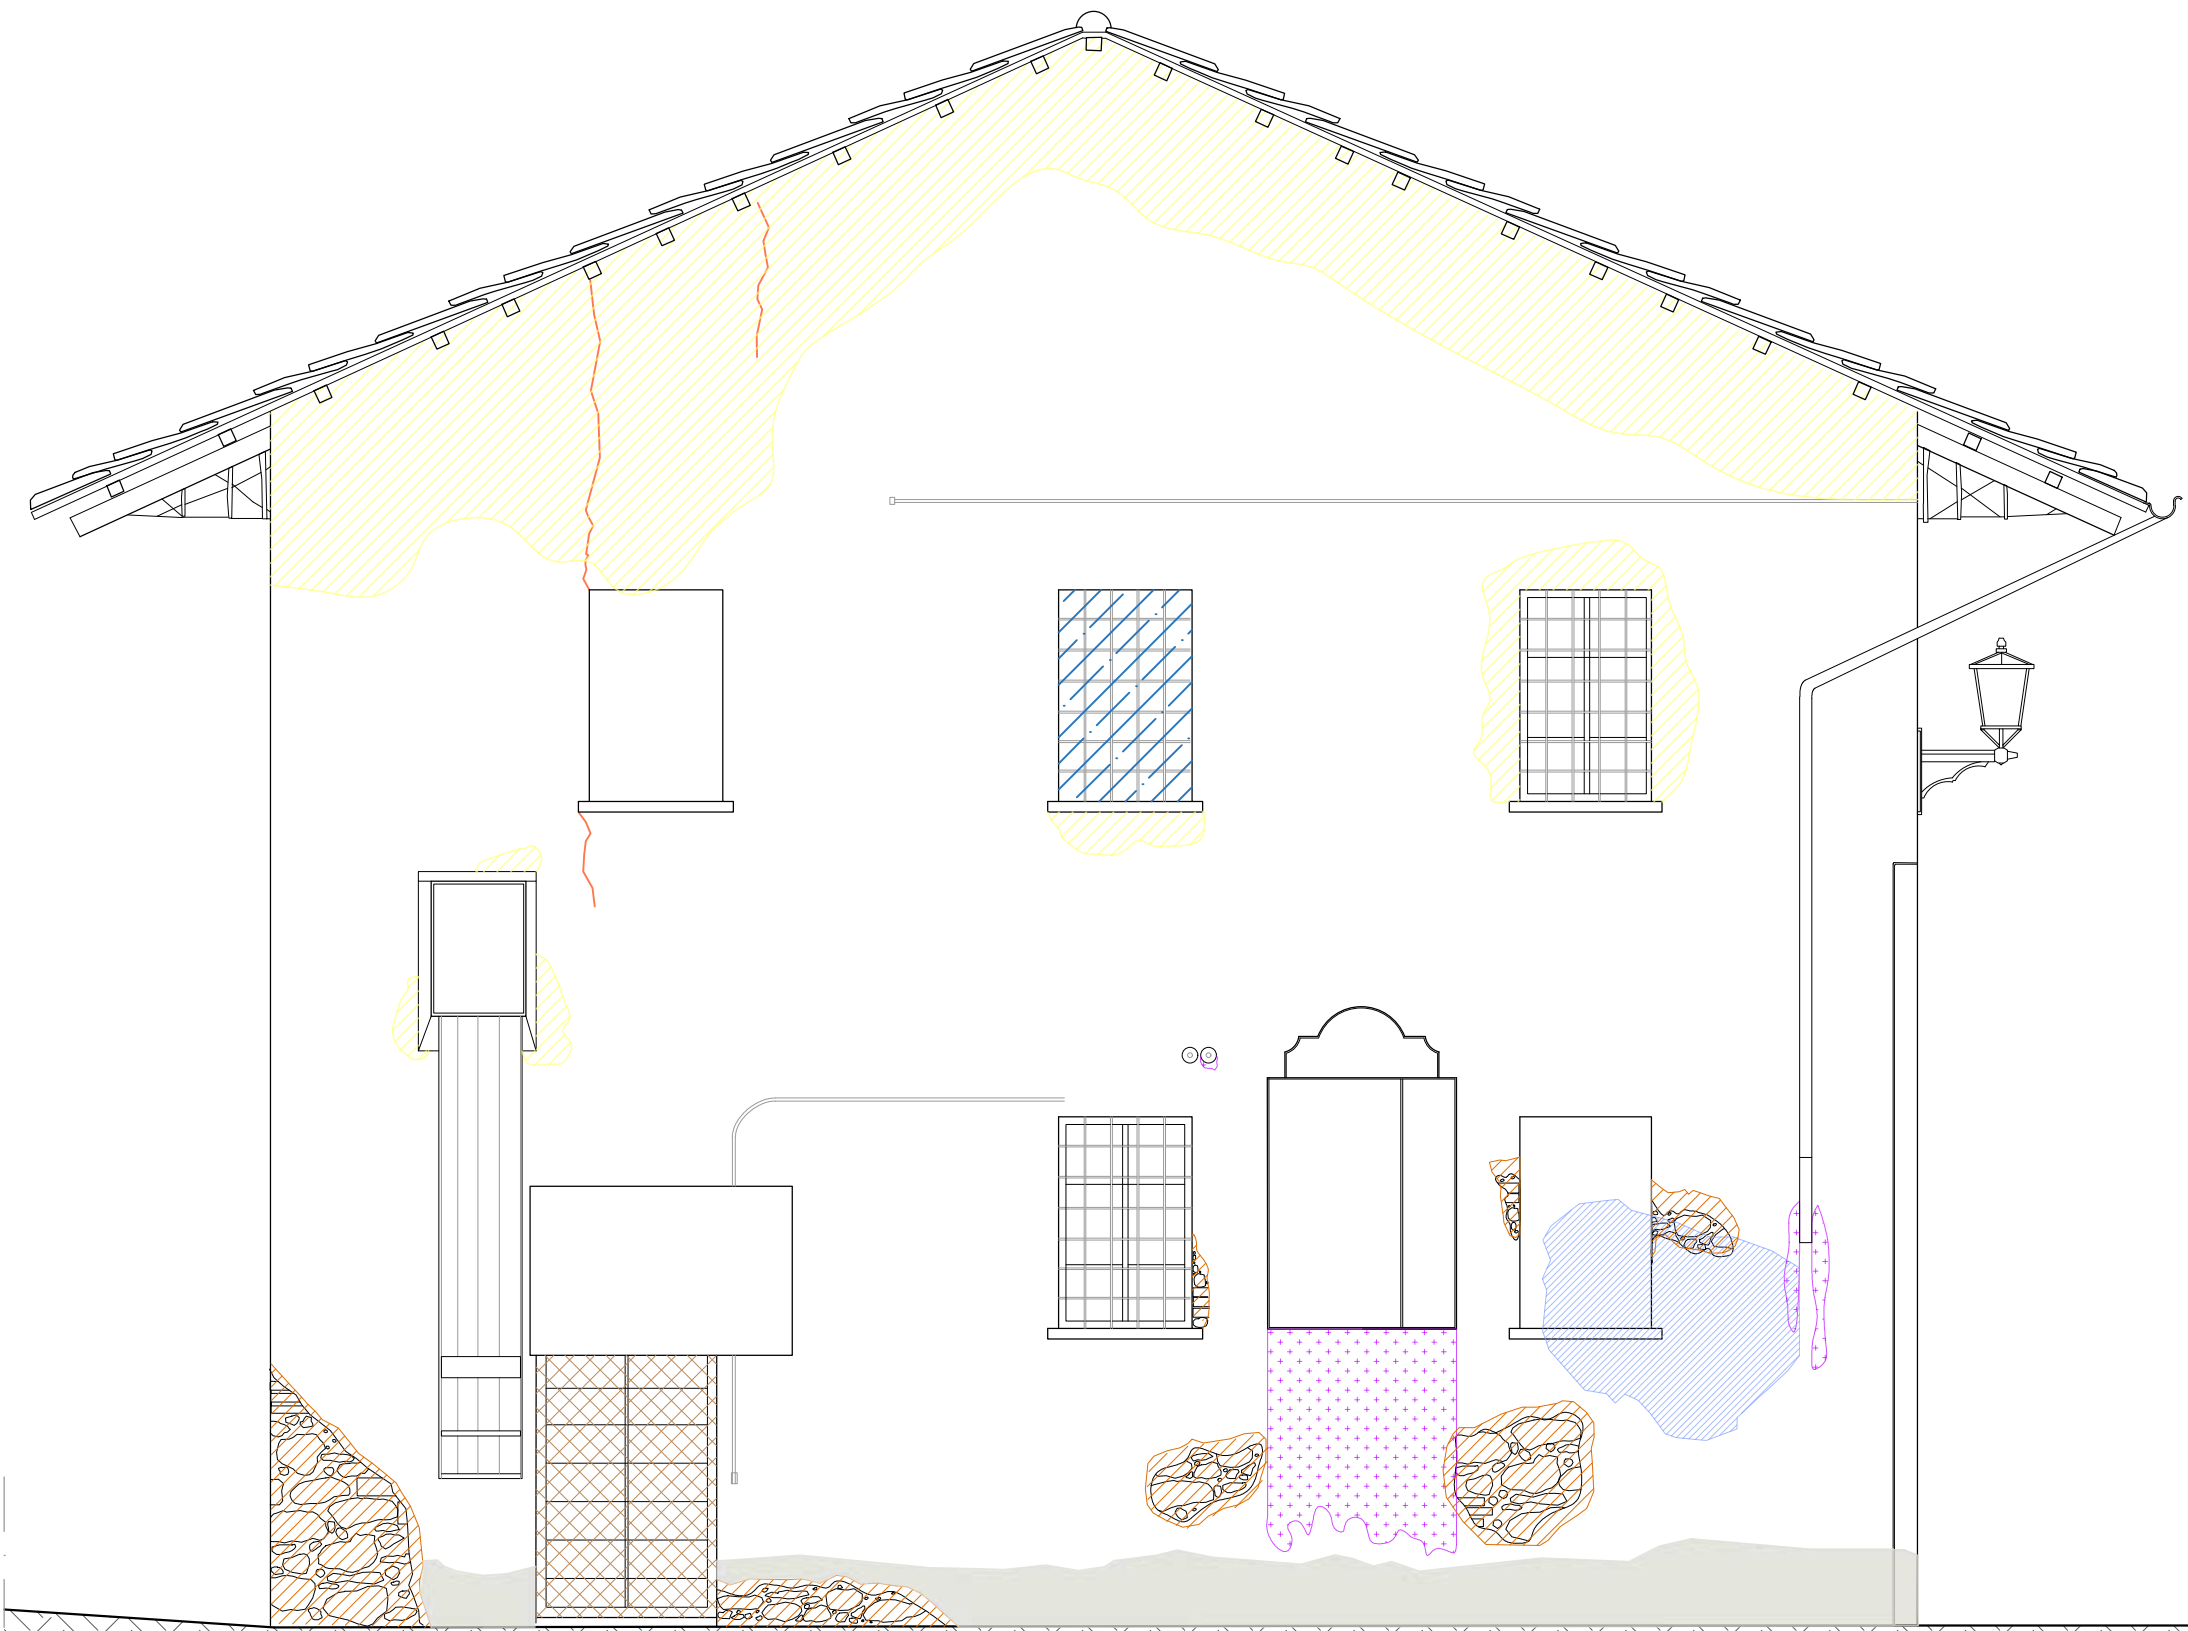
PROSPETTO EST

### Lacuna

**CAUSA** Problemi strutturali pregressi; stress e vibrazioni meccaniche accentuate e prolungate. Dilatazione termica differenziata tra materiale e finitura.

**EFFETTO** Perdita di continuità di superfici (parte di un intonaco e di un dipinto, porzione di impasto o di rivestimento ceramico, tessere di mosaico, ecc.) Parti sporgenti e particolarmente esposte di sculture (naso, dita...) sono luoghi tipici per la perdita di materiale con conseguente parti mancanti.

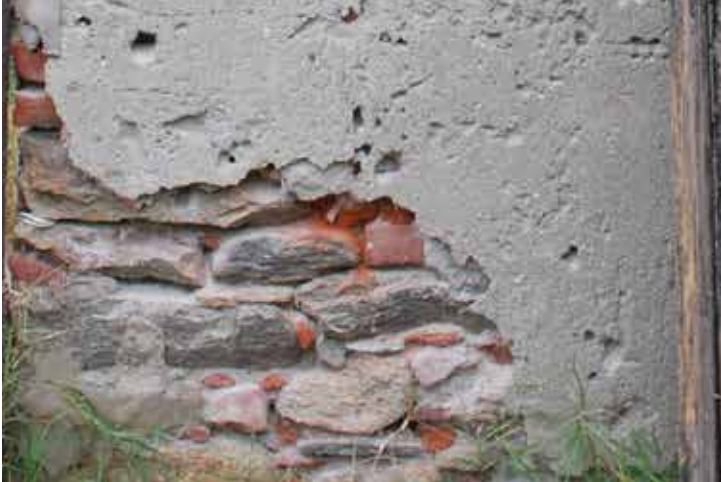
**EFFETTO** Soluzione di continuità tra strati di un intonaco, sia tra loro che rispetto al substrato, che prelude alla caduta degli strati stessi (malta). Soluzione di continuità tra rivestimento ed impasto o tra due rivestimenti (materiale ceramico). Questo termine è particolarmente usato per gli intonaci.

Il distacco è concentrato sulle porzioni più a contatto con il terreno.

Dettaglio sul prospetto est, sull'angolo in basso

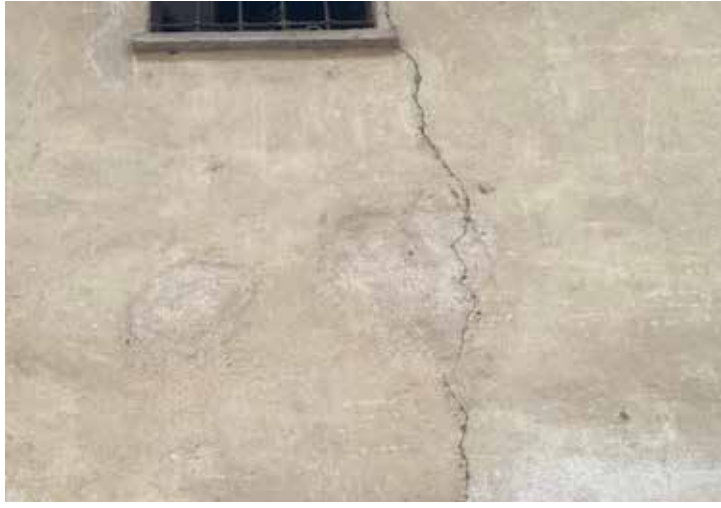
### Fratturazione o fessurazione (superficiali)

**CAUSA** Può essere dovuto agli agenti atmosferici, difetti nella pietra, problemi statici, tasselli arrugginiti, malta di ripuntamento troppo dura. Le vibrazioni causate da terremoti, incendi, gelo possono anche indurre incrinamento.

Spostamento reciproco delle parti. Il degrado descritto è concentrato in vicinanza alla copertura e al di sotto delle aperture del primo piano.

Dettaglio sul prospetto nord, tra finestra del primo piano e portone del piano terra

-**U.P. 05.3 Consolidamento microstrutturale delle fessurazioni/fratturazioni tramite iniezioni**: previa pulitura globale dell'area da iniettare, si procede ad una pulitura puntuale e della fessura, con aria compressa, ed eliminazione puntuale del materiale non più coerente (tramite spatole). Si effettuerà un consolidamento (stuccatura e sigillatura) tramite iniezioni di malta di calce additivata con resina epossidica da effettuare solo in profondità, avendo cura di non lasciare a vista tracce del prodotto utilizzato.  
-**U.P. 05.4 Consolidamento delle scale**: rimozione degli elementi risultati ammalorati dalle verifiche preliminari e sostituzione con nuovi elementi lignei (le scale non saranno fruibili dal pubblico, che potrà usufruirne del corpuscala del nuovo volume)
