PIANO TERRA - Scala 1:100

DOCUMENTAZIONE FOTOGRAFICA

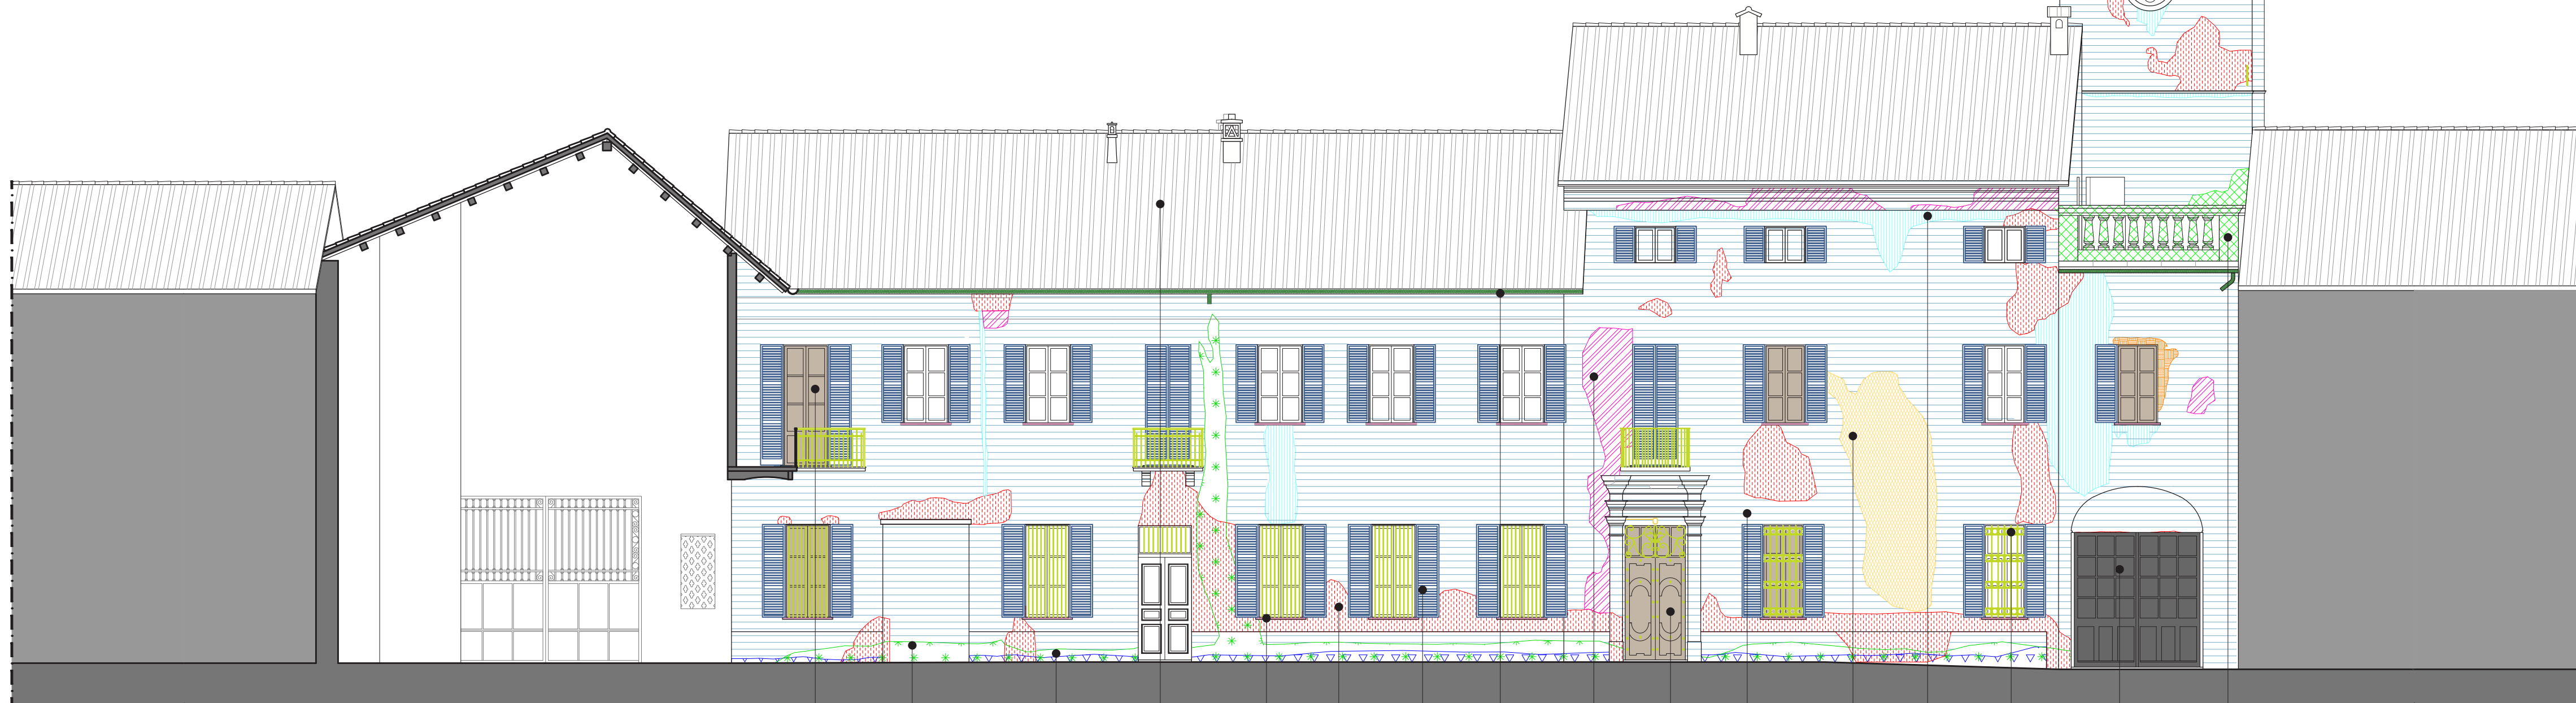
## LEGENDA DEGRADI E DISSESTI

Crosta nera

Umidità di risalita

Patina biologica

Corrosione ferri (inferniati e parapetti)

Corrosione lattoneria

Degrado copertura

Presenza di vegetazione

<b>up4</b> Opere sugli intonaci di facciata	<b>up6</b> Restauro inferriate in ferro e ghisa
Rimozione di isegne, vecchia illuminazione, ganci, perni e staffe.	Raschiatura/brossatura delle opere in ferro per la rimozione delle vecchie coloriture mediante l'utilizzo di smerigliatrici, spazzole rotanti o molatrici.
Rimozione meccanica dei microorganismi biodeteriogeni e della vegetazione infestante.	Sgrassaggio per favorire l'ancoraggio di successive pitturazioni, mediante prodotto detergente e successivo lavaggio.
Applicazione di prodotto biocida a spruzzo.	Sgrassaggio per favorire l'ancoraggio di successive pitturazioni, mediante prodotto detergente e successivo lavaggio.
Idrolavaggio generale della facciata	Applicazione di trattamento convertitore della ruggine.
Rimozione delle parti di intonaco ammalorato e/o in fase di stacco e rimozione meccanica stuccature non idonee per materiale, granulometria e colorazione e/o incongruamente eseguite.	Applicazione di smalto in colore idoneo.

Ripristino con malte idonee a base calce degliintonaci rimossi (analoghe per colore e granulometria dei clasti all'esistente).	<b>up7</b> Opere sugli elementi lapidei (davanzali)
Spazzolatura di vecchie tinte di facciata e successiva spolveratura.	Rimozione di stuccature cementizie non idonee e lisciatura dei davanzali mediante l'utilizzo di microscalpelli.
Applicazione di trattamento consolidante a base di silicato di etile.	Rimozione delle polveri attraverso l'ausilio di pennelli morbidi.
Rasatura leggera data a pennello a base di grassello di calce con speciali additivi di inerti a grana e composizione variabile (per l'eliminazione di disuguaglianze degli intonaci). Successiva lisciatura eseguita su superfici vecchie e nuove intonacate a calce.	Lavaggio della pietra e applicazione di impacco di sepiolite in soluzione basica per rimuovere le incrostazioni.
Tinteggio murale naturale, eco compatibile, a base di grassello.	Stuccatura delle fessure con resina epossidica.

Trattamento finale, protettivo, antipolvere.	<b>up8</b> Restauro dei serramenti
<b>up5</b> Opere sulla muratura faccia-vista	Sostituzione dei serramenti e delle persiane con altri di nuova fornitura, simili per aspetto, ma ad alte prestazioni.
Applicazione di prodotto biocida a spruzzo.	<b>up9</b> Opere in copertura
Idrolavaggio generale della facciata	Rimozione del manto di copertura in coppi e della piccola e grossa orditura del tetto, accatastamento del materiale riutilizzabile e deposito piano cortile.
Cucii/scuci della muratura, puntuale, dove necessario.	Pulizia accurata del sottotetto
Ristilatura dei giunti di malta ove necessario con malte a base di calce il più possibilmente simile agli esistenti per granulometria e colore dei clasti.	Rimessa in opera del legname, recuperato o sostituito, di grossa e piccola orditura.
Lavaggio a bassa pressione della facciata per rimuovere le colature della stilatura dei giunti.	Applicazione di impregnante di protezione antidegrado e impermeabilizzante.

Applicazione di trattamento consolidante a base di silicato di etile.	Ripristino della copertura in coppi nuovi per il manto inferiore e coppi vecchi (se riutilizzabili) per il manto superiore.
	<b>up10</b> Opere sugli impianti
	Rimozione di isegne, vecchia illuminazione, ganci, perni e staffe.
	Completa sostituzione di gronde e pluviali con altri di nuova fornitura.
