Politecnico di Torino

Corso di Laurea
a.a 2024/2025
Sessione di Laurea Luglio 2025

Il casello della Naia tra Canale Cavour e Naviglio di Ivrea:

riattivazione di un nodo storico per la mobilità ciclabile

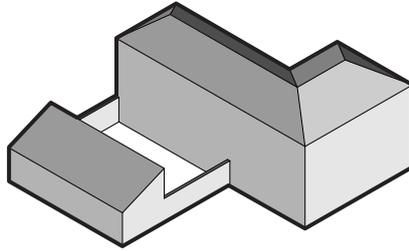
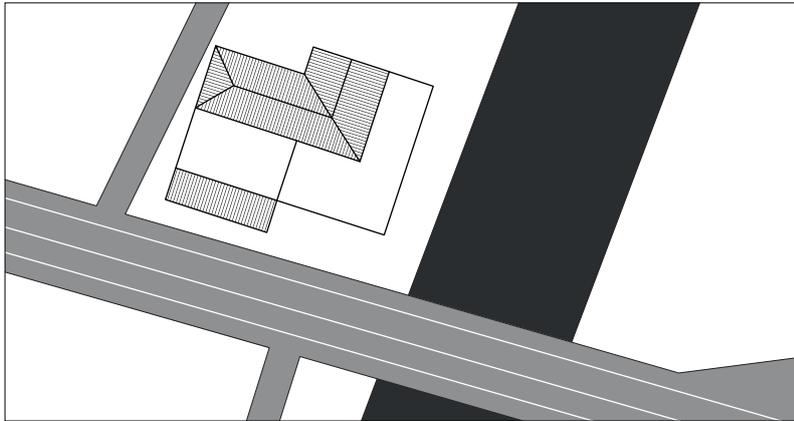
CASELLO FORMIGLIANA

Foglio catastale	1
Particella catastale	24
Vincoli	Non sono presenti vincoli idrogeologici o naturalistici.
Stato attuale	In medio stato di degrado.

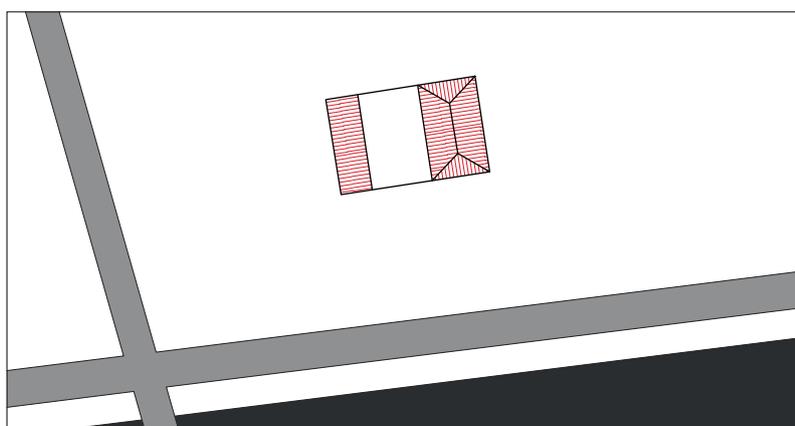
CASELLO MONFORMOSO

Foglio catastale	14
Particella catastale	35
Vincoli	Non sono presenti vincoli idrogeologici o naturalistici.
Stato attuale	In forte stato di degrado / rudere.

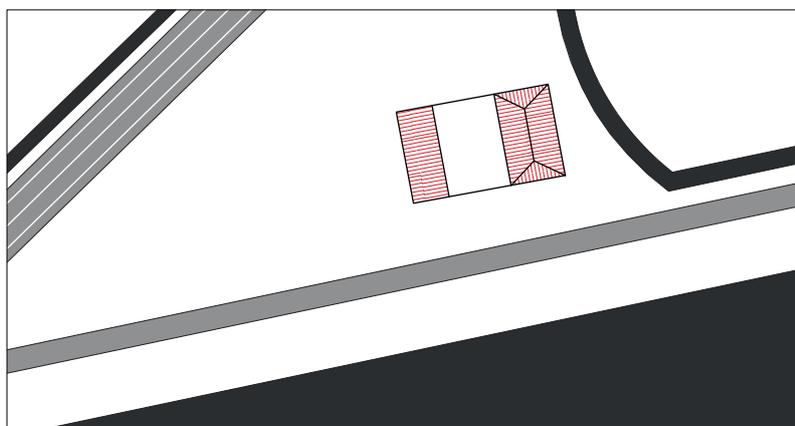
CASELLO VILLARBOIT

Foglio catastale	12
Particella catastale	20
Vincoli	Non sono presenti vincoli idrogeologici o naturalistici.
Stato attuale	In forte stato di degrado / rudere.

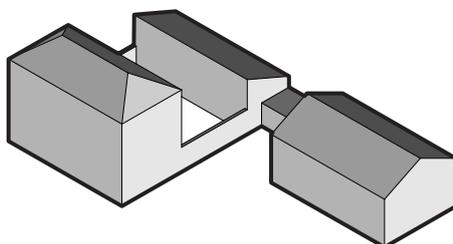
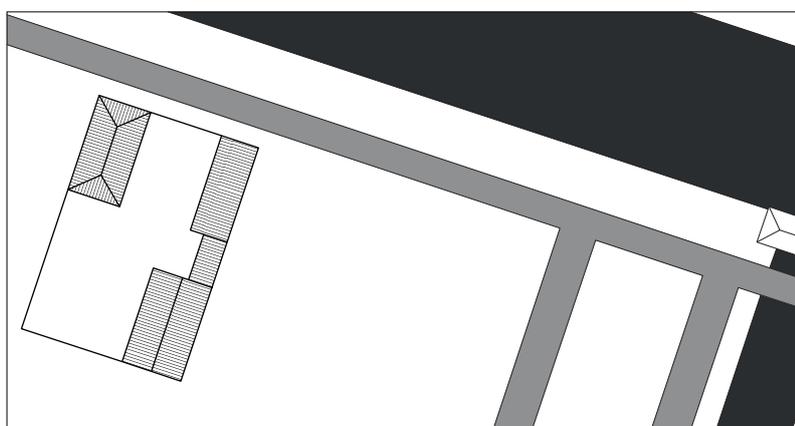
CASELLO GREGGIO

Foglio catastale	4
Particella catastale	268
Vincoli	<p>Fascia fluviale.</p> <p>Area del piano di gestione rischio alluvioni.</p>
Stato attuale	In lieve stato di degrado.

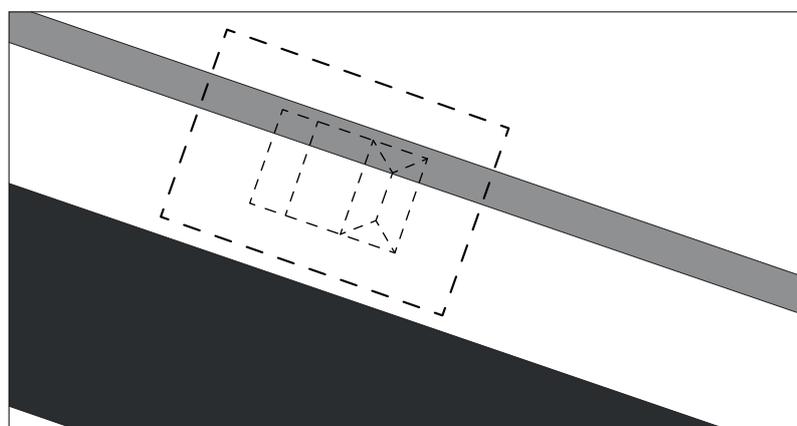
CASELLO SESIA

Foglio catastale	8
Particella catastale	74
Vincoli	Area del piano di gestione rischio alluvioni. Rischio geologico di classe IIIb.
Stato attuale	Non più esistente / demolito.

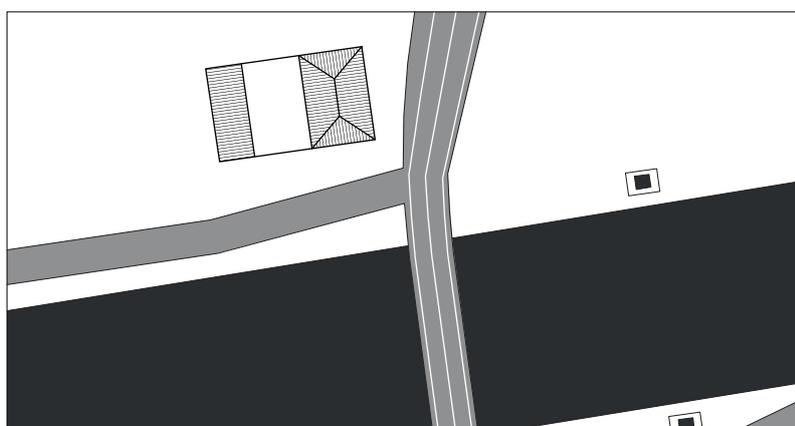
CASELLO RECETTO

Foglio catastale	15
Particella catastale	228
Vincoli	<p>P.A.I. - esondazioni di pericolosità medio-moderata.</p> <p>Area del piano di gestione rischio alluvioni.</p> <p>Rischio geologico di classe IIIb.</p>
Stato attuale	In buono stato di conservazione.

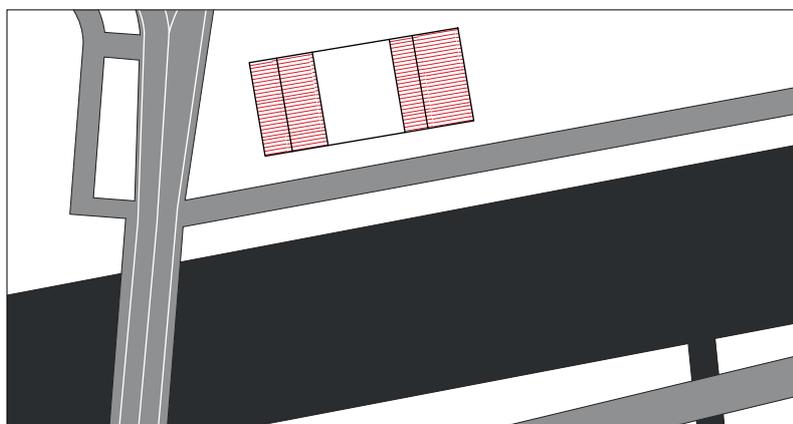
CASELLO BIANDRATE

Foglio catastale	3
Particella catastale	114
Vincoli	Rischio geologico di classe IIIb2.
Stato attuale	In lievie stato di degrado.

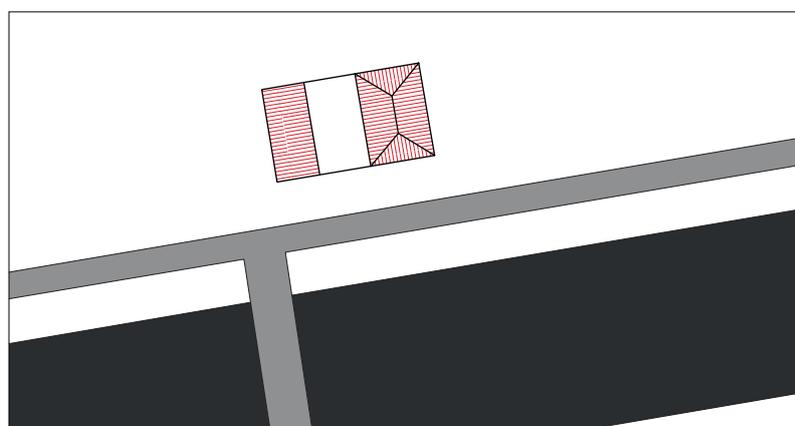
CASELLO CEROTTA O CHIARETTA

Foglio catastale	4
Particella catastale	29
Vincoli	Rischio geologico di classe IIIb.
Stato attuale	In lieve stato di degrado.

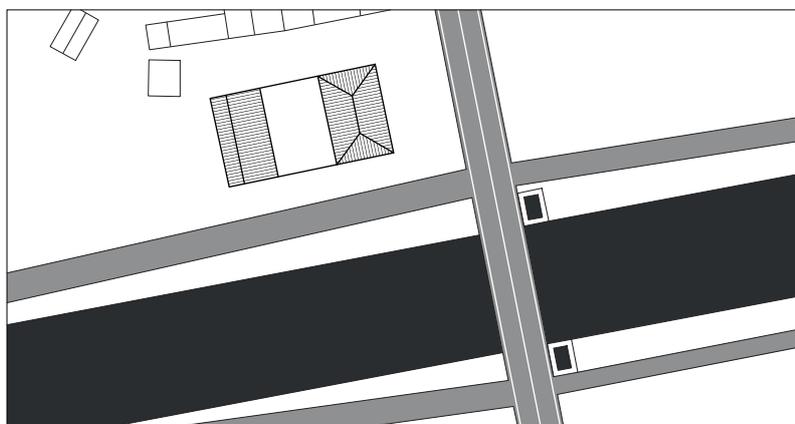
CASELLO MOSEZZO

Foglio catastale	7
Particella catastale	344
Vincoli	Rischio geologico di classe IIIa.
Stato attuale	In buono stato di conservazione.

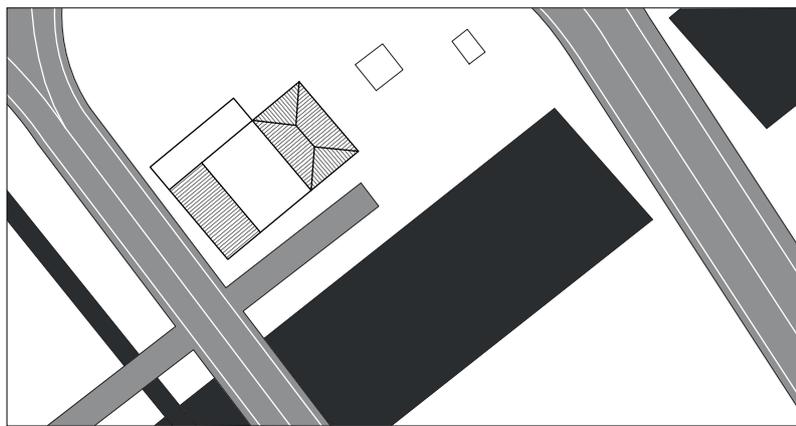
CASELLO CAMIANO

Foglio catastale	16
Particella catastale	107
Vincoli	Fascia fluviale. Area del piano di gestione rischio alluvioni.
Stato attuale	In medio stato di degrado.

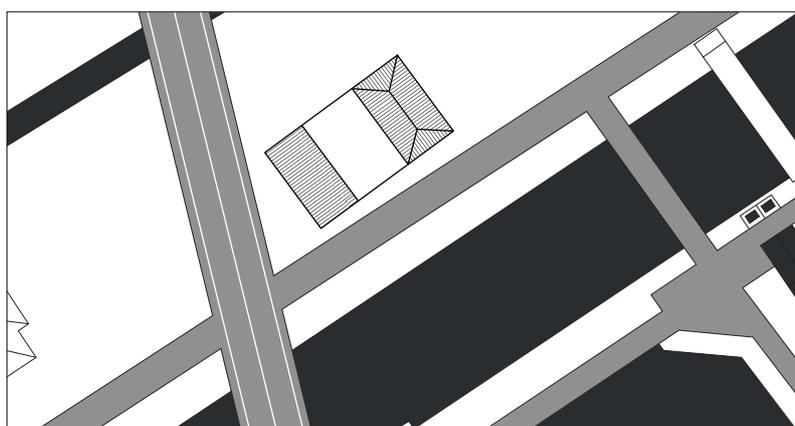
CASELLO VEVERI

Foglio catastale	10
Particella catastale	247
Vincoli	Area del piano di gestione rischio alluvioni.
Stato attuale	In buono stato di conservazione.

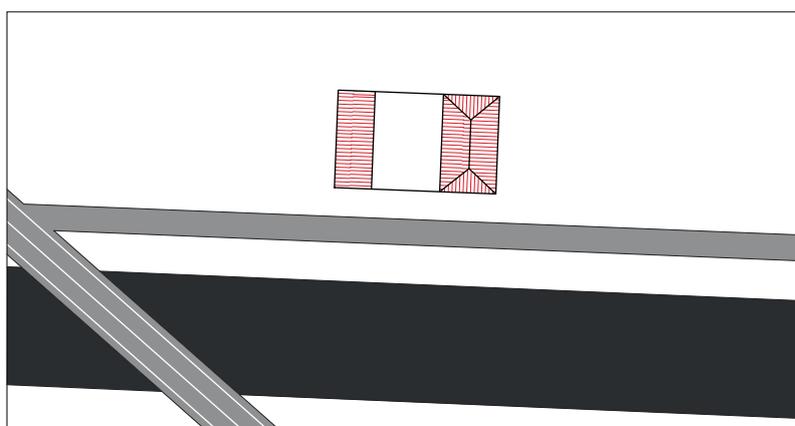
CASELLO GALLIATE

Foglio catastale	17
Particella catastale	326
Vincoli	Rischio geologico di classe I.
Stato attuale	In uso, in buono stato di conservazione.

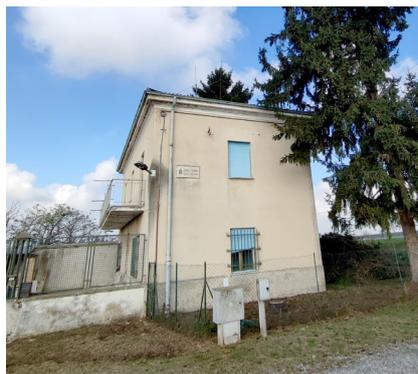
Fig. 51 - Prospetto est del casello. Rilievo in data 05/10/24.

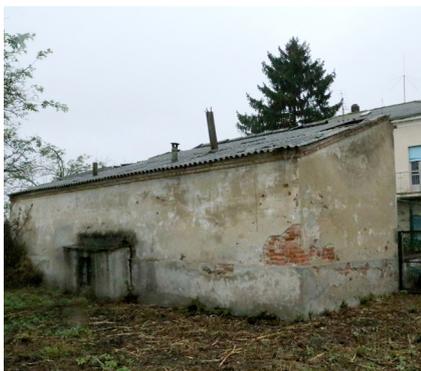
Fig. 52 - Prospetto sud della tettoia. Rilievo in data 20/10/23.

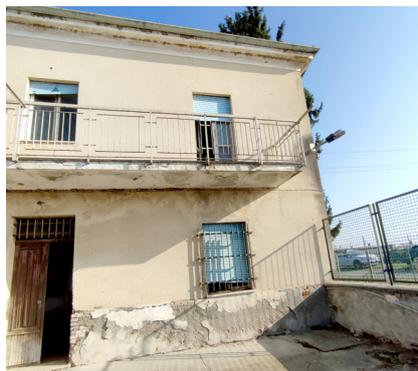
Fig. 53 - Prospetto sud del casello. Rilievo in data 05/10/24.

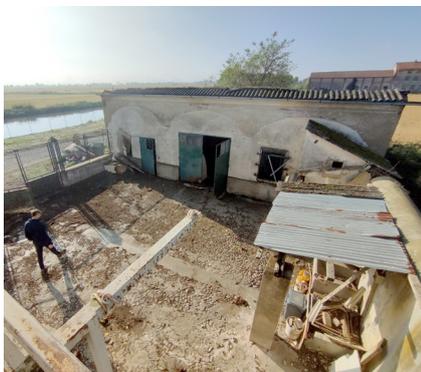
Fig. 54 - Cortile. Rilievo in data 05/10/24.

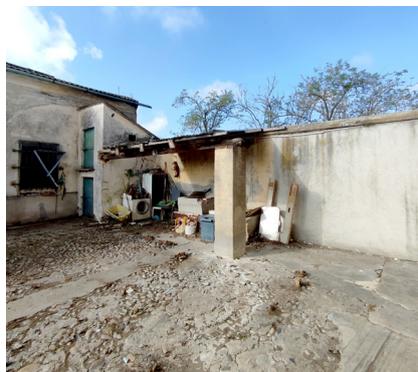
Fig. 55 - Cortile. Rilievo in data 05/10/24.

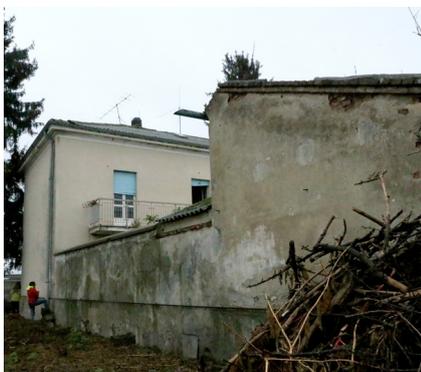
Fig. 56 - Prospetto est. Rilievo in data 20/10/23.

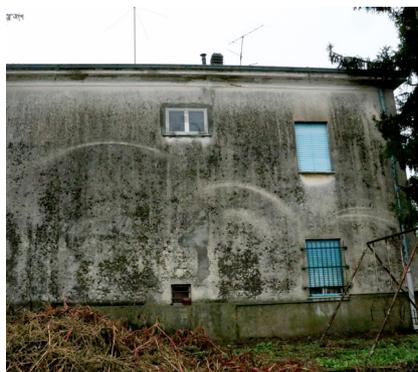
Fig. 57 - Prospetto nord del casello. Rilievo in data 20/10/23.

Particolare attenzione sarà dedicata al prospetto nord, che presenta un degrado più avanzato rispetto agli altri fronti. Si prevede in questo caso il rifacimento completo della superficie, mantenendo invariata la configurazione morfologica e materica originaria. Sarà necessario affrontare i fenomeni di umidità di risalita capillare mediante l'inserimento di una barriera chimica o fisica impermeabilizzante alla base delle murature portanti.

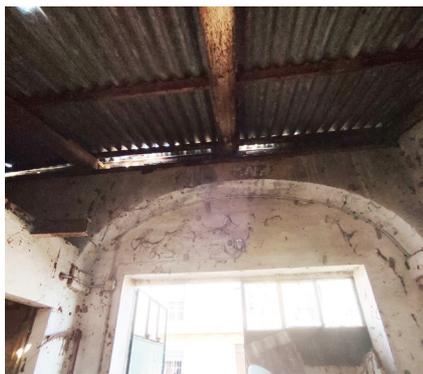
Fig. 58 - Ambiente centrale della tettoia. Rilievo in data 05/10/24.

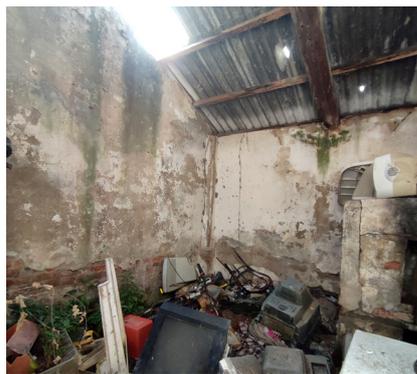
parte di copertura corrispondente a questa stanza presenta danni significativi, fattore che contribuisce a un livello di degrado maggiore rispetto agli altri ambienti. La separazione tra questo ambiente e quello centrale avviene mediante una parete in muratura a tutta altezza.

Fig. 59 - Ambiente est della tettoia. Rilievo in data 05/10/24.

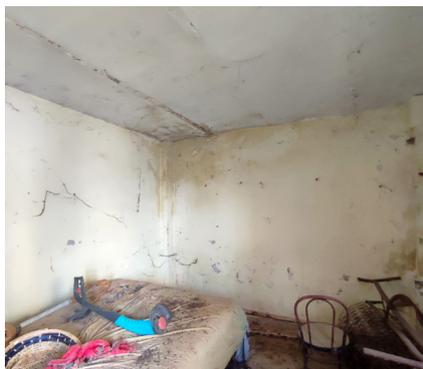
Fig. 60 - Ambiente ovest della tettoia. Rilievo in data 05/10/24.

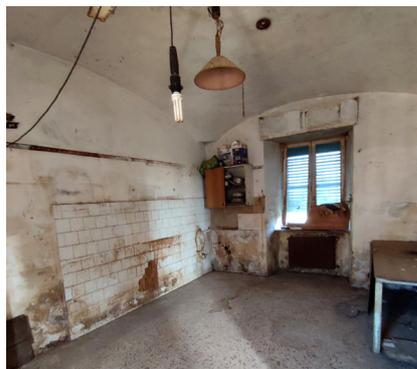
All'interno si osservano infiltrazioni d'acqua, mancanze e degrado localizzato. Le pavimentazioni del piano terra del casello si presentano in condizioni peggiori rispetto al primo piano, segno della probabile presenza di acqua, una problematica già documentata negli anni '70. La presenza di umidità e il lungo stato di abbandono si confermano come le principali cause del degrado diffuso in tutto il complesso.

Fig. 61 - Stanza ovest al piano terra del casello. Rilievo in data 05/10/24.

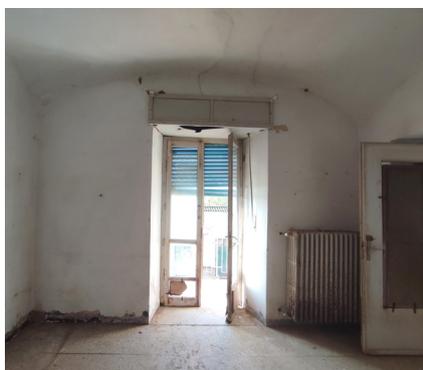
Fig. 62 - Ambiente est al piano primo del casello. Rilievo in data 05/10/24.

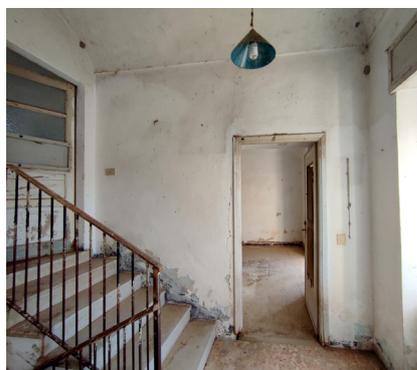
Fig. 63 - Disimpegno al piano primo del casello. Rilievo in data 05/10/24.

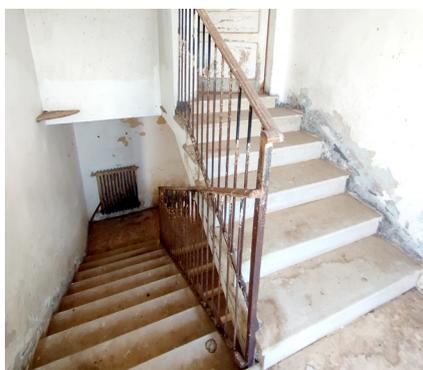
Fig. 64 - Vano scala del casello. Rilievo in data 05/10/24.

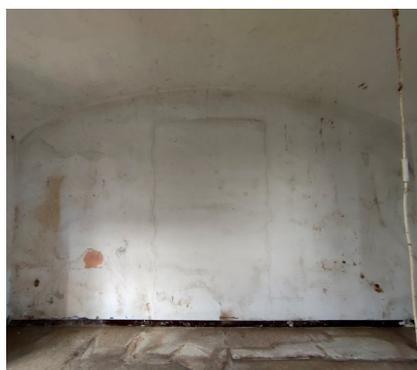
Fig. 65 - Ambiente ovest al piano primo del casello. Rilievo in data 05/10/24.
