Analisi del dissesto ed ipotesi di consolidamento della chiesa di San Bernardino a Saluzzo

di Gianaria Chiara

Relatore: Rosalba Ientile

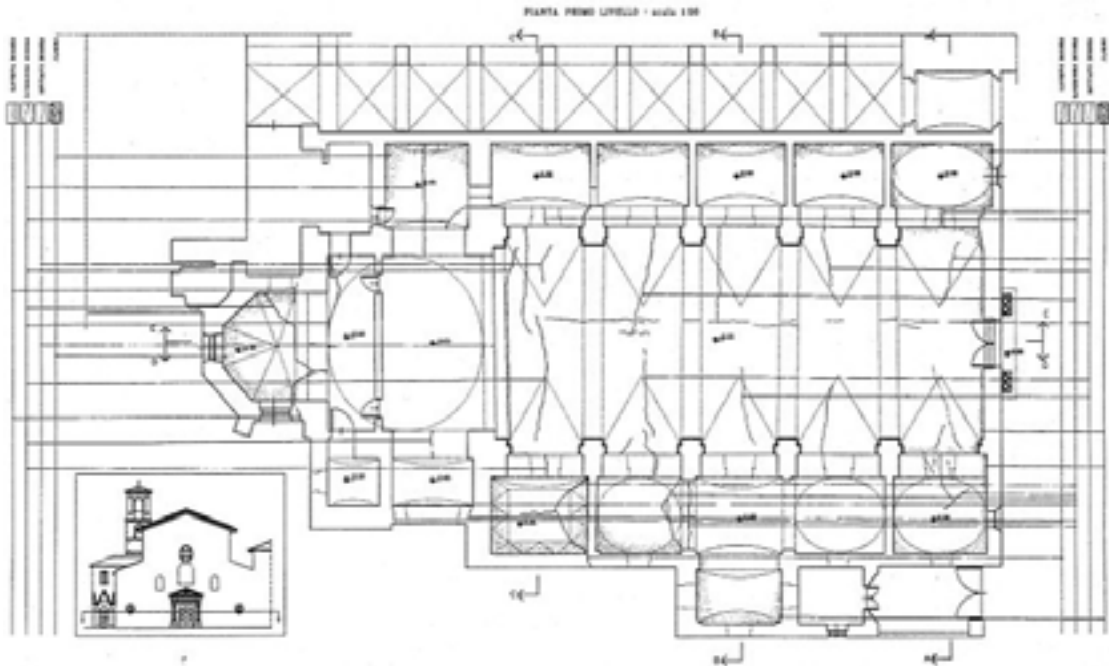
Le volte a botte delle cinque campate che formano la navata centrale, ed in particolare le ultime due campate verso il presbiterio, presentano delle lesioni progredite in chiave, perpendicolari alla loro direttrice, mentre alcune lesioni capillari si individuano parallelamente alla stessa direttrice ancora in corrispondenza della chiave di volta.

La muratura presenta lesioni progredite e capillari ad andamento prevalentemente verticale e a 45° su entrambi i lati della navata centrale.

Le prime due cappelle laterali, sia sul lato nord che su quello sud presentano solo alcune lesioni capillari di lieve entità; la terza cappella sul lato nord, oltre ad essere interessata da una forte presenza di umidità diffusa, presenta delle lesioni progredite,

soprattutto in corrispondenza della chiave e della direttrice dell'arco, che separa questa cappella da quella successiva.

Le cappelle del presbiterio presentano lesioni progredite in corrispondenza della chiave di volta parallelamente alla direttrice della stessa.

L'abside è interessata da lesioni passanti e progredite, che seguendo l'andamento dei costoloni della volta ad ombrello nella parte di contatto fra il transetto e l'abside stessa.

Il quadro fessurativo che emerge dimostra chiaramente che la causa delle deformazioni strutturali è costituita principalmente dalle traslazioni orizzontali del terreno a livello fondale che interessano l'intero corpo di fabbrica.
