# L'ALTA VALLE DEL CERVO: LA BÜRSCH LA BORGATA DI SANTA MARIA DI PEDICLOSSO

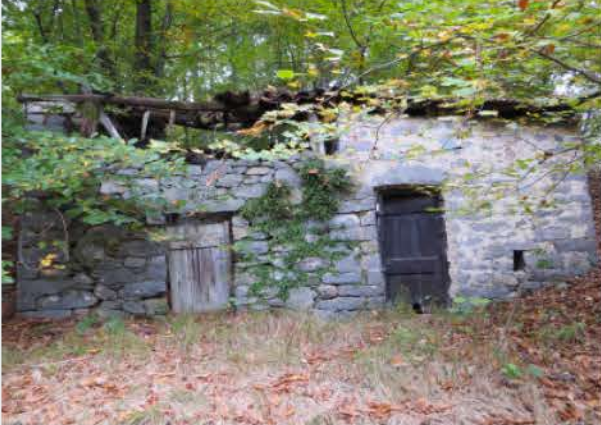
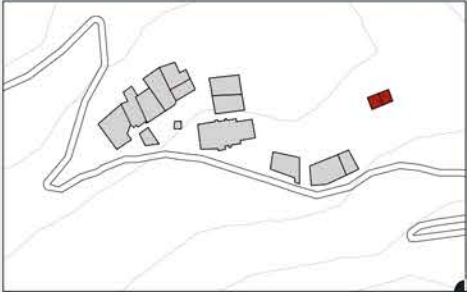
USO: Affumicatoio castagne  
N° PIANI: 1

La copertura è composta da una falda unica rivolta a Sud; ve ne è solo una traccia in quanto buona parte è crollata. Nella stanza adibita all'essiccazione la copertura è stata sostituita con una lamiera.

La parte Ovest dell'edificio presenta una muratura a secco in pietre locali; una parte di questa è crollata. Nella parte Est la muratura, realizzata in pietra locale legata da una malta a base di calce povera, è in condizioni non degradate.

L'edificio ha un solo piano f.t. e la pavimentazione è realizzata in terra battuta. Nella parte Ovest vi è un soppalco in rami di faggio con diametro di 4-5 cm in discrete condizioni.

I serramenti presenti sono in forte stato di degrado.

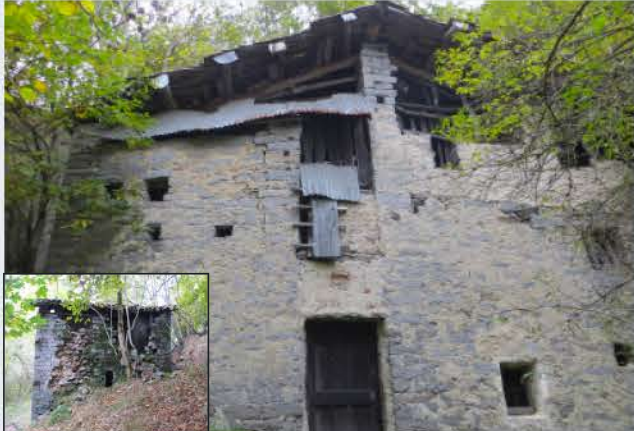
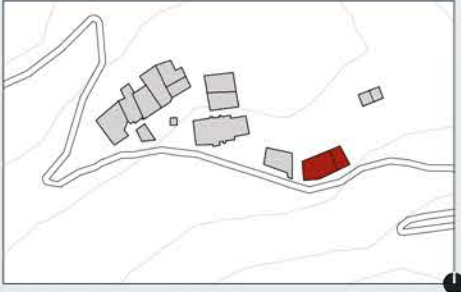
USO: Stalla e fienile  
N° PIANI: 2

L'attuale copertura in coppi è in parte crollata lasciando scoperta una parte di muratura; anche le parti non crollate presentano parti ammalorate che provocano infiltrazioni. La pendenza della copertura fa immaginare che in origine il manto non fosse in coppi, ma in lastre di pietra. La struttura è costituita da una travatura principale che poggia sulla muratura e da una orditura secondaria.

Le murature portanti hanno uno spessore medio di 45 cm, sono realizzate con pietre locali a spacco di dimensioni medio-piccole posate a secco in corsi orizzontali. La parete Est presenta la muratura esterna in gran parte crollata e fortemente danneggiata.

Il solaio storico è completamente crollato all'interno dell'edificio.

I serramenti presenti sono in forte stato di degrado.

L'edificio era adibito esclusivamente a stalla e fienile. L'edificio attualmente si presenta come un rudere.

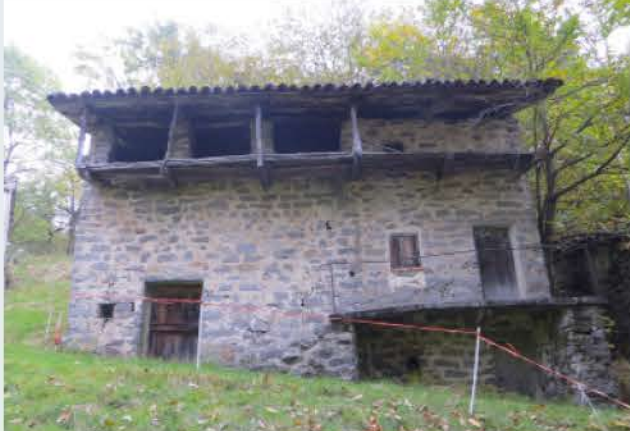
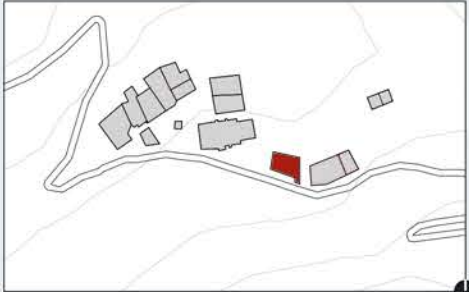
USO: Stalla, fienile, abitazione  
N° PIANI: 2 + seminterrato

La copertura è composta da due falde (a capanna) con il colmo orientato lungo le isoipse. La travatura principale è composta da colmo, costane e dormienti in legno di castagno, soprastanti vi sono dei falsi puntoni e dei travetti che sostengono il manto in coppi. Lo stato di conservazione è buono.

La muratura è realizzata da pietrame sbizzato legato da una malta in calce povera. La muratura non presenta particolari problemi e lo stato di conservazione è buono.

I solai sono integri e in buono stato conservativo.

I serramenti originari richiedono un'operazione di restauro o di sostituzione poiché presentano delle parti ammalorate.

L'edificio è a due piani fuori terra più un seminterrato, utilizzato come cantina per conservare gli alimenti prodotti (formaggi e latte). Lo stato di conservazione complessivo dell'edificio è buono pur presentando elementi come il tetto e i serramenti che necessitano interventi di adeguamento.
