Tesi di Laurea Magistrale in Restauro e Valorizzazione del Patrimonio

IMPARARE DAI TERREMOTI

L'USO DEL CEMENTO ARMATO NELLA RICOSTRUZIONE FRIULANA POST 1976.

Il caso del duomo di Gemona

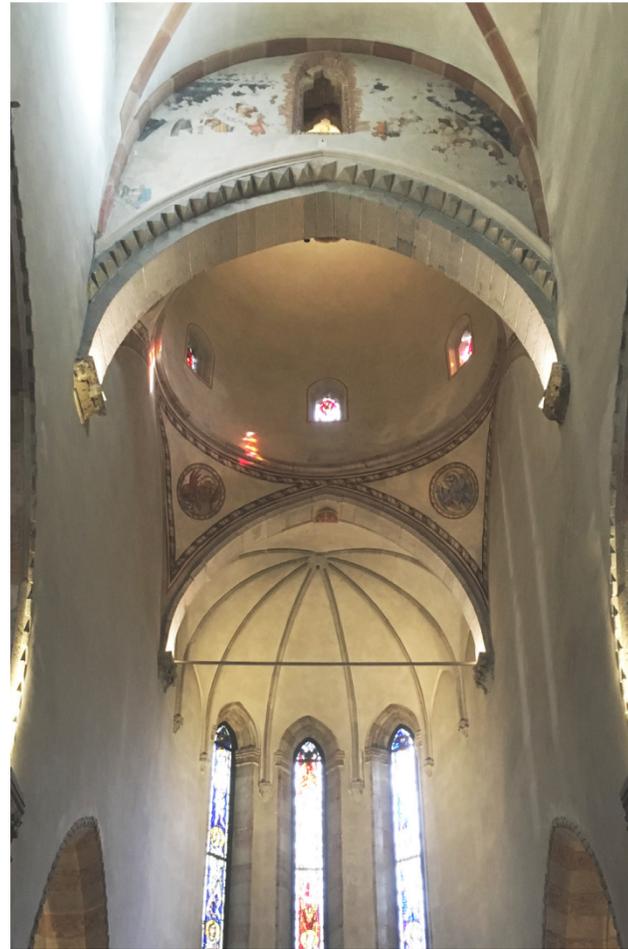
(fig.22)
Vista interna della navata centrale verso il presbitero che ne evidenzia il fuori piombo del colonnato e l'assenza di affreschi sulle volte

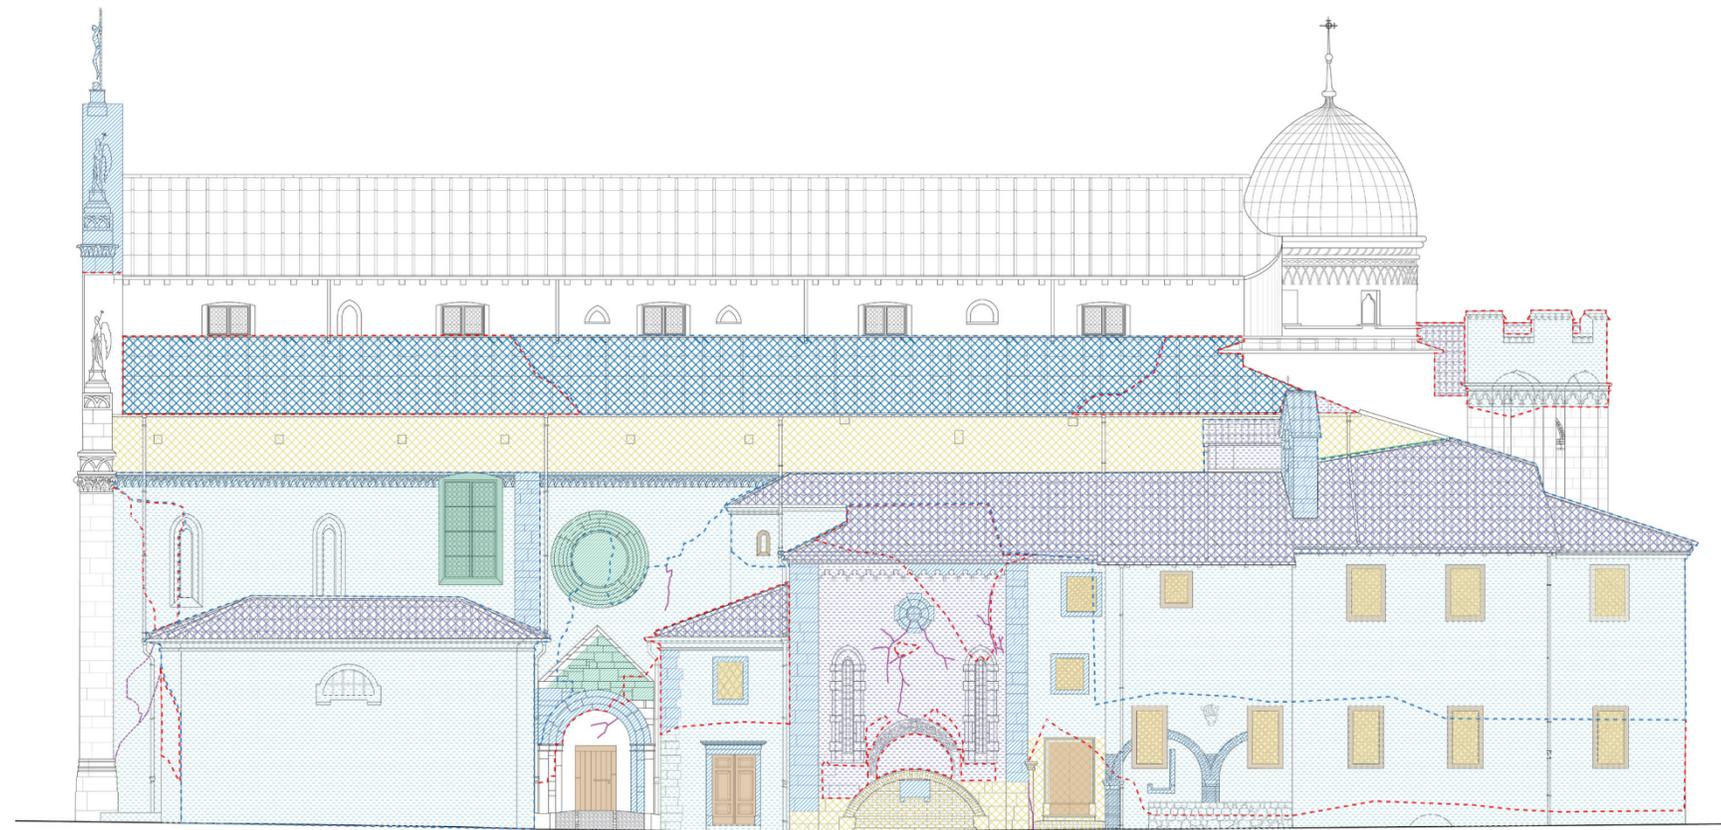
Prospetto Est- Navata Destra

(fig.32)
Rielaborazione grafica dei restauri della navata destra, 1977
Fonte: Rilievi di Ballardini R.

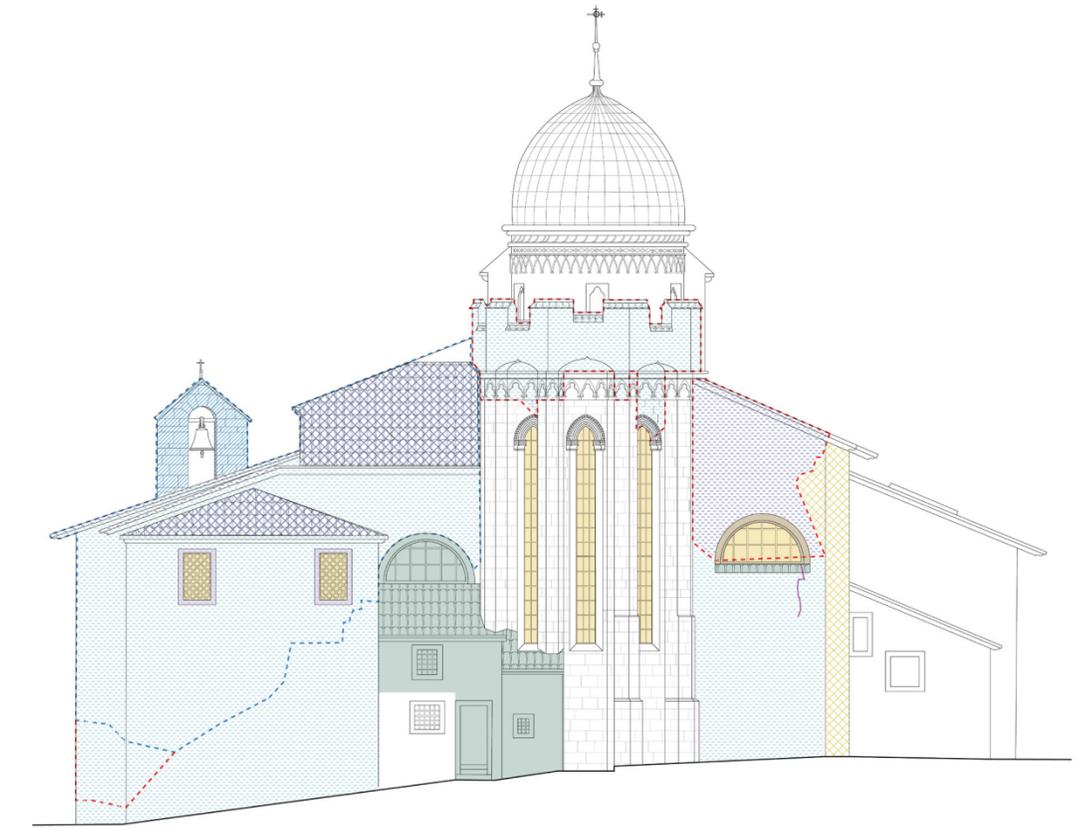
Prospetto Sud- Facciata Absidale

(fig.33)
Rielaborazione grafica dei restauri dell'Abside, 1977
Fonte: Rilievo di Ballardini R.

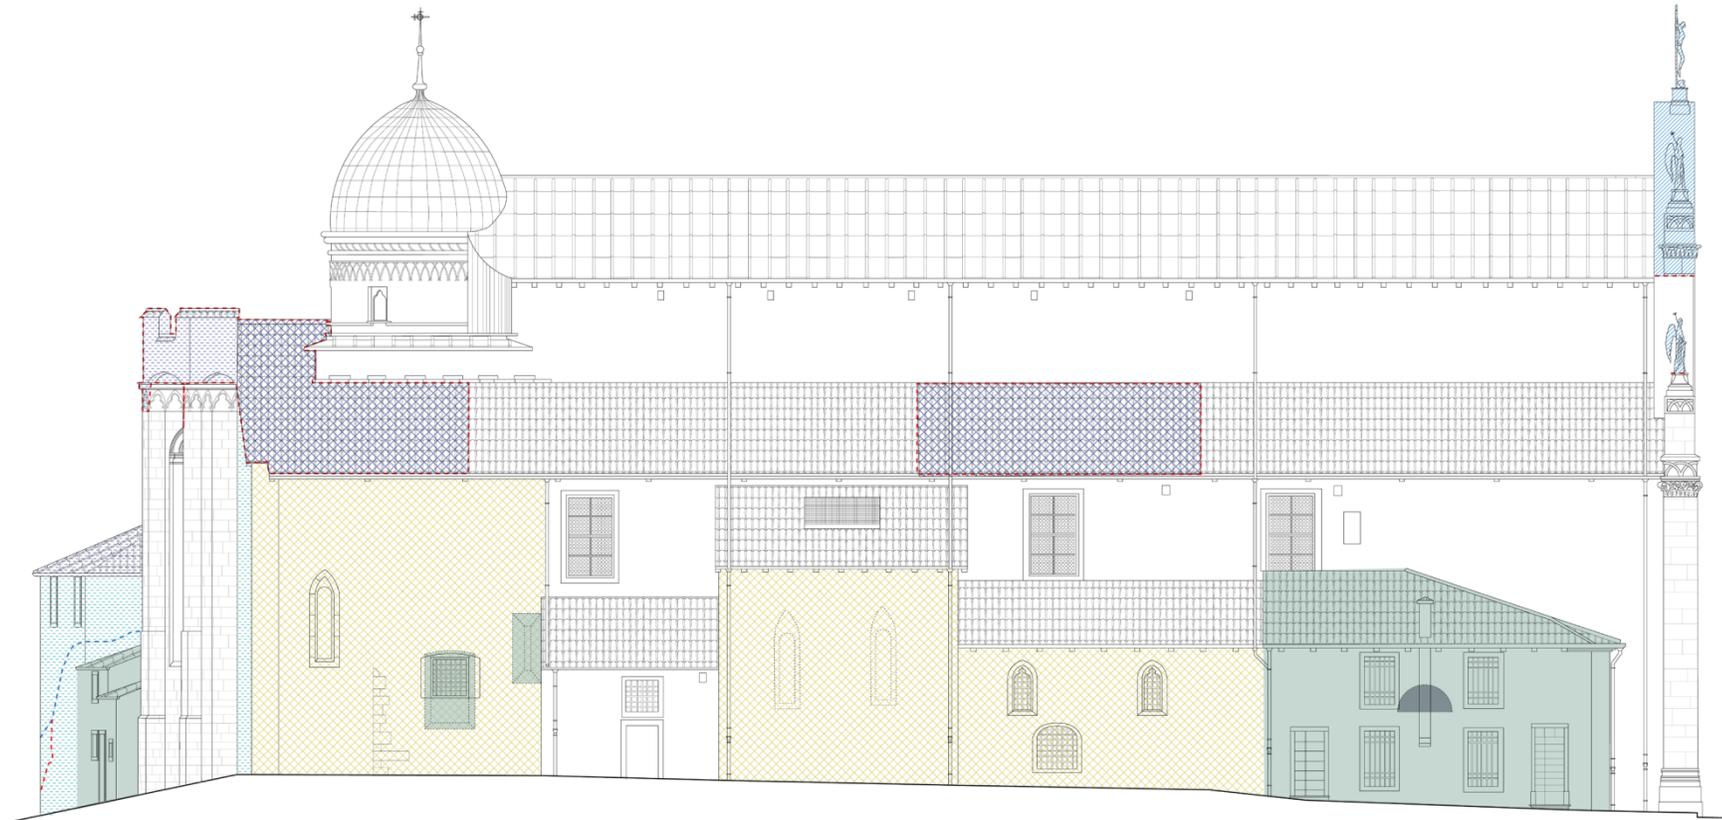
Prospetto Ovest- Navata Sinistra

(fig.34)
Rielaborazione grafica dei restauri della navata sinistra, 1977
Fonte: Rilievo di Ballardini R.

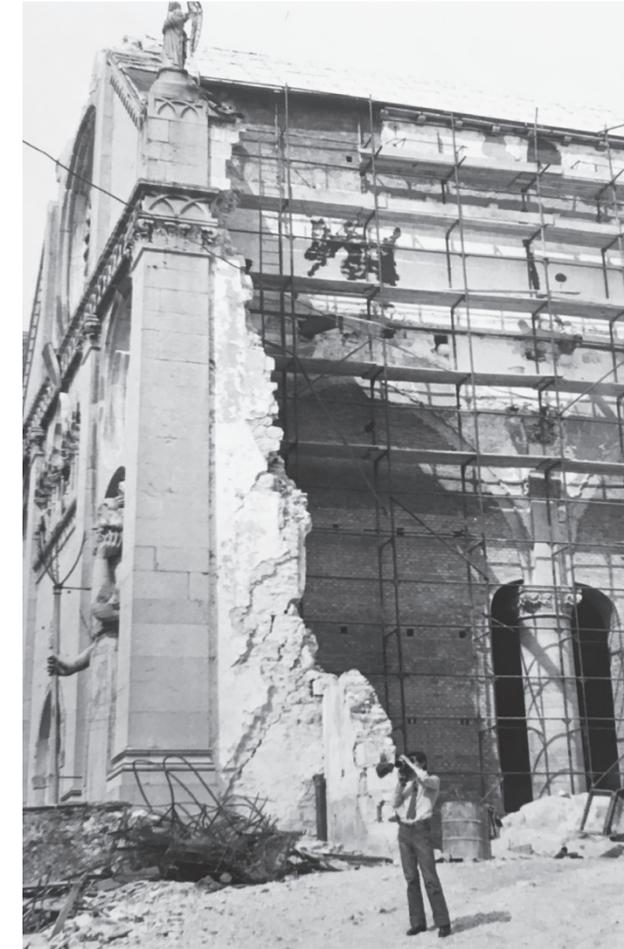
(fig.40)
Termine degli interventi preliminari per la tutela del bene
Fonte: Soprintendenza archeologia, belle arti e paesaggio del Friuli Venezia Giulia

Il progetto di ricostruzione a partire dal 1977 venne curato dalla Soprintendenza Archeologica e per i Beni Ambientali, Architettonici, Artistici e Storici del Friuli-Venezia Giulia. Il progetto ha compreso un'ampia varietà di interventi: dalla gestione delle opere provvisorie, alla messa in sicurezza del rudere, al consolidamento statico-antisismico fino al restauro architettonico effettivo del bene.⁹⁸ Al febbraio del 1977 risalgono le prime azioni di pronto intervento operate dall'impresa Clocchiatti S.p.A. di Udine, a seguito della rinuncia di numerose altre imprese. Sulla base di un progetto redatto dalla Soprintendenza, furono eseguiti i primi tre significativi interventi di conservazione del bene.⁹⁹ (fig.40) Le prime azioni furono rivolte al colonnato: la tamponatura degli intercolumni attraverso l'inserimento di setti in muratura di mattoni e l'aggiunta di puntellamenti alle murature soprastanti per evitare l'aggravarsi dell'inclinazione delle colonne. Questo intervento richiese una particolare attenzione dovuta alla necessità di un elemento di fondazione: fu creato un basamento di cemento, il cui involucro si rapportava direttamente con la base delle colonne, la cui stabilità era già fortemente compromessa.

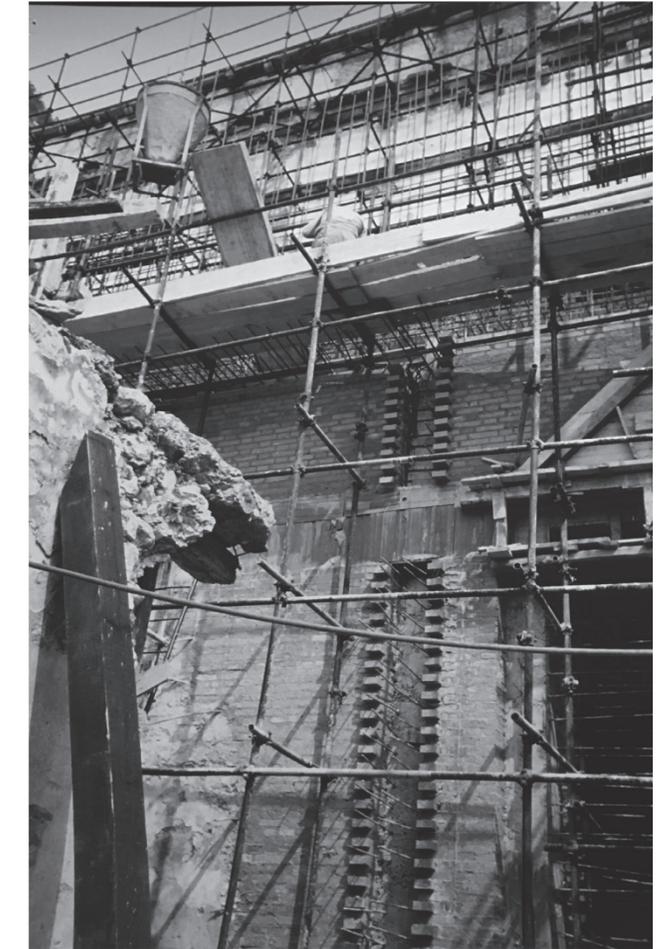
(fig.41)
Ricostruzione della navata destra, Cappella della Madonna
Fonte: Archivio Parrocchiale

L'idea progettuale stabilita dalla Soprintendenza fu di conservare strutturalmente il bene come il terremoto l'aveva alterato, sia nelle murature che nel colonnato principale mantenendo il fuori piombo. Con questo scopo fu ricostruita in primis la navata destra per realizzare un punto di appoggio per la navata centrale, considerabile come un contrafforte. Le murature crollate furono ricostruite tramite muratura a sandwich composta di cemento armato inserito fra due cortine di mattoni pieni con funzione di cassero.¹⁰³ (fig.41)

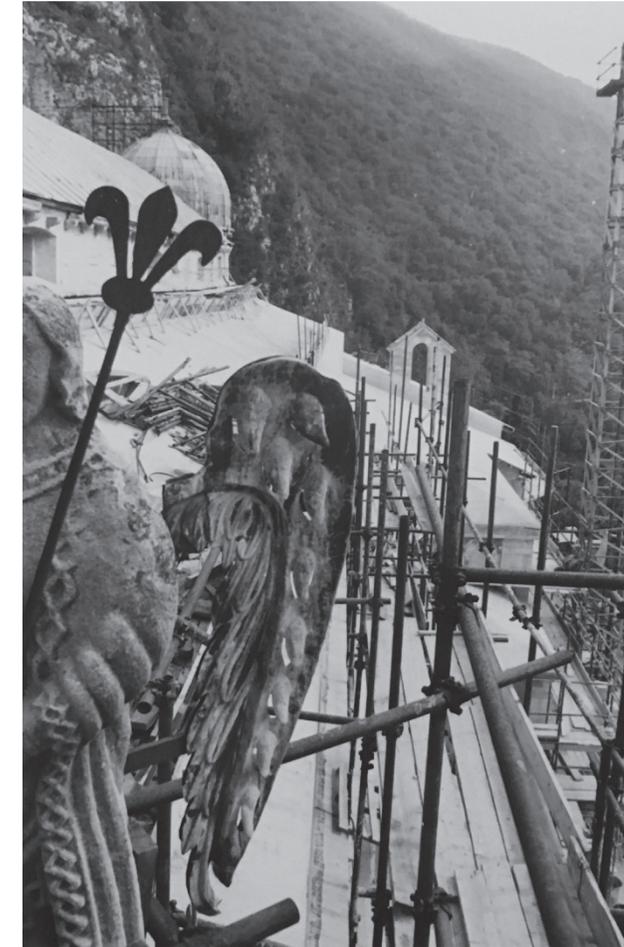
(fig.42)
Ricostruzione dell' copertura della navata destra
Fonte: Archivio Parrocchiale

In un secondo momento fu realizzata la copertura della navata destra, prevedendo un sistema di solai in laterocemento, composto da due elementi: uno orizzontale ed uno inclinato, il primo con funzione di controvento. Entrambi i solai furono ammortati nei muri attraverso cordolature e quelli realizzati nel lato esterno della navata centrale presentano una conformazione a coda di rondine avente lo scopo di migliorarne la presa sulla muratura.¹⁰⁶ (fig.42)

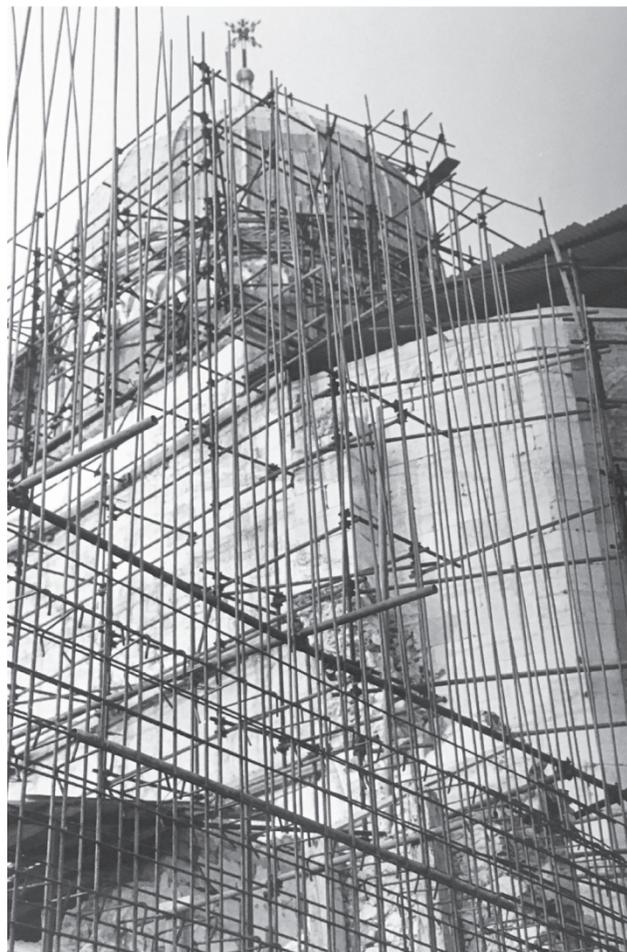
(fig.44)
Ricostruzione e consolidamento della parte absidale
Fonte: Archivio Parrocchiale

L'abside subì un preliminare intervento esterno, oltre al consolidamento interno. La prima scelta progettuale fu quella di abbassare il piano di calpestio di circa un metro e mezzo per mettere in luce le parti del paramento murario che non erano visibili. Eliminando questa porzione di terreno, e riducendo l'area del deposito, si riuscì a dare completa riconoscibilità alla forma poligonale e valore all'aspetto materico dell'abside.(fig.45) La presenza dei finestroni fu individuata come fragilità della struttura, identificata dalle numerose lesioni; per risolvere tale criticità i bracci del poligono subirono tre perforazioni per ogni elemento, fino ad una profondità di 20 metri. All'interno dei fori furono inseriti i trefoli con cavi in acciaio armonico intrecciati a morsetti, che avevano lo scopo di evitare sfilamenti al momento della tesatura. Il cordolo in cemento armato che seguiva l'andamento dell'abside aveva lo scopo di agganciare la testata dei trefoli, che erano fissati a loro volta alla muratura sotto-

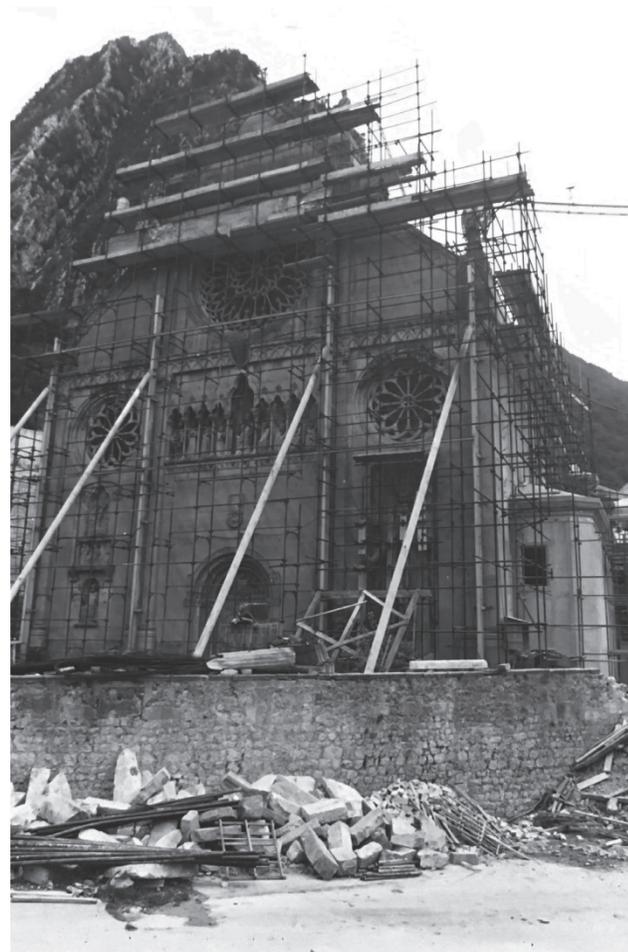
(fig.45)
Consolidamento della Facciata
Fonte: Archivio Parrocchiale

Il ripristino della facciata fu eseguito contemporaneamente agli interventi di restauro della zona absidale. (fig.44) Essa non subì gravi danni, ad eccezione del crollo del timpano. Anche in questo caso nella superficie muraria furono inseriti micropalispinti ad una profondità di 12 metri al di sotto del livello di calpestio. Come negli interventi precedenti, gli elementi in ferro con tondino armato a spirale vennero posizionati con disposizione incrociata con lo scopo di generare una maglia armata omogenea e consistente. Le due tirantature trasversali furono inserite a diversa altezza: la prima al di sotto dei rosoni laterali, mentre la seconda al di sot-

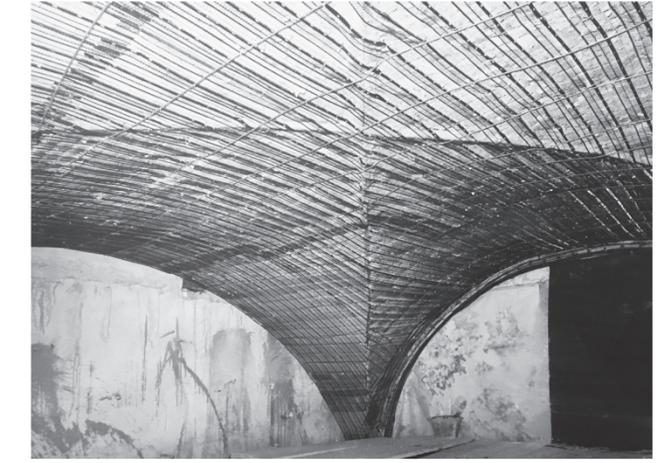
(fig.50)
Nuove volte armate della navata destra
Fonte: Archivio Parrocchiale

Al di sopra delle volte (fig.50) delle navate laterali vennero inseriti elementi metallici sagomati su cui si prevedeva di saldare le travi reticolari trasversali, che avevano funzione di controventamento. In particolar modo sulla navata destra,

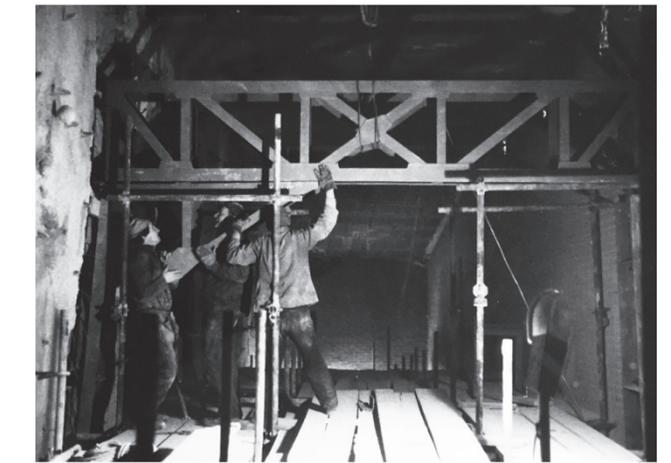
(fig.51)
Traliccio di collegamento al di sopra delle volte
Fonte: Archivio Parrocchiale

più alta, fu affiancata alla trave principale una longitudinale che dalla facciata principale raggiungeva la cappella di San Michele. I tralci metallici (fig.51) e le armature ancora esistenti permisero di effettuare un rifacimento più rapido delle volte delle navate laterali. Questi erano costituiti da ferro calandrato $\varnothing 20$, e collocati in corrispondenza alle direttrici delle crociere. Le volte furono agganciate successivamente alle travi reticolari soprastanti. Le nuove volte erano costituite da "pernevometal" in lamiera metallica, successivamente intonacate. In corrispondenza delle intersezioni delle volte, per evidenziarne al meglio la composizione delle superfici, vennero poste in opera spigolature metalliche.¹¹⁷

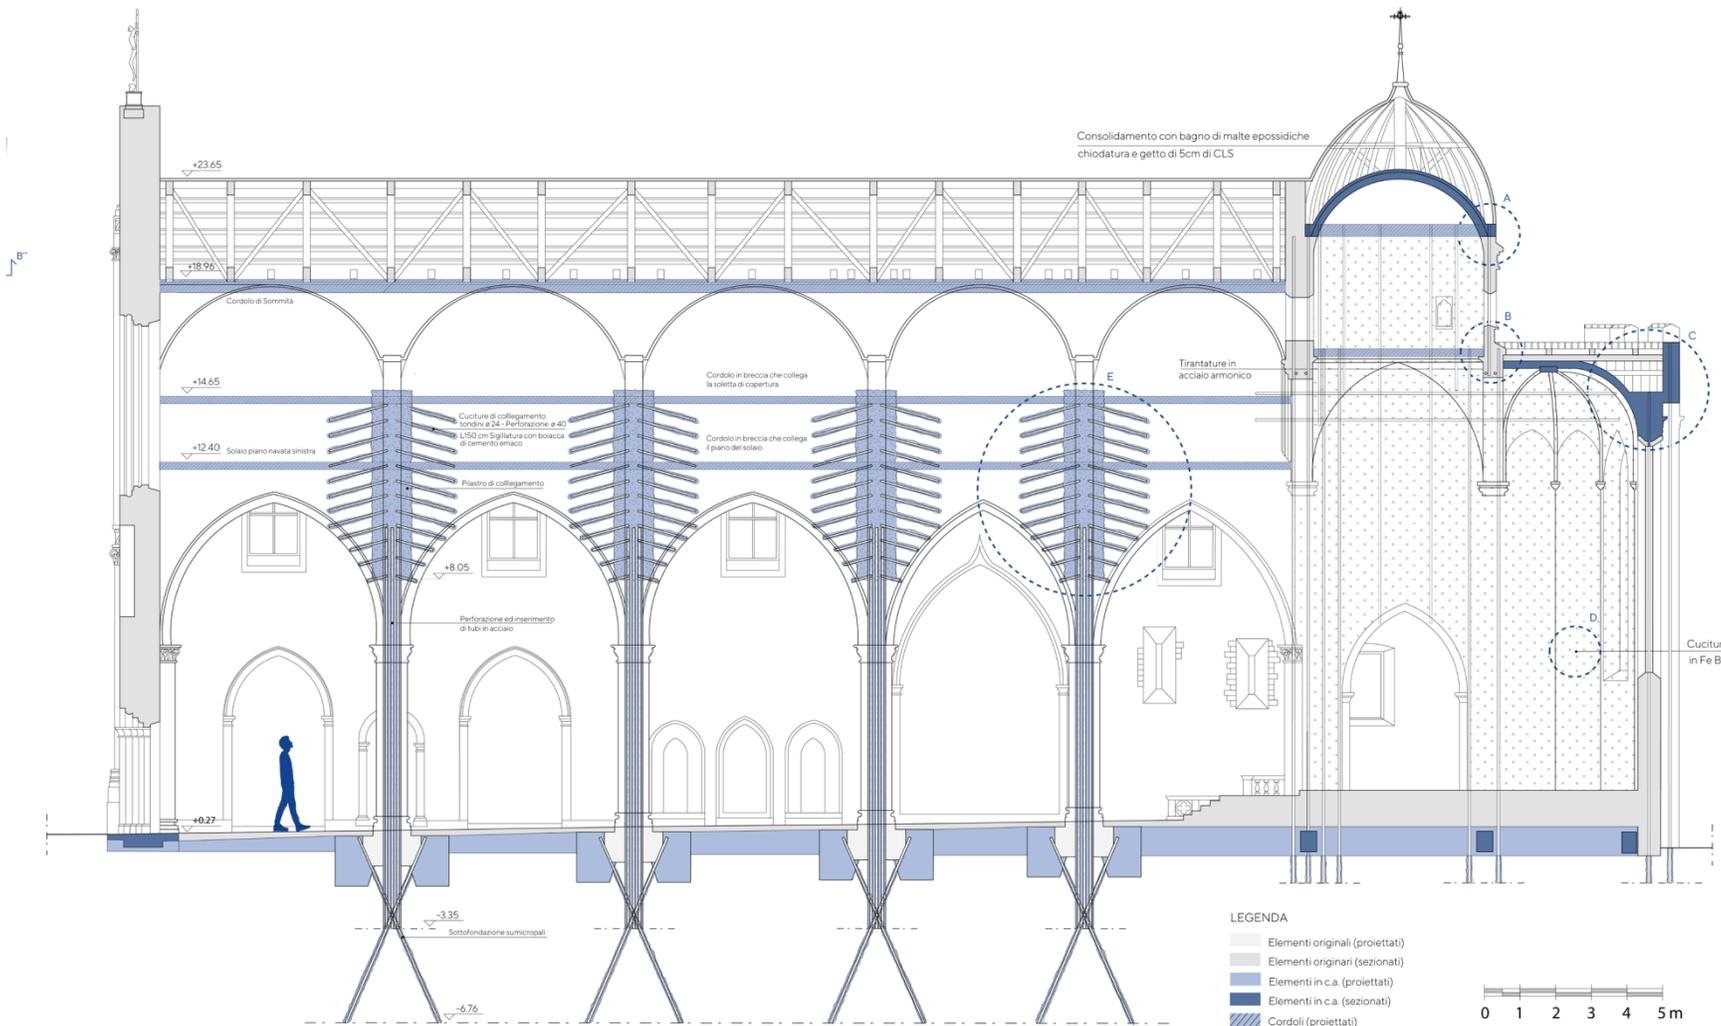
Sezione A'-A''

(fig.52) Rielaborazione grafica degli interventi di consolidamento effettuati sul colonnato principale e all'interno della zona absidale

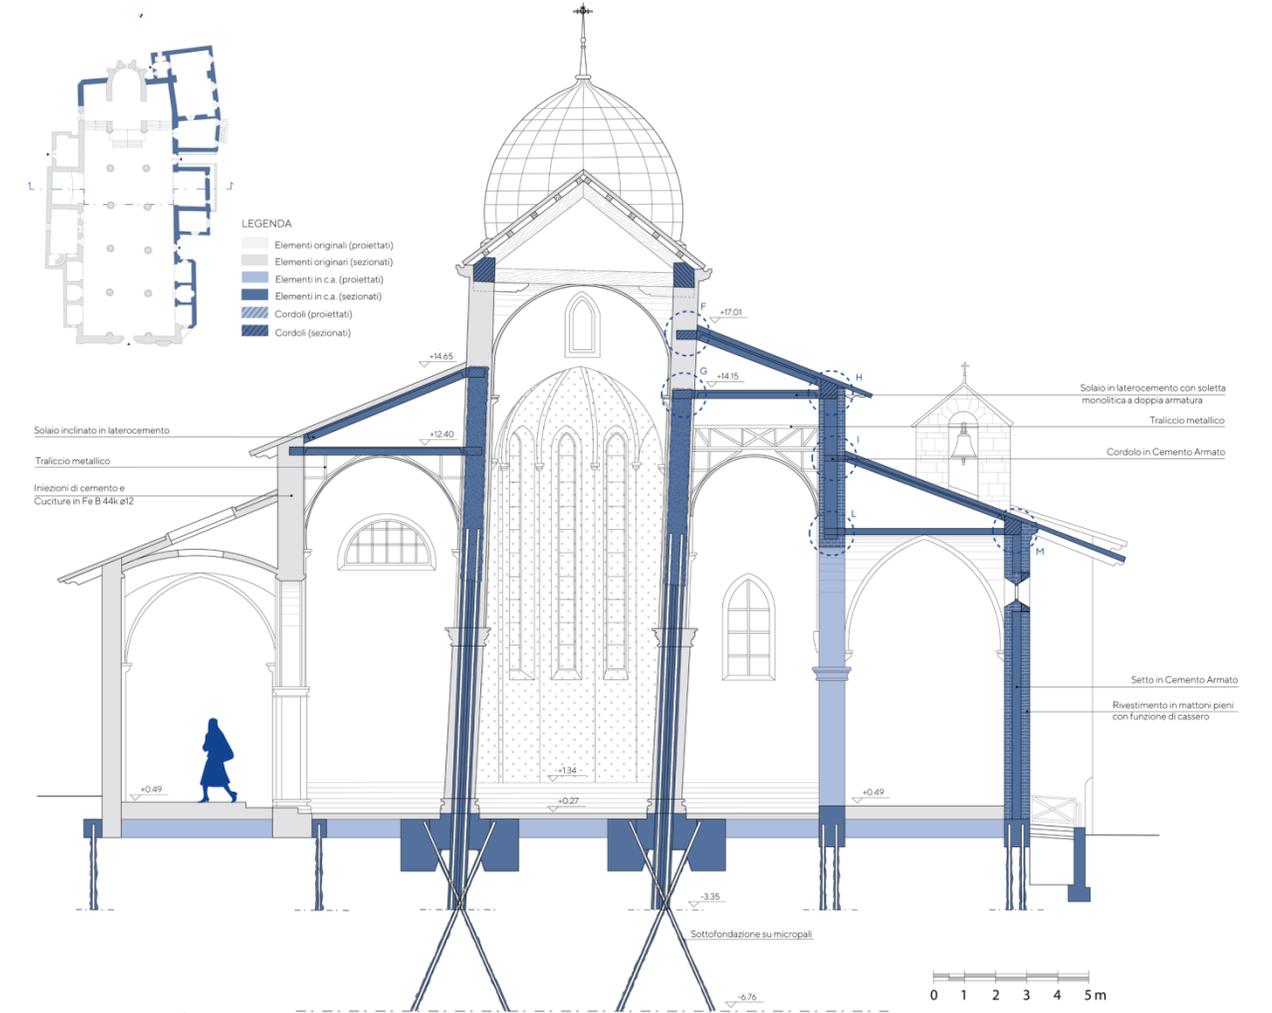
Sezione B'-B''

(fig.53) Rielaborazione grafica degli interventi di consolidamento effettuati sul colonnato principale e all'interno delle murature

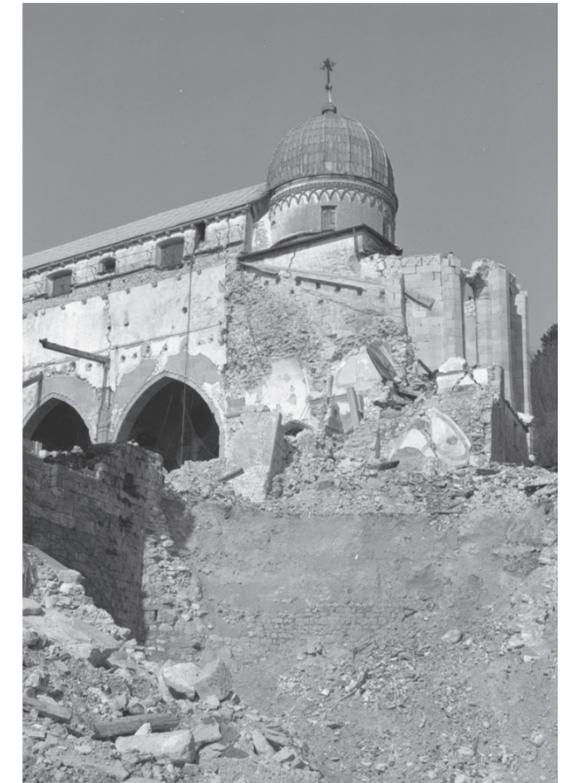
(fig.63) Crollo delle navate destra zona sagrestie e abside
Fonte: Soprintendenza archeologia, belle arti e paesaggio del Friuli Venezia Giulia

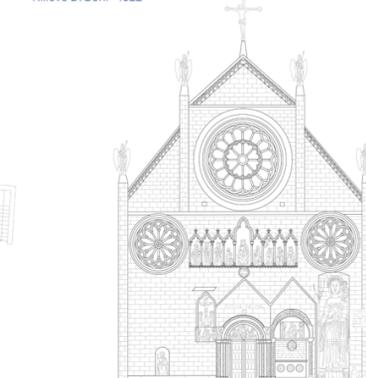
Rilievo D. Boni - 1822

Interpretazione dei danni
Grave pericolo di crollo la metà superiore della facciata risultava essere uscita di piombo, si ipotizzò fosse causato dal peso della parte superiore. Le lesioni, erano visibili, esterne e risultarono essere molto profonde. Se la facciata fosse crollata in fuori piombo avrebbero ceduto anche le pareti longitudinali.

Interpretazione dei danni
Lo strabocco cominciava dalla fondazione e si rispecchiava anche nelle mura interne. La muratura della facciata non era solida né al di sotto dei rostri né nella galleria centrale. Le fondamenta risultarono esseri dall'angolo Nord-Est fino al portale d'ingresso, tale mancanza portò all'inclinazione della facciata.

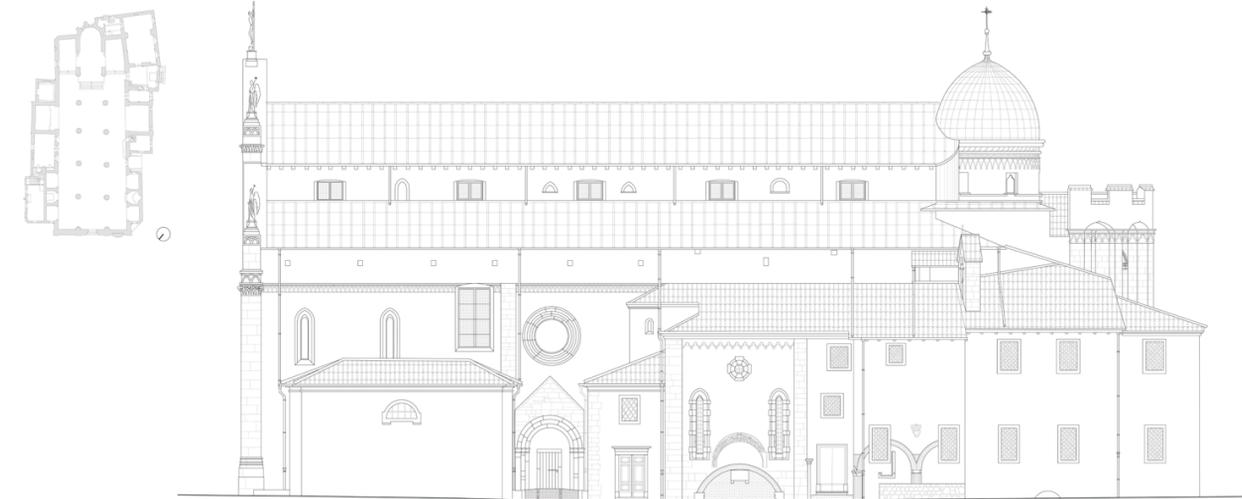
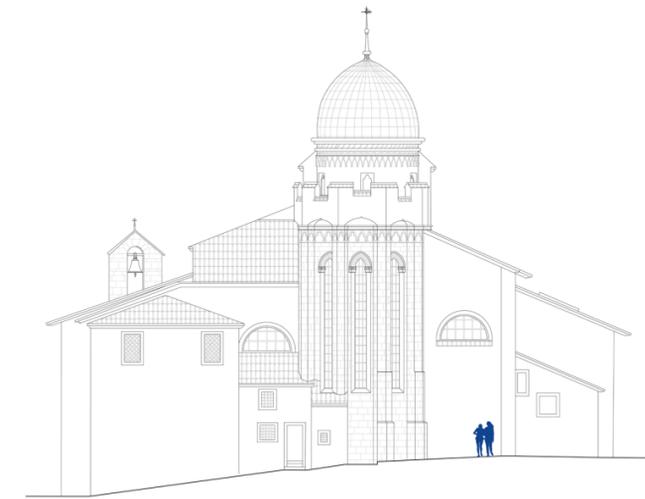
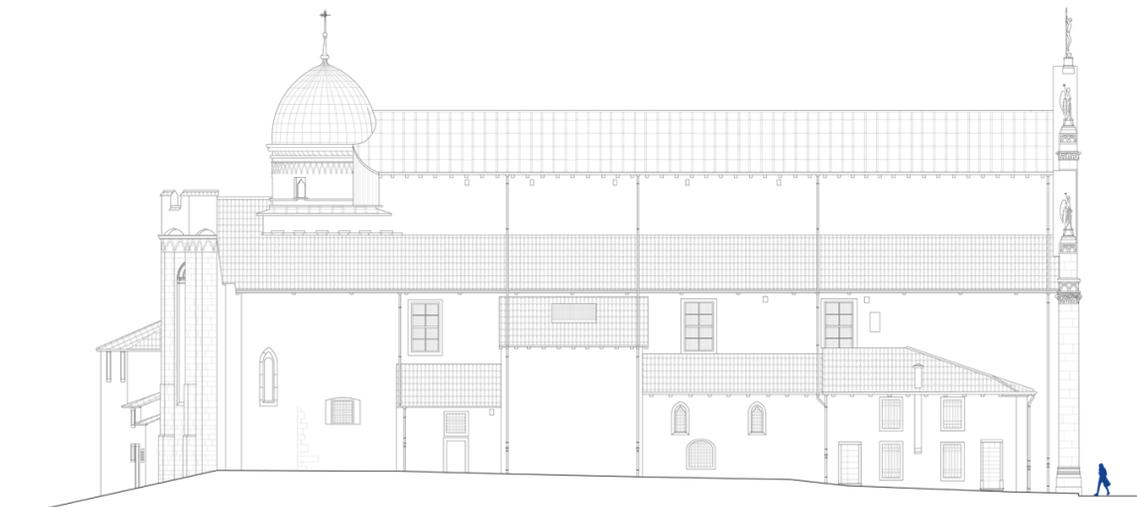
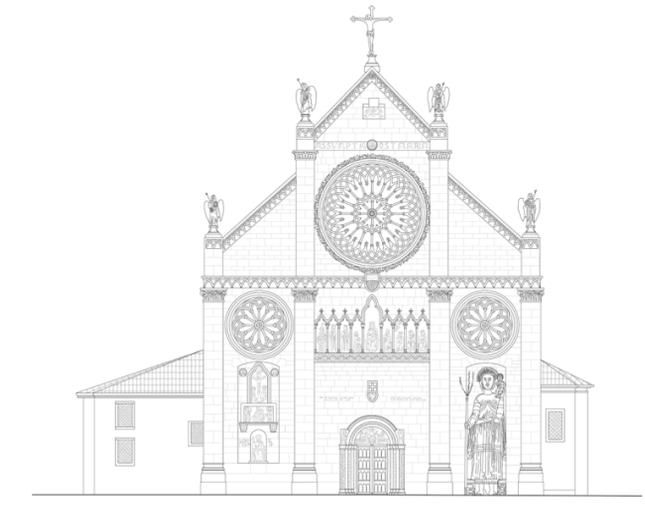
RILIEVO DEI DANNI PROVOCATI DALLE SCOSSE DI MAGGIO E SETTEMBRE DEL 1976

La copertura della navata destra crollò completamente insieme alle porzioni precedentemente danneggiate e alla copertura delle absidi. In seguito a questa forte mancanza strutturale venne a generarsi per la navata centrale una situazione di gravissimo fuori piombo; l'inclinazione registrò uno spostamento massimo di 67cm mentre le lesioni delle colonne denunciavano sollecitazioni al limite della rottura. Problemi minori si registrarono in corrispondenza della navata sinistra dove si era verificato qualche fuori piombo in senso inverso, per contraccolpo al principale. Anche la facciata non subì gravi danni, registrando solamente il crollo dell'elemento terminale del timpano a causa dell'azione di percussione della trave di colmo.

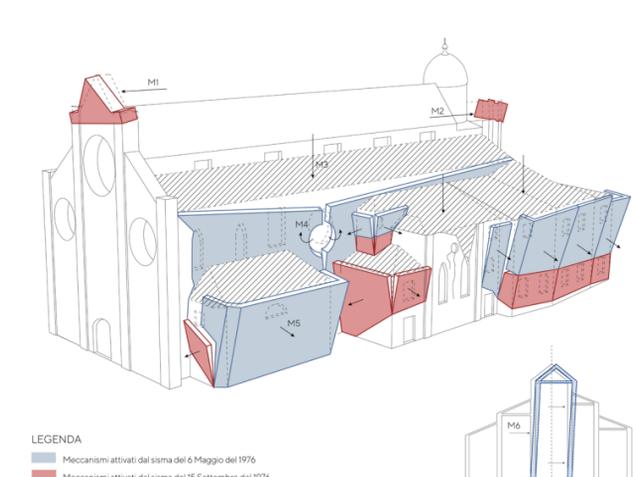
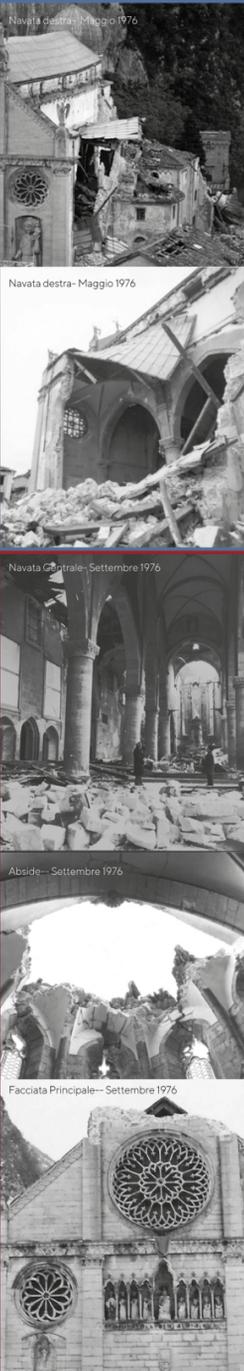
Abaco dei meccanismi

Mechanism	Description	Diagram
M1	Ribaltamento del timpano Il meccanismo viene provocato dall'azione ciclica di martellamento della trave di colmo che provoca lo sfondamento del timpano con conseguente rottura e rotazione della porzione muraria più elevata.	
M2	Collasso della copertura Absidale Il meccanismo è generato dal movimento o collasso delle pareti di imposta.	
M3	Collasso della copertura voltata. Il meccanismo è generato dal movimento o collasso delle pareti di imposta.	
M4	Rotazione parabolica fuori piano della parete con formazione di e cerniere cilindriche. Il meccanismo è facilitato dalla presenza di una foratura nella parte centrale della parete. Le lesioni che ne evidenziano l'attivazione sono simmetriche rispetto all'asse centrale. Nella progressione del cinematismo si possono formare cerniere oblique secondarie che coinvolgono anche la parte sottostante.	
M5	Ribaltamento composto con formazione di cerniera cilindrica orizzontale. Il meccanismo presuppone la scissione delle pareti che può manifestarsi o con la rottura delle pareti laterali o con il distacco lungo lo spigolo verticale provocato da un ammorramento ineficace o dalla presenza di discontinuità fra le parti.

M6	Fuori piombo del colonnato della navata centrale Il meccanismo è conseguenza del generale movimento trasversale della chiesa che ha determinato il collasso della parete laterale esterna e il fuori piombo residuo del colonnato.

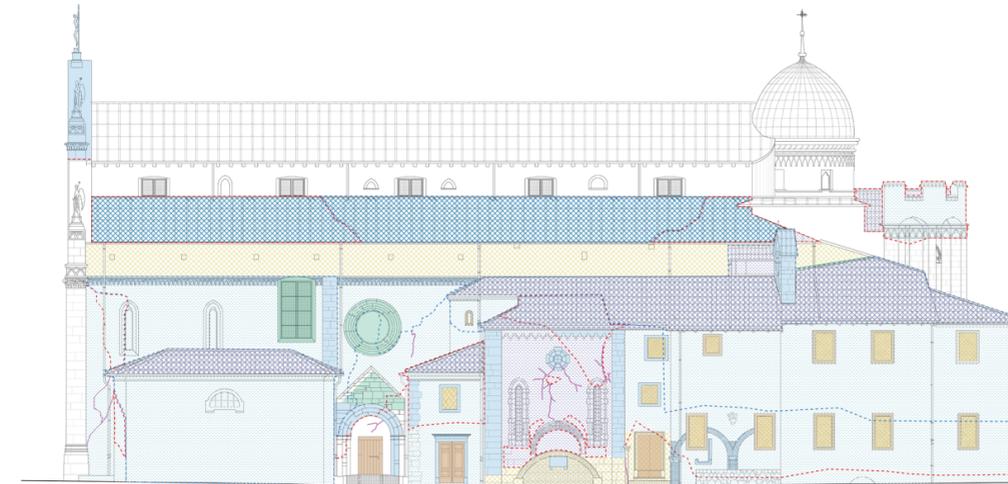
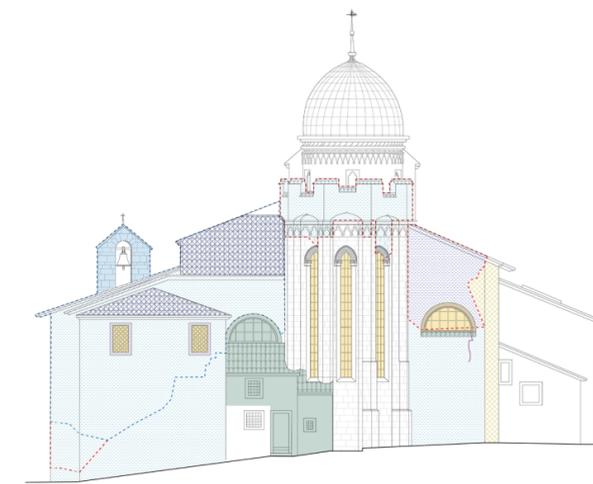
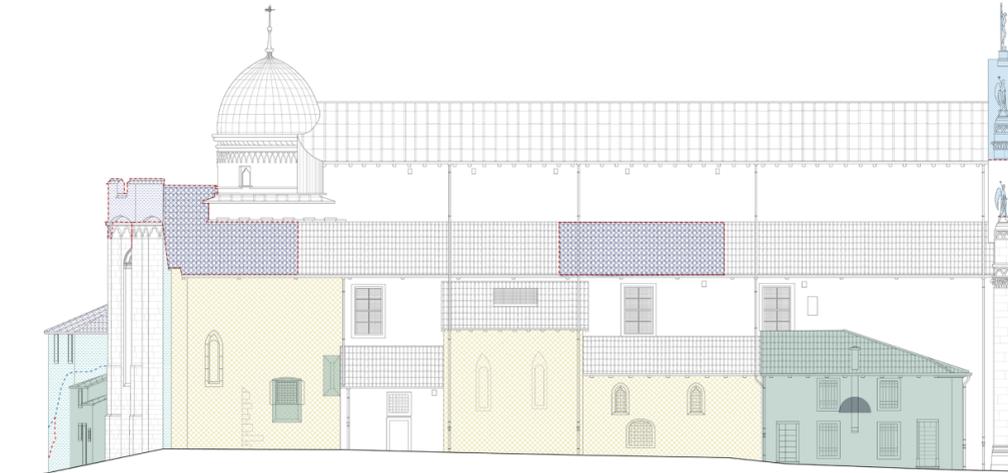
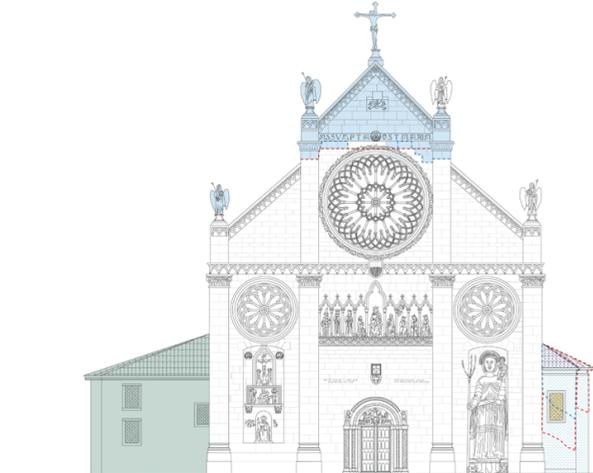
PROGETTO DI RESTAURO ARCHITETTONICO, R. Ballardini (1977)

Danni causati dal sisma
