**POLITECNICO DI TORINO**

**TESI DI LAUREA MAGISTRALE**

**ANALISI IN REMOTO DI UN GUASTO IN  
ISOLAMENTO DI UN CAMPO FOTOVOLTAICO  
DOVUTO AD INVECCHIAMENTO DEL BACKSHEET  
LAYER.**

Di Giorgio Manuele

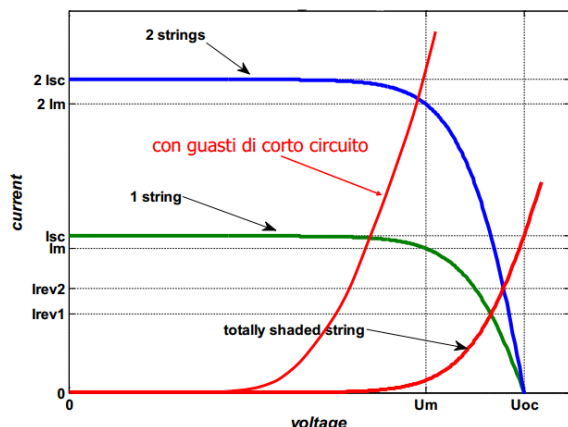
Figura 11 - corrente inversa in caso di stringa ombrata e basso isolamento

Questa corrente e questa potenza dissipata non rappresentano in questa entità un grave rischio per la stringa inoltre non si discostano molto dai valori che si avrebbero in presenza di un diodo di blocco. Il problema si presenta quando nella stringa ombrata si ha un problema di isolamento che si traduce in un abbassamento della tensione.

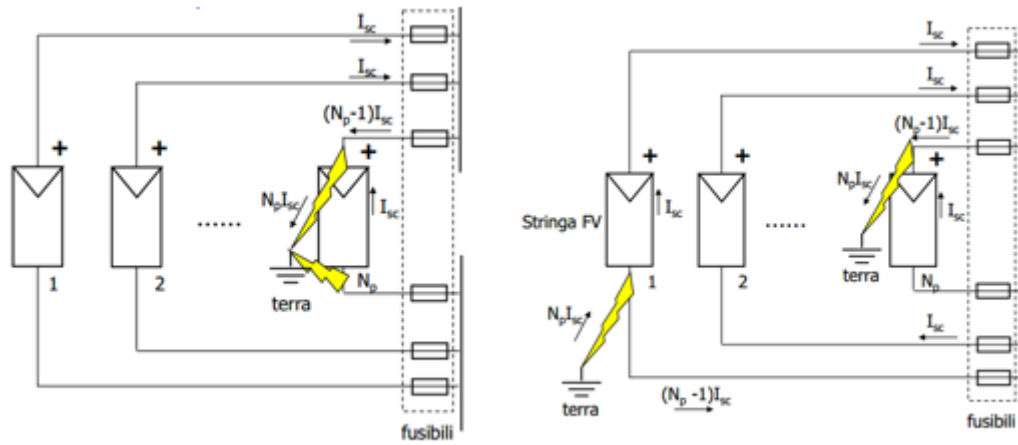
Figura 12 - schema elettrico di un guasto a terra

I pannelli fotovoltaici sono soggetti in alcuni casi ad un abbassamento dell'isolamento elettrico legato all'usura dei componenti, ad esempio cavi di connessione o backsheet. Se questo avviene in maniera tale da permettere il passaggio di corrente si avrà un guasto a terra. A seconda di come si sviluppa il guasto e della configurazione dell'array la corrente che attraversa il componente guasto può essere elevata.

In figura sono due array di  $N_p$  stringhe connesse in parallelo, in cui si ha il caso di un guasto sul polo positivo e negativo e di una stessa stringa e il caso di guasto sul polo positivo di una stringa e sul negativo di una differente. In entrambi i casi i moduli della stringa guasta sono attraversati dalla somma delle correnti delle stringhe connesse in parallelo. È necessario quindi inserire dei sistemi di protezione come ad esempio dei fusibili termici, questi sono elementi del circuito che fondono se attraversati da una corrente sensibilmente superiore a quella nominale. Intervengono aprono il circuito salvaguardando le celle. Devono essere sostituiti dopo l'intervento.

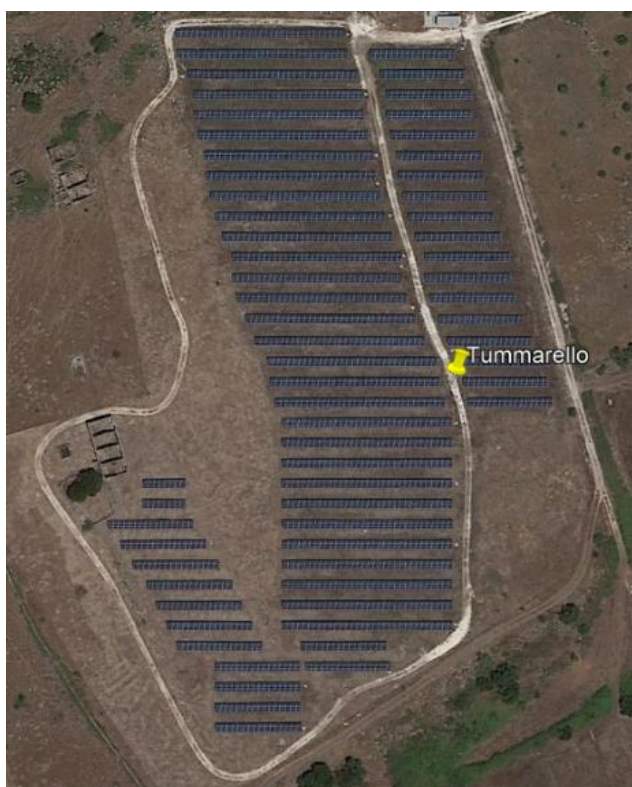
Figura 20 - panoramica impianto di Tummarello

L'impianto di Tummarello, connesso in rete dal 2010, ha una potenza installata di 994,88 kWp, distribuita su 69 inverter a cui si sono connesse stringhe di moduli in silicio policristallino.

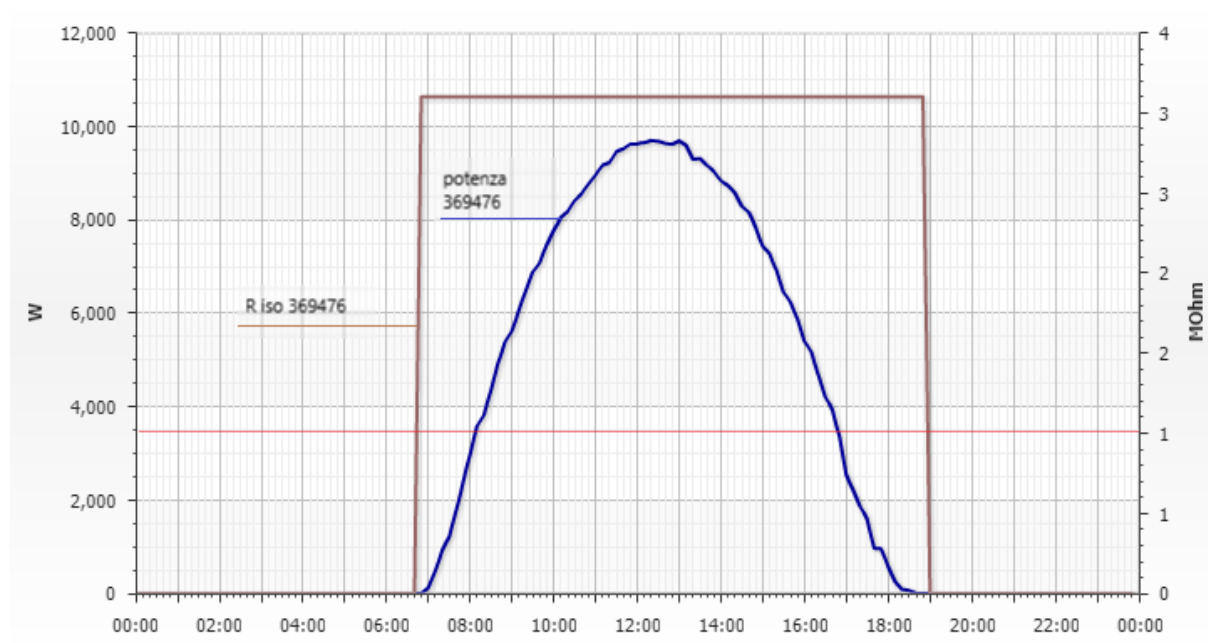
Figura 22 - esempio curva di potenza, resistenza di isolamento regolare accensione inverter

Di seguito il comportamento dello stesso inverter dopo due giorni di bel tempo, nella giornata dell'8-10-2017 in cui il valore della Resistenza di isolamento è di 3,1 MΩ costante. L'inverter funziona regolarmente per tutto il giorno, a dimostrazione di come le condizioni meteorologiche e la stagione siano influenti su questo parametro.

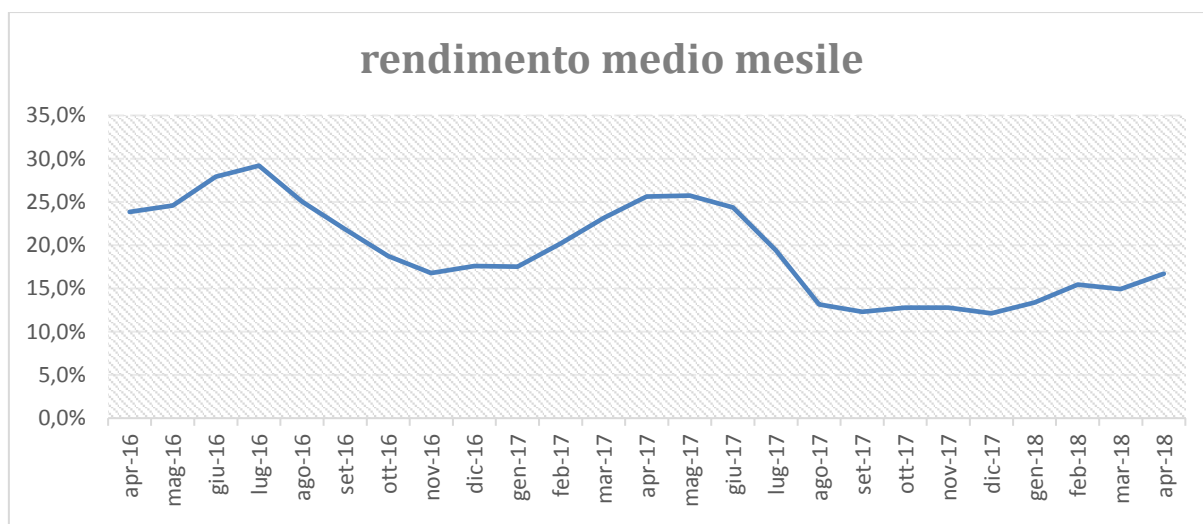
Figura 28 - andamento rendimento medio mensile affetto da errore

I dati ottenuti hanno mostrato un andamento anomalo del rendimento rispetto ai risultati attesi. Si nota infatti una curva dell'efficienza con andamento sinusoidale durante l'anno, con dei picchi molto accentuati in corrispondenza dei mesi di maggio-giugno. Estendendo il campo di analisi all'anno precedente, 2016, si ha la conferma di questo comportamento. Un andamento sinusoidale del rendimento stagionale è auspicabile in quanto le celle fotovoltaiche sono notevolmente influenzate dalla temperatura di esercizio e quindi anche dalla temperatura esterna, tuttavia i picchi del rendimento dovrebbero essere situati in corrispondenza della stagione invernale in cui malgrado il cattivo tempo si registrano le temperature più basse. Inoltre l'ampiezza della curva che si osserva da questa analisi è eccessivamente marcata e non può corrispondere alla realtà.

I dati ottenuti sono infatti mediamente molto al di sopra del rendimento nominale del pannello attestato intorno al **14,3%** Per moduli appena installati. Essendo l'impianto in funzione da dieci anni è auspicabile un valore circa del 13%. Si osservano invece picchi di efficienza superiori al 25%.

Il tempo di ombreggiamento del sensore varia in base alle stagioni, inoltre la porzione di sole esclusa durante il periodo estivo è nettamente maggiore di quella che si ha nel periodo invernale di conseguenza il rendimento estivo è più alto di quello invernale. Questo fenomeno spiega i picchi nell'andamento sinusoidale del rendimento medio mensile prima calcolato.

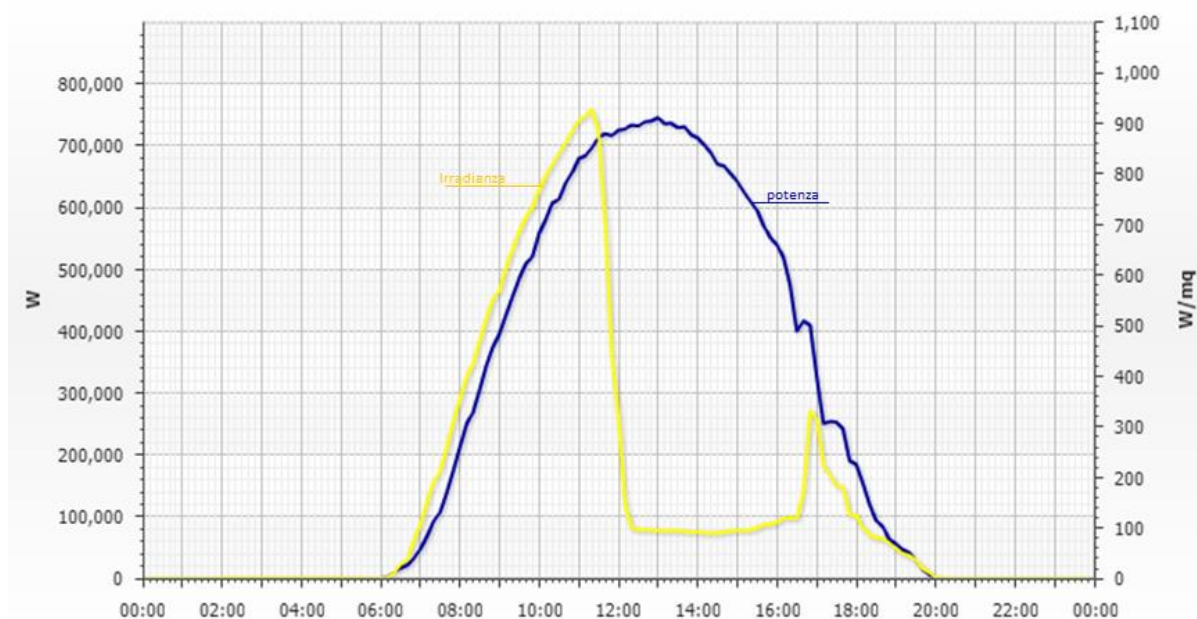
Figura 29 - andamento irradianza e potenza prodotta nel giorno del 7/8/2017

Di seguito si riporta come esempio un grafico in cui si osserva l'andamento della potenza prodotta dall'intero campo e dell'irradianza rilevata nel giorno del 7 Agosto 2017. A differenza di ciò che ci si aspetta i due andamenti non sono corrispondenti, ma vi è un intervallo di circa 4 ore in cui a causa dell'ombra che il sensore riceve, l'irradianza (in giallo) scende a valori di poche centinaia di  $W/m^2$ .

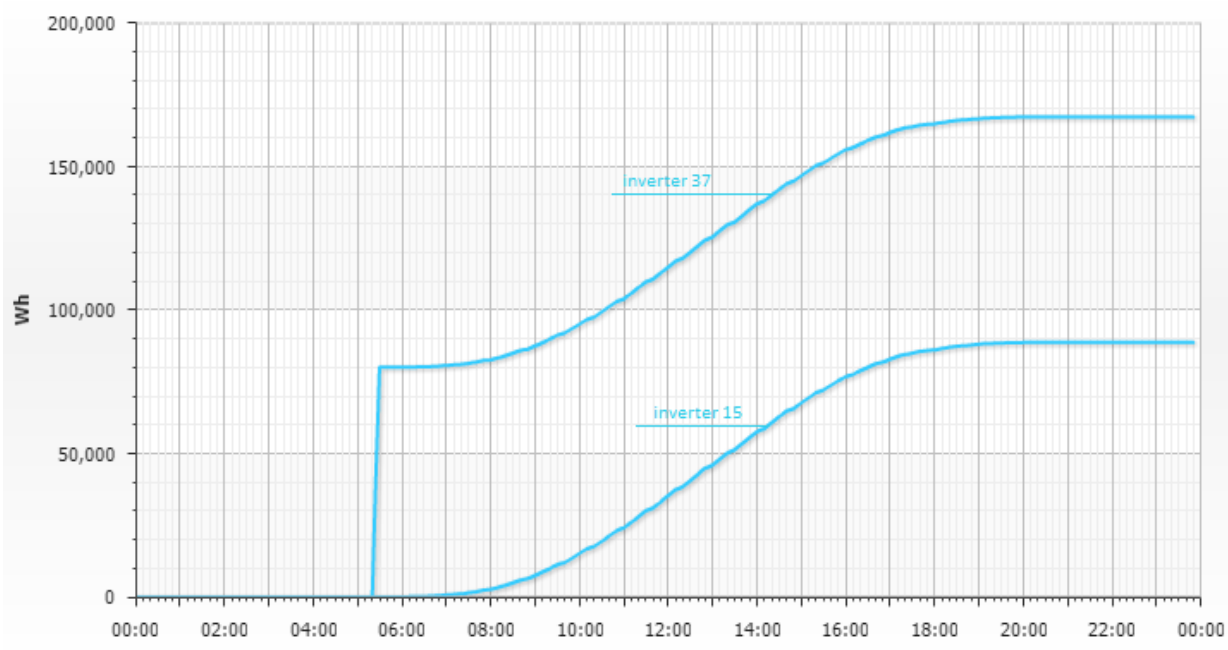
**Figura 30 - andamento energia prodotta con errore di comunicazione datalogger del 1/7/2018**

Di seguito si riporta l'andamento dell'energia prodotta nel giorno del 1luglio 2017 da due inverter di cui uno, **inverter 15** con energia iniziale (alle ore 00:00), pari a zero e un secondo, numero **37** con energia iniziale pari a 79,9 kWh.

Al termine della giornata l'inverter **15** risulta aver prodotto **88,6 kWh** mentre il **37** risulta aver prodotto **167,1 kWh**, ovvero circa il doppio dell'energia. Nel calcolo del rendimento risulterebbe per il primo un valore calcolato del **12,2 %**, un valore in accordo con le precedenti supposizioni, mentre per il secondo sarebbe pari al **24% circa**.

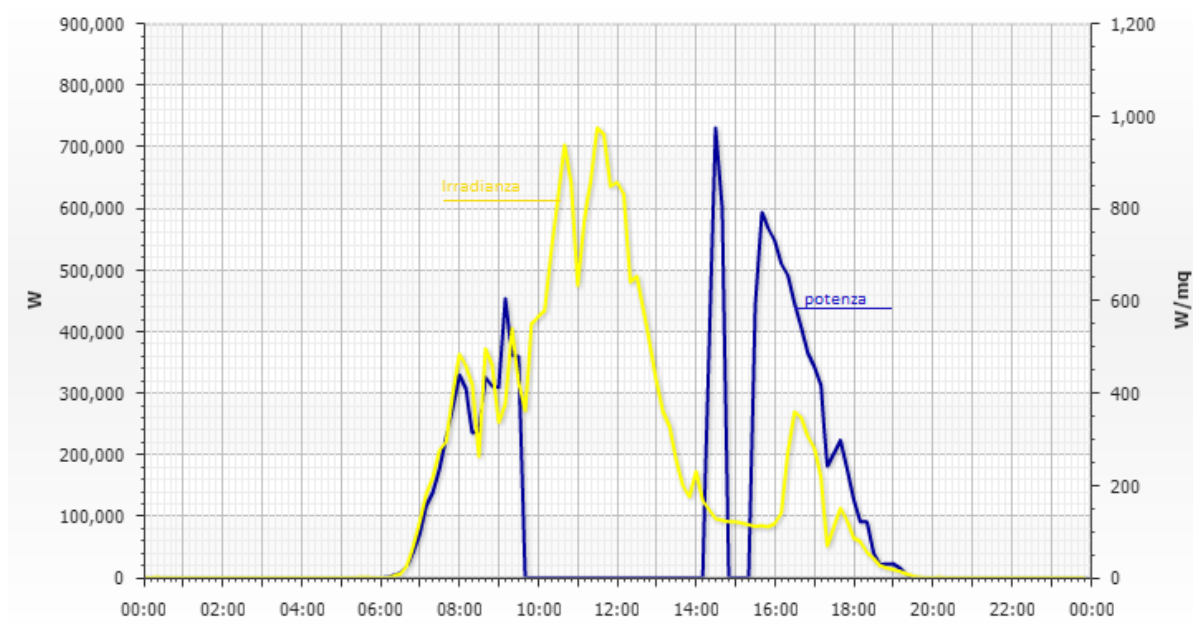
Figura 31 - andamento potenza e irradianza nel caso di fermo impianto nella giornata del 18/4/2018

Vi sono giorni in cui per guasti sulla linea elettrica o per interventi dell'Enel l'impianto ha dei periodi di fermo della produzione, in questi giorni si ha una produzione di energia elettrica nettamente inferiore rispetto a quella attesa per l'irraggiamento rilevato, quindi il rendimento per tutti gli inverter risulta più basso del valore reale.

Di seguito l'andamento della potenza prodotta e dell'irradianza rilevata nel giorno di 18 Aprile 2018, si osserva di nuovo una mancata corrispondenza tra i due andamenti, questa volta la potenza (in blu) va a zero durante l'intervallo di tempo in cui si verifica il fermo, mentre l'irradianza è registrata regolarmente (fino al sopraggiungere dell'ombra sul sensore).

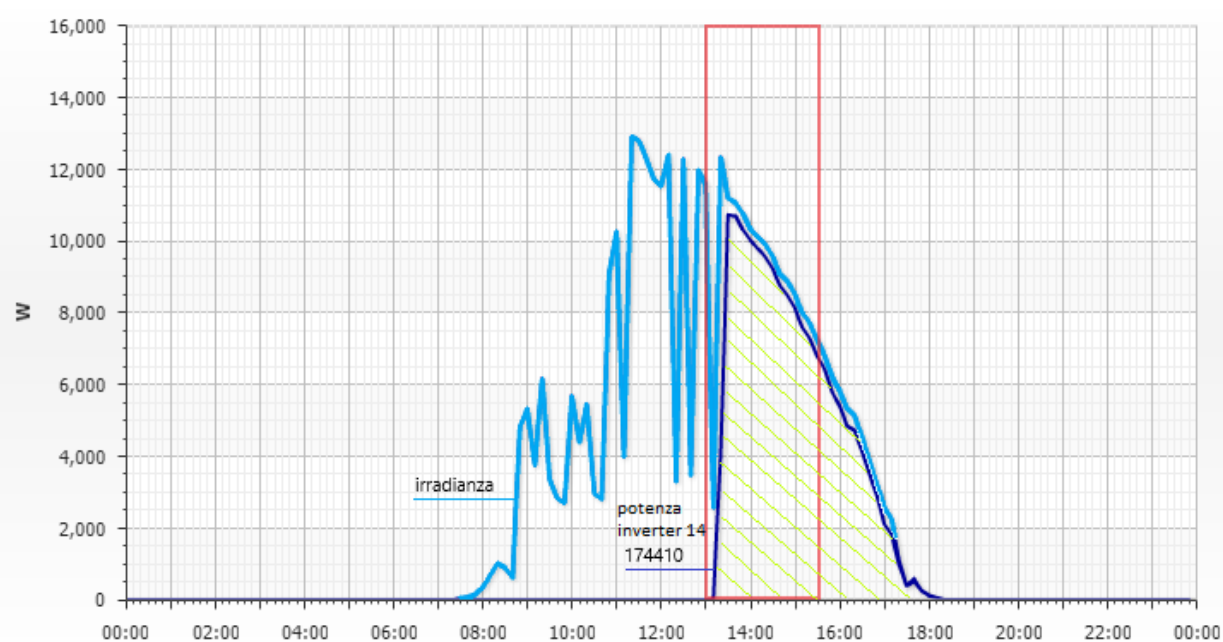
Figura 38 - andamento irradianza e potenza prodotta inverter 14, mat. 174410, nella giornata del 1/10/2017 con intervallo dati escluso

Il rendimento è stato quindi sottostimato di un valore non trascurabile, circa il 4%.

(l'andamento dell'irradianza nel grafico è stato stimato qualitativamente basandosi sulla curva di potenza di un inverter funzionante correttamente, in quanto i dati forniti dal sensore sono affetti dall'errore dovuto all'ombreggiamento)

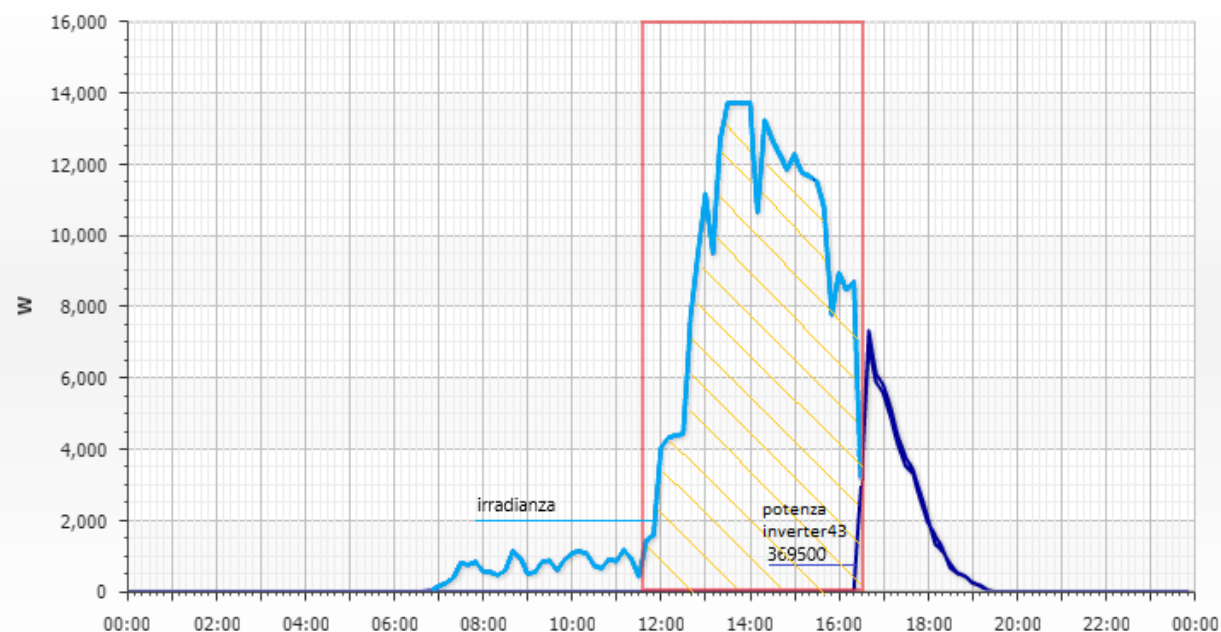
Figura 39 - andamento irradianza e potenza prodotta inverter 43, mat. 369500, nella giornata del 9/04/2018 con intervallo dati escluso.

Mentre il rendimento calcolato senza escludere i dati nel periodo di ombra del sensore corrisponde al rapporto tra l'area sottesa all'intera curva di potenza dell'inverter, e l'area sottesa all'intera curva dell'irradianza (compresa l'area gialla),  $\eta_2=2,07\%$ .

Il rendimento è stato quindi sovrastimato di un valore vicino al 9%.

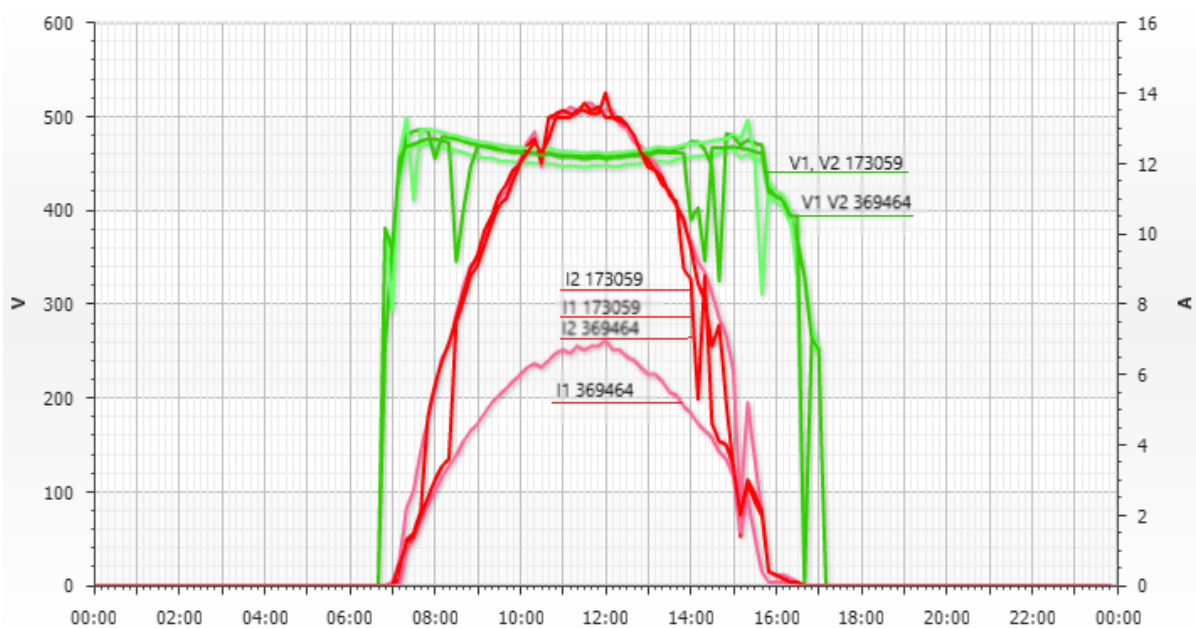
Figura 40 - andamento corrente e tensione inverter 24, mat. 369464 e 12, mat.173059 nel 14-12-2017

- una corrente su uno dei due ingressi uguale a circa metà di quella di un inverter dal corretto funzionamento (ad esempio 7-8 Ampere invece di 16-17 in una giornata serena) implica la disconnessione di una stringa su quell'ingresso. Di seguito l'esempio della giornata del 14-12-2017 in cui dal confronto con l'inverter 12, matricola173059, il numero 24, matricola369464, presenta una stringa disconnessa sull'ingresso 1.

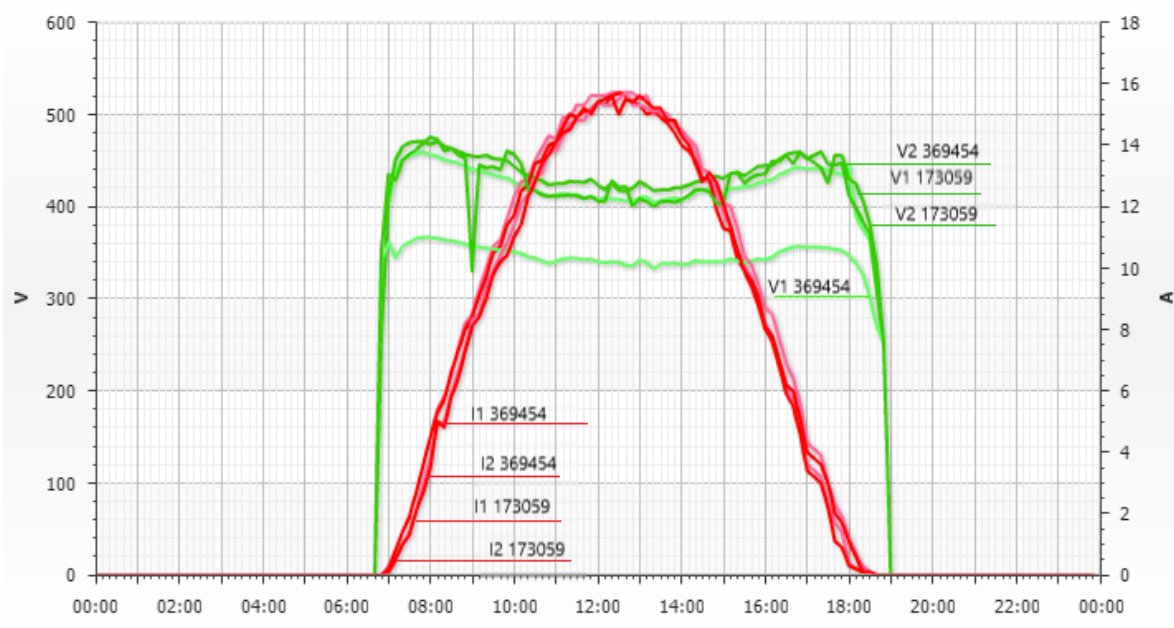
Figura 41 - andamento corrente e tensione inverter 18, mat.369454 e 12, mat.173059 nell' 8-10-2017

- una tensione inferiore a quelle erogate da un inverter dal corretto funzionamento, implica la presenza di uno o più moduli bypassati, circa 1 modulo ogni 20-30 Volt in meno. Di seguito l'esempio della giornata dell'8-10-2017 in cui dal confronto con l'inverter 12, matricola 173059, il numero 18, 369454 presenta moduli bypassati sull'ingresso 1.

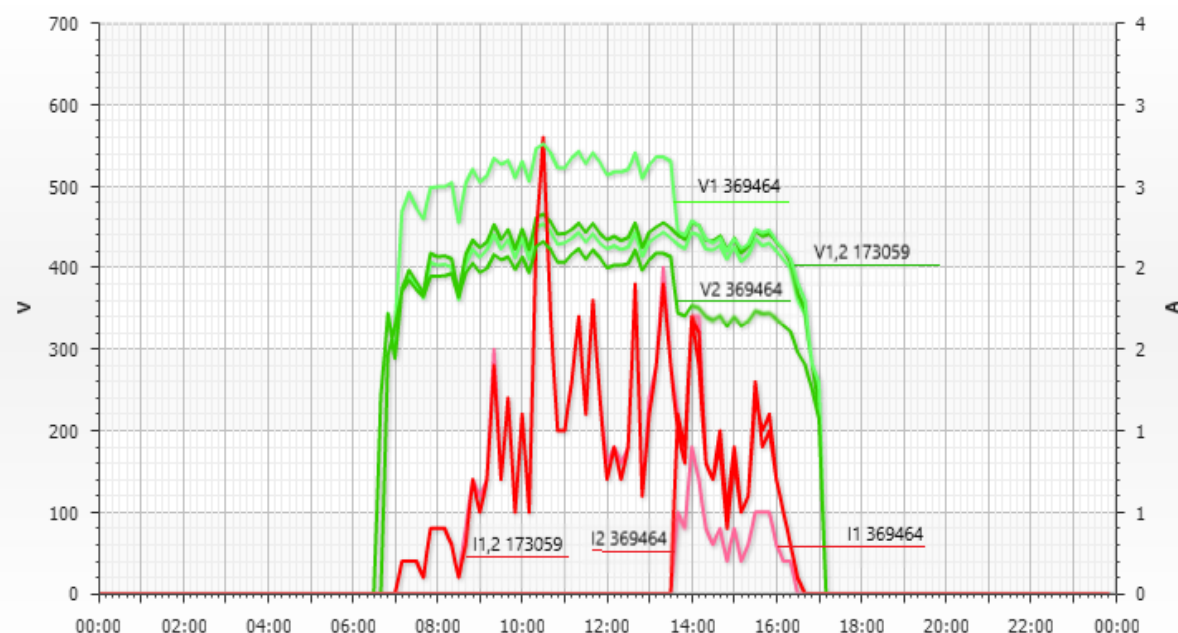
Figura 42 - andamento corrente e tensione inverter 24, mat.369464 e 12, mat. 173059 nell'8-10-2017

- più moduli bypassati su ingresso 2
- una stringa disconnessa su ingresso 1
- accensione ritardata dovuta al basso isolamento avvenuta alle ore 13.30.

Le tensioni dell'inverter 24 risultano molto elevate fino alle ore 13:30. Questo si verifica quando l'inverter non è entrato in funzione, infatti come si osserva fino a quel momento le rispettive correnti sono nulle.

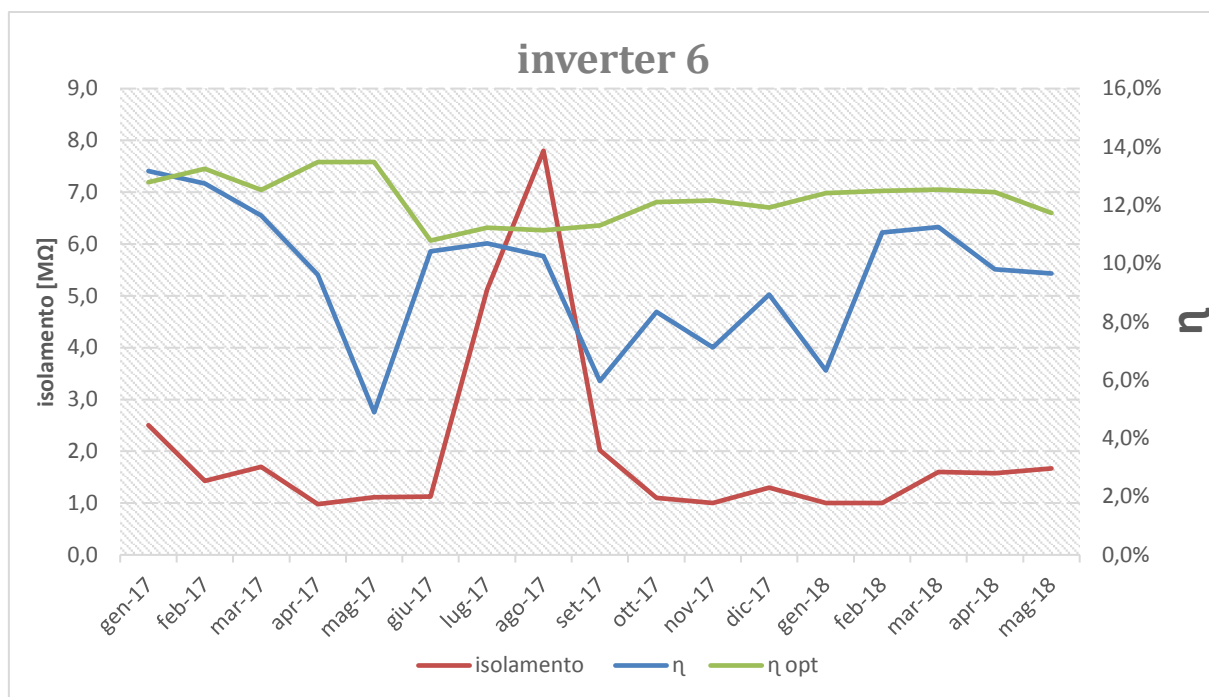
Figura 47 - confronto  $\eta$  dell'inverter 6 con  $\eta$  atteso in relazione all'isolamento

**Inverter 6** ha una resistenza di isolamento molto bassa, sempre al di sotto dei 2 MΩ fatta eccezione per il periodo estivo dell'anno 2017. Nel periodo di analisi dal 29 Settembre 2017 all'8 Febbraio 2018 ha 2 moduli bypassati sull'ingresso 1 e 4 sul 2 per problemi di isolamento, successivamente dal 16 Aprile 2018 ha nuovamente 2-3 moduli bypassati dopo la mancata accensione per più giorni consecutivi.

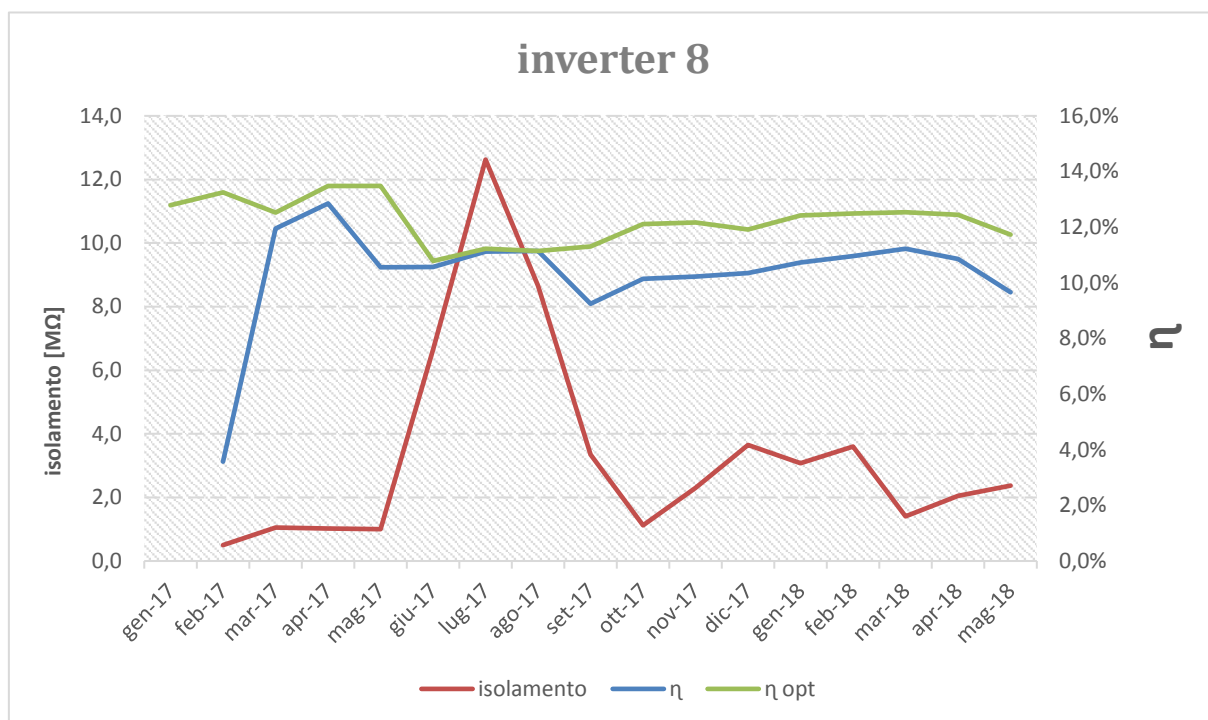
**Figura 48 - confronto  $\eta$  dell'inverter 8 con  $\eta$  atteso in relazione all'isolamento**

**Inverter 8** ha gravi problemi di isolamento, negli ultimi mesi attorno ai 2 MΩ. Dal primo Novembre 2017 ha 1 modulo bypassati sull'ingresso 2 e 3 moduli sull'ingresso 1, dopo diversi giorni di mancata accensione a causa del basso isolamento. Sono stati ripristinati tutti tranne uno sull'ingresso 1 il 15 giugno 2018.

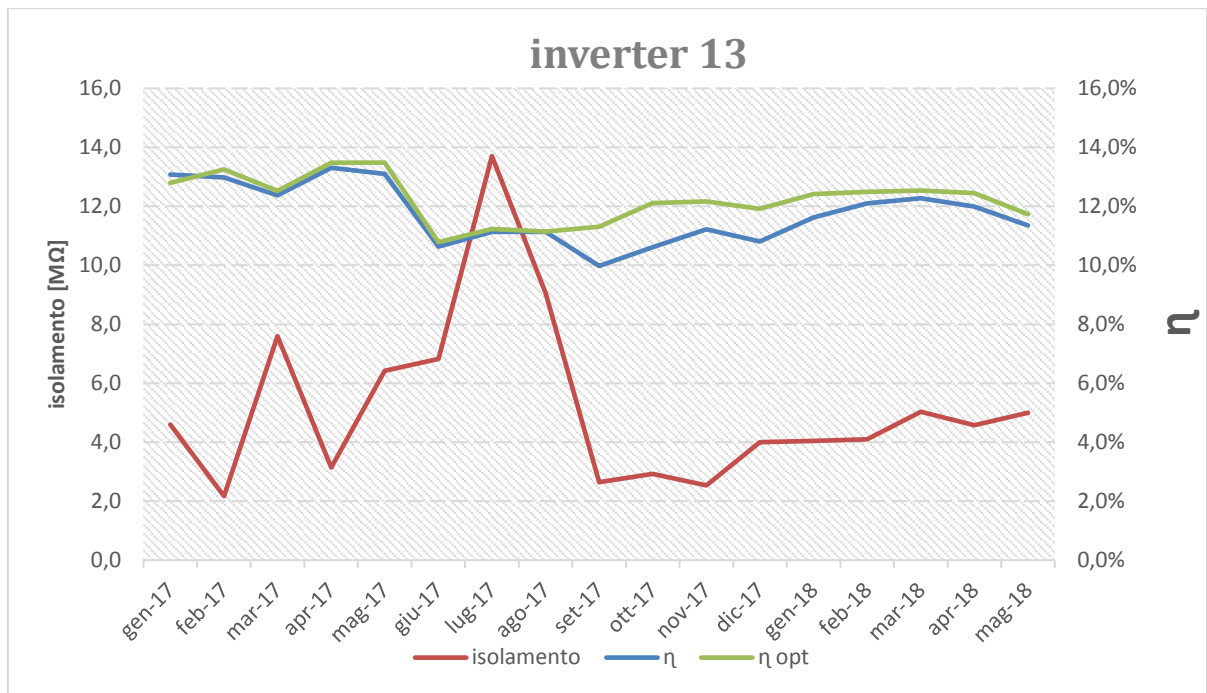
Figura 49 - confronto  $\eta$  dell'inverter 13 con  $\eta$  atteso in relazione all'isolamento

**Inverter 13** negli ultimi mesi non presenta problemi di isolamento. dal 6 Ottobre 2017 ha prima una stringa disconnessa per qualche giorno e successivamente 1 modulo bypassato sull'ingresso 1 fino al 28 Febbraio 2018 a causa degli evidenti problemi di isolamento. Dopo il ripristino i problemi di isolamento non si presentano più. Da allora funziona correttamente. Presenta sempre il corretto numero di moduli

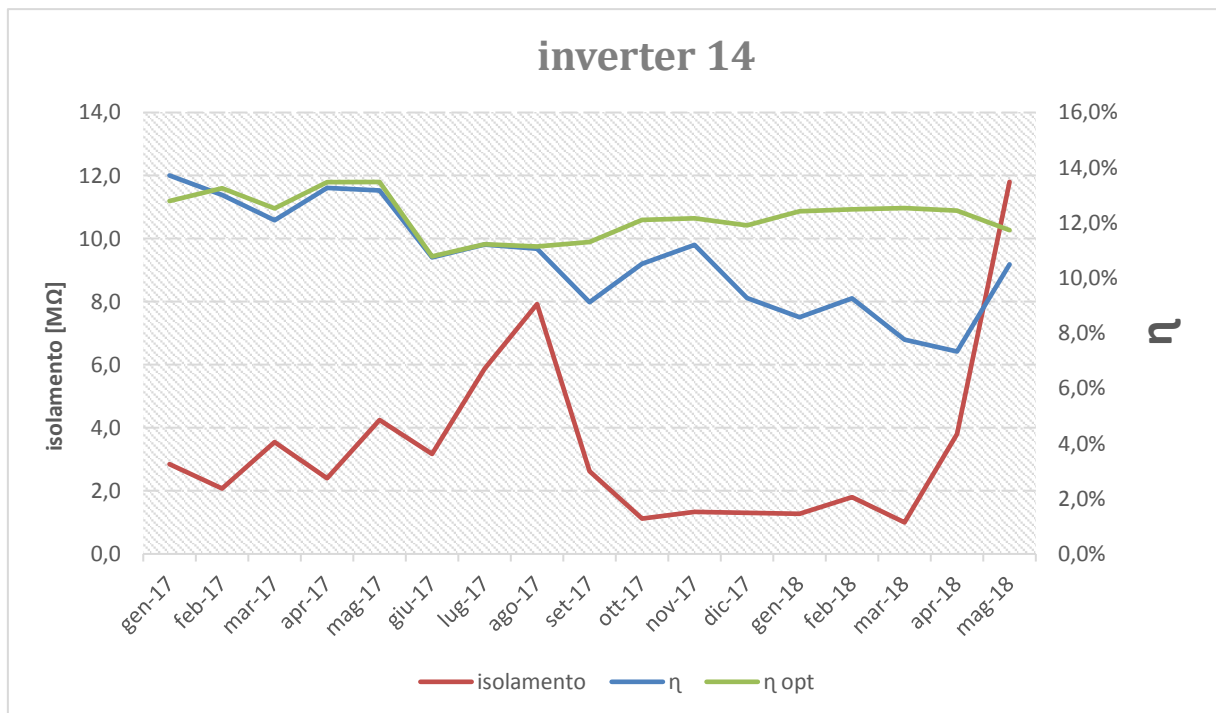
Figura 50 - confronto  $\eta$  dell'inverter 14 con  $\eta$  atteso in relazione all'isolamento

**Inverter 14** al termine dell'analisi non ha evidenti problemi di isolamento, da Ottobre 2017 a metà Aprile 2018 ha avuto una stringa disconnessa per evidenti problemi di isolamento. Il 14 Aprile viene ripristinata la stringa mancante e vengono sostituiti alcuni moduli infatti la Resistenza di isolamento sale notevolmente.

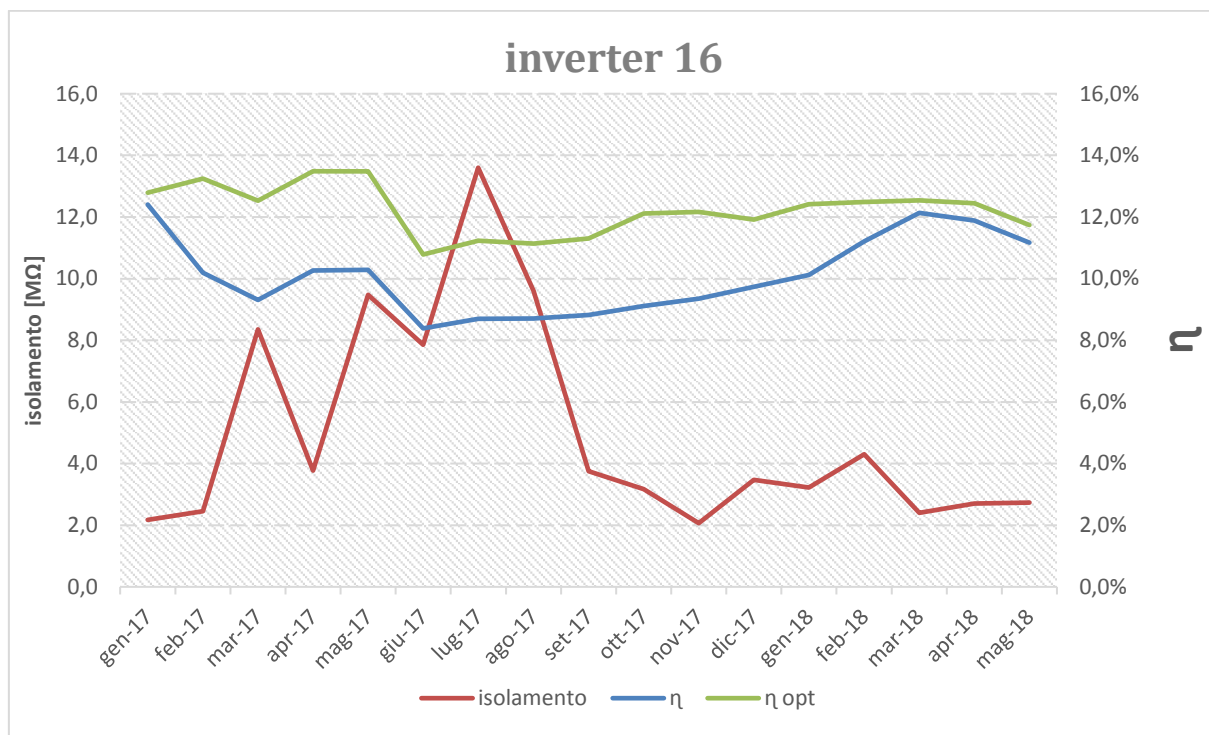
**Figura 51 - confronto  $\eta$  dell'inverter 16 con  $\eta$  atteso in relazione all'isolamento**

**Inverter 16** ha un valore di resistenza di isolamento basso, negli ultimi mesi al d sotto dei 3 M $\Omega$ . Dal 2 Febbraio 2017 al 20 febbraio 2018 ha 6 moduli bypassati sull'ingresso 1 e sempre dal 2 Febbraio 2017 fino al 21 Novembre 2017 ha 4 moduli bypassati sull'ingresso 2 a causa delle ripetute accensioni ritardate per il basso isolamento.

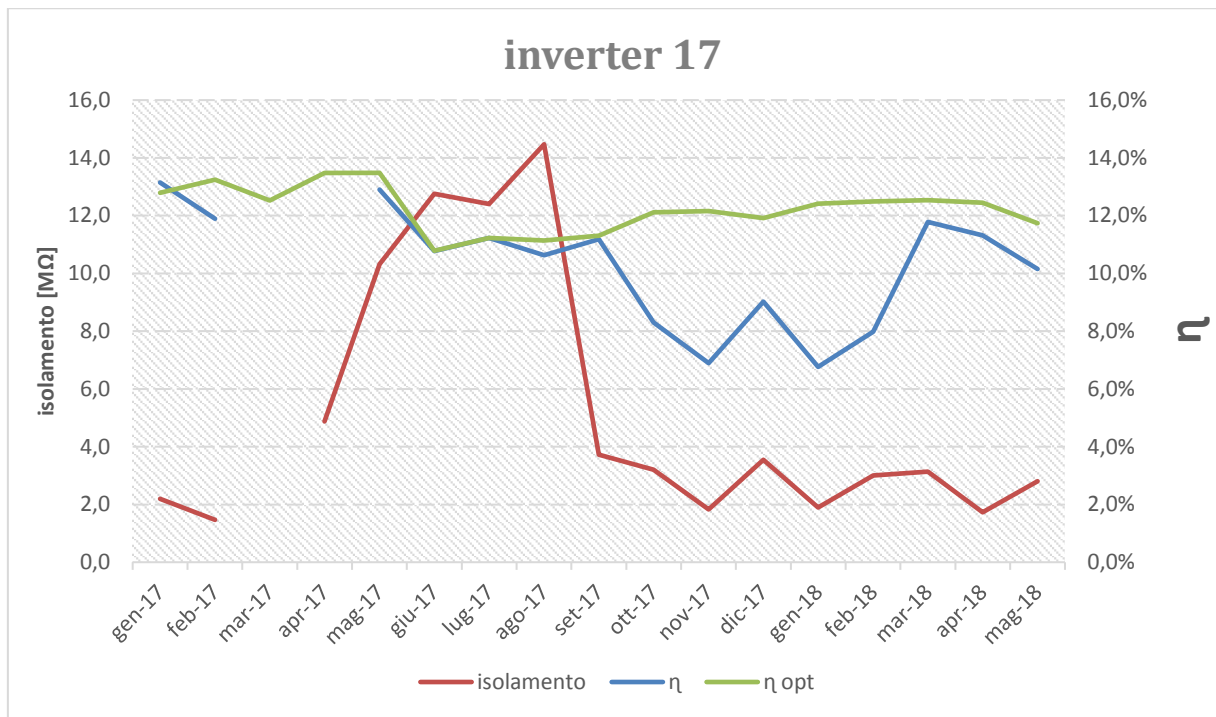
Figura 52 - confronto  $\eta$  dell'inverter 17 con  $\eta$  atteso in relazione all'isolamento

**Inverter 17** Ha resistenza di isolamento molto bassa, circa 2 M $\Omega$ . Molto spesso si accende in ritardo. Da metà Ottobre 2017 Per basso isolamento e problemi di accensione viene prima disconnessa una stringa assieme ad alcuni moduli fino al 20 Novembre 2017, poi si hanno 5 moduli bypassati sull'ingresso 1 e 3 moduli bypassati sull'ingresso 2 fino al 28 Febbraio 2018, dopodiché si hanno solo 2 moduli bypassati sull'ingresso 2 fino a metà Giugno 2018 quando vengono ripristinati tutti i moduli. Questo inverter per numerosi mesi ha evidenti problemi di comunicazione, per questo i dati da febbraio aa Aprile 2017 non sono disponibili.

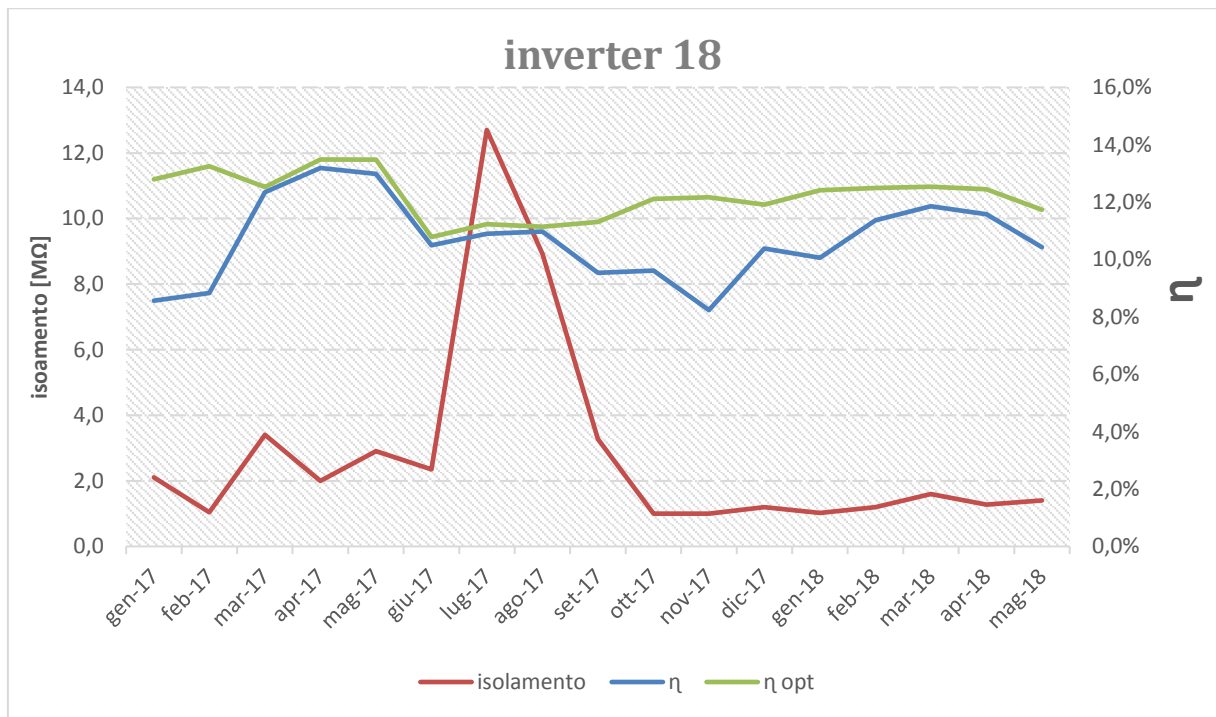
Figura 53 - confronto  $\eta$  dell'inverter 18 con  $\eta$  atteso in relazione all'isolamento

**Inverter 18** Ha una resistenza di isolamento molto bassa, sempre inferiore ai 2 MΩ nel 2018. Ha spesso fenomeni di non accensione. Da gennaio 2017 ha dapprima una stringa disconnessa per alcuni giorni poi 1 modulo bypassato su ingresso 1 e 2 su ingresso 2, fino al 15 Febbraio 2017 a causa di numerose mancate accensioni. Da fine settembre 2017 fino al 6 Febbraio 2018 ha moduli bypassati sull'ingresso 1 per ripetuti giorni di non accensione per il basso isolamento.

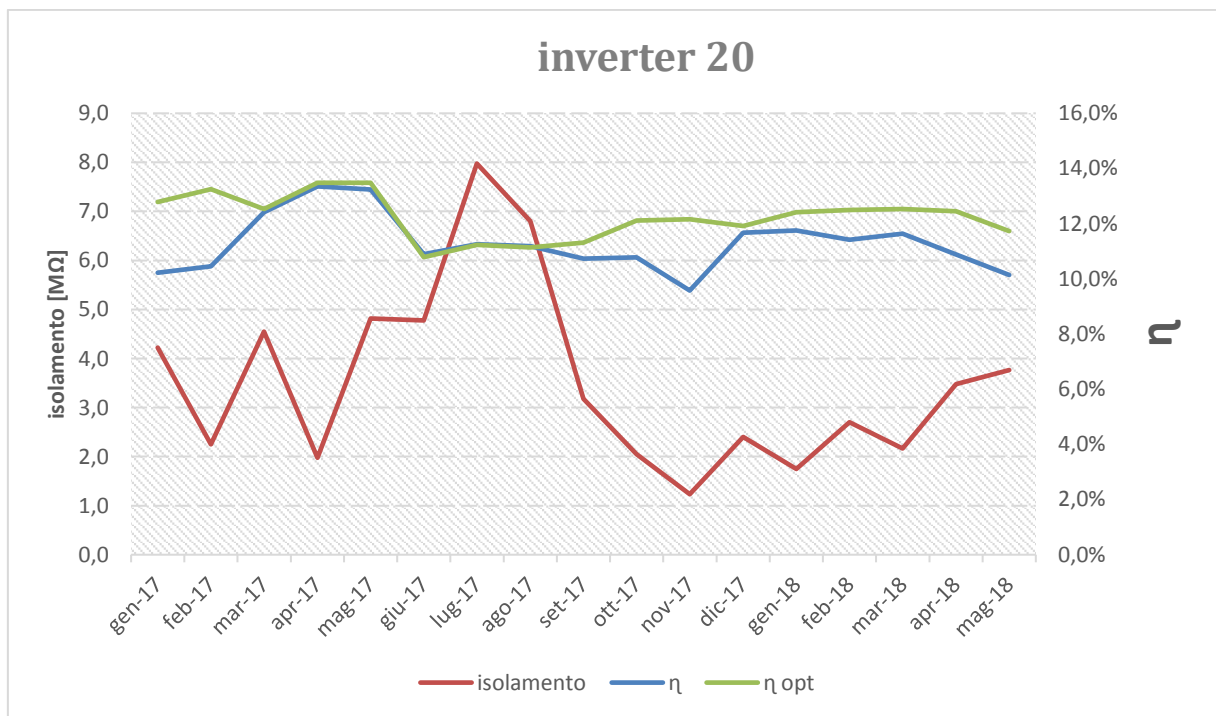
Figura 54 - confronto  $\eta$  dell'inverter 20 con  $\eta$  atteso in relazione all'isolamento

**Inverter 20** ha problemi di isolamento, la resistenza negli ultimi mesi circa 3 MΩ. Da Gennaio 2017 al 15 Febbraio 2017 ha avuto una stringa disconnessa. Dal 16 Aprile 2018 ha 2 moduli bypassati su ingresso 1 e 3 su ingresso 2 a seguito di numerose accensioni in ritardo.

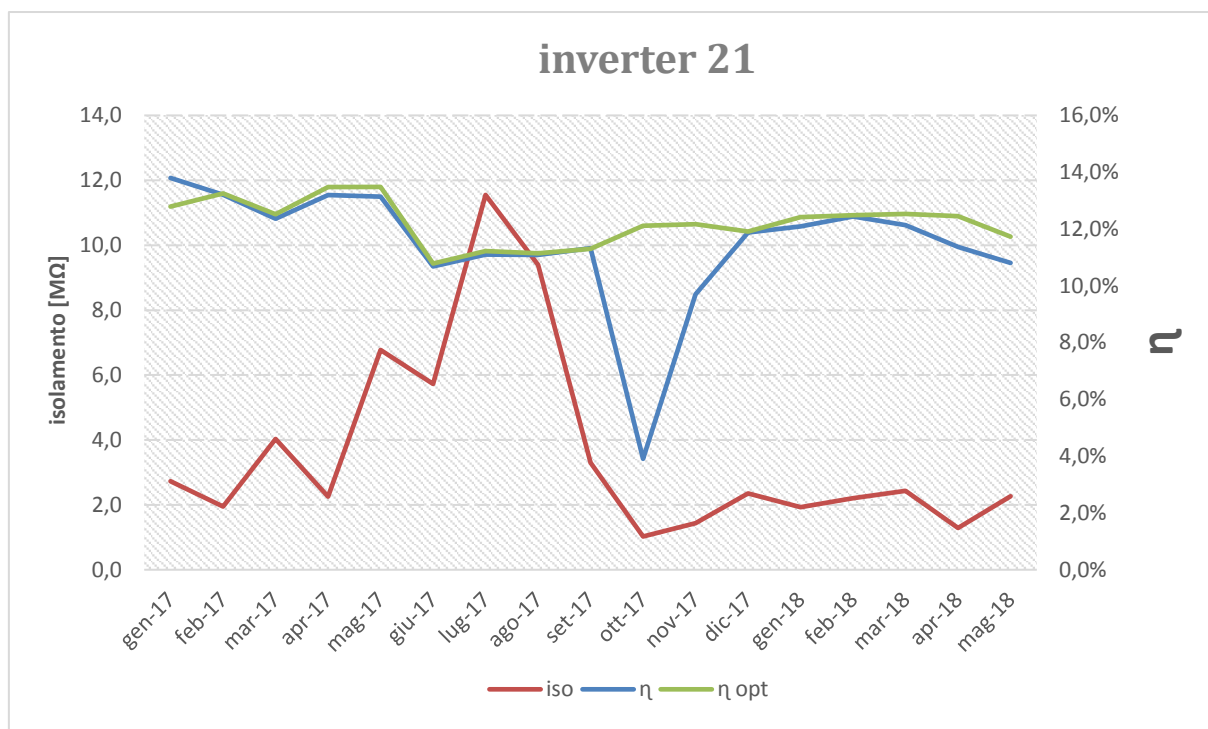
Figura 55 - confronto  $\eta$  dell'inverter 21 con  $\eta$  atteso in relazione all'isolamento

**Inverter 21** Ha gravi problemi di isolamento, La resistenza misura un valore attorno ai 2 MΩ da Settembre 2017. Ad ottobre, a causa del basso valore della Resistenza di isolamento, non si accende quasi mai, vengono quindi sostituiti uno o più moduli, permettendo di nuovo l'accensione ma il problema di isolamento non viene risolto, si verificano molto spesso partenze in ritardo.

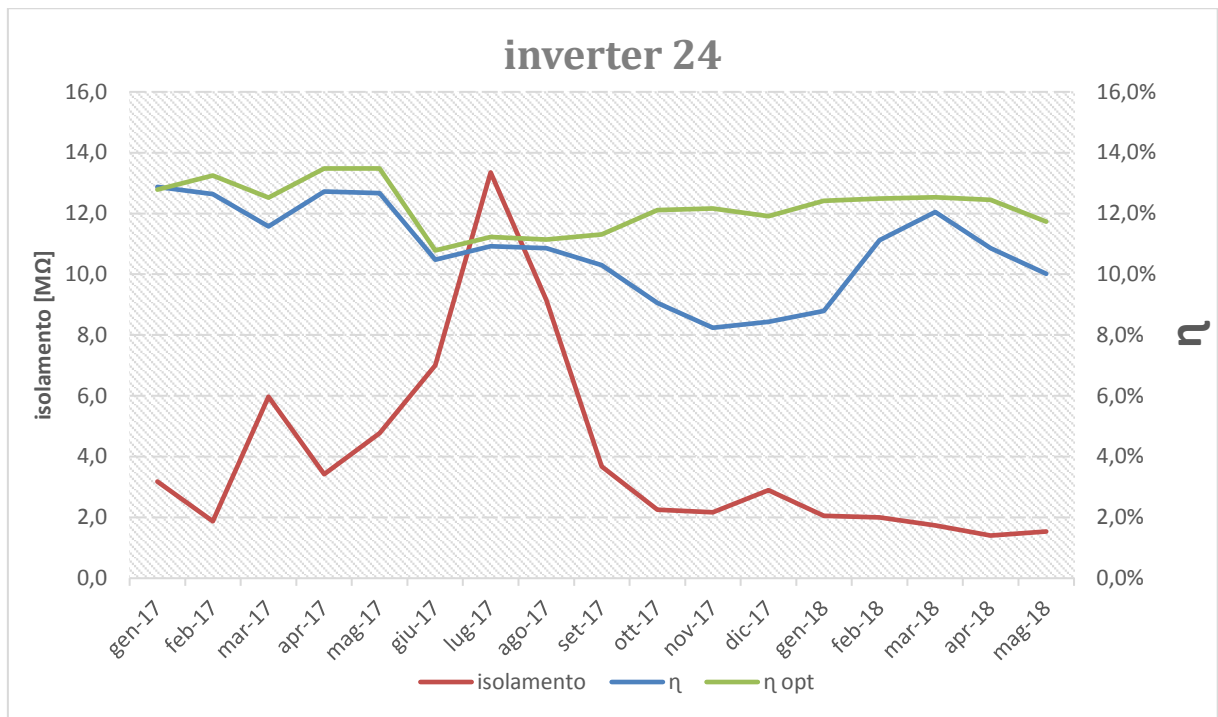
Figura 56 - confronto  $\eta$  dell'inverter 24 con  $\eta$  atteso in relazione all'isolamento

**Inverter 24** ha una resistenza di isolamento molto bassa, negli ultimi tre mesi attorno ad 1 MΩ. Dal 9 Ottobre 2017 a Novembre 2017 ha 2 moduli bypassati sull'ingresso 1 e 3 moduli bypassati sull'ingresso 2 a seguito di numerose mancate partenze per il basso isolamento. A Novembre 2017 fino al 9 Febbraio 2018 ha una stringa disconnessa e 2 moduli bypassati su ingresso 2.

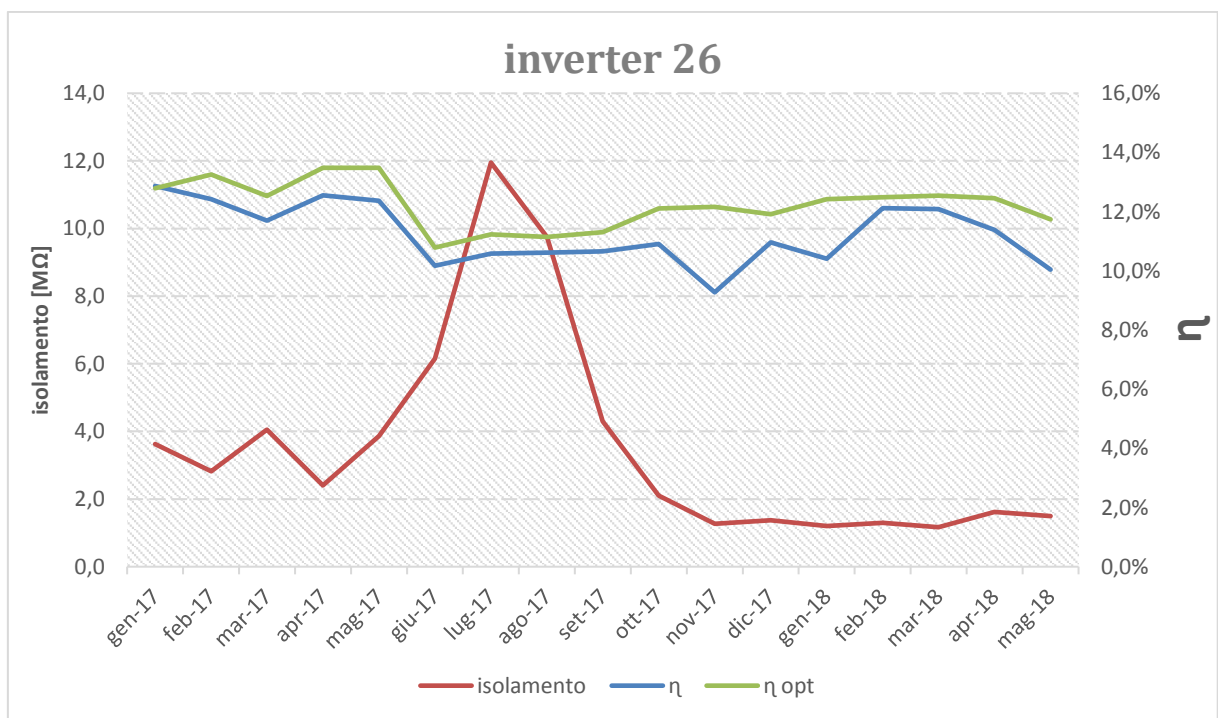
Figura 57 - confronto  $\eta$  dell'inverter 26 con  $\eta$  atteso in relazione all'isolamento

**Inverter 26** Ha gravi problemi di isolamento, da Settembre 2017 sempre attorno al MΩ. Dal Gennaio 2017 al 9 Febbraio 2018 ha avuto 2 moduli bypassati sull'ingresso 2. Dal 24 Maggio 2018 ha 3 moduli bypassati su ingresso 1 per numerose partenze in ritardo.

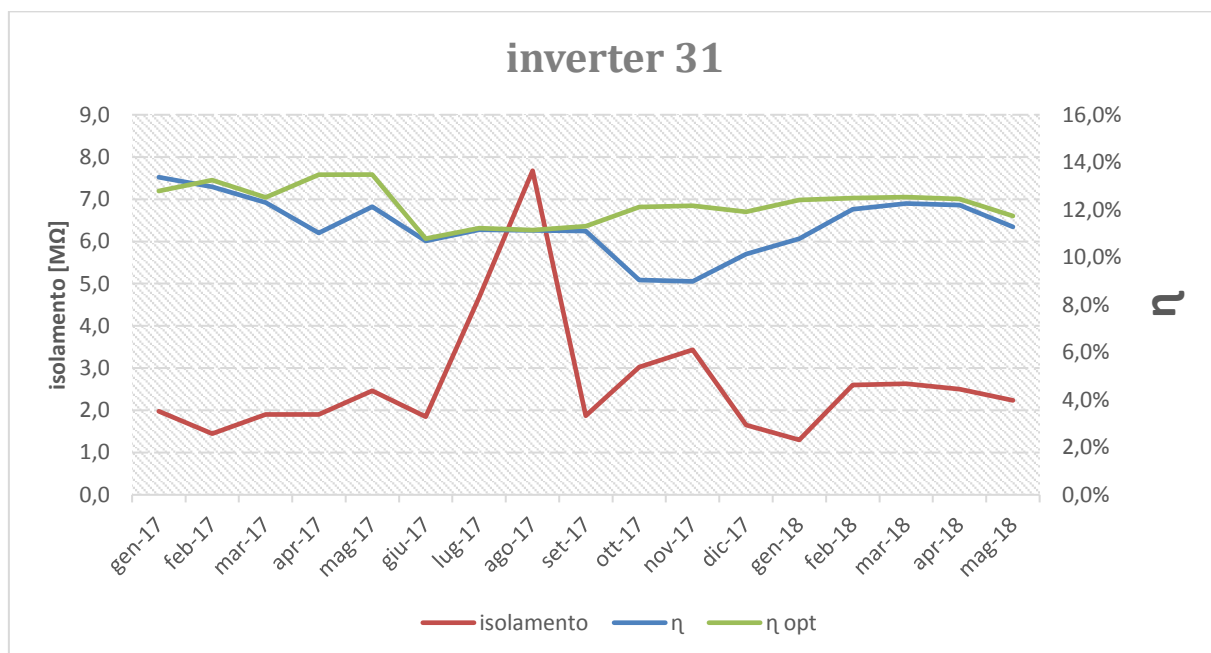
Figura 58 - confronto  $\eta$  dell'inverter 31 con  $\eta$  atteso in relazione all'isolamento

**Inverter 31** Ha gravi problemi di isolamento. Dal 6 Ottobre 2017 fino al 4 Dicembre 2017 ha una stringa disconnessa a seguito di mancate partenze per il basso isolamento.
