**POLITECNICO DI TORINO**

**TESI DI LAUREA MAGISTRALE**

**ANALISI IN REMOTO DI UN GUASTO IN  
ISOLAMENTO DI UN CAMPO FOTOVOLTAICO  
DOVUTO AD INVECCHIAMENTO DEL BACKSHEET  
LAYER.**

Di Giorgio Manuele

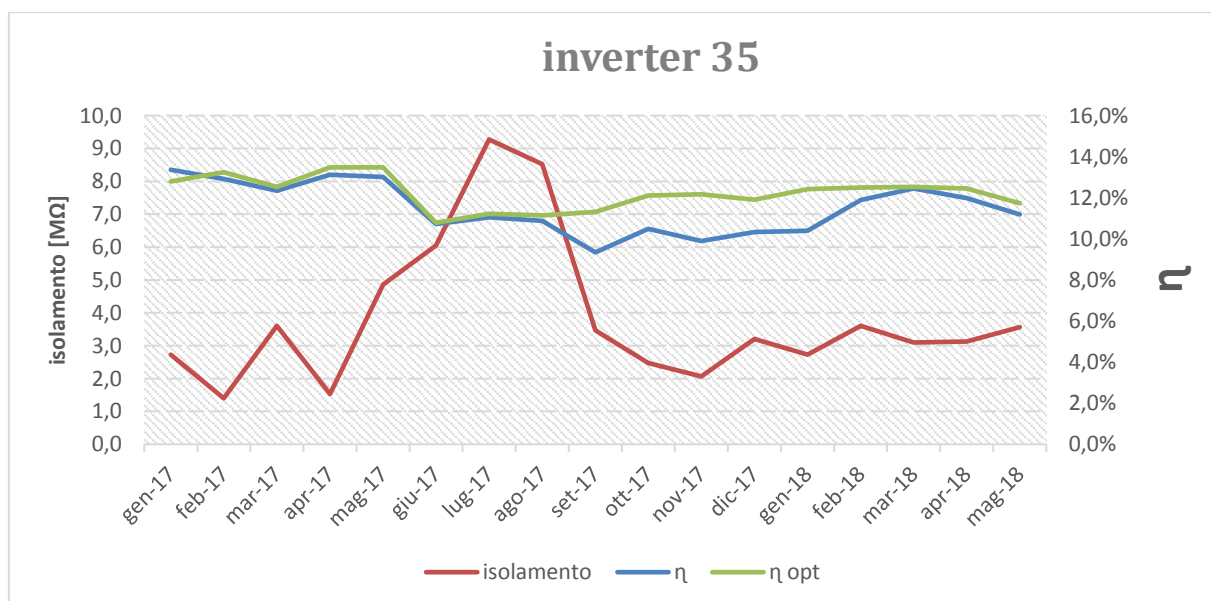
Figura 59 - confronto  $\eta$  dell'inverter 35 con  $\eta$  atteso in relazione all'isolamento

**Inverter 35** Ha gravi problemi di isolamento, attorno ai 3 MΩ negli ultimi mesi. Dal 27 Settembre 2017 fino al 7 Febbraio 2018 ha 4 moduli bypassati sull'ingresso 1 numerose mancate accensioni. Dall'11 Luglio 2018 ha 2 moduli bypassati sull'ingresso 2 e 4 sull'1 per4 il basso isolamento.

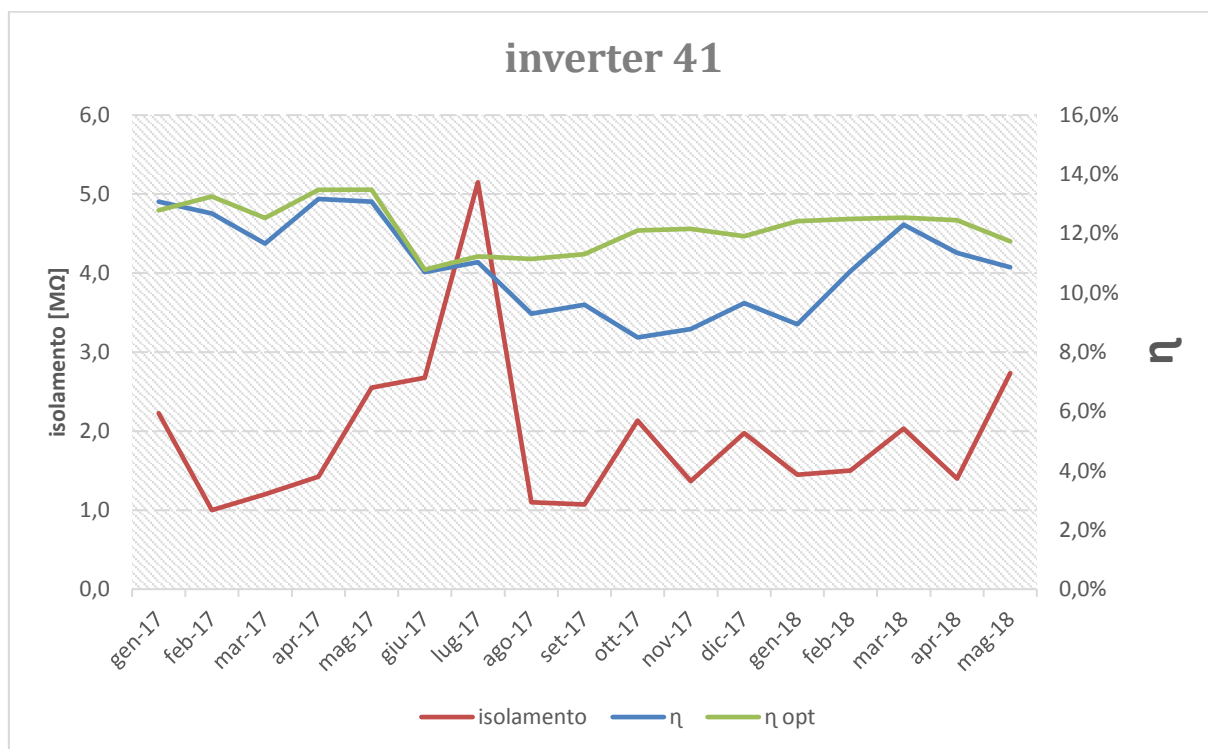
**Figura 60 - confronto  $\eta$  dell'inverter 41 con  $\eta$  atteso in relazione all'isolamento**

**Inverter 41** Ha gravi problemi di isolamento, negli ultimi mesi al di sotto dei 2 MΩ. Ha frequenti fenomeni di non accensione. Da Ottobre 2017 ha a seguito di numerose accensioni in ritardo per 10 giorni una stringa disconnessa, fino al 20 febbraio 3 moduli bypassati sull'ingresso 2 e fino al 28 Febbraio 2018 3 moduli bypassati sull'1.

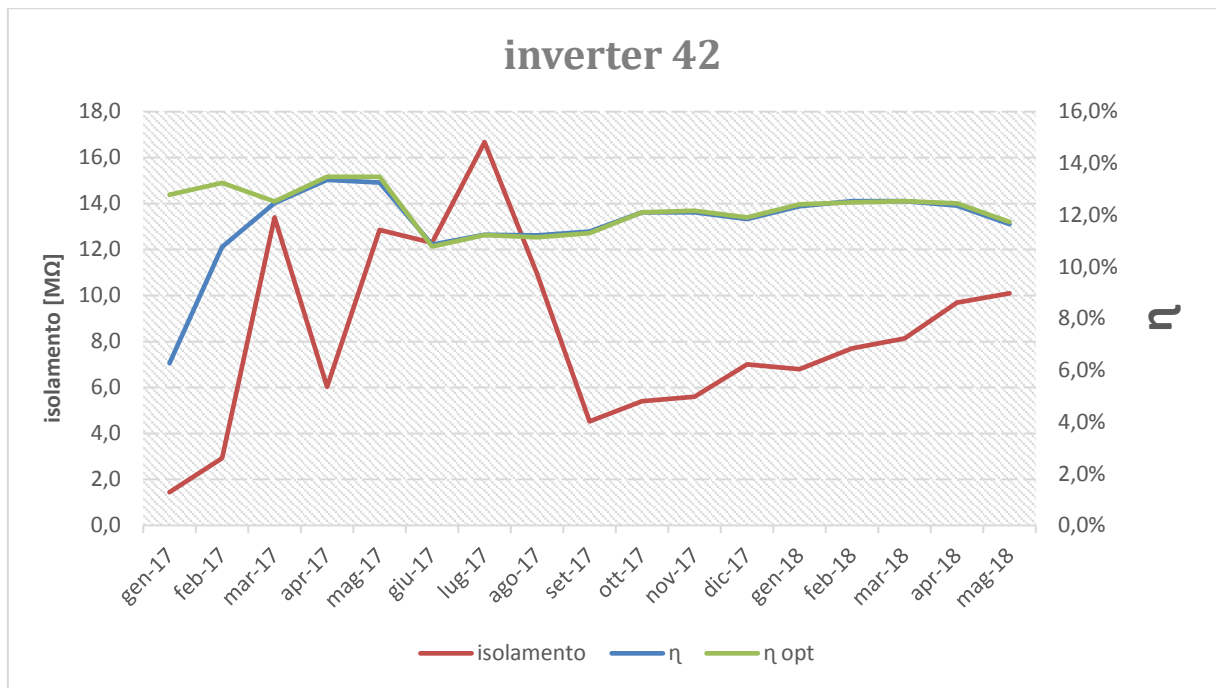
Figura 61 - confronto  $\eta$  dell'inverter 42 con  $\eta$  atteso in relazione all'isolamento

**Inverter 42** Non ha problemi di isolamento. A Gennaio 2017 aveva isolamento basso con frequenti mancate produzioni. Per questo ad inizio Febbraio 2017 sono stati bypassati 2 moduli poi sostituiti a fine Febbraio 2017 dove ricomincia a funzionare normalmente.

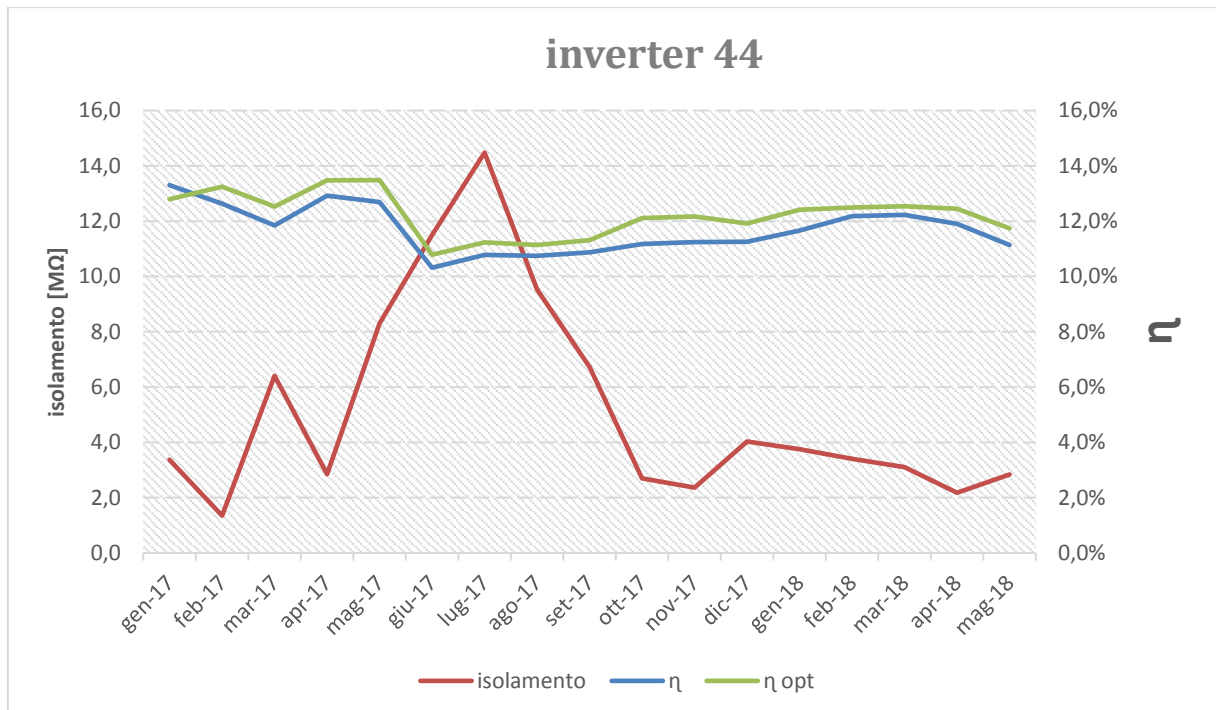
Figura 62 - confronto  $\eta$  dell'inverter 44 con  $\eta$  atteso in relazione all'isolamento

**Inverter 44** Ha da Ottobre 2017 gravi problemi di isolamento, intorno ai 2-3 MΩ negli ultimi mesi. Ha frequentemente partenze in ritardo. Dal 5 Ottobre 2017 fino a fine Ottobre 2017 ha un modulo bypassato sull'ingresso 2 a seguito di numerose non accensioni dovute al basso isolamento.

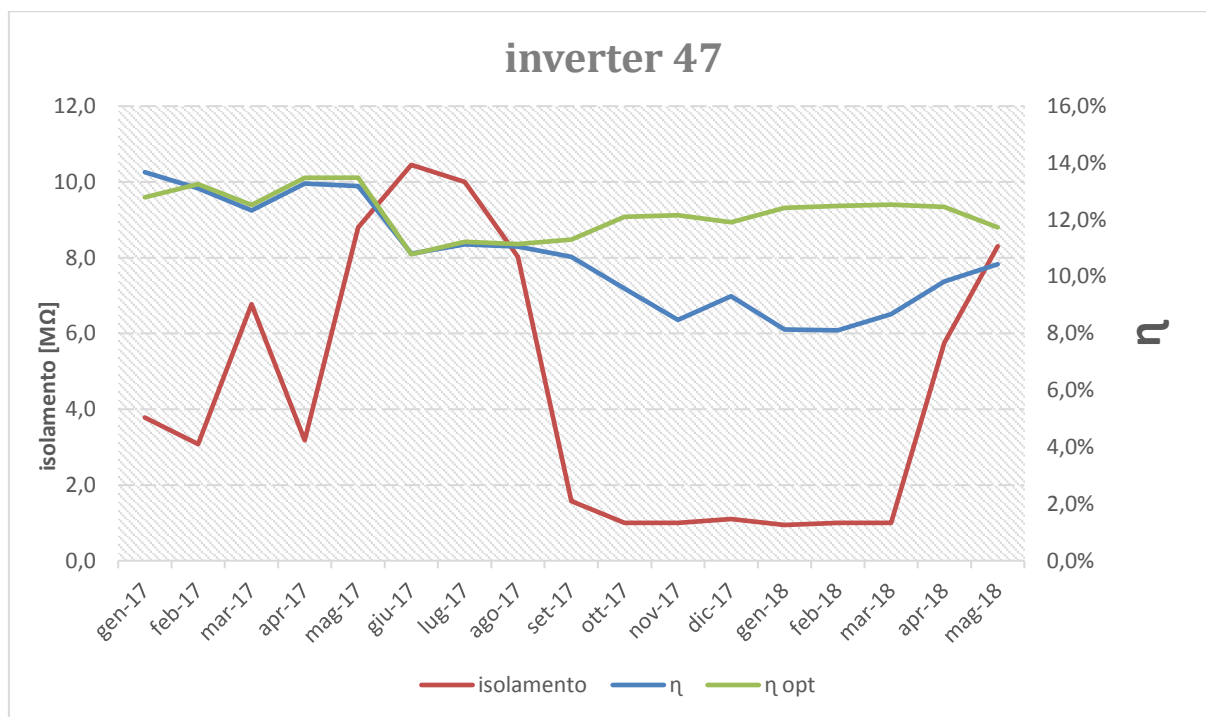
**Figura 63 - confronto  $\eta$  dell'inverter 47 con  $\eta$  atteso in relazione all'isolamento**

**Inverter 47** dal 19 Aprile 2018 al 15 Giugno 2018 ha 3 moduli bypassati su ingresso 2 e 1 sull'1 a causa di numerose partenze ritardate. a Giugno 2018 vengono ripristinati in parte, ma ha ancora 1 modulo bypassato sull'ingresso 2 e 1 sull'1. La disconnessione dei moduli guasti in questo caso ha portato inizialmente ad un aumento notevole della resistenza di isolamento, tuttavia si osservano ancora valori della resistenza non ottimali specialmente nelle ultime giornate di Maggio 2018.

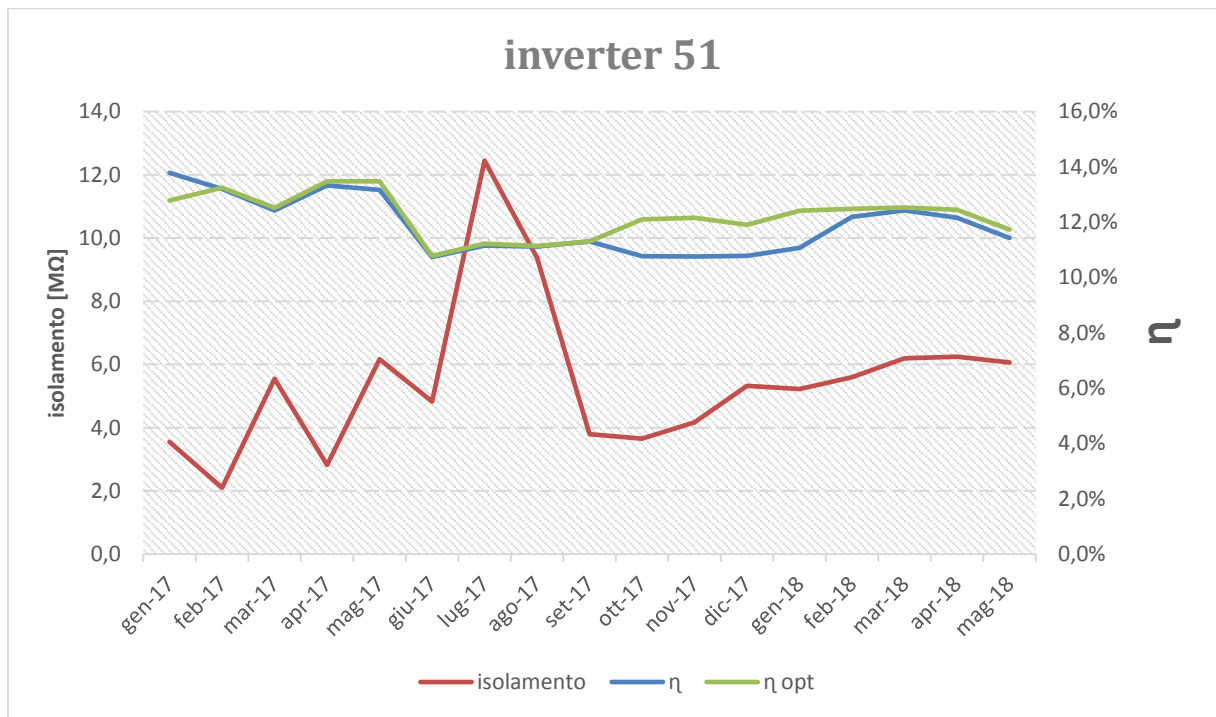
Figura 64 - confronto  $\eta$  dell'inverter 51 con  $\eta$  atteso in relazione all'isolamento

**Inverter 51** Ha solo leggeri problemi di isolamento. Dal 27 Settembre all'8 Febbraio 2018 ha avuto 3 moduli bypassati sull'ingresso 2 a seguito di partenze ritardate.

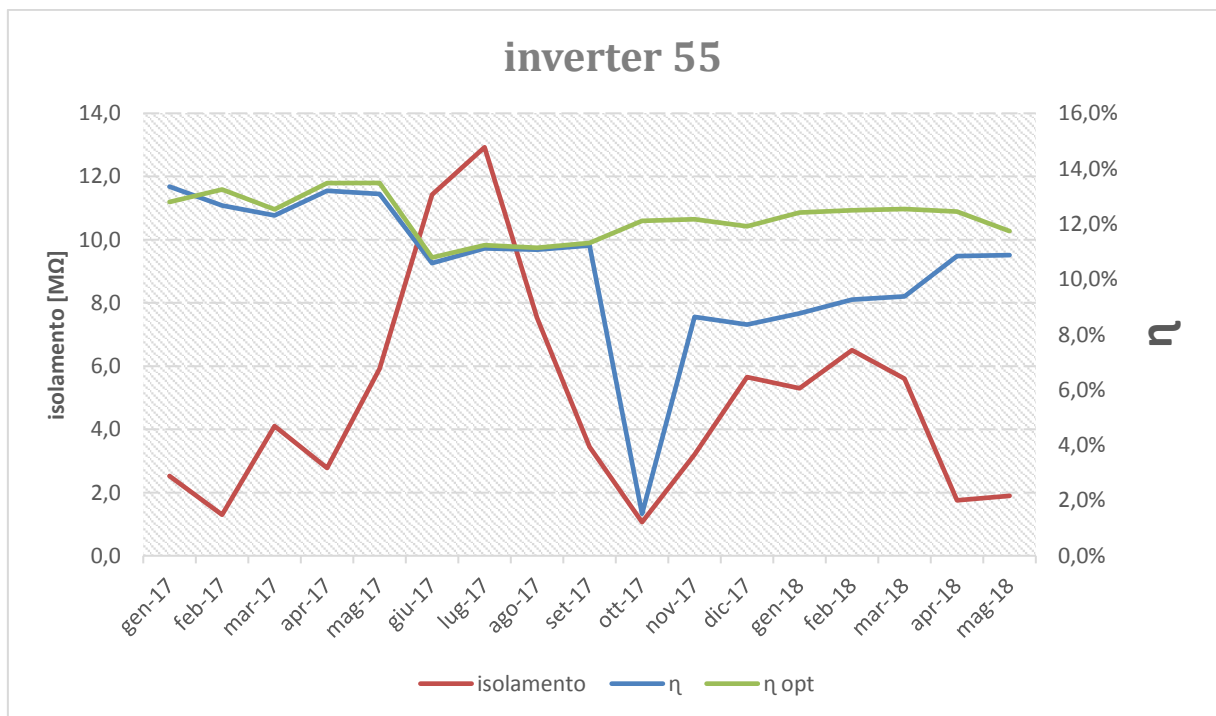
Figura 65 - confronto  $\eta$  dell'inverter 55 con  $\eta$  atteso in relazione all'isolamento

**Inverter 55** Ha gravi problemi di isolamento, sotto i 2 MΩ negli ultimi mesi. Ha spesso partenze ritardate. Dal 26 ottobre 2017 fino al 5 Aprile 2018 ha una stringa disconnessa, a seguito di numerose mancate accensioni per il basso isolamento.

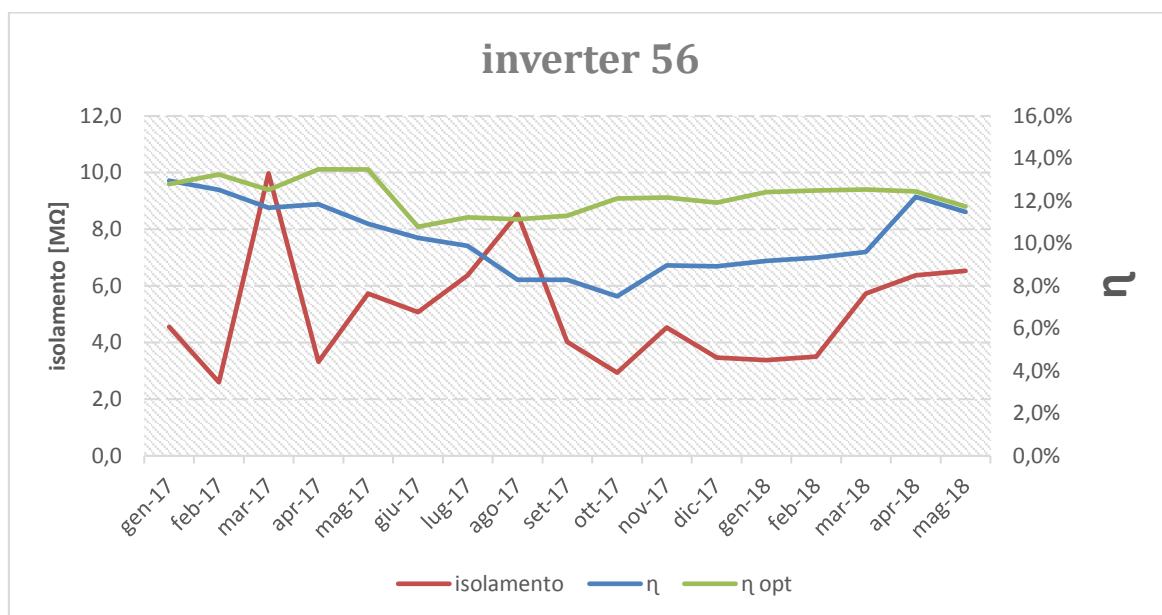
Figura 66 - confronto  $\eta$  dell'inverter 56 con  $\eta$  atteso in relazione all'isolamento

**Inverter 56** ha leggeri problemi di isolamento, Dal 20 Luglio 2017 fino al 30 Marzo 2018 ha una stringa disconnessa 1 modulo bypassato sull'ingresso 1, dopo aver avuto nei mesi di Aprile e Maggio 2017 problemi di accensione dovuti al basso isolamento.

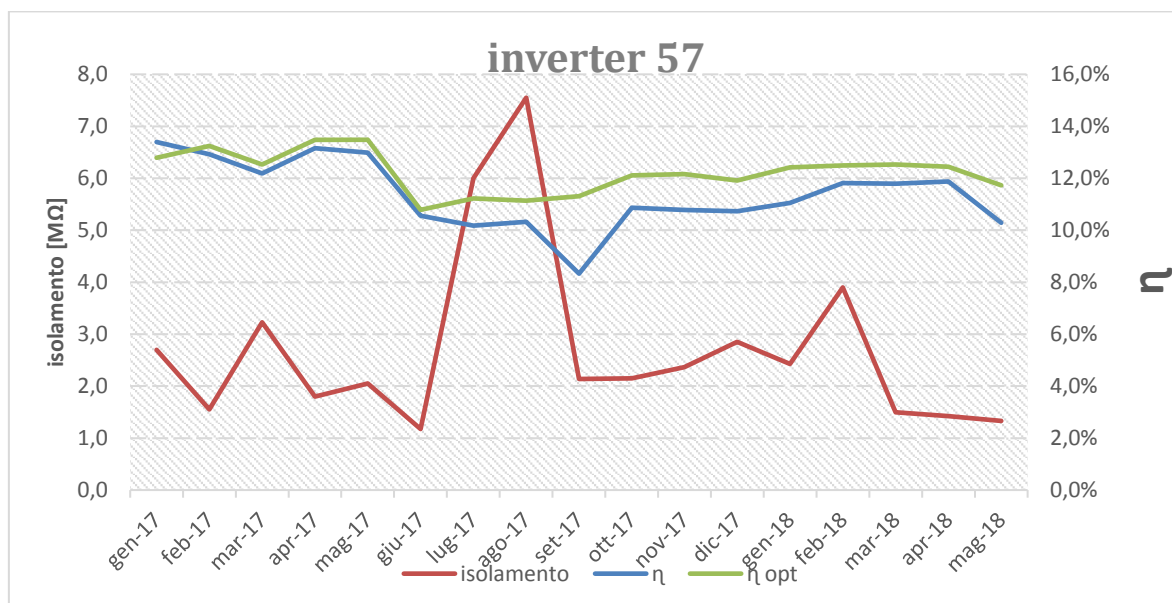
Figura 67 - confronto  $\eta$  dell'inverter 57 con  $\eta$  atteso in relazione all'isolamento

**Inverter 57** Ha gravi problemi di isolamento, sotto i 2 MΩ negli ultimi mesi. Ha frequenti mancate partenze. Dal 23 Maggio 2018 ha 4 moduli disconnessi sull'ingresso 2 e 2 moduli disconnessi sull'ingresso 1 a seguito di numerose partenze ritardate. Da Ottobre 2017 fino al 6 Febbraio 2018 ha 3 moduli bypassati sull'ingresso 1 a seguito di numerose partenze ritardate.

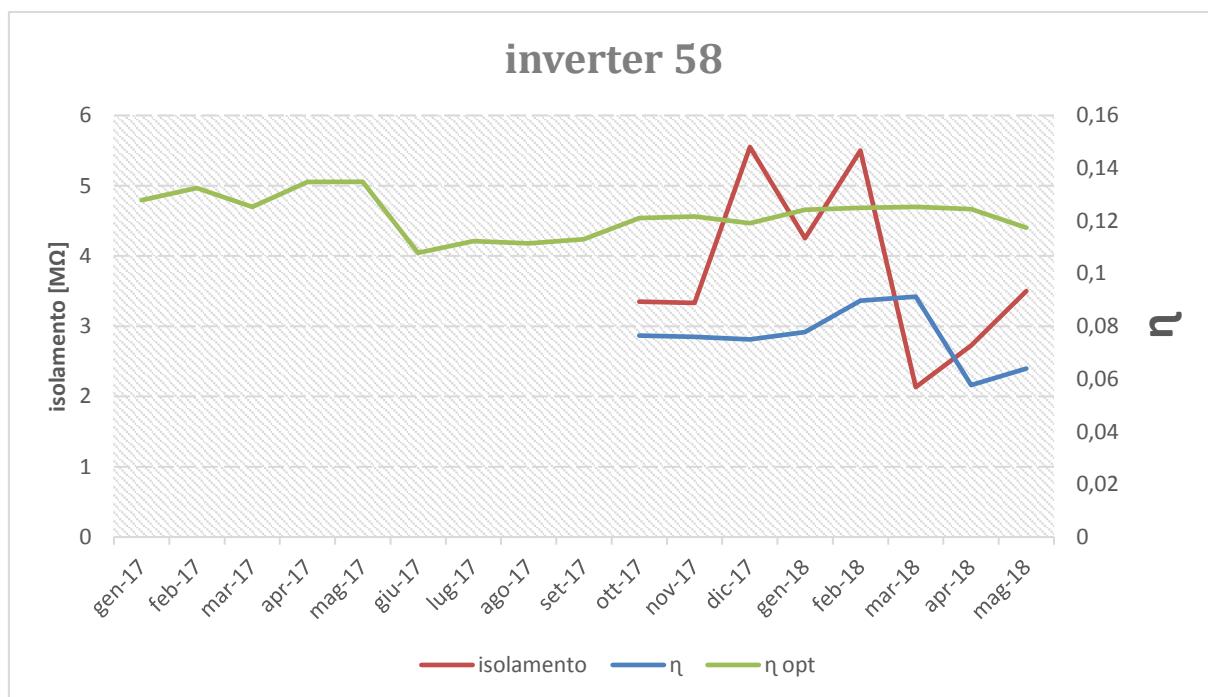
Figura 68 - confronto  $\eta$  dell'inverter 58 con  $\eta$  atteso in relazione all'isolamento

**Inverter 58** Ha problemi di isolamento, attorno ai 3 MΩ negli ultimi mesi. Dal 10 Ottobre 2017 ha una stringa disconnessa, dal 23 Maggio 2018 ha 2 moduli disconnessi sull'ingresso 1. Dal 30 Settembre 2017 fino al 7 Febbraio 2018 ha 3 moduli disconnessi sull'ingresso 2 e 3 sull'1. Prima di ottobre questo inverter non comunica per questo i dati precedenti a questa data non sono disponibili.

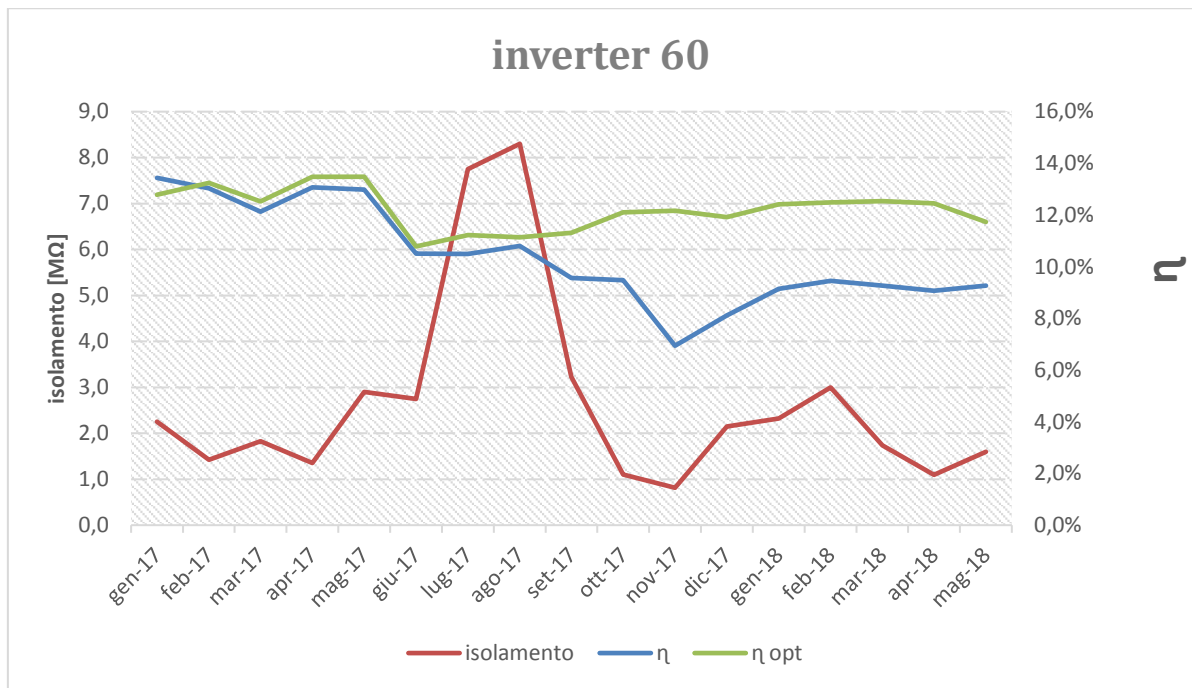
Figura 69 - confronto  $\eta$  dell'inverter 60 con  $\eta$  atteso in relazione all'isolamento

**Inverter 60** Ha gravi problemi di isolamento. Sotto i 2 MΩ negli ultimi mesi. Ha spesso partenze ritardate. Dal 24 Maggio 2018 fino al 15 Giugno 2018 ha 1 modulo bypassato sull'ingresso 1 e 2 sul 2. Dal 7 Dicembre 2017 fino al 14 Marzo 2018 ha una stringa disconnessa a seguito di numerose mancate partenze.

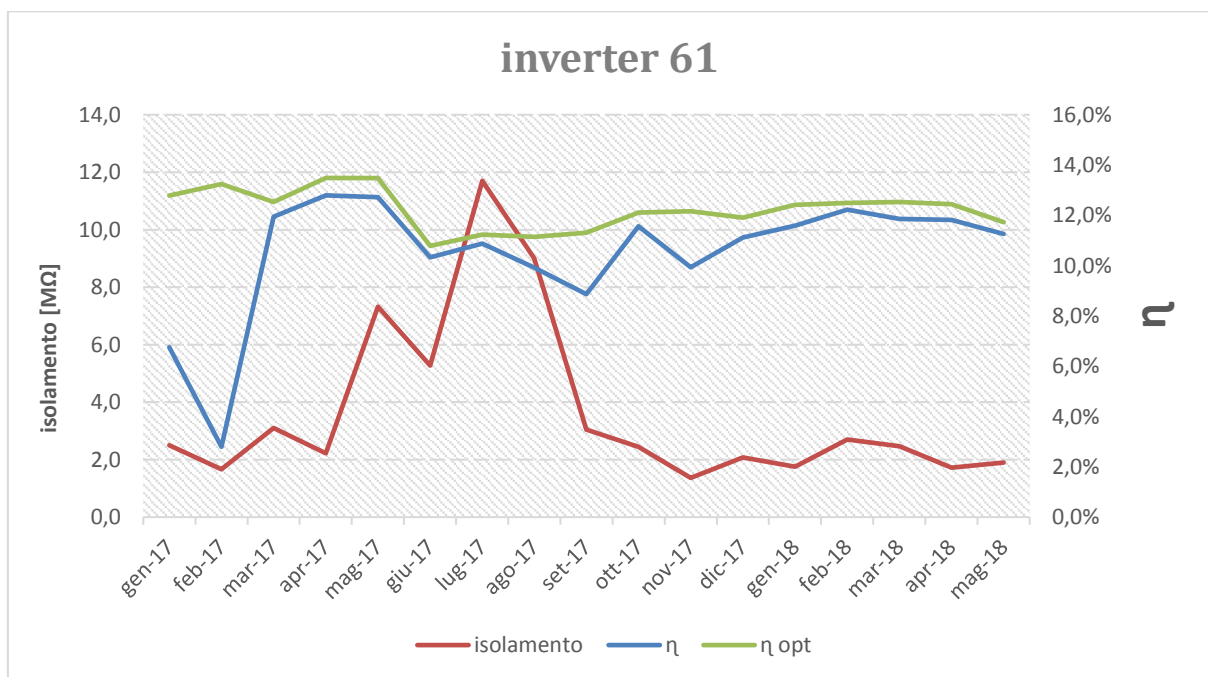
Figura 70 - confronto  $\eta$  dell'inverter 61 con  $\eta$  atteso in relazione all'isolamento

**Inverter 61** Ha gravi problemi di isolamento, ha spesso partenze ritardate. A Gennaio e Febbraio 2017 ha avuto numerose mancate partenze a seguito delle quali il 16 Febbraio 2017 è stato probabilmente sostituito un modulo. Dopo l'intervento l'inverter parte con maggior regolarità ma il problema di isolamento resta grave comportando spesso partenze ritardate con danni alla produzione.

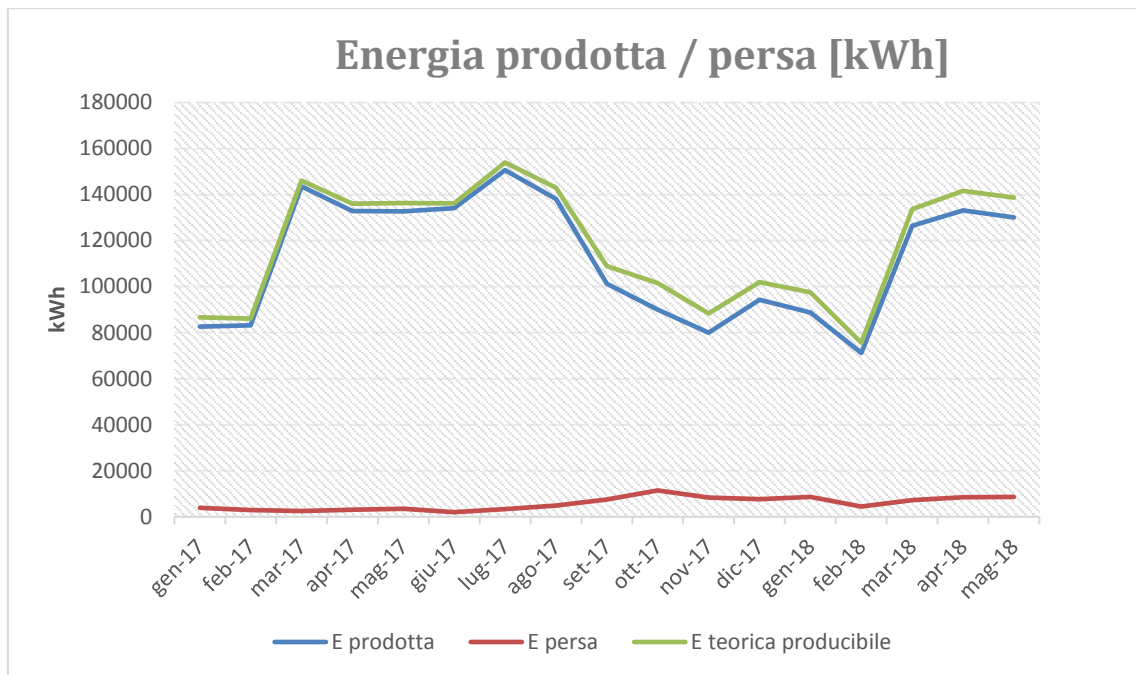
**Figura 71 - andamento energia persa, energia prodotta ed energia teorica producibile**

Si è calcolata quindi l'energia teorica mensile che l'impianto avrebbe dovuto produrre sommando l'energia prodotta e la quota di energia persa; quindi la percentuale di energia persa rispetto all'energia prodotta e la percentuale di energia persa rispetto a quella teorica. Di seguito si riportano due grafici, nel primo si riportano gli andamenti dell'energia persa, prodotta e teorica producibile. Nel secondo l'andamento della percentuale di energia persa rispetto all'energia teorica producibile.

In conclusione valutando l'energia mancante e quella prodotta durante il periodo di analisi, da Gennaio 2017 a Maggio 2018, il danno in isolamento ha comportato globalmente una mancanza di produzione del **5,17 %** rispetto all'energia prodotta, il che, avendo il campo di Tummarello una tariffa di remunerazione al kWh prodotto di € 0,29538, corrisponde ad una perdita economica di **€ 29192**.

Concentrandosi sul periodo in cui si è rilevato in maniera consistente il guasto, ovvero **da Settembre 2017** il danno in produzione è ancora maggiore, superando il **7%**. Per una perdita economica di **€ 21421** in soli 9 mesi. Di seguito in tabella i dati relativi al periodo Settembre 2017-Maggio 2018.

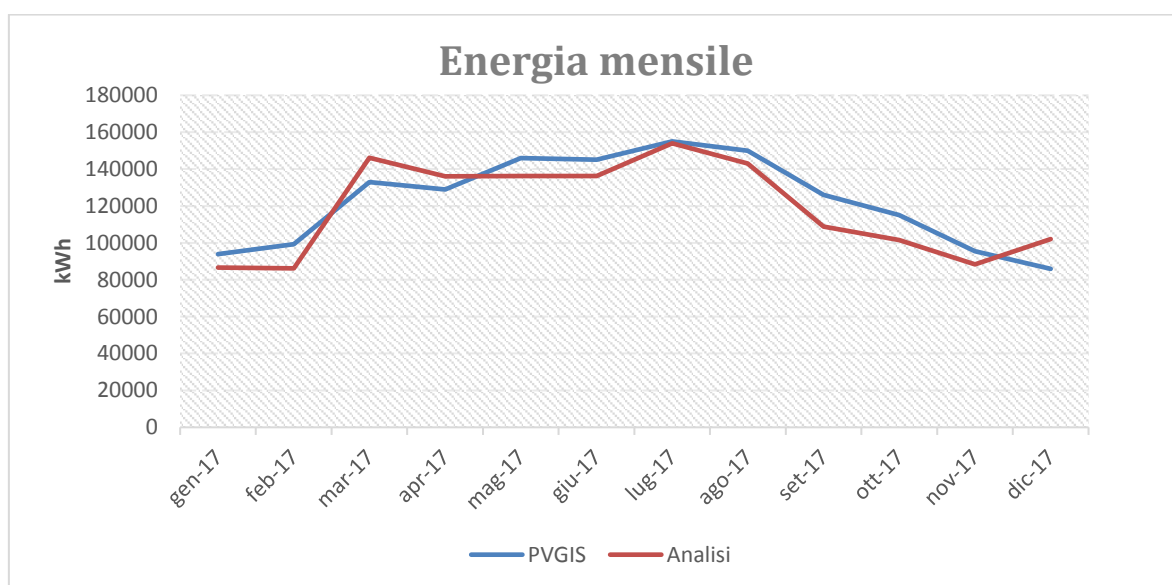
Figura 73 – confronto producibilità impianto calcolata e producibilità impianto da PVGIS

Come si osserva gli andamenti delle due curve sono molto simili, la curva dei dati del software però si mantiene sempre leggermente al di sopra di quella calcolata. Le differenze degli andamenti possono essere dovute come detto precedentemente alle diverse fonti dei dati di irraggiamento, inoltre influisce sui dati provenienti dalla rilevazione sul campo l'errore di comunicazione del datalogger che porta ogni giorno all'esclusione del dato di energia prodotta di 4/5 inverter in media su 69 presenti, comportando un valore di energia prodotta del campo minore di circa il **6%**. Effettuando un confronto dell'energia producibile annuale
