TESI DI LAUREA MAGISTRALE

CASINA VANVITELLIANA

Proposta per il restauro, adeguamento funzionale e valorizzazione
del Real Casino Borbonico del lago Fusaro

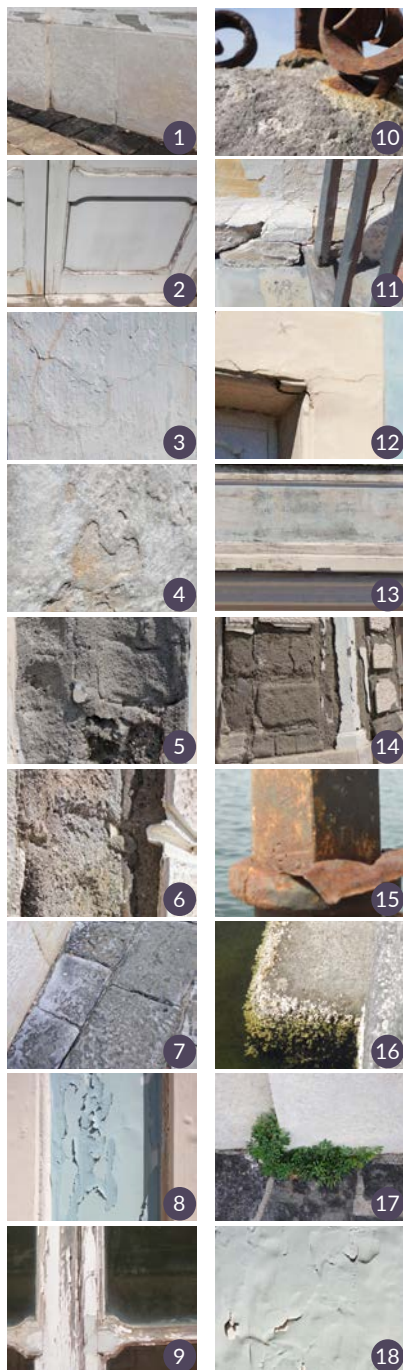
tav.19. Analisi dei Degradi - PROSPETTO SUD-EST

Dall'analisi delle patologie riscontrate in situ, si evidenzia inanzitutto l'accentuata degradazione delle superfici intonacate riguardanti il rivestimento delle masse murarie perimetrali, le quali comportano, in generale, processi di degradazione differenziale, disgregazione, polverizzazione, esfoliazione e distacco, oltre alla compresenza di macchie possibilmente dovute ad alterazioni cromatiche di diversa natura, sebbene anche alla formazione di patina biologica sullo strato superficiale del materiale; la formazione di fessure, passanti e non passanti il materiale in questione, porta all'individuazione di possibili distacchi già in atto; il distacco avvenuto, invece, delle zone intonacate, porta all'individuazione di lacune o mancanza di elementi, tra i quali risalgono i bugnati di stucco in facciata, rivelando lo strato primario dell'intonaco, il quale comporta inoltre un processo di disgregazione ancora più sviluppato.

Si evidenzia la distinzione di due tipologie di degradazione del legno a seconda dell'orientamento delle facciate e, quindi, dello stato di esposizione alla radiazione solare. In questo senso, i serramenti in legno localizzati nelle facciate ad incidenza solare diretta, sud-est e sud-ovest, presentano un iniziale sbiancamento verso l'ingrigimento del legno, principalmente dovuto all'azione delle radiazioni ultra violette (degradamento abiotico). Nelle facciate all'ombra, invece, lo stato di degrado del legno è ancora più evidente, per la presenza di muffe e segni di umidità (degradamento biotico).

La pavimentazione esterna della banchina manifesta segni di efflorescenza salina, alterazione cromatica, patina biologica e compresenza di vegetazione. La pavimentazione interna, invece, denota la presenza di efflorescenza salina più evidente negli ambiente detti "ambulatori" e sulle terrazze, riscontrandosi inoltre la prevalenza di patina biologica più significativamente nelle aree delle terrazze rimaste maggiormente in ombra (inanzitutto il terrazzo nord-ovest). I portici, che corrispondono allo spazio sottostante le terrazze sud-est e nord-ovest, denotano uno stato di degrado non distinto a quello evidente sulle facciate. Si evidenzia però la manifestazione di efflorescenza salina sulle superfici murarie, al grado di causare la rottura dell'integratore meccanico di coesione dell'intonaco (rete portaintonaco) e la spinta e distacco dello stesso intonaco.

Gli elementi in ferro denotano uno stato di ossidazione con tracce di ruggine in alcune zone. Sulle terrazze sotto le ringhiere, e sulla banchina sotto le lampade ed altri arredi, si riscontra la presenza di macchie cromatiche dovute all'azione di ossidazione e alla formazione della ruggine sulle superfici menzionate.

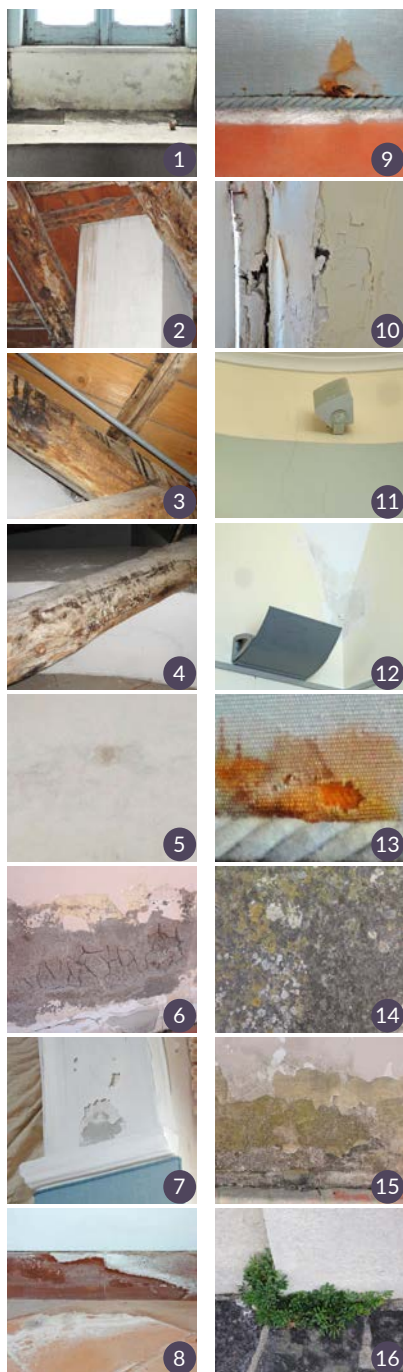
tav.23. Analisi dei Degradi - SEZIONE INTERNA A

L'interno del fabbricato non rivela però, maggior presenza di degrado evidente, al di là di distacchi puntuali della pittura, alcune macchie e fessurazioni non passanti sull'intonaco. Occorre precisare che la presenza dei pannelli in cartongesso, oltre al rivestimento in taffetà, potrebbero nascondere in grande misura tracce di degrado legate all'umidità di risalita che si prevede dallo stato di degrado evidente sulle facciate.

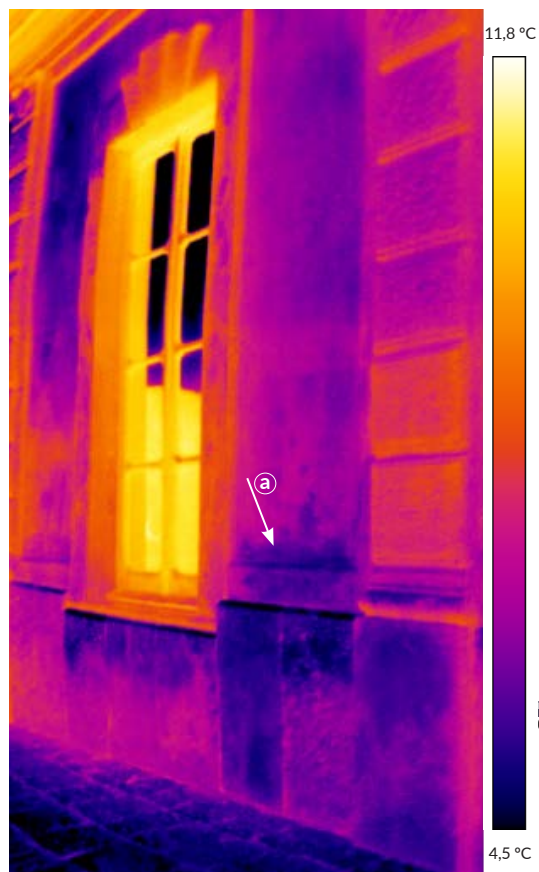
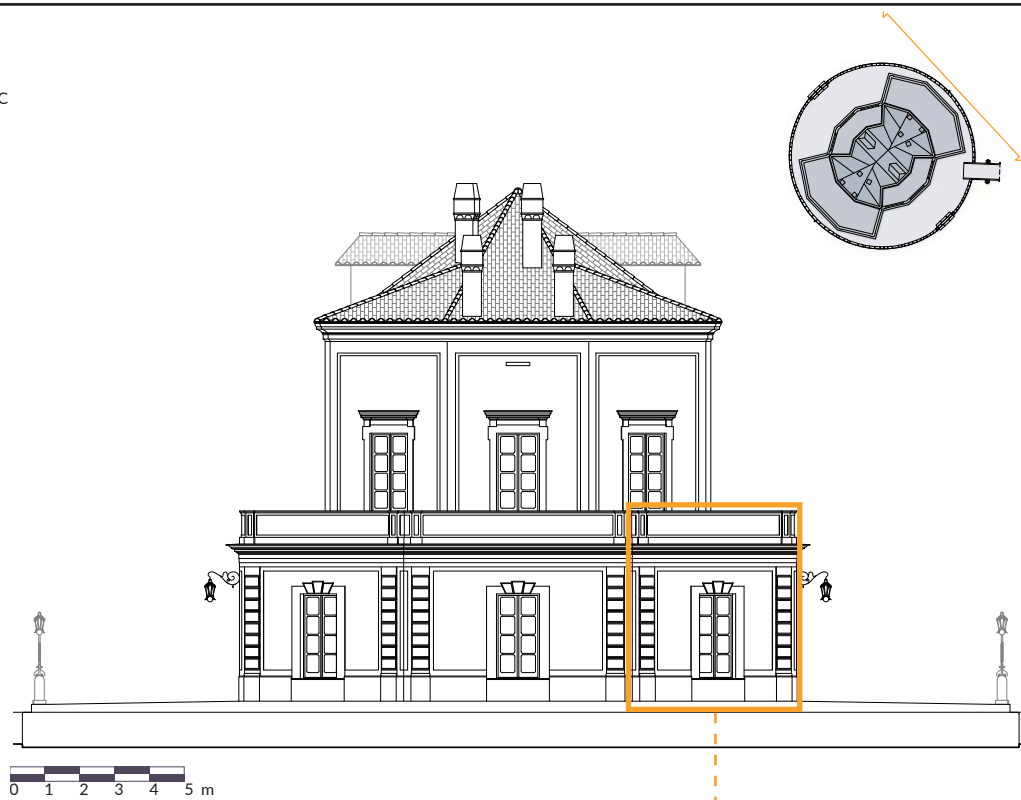
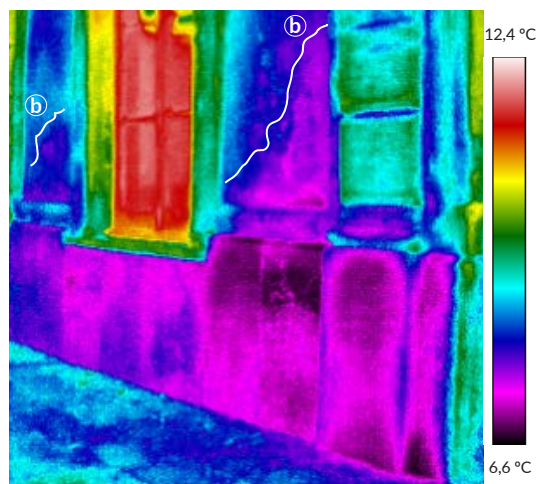
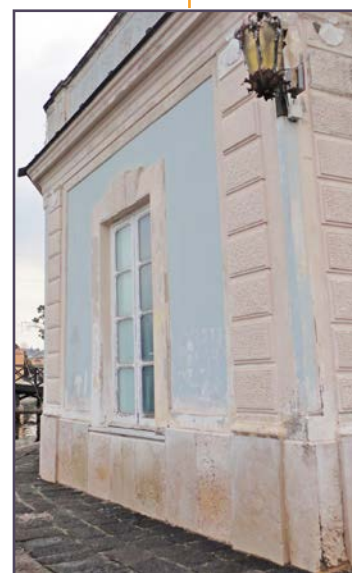
tav.27. Rilievo Termografico - PROSPETTO SUD-OVEST. SCHEDA 7

Sulla zoccolatura del prospetto sud-ovest (scheda 7), si riscontra una localizzata disuniformità della distribuzione della temperatura [a] compatibile con il degrado superficiale della lastra lapidea, anche se non si esclude il ripristino del materiale stesso.

Le alterazioni termiche presenti sulla superficie del basamento potrebbero essere attribuite, oltre che all'irregolarità della superficie della pietra, alla stesura non uniforme (o al degrado) dello strato protettivo [b].
