Il cantiere per i lavori di restauro e riabilitazione strutturale della Cappella della SS. Sindone di Torino. Contributo al progetto di restauro delle superfici esterne della Cappella Guariniana

di Monica Marelo

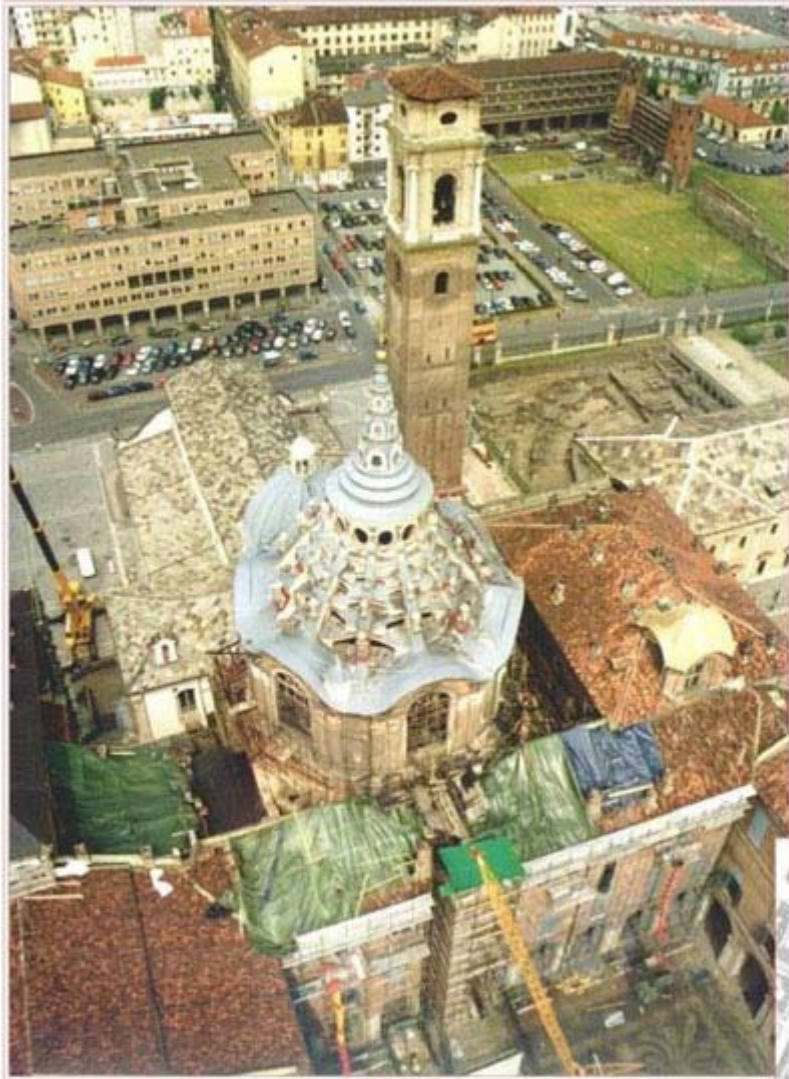
Figura 29.1

Cappella della SS. Sindone Dopo incendio, Archivio fotografico della Soprintendenza per i Beni Ambientali e Architettonici del Piemonte, Raccolitore n 16. foto n. 019a. 05/ **1997** Torino.

Immagine raffigurante la cappella della Sindone dopo l'incendio del 1997; appartenente alla raccolta e rielaborazione dei dati eseguita nella fase conoscitiva

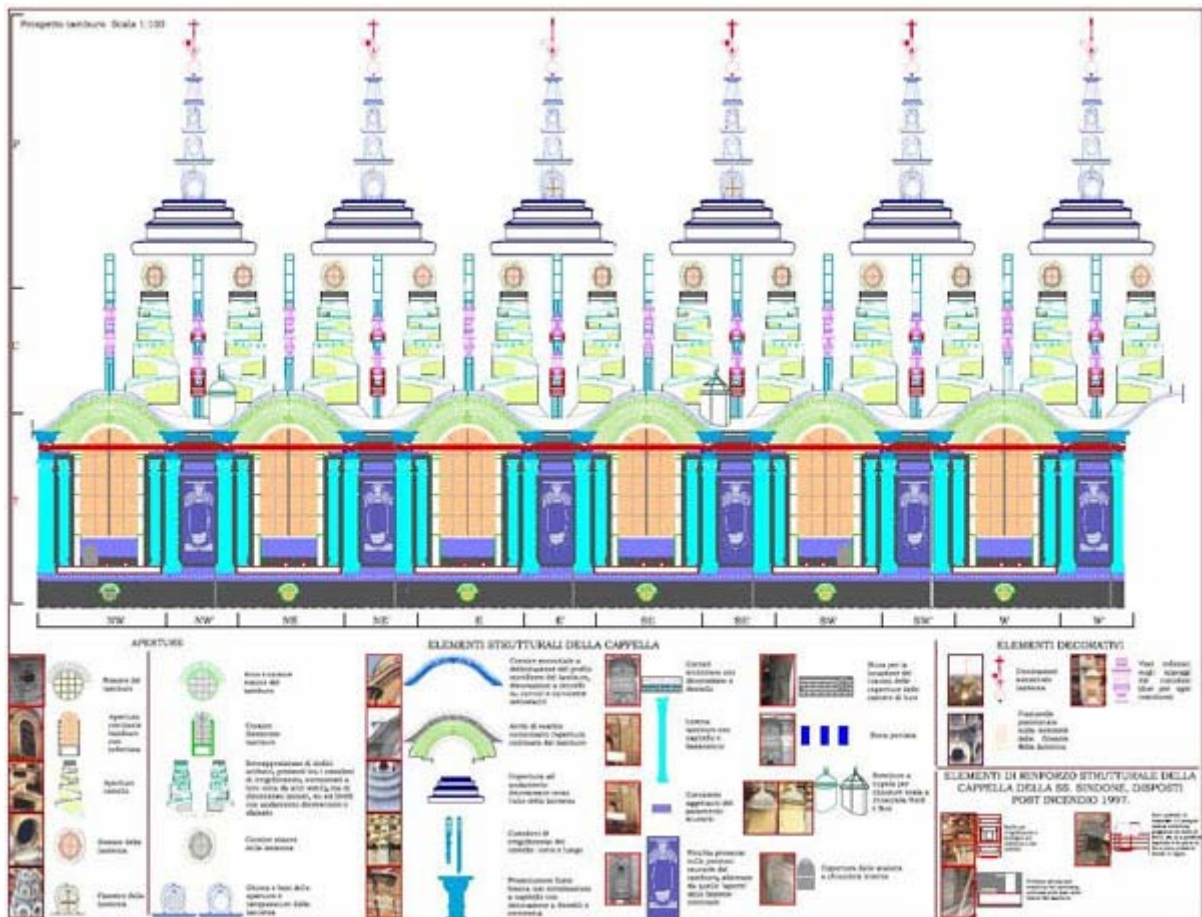
Tavola con individuazione degli elementi costruttivi componenti l'esterno della Cappella Guariniana

Per quanto riguarda il tamburo, articolato su sei fronti, tra le considerazioni tratte si può dire che esistono attualmente due tipologie di degrado che persistono sulle superfici esterne: una tipologia conseguente direttamente all'incendio del 1997, le quali, seppur in modo differente tra un fronte e l'altro, sono tutt'ora ben evidenti e di elevata importanza. In questo caso si riscontra la presenza di: fessurazioni, determinate sia dal diretto contatto del calore delle fiamme ai materiali in analisi, sia dalla fusione delle catene collocate all'interno del cestello e del tamburo; esfoliazioni, erosione, alterazione cromatica, e lacune.

Per quanto riguarda la seconda, risulta essere determinata dalle condizioni post incendio a cui le superfici sono state soggette: per esempio l'assenza di manutenzione, la presenza di costanti zone d'ombra generate dal ponteggio allestito esternamente. In questo caso sono riscontrabili problematiche quali: macchie, vegetazione inferiore, vegetazione superiore, dilavamento, efflorescenze, degrado degli elementi metallici, incrostazioni...
