POLITECNICO DI TORINO

Tesi di Laurea Magistrale

Condizioni di stabilità delle falesie italiane con particolare riferimento al tratto di costa Genova-Rapallo

Dicembre 2021

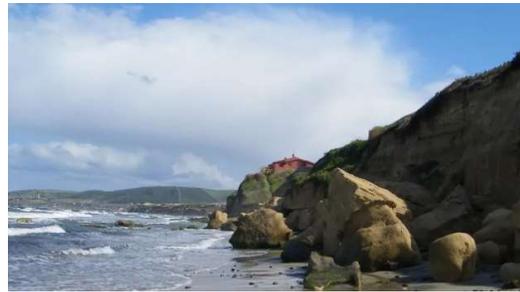
Nel comune di Sorso, si passa da una costa bassa (Marina di Sorso) ad una costa alta in prossimità del litorale Marritza, soggetta a crolli diffusi. Le spiagge della prima sono a composizione sabbiosa, mentre in quelle della seconda si trovano ciottoli derivanti dalla disgregazione del basamento vulcanico delle falesie. Nel 2017, la Regione Sardegna ha stanziato dei fondi per

Figura 121. Particolare di una frana da crollo avvenuta a Marritza, comune di Sorso (SS). Immagine tratta da: <https://www.lanuovasardegna.it>

il consolidamento e la messa in sicurezza di tutto il versante: si tratta di opere di consolidamento e risagomatura della falesia, demolizione di alcuni manufatti pericolanti (scalette artigianali per la discesa al mare), etc. L'amministrazione comunale ha tempo fino al 2022 per ultimare gli interventi.

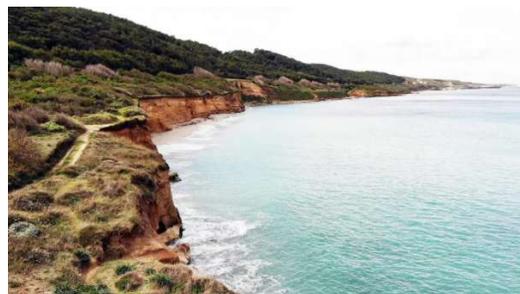
Altri interessanti elementi ambientali del sistema paesaggistico del Golfo dell'Asinara sono le falesie arenacee di Porto Torres, soggette ad un'intensa dinamica di instabilità. Nel Piano Urbanistico Comunale, infatti, esse sono inserite tra le aree a pericolosità da frana molto elevata: sono riconosciuti vari fenomeni attivi, comprendenti crolli e

Figura 122. Costa di Porto Torres (SS) partendo da Abbacurrente. Immagine tratta da: <https://www.lanuovasardegna.it>

scivolamenti superficiali, anche in forma diffusa. Nel 2019, diversi interventi di messa in

sicurezza delle falesie retrostanti le spiagge di Balai e Abbacurrente sono stati proposti, con particolare attenzione ai terreni di fondazione della torre di quest'ultima.

La stabilizzazione e il consolidamento dei versanti avvengono, in questo caso, mediante l'utilizzo di terre armate. È regolata, inoltre, la fruizione della rete di percorsi che si è sviluppata spontaneamente in prossimità del ciglio delle falesie, al fine di impedire le discese lungo percorsi ad elevato rischio crolli.

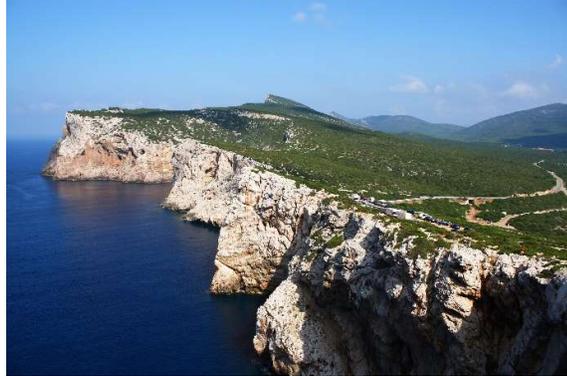
2) Nel territorio di Alghero, le fenomenologie di crollo, apparentemente stabilizzate lungo le falesie rientranti nell'Area Marina Protetta di Capo Caccia-Isola Piana, si sono riattivate negli ultimi inverni.

Figura 123. Sistema di falesie dell'Area Marina Protetta di Capo Caccia-Isola Piana (SS). Immagine tratta da: <https://www.sardegnaturismo.it>

Nel 2015, si è cercato di mettere in sicurezza il complesso carsico: una porzione di roccia instabile di circa 400 m³ è stata fatta precipitare da quasi 180 m di altezza, usando dei martinetti

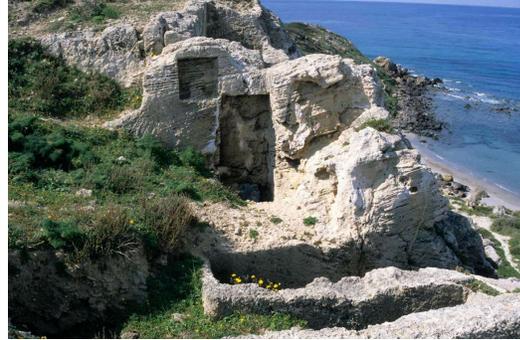
Sul ciglio della falesia di San Giovanni di Sinis si estende l'area cimiteriale di una necropoli fenicia, caratterizzata da numerose tombe scavate in arenaria compatta. Alcune di queste sono interessate da fenomeni di crollo di blocchi. Al di sotto dell'arenaria si trova un'alternanza di breccie e conglomerati mediamente cementati, terminante verso il basso con un livello calcarenitico: la presenza di uno

Figura 131. Tombe della necropoli meridionale di San Giovanni di Sinis (OR). Immagine tratta da: <https://www.tharros.sardegna.it>

strato a minore resistenza (breccie e conglomerati) comporta un'erosione localizzata, a cui corrisponde la formazione di blocchi isolati, propensi a distaccarsi.

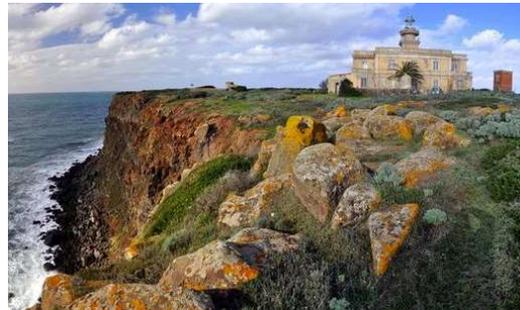
A Capo San Marco (settore orientale della necropoli), invece, le arenarie si trovano a diretto contatto con le sottostanti argille e marne. Il comportamento dell'ammasso roccioso è completamente diverso: un litotipo rigido viene a trovarsi su uno strato duttile e, di conseguenza, si frattura. A tale situazione strutturale va aggiunta l'esistenza di un movimento franoso

Figura 132. Falesia di Capo San Marco (OR). Foto di Franco Cerniglia.

all'interno dei depositi marnoso-argillosi, il cui limite superiore raggiunge le soprastanti arenarie eoliche. Oltre alla giacitura a franapoggio, l'erosione al piede della falesia innesca i cinematismi. Anche il settore orientale della necropoli appare soggetto a numerosi crolli, resi possibili sia dalla complessa geometria delle fratture, che isola vari blocchi, che dalla dinamica del movimento franoso.

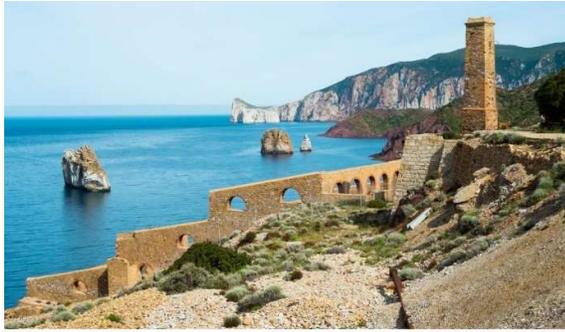
Non solo: nel 2010 la parete ovest della dell'ex laveria Lamarmora (edificio in mattoni e pietra di Figura 133), a strapiombo sul mare, ha parzialmente ceduto. L'imponente complesso minerario, riconosciuto dall'Unesco come Patrimonio dell'Umanità, si sta sgretolando a causa della potente azione marina che insiste sulla falesia sottostante.

Figura 133. Resti dell'ex laveria Lamarmora di Nebida (CI); è visibile sullo sfondo la costa di Masua, tra cui spicca lo Scoglio di Pan di Zucchero. Immagine tratta da: <https://www.sardegnaturismo.it>

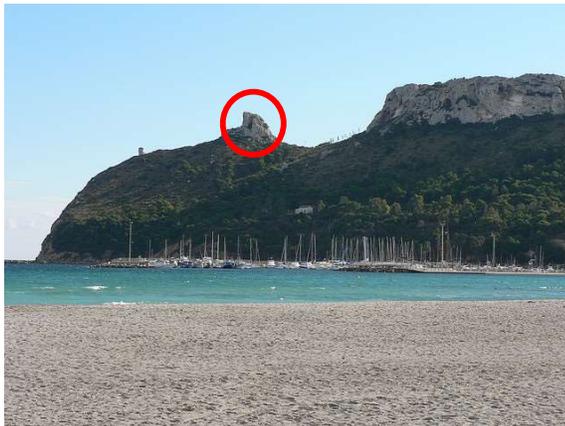
In particolare, l'estremità calcarea (detta "pomo") della Sella del Diavolo, cerchiata in Figura 134, si sta assottigliando sempre di più, rischiando di crollare da un momento all'altro. Lo spuntone è, secondo i geologi che lo hanno analizzato, intensamente fratturato e, per giunta, alla sua base

Figura 134. Falesia di Sella del Diavolo (CA). Immagine tratta da: <https://www.sardegna.com>; parzialmente modificata.

sono presenti strati di roccia piuttosto friabili, che con il trascorrere del tempo causeranno alla parte sovrastante la mancanza di uno stabile appoggio. Analizzando la situazione attuale, il destino dell'ammasso in questione è quello di cedere blocco dopo blocco, come documentato da alcune porzioni di parete già rinvenute in mare e nella sella del promontorio. Al momento, è solo in atto un divieto della Protezione Civile di accesso al costone; interventi strutturali non sono stati ancora messi in atto.

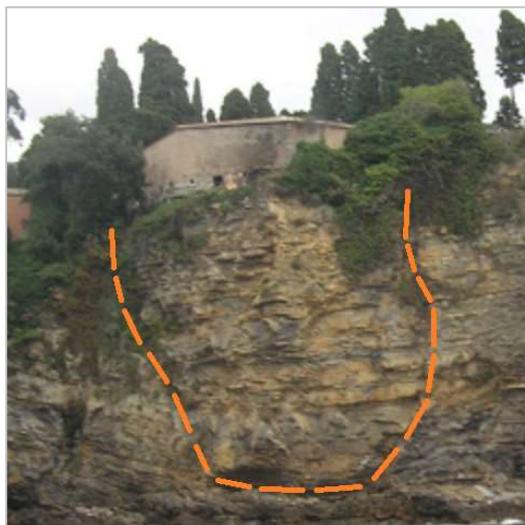
Nel 2008 l'Università di Genova analizza il tratto di falesia sottostante il cimitero di Camogli, già in evidente propensione al dissesto, rilevando criticità in termini di cedimenti ed inclinazione degli elementi più prossimi all'orlo della scarpata, a quei tempi ad una distanza dallo stesso inferiore a 2 m (Faccini et al., 2008). Dallo stesso studio emerge la sottoescavazione del cordolo in calcestruzzo armato del muro perimetrale esterno del cimitero, direttamente esposto sulla falesia: si attribuisce tale fenomeno alla scarsa regimazione delle acque superficiali. Si assegna, inoltre, un rischio elevato a quel settore di falesia e si preannuncia il parziale crollo dei manufatti della parte sud-occidentale del cimitero, attribuendolo all'arretramento costiero. Tuttavia, non si predice la formazione di un cuneo potenzialmente instabile, evidente già in una foto scattata nel 2005 (Figura 136). In particolare, si sarebbero potute notare due discontinuità subverticali e un piano basale suborizzontale, delimitanti un blocco di grosse dimensioni. Su quest'ultimo è effettuata un'analisi di stabilità solo durante il presente lavoro di tesi.

Figura 136. Immagine risalente al 2005 della porzione di falesia sottostante il cimitero di Camogli (Lucchetti et al., 2014; parzialmente modificata).

Da una foto post-evento (Figura 151) si nota come il settore di falesia crollato sia delimitato dalle discontinuità principali individuate nella foto pre-evento (Figura 136). L'unica differenza sarebbe lo svincolo posteriore del blocco distaccatosi, che taglia perpendicolarmente i giunti orizzontali di stratificazione: ciò suggerisce come l'evoluzione del fenomeno abbia implicato processi di neo-fratturazione

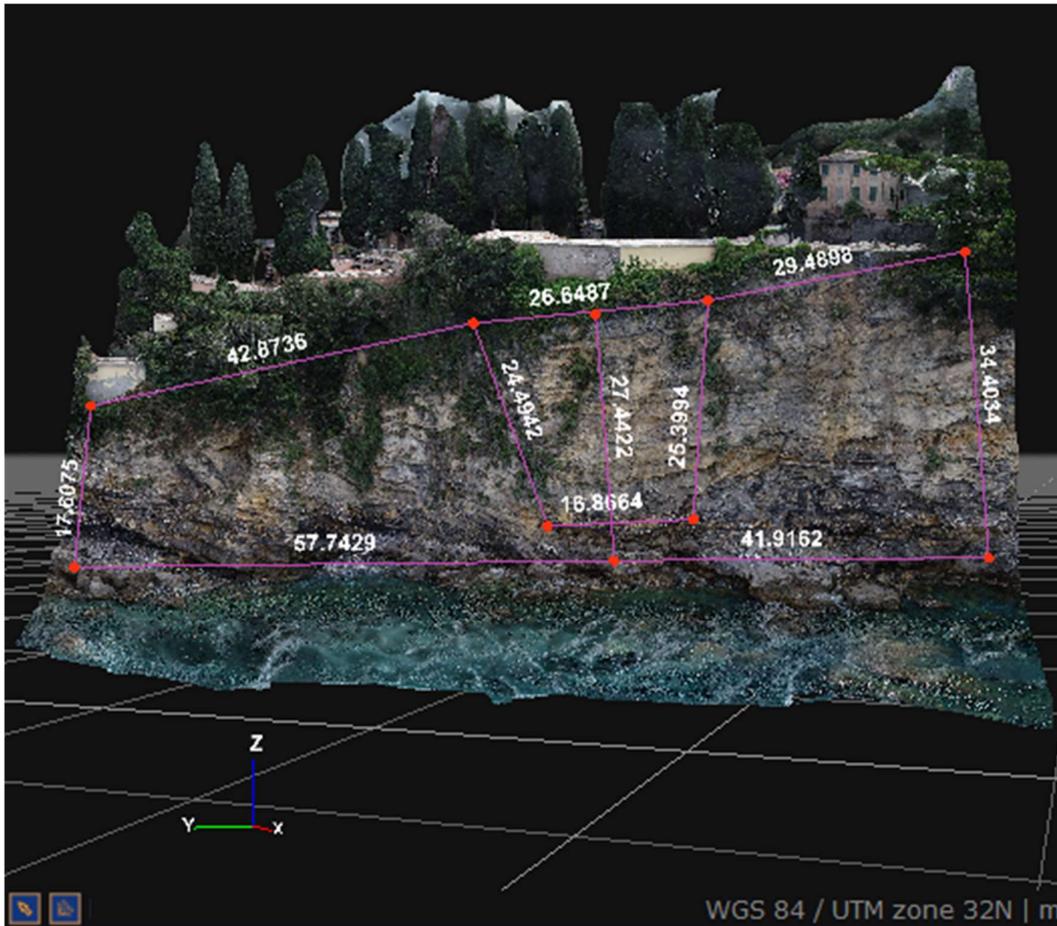
I risultati ottenuti in 3DF Zephyr sono visibili in Figura 138 e presenti in Tabella 4. Per comodità, la discontinuità subverticale più ad ovest è denominata K1, mentre quella più ad est K2.

Figura 138. Misure, relative alla falesia di Camogli, ottenute mediante il software 3DF Zephyr.

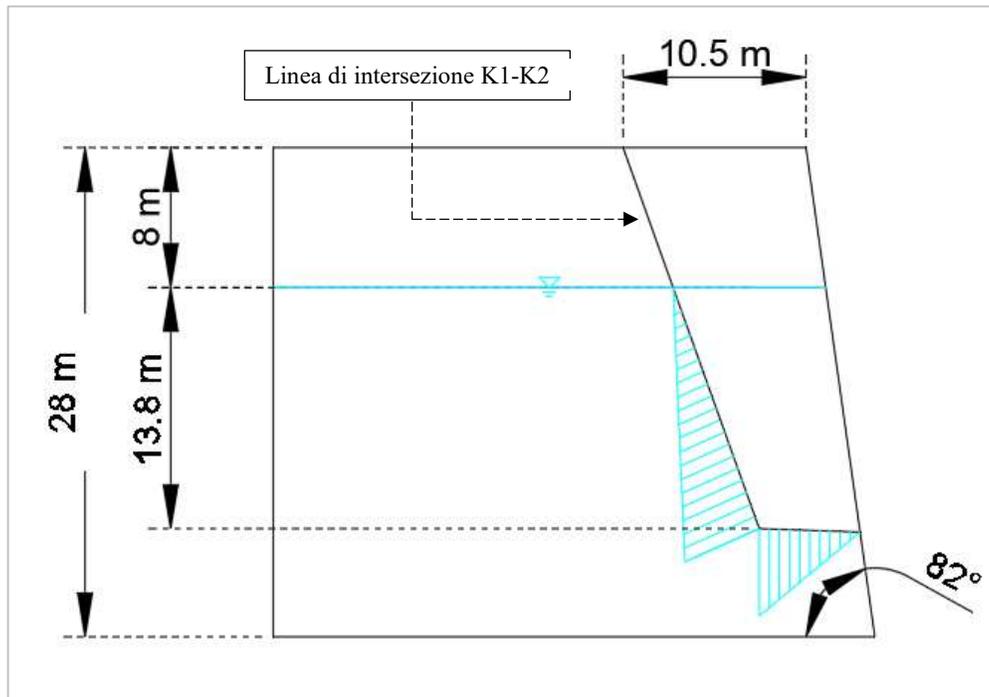
Figura 144. Distribuzione delle pressioni interstiziali scelta per le discontinuità.

In tal senso, è stata inserita una griglia delle pressioni ("Water Pressure Grid") tenendo conto della distribuzione triangolare mostrata in Figura 144, dunque assegnando:

- un valore nullo di pressione al punto della linea di intersezione direttamente a contatto con la falda e a quello del piano basale giacente sul fronte;
- un valore massimo di pressione pari a 135 kPa al punto più distante dalla falda (ad una quota di 13.8 m dalla stessa), appartenente contemporaneamente alla linea di intersezione e al piano basale. Tale valore deriva dal prodotto del peso di volume dell'acqua (9.81 kN/m^3) per l'altezza della colonna d'acqua sovrastante il punto (13.8 m).

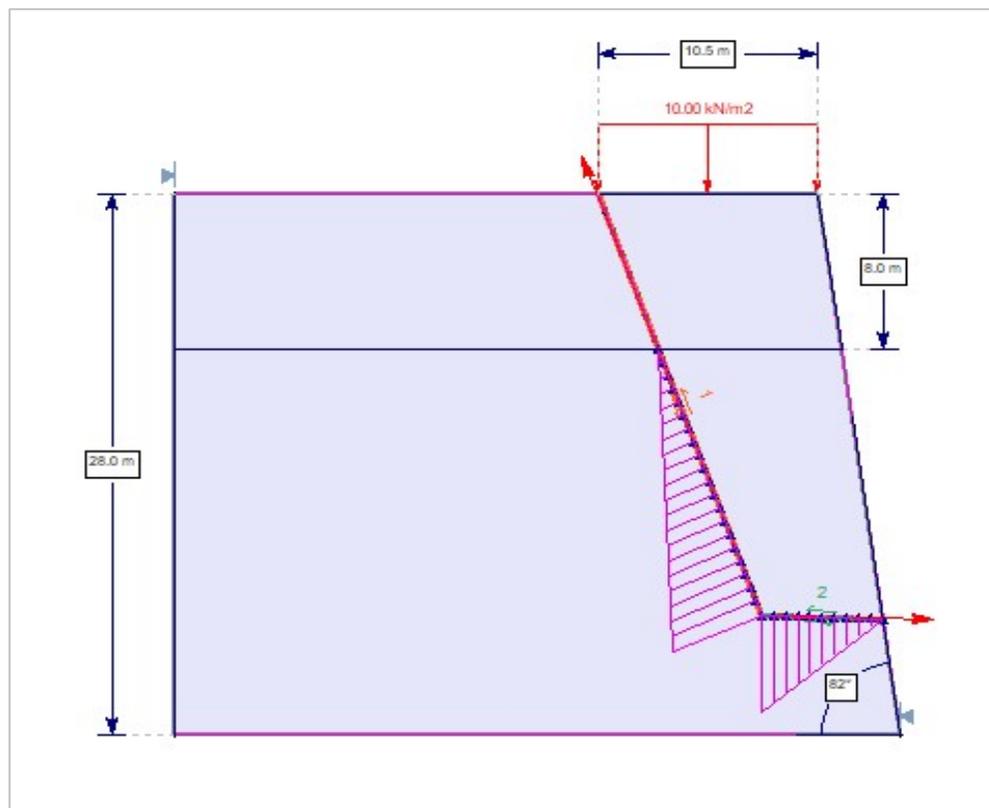
Figura 145. Modello sul quale è stata effettuata l'analisi di stabilità in Slide2.

Il modello che ne deriva in Slide2 è raffigurato nella seguente figura.

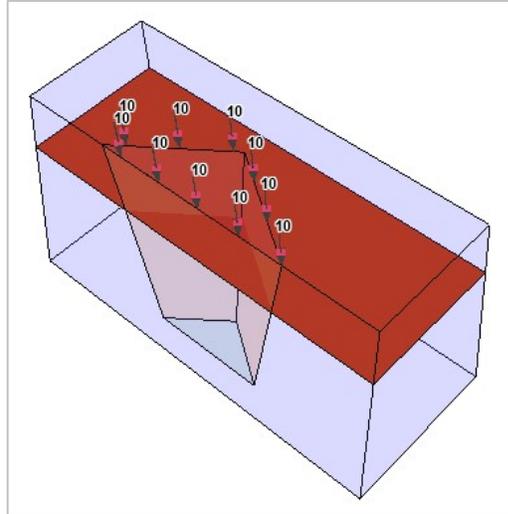
Figura 147. Modello sul quale è stata effettuata l'analisi di stabilità in Slide3; il piano in rosso rappresenta la falda posizionata a 8 m dal piano campagna.

Il calcolo del nuovo fattore di sicurezza è effettuato sul modello tridimensionale della falesia di Figura 139, esportato come DXF 3D da AutoCAD e importato in Slide3 nello stesso formato: un insieme di polilinee è poi trasformato, all'interno del software, nel modello vero e proprio da analizzare (Figura 147), come spiegato nel seguito.

- il contorno esterno da impostare è tridimensionale, motivo per il quale lo si è definito mediante l'estrusione di una sezione della falesia;
- i "Weak Layers", da introdurre in corrispondenza delle tre discontinuità principali, sono piani e non linee;
- la superficie di scivolamento, definita dall'utente ("User-Defined Surface"), è multi-planare e non più una polilinea, cioè è data dall'unione di K1, K2 ed il piano basale.

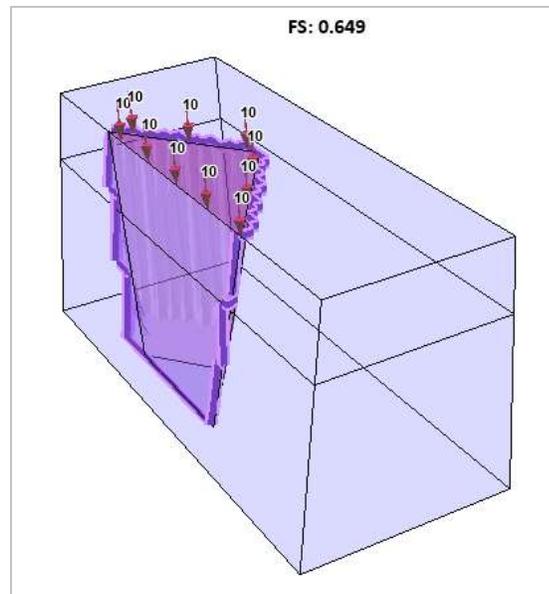
Figura 148. Risultato dell'analisi di stabilità condotta in Slide3; FS calcolato secondo il metodo di Janbu semplificato.

Il risultato dell'analisi è riportato in Figura 148. Risulta, coerentemente con il caso bidimensionale, un fattore di sicurezza minore di 1, che avrebbe dovuto spingere gli esperti, coinvolti nello studio della falesia di Camogli durante gli anni precedenti al verificarsi della frana, a progettare ed installare un'opera stabilizzante. Si propone, nel presente capitolo, un intervento di tirantatura, la cui geometria è esplicitata in Figura 149 e le cui proprietà scelte, al fine di ottenere un incremento soddisfacente del fattore di sicurezza, sono riassunte in Tabella 6.

Un sistema dei suddetti tiranti a maglia 3m x 3m fa sì che il fattore di sicurezza della falesia passi da 0.65 (Figura 148) a 1.32 (Figura 150): n.11 tiranti in direzione orizzontale e n.8 tiranti in direzione verticale avrebbero evitato lo scivolamento del blocco.

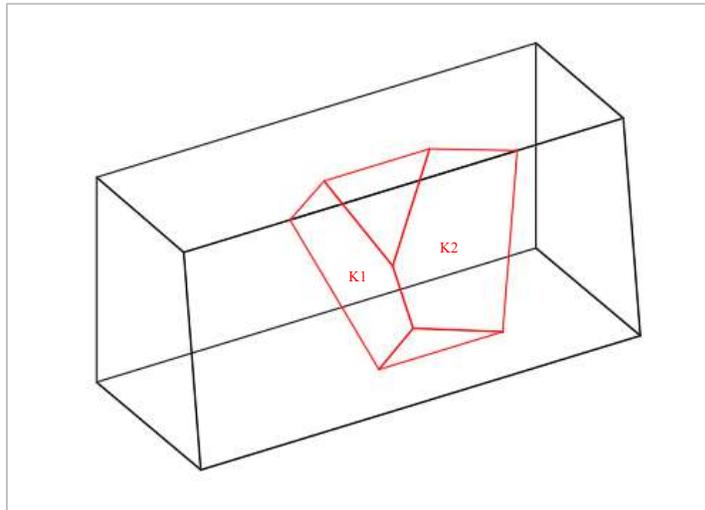
Figura 153. Ricostruzione geometrica tridimensionale della falesia di Camogli al momento del crollo.

della roccia intatta. In altri termini, le due discontinuità subverticali preesistenti non si intersecavano all'interno dell'ammasso roccioso fino a dare luogo ad una linea di intersezione, bensì si interrompevano ad una distanza dal fronte di 5.6 m (come si può notare dal sopralluogo post-frana di Figura 152). In tal caso, è dimostrato che la propagazione della frattura è verticale ed avviene per trazione agli apici delle discontinuità preesistenti (Scavia, 1995).

In Figura 153 è riportata la ricostruzione geometrica tridimensionale di quanto descritto. Si sottolinea come la frattura verticale sia stata introdotta nel modello 3D della falesia con la stessa direzione di immersione del fronte, riportata in Tabella 4 insieme alle giaciture degli altri piani caratterizzanti l'ammasso roccioso.

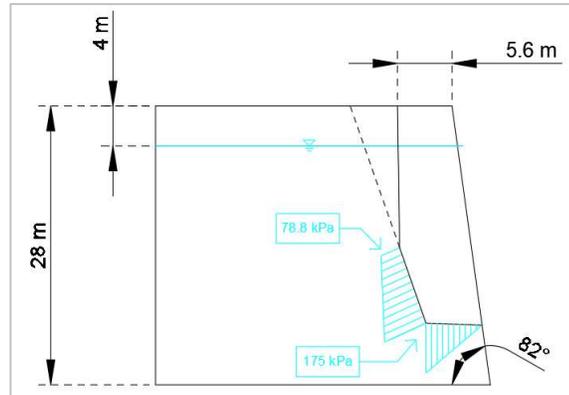
Figura 158. Distribuzione delle pressioni interstiziali sulle discontinuità per una falda posizionata a 4 m del piano campagna.

Considerando una falda posizionata a 4 m dal piano campagna, anziché ad 8 m come inizialmente ipotizzato, il fattore di sicurezza diventa molto prossimo ad 1 (Figura 157): ciò spiegherebbe il cinematiso verificatosi. In altri termini, un innalzamento della falda di 4 m potrebbe essere stata la causa della rottura avvenuta nel febbraio 2021.

La distribuzione delle pressioni interstiziali adottata per la back-analysis di Figura 157 è rappresentata in Figura 158: essa è calcolata come già specificato nel capitolo relativo alla fase di previsione della frana e tiene conto, ancora una volta, dell'ipotesi che la frattura subverticale fosse asciutta.
