**TESI MAGISTRALE**

**Studio di sistemi di protezione contro la caduta  
massi e loro degrado durante la vita utile**

**Il caso studio di Varallo Sesia (VC)**

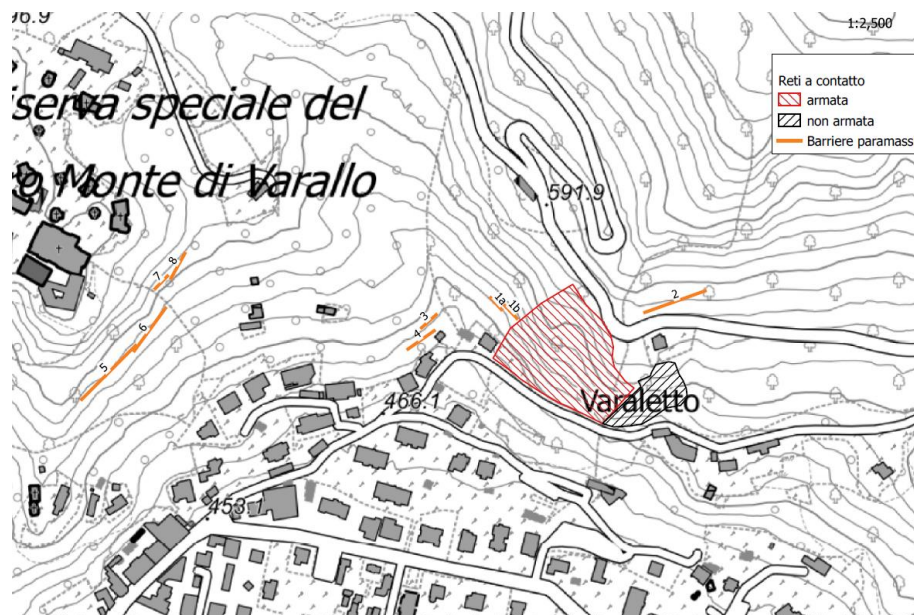
Figura 8: Posizionamento opere di difesa oggetto di studio da QGis. [44]

I punti GPS ottenuti durante i rilievi hanno consentito il posizionamento delle opere di difesa (fig.8).

Nelle prime settimane di agosto 2022, il pendio dove sono installate le barriere paramassi oggetto di studio (nello specifico da n° 8 a n° 5 in fig.8) è stato interessato da un fenomeno di instabilità.

Sempre nel documento di pronto intervento di maggio 1987, erano previsti interventi in parete per l'installazione di reti a contatto, di ancoraggi con pannelli e funi, nella rupe del Sacro Monte, cioè nell'area dove ad oggi sono state censite le barriere paramassi da 8 a 3 (fig.8).

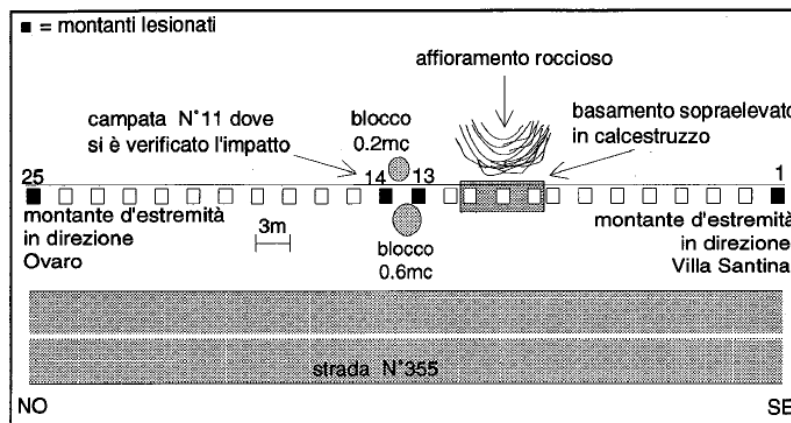
Figura 63: Schema planimetrico del caso di Villa Santina. [54]

Le barriere sono state interessate da un evento di caduta massi modesto, infatti sono stati rinvenuti solo alcuni detriti aventi volume massimo di 0.5 m<sup>3</sup> che hanno impattato sulla barriera causando la deformazione permanente di alcuni elementi.

Il filare è lungo 72 metri, è sostenuto da 25 montanti alti 5 metri, incastrati alla base in plinti di calcestruzzo armato, ma solo una delle 24 campate risulta danneggiata.

In seguito all'impatto si sono osservati danneggiamenti specialmente sui montanti e sul sistema di ancoraggio delle funi di controvento a terra. Per meglio comprendere gli effetti di un impatto su una barriera paramassi è opportuno spiegare il principio di funzionamento di tali opere di difesa.

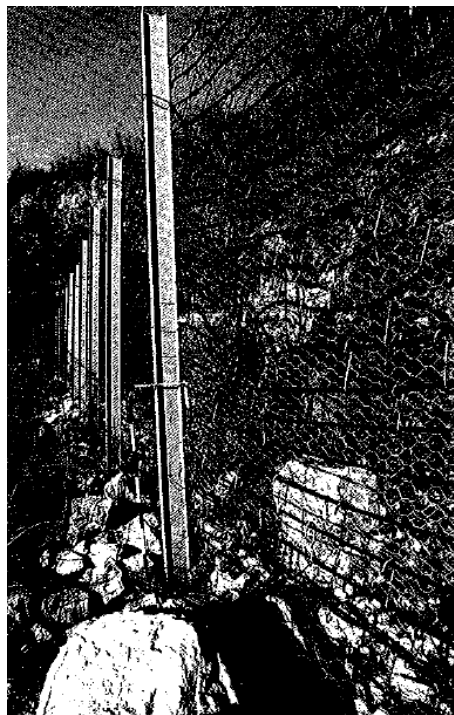
Più in generale, in seguito agli impatti (naturali e innescati artificialmente) è stato notato sperimentalmente che nel caso di struttura paramassi semi-rigida, incastrata al piede e in assenza di freni dissipatori, le funi trasmettono lo stato tensionale ai montanti subito adiacenti alla campata interessata dalla caduta. I montanti si deformano plasticamente in direzione normale al piano della barriera (fig.64). In sistemi di questa tipologia in cui le funi trasmettono le tensioni ai montanti verticali è comune ritrovare, inoltre, i profilati estremi della barriera intensamente deformati. [54]

*Figura 64: Evidente deformazione plastica di origine flessionale. [54]*

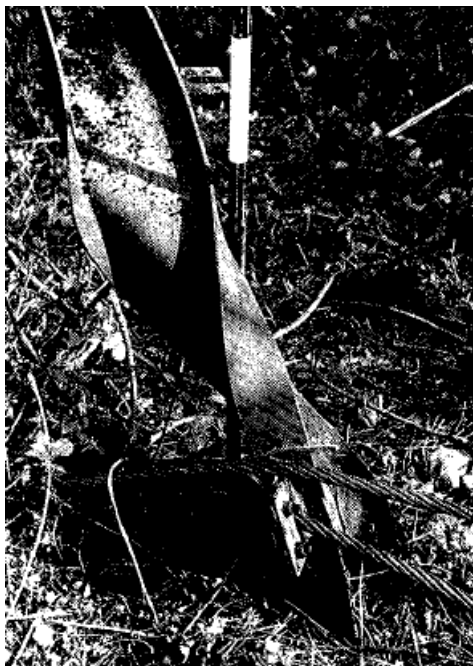
Al contrario, se il masso impatta contro la rete nella fascia medio-alta, può indurre deformazione plastica di origine flesso-torsionale nei profilati adiacenti che, senza mostrare rottura fragile, ruotano su sé stessi anche di 90°. (fig.65)

L'origine di tale tipologia di deformazione è dovuta all'esistenza di componenti oblique della sollecitazione indotta dall'impatto rispetto agli assi principali dei montanti incastrati. [54]

*Figura 65: Flesso-torsione plastica di un montante IPE200.[54]*

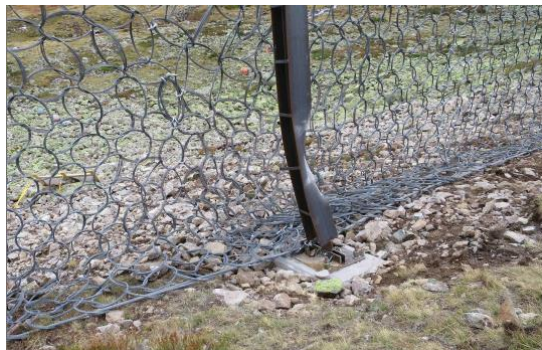
Nel caso in cui la rotazione parziale al piede del montante fosse consentita dalla presenza di un vincolo tipo cerniera, il montante direttamente interessato dall'impatto, quindi, presenterebbe sola deformazione locale (fig.66) ed eventuale rotazione al piede, senza deformazioni plastiche dovute a stati tensionali di flessione.

*Figura 66: Deformazione localizzata della sezione del montante e rotazione in corrispondenza della cerniera di base. [55]*

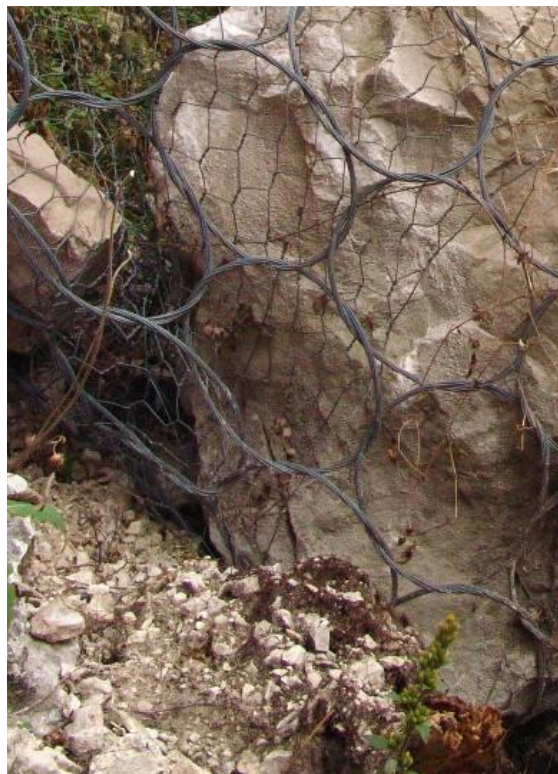
La rete, se costituita da anelli concatenati, detta anche rete antisommersibile [54] in seguito agli impatti tende a deformarsi elasticamente molto facilmente senza creare rilevanti stati tensionali addizionali. Tuttavia è comune che si concentrino, in prossimità dell'area di impatto, degli sforzi che provocano ovalizzazione plastica degli anelli. (fig.68) Tale area principale di deformazione ha la forma di un cono con vertice nel punto di contatto e apertura angolare di circa 30°. [54] La lacerazione della rete (fig.69), soprattutto secondaria, si basa sullo stesso principio di concentrazione degli sforzi alla base dell'ovalizzazione. [54]

*Figura 68: Anelli ovalizzati. [24]*

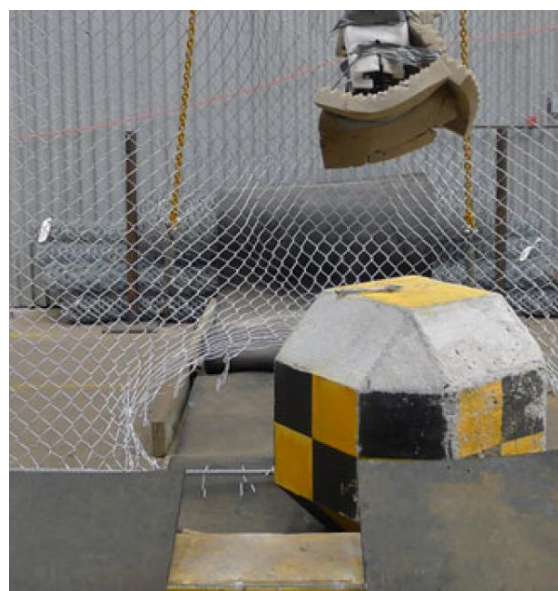
*Figura 69: Esempio di rete lacerata in seguito ad impatto di collaudo. [60]*

In seguito all’impatto, sarà possibile distinguere fenomeni di rottura e lacerazione o di ovalizzazione, in base alla tipologia di rete costituente il sistema di intercettazione.

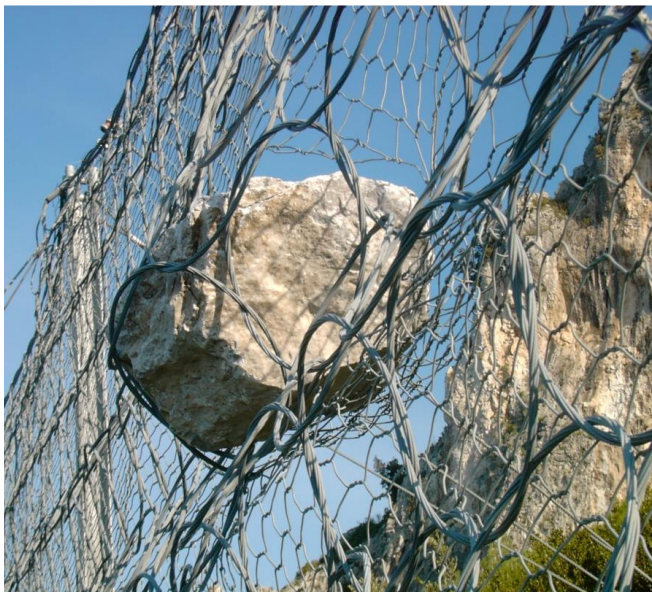
Come già descritto nel Cap. 3, il masso in caduta presenta un moto parabolico, in cui lo stesso può traslare, saltare o rotolare. Se il masso giunge alla rete con un minimo moto rotazionale allora avviene l’ingranamento, un fenomeno per cui, complice la dimensione della maglia della rete e la

scabrezza del masso, questi vi rimane incastrato, deformando o lacerando localmente il sistema d'arresto. (fig.70)

*Figura 70: Ingranamento di un masso. [24]*

La lacerazione locale della rete secondaria potrebbe, nel caso la barriera non venga ripristinata, essere il principio di innesco di un danneggiamento maggiore, cioè la completa apertura di un varco. Se la rete viene mantenuta in tensione (non svuotata) o sottoposta a nuovi impatti, reagirà quasi sicuramente diffondendo la lacerazione locale (è una debolezza del sistema), amplificando lo squarcio dal quale potrebbero transitare massi.

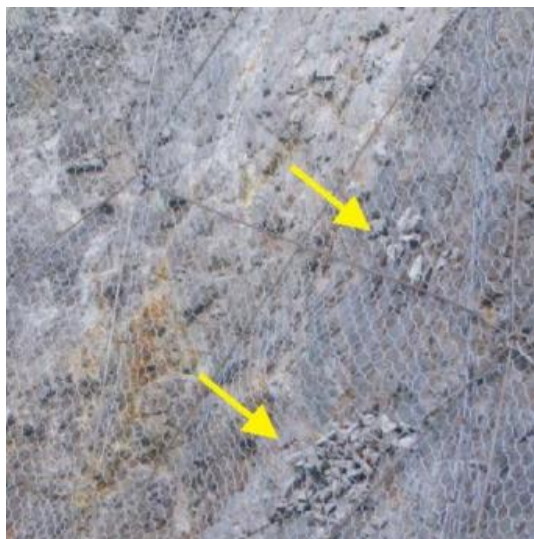
*Figura 71: Spanciamento di detrito in rete in aderenza armata. [19]*

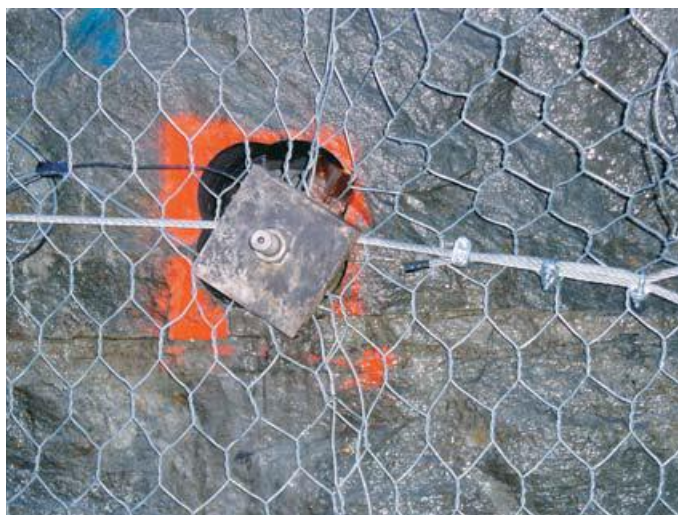
Lo stato deformativo ridotto è probabilmente dovuto alla maggiore rigidità della maglia più fitta. In seguito ad approfondite osservazioni, è stato possibile notare che anche in prossimità degli ancoraggi la maglia di rete tende a deformarsi eccessivamente assumendo forma romboidale e talvolta sono presenti anche lacerazioni (fig. 74-75).

*Figura 74: Stato deformativo in prossimità del sistema di ancoraggio. [62]*

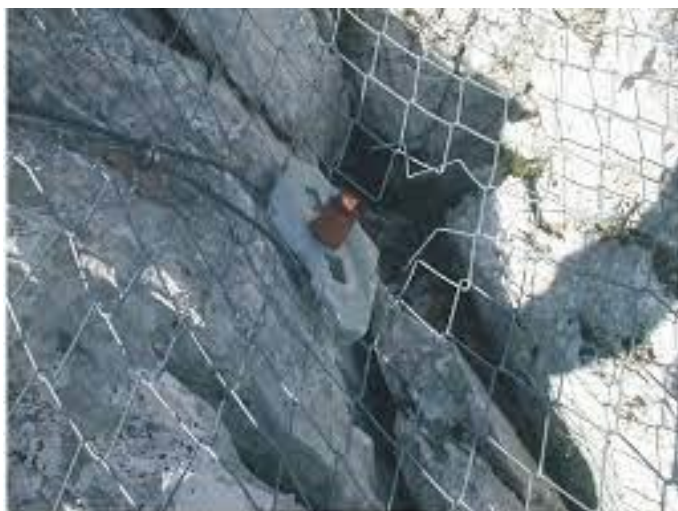
*Figura 75: Lacerazione di rete a singola torsione in prossimità di sistema di ancoraggio.[19]*

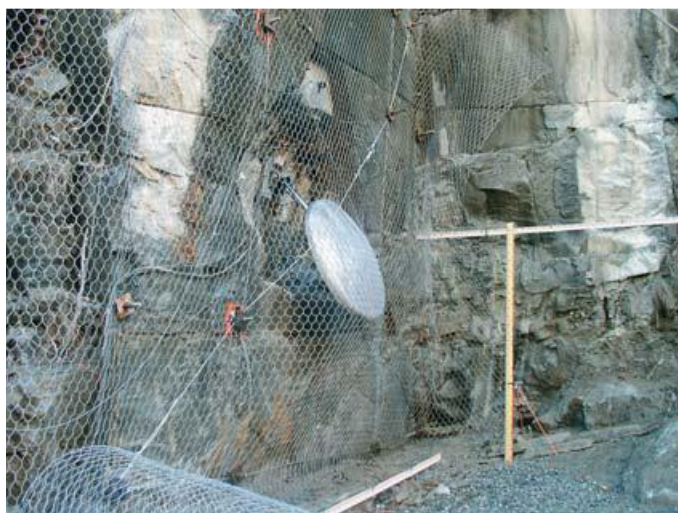
In caso di reti in aderenza rinforzate con funi ad X, è stato notato che il sistema che trasferisce il carico alla struttura tendeva a scivolare al di sotto delle funi. (fig.76)

Nei casi reali, i massi presentano scabrezza che produce attrito nei confronti della rete, pertanto, è meno probabile che questa eventualità si verifichi, ma la non perfetta aderenza delle funi ad X all'affioramento risulta comunque un danno in termini prestazionali.

*Figura 76: Caso di scivolamento del sistema di prova al di sotto delle funi ad X. [62]*

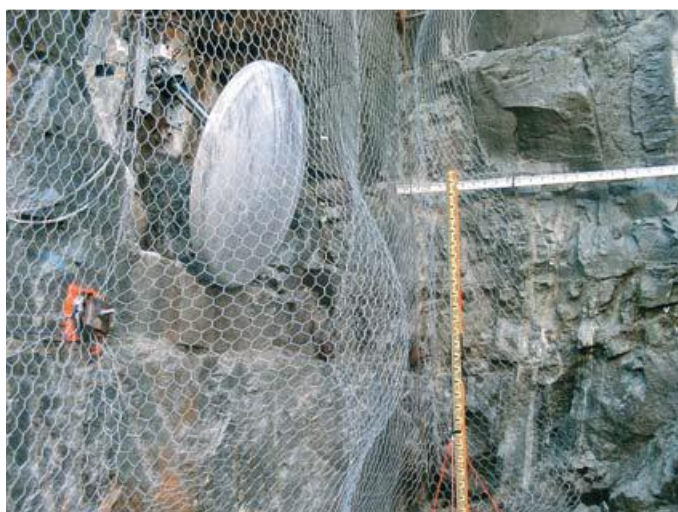
I sistemi di rafforzamento corticale con rete a singola o doppia torsione hanno dimostrato, inoltre, che lo stato deformativo fosse di tipo plastico, poiché alla rimozione del carico e della testa sferica, la deformazione si è mantenuta (fig.77).

*Figura 77: Deformazione plastica. [62]*

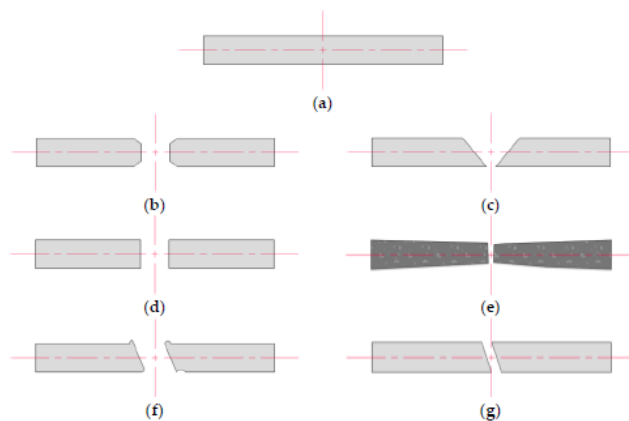
Le funi danneggiate presentano differenti sezioni trasversali, in dipendenza dalla causa. (fig. 78)

*Figura 78: a) fune integra, b) fune danneggiata da eccesso di carico, c) fune sottoposta ad usura, d) fune sottoposta a fatica, e) fune corrosa, f) fune piegata, g) fune tranciata.[63]*

Pertanto, se una fune danneggiata è visionabile, si può risalire all'origine dell'ammaloramento per agire sulle cause.

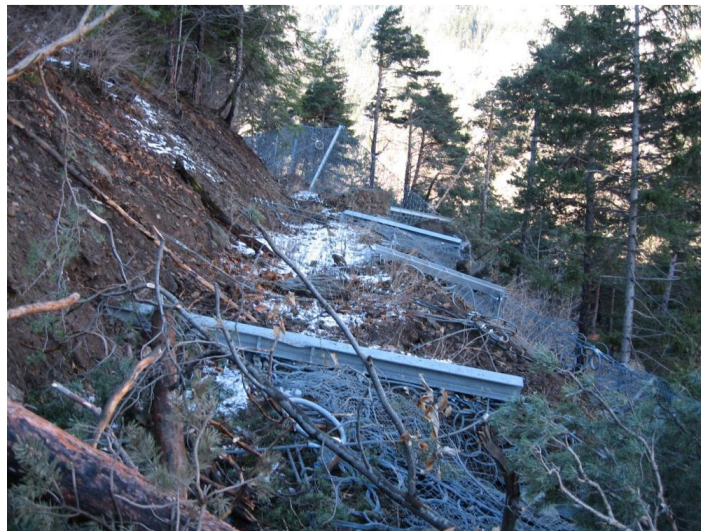
Succede spesso che un errore in termini di previsione dell'evento di caduta massi (e conseguente progettazione delle barriere) possa portare alla totale distruzione dell'opera di difesa (fig.79) o alla completa perforazione della componente di intercettazione (fig. 80).

*Figura 79: Barriera distrutta da evento di caduta massi.[24]*

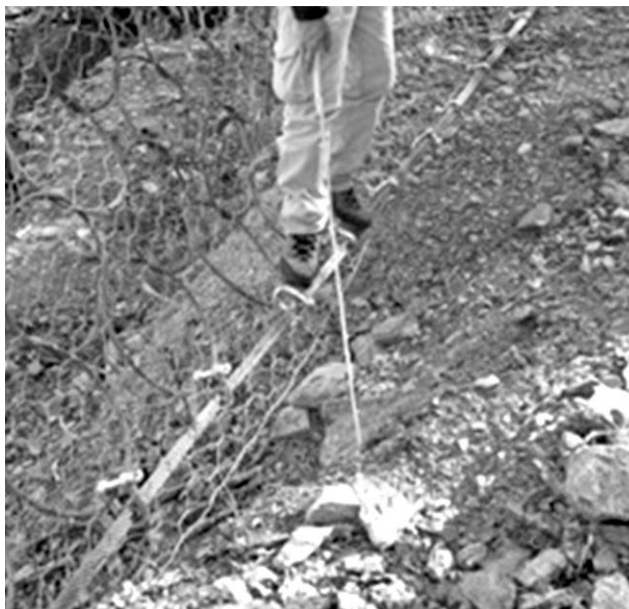
Un altro modo in cui le barriere perdono efficienza, è quando le funi inferiori non aderiscono bene al pendio, creando varchi al piede del sistema che intercetta efficientemente il massa, ma non riesce a trattenerlo. Talvolta il massa può transitare al di sotto, senza venire intercettato.

*Figura 83: Esempio di vuoto al piede della barriera. [61]*

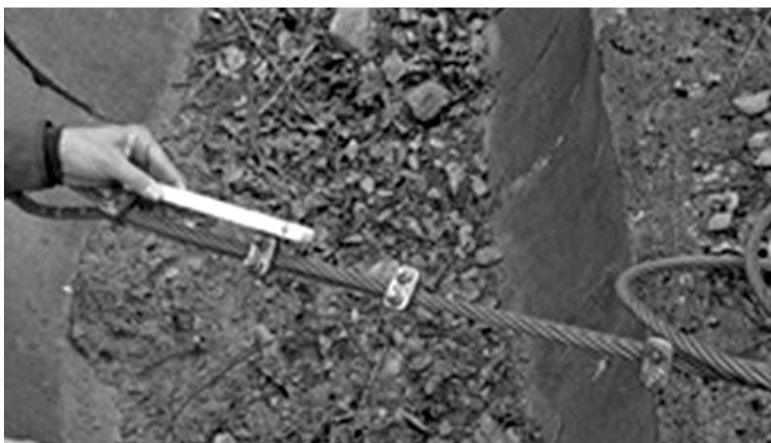
In altre circostanze invece, si sono riscontrate installazioni non conformi alle normative vigenti, come nel caso in fig. 84, in cui i morsetti di collegamento delle funi sono montati con maggiore interesse rispetto a quanto imposto dalle UNI EN 13411-5.

*Figura 84: Interesse errato dei morsetti. [61]*

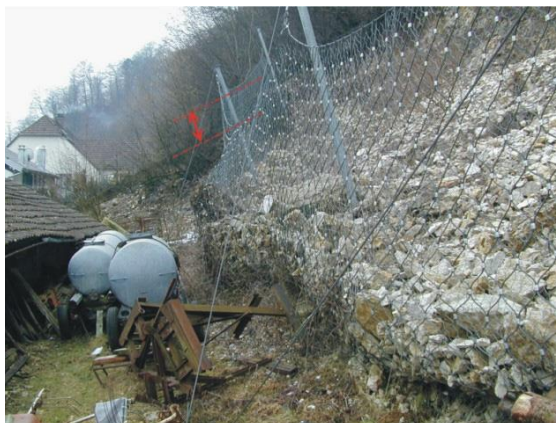
Le motivazioni sono da ricercarsi nella possibilità che, nel periodo tra la caduta massi e l'attività di manutenzione, possano ripetersi eventi come quello appena avvenuto. Nel caso tale prospettiva si avverasse, i sistemi potrebbero non reagire al massimo della loro potenzialità, poiché sono già in uno stato di pre-tensione. Qualora il secondo evento mettesse in tensione la struttura con una sollecitazione o energia cinetica maggiore della resistenza del sistema di mitigazione, potrebbe avvenire la lacerazione delle reti con conseguente liberazione dei massi (precedentemente trattenuti) sul pendio. Le barriere deformate potrebbero, inoltre, presentare una sensibile diminuzione dell'altezza di intercettazione, aumentando il rischio di effetto "sormonto" del masso.

*Figura 86: Barriera piena di detrito con riduzione dell'altezza di intercettazione. [65]*

Quando le reti o le barriere hanno subito una caduta massi e stanno trattenendo del materiale, è opportuno che vengano mantenute il prima possibile con la rimozione del detrito che le mantiene in tensione. (fig.85)

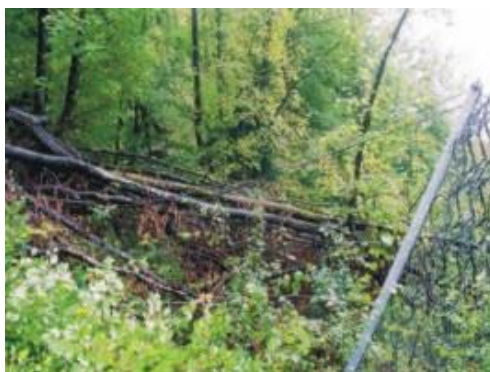
*Figura 89: Diminuzione dell'altezza della barriera dovuta al ribaltamento di tronchi a monte. [65]*

Al contrario la vegetazione ad alto fusto (in questo caso a monte delle barriere come in fig.89) può crollare sul sistema di difesa provocandone una sensibile diminuzione dell'altezza, i massi potrebbero, quindi, sormontarla e giungere a valle. [65]

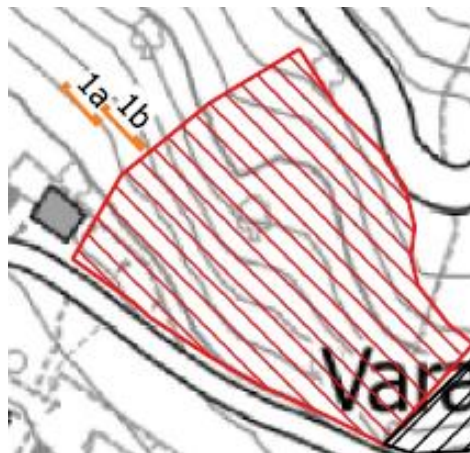
Figura 108: Posizione barriera paramassi 1a. [44]

L'estensione globale del danno risulta media.

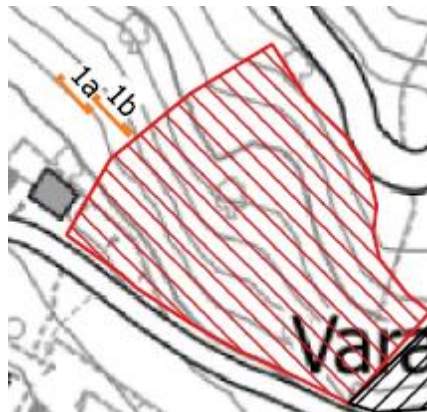
Figura 109: Posizionamento barriera paramassi 1b

L'estensione globale del danno risulta moderata.

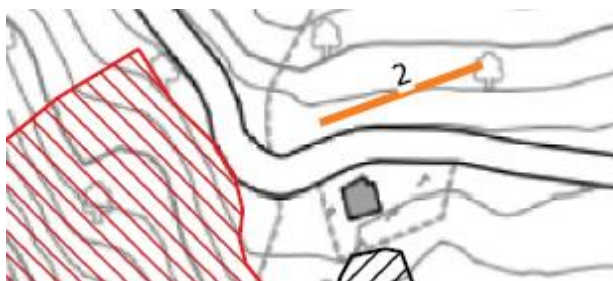
Figura 110: Posizionamento barriera paramassi 2. [44]

Questa barriera risulta danneggiata dalla presenza di foltissima vegetazione arbustiva, rampicante, ad alto e basso fusto. Inoltre, si rileva essere stata impattata da materiale lapideo proveniente da una frana da crollo, efficacemente contenuto dalle reti deformate “a sacca”. Il suolo che ricopriva i plinti è stato eroso verosimilmente da fenomeni di dilavamento superficiale, il sistema di fondazione risulta esposto e lievemente ammalorato.

Il metodo consiglia un intervento immediato in quanto risulta una perdita totale della funzionalità.  
L'estensione globale del danno risulta moderata.

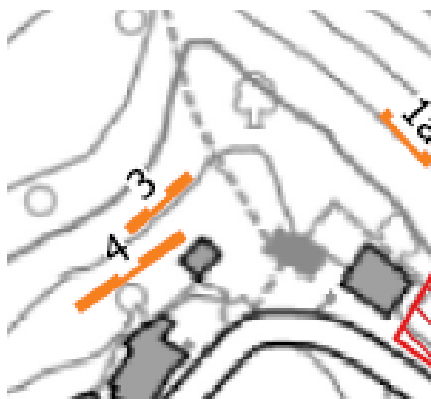
Figura 111: Posizionamento barriera paramassi 3. [44]

Il sistema risulta compromesso dalla presenza di materiale vegetale arbustivo.

L'estensione globale del danno risulta moderata.

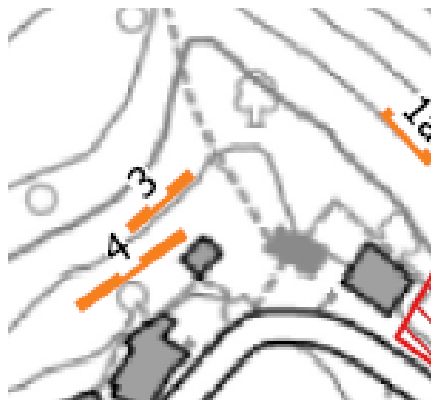
Figura 112: Posizionamento barriera paramassi 4. [44]

La barriera 4, in base al risultato dell'analisi, risulta essere la meno danneggiata, seppur anche in tale circostanza sia presente una minima infestazione arbustiva. La barriera si trova a valle della strada carrabile che, attraversando il versante est della rupe, porta al Sacro Monte. Tale opera era stata installata in quella posizione a protezione delle abitazioni situate più a valle quando ancora la strada non era stata costruita.

L'estensione globale del danno risulta moderata.

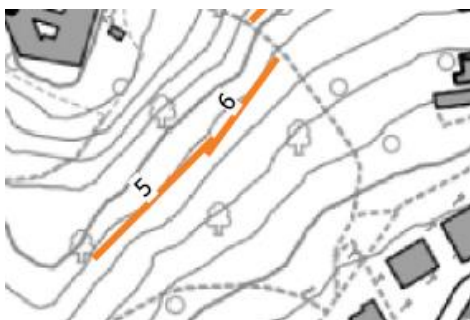
Figura 113: Posizionamento barriera paramassi 5. [44]

Il sistema risulta compromesso dalla presenza di materiale vegetale arbustivo.

L'estensione globale del danno risulta moderata.

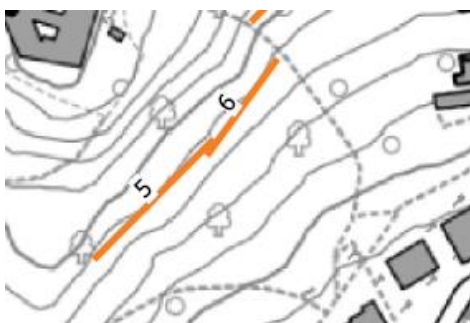
Figura 114: Posizionamento barriera paramassi 6. [44]

La barriera numero 6 è caratterizzata dalla presenza, nella prima campata di monte, di un blocco di circa 1.3 m<sup>3</sup> che la mantiene in tensione costante. Inoltre, il sistema risulta compromesso dalla presenza di materiale vegetale arbustivo.

Il metodo consiglia un intervento immediato in quanto risulta una perdita totale della funzionalità.  
L'estensione globale del danno risulta moderata.

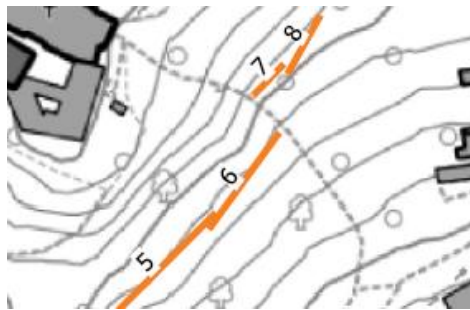
Figura 115: Posizionamento barriera paramassi 7. [44]

La barriera è moderatamente danneggiata dalla presenza di materiale lapideo contenuto dalle reti principale e secondaria. Sono presenti in media densità piante ad alto fusto, di diametro elevato, a contatto con le strutture. Si sono rilevate inoltre alcune specie vegetali che si sono sviluppate ancorandosi alla struttura di intercettazione primaria o che si sono infilate all'interno delle cavità dei dissipatori. Sono assenti gli elementi di giunzione (grilli) che dovrebbero solidarizzare due pannelli di rete contigui, pertanto si sono rilevati varchi in corrispondenza dei montanti.

Il metodo consiglia un intervento immediato in quanto risulta una perdita totale della funzionalità.  
L'estensione globale del danno risulta moderata.

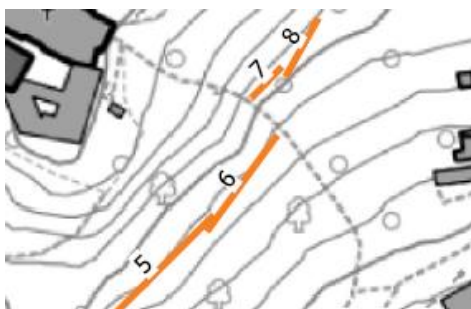
Figura 116: Posizionamento barriera paramassi 8. [44]

La barriera appare moderatamente compromessa in due campate in seguito all'evento di caduta massi dell'agosto 2022, anche se nelle restanti campate è comunque trattenuto materiale lapideo. Le strutture di intercettazione primaria e secondaria non appaiono lacerate dall'impatto.

Il metodo consiglia un intervento immediato in quanto risulta una perdita totale della funzionalità. L'estensione globale del danno risulta media.

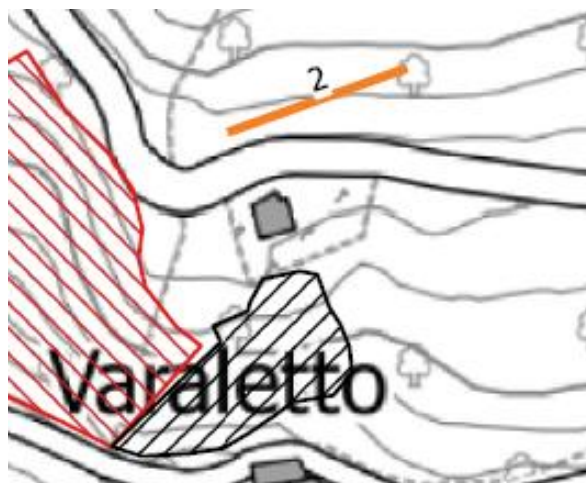
Figura 123: Posizionamento rete in aderenza semplice. [44]

La rete a cortina appare compromessa dalla presenza della vegetazione di tipo arbustivo ed arboreo.

L'estensione globale del danno risulta moderata.

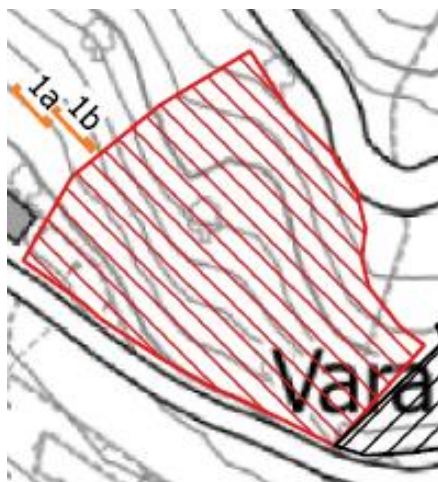
Figura 124: Posizionamento rete in aderenza armata. [44]

Il rafforzamento corticale appare compromesso dall'ingente presenza di vegetazione di tipo arbustivo ed arboreo che impedisce in alcuni tratti l'ispezione visiva dell'opera allo stato dell'arte.

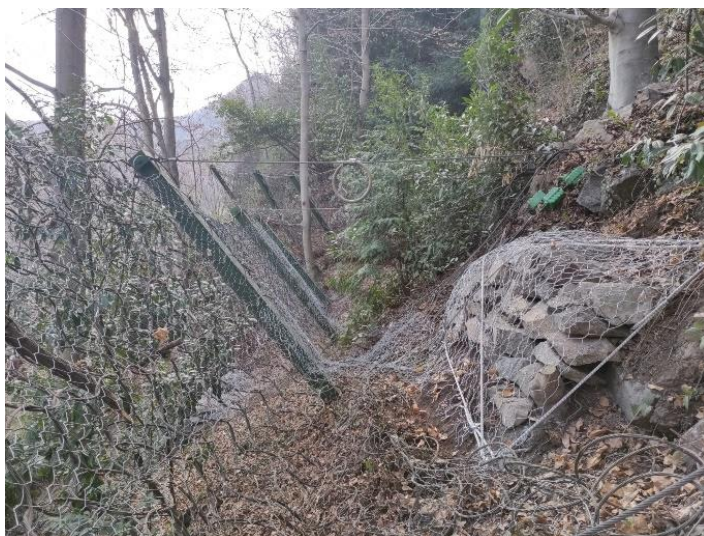
*Figura 131: Accatastamento del detrito rimosso dalle barriere ricoperto da reti in aderenza armate.*
