Abbazia di S. Maria in Cavour: analisi del dissesto e ipotesi di consolidamento.
di Ianelli Ida Rosaria e Papparatto Francesco
Relatore: Rosalba Ientile

Il presente lavoro ha per oggetto lo studio dell'abbazia benedettina di S. Maria di Cavour, nell'ambito delle "emergenze architettoniche" del parco della Rocca di Cavour, e le relative proposte per la conservazione e il consolidamento del complesso.

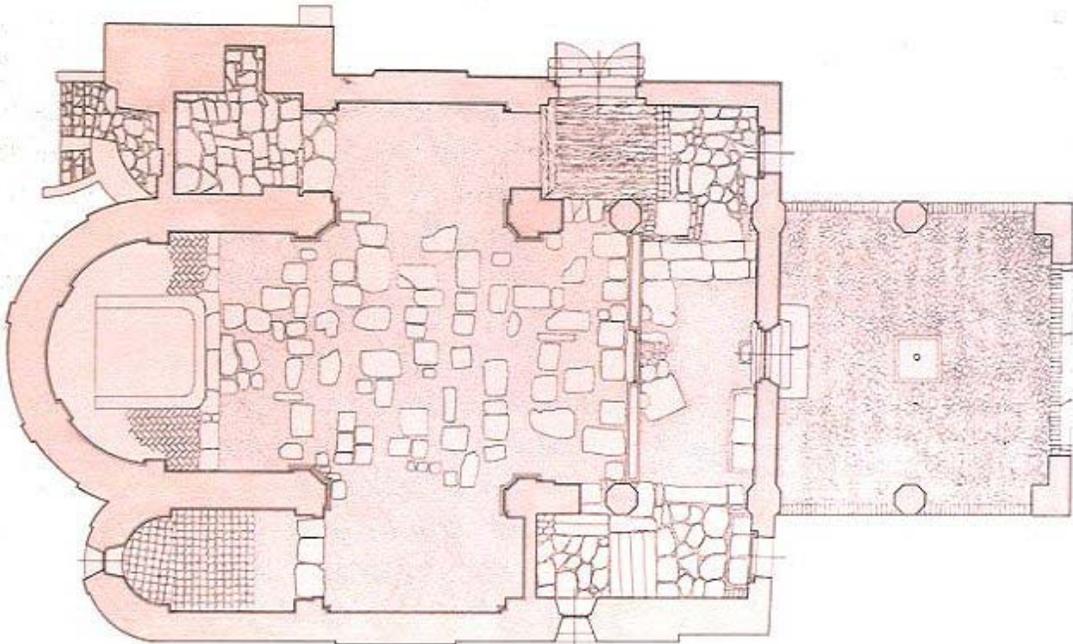
La chiesa di S. Maria di Cavour presenta un aspetto difficilmente assimilabile ai canoni architettonici consueti, in quanto frutto dell'innesto di una pianta a croce greca, "chiesa settecentesca", su una precedente basilicale a tre navate, "chiesa landolfiana", attraverso uno stadio intermedio a navata unica e cappelle laterali.

E' orientata est - ovest, con abside ad est ; un basso campanile a pianta quadrangolare si inserisce tra il braccio sud del transetto e l'abside centrale.

L'impianto a croce greca è percepibile esteriormente in modo chiaro grazie all'altezza delle coperture, anch'esse a spiovente ed in coppi, ma ad una quota superiore rispetto al tratto occidentale delle navate laterali e dell'absidiola nord.

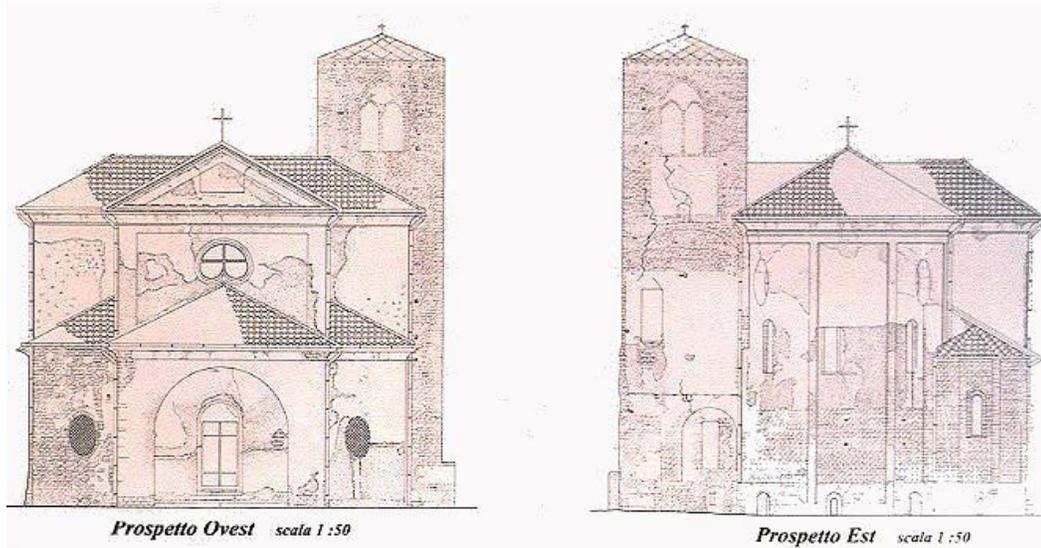
In base a quanto premesso si possono distinguere i quattro seguenti momenti costruttivi

- Chiesa landolfiana a tre navate (1037-1600)
- Costruzione campanile(1433-1499)
- Chiesa a navata unica con cappelle laterali (1600-1780)
- Chiesa settecentesca a croce greca (1780)
