Corso di Laurea Magistrale in Architettura per il Restauro e Valorizzazione del
Patrimonio

Tesi di Laurea Magistrale

**IL RECUPERO DI TRONCEA:
dal rilievo al progetto di recupero della borgata**

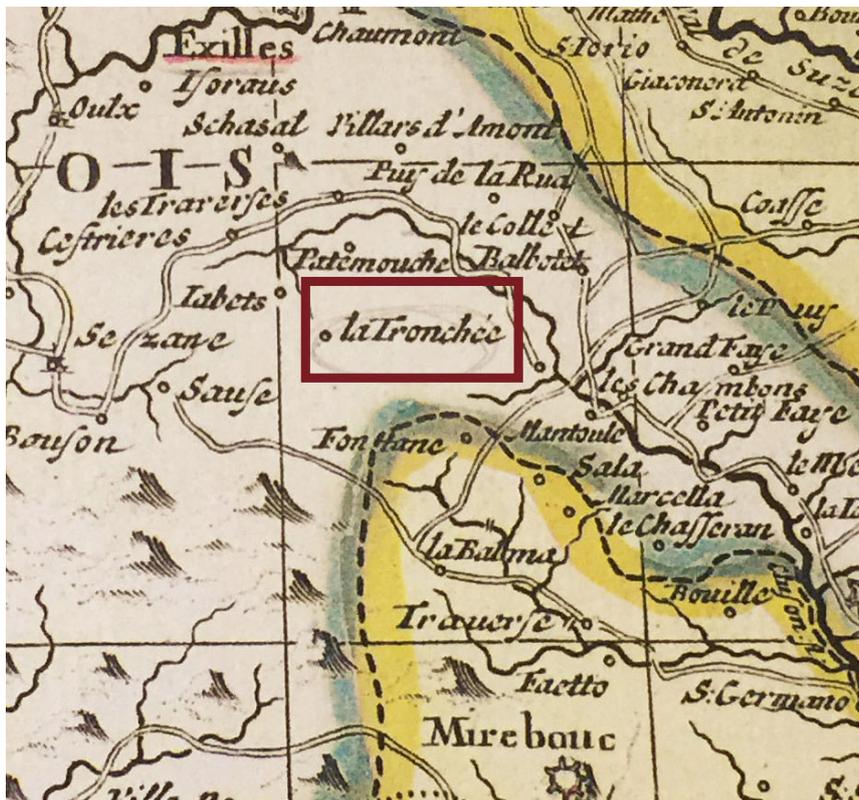
Fig. 5: estratto di mappa rappresentante Troncea nel 1710. da SANSON S., LES ESTATS DE SAVOYE, PIEMONTE, et le COMPTE' de NICE; 1710. Fonte: Usseglio B., *Notizie storiche dell'alta val Chisone con documenti sull'escarton di Pragelato; Parco naturale Val Troncea*; Alzani editore; Pinero-lo; 2010.

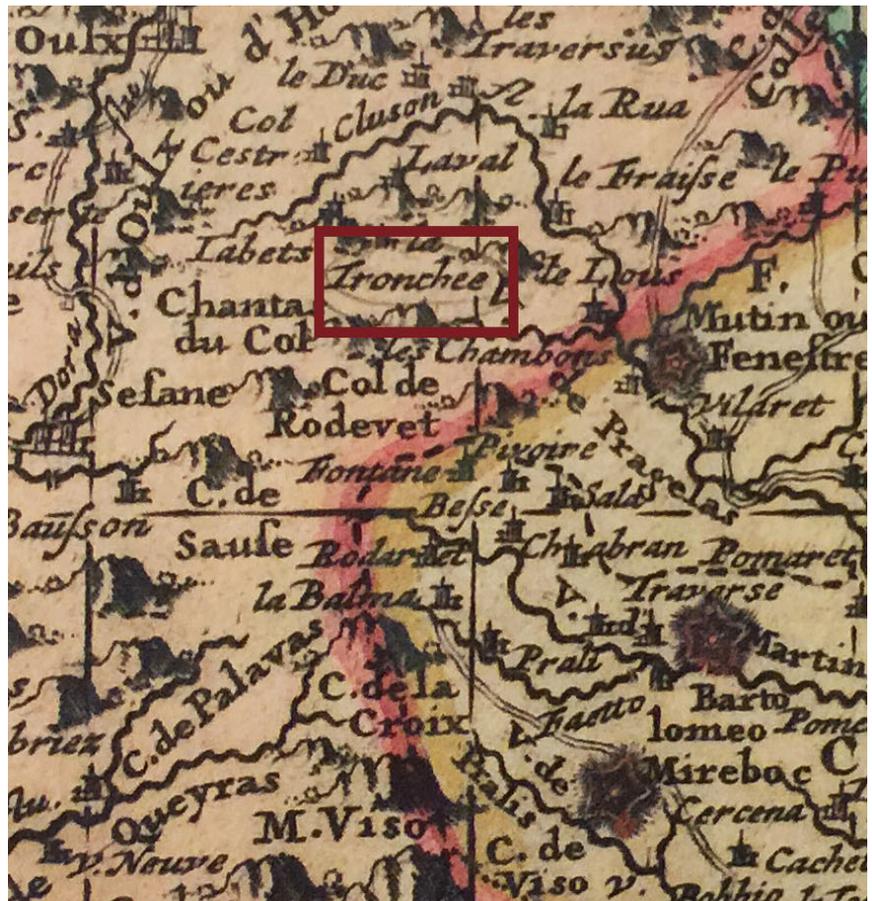
Fig. 7: estratto di mappa rappresentante Troncea nel 1744

Da Le Rouge, LE PIEMONT et le MONFERRAT;1744. Fonte: Usseglio B., *Notizie storiche dell'alta val Chisone con documenti sull'escarton di Pragelato*; Parco naturale Val Troncea; Alzani editore; Pinero-lo;2010.

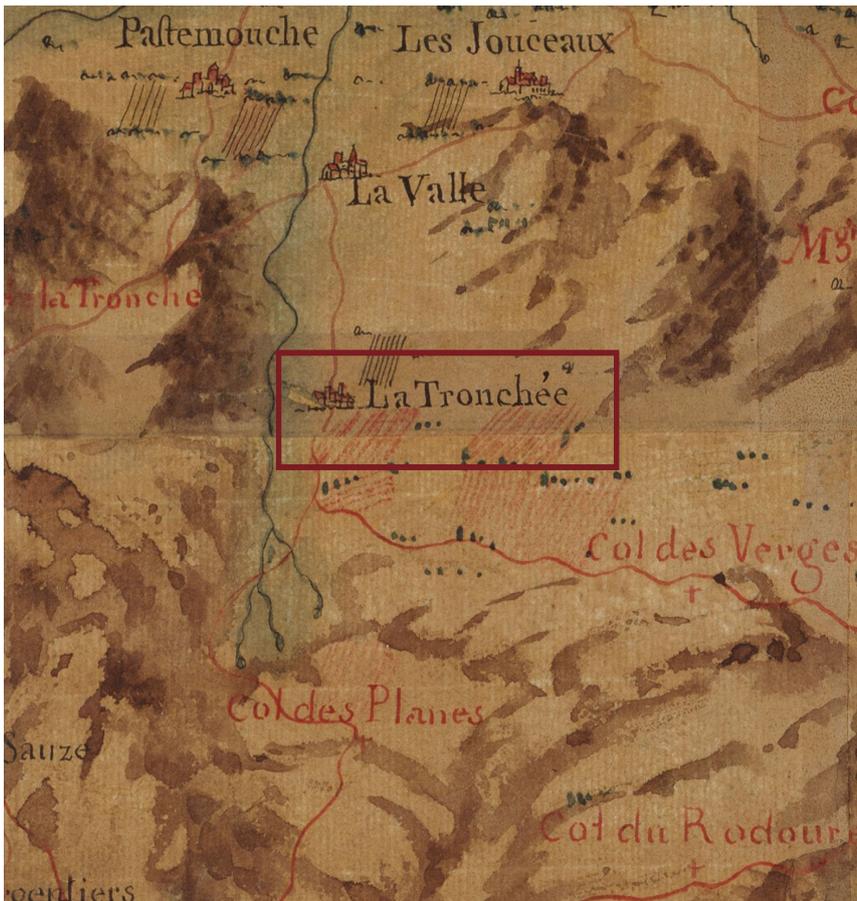
Fig. 8: estratto di mappa rappresentante Troncea nel 1796
 Da Carte des frontières de Piémont et de Savoie sur laquelle se trouve le Briançonnais, partie de l'Embrunois et les vallées de Sézanne, Bandonnèche, d'Oulx, d'Exilles, de Chaumont, de Pragelas, de Suze, de Pérouse, de St Martin, d'Angrogne, de Luzerne, de Château-Dauphin, du Po et de Partie de celle de Barcelonnette
 Fonte: <https://gallica.bnf.fr>
 (23 maggio 2019)

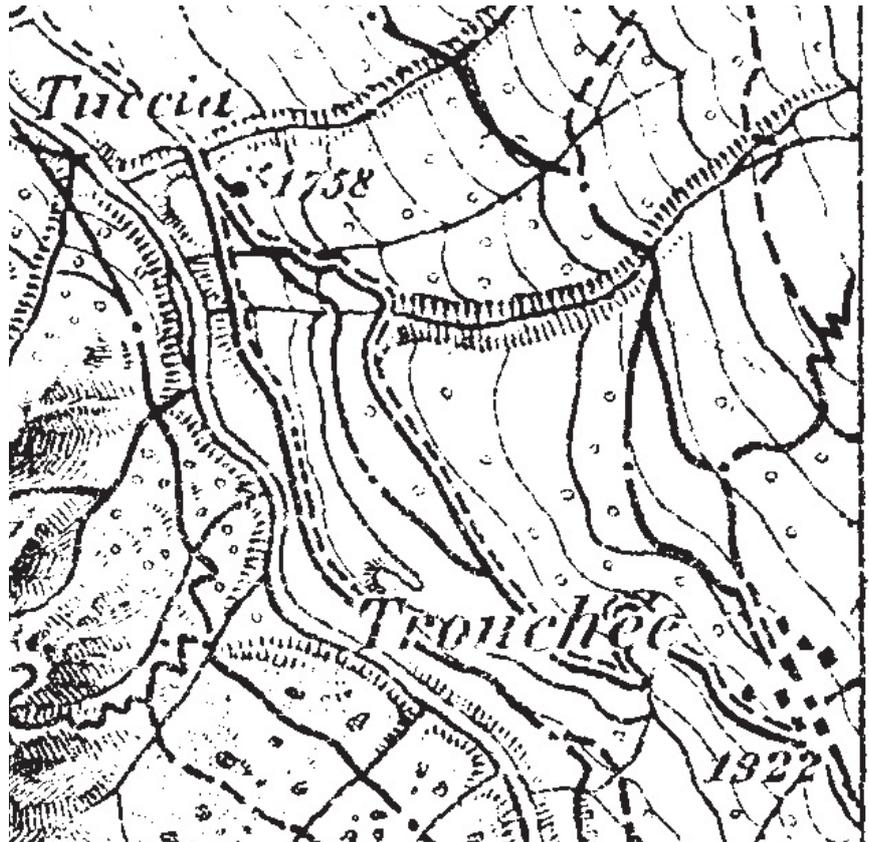
Fig. 11: estratto Catasto Rabbini Troncea, 1864-65
Fonte: ASTo Riunite, Catasti, Catasto Rabbini, Circondario di Pinerolo, Mappe, reti poligonali e linee territoriali, Pragelato, mazzo 72, foglio 8.

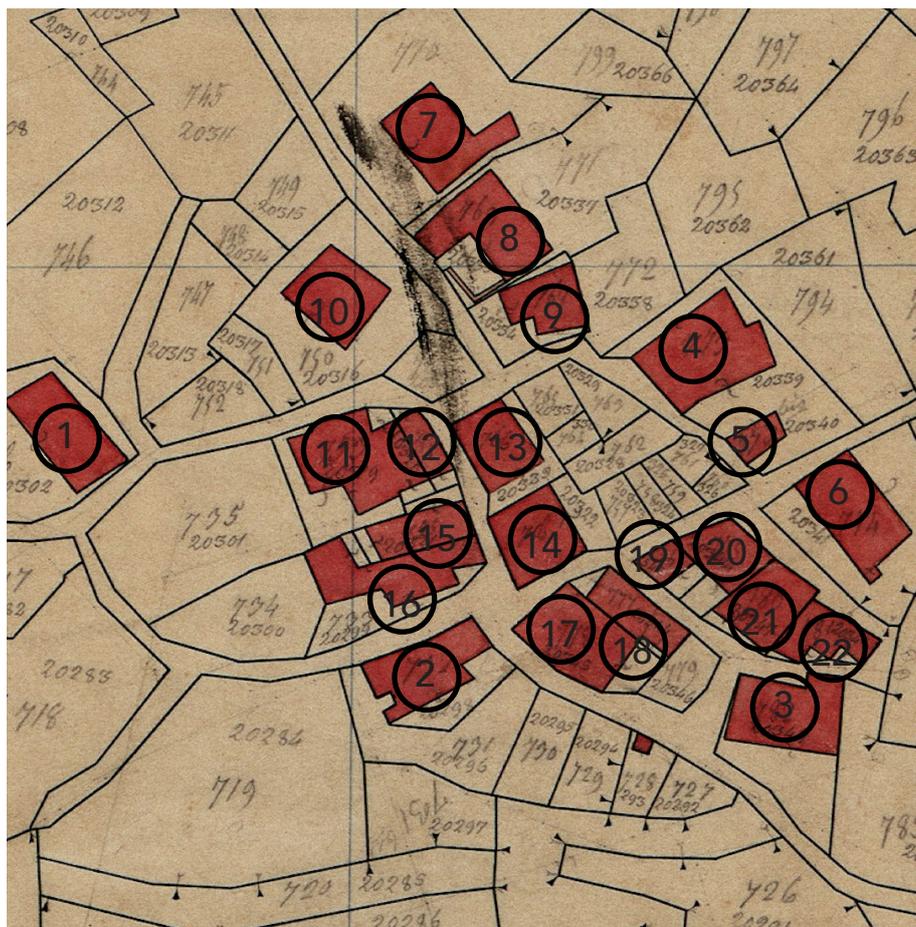
Fig. 15: estratto Catasto Rabbini Troncea, 1864-65
 Fonte: ASTo, Riunite, Catasti, Catasto Rabbini, Circondario di Pinerolo, Mappe, reti poligonali e linee territoriali, Pragelato, mazzo 72, foglio 8.

Dal Sommarione⁷ del Catasto Rabbino del comune di Pragelato è stato possibile ricavare i nomi dei proprietari delle singole abitazioni. Di seguito viene riportata una tabella, in cui per ogni particella catastale che presenta un edificio, viene

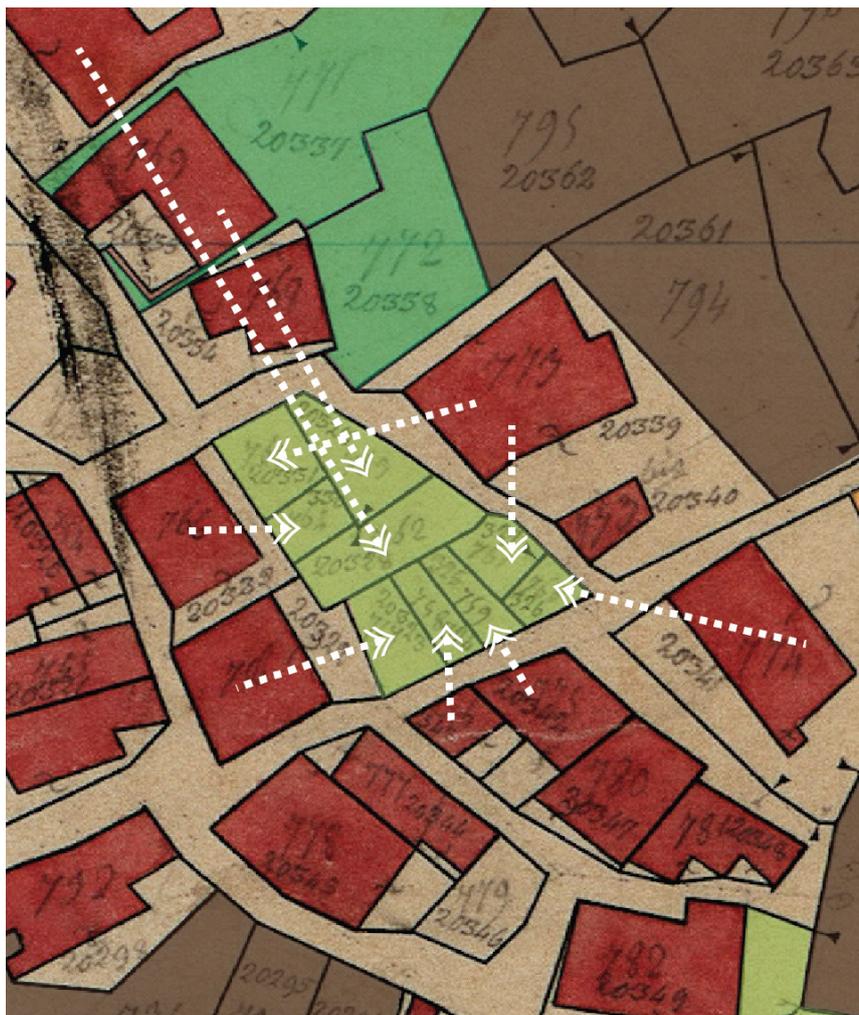
Fig. 17: nella seguente rappresentazione, con le frecce bianche sono stati riportati i possessori degli orti, di colore verde, delle singole abitazioni circostanti.

Fonte: ASTo, Riunite, Catasti, Catasto Rabbini, Circondario di Pinerolo, Mappe, reti poligonali e linee territoriali, Pragelato, mazzo 72, foglio 8.

Il Sommarione del catasto Rabbini del comune di Pragelato, inoltre, riporta anche le particelle catastali con indicazione della destinazione d'uso del suolo. La superficie viene divisa in campi, prati asciutti, orti, gerbidi e zone di pascolo. La maggior parte del suolo è occupata da campi, di proprietà del Comune in genere, o di singoli proprietari di case, mentre la parte di terreno dinanzi il forno è occupata da orti, dei possessori delle case circostanti, come riportato nel seguen-

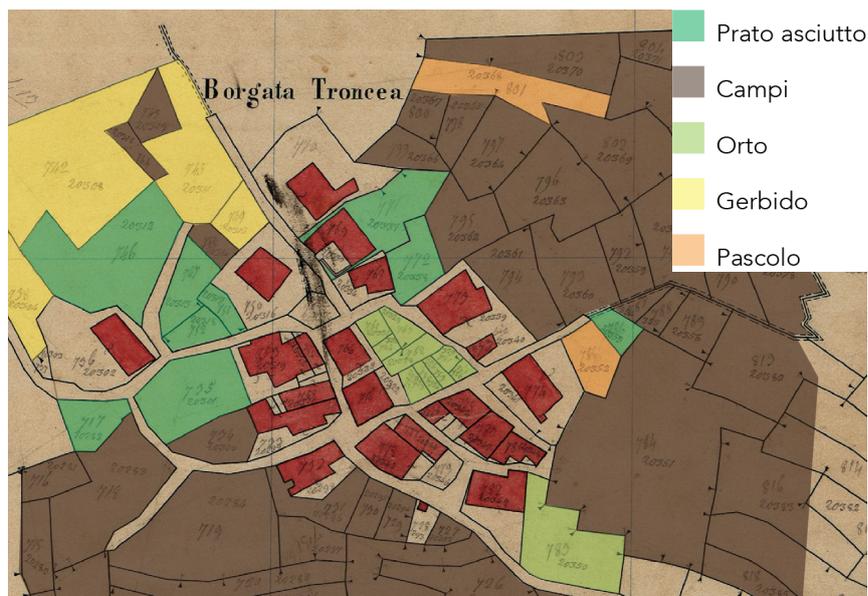
Fig. 18: nella seguente rappresentazione, le varie destinazioni d'uso del suolo.
 Fonte: ASTo, Riunite, Catasti, Catasto Rabbini, Circondario di Pinerolo, Mappe, reti poligonali e linee territoriali, Prigelato, mazzo 72, foglio 8

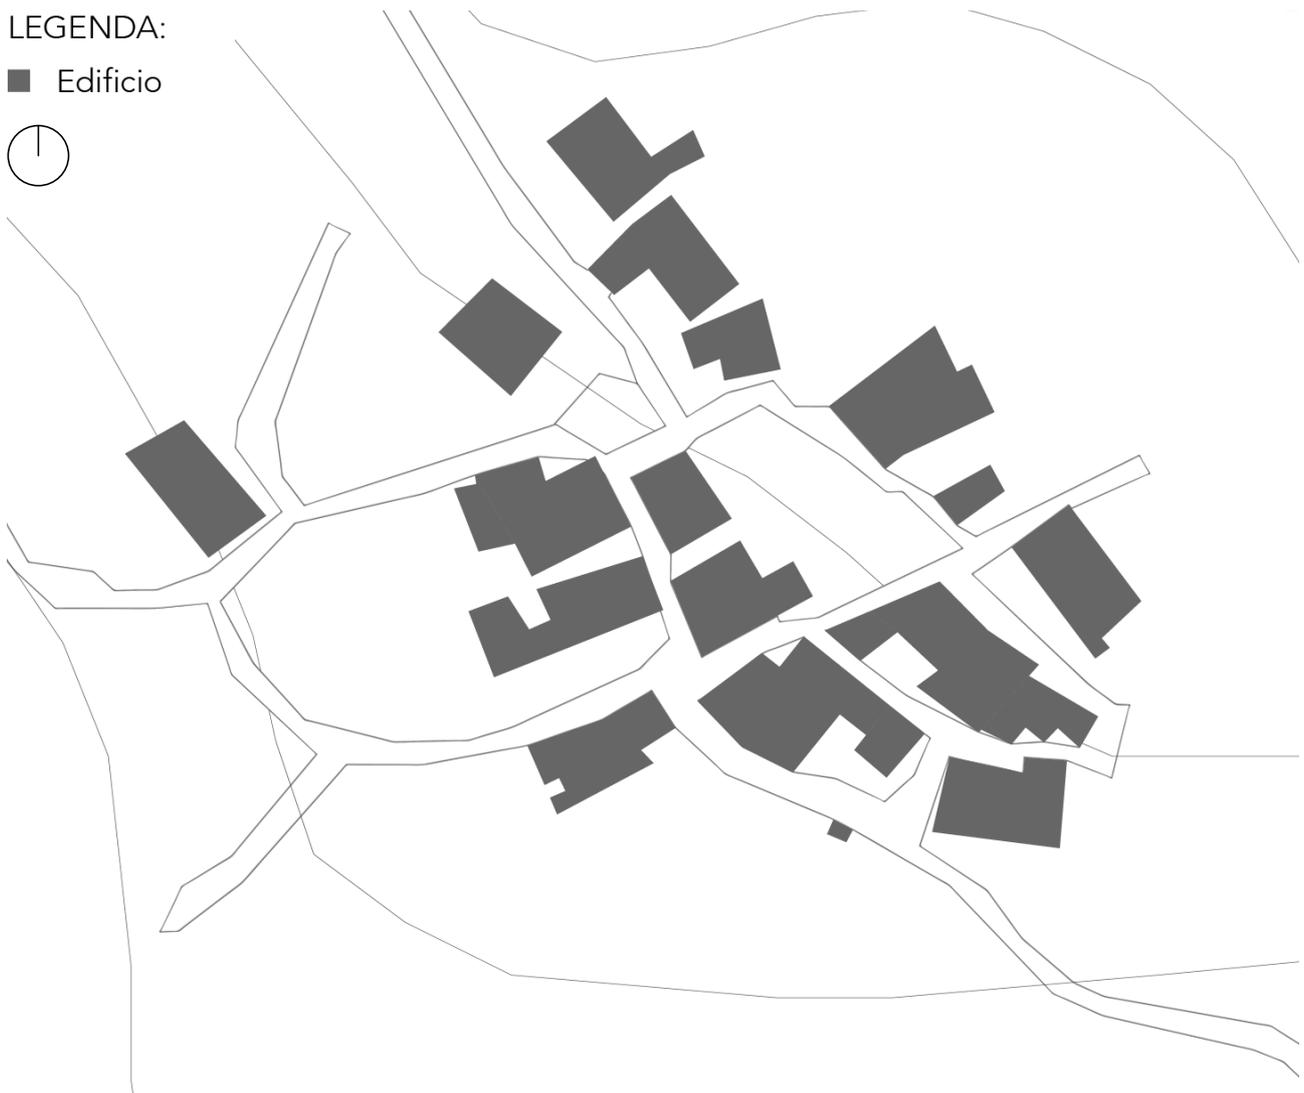
Fig. 22: Rappresentazione situazione 1864-65, evidenziata nel catasto Rabbini del Comune di Pragelato, 1864.65, fuori scala. Fonte: ASTo, Riunite, Catasti, Catasto Rabbini, Circondario di Pinerolo, Mappe, reti poligonali e linee territoriali, Pragelato, mazzo 72, foglio 8

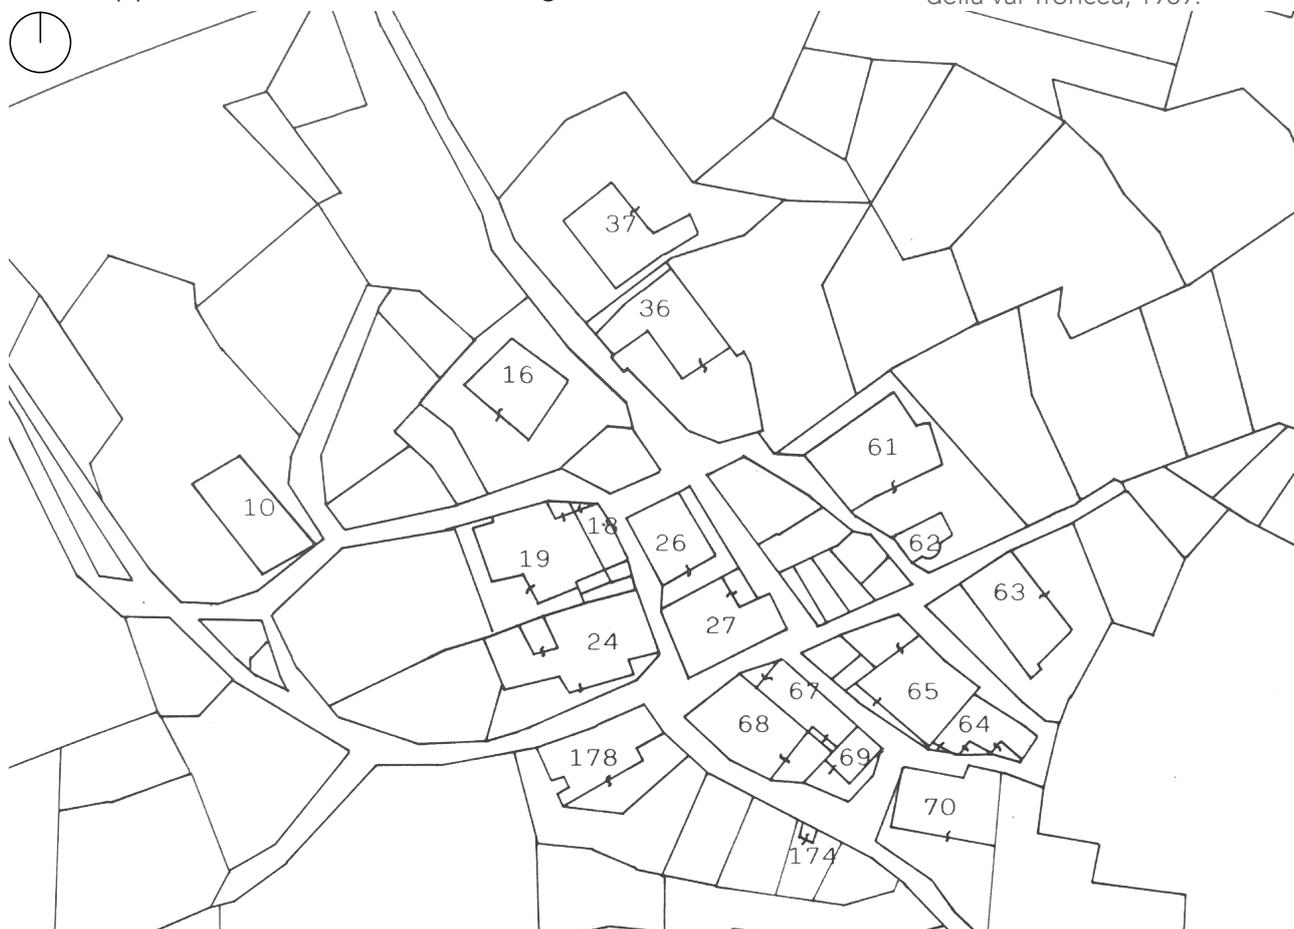
Fig. 22: rappresentazione situazione 1922, evidenziata nel catasto del Comune di Pragelato, 1922, fuori scala.

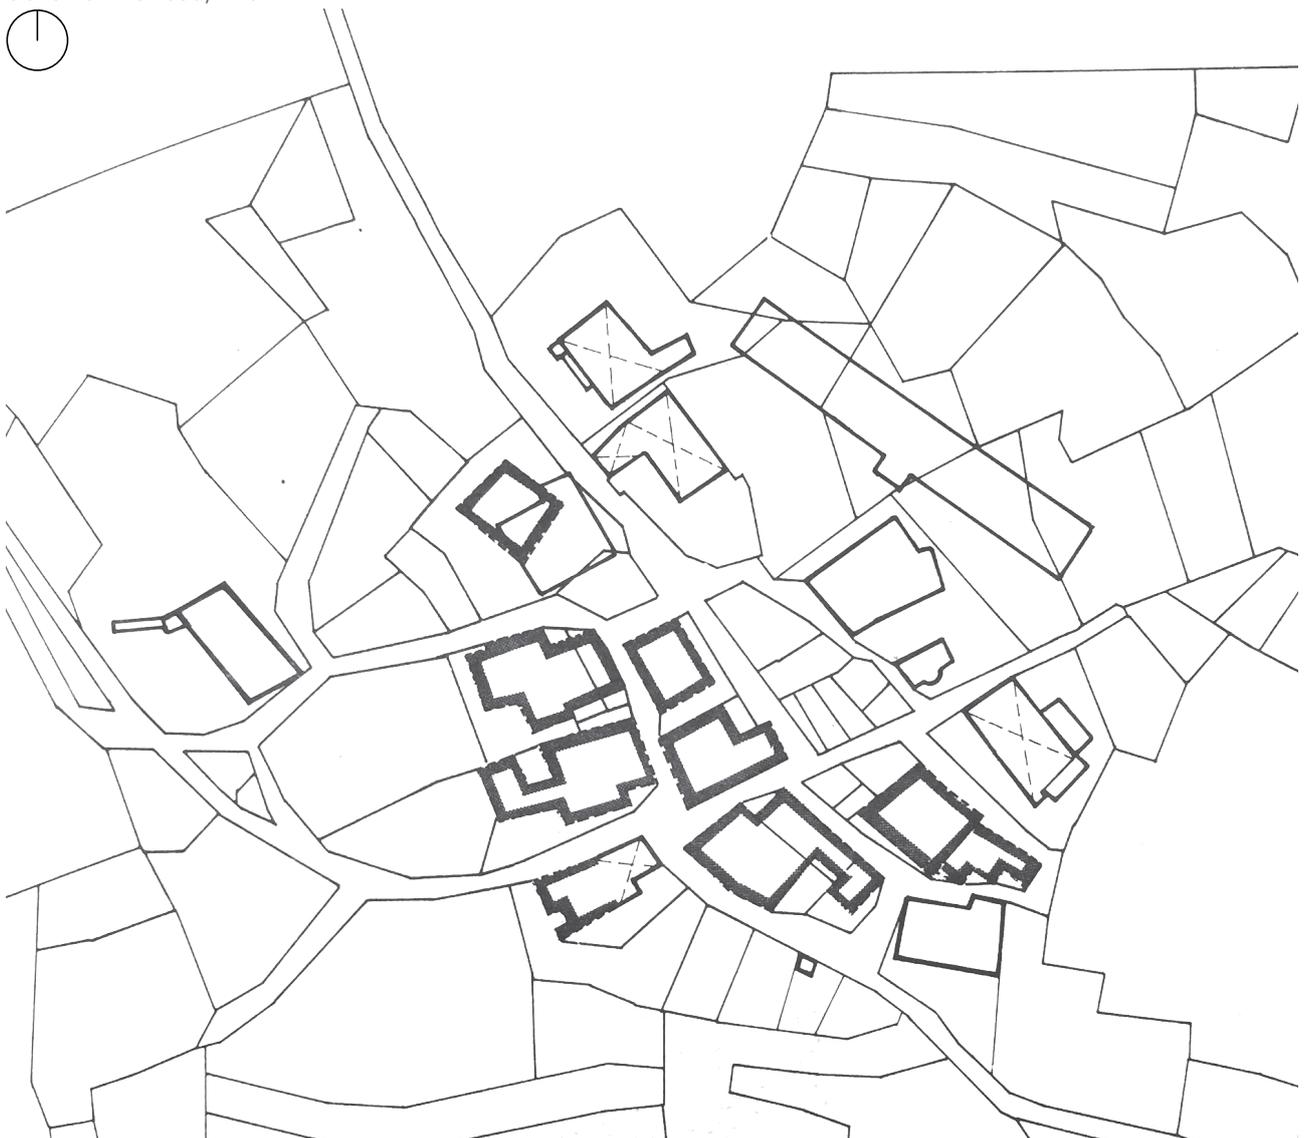
Fig. 23: rappresentazione situazione 1989, fuori scala. Con un tratto più scuro sono evidenziati gli edifi scomparsi, mentre con il tratteggio i ruderi. Fonte: Ghignone F., *Architettura rurale, Tipologia dei materiali e proposte di intervento*; Regione Piemonte, Parco naturale della val Troncea; 1989.

Dalla mappa (vedi fig. 23) è possibile osservare le differenze rispetto al primo catasto; molte delle abitazioni presentano solo la traccia a terra, data dalle fondazioni, e alcune sono in stato di rudere. Solo tre abitazioni sono ancora leggibili e testimoniano un vissuto ricco di vicende.

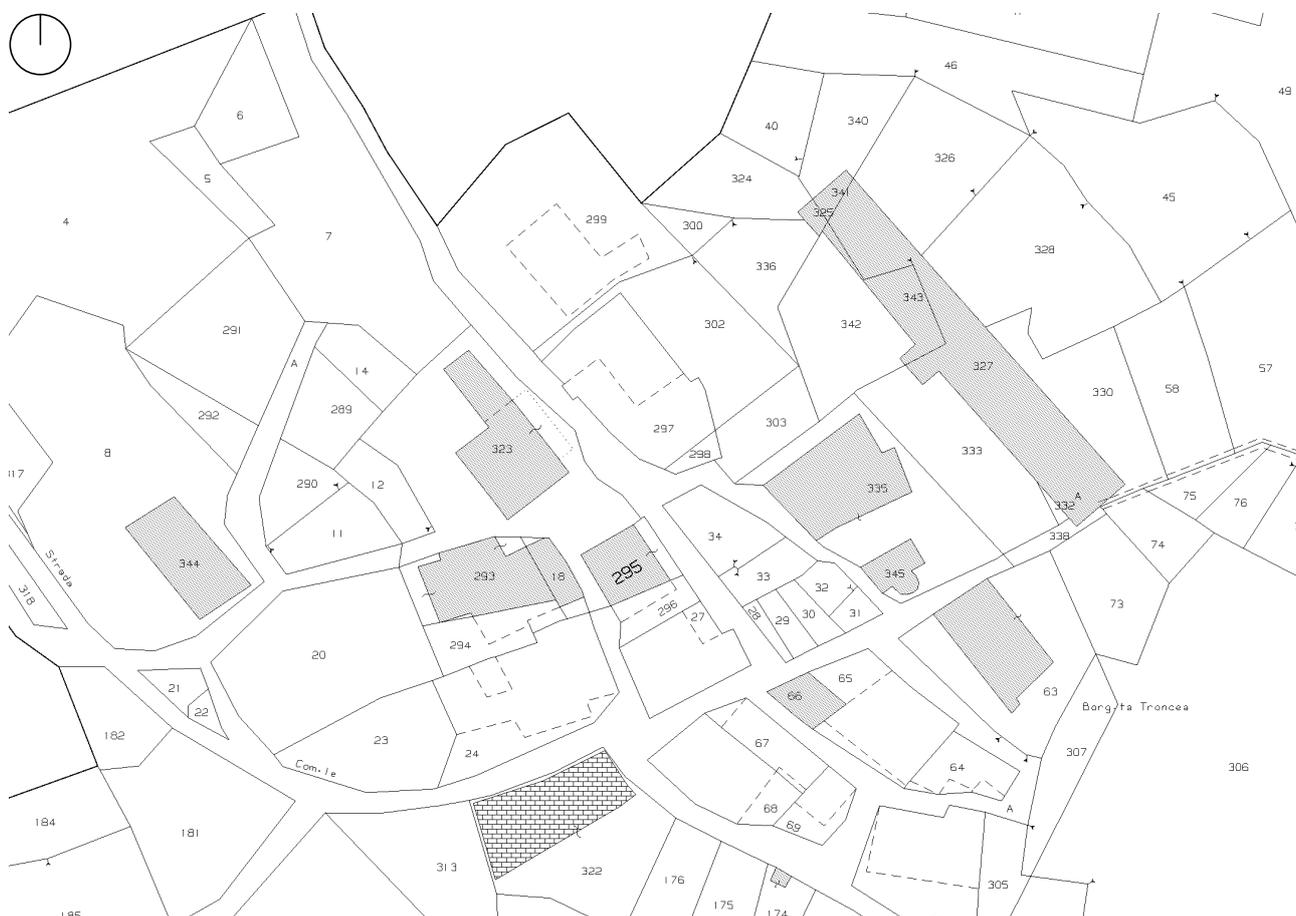
Fig. 24: rappresentazione situazione attuale nel catasto di Troncea del 2006, fuori scala. Fonte: Ufficio Tecnico, Comune di Pragelato

Attualmente la borgata non ha subito variazioni rispetto alla situazione rappresentata da Ghignone, se non una prosecuzione dello stato di forte degrado degli edifici. Questo è visibile dal catasto di Troncea del 2006 (vedi fig.24).

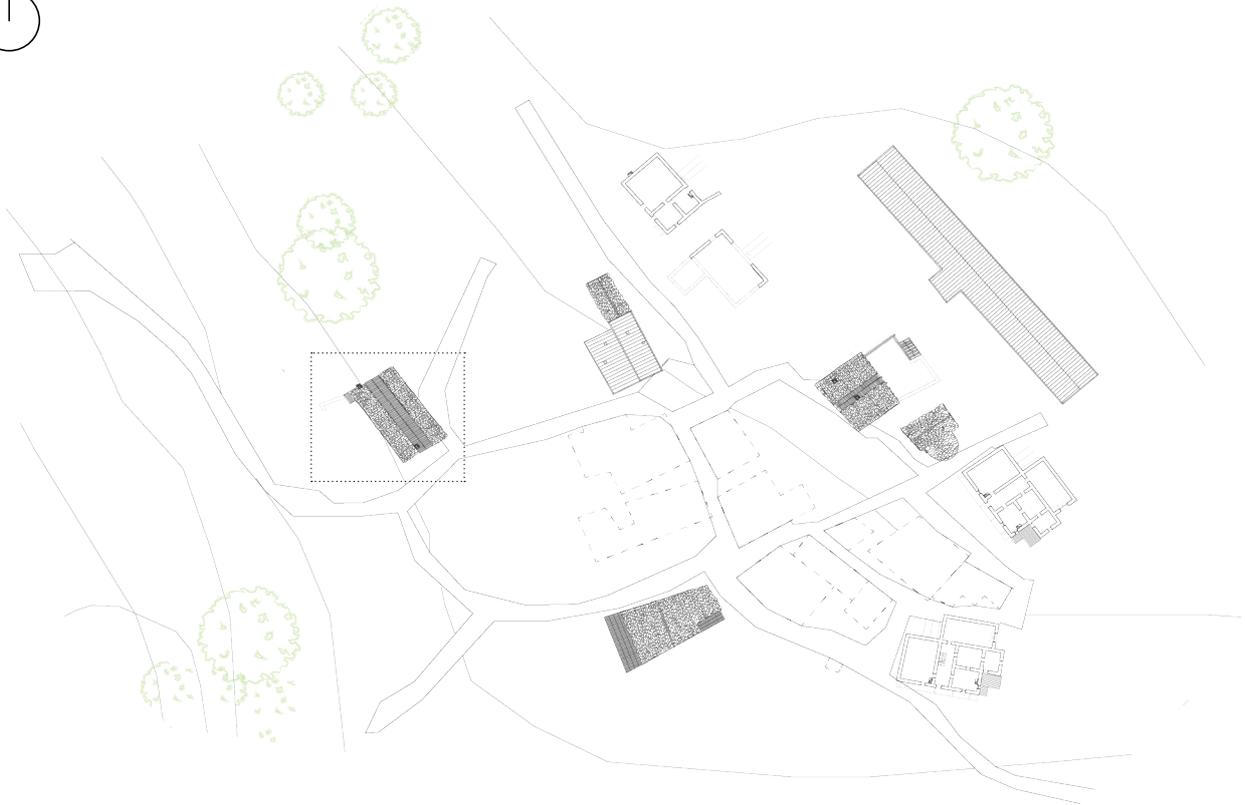
Edificio 1

Fig. 25: fotografia rappresentante edificio 1 nel 1989.
Fonte: Ghignone F. "Architettura rurale della Val Troncea"; Prangelato; Parco naturale della Val Troncea; 1989.

La ricostruzione delle abitazioni si basa su supposizioni basate sull'osservazione di foto storiche e sull'analogia con case simili presenti ad esempio a Laval, borgata facente parte della val Troncea. Il gocciolatoio del camino è stato preso come riferimento per la posizione, altezza e inclinazione di un tetto ormai scomparso, mentre alcuni elementi delle murature indicano dove erano posizionate le mensole dei balconi o solai.

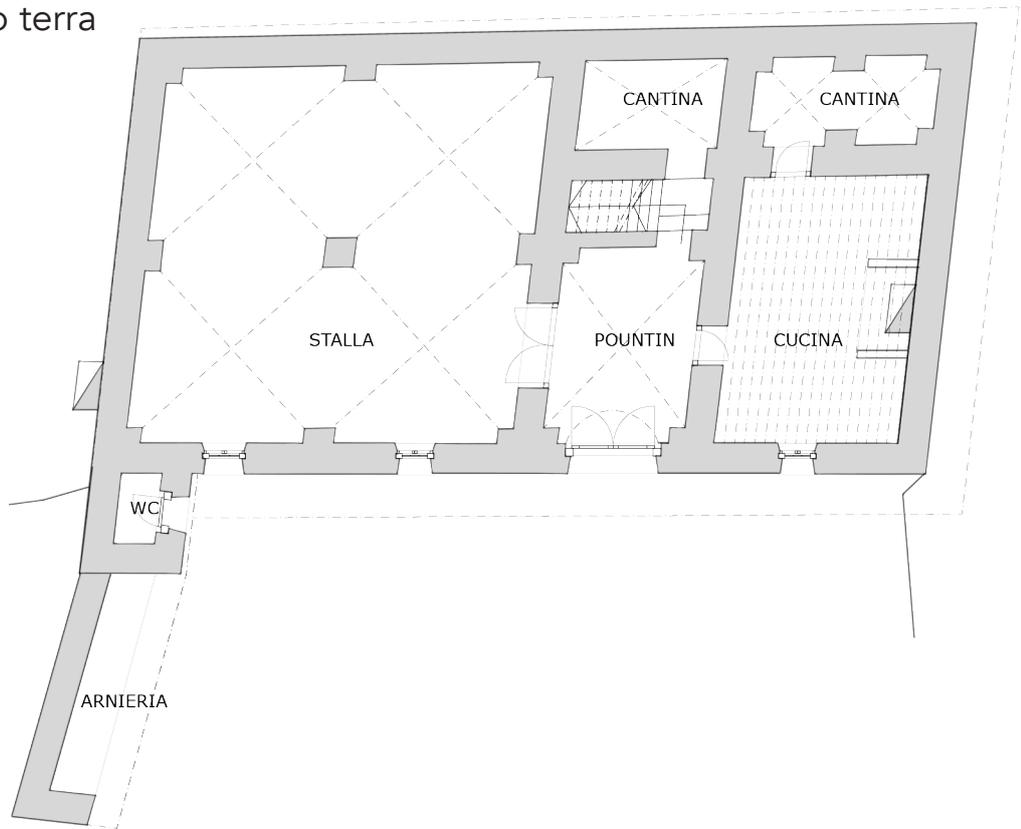
1864-65

Pianta piano terra

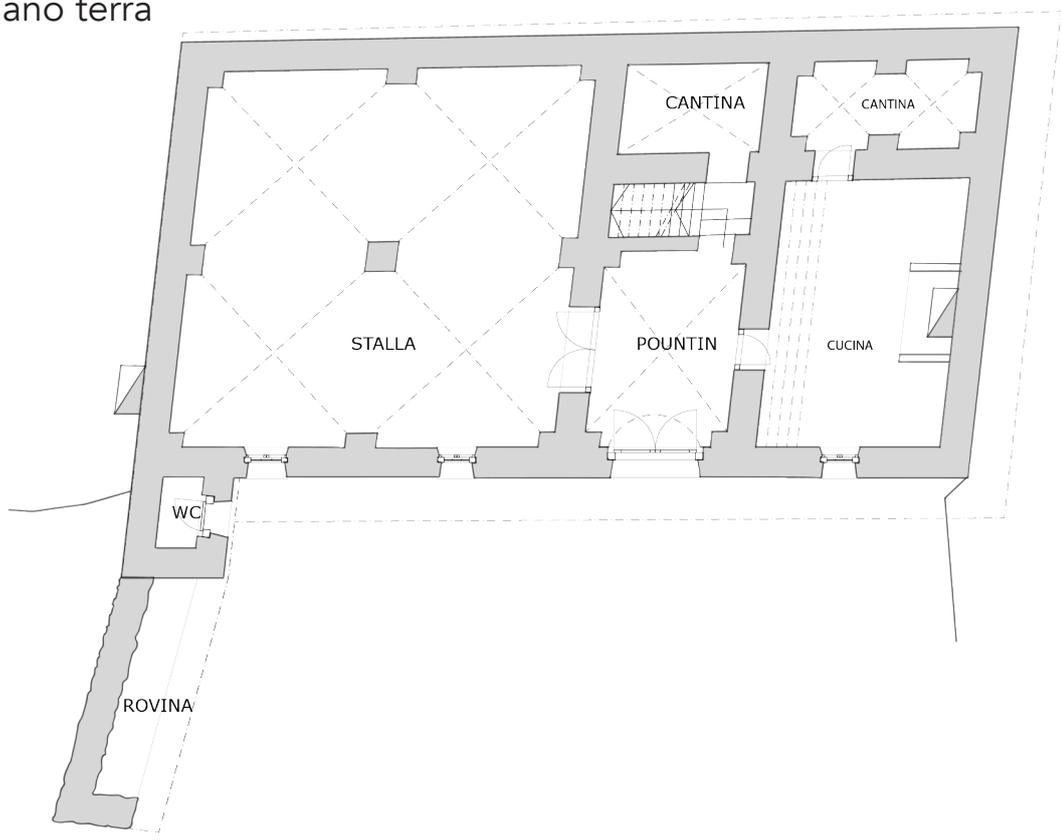
1989

Pianta piano terra

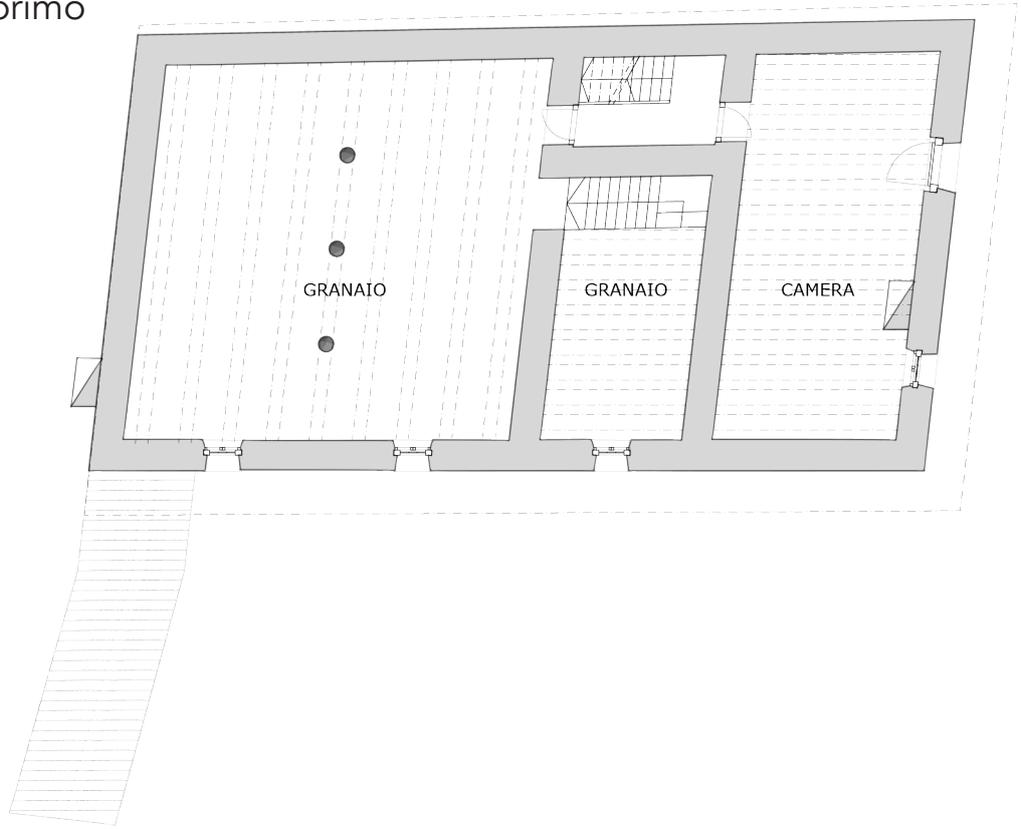
1864-65

Pianta piano primo

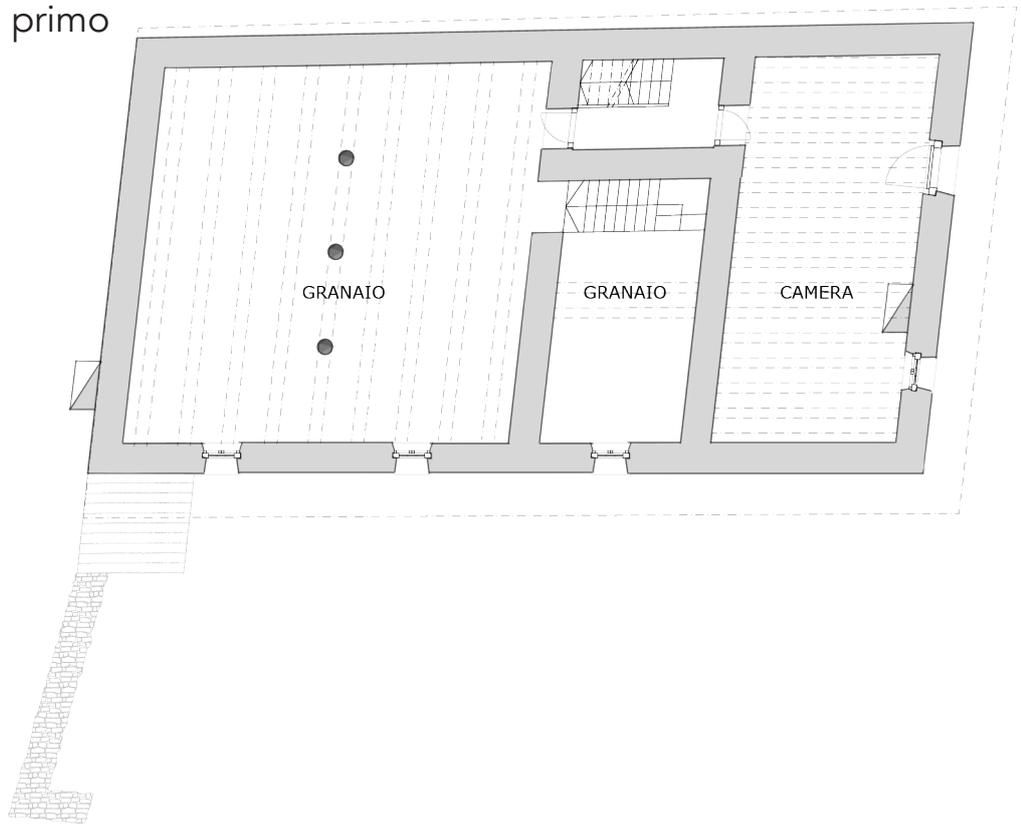
1989

Pianta piano primo

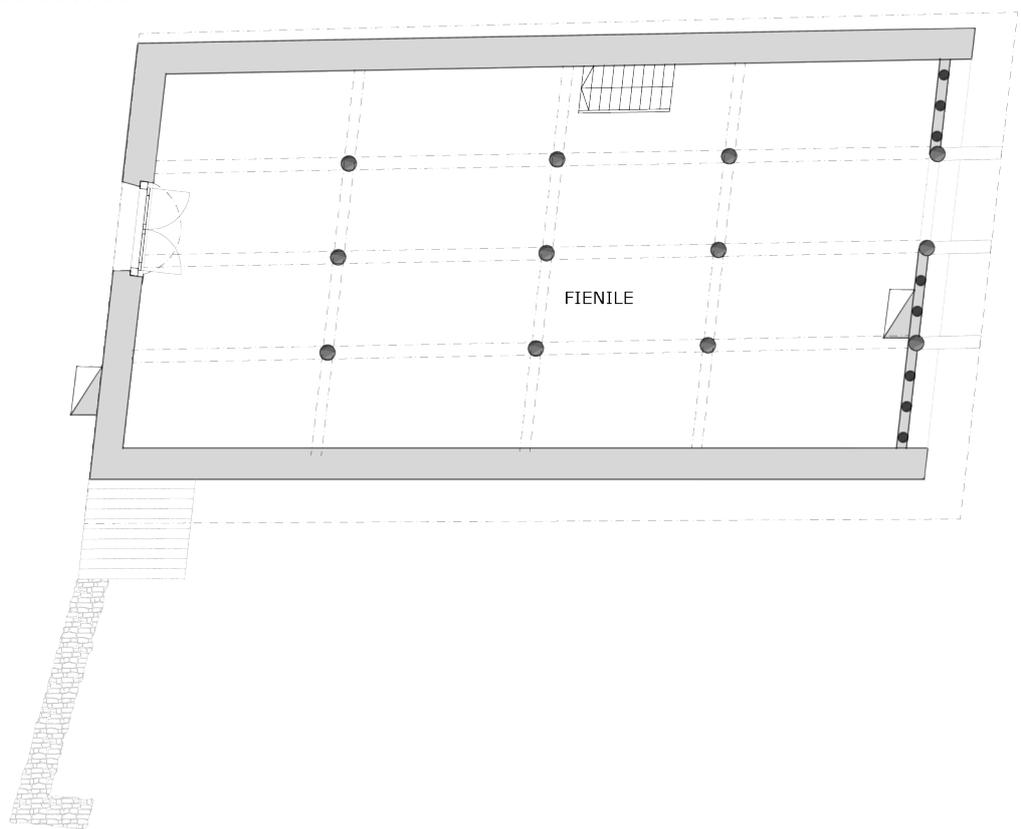
1989

Pianta piano secondo

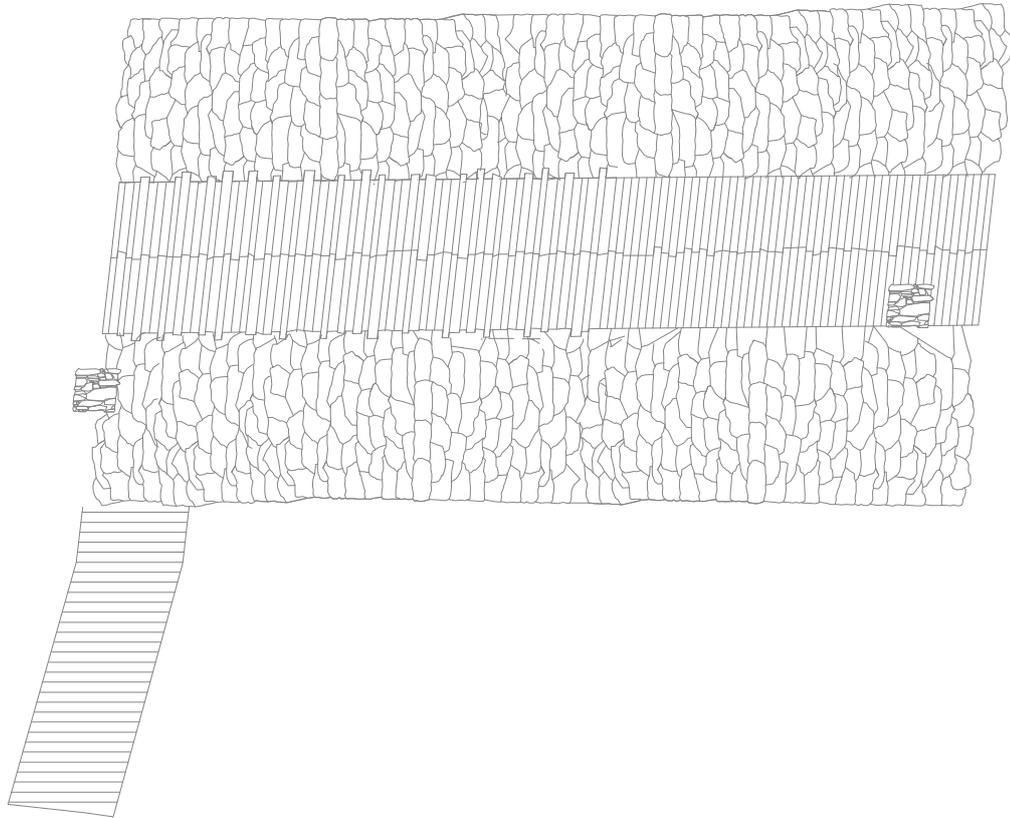
1864-65

Pianta copertura

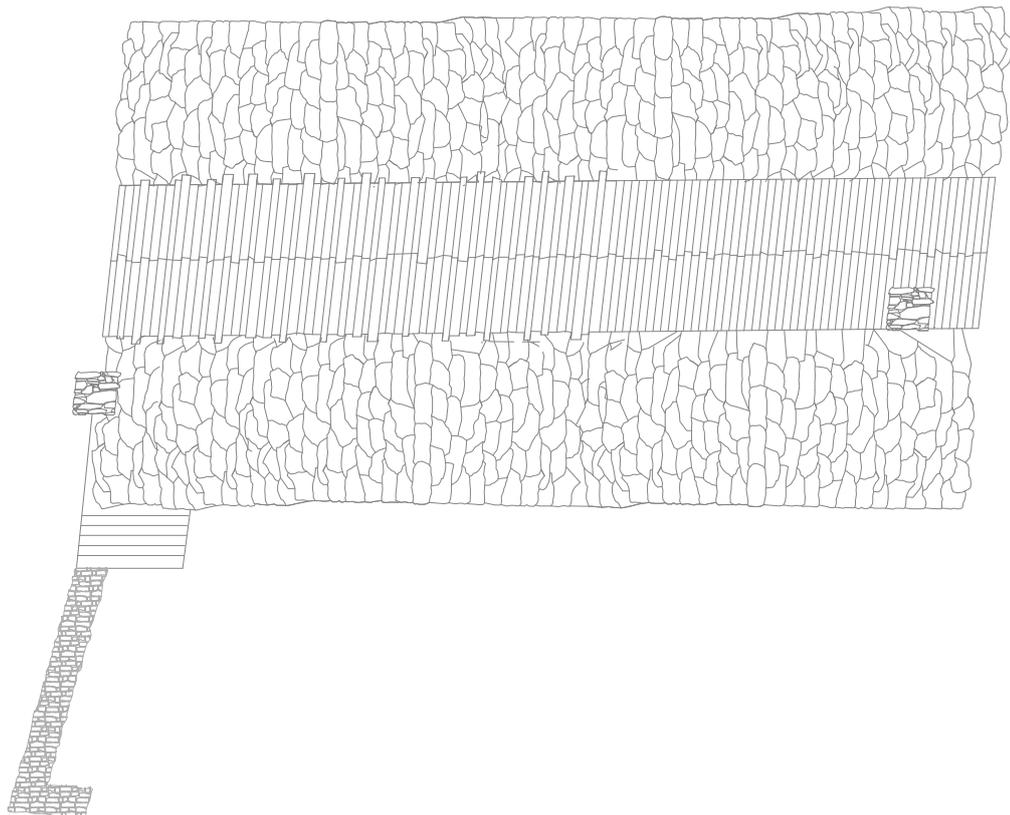
1989

Pianta copertura

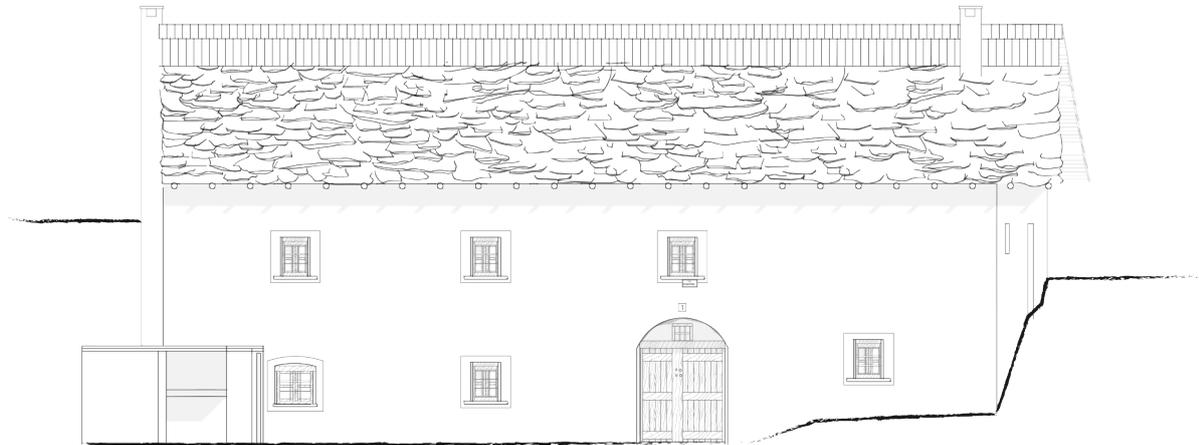
1864-65

Prospetto sud ovest

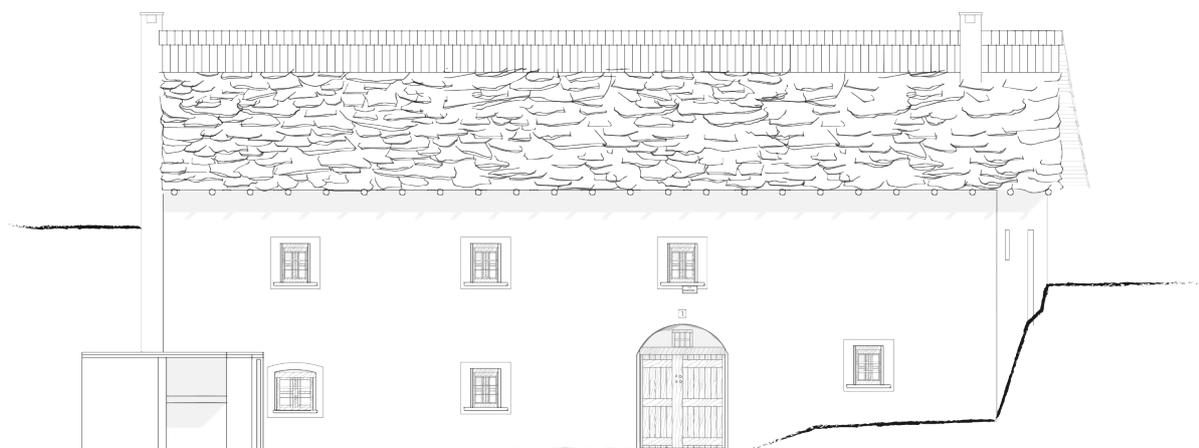
1989

Prospetto sud ovest

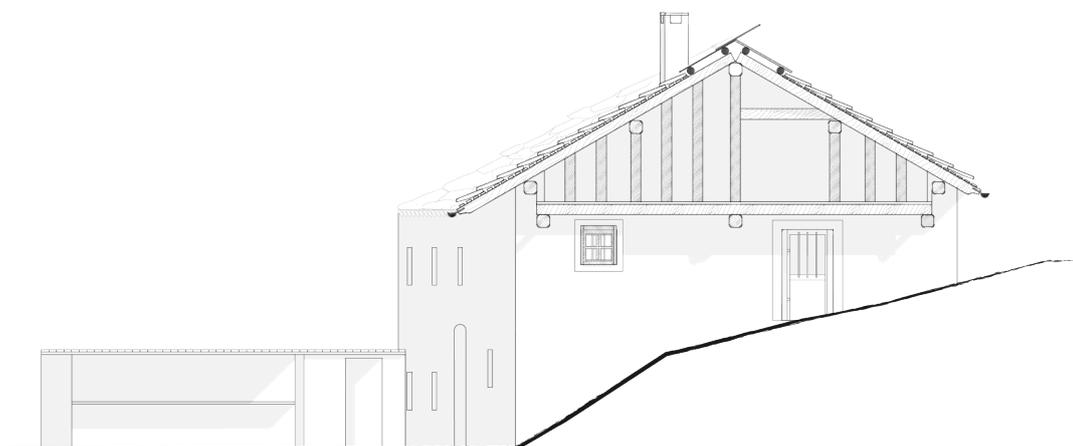
1864-65

Prospetto sud est

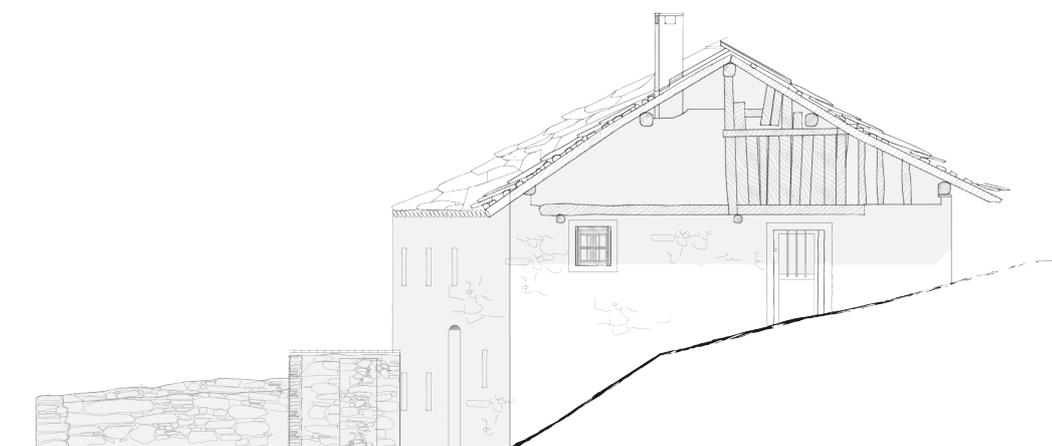
1989

Prospetto sud est

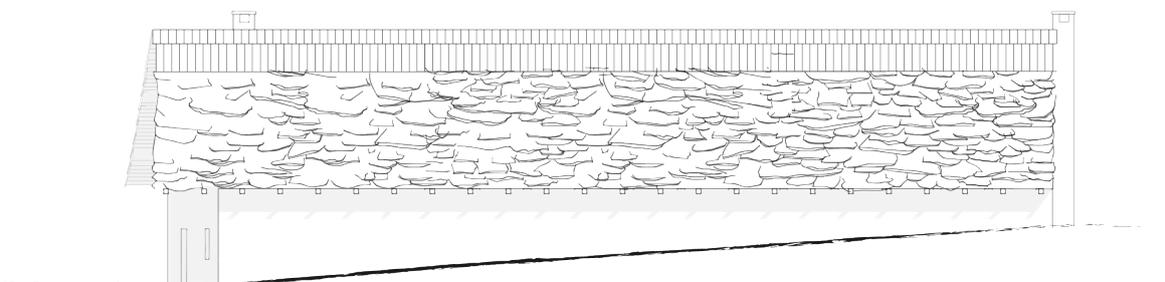
1864-65

Prospetto nord est

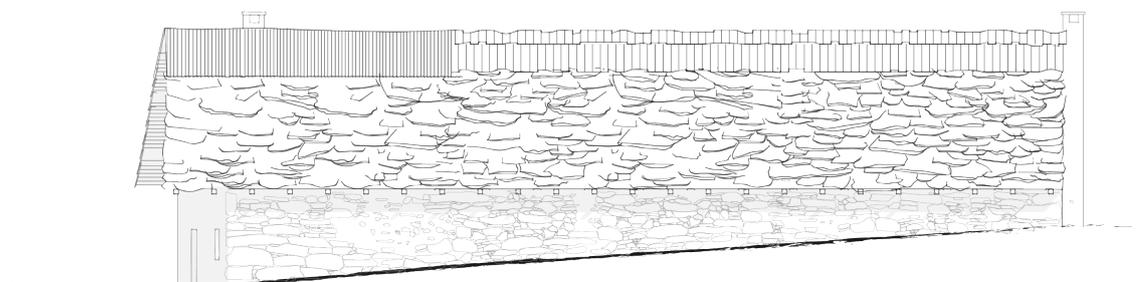
1989

Prospetto nord est

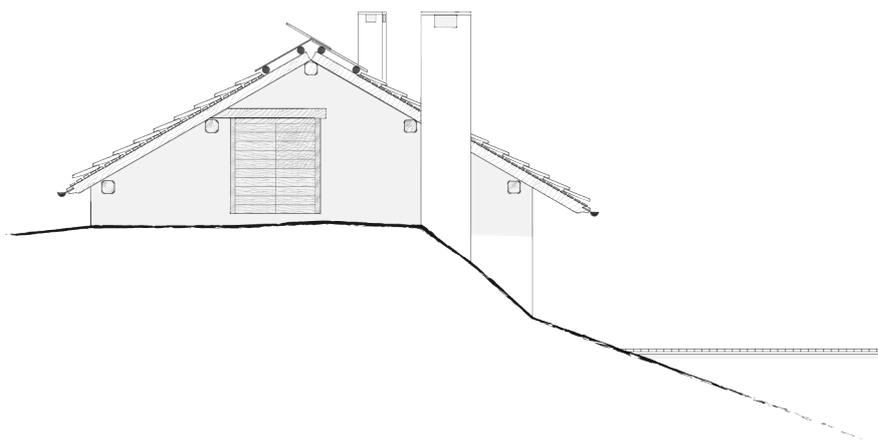
1864-65

Prospetto nord ovest

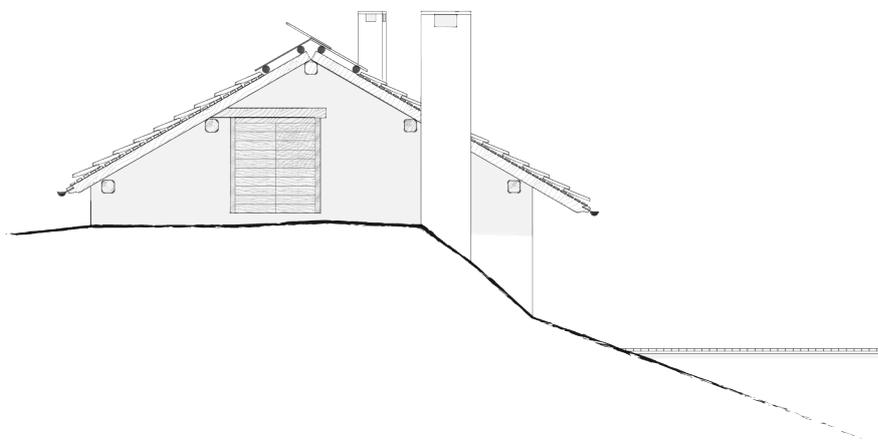
1989

Prospetto nord ovest
