Corso di Laurea Magistrale in Architettura per il Restauro e Valorizzazione del
Patrimonio

Tesi di Laurea Magistrale

**IL RECUPERO DI TRONCEA:
dal rilievo al progetto di recupero della borgata**

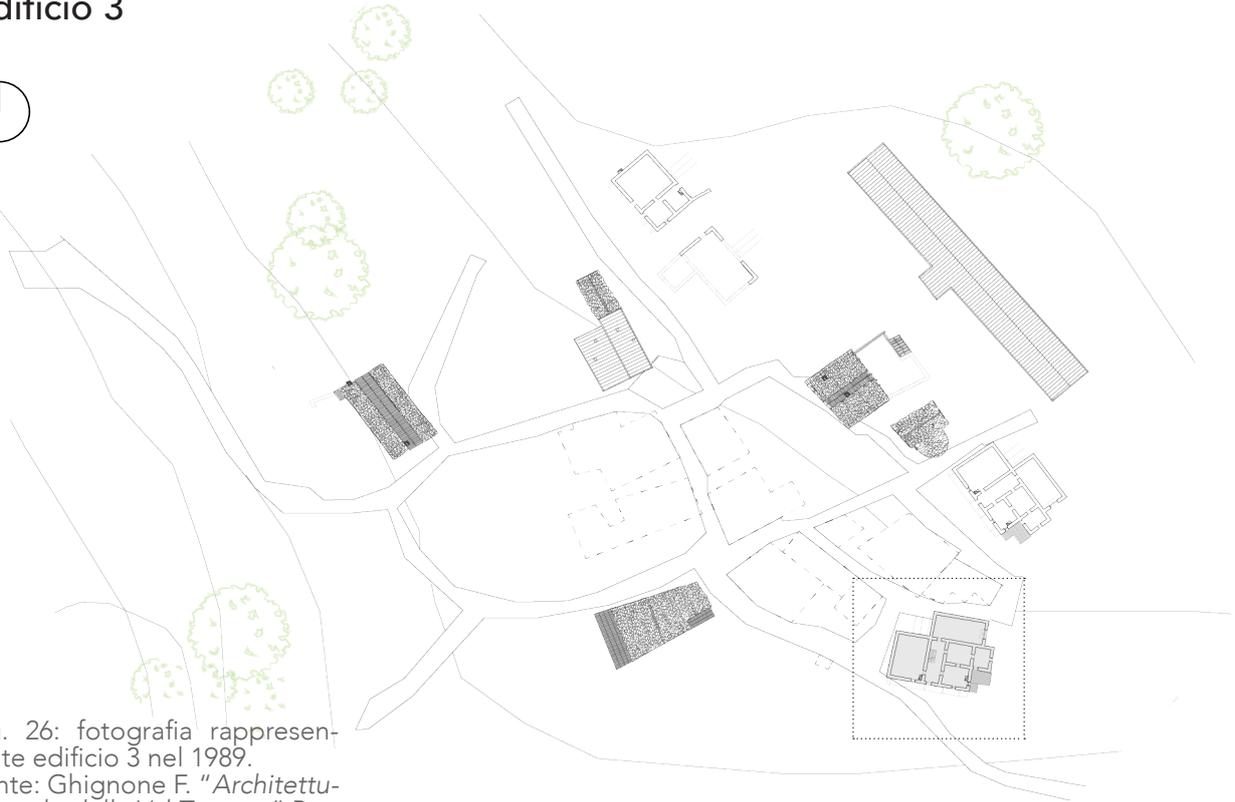
Edificio 3

Fig. 26: fotografia rappresentante edificio 3 nel 1989.
Fonte: Ghignone F. "Architettura rurale della Val Troncea"; Praga-Prato; Parco naturale della Val Troncea; 1989.

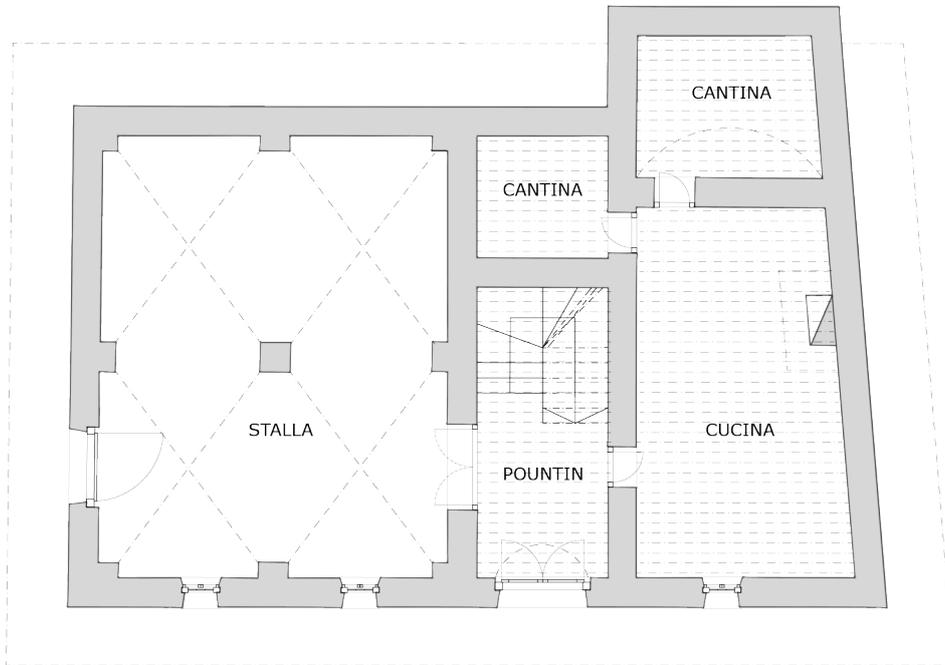
1864-65

Pianta piano terra

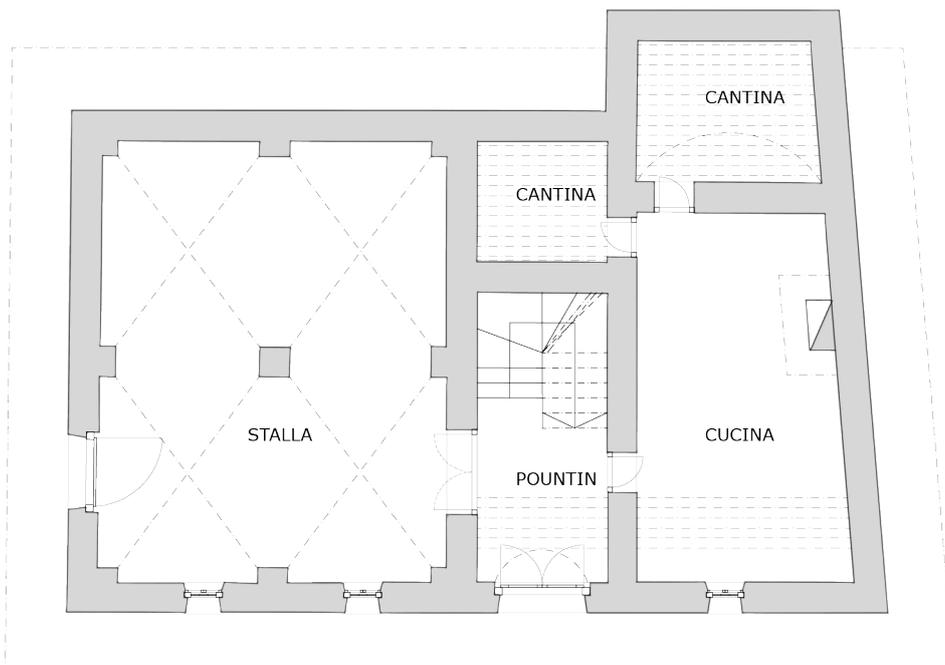
1989

Pianta piano terra

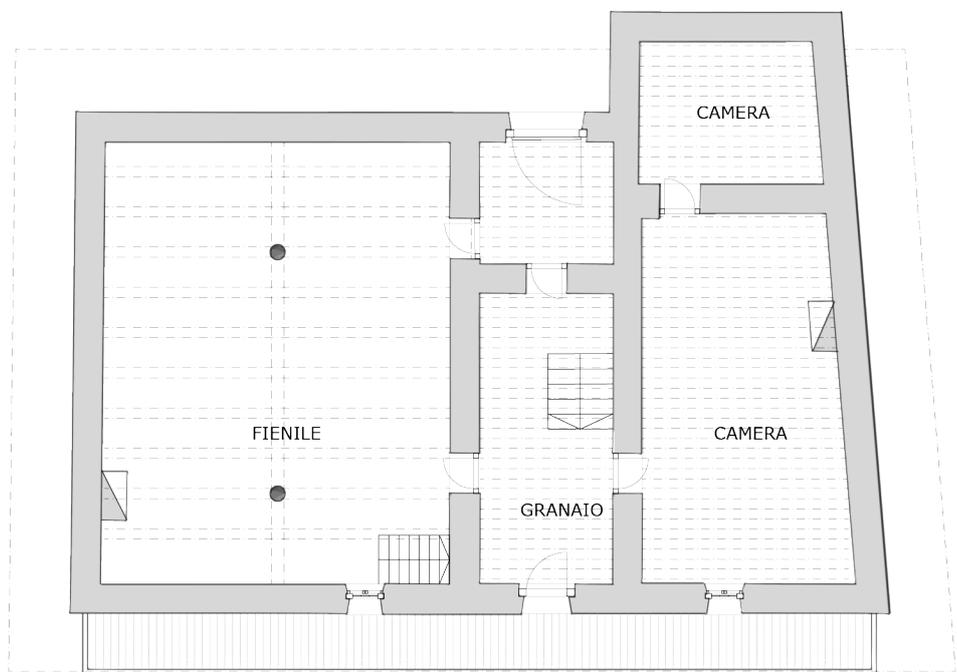
1864-65

Pianta piano primo

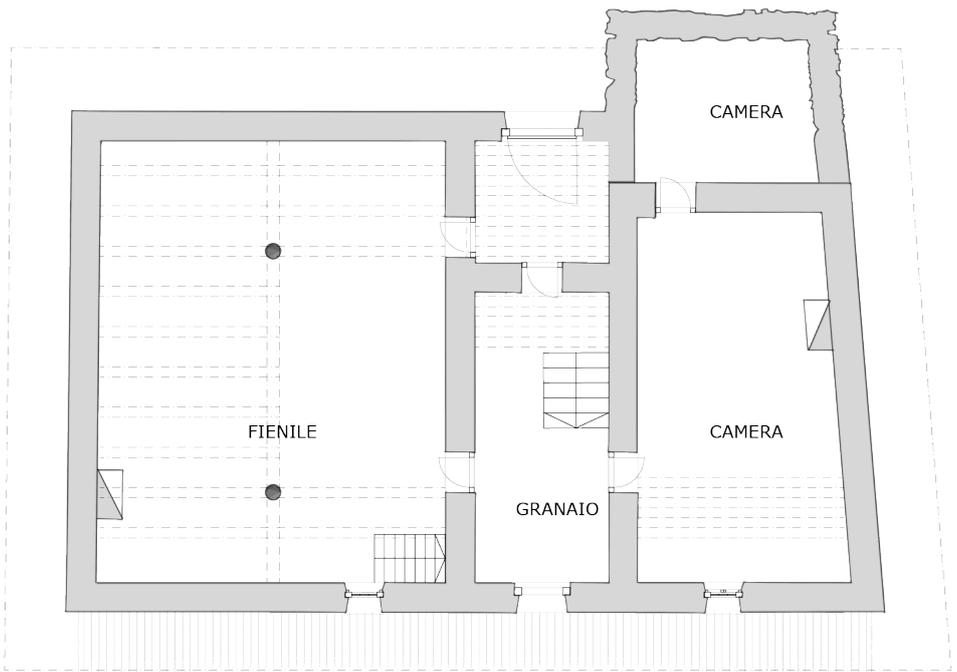
1989

Pianta piano primo

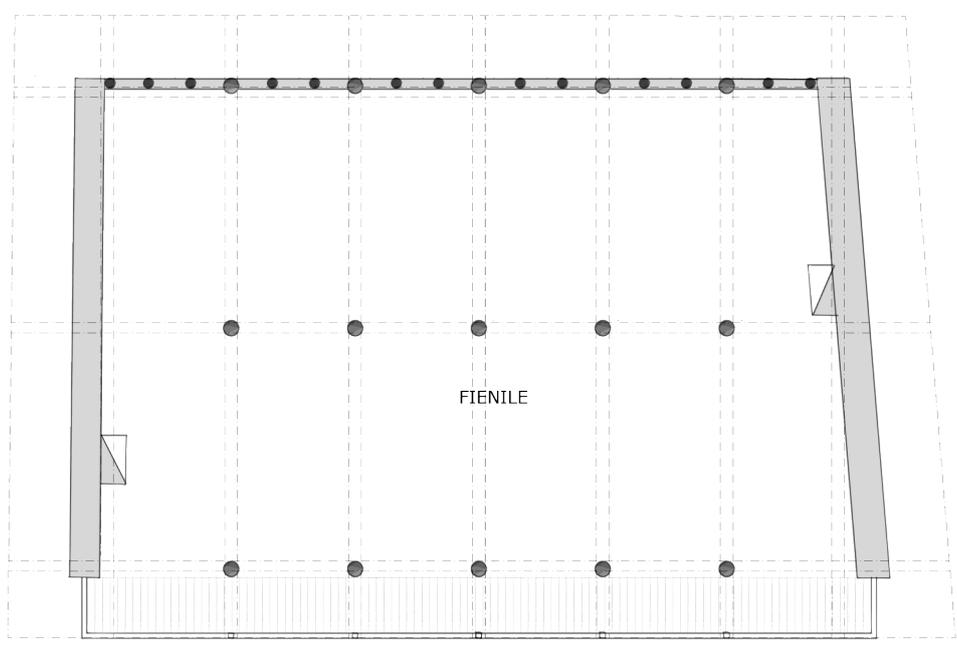
1864-65

Pianta piano secondo

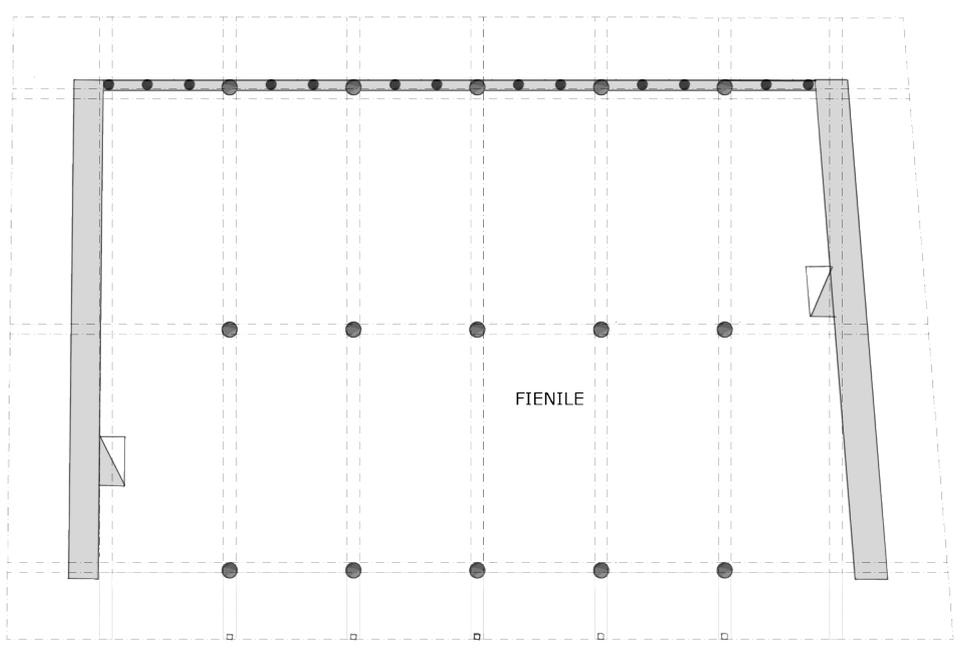
1989

Pianta piano secondo

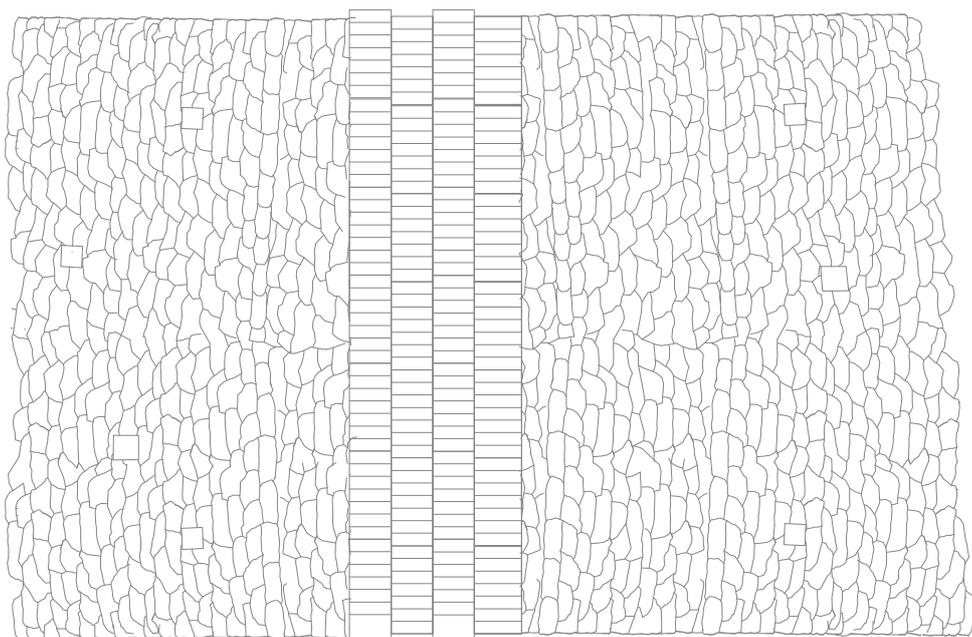
1989

Pianta copertura

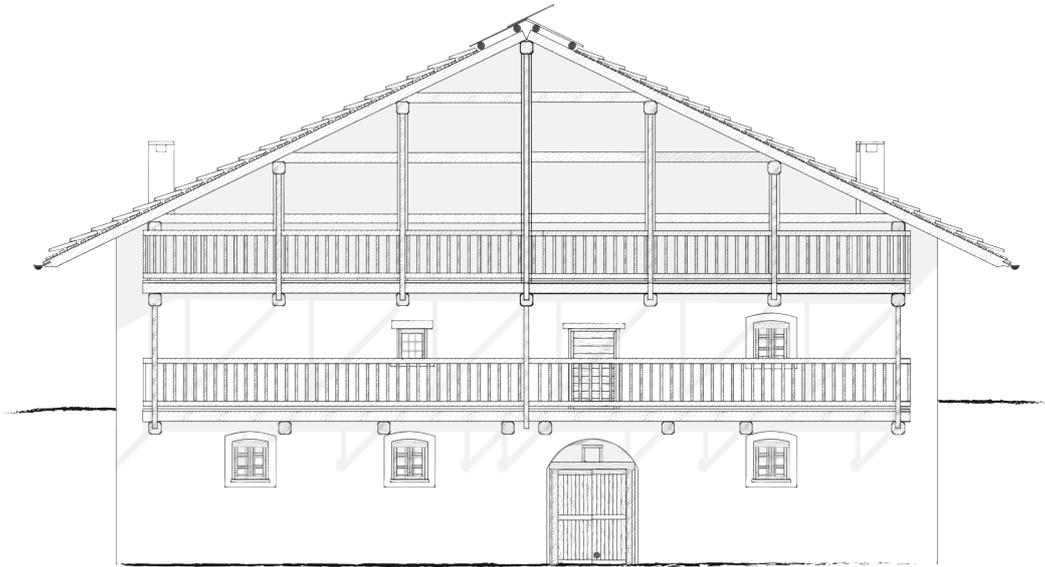
1864-65

Prospetto sud ovest

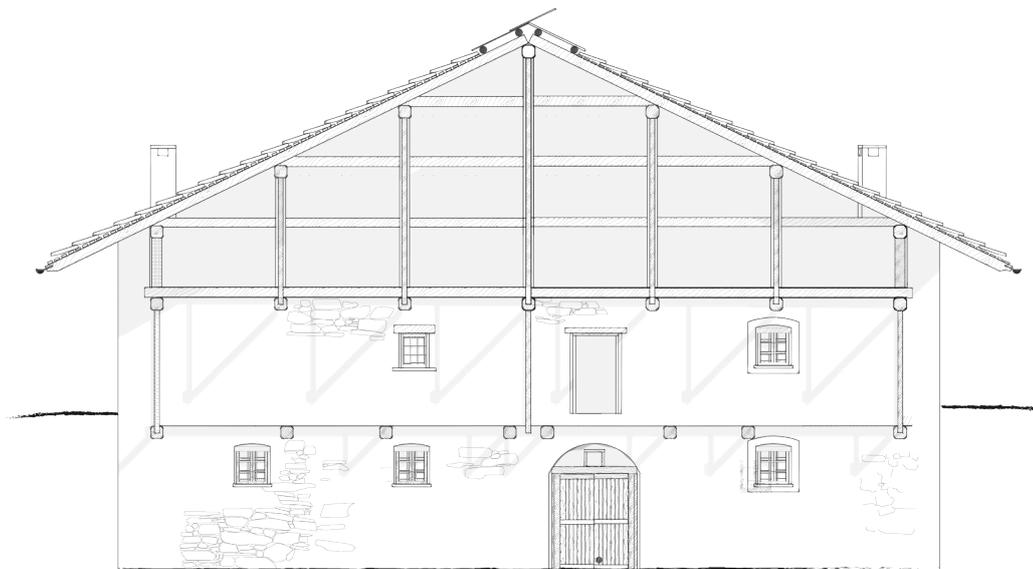
1989

Prospetto sud ovest

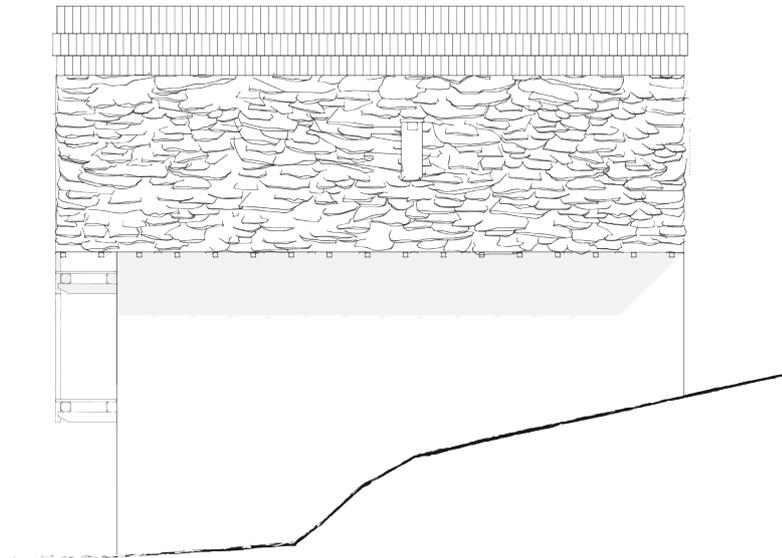
1864-65

Prospetto sud est

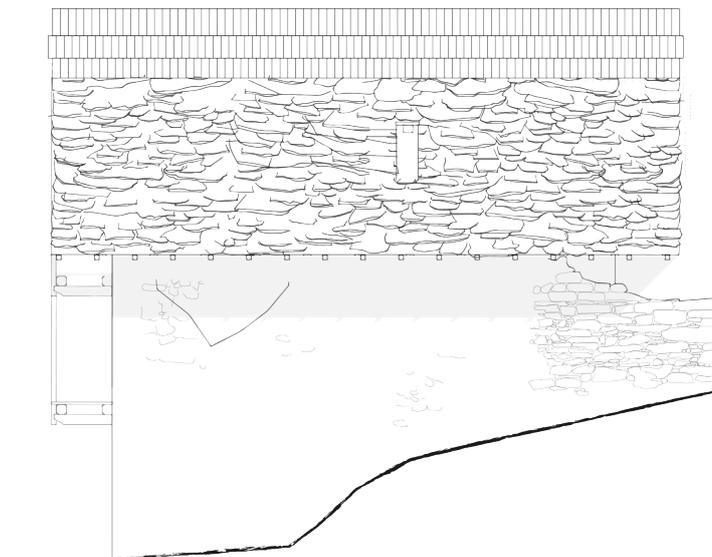
1989

Prospetto sud est

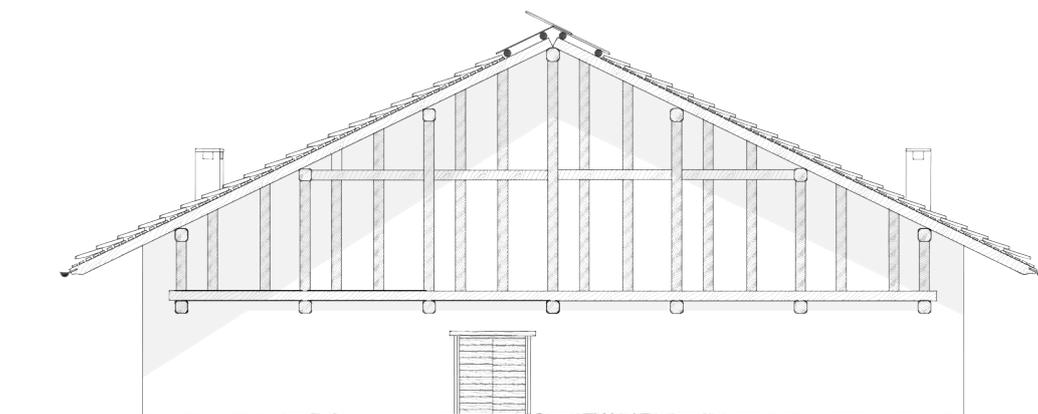
1864-65

Prospetto nord est

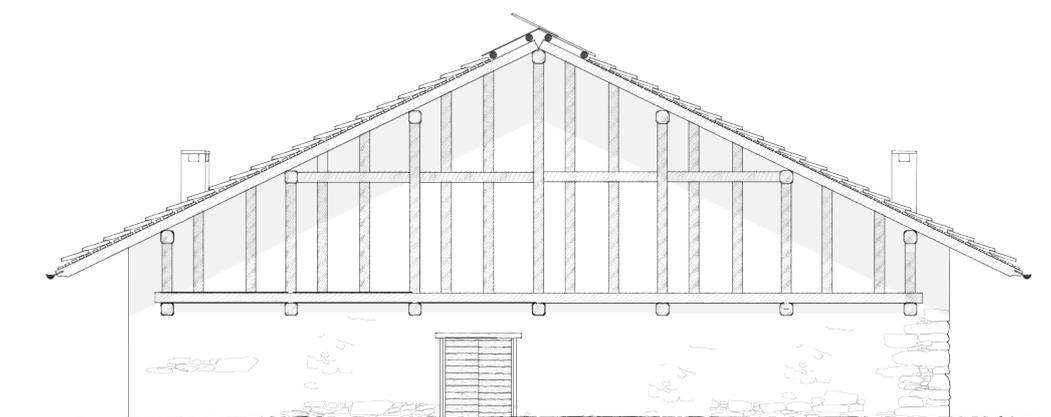
1989

Prospetto nord est

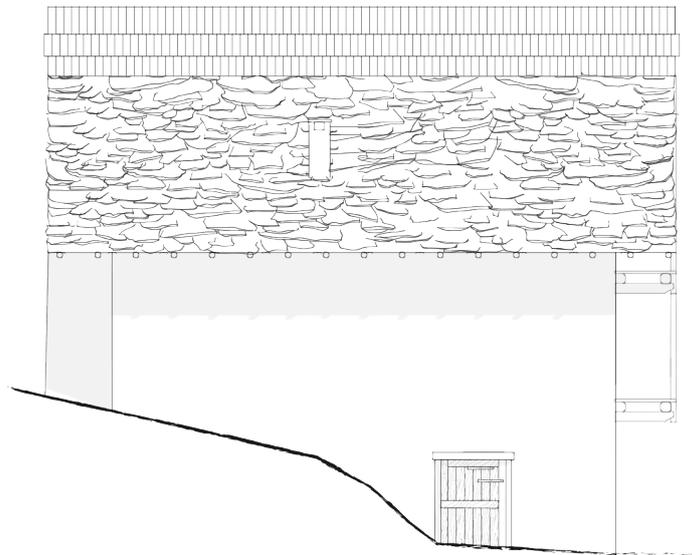
1864-65

Prospetto nord ovest

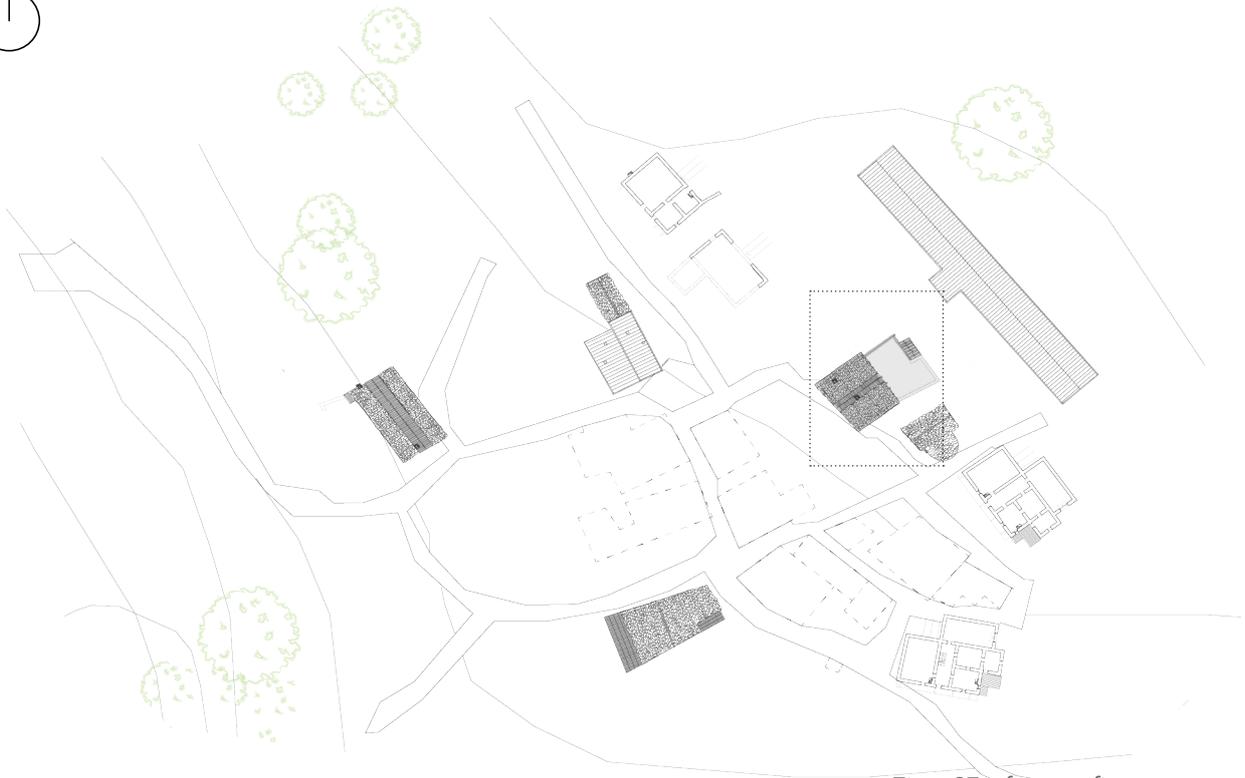
Edificio 4

Fig. 27: fotografia rappresentante edificio 4 nel 1989.
Fonte: Ghignone F. "Architettura rurale della Val Troncea"; Prangelato; Parco naturale della Val Troncea, 1989.

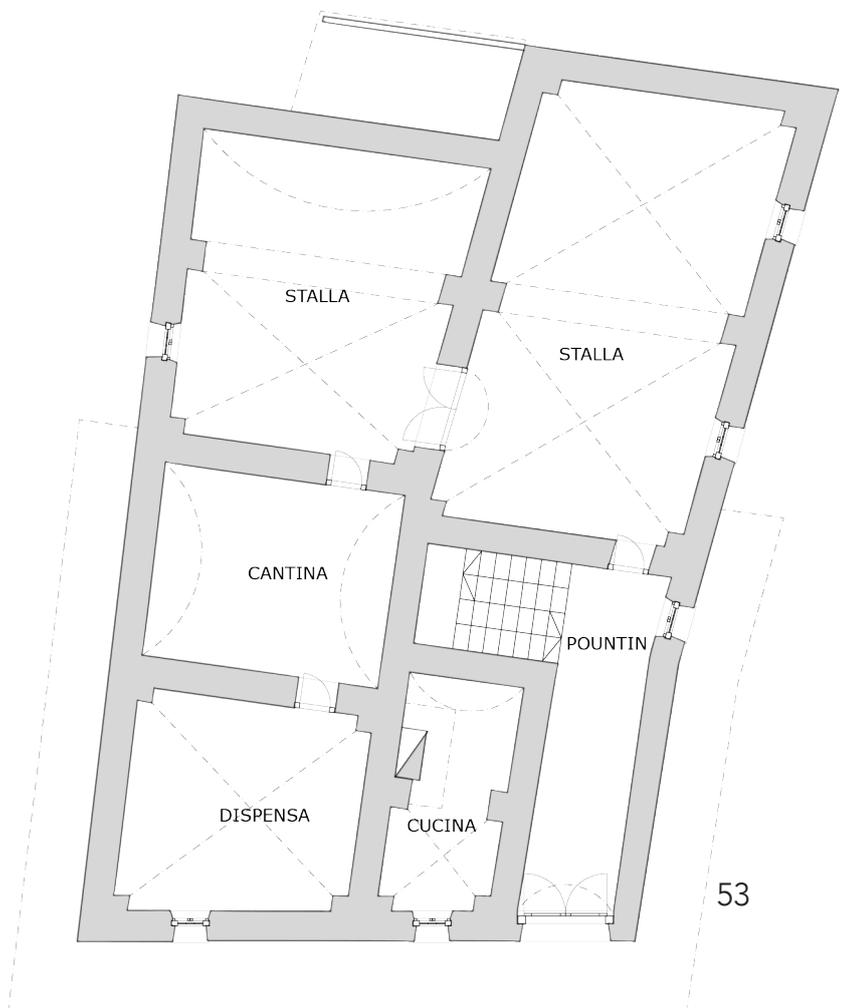
Pianta piano terra

1989

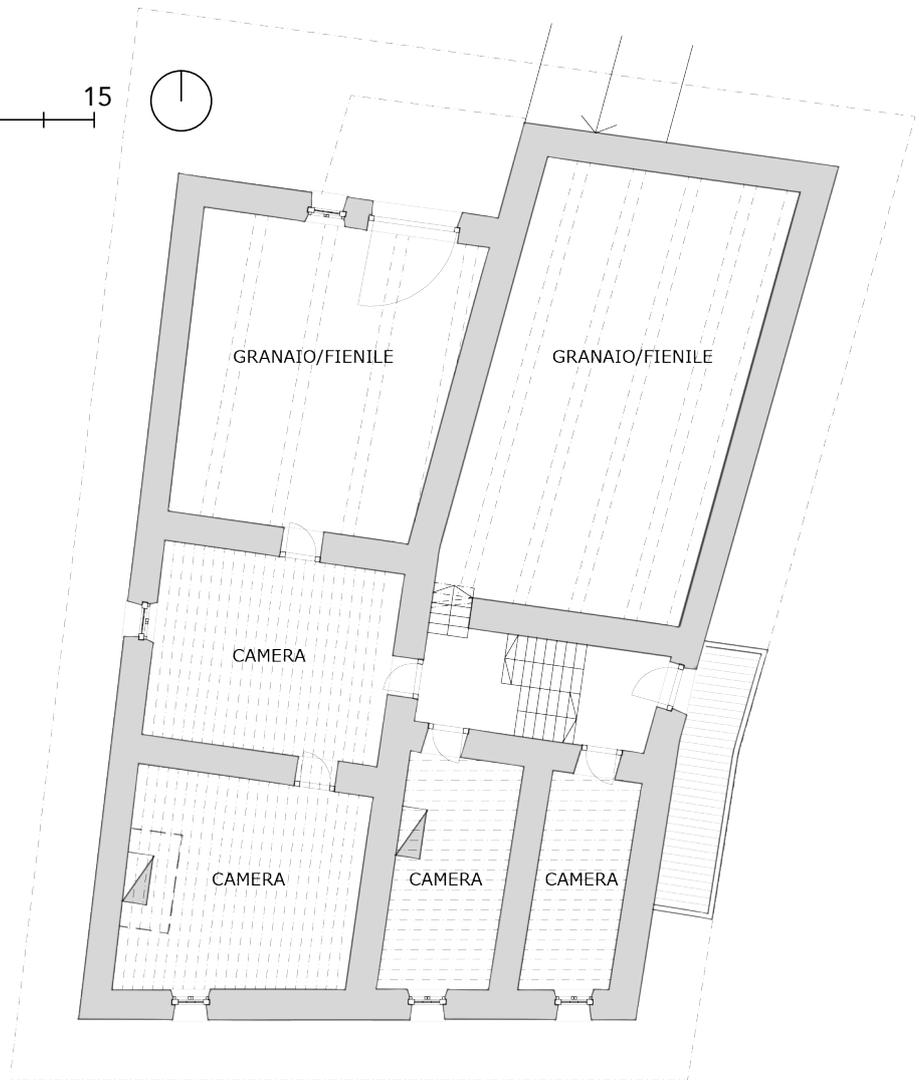
Pianta piano primo

1864-65

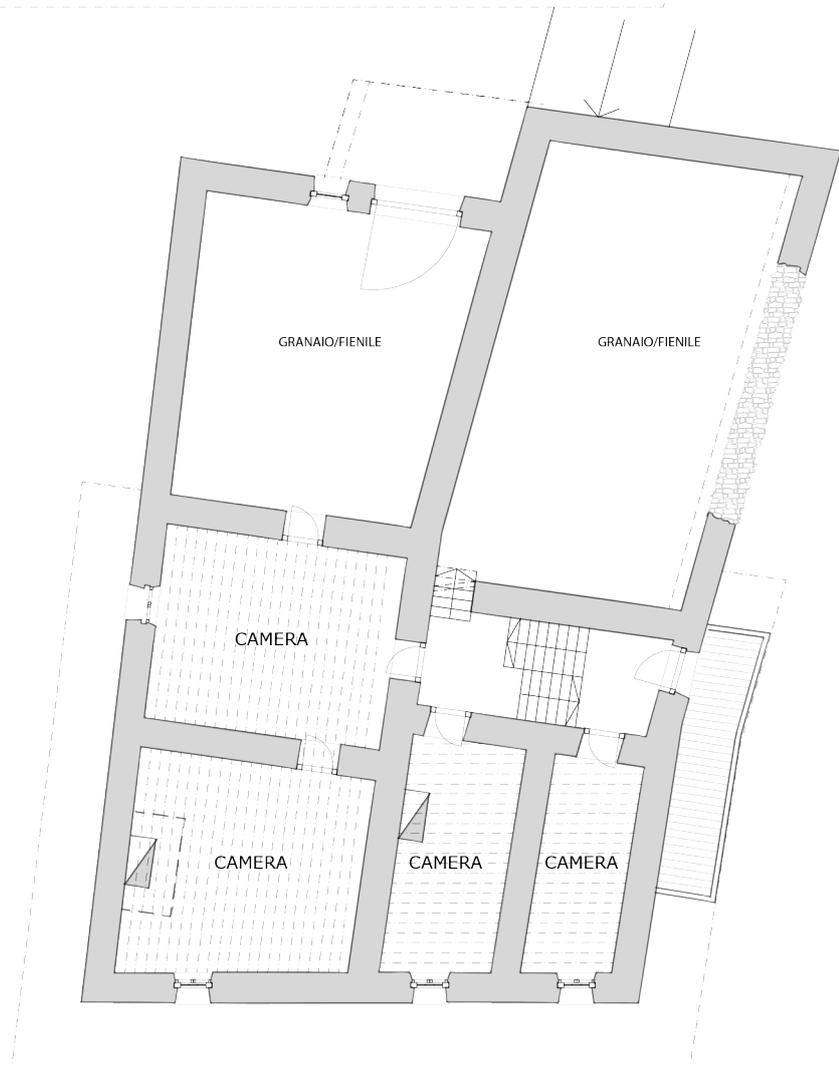
Pianta piano primo

1989

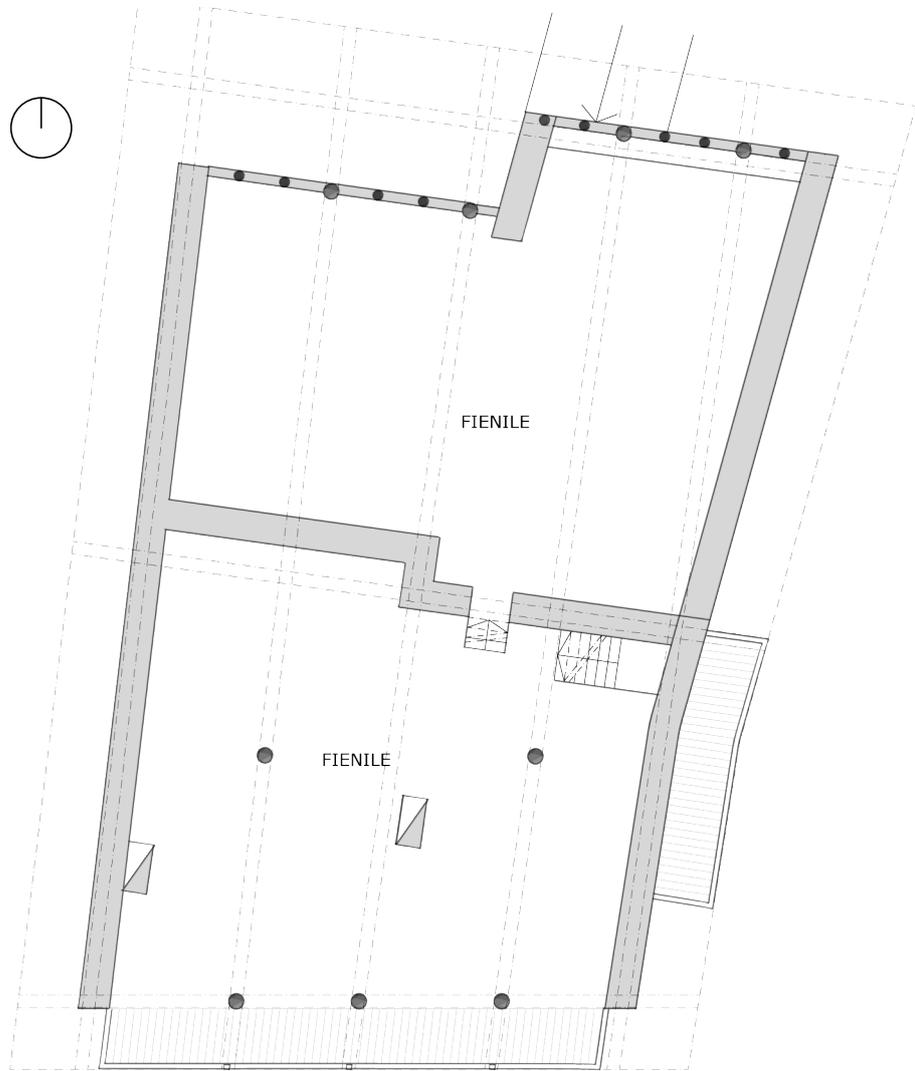
Pianta piano secondo

1864-65

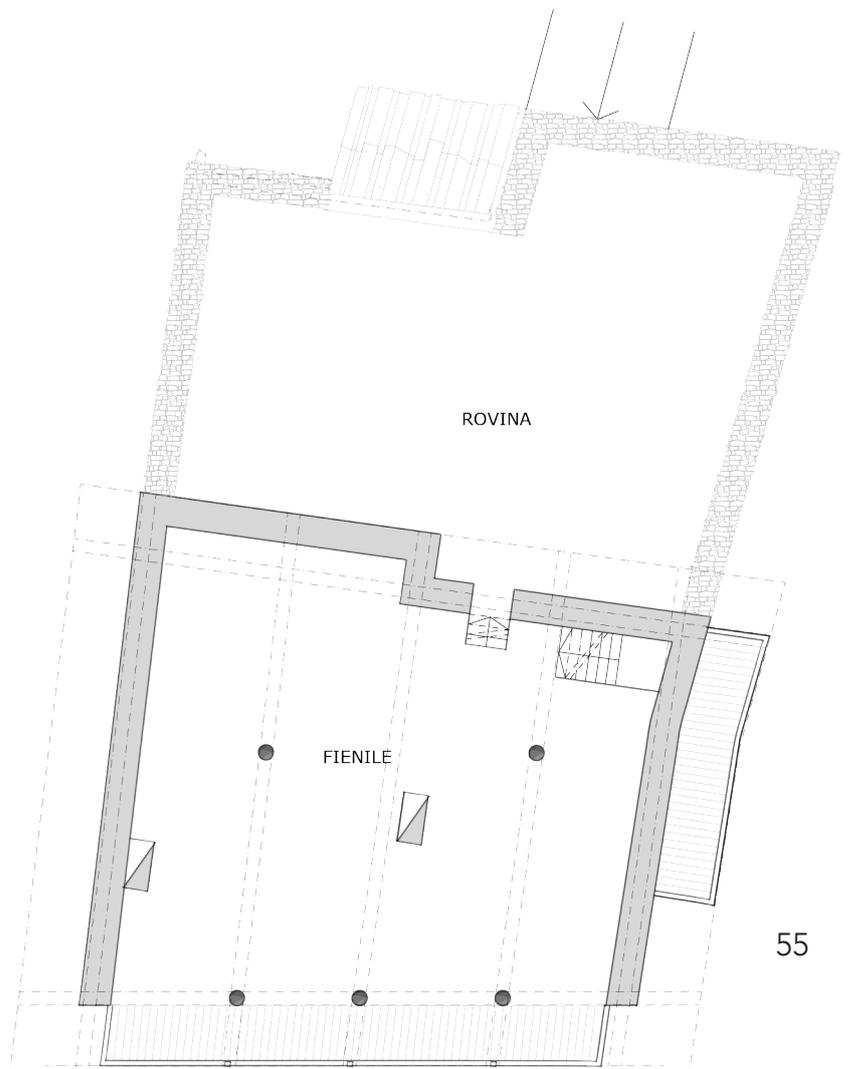
Pianta piano secondo

1989

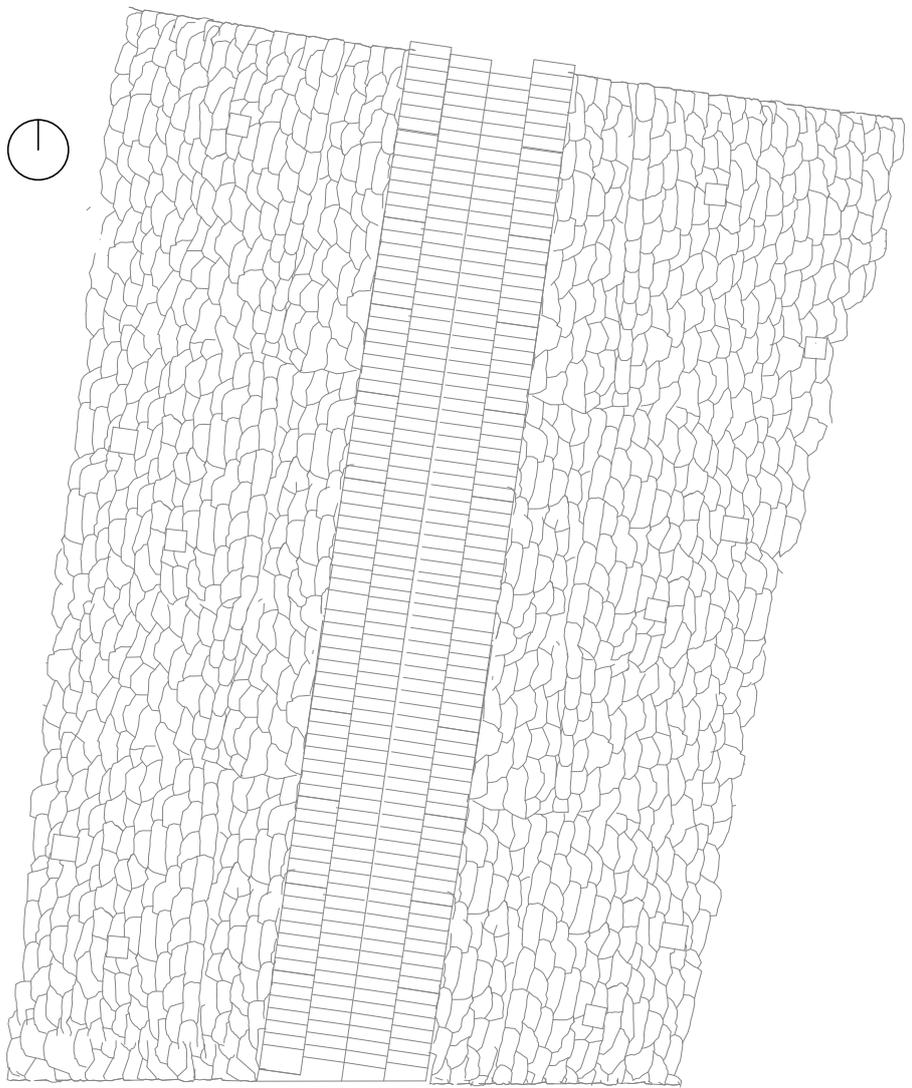
Pianta copertura

1864-65

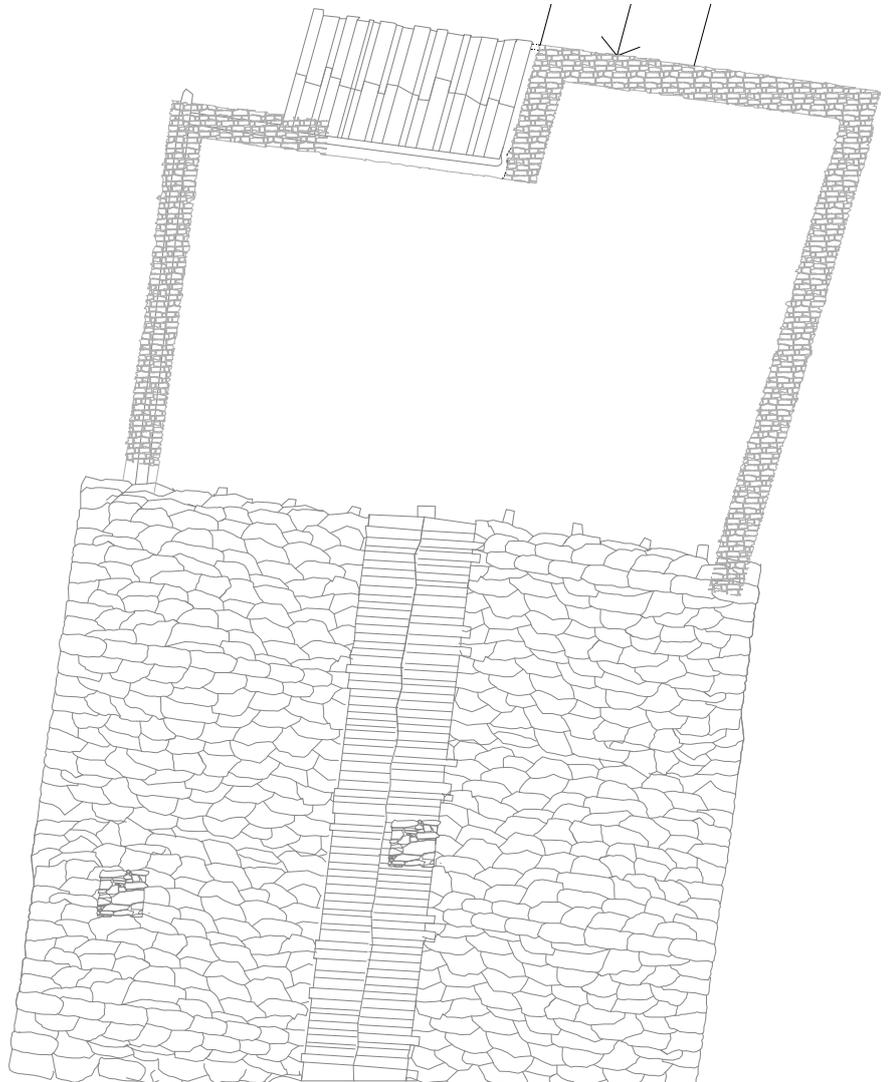
Pianta copertura

1989

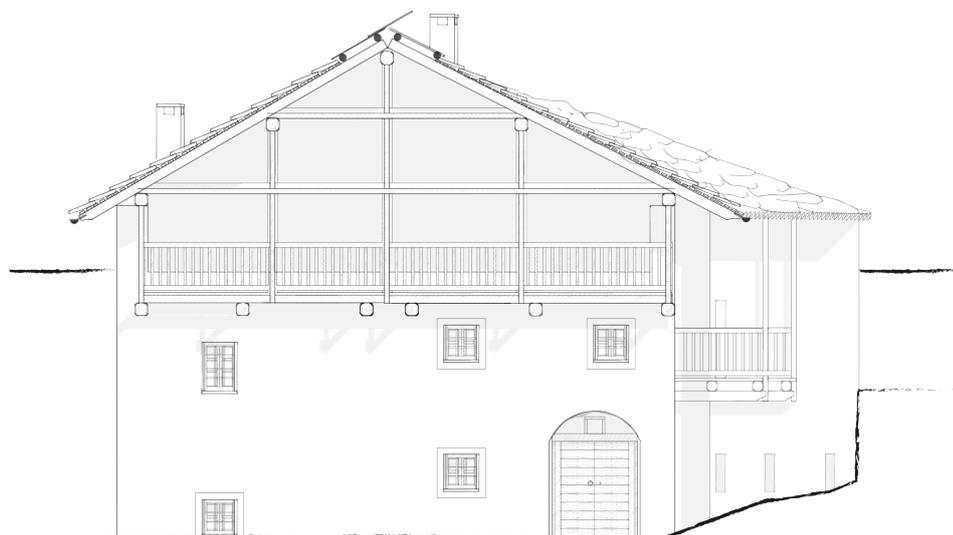
Prospetto sud ovest

1864-65

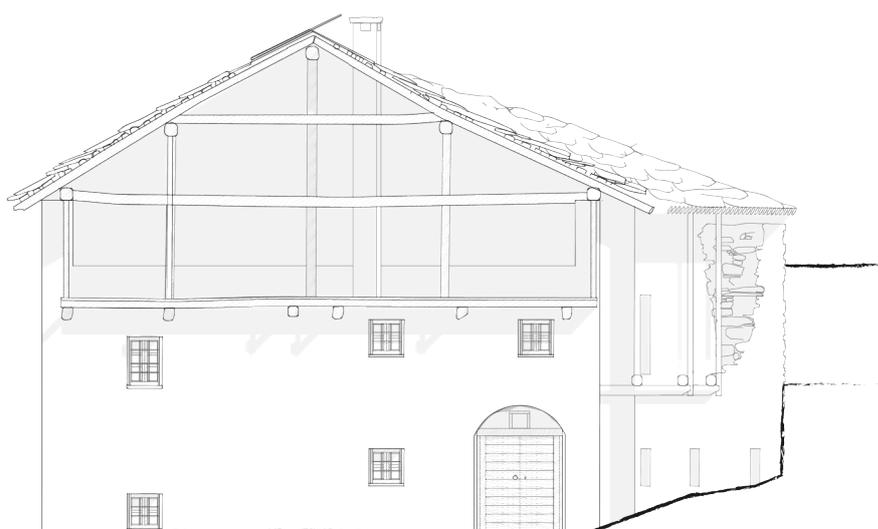
Prospetto sud ovest

1989

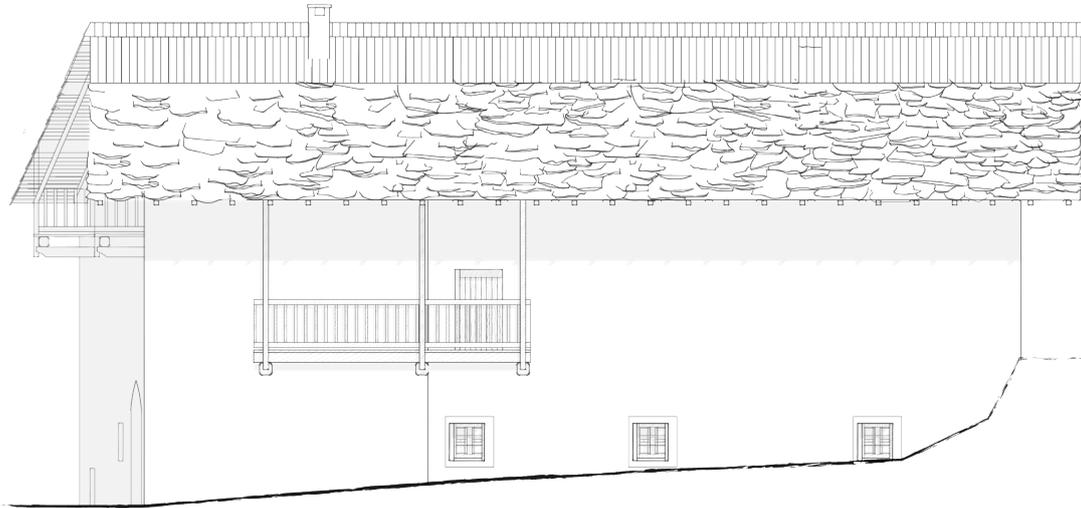
Prospetto sud est

1864-65

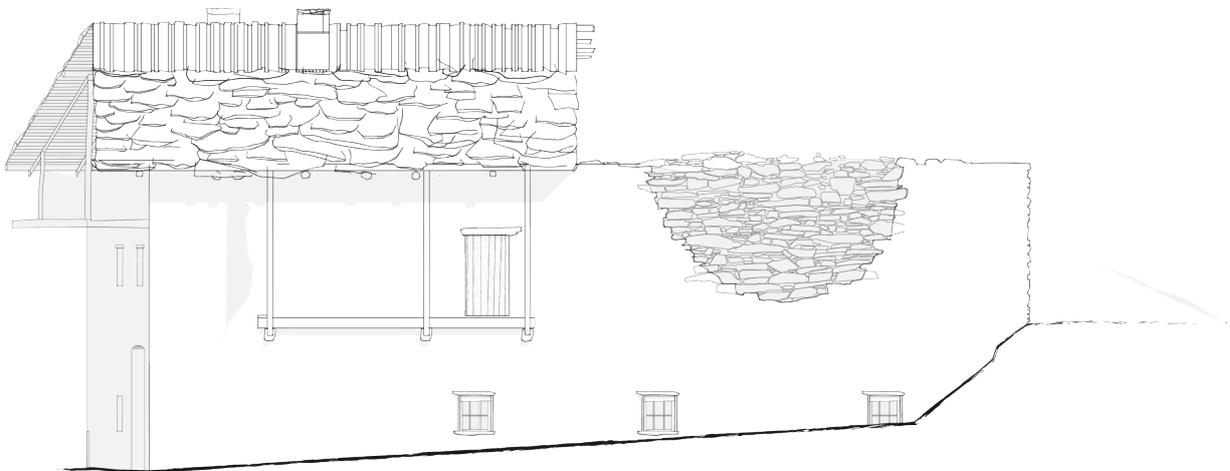
Prospetto sud est

1989

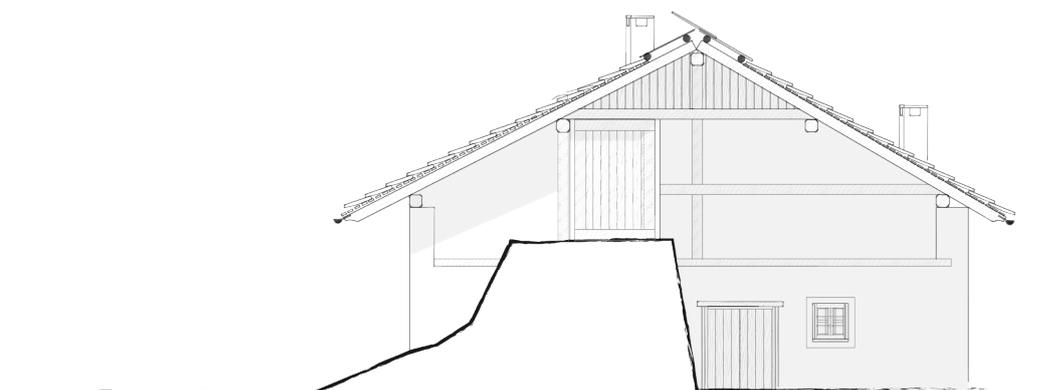
Prospetto nord est

1864-65

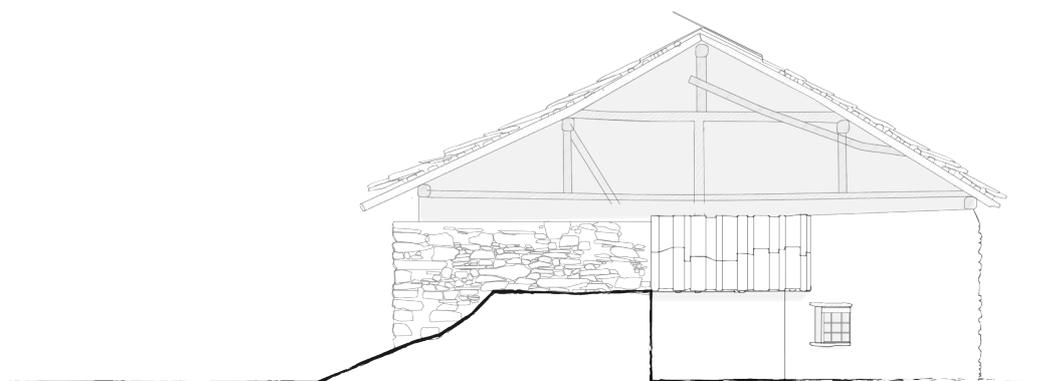
Prospetto nord est

1989

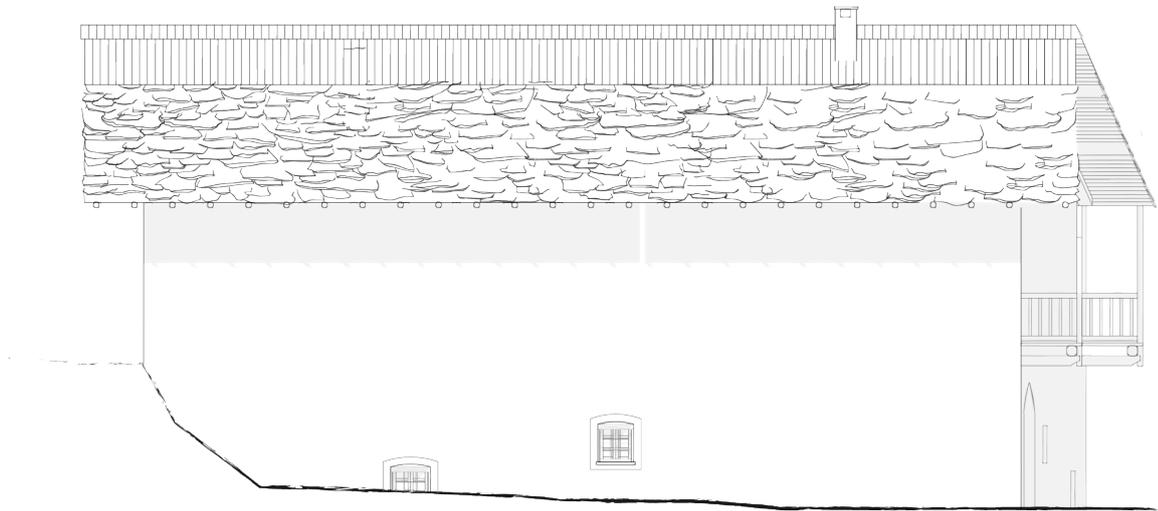
Prospetto nord ovest

1864-65

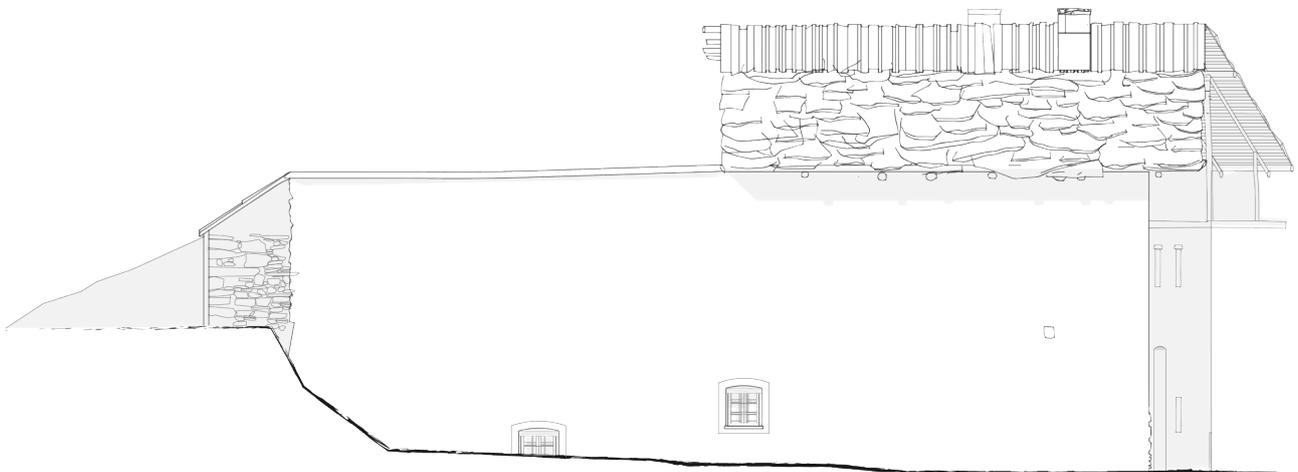
Prospetto nord ovest

1989

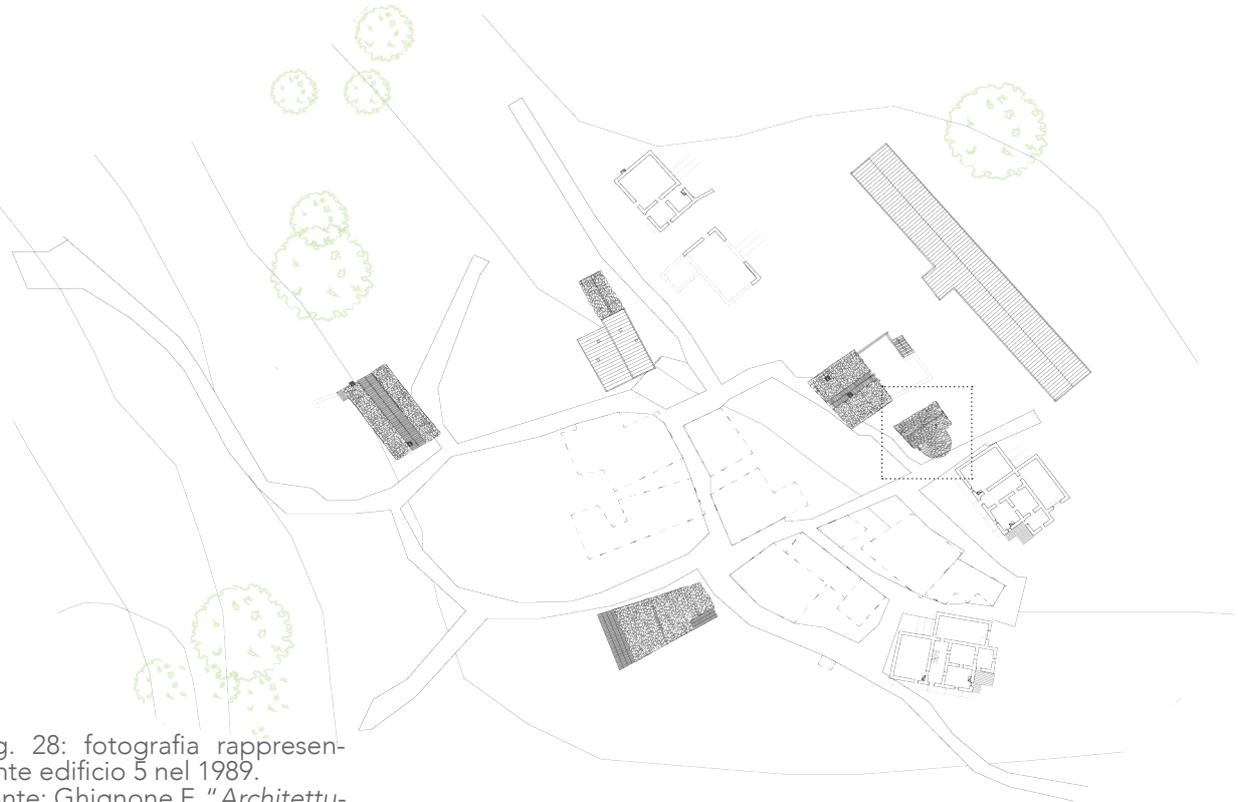
Edificio 5

Fig. 28: fotografia rappresentante edificio 5 nel 1989.
Fonte: Ghignone F. "Architettura rurale della Val Tronca"; Praga-
gelato; Parco naturale della Val Tronca; 1989.

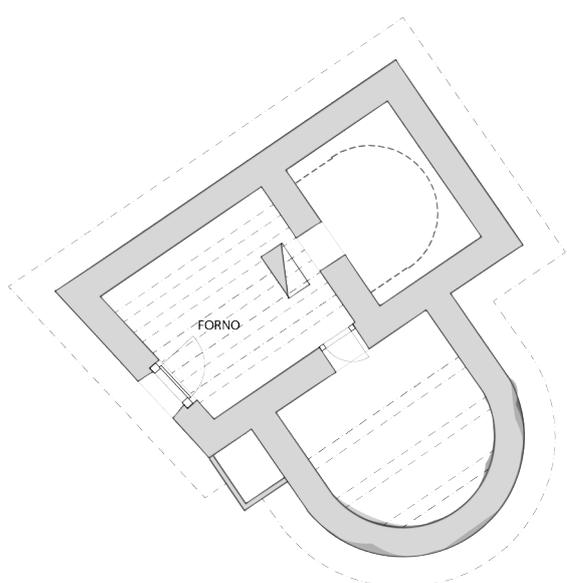
Pianta piano terra

1989

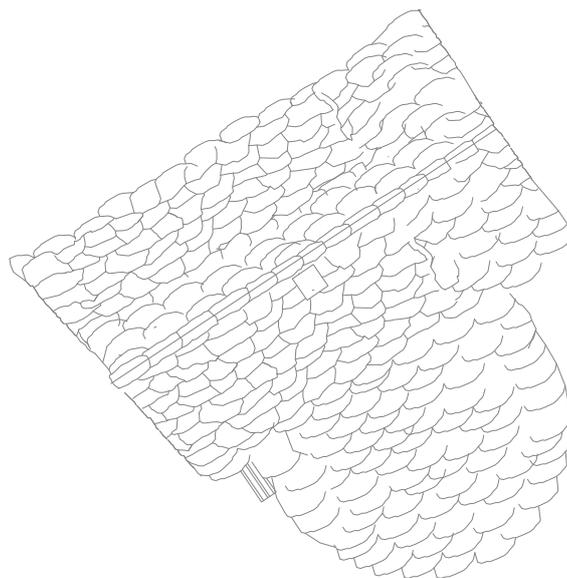
Pianta copertura

1989

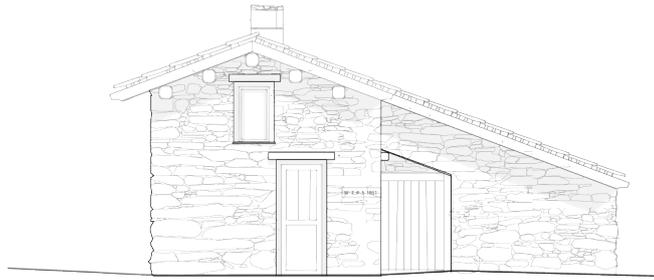
Prospetto sud ovest

1864-65

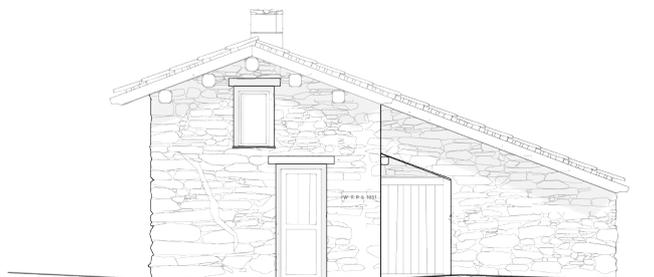
Prospetto sud ovest

1989

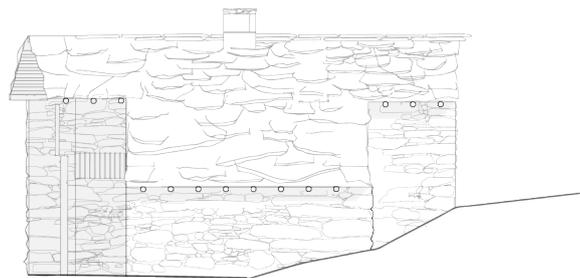
Prospetto sud est

1864-65

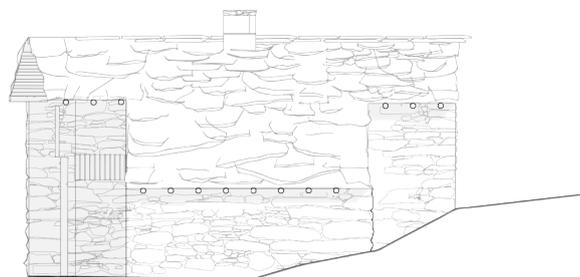
Prospetto sud est

1989

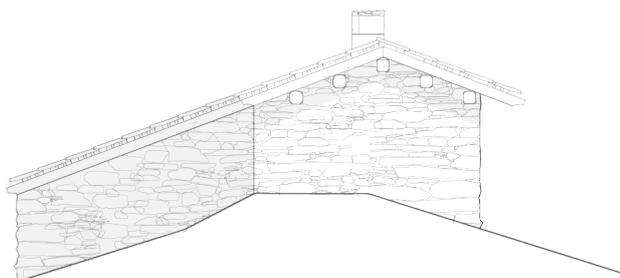
Prospetto nord est

1864-65
