Corso di Laurea Magistrale in Architettura per il Restauro e Valorizzazione del
Patrimonio

Tesi di Laurea Magistrale

**IL RECUPERO DI TRONCEA:
dal rilievo al progetto di recupero della borgata**

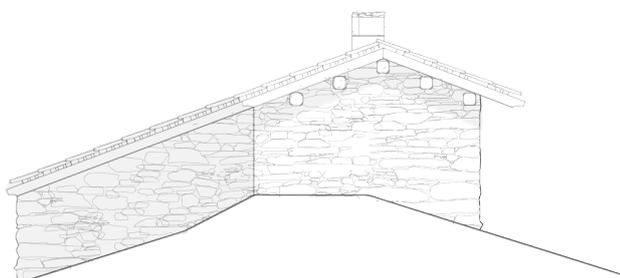
Prospetto nord est

1989

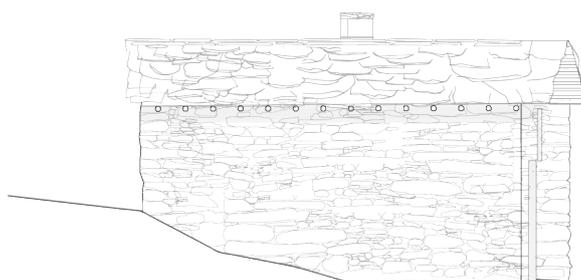
Prospetto nord ovest

1864-65

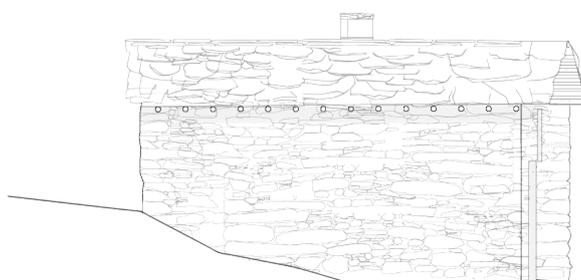
Prospetto nord ovest

1989

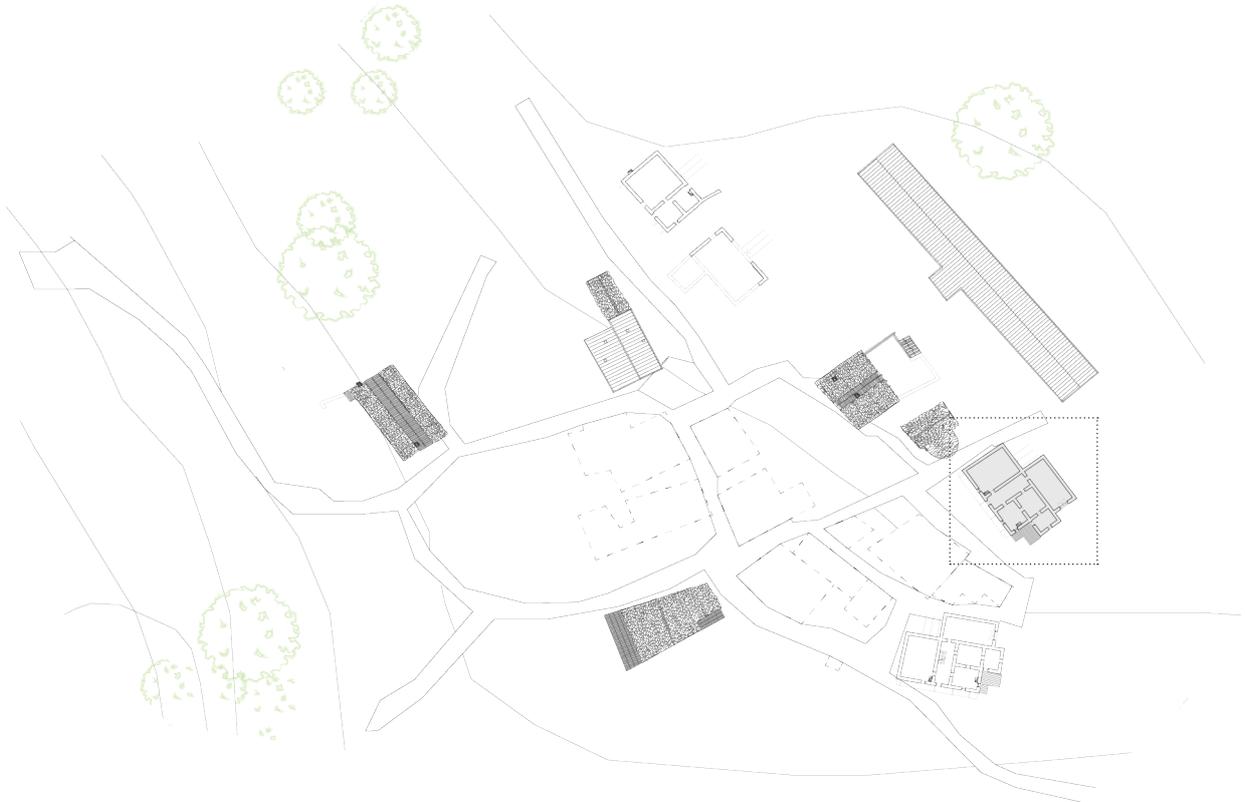
Edificio 6

Fig. 29: fotografia attuale rappresentante edificio 6.

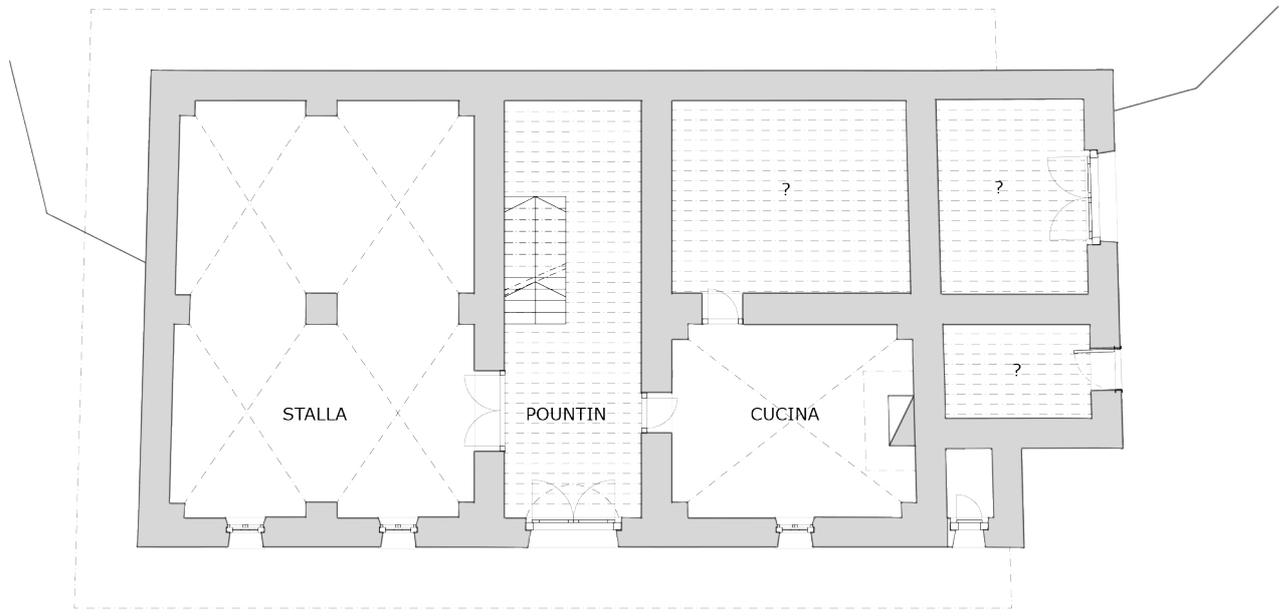
Pianta piano terra

1864-65

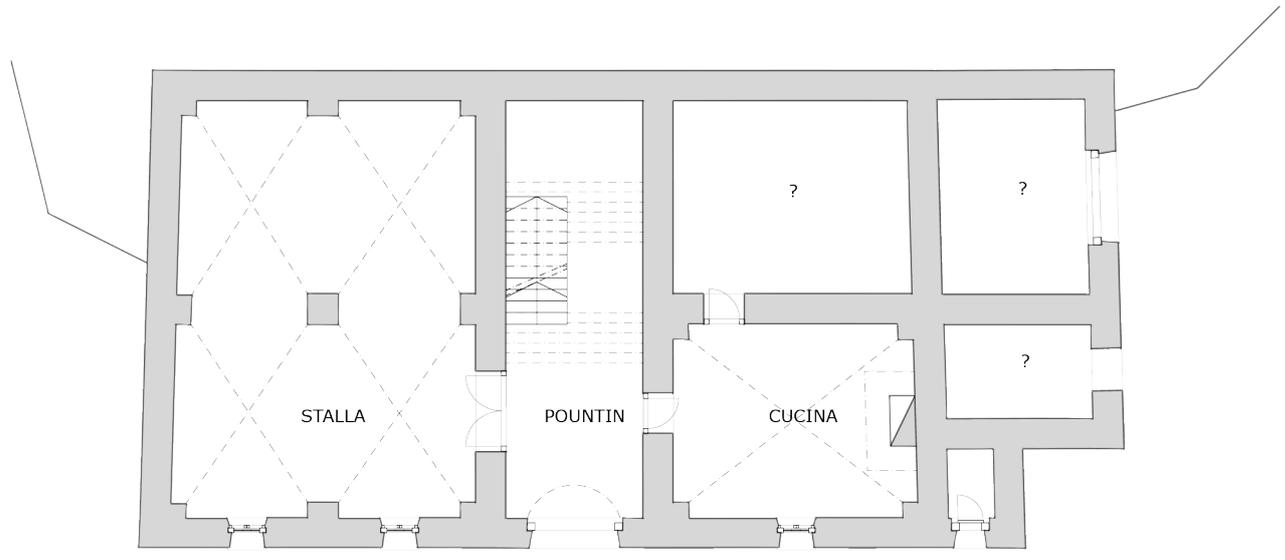
Pianta piano terra

1989

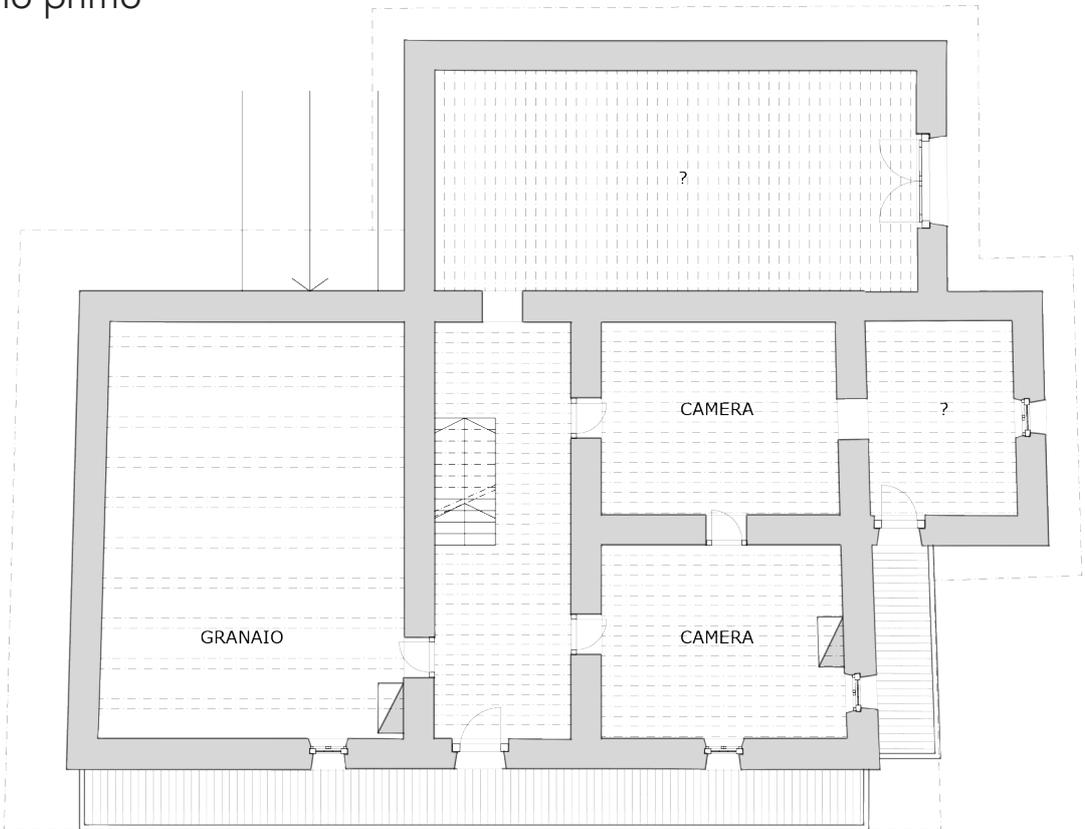
Pianta piano primo

1864-65

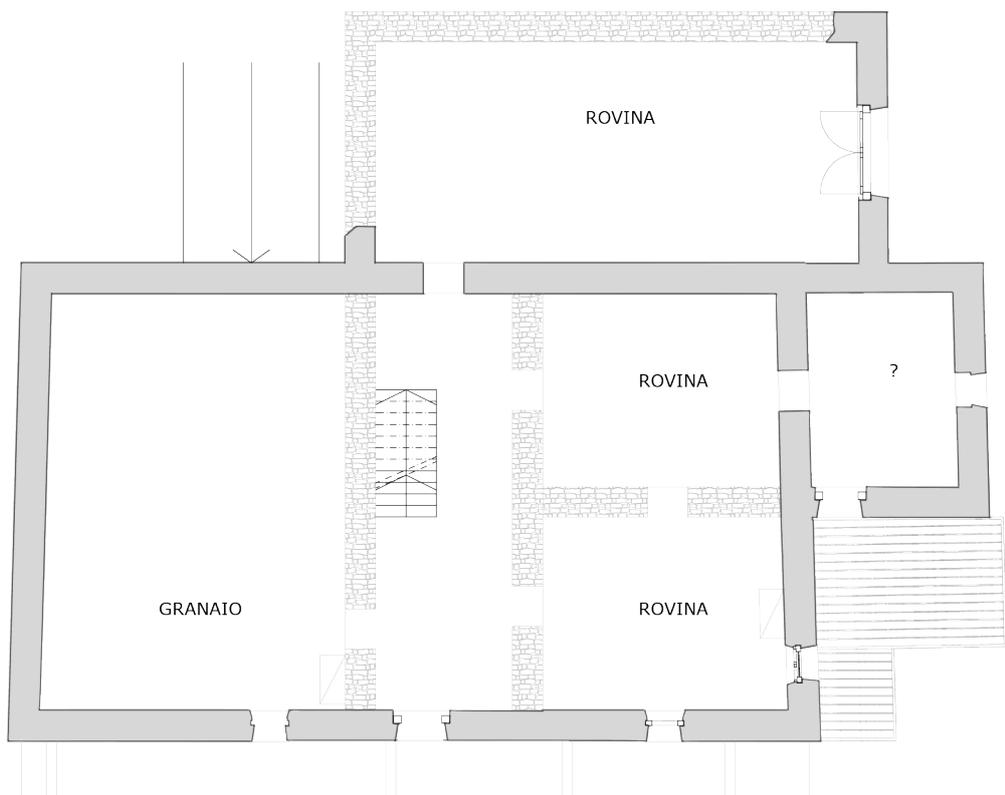
Pianta piano primo

1989

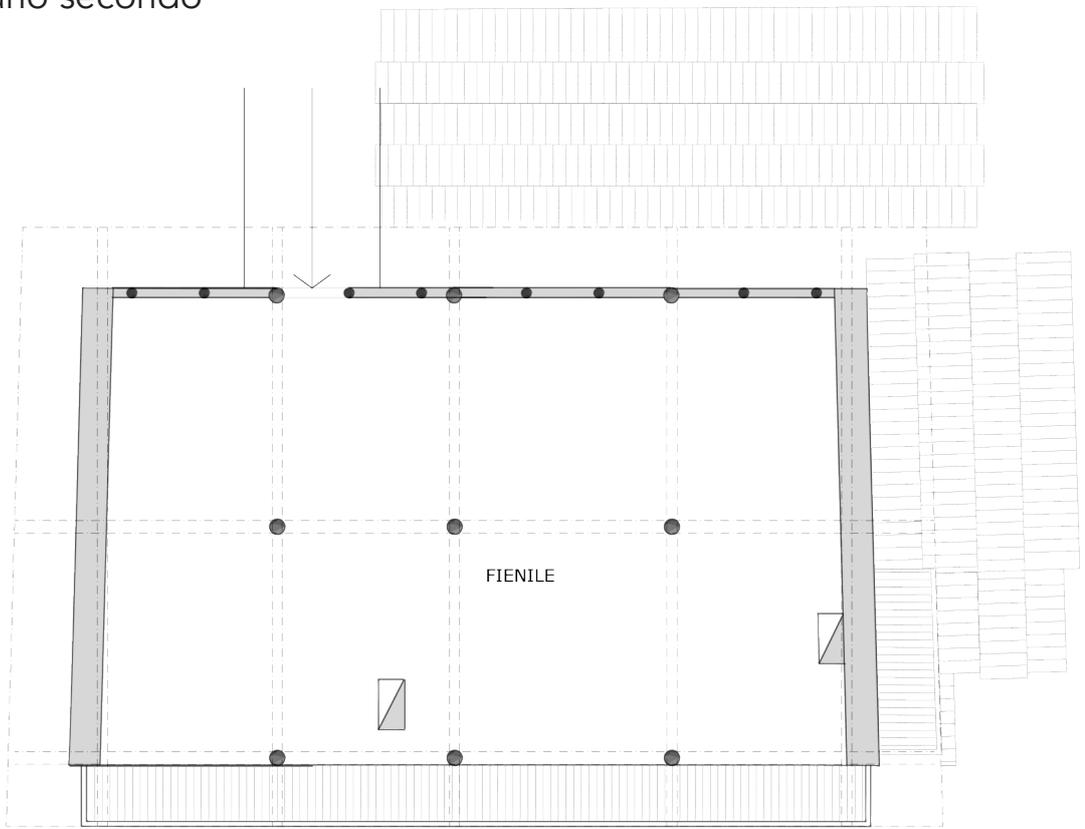
Pianta piano secondo

1864-65

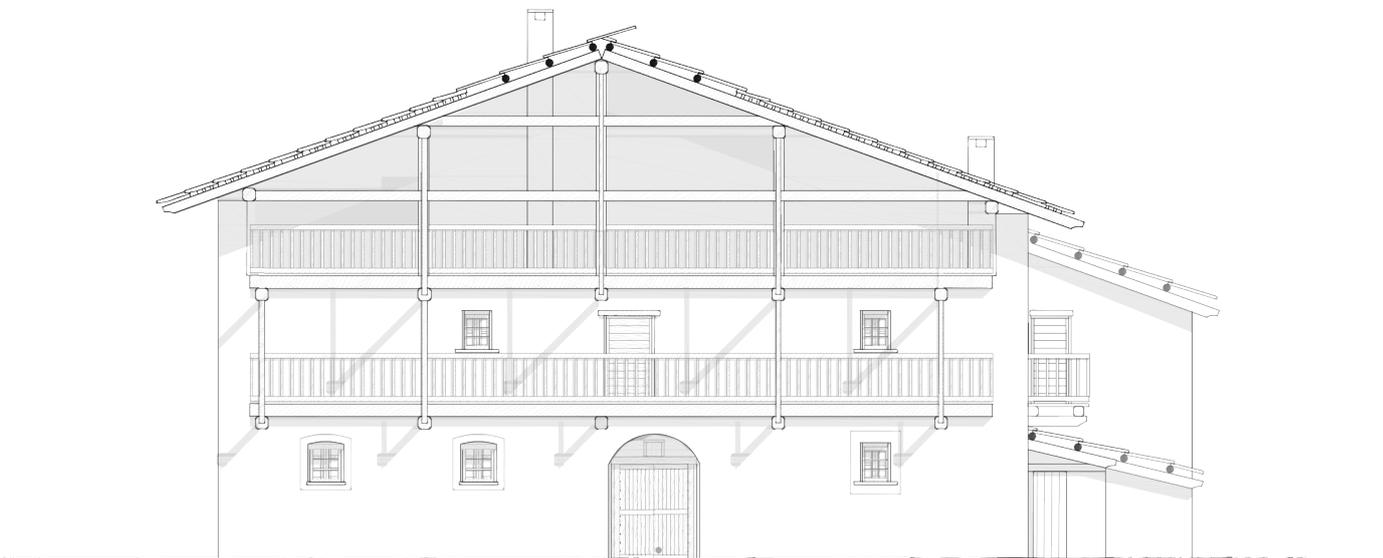
Prospetto sud ovest

1864-65

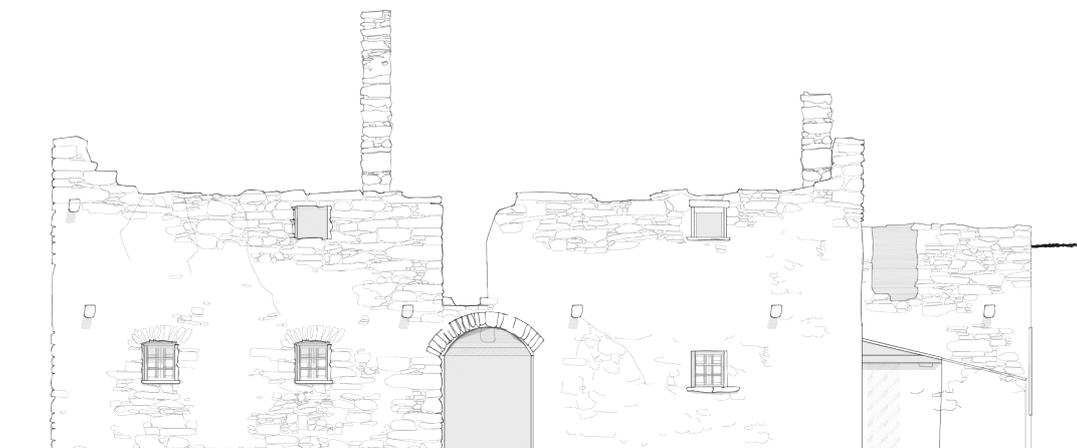
Prospetto sud ovest

1989

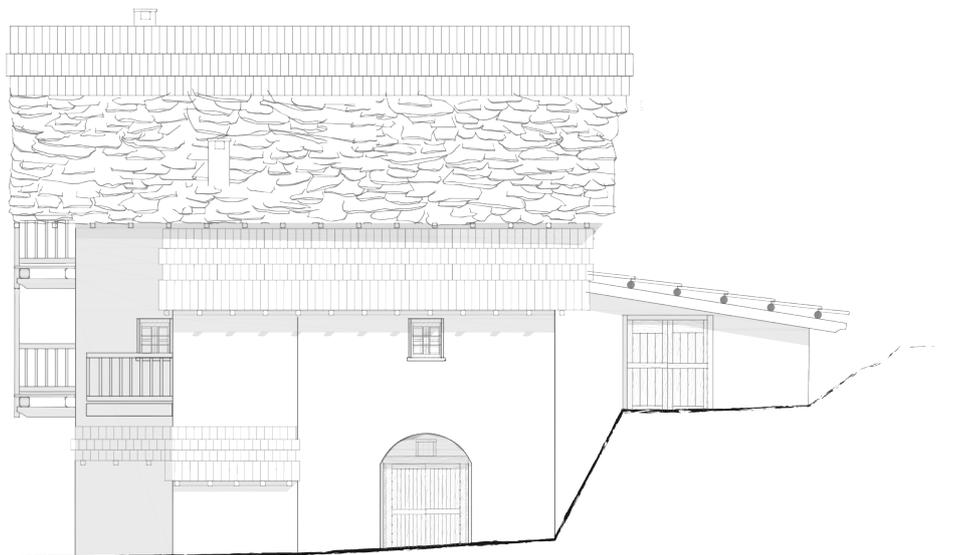
Prospetto sud est

1864-65

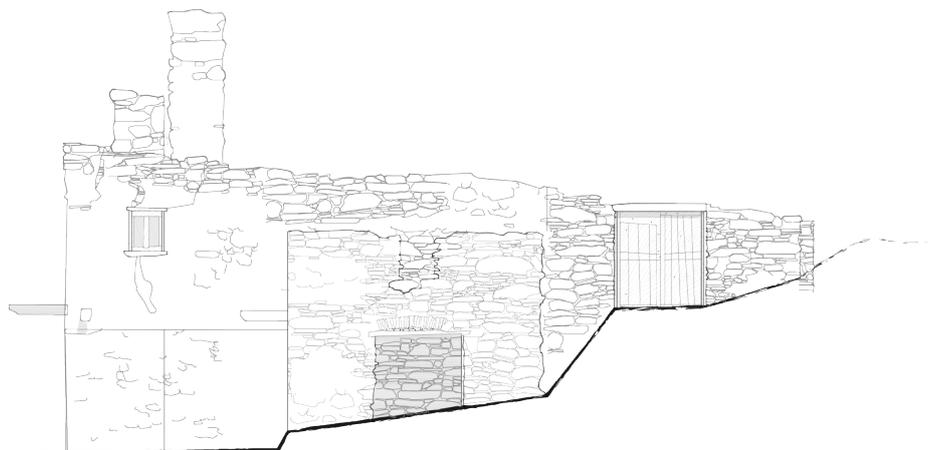
Prospetto sud est

1989

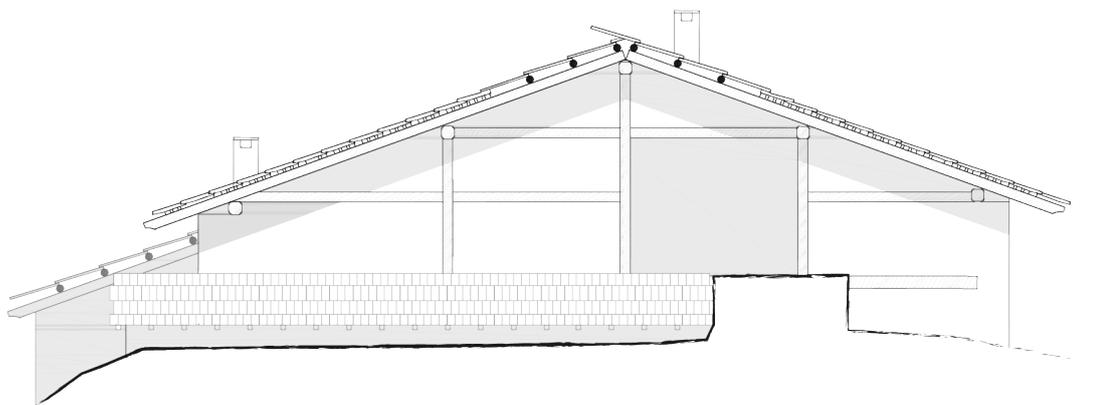
Prospetto nord est

1864-65

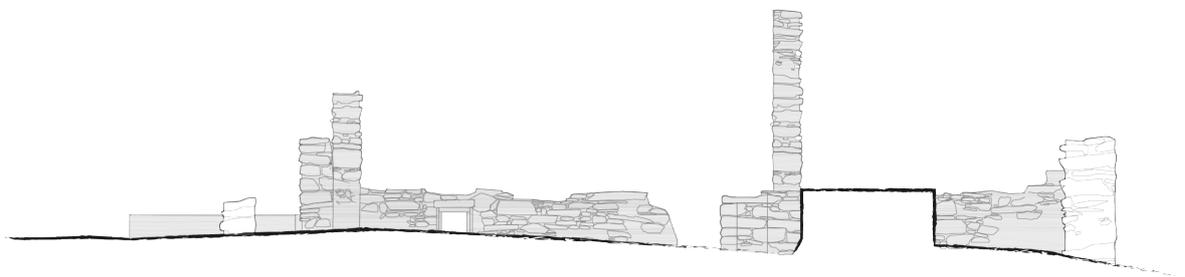
Prospetto nord est

1989

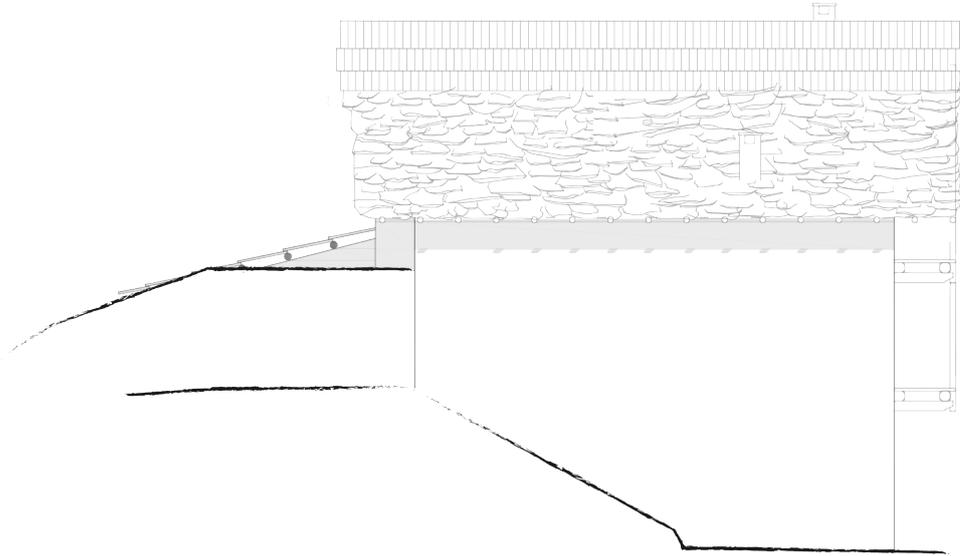
Prospetto nord ovest

1864-65

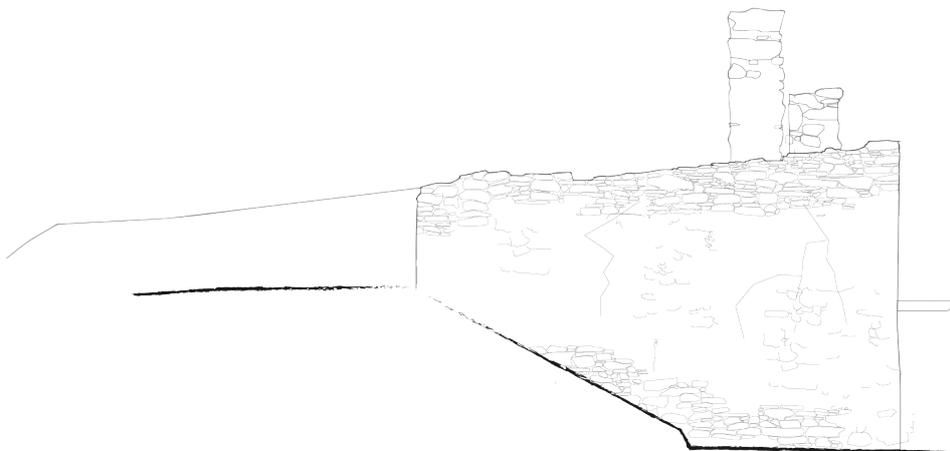
Prospetto nord ovest

1989

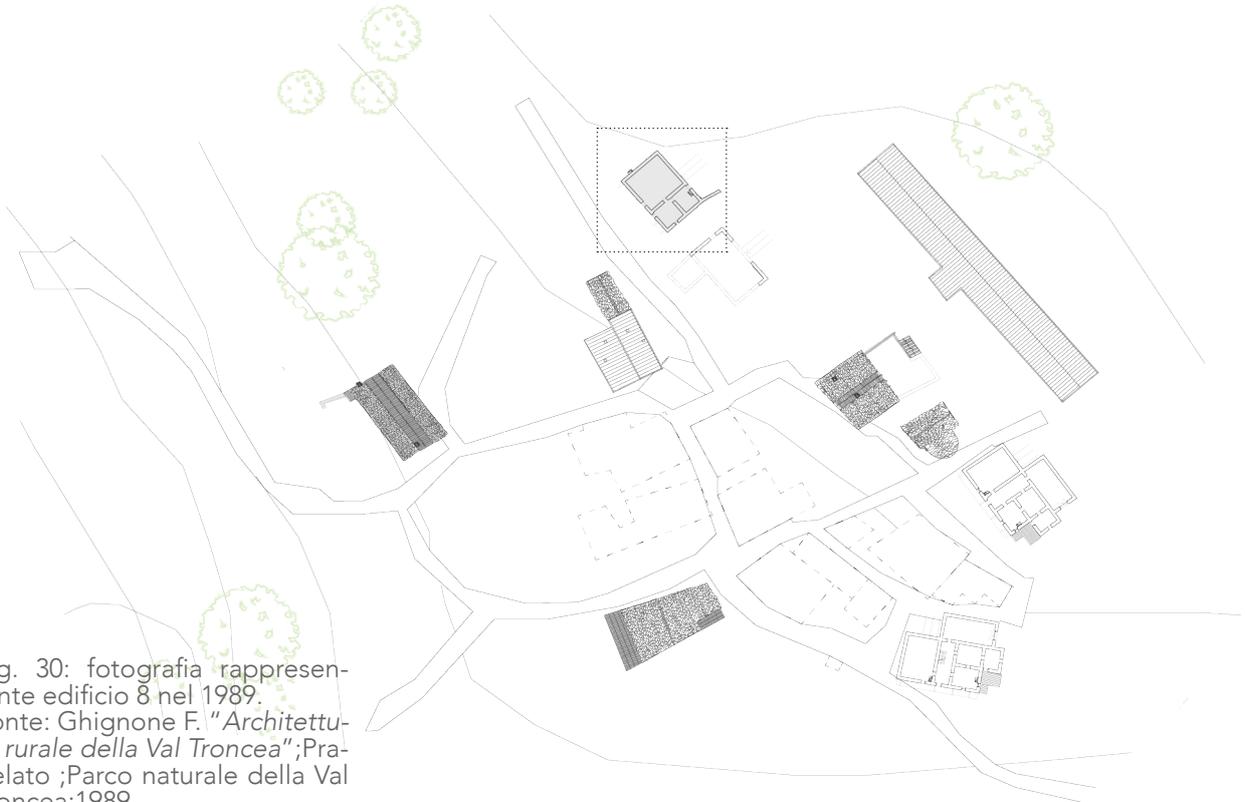
Fig. 30: fotografia rappresentante edificio 8 nel 1989.
Fonte: Ghignone F. "Architettura rurale della Val Troncea"; Praga-
gelato; Parco naturale della Val Troncea; 1989.

Fig. 30: vista Sud Ovest

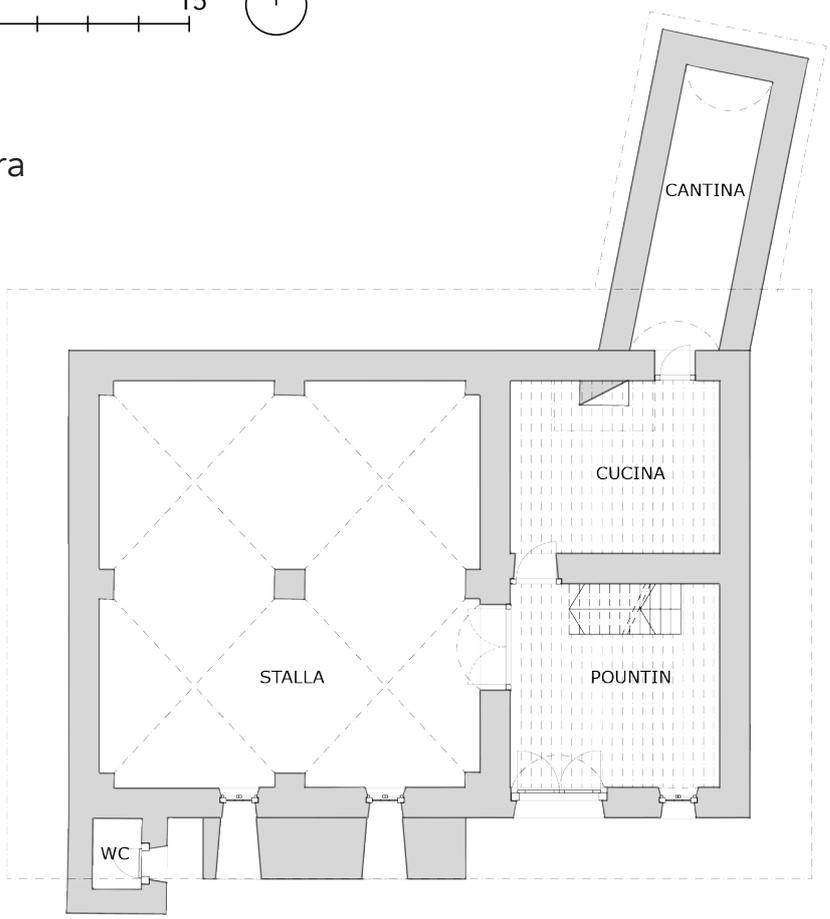
Pianta piano terra

1864-65

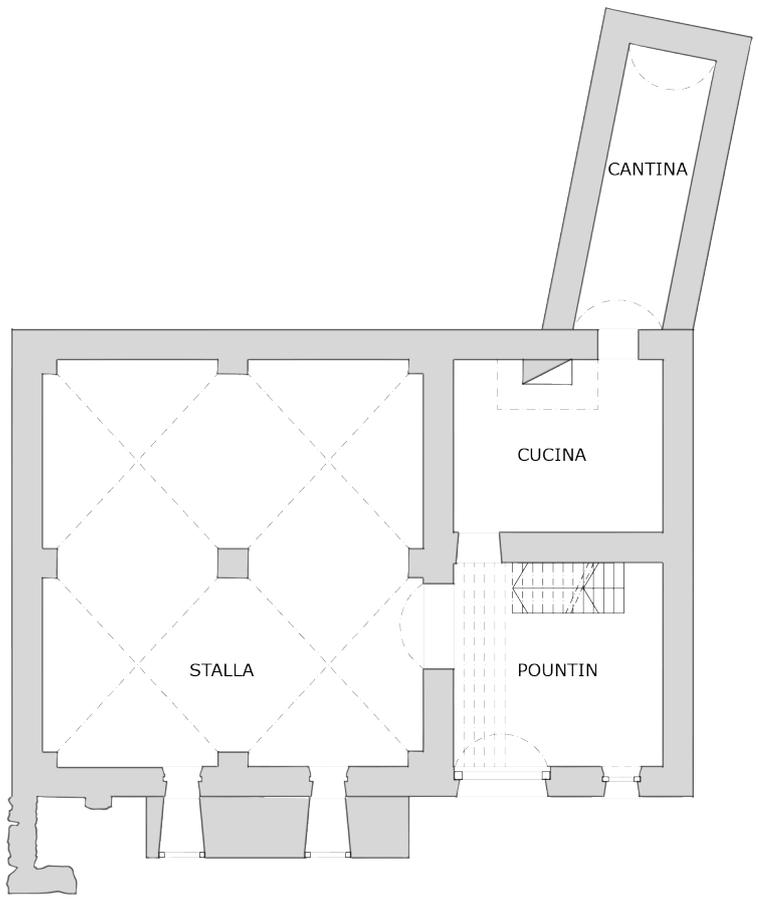
Pianta piano terra

1989

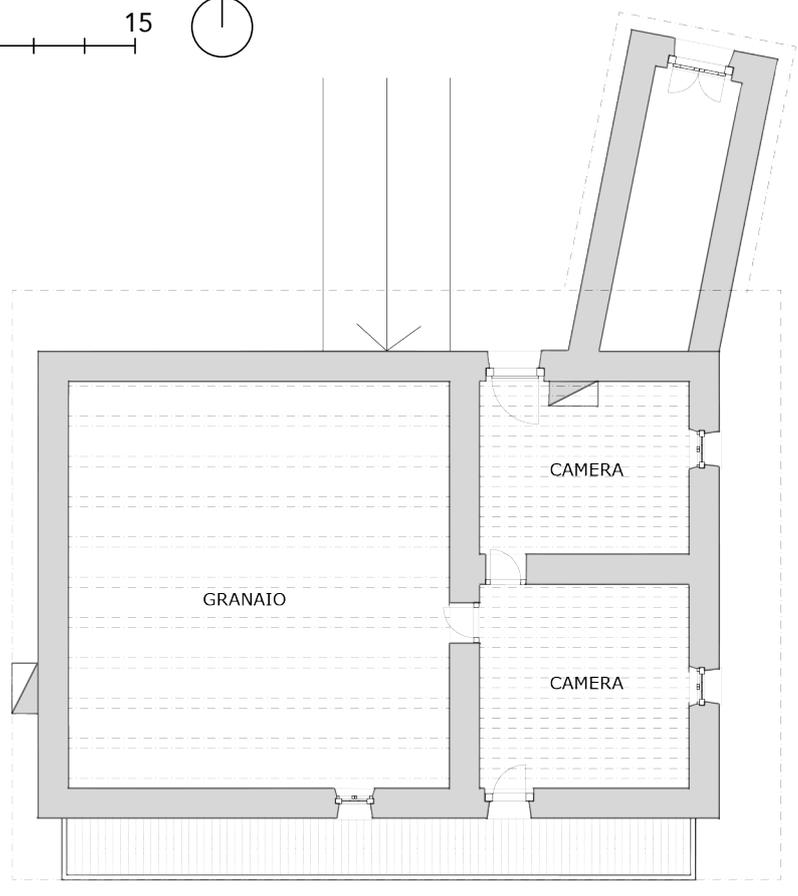
Pianta piano primo

1864-65

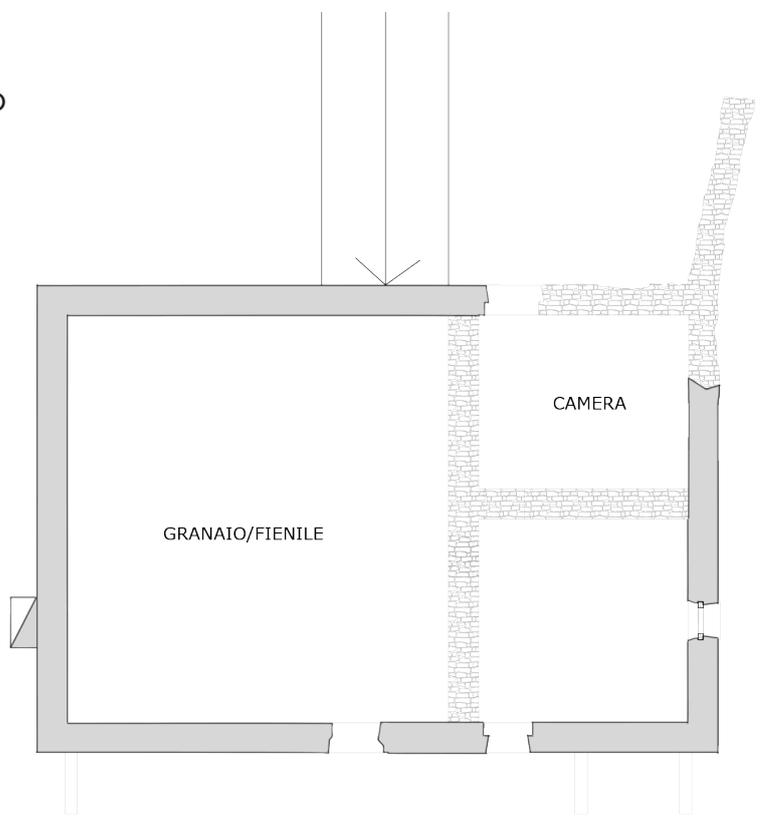
Pianta piano primo

1989

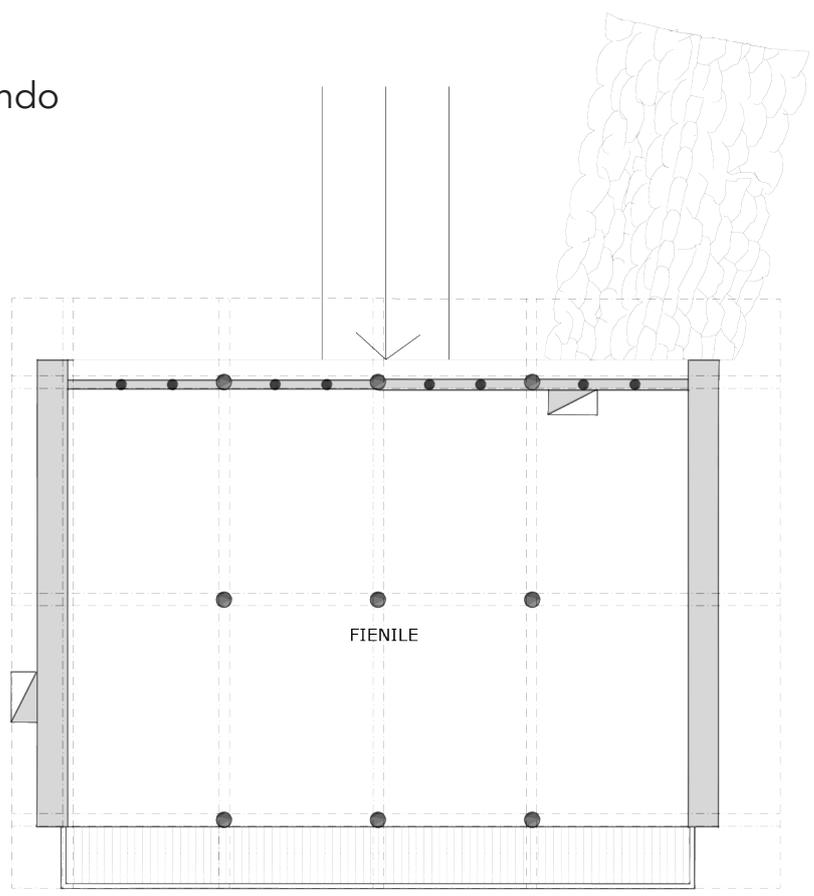
Pianta piano secondo

1864-65

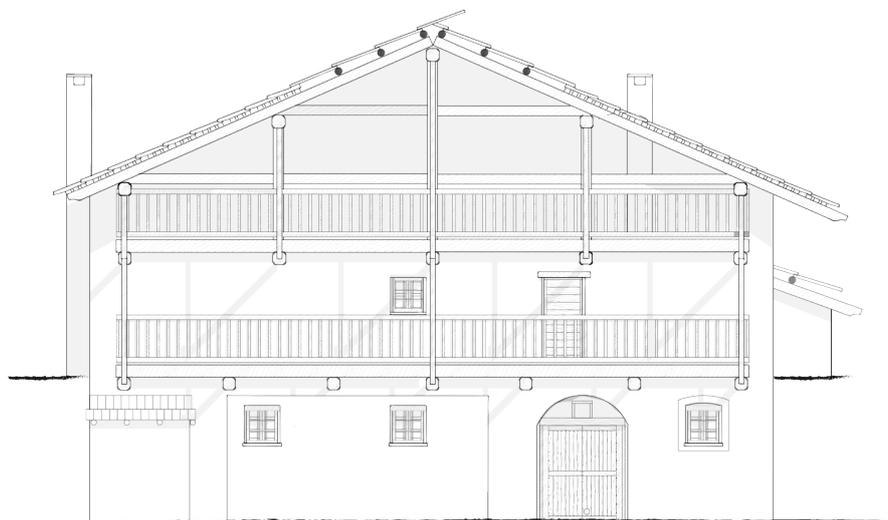
Prospetto sud ovest

1864-65

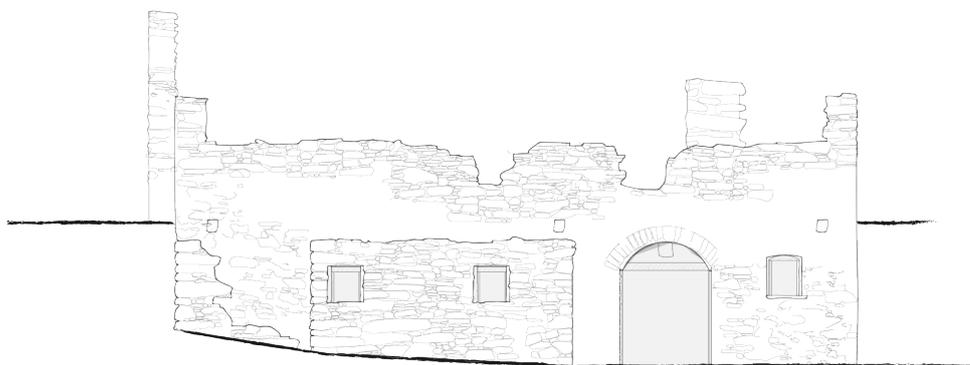
Prospetto sud ovest

1989

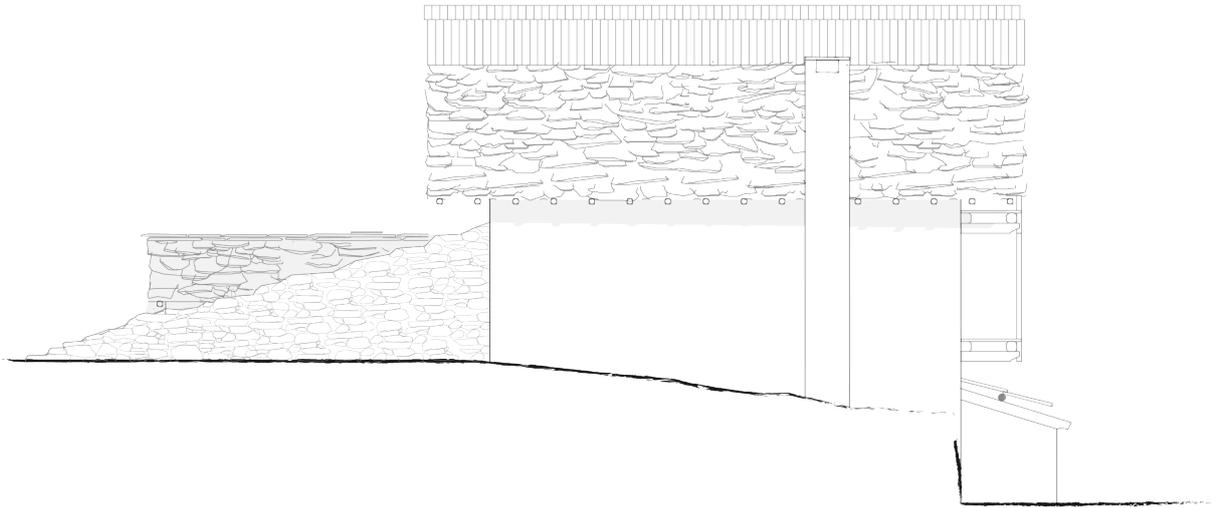
Prospetto sud est

1864-65

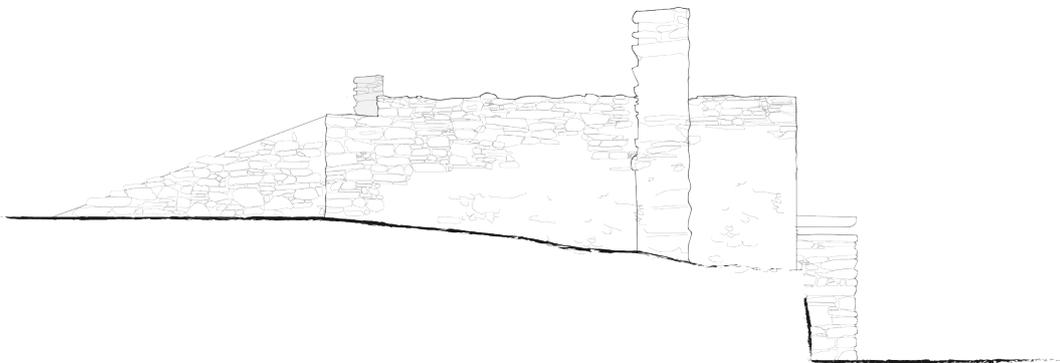
Prospetto sud est

1989

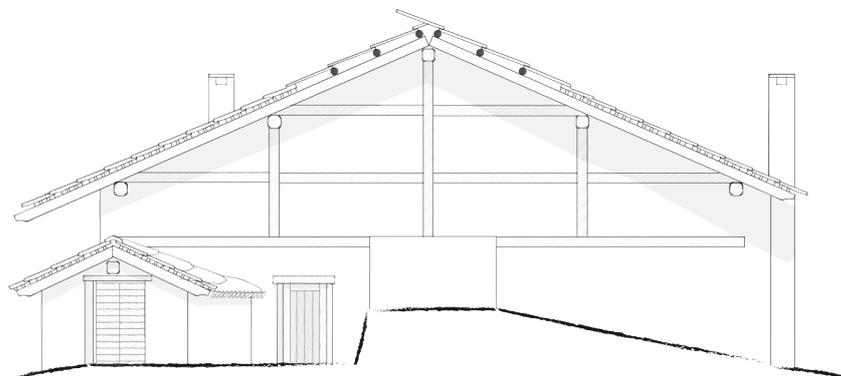
Prospetto nord est

1864-65

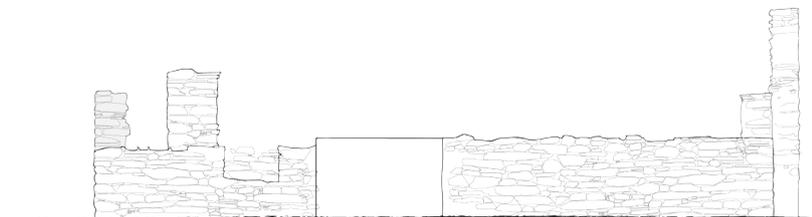
Prospetto nord est

1989

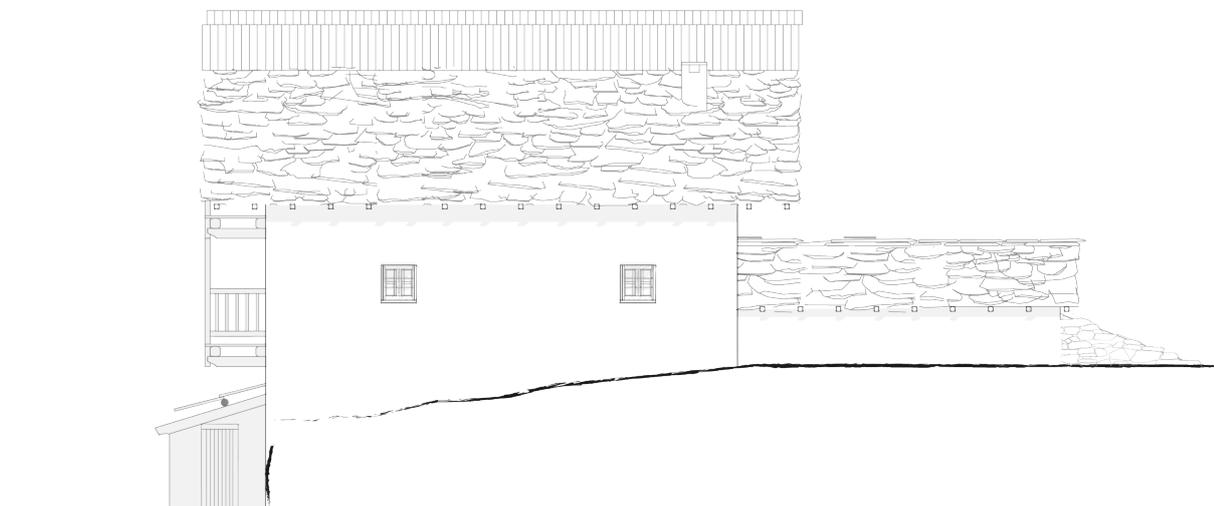
Prospetto nord ovest

1864-65

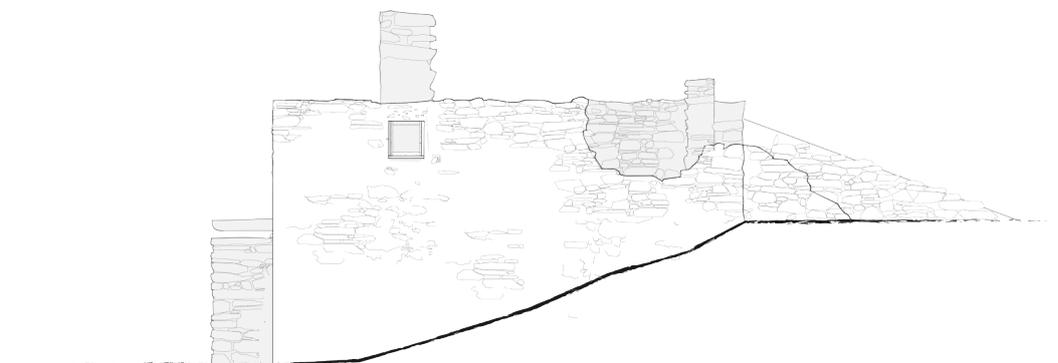
Prospetto nord ovest

1989

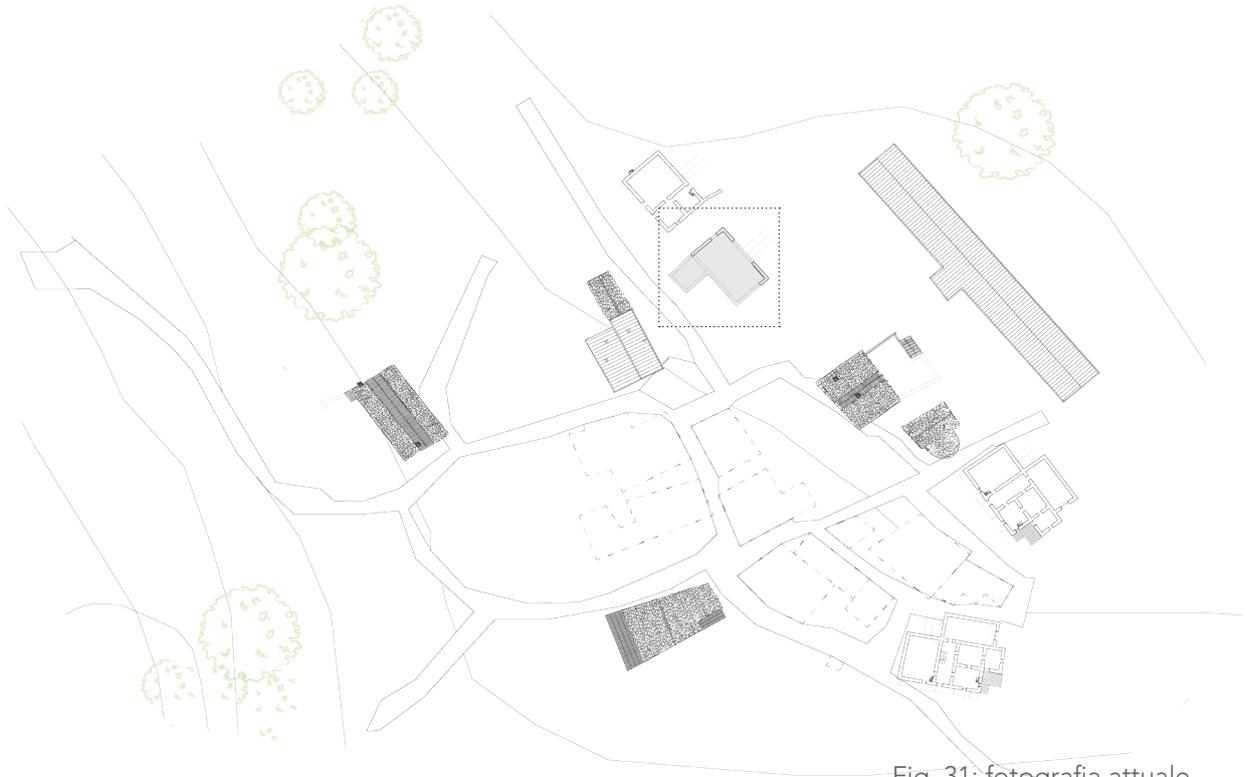
Fig. 31: fotografia attuale rappresentante edificio 9.

Fig. 31: vista Sud Est

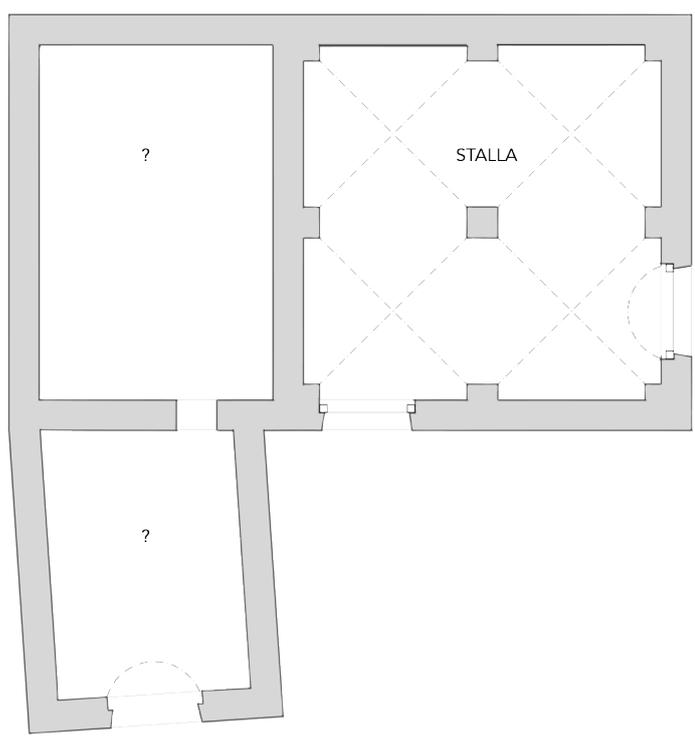
Pianta piano terra

1989

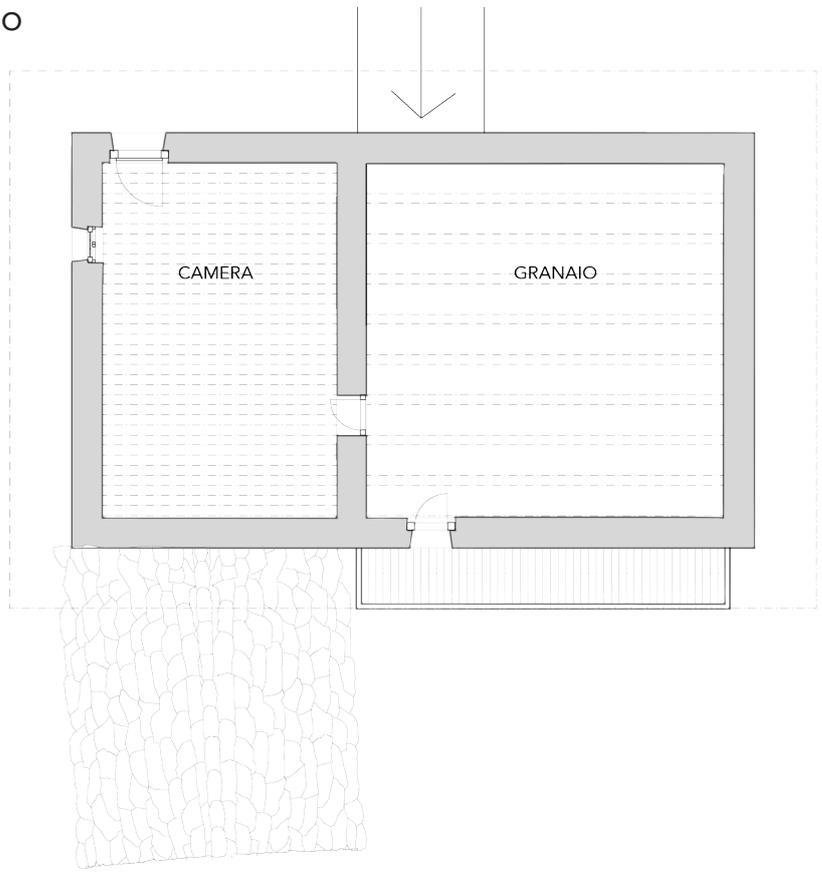
Pianta piano primo

1864-65

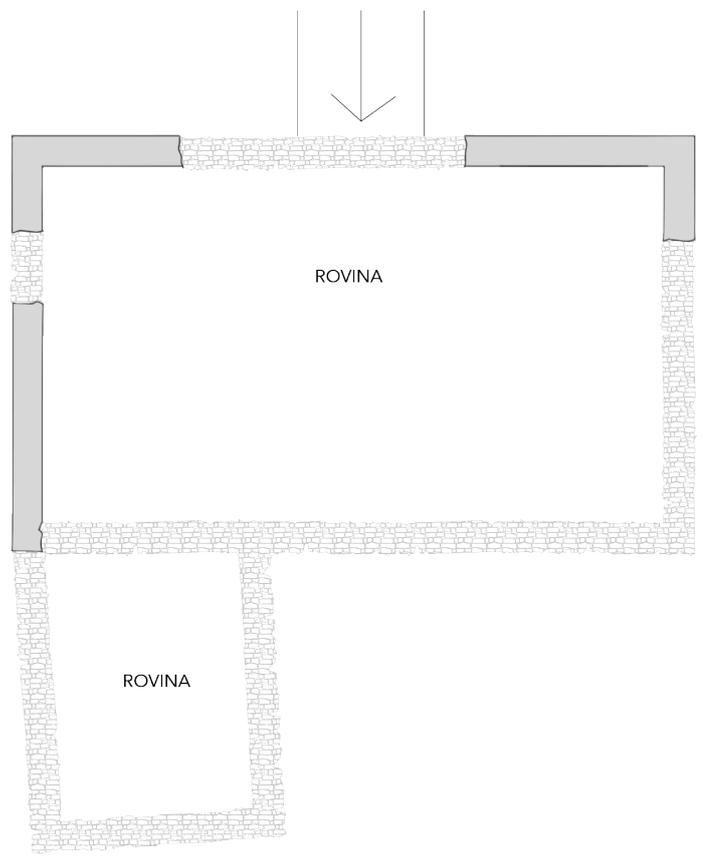
Pianta piano primo

1989

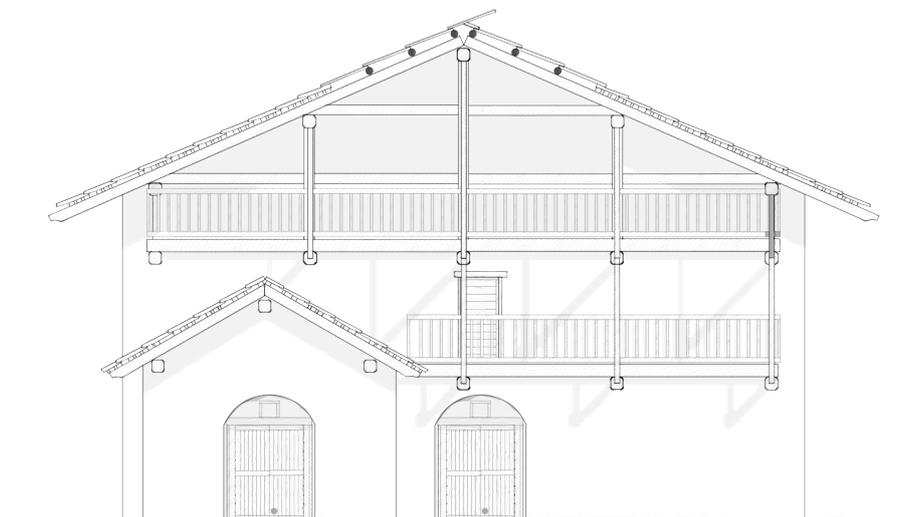
Prospetto sud ovest

1864-65

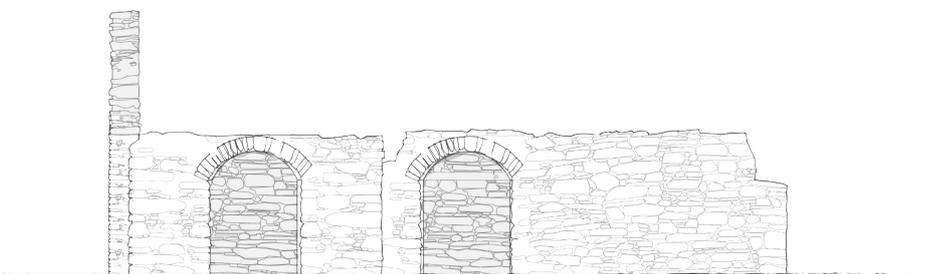
Prospetto sud ovest

1989

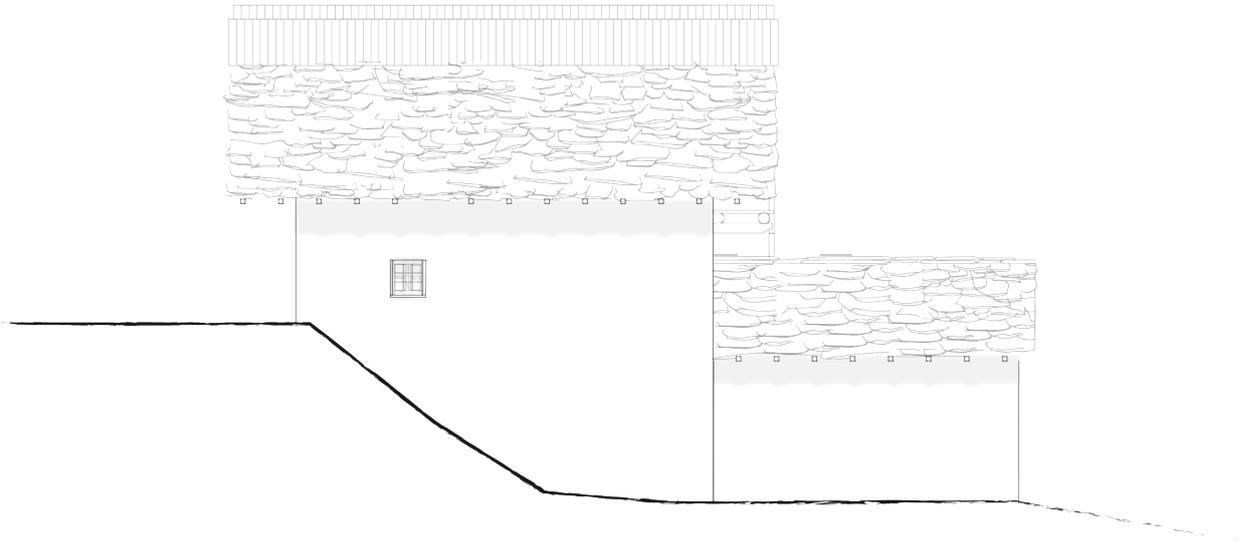
Prospetto sud est

1864-65

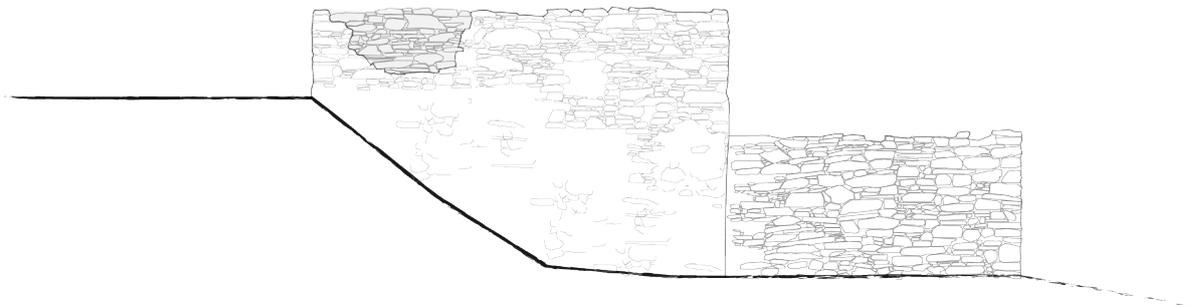
Prospetto sud est

1989

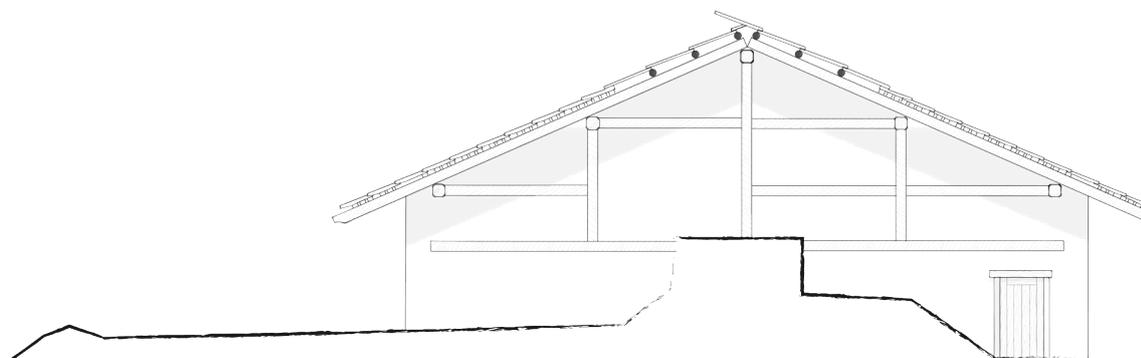
Prospetto nord est

1864-65
