Corso di Laurea Magistrale in Architettura per il Restauro e Valorizzazione del
Patrimonio

Tesi di Laurea Magistrale

**IL RECUPERO DI TRONCEA:
dal rilievo al progetto di recupero della borgata**

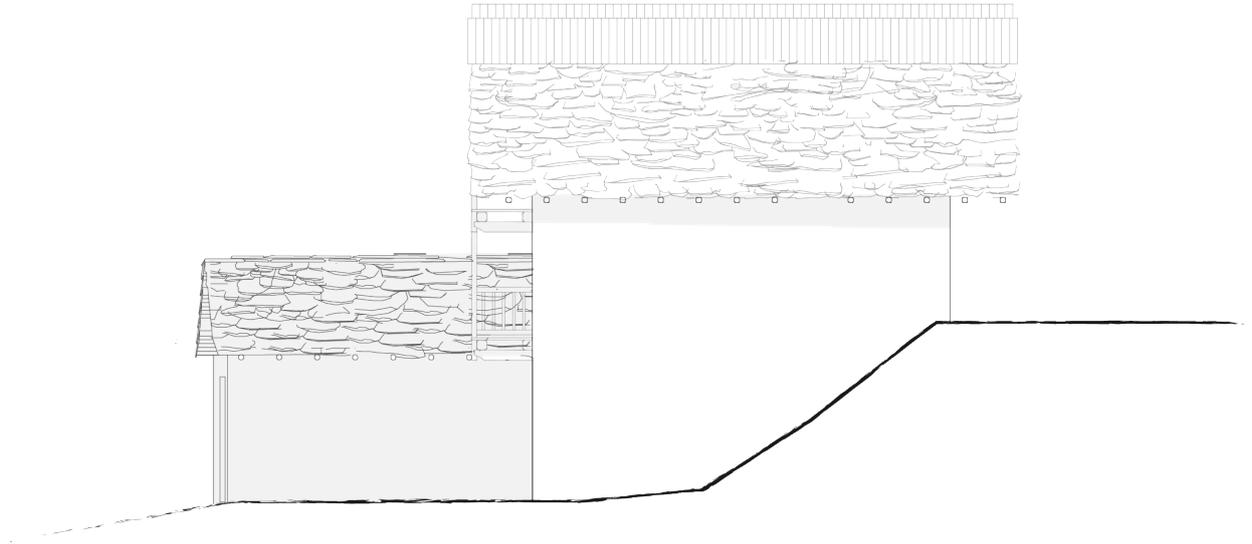
Prospetto nord ovest

1864-65

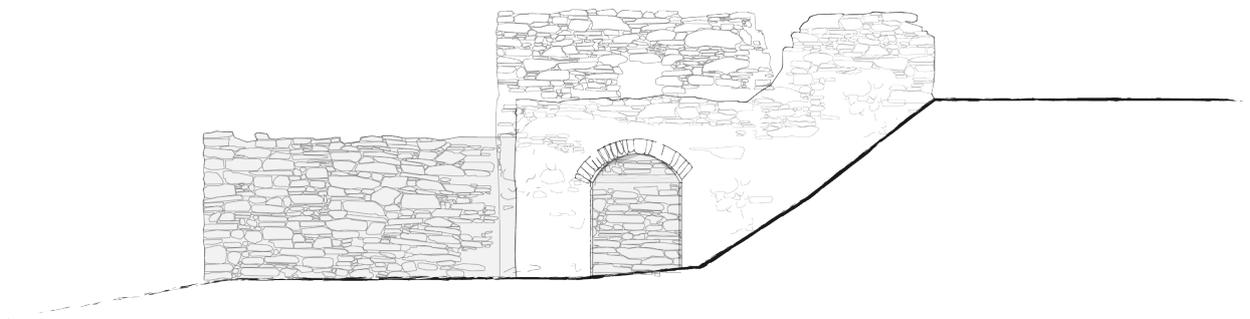
Prospetto nord ovest

1989

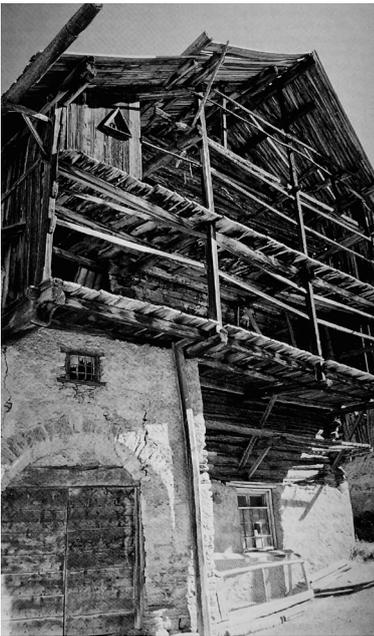
fig 1: Pierre Grosse, Queyras. L'influenza di questa regione si manifesta nell'architettura di Troncea, nella composizione formale delle facciate, nelle aperture e soprattutto nella realizzazione del fienile.
Fonte: Massimo L., *Architettura tradizionale : tra Piemonte & Provenza*; S.I. : s.n ; 1999.

Le case della Val Troncea si differenziano rispetto a quelle della Val Chisone, avvicinandosi maggiormente all'architettura del Queyras (vedi fig 1), regione francese al confine con l'Italia e facente parte, dal 1343 al 1789, di uno dei cinque cantoni della Repubblica degli Escarton; questo è dovuto al fatto che Troncea e tutta l'area del Pragelatese, furono sotto il controllo francese dalla metà del 1300 fino agli inizi del XVIII secolo. Purtroppo le testimonianze di una borgata fiorente, grazie alle miniere e ai pascoli, sono poche e rischiano di scomparire del tutto.

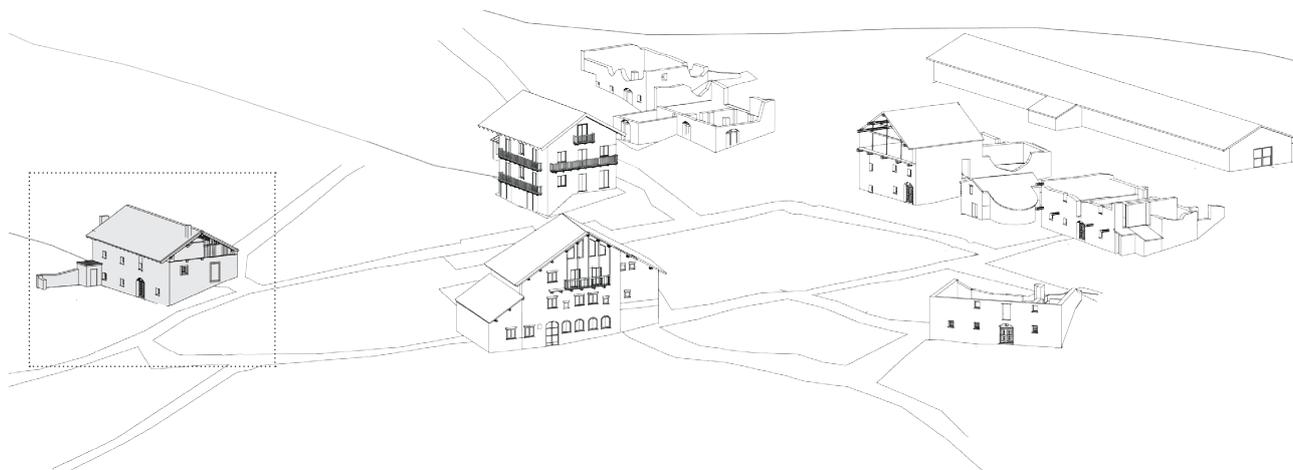
Edificio 1

L'edificio 1 è uno dei pochi edifici ad essere sopravvissuto agli eventi che hanno caratterizzato la zona. Rappresenta dunque un esempio della tipologia edilizia presente in origine poiché conserva tutti i locali, quali la stalla al piano terra con la cucina e il locale cantina. Al primo piano è presente il granaio e le camere da letto, mentre il sottotetto è occupato dal fienile, dal quale si accede mediante l'ingresso secondario, a Nord Ovest.

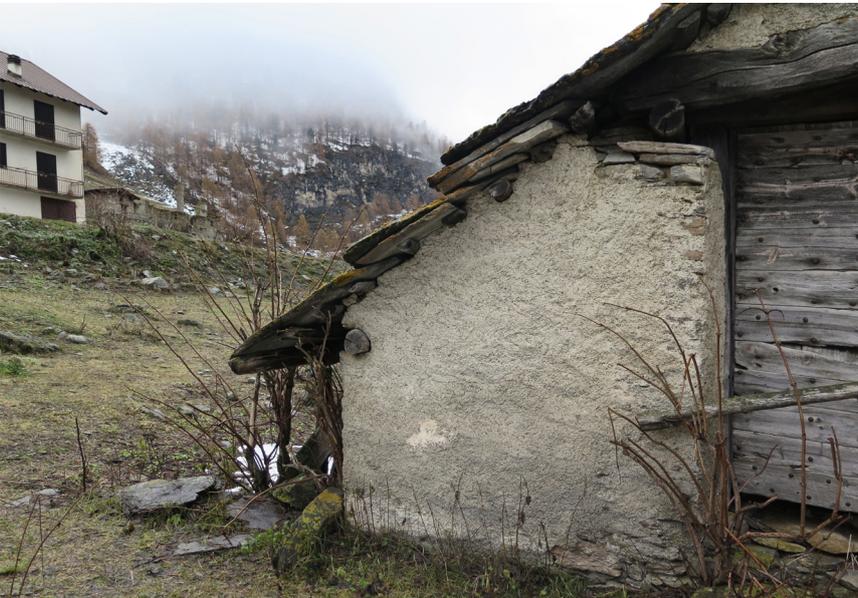
Fig. 6: particolare copertura

Si evidenziano fenomeni di degrado che provocano infiltrazioni meteorologiche, oltre ad alcune parti mancanti.

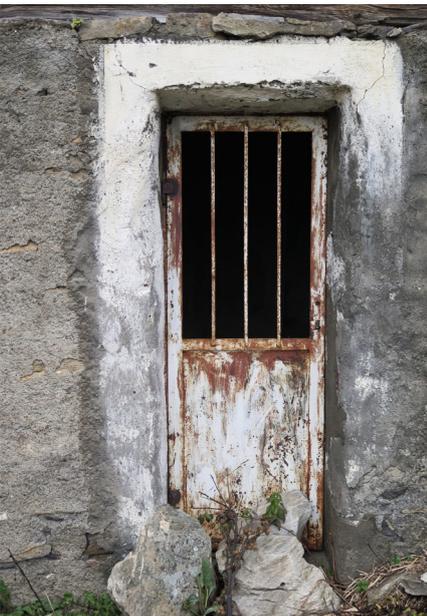
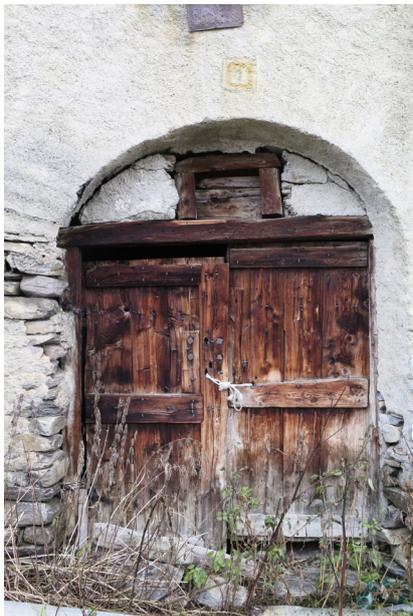
Fig. 7-8: particolari aperture

Sono presenti degradi dei materiali e dissesti strutturali come rotture puntuali, distacchi o crolli parziali delle spalle murarie, degli stipiti e degli orizzontamenti superiori.

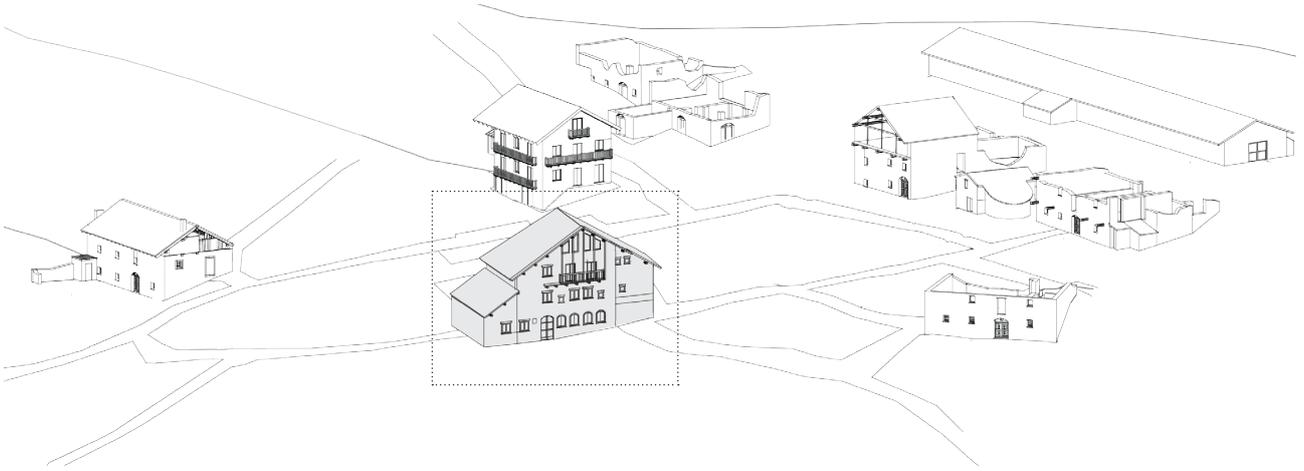
Edificio 2

L'edificio 2 è stato costruito sui ruderi di una vecchia abitazione, senza rispettare l'impronta originaria delle vecchie fondazioni. Inaugurato nel 2007 è divenuto un rifugio, aperto d'estate durante le festività e nel fine settimana, mentre rimane aperto tutti i giorni nel periodo invernale.

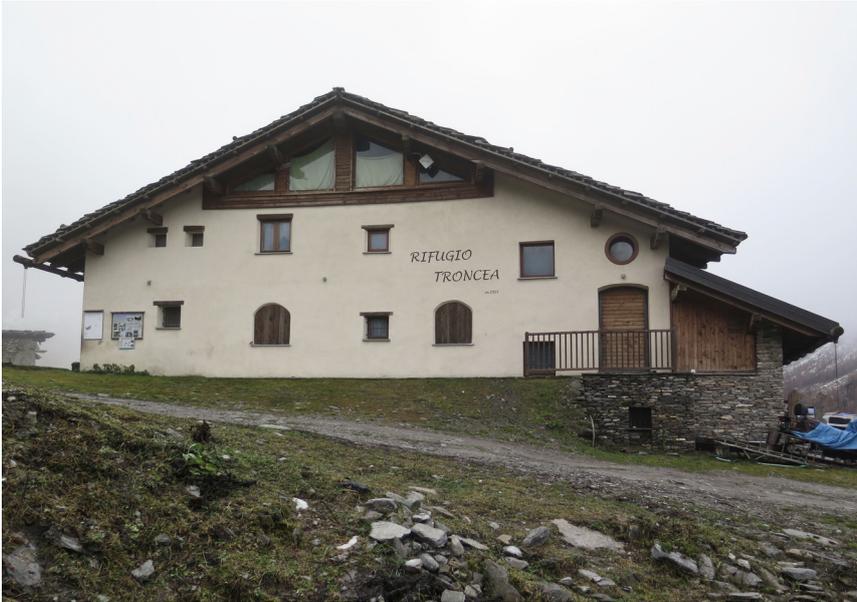
Fig. 9: vista Nord Ovest

Il tetto ha un manto di copertura in pietra ed è stato isolato per rendere il locale sottostante abitabile.

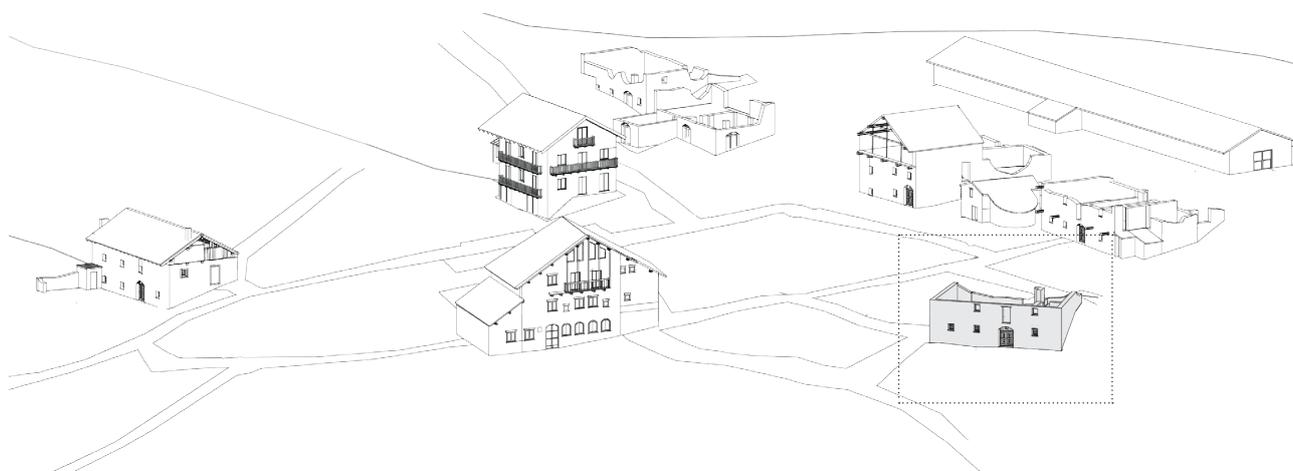
Edificio 3

L'edificio 3 si presenta allo stato di rudere. Il piano terra è ancora presente, anche se molti elementi sono scomparsi, mentre del primo piano rimangono solo le murature perimetrali.

Le murature sono realizzate in pietra con notevoli spessori poiché il potere cementante della malta non era sufficiente, si tratta di muri di circa 60 cm di spessore. I degradi maggiori si riscontrano nelle murature in pietra. Lo strato di finitura è quasi del tutto assente, facendo emergere la tessitura muraria sottostante in pietra.

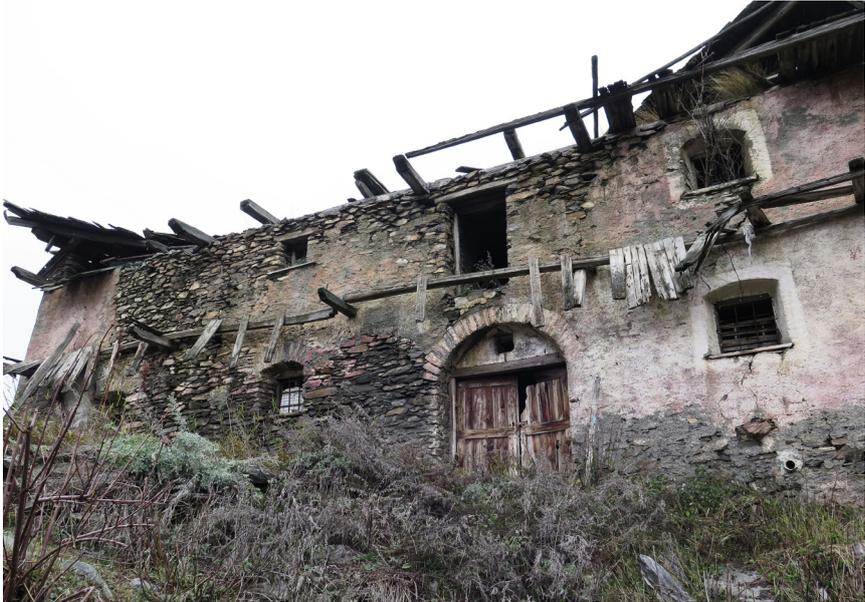
Fig. 16: vista Nord Ovest

Anche se la copertura è crollata, si può dire che era costituita da un'intelaiatura in legno e un manto di copertura in lose di pietra e scandole.

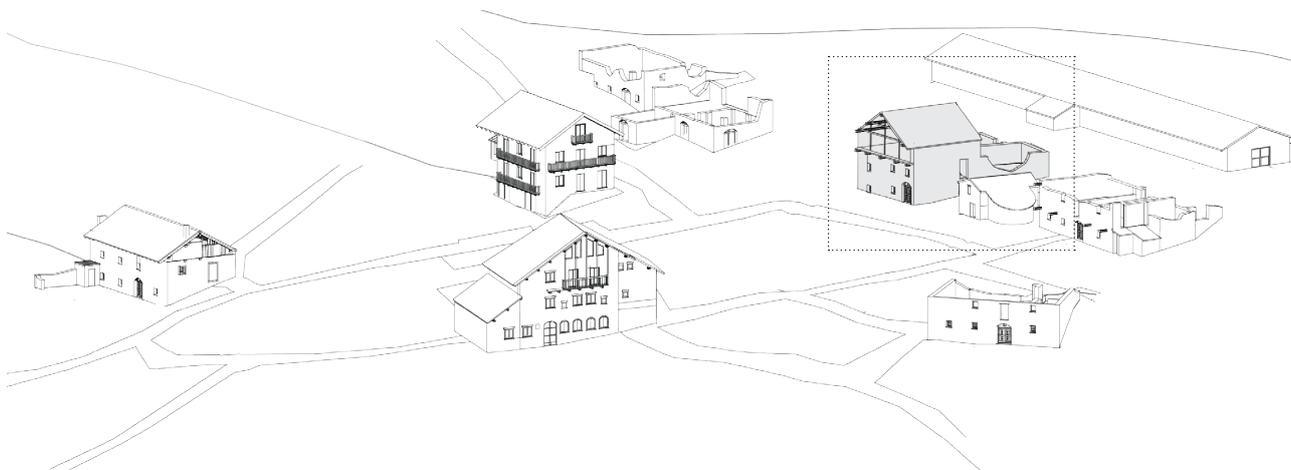
Edificio 4

L'edificio 4 è quello che, tra tutti gli edifici ancora presenti, è in buono stato di conservazione. Attualmente il piano terra è utilizzato come magazzino dal pastore che trascorre i mesi estivi in Val Troncea con la sua famiglia. Nonostante i solai siano del tutto inesistenti e la facciata a Nord Est sia coperta da quel che rimane della coperta, si possono riconoscere tutti gli elementi.

Le murature, di notevoli spessori sono costituite da pietre sbozzate legate insieme da malta di calce. L'edificio era in origine intonacato, ma a causa degli agenti atmosferici e dalla mancata manutenzione oggi, lo strato di finitura è quasi del tutto assente, facendo emergere la tessitura sottostante. Oltre ai fenomeni di distacco dell'intonaco, altri degradi riscontrati sono dovuti alla patina della pietra e alle fessurazioni nella muratura.

La struttura del tetto così come per gli altri edifici, è in legno e il manto di copertura in lose di pietra e scandole, alcune sostituite con la lamiera grecata, mentre una parte del tetto è crollata.

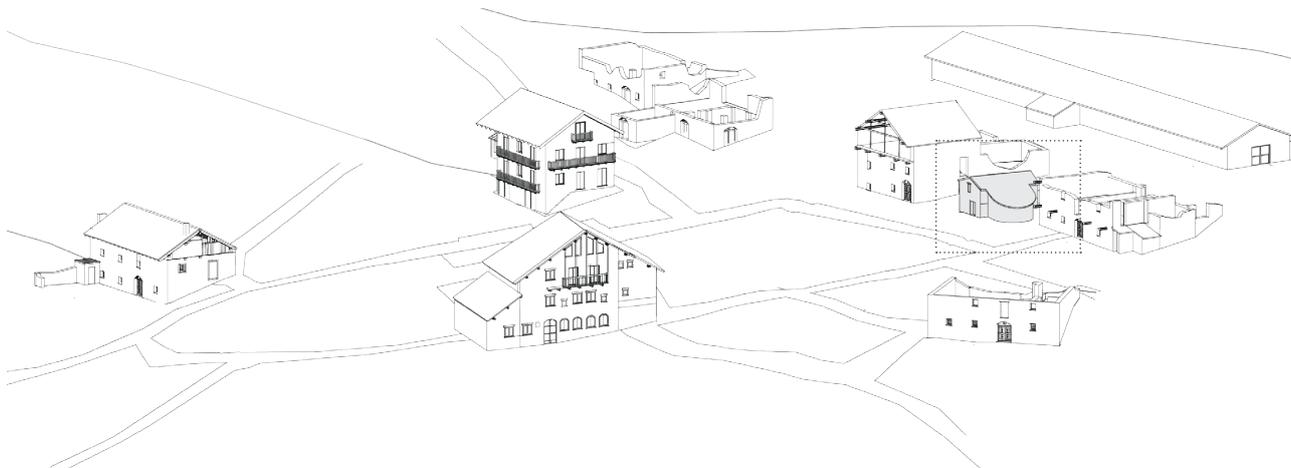
Edificio 5

L'edificio 5 costituiva il vecchio forno. Nel 1851 viene ricostruito sulla base di quello originario; questo è testimoniato dalle date incise sulle murature in pietra dell'edificio.

Il tetto in legno presenta una copertura in lose.

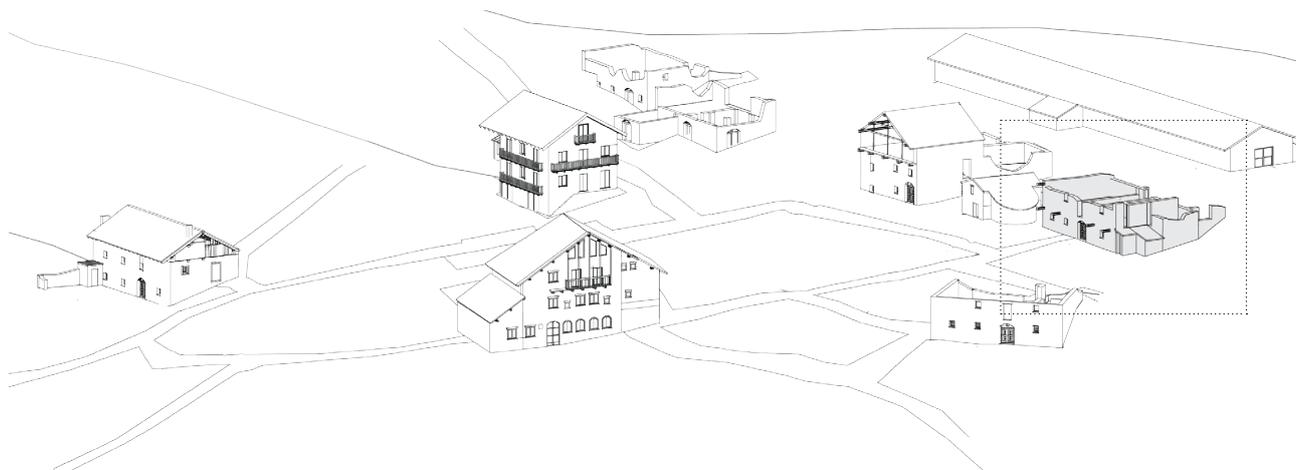
Edificio 6

L'edificio 6 si presenta allo stato di rudere. Come per la maggior parte degli edifici di Troncea, la facciata principale è esposta a Nord Ovest. Si capisce che si tratta della facciata principale per il portone d'ingresso, di cui rimane solo l'architrave e il balcone posto al primo piano. Il primo piano presentava la classica conformazione tipica della borgata Troncea con stalla, cucina e cantina al piano terra. La parte a Nord è completamente interrata. Si presume la presenza di una recinzione in legno, come è possibile osservare da alcune foto d'epoca. La canna fumaria che partiva dalla cucina e arrivava fino al fienile è ancora presente; da questo è stato possibile desumere l'altezza dell'edificio.

La copertura assente in origine doveva essere costituita da una struttura in legno con manto di copertura misto.

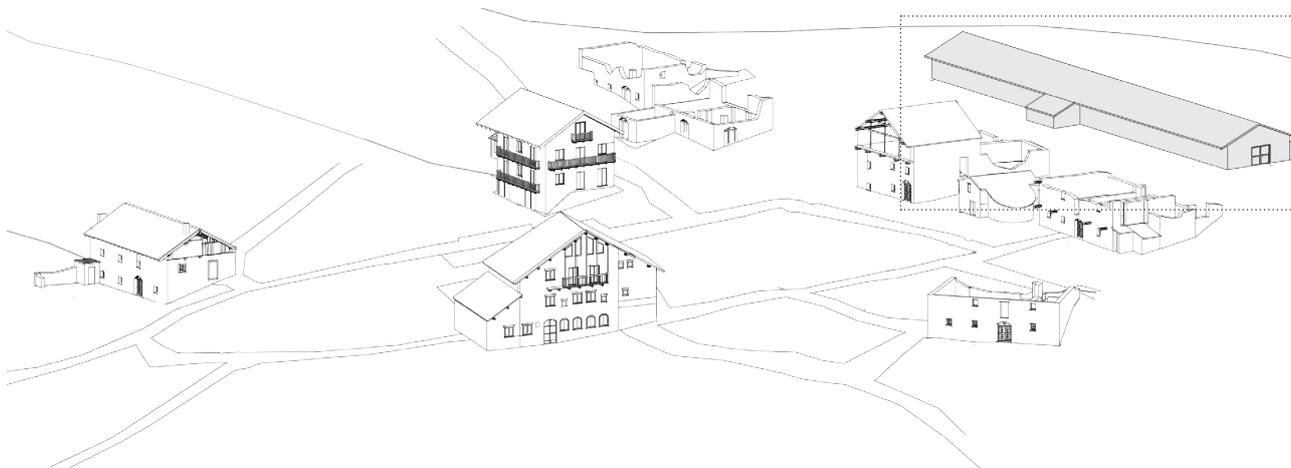
Edificio 7

L'edificio 7 è stato costruito nel 2007 per volontà del pastore, il quale aveva bisogno di uno spazio per il ricovero degli animali. La stalla non presenta caratteri compatibili con la struttura della borgata; infatti i materiali utilizzati, come riportato nel Piano d'Area del Parco, non sono ammessi, così come la volumetria stessa, di dimensioni eccessivi e discostanti dai caratteri della borgata.

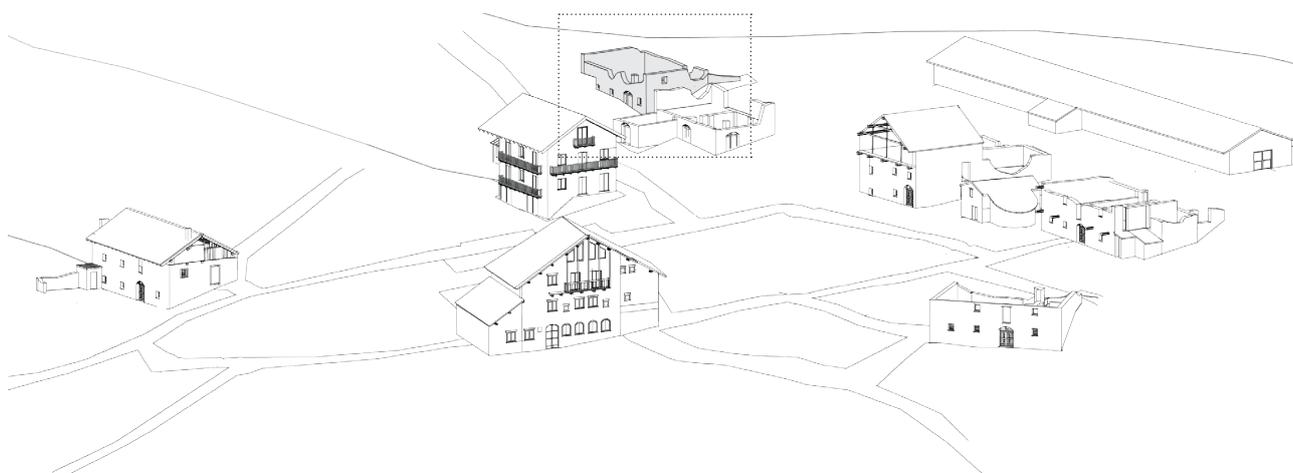
Edificio 8

L'edificio 8 presenta caratteristiche simili all'edificio adiacente, nonostante rimangano pochi elementi. Le scale al piano terra erano tutte in pietra; oggi rimane solo il basamento di essa ma è possibile osservare la conformazione del pountin con portone d'ingresso ad arco ribassato e scala di smistamento dei vari locali. Dalle canne fumarie ancora presenti è possibile desumere l'altezza dell'edificio.

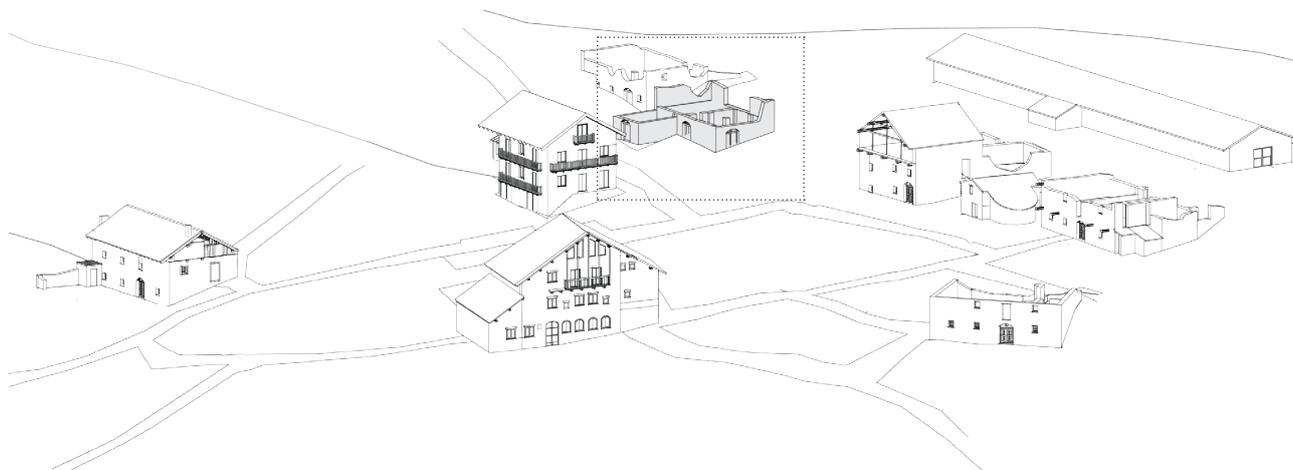
Edificio 9

L'edificio 9 conserva pochi elementi, ma grazie ad un'operazione di prevenzione è stato possibile conservare le volte a crociera della stalla; la colonna centrale è una testimonianza fondamentale della memoria di questa borgata; essa non è monolitica come negli altri edifici, ma è costituita da un capitello in pietra.

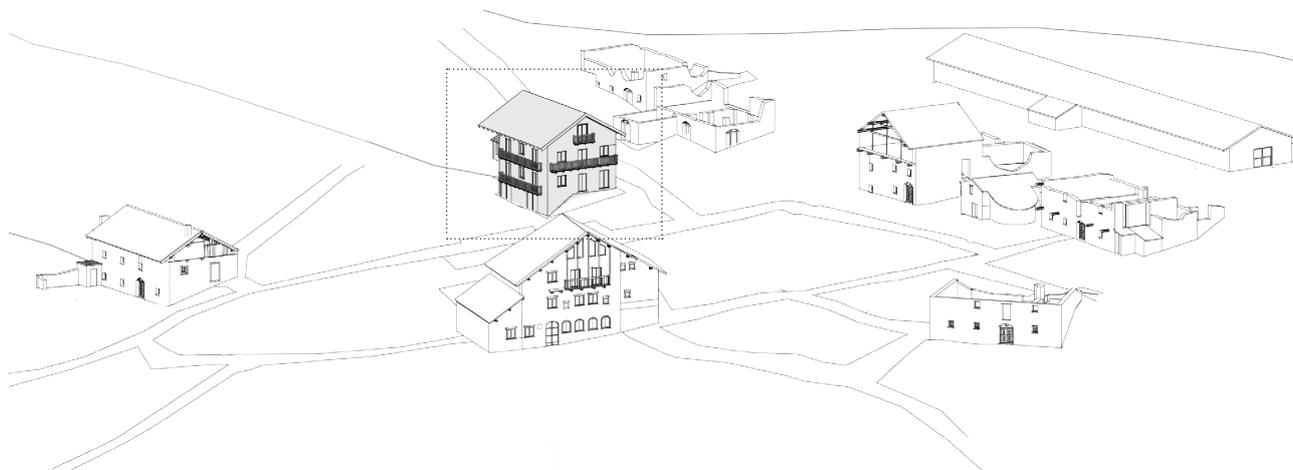
Edificio 10

L'edificio 10, di nuova costruzione, è di proprietà del pastore che trascorre a Troncea i mesi estivi assieme alla sua famiglia. Esso sorge sulle tracce del vecchio edificio, ma la disposizione e la forma sono state mutate in base alle esigenze. E' un esempio negativo di nuova realizzazione poiché non sono stati rispettati i caratteri tipici della borgata. Nel complesso è un edificio che impatta negativamente nel contesto e per l'intervento di recupero è necessario intervenire anche su questa abitazione.

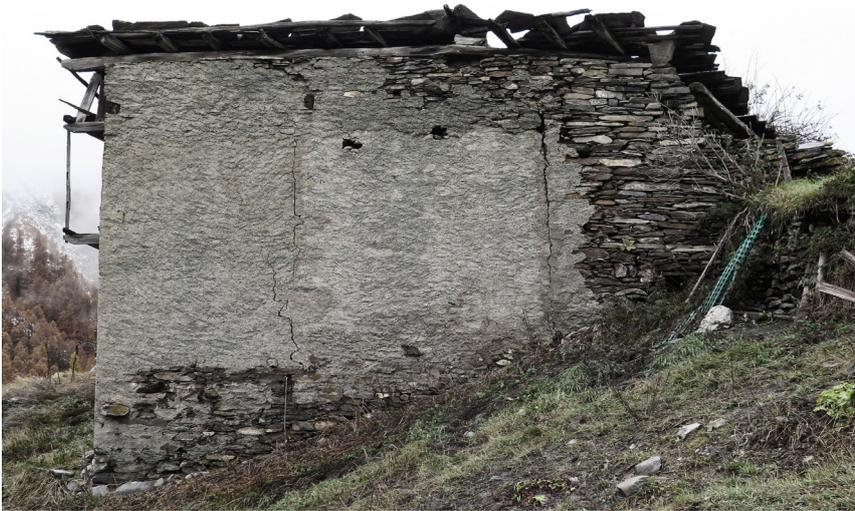
Fig. 54: edificio ancora presente in Val Tronca.
E' possibile notare la superficie intonacata con calce prodotta in loco.

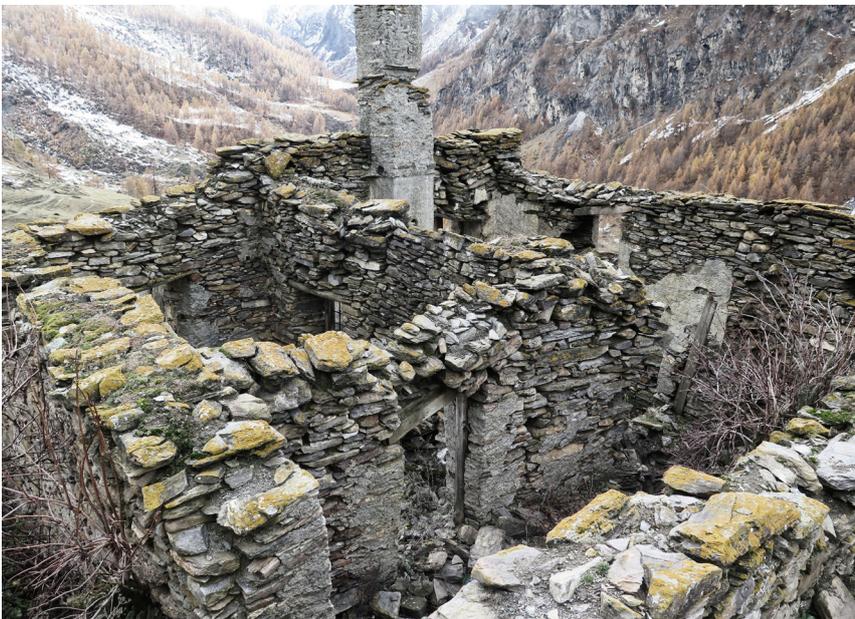
Fig. 55: rudere presente in Val Tronca.
Dall'immagine in questione è ben visibile lo spessore notevole dei muri e i fenomeni di degrado legati alla pietra.

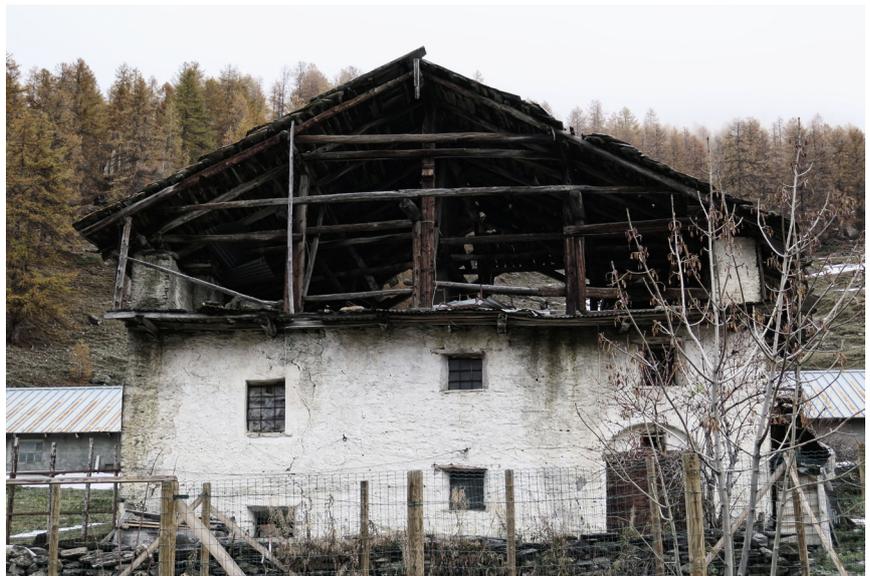
Fig. 56: il sottotetto delle abitazioni era occupato dal fienile, lasciato aperto per l'essiccazione del fieno. E' possibile osservare la struttura in legno di larice, ancora presente.

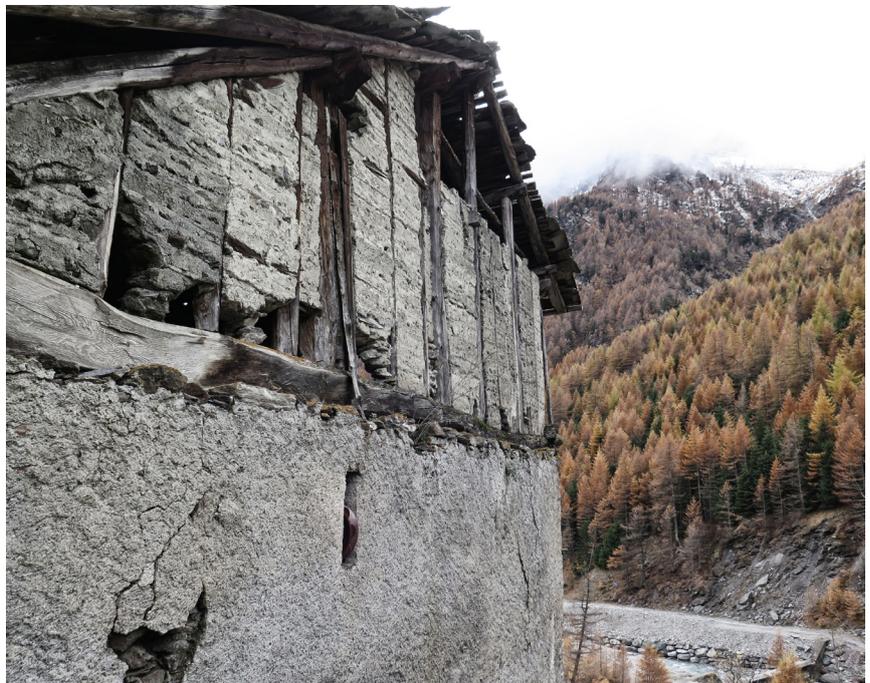
Fig. 57: particolare edificio situato nella frazione di Laval, in Val Tronca. In quest'immagine è ben visibile la struttura del fienile, realizzata con la tecnica del colombage.

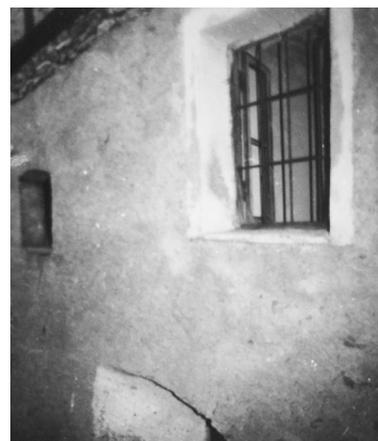
Fig. 63: dettaglio finestra in Val Troncea. E' ben visibile la cornice attorno all'apertura, l'infisso composto da due battenti in legno e le inferriate in ferro.

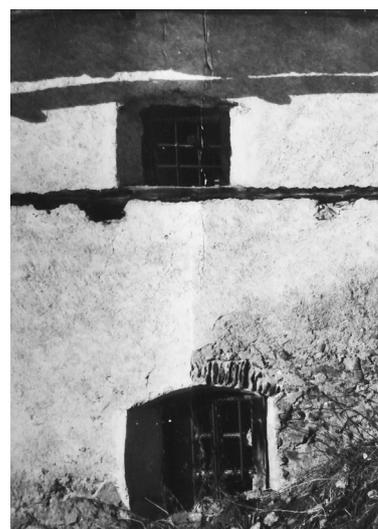
Fig. 64: dettaglio finestra ad arco ribassato. Le inferriate in ferro battuto sono costituite da un'intelaiatura in legno di larice. Fonte: Franco Ghignone, *Architettura Rurale, tipologia dei materiali e proposta di intervento*, Regione Piemonte, Parco Naturale della Val Troncea, 1989.

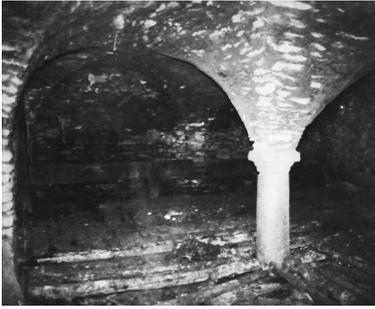
Fig. 67: dettaglio colonna di una stalla in Val Troncea.
 Fonte: Franco Ghignone, *Architettura Rurale, tipologia dei materiali e proposta di intervento*, Regione Piemonte, Parco Natural della Val Troncea, 1989.

Si tratta di una colonna monolitica in pietra lavorata da abili scalpellini con in cima un abaco. Il fusto è rastremato in alto per dare maggiore sensazione di snellezza. Il capitello è ricavato da una sola pietra squadrata

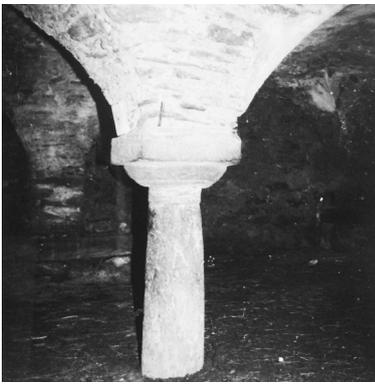
Fig. 68: dettaglio colonna di una stalla in Val Troncea.
 Fonte: Franco Ghignone, *Architettura Rurale, tipologia dei materiali e proposta di intervento*, Regione Piemonte, Parco Natural della Val Troncea, 1989.

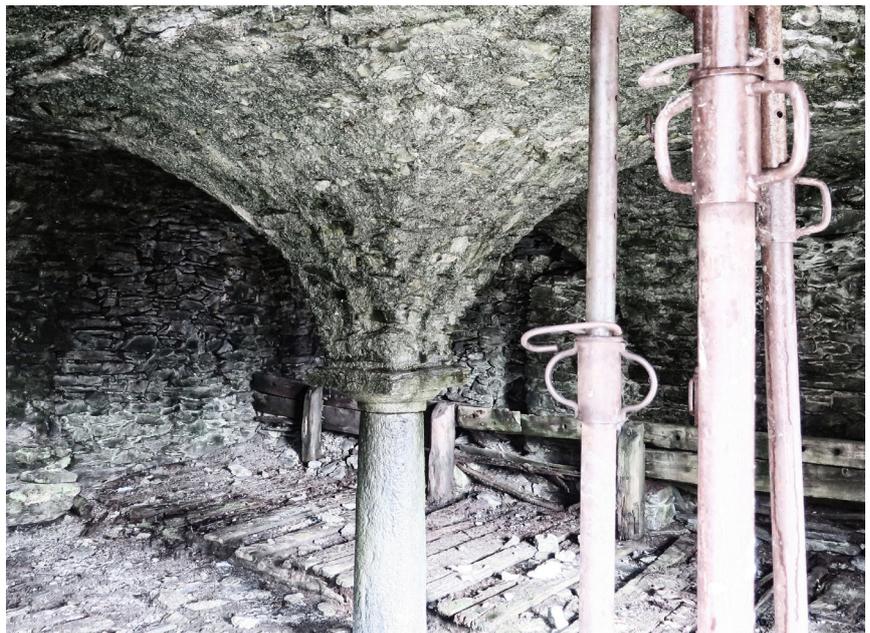
Fig. 69: stalla.
 E' ben visibile la colonna centrale monolitica e le volte a crociera. Non rimangono molti esempi e per evitare che anche quest'elemento di memoria venisse cancellato sono stati effettuate delle opere preventive.

La volta della stalla era realizzata con conci di pietra ed era costituita generalmente da quattro colonne a crociera. Al centro era posizionata una colonna in pietra, l'elemento più curato di tutta la casa.

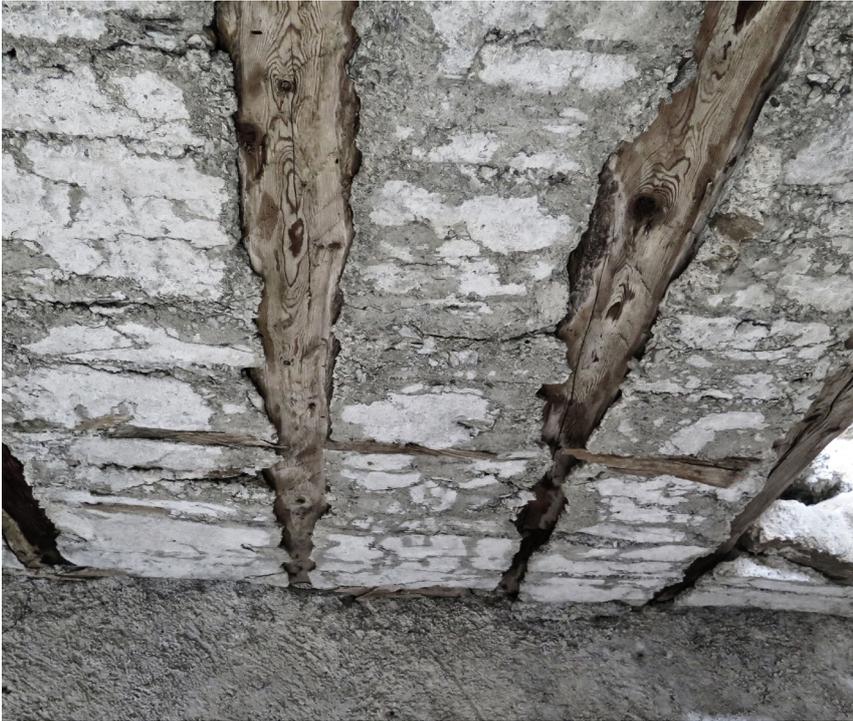
Fig. 73: solaio misto.
A sinistra il dettaglio del solaio misto, a destra viene riportato una schematizzazione dell'elemento tipologico.

Costituito da travi in legno e blocchi di pietra. Il legno costituiva la struttura portante con travi che distribuivano il peso sulla struttura portante, mentre all'interno di esse venivano incastrate delle pietre a trapezio poi sigillate con la malta. Il lato superiore del solaio era costituito da un battuto di malta. Si tratta di un sistema paragonabile ai moderni solai in laterizio e cemento, infatti come in questi ultimi ritroviamo travetti in cemento armato che assolvono la funzione strutturale e blocchi in laterizio che servono a ridurre i carichi derivanti dal peso proprio della struttura, nel solaio misto in val Troncea troviamo una struttura a travi in legno ed un riempimento formato da materiale di scarto costituito da pietre di piccole dimensioni. Molto spesso l'intradosso veniva intonacato, sia come protezione, sia per facilitare la pulizia mediante imbiancature.

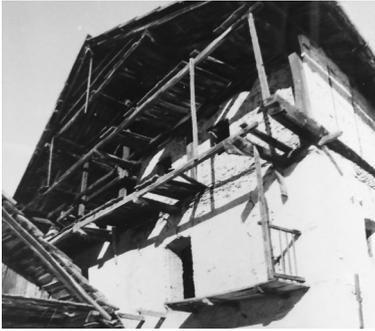
Fig. 74: particolare balcone in Val Tronca.

Nonostante il parapetto sia quasi del tutto assente, è possibile riconoscere la struttura originaria in legno.

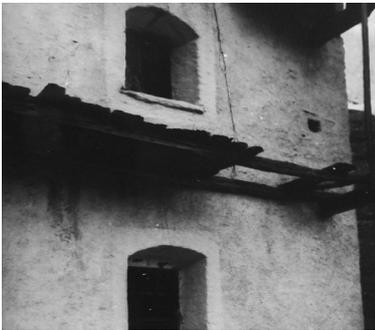
Fig. 75: particolare balcone in Val Tronca.

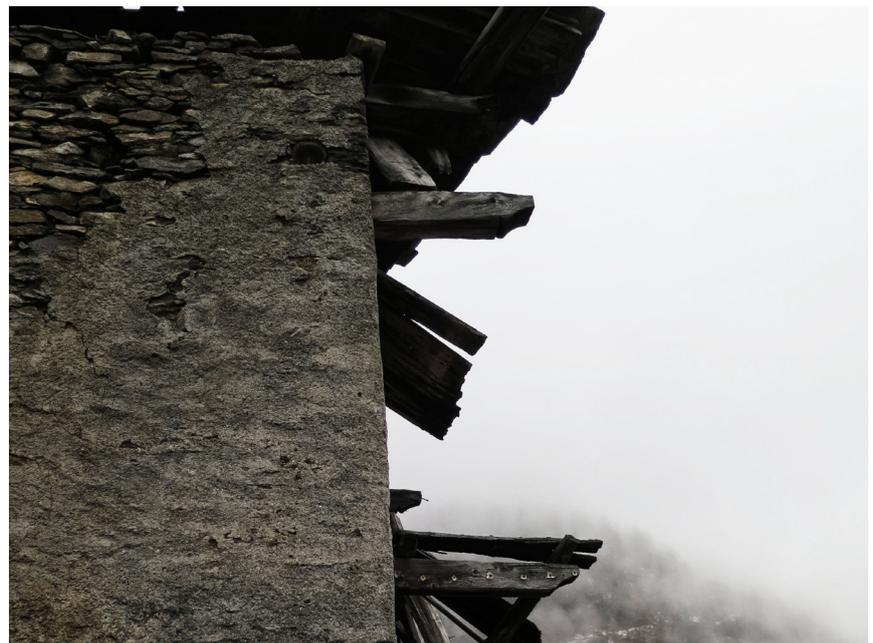
Esempio di balcone tipo

Essendo in legno, i ballatoi possono presentare marcescenze, fenomeni di attacco biologico, cedimenti e rottura di alcuni componenti.

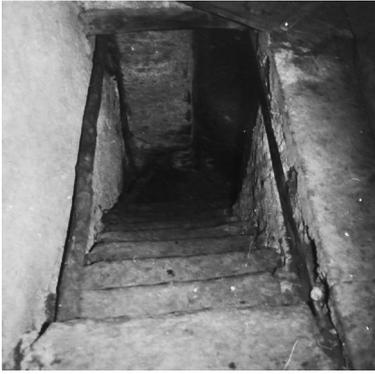
Fig. 77: scala in pietra in Val Troncea.

La scala in muratura collega il piano terreno con il primo; era molto angusta e ripida per togliere il minore spazio ai locali.

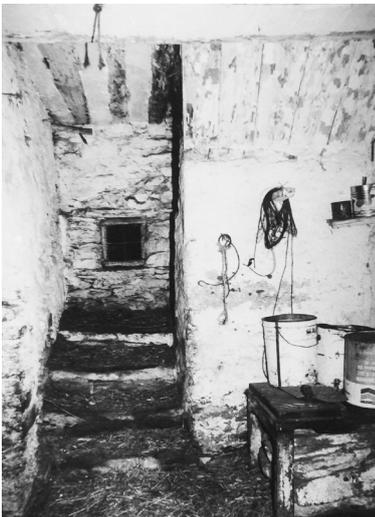
Fig. 78: scala in legno in Val Troncea.

La scala in legno serviva principalmente i piani superiori. Spesso era appoggiata su travi in legno a sbalzo per non occupare spazio con la muratura di appoggio. Le scale di legno erano larghe per poter passare con carichi di notevole dimensione.

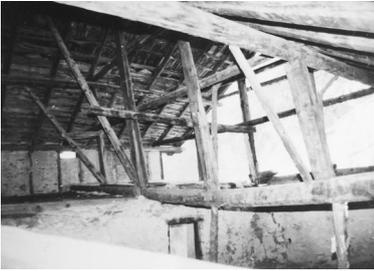
Fig. 79: dettaglio struttura del tetto

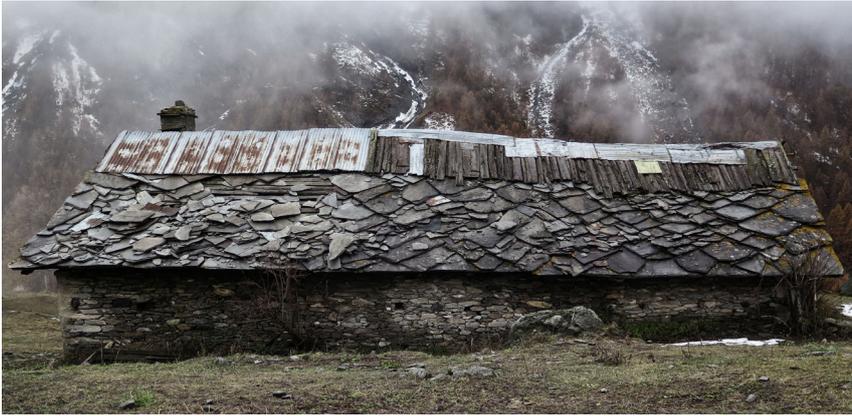
Fig. 80: manto di copertura misto in Val Troncea. Parte della copertura in scandole è stata sostituita successivamente con la lamiera gregata, causando una disarmonia all'interno del contesto della borgata.

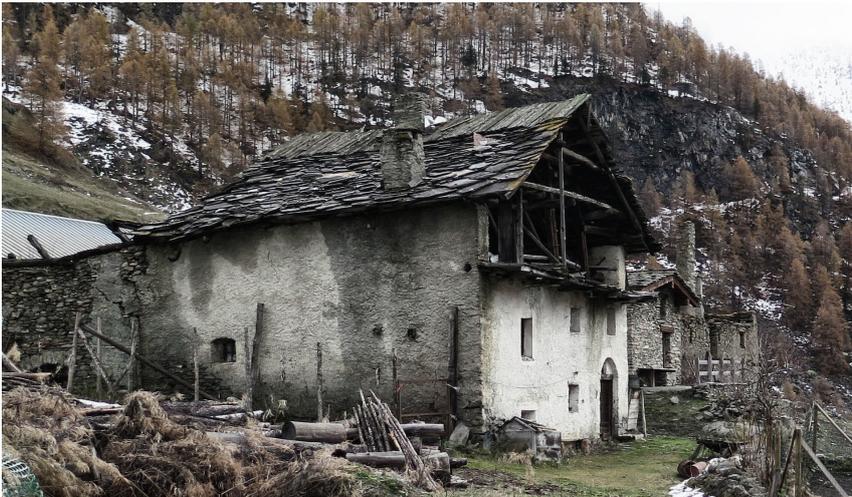
Fig. 81: manto di copertura misto in Val Troncea. Parte della copertura in scandole è stata sostituita successivamente con la lamiera gregata, causando una disarmonia all'interno del contesto della borgata.

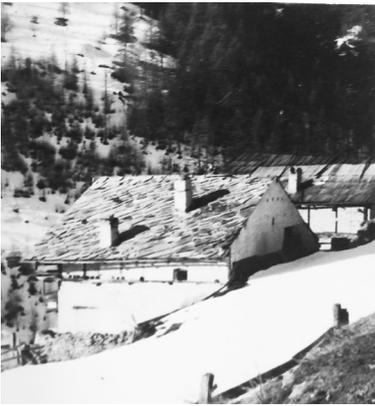
Fig. 82: manto di copertura in lose

Il colmo del tetto presentava all'incrocio delle due falde una fila di pietra orizzontali a cui venivano sovrapposte a piramide più pietre unite con malta di calce.

Il colmo era in genere orientato verso nord-sud per garantire un soleggiamento ottimale.

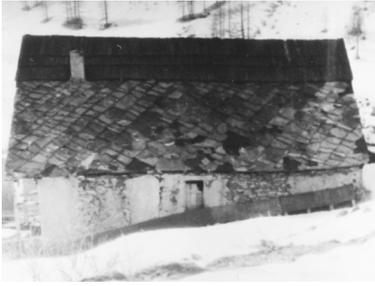
Fig. 83 :manto di copertura misto

Il manto di copertura misto prevedeva nella parte alta del tetto, in prossimità del colmo, alcuni corsi di scandole, le quali non gravavano sulla struttura sottostante essendo molto leggere. Nella parte rimanente fino alla gronda venivano posizionate le lose in pietra.

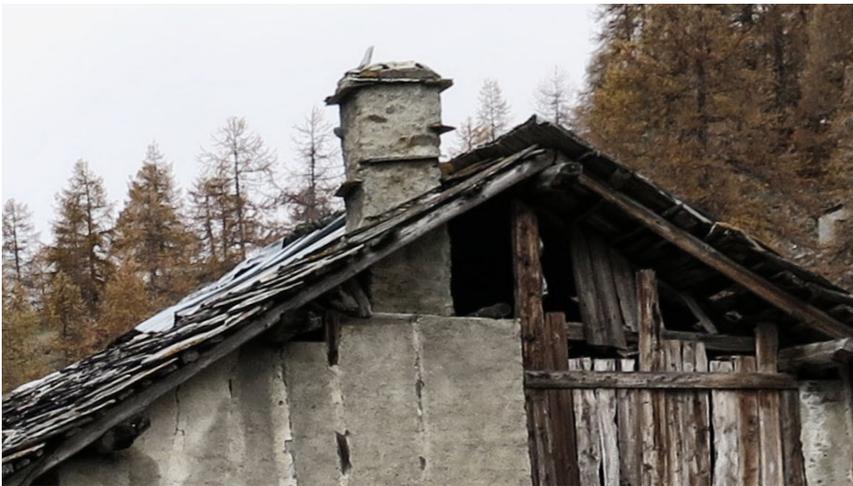
I camini in pietra erano costituiti nella parte terminale da piccole aperture in due lati contrapposti sopra cui veniva posta una lastra di pietra da copertura, più spessa.

Fig. 84: particolare di un camino, uno dei pochi ancora esistenti. Gli altri edifici, per la maggior parte ruderi, presentano solo le canne fumarie.

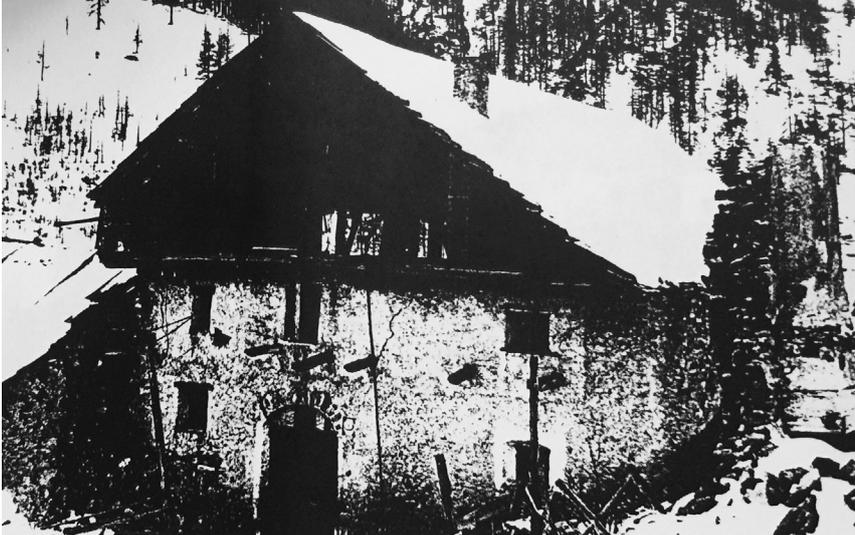
Fig.1: edificio ancora in buono stato di conservazione, che conserva la forma originaria e gli elementi caratterizzanti la tipologia edilizia. In questo caso si dovrebbe intervenire con un intervento di restauro.

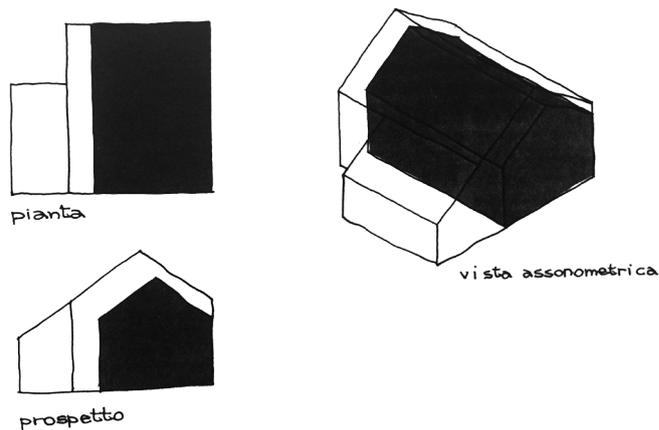
Fig. 3: rudere che ormai non presenta più la forma originaria, né elementi caratterizzanti la tipologia edilizia. In questo caso di dovrebbe intervenire con un lavoro di integrazione.

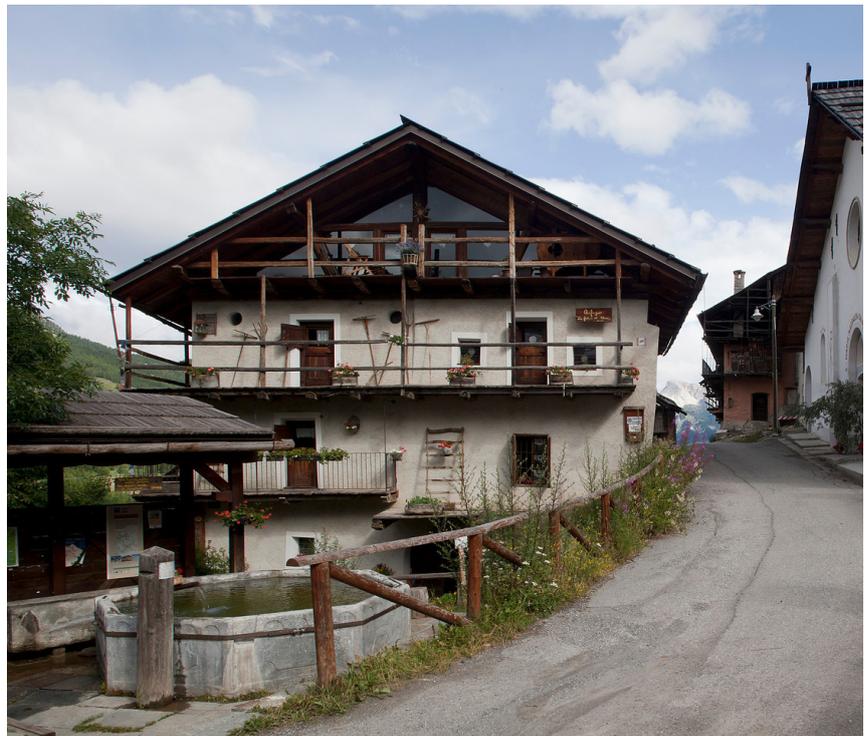
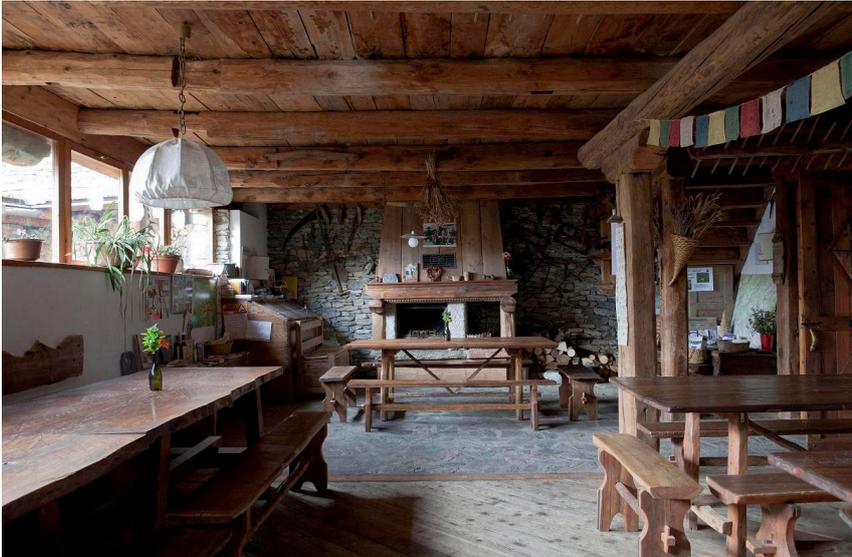
Mattia Calavita, Rifugio La fontana del Thures: Valle di Susa, Piemonte, Italia, anni '90.

La tipologia abitativa a Thures in Val Thuras, costituita da costruzioni in pietra, strutture lignee ai piani superiori e tetti in larice, è riscontrabile anche in val Troncea.

Il rifugio risale al 1714 ed è stato oggetto di restauro negli anni '90 con un intervento che ha mantenuto tutte le strutture ed elementi in buono stato di conservazione e ripristino di quelli inutilizzabili. La zona, in origine occupata dal fienile, è stata chiusa mediante vetrate che preservano l'immagine della facciata. Sono stati conservati tutti gli elementi, quali

il ballatoio, i serramenti, i solai, la copertura e le murature con sostituzione delle sole parti ammalorate. Anche l'antico focolare è stato mantenuto e reso efficiente.

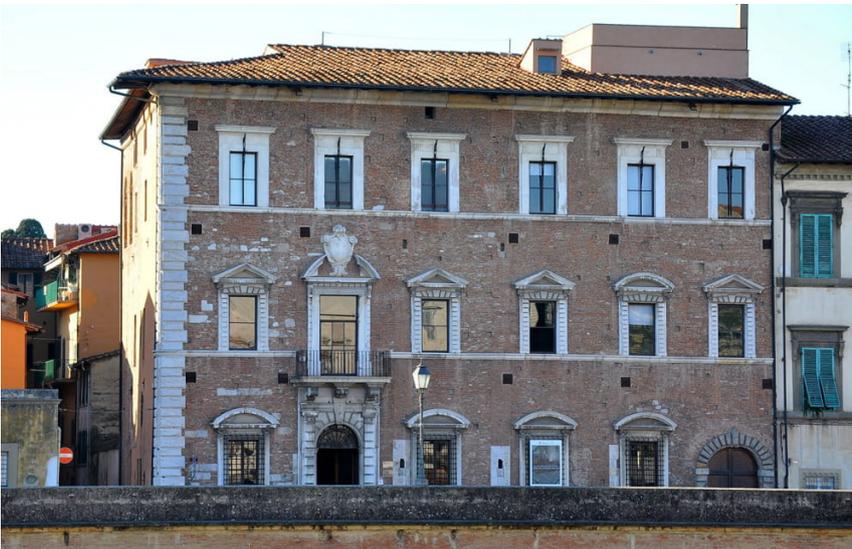
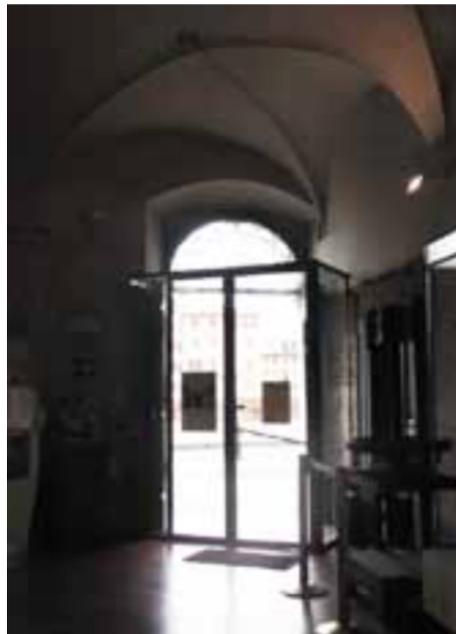
Massimo Carmassi, restauro Palazzo Lanfranchi, Pisa, Italia, 1980.

Il palazzo si trova nell'antico quartiere Chinzica ed è frutto di una trasformazione avvenuta nel Cinquecento che ha comportato l'unione di alcune casi torri medievali. Un ulteriore intervento avvenuto nell'Ottocento aveva comportato una modifica spaziale interna per esigenze funzionali, con l'inserimento di un corpo scala nel cuore del palazzo che arrivava fino al tetto.

Il progetto di restauro è partito da uno studio dettagliato della storia edilizia dell'edificio; successivamente si è deciso di mettere in evidenza gli elementi caratteristici, integrando le sovrapposizioni avvenute nei secoli, con lo scopo di riconnettere l'edificio nella sua interezza. Oggi è adibito a Museo della Grafica.

Il pozzo scale, intervento ottocentesco, è il fulcro dell'edificio, messo in evidenza grazie al lucernario in ferro e vetro. Al primo piano sono state eliminate le pareti divisorie per poter ripristinare due grandi ambienti caratterizzati dalle fasce continue di decorazione sulle pareti. L'edificio, non avendo una destinazione d'uso precisa al momento del progetto di restauro, si è reso flessibile a diverse attività e i nuovi inserimenti, quali pareti in vetro appena visibili da profilati metallici, pavimentazione, sovrastrutture, ha valorizzato il rapporto tra conservazione ed innovazione.

La facciata esterna non è stata volutamente intonacata al fine di rendere visibili le stratificazioni delle diverse fasi costruttive; in questo modo chi osserva il palazzo diventa protagonista dell'intervento di restauro, interpretando a proprio modo la storia dell'edificio. Per mantenere il portone d'ingresso originario, Carmassi decide per l'inserimento di una busso-

la interna vetrata. Si tratta, dunque, di un elemento aggiuntivo autonomo con una struttura in ferro e vetro per rendere permeabile la luce, un contrasto tra antico e nuovo ben evidente. Essendo la bussola attaccata al portone rinascimentale, crea un filtro tra interno ed esterno. <https://web.uniroma1.it> (7 luglio 2019)
