Corso di Laurea Magistrale in Architettura per il Restauro e Valorizzazione del
Patrimonio

Tesi di Laurea Magistrale

**IL RECUPERO DI TRONCEA:
dal rilievo al progetto di recupero della borgata**

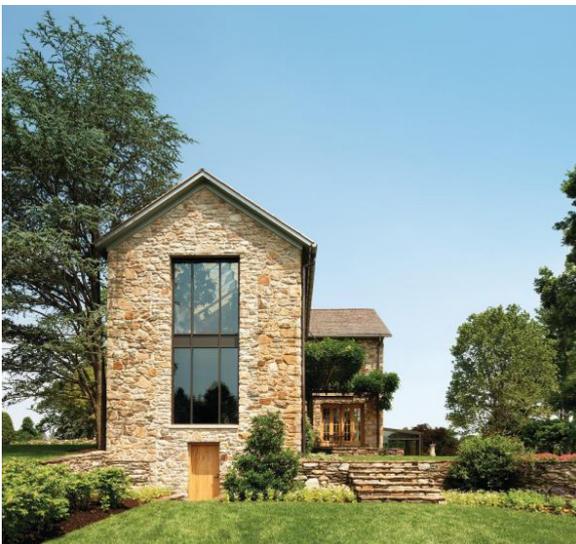
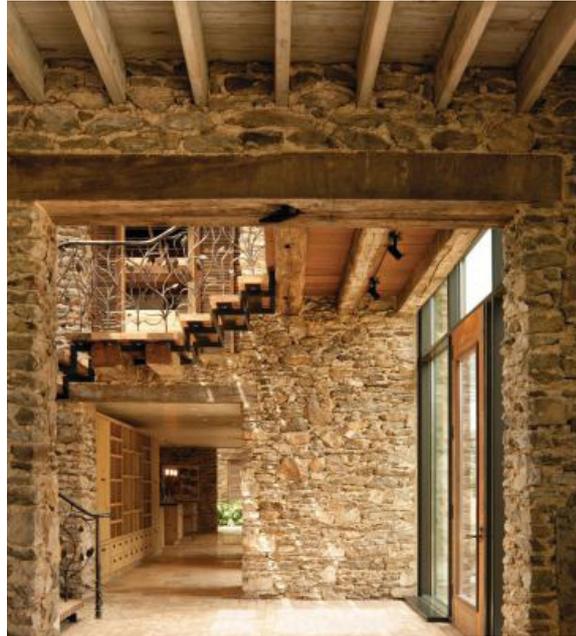
Meyer, Scherer & Rockcastle, recupero edificio rurale, Pennsylvania, 2012.

L'edificio, costruito nel 1880 come casa di caccia, è diventato un caseificio a conduzione familiare con stalla e tre serre per la produzione di cibo dell'università di Maryland. Nel progetto di riqualificazione sono

state mantenute le parti in pietra e legno ancora in buono stato di conservazione. Le vecchie murature sono state ricreate da esperti locali utilizzando i materiali trovati dai proprietari. Le parti in legno sono state ripulite per essere poi reinserite. Le nuove vetrate, in

acciaio, per distinguere il nuovo dalla tradizione, sono state posizionate nelle vecchie aperture, permettendo alla luce naturale di illuminare l'interno.

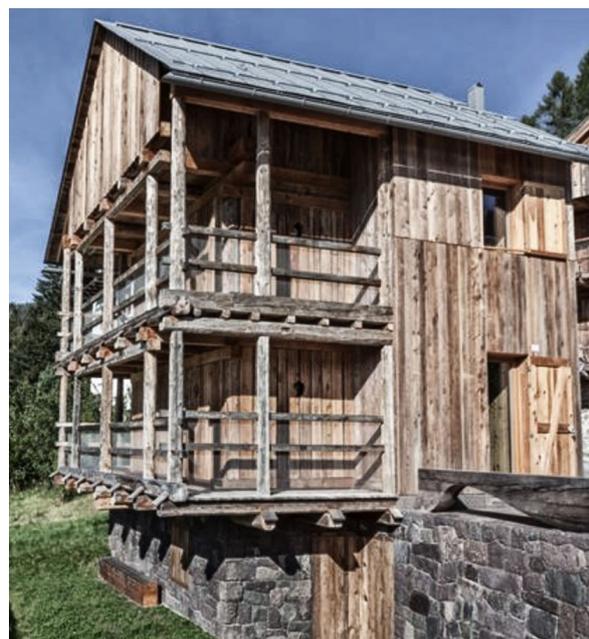
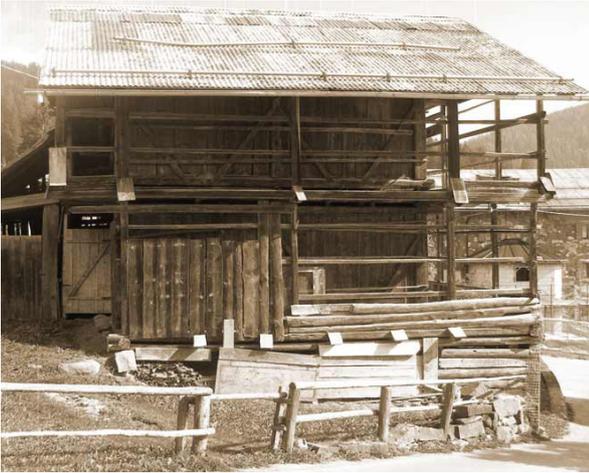
SBSA, Tabià a Colmean, Canale d'Agordo, Veneto Italia, 2013.

Il tablà costituiva l'abitazione tipica di queste zone alpine e ospitava la stalla e il fienile (come si può vedere nella seconda figura). La struttura a telaio presentava un basamento in base interrato in pietra; nel progetto di restauro

si sono smontati tutti gli elementi ancora presenti, travi e pilastri in legno, i quali hanno subito un'operazione di pulitura. Gli elementi mancanti sono stati integrati con elementi di recupero per ottenere un effetto cromatico simile ai pezzi preesistenti; per le fondazioni, invece, un'ossatura metallica ha permesso il consolidamento della struttura con interposizione di un tamponamento in laterizio rivestito di pietra. Introducendo nuove funzioni non è stato possibile mantenere aperta la parte del loggiato, ma grazie ad un sistema dato da infissi apribili, dove gli scuri ripropongono le spaziatore originarie, si è riusciti a dare una lettura dell'immagine originaria. Infine il tetto ventilato è di nuova realizzazione, ma mantenendo le proporzioni storiche e facendo fuoruscire solamente travi e il rivestimento metallico. Come materiali si sono utilizzati il legno massiccio di larice, il pietrame originario in porfido, mentre l'interno è in lastre di pietra dolomia.

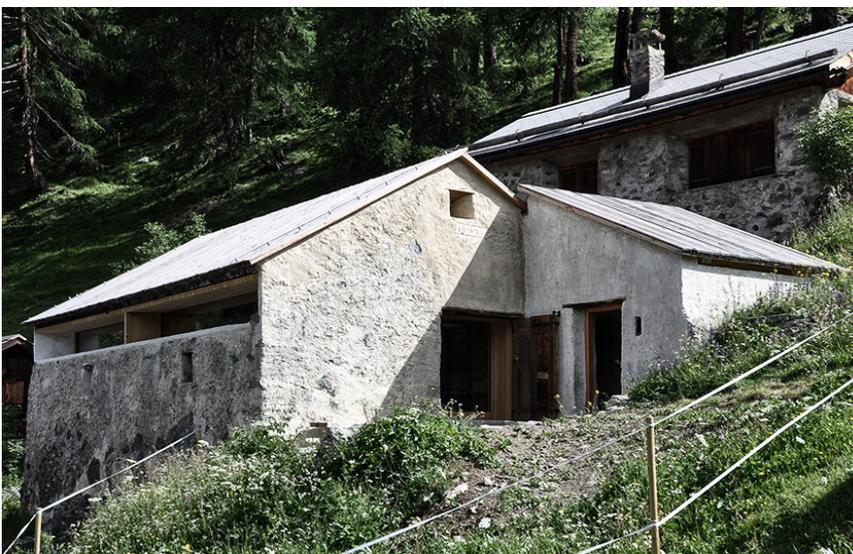
Jachen Könz, ristrutturazione capanna, Ardez, Svizzera, 2013.

La ristrutturazione di questa capanna ha interessato prevalentemente i locali interni. Le murature sono rimaste intatte, intervenendo solo con il consolidamento delle stesse e il ripristino dell'intonaco. Il nuovo tetto in legno è stato sollevato di 30 cm rispetto al vecchio, riuscendo a creare un'apertura per illuminare l'interno. Gli architravi lignei sono stati mantenuti, mentre gli infissi sono stati sostituiti con altri in vetrocamera per adattare l'edificio alle nuove esigenze. La copertura, in lamiera, rimane invariata per inclinazione del tetto, pendenza e linea di colmo.

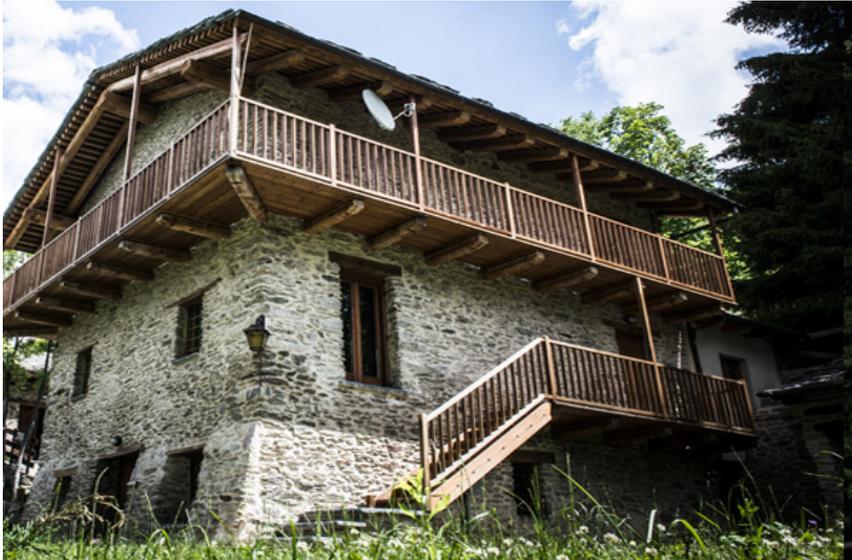
Bongiovanni Pietro, Borgata Sodà, Marmora, Cuneo, Italia, 2014.

La valorizzazione dell'edificio recuperato è costituita dal restauro di alcuni elementi originali, quali i serramenti. Non sono state alterate le proporzioni delle aperture, ma al contrario è stato mantenuto tutto come in origine, adattando le nuove funzioni alla struttura. Anche gli architravi sono stati ripristinati. La composizione tipica del ballatoio è stata riproposta, utilizzando materiali di recupero in legno. Infine non si è proceduto con il ripristino dell'intonaco, ma si è intervenuti con iniezioni a base di calce per fermare il degrado.

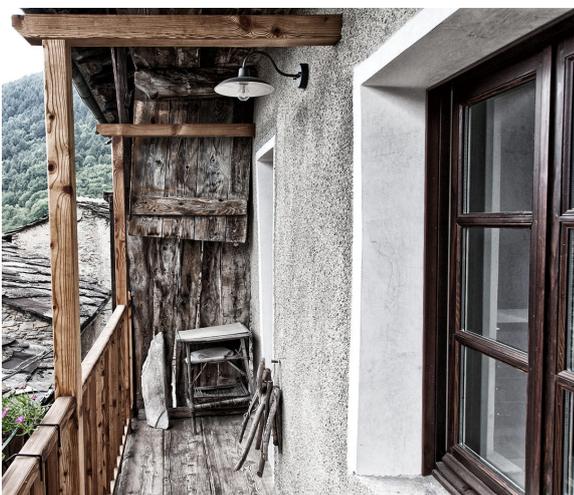
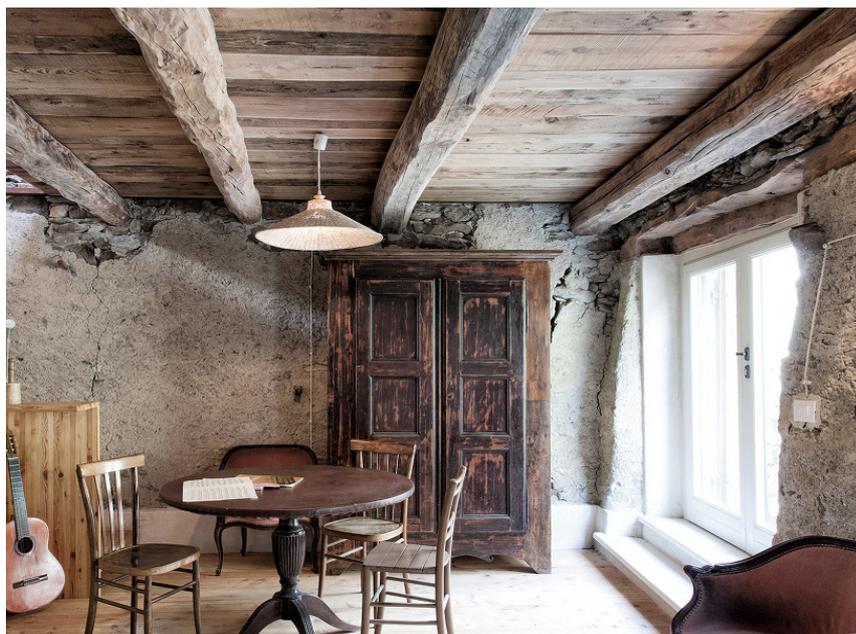
Studio Ellisse Architetti, ristrutturazione baita, San Colombiano, Exilles, Piemonte, 2014.

La ristrutturazione di questa baita di montagna ha comportato il recupero della muratura portante in pietra. Gli intonaci, dove è stato necessario, sono stati ripristinati con malta di calce,

così come i balconi, fornendo alla facciata l'immagine formale originaria, costituita dalle mensole, collegate dai piedritti e dal parapetto in legno con disegno semplice.

I serramenti sono nuovi e ripropongono l'immagine storica, con suddivisione verticale e orizzontale delle ante; anche le cornici, che in origine contornavano le aperture, sono state ripristinate.

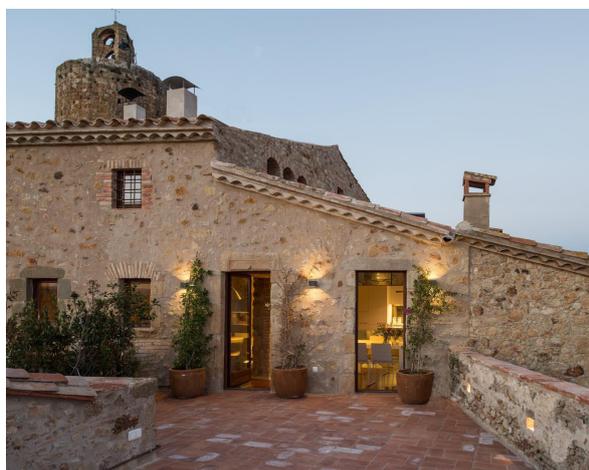
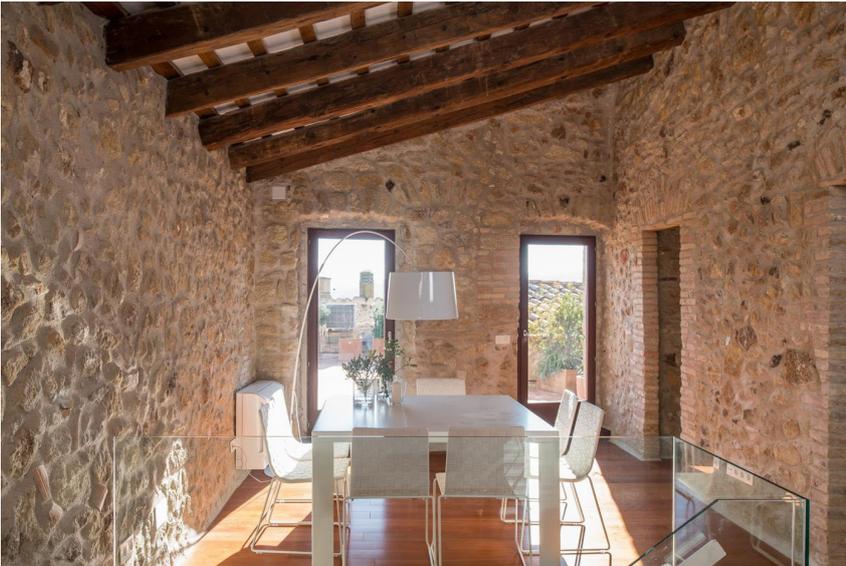
Arch Gloria Duran Torellas, recupero casa rurale, Costa Brava, Spagna, 2016.

L'abitazione, risalente al 1889, è stata recuperata con un intervento di mantenimento della muratura esistente, la quale è stata ripulita dalle stratificazioni successive, per ritornare a respirare ed avere l'aspetto originario.

Vetro e acciaio sono stati inseriti come materiali per le aperture, laddove l'infisso originario in legno non era più presente. L'utilizzo di materiali non tradizionali è stato fatto volutamente per esaltare la materialità di quelli originari. La stessa cosa vale per i solai ancora presenti, i quali sono stati mantenuti e le travi ammalorate sostituite con altre in legno. Il manto di copertura è stato ripassato, mentre il tetto è stato ventilato.

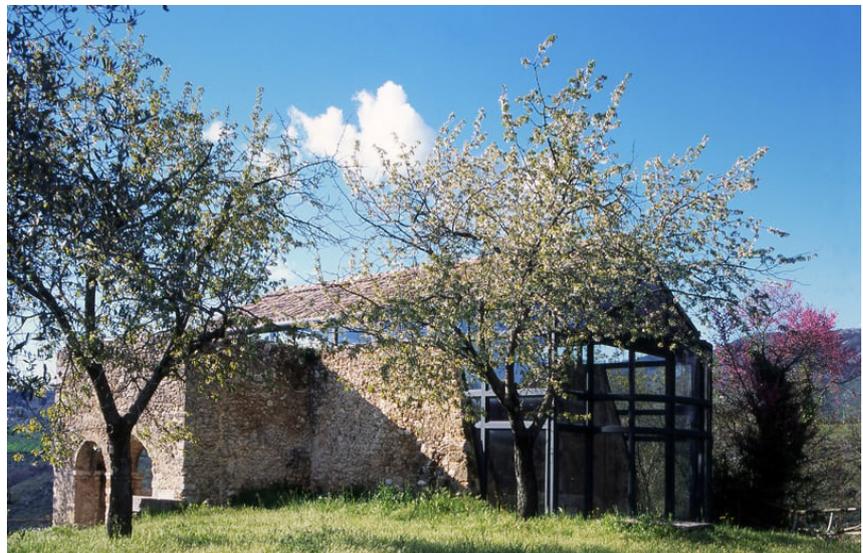
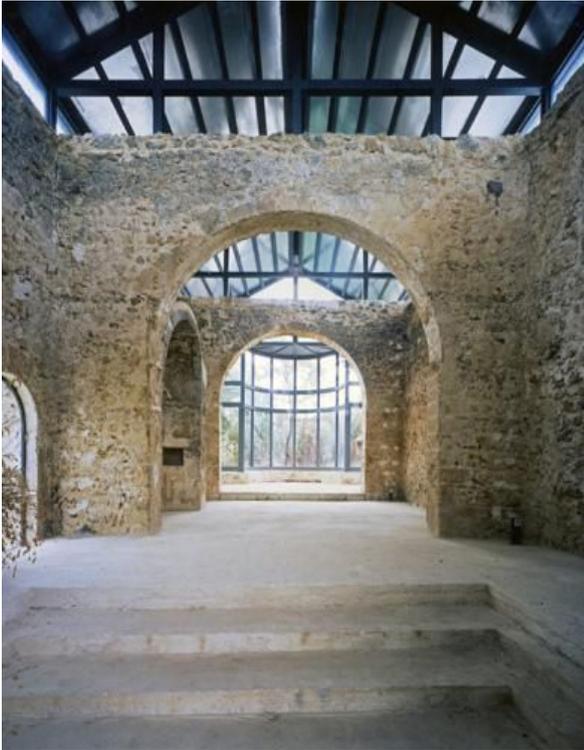
Spazi consonanti, restauro della chiesa altomedievale di San Donato, Castelnuovo di Farfa, Italia, anni '90.

A partire dalle murature esistenti, le quali hanno subito un intervento di consolidamento, si è intervenuti con la ricostruzione dell'abside ma utilizzato materiali non tradizionali, quali ferro e vetro, per il principio di riconoscibilità. La navata, invece, è stata chiusa con una copertura metallica, ma utilizzando un manto in coppi per creare continuità con il conte-

sto circostante. Le parti originali non sono state toccate, ad eccezione di una manutenzione per bloccare il forte degrado presente e ripristinare l'efficienza strutturale originaria; le nuove parti, in particolare la copertura, essendo di nuova realizzazione, è volutamente riconoscibile come intervento

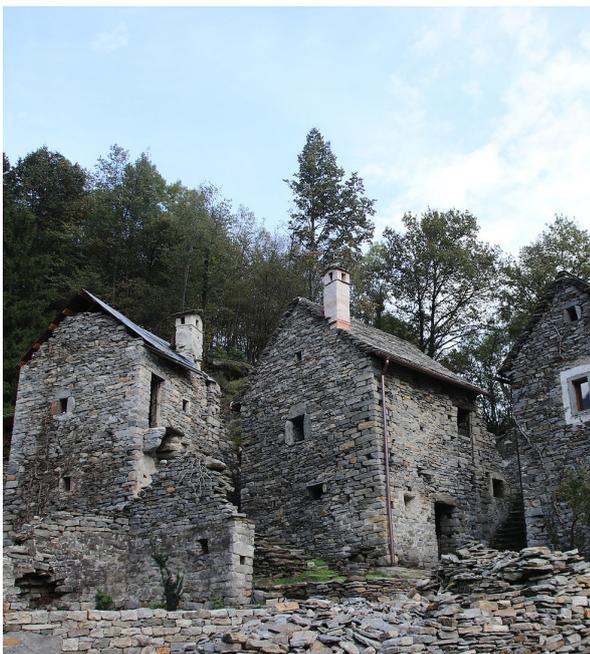
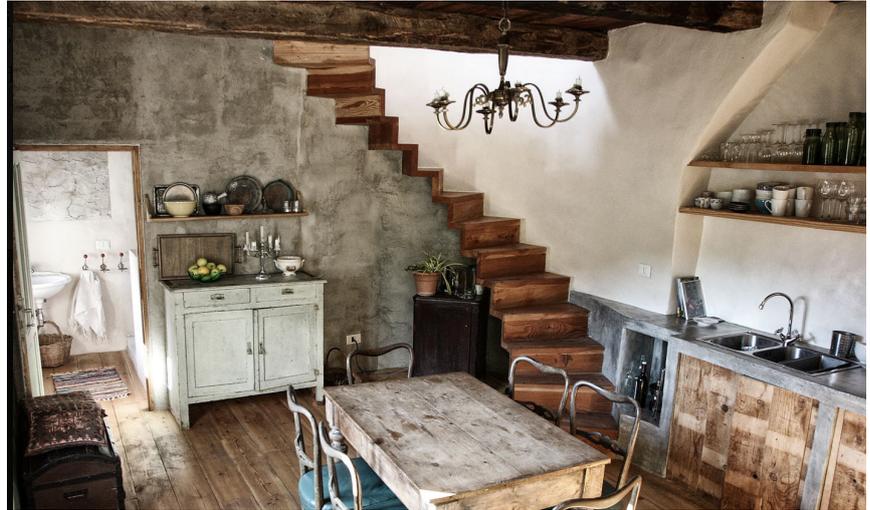
Associazione Canova, Maurizio Cesprini e Paola Gardin, borgo di Ghesc, Italia., 2007

Il borgo di Ghesc era un villaggio in stato di abbandono composto da otto ruderi. Dal 2010 è partito il progetto di recupero che ha coinvolto fino ad ora due abitazioni, Una di queste, Casa Alfio, presenta un progetto di valorizzazione dell'esistente gra-

zie all'uso di materiali sostenibili e di materiali di crollo poi riutilizzati. La scala, originariamente in pietra, ha mantenuto le forme originali, ma è stata realizzata in legno.

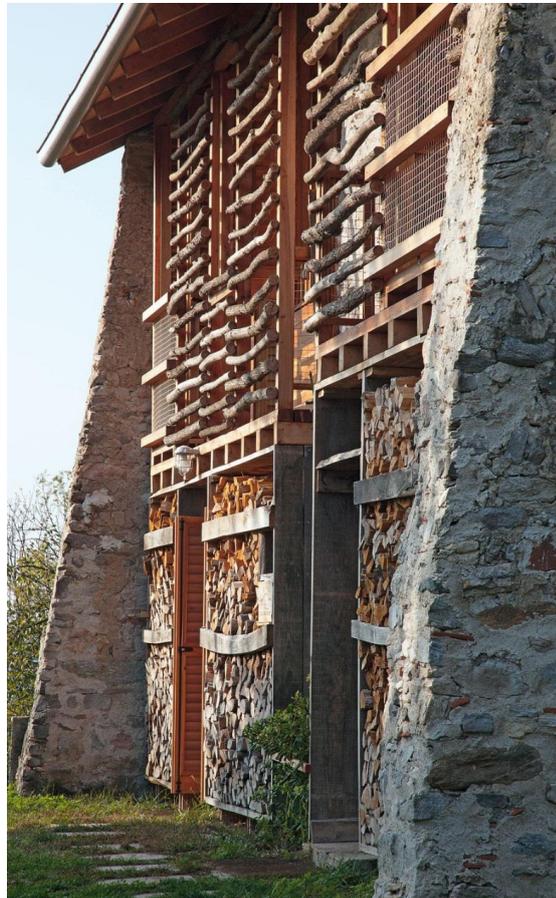
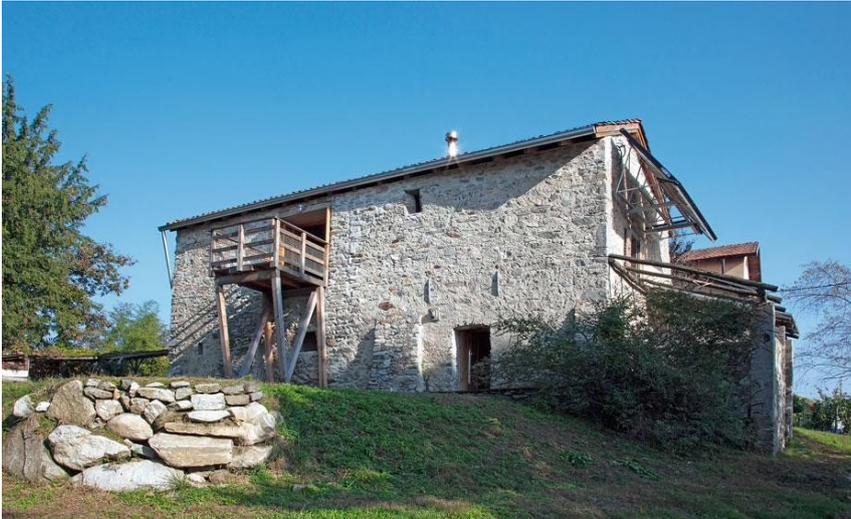
Studio Albori, recupero fienile, Varese, Italia, 2010.

Nel progetto di recupero di questo vecchio fienile, si sono mantenuti gli elementi in pietra ancora in buono stato di conservazione, eliminando solo le parti irrecuperabili. La preesistenza viene utilizzata per la realizzazione del nuovo corpo di fabbrica, composto da due volumi sovrapposti. La facciata verso il lago ha subito solo un'operazione di consolidamento, poiché ancora presente e non ver-

sando in cattive condizioni. Il terrazzo ligneo è stato ricostruito con il sostegno di un traliccio, anch'esso in legno, mentre il fronte verso il cortile è costituito da una legnaia come imbottitura, la quale funge da isolamento termico aggiuntivo.

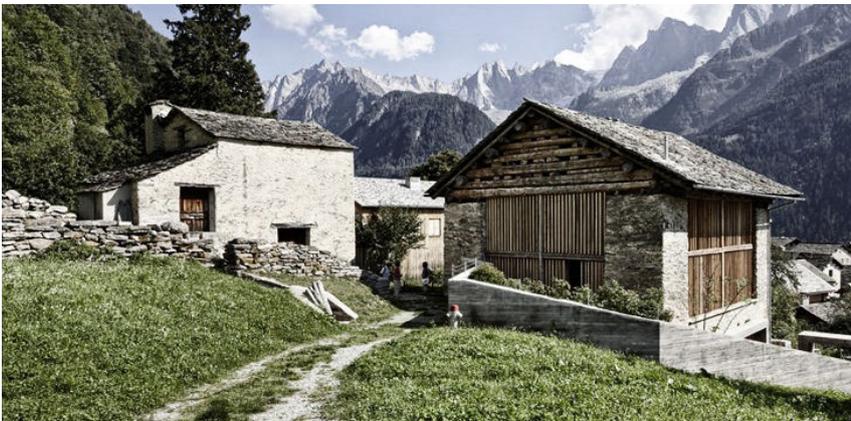
Armando Ruinelli, recupero di una stalla, Soglio, Svizzera, 2009.

L'architetto svizzero ha trasformato la vecchia fattoria in una residenza unifamiliare. Nonostante l'utilizzo di materiali come il cemento liscio all'interno della struttura, l'intervento di riqualificazione del fienile è riuscito in maniera positiva poiché è stato mantenuto il posto originario all'interno del contesto del villaggio. Vecchi e nuovi materiali sono stati uniti insieme; il legno di quercia, di provenienza locale, trova largo uso nel tetto, dove sono stati utilizzati tronchi grezzi, e nelle aperture. Il legno, inoltre, è stato lavorato in modo da creare lo stesso colore e la stessa patina come in origine.

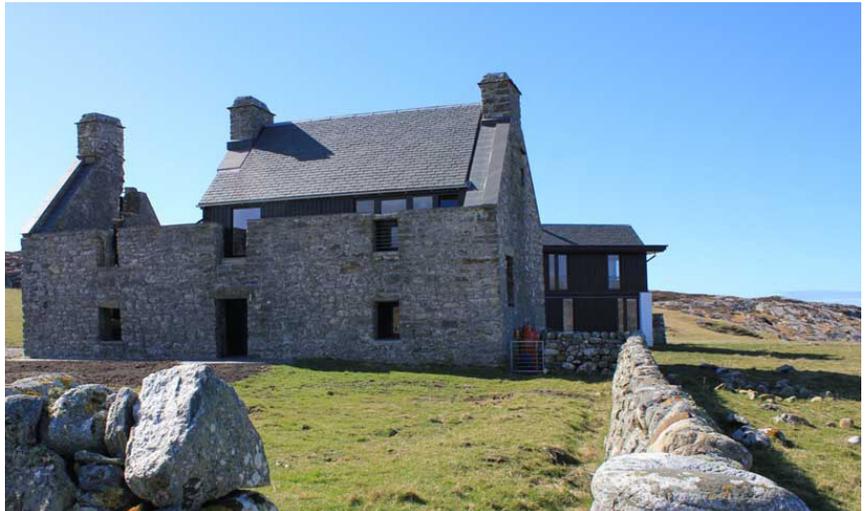
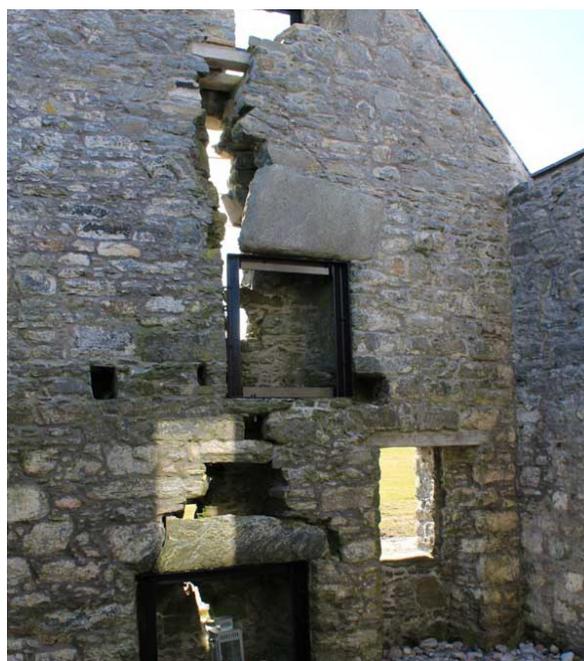
William Tunnel, Casa a Grishipol, Isola di Coll, Grishipol, 2010.

L'ingresso principale, già restaurato nel XVIII secolo, ora permette lo smistamento in tre piani. Una parte dell'edificio, dove si è intervenuti con il consolidamento della muratura in pietra, è diventato cortile all'aperto, mentre la parte rimanente è dotata di una nuova struttura. La parte libera dalla preesistenza muraria è per la maggior parte costituita da vetrate, mentre quella protetta dal muro in pietra a secco mantiene la posizione delle aperture originarie ed è dotata di un rivestimento in larice tinteggiato di nero.

Le fondamenta hanno necessitato di un intervento di consolidamento tramite connessioni di acciaio inox. Infine la

pietra recuperata dal rudere è stata riutilizzata per la creazione dei nuovi muri di cinta.

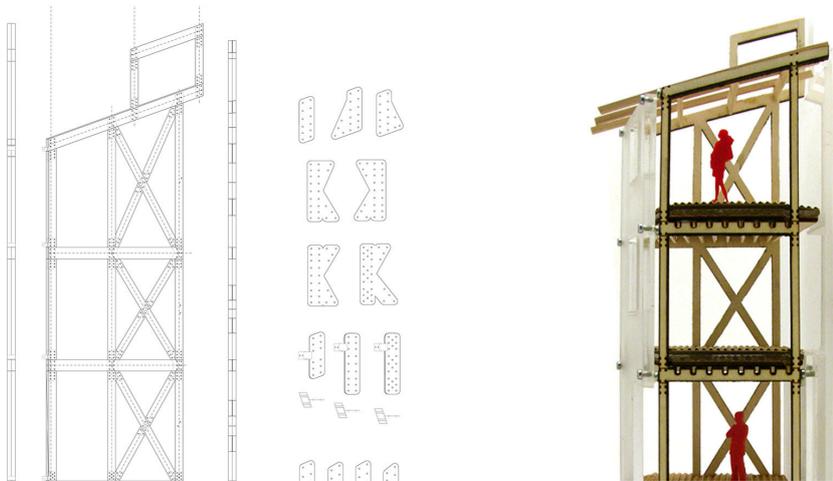
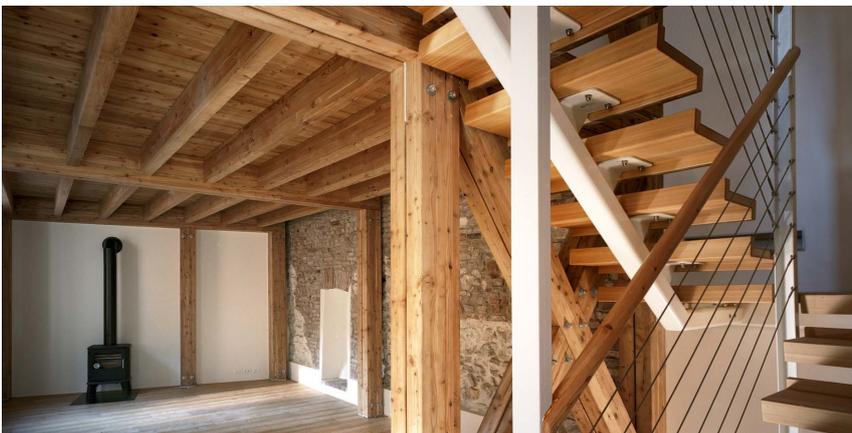
Traverso vighy, Casa cesta, Vicenza, Italia, 2011.

L'edificio è ubicato nel centro storico di Vicenza; all'interno della vecchia struttura è stata realizzata una struttura indipendente in legno lamellare di larice. L'edificio, che si sviluppa su quattro piani, è stato liberato da tutte le partizioni interne poiché versavano in condizioni di forte degrado. Con la realizzazione di un piano interrato sono emerse le vecchie mura cittadine; all'interno si sviluppa poi la nuova struttura indipendente in legno lamellare di larice, sostenendo anche i solai intermedi e la copertura. La facciata ha subito un intervento di restauro, consolidando la muratura con calce e pro-

dotti protettivi a base di cera d'api. La grande apertura sulla strada principale è stata chiusa con una vetrata per illuminare l'interno; infine si è pensato anche all'aspetto energetico poiché la struttura è composta da un isolante multistrato che accoppiato con i pannelli in terra cruda permettono un ottimo controllo igrometrico dei locali interni.

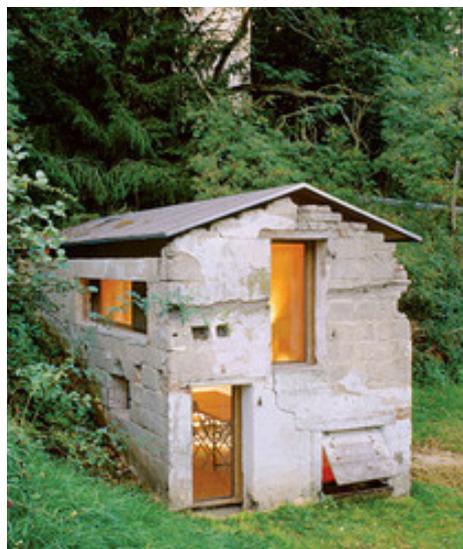
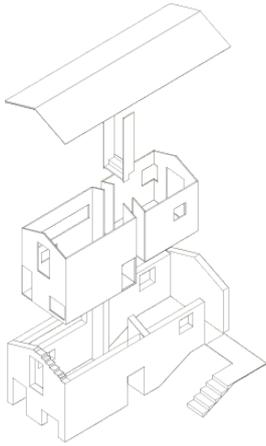
FNP Architekten, Casa nella casa, Rheinland-Pfalz, Germania, 2004.

L'edificio originale del 1780 era utilizzato come stalla; dopo la distruzione durante la Seconda guerra Mondiale venne utilizzato come deposito attrezzi e poi successivamente riconvertito dallo studio naumannaumann di Stoccarda. Il nuovo volume in legno è stato inserito all'interno

della vecchia volumetria, facendo emergere la struttura originaria. La copertura, assente è stata realizzata in lamiera grecata, in modo da differenziare il moderno dalla tradizione.

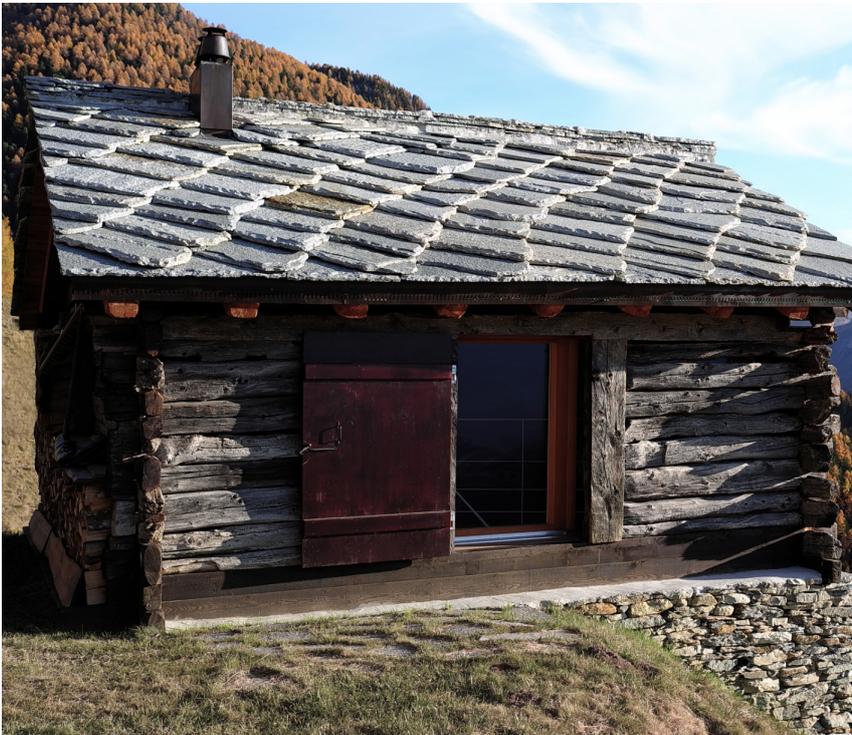
Personeni Raffaele Schärer Architectes, Casa a Eison, Eison, Svizzera, 2008.

Lo chalet di trova a quota 1850 m e in origine costituiva il rifugio per il bestiame. Quello che rimaneva del rudere erano la pannelatura in legno e il colmo del tetto. L'architetto ha così realizzato una nuova struttura interna in modo da non nascondere l'esistente, adattando la struttura alle nuove esigenze di comfort abitativo. Il pavimento è in cemento levigato acquistato localmente, mentre il riscaldamento è dato dai pannelli solari. La struttura del tetto è in legno e grazie agli esperti locali si è potuto ricostruire il tetto in lose di pietra. Si sono rispettati i volumi originari e le aperture, inserendo i nuovi infissi in corrispondenza dei buchi preesistenti. La par-

te sottostante in pietra è stata consolidata ed è diventata garage per le auto, in modo da creare un posto nascosto lasciando la natura come protagonista principale.

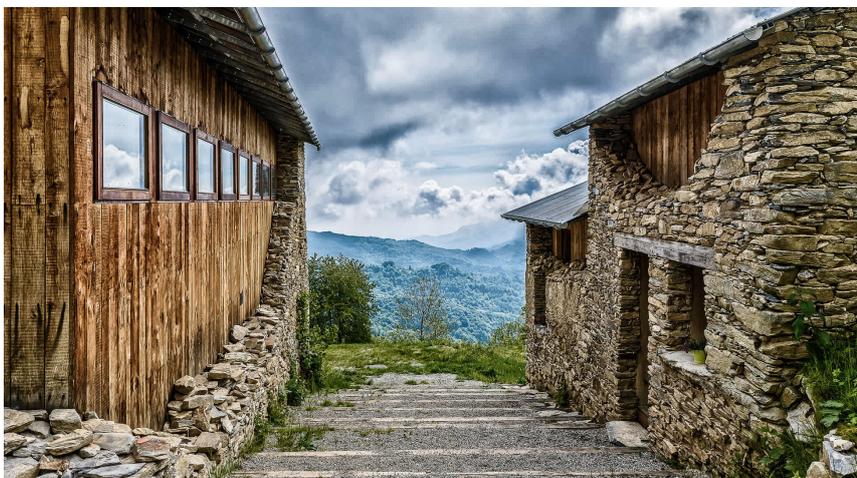
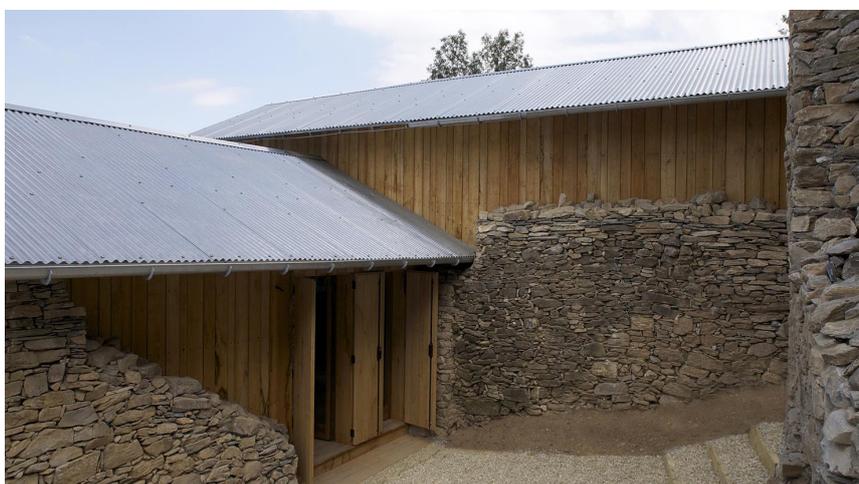
Daniele Regis, Dario Castellino, Valeria Cottino, Giovanni Barberis; Borgata Paraloup; Rittana, Italia, 2014.

Il progetto di recupero della borgata Paraloup è un esempio di dialogo tra antico e nuovo, di possibilità di ridare vita ad una borgata ormai abbandonata, un tempo sede di alpeggio. Le parole chiavi in questo progetto sono riconoscibilità, reversibilità e minimo intervento; le rovine sono lasciate come segno di memoria, intervenendo con un consolidamento della muratura; all'interno del perimetro murario è stata inserita una nuova struttura, definendo le altezze identificando gli originari volumi, le inclinazioni delle falde e i segni lasciati dagli elementi originari come travi. Come essenza si è scelto il castagno locale non trattato, in modo che con il passare del tempo le coloriture assunte dal medesimo si avvicinino a quelle storiche. La stessa cosa vale per le coperture in acciaio zincato, che con il tempo tendono ad assumere cromature simili alle lose in pietra. Le murature esistenti sono state consolidate mediante iniezioni di malta di calce e poi inserita una maglia zincata elettrosaldata per bloccare il

degrado. Tutti gli infissi sono stati sostituiti con altri in legno di castagno e collocati sulle aperture preesistenti; altre aperture sono state realizzate in base a principi di funzionalità. I solai dove presenti sono stati mantenuti, mentre in mancanza di quelli storici si è proceduto con un nuovo solaio.

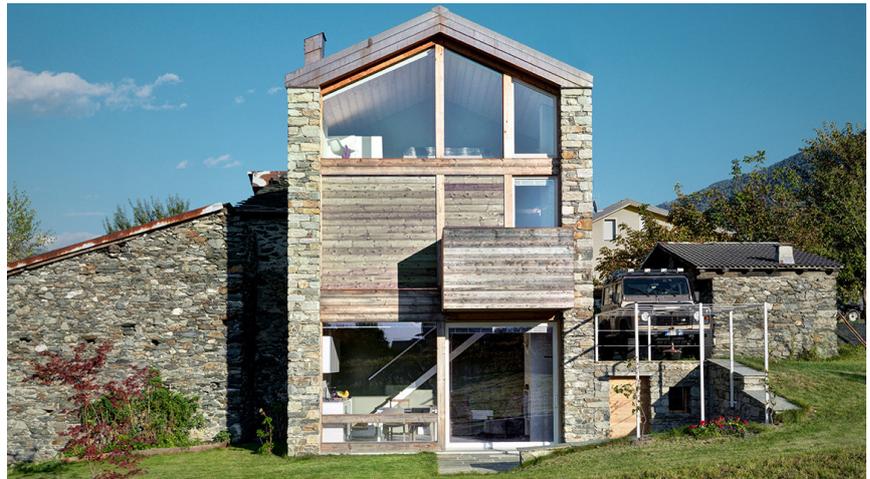
Arch Rocco Borromini, Vecchio rustico abbandonato, Lombardia, Italia, 2017.

La struttura è stata costruita sui resti di un vecchio rustico utilizzando come materiali principali la pietra e il legno, come richiamo alla tradizione e al contesto circostante. L'intervento, anche se utilizza anche materiali tradizionali, è facilmente riconoscibile come nuovo; il solaio che poggia sui setti preesistenti in muratura è in cemento armato, mentre il solaio del piano primo, il tetto e la facciata sono in legno di larice spazzolato, essenza tipica della zona. Anche gli esterni sono stati studiati attentamente, utilizzando per la pavimentazione esterna la pietra di luserna, in continuità con l'interno.

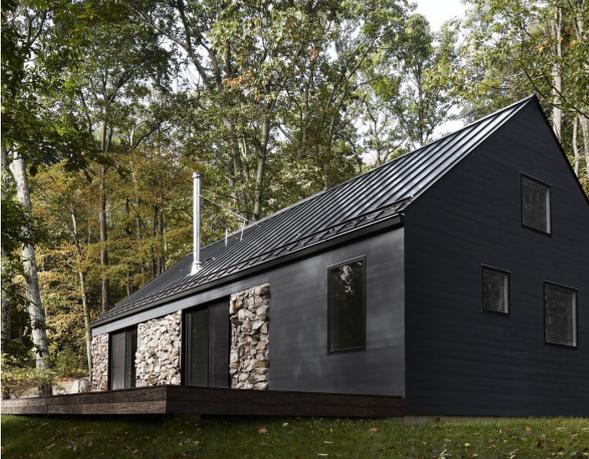
Studio Takatina, abitazione, Hudson Valley, New York, 2017.

Il progetto di ristrutturazione di questa vecchia abitazione, arroccata in cima ad una montagna, ha posto come principale obiettivo la conservazione della muratura in

pietra. Questa, assieme alle fondamenta, sono state consolidate ed è stata creata un'abitazione di un solo piano fuori terra, con una parte interrata. La copertura è in metallo. mentre la muratura in pietra è inglobata in una nuova struttura rivestita di legno di cedro macchiato. I serramenti, realizzati sulle vecchie aperture, in origine aperte, presentano telai di alluminio anodizzato, creando un gioco tra finiture interne e le superfici originarie in pietra.

Lo spazio interno è libero da tramezzi e volte e solai sono costituiti da travi a vista.

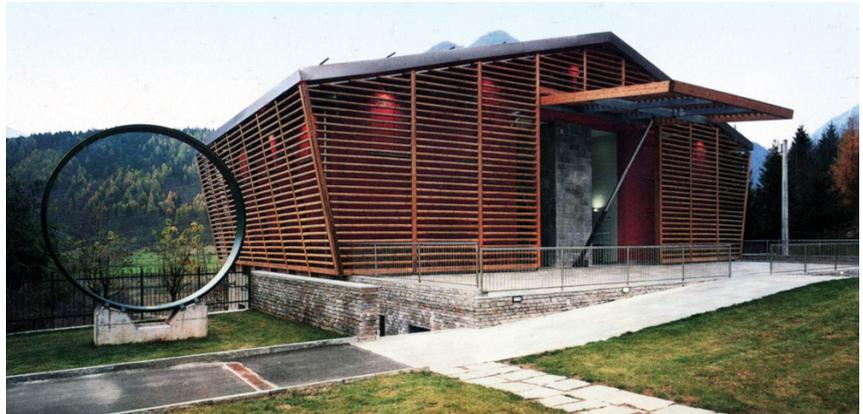
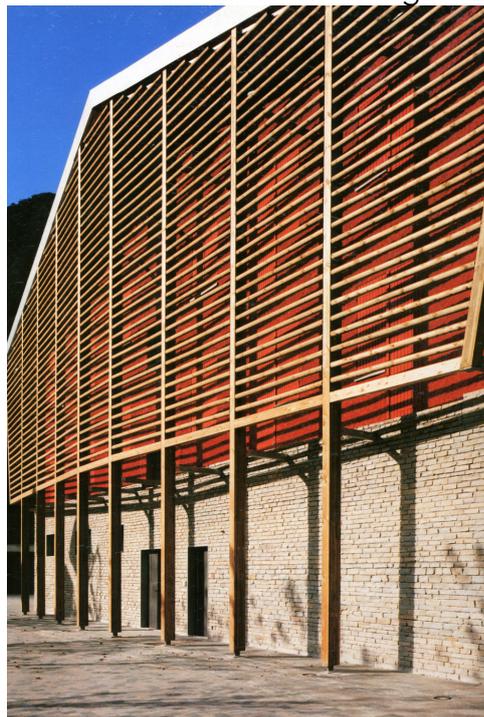
Arch. Michele de Lucchi, centro accoglienza Enel, Entracque, Cuneo, Italia, 1998-99.

Il progetto si inserisce nell'ambito della riqualificazione dell'esistente; infatti una vecchia palazzina per uffici è stata convertita in centro di accoglienza per i visitatori della centrale Enel di Entracque.

L'edificio è stato tinteggiato di rosso e tutti i lati sono ricoperti da un telaio in legno, creando una texture di facciata. Viene quindi creata una sorta di controfacciata utilizzando un materiale tradizionale come il legno, ma in maniera da nascondere la preesistenza creando un'immagine nuova e distinguibile.

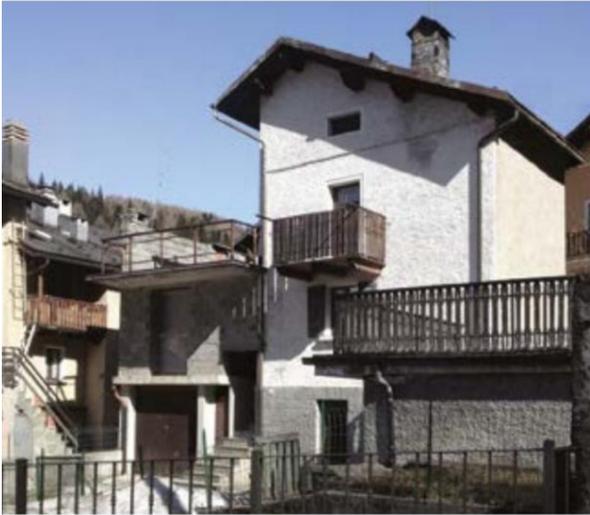
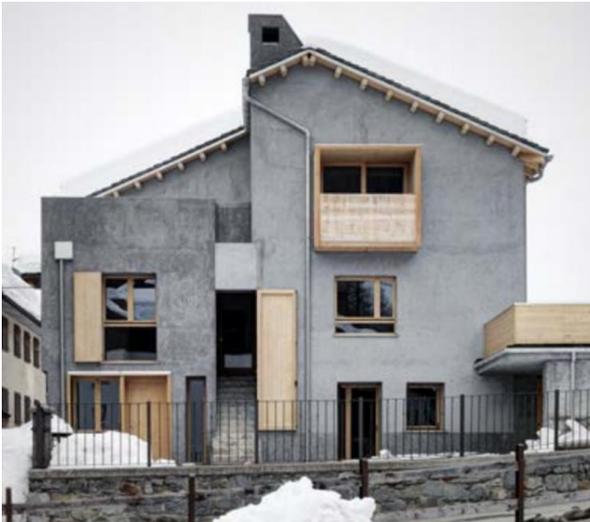
Enrico Scaramellini, intervento di recupero, Madesimo, Sondrio, Italia, 2017.

L'edificio è composto da un fabbricato rurale degli anni 20-30 affiancato ad una costruzione degli anni '70, non in linea con il contesto circostante. Quello che l'architetto ha voluto fare è di trasformare gli elementi considerati di disturbo in elementi di qualità, dotandoli di nuovi valori. Il trattamento delle superfici esterne è volutamente scabro come le immagini intorno. Si vuole aggiunge-

re il meno possibile; l'edificio alto con il tetto a due falde e quello minore con la terrazza in copertura, sono legati da un parapetto lineare che chiude la facciata. Il progetto di recupero si sovrappone quindi all'edificio esistente, intervenendo il meno possibile e restituendo una nuova immagine al fabbricato in una composizione equilibrata.

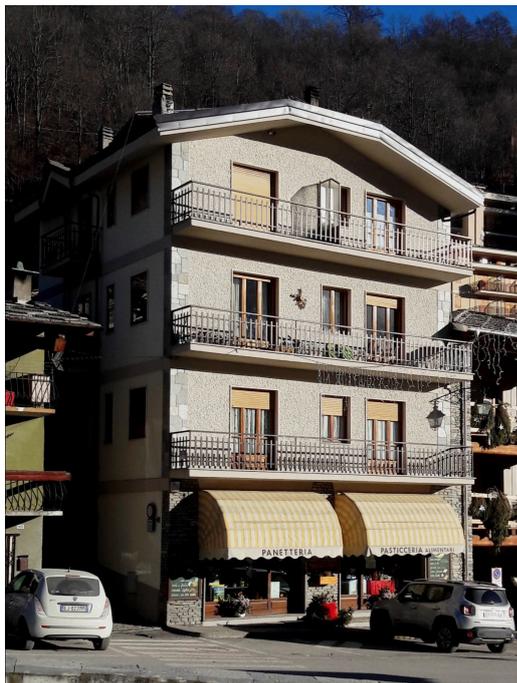
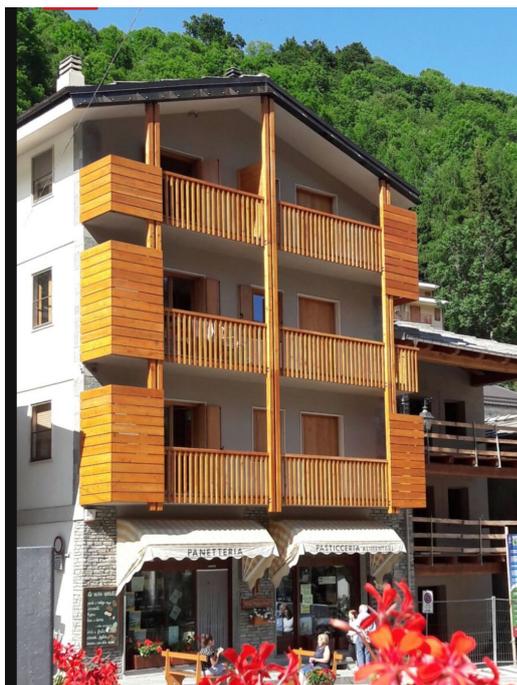
Arch. Renato Maurino, intervento su un edificio anni '60, Crissolo, Italia, 2017.

L'edificio di quattro piani fuori terra risale agli anni '60 ed è stato costruito senza tenere conto del paesaggio circostante. Gli elementi di maggiore disturbo erano la natura dell'intonaco di un colore molto chiaro, il taglio delle aperture, troppo differenti da quelle tipiche della zona, i serramenti con gli scuri e balconi con solette di notevoli spessori e ringhiere in ferro. Infine il tetto, con la falda intermedia, si discostava dai tetti delle case circostanti. Si è voluto quindi dare un nuovo volto all'edificio, cercando di ristabilire un legame con la tradizione costruttiva del luogo e con la cultura dei materiali in un linguaggio contemporaneo. L'intervento di riqualificazione ha

riguardato la sostituzione dei serramenti con altri in legno di larice con finitura neutra opaca, posizionati sul filo interno in modo da dare profondità alla facciata. Le avvolgibili in plastica sono stati sostituiti con scuri in legno di larice, incernierati a filo del serramento in modo da non oscurare la profondità dell'apertura. Il colore dell'intonaco è stato modificato con una grana e colore più equilibrato con il contesto circostante. Inoltre le ringhiere sono state sostituite mediante un si-

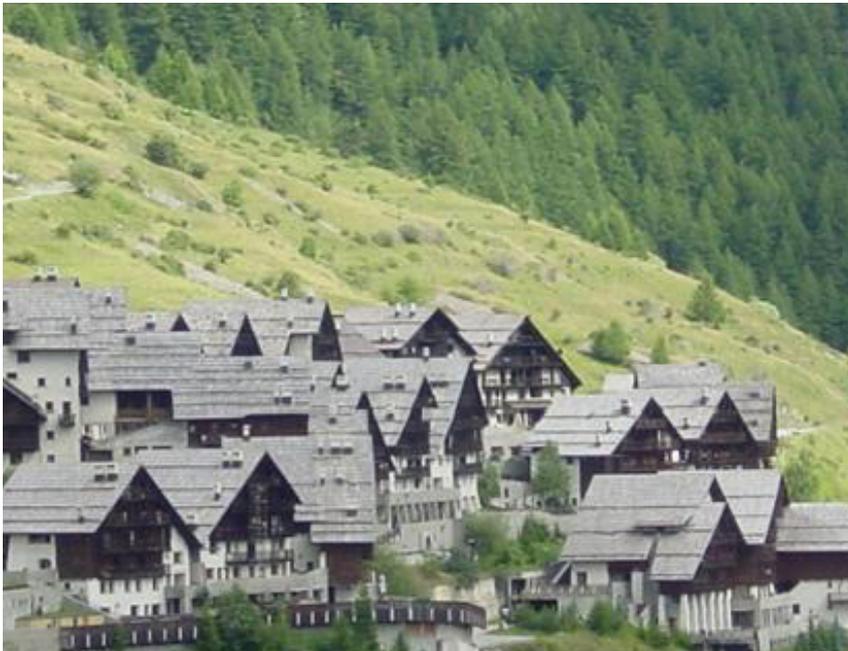
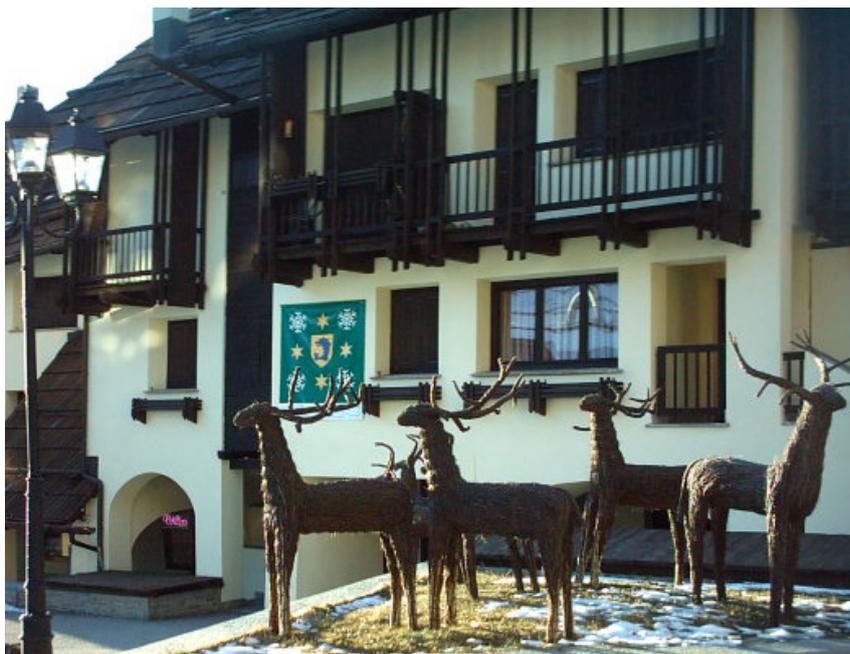
Pompeo Triscioglio, villaggio Grangesises, Italia, 1986.

Il recupero della borgata si pone nella logica del dialogo tra modernità e tradizione. Non si tratta del recupero di un solo edificio, ma di un intero villaggio in cui il nuovo si deve inserire in un contesto più ampio. Il lavoro di Triscioglio si

sviluppa in due fasi: un primo intervento di ricostruzione risale al 1972, mentre tra il 1977 e il 1986 è stato creato un nuovo villaggio a fianco a quello storico. Le case presentano caratteristiche legate all'appartenenza della repubblica degli Escartons, durata dal 1343 al 1714 e caratterizzata dall'uso dominante di pietra e legno.

L'obiettivo di Trisciuglio è stato quello di ricostruire le vecchie volumetrie, dopo aver studiato i borghi della val Susa e Val Chisone, ma lo studio si è poi basato su una conoscenza diretta degli insediamenti e dei luoghi. Del borgo rimanevano in piedi solo tre grange in forte stato di degrado e la piccola chiesetta. Il progetto consiste nella ricostruzione ed integrazione delle murature in pietra con adeguamento poiché i muri non sono più a secco, ma le pietre sono legate da malta di calce. Le volte sono state ricostruite e rinforzate, ma anche sostituite con solai in cemento armato. Questo vale anche per i solai in legno, le strutture e le coperture. Grazie agli artigiani locali è stato possibile ricostruire il tetto in scandole e i canali di gronde come in origine, con tecniche ormai in disuso e che solo pochi esperti conoscono. Inoltre Trisciuglio è riuscito ad adattare le funzioni ricettive in funzione degli spazi esistenti.

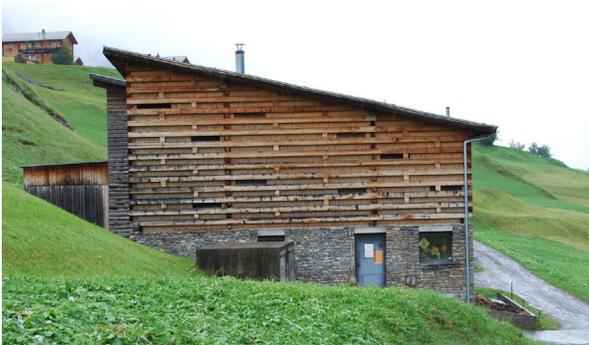
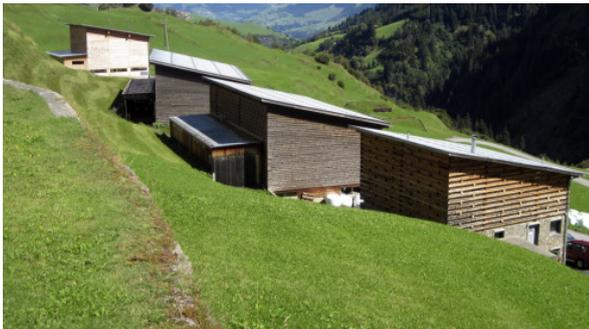
Gion Caminada, stalla Sut Vitg, Vring, Svizzera, 2000.

Il progetto pone attenzione all'inserimento del manufatto nel contesto circostante, ai rapporti con le preesistenze e i volumi degli edifici circostanti. In questo caso l'architetto, anziché realizzare un unico manufatto architettonico, che si sarebbe

discostato dagli edifici attorno di piccole dimensioni, ha deciso di dividerlo in tre moduli, separati in base alle funzioni e ciascuno dotato di un proprio basamento in pietra. Viene sfruttato, inoltre, il dislivello naturale del terreno per avere un accesso secondario; la stalla al piano terra ospita al piano superiore i fienili. Il tamponamento è in legno con un disegno che riprende la tecnologia tipica dello Stricknau. Infine la copertura è in lamiera.

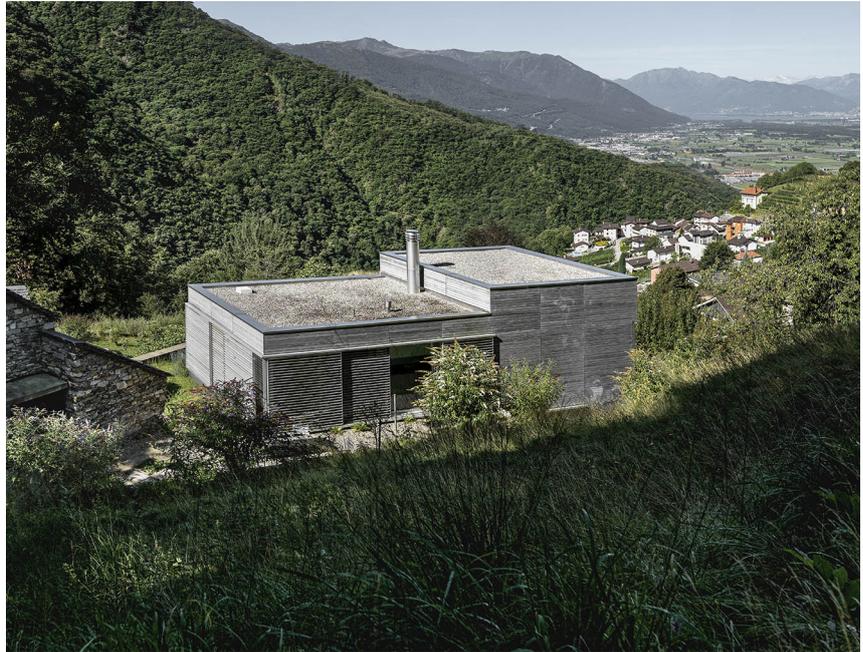
Michele Arnaboldi Architetti, Casa Bill, Pianezzo, Italia, 2003

Il progetto prevede il recupero di alcuni rustici abbandonati; due rustici sono stati sostituiti da una nuova costruzione, mentre gli altri tre sono stati recuperati.

Per la costruzione sono stati utilizzati elementi prefabbricati in legno, data l'assenza di un accesso veicolare diretto. L'edificio nuovo presenta facciate vetrate con rivestimento di pannelli scorrevoli con lamelle in legno.

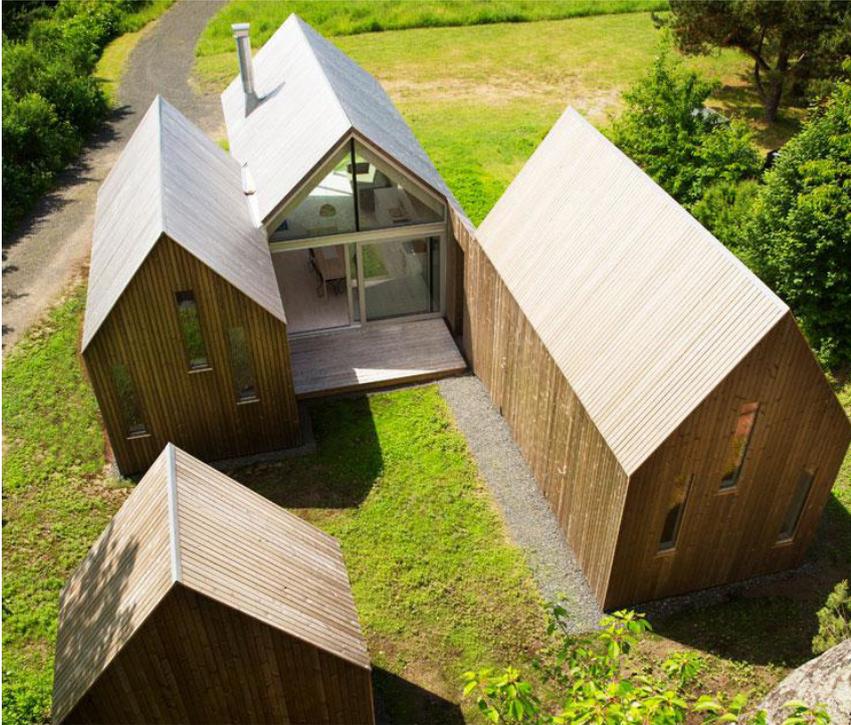
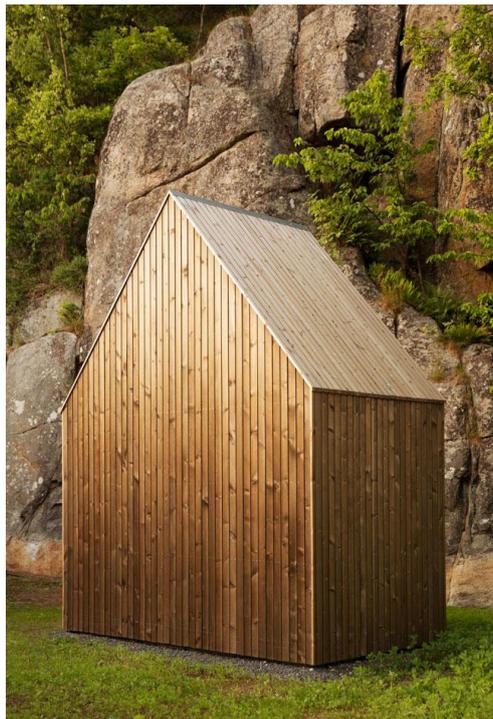
Studio Reiulf Ramstad architetti, Sandefjord,
Norvegia, 2010.

Lungo la costa sud-orientale della Norvegia, si trova un complesso formato da quattro corpi con funzione di casa per vacanze. Per la costruzione si è preso come riferimento la tipologia abitativa tipica in Norvegia, per ripeterla per tutti i corpi di fabbrica. Le tre strutture sono collegate tra loro a formare un unico corpo, ma ognuna di esse ha una propria

copertura e struttura indipendente, mentre un modulo è staccato da quest'ultime con accesso indipendente. Per la realizzazione delle strutture si sono utilizzati materiali naturali, integrando così il complesso con l'ambiente circostante; i telai in acciaio, infine, sono nascosti all'interno delle pareti rivestite in legno con finitura a filo.

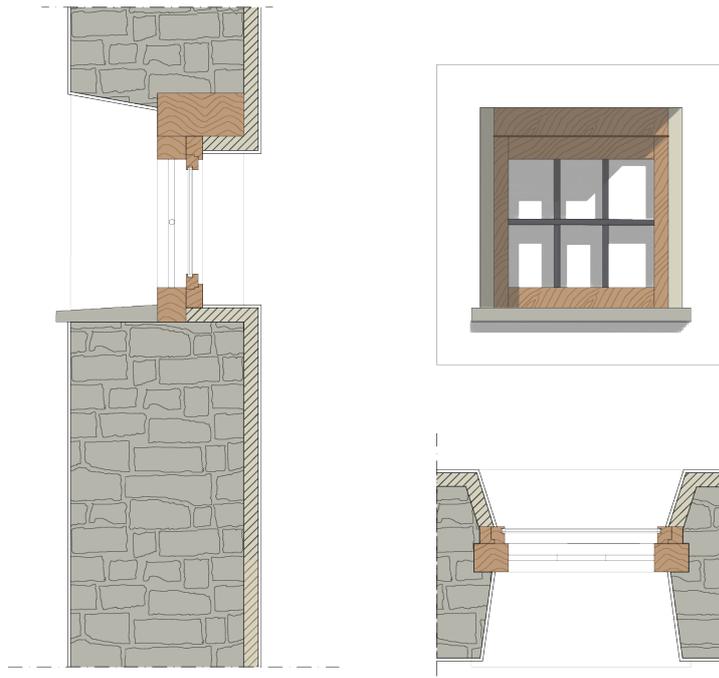
Fig. 2: inserimento nuovo infisso a taglio termico, ad anta unica.

I serramenti saranno sostituiti con altri dotati di telaio in legno di larice e a taglio termico; l'infisso a due ante può es-

sere sostituito con uno ad anta unica, ma non con uno a due ante, senza ripartizioni orizzontali, perché andrebbe contro il rapporto originario.
