Corso di Laurea Magistrale in Architettura per il Restauro e Valorizzazione del
Patrimonio

Tesi di Laurea Magistrale

**IL RECUPERO DI TRONCEA:
dal rilievo al progetto di recupero della borgata**

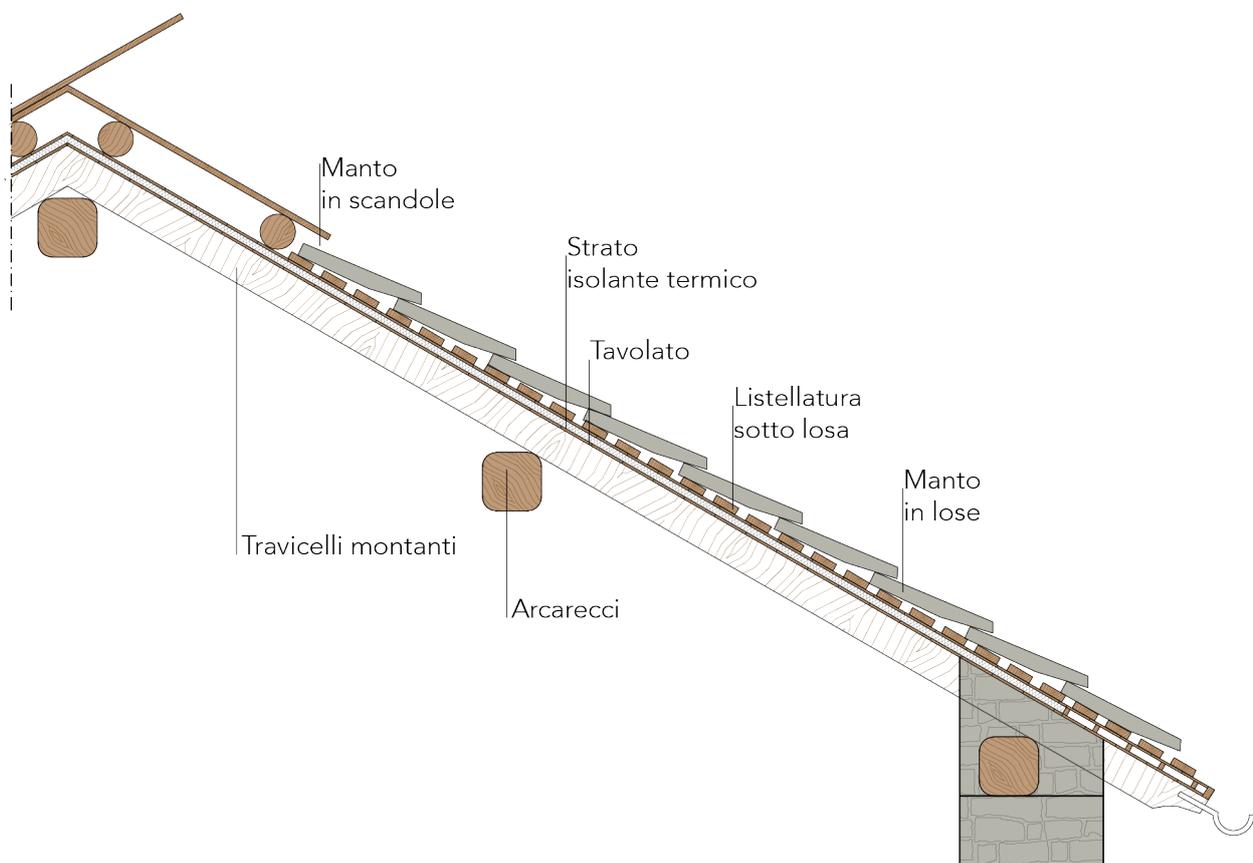
Fig. 3: intervento su copertura: inserimento di uno strato isolante termico di pochi centimetri per non alterare la percezione degli spessori originali, e successivo rimontaggio del manto di copertura misto, com'era e dov'era..

L'edificio è l'unico ad aver preservato la copertura nella sua interezza; il manto di lose e scandole sarà ripassato con sostituzione delle parti ammalorate; per isolare la copertura, all'intradosso delle due falde, verrà posizionato uno stato isolante termico di pannelli di lana di vetro a densità 50kg/mc, nascosto da un tavolato in legno; in questo modo la percezione e gli spessori originali non vengono alterati.

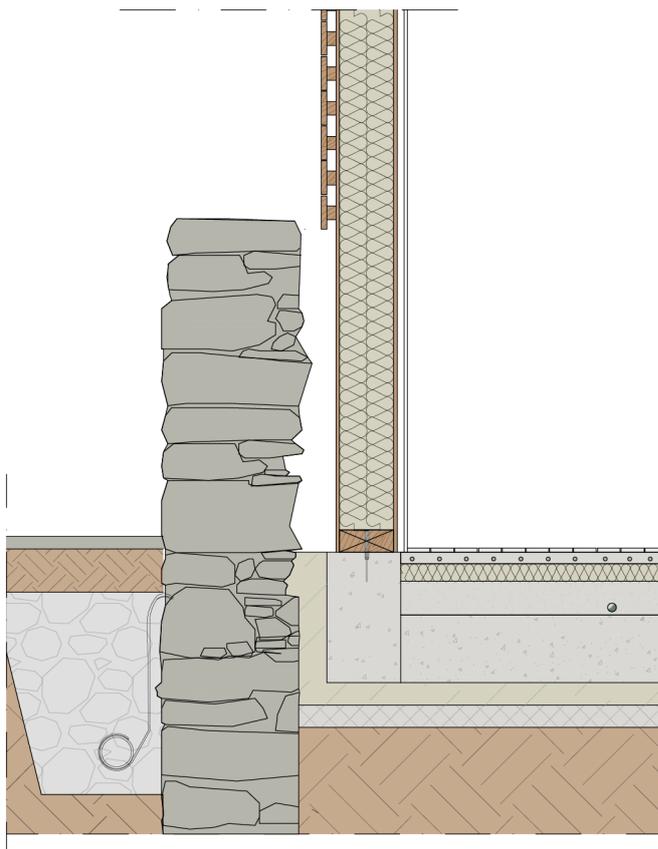
Fig 5: nuova struttura indipendente
Stratigrafia solaio,
dall'esterno:

magrone
platea di fondazione
sottofondo con cemento
alleggerito
isolamento EPS
massetto impianto di
riscaldamento
pavimentazione

Poiché si vuole dare una nuova funzione all'edificio si rende necessario intervenire con l'inserimento di una nuova scatola muraria, previo consolidamento delle fondazioni. Verrà creata una platea di fondazione, che poggerà su pannelli di XPS, ad alta intensità e con un'elevata resistenza a compressione, per permettere il maggior isolamento, su cui verrà realizzato un sottofondo con cemento alleggerito, uno strato di isolamento, il massetto per ospitare gli impianti e la pavimentazione in legno. Sulla platea poggerà la nuova struttura costituita da telai in legno e sarà staccata dalla muratura di 10 cm con interposto materiale isolante e la parete sarà costituita da due pannelli OSB dello spessore di 1,5 cm con interposi-

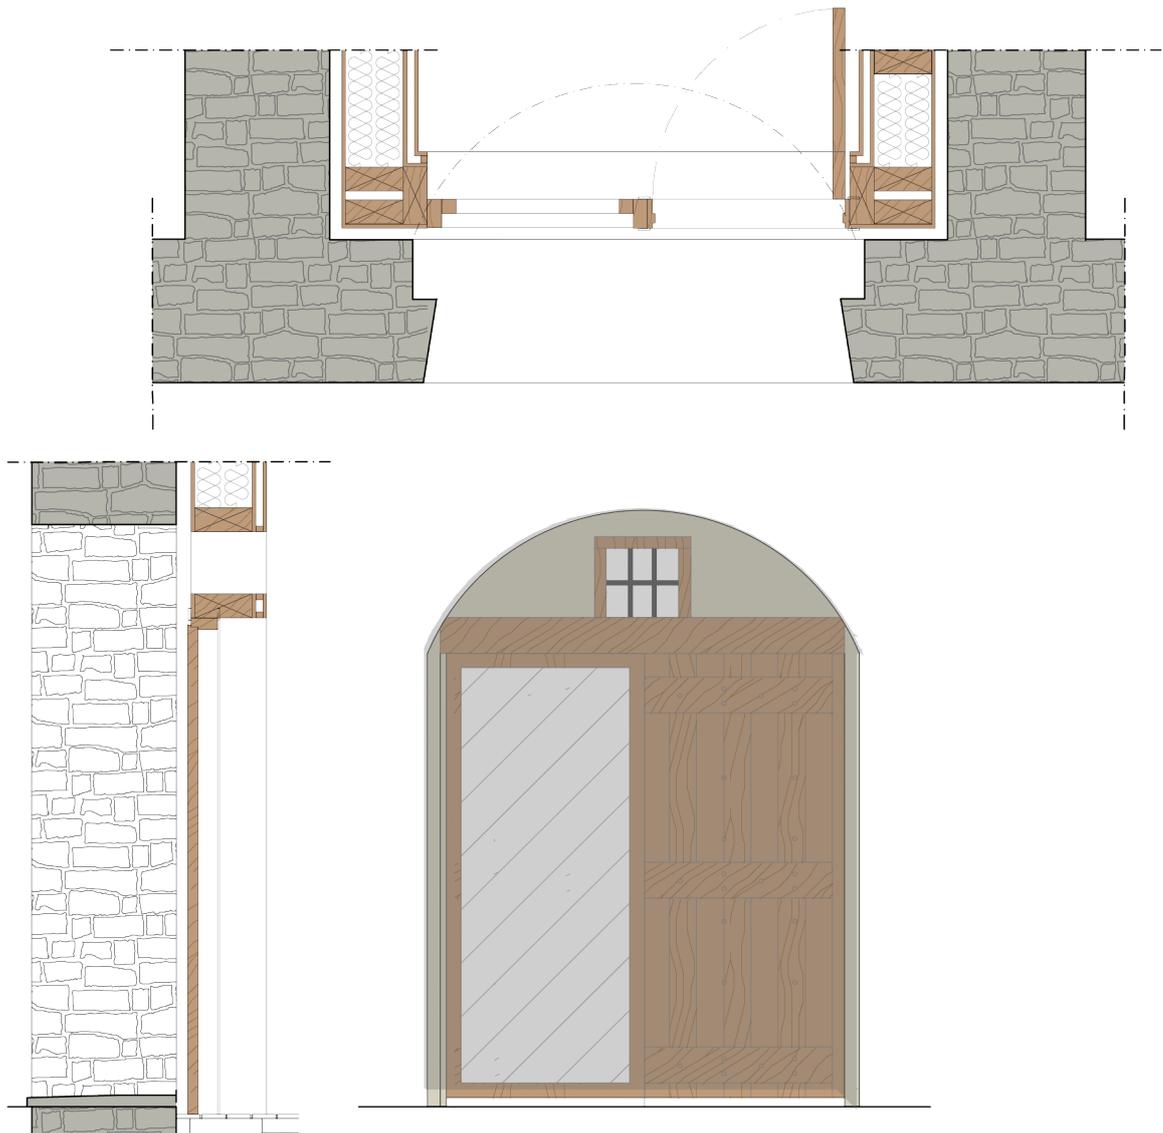
Fig 6: intervento di sostituzione infisso: riutilizzo dell'apertura senza alterare le dimensioni

I serramenti saranno sostituiti con altri dotati di telaio in legno e con vetrocamera per garantire il miglior confort termico. Al piano terra, le vecchie aperture della vecchia stalla saranno mantenute, collocando i nuovi infissi sul filo interno per non annullare l'effetto chiaroscurale dato dai tagli delle aperture originarie. Ne verranno poi realizzate altre, sempre mantenendo la collocazione originaria, sulle nuova struttura intelaiata. Il portone d'ingresso principale sarà modificato senza incidere sulla dimensione; l'architrave ligneo e l'apertura al di sopra saranno mantenuti, mentre verrà inserito un serramento con portoncino e vetrate fisse per avere maggior

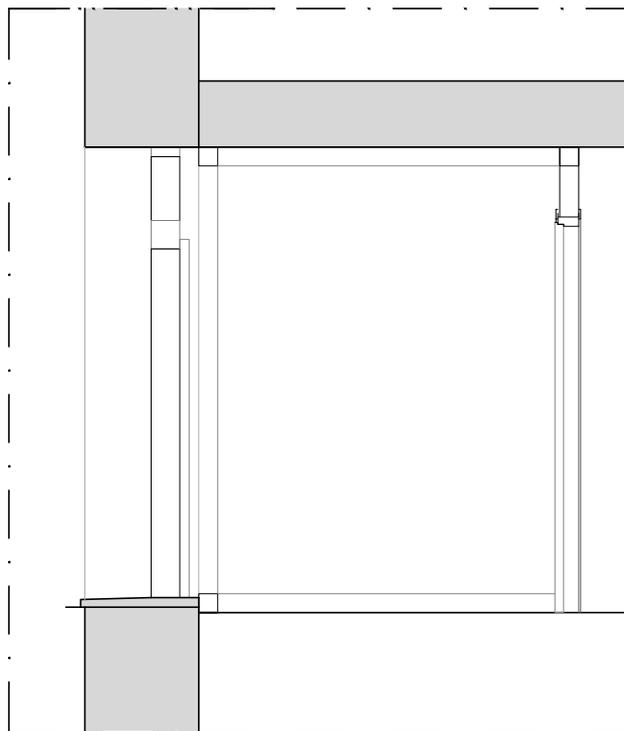
Fig 8: bussola interna per risolvere il problema dell'isolamento mantenendo il portone storico

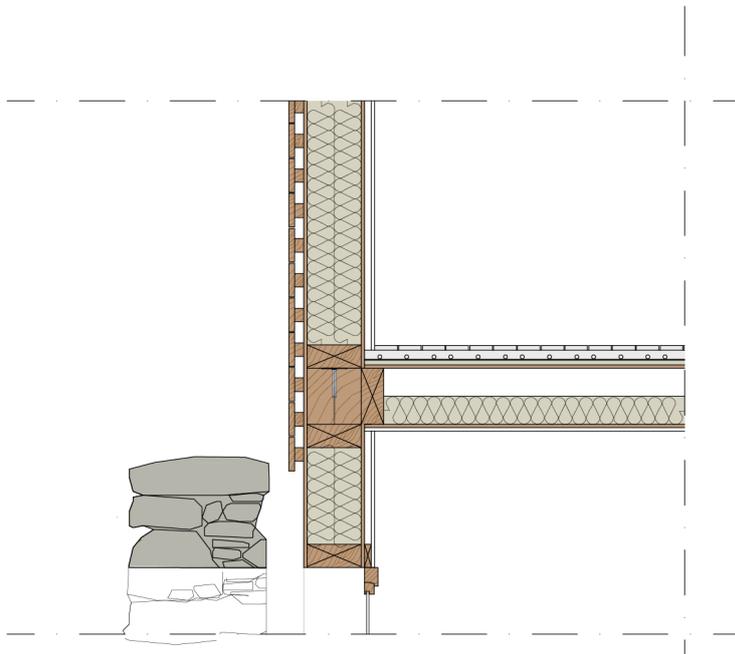
Fig 9: inserimento nuovi solai: esempio solaio intermedio

I nuovi solai, invece, appoggeranno sulla nuova struttura e anch'essi saranno dotati di pannelli isolanti collocati tra i due tavolati di OSB.

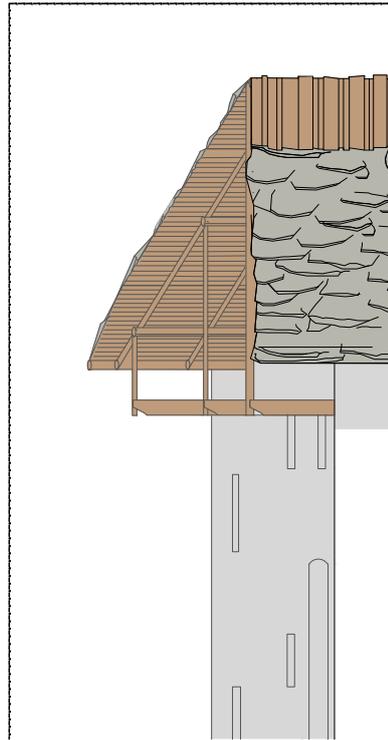
Fig 10: intervento di recupero ballatoio

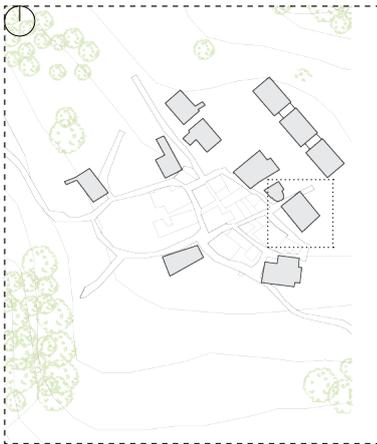
Fig. 11: fotografia dello stato attuale dell'edificio 6.

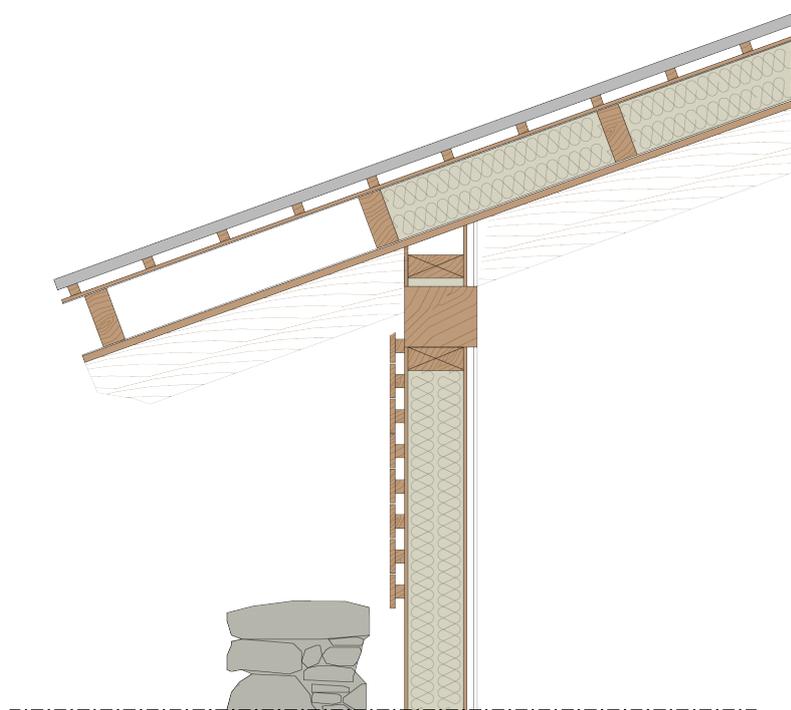
Fig 12: inserimento nuove coperture:
esempio solaio intermedio

Stratigrafia copertura,
dall'intradosso:

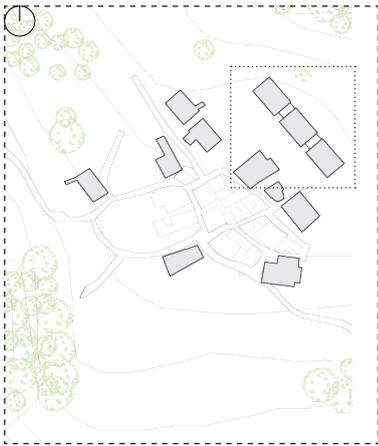
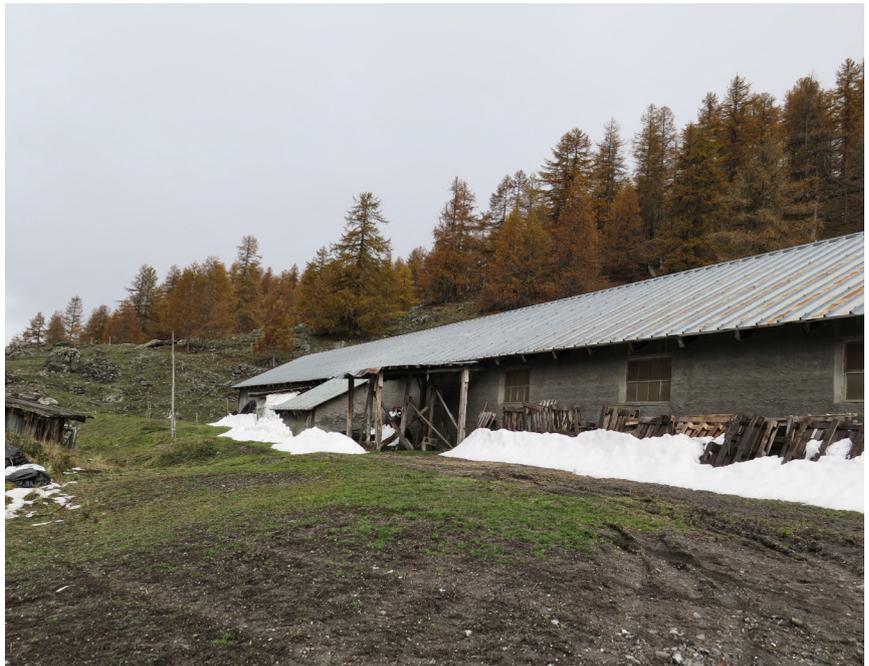
Fig. 13: fotografia dello stato attuale dell'edificio 7.

La stalla è l'elemento che più si discosta dal contesto circostante, per i materiali utilizzati e per le dimensioni imponenti della struttura. In base a queste osservazioni, si è pensato alla costruzione di una nuova stalla, anche per adeguarsi alle nuove normative e alle nuove esigenze rispetto alle funzioni di progetto. Sarà preso il modello tipologico di Troncea e ripetuto per essere adattato alla nuova funzione; questo poiché non si vuole inserire un nuovo elemento che vada contro il disegno unitario del contesto, ma si vuole cercare un senso di continuità. Al piano terra si trovano due stalle con la zona mungitura e di alimentazione che collega i due edifici laterali e al primo piano, accessibile dalla facciata sud ovest i fienili e magazzini per macchinari.

L'edificio contraddistinto con il numero 7, oltre a presentare danni strutturali quali crepe e lesioni della muratura, risulta essere un forte elemento di distacco rispetto al contesto circostante, sia per i materiali utilizzati, sia per le dimensioni imponenti. Quello che si vuole fare è ricostruire una nuova stalla a servizio del pastore e del caseificio migliorandone gli aspetti funzionali ed estetici.

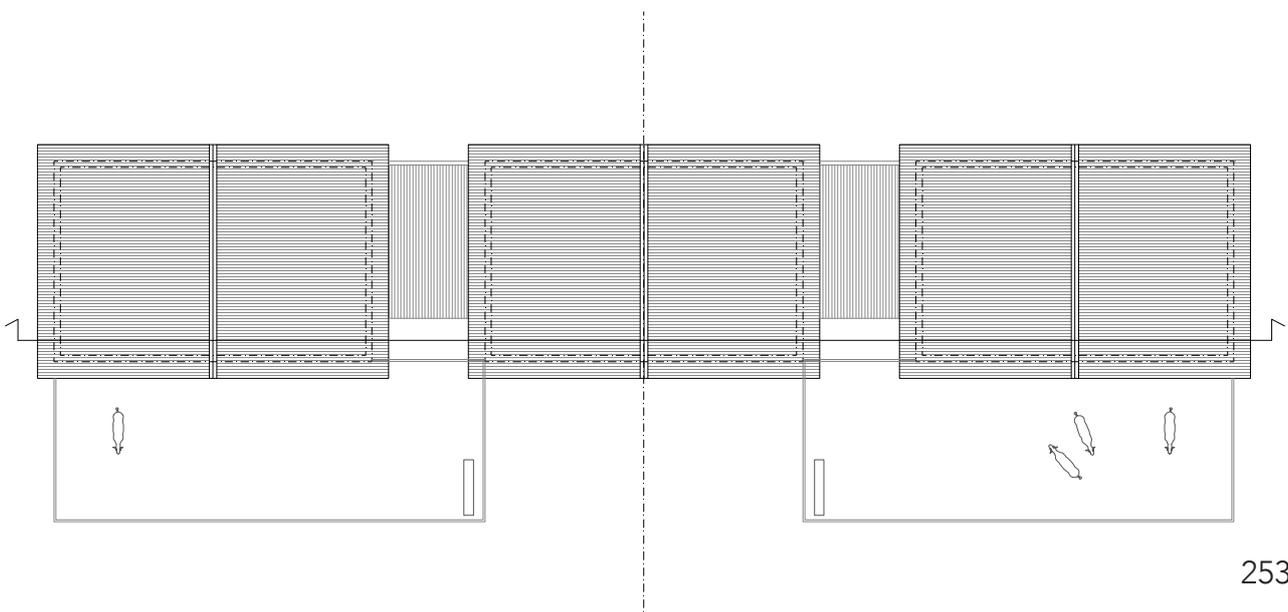
La struttura intelaiata poggerà su una platea di fondazione mediante piastre metalliche; le pareti seguiranno lo stesso funzionamento adottato per gli altri edifici, per quel che concerne il nuovo; montanti intervallati di 60 cm saranno posizionati tra pannelli OSB, l'interno sarà in parte intonacato, mentre le parti, come la zona mungitura, dovrà avere pareti lavabili in piastrelle, fino ad un'altezza di 2 metri. Un muro controterra, infine, sarà posizionato sul fronte nord poiché la struttura presenta su quel lato una parte interrata, per permettere l'ingresso ai fienili.

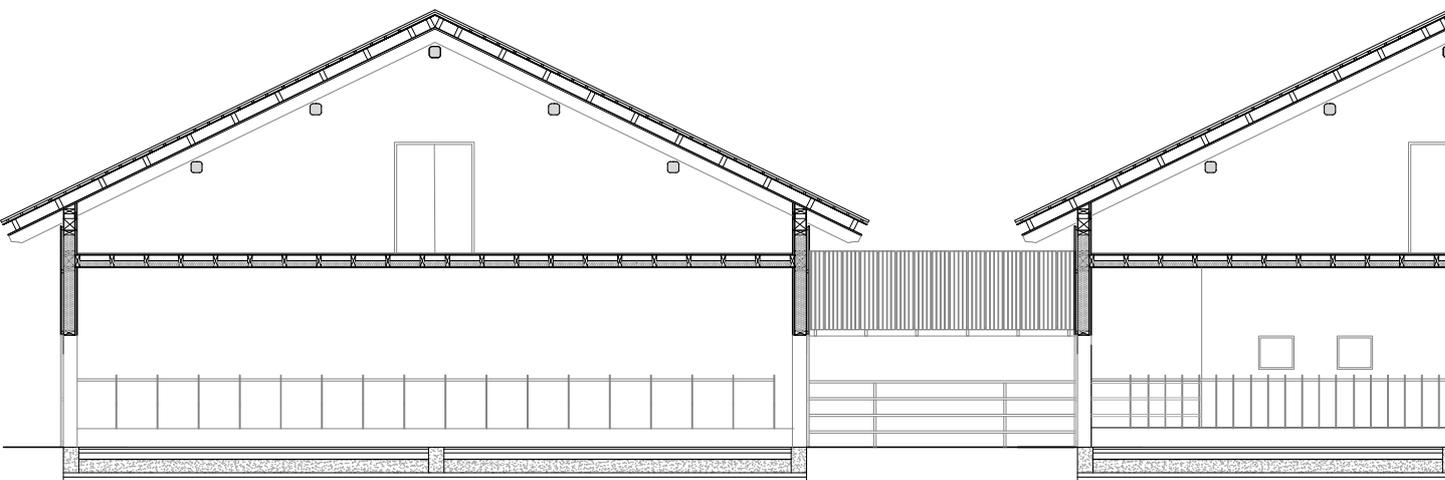
Sezione trasversale:
intervento di recupero

Il tetto avrà un'oditura in legno e copertura in lamiera grecata.

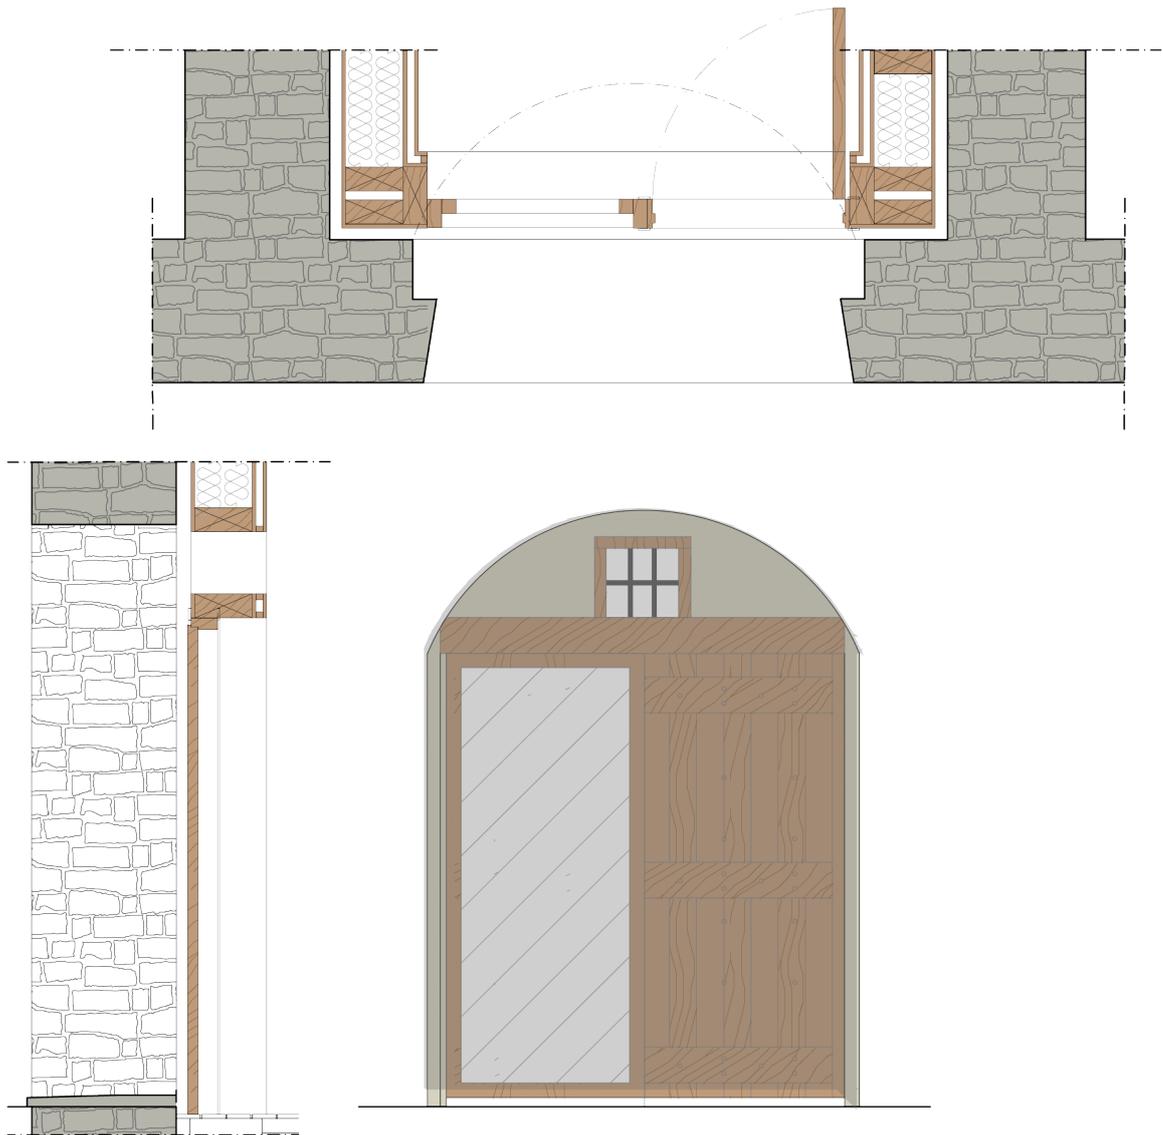
Fig 15: intervento di sostituzione infisso: riutilizzo dell'apertura senza alterare le dimensioni

Dovranno essere conservati e ripristinati architravi e davanzali ancora presenti; i nuovi infissi saranno posizionati a livello delle vecchie aperture, come si può vedere nella ricostruzione rappresentata nel capitolo 1, ma saranno collocati nella nuova struttura e ad anta unica.

I portoni non sono più presente ma verranno mantenuti le dimensioni e la posizione di quelli originari intervenendo con un infisso dotato di una portoncino e di una vetrata fissa per consentire l'illuminazione interna. Il vecchio fienile ricostruito sarà dotato di vetrate tali da permettere una scansione che fornisca una lettura della composizione storica.

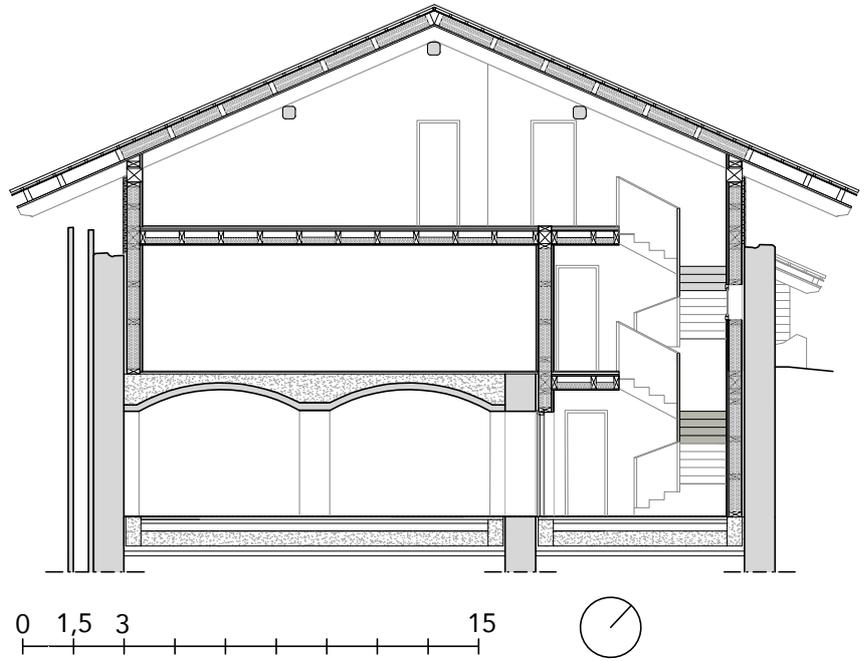
Sezione trasversale:
intervento di recupero

La nuova copertura, seguirà l'inclinazione e la linea di colmo di quella originaria, prendono in considerazione le canne fumarie per le altezze, ma sarà in legno e con un manto di lamiera.

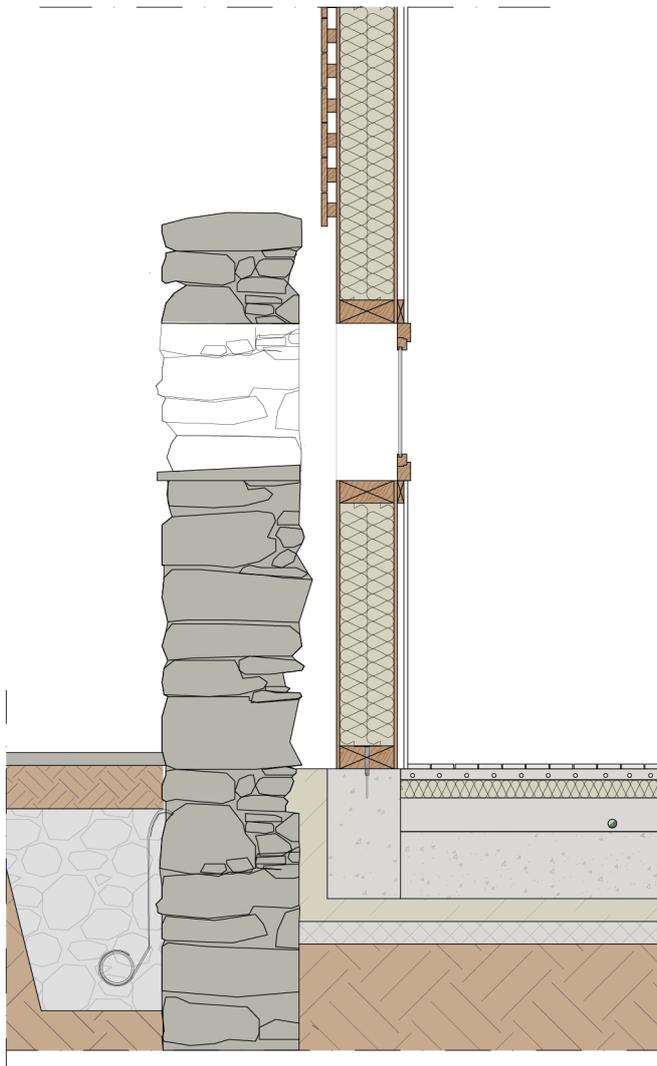
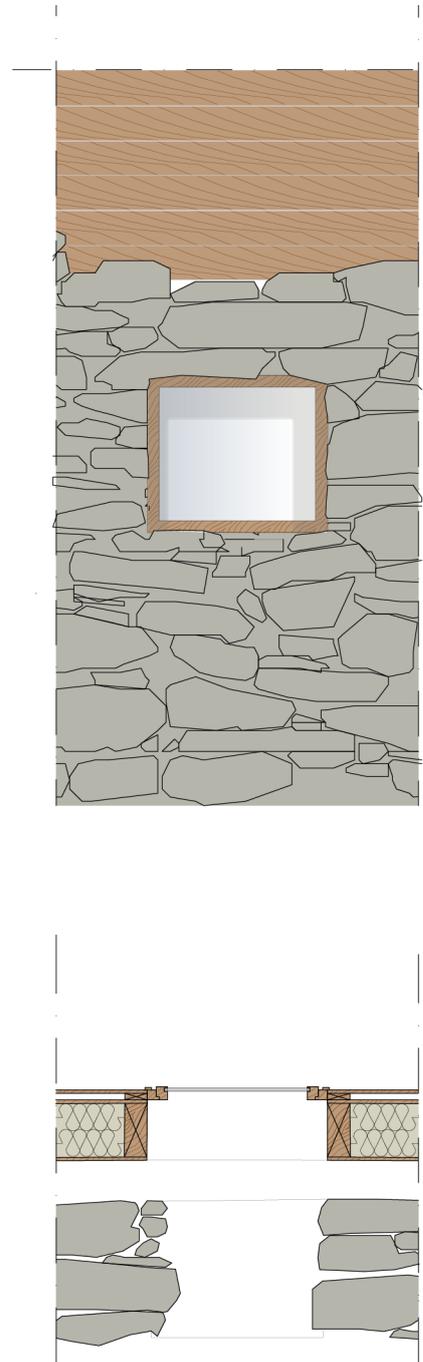
Fig 17: inserimento nuove aperture:
nuova apertura sulla struttura portante seguendo il disegno di quella originaria, ma con serramento ad andata unica e a taglio termico. Il serramento è il legno di larice, essenza facilmente reperibile in loco.

dei nuovi infissi e mancando dell'architrave avranno anche la parte all'intradosso dell'arco, in origine chiusa, vetrata, per permettere maggior illuminazione termica.

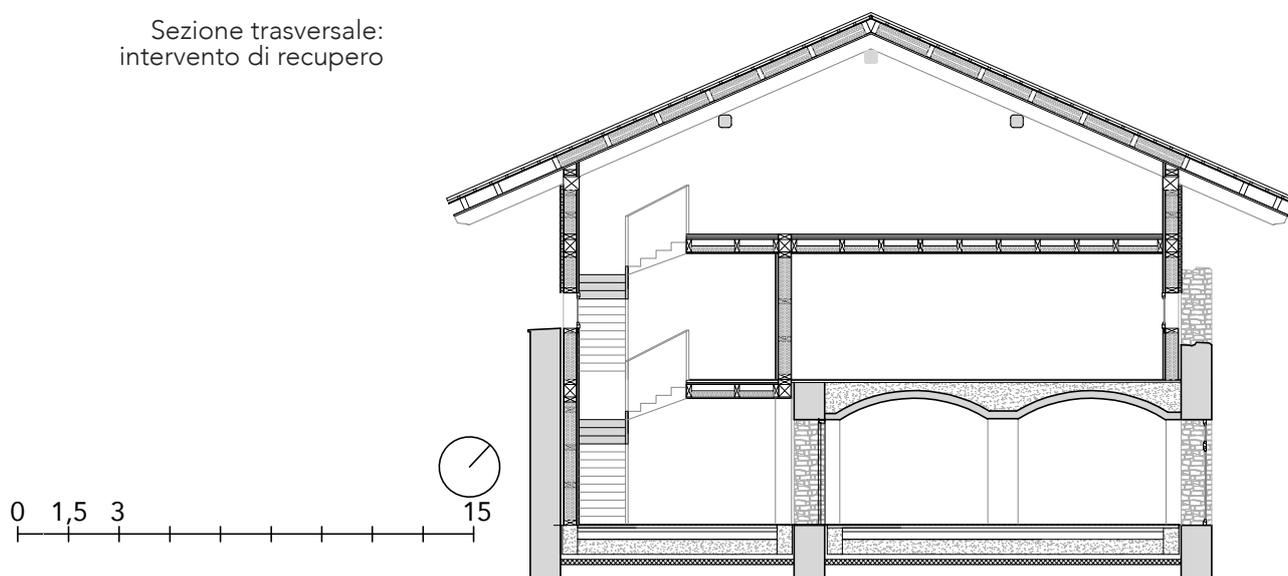
Sezione trasversale:
intervento di recupero

Il tetto sarà costituito, come per tutti gli altri edifici, laddove è assente, da una struttura intelaiata in legno e verrà isolato poiché la zona sottotetto sarà abitabile. Il manto non sarà in lose, ma sempre per il ripincipio della riconoscibilità sarà in lamiera grecata.

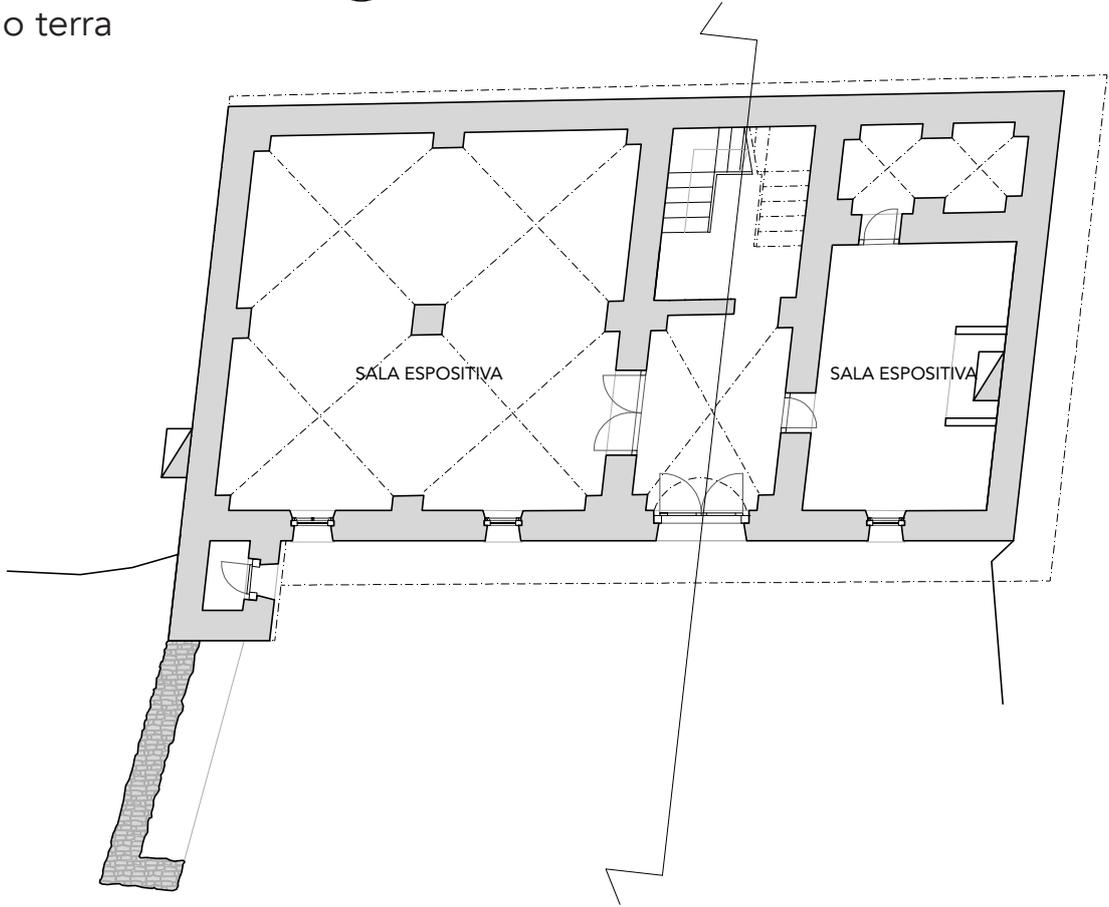
Pianta piano terra

Poiché l'edificio in questione rappresenta una testimonianza storica e culturale, è stato destinato a museo e sala espositiva. Al piano terra si accede attraverso il pountin, locale caratteristico a Troncea; le scale originarie sono molto ripide e in parte crollate e lo spazio che occupano non permette l'inserimento di una scala secondo le attuali normative. Si è deciso, quindi, di utilizzare una delle due cantine, prima inagibile, come vano scala per lo smistamento degli ambienti. La stalla e la cucina sono destinate ad essere sale espositive, in cui il visitatore, oltre ad ammirare com'era fatta la stalla, oppure il fulcro della casa con il focolare, verrà riportato alle origini di Troncea attraverso percorsi multimediali.

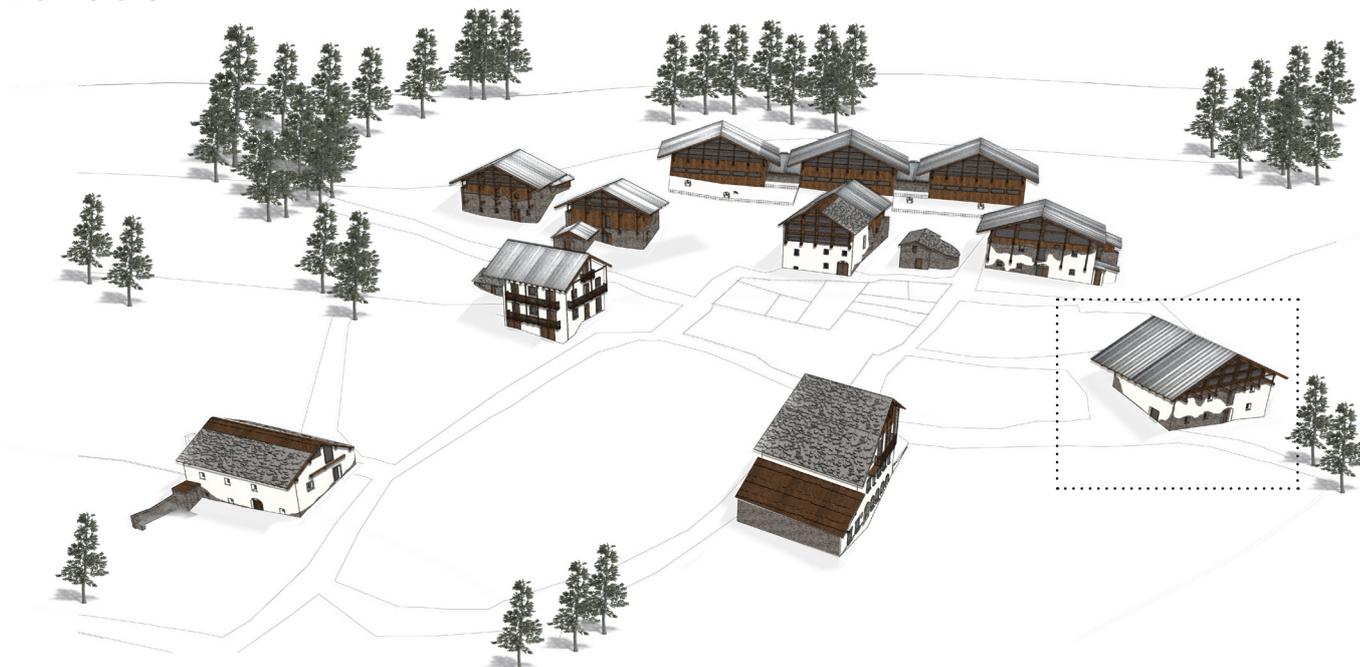
Edificio 3

Questo edificio, assieme a quello che viene numerato con il numero 6, saranno costituiti da appartamenti, di diversa tipologia, per i visitatori di Troncea. Esiste già un rifugio, il rifugio Troncea, ma questo è costituito da camerate; l'obiettivo è quello di creare degli spazi più riservati per coloro che desiderano soggiornare a Troncea e che vogliono più indipendenza.

L'ingresso per il piano terra avverrà da sud ovest, dove saranno posizionati i primi due appartamenti. Al primo piano si potrà accedere tramite le scale esterne o da nord ovest, mentre l'ultimo piano sarà accessibile sul fronte secondario, dove era in origine collocato il portone secondario d'ingresso al fienile.

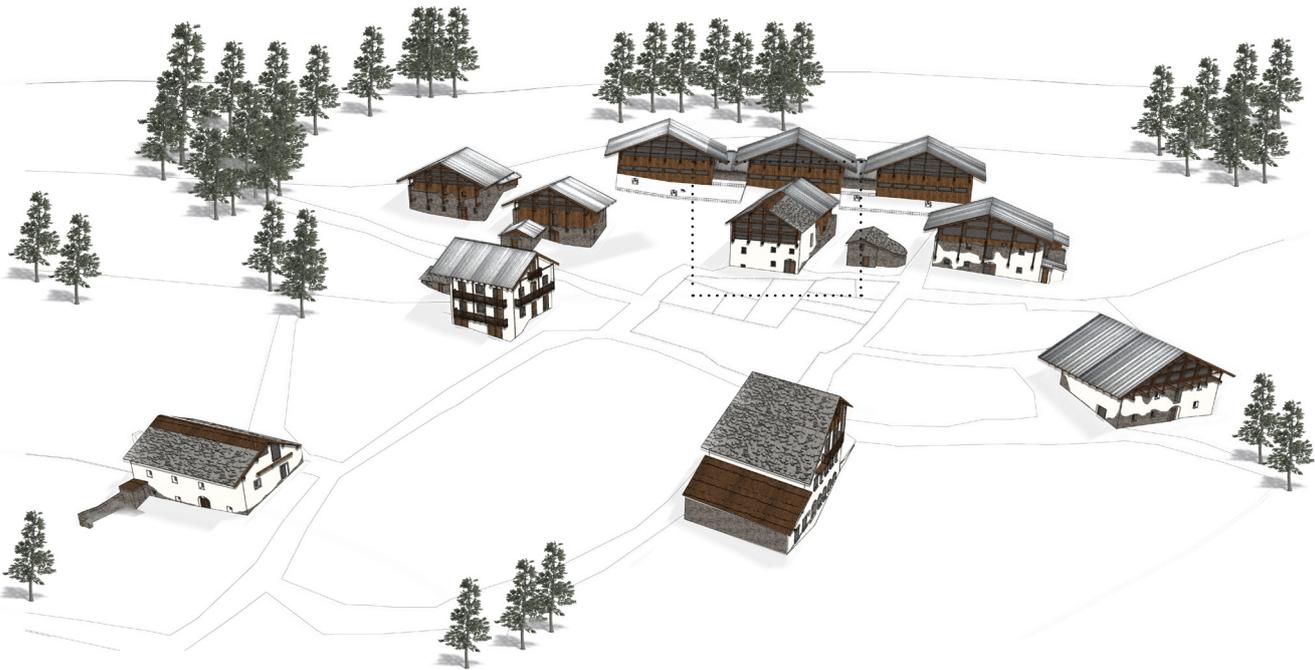
Edificio 4

L'abitazione in questione si compone di livelli intermedi, a partire dal piano terra; infatti è presente un piano seminterato costituito da due cantine. L'ingresso principale avverrà da sud ovest dove il portone d'ingresso è ancora presente. L'edificio verrà suddiviso in due parti, sfruttando i livelli intermedi e il dislivello naturale del terreno, tramite cui è stato possibile mantenere i diversi accessi. La parte meglio conservata, dove è ancora presente la copertura è stata destinata all'appartamento del custode e della sua famiglia. Al piano terra troviamo la zona giorno, mentre il primo piano sarà occupato dai bagni e dalle camere da letto. Il primo piano, è destinato a magazzino a servizio del pastore, e con accesso a nord.

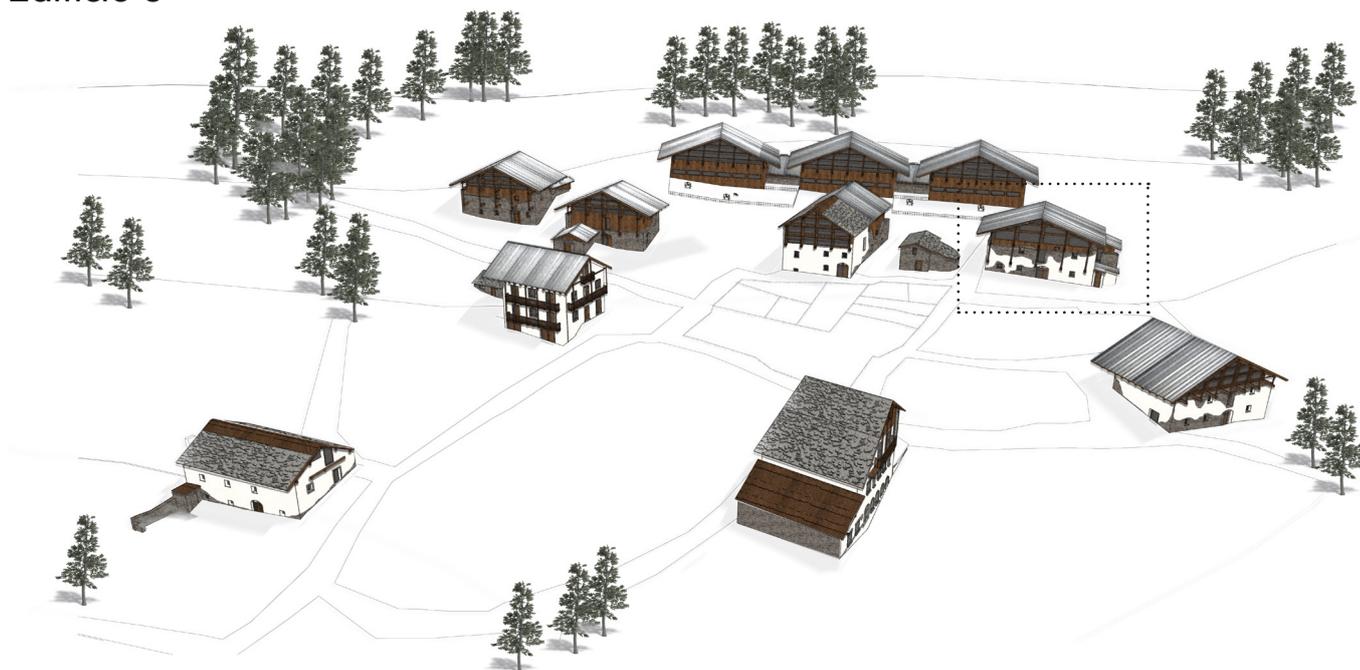
Edificio 6

L'edificio 6 è strutturato come quello contraddistinto con il numero 3 perché, come quest'ultimo, sarà suddiviso in appartamenti con una zona comune dove in origine era collocato il fienile. Sul fronte sud est, a livello del primo piano è presente una parte aggiunta successivamente alla costruzione; questa sarà destinata alla reception. Sempre il primo piano sarà composto da due appartamenti con diverse superfici. L'ultimo livello, interamente ricostruito con grandi vetrate a taglio termico, sarà stato destinato ad una zona comune; l'ingresso avverrà tramite scale interne o esterne posizionate sulla facciata nord est.

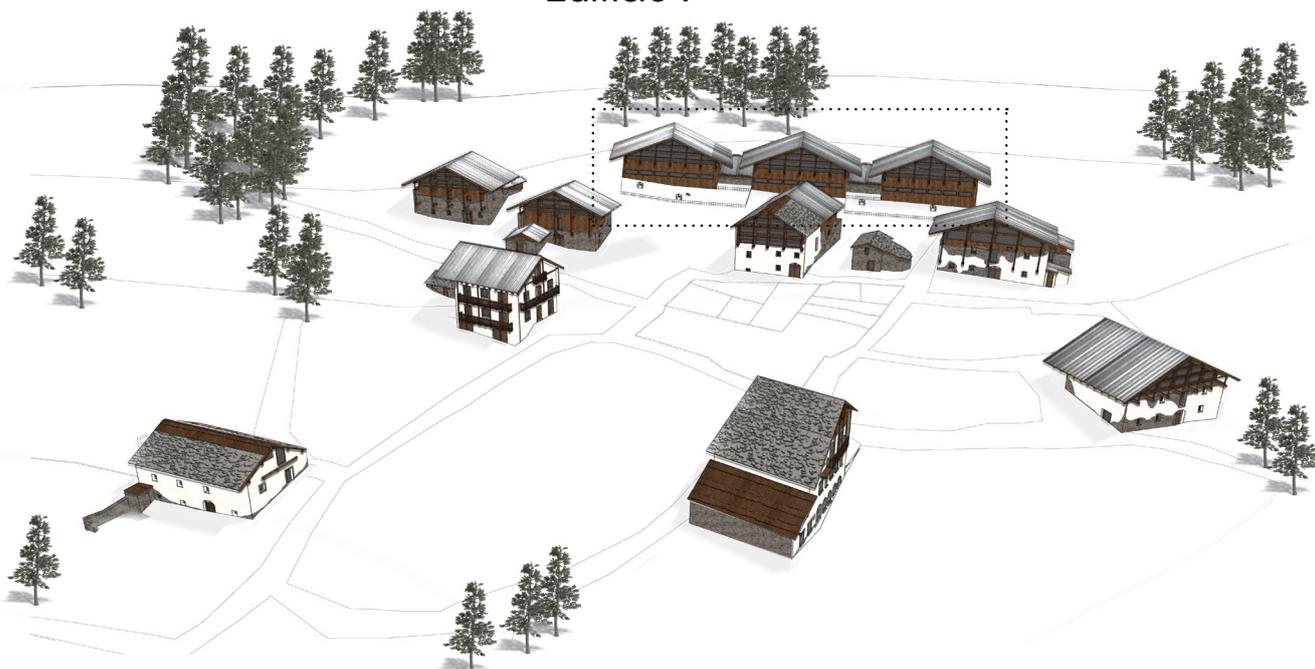
Edificio 7

L'edificio ospiterà 80 vacche in lattazione e rispecchierà i principi della stabulazione libera; infatti questa tipologia permette un maggior livello di benessere dell'animale che potrà girare liberamente. Inoltre la stalla sarà suddivisa in diverse zone: la zona di riposo sarà costituita da cuccette con una pendenza del $2/3^\circ$ in modo da offrire all'animale il miglior comfort. Le cuccette "testa a testa" saranno realizzati con un materassino in gomma, sopra alla base in terra battuta, e uno strato di paglia per non arrecare dolori alle bovine. La zona mungitura, a spina di pesce, sarà costituita da una zona di attesa per gli animali e sarà realizzata con materiali pulibili e antiscivolo. Il pavimento dovrà essere inclinato del 5/10% per facilitare l'accesso del bestiame e le pareti dovranno essere lavabili fino ad un'altezza di 1,6 m. Inoltre il mungitore avrà una zona dedicata per la mungitura, collocata a -1m rispetto al piano di riferimento. Questa zona si troverà in adiacenza con la zona da latte, spazio dedicato alle apparecchiature per la mungitura e conservazione del latte munto.

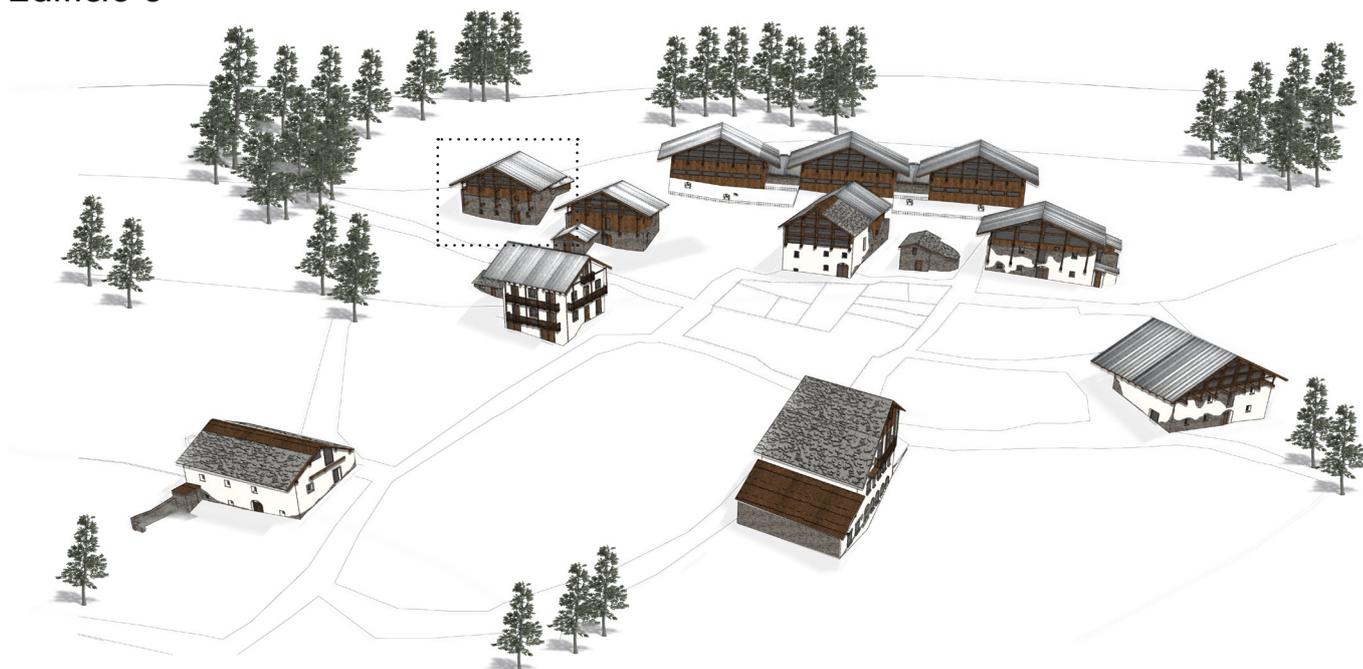
Edificio 8

Questo edificio, come quello accanto, è destinato alla conduzione dell'azienda, in particolare al caseificio. L'obiettivo del progetto è quello di far rinascere la borgata attraverso funzioni che facciamo emergere il patrimonio storico, culturale e produttivo del luogo. Troncea è vissuta d'estate dal pastore Gilletta che conduce l'attività pastorale insieme alla sua famiglia; si vuole quindi mantenere questa tradizione, ormai rara in zone marginali come queste, ed ampliarla al fine di attirare maggiormente i turisti e di conseguenza migliorare l'economia per garantire la vita della borgata. Nel caseificio verranno realizzati formaggi e derivati, con il latte prodotto dai bovini a cui sarà destinata una nuova stalla. Non ci si vuole fermare solo alla produzione; infatti i prodotti saranno venduti e si potranno anche fare delle degustazioni assaggiando cibi con ingredienti coltivati negli orti, collocati dove in origine erano già presenti, individuati grazie al catasto Rabbini, riportato nel capitolo 1. Il piano terra sarà occupato dalla zona vendita, dalla centrale termica e la cantina presente verrà utilizzata come zona per la stagionatura dei formaggi. Le scale di nuova realizzazione conducono ai due livelli successivi; gli addetti entreranno dall'ingresso secondario a nord est dove sono collocati gli spogliatoi con i servizi igienici, prima di accedere alla zona lavorazione. L'ultimo piano, infine, è destinato ai lavoratori, dove i gruppi di scolaresche, ragazzi e bambini potranno scoprire le diverse lavorazioni del formaggio con attività a cui potranno partecipare attivamente.

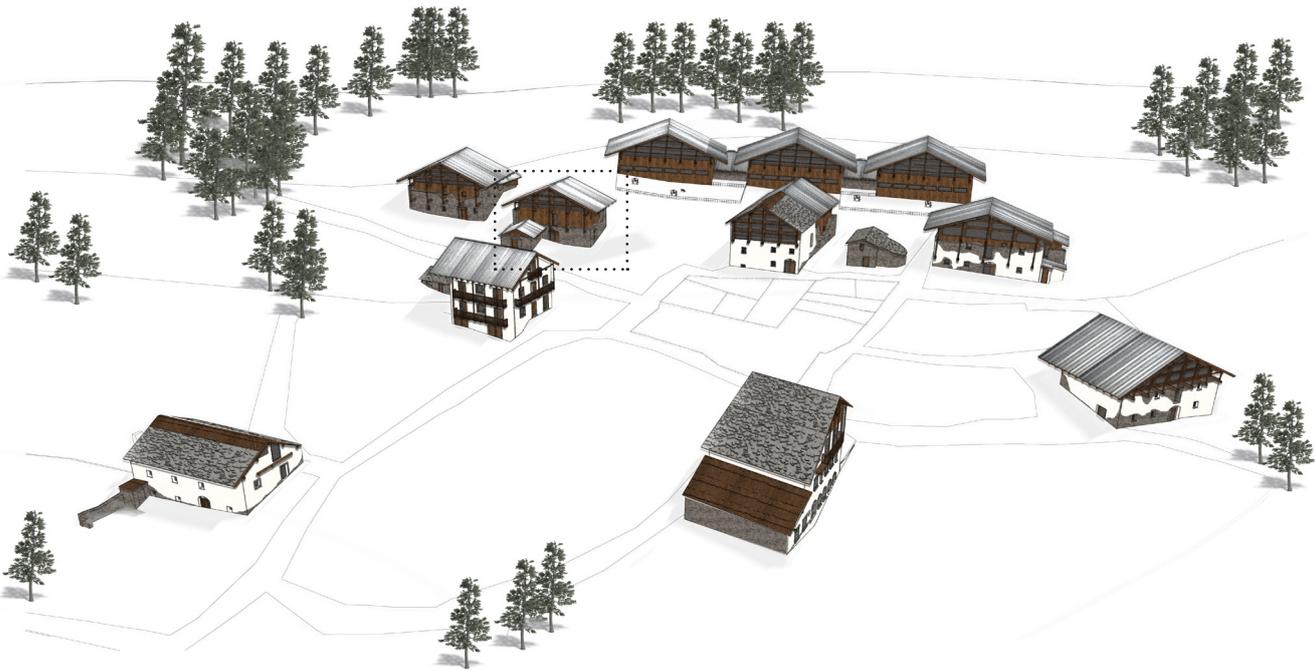
Edificio 9

L'edificio 9, allo stato di rudere, è destinato all'attività di ristorazione, dove i visitatori sia giornalieri, sia quelli che pernoveranno negli edifici destinati, potranno degustare piatti tipici del luogo, a base di formaggi accompagnati da ortaggi dell'orto. Al ristorante si accederà tramite il portone d'ingresso a sud ovest; i servizi igienici saranno collocati nella porzione emergente sulla facciata principale. Quella che in origine rappresentava la stalla verrà utilizzata come zona ristoro, mentre una sala più grande sarà dedicata all'ultimo piano, una zona più luminosa grazie alle grandi vetrate sulla facciata principale. Il livello intermedio sarà costituito dalla zona cucina, con accesso diretto da nord est per gli addetti; un secondo accesso presente su questo lato permetterà l'ingresso al vano scala.

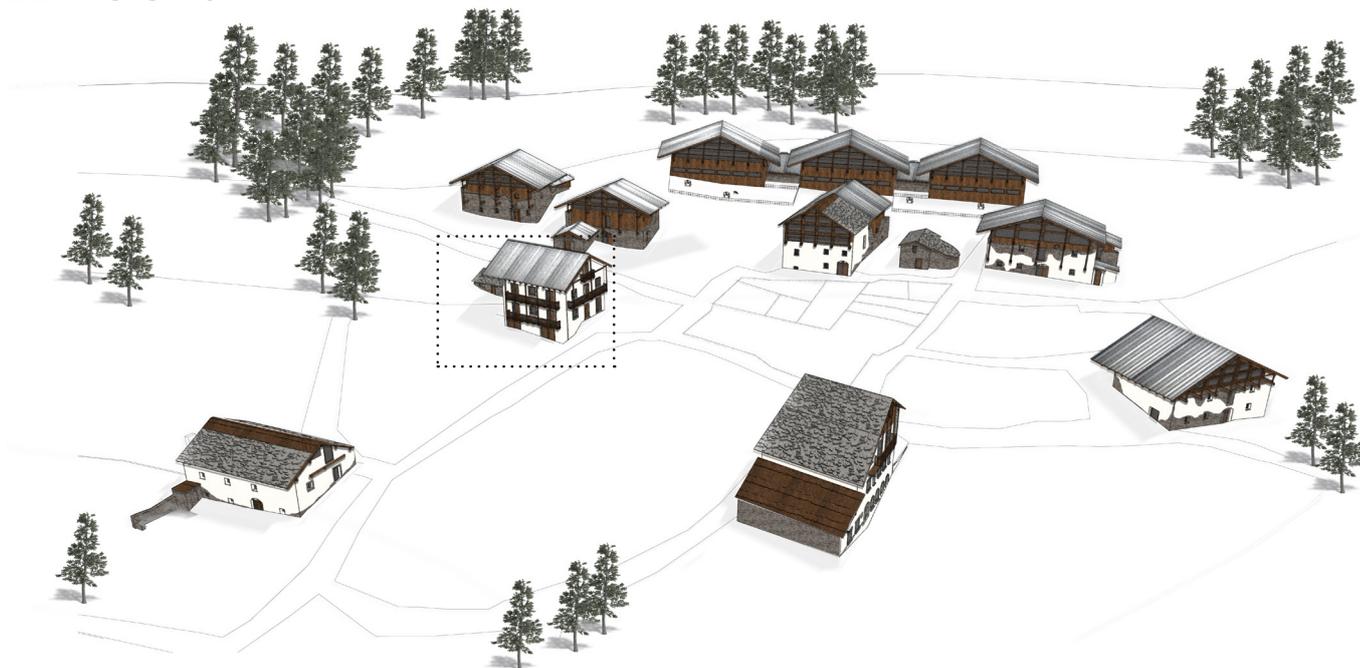
EDIFICIO 10

L'edificio 10 è costituito dalla casa del pastore Gilletta ed è stata costruita dopo il 1922 senza seguire la collocazione della precedente struttura. Essendo di epoca precedente al Piano d'Area del 1994, è stata realizzata seguendo i gusti e le esigenze personali rappresentando un elemento di forte distacco dal contesto circostante. Non si è voluto eliminare l'edificio, anche se rappresenta un esempio negativo per la borgata, poiché è la dimora dell'unico abitante ancora presente a Troncea. Si vuole però migliorare l'aspetto formale per uniformarlo alle tipologie edilizie presenti in sito e ricreare un legame con la tradizione architettonica del luogo.
