# POLITECNICO DI TORINO

Corso di Laurea Magistrale in Ingegneria Civile

### TESI DI LAUREA MAGISTRALE

Sviluppo di un programma eseguibile per la valutazione dello stato di salute delle gallerie autostradali a supporto delle strategie di intervento

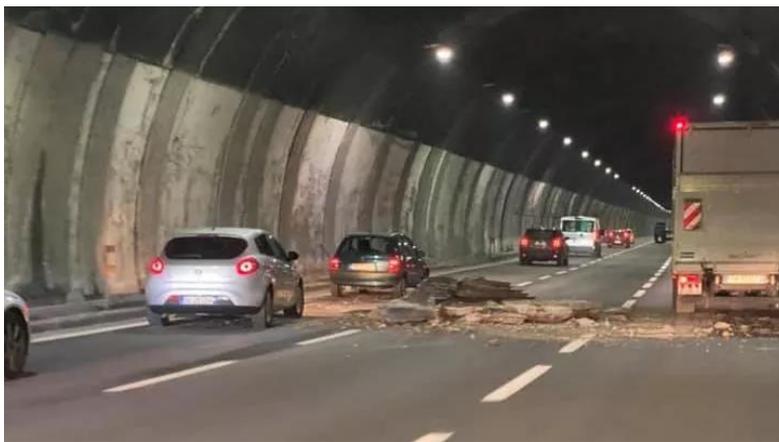
Figura 1.1: Crollo detriti galleria Bertè (Prato 2019).

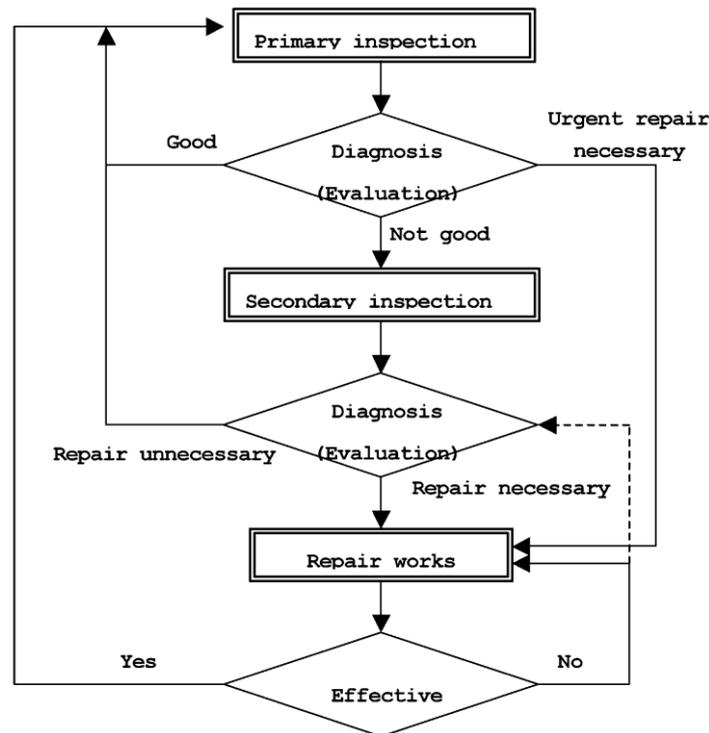
Figura 2.1: Flow chart manutenzione galleria (Asakura e Kojima, 2003)

osservazione del rivestimento, il quale viene spesso studiato tramite tecnica di martellamento per verificarne la solidità.

2. *Ispezione secondaria*: si attua in modo più dettagliato rispetto alla prima. Si verificano i risultati ottenuti dall'ispezione primaria, e si stabilisce la necessità dell'applicazione di interventi urgenti. Inoltre, è anche utile per ottenere dati corretti per la progettazione degli adeguati interventi da svolgere per la messa in sicurezza dell'area di interesse (Asakura e Kojima 2003).

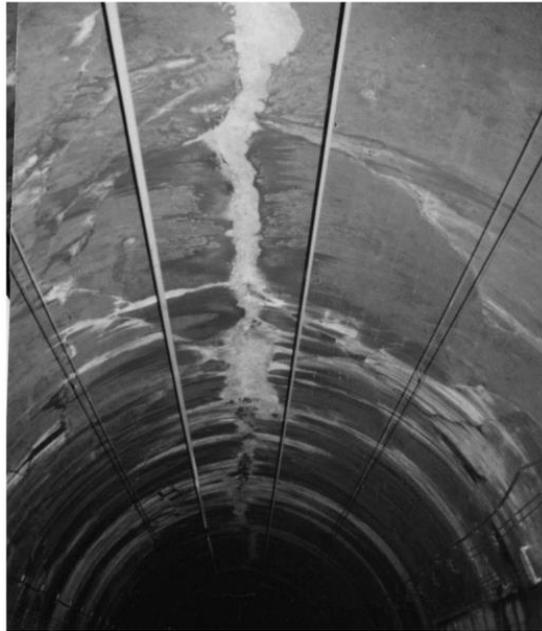
Figura 2.2: Rottura a compressione del Tunnel Tsukayama (Asakura e Kojima,2003)

Lo spessore del rivestimento è pari a 50 cm e non è stato inserito l'arco rovescio. Poco dopo il completamento il tunnel si è deformato in modo tale che entrambe le pareti laterali sono state spinte verso l'interno della galleria, e ciò ha causato un rigetto di fango sui binari e un rigonfiamento alla base. Inoltre la calotta è stata spinta verso l'alto ed è arrivata a rottura a causa della compressione e del momento flettente presenti (Figura 2.2).

Per contrastare tale deformazione è stato installato l'arco rovescio. Prima dell'installazione di questo, la convergenza della galleria era di 40 mm/anno. Nonostante l'intervento avvenuto, la convergenza è stata semplicemente rallentata ma non fermata.

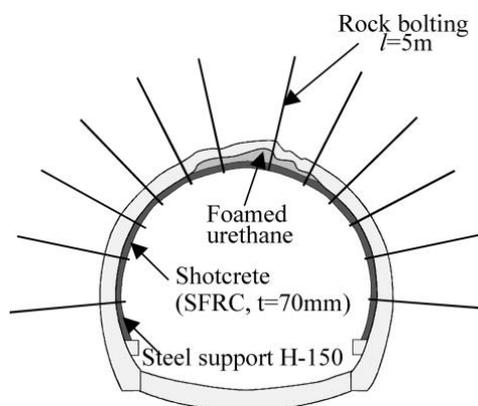
Figura 2.3: Schema degli interventi (Asakura e Kojima,2003)

Vent'anni dopo nel 1990 un'area estesa della calotta è ceduta a causa dello stato compressivo, e si sono generate numerose fessure a taglio proprio in prossimità di quella zona. Per tale motivo, per evitare il totale collasso, sono stati svolti degli interventi temporanei e successivamente definitivi come l'uso di ancoraggi, riempimento delle fessure e l'applicazione di spritz-beton con fibre di acciaio.

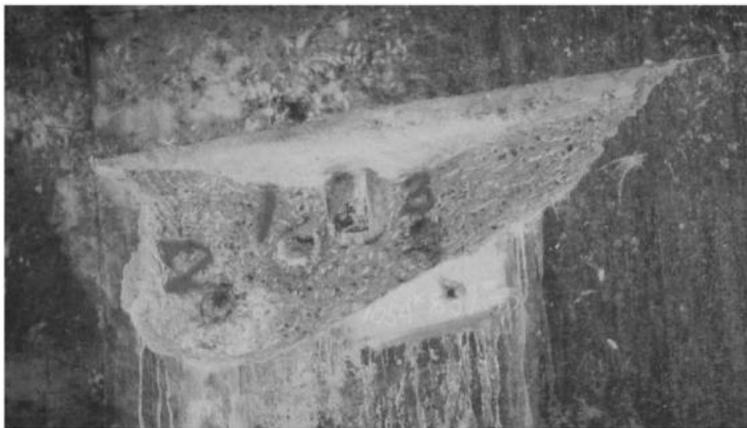
Figura 2.4: Blocco del rivestimento ceduto (Asakura e Kojima,2003)

Il 27 giugno del 1999 il treno Hikari si è fermato all'interno della galleria a seguito di una rottura del pantografo della dodicesima carrozza. Dopo indagini approfondite è stata rilevata la causa del danno (Figura 2.4): un blocco di rivestimento ha ceduto in prossimità di un rene della sezione della galleria.

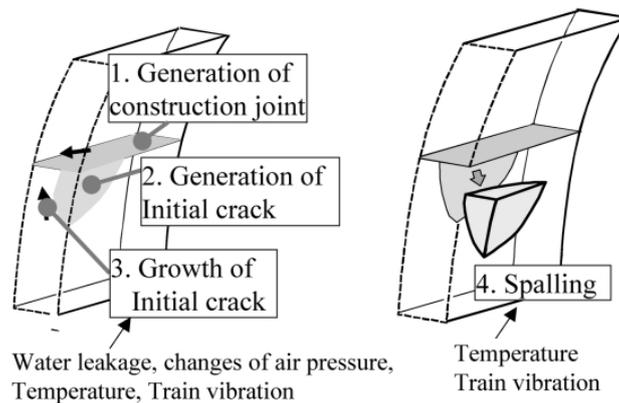
Figura 2.5: Meccanismo di *spalling* del tunnel di Fukuouka (Asakura e Kojima,2003)

Le indagini, oltre a rilevare il deterioramento del tunnel, ne hanno definite le cause. In particolare il deterioramento è avvenuto a causa di una combinazione di fattori quali la formazione di discontinuità all'interno della parte inferiore della calotta, l'influenza delle venute d'acqua e delle vibrazioni del treno che hanno indebolito la struttura, e infine le

vibrazioni generate dai treni e la pressione dell'aria a seguito del cambio di temperatura, che hanno causato la caduta del blocco di rivestimento.

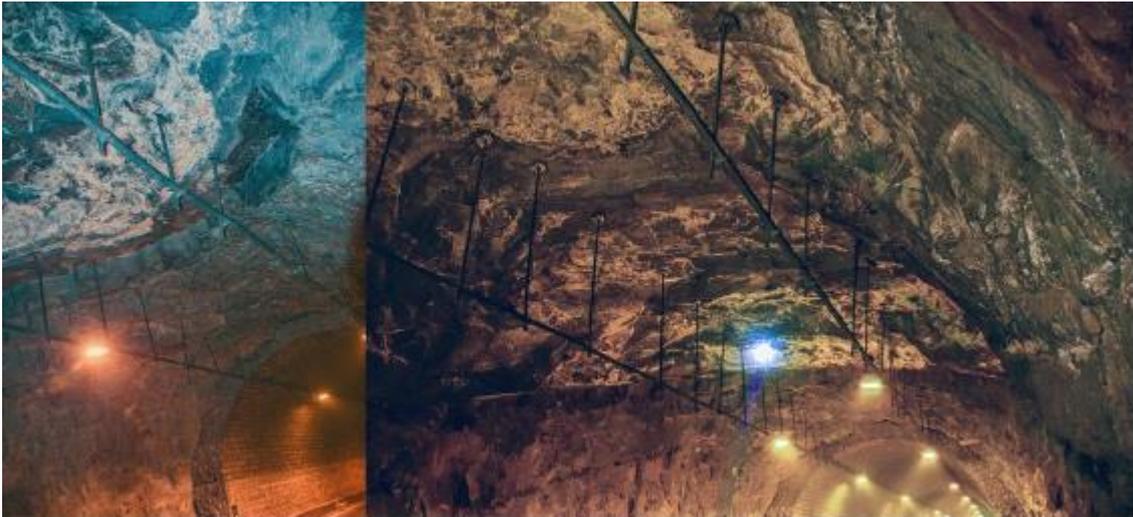
Figura 2.6: Posizione dove è avvenuto il fenomeno del “rockburst” (Moradi et al., 2021)

Su varie superfici del tunnel sono visibili segni di agenti atmosferici e perdite d'acqua oltre a crepe di varie larghezze. Inoltre, durante e dopo il terremoto di Sarpol-Zahab, i rapporti indicano l'esplosione (rockburst) della calotta all'interno della zona intermedia dove è presente una zona di parcheggio (Figura 2.6) con superficie rocciosa non rivestita, pur essendo stata monitorata frequentemente durante il suo attuale periodo di vita.

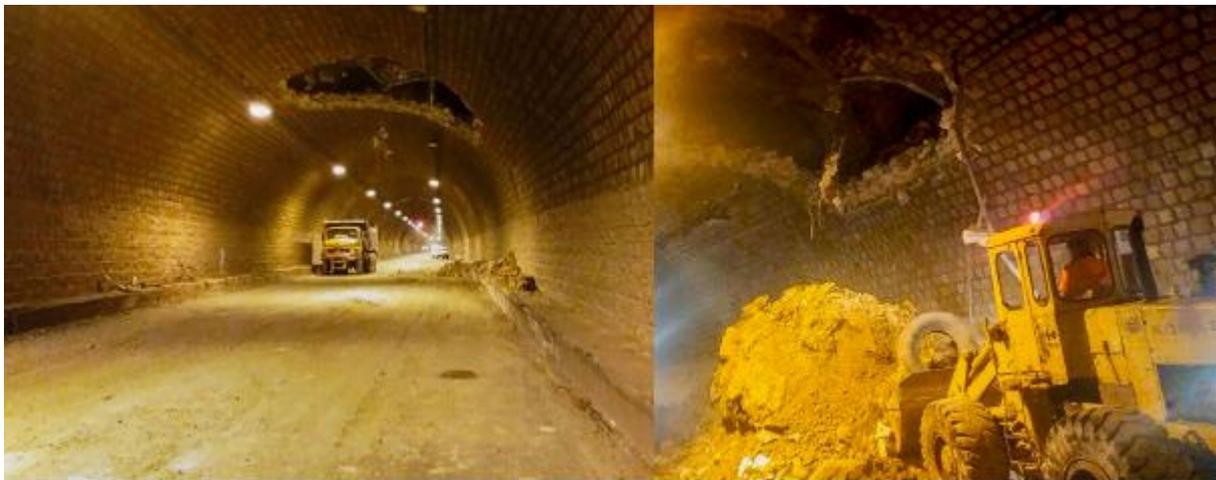
Figura 2.7: Rimozione detriti a seguito dello *spalling* del rivestimento in muratura (Moradi et al., 2021)

Inoltre, il 18 aprile del 2018 vi è stato un evento di *spalling* del rivestimento in muratura come mostrato in Figura 2.7.

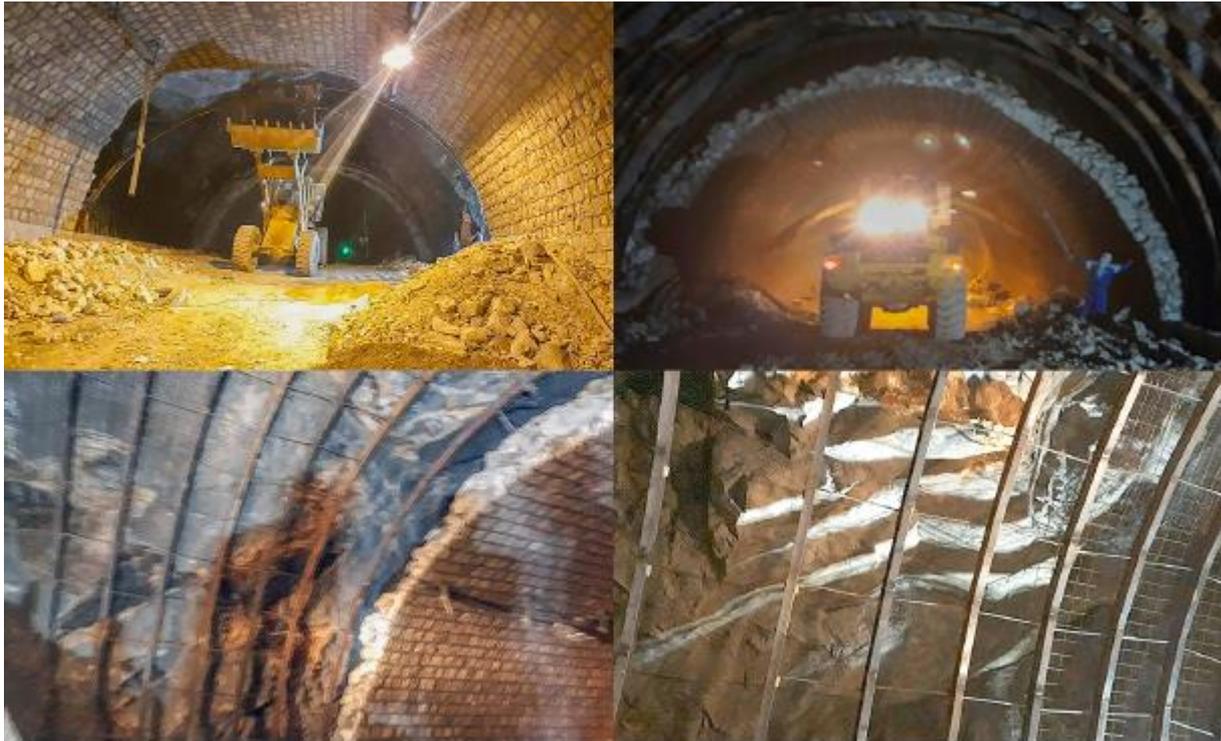
Figura 2.8: Sostituzione del rivestimento in muratura instabile con uno in cemento armato (Moradi et al., 2021)

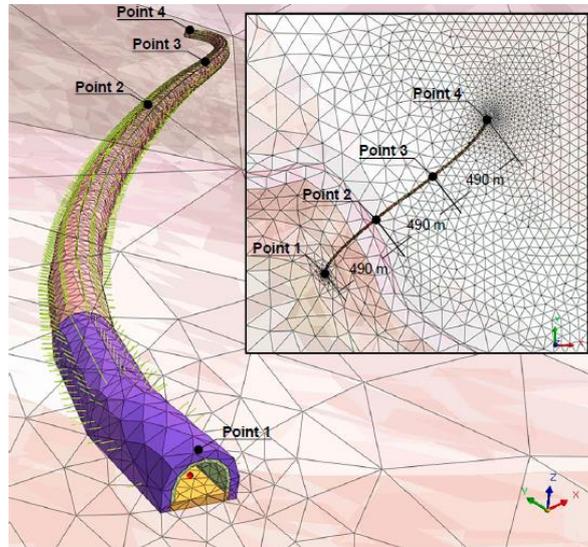
Figura 2.9: Quattro punti selezionati della galleria per analizzare i risultati (Moradi et al., 2021)

Successivamente sono stati scelti quattro punti della galleria al fine di analizzare 4 zone ben distinte della galleria (Figura 2.9).

Si è osservato che il punto 4 risulta quello più sollecitato in quanto, non solo si osservano deformazioni evidenti, ma è soggetto a delle traslazioni relative molto più elevate rispetto al punto 1. In pratica si è verificato che zone in cui vi è un alto rischio sismico e strati molto inclinati di ammassi rocciosi collocati vicino faglie attive (dove appunto si trova il punto 4), sono assolutamente da evitare per la costruzione delle gallerie.

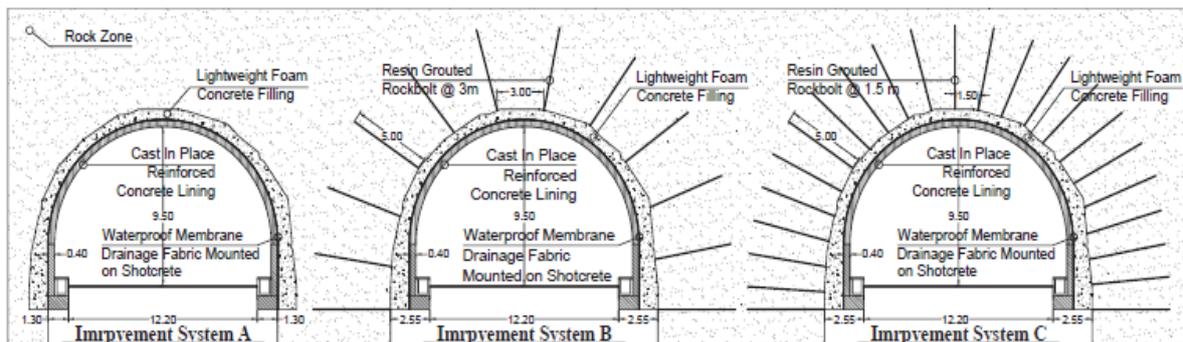
Figura 2.10: Tre differenti approcci di riabilitazione (Moradi et al., 2021)

Nonostante l'analisi numerica abbia evidenziato la vulnerabilità maggiore dell'estremità finale della galleria, quest'ultima risulta rivestita solo per i primi 35 m dalla sezione d'ingresso. Pertanto, era necessaria l'installazione di ancoraggi impermeabilizzati e di un rivestimento in cemento armato al fine di riabilitare la zona della galleria non rivestita. Sono stati quindi ipotizzati tre sistemi di rinforzo della galleria (Figura 2.10).

Come si evince dalla figura, il sistema A è l'unico dei tre che non prevede l'uso di ancoraggi, mentre nel sistema B e C sono presenti ma con una spaziatura diversa. Ciononostante, l'analisi FEM (Finite Element Method) ha evidenziato che ciascuno dei tre sistemi di miglioramento non influenzano particolarmente la traslazione relativa durante il terremoto, ma riducono la deformazione e migliorano la stabilità della galleria (Moradi, et al. 2021). Per quanto concerne il rivestimento in muratura presente, sono state rilevate delle perdite d'acqua e ammaloramento dei materiali, per cui si è deciso di intervenire con l'iniezione di una malta dietro il rivestimento al fine di migliorare la stabilità dello stesso e di ridurre la permeabilità. Inoltre, è stata prevista la sostituzione dei mattoni in evidente stato di degrado. Avendo evidenziato la presenza dell'acqua, per evitare problemi durante la stagione invernale dovuti al congelamento, è stato necessario programmare interventi con iniezioni di malta per chiudere le fessure e l'applicazione di uno strato temporaneo impermeabile con lo scopo di convogliare nei canali di drenaggio l'acqua presente. Ovviamente è preferibile attuare quest'ultimo intervento in modo sistematico lungo l'intera galleria per evitare di spostare l'acqua semplicemente dalla sezione interessata a quella vicina. Alcune parti dei canali di drenaggio erano gravemente danneggiate o piene di detriti, con conseguente blocco del sistema di trasferimento dell'acqua che ha richiesto un programma di manutenzione immediata.

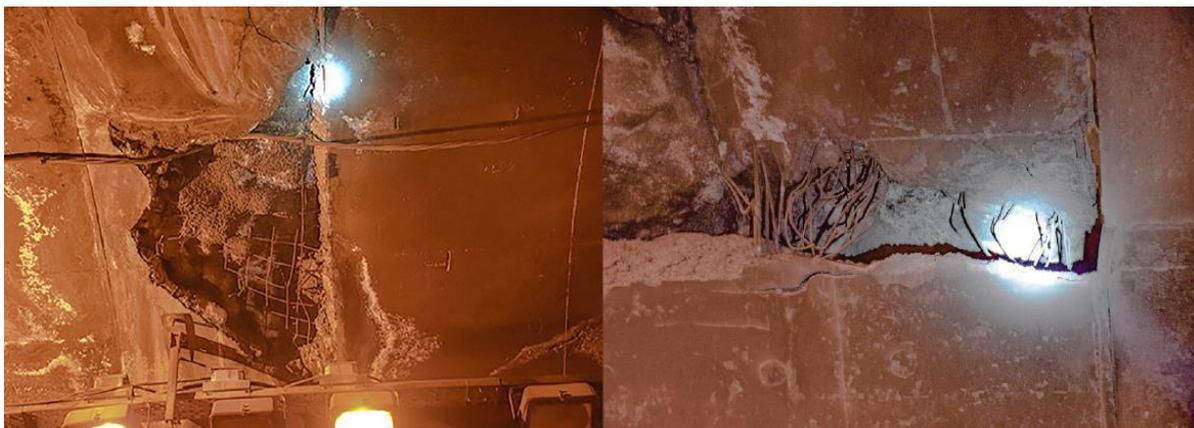
Figura 2.11: *Spalling* del rivestimento in cemento armato nell'Azadi Tunnel (Moradi et al., 2021)

La galleria Azadi è collocata sulla strada tra Ilam e Sarableh. La sua lunghezza è pari a 1200 m, larghezza 10.4 m e altezza minima 7.2 m. Il rivestimento utilizzato è particolare, in quanto vi sono zone sia in muratura, sia cemento gettato in opera, sia con spritz-beton, o in alcuni casi una combinazione di tutte e tre le tipologie. A causa della presenza di una falda, l'acqua corrode le armature e degrada il cemento presente. Si può osservare dalla Figura 2.11 che tale situazione ha generato problemi di fessurazione e di *spalling*.

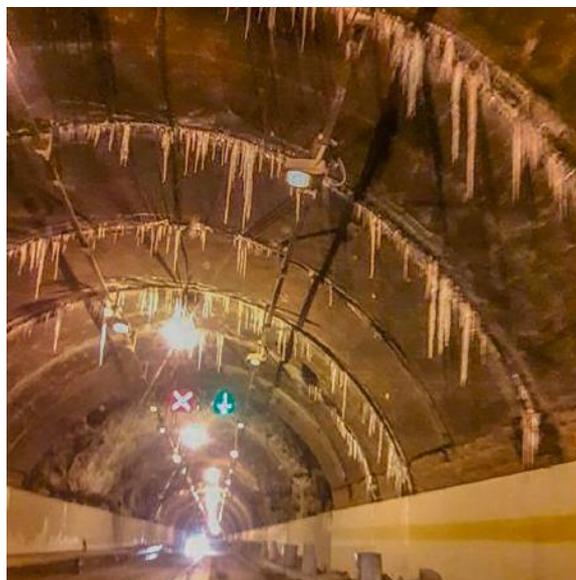
Figura 2.12: Formazione di stalattiti di ghiaccio nell'Azadi Tunnel durante la stagione invernale (Moradi et al., 2021)

Inoltre, durante i mesi più freddi, a causa delle venute d'acqua si generano delle stalattiti di ghiaccio come mostrato in Figura 2.12.

Per evitare la formazione di queste stalattiti, che possono essere pericolose per l'utenza, è stato proposto un sistema di drenaggio temporaneo dell'acqua.

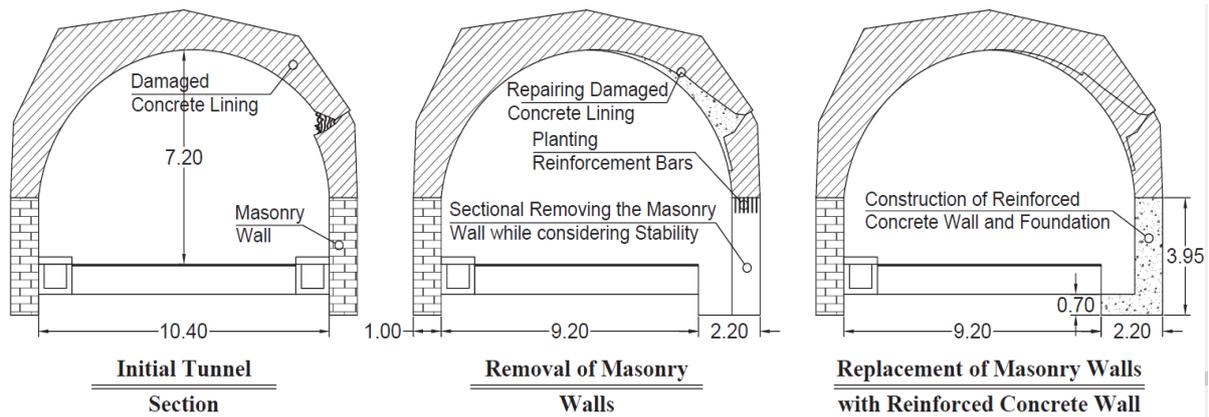
Figura 2.13: Sostituzione della muratura con il cemento armato (Moradi et al., 2021)

Al fine di riabilitare la galleria, sono stati installati degli archi in cemento armato che poggiano su delle superfici laterali in muratura già esistenti aventi un'altezza pari a 2 m. Per evitare ulteriori spostamenti e danneggiamenti al rivestimento esistente, è stata prevista la demolizione parziale delle superfici in muratura. È stato quindi proposta la sostituzione della muratura con dei muri in cemento armato che verranno collegati all'arco preinstallato tramite dei ferri di ripresa (Figura 2.13).

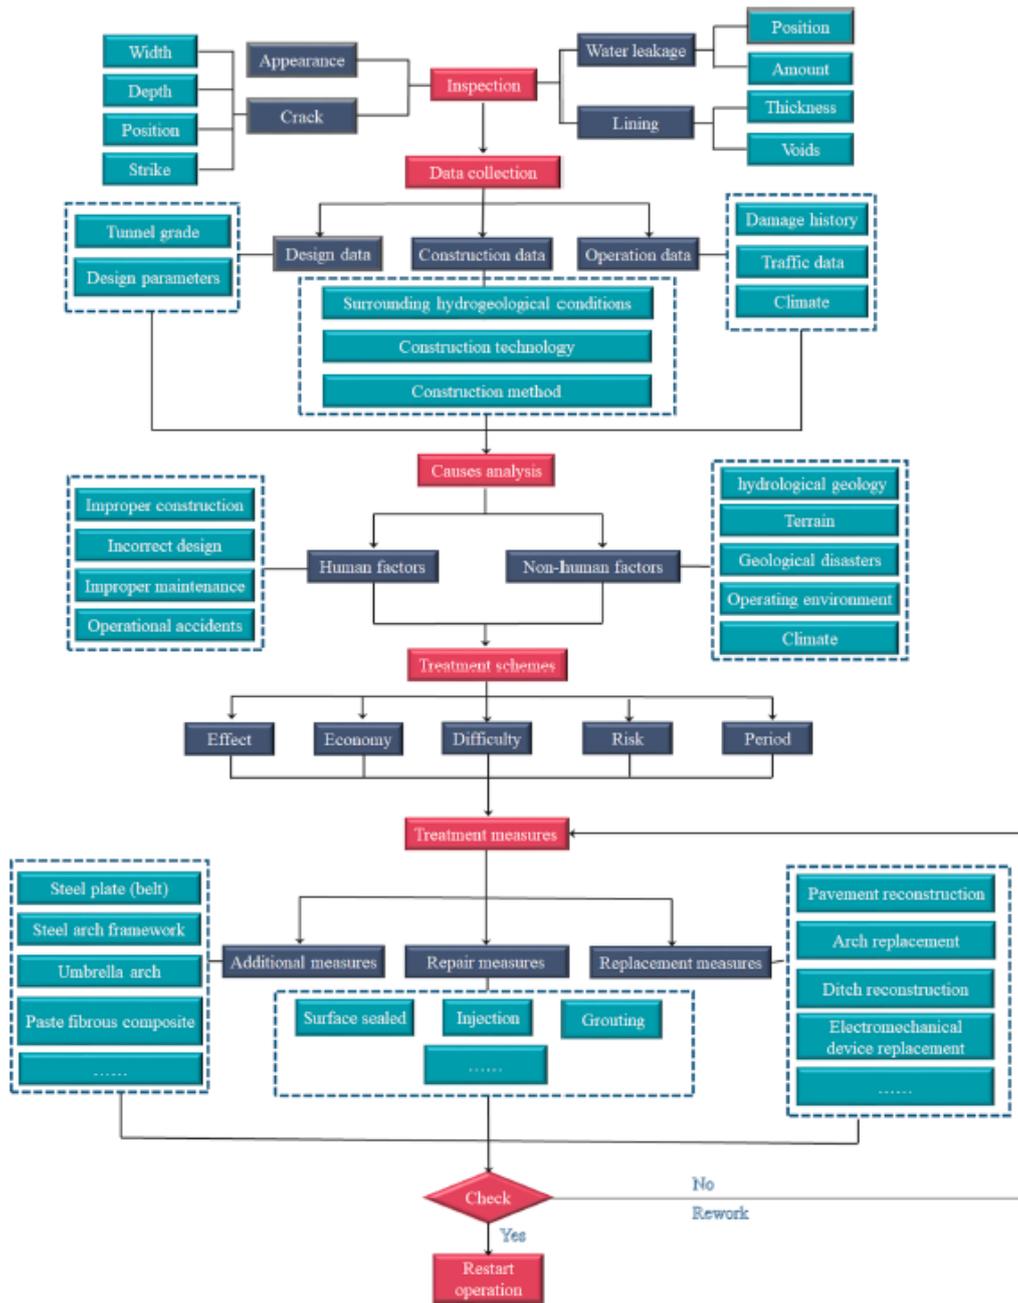
Figura 2.14: Flow chart della manutenzione delle gallerie autostradali in Cina (Ye et al., 2021)

Negli ultimi anni la costruzione di gallerie in Cina ha subito rapidi sviluppi; in particolare la Cina possiede attualmente il maggior numero e la maggiore lunghezza di autostrade del mondo. Nel 2018 la lunghezza totale delle autostrade cinesi è stata segnalata pari a 4.846.500 km, inclusi 17.236 km di tunnel autostradali. Dopo un'iniziale politica di costruzione delle gallerie autostradali, negli ultimi anni è nata l'esigenza di provvedere alla manutenzione delle gallerie già esistenti, a causa di numerosi deterioramenti rilevati. Tramite l'analisi statistica di 90 gallerie nella nazione cinese sono stati quindi riclassificati i difetti e i deterioramenti in funzione delle loro cause e sono state messe a punto misure di manutenzione proattiva e preventiva (Ye, et al. 2021). Il *flow chart* del procedimento di manutenzione viene indicato nella Figura 2.14:

Facendo riferimento al *flow chart* (Figura 2.14), si possono osservare i vari step necessari per determinare il processo di manutenzione delle gallerie utilizzato in Cina. Innanzitutto si procede con il rilevamento dei difetti della galleria in esame. Data la difficoltà nell'individuare quest'ultimi, tale passaggio è diviso in due fasi: una prima fase basata su un approccio visivo per individuare difetti macroscopici (danni e deformazioni strutturali, venute d'acqua e problemi di congelamento), mentre la seconda fase si svolge tramite prove non distruttive basate

sull'elettromagnetismo o sui raggi infrarossi come ad esempio l'uso di georadar, in grado di individuare difetti nascosti come l'eventuale presenza di fessurazioni.

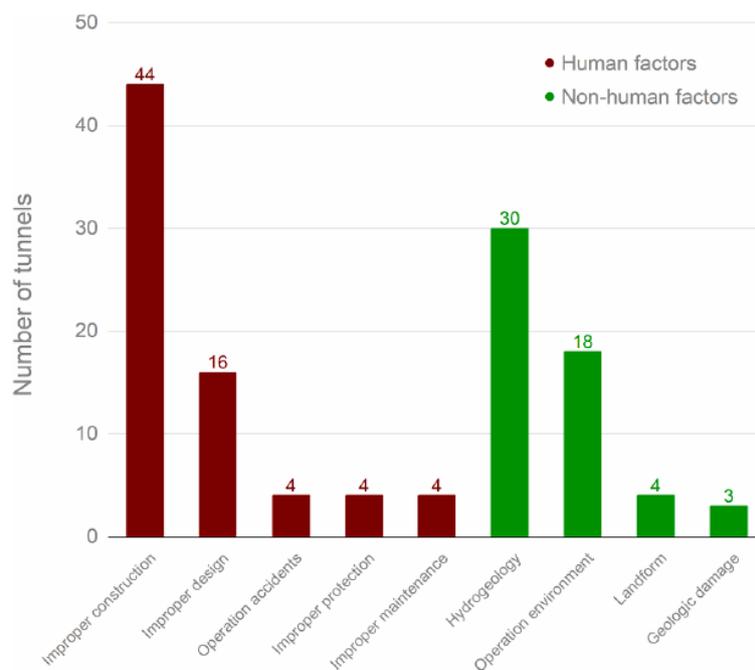
Figura 2.15: Statistica delle cause di difetti nelle gallerie in Cina (Ye et al., 2021)

Come mostrato in Figura 2.15, i fattori umani sono le cause principali dei difetti nei tunnel autostradali cinesi. I difetti causati da fattori umani possono essere prevenuti migliorando la

gestione della costruzione, che dovrebbe essere la chiave per la prevenzione dei difetti delle gallerie. Difetti come spessore insufficiente del rivestimento e vuoti sono causati da un'esecuzione impropria; quindi, è necessario migliorare i processi di costruzione corrispondenti, garantire una gestione appropriata durante tutto il processo di esecuzione del progetto e includere ispezioni di qualità del rivestimento durante la costruzione della galleria. Inoltre, dovrebbero essere introdotti schemi di costruzione e progettazione più avanzati; si dovrebbe inoltre fornire regolarmente una formazione sulla prevenzione dei difetti per aumentare la consapevolezza degli operai e dei progettisti riguardo ai difetti e ai loro pericoli. Inoltre, la frequenza delle ispezioni periodiche dovrebbe essere aumentata e le valutazioni dello stato di salute della galleria dovrebbero essere eseguite in sequenza dopo ogni incidente operativo (Ye, et al. 2021). Le misure preventive per i difetti causati da fattori non umani dovrebbero essere basate su dati dettagliati di indagini idrologiche e geologiche. Per condizioni idrologiche, topografiche e geologiche estremamente dure, dovrebbero essere adottate, per quanto possibile, misure di prevenzione come il cambio della traccia della galleria e la manutenzione preventiva. Inoltre devono essere considerate anche le caratteristiche regionali dei difetti: in base alla locazione della galleria vi possono essere difetti sistematici. Di conseguenza dovrebbe essere stabilita una serie di politiche di progettazione, costruzione e manutenzione di gallerie autostradali per aree specifiche. Sarebbero utili anche la ricerca centralizzata e un trattamento congiunto dei difetti dei tunnel in aree particolari.

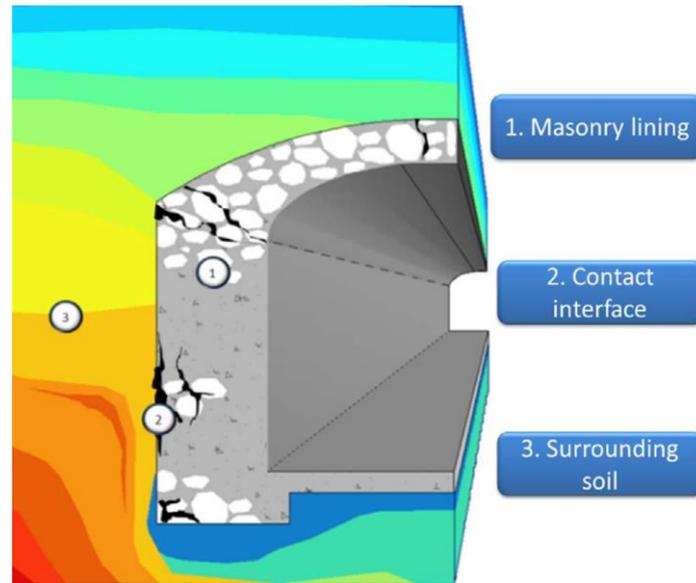
Figura 2.19: Componenti della galleria in muratura (Llanca, Breul e Bacconnet 2017).

Tuttavia, come evidenziato all'inizio, tale metodologia di assegnazione di punteggi si basa su informazioni poco dettagliate fornite da ispezioni visive. Inoltre in caso di rilevamento di difetti gravi sono necessari interventi complessi che richiedono l'uso di mezzi pesanti e invadenti. Per tale motivo è stato proposto un nuovo sistema di monitoraggio complementare a quello appena citato basato sull'utilizzo di diverse modalità di ispezione quali test geofisici e prove endoscopiche. L'applicazione di tali esami non distruttivi fornisce un grande risparmio di tempo in quanto l'approccio tradizionale, essendo molto invadente e distruttivo, richiede tempistiche elevate. L'uso di tale nuova metodologia di monitoraggio mira alla definizione di un nuovo punteggio associato a tre aspetti principali (Figura 2.19): rivestimento in muratura, interfaccia tra la galleria e il terreno circostante e stato di quest'ultimo.

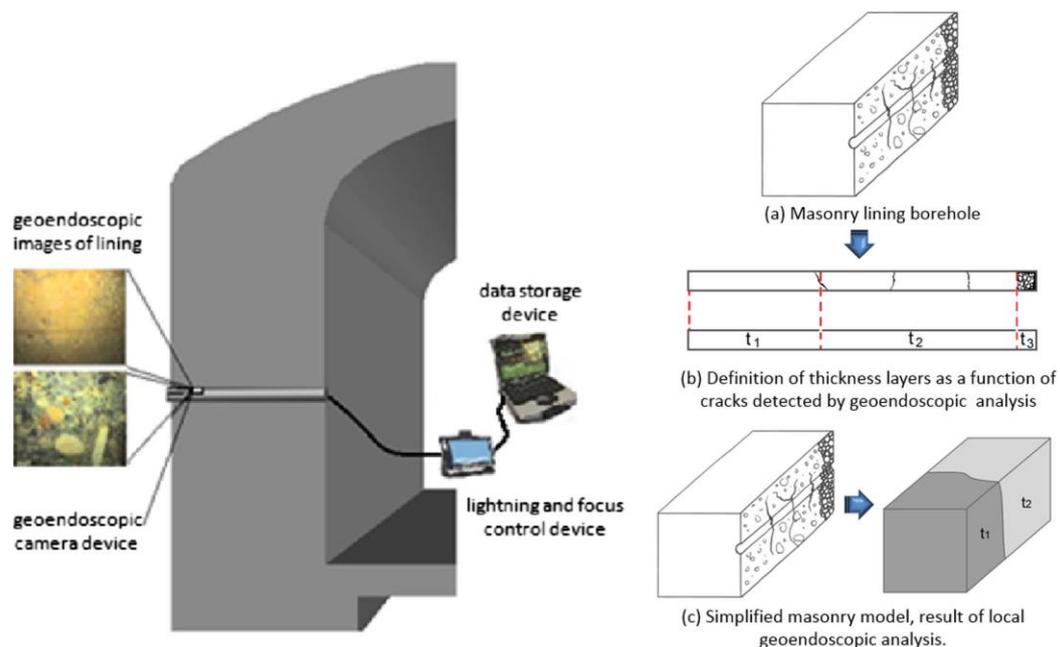
In base ai dati ottenuti da tali prove geoendoscopiche, è stato definito un sistema per valutare lo stato del rivestimento in muratura (Llanca, Breul e Haddani, et al. 2013) basato sui valori di parametri ottenuti da prove meccaniche di laboratorio sui provini e tenendo conto dello stato di degrado. L'approccio consiste nella definizione di tre sotto-strati rilevabili dalle prove endoscopiche (Figura 2.20):

- Zona 1 (spessore  $t_1$ ): strato di muratura privo di difetti e discontinuità;

- Zona 2 (spessore  $t_2$ ): strato di muratura danneggiato che presenta deterioramento e presenza di discontinuità. Per tale motivo si considera una riduzione delle proprietà meccaniche in base al grado di deterioramento e alla frequenza di discontinuità;
- Zona 3 (spessore  $t_3$ ): strato di muratura completamente disaggregato, privo di continuità meccanica e quindi di coesione.

Figura 2.20: Caratterizzazione locale del rivestimento in muratura tramite endoscopia (Llanca, Breul e Bacconnet 2017).

La zona 3 viene rilevata in genere in prossimità dell'estradosso della galleria. Difatti la zona 3 rappresenta una zona di transizione tra il rivestimento della galleria e il terreno circostante, per cui le proprietà, meccaniche assunte sono quelle di un materiale sciolto. L'applicazione di tale sistema consente di calcolare lo spessore effettivo  $t_{\text{eff}} = t_1 + t_2$  del rivestimento della galleria. Tale spessore corrisponde a quello che effettivamente assicura la resistenza strutturale della galleria (Llanca, Breul e Bacconnet 2017).

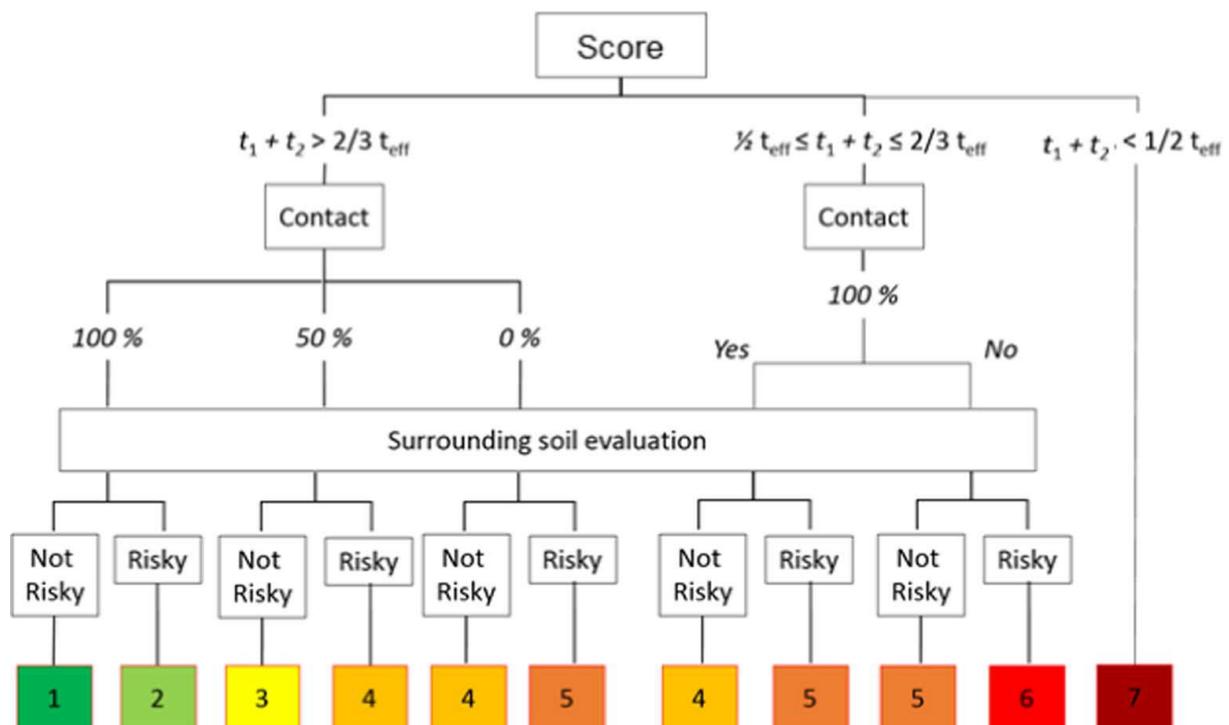
Sulla base dei limiti appena citati, è stato sviluppato il *flow chart* (Figura 2.21) rappresentante il sistema di assegnazione del punteggio, in conformità con il punteggio tradizionale applicato dagli ispettori RATP menzionato in precedenza.

Figura 2.21: *Flow chart* per l'assegnazione del punteggio (Llanca, Breul e Bacconnet 2017).

Si osserva che il punteggio varia da 1 a 7 dove al crescere del punteggio, aumenta il grado di danneggiamento. Considerando che i dati relativi a tale sistema di monitoraggio sono riferiti a test locali, al fine di determinare il punteggio di un'intera area, si procede in due modi: se più del 20% dei punteggi locali è pari a 6 o a 7, allora si assegna un punteggio pari a 7 all'area, altrimenti si applica semplicemente una media.

modalità esposta in Figura 2.21 deve essere unito a quello determinato dagli ispettori RATP durante le ispezioni visive. Vi sono tre modalità da seguire:

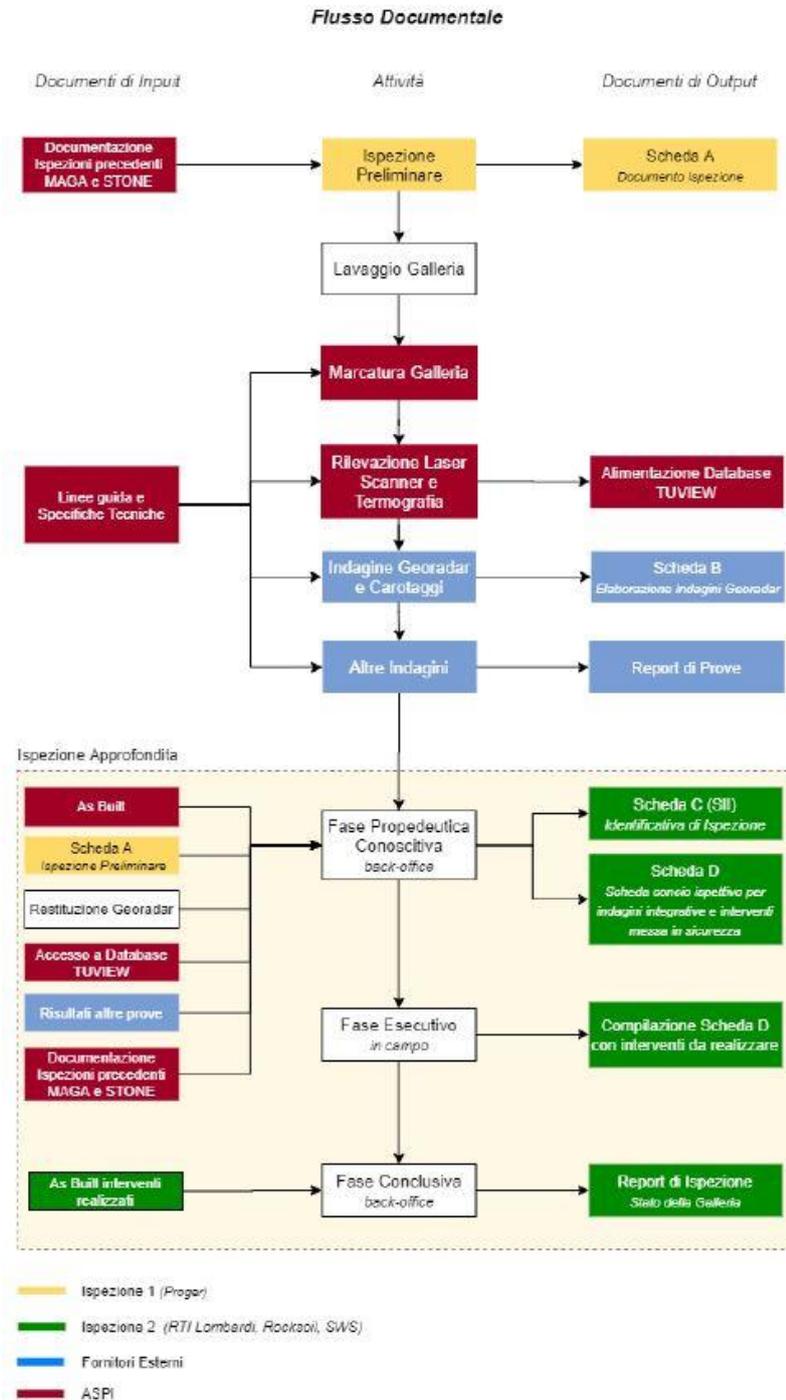
L'ispezione di una galleria è caratterizzata da un flusso documentale ben preciso (Figura 3.1). Quest'ultimo ci consente di avere una uniformità di valutazione dello stato delle gallerie.

Figura 3.1: Flusso documentale (MIT, 2020)

Facendo sempre riferimento alla Figura 3.1, si osserva che in seguito all'ispezione preliminare si procede con l'"Ispezione approfondita". Quest'ultima a sua volta si divide in tre diverse fasi:

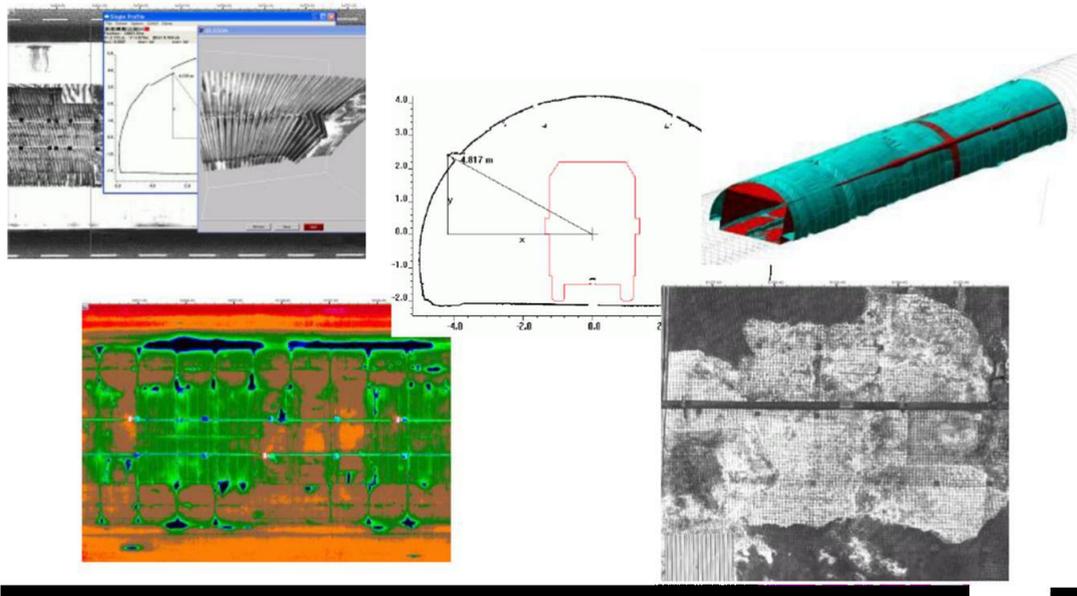
- Rilievo laser-scanner termografico e fotografico ad alta risoluzione: consente di effettuare un calco digitale 3D della superficie rilevata con elevata velocità.

Figura 3.2: Immagini del rilievo laser-scanner (MIT,2020)

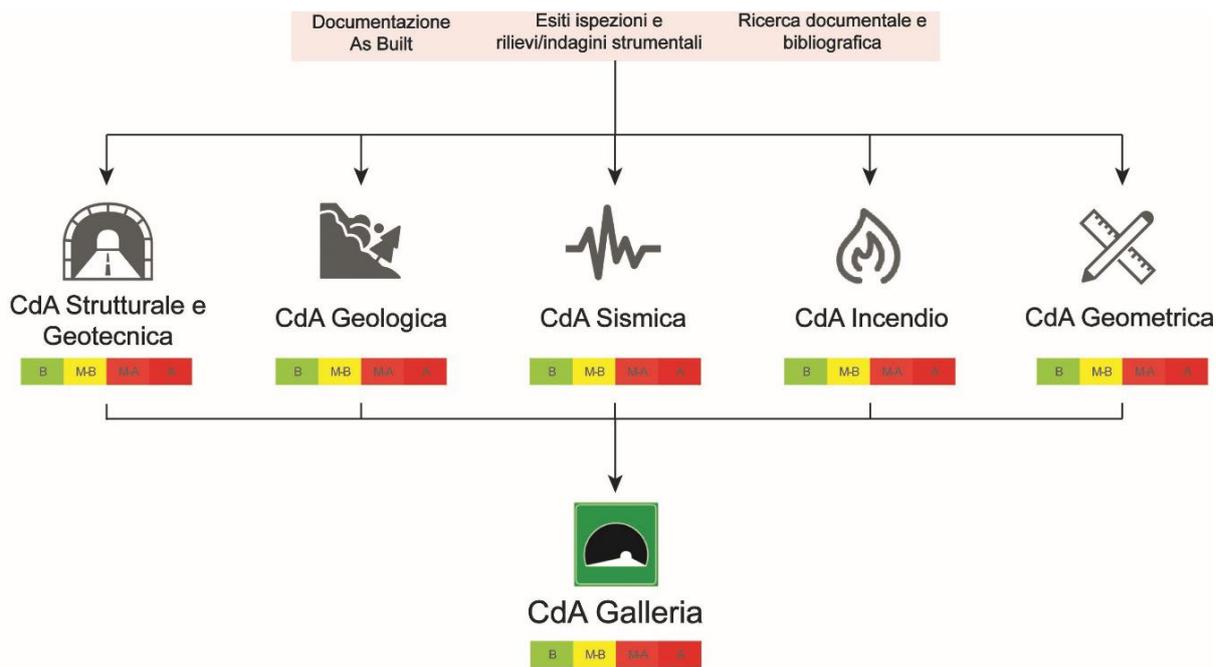
A ogni classe si associa una valutazione di rischio che viene espressa tramite la seguente scala: bassa, medio-bassa, medio-alta, alta. Infine la somma delle cinque classi di attenzione fornisce quella totale della galleria. Lo schema appena esposto viene riassunto in Figura 4.1:

Figura 4.1: Valutazione della Classe di Attenzione della galleria (Barla 2021).

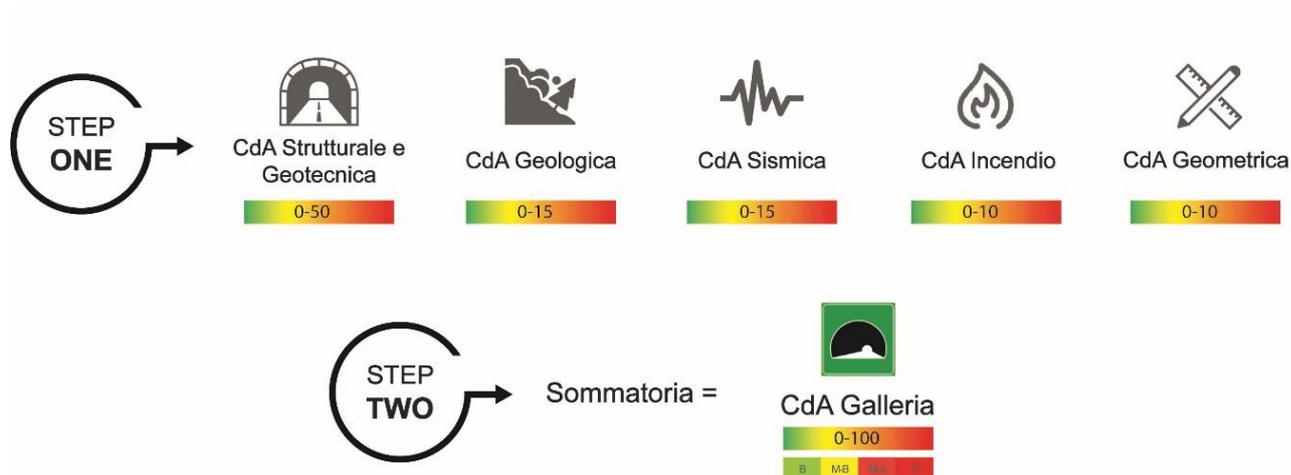
Quanto appena descritto, si può riassumere tramite lo schema in Figura 4.2.

Figura 4.2: Determinazione della CdA a partire da una combinazione algebrica delle CdA dei fattori di rischio (Barla 2021).

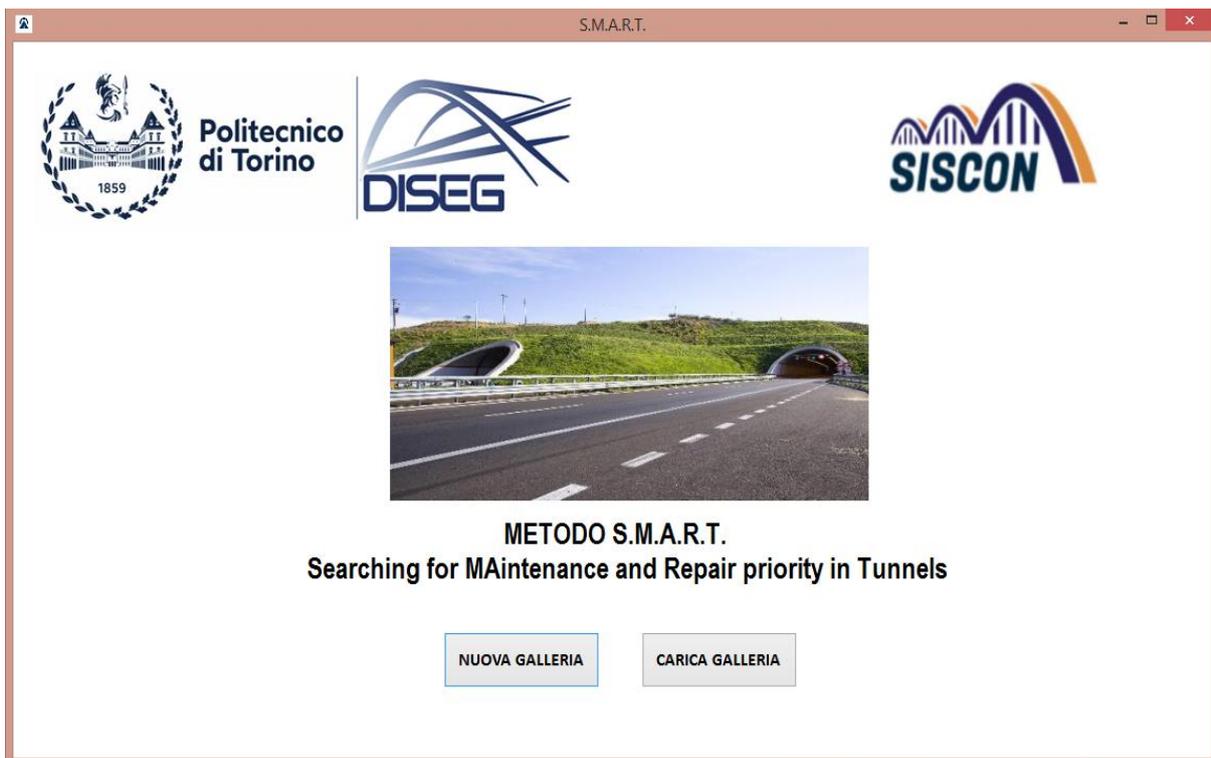
La schermata iniziale del programma si presenta come mostrato in Figura 5.2.

Figura 5.2: Schermata iniziale dell'applicazione.

Nel dettaglio nella Figura 5.3 si osserva il titolo della prima finestra. Per quanto concerne la maschera in generale, facendo riferimento alla Figura 5.2, viene richiesto all'utente di attuare una prima scelta tramite l'utilizzo di due tasti, creati in progettazione tramite lo strumento *Button*:

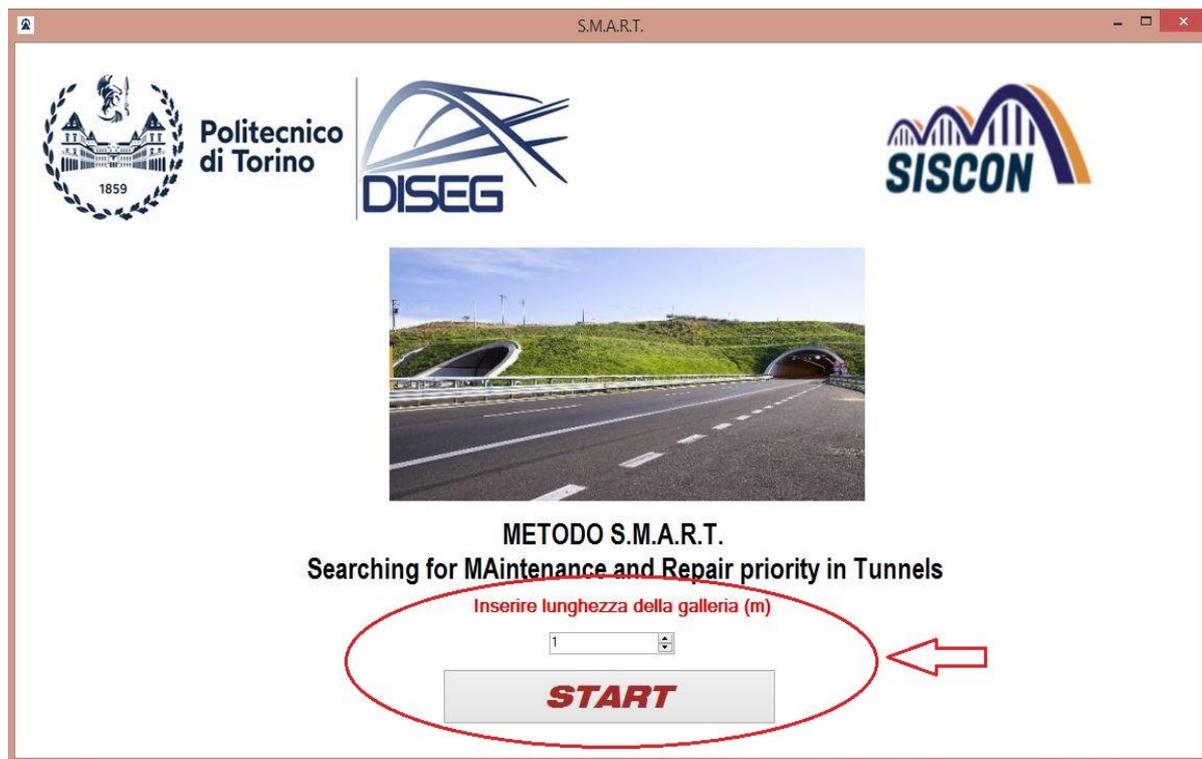
Ipotizzando di iniziare un nuovo progetto quindi di cliccare sul pulsante NUOVA GALLERIA, la schermata cambia come mostrato in Figura 5.4.

Figura 5.4: Inserimento lunghezza della galleria e pulsante START per iniziare.

Si evidenzia che l'utente, prima di iniziare con l'applicazione del metodo, deve fornire la lunghezza della galleria in esame. Grazie quindi alla casella di testo creata in progettazione tramite il tool denominato *NumericUpDown* l'utente inserisce la lunghezza della galleria in metri, tenendo conto che la casella legge unicamente numeri interi. Tale richiesta è alla base del procedimento in quanto sapendo che la classe di attenzione strutturale e geotecnica e quella geometrica sono applicate per concio, per tali classi l'applicazione deve generare tanti comandi quanti sono i conci di riferimento.

Una volta immesso il valore della lunghezza relativa alla galleria in esame, l'utente deve cliccare sul pulsante START evidenziato anch'esso in Figura 5.4, per poter accedere alla prossima finestra inerente alla classe di attenzione strutturale e geotecnica. A titolo esemplificativo, si deve tenere conto che le finestre mostrate in seguito sono riferite ad una galleria di lunghezza pari a 100 m (5 concii).

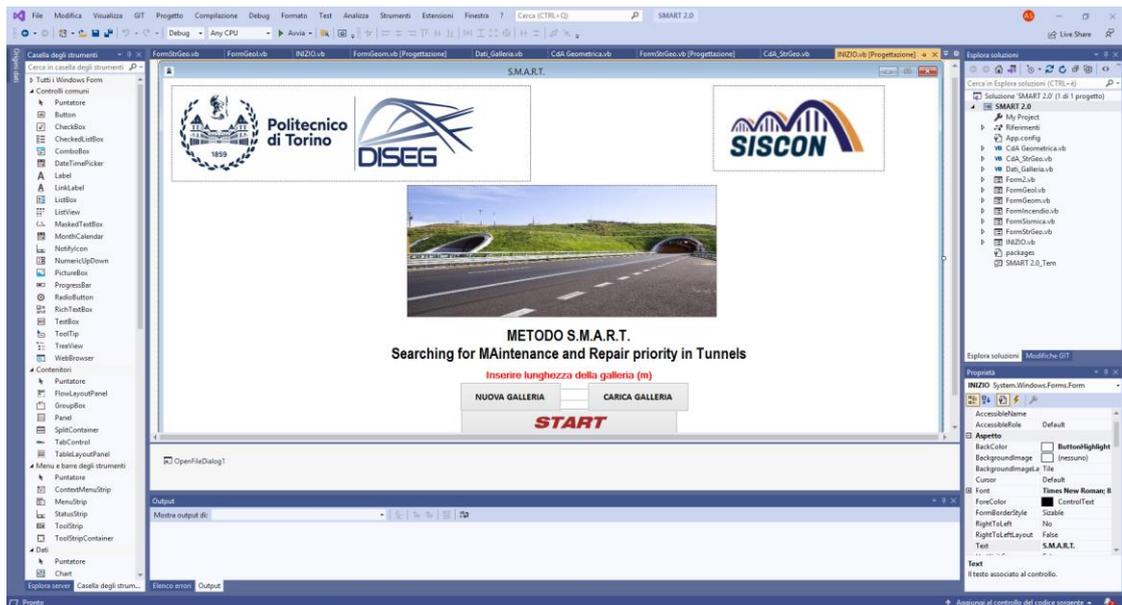
- **Progettazione:** Visual Studio consente di visualizzare una finestra del programma in fase di progettazione. In tale fase è possibile aggiungere degli strumenti utili per le finalità del progetto come TabPage, Textbox, Radiobutton, ecc. Tutto ciò che viene aggiunto in questa fase risulta essere statico in quanto sarà presente indipendentemente dalla lunghezza della galleria. Tutti gli strumenti vanno poi programmati da codice per i fini del programmatore. A titolo esemplificativo si riporta in Figura 5.5 la schermata inerente alla progettazione della maschera iniziale.

Figura 5.5: Schermata di progettazione maschera iniziale.

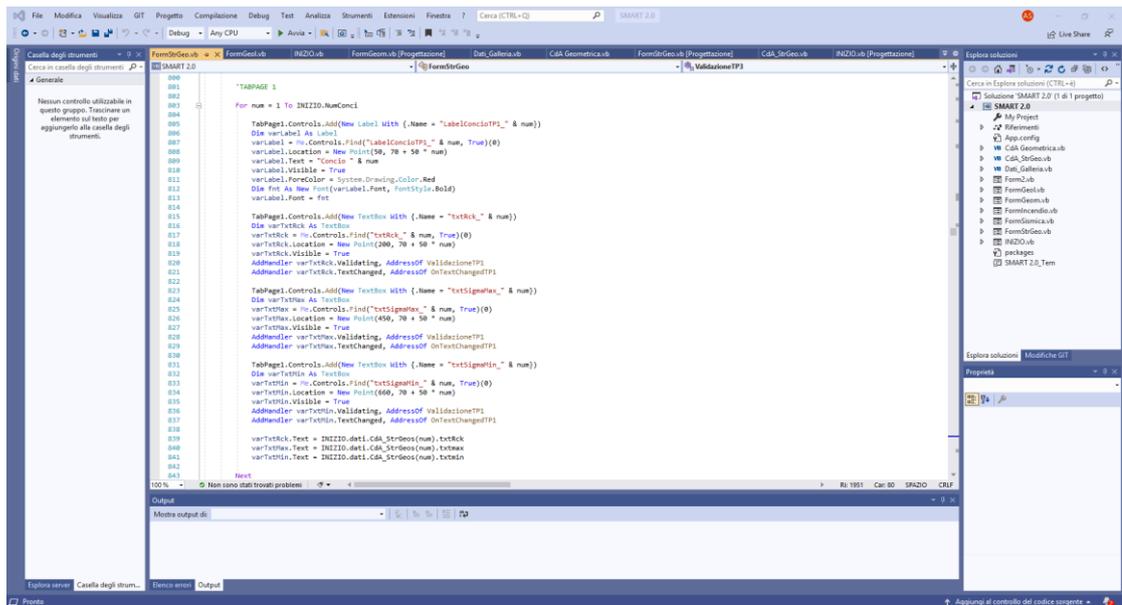
- **Codice:** In tale fase, oltre a programmare tutti gli strumenti inseriti in fase di progettazione, si possono creare gli stessi strumenti in modo dinamico. Difatti dato che ho bisogno di tanti strumenti quanti sono i conchi da ispezionare, tramite la scrittura di determinati codici, si possono generare in modo dinamico dei controlli. In Figura 5.6 si riporta una parte di codice per la creazione delle caselle di testo per la prima finestra della classe di attenzione strutturale e geotecnica.

Figura 5.6: Schermata codice per la classe di attenzione strutturale e geotecnica.
