# POLITECNICO DI TORINO

Corso di Laurea Magistrale in Ingegneria Civile

### TESI DI LAUREA MAGISTRALE

Sviluppo di un programma eseguibile per la valutazione dello stato di salute delle gallerie autostradali a supporto delle strategie di intervento

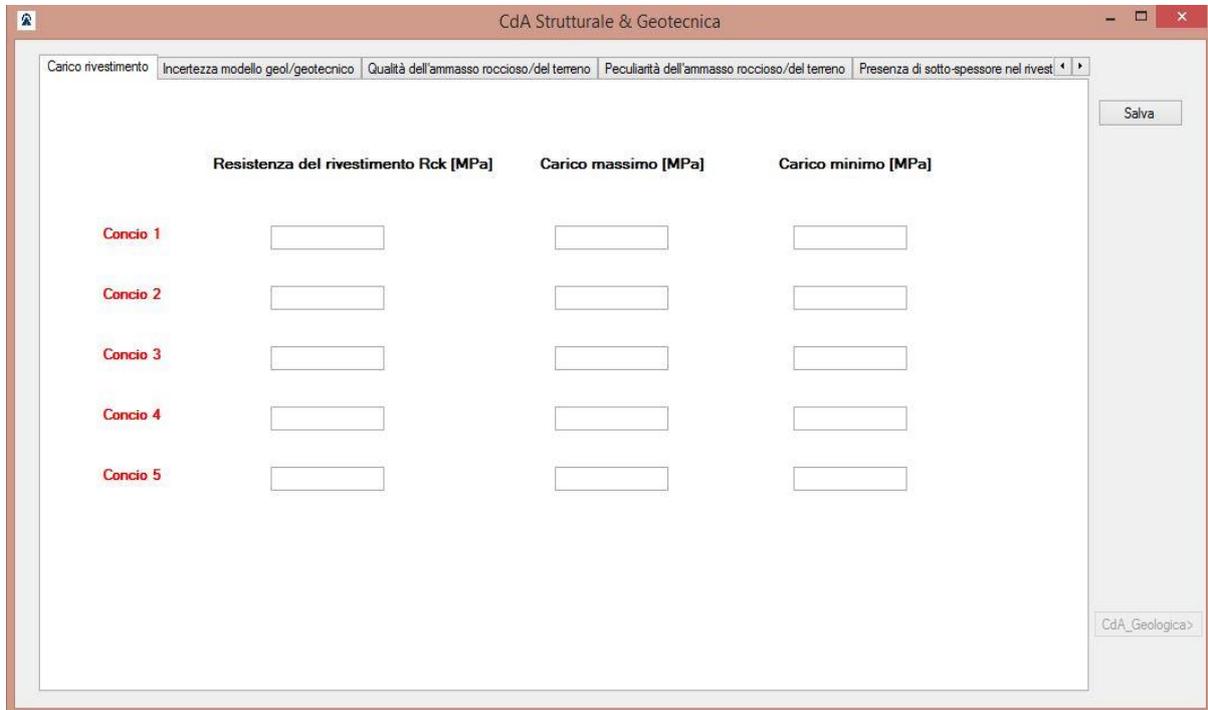
La schermata iniziale della classe di attenzione strutturale e geotecnica è stata progettata come presentato in Figura 5.7.

Figura 5.7: Schermata iniziale della classe di attenzione strutturale e geotecnica.

Prima di analizzare nel dettaglio lo sviluppo di ciascun parametro inerente alla classe di attenzione strutturale e geotecnica, è di notevole interesse evidenziare la struttura della finestra. Dalla Figura 5.7 si osserva che la finestra è caratterizzata da una sottofinestra denominata *TabControl* la quale raccoglie un numero arbitrario di schede. Ogni scheda fa riferimento ad un aspetto principale della classe di attenzione. L'utente può spostarsi tra una scheda e l'altra semplicemente cliccando su ciascuna di essa. Inoltre per poter spostarsi tra le varie schede è possibile scorrerle tramite il comando evidenziato in Figura 5.8.

Sul lato destro della Figura 5.7 sono presenti due tasti: Salva e CdA Geologica>. Il pulsante Salva è legato logicamente alla funzionalità di salvataggio e, come anticipato in precedenza, è presente in ciascuna finestra dell'applicazione. Come per ciascun programma, nel caso l'utente clicchi sul pulsante seguente, comparirebbe la classica schermata di salvataggio in cui si stabilisce il nome del file e la sua cartella di destinazione (il formato è già predefinito come “.smartgal”).

Il pulsante CdA Geologica> consente all'utente di procedere alla finestra successiva inerente alla prossima classe di attenzione (in questo caso quella geologica). Tuttavia dalla Figura 5.7 si osserva che il pulsante risulta “sbiadito”, in quanto è disabilitato. Difatti il pulsante sarà abilitato solo al termine della compilazione di tutti i campi inerenti alla classe di attenzione attuale. Tale scelta di programmazione è dovuta a diversi aspetti:

Una volta terminata la compilazione dell'ultimo parametro, il pulsante CdA Geologica> che era disabilitato, come mostrato in Figura 5.7, viene abilitato in quanto il programma ha potuto elaborare correttamente tutti i dati inseriti dall'utente (Figura 5.25).

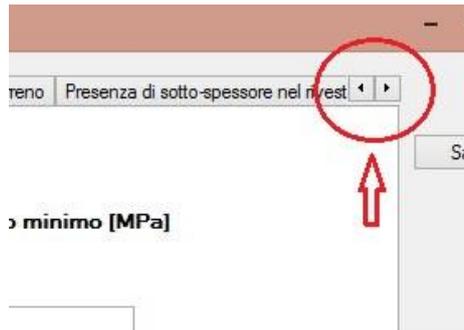
Figura 5.8: Comandi per poter scorrere tra le diverse schede.

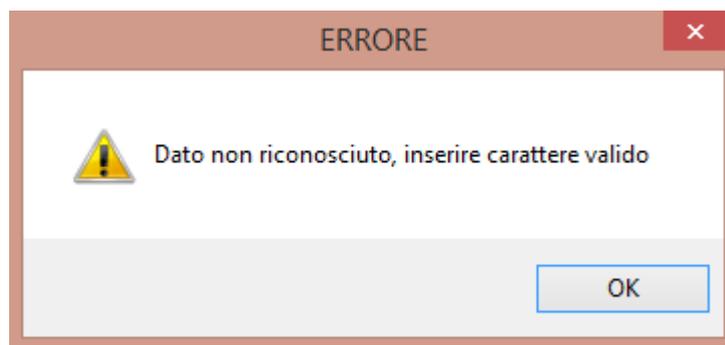
La *TextBox* nasce come strumento all'interno del quale l'utente può inserire qualsiasi formato di carattere (numeri, lettere e simboli). Tuttavia per garantire una lettura corretta del dato inserito da parte dell'applicazione, ciascuna casella di testo è stata programmata da codice in modo tale il dato inserito venga accettato solo se assumibile come un valore intero o decimale. Difatti se l'utente digita un contenuto non valido, non gli sarà possibile procedere ai prossimi campi se non attua prima una modifica per correggere l'errore. Inoltre compare una *MsgBox* che lo avverte del problema come mostrato in Figura 5.10.

Figura 5.10: MessageBox di errore compilazione.

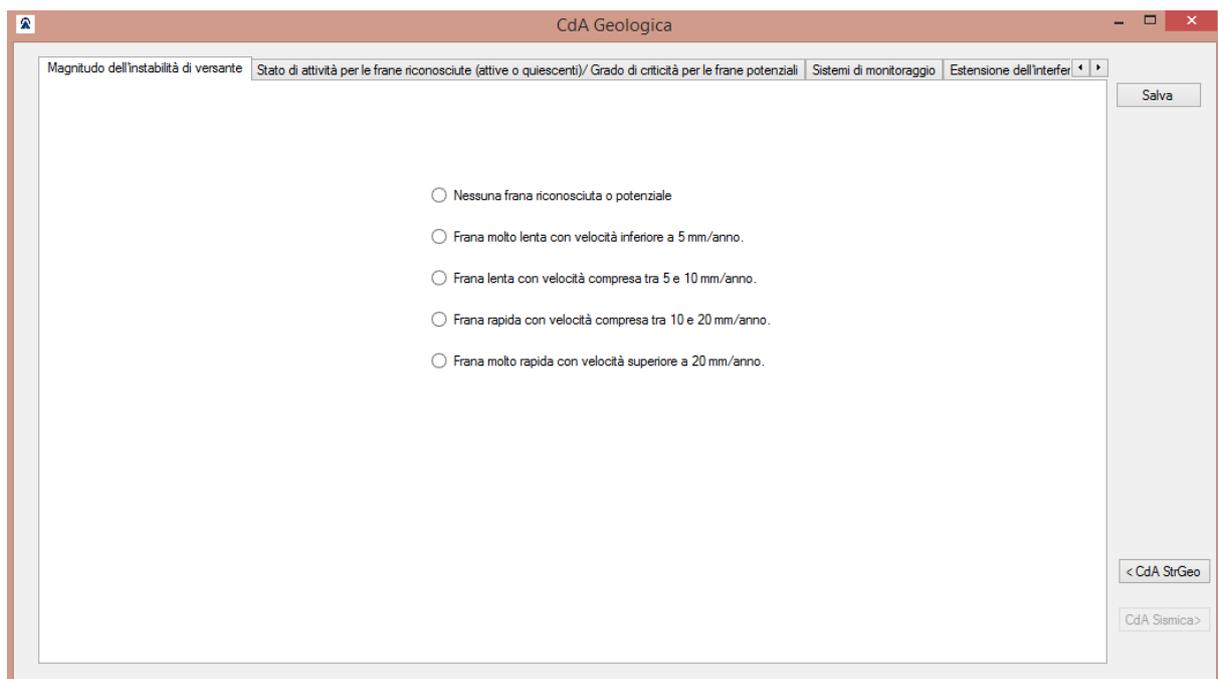
A differenza della precedente classe di attenzione, quella geologica viene valutata direttamente per l'intera galleria, per cui non vi è bisogno di inserire i dati per ciascun concio. La finestra di tale classe di attenzione si presenta come mostrato in Figura 5.26.

Figura 5.26: Schermata iniziale della CdA Geologica coincidente con l'interfaccia del parametro "Magnitudo dell'instabilità di versante".

Si osserva che la struttura dell'interfaccia è la medesima della precedente finestra: vi è una *TabControl* con all'interno tante schede quanti sono i parametri della classe di attenzione geologica e il pulsante di salvataggio per consentire all'utente di salvare in qualunque momento. Nell'angolo inferiore destro sono presenti i seguenti tasti: <CdA StrGeo e CdA Sismica>.

Una volta scelta un'opzione per ciascun parametro della classe di attenzione geologica, il programma elabora i punteggi associati e abilita il pulsante <CdA Sismica> mostrato in Figura 5.26 per procedere con la classe di attenzione successiva.

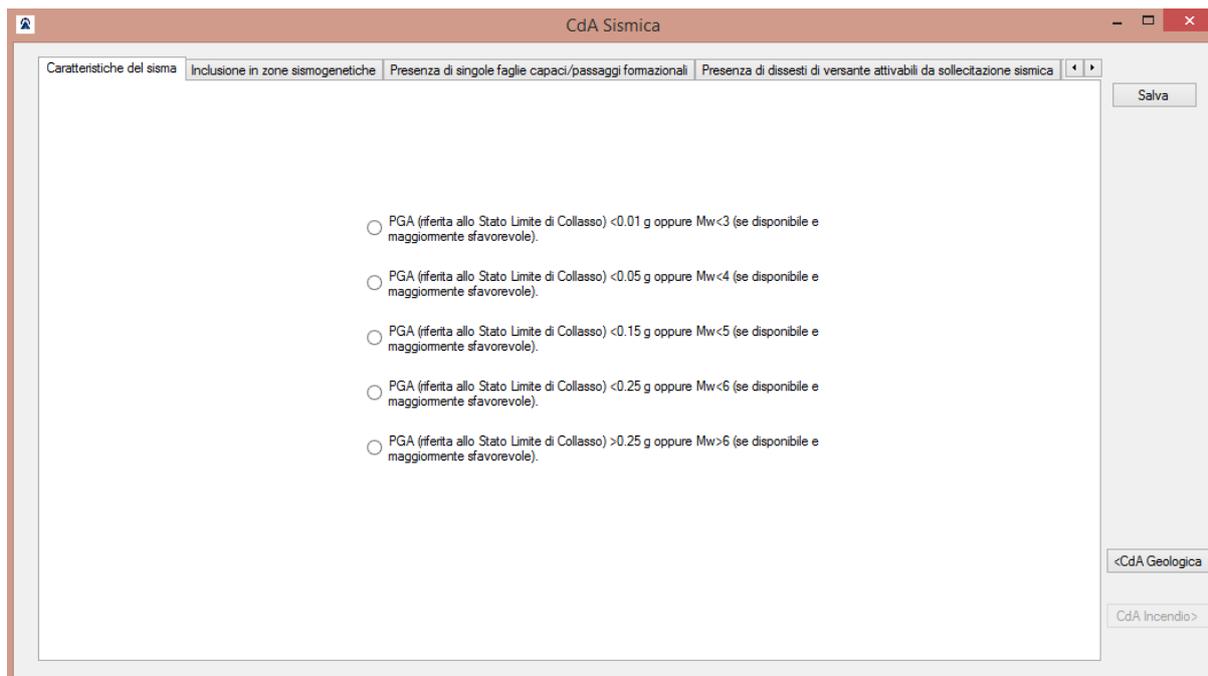
La classe di attenzione sismica viene trattata nel medesimo modo di quella geologica in quanto anche la prima è riferita all'intera galleria. La schermata raffigurata in Figura 5.31 si presenta quindi con la solita *TabControl* contenente le schede rappresentanti i vari parametri. Inoltre sono presenti i tasti <CdA Geologica e CdA Incendio> per potersi spostare tra le finestre. Anche in questo caso il pulsante per procedere alla classe di attenzione successiva risulta disabilitato finché non saranno inseriti correttamente tutti i dati necessari.

Figura 5.31: Schermata iniziale della CdA Sismica coincidente con l'interfaccia del parametro "Caratteristiche del sisma".

Una volta terminata la compilazione di quest'ultimo parametro, il pulsante per procedere alla finestra della prossima classe di attenzione CdA Incendio> (Figura 5.31) verrà quindi abilitato.

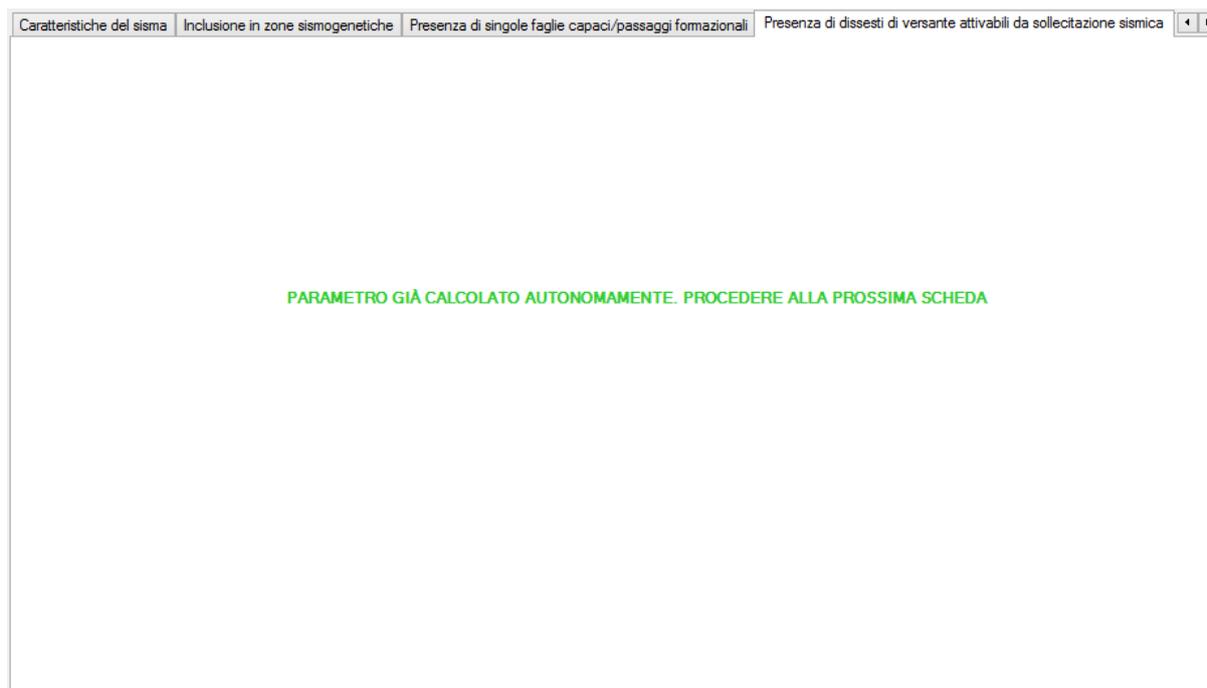
Figura 5.35: Interfaccia "Presenza di dissesti di versante attivabili da sollecitazione sismica".

Dato che i parametri di cui è funzione quello in esame sono stati già elaborati, l'utente non necessita di inserire dei dati all'interno del programma. Sarebbe quindi superfluo inserire una scheda *presenza di dissesti di versante attivabili da sollecitazione sismica*. Tuttavia, come mostrato in Figura 5.35, per completezza e per rendere il più chiaro possibile il processo all'utente, è stata progettata comunque una scheda che indica all'utente quanto appena descritto tramite un'etichetta verde con scritto: "PARAMETRO GIÀ CALCOLATO AUTONOMAMENTE, PROCEDERE ALLA PROSSIMA SCHEDA".

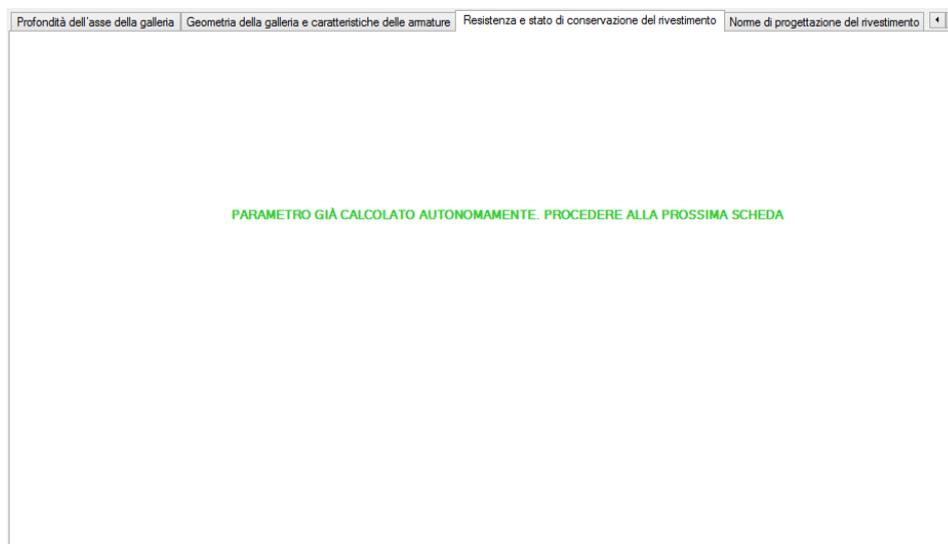
Figura 5.39: Interfaccia “Resistenza e stato di conservazione del rivestimento”.

Dato che il punteggio della classe di attenzione strutturale e geotecnica è stato elaborato in *background* dal programma, l'utente non necessita di inserire alcun dato ai fini del calcolo del parametro in esame. Tuttavia, per le stesse motivazioni citate nel paragrafo 5.5.4, la progettazione della scheda è stata effettuata come mostrato in Figura 5.39.

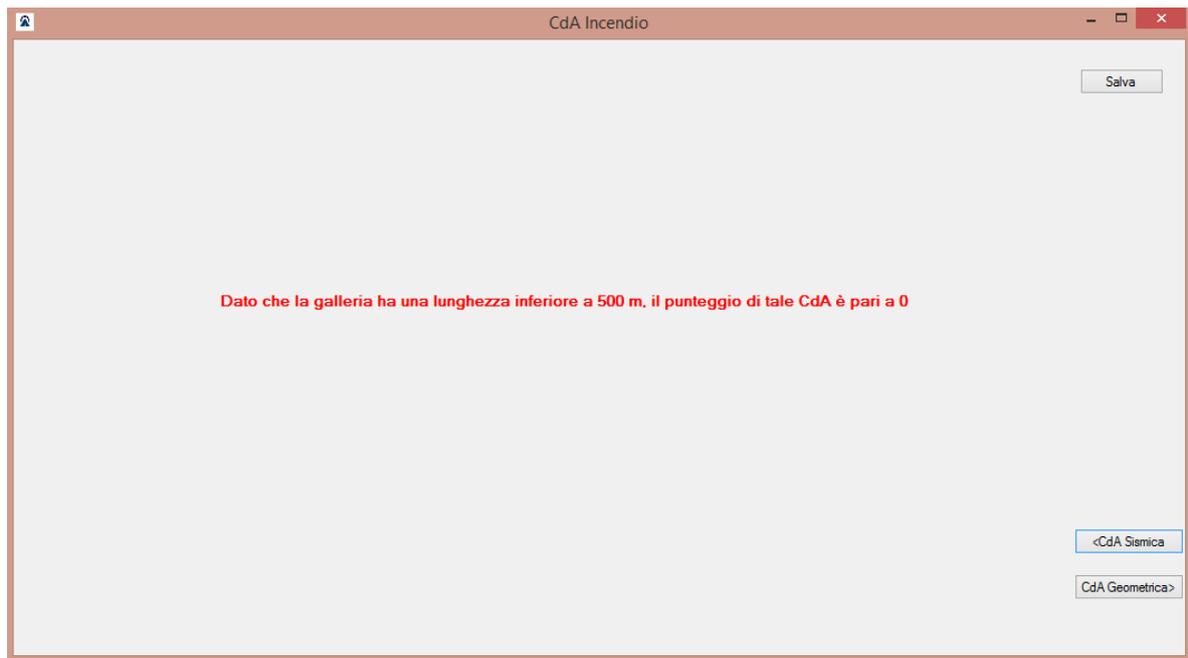
Figura 5.41: Schermata iniziale della CdA Incendio in caso di lunghezza inferiore a 500 m della galleria.

Come visto nel paragrafo 4.5, la classe di attenzione incendio viene valutata diversamente in base alla lunghezza della galleria in esame. Infatti se la galleria ha una lunghezza inferiore a 500 m, il punteggio associato alla classe di attenzione incendio viene considerato pari a 0 per l'intera galleria (Barla 2021). Per cui se nella schermata iniziale viene inserita una lunghezza inferiore a 500 m, la finestra inerente alla classe di attenzione incendio avrà l'interfaccia mostrata in Figura 5.41.

La schermata si presenta con la seguente etichetta in rosso "Dato che la galleria ha una lunghezza inferiore a 500 m, il punteggio di tale CdA è pari a 0". In questo modo l'utente capisce che il programma ha tenuto in conto di tale fattore. Inoltre si osserva che oltre al solito pulsante Salva per il salvataggio, sono presenti anche i tasti <CdA Sismica e CdA Geometrica> per andare rispettivamente indietro e avanti con le finestre. Si osserva sempre in Figura 5.41 **Errore. L'origine riferimento non è stata trovata.** che il pulsante CdA Geometrica> è abilitato sin da subito in quanto il programma ha già elaborato un punteggio nullo.

Facendo riferimento alla Tabella 4.7 si osserva che non è stato necessario compilare alcun parametro inerente a tale classe, data la lunghezza della galleria inferiore a 500 m. Per tale motivo, una volta visionata la schermata mostrata in Figura 5.41, si è potuto procedere direttamente con la compilazione dell'ultima classe di attenzione.

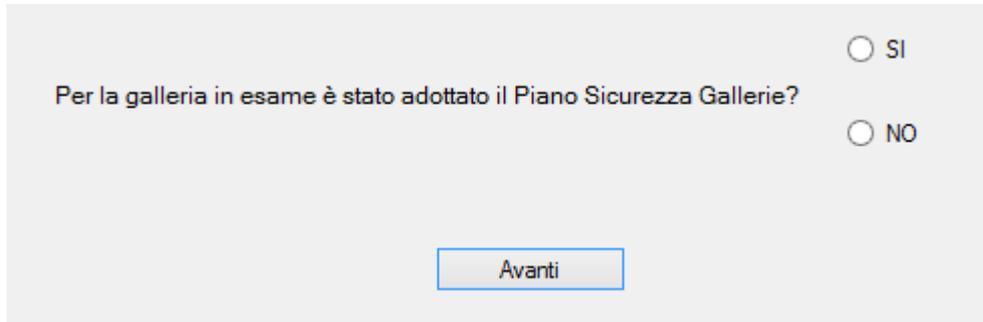
Figura 5.42: Adozione Piano Sicurezza Gallerie.

Per cui in caso di gallerie con lunghezza superiore o uguale a 500 m l'etichetta rossa presente in Figura 5.42 è sostituita dalla seguente interfaccia:

The image shows a light gray dialog box with a white background. At the top right, there are two radio buttons: the first is labeled 'SI' and the second is labeled 'NO'. In the center of the dialog, the text 'Per la galleria in esame è stato adottato il Piano Sicurezza Gallerie?' is displayed. At the bottom center, there is a rectangular button with a blue border and the text 'Avanti' inside.

Dalla Figura 5.42 si osserva che all'utente viene richiesto di dare una risposta positiva o negativa in merito all'adozione del Piano Sicurezza Gallerie tramite l'uso di due *radiobutton*. Successivamente dovrà premere sul pulsante AVANTI, il quale è stato programmato in modo tale da comportarsi diversamente in funzione della scelta fatta dall'utente:

- “SI”: si passa direttamente alla valutazione della quinta ed ultima classe di attenzione (classe di attenzione geometrica);
- “NO”: l'interfaccia della finestra della CdA incendio cambia presentando una *TabControl* avente tante schede quanti sono i parametri per determinare tale classe di attenzione.

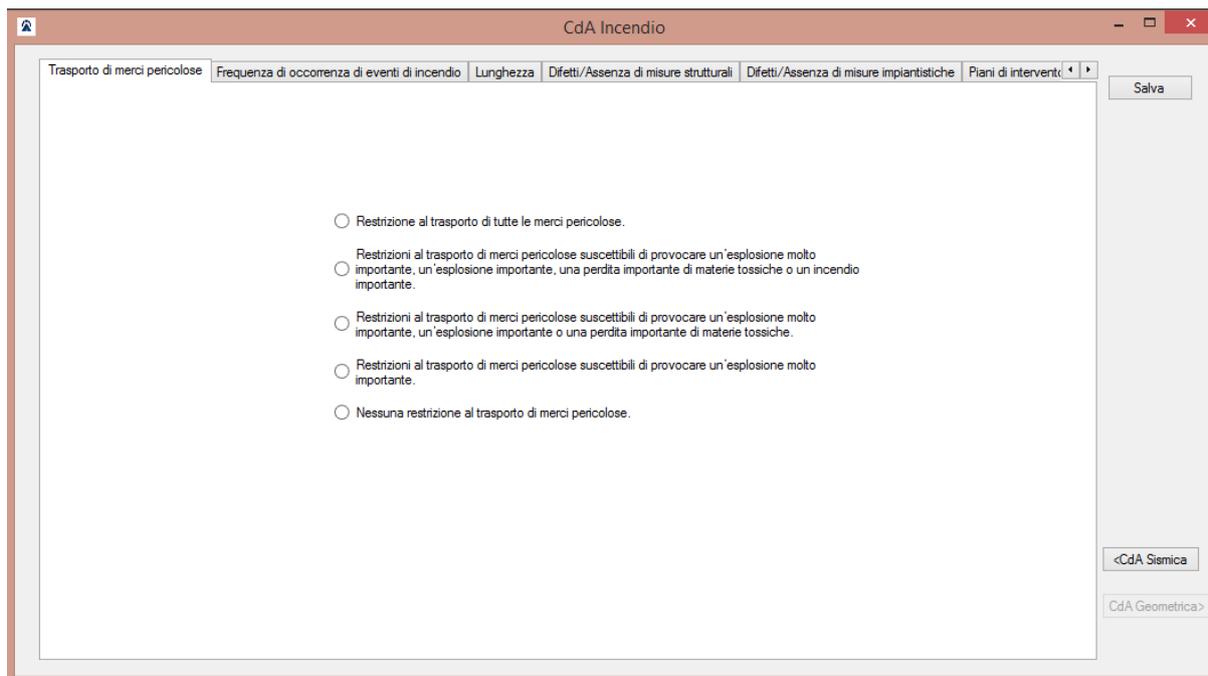
Figura 5.43: *TabControl* della classe di attenzione incendio.

Nell'ipotesi di essere nel secondo caso, l'interfaccia si presenta come mostrato in Figura 5.43:

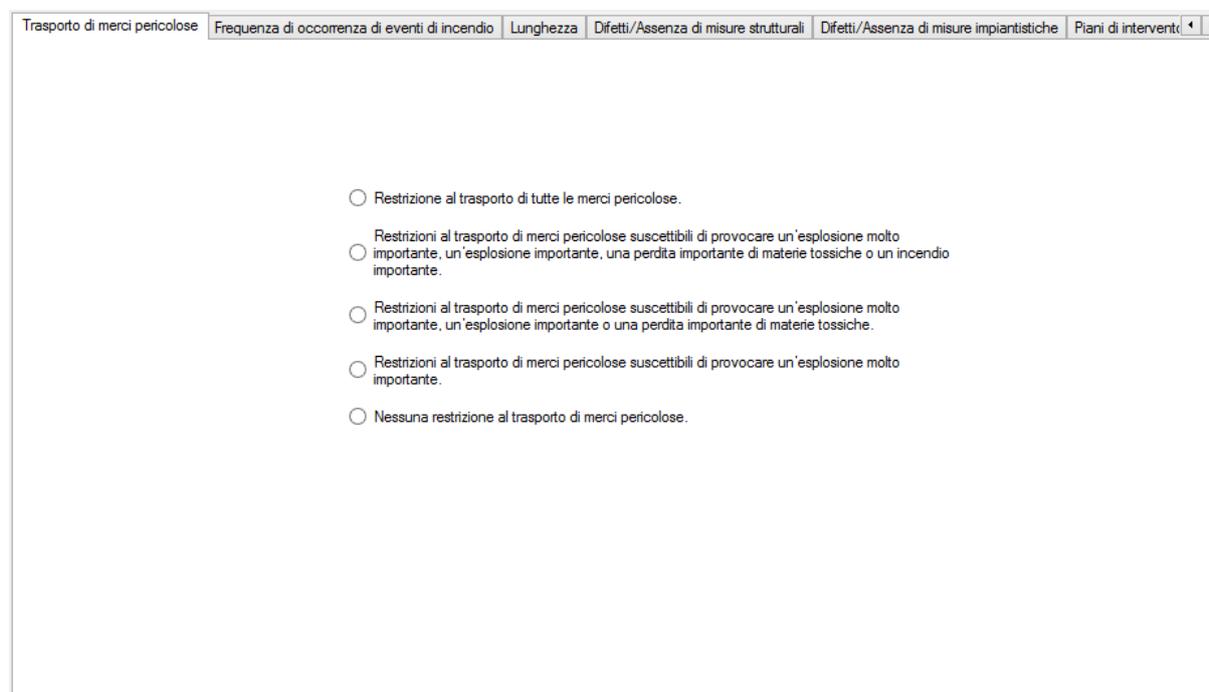
Figura 5.44: Interfaccia “Trasporto di merci pericolose”.

Si può notare che tutti i parametri ad eccezione della *lunghezza* sono qualitativi. Di conseguenza sono stati tutti progettati tramite l’uso dei *radiobutton* (si ricorda che ad ognuno viene associato il corrispettivo punteggio da assegnare). Per quanto concerne il parametro dipendente dalla lunghezza della galleria, dato che è stata già stabilita a inizio progetto, la scheda inerente è stata progettata con un’etichetta che avverte l’utente del calcolo già avvenuto (Figura 5.46). Per quanto riguarda invece la Tabella 5.26 e Tabella 5.27, entrambe fanno riferimento ad “aspetti sopra citati” che vengono inseriti nell’interfaccia (Figura 5.47 e Figura 5.48). Le schede sono quindi state progettate nel seguente modo:

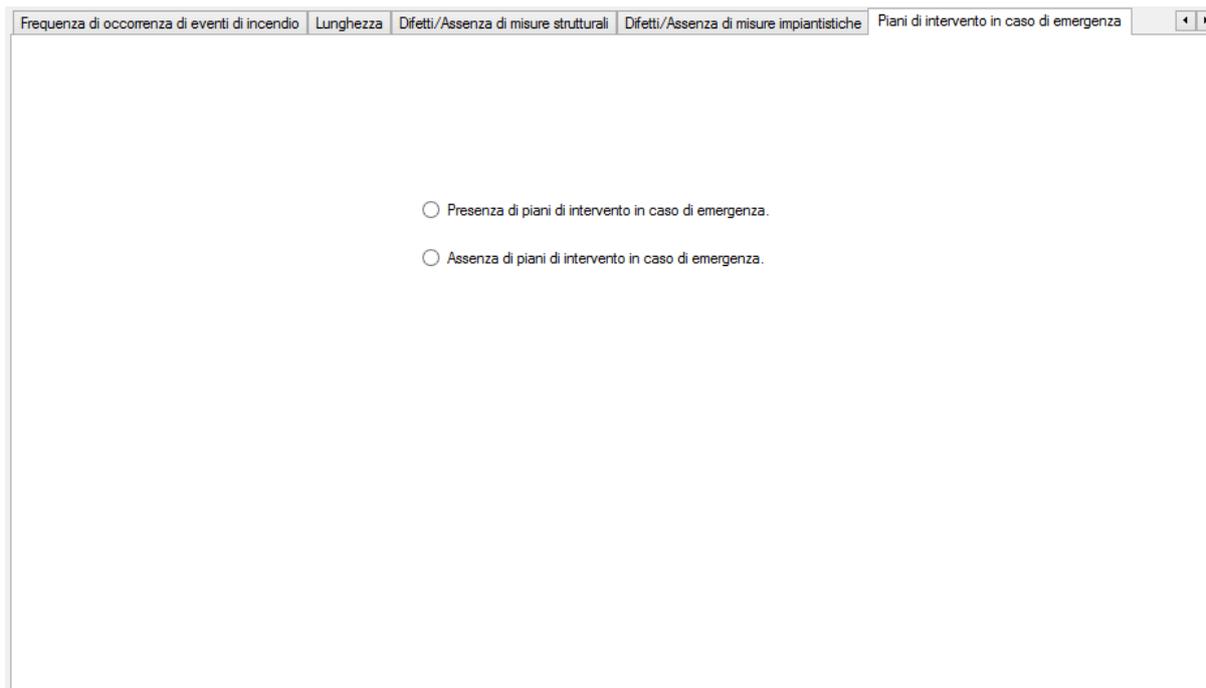
Figura 5.49: Interfaccia "Piani di intervento in caso di emergenza".

Una volta completata la compilazione di ciascun parametro in riferimento all'intera galleria, il pulsante CdA Geometrica> viene abilitato e si procede verso l'ultima classe di attenzione.

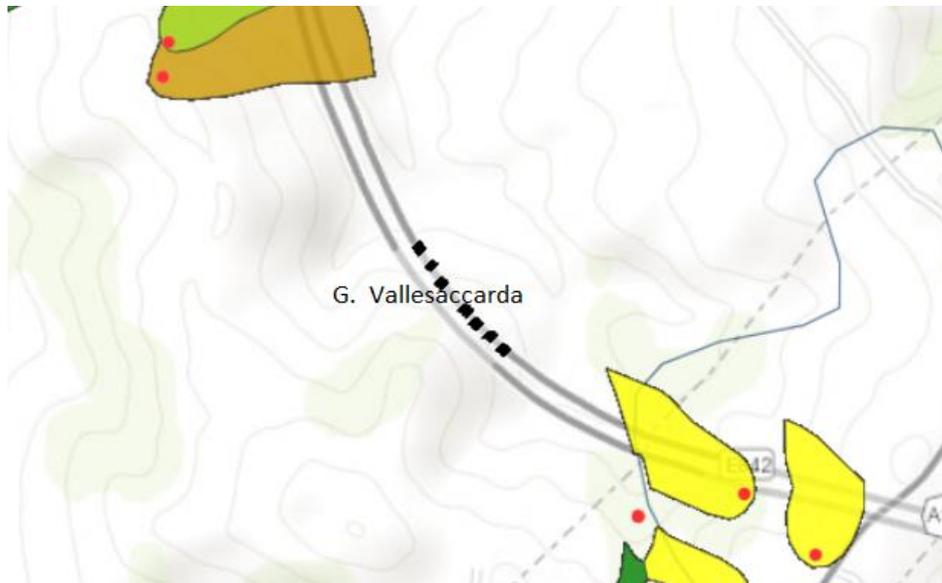
Figura 5.54: Estratto della cartografia online (IFFI, 2021).

La definizione di tale classe di attenzione è stata attuata tramite l'ausilio dell'Inventario dei Fenomeni Franosi in Italia (IFFI), il quale ha evidenziato che il versante a cui la galleria in esame appartiene non è interessato da instabilità (Figura 5.54), per cui il parametro *magnitudo dell'instabilità di versante* assume il punteggio minimo.

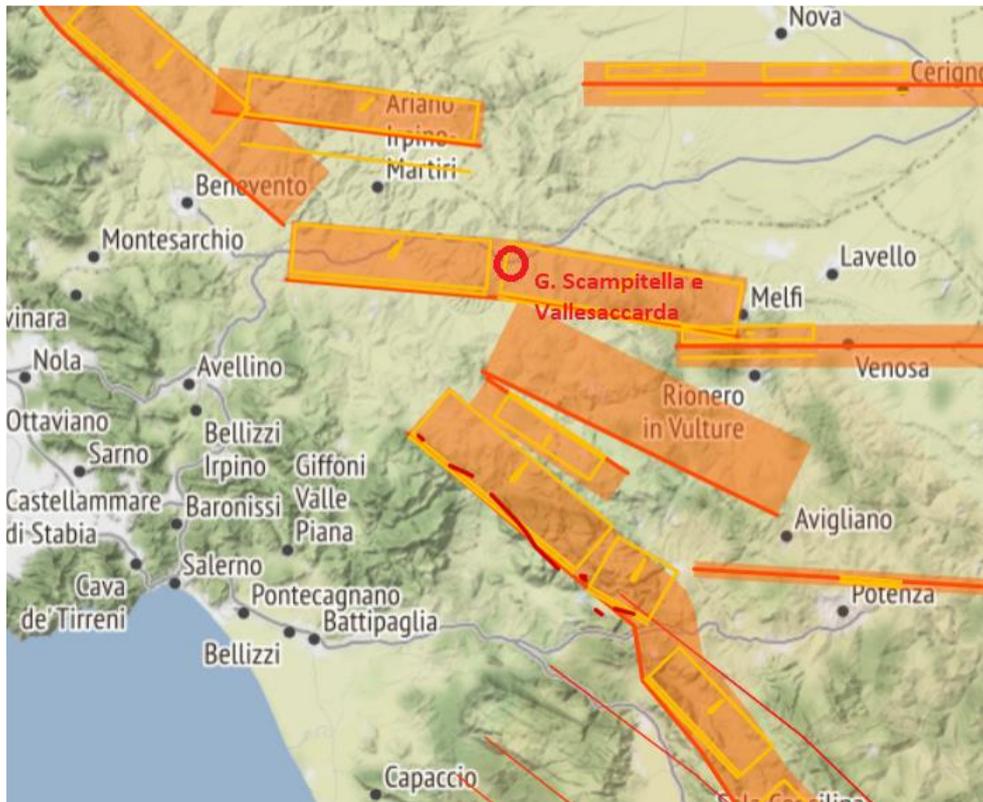
Figura 5.55: Inclusione della galleria Vallesaccarda nelle zone sismogenetiche (INGV, 2021).

Per l'inclusione nelle zone sismogenetiche si è sempre fatto riferimento all'INGV il quale fornisce una mappa che evidenzia tutte le zone a rischio. Dalla Figura 5.55 si evidenzia che la galleria Vallesaccarda si trova a meno di 10 km dalla zona sismogenetica più vicina.

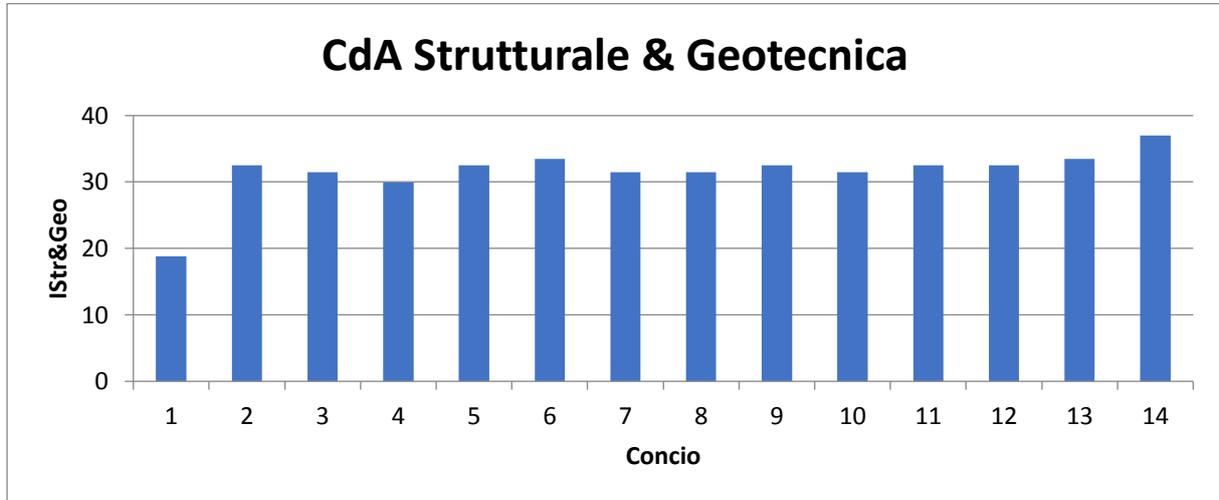
Figura 5.58: Andamento punteggio della CdA strutturale e geotecnica lungo la galleria.

Oltre ai risultati ottenuti in Tabella 5.31, il foglio inerente alla classe di attenzione strutturale e geotecnica contiene anche un grafico a colonne avente sull’asse delle ascisse i conci della

galleria e su quello delle ordinate il punteggio totale associato alla classe di attenzione in esame (Figura 5.58). Tale strumento è utile per individuare quale zona della galleria presenta una priorità di intervento maggiore.

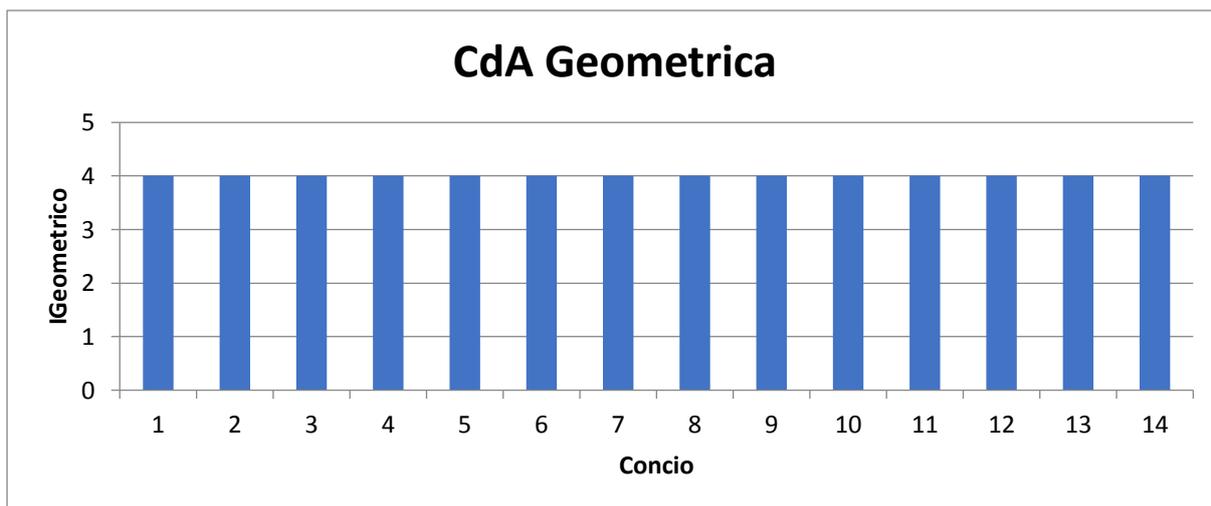
Figura 5.59: Andamento punteggio della CdA geometrica lungo la galleria.

Inoltre viene fornito anche un grafico avente sull'asse delle ascisse i conci della galleria e su quello delle ordinate il punteggio totale associato alla classe di attenzione geometrica (Figura 5.59). Si può osservare che l'andamento è costante in quanto già dalla Tabella 5.35 si evince un punteggio uguale per tutti i conci della galleria.

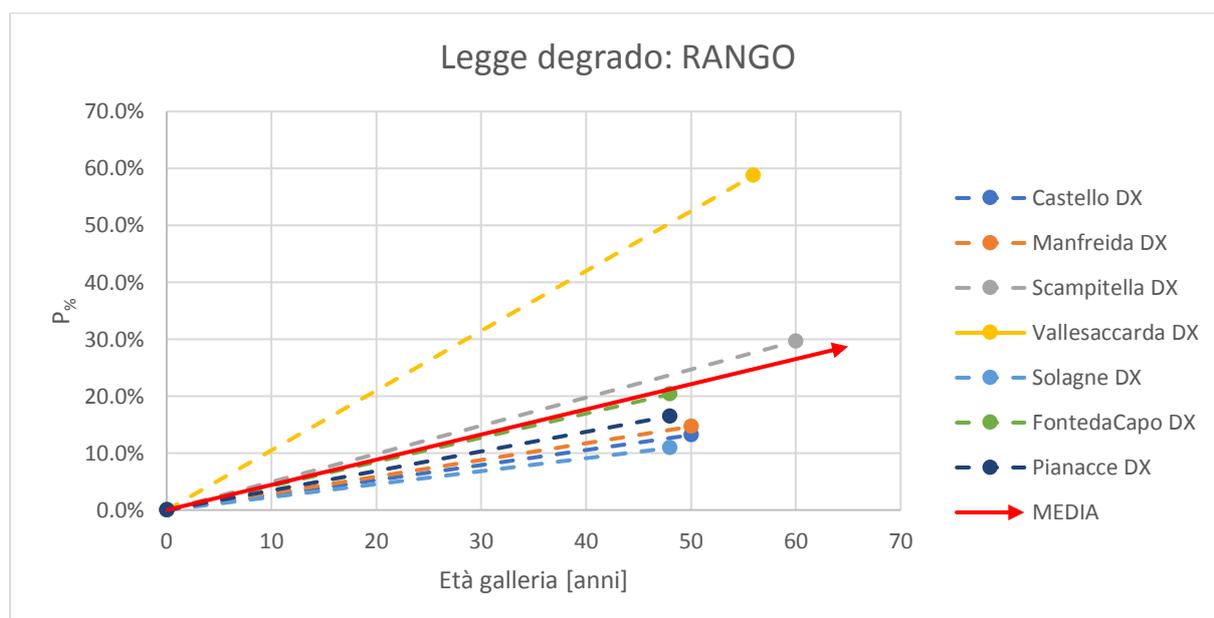
Figura 6.1 : Legge di degrado individuata con il RANGO.

L'età delle gallerie è stata reperita dalla documentazione *As Built* di ciascuna. Calcolati i dati, è stato generato il grafico per la legge di degrado rappresentato in Figura 6.1.

Ogni galleria è stata rappresentata tramite due punti: origine e combinazione di percentuale di difetto ed età. Si osserva che tutte le gallerie hanno un andamento del degrado simile con valori di percentuale di difetto che oscillano tra il 10% e il 30% (valori riferiti all'anno 2020). Solo la galleria Vallesaccarda DX presenta un valore nettamente più elevato rispetto all'intervallo definito in precedenza. Ai fini dell'individuazione di una legge di degrado è stata riportata un'altra retta in Figura 6.1 denominata "MEDIA". Quest'ultima è stata rappresentata tramite il calcolo di una pendenza media delle diverse rette rappresentanti le gallerie.

I grafici mostrati in Figura 6.1 e Figura 6.2 evidenziano due andamenti diversi in quanto il primo definisce un degrado molto più lento rispetto al secondo. Nonostante la forte diversità

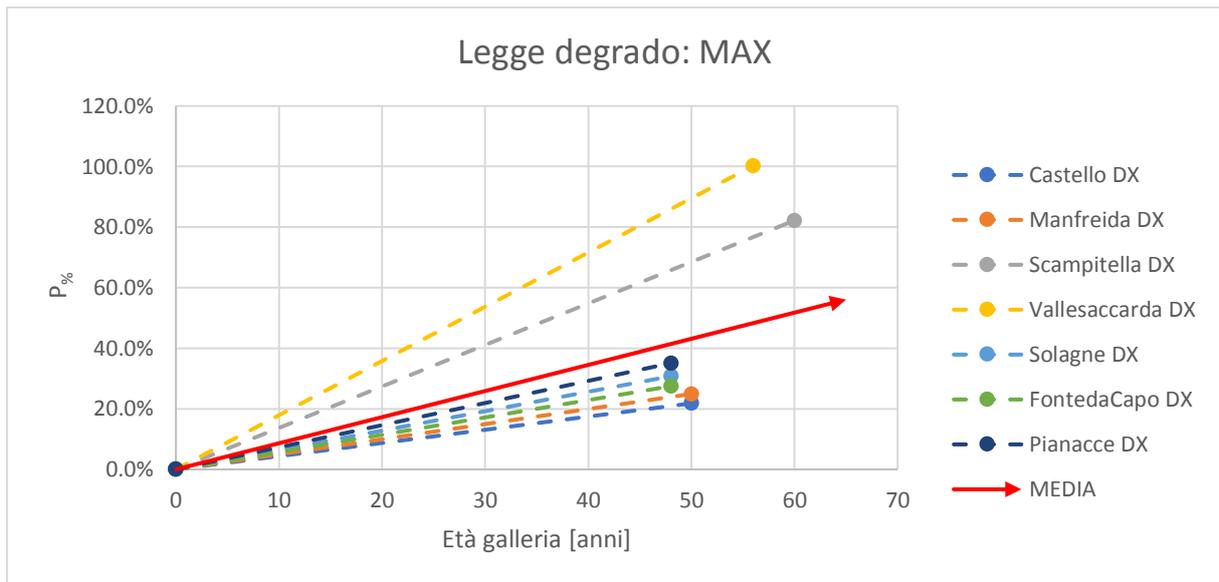
Figura 6.2: Legge di degrado individuata con il MAX.

Dalla Tabella 6.4 si osserva che i valori di P<sub>%,GAL</sub> sono più elevati rispetto a quelli ottenuti tramite il *RANGO*. È stato quindi determinato il grafico rappresentato in Figura 6.2.

Anche in questo caso il grafico mostra un andamento comune delle diverse gallerie che oscilla tra valori compresi nell'intervallo dal 20% al 40% (valori riferiti all'anno 2020). Tuttavia, oltre alla galleria Vallesaccarda DX, anche la galleria Scampitella DX si discosta in maniera evidente rispetto al range individuato. La pendenza della linea media è stata ottenuta dai valori rappresentati in Tabella 6.5 e corrisponde ad un degrado annuo dello 0.86%, cioè circa il doppio rispetto al metodo del rango ma comunque inferiore all'1%.
