Corso di Laurea Magistrale in Ingegneria Civile - Geotecnica

TESI DI LAUREA MAGISTRALE

*Analisi parametriche per l'individuazione dei difetti  
nei rivestimenti definitivi delle gallerie*

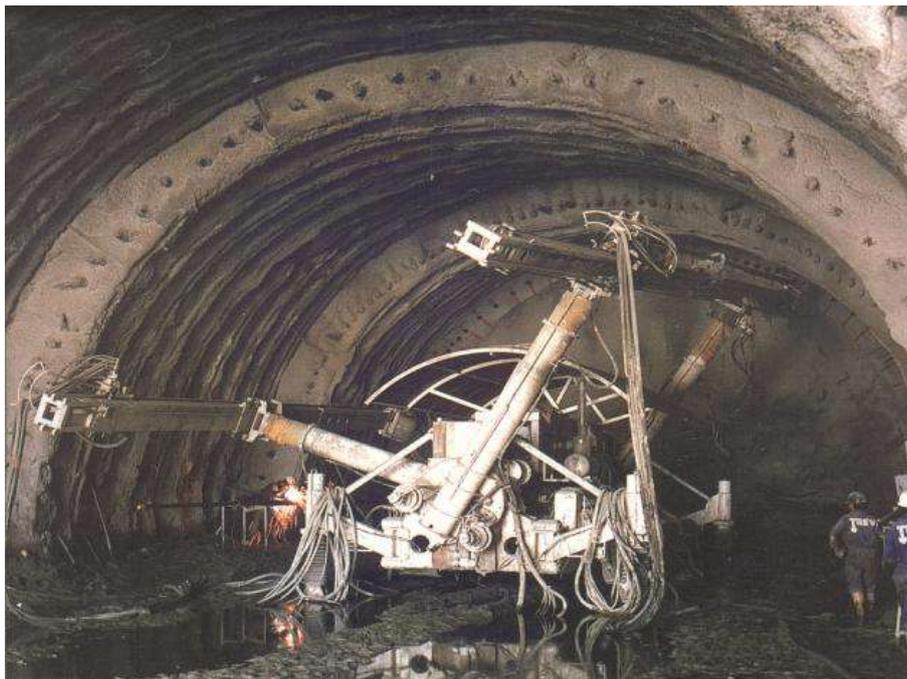
La realizzazione di un preconsolidamento è necessaria in presenza di materiali poco resistenti. Tali interventi sono finalizzati a migliorare le qualità meccaniche dei materiali da attraversare, consentendo loro di manifestare condizioni di equilibrio all'apertura della cavità. In considerazione delle problematiche esistenti, i trattamenti possono interessare la sola zona di calotta oppure anche lo stesso fronte di scavo. Le tecniche di preconsolidamento maggiormente utilizzate sono le iniezioni di miscele cementizie e/o chimiche, il "jet-grouting", la chiodatura del fronte mediante tubi in vetroresina (*Figura 1.1.1*). Inoltre, i drenaggi e la realizzazione di un ombrello di infilaggi metallici sul fronte di scavo, hanno una funzione di presostenere il cavo della galleria.

*Figura 1.1.1* Intervento di preconsolidamento per la realizzazione di una galleria [7]

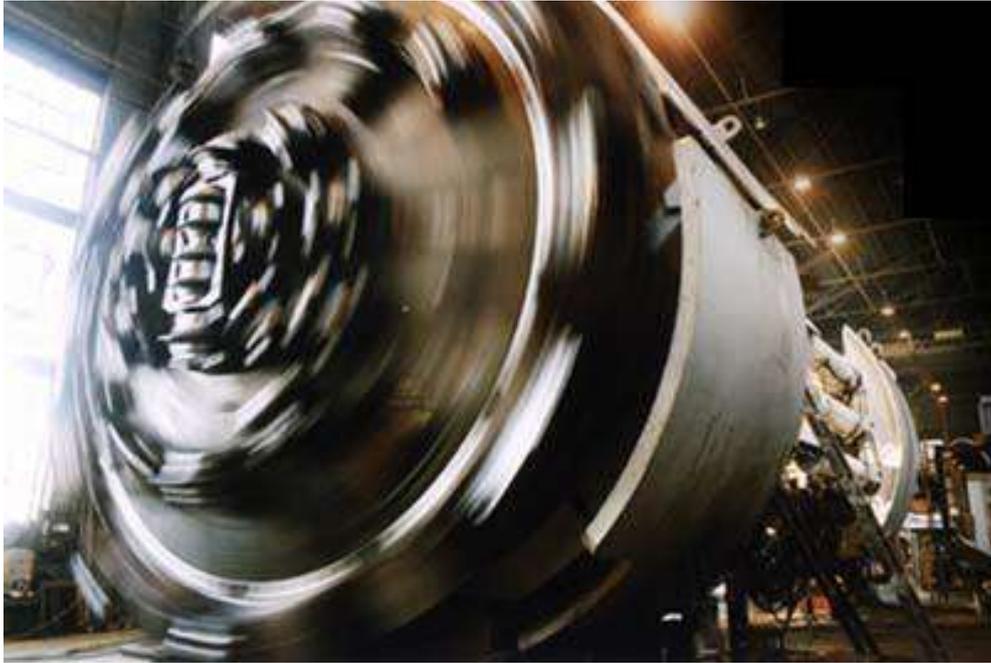
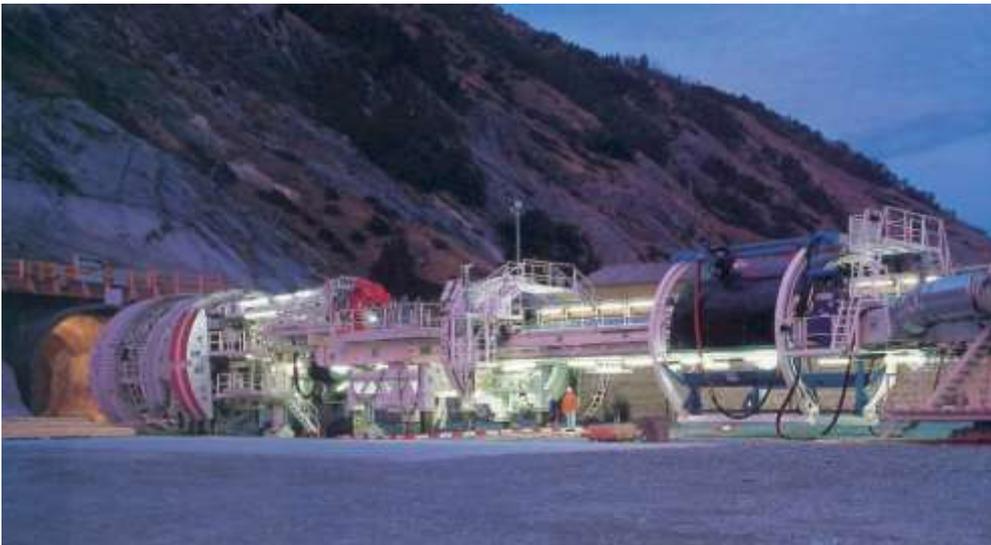
- *Frese*: per materiale roccioso con caratteristiche meccaniche da medie ad elevate. Si dividono in *frese ad attacco puntuale* che sono versatili, poco ingombranti e consentono lo scavo di sezioni di qualsiasi forma e dimensione purché non superiore a 30m<sup>2</sup> e *frese ad attacco integrale* che risultano poco versatili e sono costituite da una testa rotante avente diametro pari a quello della galleria; è necessario un buon grado di stabilità dell'ammasso roccioso per consentire l'avanzamento della fresa (*Figura 1.1.2*).

- *Scudi*: per terreni sciolti o rocce così fratturate da avere un comportamento ad essi assimilabili. Si dividono in *scudi aperti*, simili a delle frese, la cui funzione è essenzialmente quella di proteggere lo scavo da possibili distacchi localizzati e *scudi chiusi o a pressione* che effettuano lo scavo del terreno mediante una testa tagliente; la stabilità del fronte è garantita mediante la pressione esercitata dallo scudo chiuso sul fronte stesso (*Figura 1.1.2*).

Figura 1.1.2 Esempi di fresa (sopra) e scudo (sotto) [7]

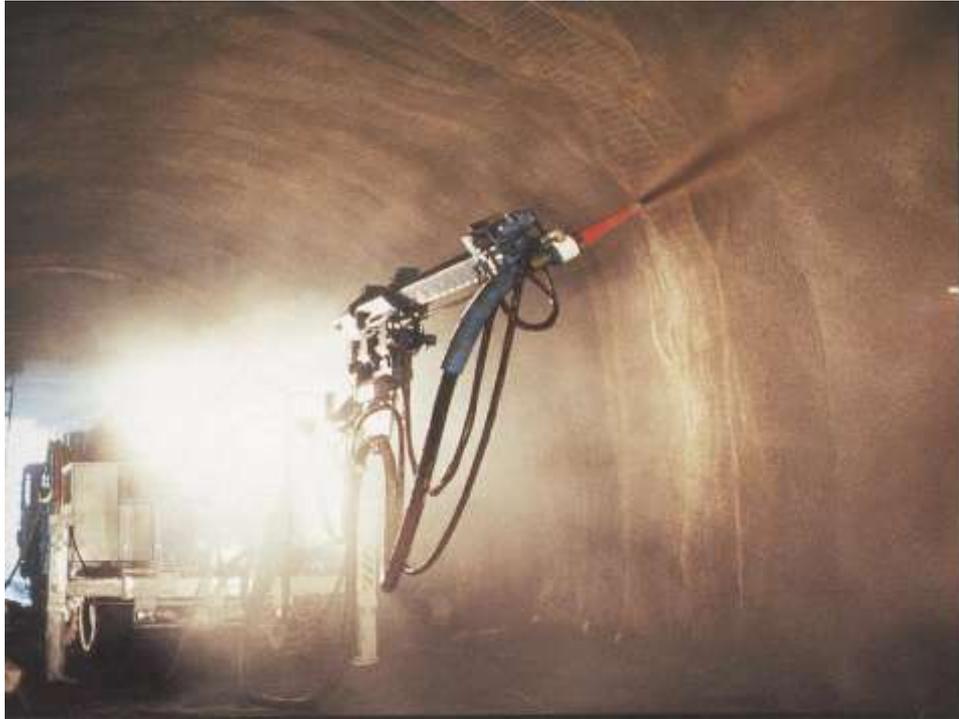
Finalizzato al conseguimento di condizioni di equilibrio a breve termine della cavità, è generalmente realizzato mediante calcestruzzo proiettato ("spritz-beton") eventualmente armato con rete elettrosaldata o rinforzato con fibre in acciaio e, in presenza di condizioni particolarmente gravose, ulteriormente armato con centine (Figura 1.1.3).

*Figura 1.1.3 Rivestimento di prima fase realizzato mediante spritz-beton [7]*

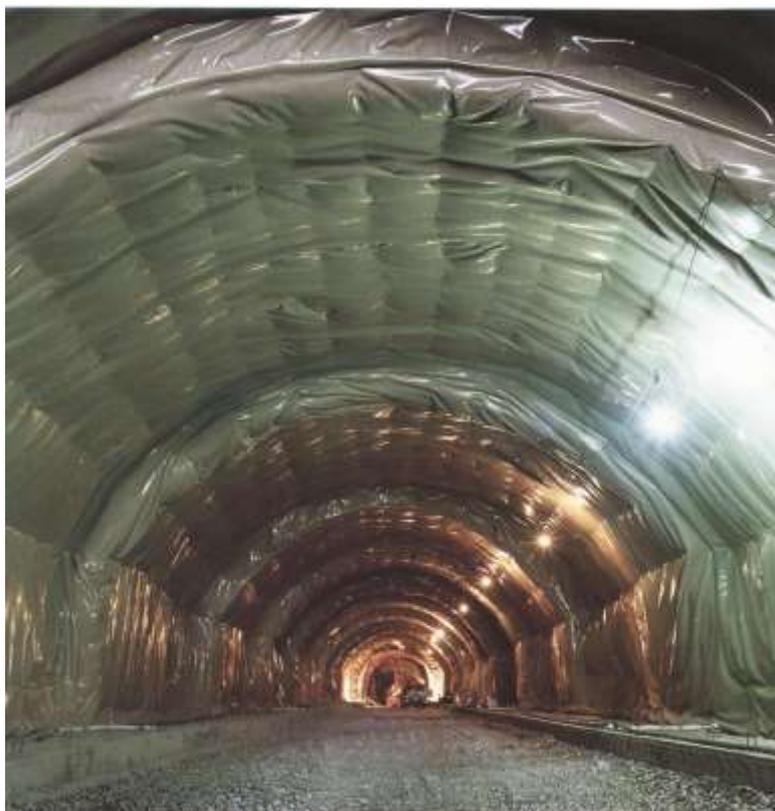
Consiste nell'applicazione sulle pareti di scavo di un manto in PVC, al fine di impedire scambi di acqua con la falda (*Figura 1.1.4*).

*Figura 1.1.4 Impermeabilizzazione di una galleria mediante un manto in PVC [7]*

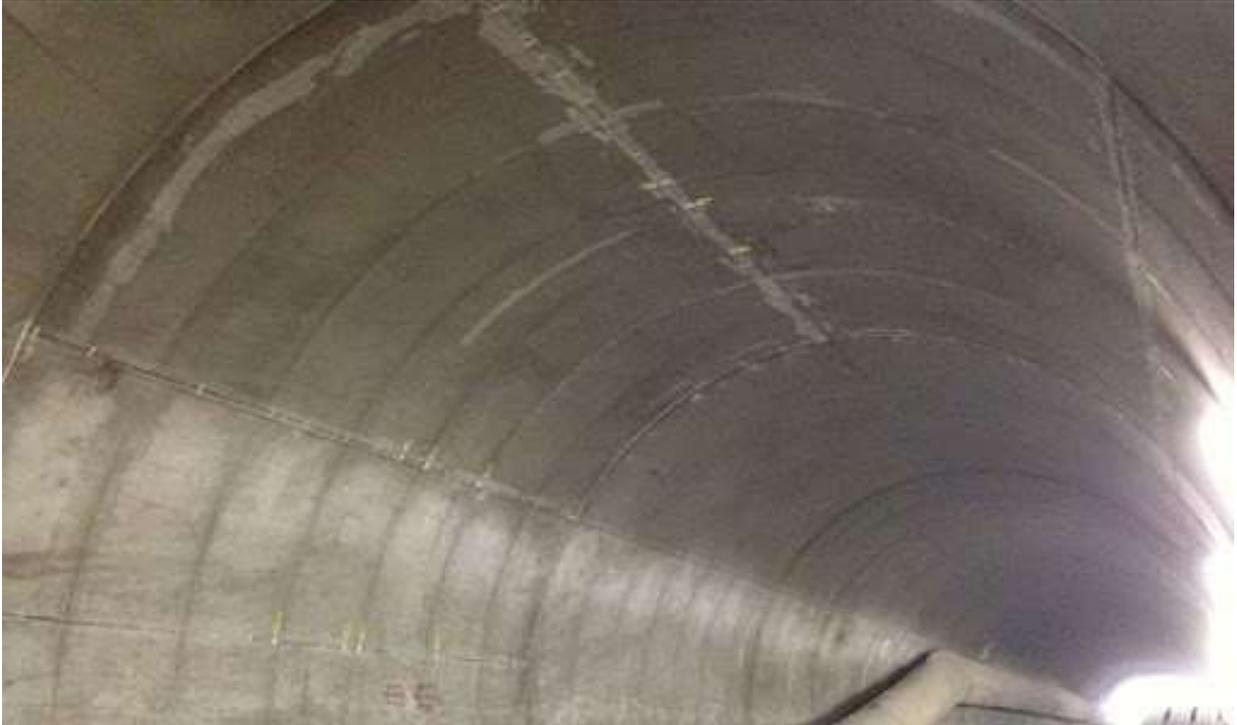
Getto di calcestruzzo eventualmente armato lungo le pareti della cavità, di spessore variabile in funzione delle condizioni geomeccaniche esistenti e generalmente compreso tra 30cm (situazioni particolarmente buone) a 120cm (situazioni eccezionalmente scadenti) (*Figura 1.1.5*).

*Figura 1.1.5 Rivestimento definitivo di una galleria [S1]*

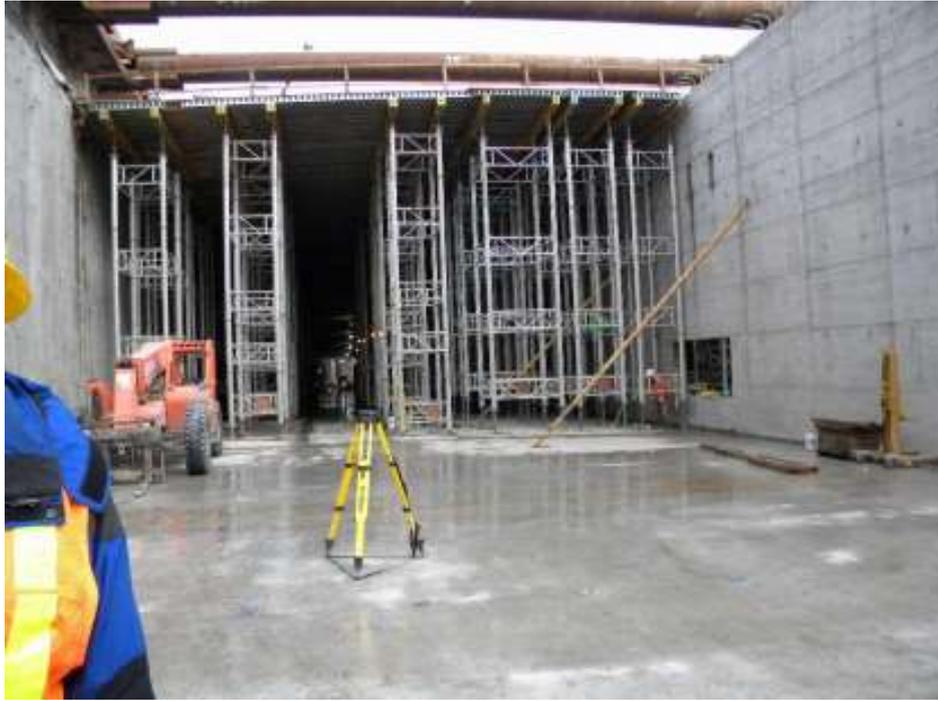
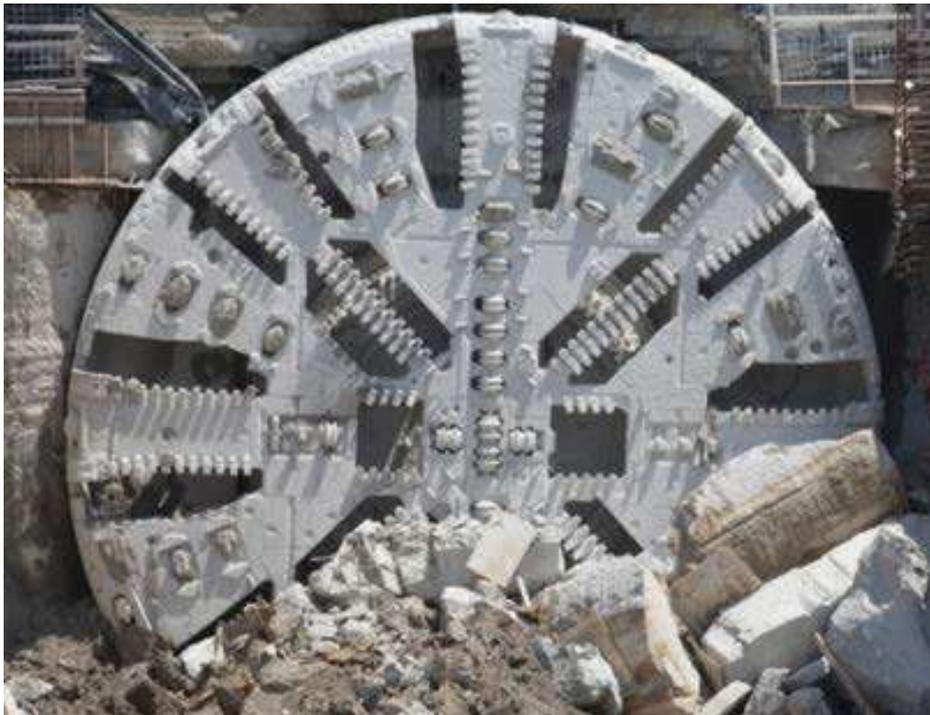
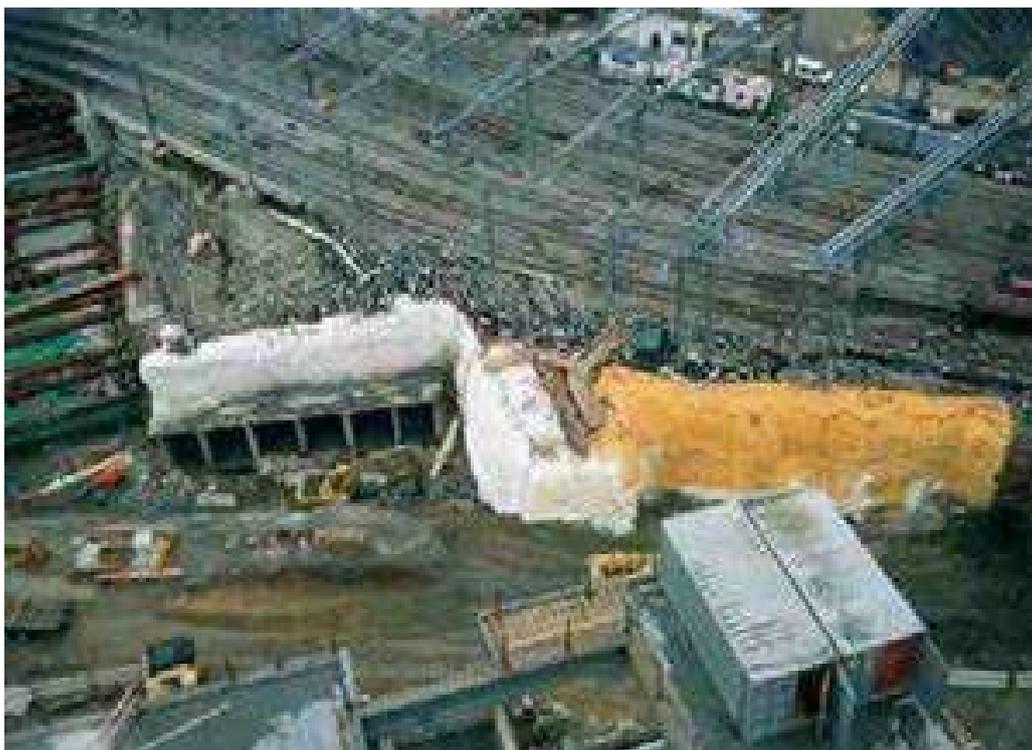
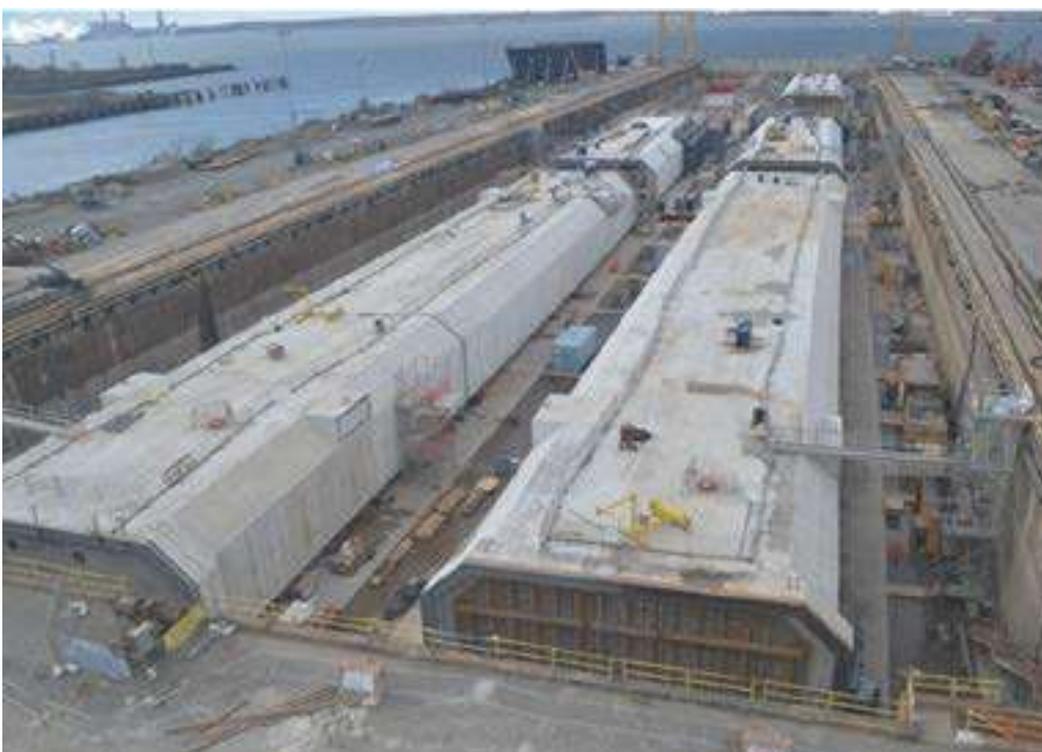
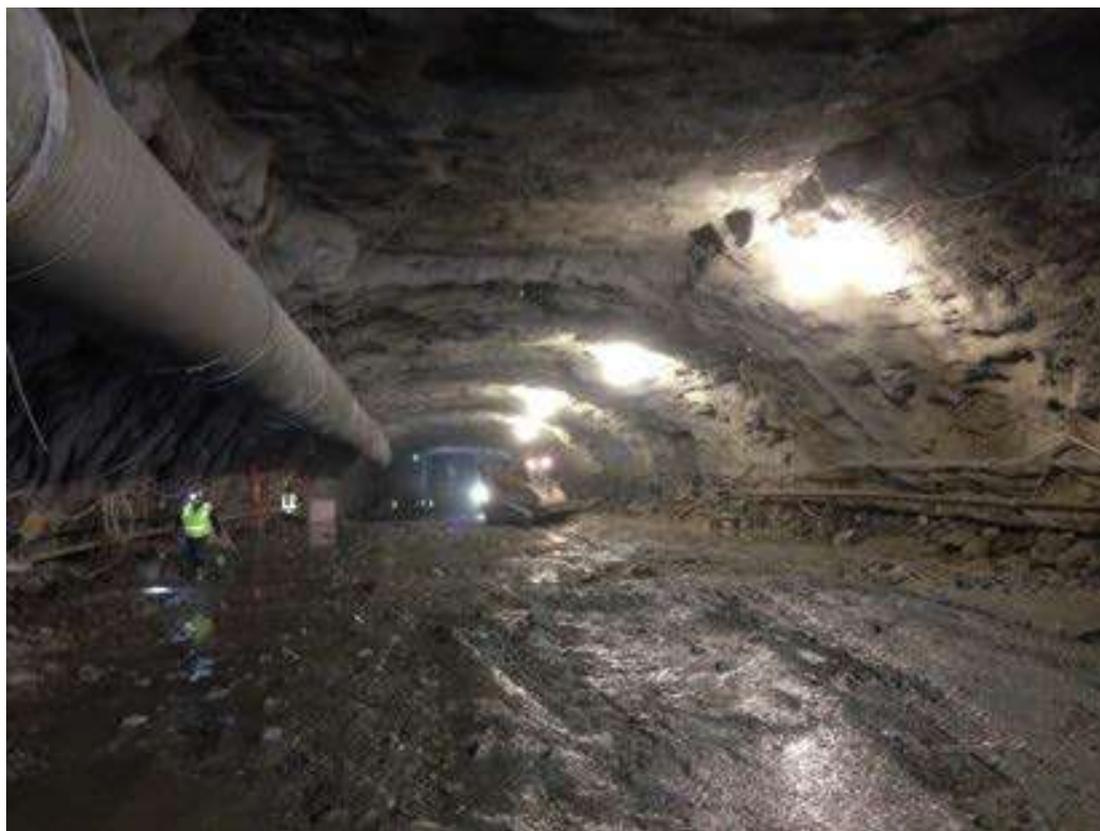
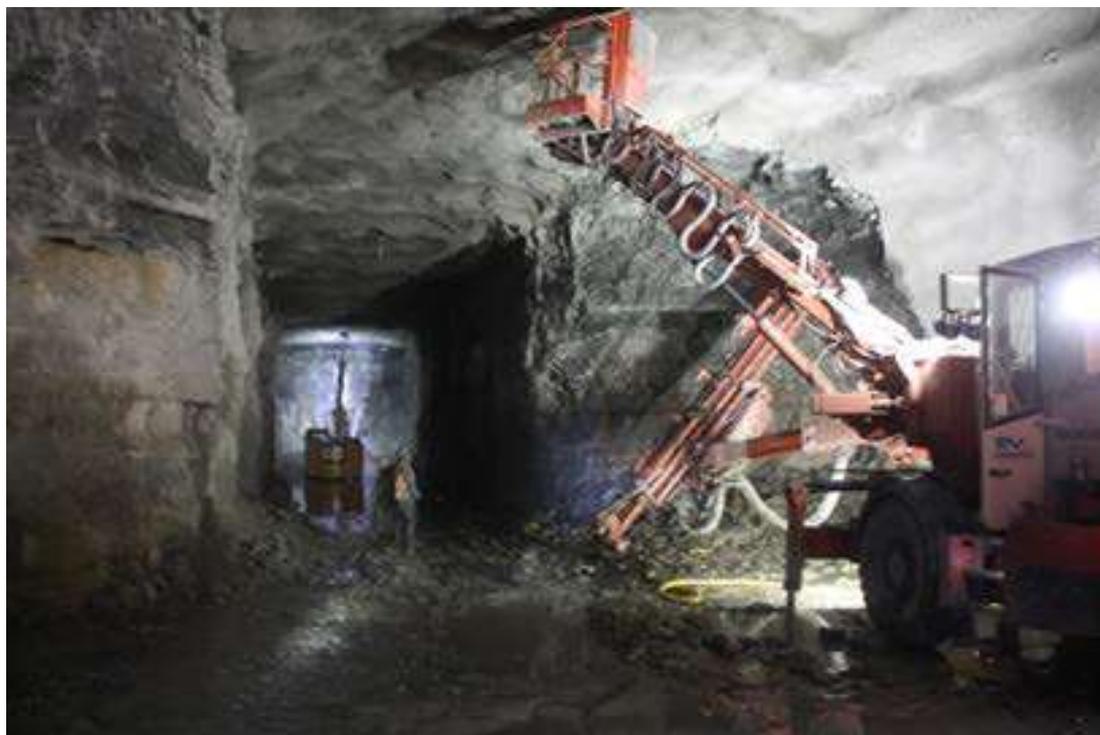
In genere, esiste un metodo di costruzione ottimale per un dato insieme di condizioni di progetto. Le condizioni del sottosuolo giocano un ruolo importante nella decisione; tuttavia, ci sono altri fattori specifici del progetto che devono essere considerati prima di effettuare la scelta finale. I tipi di metodi di costruzione più utilizzati sono: *cut and cover*, *gallerie a scudo*, *meccanizzato (TBM)*, *jacked tunnels*, *tubo immerso*, *drill and blast*, e *scavo sequenziale* (Figura 2.2.1.1).

*Figura 2.2.1.1 Metodi di costruzione [3]*

Nelle applicazioni su terreno tenero, la TBM è progettata per bilanciare la pressione del terreno e quella dell'acqua sul fronte di scavo, aspetto che aiuta a ridurre al minimo la perdita di terreno, l'entità dei cedimenti e i potenziali danni a strutture, servizi e strade. Le macchine sono sigillate per evitare che le acque sotterranee e il suolo non consolidato entrino nello scudo sul fronte di scavo.

Nelle applicazioni in roccia, le TBM sono progettate per avanzare rapidamente attraverso l'ammasso roccioso e non sono generalmente progettate per controllare la pressione del suolo o dell'acqua come nel caso di una macchina a faccia chiusa, poiché gli scavi in roccia sono generalmente relativamente stabili e abbastanza impermeabili; inoltre, non hanno bisogno di essere dotate di meccanismi complicati per controllare la perdita di terreno e l'entità dei cedimenti. In molti scavi in roccia, la TBM può efficacemente avanzare per mezzo di pinze che spingono contro le pareti dure dell'ammasso roccioso. Bulloni e altri tipi di supporto di roccia sono installati dietro la macchina, se necessario, per stabilizzare l'apertura. Dopo lo scavo della galleria, il rivestimento finale è installato in sito.

Un corpo idrico, come un canale, un golfo o un fiume, può essere attraversato utilizzando la tecnica “*tubo immerso*”. Molte applicazioni moderne utilizzano massicci elementi di calcestruzzo prefabbricati che pongono l'attenzione sul mix design del calcestruzzo nel tentativo di controllare deformazioni termiche e la formazione di fratture durante il processo di fabbricazione. Considerazioni sui costi, requisiti di durabilità e problemi di costruzione sono i fattori principali che guidano il processo decisionale. Con elementi prefabbricati in calcestruzzo, un set di circa sei/otto elementi della galleria può generalmente essere costruito all'interno di un bacino di carenaggio per un periodo di circa un anno; a volte è necessario più di un set di elementi per completare la lunghezza della galleria. Ogni segmento è progettato individualmente per adattarsi all'allineamento e se la fessurazione del calcestruzzo dovesse risultare un problema, si può applicare un rivestimento impermeabile sulla sua superficie.

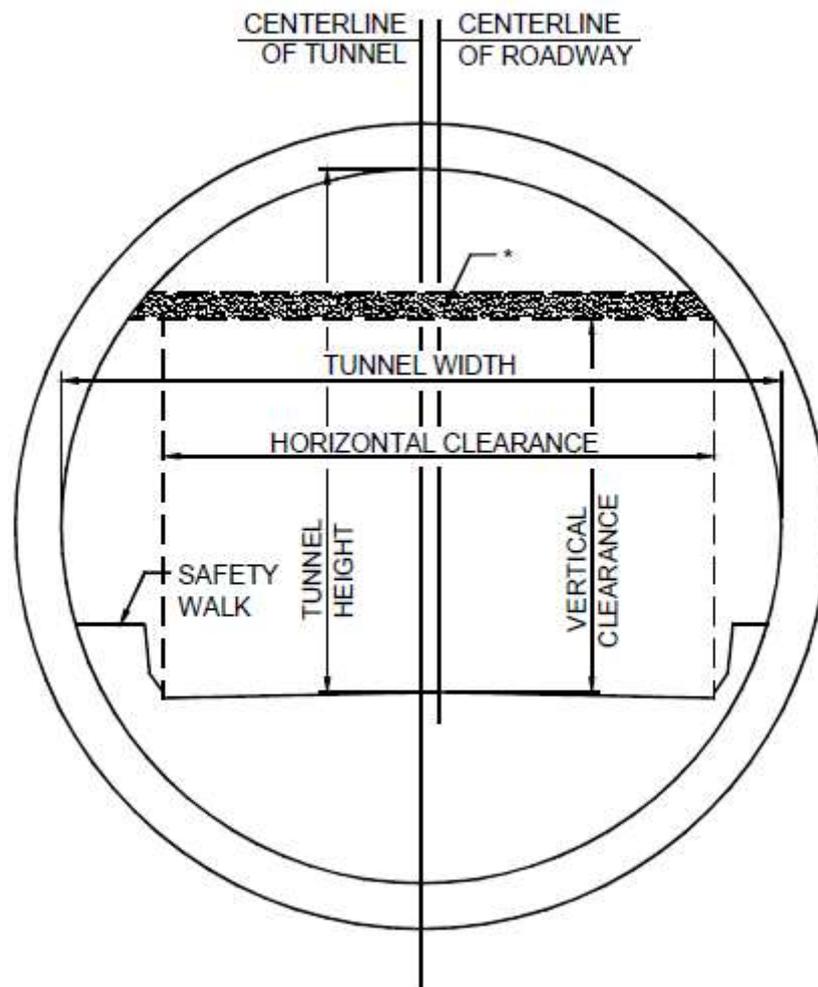
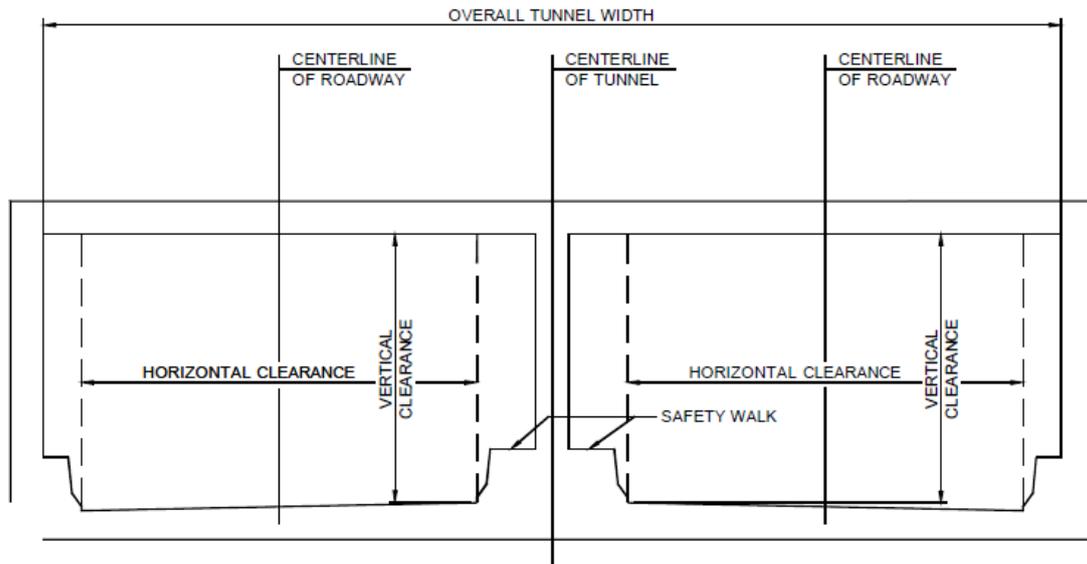
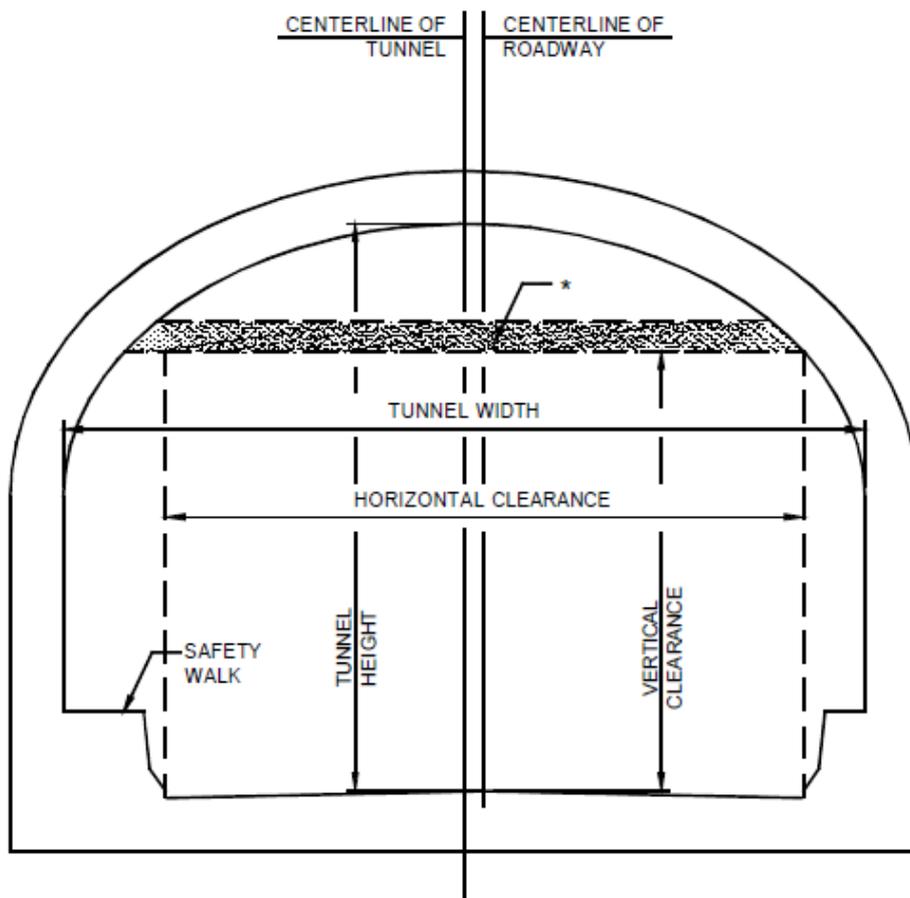
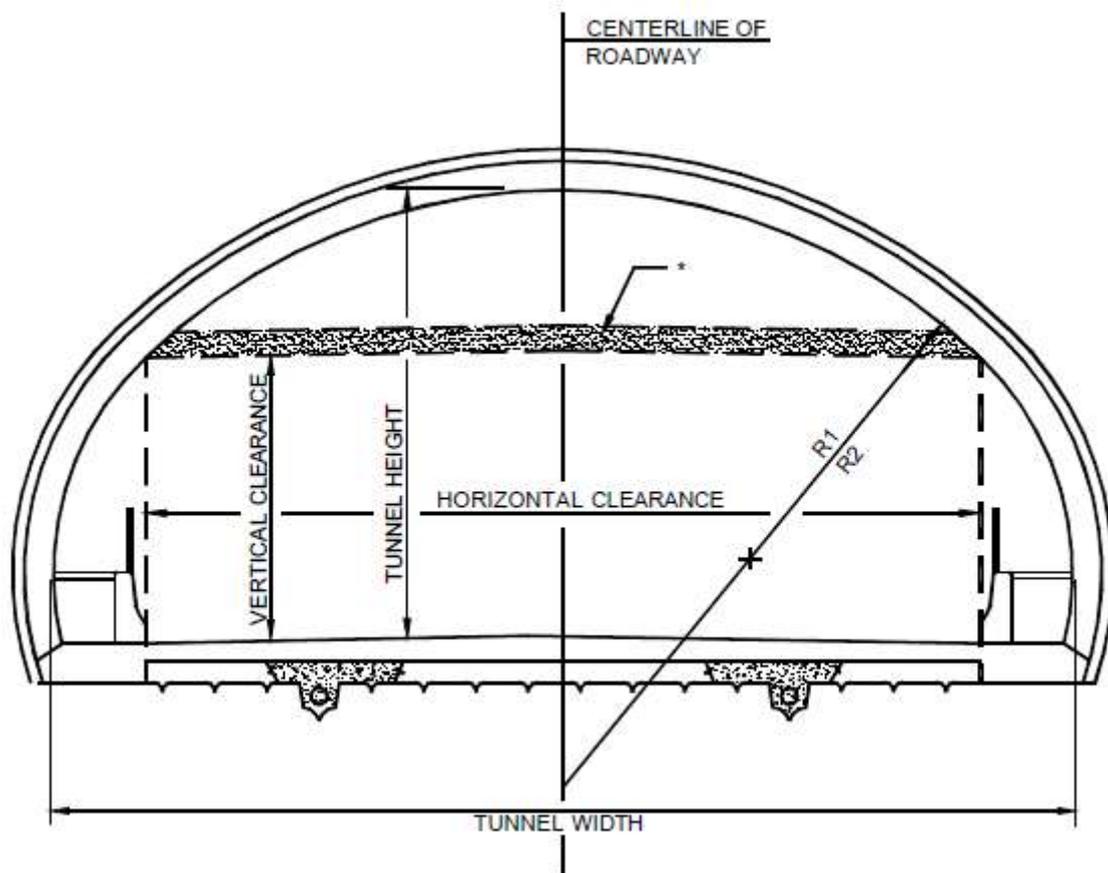
Le quattro forme più comuni per la realizzazione di una galleria sono: circolare, rettangolare, a ferro di cavallo, ovale. La forma di una galleria viene determinata in base alla forma esterna e non in base a quella interna, che spesso risulta rettangolare. La forma esterna generalmente è correlata al metodo di costruzione utilizzato e alle condizioni del terreno circostante. Alcune gallerie possono avere forme diverse lungo la propria lunghezza, proprio perché possono variare le condizioni al contorno e la copertura al di sopra degli stessi. La forma varia, dunque, in funzione del metodo di costruzione, in modo tale da sopportare elevate sollecitazioni anche ad elevate profondità (*Figura 2.2.2.1*) [3].

Figura 2.2.2.1 Forme tipiche di una galleria [3]

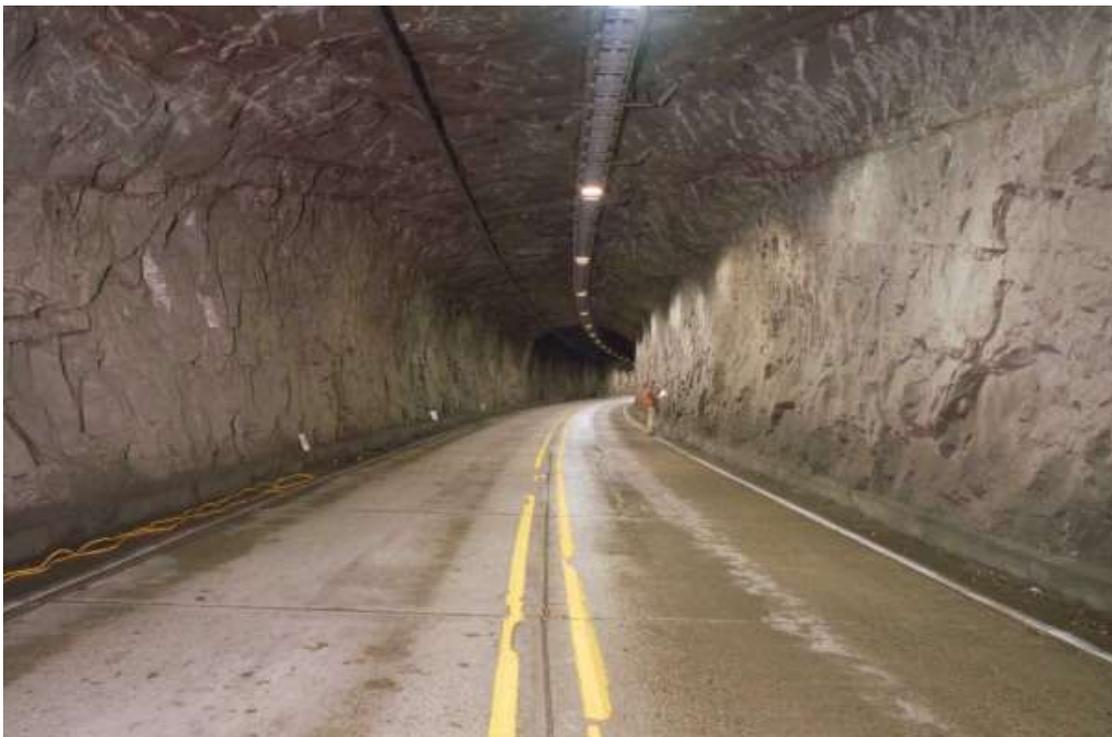
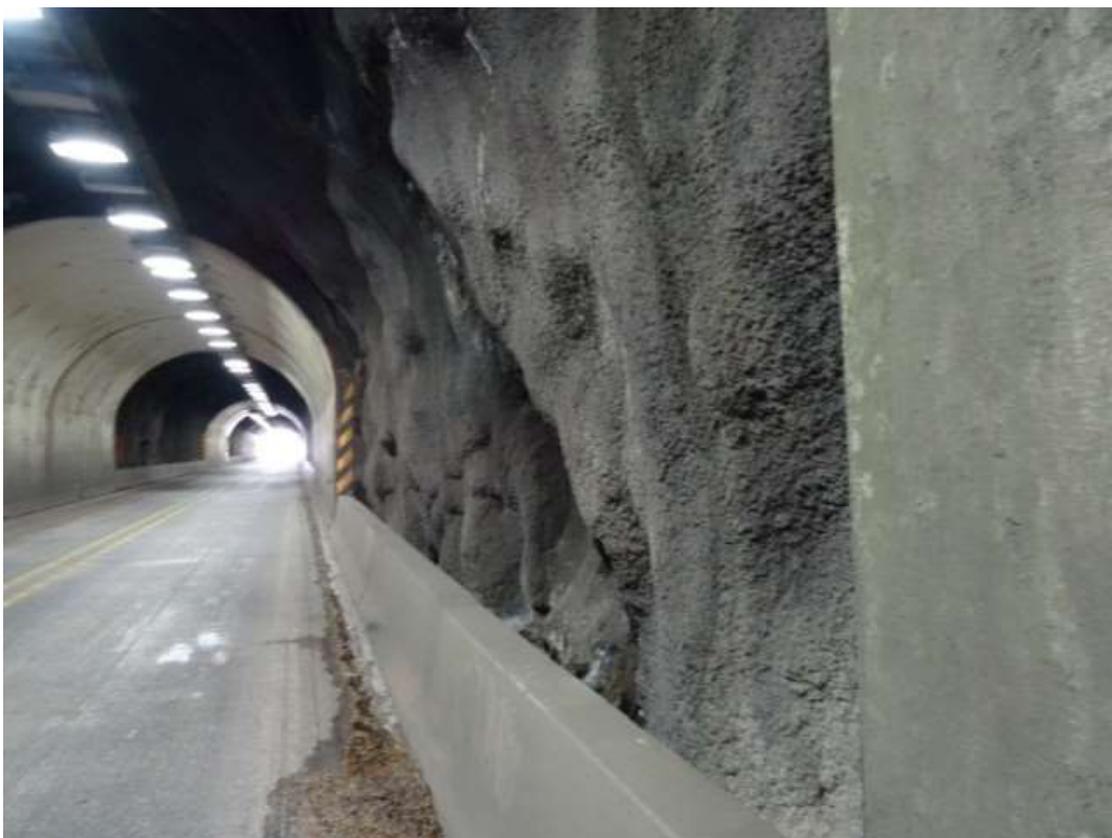
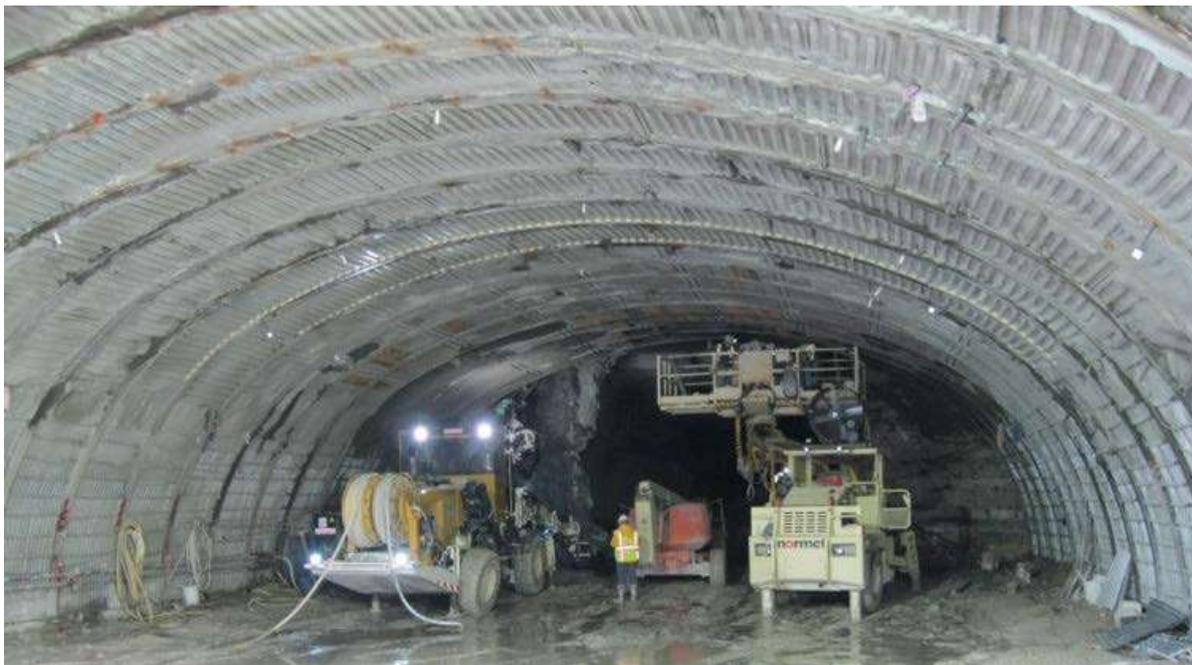
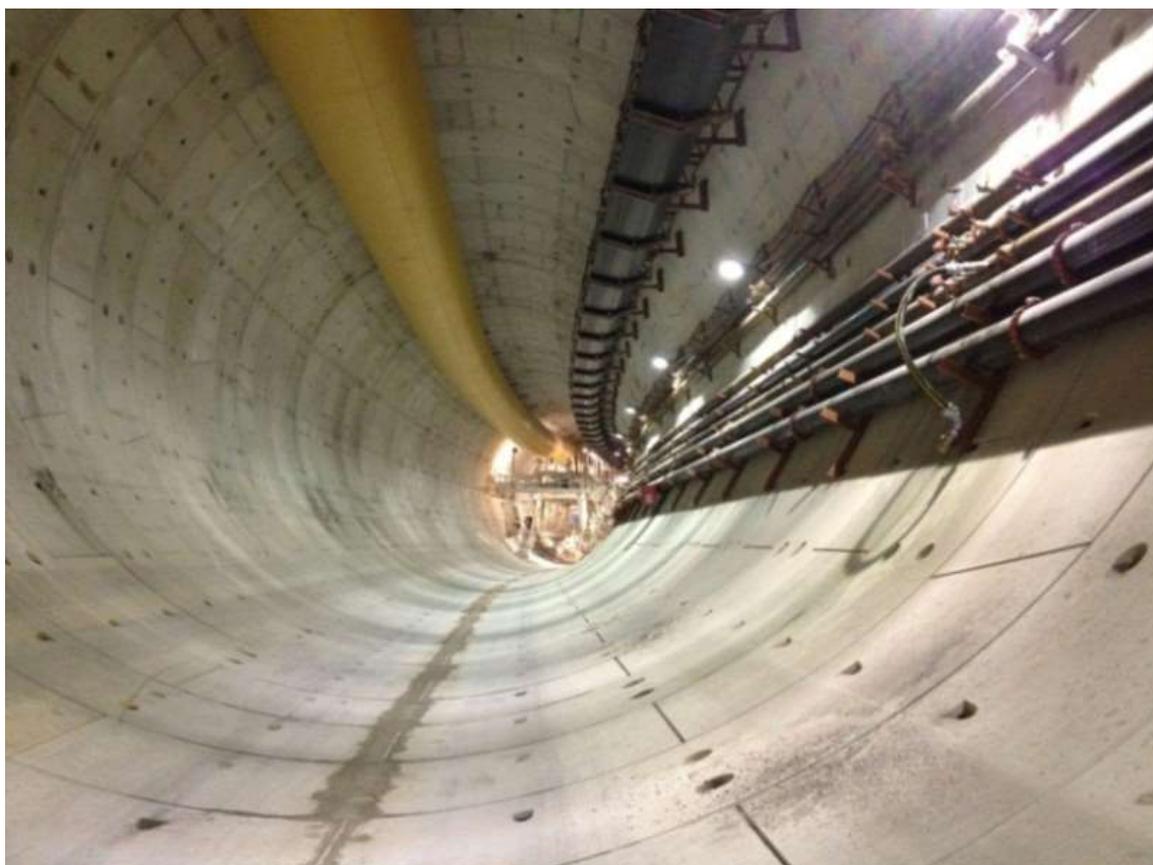
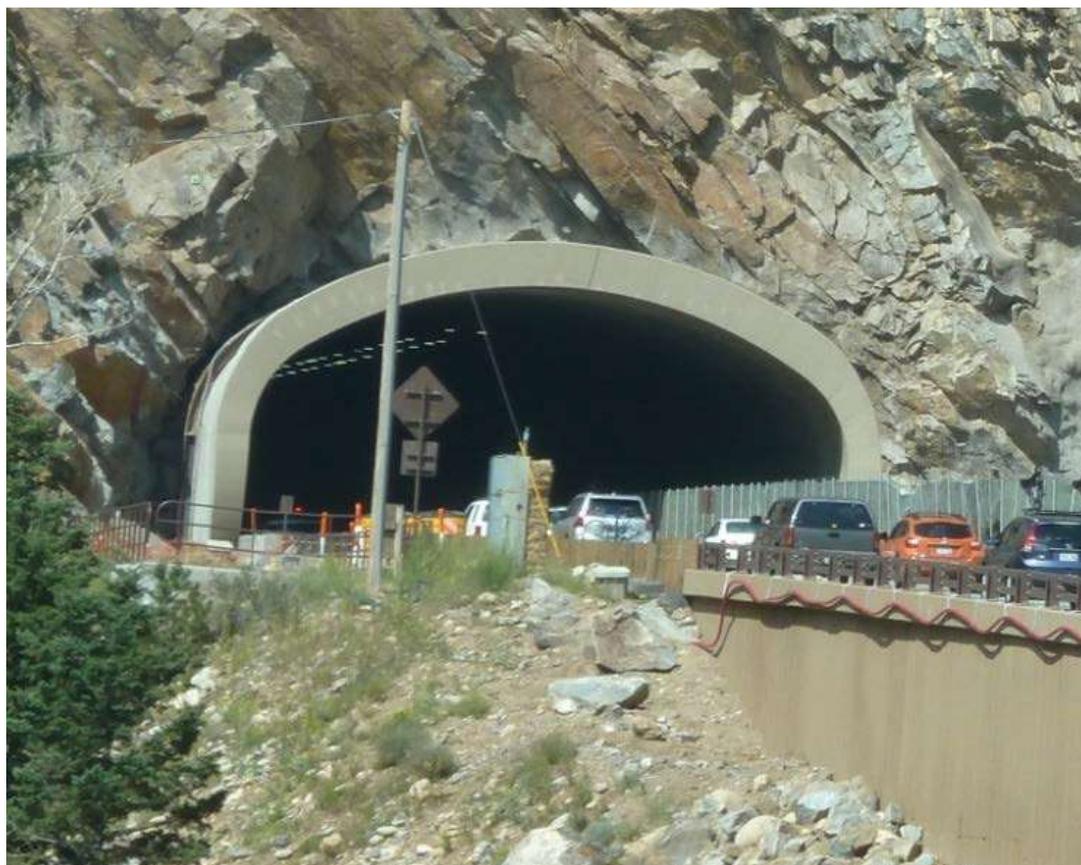
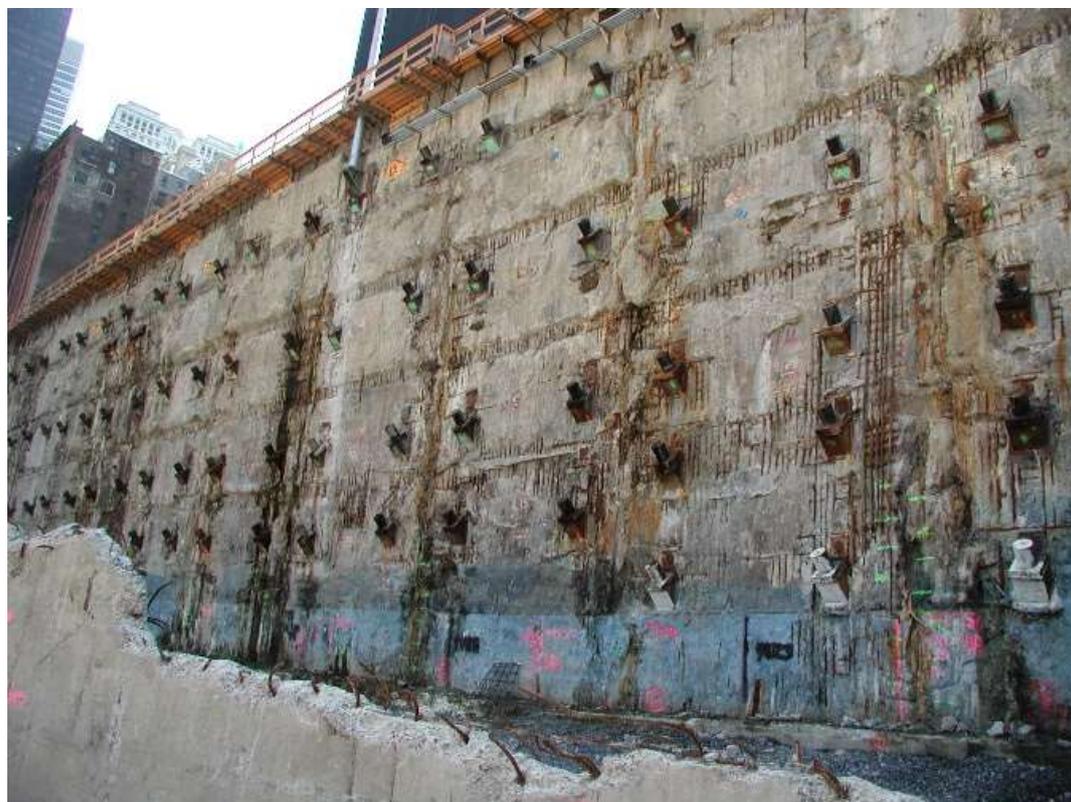
Il supporto allo scavo di una galleria è fornito dal rivestimento, che stabilizza il terreno circostante e resiste all'infiltrazione delle acque sotterranee. Molte gallerie hanno un sistema a due linee di rivestimento, una iniziale (supporto temporaneo) e una finale (supporto permanente). Il supporto iniziale è tipicamente costituito da calcestruzzo proiettato e bulloni di roccia, sistemi con centine e rivestimenti isolanti, diaframmi. Il supporto finale è fornito da calcestruzzo armato, che può essere gettato in sito o realizzato attraverso segmenti prefabbricati, o in alternativa da ghisa e acciaio. Il tipo di rivestimento è influenzato dal metodo di costruzione utilizzato e dalle caratteristiche del terreno attraversato (Figura 2.2.3.1).

*Figura 2.2.3.1 Tipologie di rivestimenti [3]*

- *Scavo in rocce senza rivestimento, con rinforzo della roccia*  
Alcune gallerie scavate in roccia non richiedono un rivestimento, poiché queste gallerie sono autoportanti grazie all'aiuto di elementi di rinforzo per la roccia, localizzati o sistematici. Il supporto della roccia è usato per aumentare la stabilità dell'ammasso roccioso cucendo i difetti strutturali intorno all'apertura scavata. Ad esempio, quando i blocchi di roccia contengono faglie e fratture, perni non tensionati o bulloni tesi possono essere utilizzati per bloccare questi blocchi di roccia nella loro posizione. Si possono applicare, inoltre, cinghie metalliche, legature, rete elettrosaldata e calcestruzzo proiettato per evitare che la roccia debole si frantumi tra i bulloni o i perni. Le gallerie di roccia non rivestite erano comuni nelle vecchie ferrovie di montagna.

I carichi temporanei di solito governano il progetto di questi elementi. I segmenti della galleria sono rinforzati per resistere alle tensioni di trazione allo stato limite di esercizio e allo stato limite ultimo. Essi sono imbullonati tra loro con guarnizioni per ridurre la quantità di acqua che potrebbe infiltrarsi attraverso i giunti.

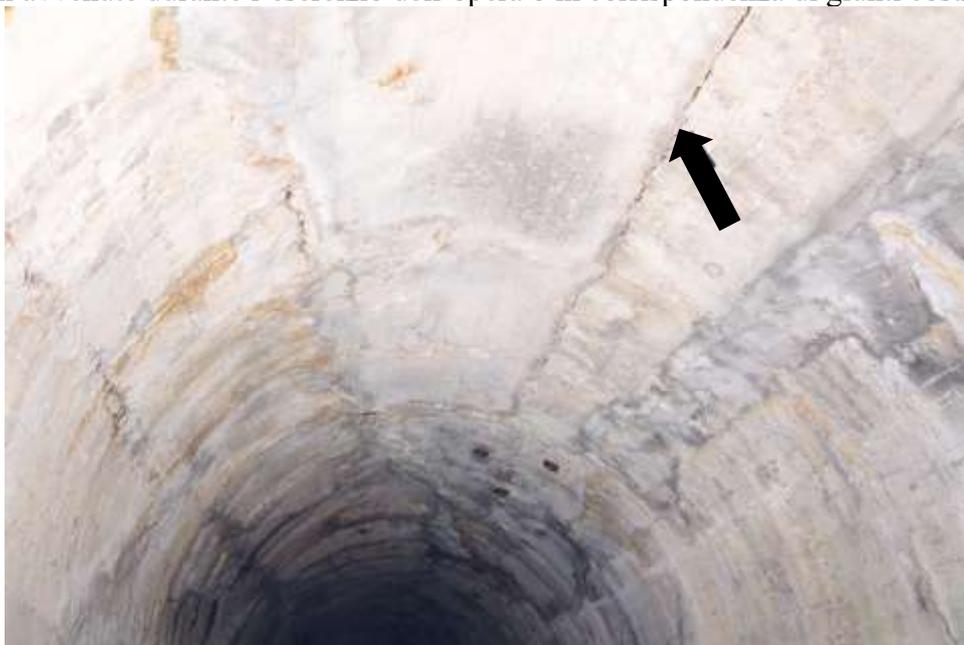
Queste fessure hanno direzione parallela all'asse longitudinale della galleria (*Figura 2.3.1.1*); la larghezza è generalmente maggiore rispetto alle fessure da ritiro.

Figura 2.3.1.1 Fessura orizzontale provocata dalla spinta del terreno circostante [2]

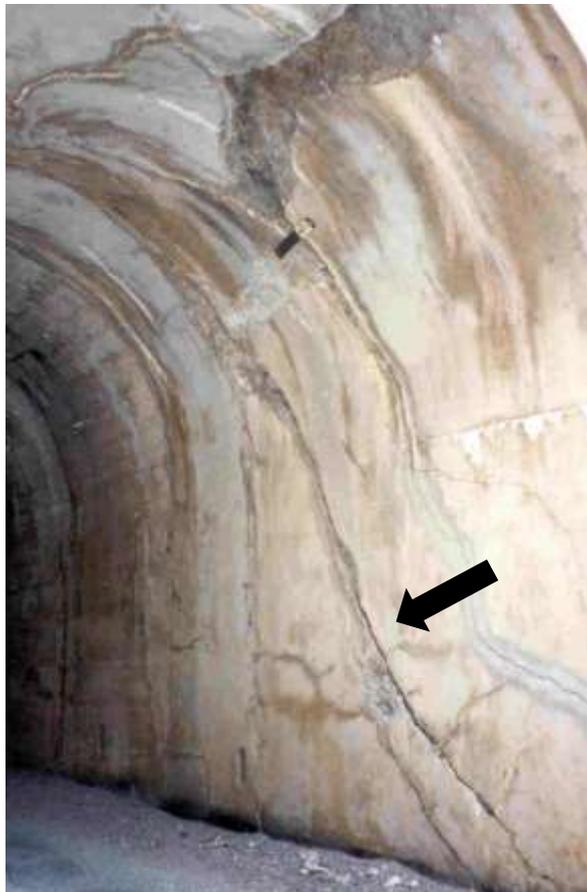
Chiamate anche fessure oblique, la loro direzione è diagonale rispetto all'asse longitudinale della galleria (Figura 2.3.2.1). Raramente è presente una singola fessura, ma spesso diverse in successione; la larghezza è generalmente maggiore rispetto a quelle da ritiro.

Figura 2.3.2.1 Insieme di fessure diagonali provocate dalla spinta del terreno sovrastante [2]

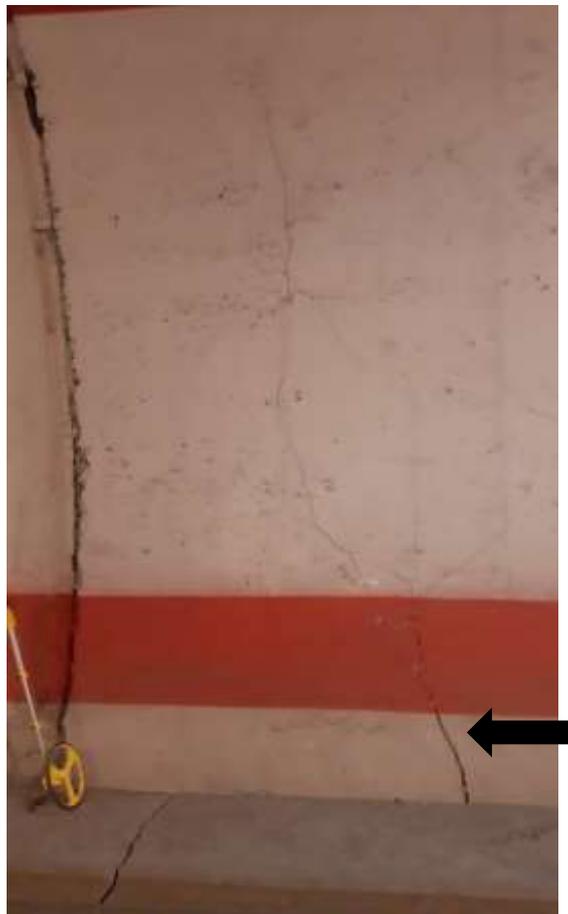
Le fessure verticali possono apparire in qualsiasi sezione della galleria. La loro direzione è perpendicolare all'asse longitudinale della galleria (*Figura 2.3.3.1*); la larghezza delle fessure è generalmente maggiore rispetto a quelle da ritiro.

*Figura 2.3.3.1 Esempio di fessura verticale in galleria [20]*

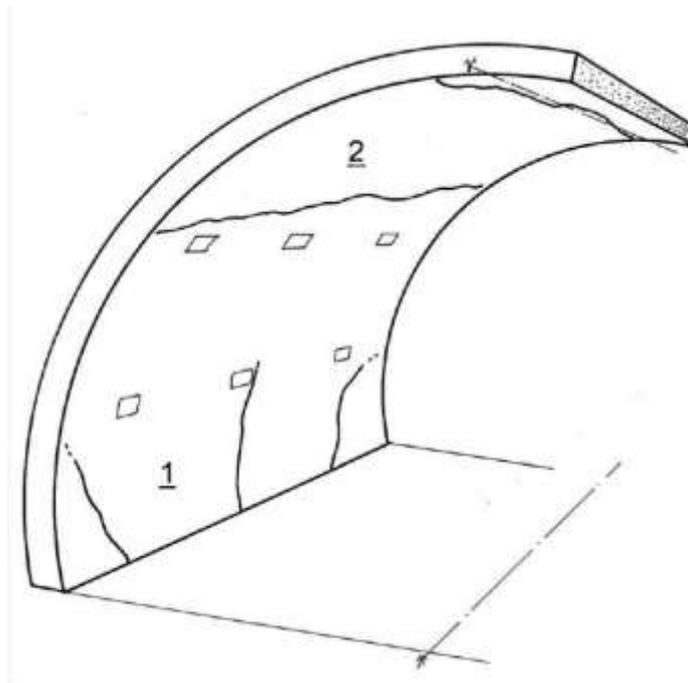
Figura 2.3.4.1 Sviluppo tipico di fessure da ritiro all'interno di una porzione di rivestimento in "calcestruzzo moderno" [2]

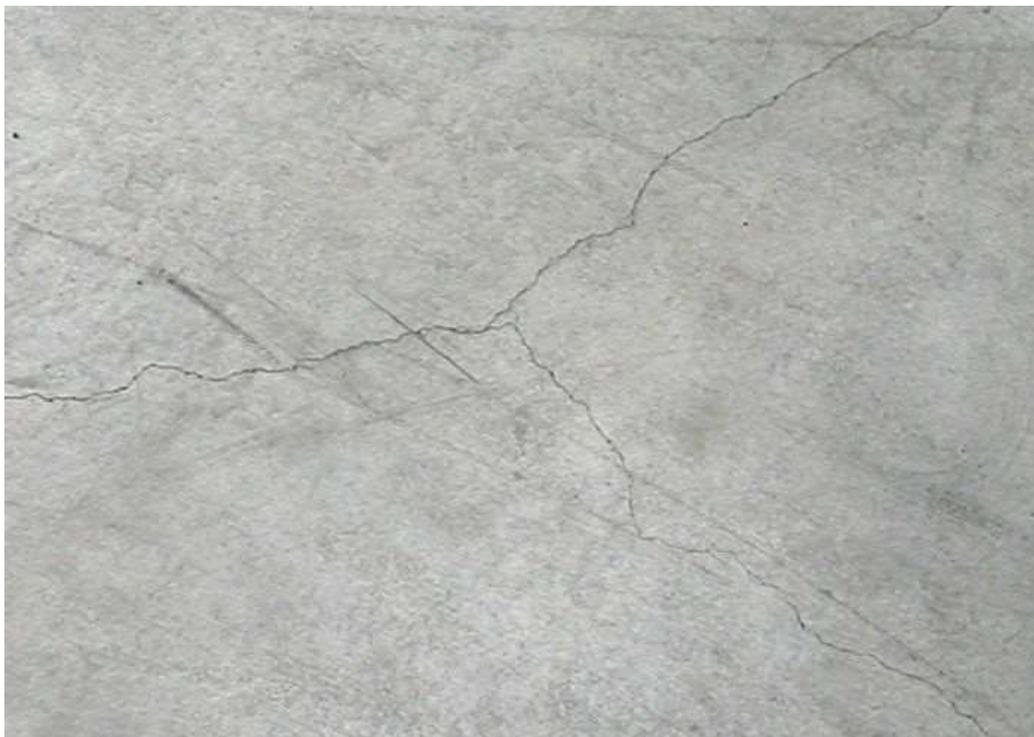
Figura 2.3.4.2 Esempio di fessura da ritiro nel calcestruzzo armato [S4]
