Corso di Laurea Magistrale in Ingegneria Civile - Geotecnica

TESI DI LAUREA MAGISTRALE

*Analisi parametriche per l'individuazione dei difetti  
nei rivestimenti definitivi delle gallerie*

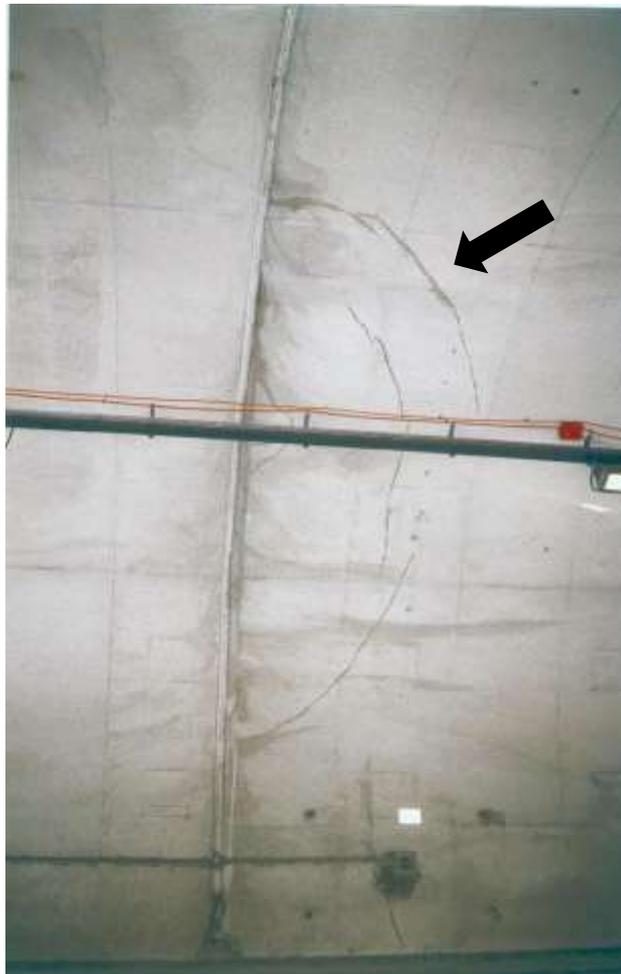
Questo deterioramento è abbastanza comune nelle gallerie moderne, dove i getti di calcestruzzo si verificano in rapida successione. Questo tipo di fessura di solito appare sul rene, e più raramente in calotta. Appare sul bordo del concio precedentemente gettato.

Figura 2.3.5.1 Esempio di fessura curvilinea in galleria [2]

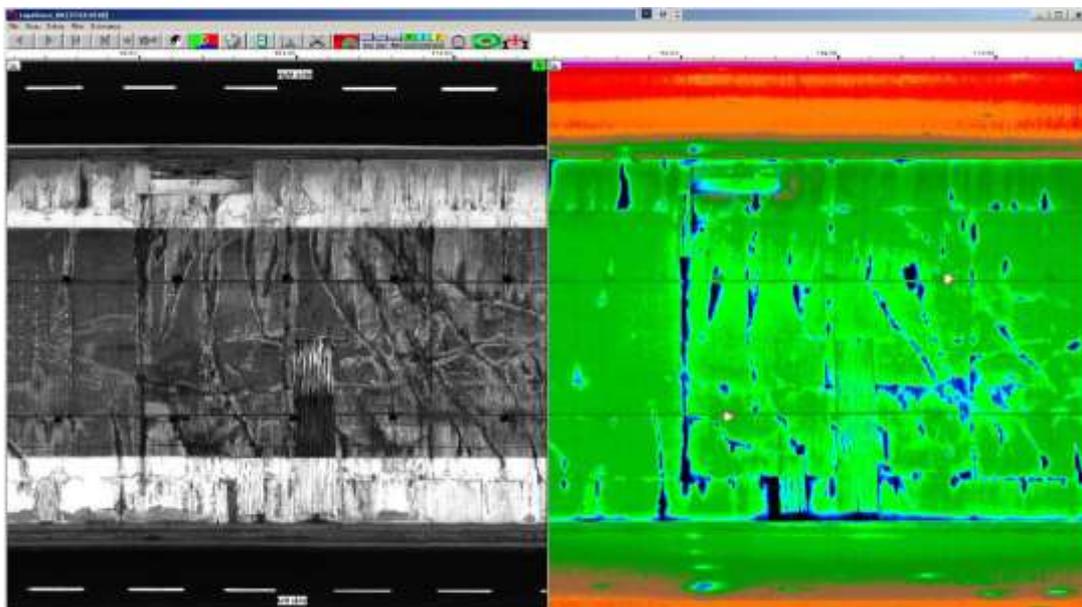
- *Laser scanner abbinato alla termografia*: metodologia di indagine non distruttiva in cui al rilievo di precisione della geometria della galleria e al rilievo del quadro fessurativo superficiale, possibili attraverso l'utilizzo del laser scanner, si associano delle immagini termografiche che permettono di rilevare le cause che hanno potuto generare tali fessure, come diffuse infiltrazioni d'acqua visibili in colore blu (*Figura 3.2.2.1*).

*Figura 3.2.2.1 Restituzione del laser termografico che associa al prospetto del quadro fessurativo anche la mappatura termica che individua in blu le infiltrazioni d'acqua che lo hanno generato [4]*

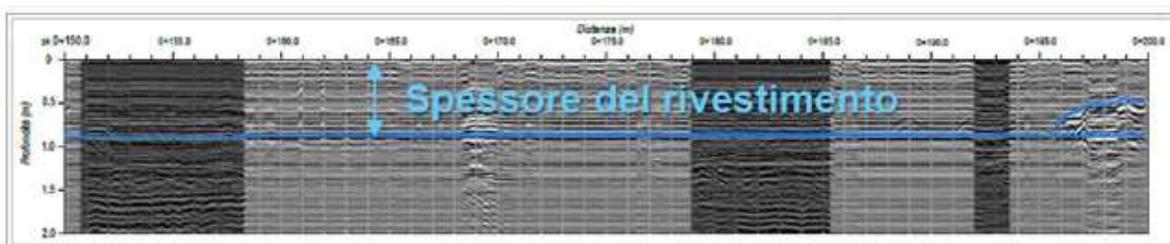
- *Georadar*: metodologia geofisica non distruttiva di screening che si basa sulla propagazione di onde elettromagnetiche ad elevata frequenza, utile per definire la mappatura degli spessori del rivestimento di galleria, per individuare la presenza e la posizione di centine, di armature in intradosso, per verificare la presenza e la posizione di possibili vuoti a tergo del rivestimento, la presenza di discontinuità/lesioni all'interno dello spessore del rivestimento, la presenza di situazioni di degrado all'interno dello spessore del rivestimento (*Figura 3.2.2.2*).

Figura 3.2.2.2 Esempio di restituzione del rilievo georadar con indicazione dell'effettivo spessore di rivestimento [4]

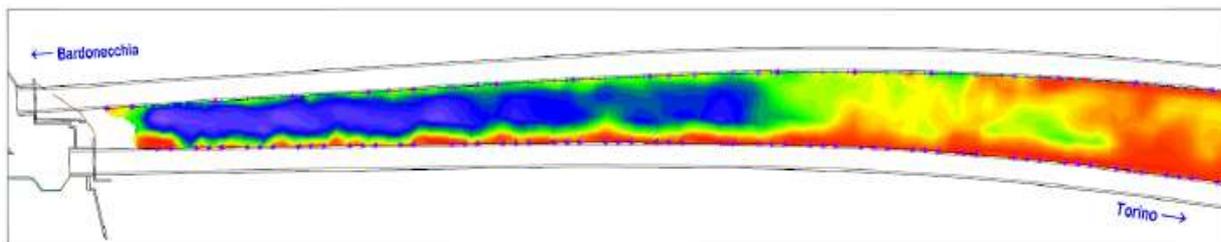
- *Tomografia sismica*: tale metodologia viene prevista qualora sia necessario eseguire indagini sull’ammasso a tergo del rivestimento o sull’ammasso costituente il setto tra i due forni che ospitano le due carreggiate autostradali, ovvero in aree non accessibili. Per mezzo di impulsi di energia che attraversano l’area oggetto di indagine, è possibile ricostruire un profilo sismostratigrafico del sottosuolo, ma tale tecnica può servire anche all’individuazione delle proprietà fisiche dei mezzi indagati, alla ricostruzione di faglie, superfici di scivolamento, alla determinazione della profondità del substrato roccioso e alla stima del suo grado di fratturazione (*Figura 3.2.2.5*) [4].

Figura 3.2.2.5 Esempio di restituzione di un modello tomografico. La scala di colore rappresenta da blu a rosso l'incremento dei valori di velocità sismica. L'incremento di tale parametro corrisponde ad un incremento delle caratteristiche meccaniche dell'ammasso indagato [4]

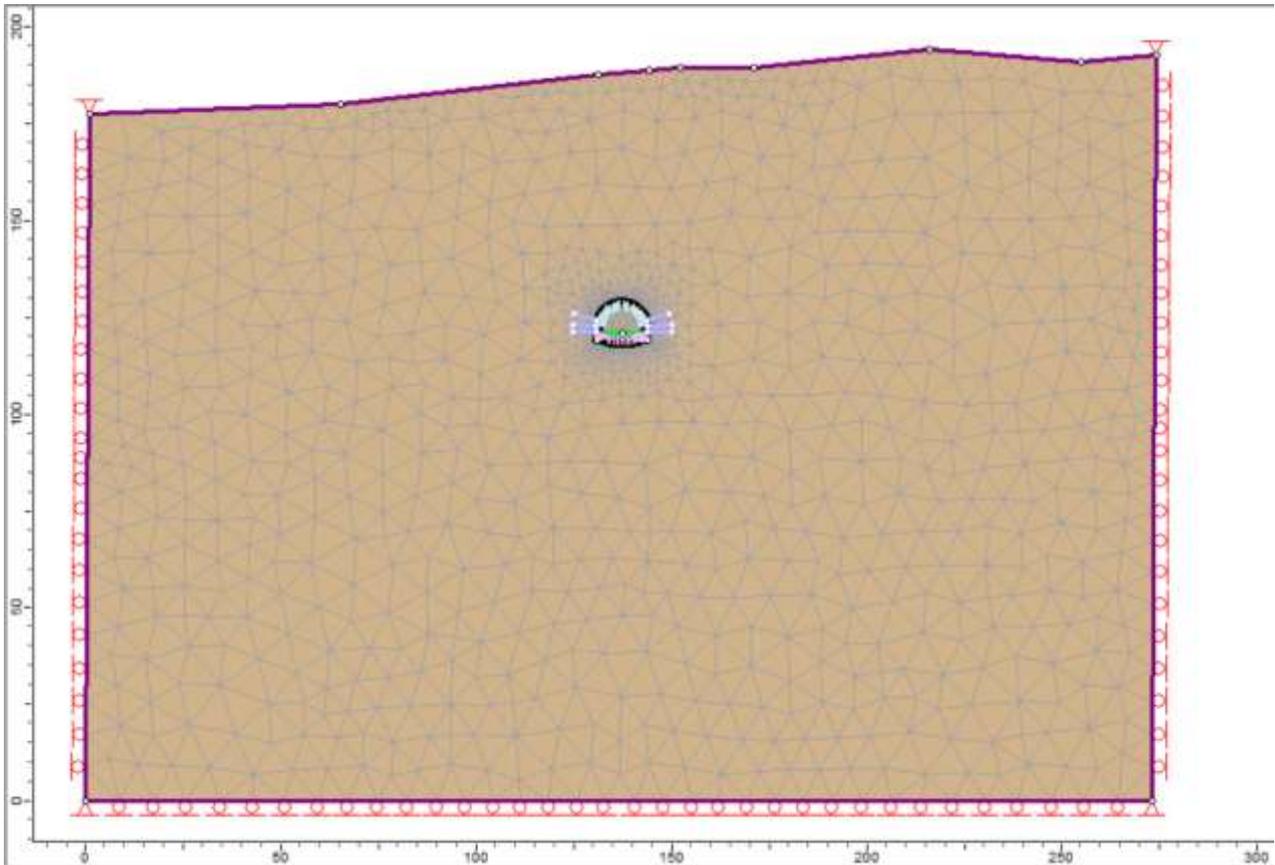
Si riporta nella *Figura 4.1.1* il modello 2D relativo alla sezione di interesse, realizzato definendo gli aspetti appena descritti:

Figura 4.1.1 Modello numerico 2D per la sezione di interesse

Si sottolinea che il modello deve essere più possibile vicino all’origine degli assi (0,0) definito dal software RS2 in modo tale da rendere più veloce la computazione dei risultati una volta avviata l’analisi, in particolare si è posizionato il vertice in basso a sinistra del modello nel punto di coordinate (0,0).

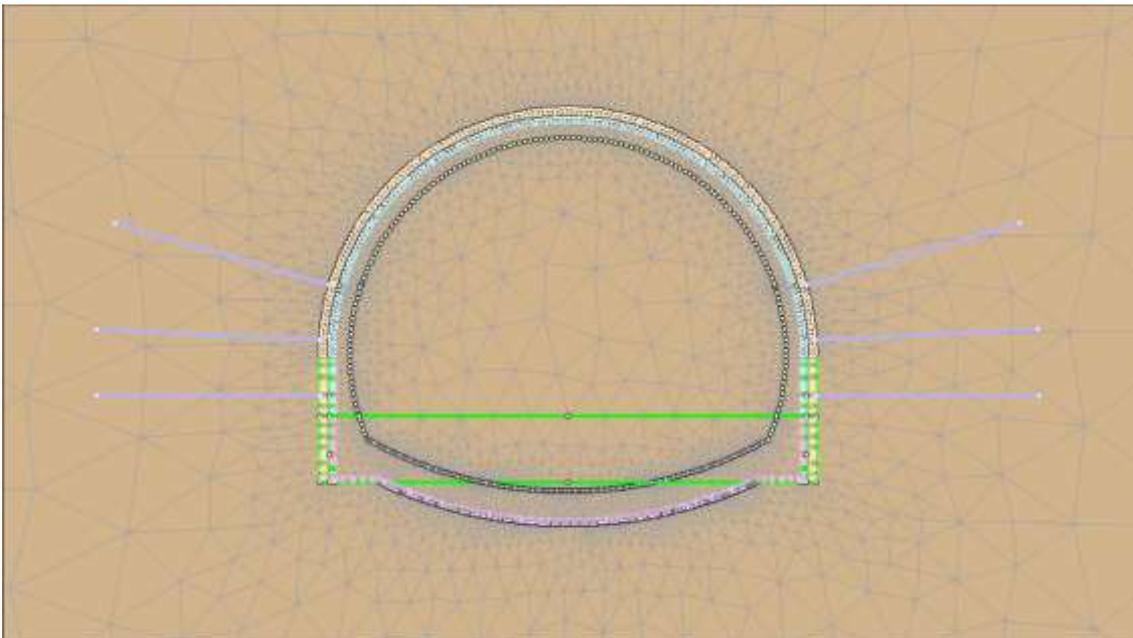
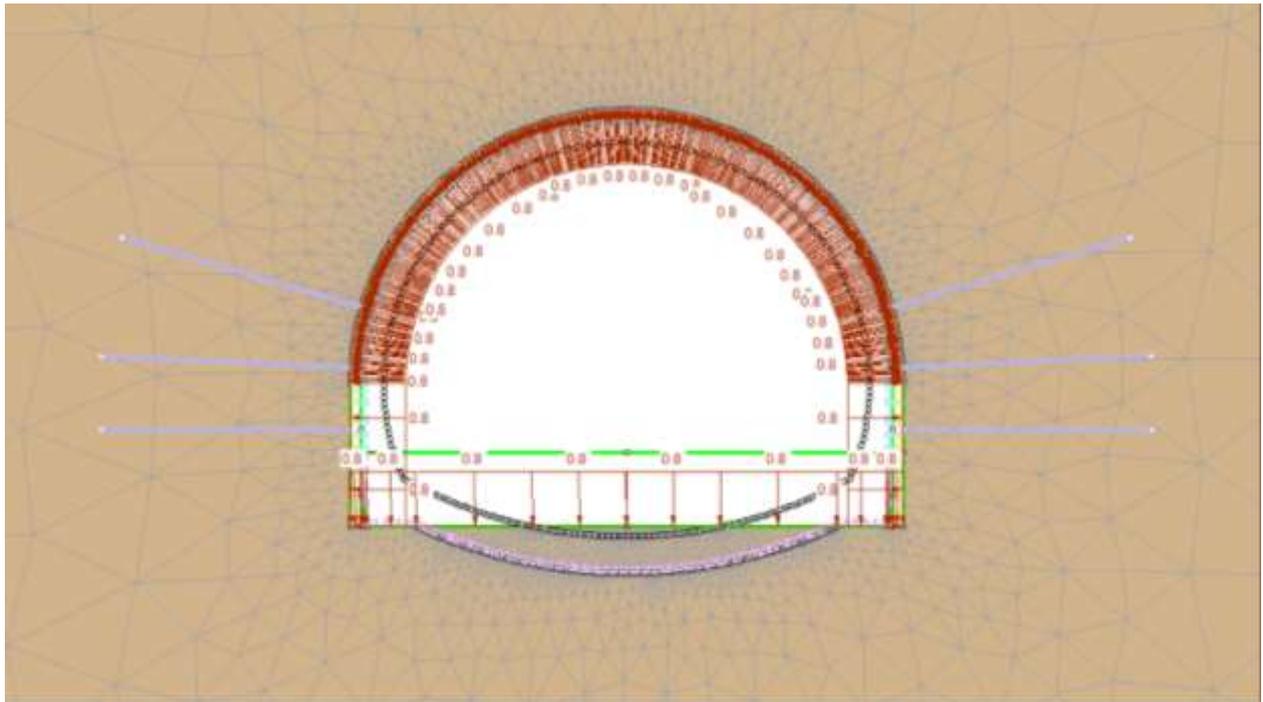
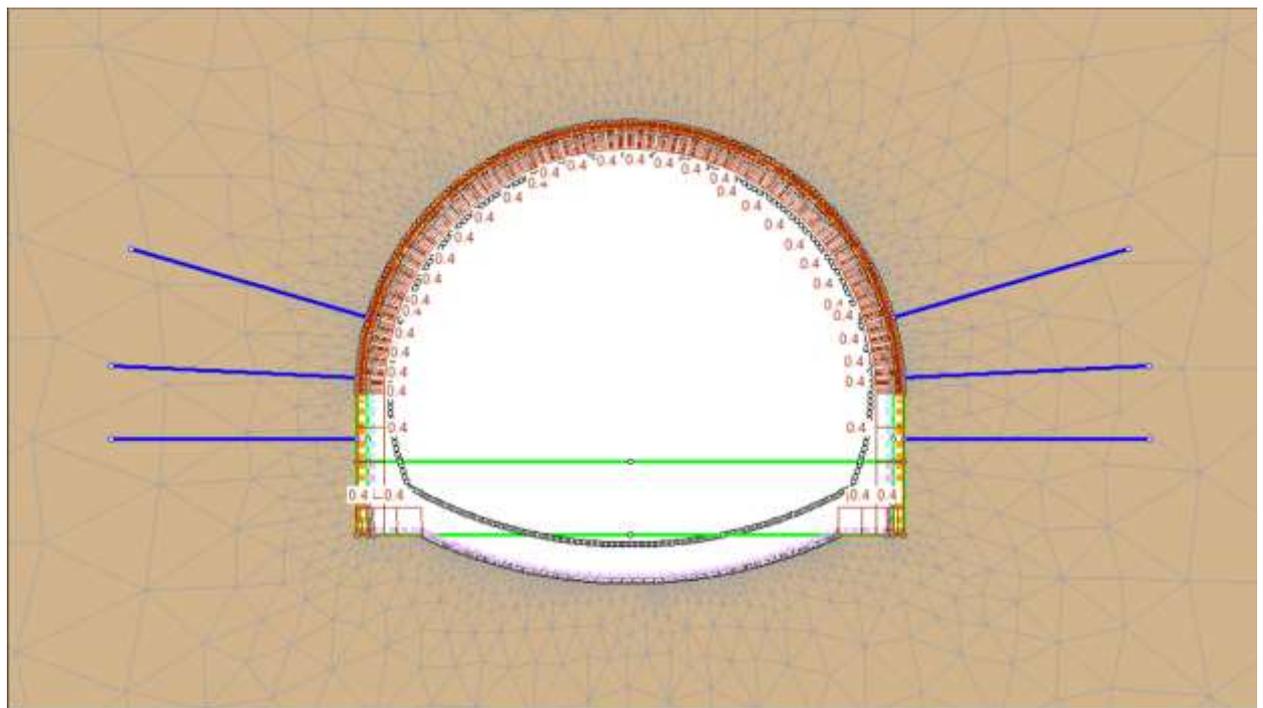
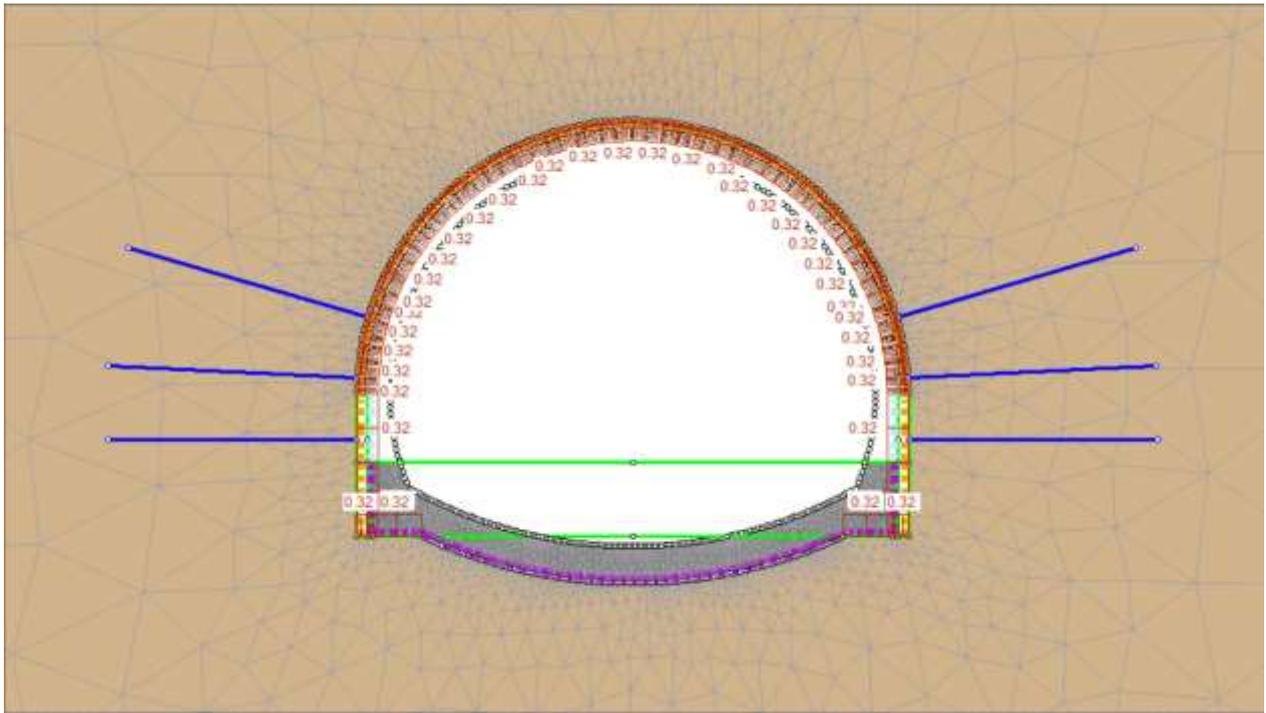
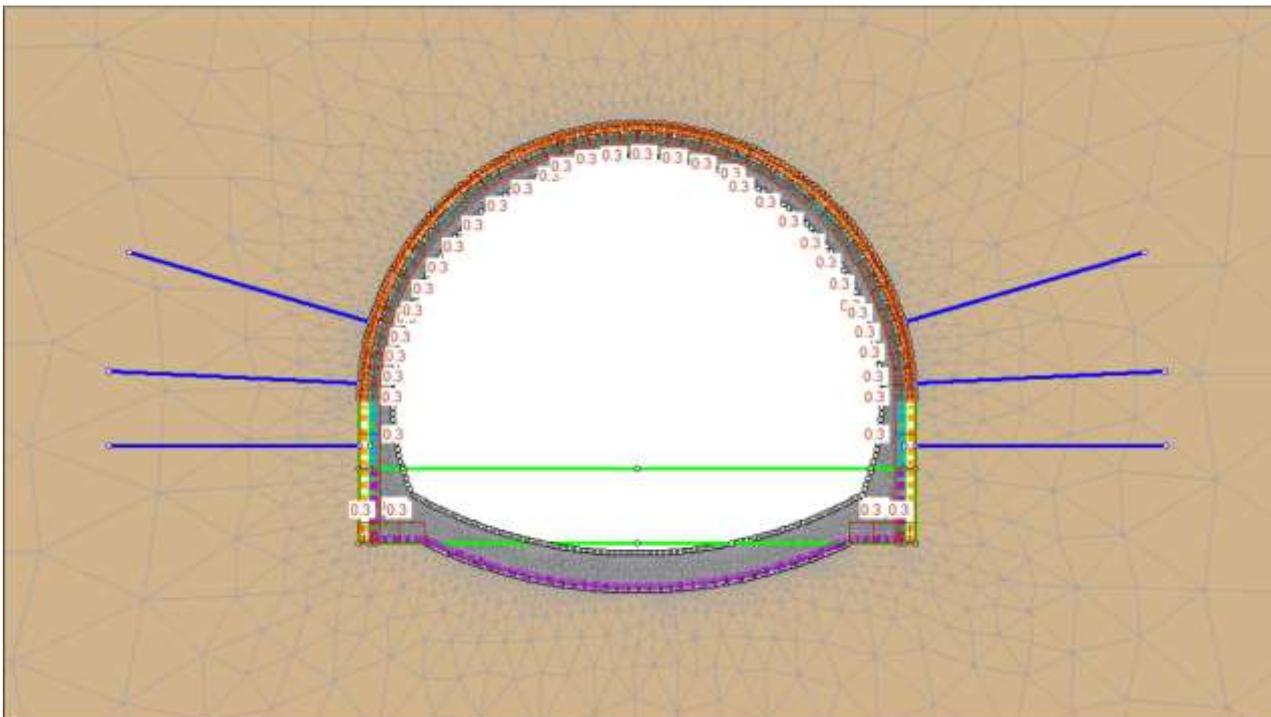
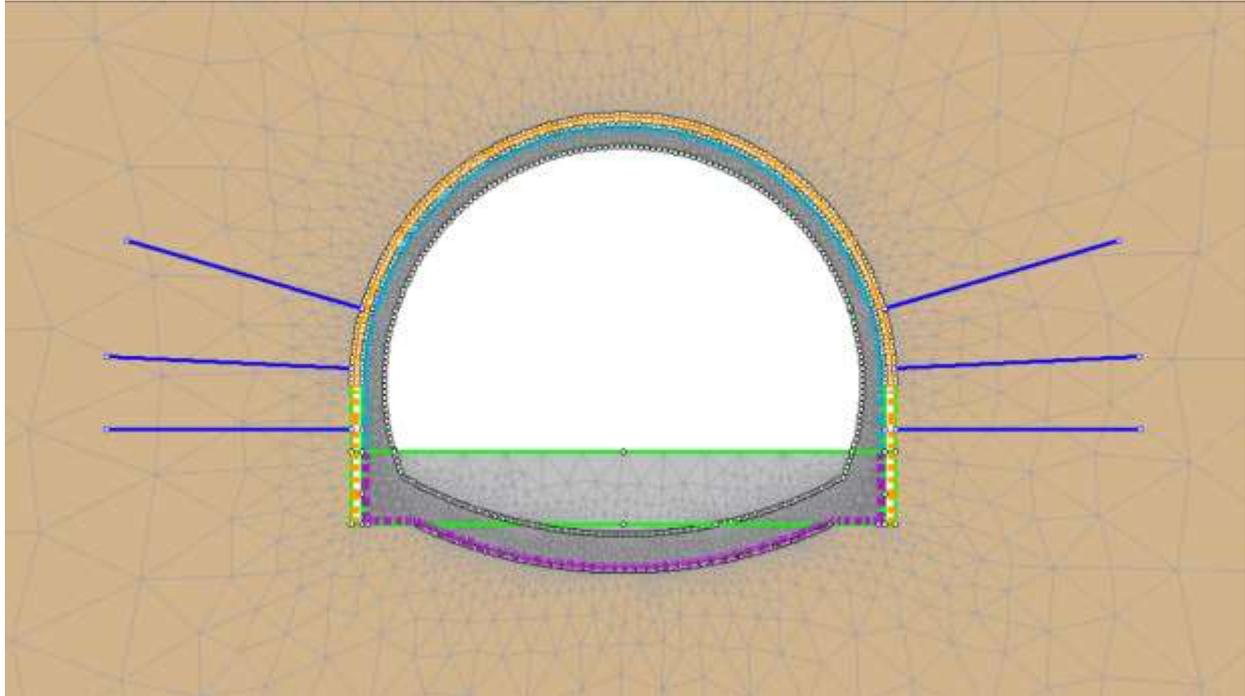
1. Situazione geostatica in cui lo scavo non è ancora avvenuto;
2. Scavo di calotta e piedritti e introduzione di una pressione interna distribuita su tutto il contorno dello scavo per simulare la pressione che il materiale rimosso esercitava sul contorno;
3. Introduzione di un rivestimento di prima fase ad una percentuale di pressione stabilita da un modello assialsimmetrico, realizzato parallelamente a quello principale, e scavo dell'arco rovescio;
4. Introduzione del rivestimento definitivo ad una percentuale di pressione stabilita dal modello assialsimmetrico, dapprima sull'arco rovescio e successivamente su calotta e piedritti.

Tali stages vengono illustrati nella *Figura 4.1.2*:

Figura 4.1.2 Stages per la realizzazione del modello

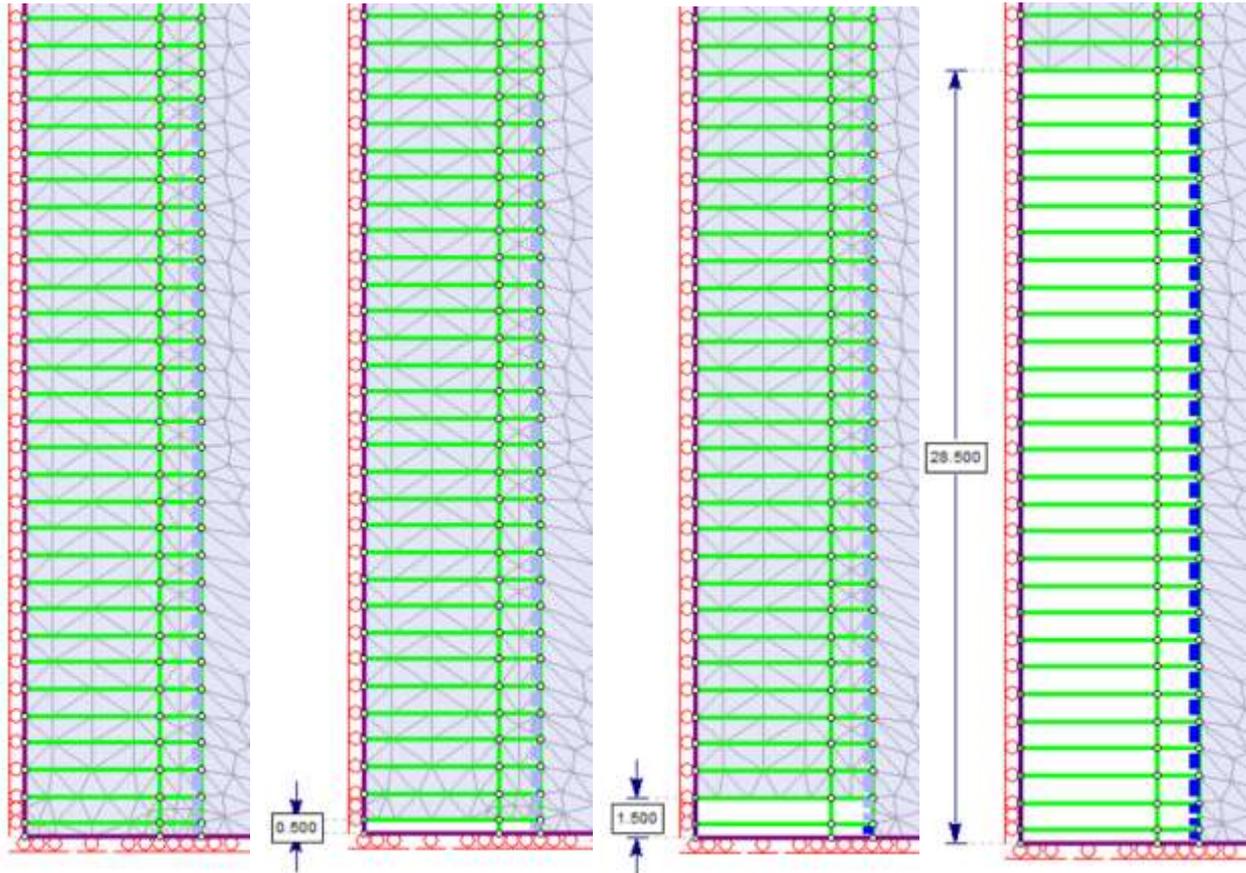
Come accennato precedentemente, le percentuali di rilascio tensionale alle quali introdurre il rivestimento di prima fase e quello definitivo, vengono stabilite attraverso un modello assialsimmetrico, che rappresenta l'estensione longitudinale di metà canna di galleria, simmetrica rispetto ad un asse verticale; si considera dunque il raggio equivalente della canna in esame e la larghezza del piedritto per la sua realizzazione. Si simula l'avanzamento del fronte di scavo, l'introduzione, dopo 0.5m di scavo, del rivestimento di prima fase e l'introduzione dopo 1.5m di scavo del rivestimento definitivo; nella *Figura 4.1.3* si riportano le caratteristiche del "Composite" utilizzato su RS2 per simulare entrambi i rivestimenti e la loro installazione in momenti successivi, mentre nella *Figura 4.1.4* sono riportati gli stages più significativi del modello. Le distanze di installazione variano a seconda della situazione specifica e devono essere ipotizzate sulla base delle informazioni costruttive e di quelle sul contesto geologico/geomeccanico circostante disponibili; si sottolinea che su tutto il modello assialsimmetrico si assume uno stato di tensione costante, pari quello calcolato alla profondità della galleria.

*Figura 4.1.4 Stages per la realizzazione del modello assialsimmetrico*

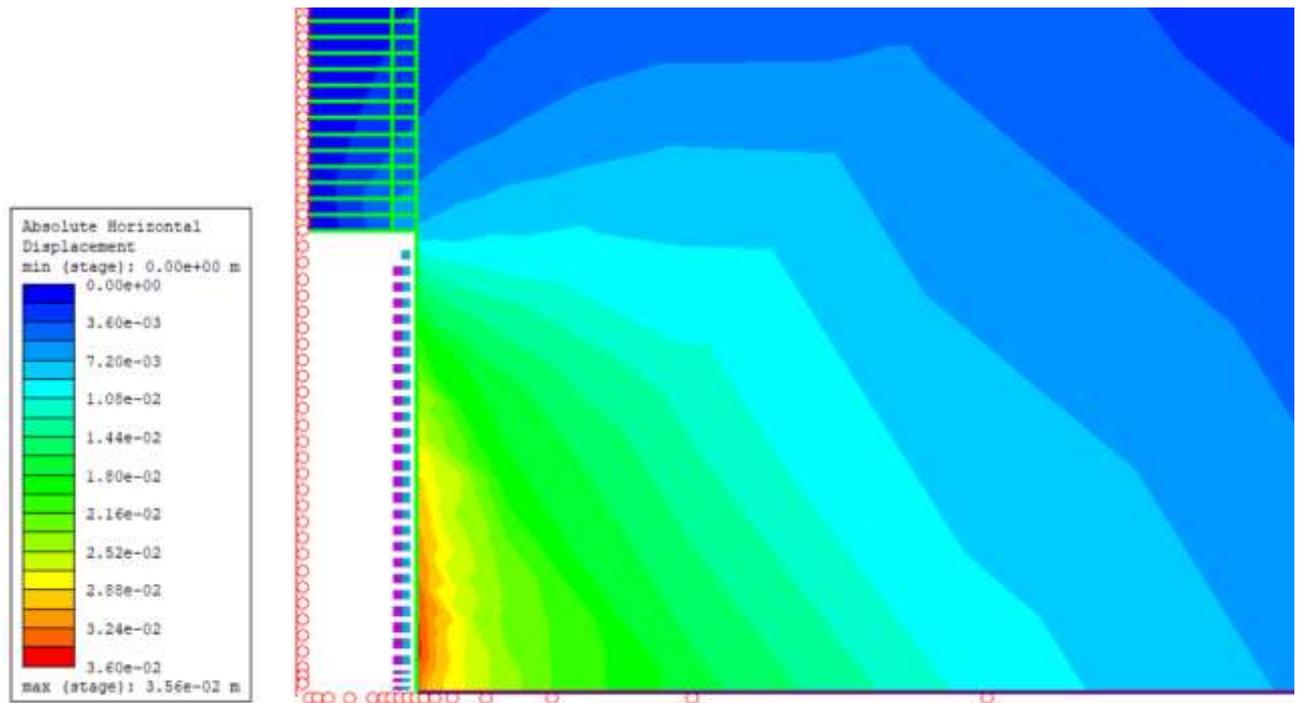
Una volta effettuata l'analisi è possibile visualizzare l'andamento degli spostamenti registrati sul contorno della galleria (*Figura 4.1.5*) e attraverso una *query* si realizza un grafico in cui tali spostamenti, presi in valore assoluto, vengono rappresentati in funzione della distanza dal fronte di scavo (*Figura 4.1.6*); si considera l'ultimo stage del modello in cui il fronte di scavo si trova ad una distanza di 28.5m rispetto al contorno del modello (*Figura 4.1.4*), il rivestimento di I fase si trova 0.5m prima di tale distanza (28m) e quello definitivo 1.5m prima (27m). Si sottolinea inoltre che nella *Figura 4.1.6* il fronte si trova in corrispondenza della coordinata  $x=36m$  del modello, dal momento che la *query* è stata realizzata a partire dalla parte di galleria ancora da scavare posta a una distanza di 36m dal fronte di scavo.

Figura 4.1.5 Andamento degli spostamenti registrati sul contorno dalla galleria

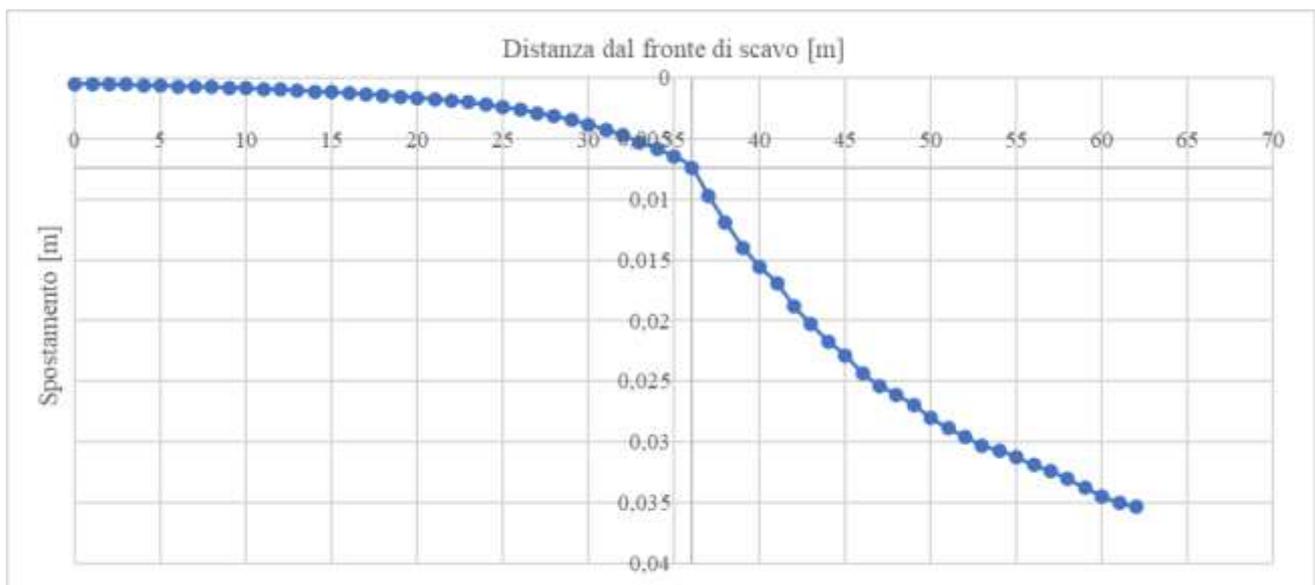
Figura 4.1.6 Grafico distanza dal fronte di scavo - spostamento

Gli spostamenti registrati di interesse risultano quelli in corrispondenza del fronte, del rivestimento di I fase e di quello definitivo (Tabella 4.1.1).

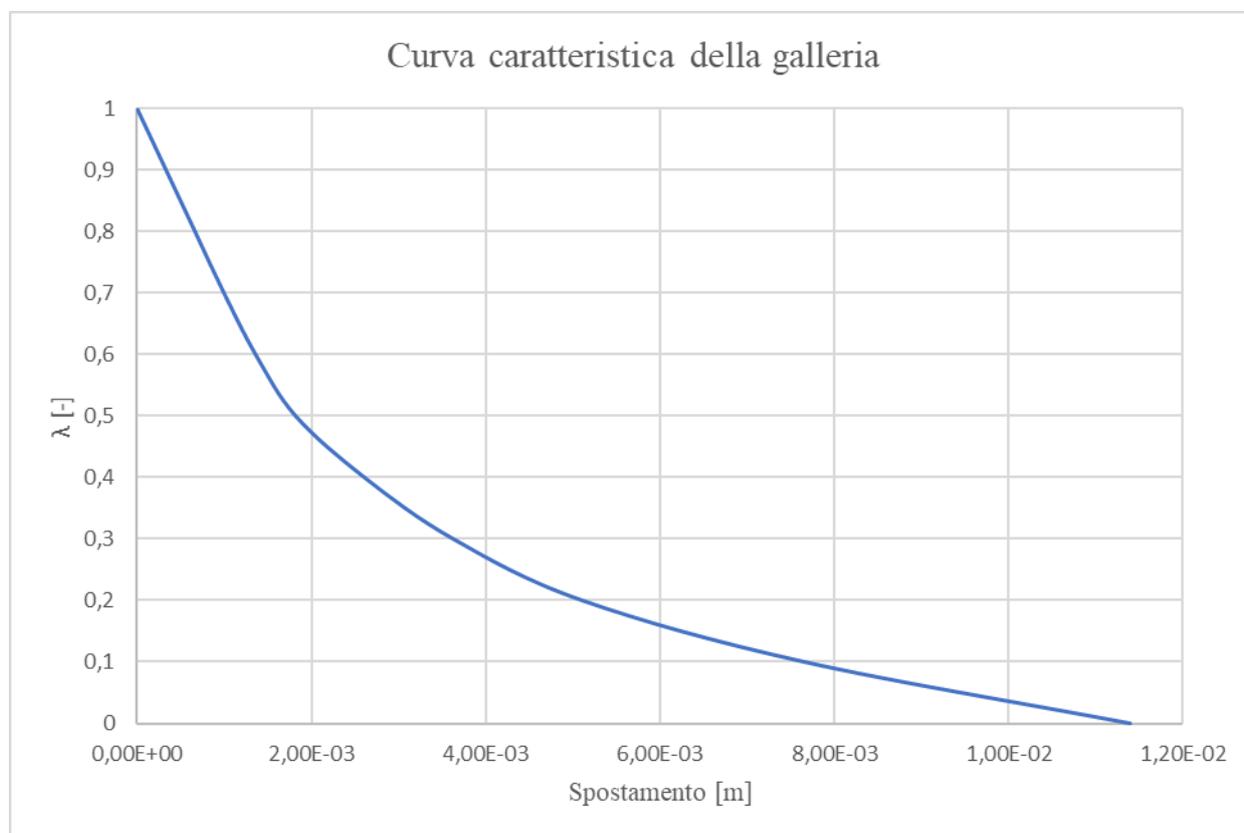
Figura 4.1.7 Curva caratteristica della galleria

Normalizzando rispetto ai valori massimi sia gli spostamenti registrati relativi al rivestimento di I fase e a quello definitivo presenti nella *Tabella 4.1.1*, sia quelli relativi alla costruzione nella curva caratteristica (*Tabella 4.1.2*), si stimano i valori di  $\lambda$  e dunque le percentuali di rilascio tensionale a cui associare l'installazione dei due rivestimenti. Si ottiene una percentuale di rilascio tensione pari al 40% da associare all'installazione del rivestimento di I fase e una pari al 30% da associare all'installazione del rivestimento definitivo. In particolare, per quest'ultimo si considera  $\lambda=0.32$  per l'installazione del rivestimento sull'arco rovescio e  $\lambda=0.30$  per l'installazione su calotta e piedritti, dal momento che questi rivestimenti non vengono installati contemporaneamente ma in fasi successive.

Tabella 4.1.2 Valori considerati per la costruzione della curva caratteristica della galleria

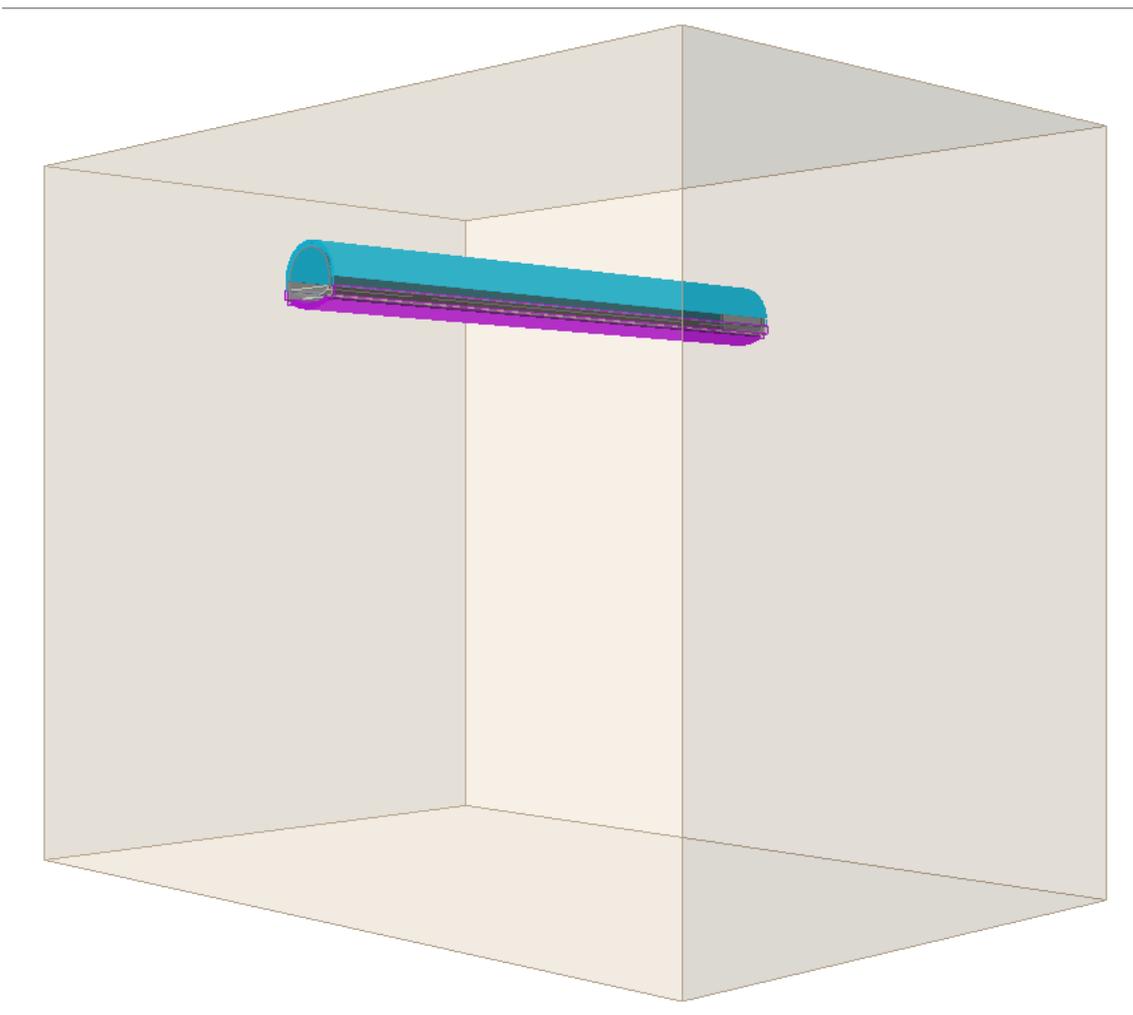
*Figura 4.2.1 Modello 3D per analisi parametrica*

Nel passaggio dall'analisi 2D all'analisi 3D, si decide di semplificare alcuni aspetti del modello, vista la maggiore complessità e il maggiore onere computazionale richiesti in seguito all'inclusione della terza dimensione. In particolare, si realizza il modello 3D attraverso l'*estrusione* del modello 2D; si decide di considerare un tratto rappresentativo della galleria di lunghezza pari a 120m (*Figura 4.2.1*).

Le caratteristiche specifiche del rivestimento definitivo vengono sostituite con un elemento liner “Standard” e, dal momento che non si rappresentano le diverse fasi di scavo e non sono state registrate sofferenze sul rivestimento definitivo, si decide di considerare un peso specifico del terreno circostante pari al 5% di quello reale in modo tale da non incidere in maniera significativa sul rivestimento stesso. Anche la copertura della galleria viene variata e si considerano 20 m anziché 60 m. Queste modifiche non comportano problemi poiché in questo studio si è interessati a condurre un’analisi parametrica generale, non riferita alla specifica galleria; quella descritta precedentemente è stata presa in considerazione come base da cui partire per considerare parametri geometrici e geomeccanici plausibili e realistici. L’aspetto fondamentale nel condurre l’analisi parametrica è quello di considerare sempre le stesse caratteristiche della galleria, seppur variate rispetto al modello 2D iniziale, nelle diverse analisi 3D, in cui devono variare solamente le condizioni al contorno di carico e di stato tensionale.
