Corso di Laurea Magistrale in Ingegneria Civile - Geotecnica

TESI DI LAUREA MAGISTRALE

*Analisi parametriche per l'individuazione dei difetti  
nei rivestimenti definitivi delle gallerie*

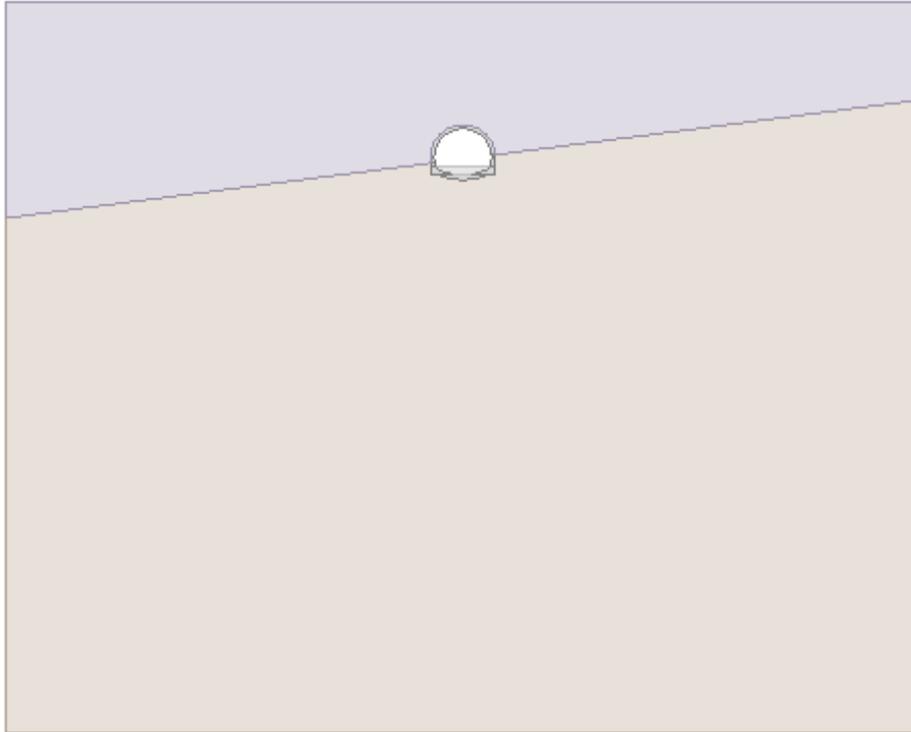
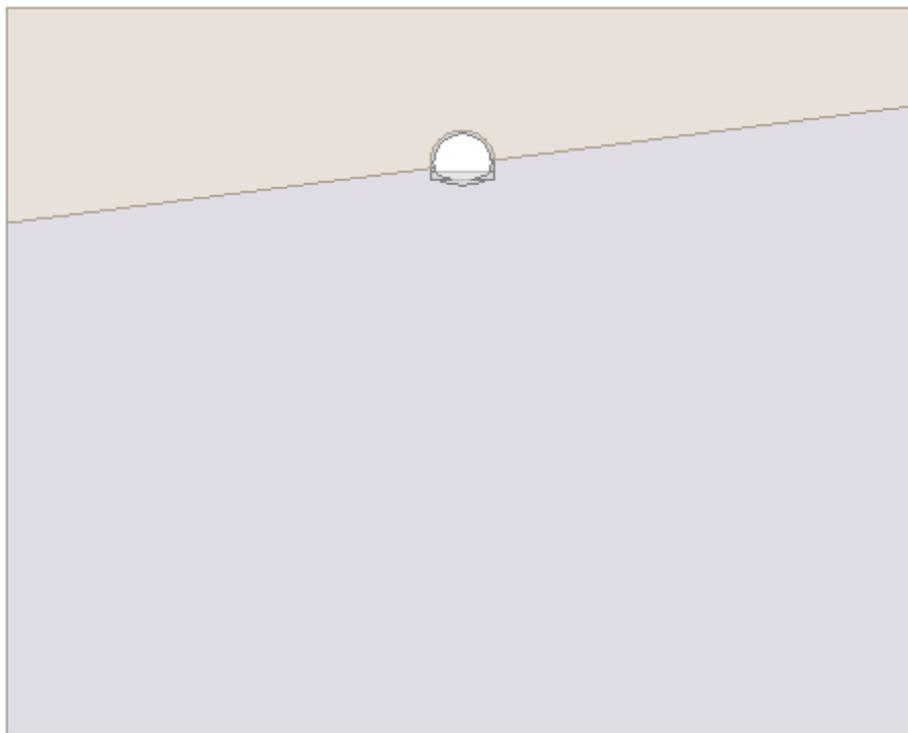
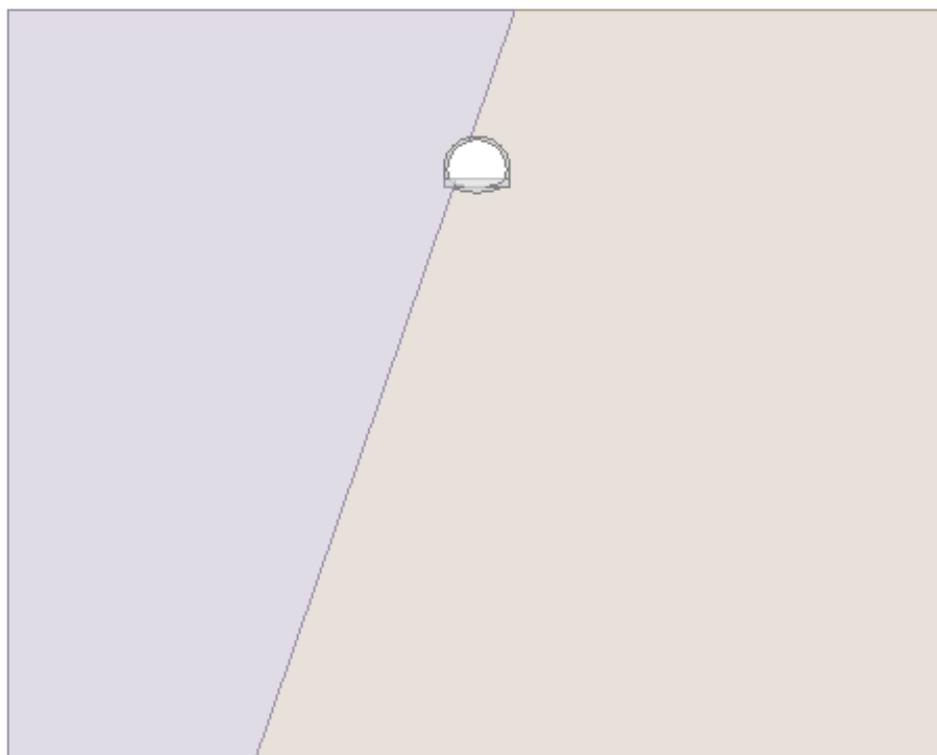
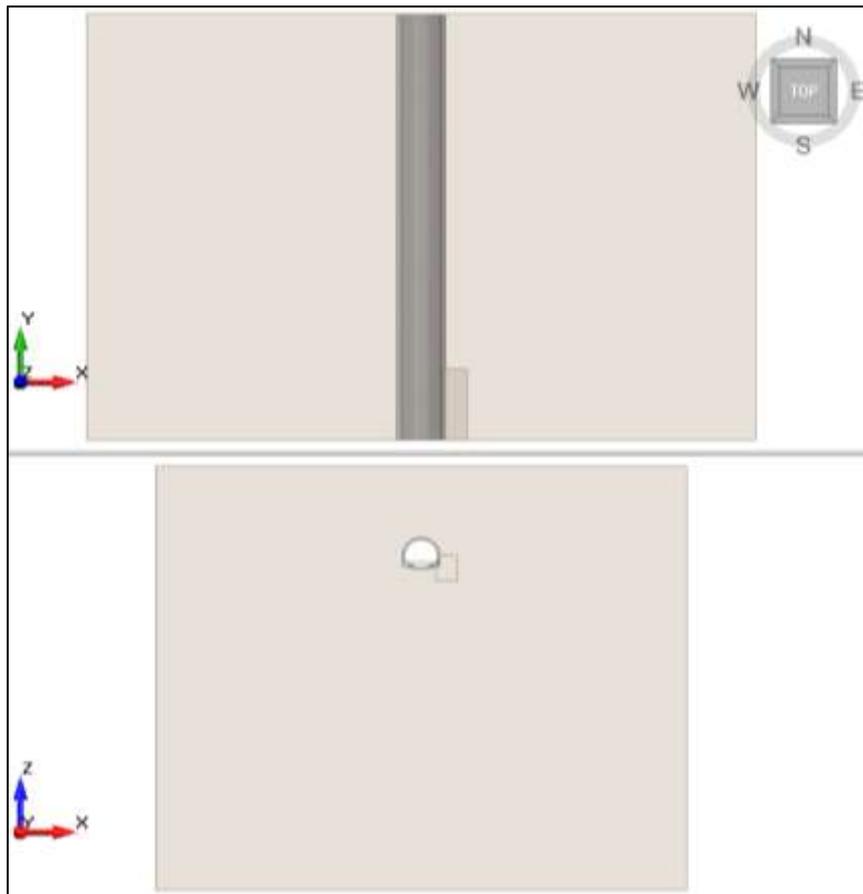
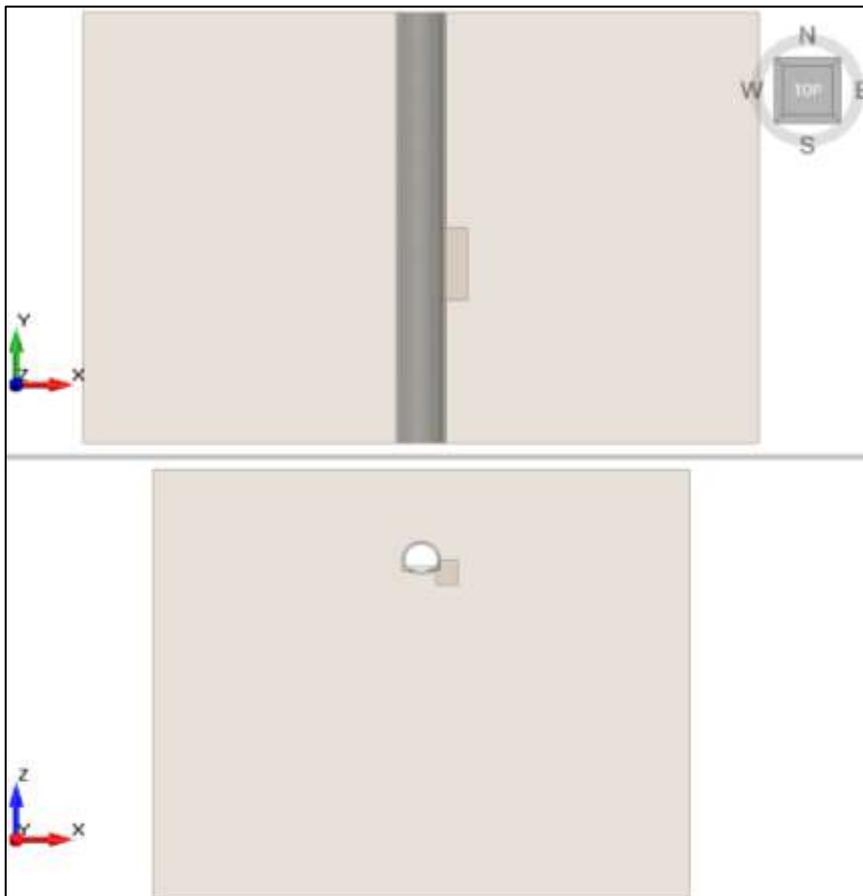
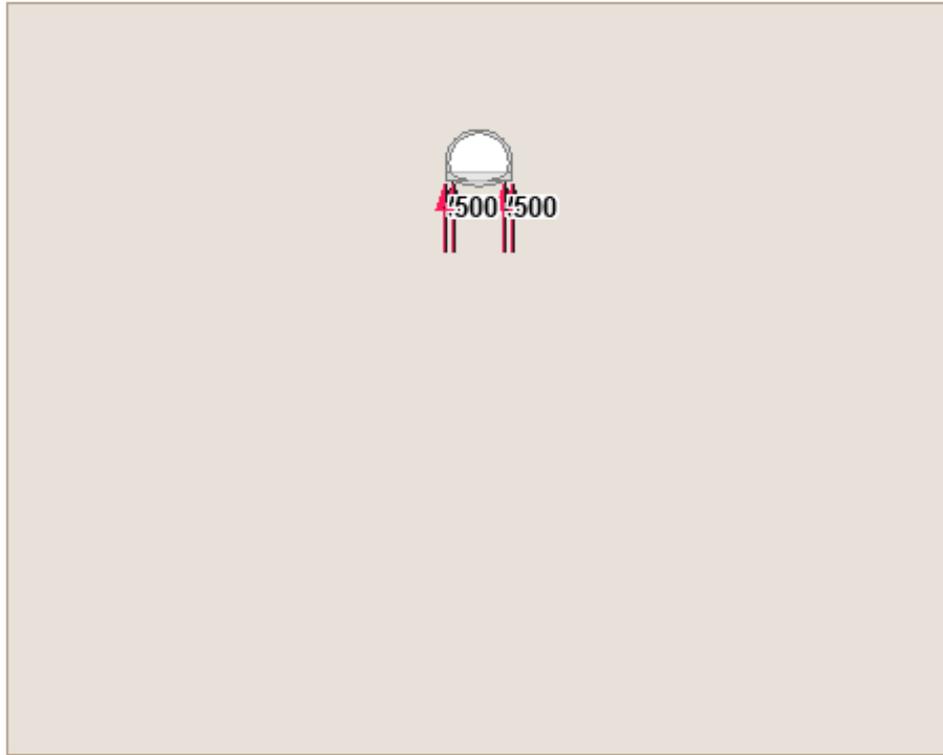
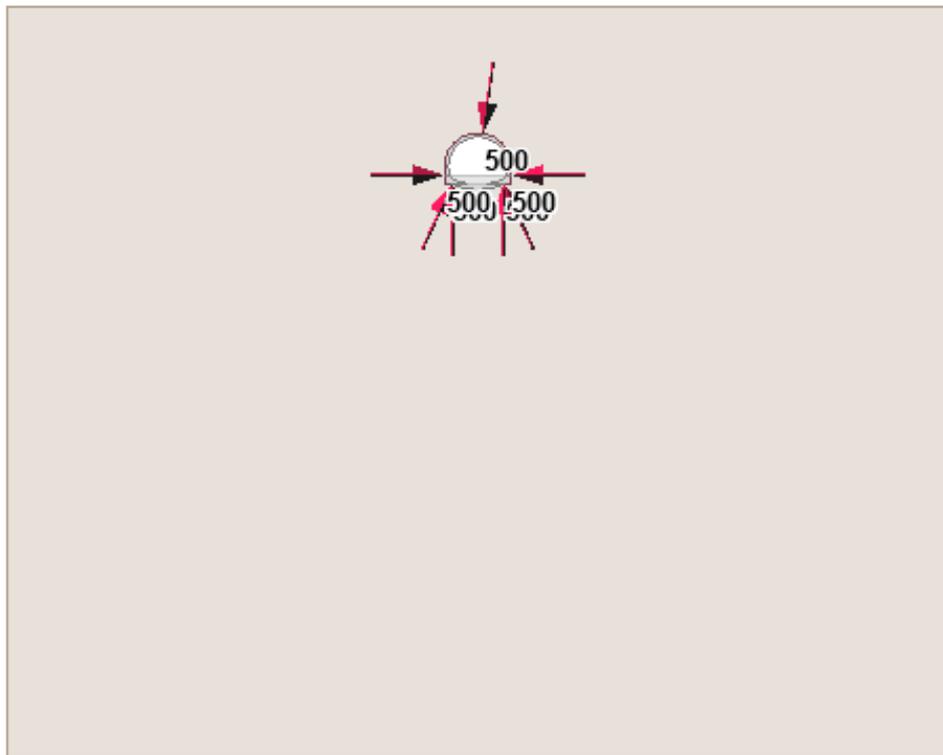
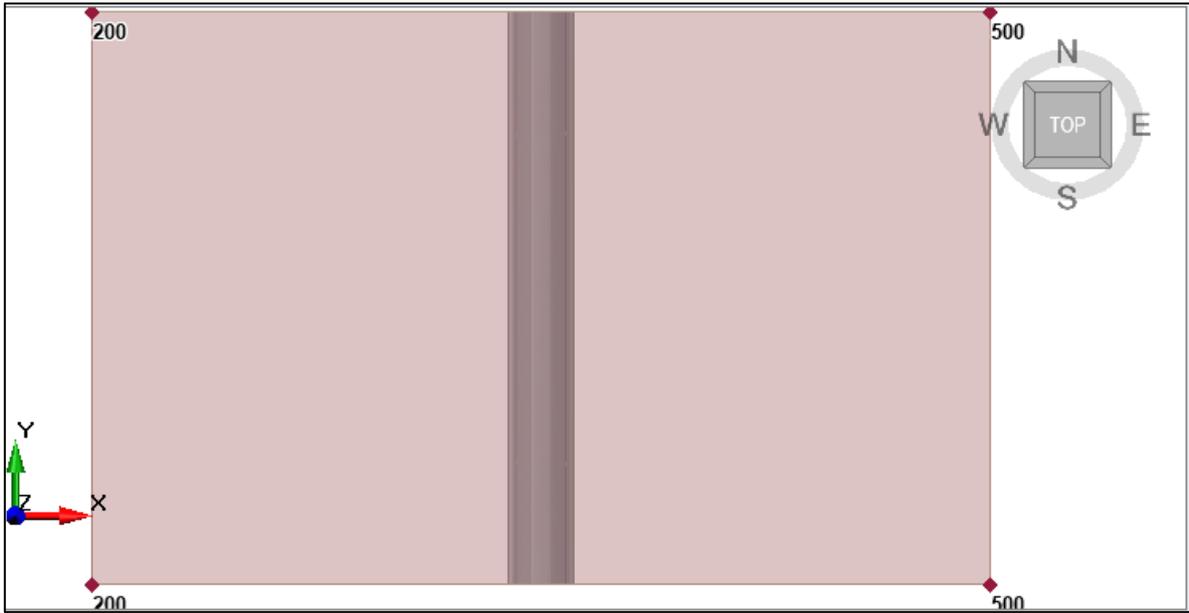
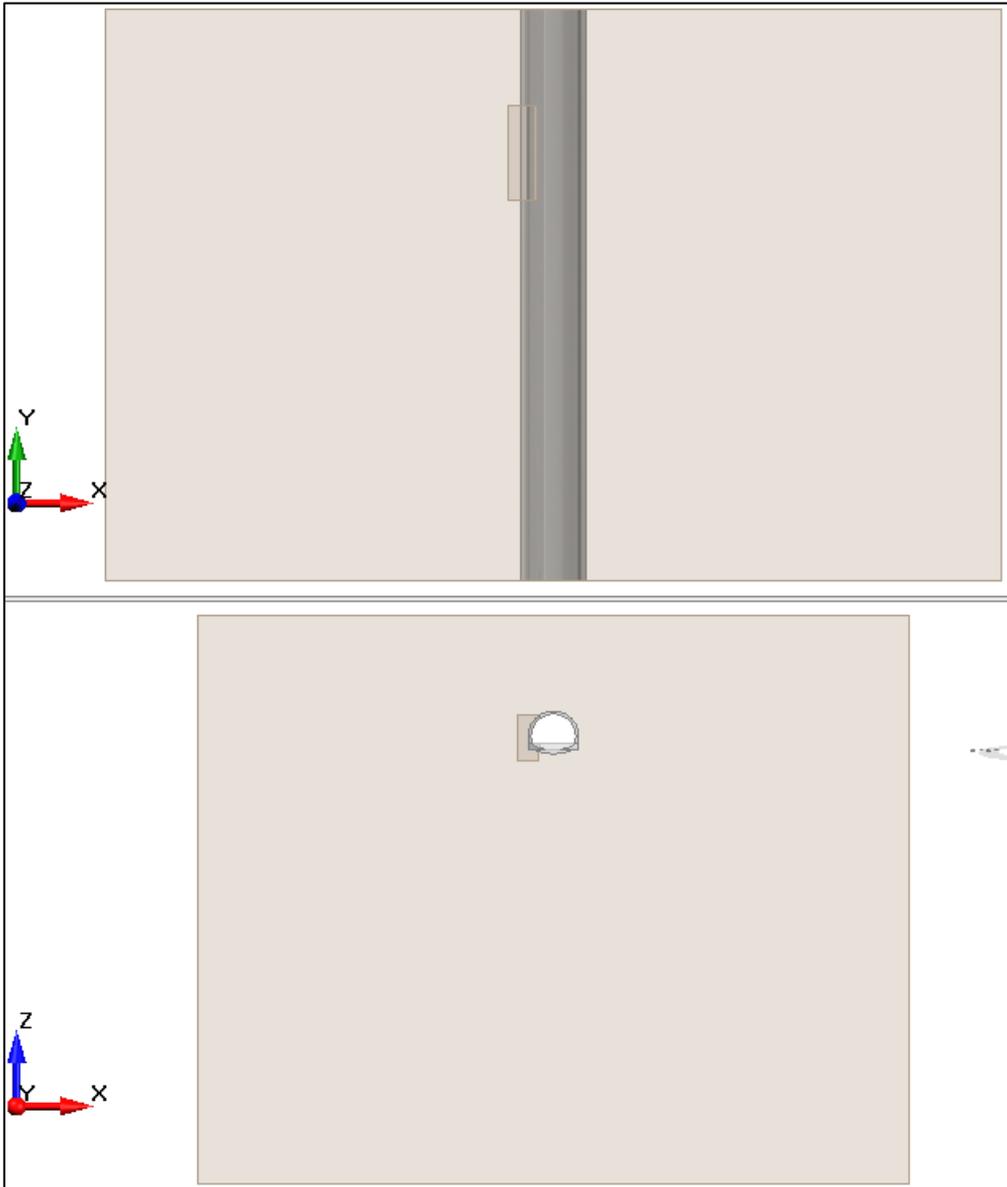
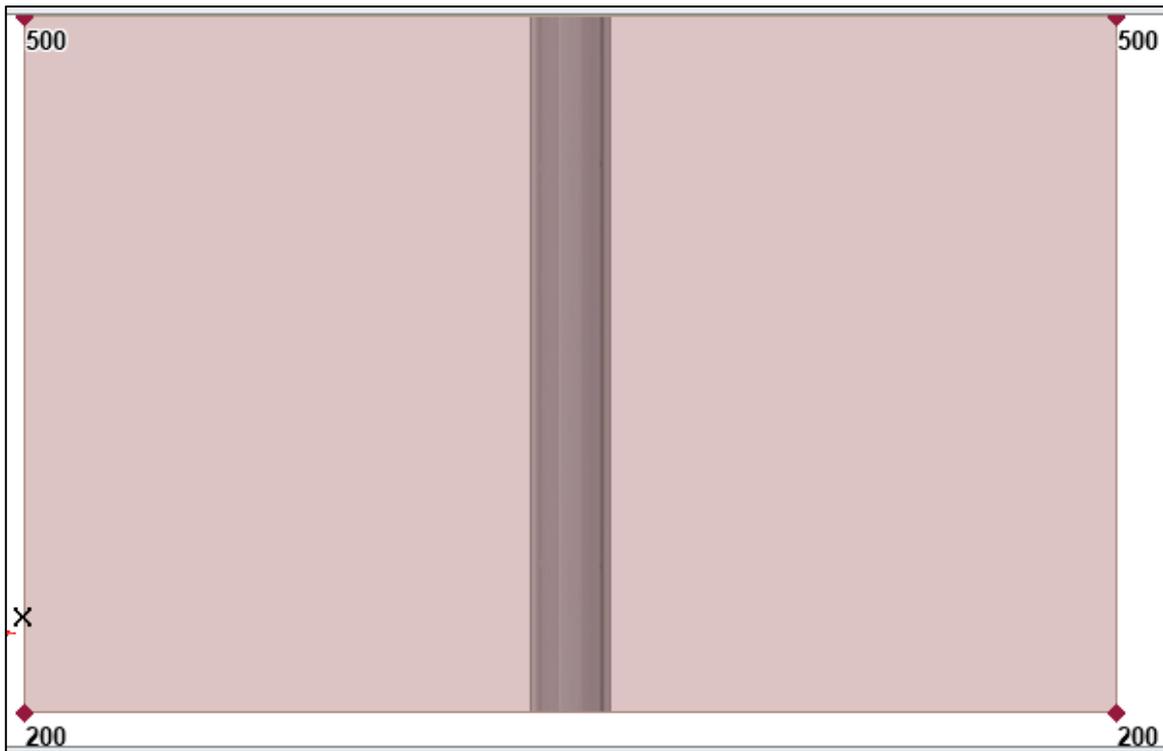
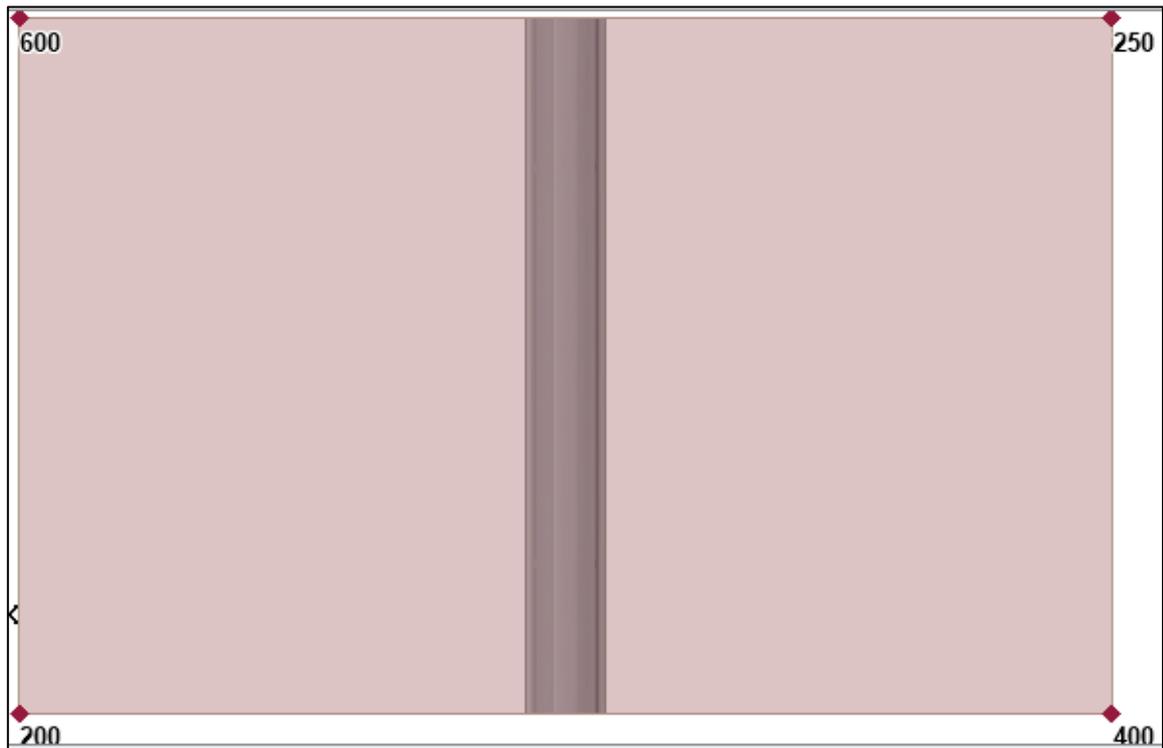
Figura 4.3.1 Configurazioni analisi parametrica

Come accennato precedentemente, i parametri che variano tra i vari modelli numerici 3D sono quelli che determinano condizioni di carico e di stato tensionale differenti. In particolare, per quanto riguarda i carichi di natura geostrutturale, si varia la sua distribuzione, uniforme o variabile, la posizione della galleria su cui questi agiscono, la sua intensità; riguardo alle altre condizioni di variazione tensionale, si fanno variare la stratigrafia e le caratteristiche meccaniche dei terreni che circondano la galleria, si considera la presenza di cavità, variabili in dimensioni e localizzazione sul contorno della galleria. Nella *Figura 4.3.1* si riportano le diverse configurazioni analizzate:

- l) Cavità in corrispondenza della parte sinistra della galleria che coinvolge circa metà sezione, estesa nella parte centrale del tratto analizzato

- m) Carico non uniforme distribuito in superficie con variazione longitudinale allo sviluppo della galleria – da 200 kPa davanti a 500 kPa dietro
- n) Carico non uniforme distribuito in superficie – 200 kPa davanti a sx; 600 kPa dietro a sx; 400kPa davanti a dx; 250kPa dietro a dx

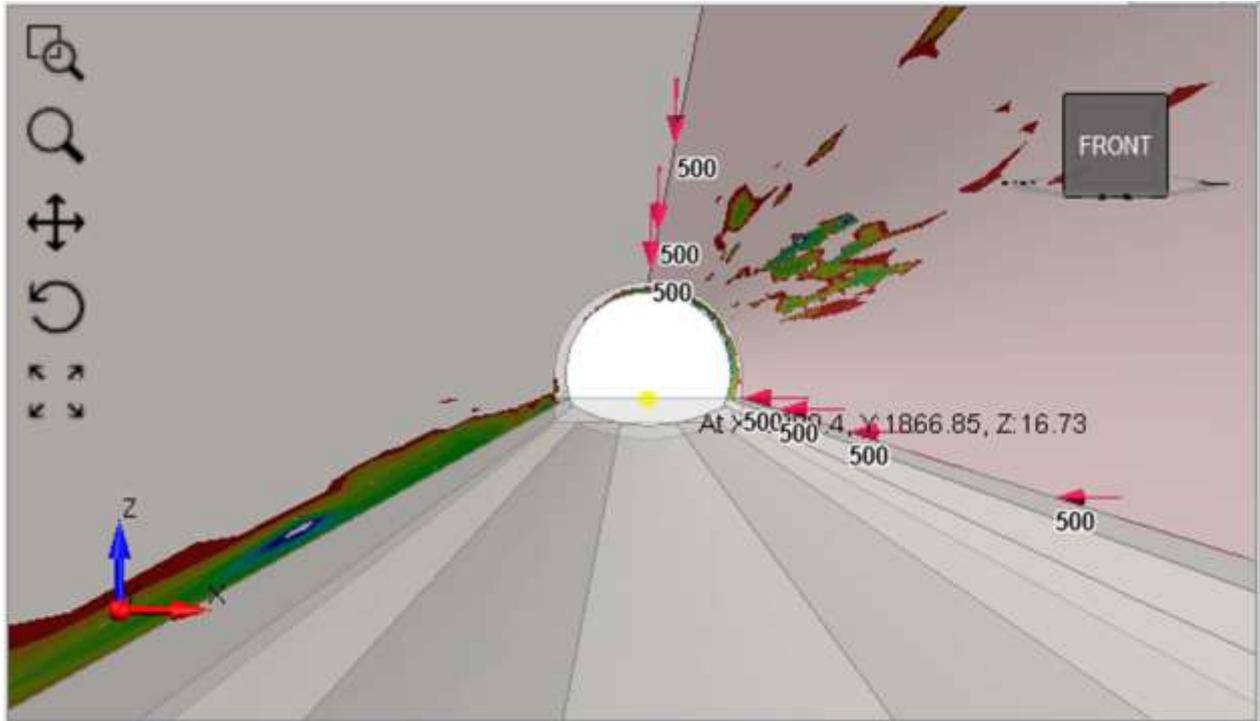
Figura 4.3.2 Tensioni di trazione configurazione g)

Come accennato precedentemente, si è interessati anche alla localizzazione e all'orientazione delle zone in trazione sul contorno della galleria; a tal proposito si restringe il range dei valori di tensione visualizzati a quelli superiori, in valore assoluto, ad 1 MPa. Si sottolinea che i valori più elevati sono visualizzati in blu mentre quelli più bassi, e dunque più vicini ad 1 MPa, in rosso (*Figure 4.3.2 - 4.3.7*).

Si può notare come per le configurazioni *g*), *h*), *i*) (*Figure 4.3.13 – 4.3.15*) le zone interessate dalla trazione risultino uguali a quelle individuate dai modelli 3D (*Figure 4.3.2 – 4.3.4*), motivo per cui si può affermare che le fessure che nascono possono essere trasversali allo sviluppo della galleria e dunque contraddistinte da un'orientazione verticale. Per le configurazioni *k*), *m*), *n*) (*Figure 4.3.16 – 4.3.18*), invece, si individuano solo alcune zone in trazione in calotta dall'analisi 2D mentre nel modello 3D queste interessano sia i piedritti che la calotta della galleria nella parte in prossimità degli imbocchi, dove è stata realizzata la sezione trasversale (*Figure 4.3.5 – 4.3.7*). Dalle considerazioni precedenti si presume dunque che in calotta possano nascere fessure trasversali mentre sui piedritti fessure di altra natura, per cui orizzontali o diagonali.

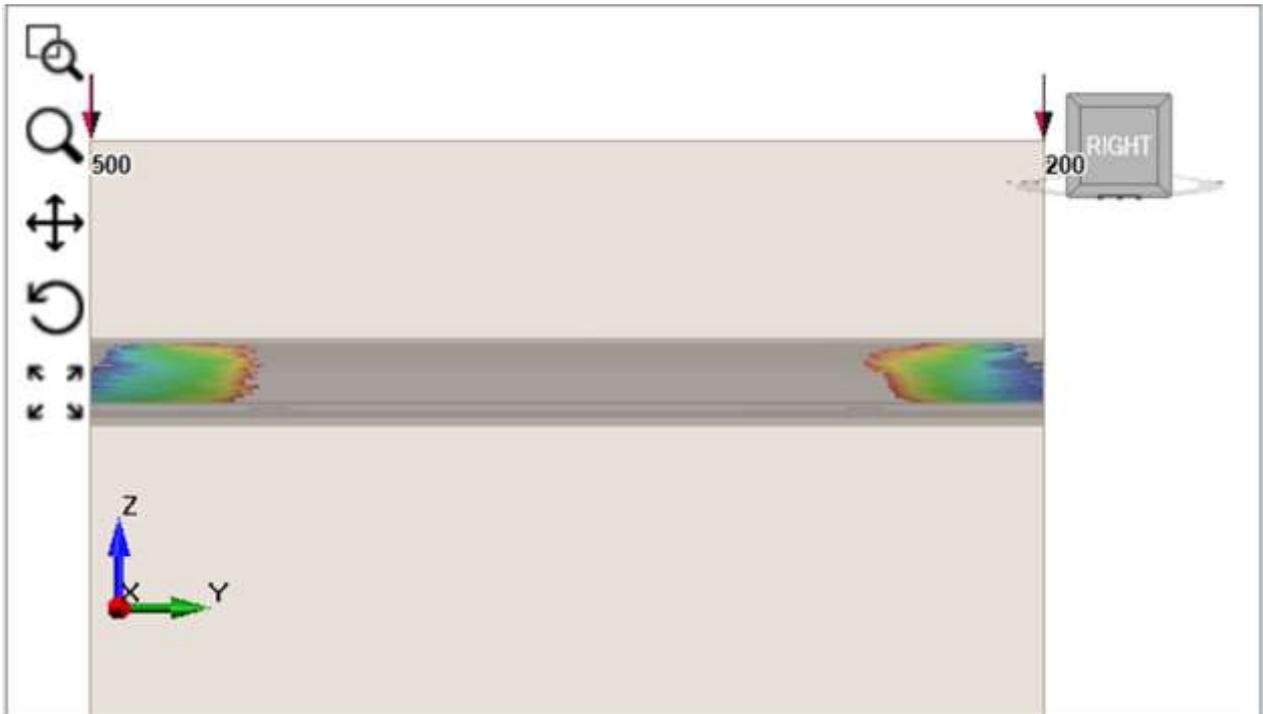
Figura 4.3.5 Tensioni di trazione configurazione k)

Per le configurazioni *k*), *m*), *n*), invece, si è scelto di visualizzare le zone interessate dalla trazione mostrando una sezione longitudinale o la pianta della galleria, dal momento che queste sono situate sulle parti terminali del tratto analizzato; questo può essere spiegato dal fatto che il carico in superficie viene assegnato ai vertici del modello. Si può notare come sia interessata la calotta in maniera abbastanza uniforme, e come nelle configurazioni *k*) e *m*) la “zona blu” si estenda maggiormente sul lato soggetto al carico più elevato in superficie. In presenza di carico non uniforme in superficie nascono anche delle zone di trazione in calotta, pressoché longitudinali alla galleria.

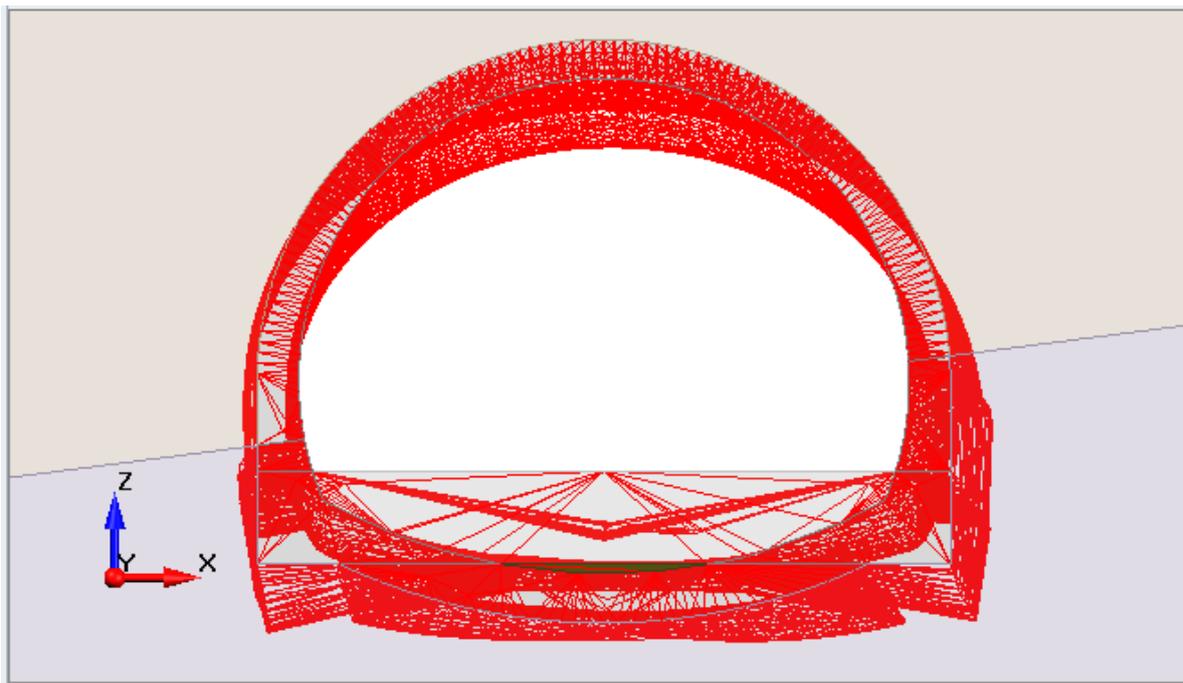
*Figura 4.3.8 Rotazione configurazione b)*

Risulta evidente come la rotazione interessi la porzione di terreno contraddistinta dal modulo di Young più basso: terreno di sotto nella *Figura 4.3.8*, terreno a sinistra nella *Figura 4.3.9*, terreno a destra nella *Figura 4.3.10*; nella *Figura 4.3.11* la rotazione è antioraria per via del verso del carico esterno agente esclusivamente su metà sezione.

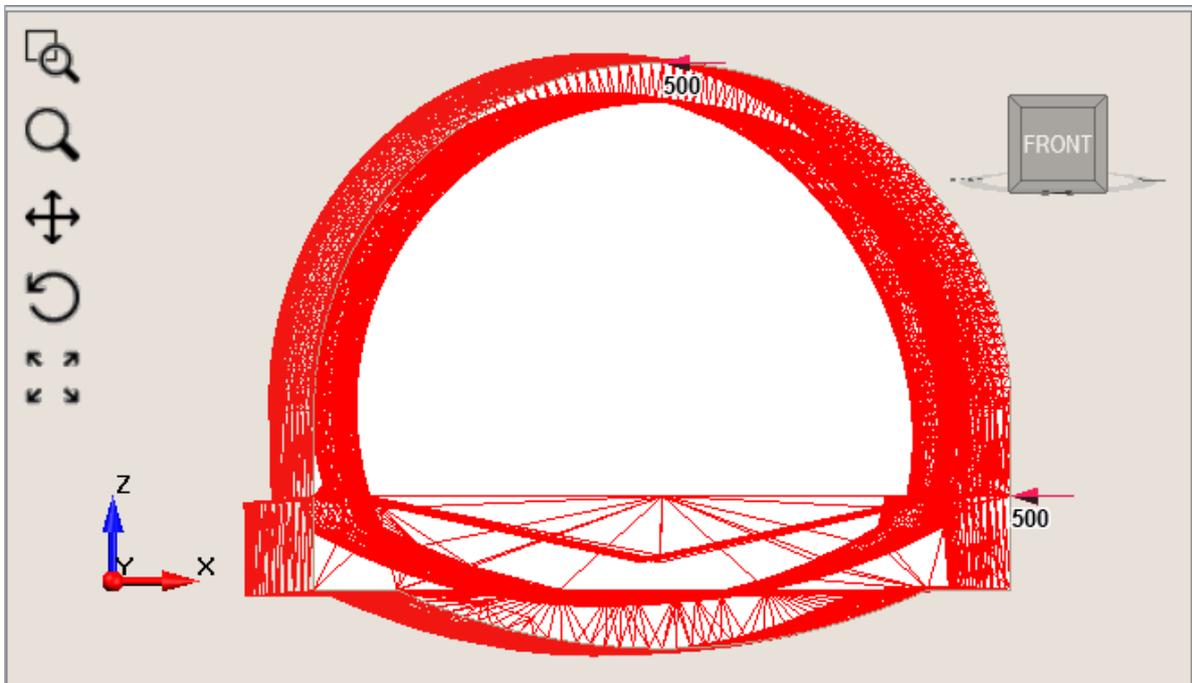
Figura 4.3.12 Rotazione configurazione *h*)

Al contrario, nella configurazione *h*), vista l'orizzontalità del carico agente, si può notare una deformata che evidenzia una traslazione verso sinistra oltre che una rotazione meno accentuata rispetto ai casi precedenti. (Figura 4.3.12).

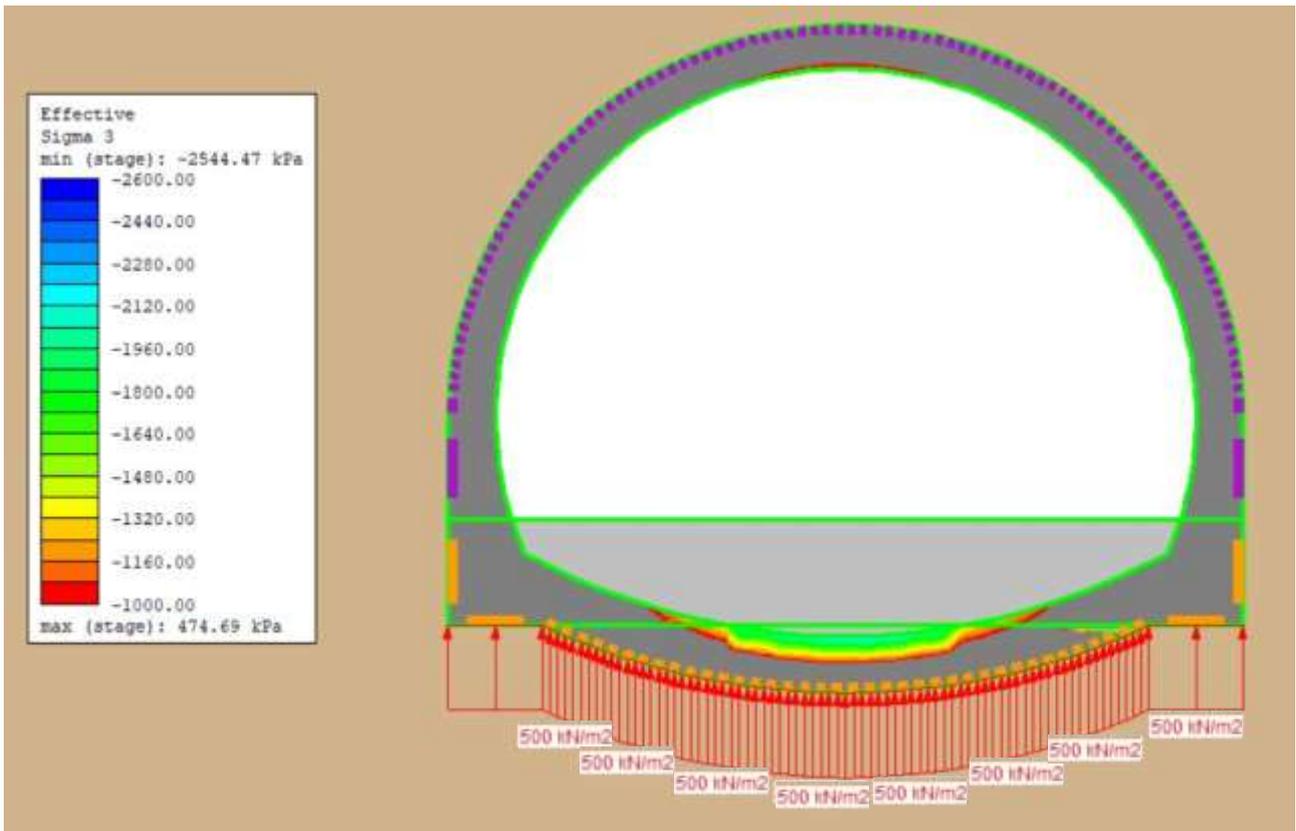
Figura 4.3.15 Tensioni di trazione configurazione i) (2D)

La seconda analisi, quella atta ad indagare la possibile presenza di fessure in direzione trasversale allo sviluppo della galleria, invece, viene condotta realizzando delle sezioni trasversali nel modello 3D in corrispondenza delle zone in cui si rilevano le maggiori concentrazioni di trazione e passando ad un modello 2D sul software *RS2*, in cui si verifica se le zone interessate sul contorno della galleria siano uguali a quelle visualizzate su *RS3*. Se questo avviene, le tensioni di trazione porteranno presumibilmente alla creazione di fessure trasversali allo sviluppo della galleria e dunque con un'orientazione verticale. Nelle *Figure 4.3.13 – 4.3.18* si riportano le zone di trazione individuate nei modelli 2D per le condizioni di carico considerate come le più gravose, corrispondenti a quelle mostrate nelle *Figure 4.3.2 – 4.3.7*.

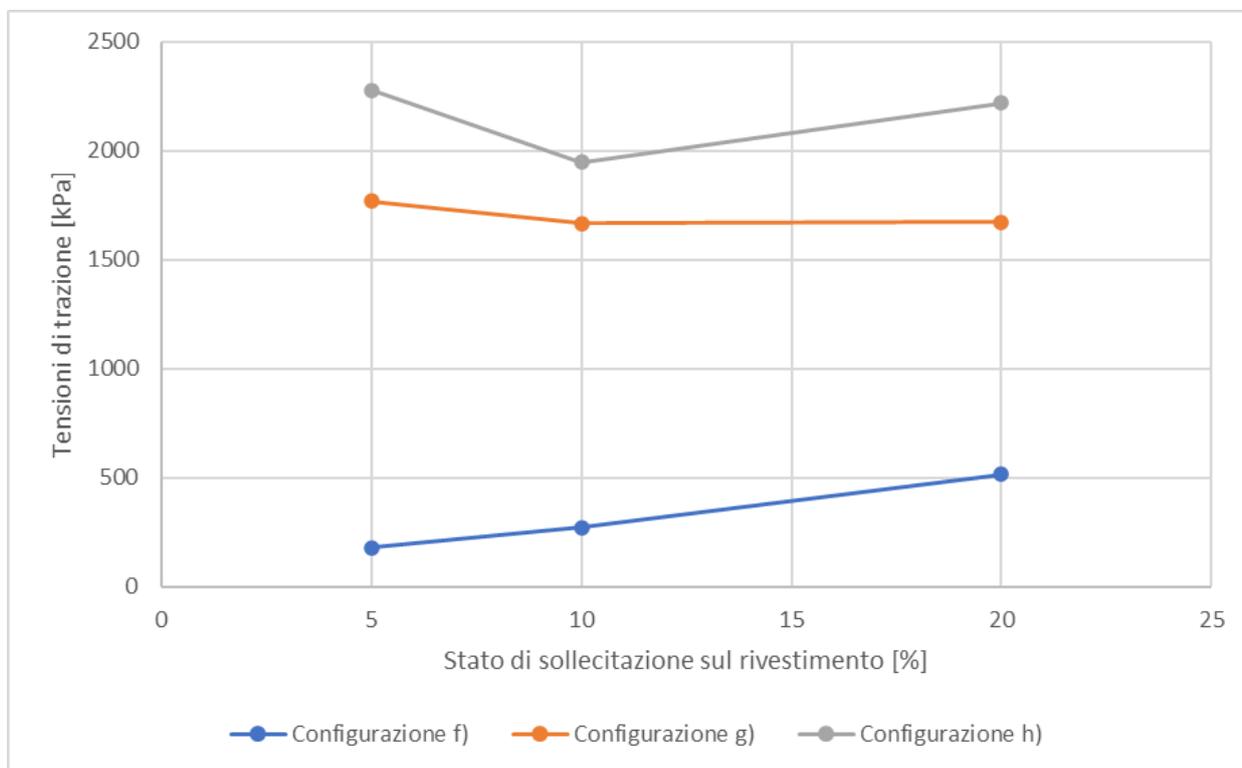
Figura 4.3.19 Influenza dello stato di sollecitazione sul rivestimento sulle tensioni di trazione

Dalla *Figura 4.3.19* si può notare come non si arriva ad una conclusione univoca e generale; lo stato di sollecitazione sul rivestimento che viene assunto influenza le tensioni di trazione in modo diverso a seconda del caso analizzato, e dunque dalle condizioni al contorno presenti. In particolare, nel caso della presenza di una cavità in corrispondenza del piedritto destro nella parte centrale del tratto analizzato (Configurazione *f*) si ha un incremento significativo delle tensioni di trazione all'aumentare del carico a cui è soggetto il rivestimento, mentre negli altri due casi, in cui si ha la presenza di un carico agente radialmente (Configurazione *g*) o orizzontalmente (Configurazione *h*) su metà galleria, l'influenza non è così rilevante e le tensioni di trazione massime si mantengono pressoché costanti ai valori ottenuti ipotizzando uno stato di sollecitazione sul rivestimento uguale al 5% del carico litostatico.

Tabella 4.3.3 Influenza dello stato di sollecitazione sul rivestimento sulle tensioni di trazione

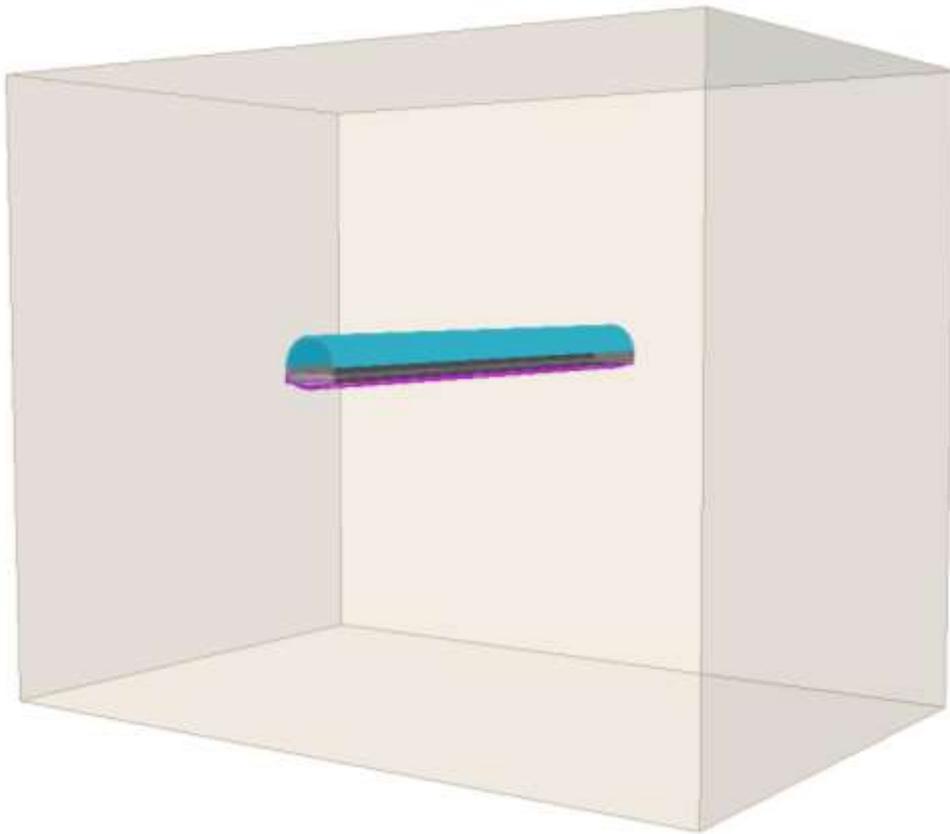
*Figura 4.4.1 Modello 3D rappresentativo del caso reale analizzato*

A tal proposito si posiziona la galleria alla profondità reale di 60m dal piano campagna, si settano nuovamente le reali proprietà dei rivestimenti definitivi presenti in calotta e in arco rovescio mentre si continuano a trascurare le fasi di scavo dal momento che si è interessati alla fessurazione della galleria in fase di esercizio e non alle fessure che potrebbero nascere immediatamente durante lo scavo per errori in fase di costruzione e messa in opera. Sia la rappresentazione del reale profilo della sezione trasversale del pendio al di sopra della galleria sia l'inclinazione con cui viene realizzata la galleria stessa vengono ritenuti aspetti poco rilevanti nella costruzione del modello e dunque trascurati; sia il piano campagna che la galleria vengono considerati orizzontali come mostrato nella *Figura 4.4.1*.

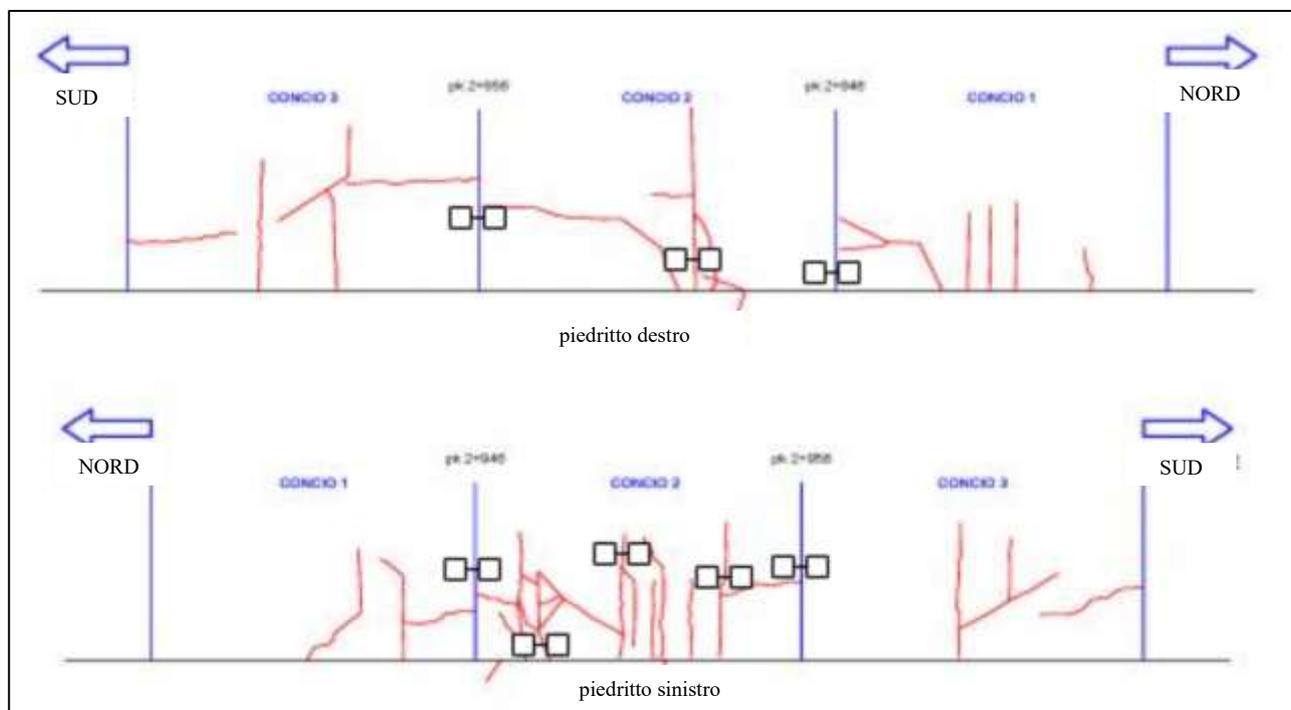
*Figura 4.4.2 Quadro fessurativo monitorato della galleria in esame [20]*

Si procede realizzando nuovi modelli in cui si varia l'entità e l'inclinazione del carico agente, applicandolo su metà galleria o su tutto il suo perimetro, supponendo che questo agisca dal basso verso l'alto o dall'alto verso il basso. Si ricerca una configurazione in cui "[...] Le fessure riscontrate si sviluppano prevalentemente sul paramento sx della galleria percorrendola in direzione Nord [...] Sul lato sx si individuano prevalentemente fessure verticali che partono dal piano di camminamento e proseguono verso la calotta. La loro ampiezza è massima in corrispondenza del piedritto, andando successivamente a diminuire salendo. È presente anche una fessura (con apertura ampia) trasversale al piano di camminamento nella zona compresa tra due fessure verticali che si sviluppano sui piedritti. Situazione leggermente diversa per il lato dx dove oltre ad alcune fessure verticali (del tutto simili a quelle riscontrate sul paramento sx) si individuano anche fessure orizzontali [...] Sulla calotta, guardando dal piano stradale, non si individuano fessure." [20]

La rappresentazione visiva del quadro fessurativo realmente monitorato viene fornita nella *Figura 4.4.2*.

Dai dati di monitoraggio riguardanti le reali condizioni di fessurazione riscontrate in sito e dalla nota tecnica di un sopralluogo effettuato in galleria si ricerca una configurazione in cui: “[...] *Le fessure riscontrate si sviluppano prevalentemente sul paramento sx della galleria percorrendola in direzione Nord [...] Sul lato sx si individuano prevalentemente fessure verticali che partono dal piano di camminamento e proseguono verso la calotta. La loro ampiezza è massima in corrispondenza del piedritto, andando successivamente a diminuire salendo. È presente anche una fessura (con apertura ampia) trasversale al piano di camminamento nella zona compresa tra due fessure verticali che si sviluppano sui piedritti. Situazione leggermente diversa per il lato dx dove oltre ad alcune fessure verticali (del tutto simili a quelle riscontrate sul paramento sx) si individuano anche fessure orizzontali [...] Sulla calotta, guardando dal piano stradale, non si individuano fessure.*” [20]

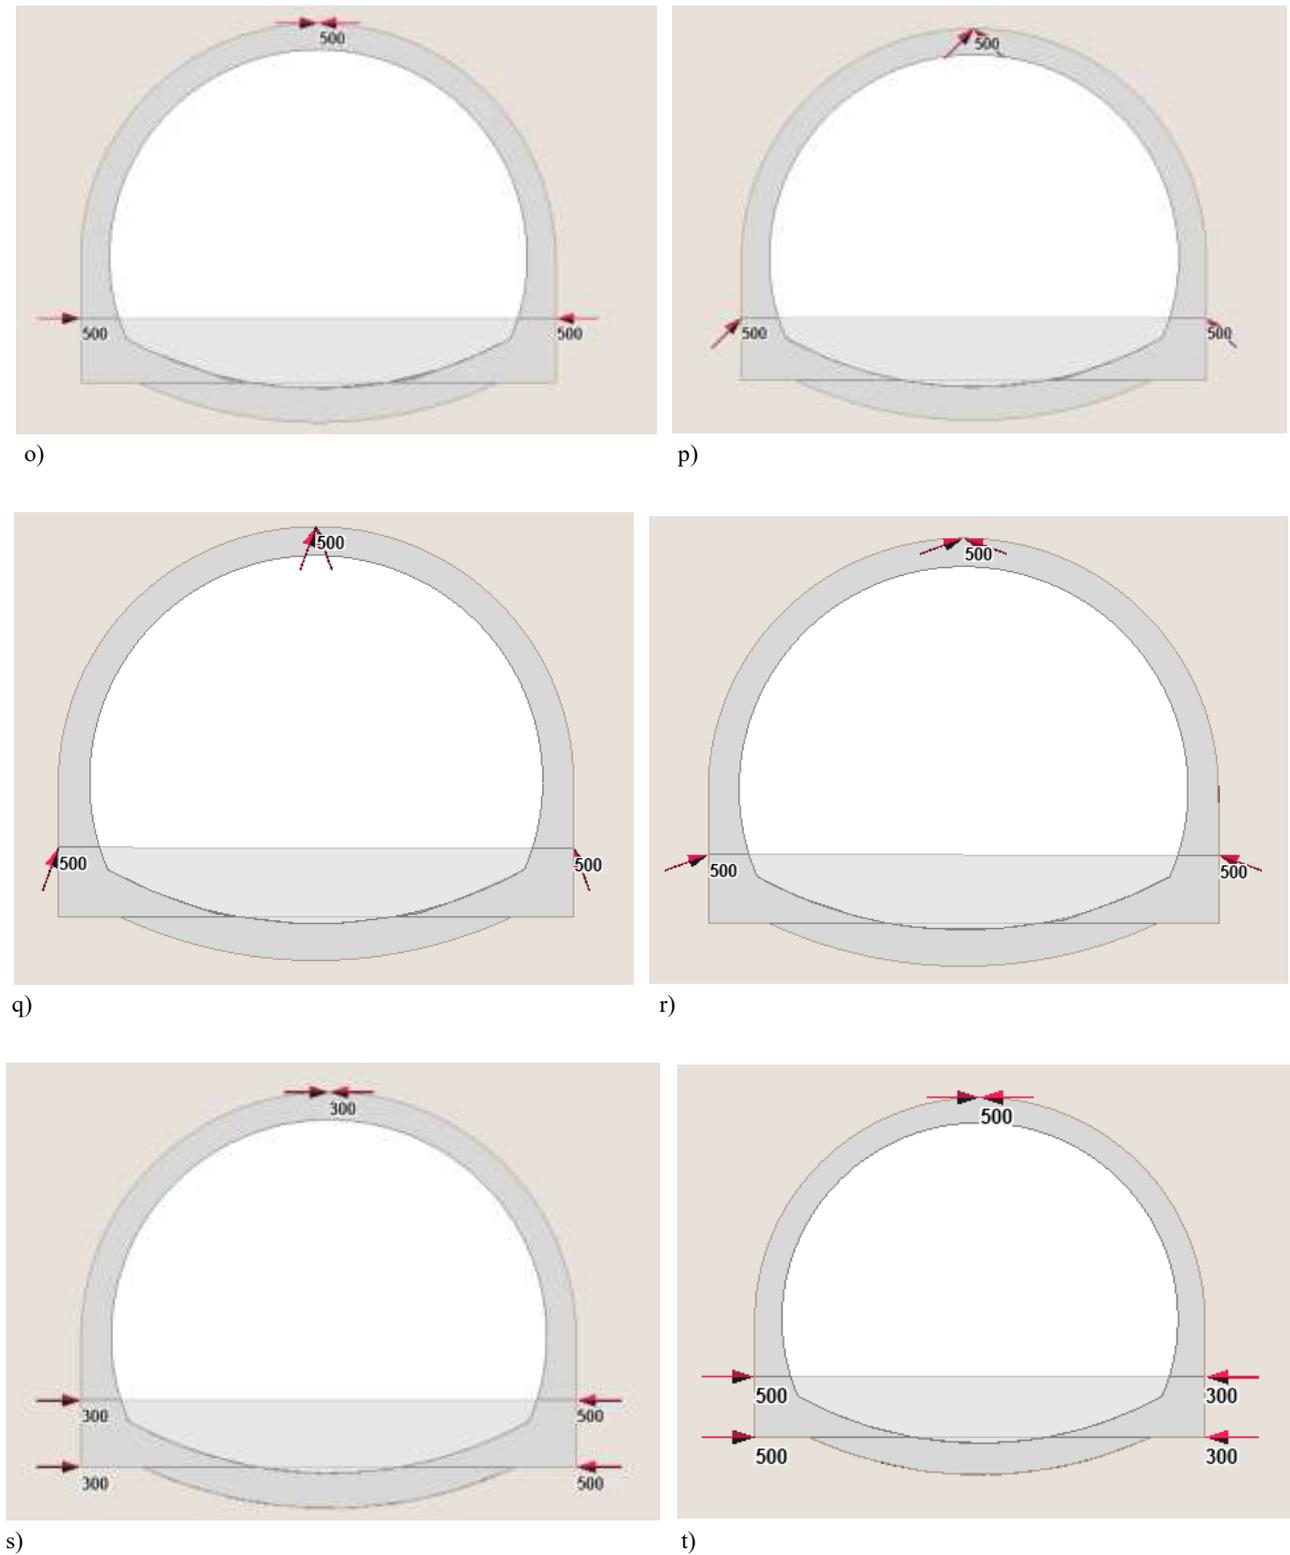
Figura 4.4.3 Configurazioni analisi caso reale

Le diverse configurazioni di carico considerate sono riportate nella *Figura 4.4.3* ed elencate di seguito; si sottolinea che le configurazioni in cui il carico è diretto dal basso verso l'alto producono, come già appurato nella configurazione *i)* dell'analisi parametrica, alte tensioni di trazione principalmente in calotta, per cui vengono escluse in virtù della descrizione delle fessure ricercate.

- o) Carico di compressione pari a 500 kPa agente orizzontalmente
- p) Carico di compressione pari a 500 kPa agente con un angolo di 45° rispetto all'orizzontale
- q) Carico di compressione pari a 500 kPa agente con un angolo di 70° rispetto all'orizzontale
- r) Carico di compressione pari a 500 kPa agente con un angolo di 20° rispetto all'orizzontale
- s) Carico di compressione pari a 500 kPa da dx e 300 kPa da sx agente orizzontalmente
- t) Carico di compressione pari a 300 kPa da dx e 500 kPa da sx agente orizzontalmente

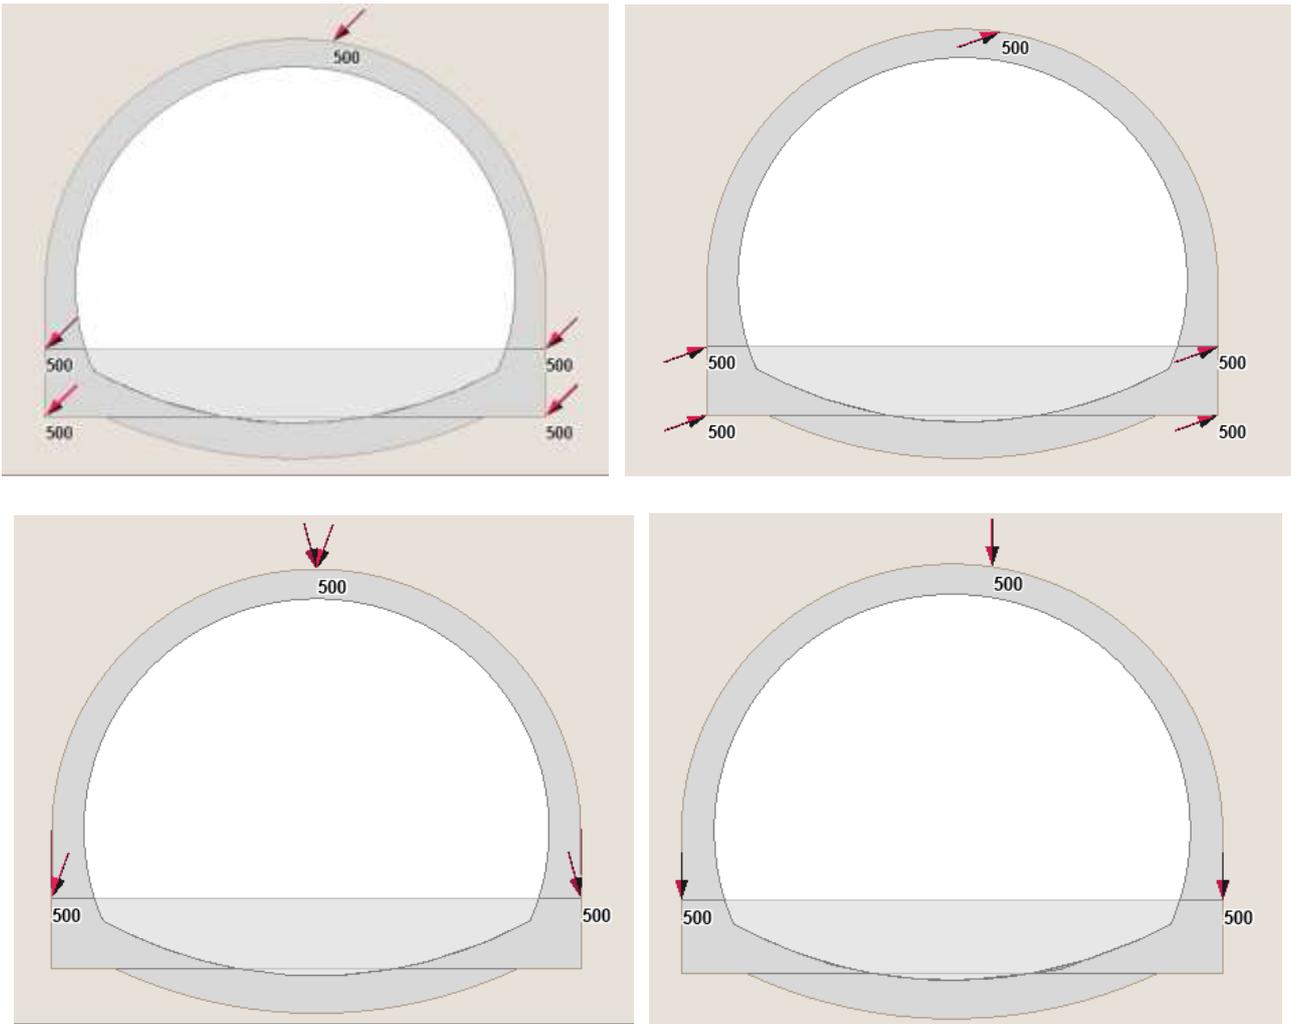
Figura 4.4.4 Configurazioni analisi caso reale non interessanti

Al contrario, le seguenti configurazioni non producono risultati interessanti e da attenzionare per il caso in esame dal momento che portano ad alte tensioni di trazione principalmente in calotta (Figura 4.4.4).
