Corso di Laurea Magistrale in Ingegneria Civile - Geotecnica

TESI DI LAUREA MAGISTRALE

*Analisi parametriche per l'individuazione dei difetti  
nei rivestimenti definitivi delle gallerie*

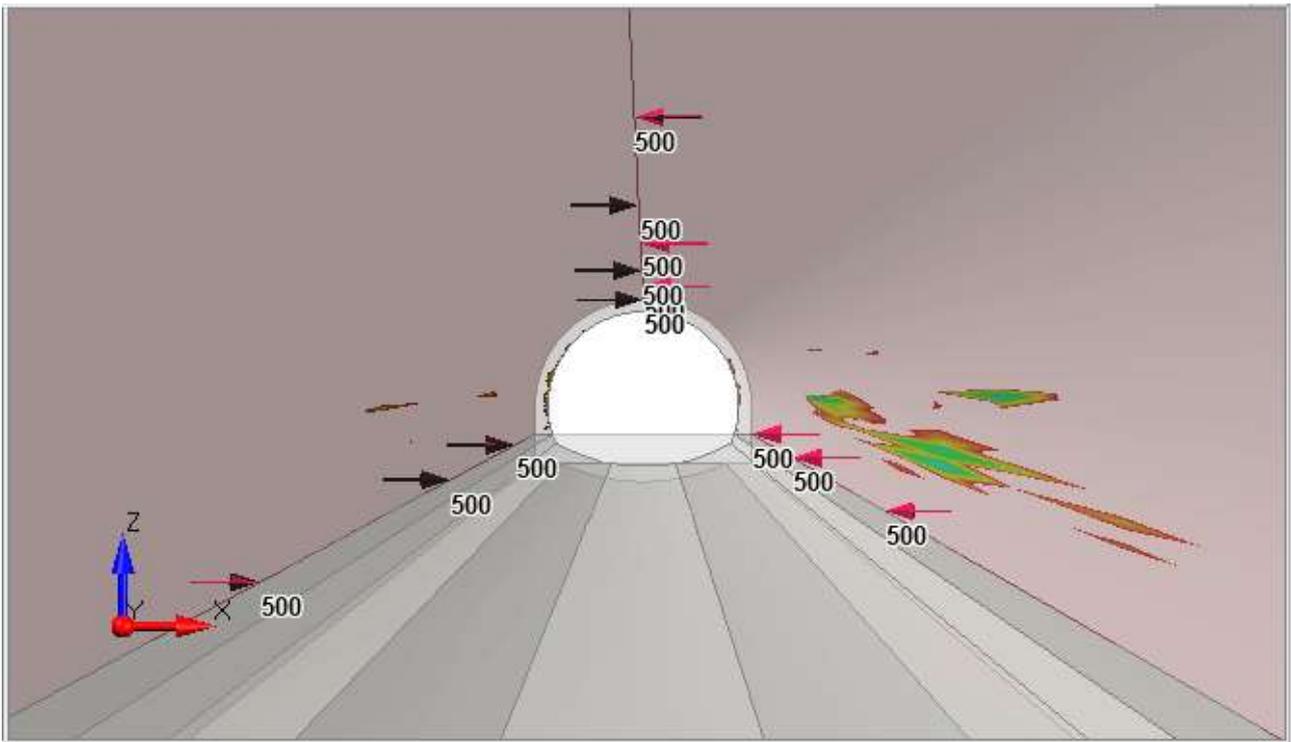
Figura 4.4.5 Tensioni di trazione configurazione o)

Per le configurazioni ritenute congrue a rappresentare il caso reale, si riporta la localizzazione e l'orientazione delle zone in trazione sul contorno della galleria, ponendosi al suo interno. Come nel caso dell'analisi parametrica, si restringe il range dei valori di tensione visualizzati a quelli superiori, in valore assoluto, ad 1 MPa e che permettano di individuare le zone maggiormente influenzate in maniera chiara e precisa. Anche in questo caso i valori più elevati sono visualizzati in blu mentre quelli più bassi, e dunque più vicini ad 1 MPa, in rosso (Figure 4.4.5 – 4.4.10).

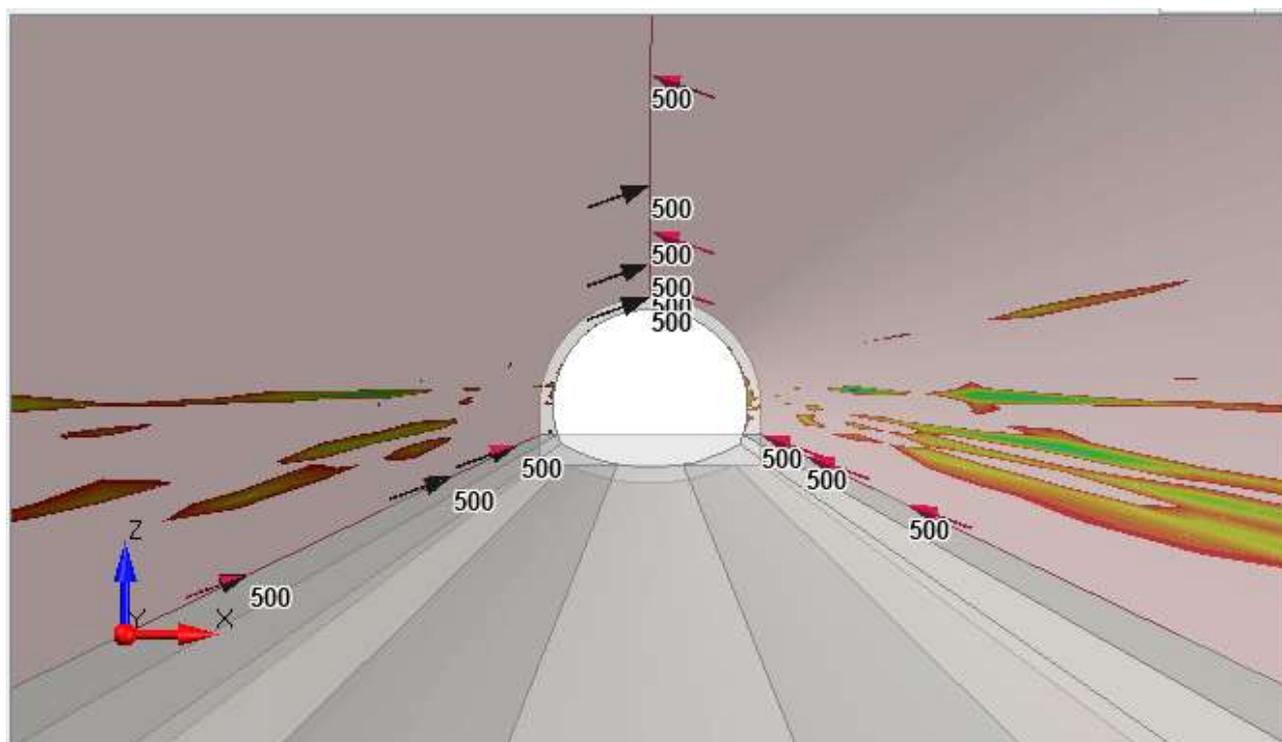
Figura 4.4.8 Tensioni di trazione configurazione r)

Come si evince dai risultati mostrati nelle *Figure 4.4.5 – 4.4.10*, se il carico agente è costante lungo tutto il perimetro della galleria (configurazioni *o*), *p*), *q*), *r*)) si creano zone di trazione sia sul piedritto sx che su quello dx, di entità e orientazione differente, a prescindere dall'inclinazione del carico. Nel caso in cui su metà galleria agisca un carico superiore rispetto all'altra metà (configurazioni *s*) e *t*)), il lato influenzato dalle più alte tensioni di trazione è quello soggetto al carico più elevato; nei casi specifici il lato dx nella configurazione *s*) e il lato sinistro nella configurazione *t*).

Si può notare come le zone interessate dalla trazione risultino uguali a quelle individuate nel modello 3D (Figura 4.4.8), motivo per cui si può affermare che le fessure che nascono sui piedritti sono trasversali allo sviluppo della galleria e dunque contraddistinte da un'orientazione verticale. Per quanto riguarda le poche fessure orizzontali riscontrate in sito, queste potrebbero essere dovute a variazioni di carichi geostrutturali lungo lo sviluppo longitudinale della galleria o presenza di cavità localizzate, aspetti che comunque comportano una non uniformità lungo la direzione di sviluppo. Si escludono invece carichi non uniformi distribuiti in superficie perché spesso questi comportano zone in trazione anche in calotta.

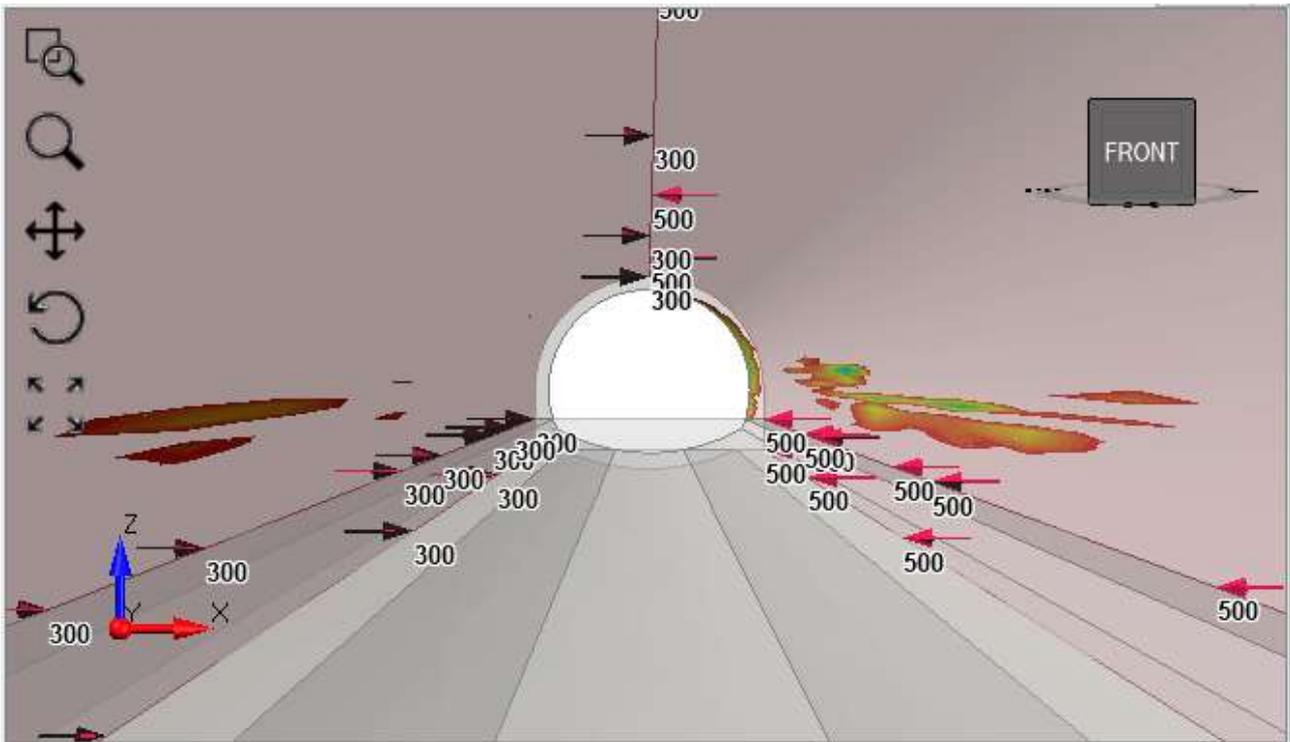
Figura 4.4.9 Tensioni di trazione configurazione s)

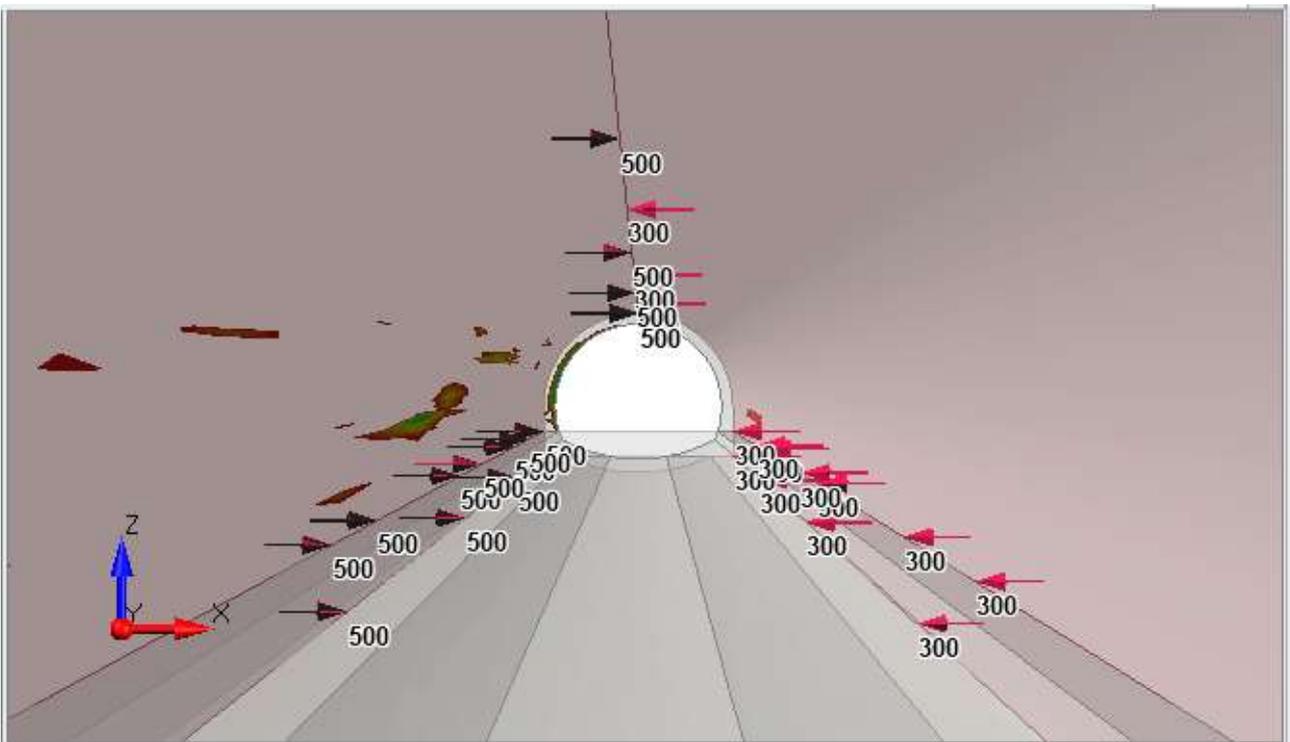
Figura 4.4.10 Tensioni di trazione configurazione t)

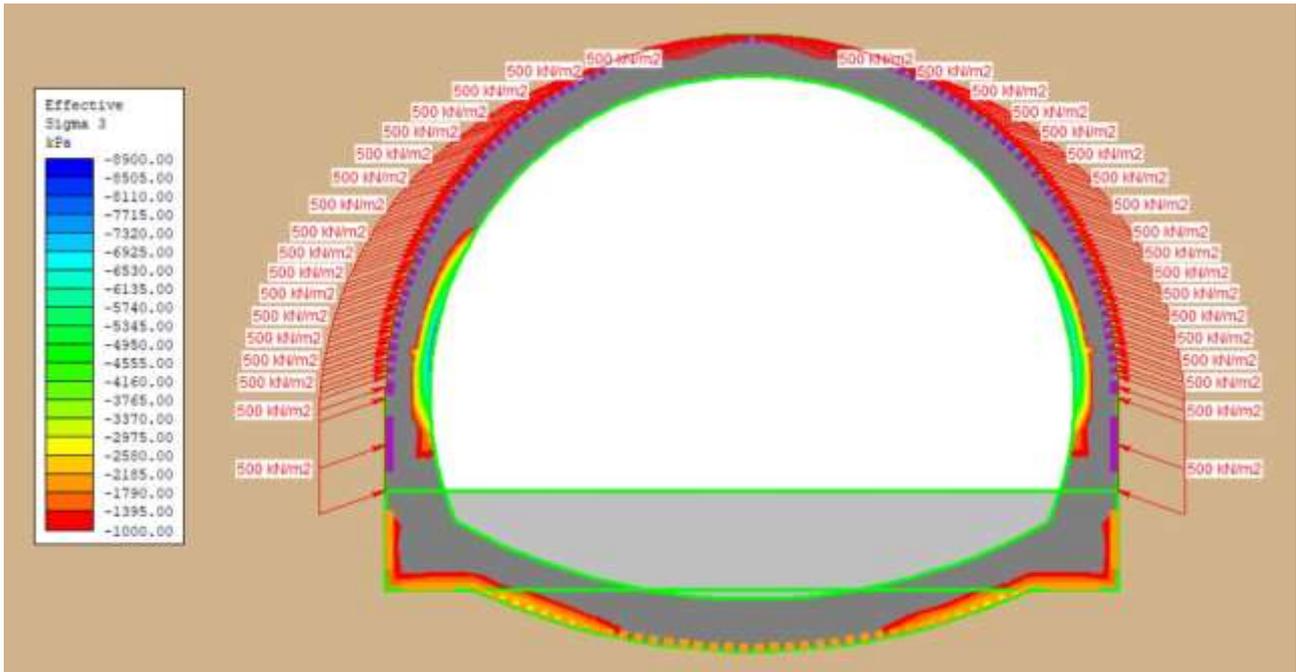
Figura 4.4.11 Tensioni di trazione configurazione r) (2D)

Successivamente si procede con la seconda analisi che indaga la possibile formazione di fessure trasversali attraverso la realizzazione di una sezione trasversale nel modello 3D in corrispondenza delle zone in cui si rilevano le maggiori concentrazioni di trazione e la verifica che le zone interessate sul contorno della galleria siano uguali nei modelli 2D e 3D. In base alla descrizione delle fessure che si stanno ricercando, prevalentemente verticali e localizzate sui piedritti, e ai risultati mostrati nelle *Figure 4.4.5 -4.4.10* che mostrano le zone interessate dalla trazione nei diversi modelli realizzati, la configurazione che fornisce la localizzazione più precisa e su cui ci si concentra è la configurazione *r*), quella caratterizzata da un carico di compressione pari a 500 kPa agente con un angolo di 20° rispetto all'orizzontale. Realizzata una sezione trasversale, nella *Figura 4.4.11* si riportano le zone in trazione rilevate nel modello 2D.

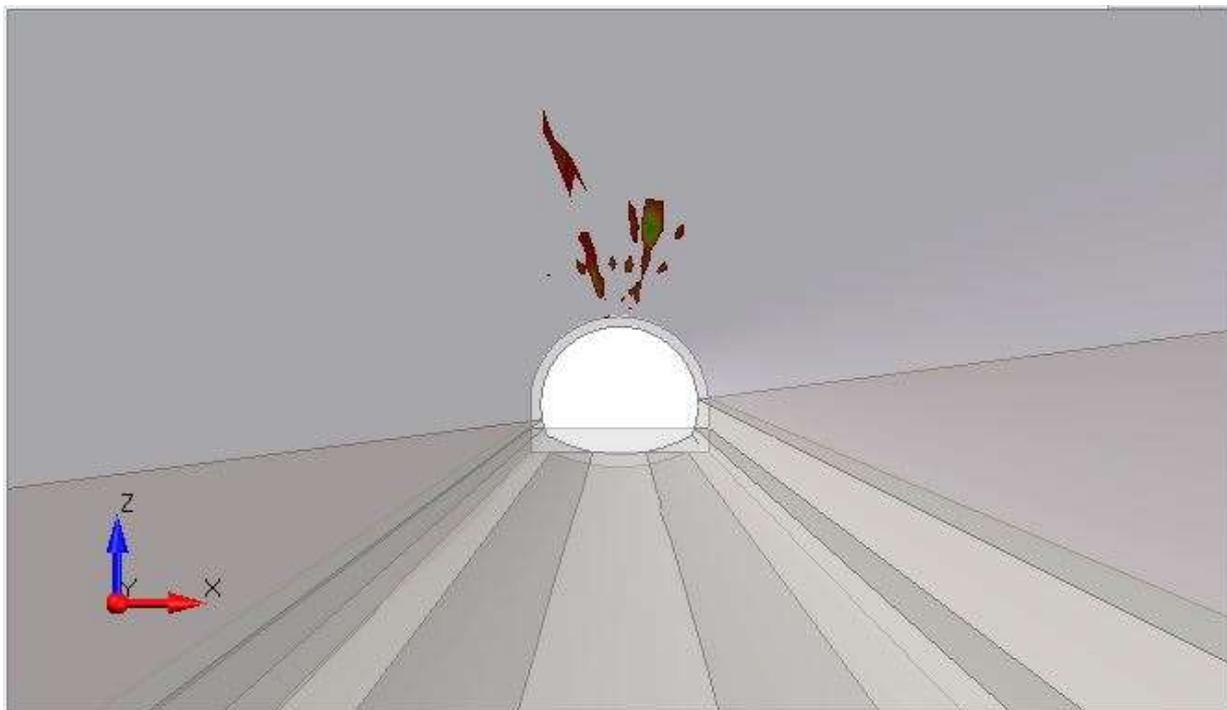
*Tensioni di trazione configurazione a)*

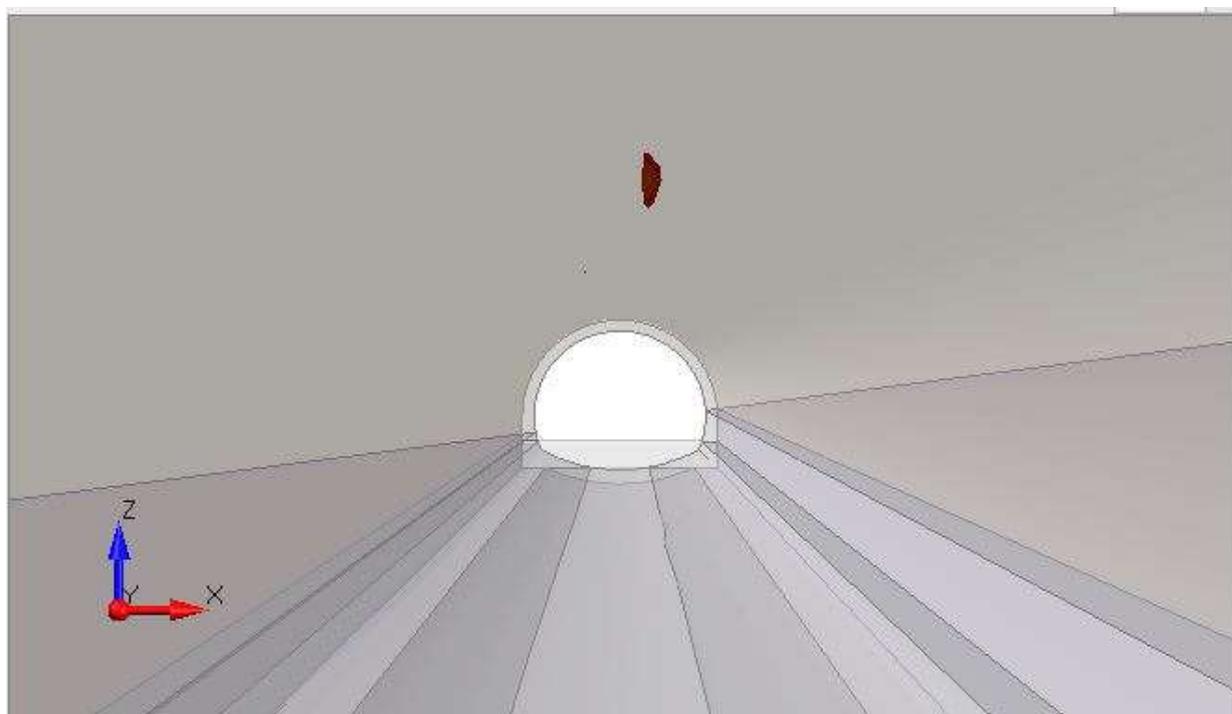
*Tensioni di trazione configurazione b)*

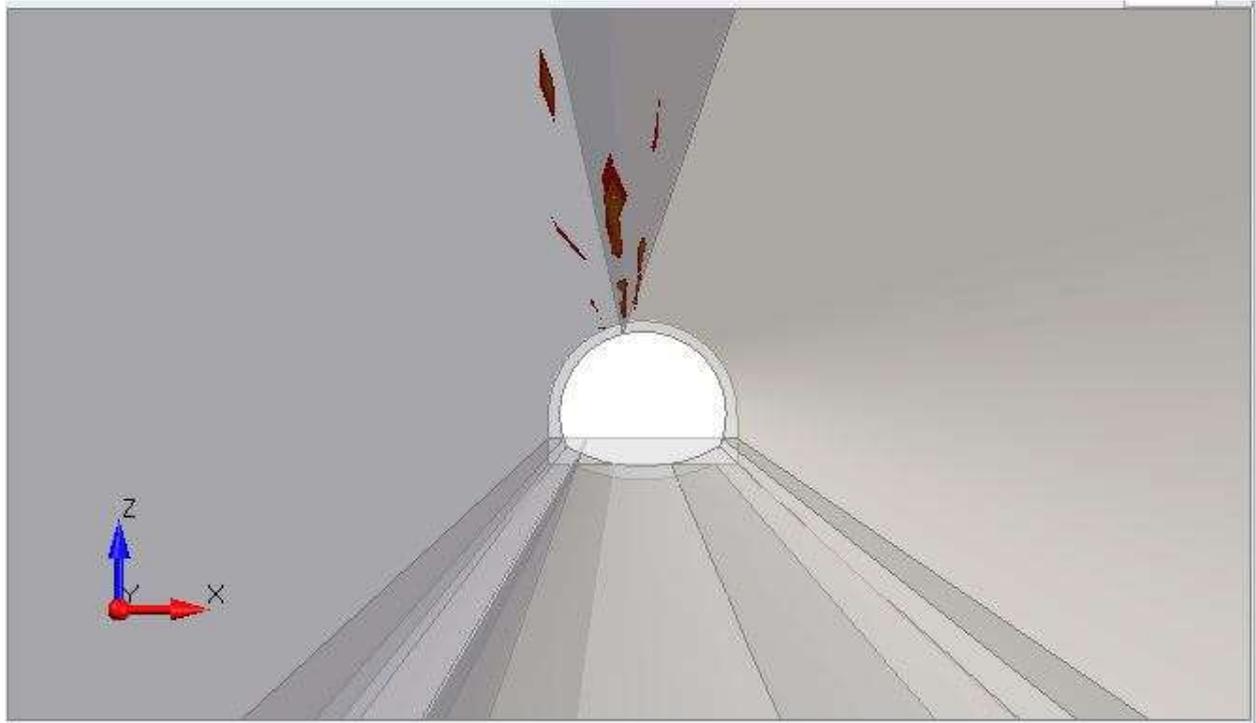
*Tensioni di trazione configurazione c)*

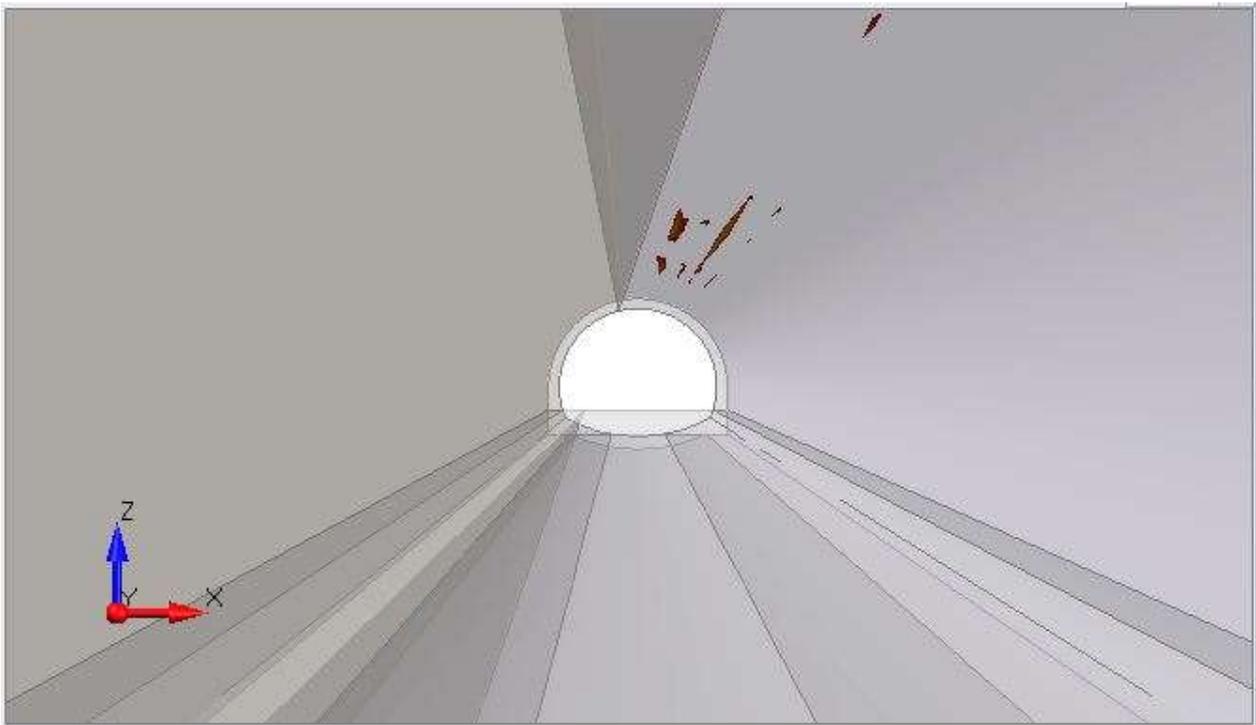
*Tensioni di trazione configurazione d)*

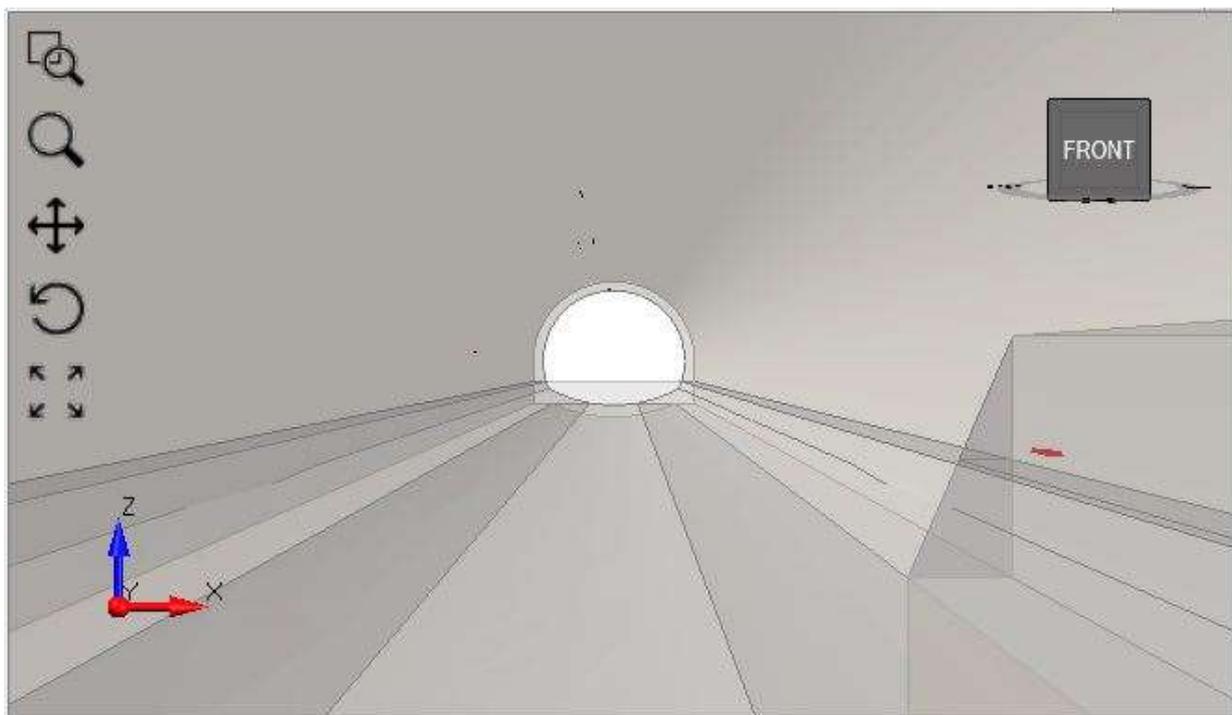
*Tensioni di trazione configurazione e)*

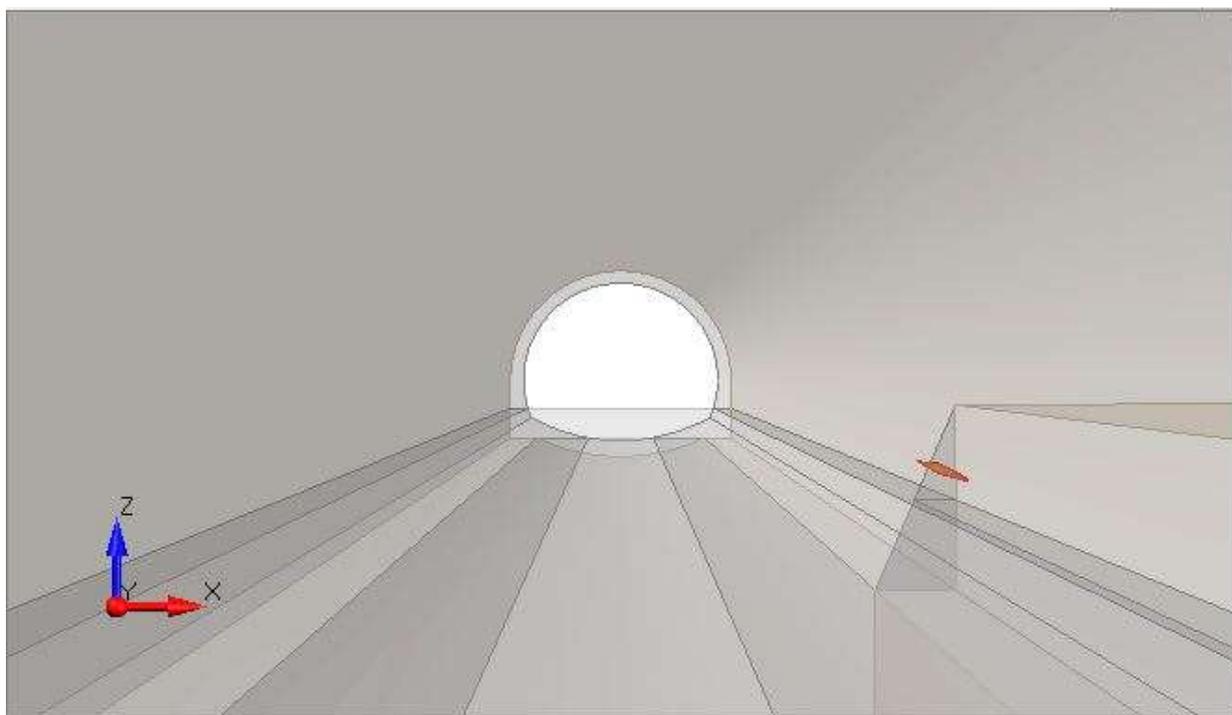
*Tensioni di trazione configurazione f)*

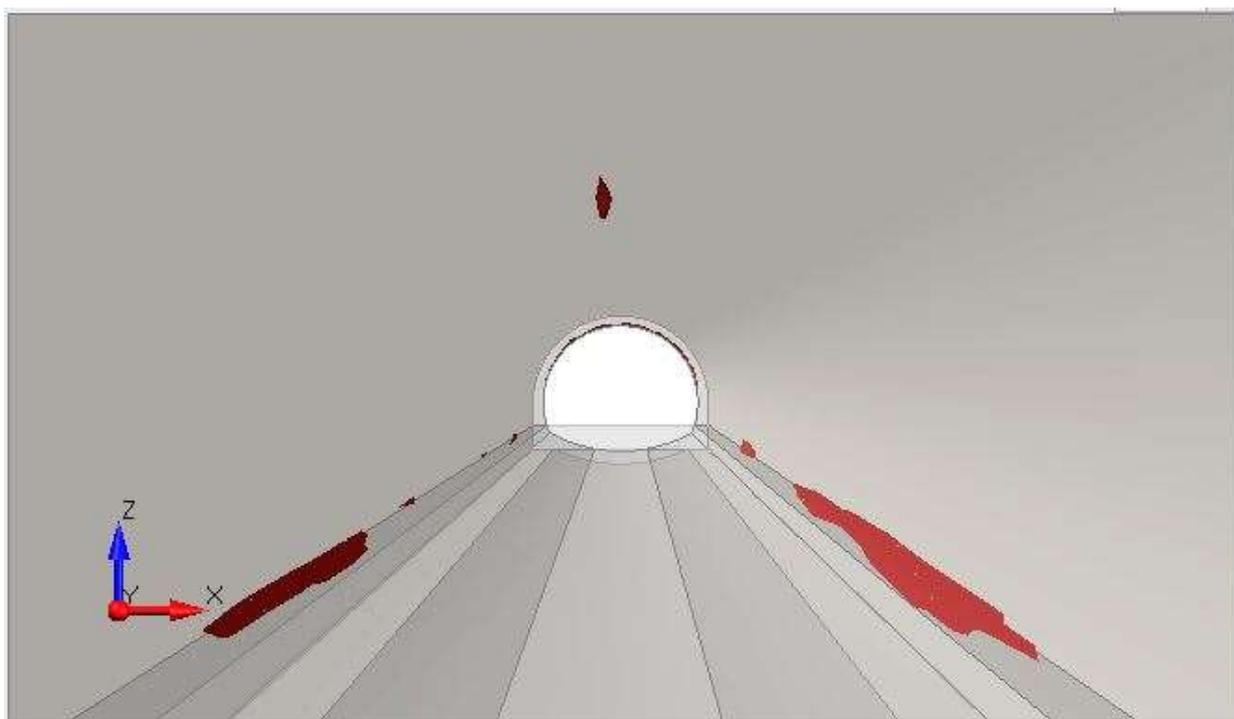
*Tensioni di trazione configurazione j)*

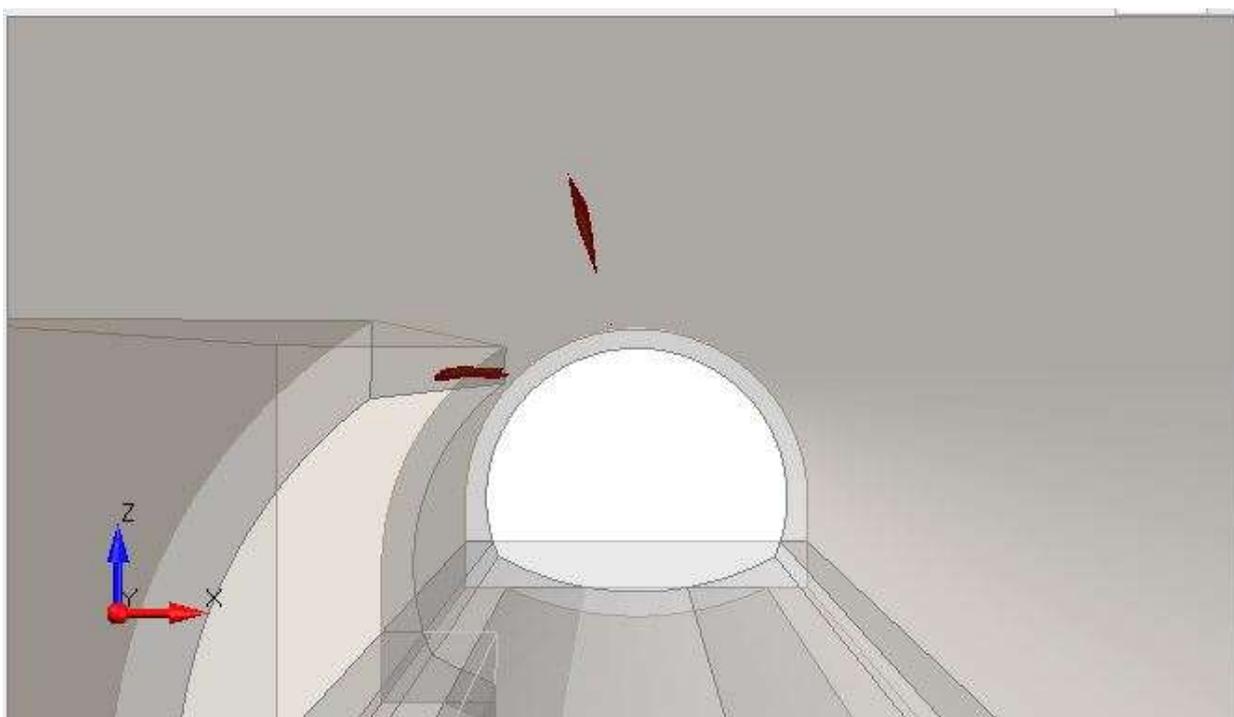
*Tensioni di trazione configurazione l)*

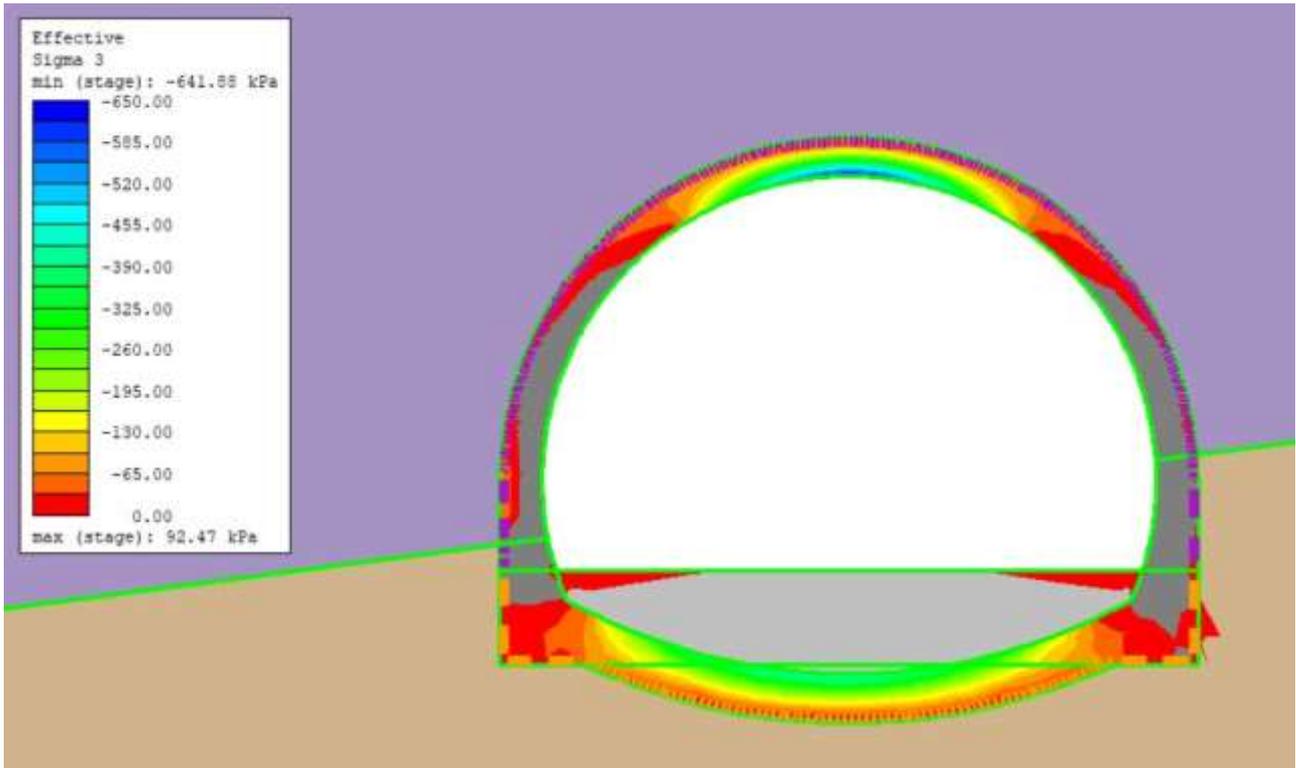
Tensioni di trazione configurazione a) (2D)

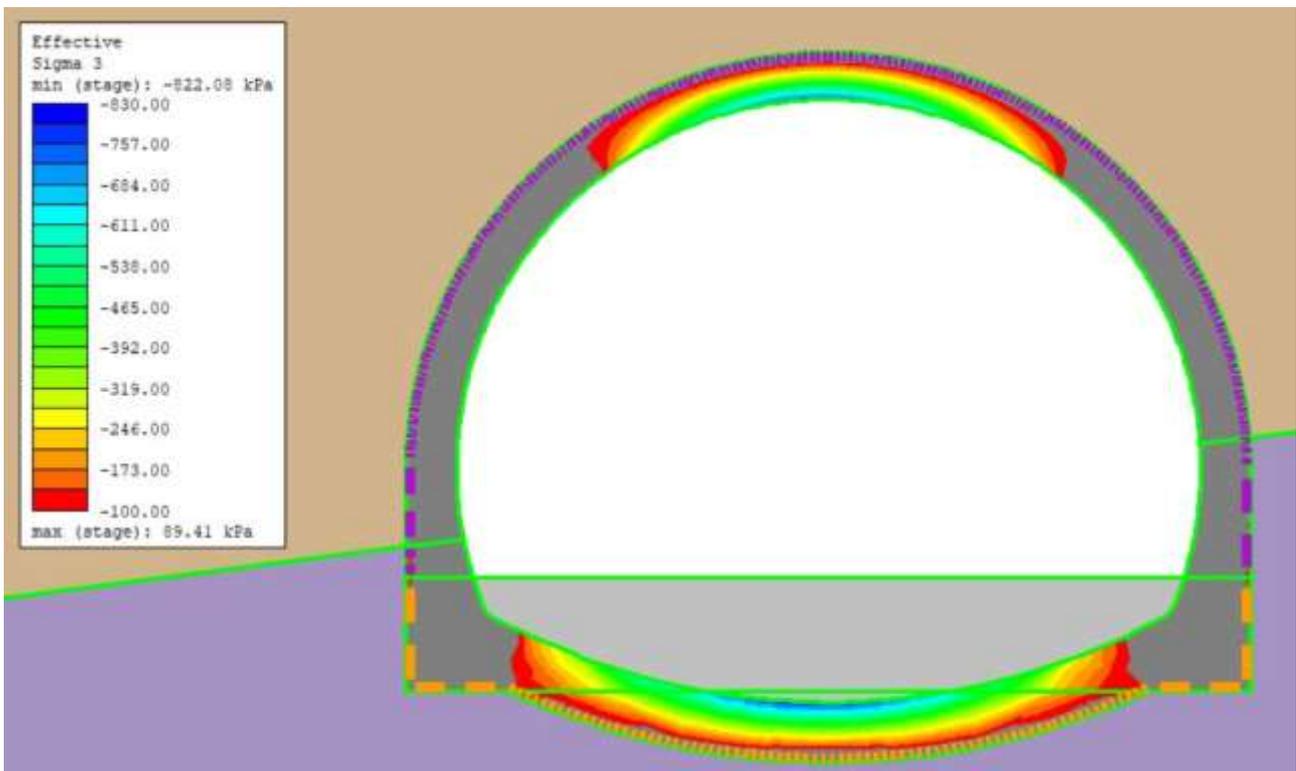
Tensioni di trazione configurazione b) (2D)

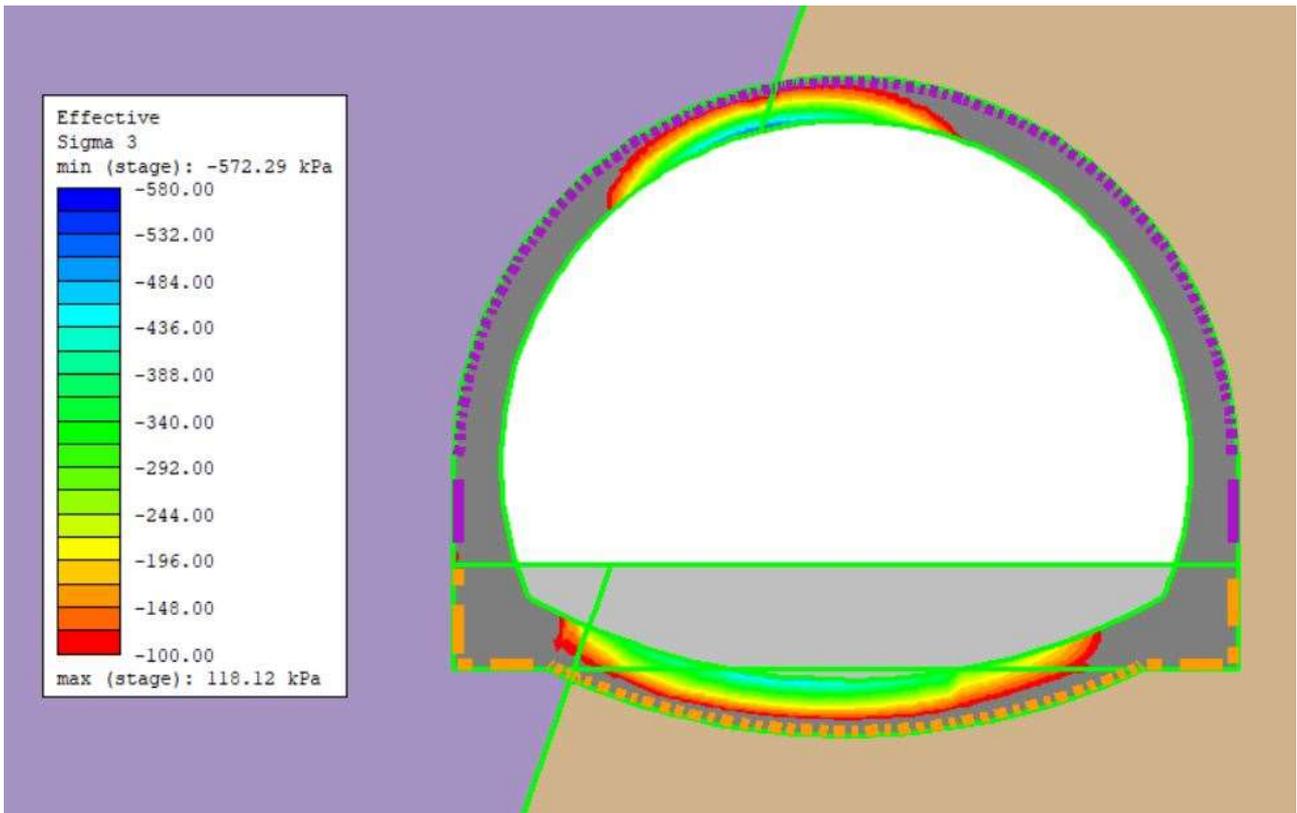
*Tensioni di trazione configurazione c) (2D)*

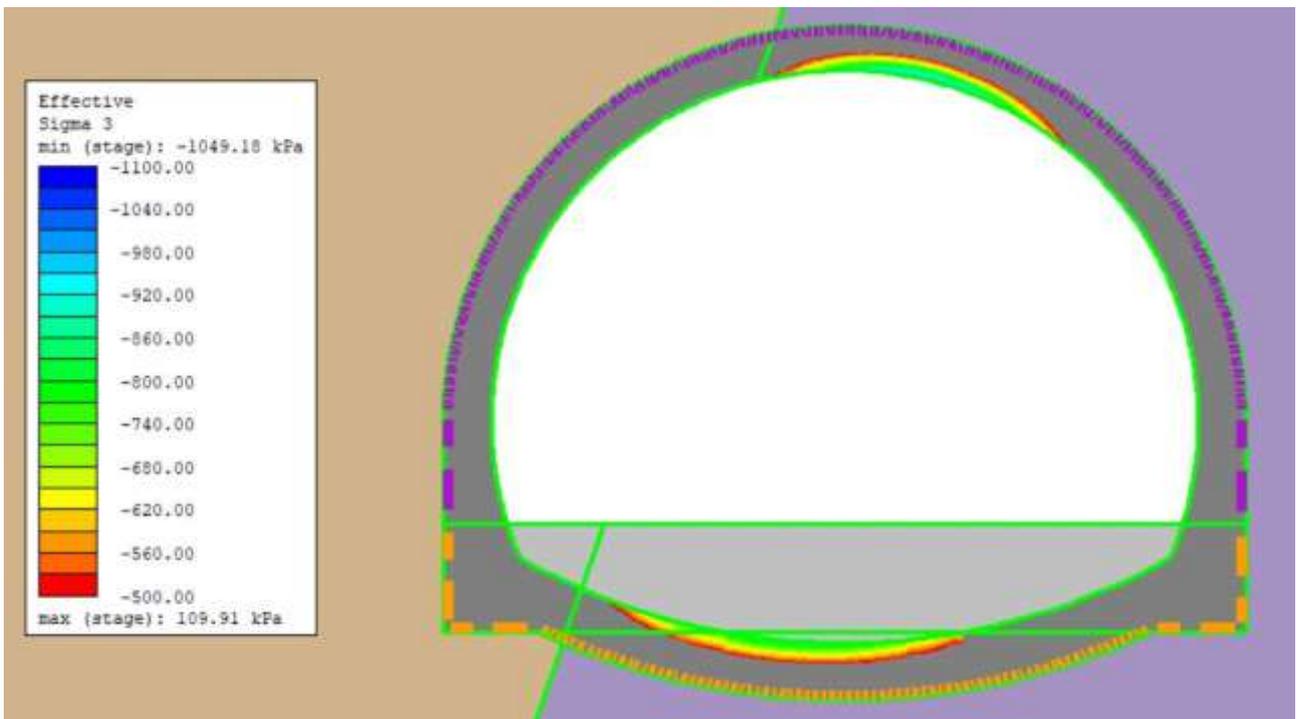
*Tensioni di trazione configurazione d) (2D)*

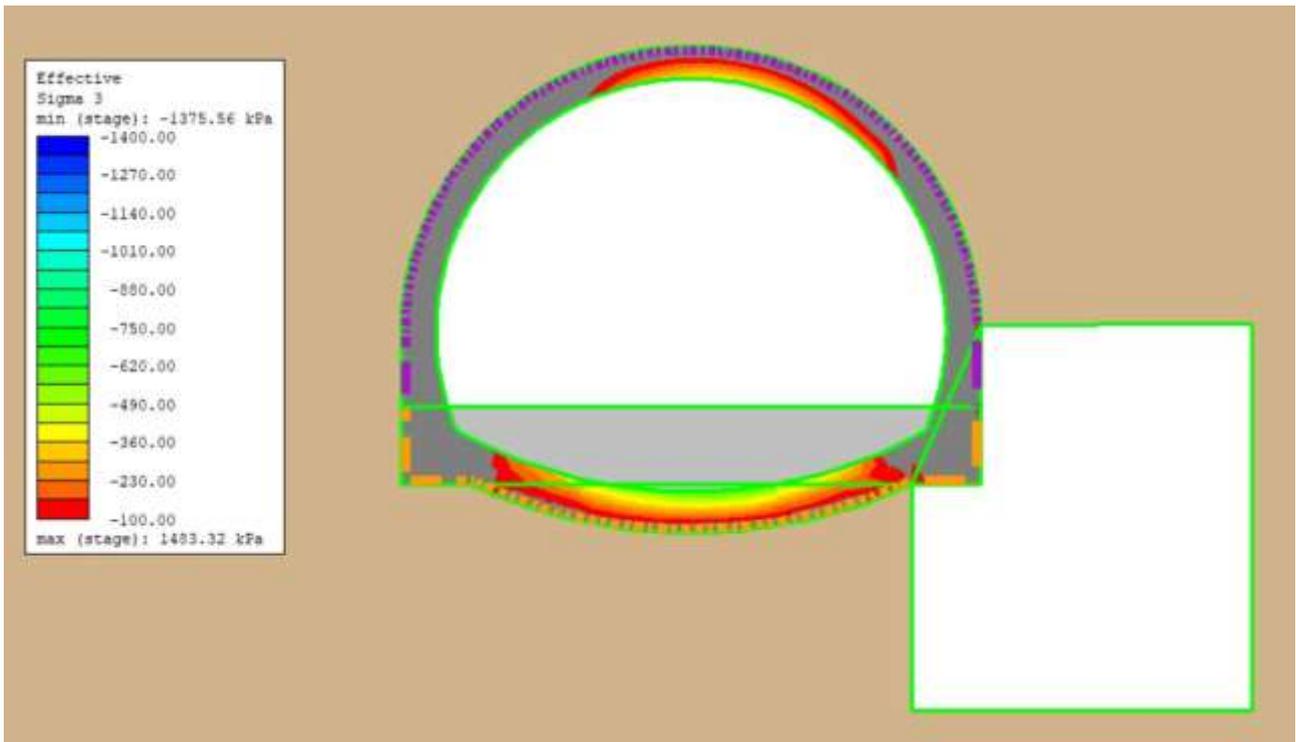
*Tensioni di trazione configurazione e) (2D)*

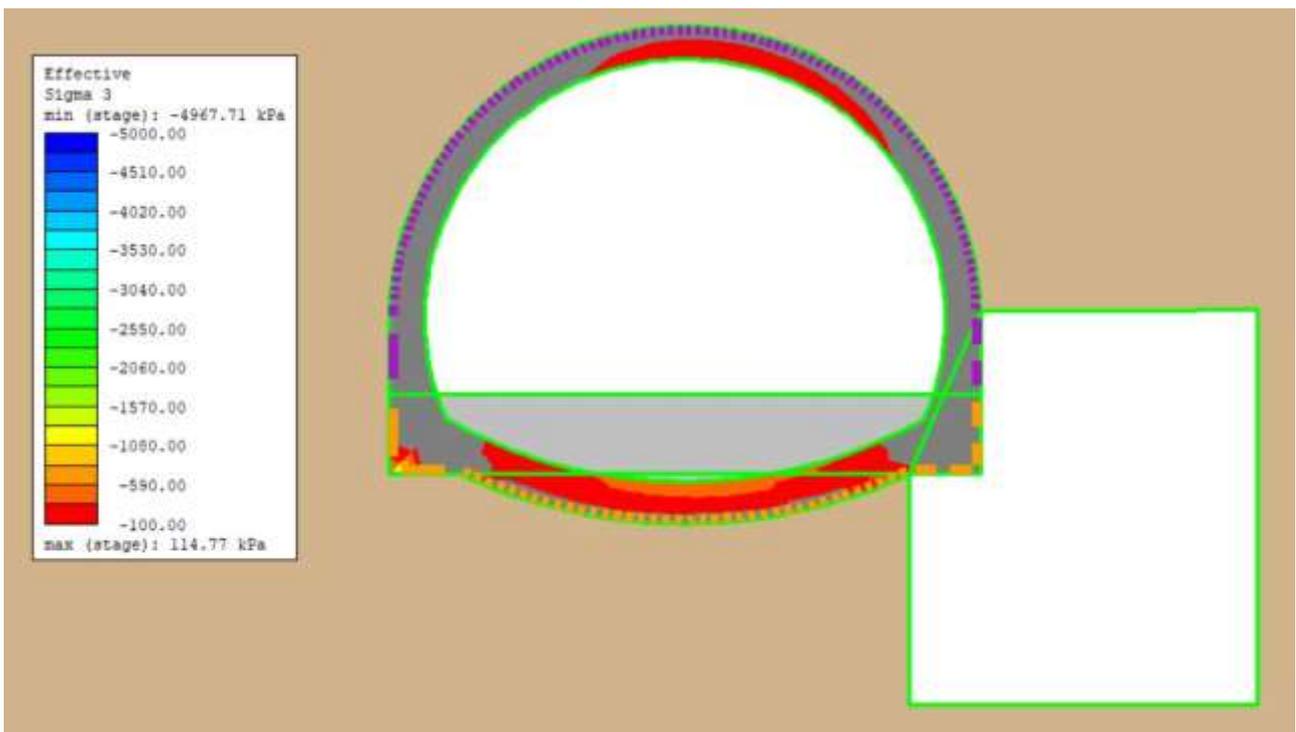
*Tensioni di trazione configurazione f) (2D)*

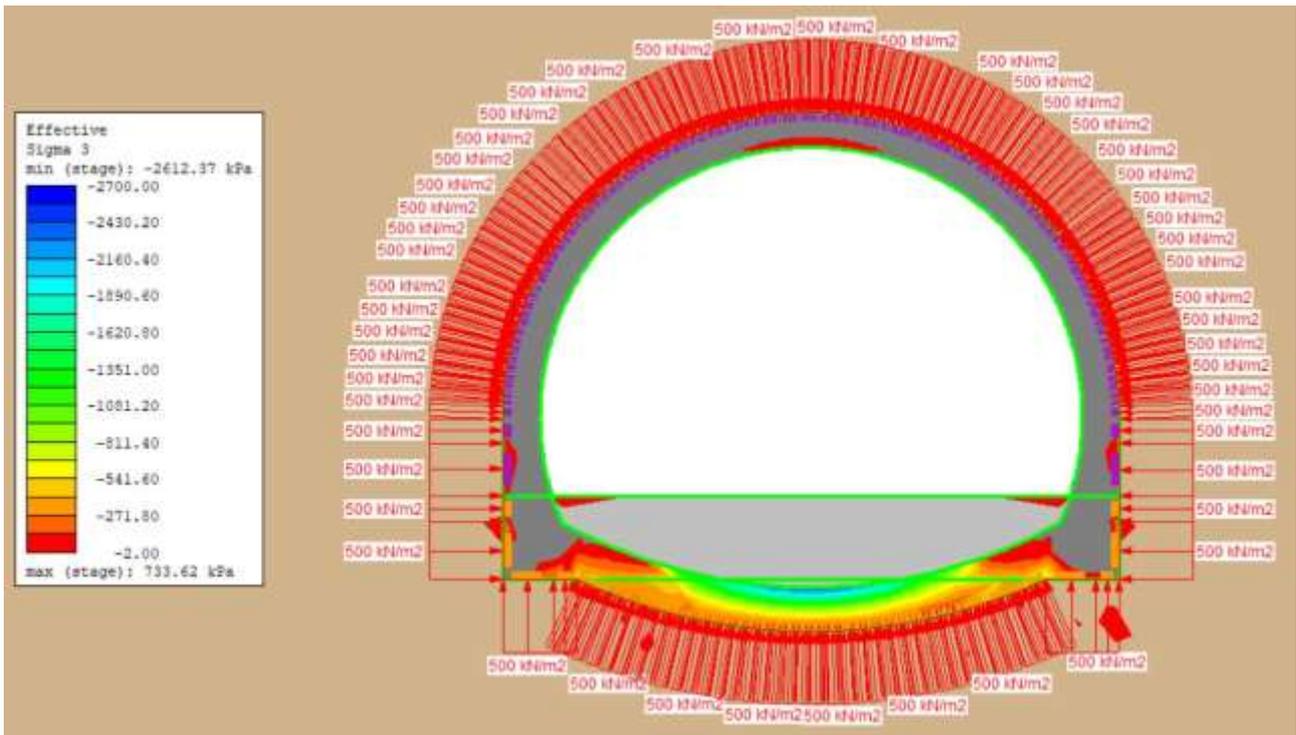
Tensioni di trazione configurazione j) (2D)

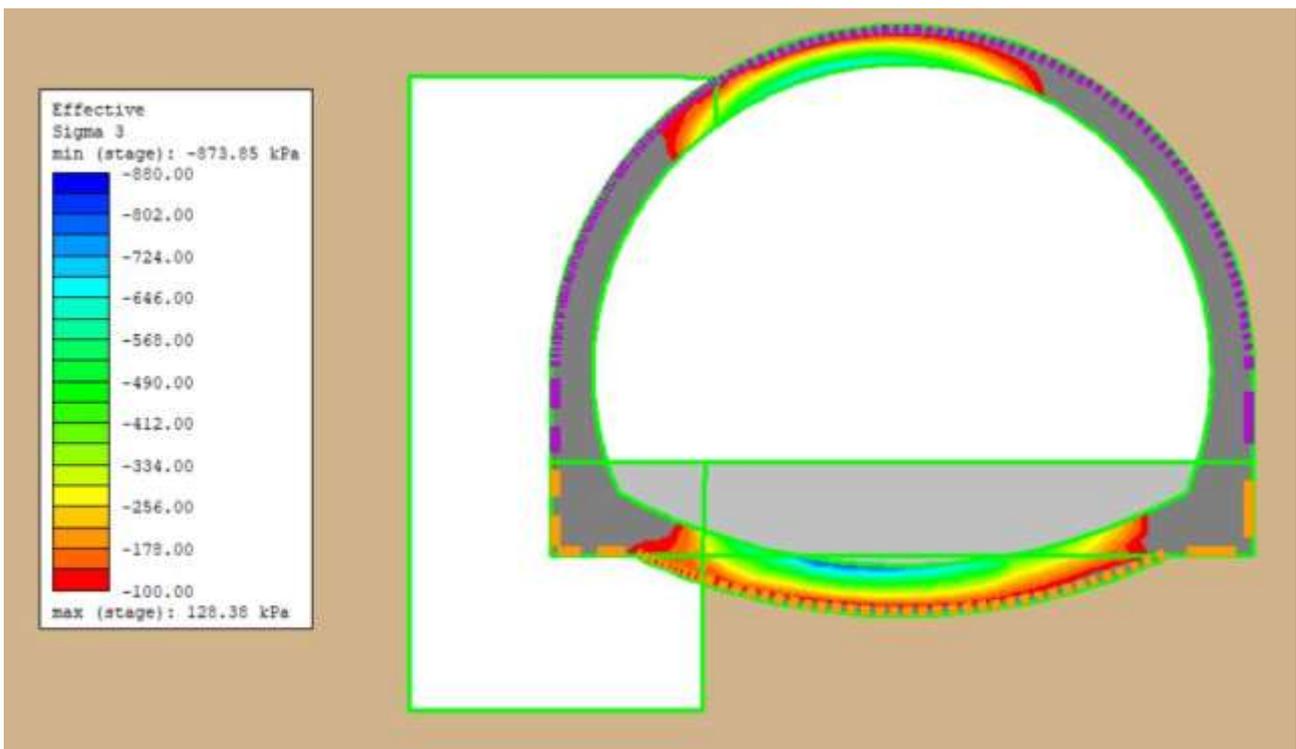
Tensioni di trazione configurazione l) (2D)

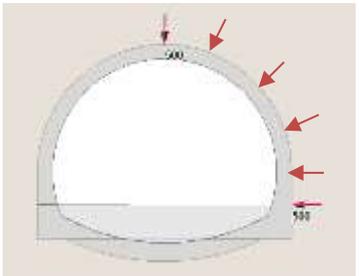
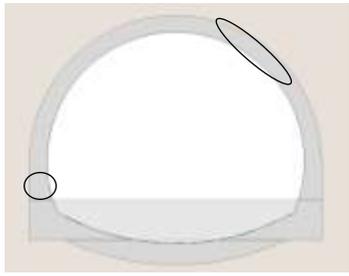
Condizioni al contorno - Descrizione	Condizioni al contorno - Schema grafico	Aree interessate da fessure	Quadro fessurativo	Possibili interventi					
				Ancoraggi passivi/attivi	Reti inox/in carbonio + ripristino	Blindaggio	Alesaggio + sostituzione rivestimento	Consolidamento al contorno	Sistema di drenaggio
Carico di 500 kPa di natura geostrutturale agente radialmente alla galleria sulla metà di destra

Fessure prevalentemente trasversali allo sviluppo della galleria e dunque orientate verticalmente.	X	X	X			
Carico di 500 kPa di natura geostrutturale agente orizzontalmente alla galleria sulla metà di destra

- In presenza di carichi di natura geostrutturale agenti su una metà di galleria, le zone maggiormente influenzate dalla trazione risultano la calotta sul lato caricato e il piedritto opposto al carico agente, con fessure prevalentemente trasversali allo sviluppo della galleria e dunque orientate verticalmente.

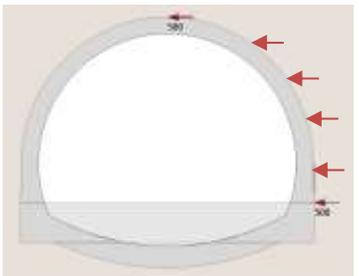
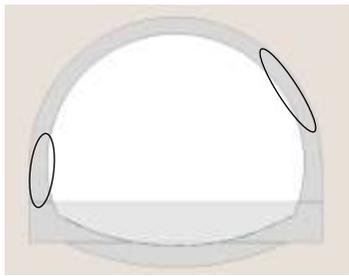
Fessure prevalentemente trasversali allo sviluppo della galleria e dunque orientate verticalmente.	X	X	X

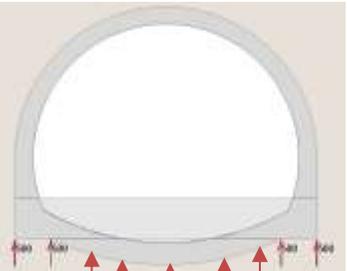
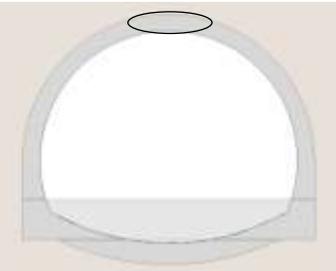
<p>Carico di 500 kPa di natura geostrutturale agente verticalmente sull'arco rovescio della galleria</p>

<p>Fessure sia longitudinali che trasversali allo sviluppo della galleria, dunque sia orizzontali che verticali; possibili fessure diagonali.</p>	<p>X</p>	<p>X</p>				
<p>Carico di 500 kPa di natura geostrutturale agente radialmente all'intera galleria</p>

- In presenza di carichi di natura geostrutturale agenti sull'arco rovescio della galleria, la zona maggiormente influenzata dalla trazione risulta la calotta, con fessure prevalentemente trasversali allo sviluppo della galleria.

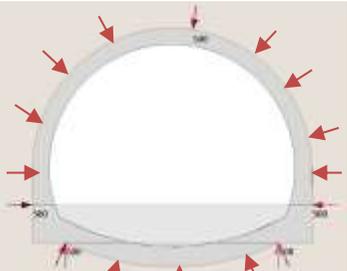
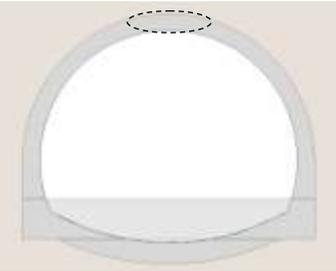
<p>Nascita di fessure poco probabile per 500 kPa; probabile per carichi più elevati. Potrebbero influenzare la calotta più che i piedritti con orientazione trasversale e non longitudinale.</p>	<p>X</p>		<p>X</p>	<p>X</p>	<p>X</p>	
<p>Carico non uniforme distribuito in superficie con variazione trasversale allo sviluppo della galleria – da 200 kPa a sx a 500 kPa a dx</p>

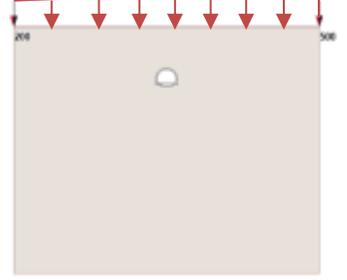
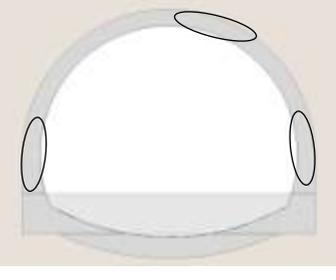
<p>In calotta fessure con orientazione trasversale; sui piedritti fessure con orientazione longitudinale, dunque orizzontali.</p>			<p>X</p>	<p>X</p>	<p>X</p>

- In presenza di carichi non uniformi distribuiti in superficie, in calotta si sviluppano fessure con orientazione trasversale mentre sui piedritti fessure con orientazione longitudinale, dunque orizzontali, soprattutto nel caso in cui la variazione del carico sia nella direzione di sviluppo longitudinale della galleria.

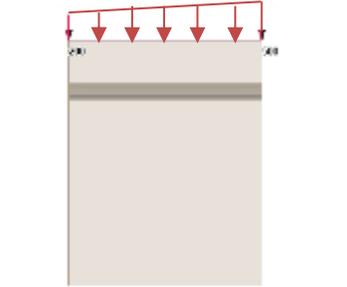
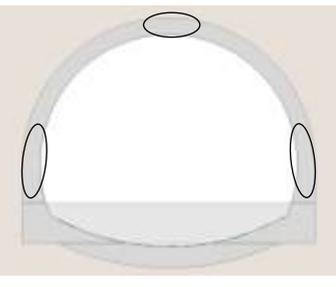
<p>Carico non uniforme distribuito in superficie con variazione longitudinale allo sviluppo della galleria – da 200 kPa davanti a 500 kPa dietro</p>

<p>Fessure prevalentemente longitudinali allo sviluppo della galleria, dunque orizzontali. In calotta potrebbero nascere, in base all'entità dei carichi, anche fessure trasversali.</p>			<p>X</p>	<p>X</p>	<p>X</p>

- Si sviluppano fessure longitudinali all'asse della galleria, dunque orizzontali, nel caso in cui siano presenti condizioni che comportano non uniformità lungo il suo sviluppo longitudinale; in caso contrario le fessure sono prevalentemente verticali.

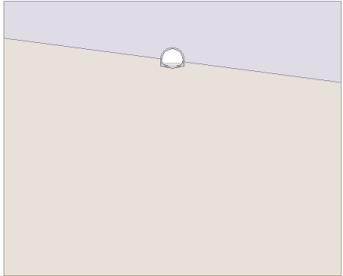
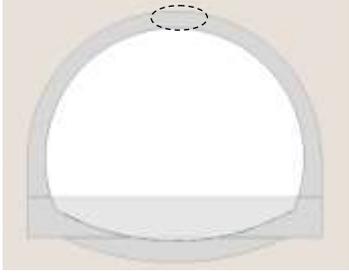
Condizioni al contorno - Descrizione	Condizioni al contorno - Schema grafico	Aree interessate da fessure	Quadro fessurativo	Possibili interventi					
				Ancoraggi passivi/attivi	Reti inox/in carbonio + ripristino	Blindaggio	Alesaggio + sostituzione rivestimento	Consolidamento al contorno	Sistema di drenaggio
Interfaccia suborizzontale che attraversa la sezione trasversale con modulo di Young del terreno superiore 2 ordini di grandezza inferiore a quello del terreno inferiore

Potrebbero nascere fessure prevalentemente trasversali allo sviluppo della galleria e dunque orientate verticalmente.		X	X		X	
Interfaccia suborizzontale che attraversa la sezione trasversale con modulo di Young del terreno superiore 2 ordini di grandezza superiore a quello del terreno inferiore
