Corso di Laurea Magistrale in Ingegneria Civile - Geotecnica

TESI DI LAUREA MAGISTRALE

*Analisi parametriche per l'individuazione dei difetti  
nei rivestimenti definitivi delle gallerie*

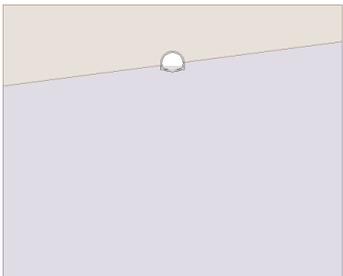
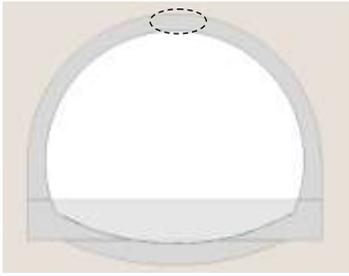
Potrebbero nascere fessure prevalentemente trasversali allo sviluppo della galleria e dunque orientate verticalmente.		X	X		X	
Interfaccia suborizzontale che attraversa la sezione trasversale con modulo di Young del terreno superiore 2 ordini di grandezza superiore a quello del terreno inferiore

Potrebbero nascere fessure prevalentemente trasversali allo sviluppo della galleria e dunque orientate verticalmente.		X	X		X
