# Approcci metodologici alla ricostruzione post sismica del patrimonio architettonico

Il caso studio di Lorca (Spagna) e il confronto con L'Aquila (Italia)

Tesi di laurea magistrale in Architettura  
Classe di laurea magistrale LM-4

Politecnico di Torino  
Dipartimento di Architettura e Design – DAD  
Corso di Laurea Magistrale in Architettura per il Patrimonio

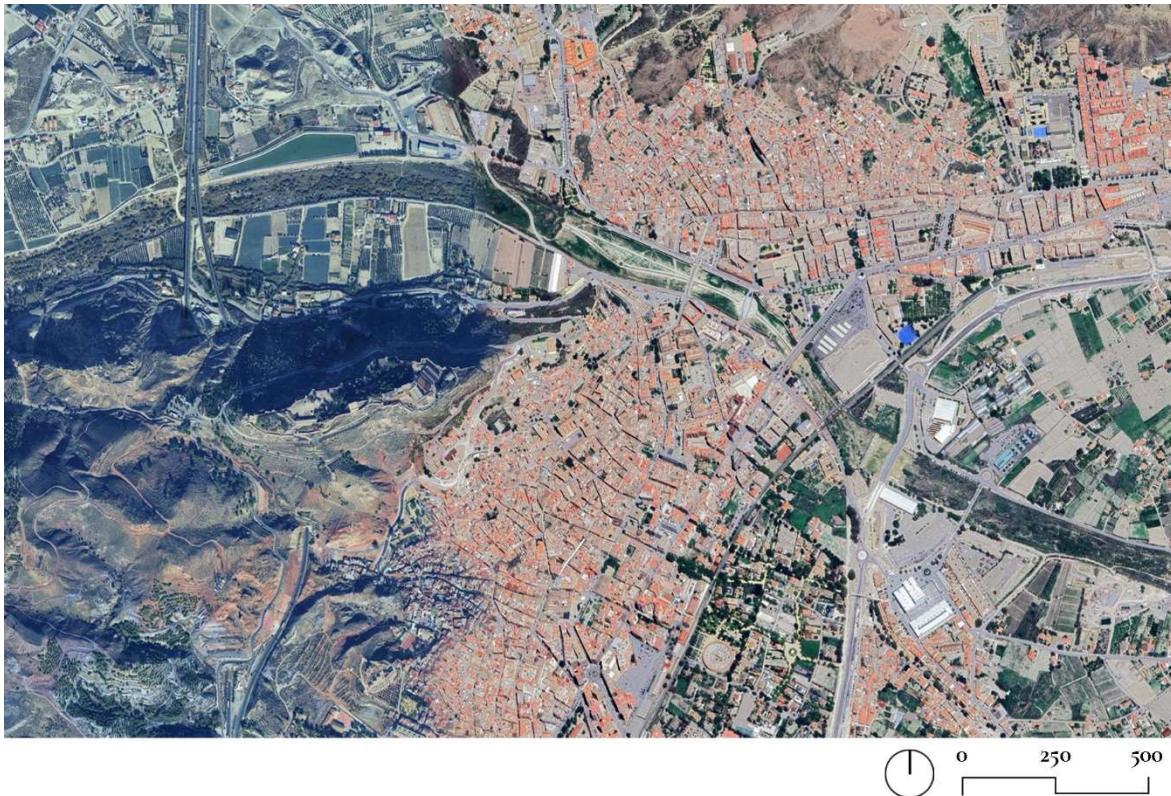
Figura 2.04. Ortofoto referenziata. Centro storico di Lorca.

Sulla sinistra si apprezza l'impronta definita del Castello di Lorca; a destra, sulle pendici del colle del castello si sviluppa la città. Al centro dell'immagine si riconosce il tracciato del fiume Guadalquivir, che separa il centro storico dai quartieri di espansione novecentesca, a nord. Base cartografica in scala 1:20.000 estratta dal sito di GoogleEarth con il programma QGIS. Fonte: <https://www.google.it/intl/it/earth/index.html>

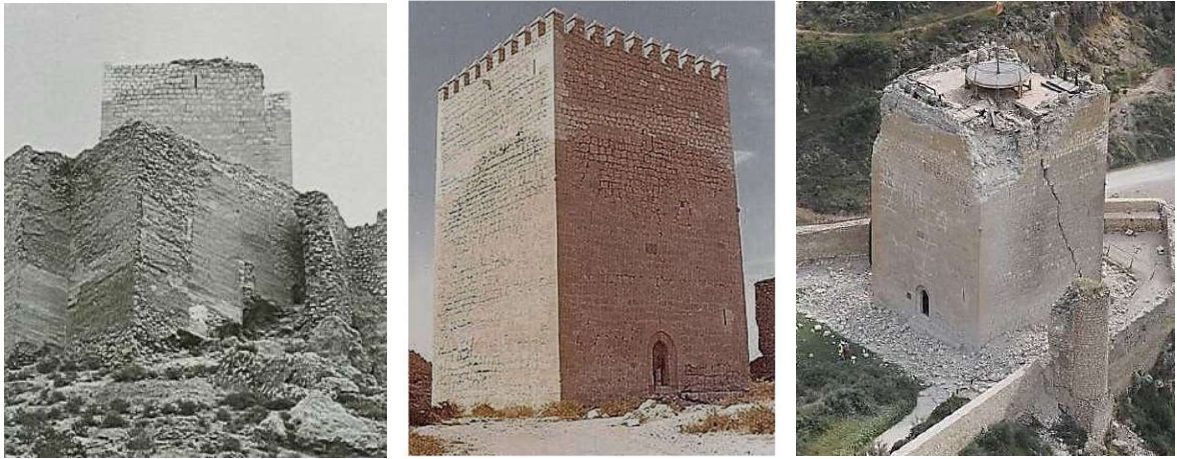
Figura 2.17. Tre immagini del Castello di Lorca: nel 1971 prima degli interventi di restauro, nel 1972 a seguito del completamento ad opera di Pedro San Martín, nel 2011 dopo il sisma che colpì la città. Fonte: F. Jurado Jimenez, 2016.

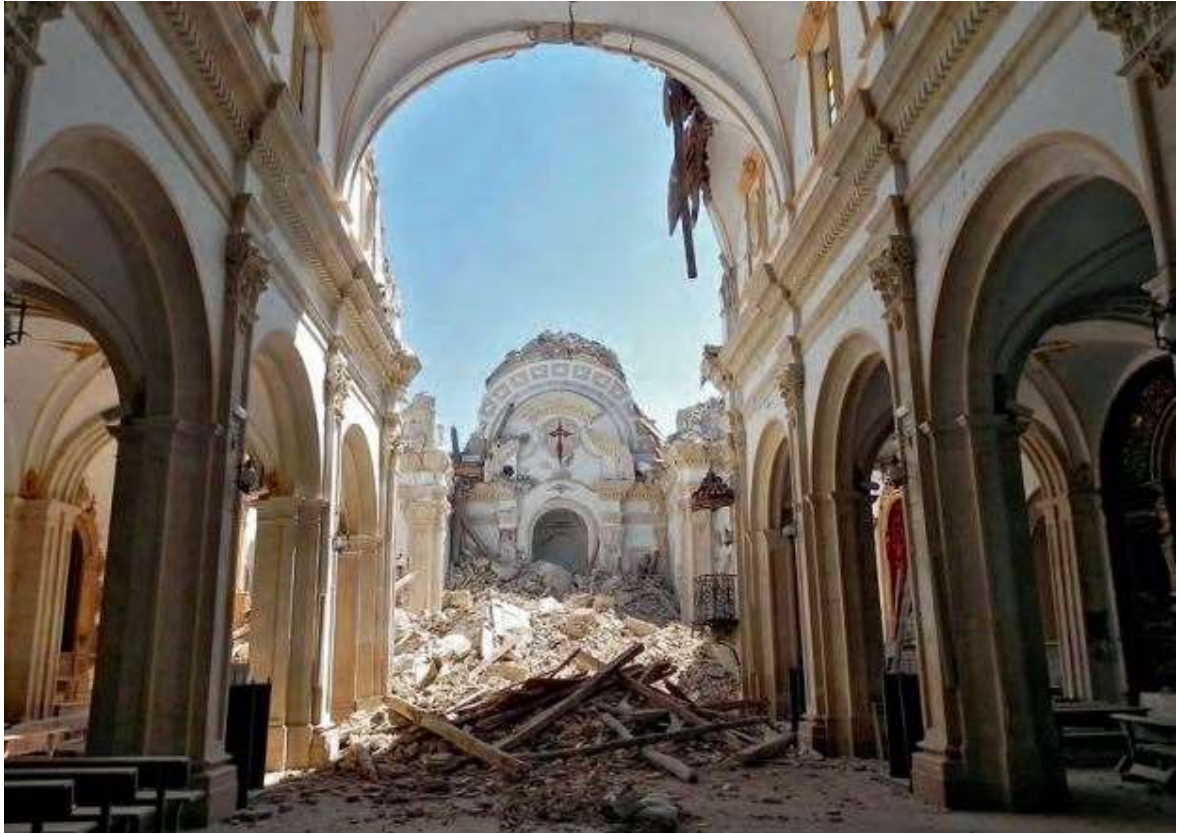
Figura 2.19. Iglesia de Santiago, Lorca, 2011.

L'immagine ritrae la chiesa di Santiago dall'interno della sua navata principale; al centro le macerie della cupola centrale che, ribaltandosi e crollando, ha colpito anche parte delle murature perimetrali, distruggendole.

<sup>136</sup> L'*Iglesia de Santiago*, tra le molteplici del Conjunto Histórico, è quella che ad un primo impatto visivo trasmette la gravità del sisma, troppo spesso mitigata dal numero esiguo di vittime e dai danni mai totali arrecati agli edifici. L'immagine della cupola rivolta in terra, ridotta in cumuli di macerie, rende tangibile la potenza distruttiva di questo sisma. (Figura 2.18.) Per approfondire le cause e i meccanismi di crollo si rimanda alla scheda di approfondimento, pp. 112-116 del presente studio.

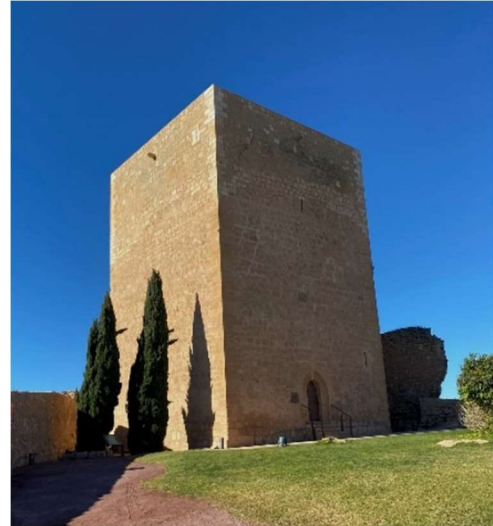
Tipologia di danno prevalente: **Crollo di solai, merlature di coronamento e distacco di un angolo murario dal resto della struttura.**

Figura 2.23 Torre del Espolon, Lorca, 2024  
Immagine dell'autore

<sup>135</sup> La *Torre del Espolon* subì il crollo completo del solaio dell'ultimo livello e dell'intero sistema di coronamento: furono rilevate lesioni in tutta la muratura, con distacchi e slittamenti di una porzione della muratura portante di circa 500 tonnellate. La *Torre Alfonsina*, in cui erano in corso i lavori di ripristino del parapetto sulla terrazza superiore, subì danni più lievi, tra cui il crollo della pensilina in laterizio -volta a coprire la copertura della scala di collegamento tra spazi interni ed esterni-, lo slittamento dei blocchi in pietra appena posati e diverse fessurazioni sui prospetti esterni.

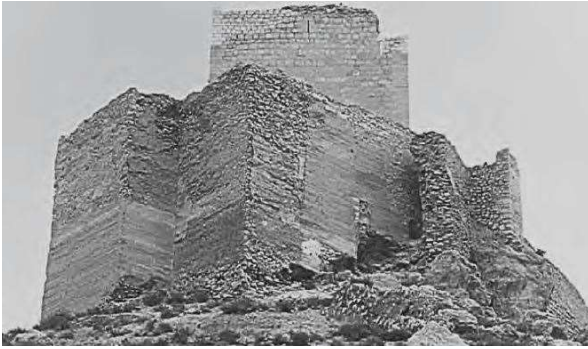
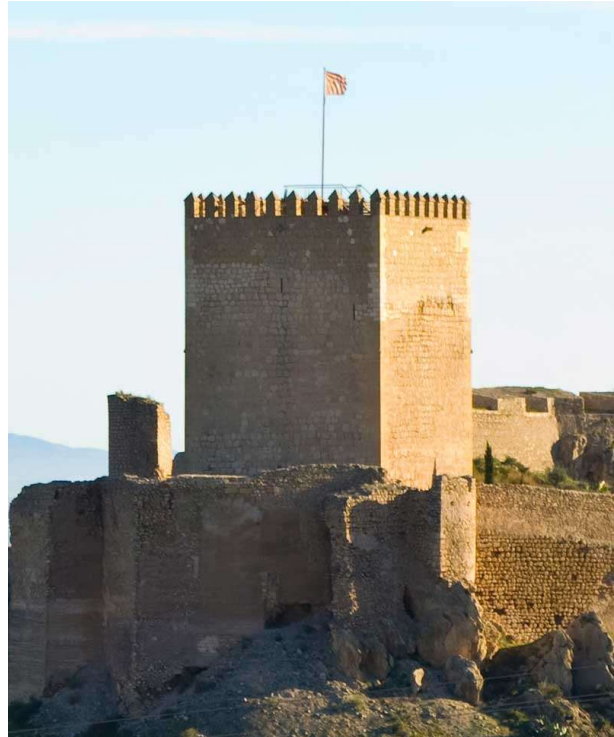
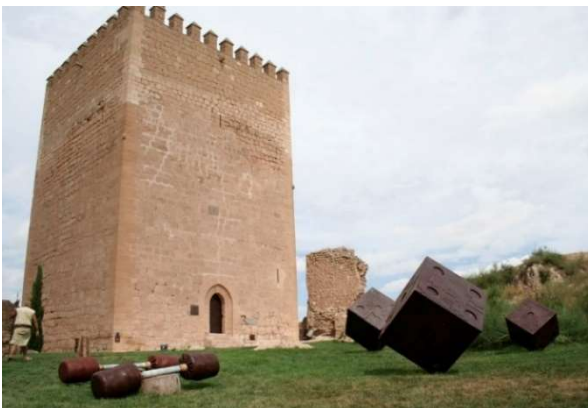
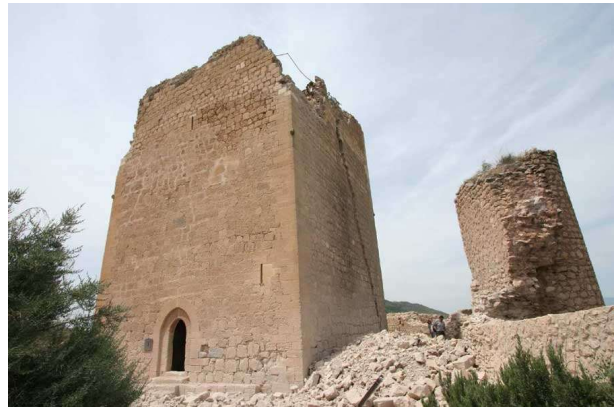
Figura 2.24. Torre del Espolon, 1971. Veduta che ritrae la muraglia di cinta del castello e sullo sfondo la torre, in stato di abbandono. Nella sua porzione superiore si evince chiaramente la mancanza della parte di coronamento. Fonte: F. JURADO, 2012.

Figura 2.25. Progetto per la Torre del Espolon, 1971. Il progetto di Pedro San Martin prevedeva la riproposizione del sistema di coronamento con le relative merlature. Fonte: F. JURADO, 2012

Figura 2.26. Torre del Espolon, 2009. La torre restaurata ed aperta al pubblico, due anni prima del sisma. Fonte: F. JURADO, 2012

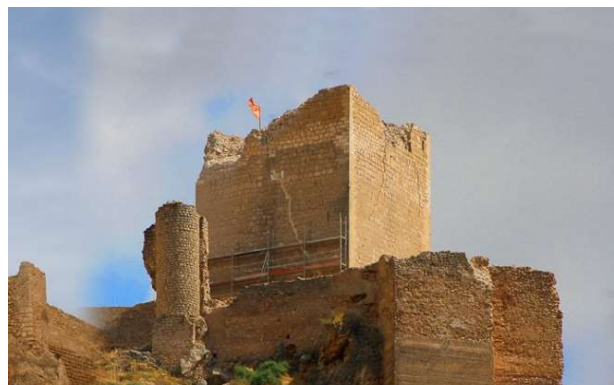
Figura 2.27. Torre del Espolon, 2010. Vista del castello e della torre prima del sisma. Fonte: F. JURADO, 2012.

Figura 2.28. Torre del Espolon, 2011. Vista della torre in seguito al sisma. Fonte: F. JURADO, 2012

Figura 2.29. Torre del Espolon, 2011. Fonte: <https://www.flickr.com/photos/>

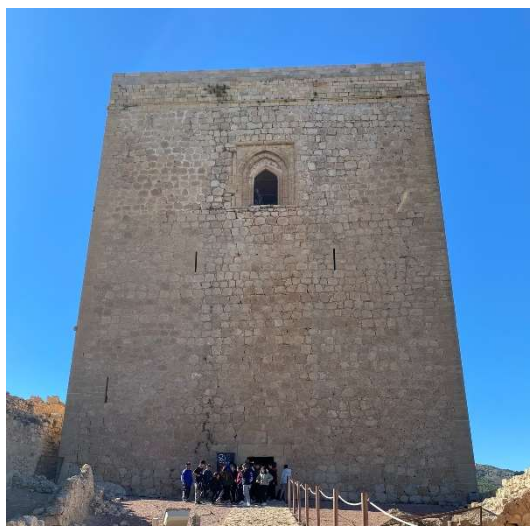
Tipologia di danno prevalente: **Crollo di una pensilina di copertura in laterizio, dislocamento dei blocchi in pietra del parapetto sulla copertura.**

Figura 2.35. Torre Alfonsina, Lorca, 2024.

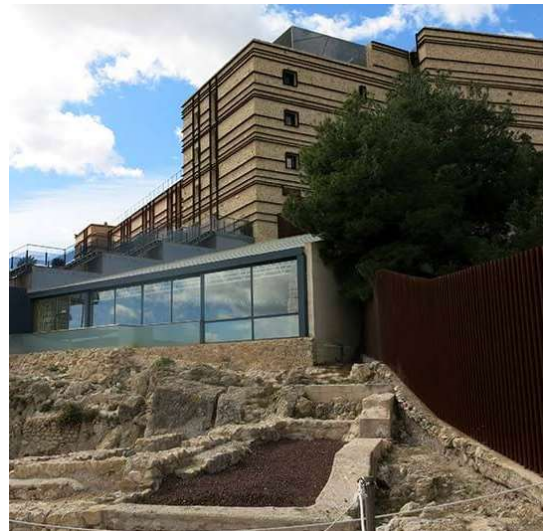
Periodo di edificazione: XIII-XXI secolo  
Grado di tutela: **Bien de Interés Cultural**  
Tipologia di danno prevalente: **Crollo di tamponature, fessurazioni, crollo di porzioni murarie.**

Figura 2.36. Hotel Parador de Lorca, Lorca, 2024. Immagine dell'autore

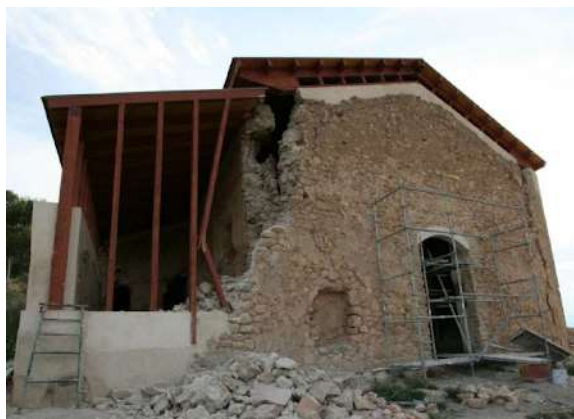
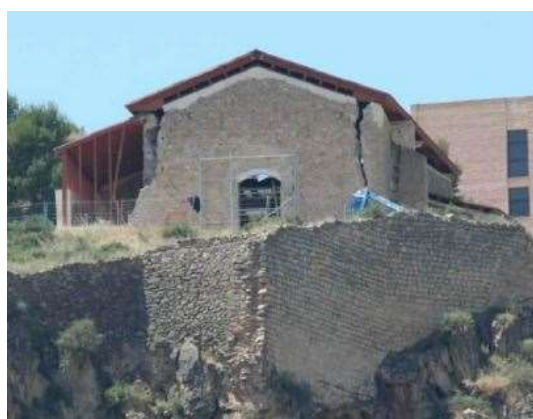
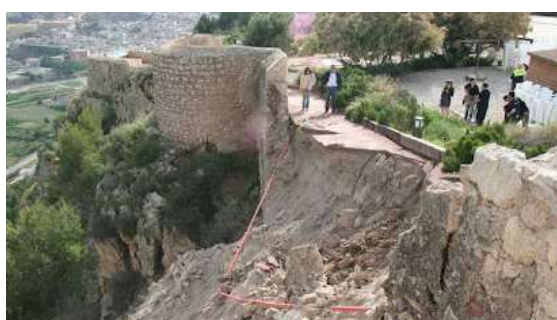
Figura 2.37. Ermita de San Clemente, 2011. Crollo di un angolo murario e danneggiamento delle strutture lignee per il sostegno della copertura.  
 Figura 2.38. Ermita de San Clemente, 2011. Distacco di un angolo murario dalla struttura.  
 Figura 2.39. Muralla Nord del Castillo de Lorca, 2011. Crollo di una consistente porzione di muraglia.  
 Figura 2.40. Muralla Nord del Castillo de Lorca, 2011. Tutte le immagini sono tratte da F.JURADO, 2016.

**Danni riportati presso l'Ermita de San Clemente** L'Ermita de San Clemente è uno degli edifici patrimoniali più colpiti dell'intera Lorca. Nonostante i lavori di restauro fossero già in stato avanzato e la copertura fosse stata già realizzata, l'edificio subì il danneggiamento di tutte le murature portanti, che non collassarono al suolo esclusivamente grazie all'ausilio della copertura che teneva insieme tutto il sistema. Si osservò il crollo dell'intero incrocio murario rivolto a Nord, una fessurazione importante sull'angolo ad Est, il crollo di un contrafforte e la rottura di alcuni elementi lignei della nuova copertura. Le porzioni di muratura più colpite soffrirono fessurazioni ampie e il crollo di elementi strutturali.

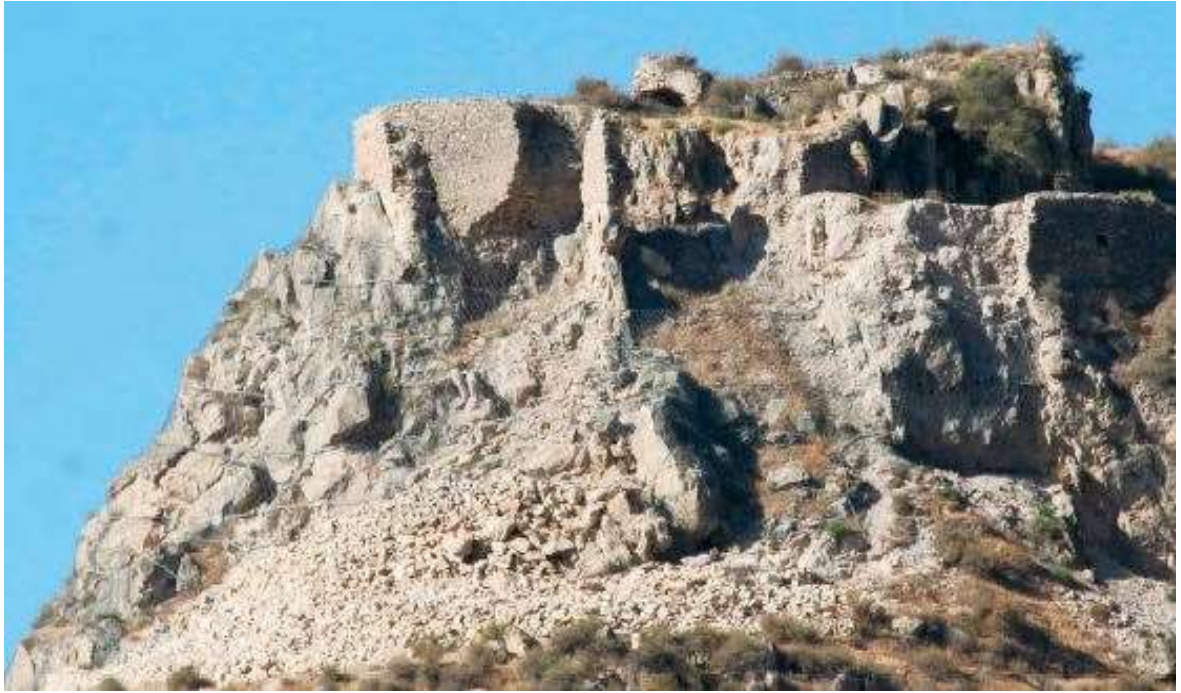
Figura 2.41. Muralla del Castillo de Lorca, 2011.

L'immagine ritrae una porzione della muraglia Est della fortezza in condizioni di rovina, gravemente danneggiata dal terremoto che acuì uno stato di degrado previo già compromesso. L'intervento di restauro della porzione muraria sarà oggetto di approfondimento nel Capitolo 2.4.6 "Il Castillo de Lorca" Fonte: F. Jurado, 2016.

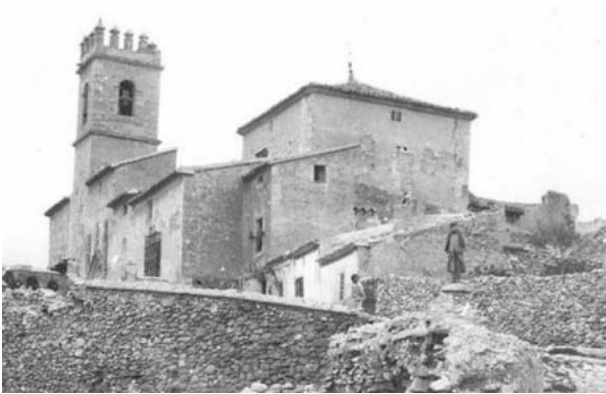
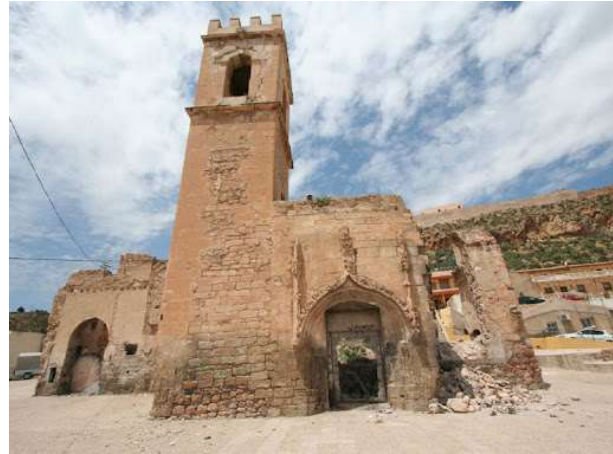
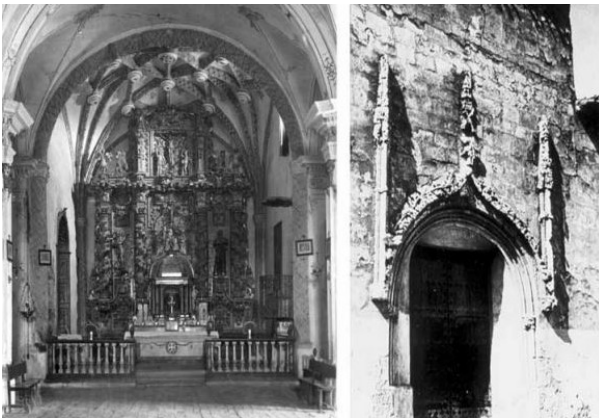
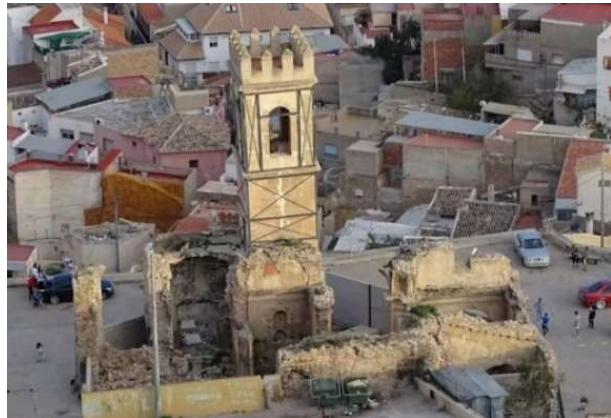
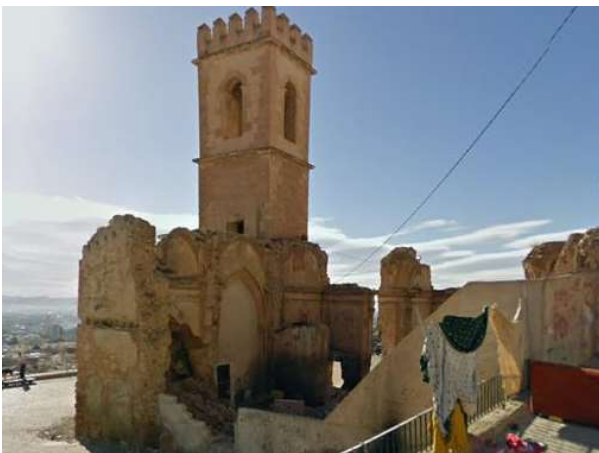
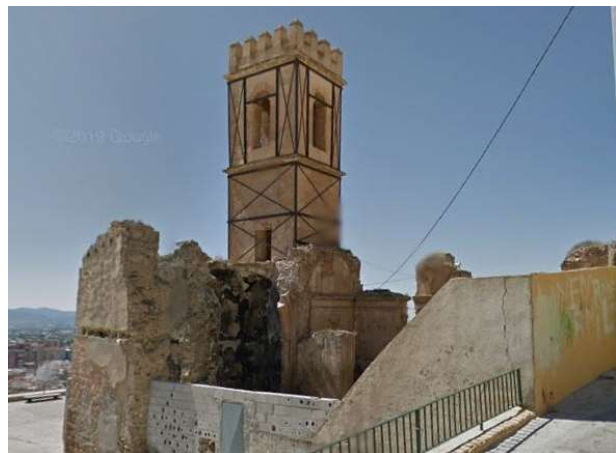
Figura 2.45. Iglesia de San Pedro, Lorca, Inizio XX secolo.

Immagine storica che ritrae la chiesa prima della sua distruzione nel 1936. Fonte: Cachòn Bulnes, 2012

Figura 2.47. Iglesia de San Pedro, Lorca, Gennaio 2011.

L'immagine ritrae lo stato di fatto della chiesa prima del sisma, che già verteva in un evidente stato di abbandono e degrado. Si confronti l'immagine con la figura adiacente 2.50. Fonte: GoogleEarth

Figura 2.49. Iglesia de San Pedro, Lorca, Giugno 2011. Vista aerea della chiesa in seguito agli interventi di consolidamento post sismici. Si notino le strutture metalliche che cingono la torre. Fonte: <https://www.elindependiente.com/>

Figura 2.50. Iglesia de San Pedro, Lorca, 2012. Si confronti l'immagine con l'adiacente figura 2.47. Fonte: GoogleEarth

vulnerabili quelle strutture che avevano resistito all'incendio del 1936, come la torre e buona parte della facciata di ingresso sul prospetto Sud-Est. La torre, che era uscita indenne dall'incendio del 1936, non crollò ma subì fessurazioni e crepe tali da comprometterne la stabilità: molte crepe si rilevarono nel secondo corpo, probabilmente causate dalle rotture delle chiavi degli archi in corrispondenza delle aperture, la peggiore si presentava sul prospetto Nord-Est. La resistenza strutturale della torre fu discussa sin dai primi sopralluoghi in seguito al sisma<sup>217</sup>, a tal punto che si ritenne opportuno mettere in sicurezza l'area intervenendo con un telaio di acciaio che avvolge la struttura impedendone il collasso. Esigue porzioni murarie della navata principale si conservarono, mentre le cappelle laterali, adiacenti ai moduli di ingresso e della torre sul prospetto Sud-Est, crollarono rovinosamente; il prospetto Nord-Ovest, che invece era parzialmente interrato, soffrì il distacco e il crollo parziale della muratura in pietra per opera delle spinte orizzontali del terreno.

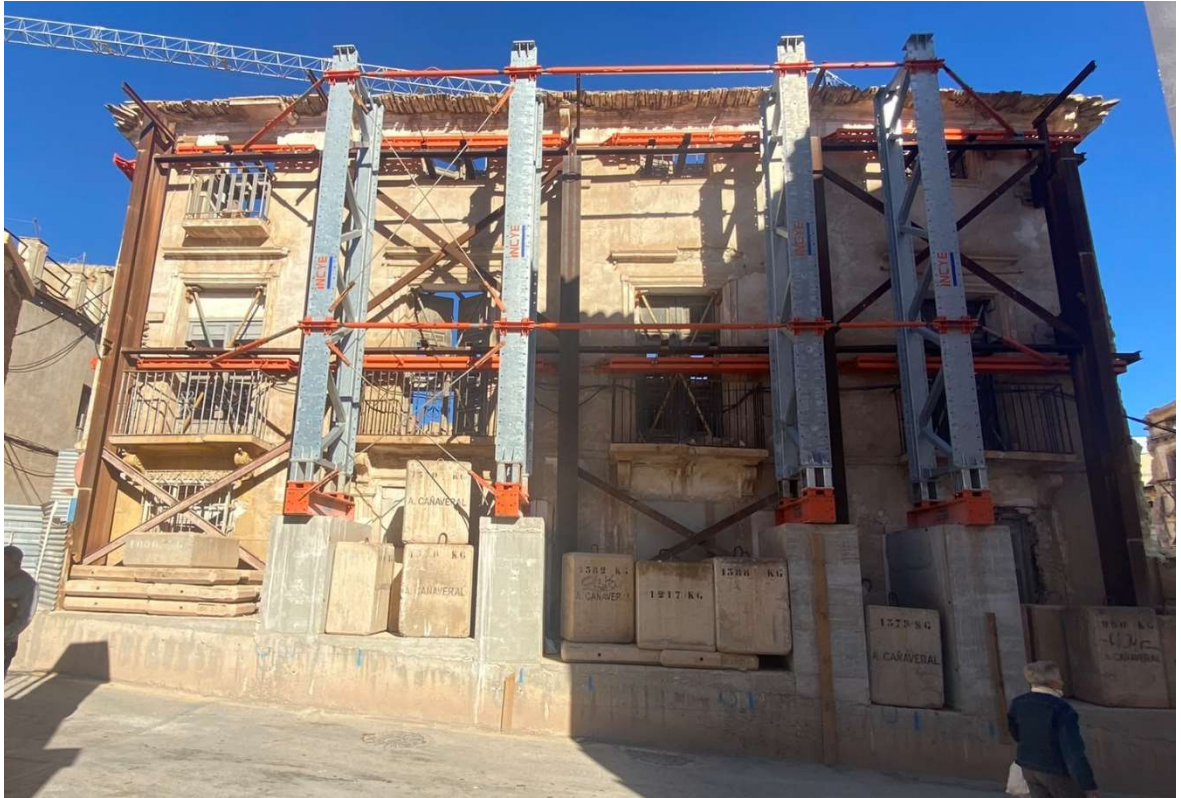
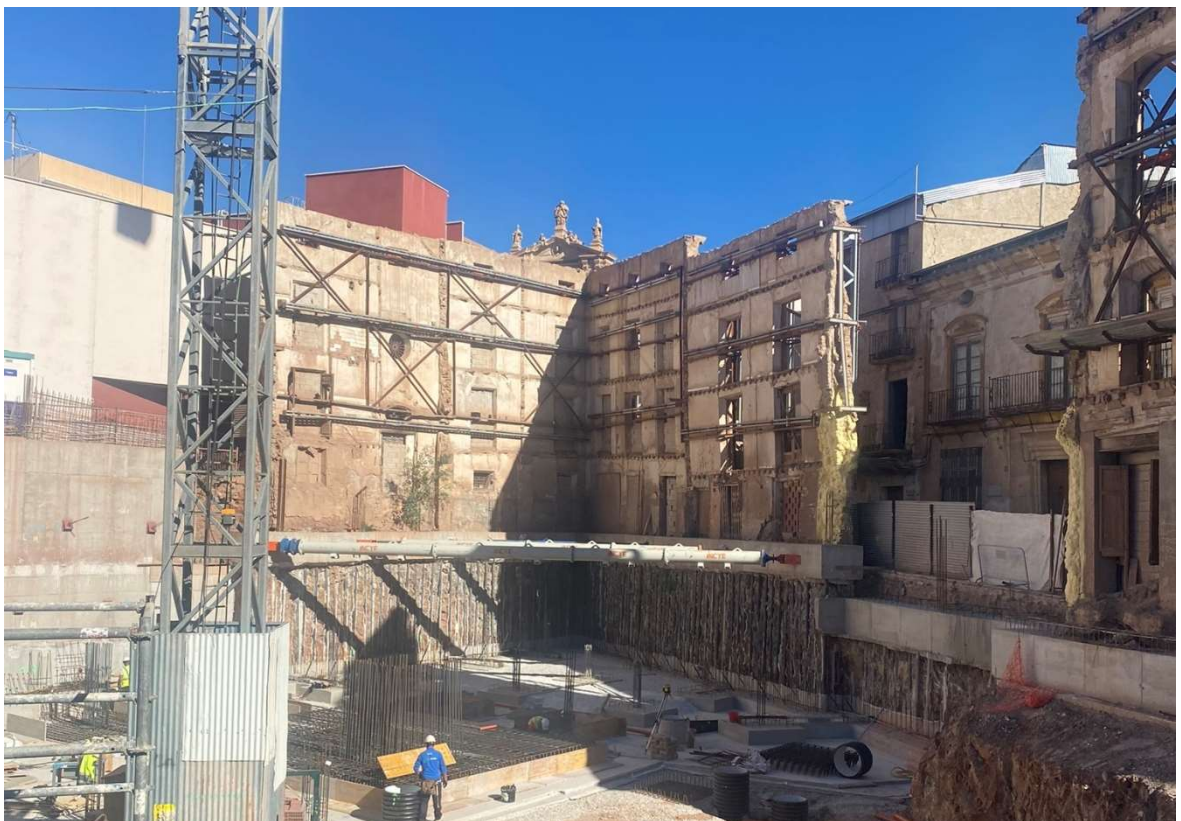
Figure 2.66 e 2.67. Lavori di ricostruzione di un edificio del centro storico.

Una delle difficoltà del Plan Director consistette nel ricostruire gli edifici gravemente danneggiati nel centro storico, cercando di preservare il loro carattere originario. Le immagini documentano la ricostruzione di un edificio del *Conjunto Histórico* con una nuova struttura in calcestruzzo armato celata dietro la facciata originale, producendo una soluzione ingannevole per l'osservatore. Immagini dell'autore.

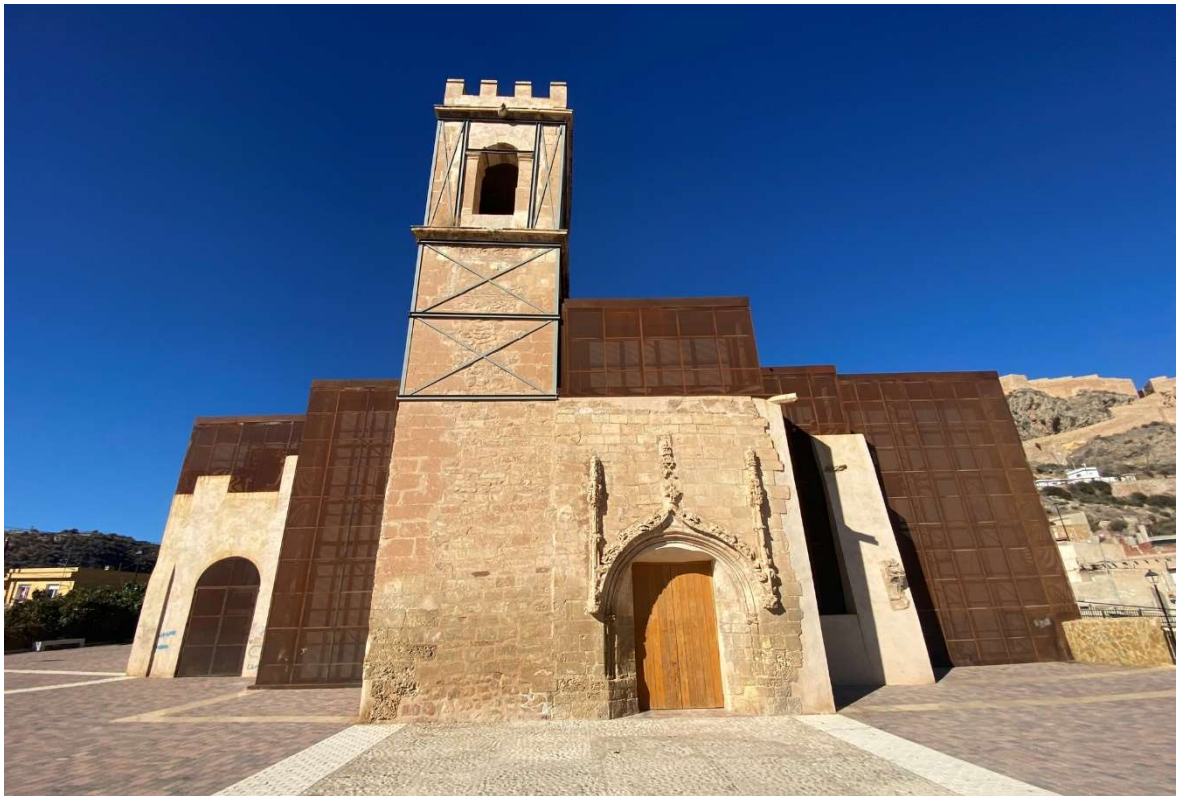
Figura 2.77. Iglesia de San Pedro, Lorca, 2023. Immagine dell'autore  
Vista della facciata principale con la sua torre e il portale di accesso quattrocentesco.

Il restauro dell'Iglesia de San Pedro rappresenta uno degli interventi più significativi nel panorama della ricostruzione post sismica di Lorca poiché affronta la complessa sfida del restauro integrale di un manufatto che, in seguito al sisma, conservava meno di un quinto del volume originale. Il progetto è stato affidato allo studio di architettura di José Manuel Chacón Bulnes che ha adottato un approccio radicale alla ricostruzione.

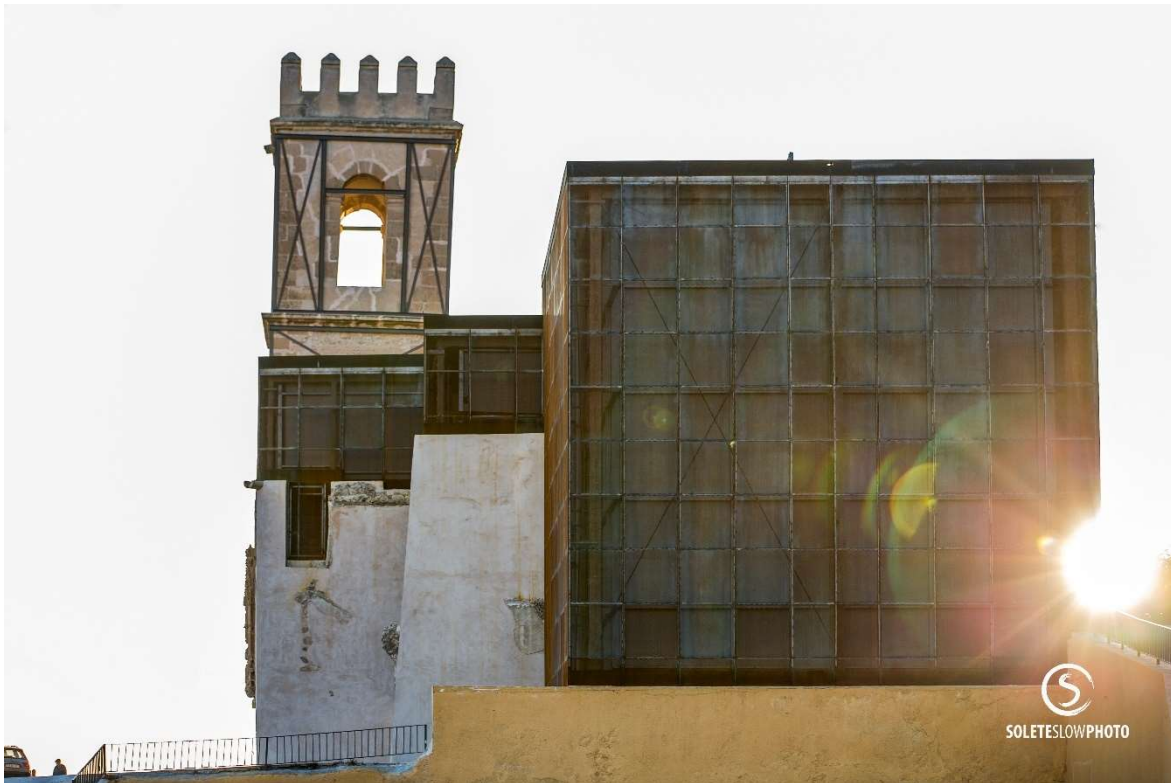
Figura 2.78. Iglesia de San Pedro, Lorca, 2019.  
Vista della torre e del nuovo corpo architettonico in acciaio corte.  
Immagine tratta da <https://www.josemanuelchaconarquitecto.com/>

Indipendentemente dal fatto che si condivida o meno la decisione di ricostruire il volume, una scelta che sarà oggetto di valutazione in una fase successiva del presente studio, il tema da affrontare per i progettisti fu quello di *‘come ricostruire uno spazio virtuale, come organizzare una riproposizione ideale dello spazio e dell’architettura che non fosse a immagine e somiglianza dell’originale’*.

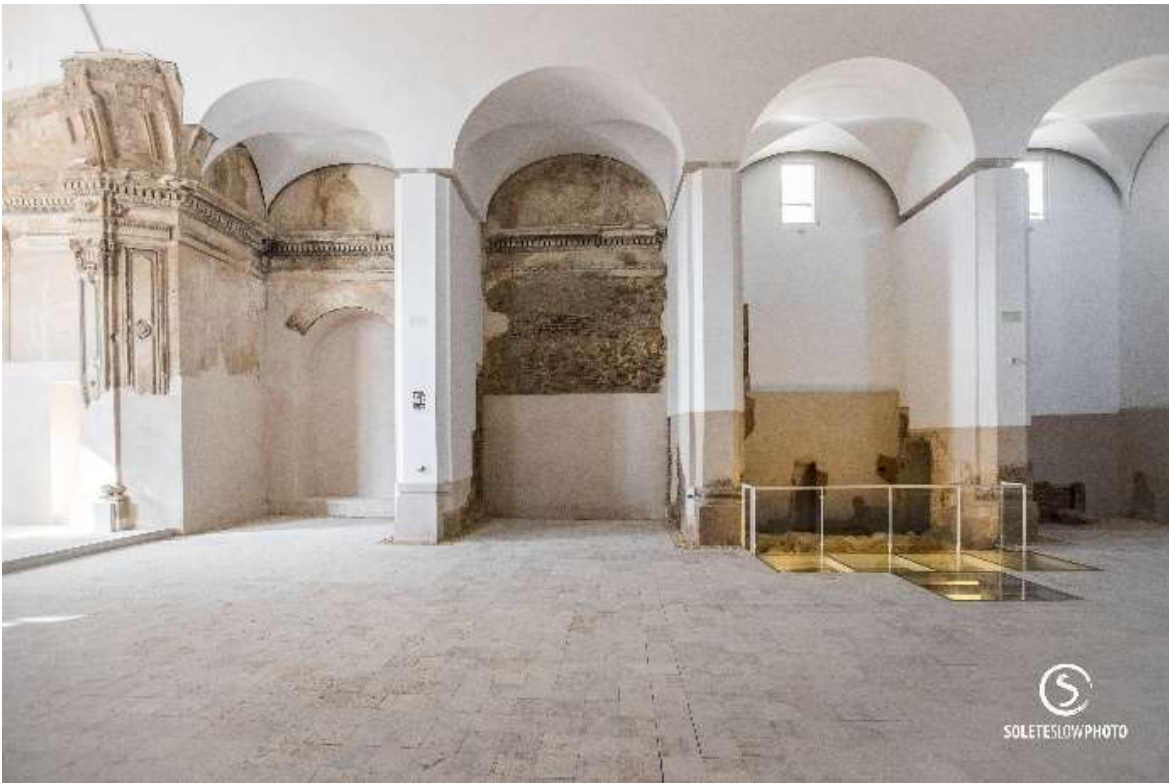
Figura 2.79. Iglesia de San Pedro, Lorca, 2019.

Vista degli interni. Si noti il forte contrasto tra le superfici in rovina e il le bianche geometrie elementari delle nuove ricostruzioni. Fonte: <https://www.josemanuelchaconarquitecto.com/>

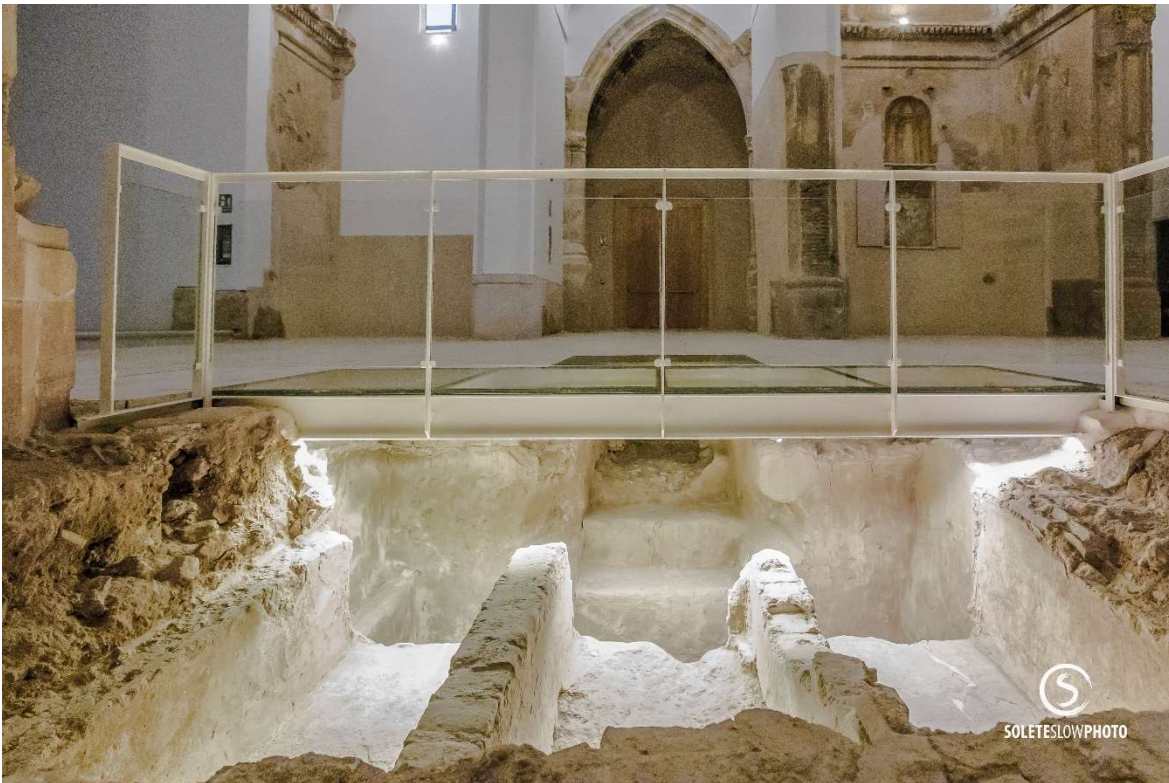
Figura 2.80. Iglesia de San Pedro, Lorca, 2019.

Vista della sistemazione dei ritrovamenti archeologici. Fonte: <https://www.josemanuelchaconarquitecto.com/>

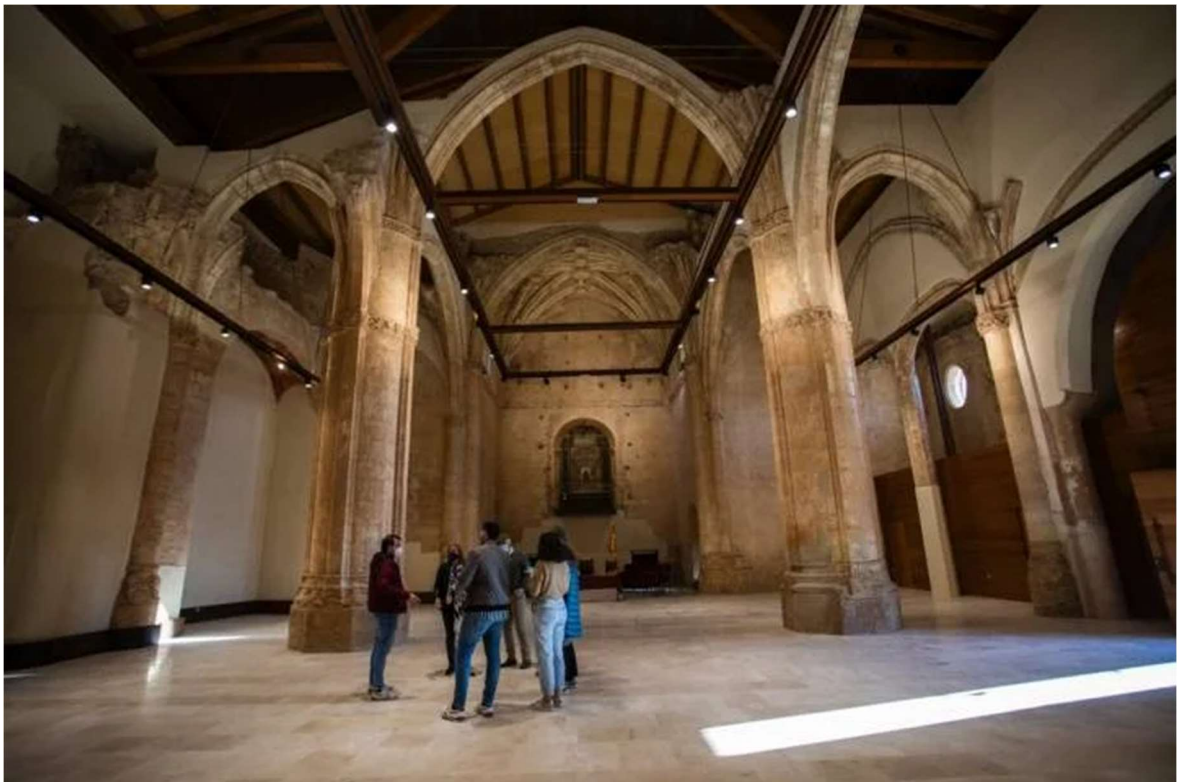
Figura 2.85. Iglesia de Santa Maria, Lorca, 2021.

Vista dello spazio interno dalla navata centrale, a seguito dell'intervento di restauro che ha previsto la riproposizione di un sistema di copertura. Fonte: <https://www.guiarepsol.com>

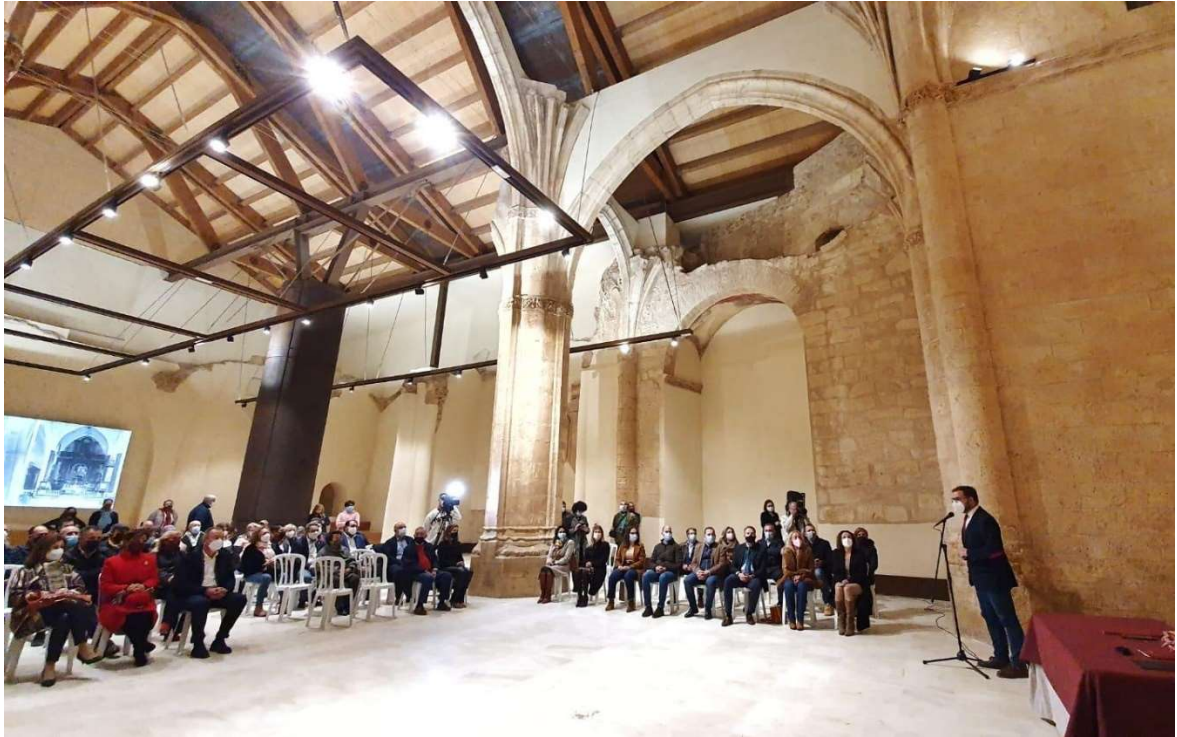
Figura 2.86. Iglesia de Santa Maria, Lorca, 2021.

Vista dello spazio interno. Si noti la nuova copertura in legno e la colonna ricostruita e rivestita in acciaio corten.

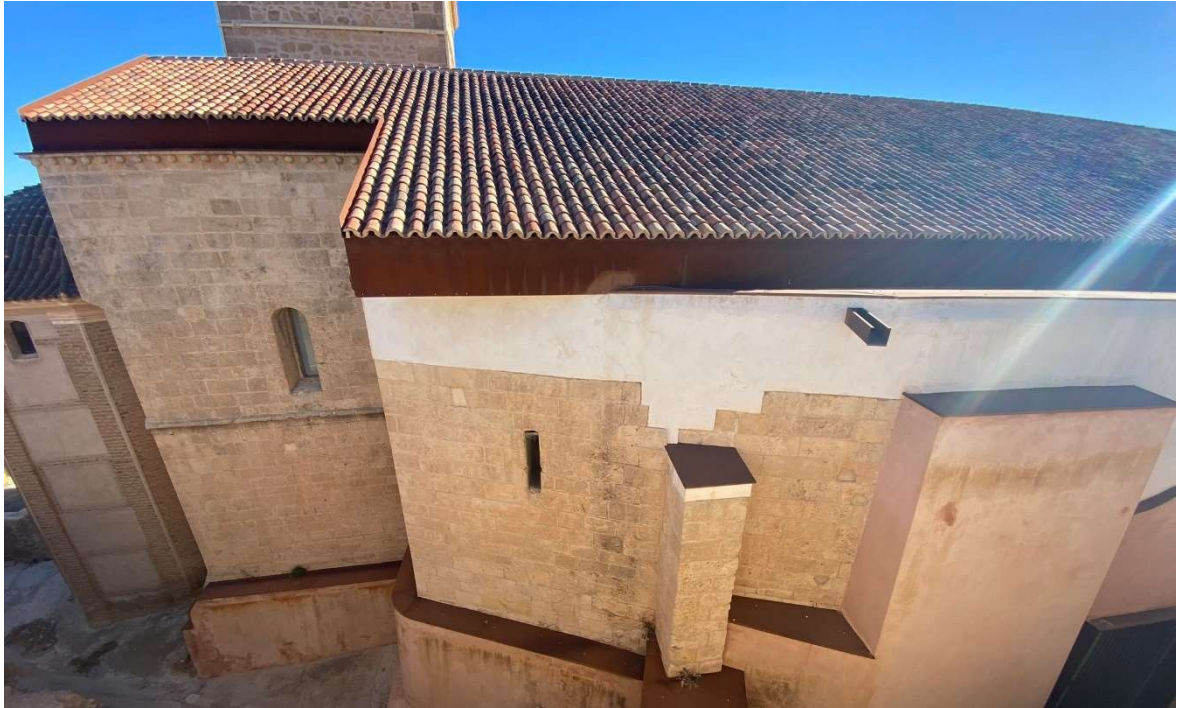
Figura 2.87. Iglesia de Santa Maria, Lorca, 2021.

Vista della copertura in seguito agli interventi di restauro. Immagine dell'autore

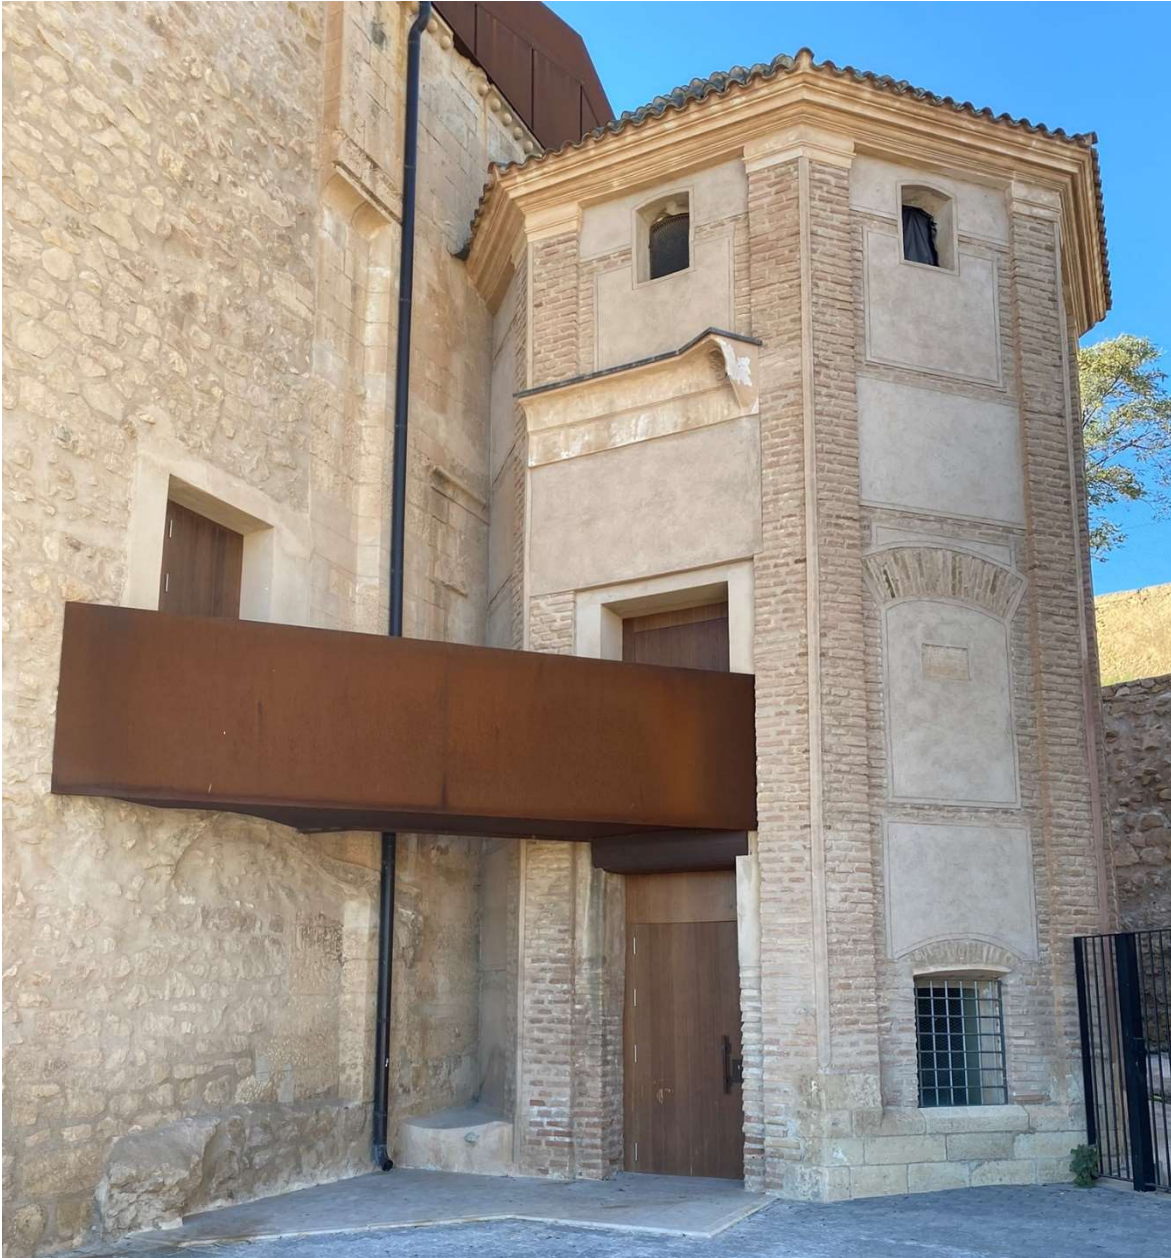
Figura 2.88. Iglesia de Santa Maria, Lorca, 2023.  
Vista della nuova passerella di collegamento tra la chiesa e il “camarin” esterno. Immagine dell'autore.

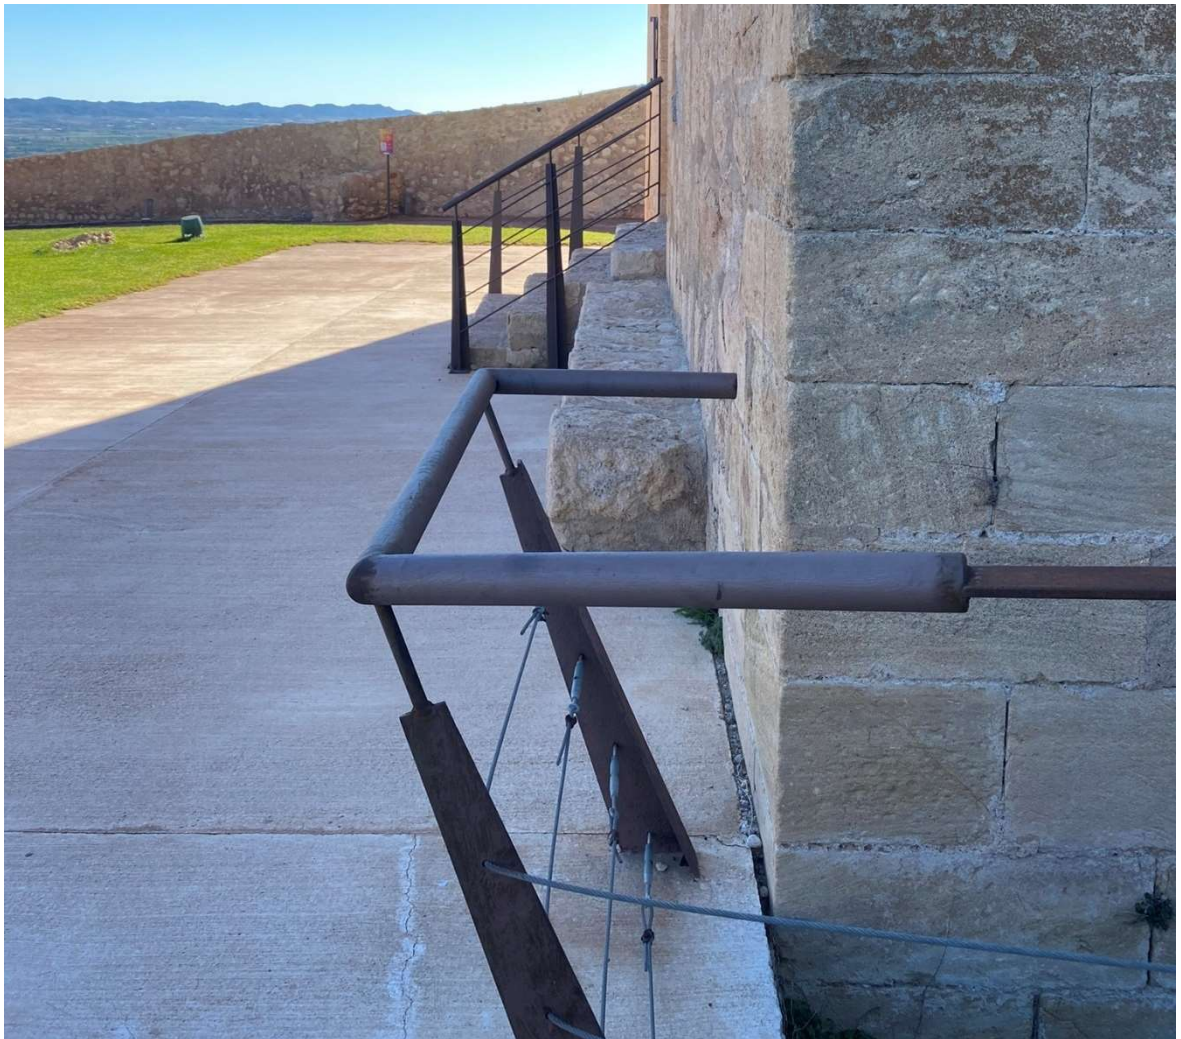
Figura 2.92. Torre del Espolon, Lorca. Dettaglio dei corrimano, 2023. Immagine dell'autore.

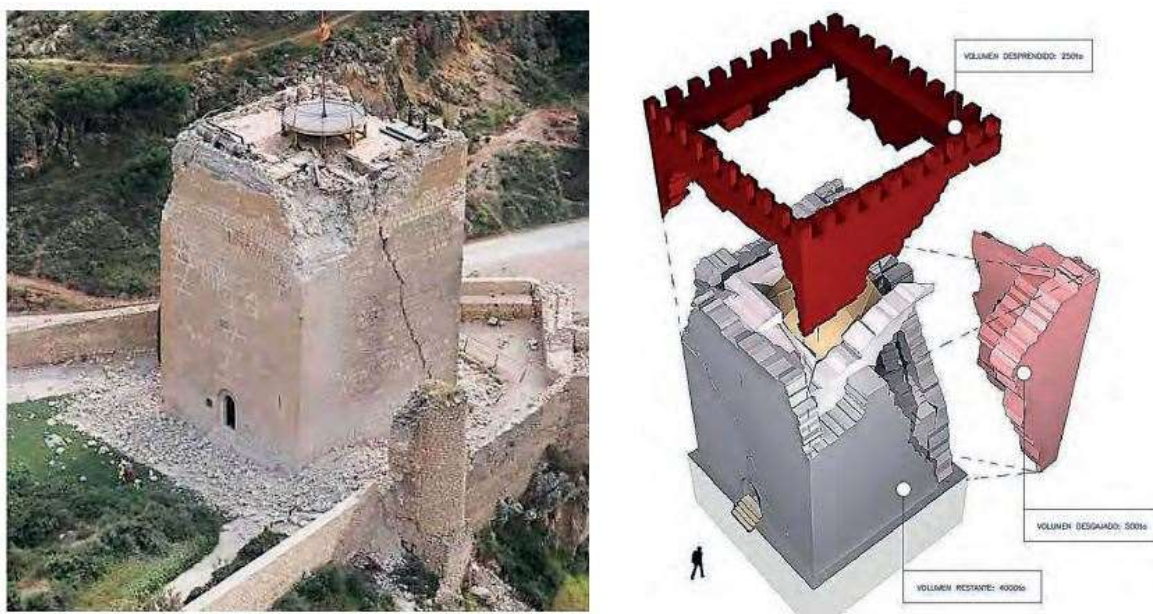
Figura 2.93. Torre del Espolon, Lorca. I danni provocati dal sisma del 2011. Fonte: Jurado, 2012.

Il sisma danneggiò gravemente la struttura interessandola secondo tre livelli di danno: una porzione di muratura superiore, corrispondente a 250 tonnellate di materiale, si distaccò completamente, ribaltandosi; un'ulteriore porzione si distaccò dalla struttura portante senza cadere al suolo. Infine, riportarono danni consistenti i solai, in particolar modo quello dell'ultimo livello, e quasi tutti i sistemi voltati che li sostenevano.
