# Approcci metodologici alla ricostruzione post sismica del patrimonio architettonico

Il caso studio di Lorca (Spagna) e il confronto con L'Aquila (Italia)

Tesi di laurea magistrale in Architettura  
Classe di laurea magistrale LM-4

Politecnico di Torino  
Dipartimento di Architettura e Design – DAD  
Corso di Laurea Magistrale in Architettura per il Patrimonio

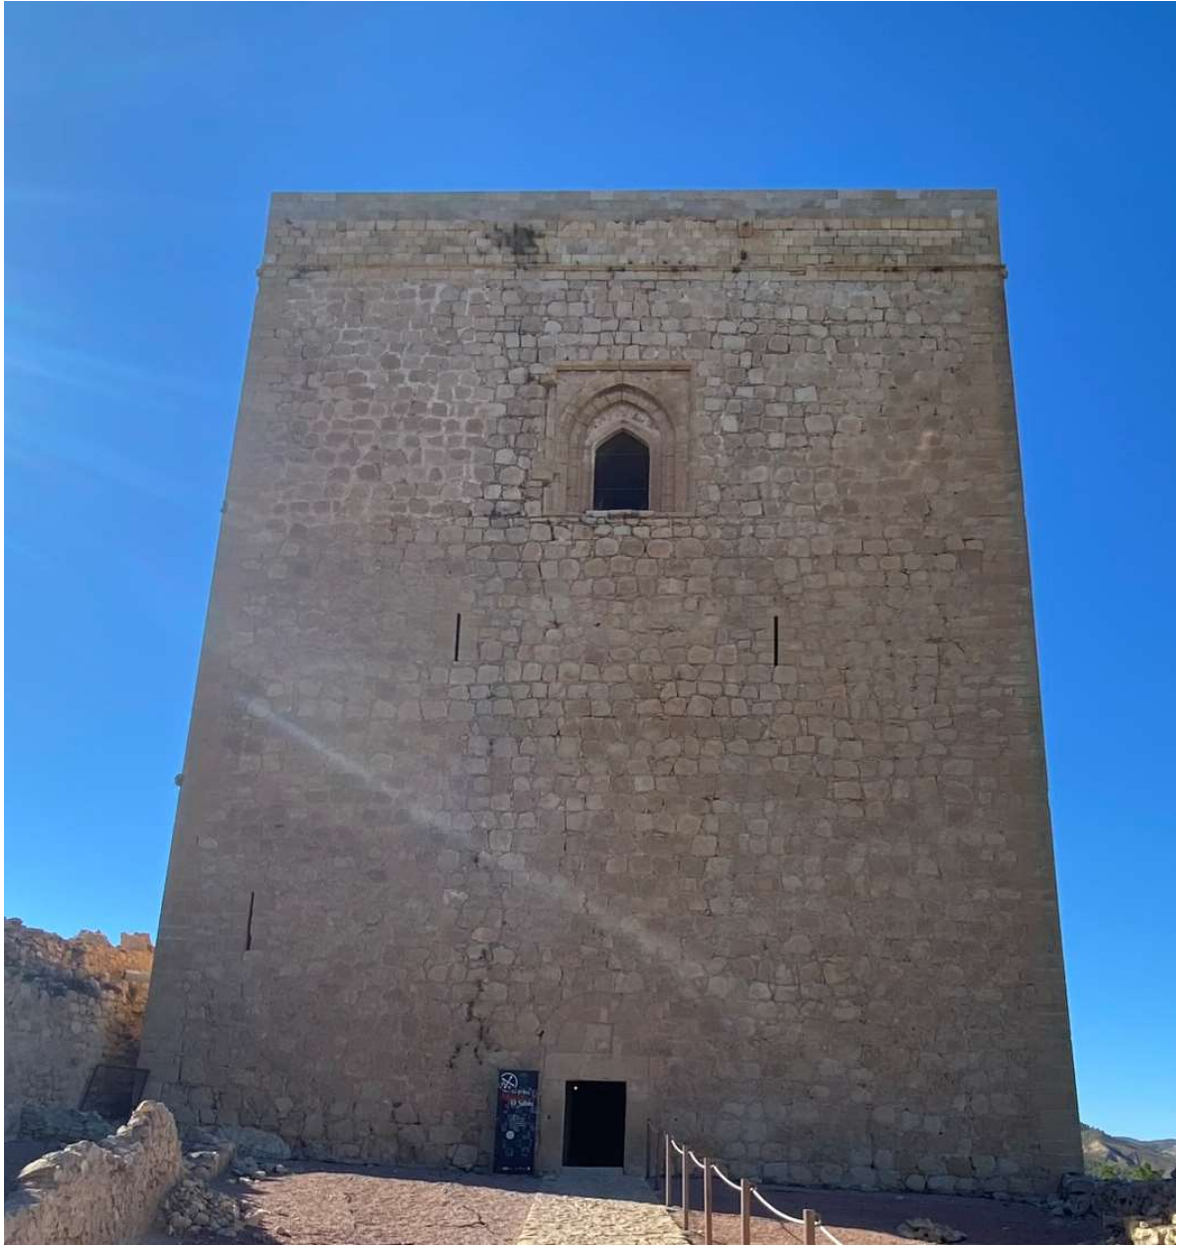
Figura 2.96. Torre Alfonsina, Lorca, 2023.

Si noti in alto il sistema di coronamento realizzato con i blocchi della stessa pietra utilizzata per il manufatto originale. L'intervento risulta già oggi difficilmente distinguibile. Immagine dell'autore.

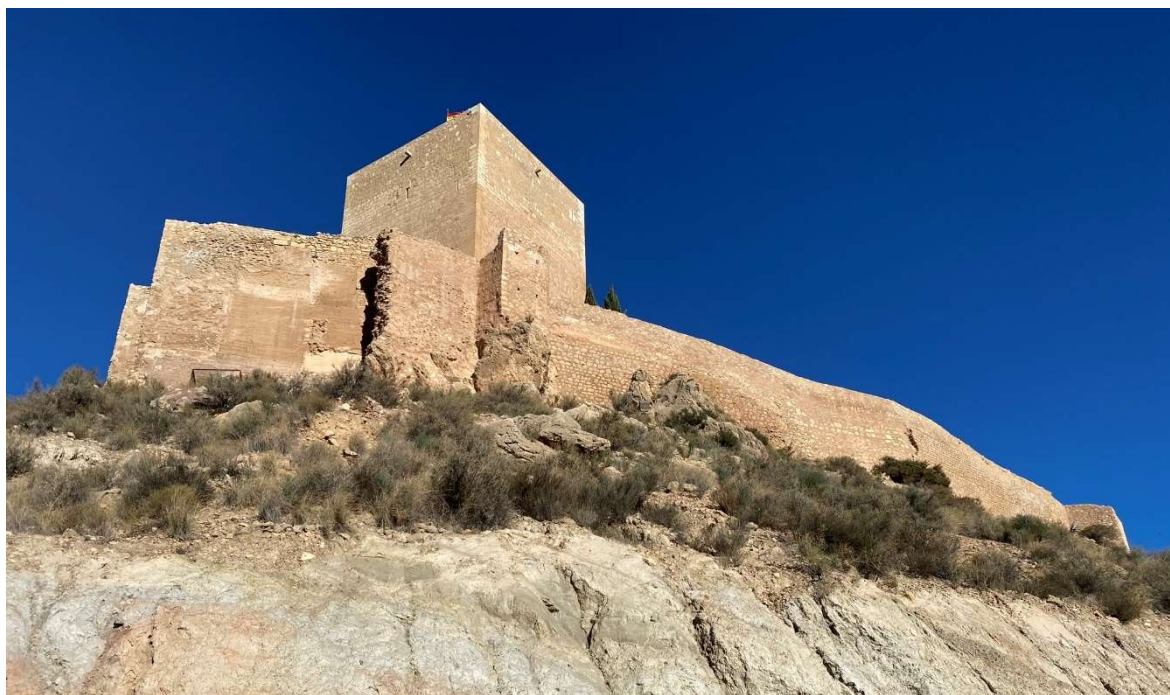
Figura 2.97. Muralla del Castillo de Lorca, 2023.

Vista di una porzione della muraglia difensiva in corrispondenza della Torre del Espolon. Immagine dell'autore.

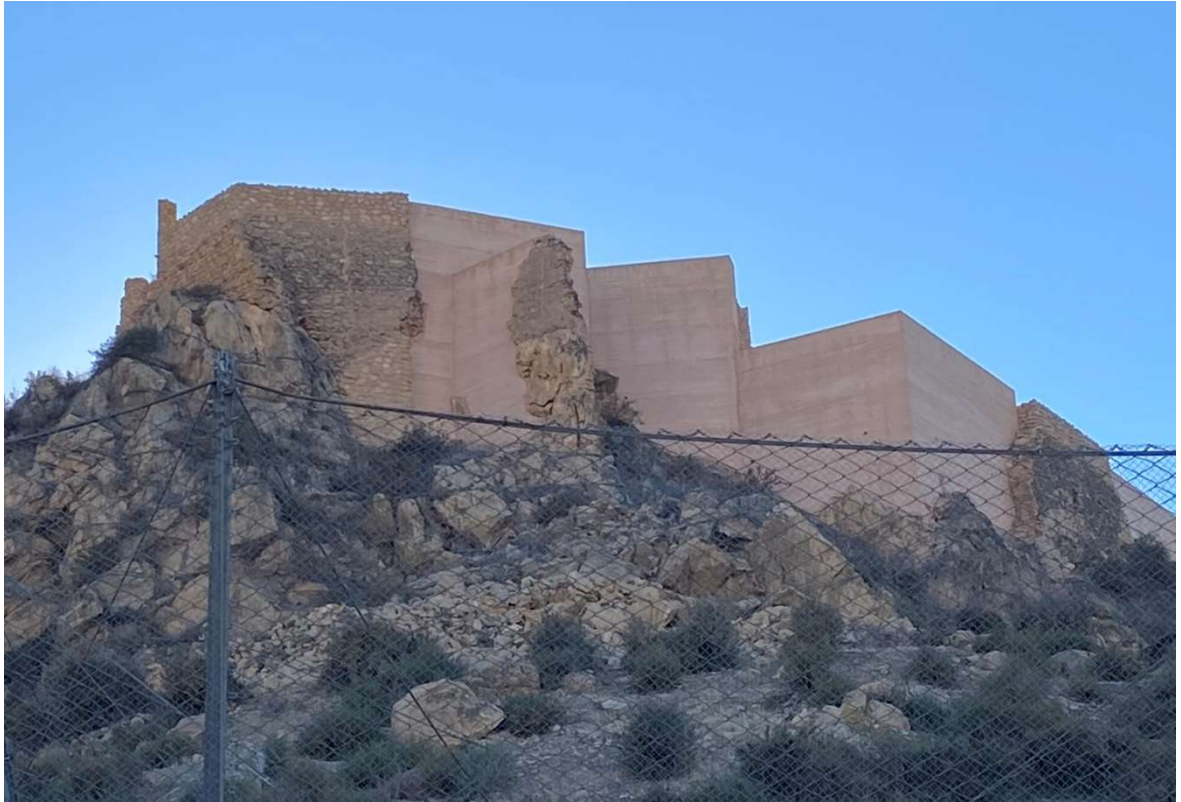
Figura 2.99. Intervento sul prospetto Est della Muralla del Castillo de Lorca, 2023. Immagine dell'autore.  
La consistente porzione di muratura distrutta è stata reintegrata con un nuovo muro in calcestruzzo armato di colorazione rosea. L'immagine rimarca la volontà del progettista di distinguere l'intervento dalla preesistenza.

L'intervento sulla porzione orientale, in prossimità dell'Ermita de San Clemente, seguì invece un criterio completamente opposto. In questo caso, si optò per la costruzione di un nuovo muro in calcestruzzo armato, modellato con casseforme che ne conferissero una texture orizzontale, evocativa della tessitura muraria preesistente ma chiaramente differenziata. Anche la colorazione scelta si distacca nettamente dall'originale, rendendo il nuovo intervento immediatamente riconoscibile. (Figura 2.97.)

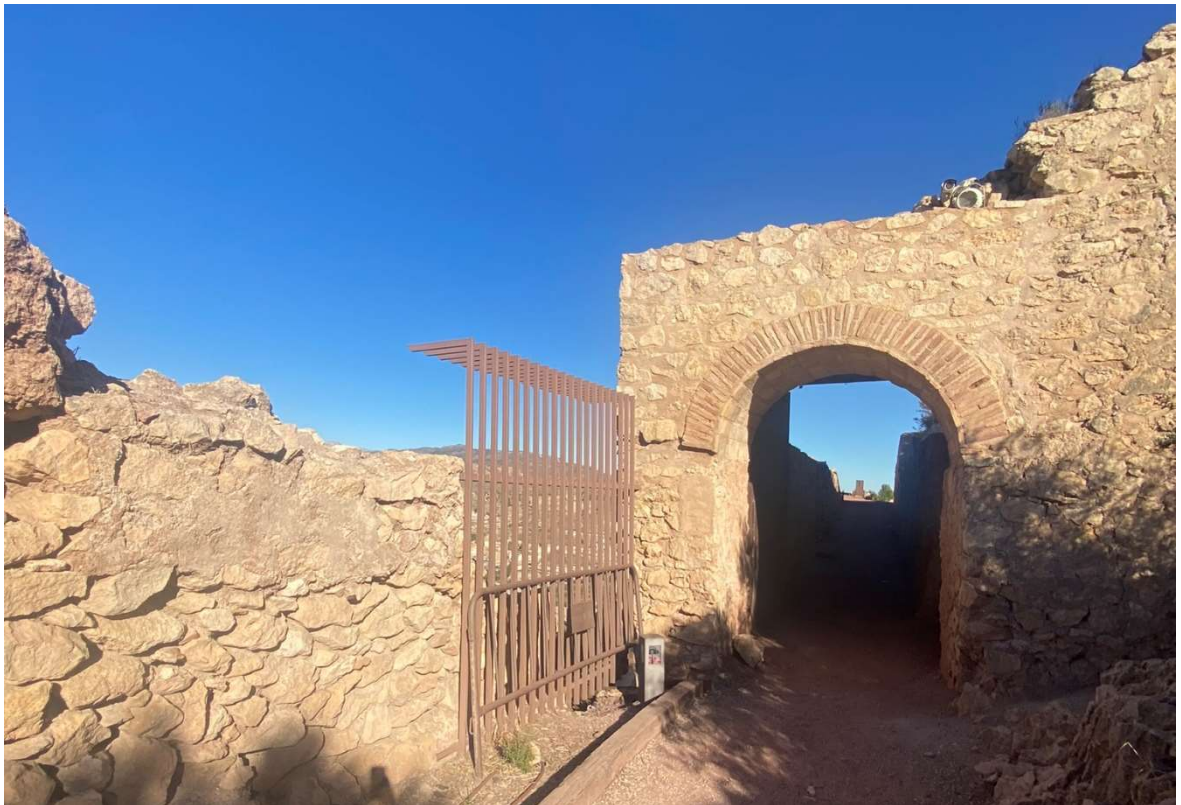
Figura 2.100. Intervento sul prospetto Nord della Muralla del Castillo de Lorca, 2023. Immagine dell'autore.  
Vista di una porzione della muraglia difensiva in corrispondenza della Torre del Espolon; si è deciso in questo caso di non ricostruire la muratura distrutta, ma di inserire un elemento che ne evocasse la volumetria.

Percorrendo il tratto settentrionale della muraglia, tra la Torre del Espolón e il *Taller Lorca del Tiempo*, si scorge, quasi nascosta, un'installazione metallica che funge da parapetto nei punti in cui la muratura è crollata. È un inserto discreto e minimale, che pur nella sua semplicità si integra perfettamente nel contesto senza alterarne la lettura. Questo piccolo intervento dimostra che esiste un modo diverso di intervenire sul patrimonio: un metodo che, invece di forzare ricostruzioni mimetiche o soluzioni eccessivamente contrastanti, cerca un equilibrio sottile tra antico e contemporaneo, rispettando la storia del luogo e valorizzandone le tracce residue.

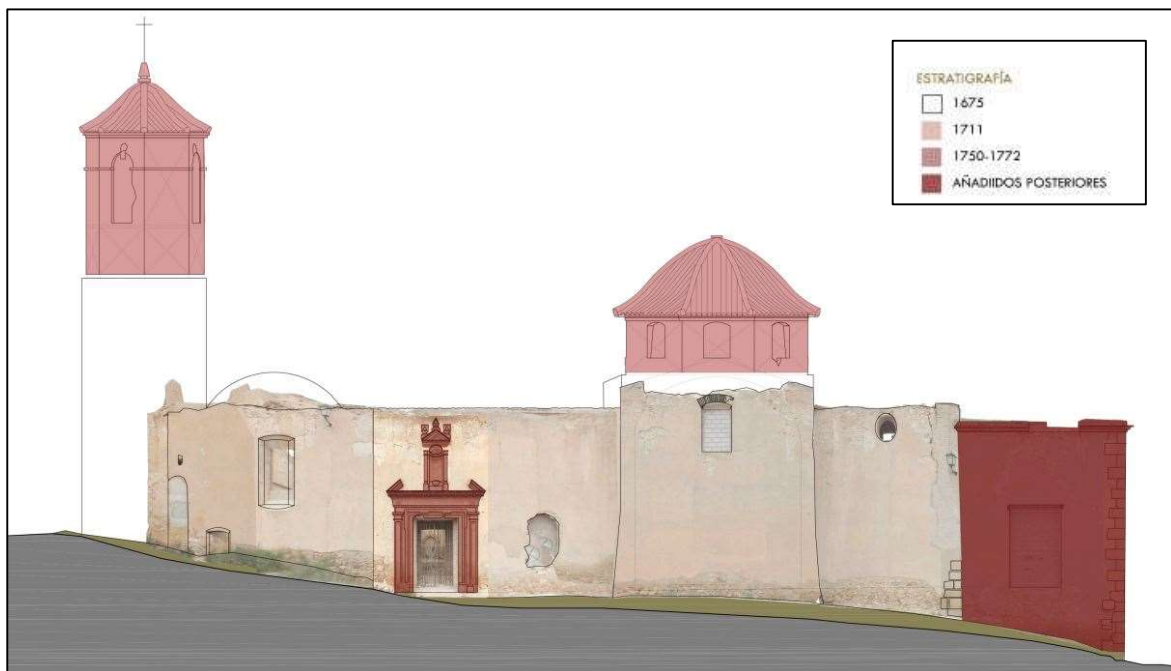
Figura 3.09. Prospetto Sud-Est dell'Iglesia de San Juan.  
Rappresentazione grafica che permette di visualizzare le principali trasformazioni della chiesa tra il XVII e il XX secolo, prima del suo abbandono. Tratto da J. Fernández Abellán, 2020.

fino al 1992 per un intervento di consolidamento, resosi indispensabile a causa delle precarie condizioni dell'edificio, che rappresentava un potenziale pericolo per la sicurezza dei cittadini. L'intervento consistette nella costruzione di paramenti murari con blocchi di calcestruzzo sotto ogni arco tra la navata centrale e le cappelle laterali. La cupola centrale fu rinforzata mediante l'installazione di questi stessi muri di sostegno, mentre il transetto venne consolidato con un cordolo in calcestruzzo armato.

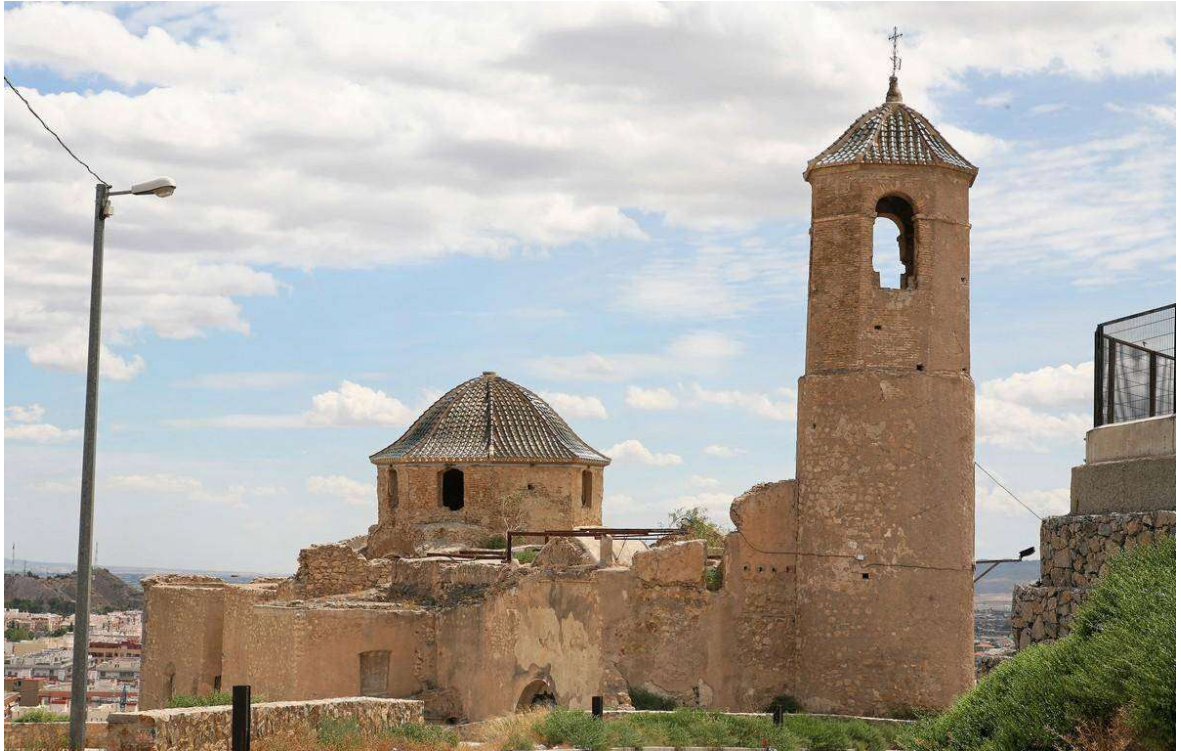
Figura 3.10. Iglesia de San Juan, Lorca, 2010.

Fotografia della chiesa prima del sisma, in un evidente stato di degrado e precarietà. Tratto [www.voyagevirtuel.net](http://www.voyagevirtuel.net)

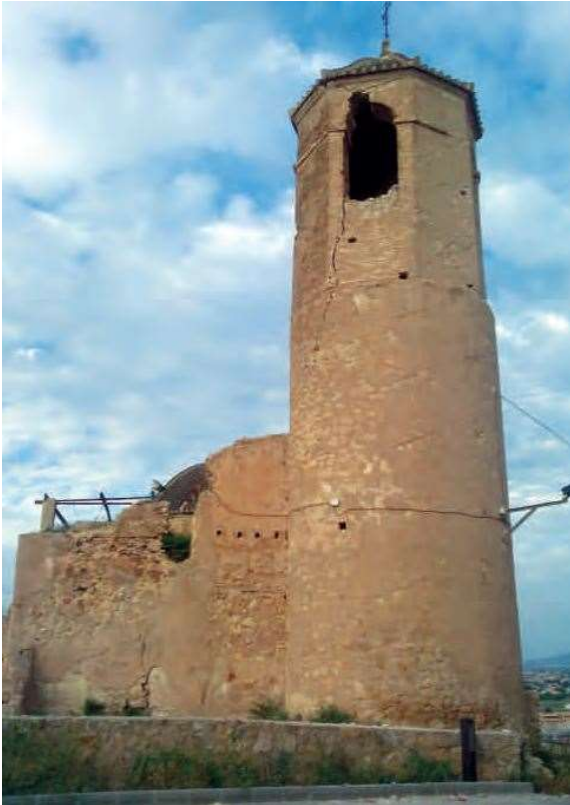
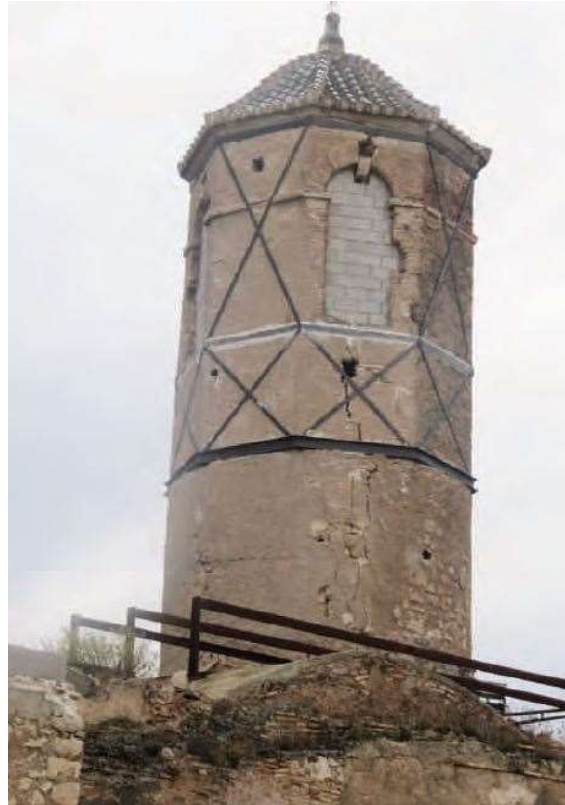
Figura 3.11. Iglesia de San Juan, Lorca, 2010.

Immagine della torre della chiesa prima del terremoto. Tratta da J. Fernández Abellán, 2020.

- il campanile, unico elemento originale del manufatto originario del XV secolo, al netto di alcune trasformazioni, presentava numerose fessurazioni nel secondo corpo dovute a distacchi di muratura in corrispondenza delle aperture, come il crollo delle chiavi di volta degli archi.

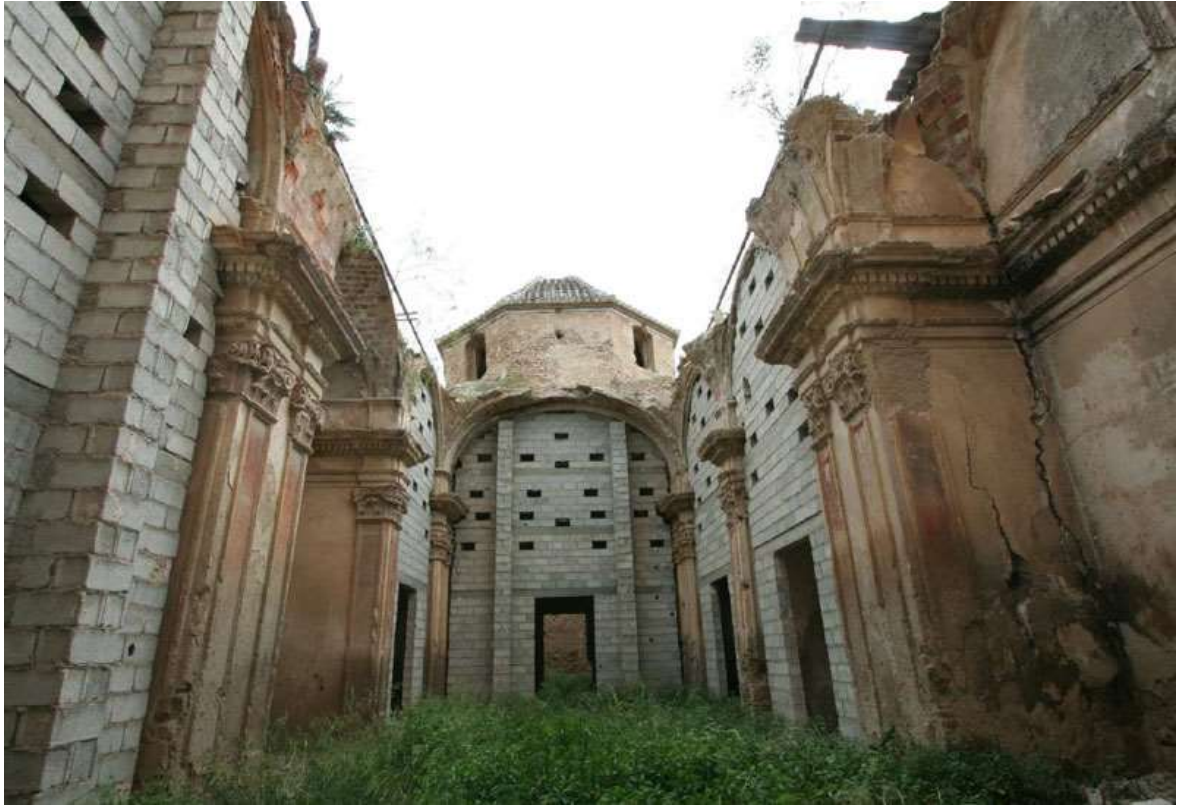
Figura 3.13. Iglesia de San Juan, Lorca, 2010.

Vista dell'interno della chiesa prima del sisma. Si noti la presenza dei paramenti murari di consolidamento dei pilastri e delle volte. La chiesa verteva già in uno stato di degrado molto avanzato. Fonte: <https://cosasdelorca.com>

- il transetto presentò meno danni. Quest'ultimo era stato interessato dagli interventi di consolidamento del 1992 con una muratura in blocchi di calcestruzzo sotto i quattro archi della cupola e un cordolo superiore in corrispondenza del tamburo della cupola. Tale intervento di consolidamento ha evitato sicuramente il ribaltamento della cupola ma non ha potuto evitare il suo slittamento, numerose crepe e vistose fessurazioni, come anche la perdita di alcuni elementi decorativi.

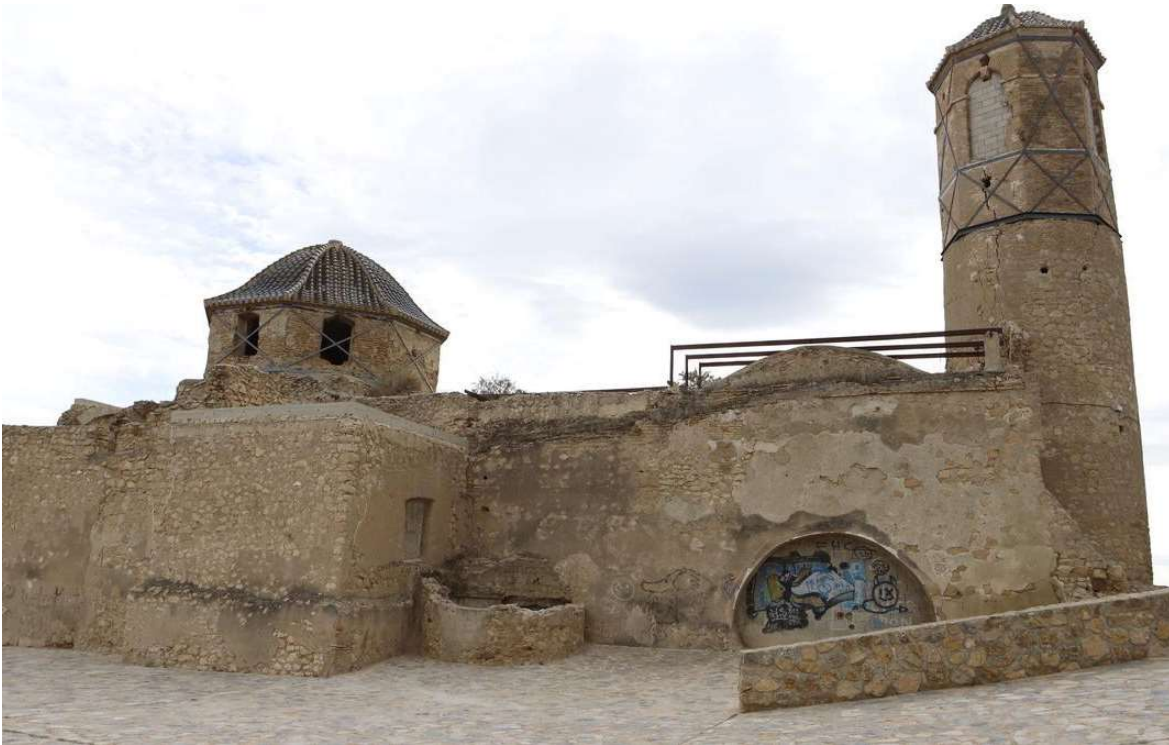
Figura 3.14. Iglesia de San Juan, Lorca.

Una vista esterna del prospetto Nord Ovest della chiesa, si notino gli interventi di consolidamento post sismico. Immagine tratta dal sito del quotidiano regionale La Opinion de Murcia, [www.laopiniondemurcia.es](http://www.laopiniondemurcia.es)

- le murature portanti sul prospetto Nord Ovest riportarono crolli e disallineamenti sul piano verticale, con conseguente rischio di crollo sul patio retrostante la chiesa.

L'evidente disallineamento sul piano verticale di alcuni muri portanti, nello specifico quelli sul prospetto Nord Ovest e il muro della sagrestia, hanno richiesto l'installazione di una sovrastruttura metallica di rinforzo: un elemento in acciaio che congiungesse le

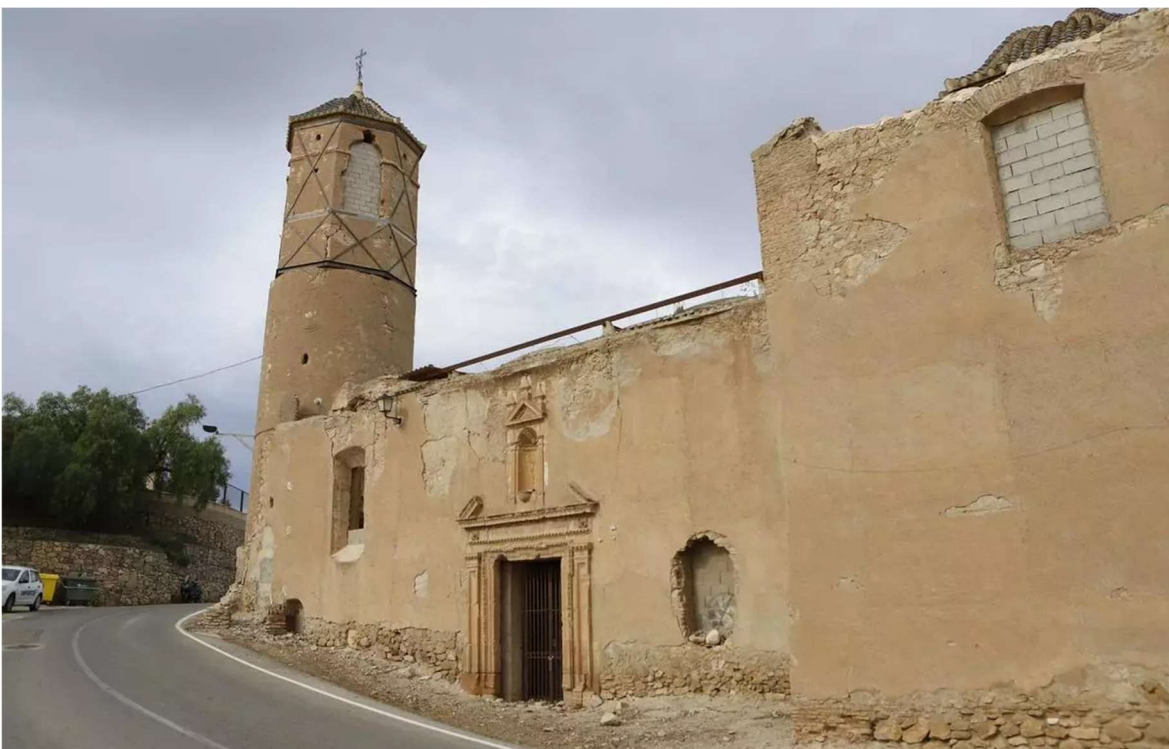
Figura 3.15. Iglesia de San Juan, Lorca.

Una vista del prospetto Sud Est della chiesa, con l'ingresso adiacente alla strada carrabile. Immagine tratta dal sito del quotidiano regionale La Opinion de Murcia, [www.laopiniondemurcia.es](http://www.laopiniondemurcia.es)

- le murature portanti sul prospetto Sud Est riportarono, al contrario, danni minori, eccezion fatta per l'architrave della finestra superiore del prospetto che presentava rischio di crollo e che era meglio consolidare.

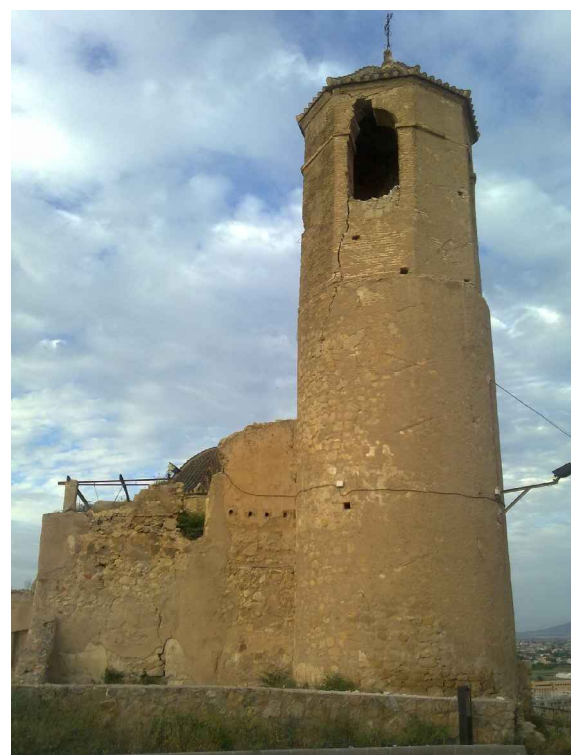
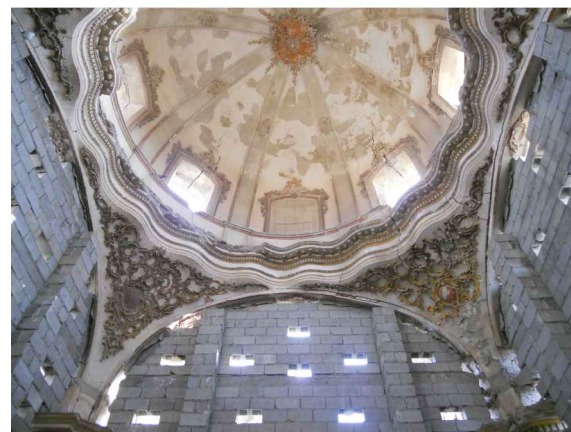
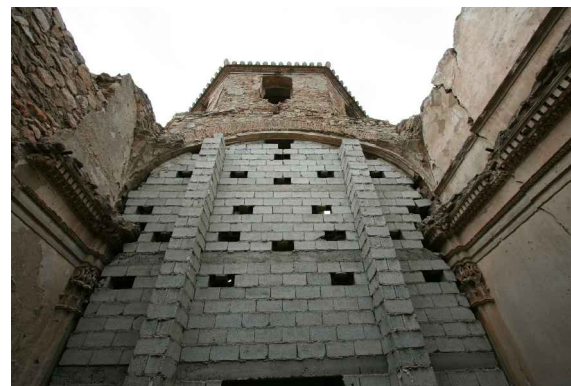
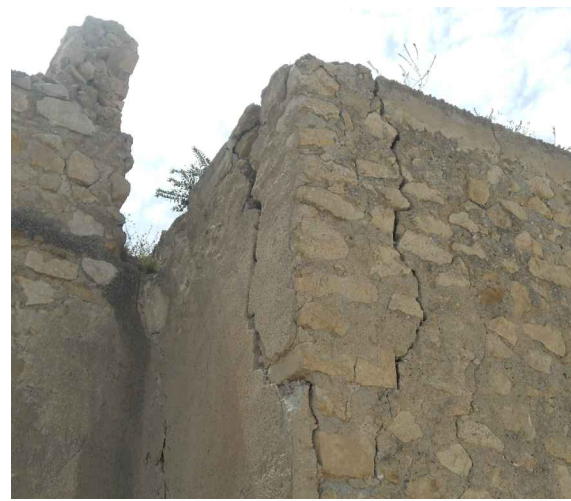
### IMÁGENES DE LOS DAÑOS:

- Torre campanario: Se encuentran numerosas grietas verticales en el segundo cuerpo octogonal, consecuencia de la apertura superior de fábricas, habiéndose desprendido las claves de los arcos de los huecos del mismo, en algunos casos con caída a la calle. Han sufrido daños la estructura de cubierta y escalera de acceso.

- Crucero: Esta zona estaba reforzada con muros de apeo en los cuatro arcos y un zunchado superior en el tambor antes del terremoto, gracias a los cuales no se ha producido su desplome. Aun así se ha producido un agravamiento de los daños previos: grietas y fisuras generalizadas y desplome general de la cúpula.

- Sacristía: Los muros de la sacristía, situados al fondo de la nave principal, han sufrido esfuerzos horizontales debidos al sismo que han provocado la aparición de grietas verticales y desplomes.

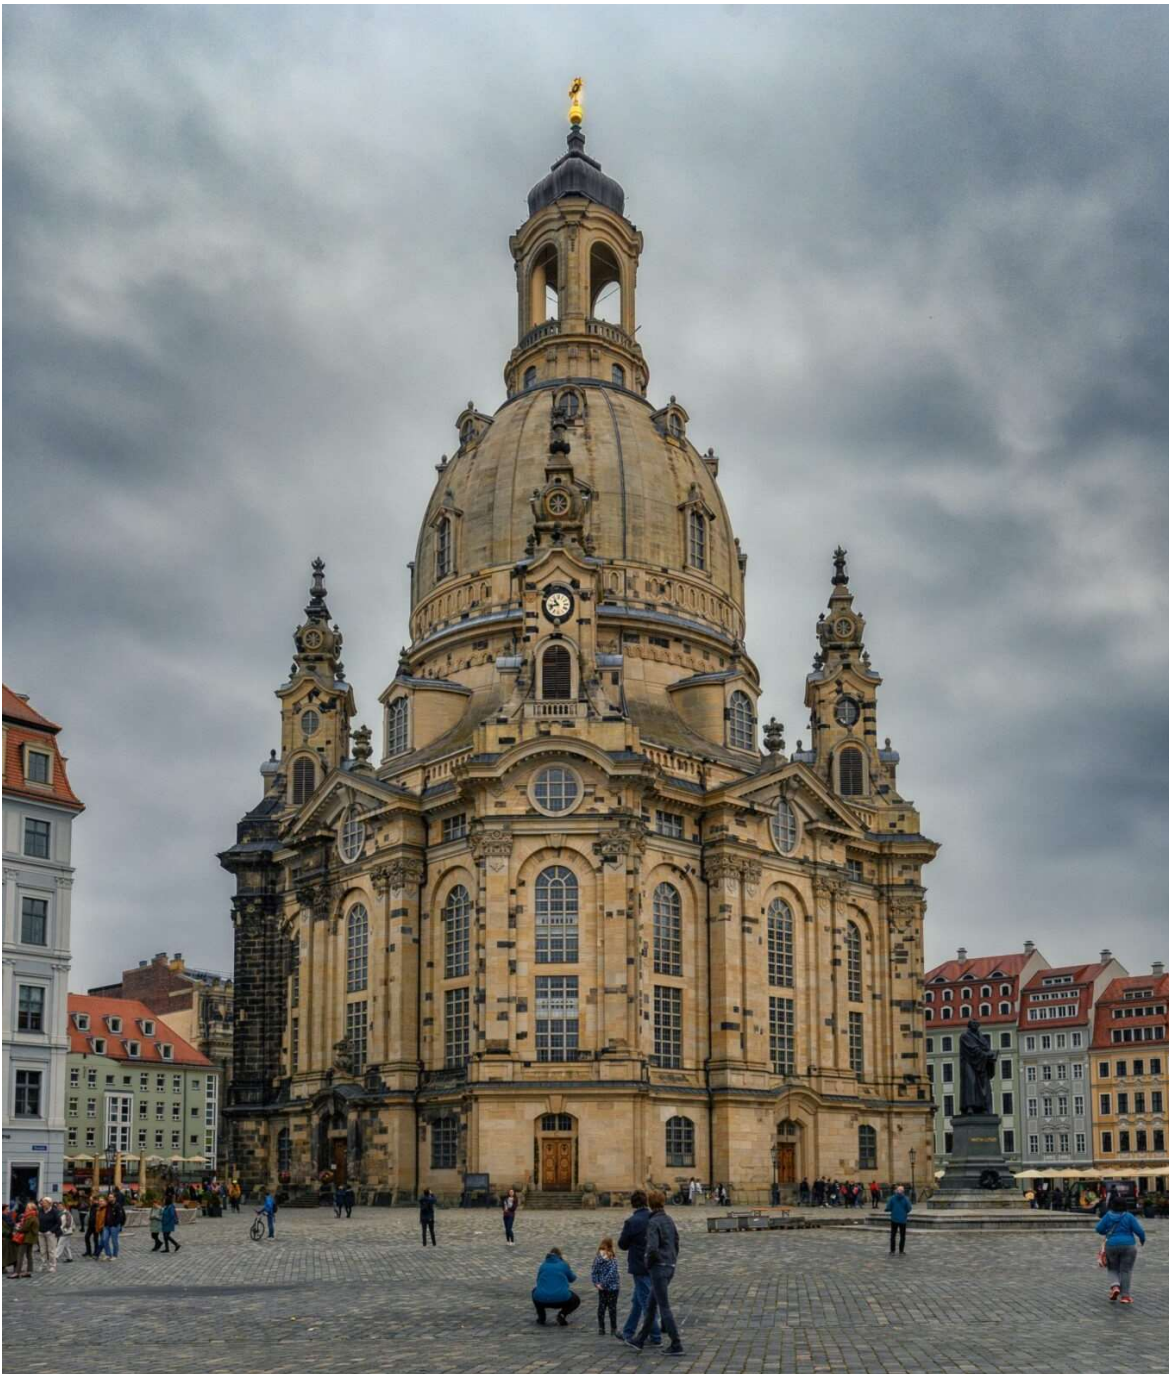
Figura 3.25. Vista della Frauenkirche, Dresda, Germania.

Restauro in stile della chiesa in cui si tentò di impiegare il processo di anastilosi per i pochi elementi conservati. Si notino gli elementi originali inscuriti dal tempo posizionati nelle nuove facciate, di colorazione più tenue.

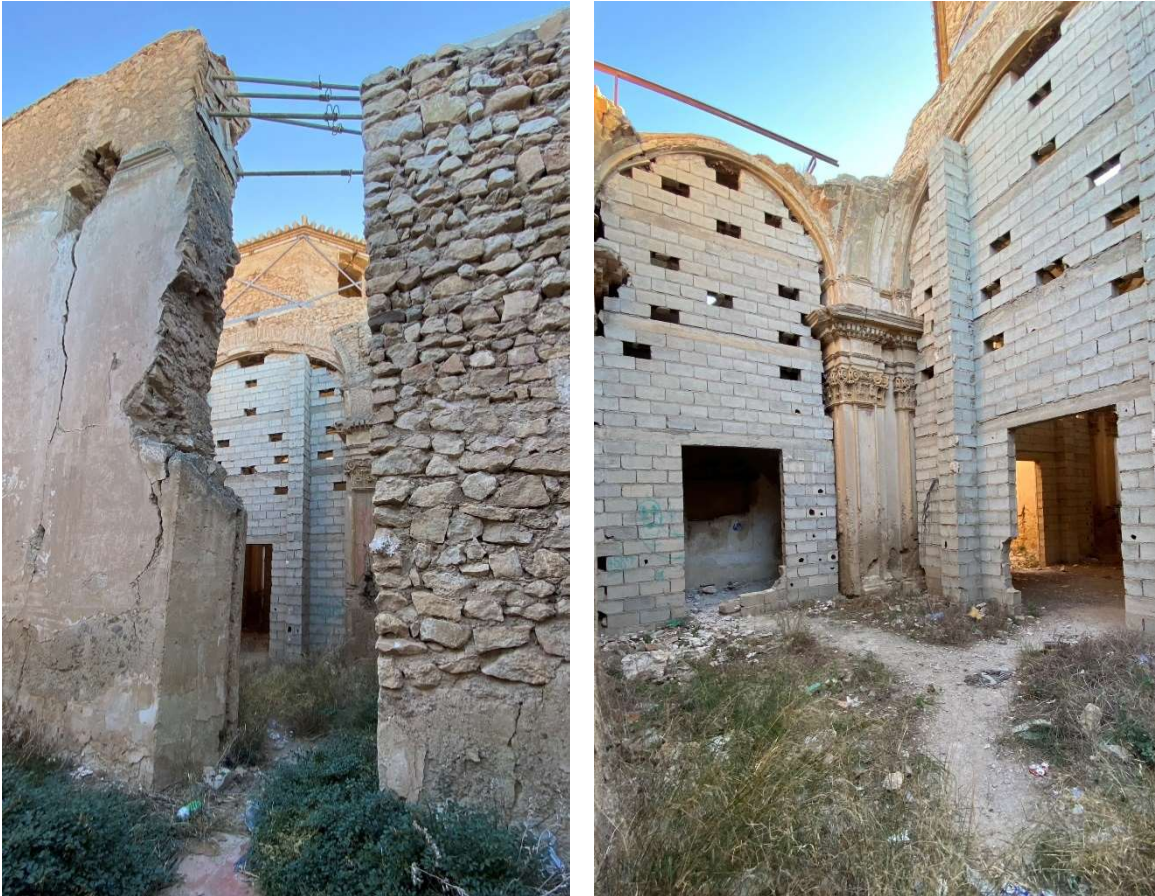
Figura 3.32 e 3.33 Iglesia de San Juan, Lorca, 2023.

Due dettagli delle condizioni di estremo degrado in cui vertono gli interni della chiesa. Si notino le murature di sostegno poste sotto gli archi e il rudimentale sistema di puntellamento delle opere. Immagini dell'autore.

Sempre nell'ambito del consolidamento e della conservazione della rovina, si ritiene che, a differenza delle murature di sostegno di volte e pilastri, le cerchiature metalliche che avvolgono la torre e la cupola abbiano acquisito nel tempo un ruolo identitario per la chiesa. Esse non solo raccontano la memoria del sisma, ma simboleggiano anche la resistenza dell'edificio al disastro, mostrandosi come ciò che ha realmente impedito ai due elementi tanto rappresentativi della chiesa di crollare.

Naturalmente, sarà necessario sostituire tali cerchiature con nuovi elementi dalle prestazioni migliorate, preservandone però l'immagine e il significato storico. Parallelamente, la cupola dovrà essere consolidata internamente, poiché presenta numerose fessurazioni, e si dovrà intervenire per recuperare quanto più possibile gli affreschi e le decorazioni interne.

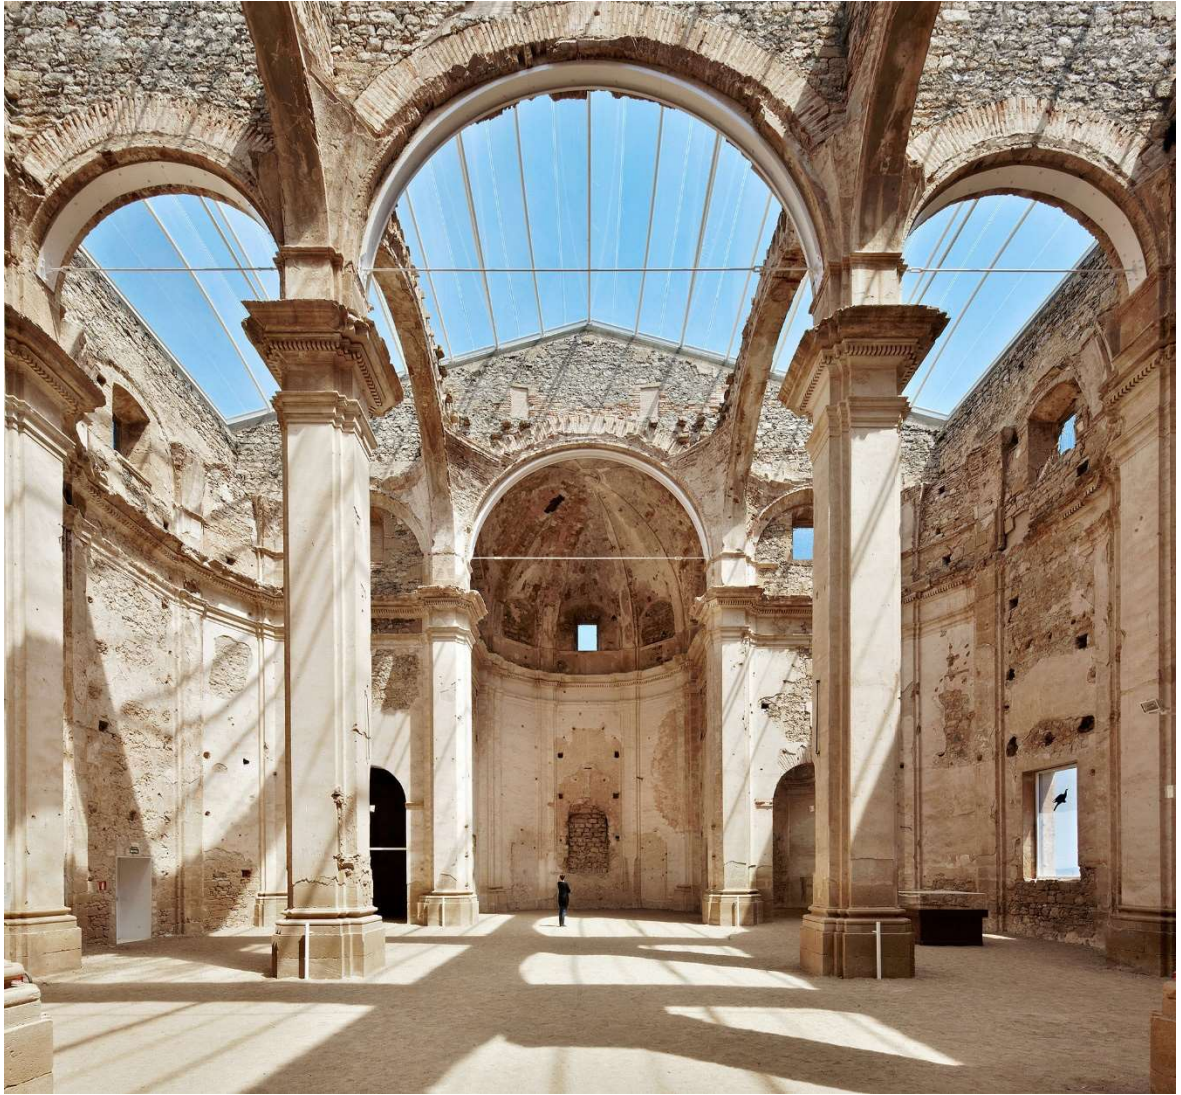
Figura 3.35. Iglesia de Corbera d'Ebre, Tarragona, Spagna. 2017.

Un'evocativa immagine scattata dall'interno della chiesa, da cui si può apprezzare la copertura permeabile alla luce che è stata installata in virtù della necessità di chiudere l'edificio.

L'effetto ricercato richiama quello adottato nella chiesa di Corbera d'Ebre a Tarragona, dove una necessità funzionale ha reso indispensabile una copertura impermeabile per la completa protezione dello spazio. Nel caso della Iglesia de San Juan, invece, non essendoci vincoli di utilizzo che impongano una chiusura totale, si potrà optare per un sistema di schermatura leggera e retrattile, da rimuovere o adattare in base alle esigenze.

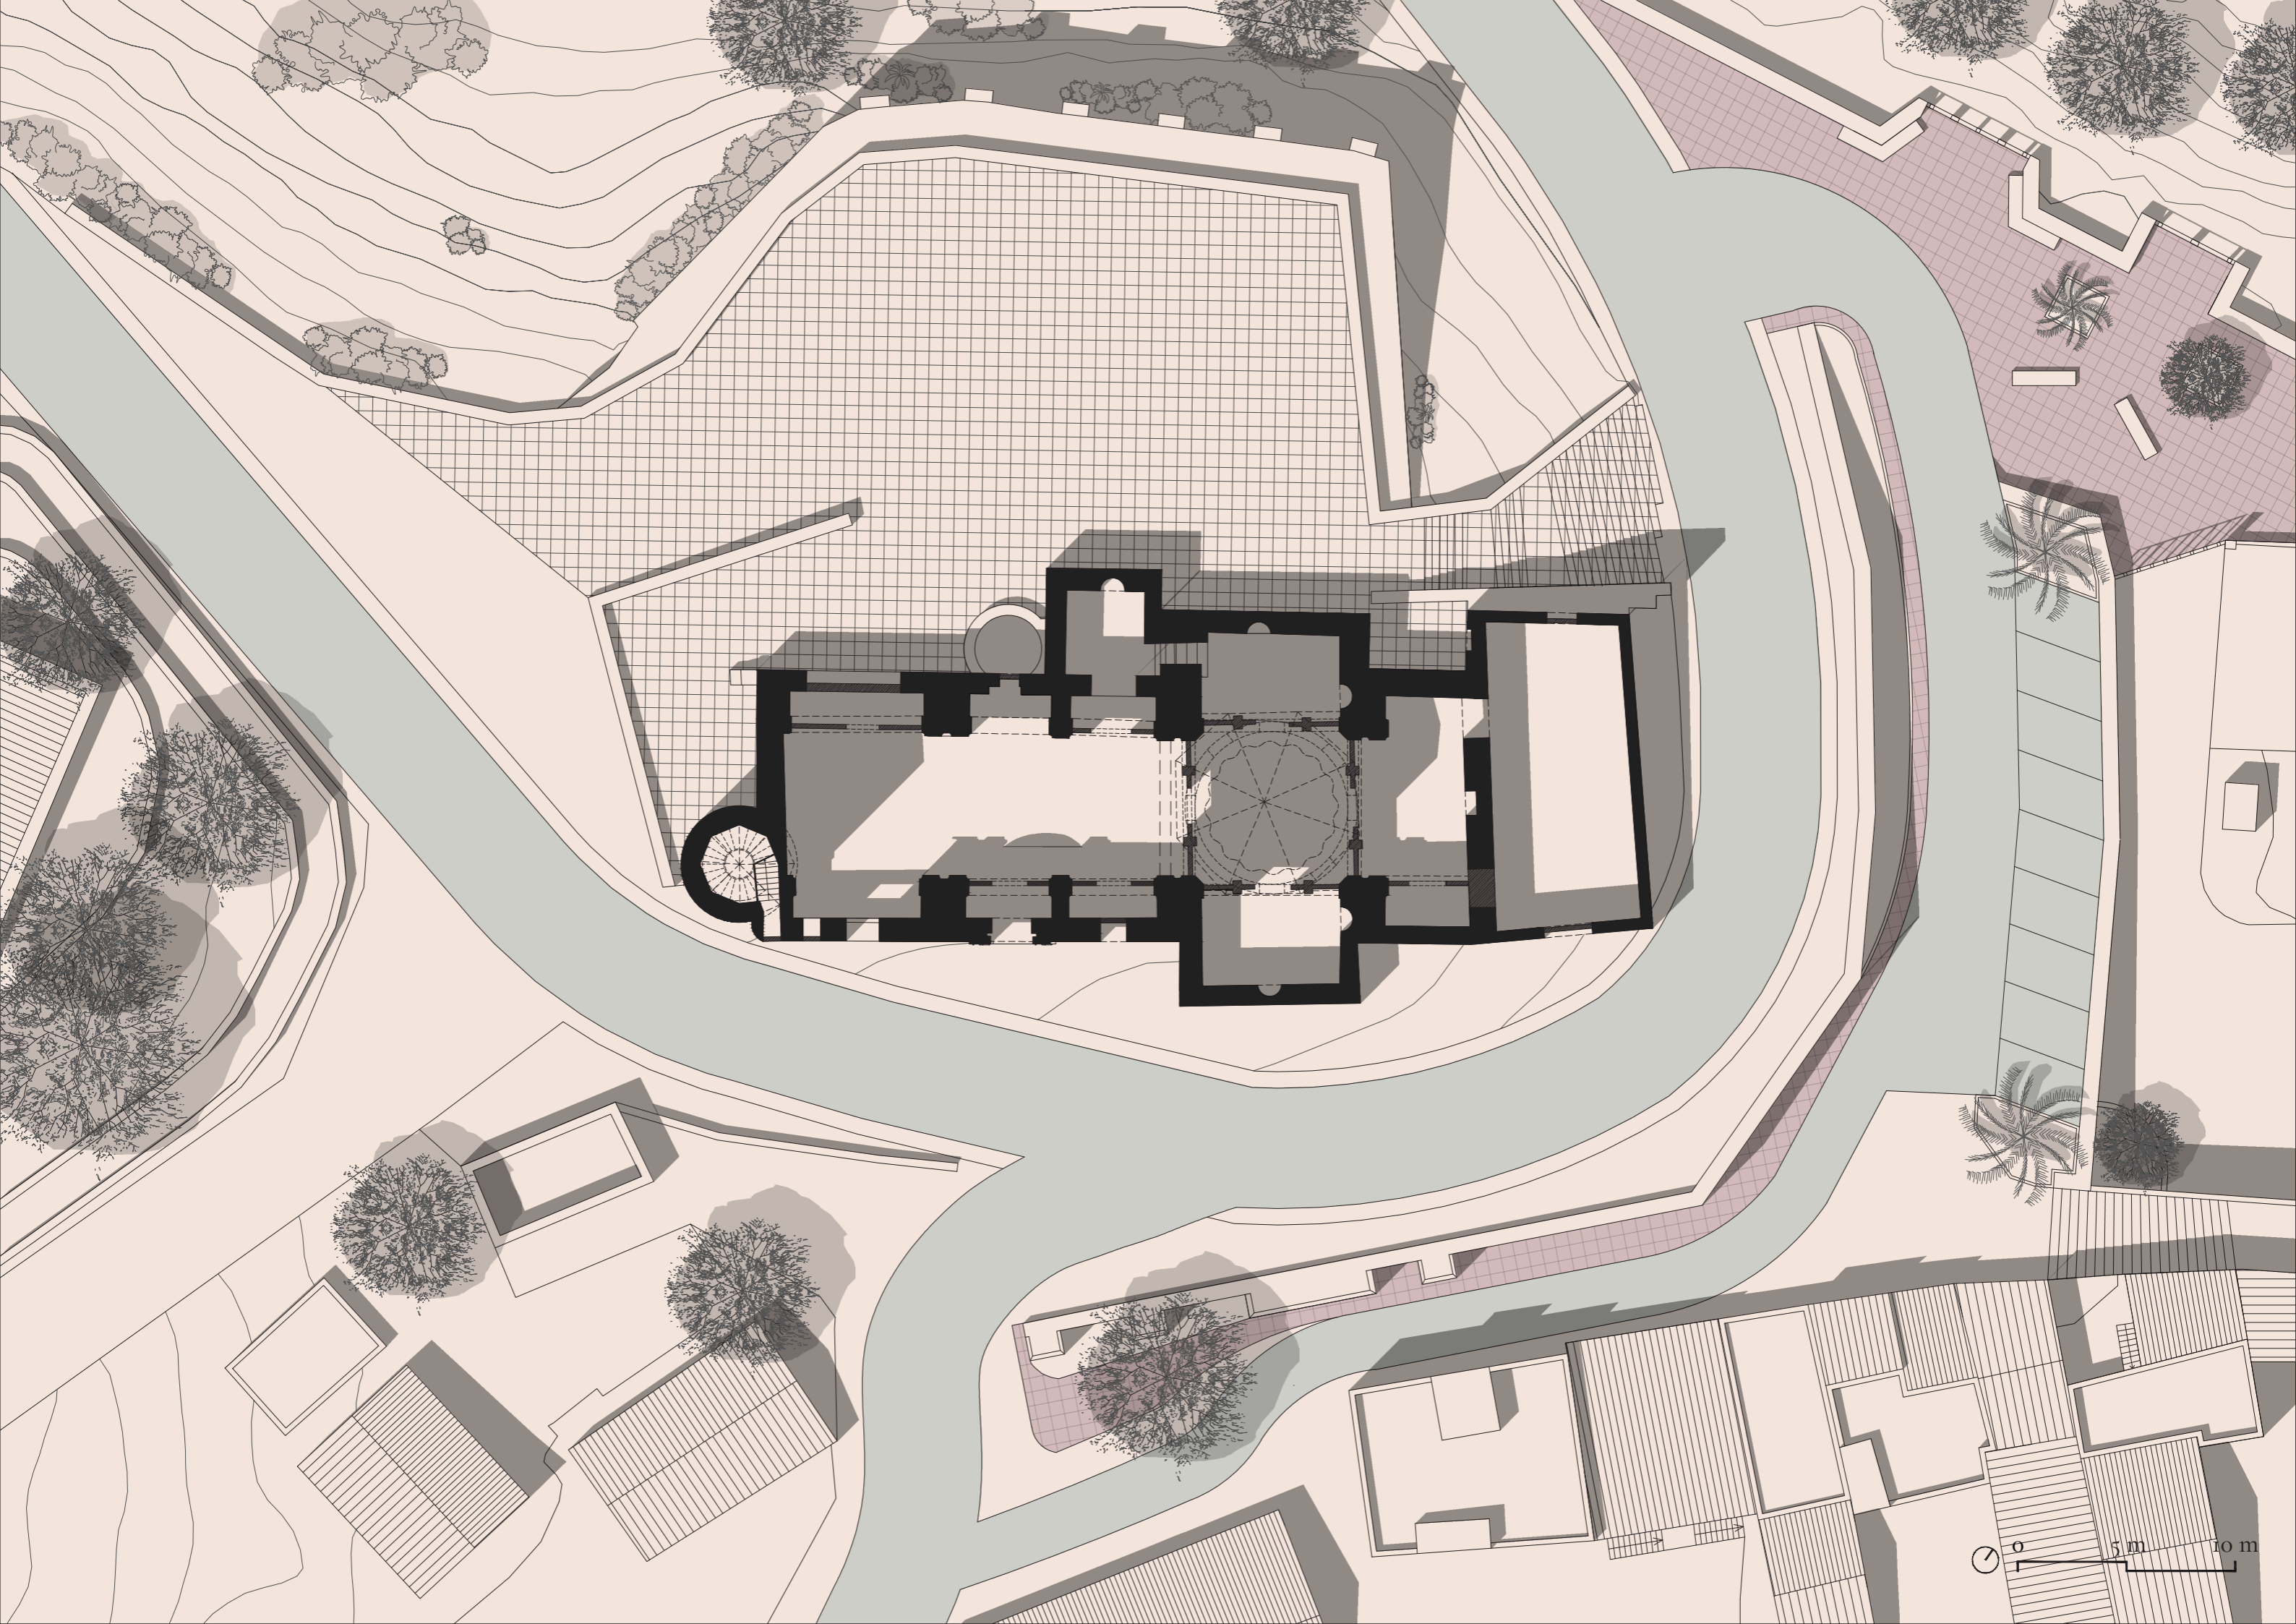
Pagine a seguire: Iglesia de San Juan, Lorca, Planimetria dello stato dei luoghi. Scala 1:250  
Elaborazione grafica dell'autore.
