# Approcci metodologici alla ricostruzione post sismica del patrimonio architettonico

Il caso studio di Lorca (Spagna) e il confronto con L'Aquila (Italia)

Tesi di laurea magistrale in Architettura  
Classe di laurea magistrale LM-4

Politecnico di Torino  
Dipartimento di Architettura e Design – DAD  
Corso di Laurea Magistrale in Architettura per il Patrimonio

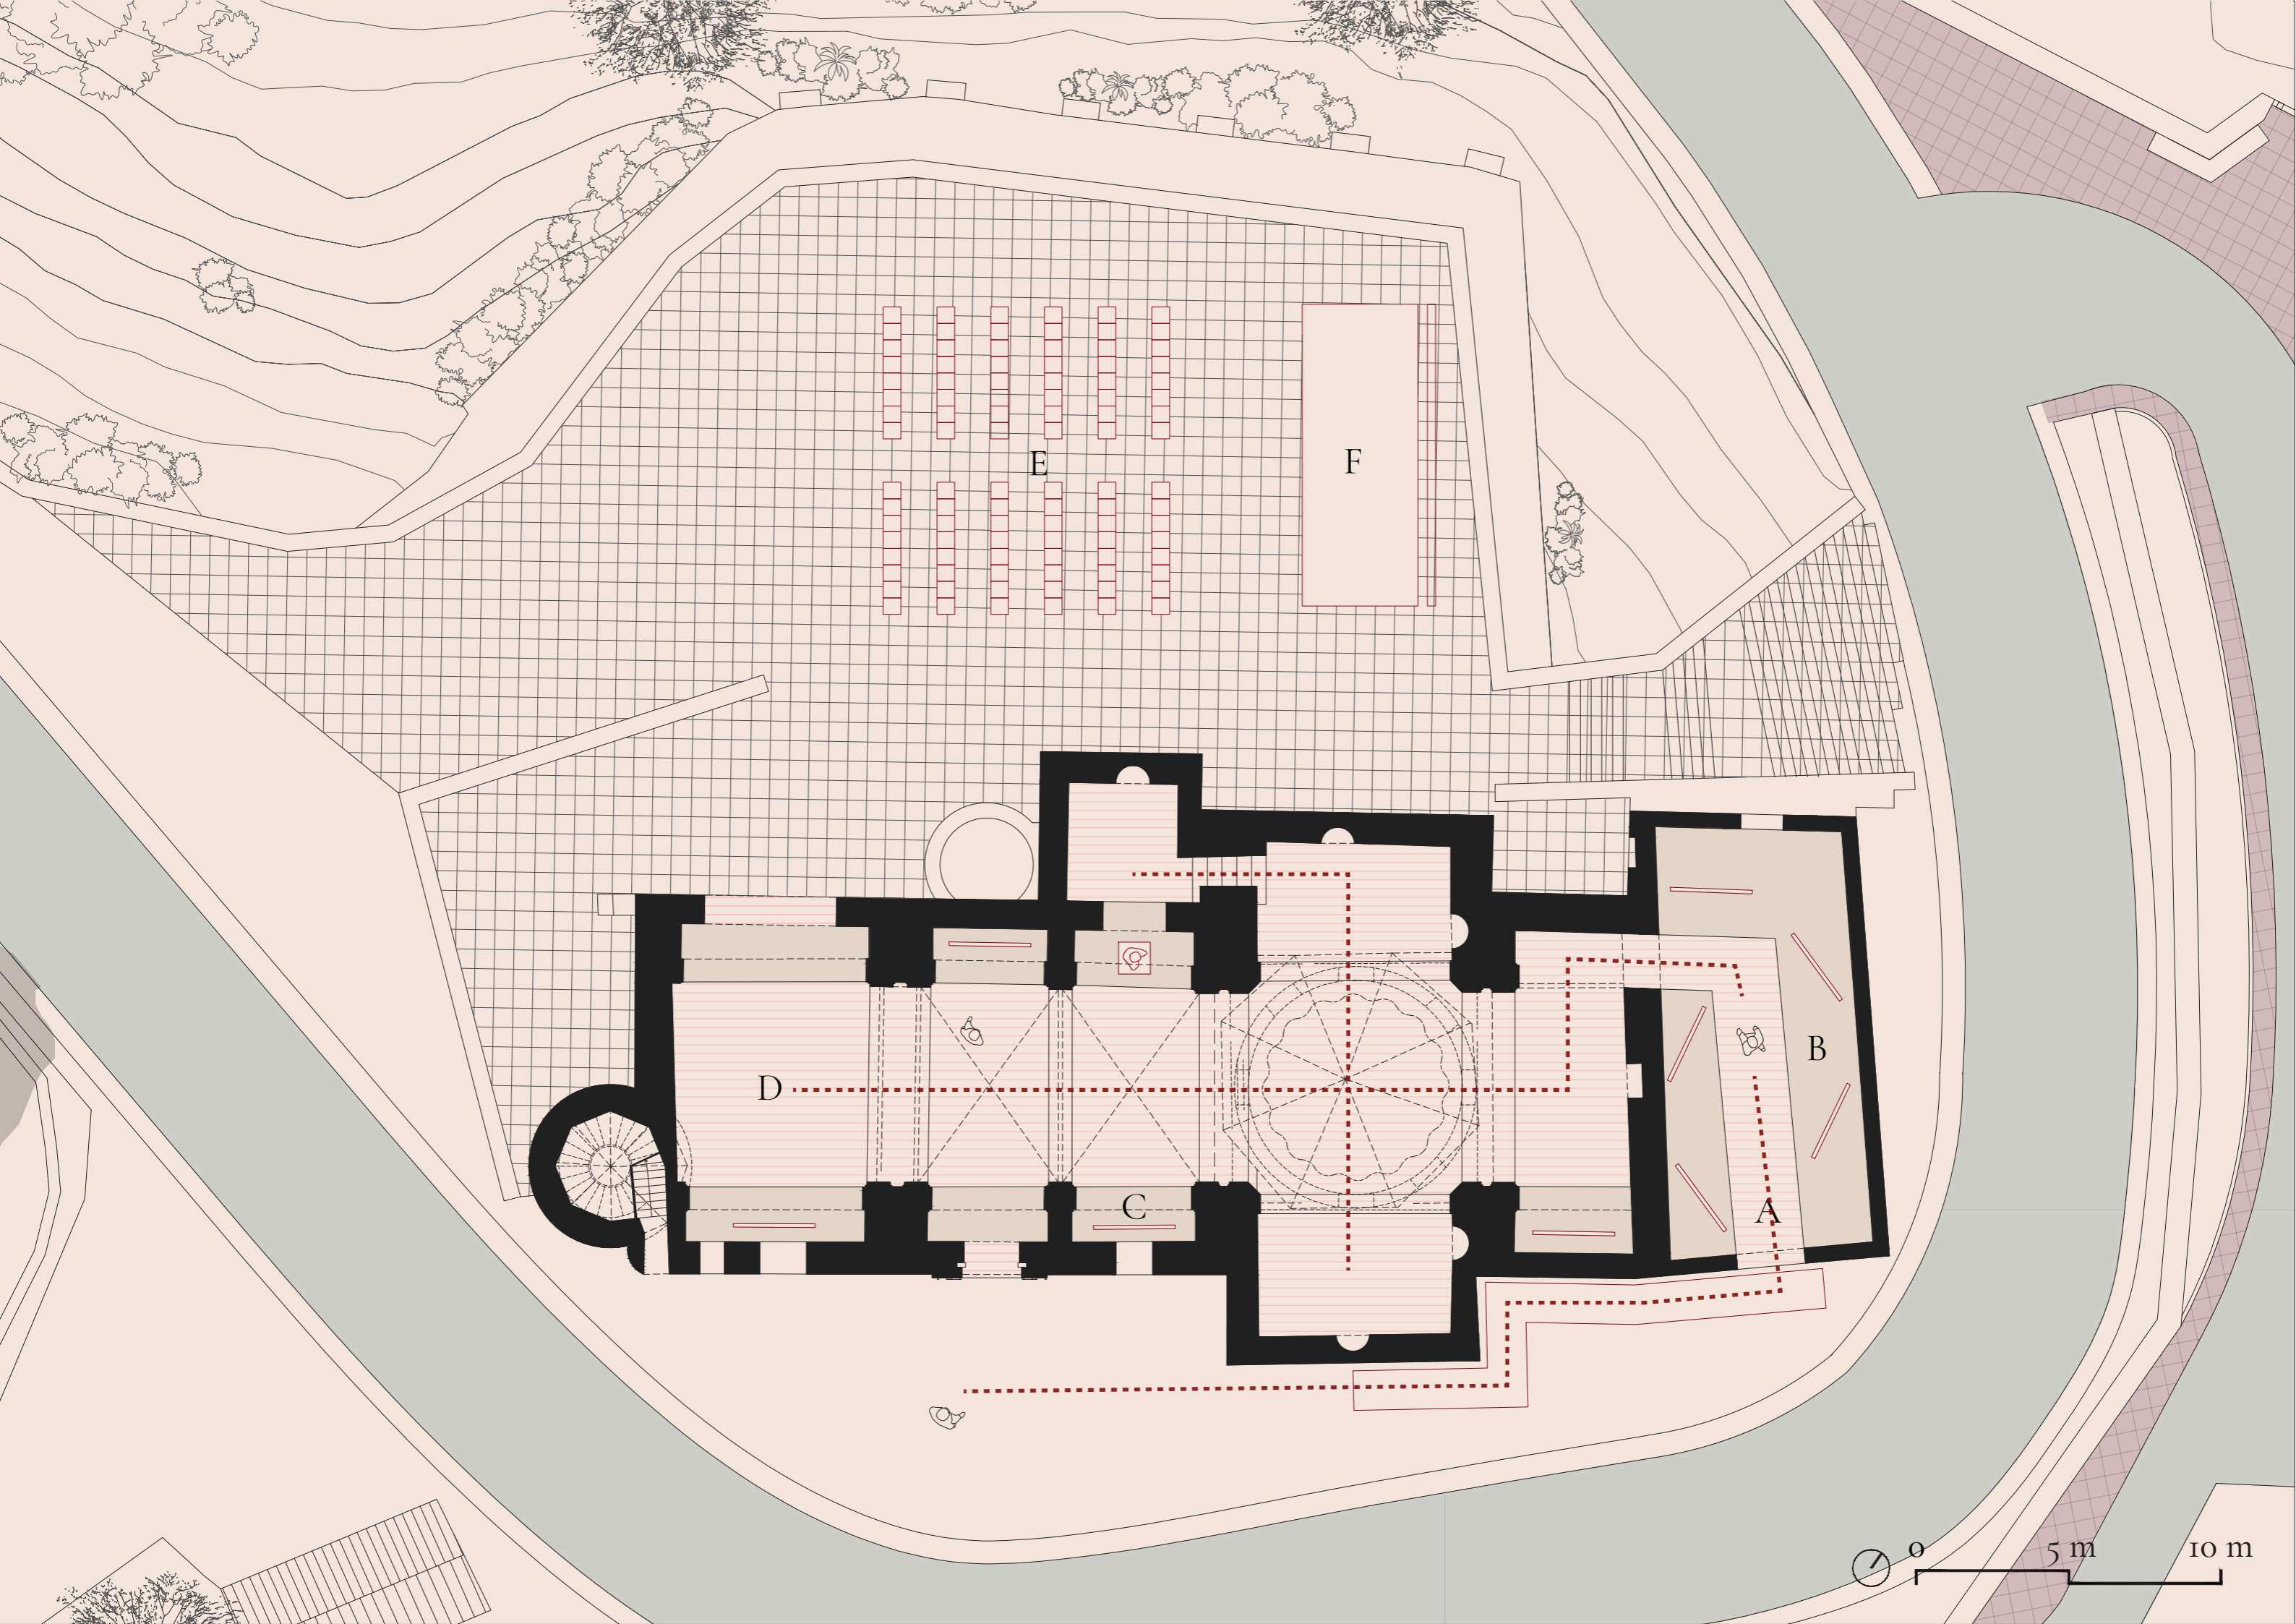
Pagine a seguire: Iglesia de San Juan. Planimetria dello stato di progetto. Scala 1:150  
Elaborazione grafica dell'autore.

La volontà è quella di non ricostruire le volumetrie originarie ma solamente di evocarne la memoria con leggeri elementi metallici che alludano alla presenza degli archi e delle volte, laddove queste siano andate perdute. Tutte le murature esistenti saranno sottoposte a un intervento di consolidamento strutturale che ne preservi l'integrità, consentendo di rimuovere le murature di sostegno attualmente presenti.

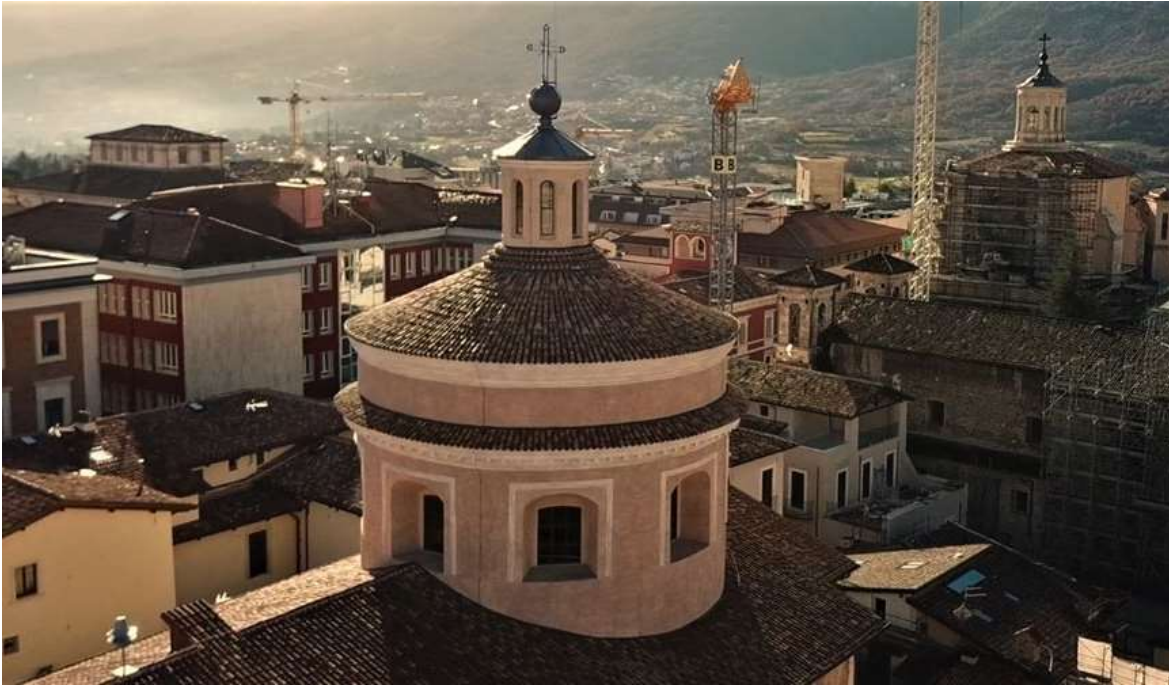
Figura 4.05. Chiesa di Santa Maria del Suffragio, L'Aquila, 2018.  
 Vista aerea della chiesa in seguito ai lavori di restauro che mostra la ricostruzione storicistica della cupola.  
 Fonte: <https://www.santamariadelsuffragio.it/galleria/>

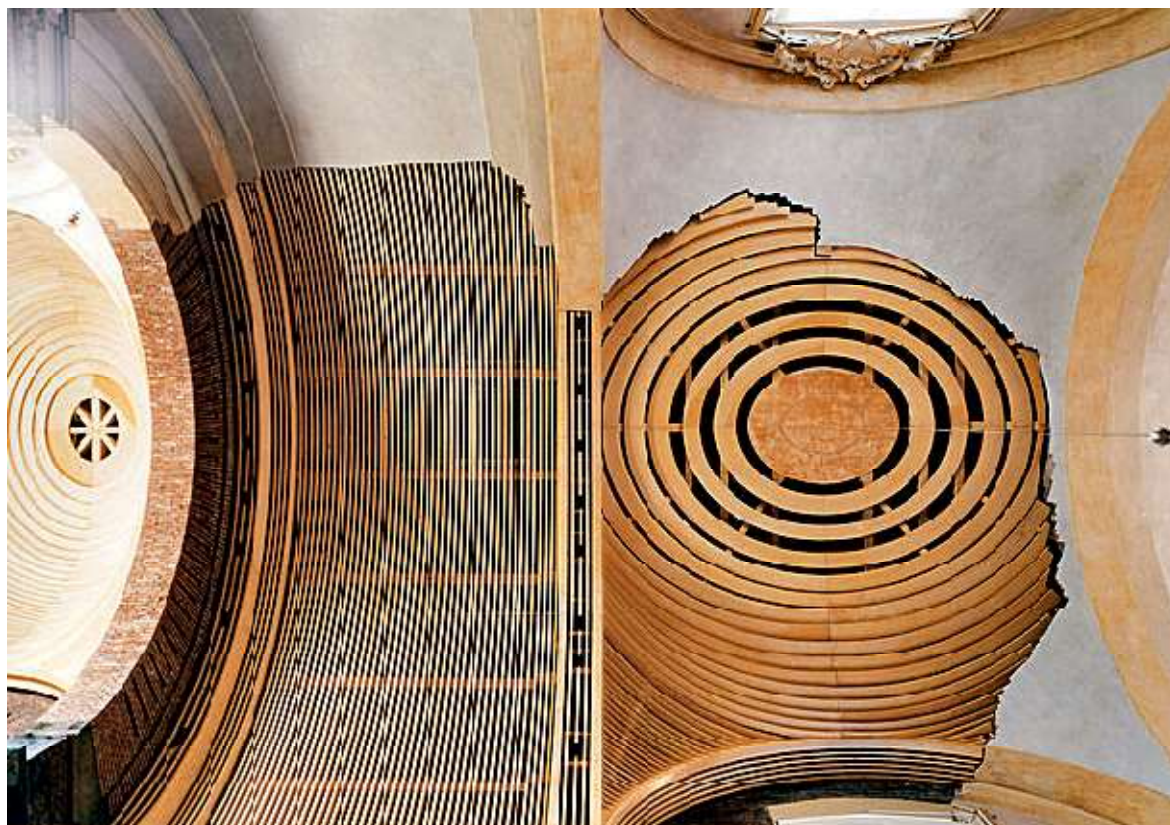
Figura 4.08. Oratorio dei Filippini, Bologna. Restauro di P.L. Cervellati. Vista della cupola dall'interno dopo l'intervento. Si noti l'eleganza della soluzione e la maestria nel gestire il punto di contatto tra materia antica e contemporanea. [https://bcc.regione.emilia-romagna.it/pater/loadcard.do?id\\_card=151580](https://bcc.regione.emilia-romagna.it/pater/loadcard.do?id_card=151580)

Risulta evidente che la vastità di soluzioni che offre il panorama del restauro italiano lascia spazio a interventi che seguano la linea metodologica intradata da Cervellati o Dezzi Bardeschi.

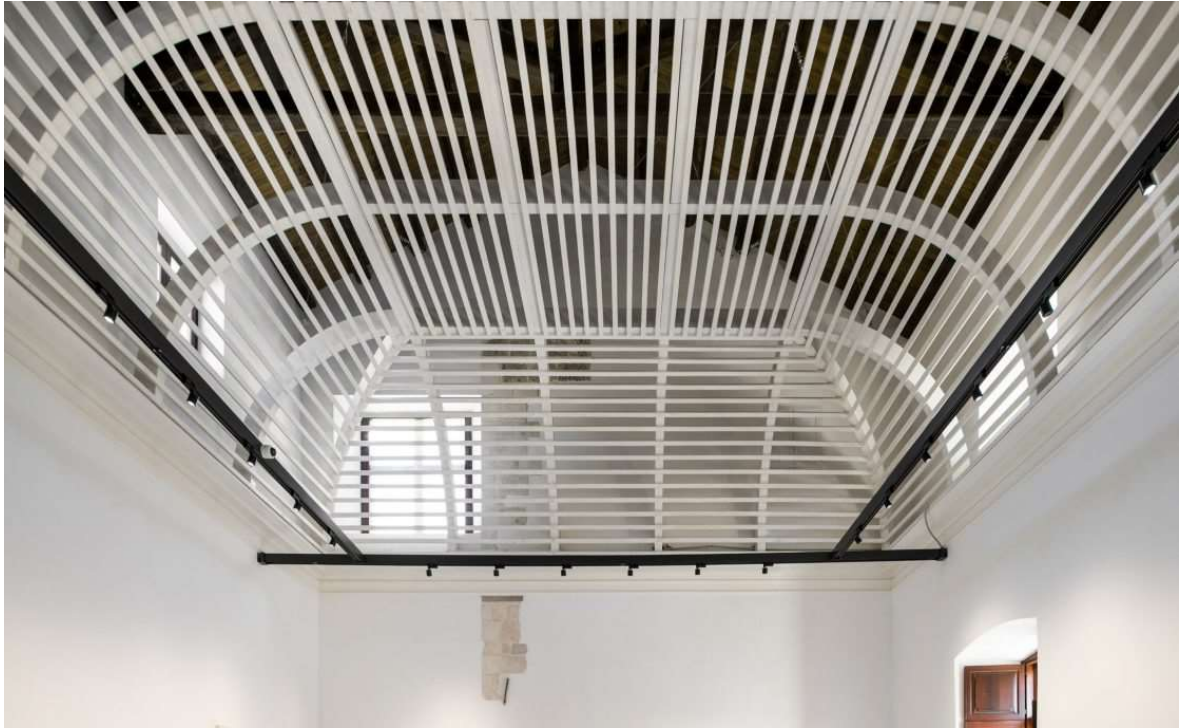
Figura 4.09. Palazzo Ardinghelli, L'Aquila, 2021. Fonte: <https://maxxilaquila.art/>  
La riproposizione concettuale e spaziale di una volta senza ricostruirla interamente.

Sebbene la scelta non provenga da un preciso criterio metodologico, bensì da una questione puramente estetica e di impatto visivo, considerato che lo spazio avrebbe ospitato una sala espositiva, questo intervento si impone come elemento di grande innovazione all'interno del rigido contesto di una ricostruzione filologica.

Dimostra, seppure in modo circoscritto, che è possibile perseguire questa metodologia di intervento, ricostruendo uno spazio in maniera concettuale e accettando il compromesso di non restituire necessariamente l'immagine originaria.

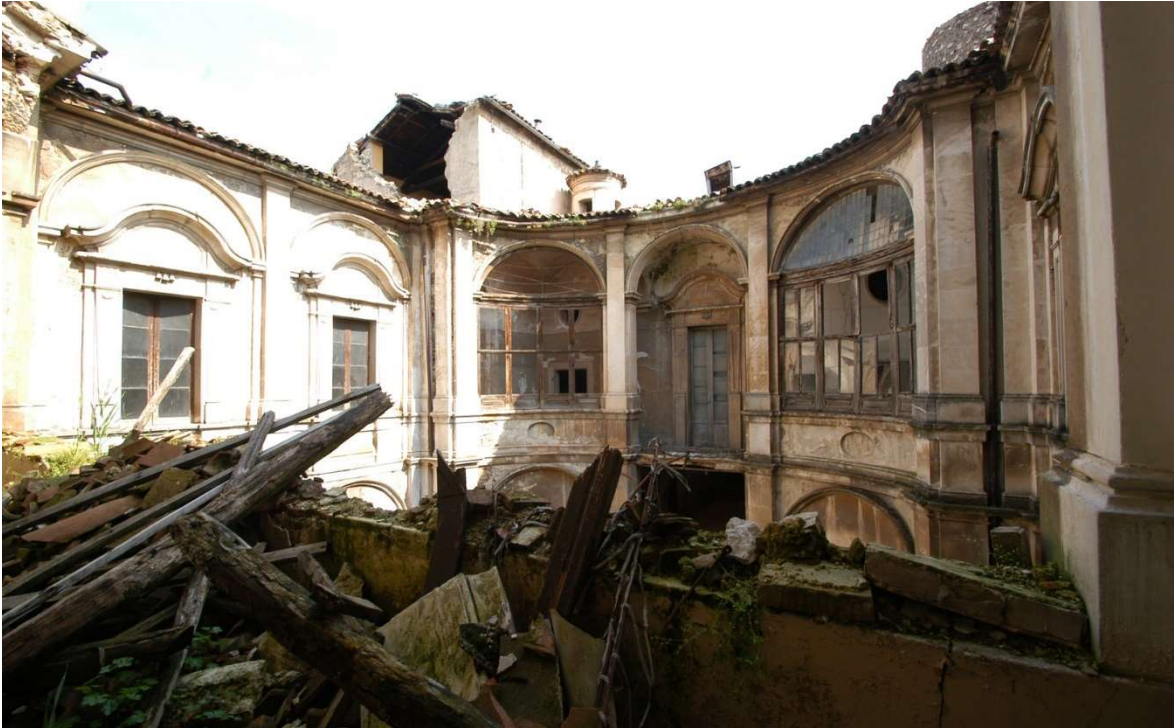
Figura 4.10. Palazzo Ardinghelli, L'Aquila, 2021.  
Le condizioni di degrado del patio interno distrutto in seguito al sisma del 2009.

Il sisma acuì la condizione di degrado, arrecando danni notevoli al patio interno e provocando fessurazioni evidenti sulla facciata principale. La necessità era quella di ricostruire gran parte del palazzo, e si pose chiaramente un interrogativo su come procedere, secondo quale metodologia. Analogamente a quanto realizzato in altri edifici del centro storico, si propose un restauro di tipo filologico, che restituisse un'immagine ideale dell'edificio. Palazzo Ardinghelli fu sottoposto a un certosino intervento di restauro delle superfici murarie e degli intonaci originali. Furono ricostituiti tutti gli spazi andati distrutti, tra cui il patio che conservava solo l'intelaiatura strutturale.

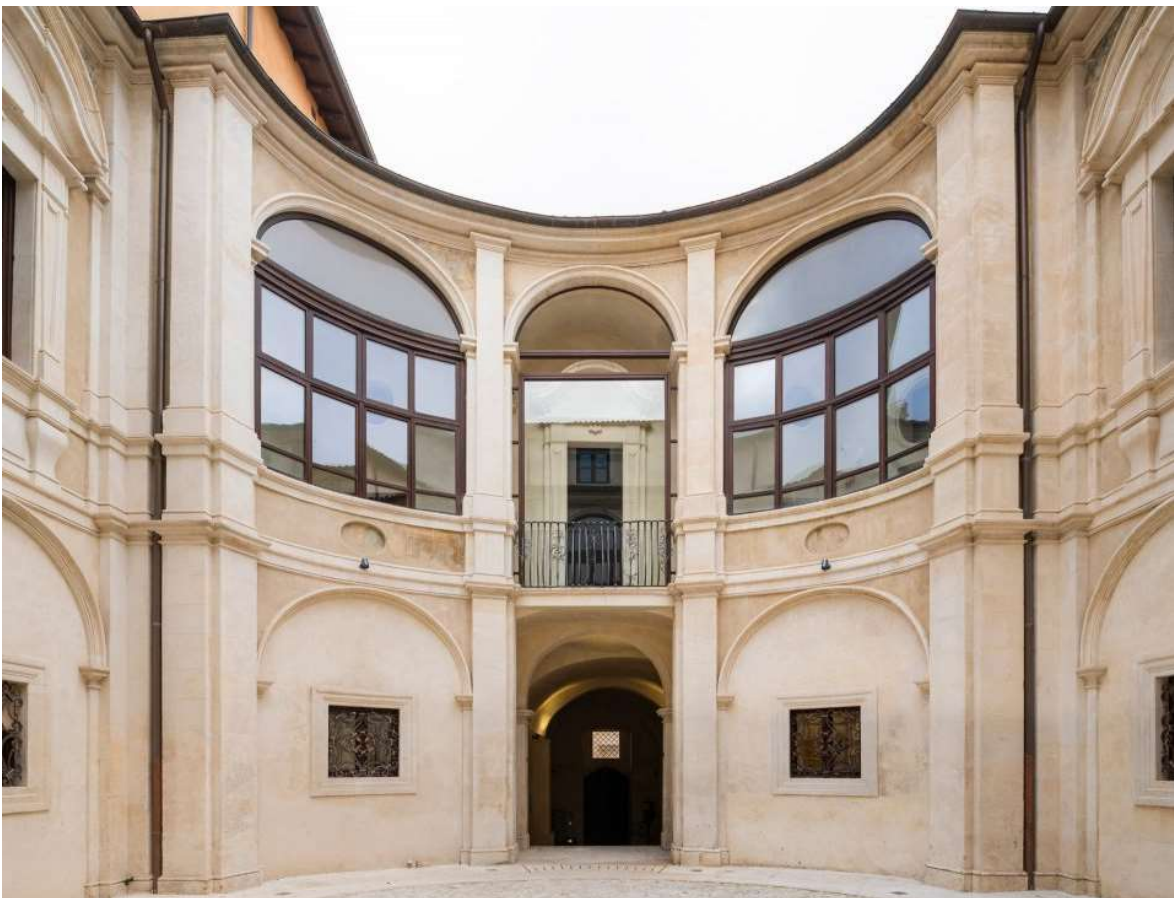
Figura 4.11. Palazzo Ardinghelli, L'Aquila, 2020.  
La ricostruzione del patio interno con un'opera di tipo filologico. Fonte: <https://maxilaquila.art/>

Si operò, dunque, con una metodologia improntata al recupero dell'immagine storica del bene culturale, senza tenere conto né delle condizioni di degrado in cui verteva la chiesa prima del sisma, né tantomeno dei danni arrecati da quest'ultimo.

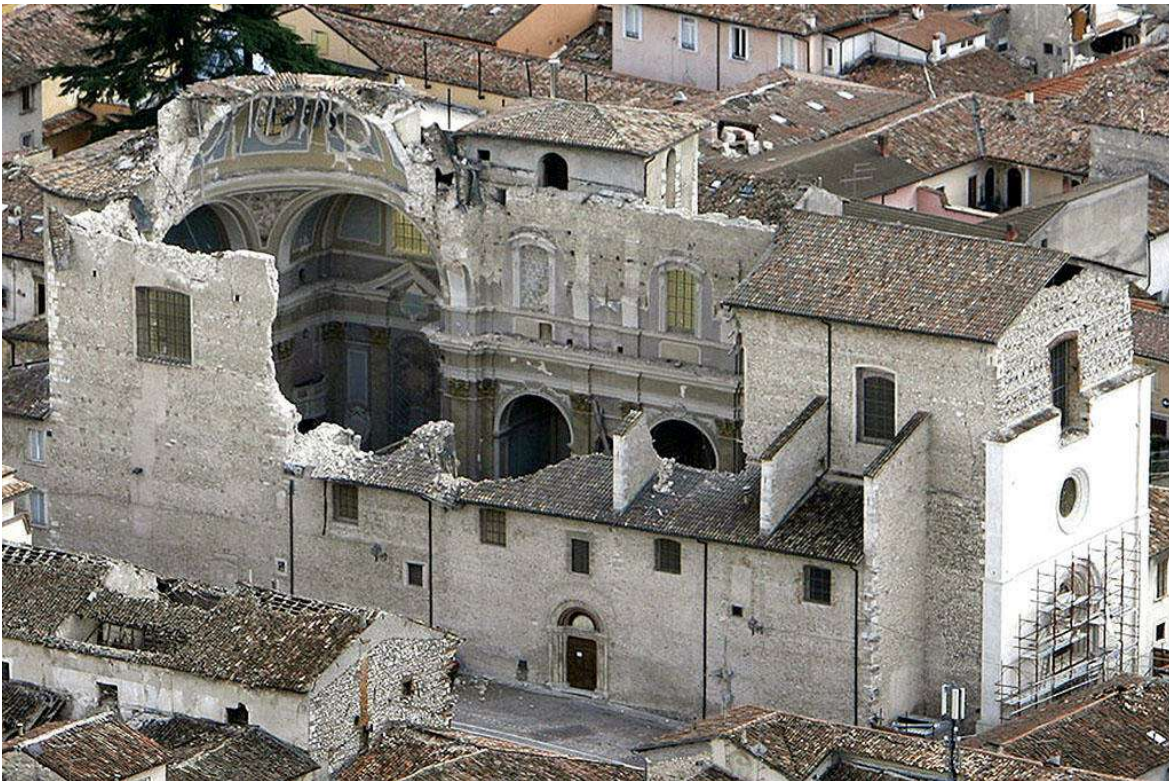
Figura 4.12. Chiesa di Santa Maria in Paganica, L'Aquila 2009.

Vista aerea della chiesa in seguito al sisma, prima degli interventi di consolidamento. In primo piano si noti la copertura di Palazzo Ardinghelli, anch'esso gravemente danneggiato. Fonte: <https://www.kermes-restauro.it/>

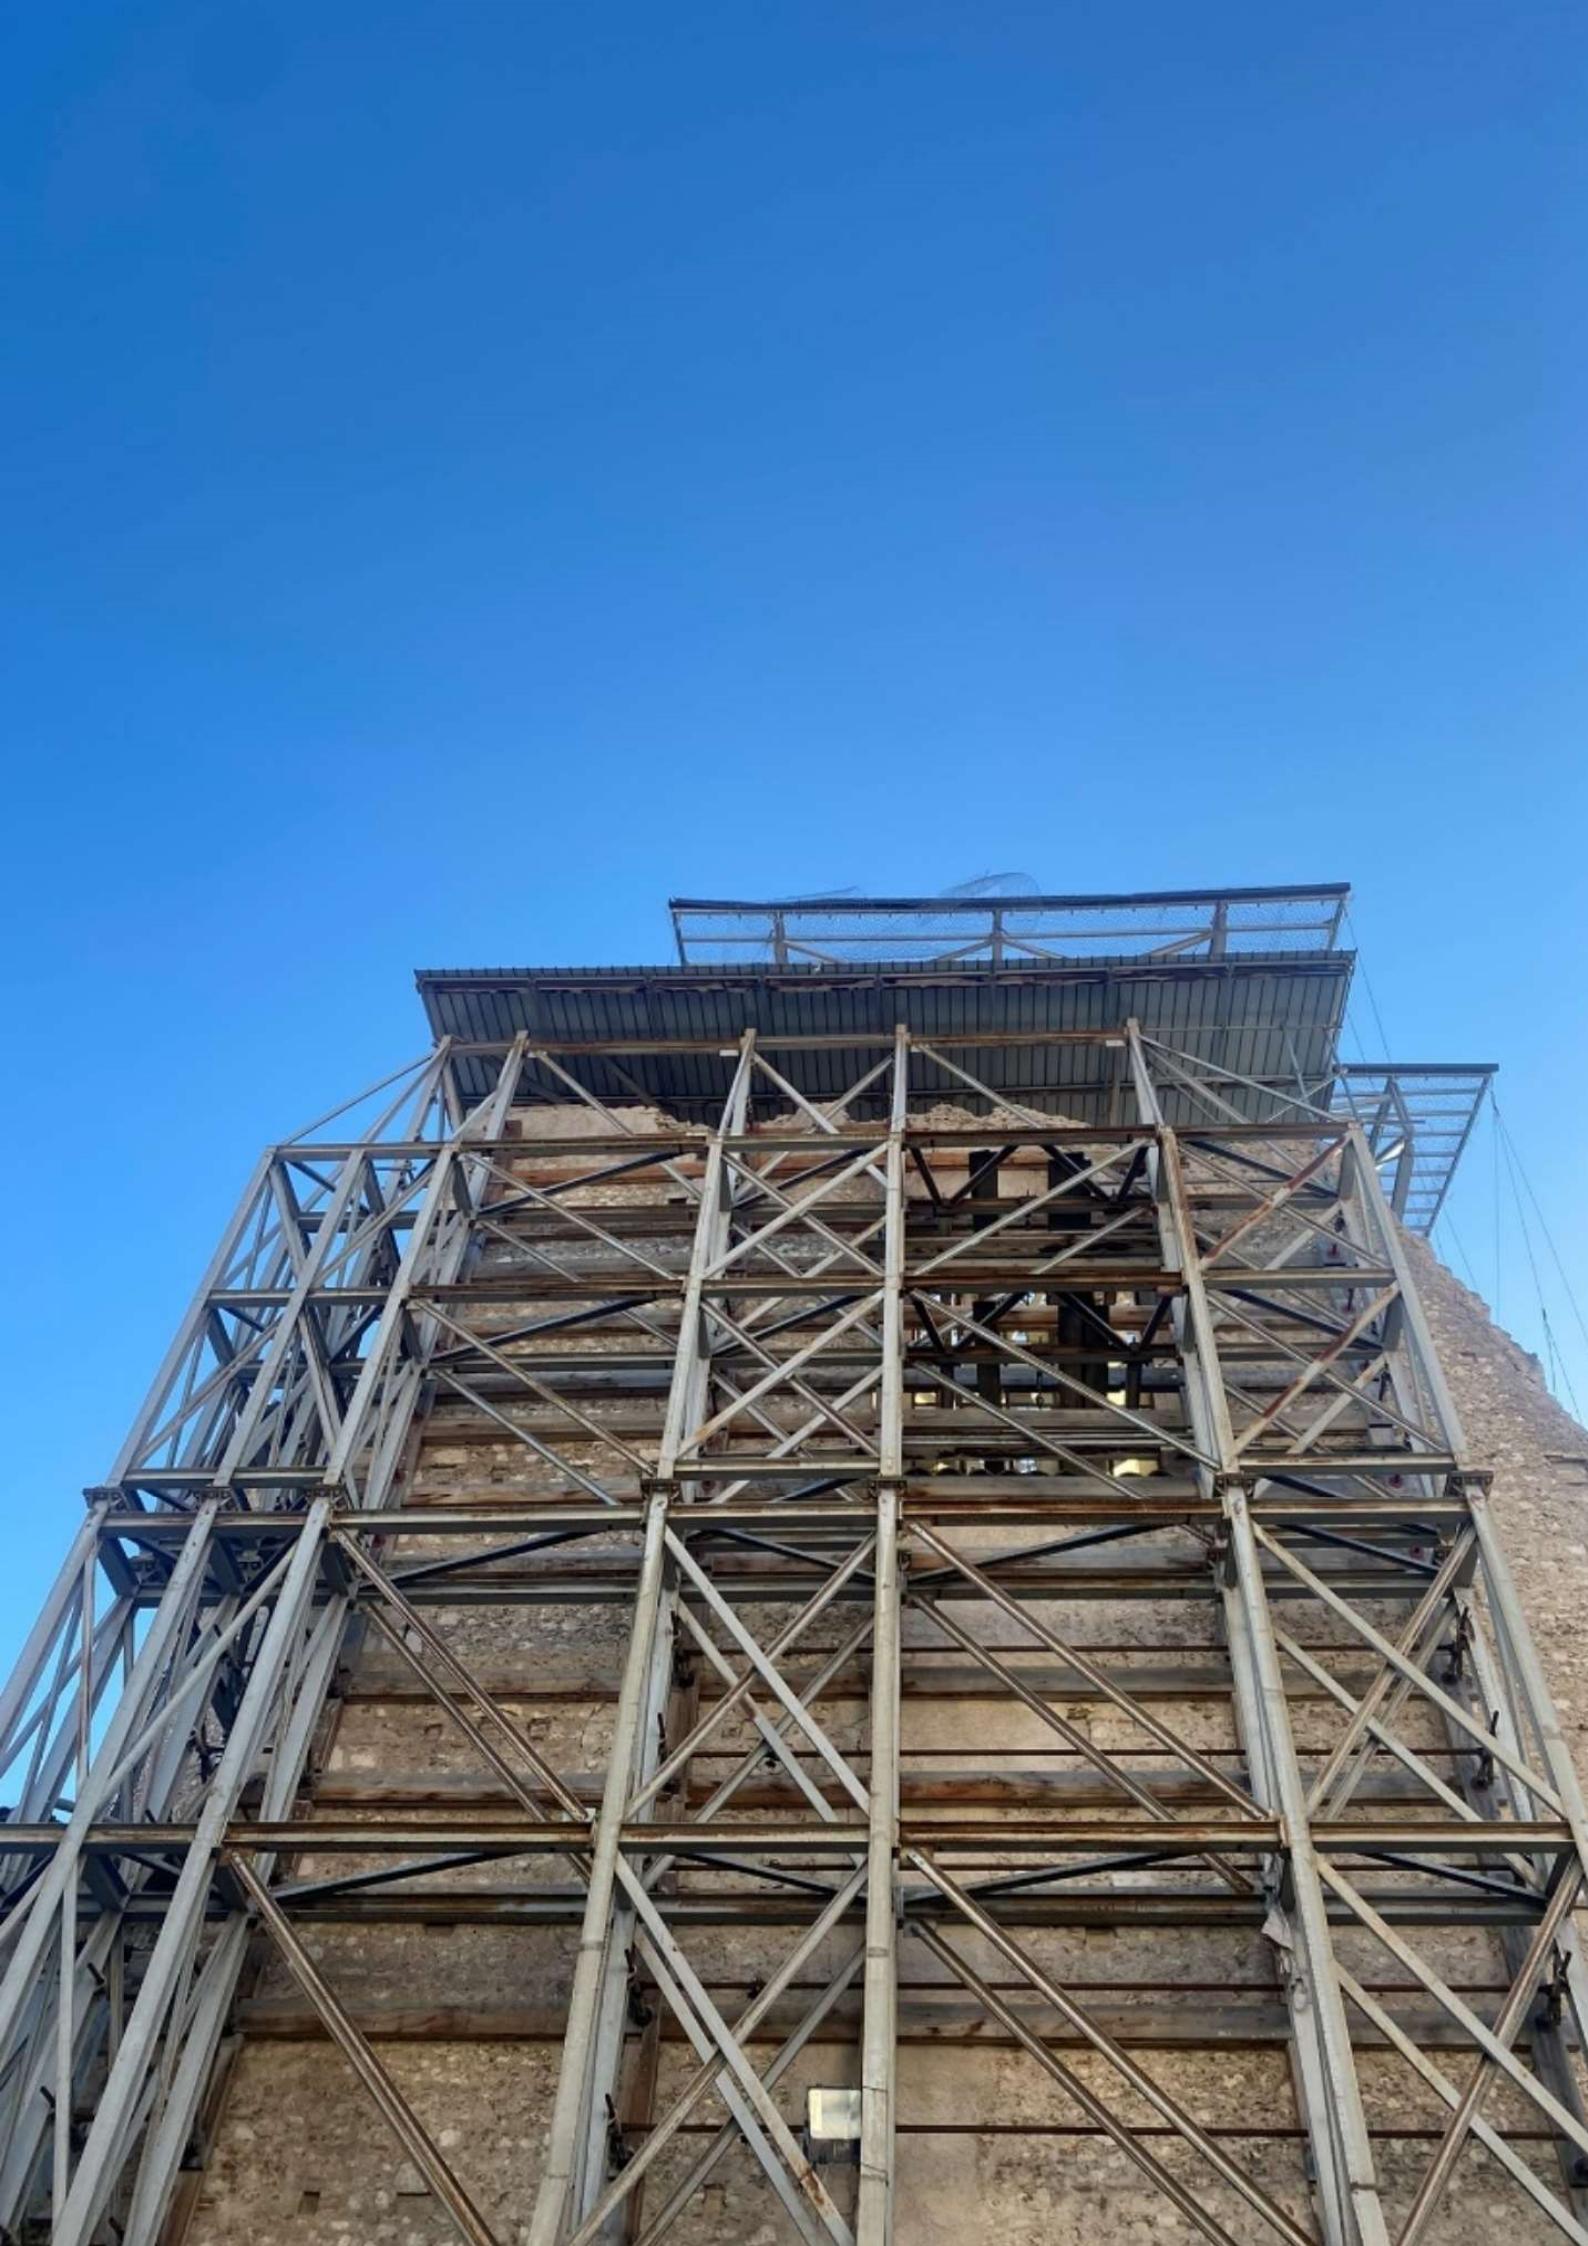
A fianco: Figura 4.13. Chiesa di Santa Maria Paganica, L'Aquila 2024.

L'imponente struttura di consolidamento che cinge la Chiesa di Santa Maria Paganica, impedendole di collassare. Immagine dell'autore.

In seguito al sisma, la struttura riportò ingenti crolli e fu consolidata con un'imponente struttura di messa in sicurezza dell'edificio e della zona circostante. Lo stato di degrado della chiesa ha reso necessaria l'installazione di opere di puntellamento della struttura e misure temporanee per stabilizzare l'edificio. Questa condizione di degrado, protratta per ormai quindici anni, restituisce oggi una chiesa per metà rovina e per metà avvolta da un'enorme struttura metallica di consolidamento.
