Restauro e conservazione del patrimonio marittimo costiero della Sardegna
Il caso studio della ex stazione semaforica di Capo Figari

POLITECNICO DI TORINO
Corso di laurea Magistrale in Architettura
per il Restauro e Valorizzazione del Patrimonio
Anno Accademico 2019/2020

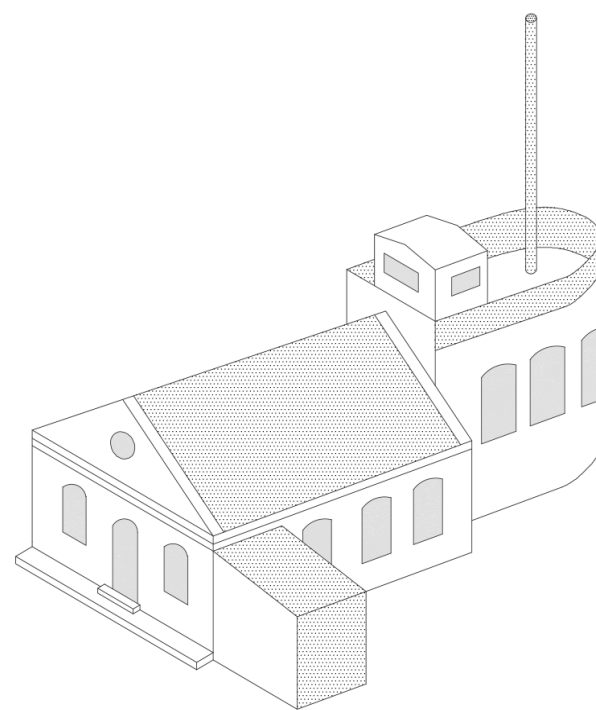
Fig. 28 Schema assonometrico delle porzioni crollate dell'edificio (vedi Tavola 2 pag 151)

Porzioni di edificio crollate

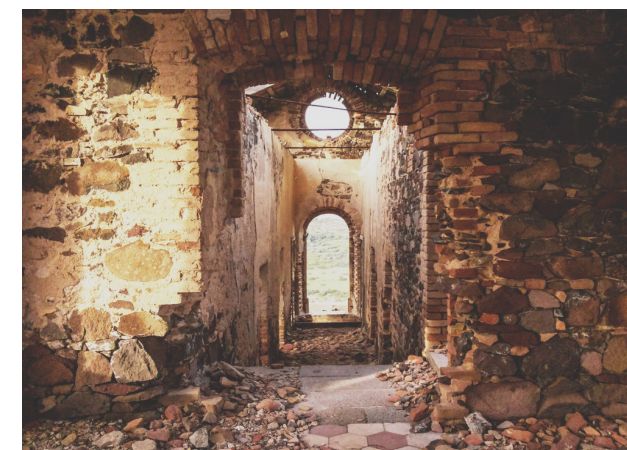
Fig. 31 Corridoio interno del semaforo di Capo Sperone. (Fonte: Sardiniaurbex.com)

per le comunicazioni. L'interno dell'edificio è diviso da un lungo corridoio centrale (fig.31) che termina con una rampa di scale per l'ingresso alla stanza telegrafica, mentre le stanze a destra e a sinistra del corridoio ospitavano la cucina, gli uffici e i dormitori per i sottoufficiali. Una seconda rampa di scale, a sinistra della stanza telegrafica, permetteva l'ingresso alla torretta d'avvistamento.

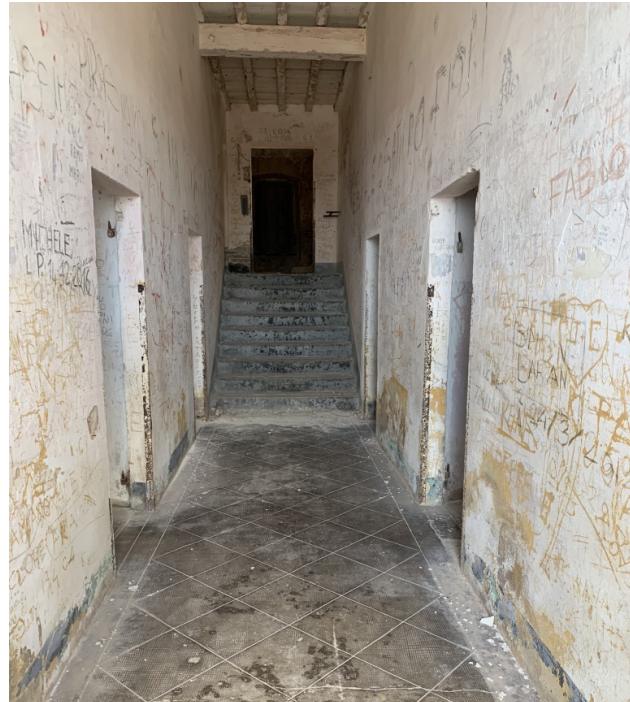
Fig.51 Il corridoio centrale dell'edificio con le aperture simmetriche ai lati (fonte: foto dell'autore)

Il manufatto principale presenta una disposizione interna degli ambienti che segue il modello delle stazioni semaforiche prevalentemente utilizzato nella regione sarda. L'apertura principale ad arco, situata al centro del prospetto di facciata, si affaccia direttamente sul lungo corridoio che divide in due l'edificio; a destra e a sinistra si trovano rispettivamente tre porte posizionate in maniera simmetrica tra di loro, che si affacciano complessivamente su 6 stanze (fig.51), tre a sinistra e tre a destra, le quali non rispettano la simmetria dettata dalle porte interne e dalle finestre nelle facciate esterne. Se si osserva il manufatto dall'esterno, l'asimmetria delle stanze non è visibile, in quanto le aperture finestrate sono state posizionate equidistanti tra di loro e là dove non era possibile realizzare un'apertura (come nel caso del forno della cucina), è stata costruita la cornice esterna per non interrompere la simmetria della facciata. Le stanze a sinistra del corridoio hanno dimensioni inferiori rispetto alle stanze a destra, poiché l'ultima stanza prima della rampa di scale, che ospitava la cucina, dispone di altri tre piccoli vani, tra cui una piccola cella, il forno (il quale venne spostato all'esterno) ed il corridoio per il raggiungimento del bagno che si trova nel sottoscala della seconda rampa che porta al sottotetto.

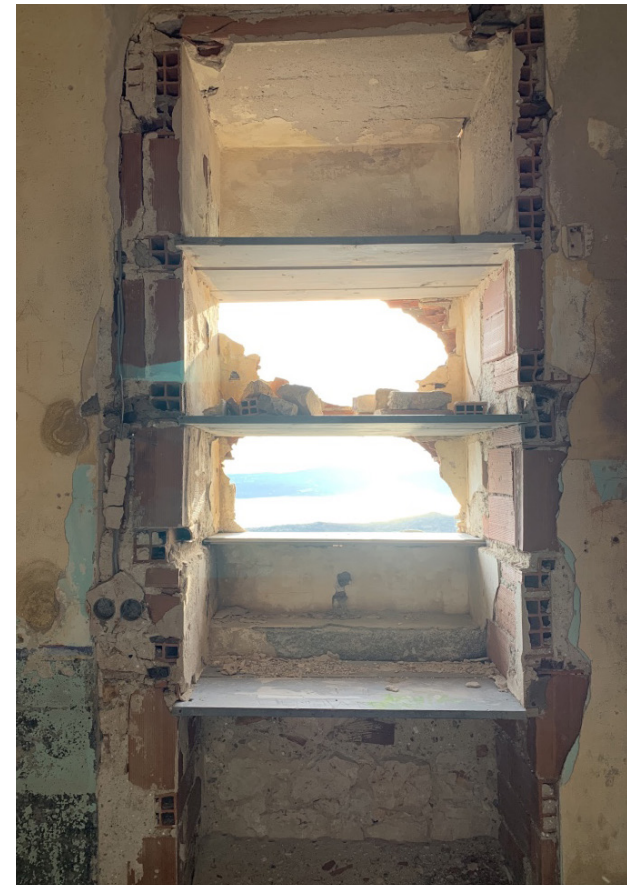
Fig.54 Le aperture finestrate trasformate in vani per l'appoggio di mensole di legno (fonte: foto dell'autore).

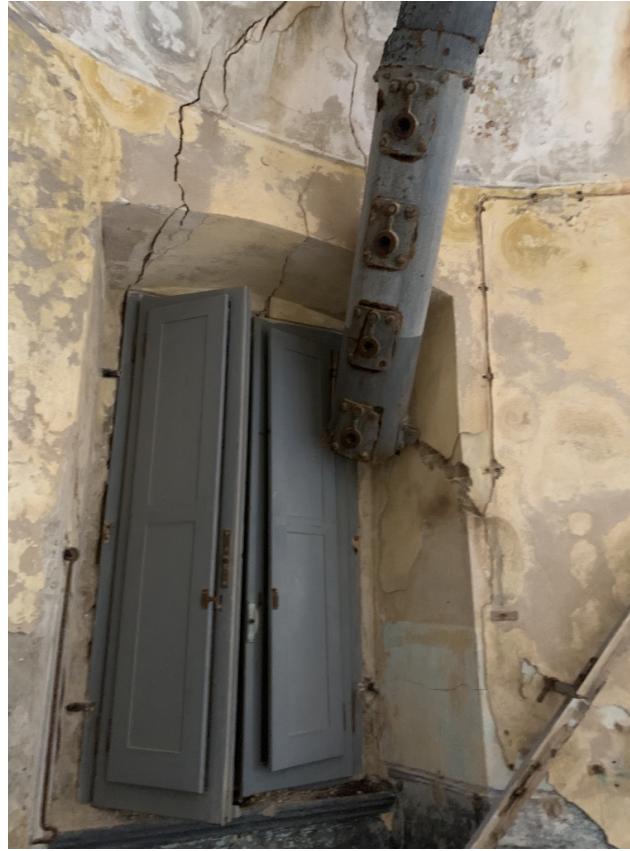
Fig.55 L'antenna che spinge sull'aparato murario (fonte: foto dell'autore).

Le varie funzioni delle stanze non sono più riconoscibili, fatta eccezione per la cucina che presenta alcuni filari di mattonelle nella parete, ed il bagno (fig.52), che venne restaurato e presenta ancora oggi i sanitari. Proseguendo per la prima rampa di scale si sale verso la stanza voltata, la quale viene denominata "ufficio del telegrafo" (fig.53). La stanza semicircolare presenta sei aperture simmetriche, le quali cinque sono state murate e due sono state trasformate in ampi vani in cui sono ancora presenti alcune mensole in legno (fig.54); la loro trasformazione non è databile, ma è possibile che si tratti di una modifica recente, in quanto i mattoni utilizzati sono laterizi forati utilizzati nell'edilizia moderna. Al centro della stanza è ancora visibile la traccia della base in cemento dell'antenna, la quale si è sollevata e spostata di circa un metro e mezzo verso destra in seguito alla spinta data dall'antenna ormai spezzata. Probabilmente a causa del maltempo e dei forti venti che caratterizzano l'area del sito, l'albero in ferro si è inizialmente inclinato verso sinistra, per poi spezzarsi definitivamente. Attualmente l'antenna spinge sulla volta in mattoni, prevalentemente nella parete di destra, in cui l'antenna è rimasta incastrata nel vano dell'apertura finestrata, danneggiando così l'apparato murario (fig.55).

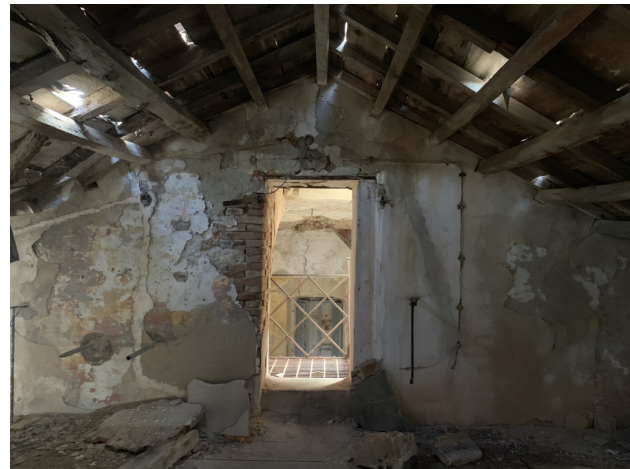
Fig.56 Vista della parete sud del sotto tetto con l'apertura e la scala di ghisa (fonte: foto dell'autore).

A sinistra della prima rampa di scale, si trova una seconda scala composta da tre piccole rampe, che prosegue per il sotto tetto, costituito da una copertura lignea. Nella parete a sud, che confina con l'ufficio telegrafico, è presente una piccola apertura (fig.56), che si affaccia direttamente nella sala voltata. In questo punto una piccola scala di

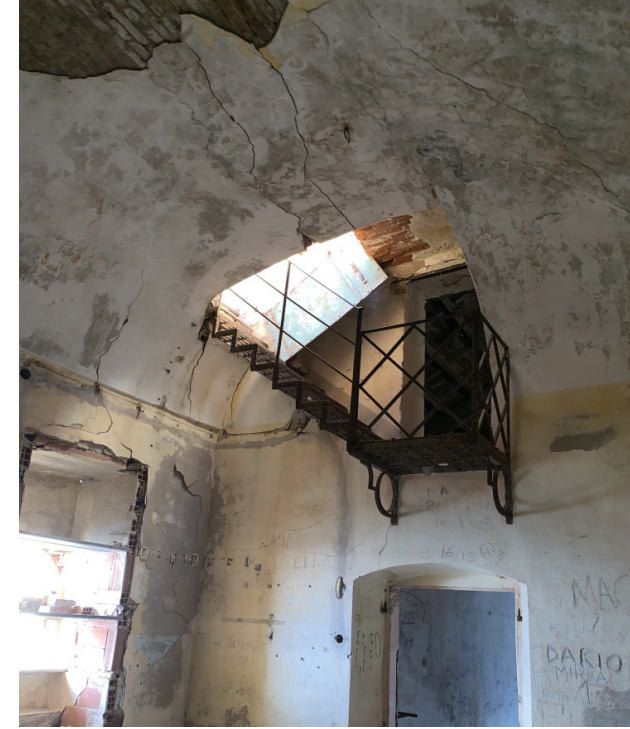
Fig.57 La scala di ghisa per il raggiungimeto della torre (fonte: foto dell'autore).

ghisa composta da 7 gradini è agganciata alla parete e procede verso la torre d'avvistamento (fig.57). La scala di ghisa si trova in ottime condizioni, ed è ancora utilizzabile, mentre il passaggio per salire nella torretta è inaccessibile da circa un decennio, a causa del crollo della sala belvedere della torre (fig.58).

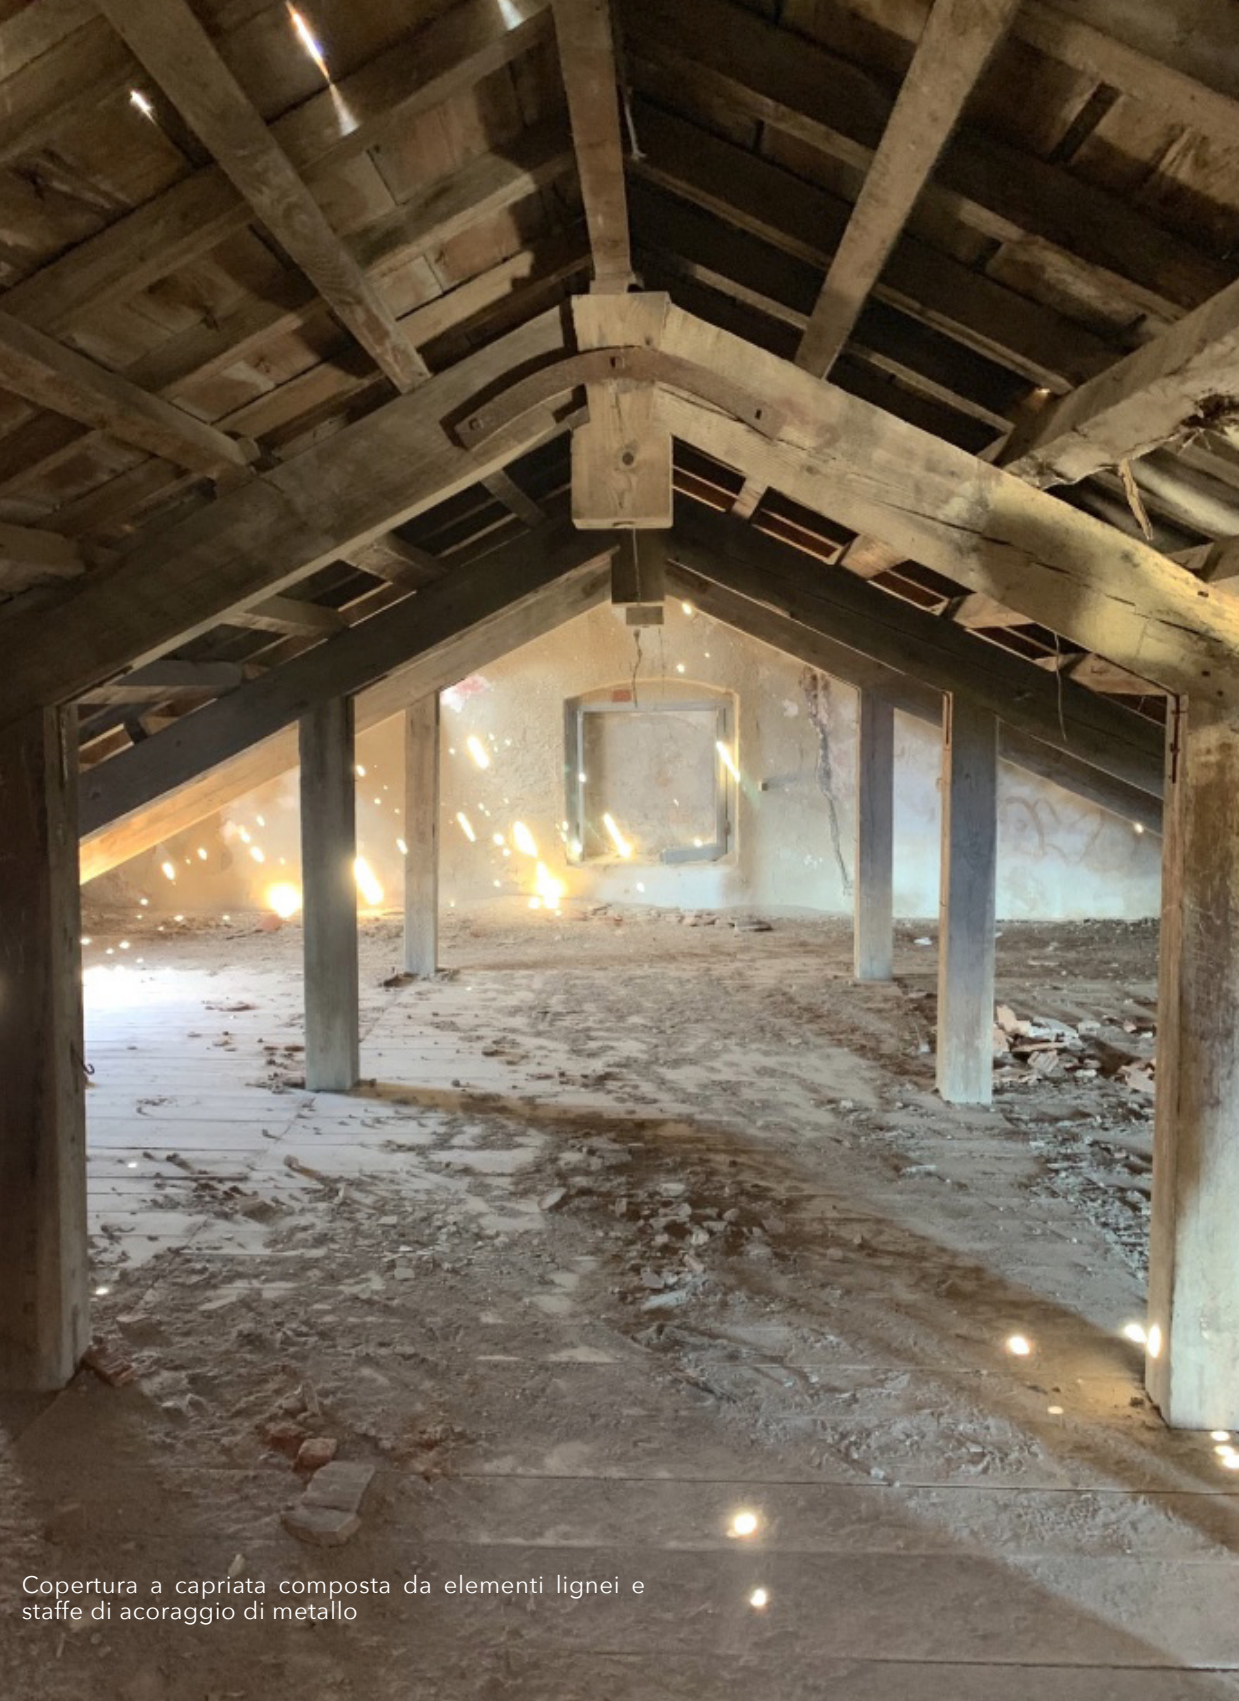
Copertura a capriata composta da elementi lignei e staffe di acoraggio di metallo

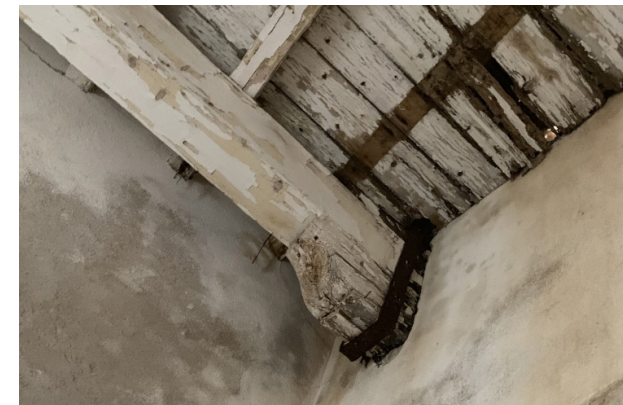
Fig.67 Nodo puntone-catena (Fonte: foto dell'autore);

Fig. 64 **Nodo puntone-catena**
 La testa sagomata del puntone (19x24 cm) è inserita in una sede intagliata nella catena (20x20 cm) la quale è sorretta da una mensola (20x20 cm) poggiata sul muro; puntone, catena e mensola sono collegati da una staffa metallica (10x60x650 mm) serrata superiormente da una controstaffa (30x30x250 mm). L'orditura del solaio è realizzata da travetti 10x10 cm, a interasse 47 cm, inchiodati alla catena (fig.67).

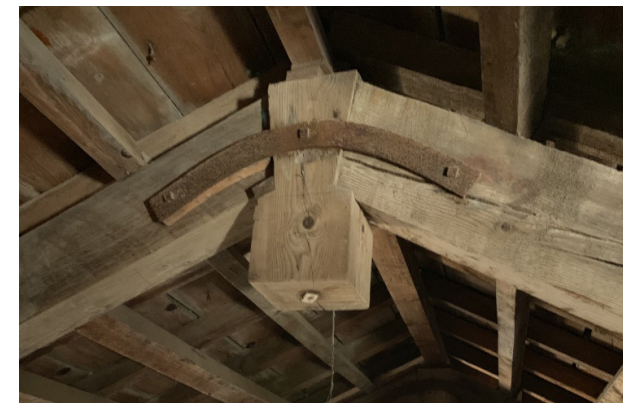
Fig.68 Nodo puntone-puntone (Fonte: foto dell'autore);

Fig. 65 **Nodo puntone-puntone 1:20**
 Le teste dei due puntone (19x24 cm) sono inserite in sedi intagliate in un falso monaco (22x22 cm) e sono collegate mediante chiodatura da due staffe metalliche (20x55x680 mm) curve (fig.68).

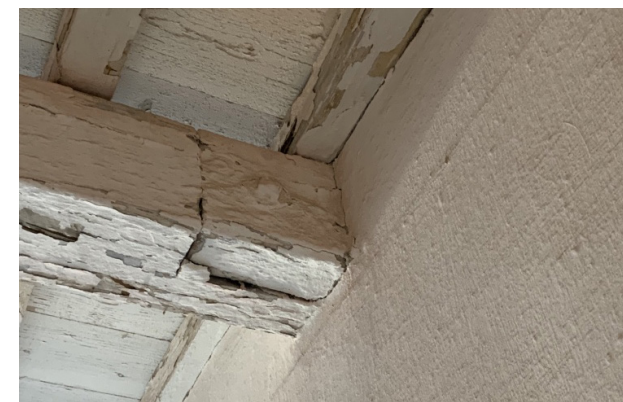
Fig.69 Giunzione nella catena (Fonte: foto dell'autore).

Fig. 66 Giunzione nella catena 1:20
Le catene sono realizzate da due elementi giuntati a mezzo legno (e collegati da bulloni) in corrispondenza di uno dei due muri sottostanti (fig.69).

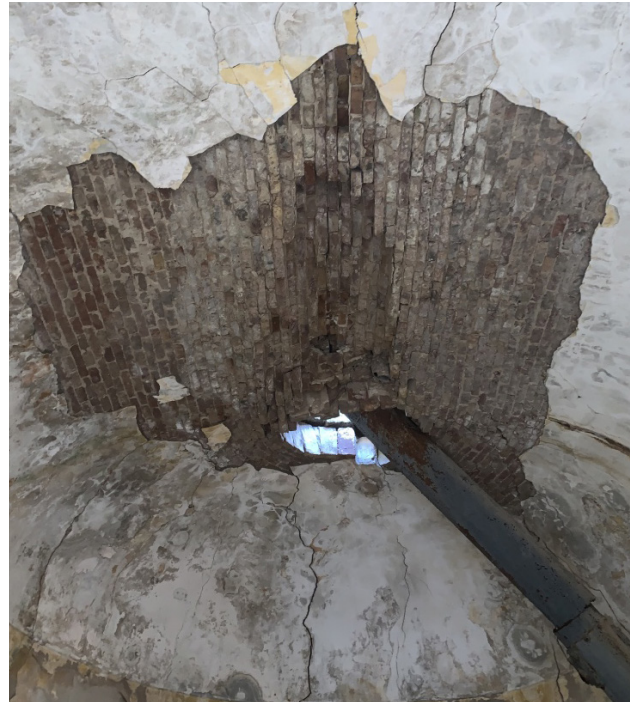
Fig.70 Volta dell'ufficio telegrafico in cui sono visibili alcuni filari di mattoni in seguito al distacco dell'intonaco (Fonte: foto dell'autore).

La volta ellittica (freccia 1.2 m) ha uno spessore di due teste di mattone (28x14x5 cm). La sezione AA' rappresenta una vista iposcopica della volta, nella quale sono stati disegnati solo i mattoni visibili a causa del distacco dell'intonaco (fig.70). L'apparecchio prevede una corretta alternanza di elementi di fascia e di punta, ad eccezione: (i) della calotta, realizzata interamente con elementi di punta; (ii) della chiave della volta ellittica, realizzati con due filari interamente di fascia. Nella parte centrale della volta è presente un foro dal diametro di 60 cm per il passaggio dell'asta di ferro utilizzata per le comunicazioni (fig.71).

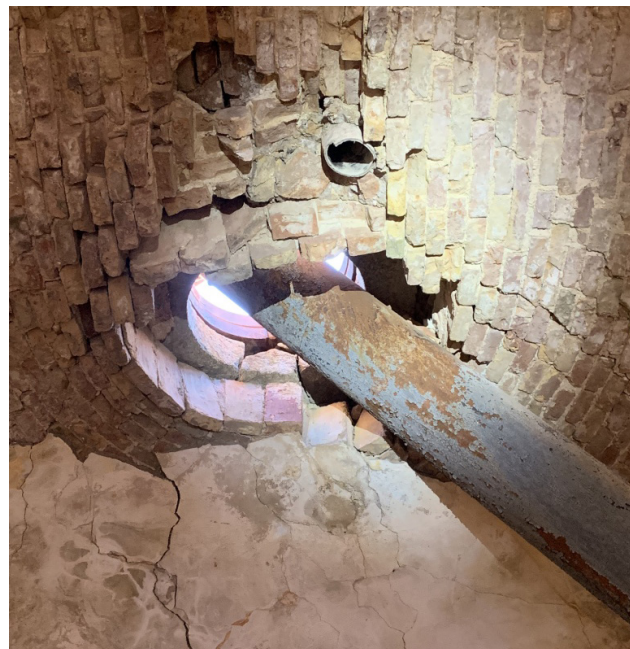
Fig.71 Il foro per il passaggio dell'antenna per le comunicazioni (Fonte: foto dell'autore).

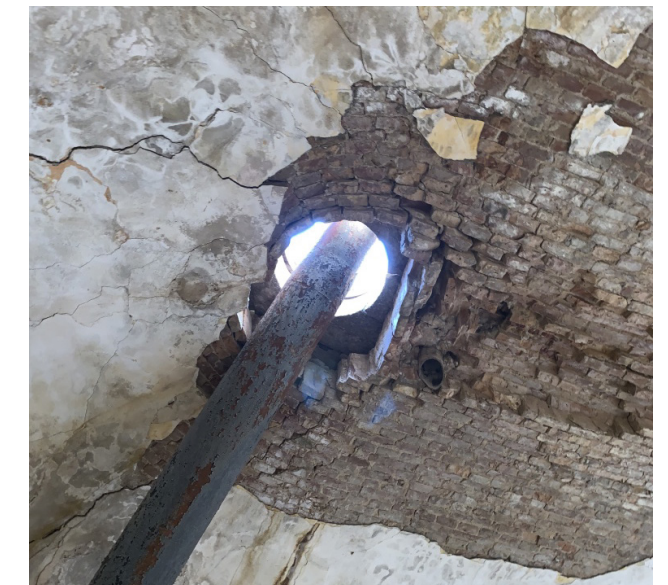
Fig.72 L'antenna che spinge sulla volta (Fonte: foto dell'autore).

Attualmente il palo di ferro poggia nel solaio della terrazza spingendo sulla volta. Le sollecitazioni conseguenti hanno danneggiato la volta, provocando la comparsa di lesioni e la rottura di alcuni mattoni (fig.72).

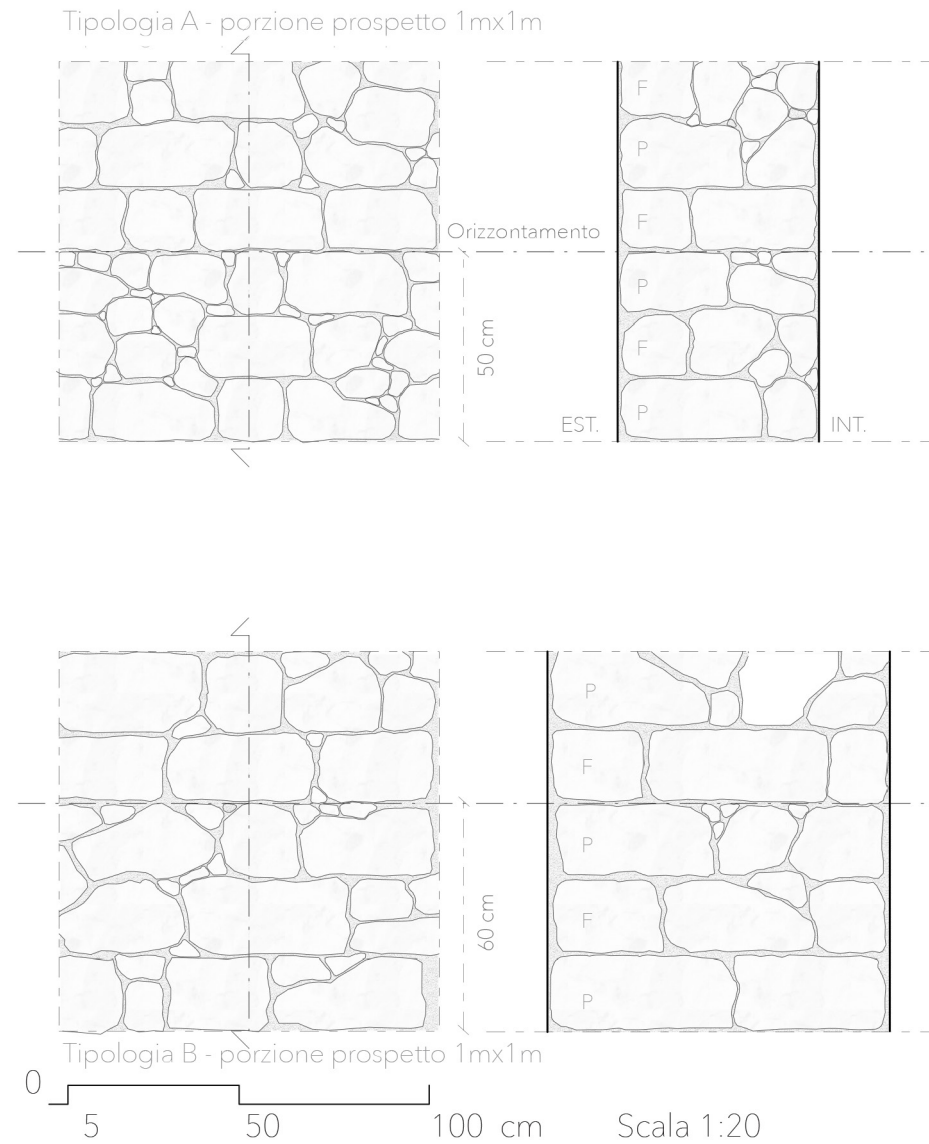
Fig. 73 Tipologie murarie

- Tipologia A: muro in conci di pietra di 52 cm
- Tipologia B: muro in conci di pietra di 90 cm

F: conci di pietra disposti di fascia (ortostati);
 P: conci di pietra disposti di punta (diatoni).

La seconda tavola del rilievo costruttivo si concentra sulle tipologie murarie (fig.73), riscontrate durante il rilievo dell'edificio, e studia nel dettaglio il sistema di connessione tra la pietra e il mattone di cotto utilizzato nei cantonali (fig.74), negli stipiti e nelle aperture (fig.75-78). Per comprendere la struttura e l'opera voltata è stato realizzato un dettaglio in scala 1:50 della sezione longitudinale della volta, che comprende l'opera in mattoni, la struttura muraria, l'apertura della finestra e le fondazioni dell'edificio (fig.80). In riferimento alla fondazione dell'edificio, non si ha alcuna nozione rispetto alle tecniche utilizzate, perciò il dettaglio è stato interamente ipotizzato prendendo come riferimento la tecnica delle fondazioni utilizzata per gli edifici costruiti in terreni scoscesi o nella roccia viva.

Al di sopra delle piattabande la sezione muraria diventa mista di conci di pietra e mattoni di cotto per la realizzazione della cornice che percorre l'intero edificio. Lo stipite della finestra è composto da mattoni di cotto disposti e intagliati per ricreare l'angolo di 15° del muro. Il basamento del muro è composto da conci di pietra di tipologia A (fig.73).

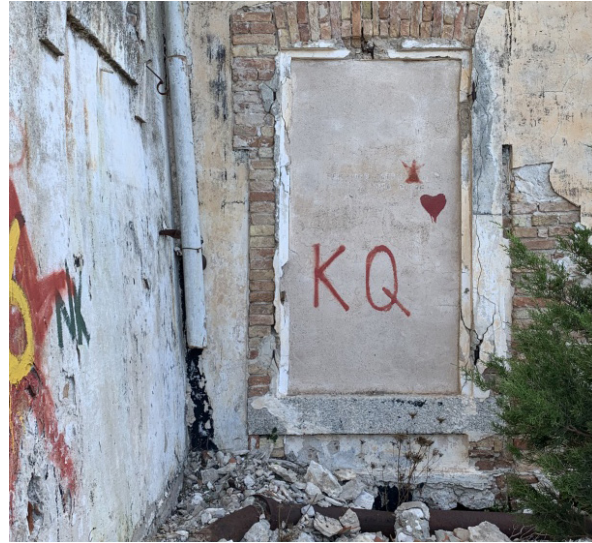
Fig.76 finestra del semaforo Capo Figari in cui è visibile l'arcata di mattoni intagliati.(Fonte: foto dell'autore).

La piattabanda dell'apertura è composta esternamente da un'arcata di mattoni a due teste alternati di fascia e di testa e intagliati per ricavare la scorniciatura, internamente da un arco con mattoni a giacitura diagonale. (fig.76-77)

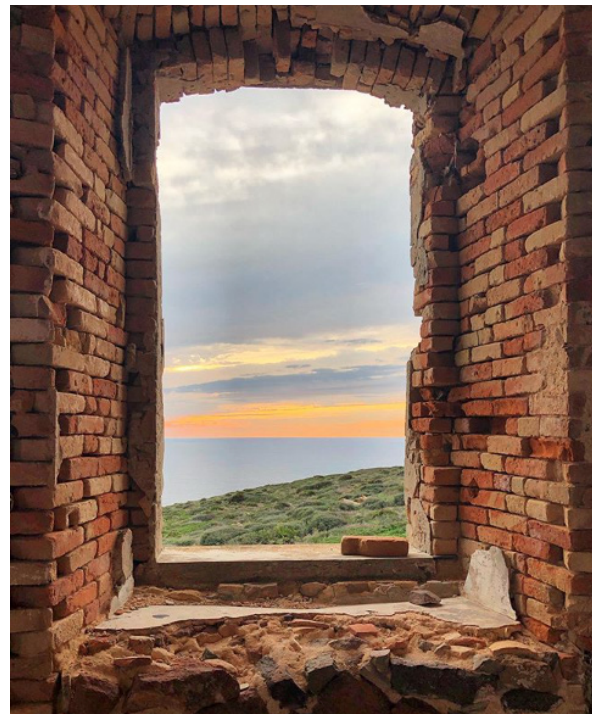
Fig.77 Stipite della finestra del semaforo di Capo Sperone, Sant'Antioco (Fonte: foto dell'autore).

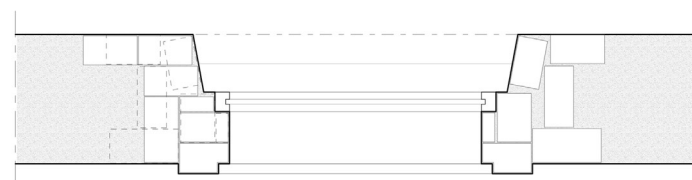
Sezione e prospetto AA'

Pianta sezione AA'

Fig.78 Dettaglio delle aperture
scala 1:20 (vedi tavola 7, pag 156)

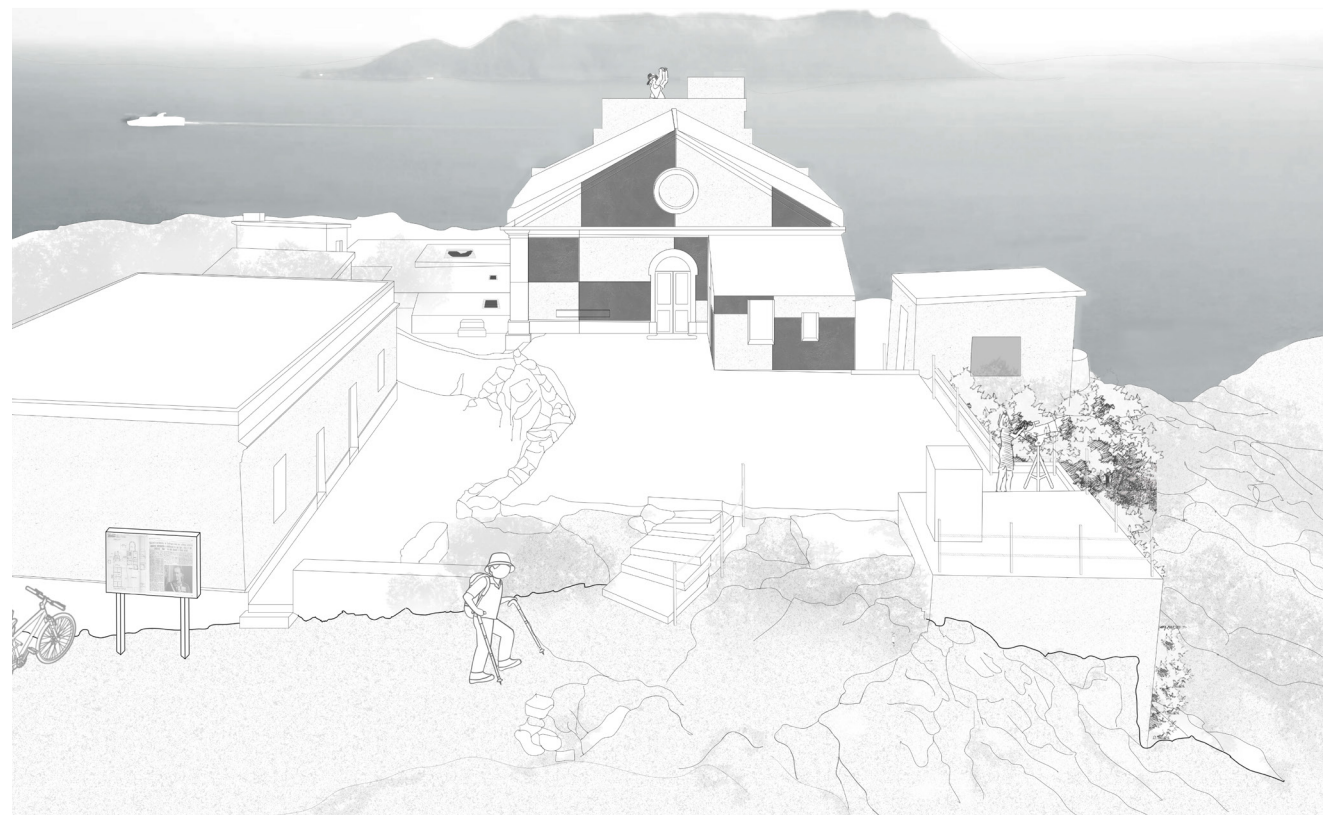
Fig.86 Vista nord del semaforo di Capo Figari con gli interventi nello spazio esterno.

Nel caso del semaforo di Capo Figari, il progetto dello spazio esterno non si compone di modifiche sostanziali dell'area, poiché il terreno del promontorio di Capo Figari, in cui è situato il complesso semaforico, risulta essere di proprietà privata, da cui è stata espropriata solo la strada per raggiungere il sito. Visitando il semaforo, la prima criticità che emerge è l'assenza di un cartello informativo che indichi il nome dell'edificio, la sua storia e la sua funzione; lungo il percorso sono presenti solo piccoli cartelli esplicativi della flora del territorio. Una seconda criticità, che potrebbe essere risolta senza nessun intervento, è la mancanza di una rastrelliera per il parcheggio delle biciclette; infatti il sito è visitato giornalmente sia da escursionisti che percorrono la strada a piedi, sia da tanti ciclisti. Ultima installazione che si potrebbe inserire nella piazza d'ingresso, è un piccolo cannocchiale per ammirare la vista del golfo, dell'isola di Figarolo, dell'isola di Tavolara e infine del golfo di Olbia (fig.86).
