# POLITECNICO DI TORINO

## TESI DI LAUREA MAGISTRALE

# Il rischio nelle gallerie autostradali italiane: proposta di un metodo per definire le priorità di intervento

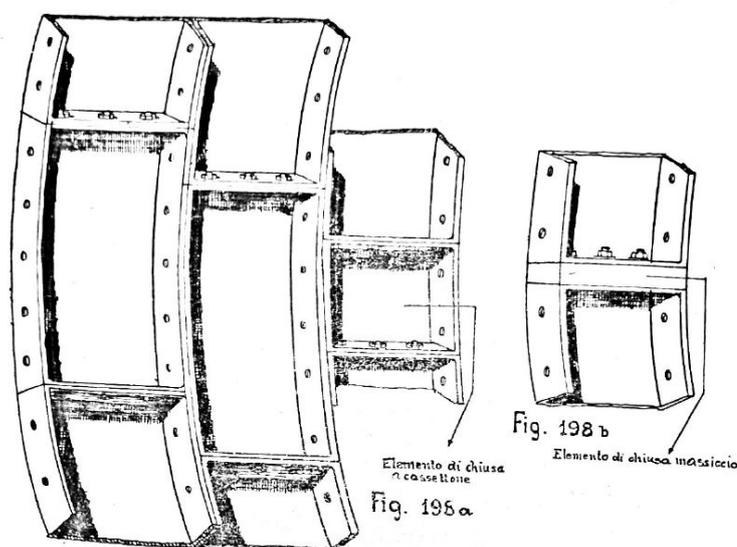
Gli anelli circolari del rivestimento in ghisa erano composti di singoli elementi dotati di flange, radili e circolari, che aumentavano notevolmente la resistenza del rivestimento. Gli elementi in forma di cassette (Figura 2.1) che venivano connessi tra loro tramite bullonatura, erano tutti di ugual misura e potevano essere prodotti in serie e facilmente sostituiti. Gli unici pezzi ad essere diversi dagli altri erano quelli di chiusa che potevano essere in forma di cassettoni oppure di massiccio.

**Figura 2.1:** Rivestimenti in ghisa con particolare sugli elementi di chiusa (Desimon, 1939)

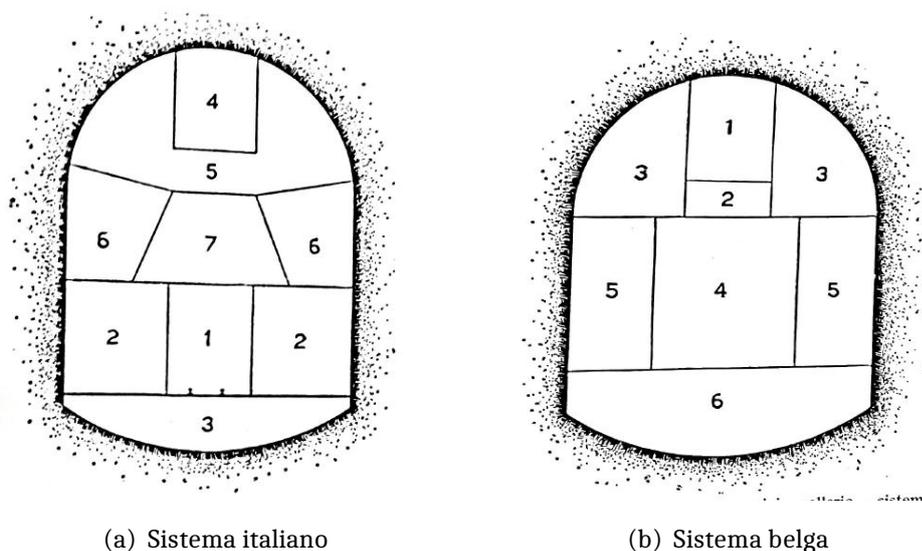
Il metodo belga, a differenza di quello italiano, era caratterizzato dall'attacco in calotta (Figura 2.2(b)). Nelle fasi successive si provvedeva ad ampliare prima la zona superiore della sezione e poi la parte inferiore.

(a) Sistema italiano

(b) Sistema belga

**Figura 2.2:** Sezione procedimento scavi in galleria (Astrua, 1961)

Lo scavo, qualora la sezione della galleria fosse di grandi dimensioni, veniva effettuato per fasi, evitando il procedimento a piena sezione (Astrua, 1961). Per effettuare tale lavoro vi erano diversi sistemi che prendevano il nome dallo stato in cui erano maggiormente utilizzati: il sistema italiano, belga, austriaco, inglese. Ognuno di questi metodi risultava più indicato a seconda del tipo di terreno che si sarebbe incontrato durante la costruzione della galleria. Il sistema italiano (Figura 2.2(a)) era indicato per terreni spingenti. La prima operazione da effettuare era l'attacco in cunetta, successivamente la zona veniva allargata lateralmente ed inferiormente. Si proseguiva poi creando un cunicolo in calotta che, nelle fasi di scavo successive, veniva ampliato fino a raggiungere l'intera sezione di scavo.

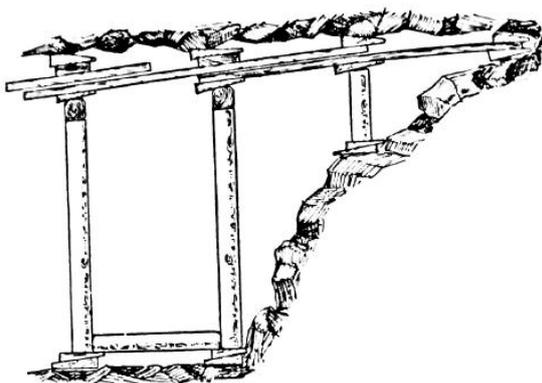
Lo scavo era sorretto da un'armatura che consisteva in due ritte, o gambe, laterali aventi uno spessore di circa 20 cm, superiormente collegati da una trave, detta cappello. Su questo elemento venivano fatte avanzare delle tavole, denominate marciavanti, che avevano la funzione di sorreggere la volta appena scavata. Un esempio di questo sistema è riportato in Figura 2.3.

**Figura 2.3:** Dettaglio di posa dei marciavanti (Astrua, 1961)

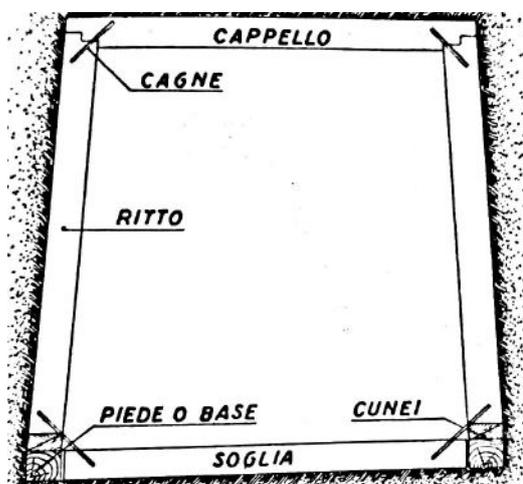
Figura 2.4: Dettaglio di un quadro di avanzata (Astrua, 1961)

rivelava essere molto spingente le gambe venivano collegate anche inferiormente con dei travetti chiamati soglie. L'insieme di cappello, ritti e soglia si chiamava quadro (Figura 2.4).

I ritte venivano disposti ad una distanza variabile tra 0,80 e 1,20 metri a seconda del tipo di terreno incontrato durante la costruzione. Quando il terreno si

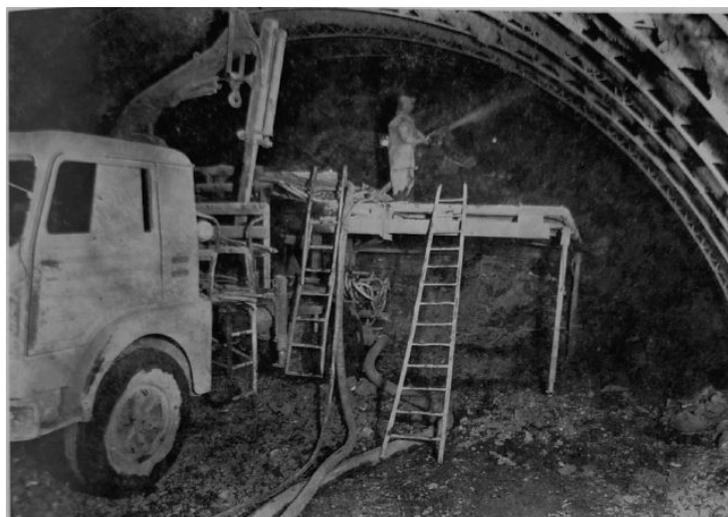
Intorno al 1965 si iniziò a parlare di calcestruzzo spruzzato (Martinelli and Minghetti, 1965) e con questo termine si intendeva un vero e proprio calcestruzzo, caratterizzato da elevata resistenza, che veniva applicato alle pareti del cavo con un getto violento (Figura 2.5). Grazie alla pressione del getto, parte del materiale riusciva a filtrare nei giunti della matrice rocciosa saldando tra loro gli elementi: questo produceva un risanamento superficiale dell'ammasso roccioso che in molti casi era sufficiente per prevenire il disgregamento. Il calcestruzzo proiettato, avendo un'elevata resistenza a compressione, era in grado di sopportare le pressioni radiali comportandosi da arco portante.

**Figura 2.5:** Messa in opera del getto di calcestruzzo (Gentili, 1969)

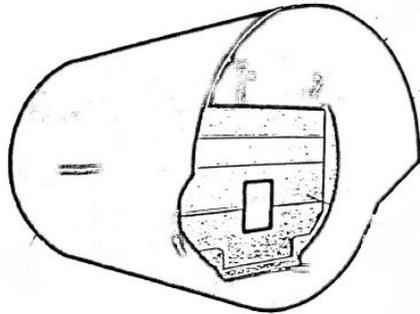
**Figura 2.6:** Scudo non meccanizzato (Innaurato, 2001)

Lo scavo era effettuato, come negli anni precedenti, con macchine o con esplosivo, ma nei terreni incoerenti il mezzo utilizzato era lo scudo. Esso permetteva l'avanzamento a piena sezione, il sostegno del terreno fino al fronte e l'immediata messa in opera del sostegno definitivo. Le parti che costituivano uno scudo (Figura 2.6) erano un anello tagliente che serviva per facilitare la penetrazione della macchina nel terreno e che era dotato di una tettoia in lamiera, un corpo centrale che conteneva i martinetti a spinta per l'infissione nel terreno della macchina, la coda che serviva a proteggere gli operai durante la messa in opera del rivestimento definitivo.

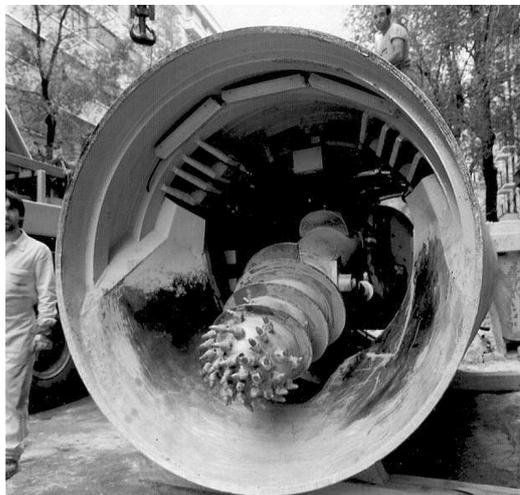
Vi erano poi alcune varianti dello scudo descritto in precedenza: quello semi-meccanizzato (Figura 2.7) era provvisto di un braccio escavatore, quello meccanizzato era munito di una testa rotante dotata di utensili in grado

**Figura 2.7:** Scudo semi-meccanizzato ([www.skyscrapercity.com](http://www.skyscrapercity.com))

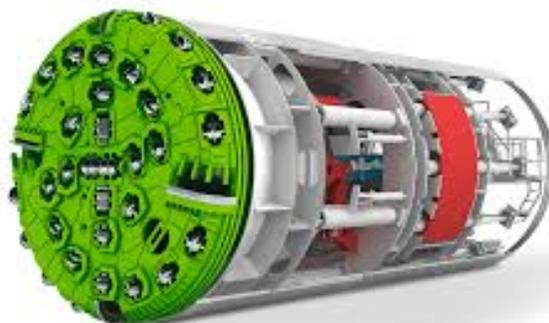
Nella costruzione di gallerie autostradali è sempre più utilizzato lo scavo meccanizzato che prevede l'utilizzo di una fresa a piena sezione: la TBM (tunnel boring machine) (Figura 2.8). Questa macchina è costituita da tre corpi: la testa rotante, il sistema meccanico capace di far avanzare lo scavo, un apparato di sgombero dei detriti prodotti dalla perforazione. La testa rotante è dotata di diversi utensili capaci di tagliare e disgregare i terreni e le rocce attraversate durante lo scavo. Le TBM si differenziano in base al tipo di terreno che sono in grado di attraversare: quelle idonee allo scavo della roccia devono essere dotate di utensili molto duri e resistenti, quelle capaci di penetrare nei terreni sciolti devono essere in grado di contrastare le pressioni dovute all'instabilità del fronte di scavo. Queste macchine si suddividono poi in aperte e scudate. Le prime, essendo prive di scudo protettivo, vengono utilizzate in rocce di buona qualità. Le seconde sono caratterizzate dalla presenza di una struttura cilindrica altamente resistente che protegge il corpo centrale della macchina e sotto il quale vengono montati i conci prefabbricati che compongono il sostegno definitivo.

**Figura 2.8:** TBM ([www.herrenknecht.com](http://www.herrenknecht.com))

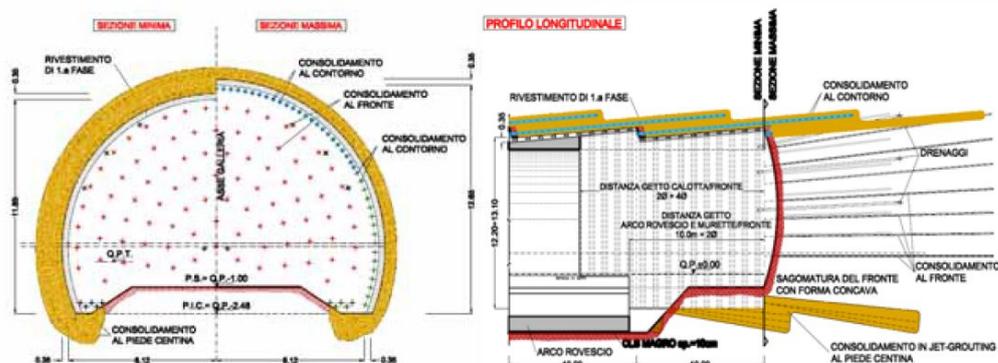
Sulla A14 la **galleria Cavallo**, in provincia di Ancona, inaugurata nel 1969, è stata oggetto di un recente ammodernamento (Lunardi et al., 2013): la galleria riservata al traffico in direzione nord è stata dismessa ed è stata sostituita, dopo il suo ampliamento, da quella che fino a quel momento era destinata al traffico nella direzione opposta. Una nuova galleria è stata costruita per condurre verso sud. La sezione predisposta per la nuova opera è di tipo C1 ETJ (Figura 2.9) e per realizzarla sono stati eseguiti dei trattamenti di jet-grouting sul contorno, è stata disposta una centina al piede e sul fronte sono stati inseriti tubi in vetroresina per garantirne la stabilità.

Figura 2.9: Sezione C1 ETJ della galleria Cavallo (Lunardi et al., 2013)

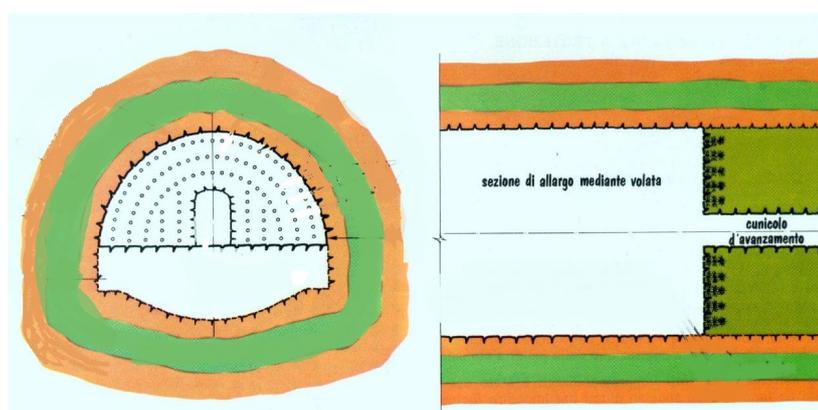
Figura 2.10: Sezioni della galleria Calavà, *trattamento a sandwich* (Garassi, 2015)

cia di Messina, lo scavo fu fatto in presenza di gas tossici in pressione (Garassi, 2015). La soluzione al problema consistette in una serie di trattamenti e procedure eseguite durante l'avanzamento dei lavori. Le iniezioni cementizie e chimiche resero la roccia impermeabile al gas, lo scavo fu effettuato per fasi a partire da un cunicolo di 6 metri quadrati che veniva poi allargato mediante volata. Per contorno della galleria fu utilizzato il 'trattamento a sandwich' che prevedeva uno strato di roccia trattata con resina acrilica, rappresentato in verde nella Figura 2.10, circondato da due strati trattati con miscela cementizie, indicate in rosso.

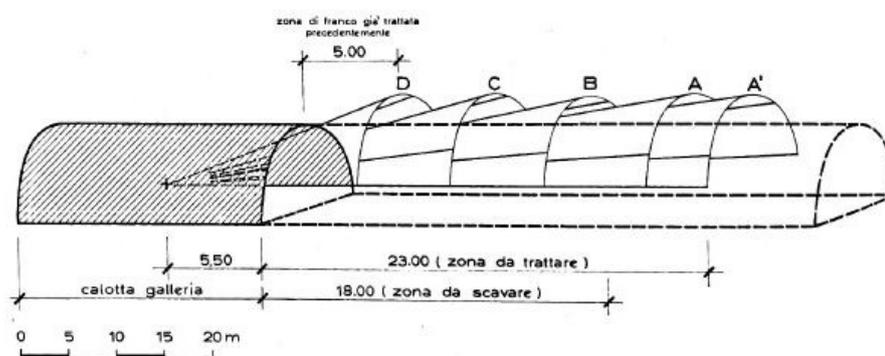
**Figura 2.11:** Galleria Serra dell'Ospedale, schema del trattamento a regime di avanzamento (Balossi Restelli, 1969)

e posizionamento di centine metalliche con successivo rivestimento e ripresa dello scavo dei piedritti e dell'arco rovescio, dovette interrompersi a causa dell'incontenibilità delle sabbie. La collina che era attraversata dall'opera fu soggetta a sformellamento e rilasci di terreno e la galleria fu invasa da una grande massa di sabbia che fece retrocedere il fronte di circa 20 metri. Per cercare di risolvere il problema furono collocate importanti opere drenanti al fine di allontanare le acque dal fronte di scavo. Questa operazione però non bastò e si optò per un consolidamento mediante iniezioni che avrebbero trasformato le sabbie in una sorta di agglomerato rigido simile ad arenaria per prevenire future erosioni. Il trattamento venne eseguito sia sul fronte di scavo con uno schema a regime di avanzamento (Figura 2.11) che creava un arco a protezione del cavo, sia dall'esterno, a partire dalla collina.

Nel 1968, durante la costruzione della **galleria Serra dell'Ospedale**, sulla A3 Salerno - Reggio Calabria in provincia di Cosenza, si dovette affrontare lo scavo in terreni sabbiosi e sotto falda (Balossi Restelli, 1969). Lo scavo, che fino a quel momento era stato effettuato tramite avanzamento in calotta

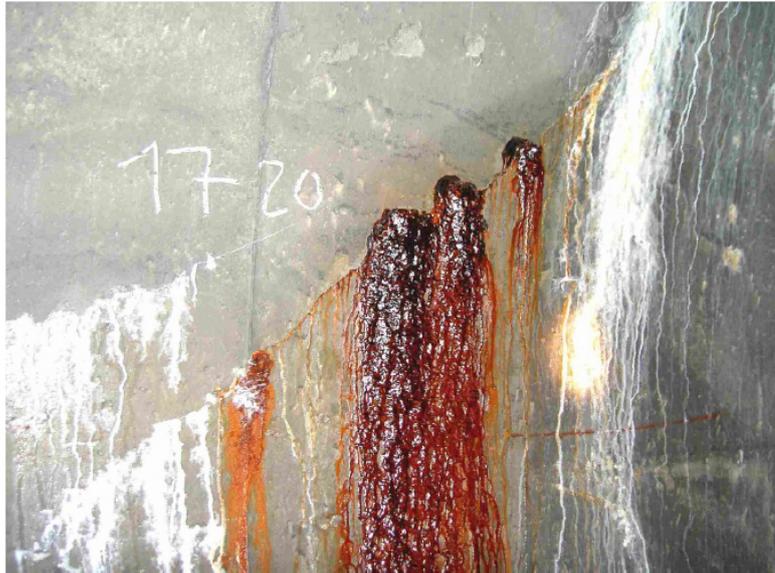
*Concrezioni* (HY-2) riconoscibili attraverso ispezione visiva. Il fenomeno si presenta come uno strato di materiale solido cristallizzato che può assumere diversi colori. Il distacco di alcuni frammenti potrebbe costituire un pericolo per l'utenza. Dal punto di vista strutturale la presenza di concrezioni non costituisce un pericolo a meno che non si abbia evidenza di attacco da parte di solfati. Per poter ovviare a questo deterioramento si dovrebbe impedire l'ingresso di acqua nella struttura e rimuovere la patina.

**Figura 3.1:** Esempio di concrezione (HY-2) (Centre d'Études des Tunnels, 2015b)

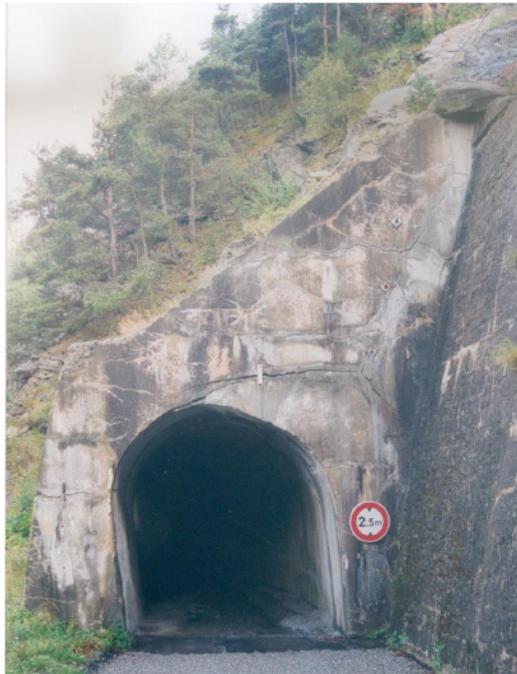
*Instabilità dei pendii (ZI-3)* nei quali la galleria è costruita. Lo scivolamento e lo spostamento dei terreni nell'intorno della struttura provocano deformazioni che possono compromettere la sicurezza degli utenti e condurre la costruzione al collasso. Per risolvere il problema si deve intervenire sui terreni soggetti all'instabilità e rinforzare la galleria stessa.

**Figura 3.2:** Esempio di portale deformato da instabilità del versante (Centre d'Études des Tunnels, 2015b)

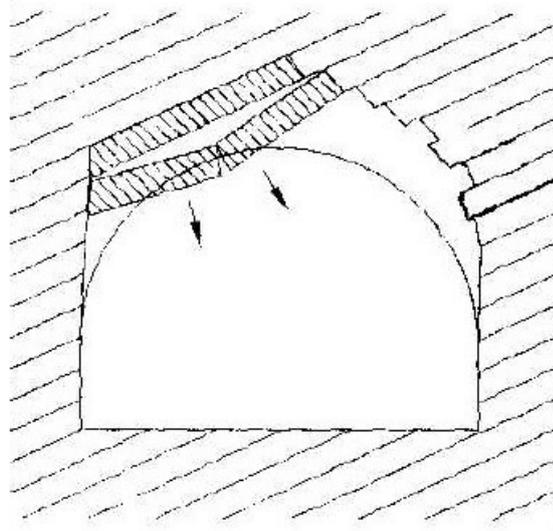
*Distacco di porzioni da roccia stratificata (NR-2)* che possono invadere la carreggiata. Questo problema è del tutto simile al precedente ad eccezione del fatto che i blocchi si presentano sotto forma di lastre.

**Figura 3.3:** Scherma del meccanismo di distacco da roccia stratificata (NR-2) (Centre d'Études des Tunnels, 2015b)

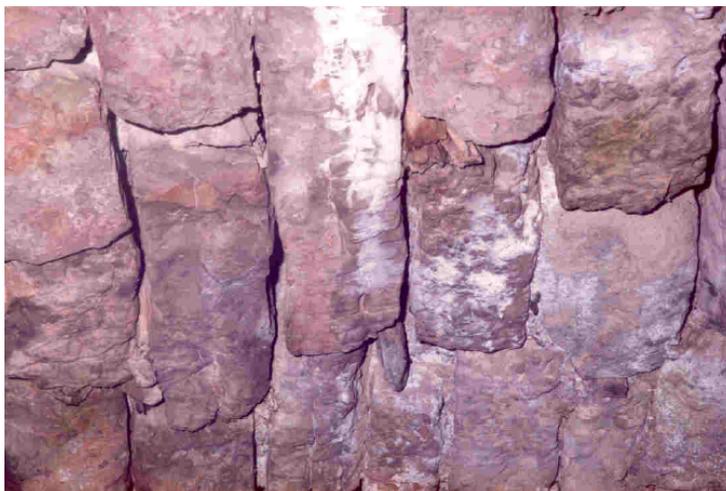
*Deterioramento dei letti di malta* (RM-5) che si sgretolano fino a scomparire. Questo può causare l'indebolimento della galleria e la caduta di detriti. Per ovviare al problema si può rinforzare la struttura o iniettare della nuova malta tra le giunture.

**Figura 3.4:** Esempio di deterioramento della malta (RM-5) (Centre d'Études des Tunnels, 2015b)

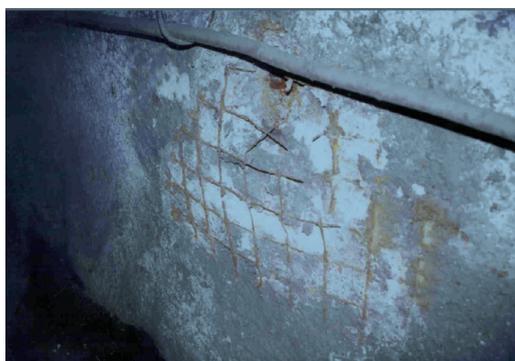
*Deterioramento dello shotcrete (RB-5)*. Il calcestruzzo proiettato può deteriorarsi in modi diversi, ad esempio può fessurarsi, assottigliarsi, diventare poco aderente alle altre parti del rivestimento e sgretolarsi. L'ispezione dello shotcrete è sia visiva che uditiva. La perdita di frammenti dalle pareti del rivestimento può costituire un pericolo per l'utenza. A seconda dell'intensità del danno e della sua estensione potrebbero sorgere anche problemi strutturali. Per rimediare ai deterioramenti si deve provvedere alla riparazione del rivestimento e alla rimozione delle parti instabili.

**Figura 3.5:** Esempio di assottigliamento dello shotcrete (RB-5) (Centre d'Études des Tunnels, 2015b)

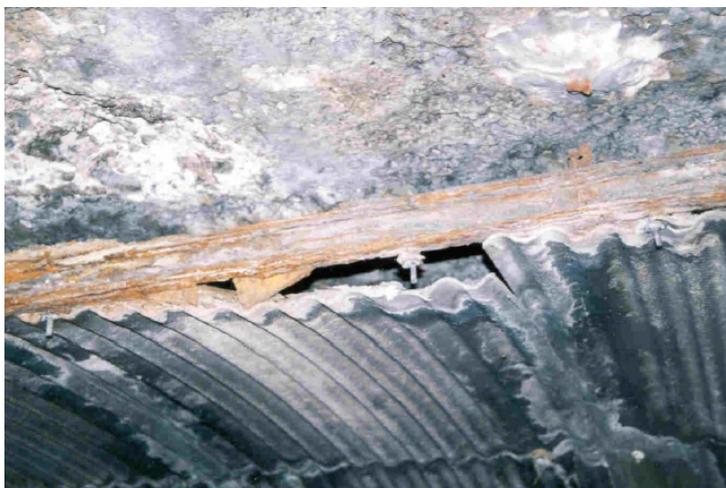
*Deterioramento delle onduline (ED-5)* causato da urti dovuti a incidenti stradali o dall'ossidazione del ferro che le compone. Questo difetto può causare l'indebolimento della struttura a causa della presenza di acqua e per questo motivo è consigliato sostituire le onduline danneggiate.

**Figura 3.6:** Esempio di deterioramento delle onduline (ED-5) (Centre d'Études des Tunnels, 2015b)

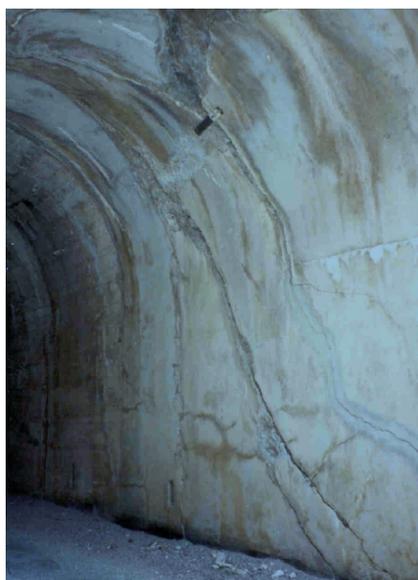
**Figura 3.7:** Esempio di fessure diagonali (FI-2) (Centre d'Études des Tunnels, 2015b)

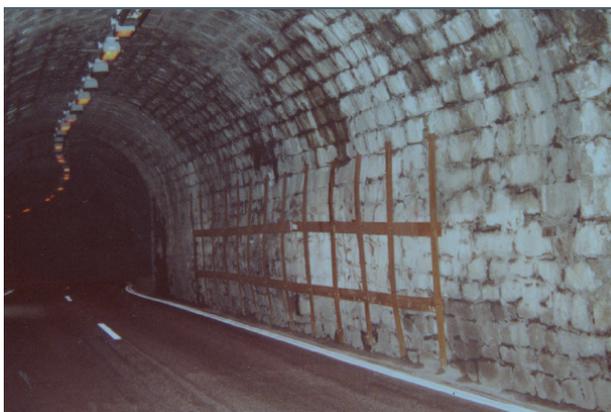
*Imbozzamento localizzato* (DF-2) che si presenta come un gonfiore su una parte di galleria. Questo difetto può essere causato da errori costruttivi o dal movimento del terreno nel quale la struttura è inserita. La pericolosità del problema dipende dall'entità del danno e dalle cause

**Figura 3.8:** Esempio di imbozzamento (DF-2) (Centre d'Études des Tunnels, 2015b)

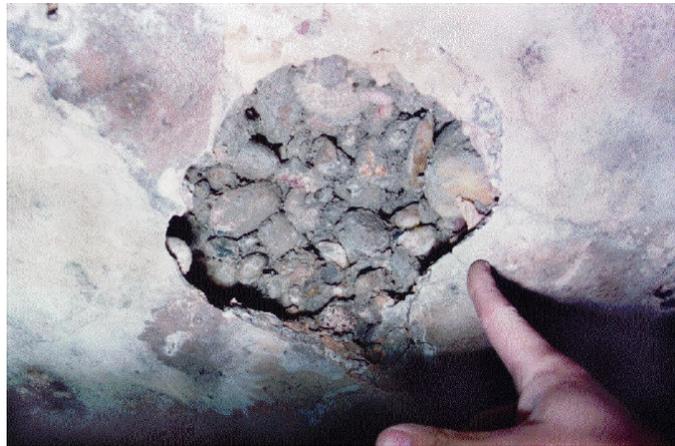
*Vespai (MO-3)* aree caratterizzate dalla presenza di aggregati del calcestruzzo non più immersi nel cemento. Questo difetto può essere superficiale o profondo. La caduta di questi elementi può costituire un problema per l'incolumità dell'utenza e il deterioramento del calcestruzzo può indebolire la galleria. Come soluzione viene proposta la rimozione dei vespai e la riparazione con calcestruzzo proiettato.

**Figura 3.9:** Esempio di vespaio (MO-3) (Centre d'Études des Tunnels, 2015b)

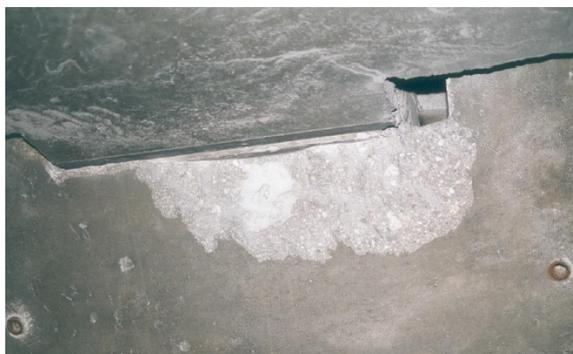
*Deterioramento di lastre e tamponature* (EQ-2) con conseguente formazione di crepe e fratture che possono provocare la caduta di piccole parti di rivestimento sulla carreggiata. La riduzione della resistenza del rivestimento può trovare rimedio nell'installazione di un adeguato rinforzo e nella riparazione delle parti più rovinate.

**Figura 3.10:** Esempio di deterioramento di lastre (EQ-2) (Centre d'Études des Tunnels, 2015b)

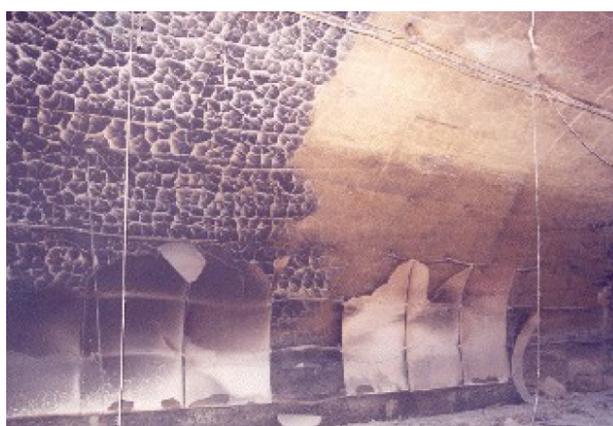
*Deterioramenti dovuti al fuoco (IN-1)* che si mostrano in vari modi a seconda del tipo di rivestimento, delle temperature raggiunte nell'incendio e del tempo di esposizione alla fonte di calore. Per questo motivo gli effetti possono variare dalla comparsa di macchie di fuliggine al crollo totale del segmento interessato dall'evento. Le soluzioni che possono porre rimedio al danneggiamento consistono nel rinforzo del rivestimento o nella sostituzione delle parti la cui funzione è compromessa definitivamente.

**Figura 3.11:** Esempio di deterioramento dovuto al fuoco (IN-1) (Centre d'Études des Tunnels, 2015b)

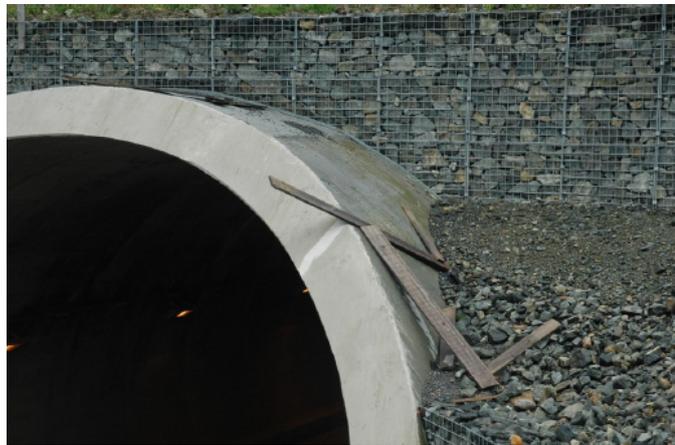
Questi *deterioramenti dovuti alla scarsa manutenzione* (EN-1) possono costituire una fonte di rischio per gli utenti. Alcuni esempi di trascuratezza sono la mancata disostruzione dei drenaggi, la presenza di elementi stradali divenuti pericolanti dopo un urto o di attrezzature da cantiere abbandonate ai lati della strada. Eseguire dei regolari controlli nelle gallerie può evitare che si creino situazioni di pericolo.

**Figura 3.12:** Esempio di scarsa manutenzione del portale (EN-1) (Centre d'Études des Tunnels, 2015b)

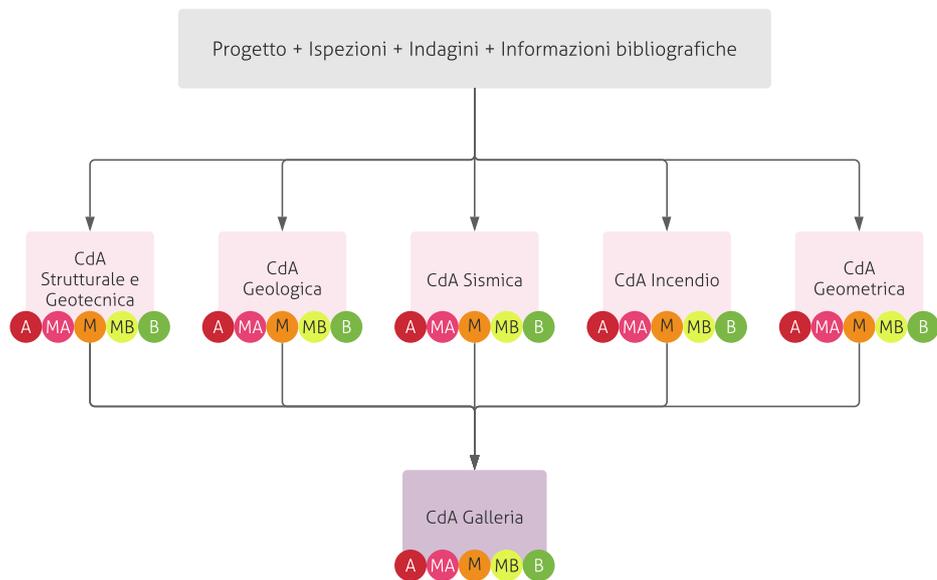
La Figura 4.1 rappresenta il procedimento utile per la valutazione della Classe di Attenzione della galleria: studiando la documentazione, i risultati delle ispezioni e delle indagini ed effettuando delle ricerche è possibile ricavare la Classe di Attenzione dei cinque ambiti che caratterizzano l'analisi del rischio. L'unione dei risultati ottenuti consente di ricavare la Classe di

**Figura 4.1:** Valutazione della Classe di Attenzione della galleria

Attenzione della galleria utile alla definizione di un ordine di priorità per la programmazione degli interventi di manutenzione.

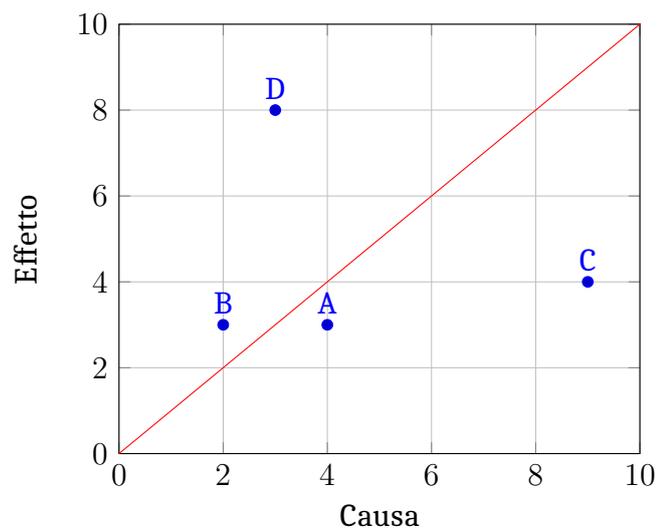
Riportando i valori di cause ed effetto dei quattro parametri nel grafico a dispersione si ottiene quanto riportato in Figura 4.4. L'interattività può essere riportata nel grafico a barre in Figura 4.5.

**Figura 4.4:** Esempio della creazione del grafico a dispersione

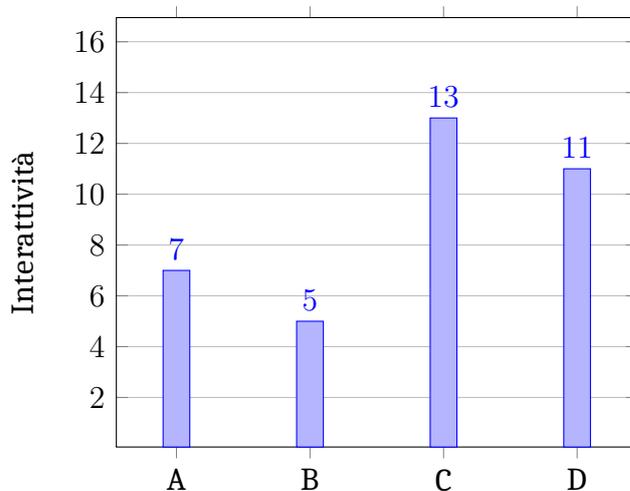
Figura 4.5: Esempio della creazione del grafico a barre dell'interattività

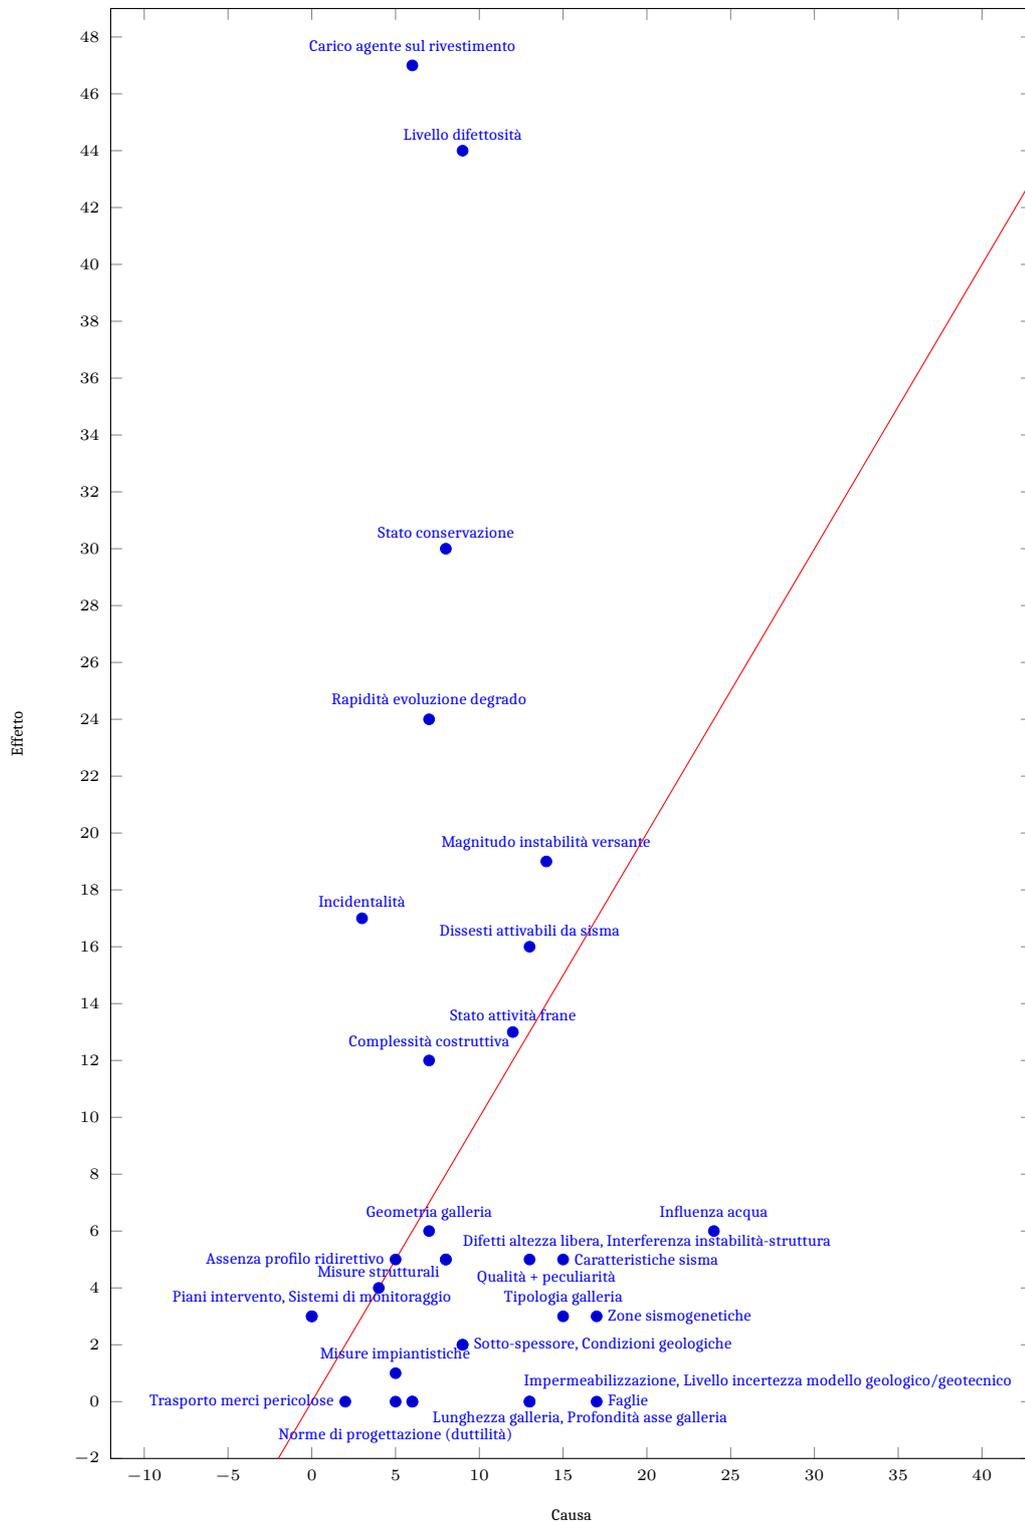
Con i dati ottenuti è stato creato il grafico a dispersione causa-effetto riportato in Figura 4.7

**Figura 4.7:** Grafico a dispersione causa-effetto

Il grafico permette di osservare che i tre parametri dominanti, che presentano il valore di causa maggiore, sono l'*influenza dell'acqua*, l'*inclusione in zone sismogenetiche* e la *presenza di singole faglie capaci/passaggi formazionali*. Gli aspetti subordinati, caratterizzati da un elevato valore di effetto, comprendono il *carico agente sul rivestimento*, il *livello di difettosità*, la *resistenza e stato conservazione del rivestimento* e la *rapidità di evoluzione del degrado*.

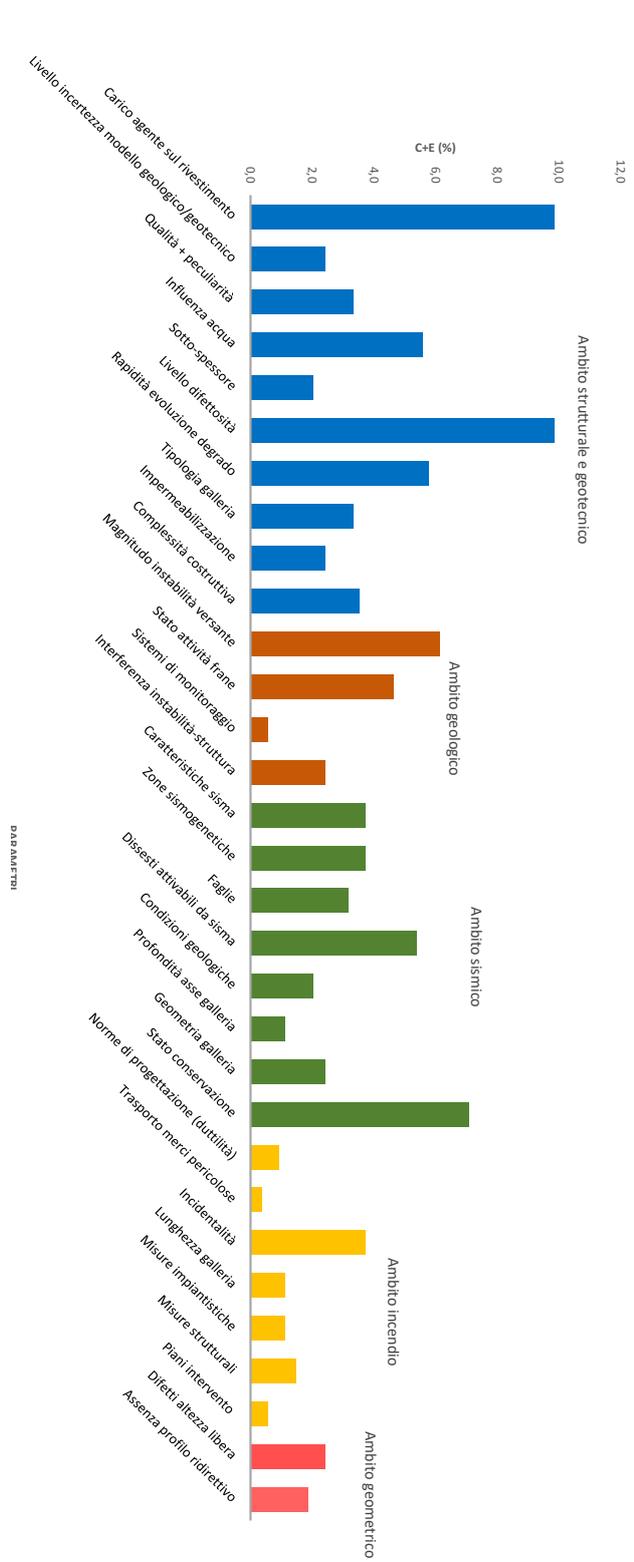
Come già accennato in precedenza, per poter identificare quali siano gli aspetti che influenzano maggiormente l'analisi del rischio ci si deve basare sull'interattività, ovvero la somma di causa ed effetto. Riportando tale caratteristica, definita in termini percentuali, su un grafico a barre si è ottenuto quanto riportato in Figura 4.8

- Carico agente sul rivestimento
- Livello di difettosità
- Resistenza e stato conservazione del rivestimento
- Magnitudo dell'instabilità di versante
- Rapidità di evoluzione del degrado
- Influenza dell'acqua
- Presenza di dissesti di versante attivabili da sollecitazione sismica
- Stato di attività per le frane riconosciute (attive o quiescenti)/ Grado di criticità per le frane potenziali
- Caratteristiche del sisma
- Incidentalità caratteristica

Figura 4.8: Grafico a barre dell'interattività

All'*influenza dell'acqua* è stato assegnato un intervallo compreso tra 0 e 4. Considerando il fatto che questa voce risulta tra le 10 più influenti secondo l'applicazione del metodo di Hudson (Figura 4.8) si potrebbe pensare che la scala di valori non sia sufficiente per esprimere l'importanza di questo aspetto, ma la ragione di tale scelta risiede nel fatto che i carichi idrici vengono già tenuti in conto nella voce *carico agente sul rivestimento*. Per valutare questo parametro si deve effettuare una valutazione qualitativa potendo anche riferirsi ai risultati delle ispezioni effettuate in galleria.

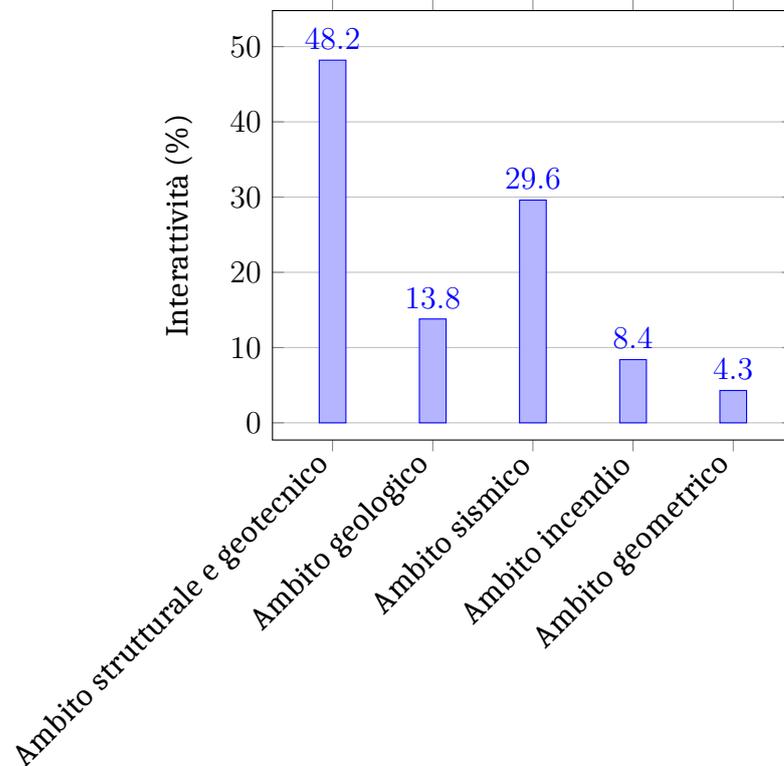
Il valore da attribuire alla Classe di Attenzione della galleria ha origine dalla somma dei punteggi assegnati alle cinque Classi di Attenzione riferite ai diversi ambiti dell'analisi del rischio (strutturale e geotecnico, geologico, sismico, incendio e geometrico). Come si evince dai risultati dell'applicazione del Rock Engineering System (Figura 4.9), i cinque aspetti non influenzano l'analisi del rischio nel medesimo modo: i parametri appartenenti all'ambito strutturale e geotecnico hanno una maggiore incidenza sul sistema, quelli che ricadono nella categoria geometrica lo influenzano in modo minore.

**Figura 4.9:** Interattività dei cinque ambiti dell'analisi del rischio

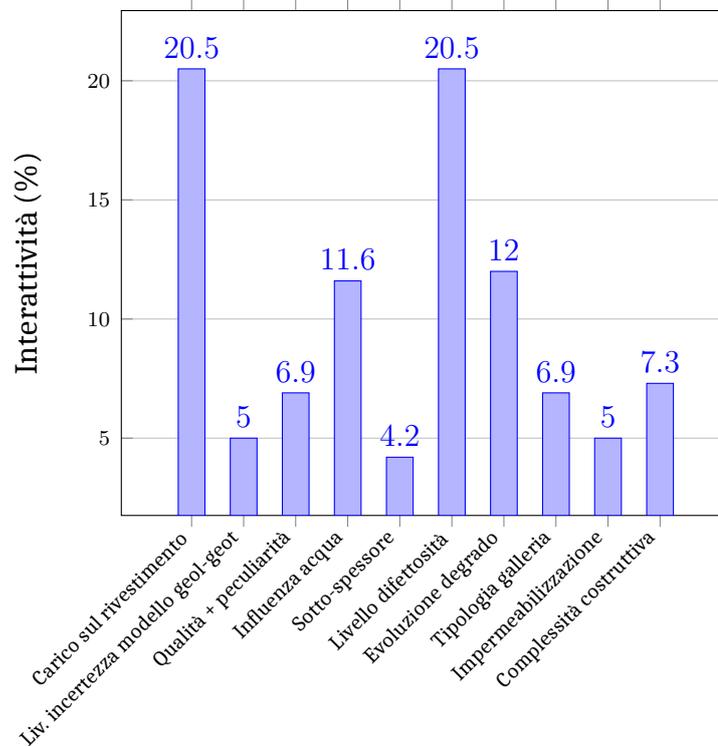
A questa categoria appartengono i parametri dell'analisi del rischio che si riferiscono alla struttura della galleria e alle caratteristiche del terreno/ammasso roccioso nel quale questa è inserita. Dall'applicazione del Rock Engineering System e dalla Figura 4.10 che riporta la percentuale di interattività dei soli parametri appartenenti a questa Classe di Attenzione, risulta evidente che il *livello di difettosità* ed il *carico agente sul rivestimento* abbiano un ruolo dominante.

**Figura 4.10:** Interattività dei parametri appartenenti alla Classe di Attenzione strutturale e geotecnica

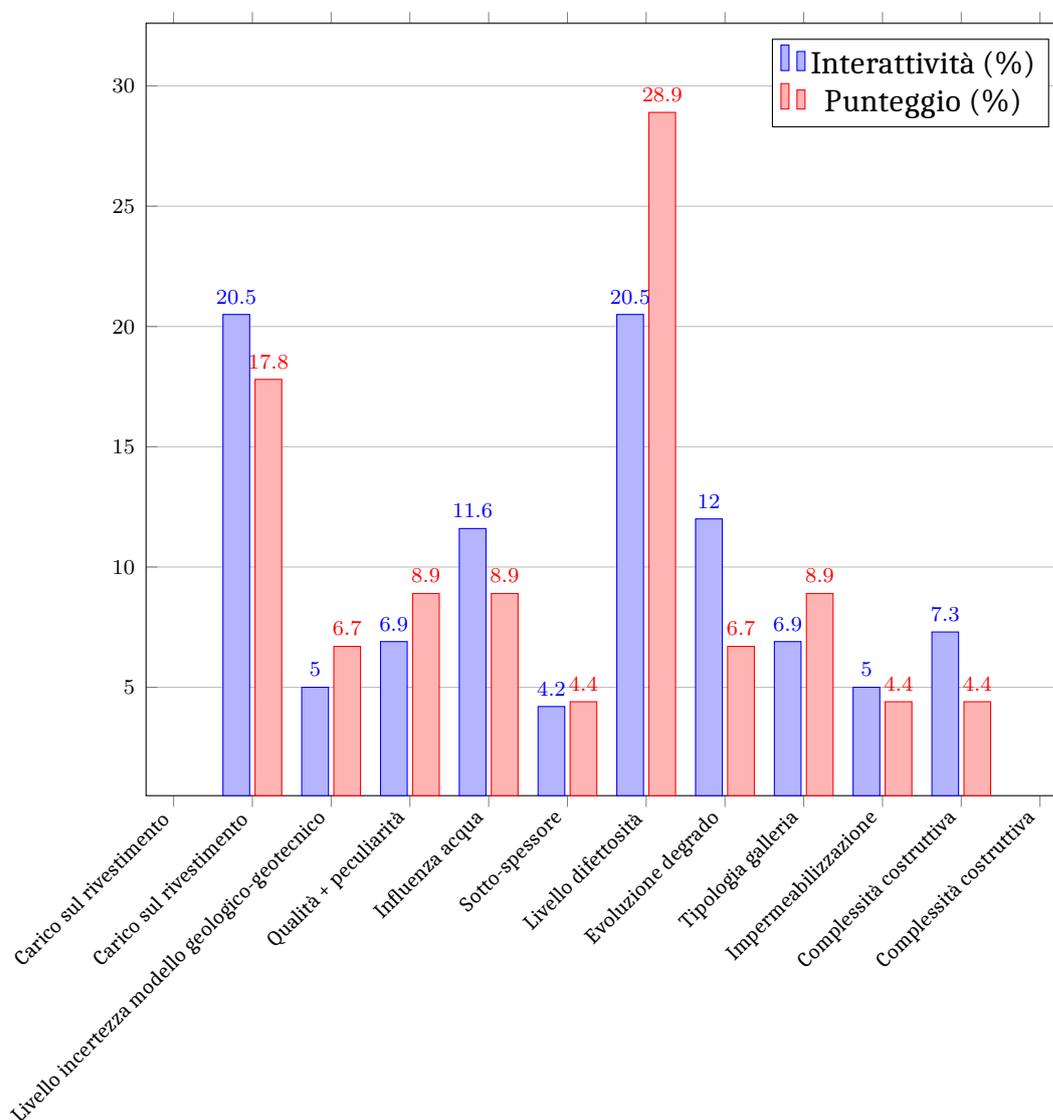
Il grafico a barre in Figura 4.11 permette di confrontare l'importanza che dovrebbe essere attribuita a ciascuna voce secondo l'applicazione del metodo di Hudson (in blu) e quella realmente assegnata, tramite la definizione delle scale di punteggio, alla luce di alcune evidenze dettate da ragionamenti che non si basano sulla relazione tra parametri (in rosso). Il valore del punteggio in percentuale si ottiene dividendo l'intervallo di ciascun parametro per la somma di tutti gli intervalli in esame.

**Figura 4.11:** Confronto tra interattività dei parametri e intervallo dei punteggi per la Classe di Attenzione strutturale e geotecnica

Al *carico sul rivestimento* è stato attribuito un intervallo compreso tra 0 e 8: questo parametro incide molto sulla definizione della Classe di Attenzione perché è strettamente connesso alla resistenza del rivestimento. Riferendosi all'applicazione del Rock Engineering System riferito alla definizione della Classe di Attenzione della galleria si ricordi che questo parametro è quello che incide maggiormente (Figura 4.8). Questa voce viene valutata sulla base dei risultati delle prove in situ, in particolare quelle di martinetto piatto. Il giudizio è quantitativo dal momento che ci si deve riferire ad una percentuale della resistenza a compressione del calcestruzzo.

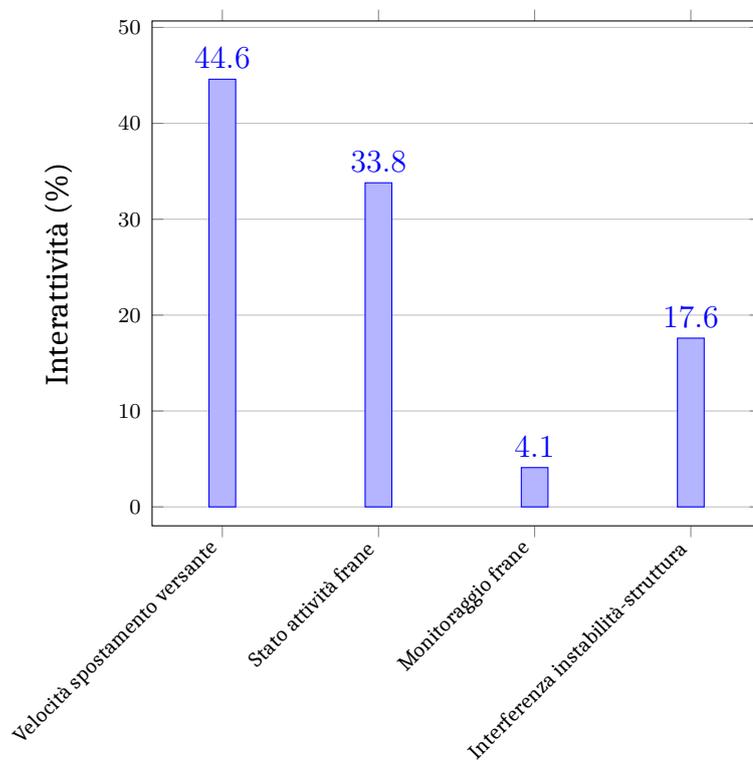
All'interno di questa Classe di Attenzione ricadono tutti i parametri che si riferiscono al contesto geomorfologico e che tengono in considerazione la possibilità che la galleria possa essere coinvolta in alcuni fenomeni legati all'instabilità dei versanti. La figura 4.14 riporta l'interattività, in termini di percentuale, dei soli parametri appartenenti a questa categoria, ottenuta applicando il metodo di Hudson.

**Figura 4.14:** Interattività dei parametri appartenenti alla Classe di Attenzione geologica

Secondo tale metodo la voce *magnitudo dell'instabilità di versante* risulta essere quella che domina l'analisi del rischio nell'ambito geologico. I punteggi che sono stati attribuiti ai parametri vengono riportati nella Tabella 4.5. I primi tre aspetti sono connessi alla definizione di pericolosità, l'ultimo a quella di vulnerabilità.

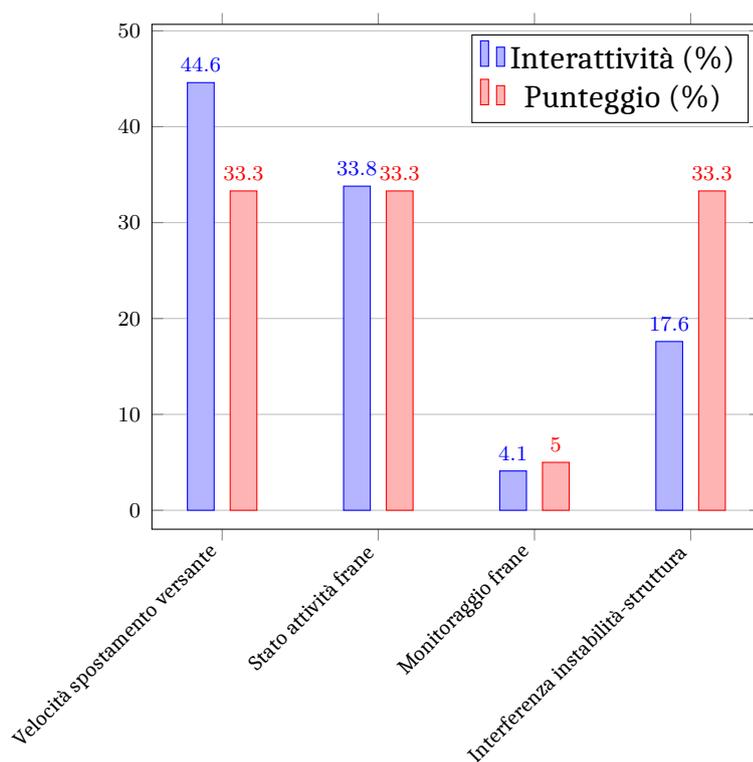
Per confrontare l'influenza dei parametri sulla Classe di Attenzione in esame attribuita tramite l'assegnazione degli intervalli entro cui far variare i punteggi e quella che si otterrebbe applicando il Rock Engineering System, si può osservare la Figura 4.15.

**Figura 4.15:** Confronto tra interattività dei parametri e intervallo dei punteggi per la Classe di Attenzione geologica

Alla *magnitudo dell'instabilità del versante* si deve assegnare un punteggio compreso tra 0 e 5. Con questo termine si intende valutare la velocità di scivolamento del versante in cui la galleria è inserita. Per poter ricavare questa informazione è consigliabile effettuare una ricerca presso gli enti regionali o nazionali che si occupano di censire i fenomeni franosi. La valutazione può essere eseguita sia qualitativamente sia, in presenza di dati che possono considerarsi veritieri, quantitativamente, analizzando la velocità di spostamento espressa in millimetri annui.

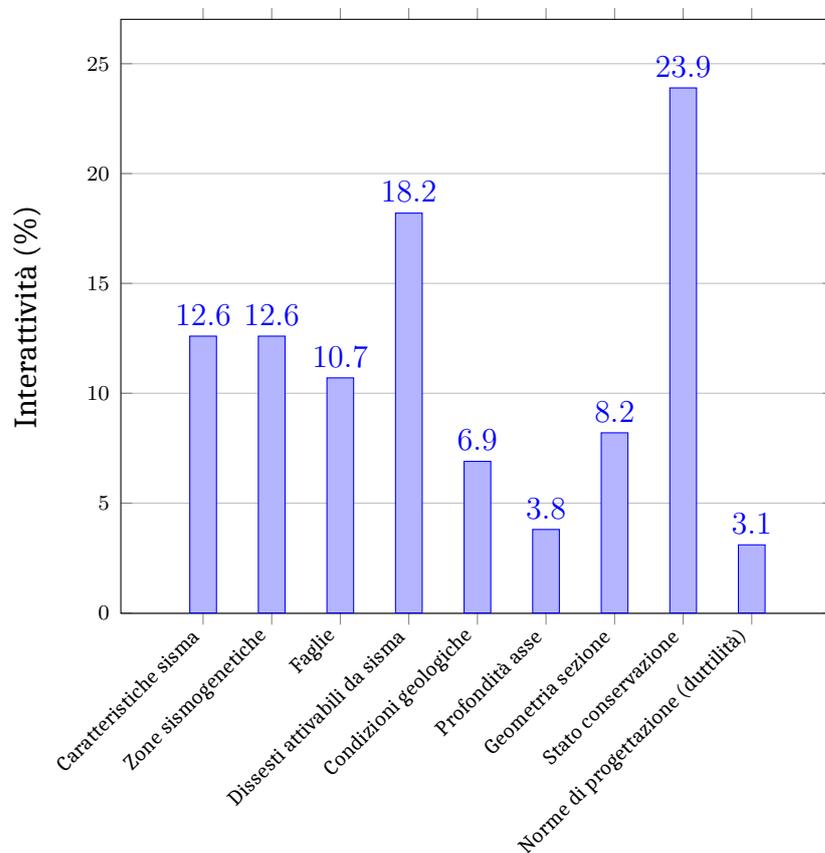
La Figura 4.17 riporta l'interattività percentuale dei soli aspetti appartenenti a questa categoria, ottenuta applicando il Rock Engineering System. I parametri che influenzano maggiormente l'analisi del rischio sono la *resistenza e stato conservazione del rivestimento* e la *presenza di dissesti di versante attivabili da sollecitazione sismica*. In Tabella 4.6 sono riportati gli intervalli dei punteggi degli aspetti in esame. Si noti che tutti i parametri, ad eccezione delle *caratteristiche del sisma*, sono riconducibili alla definizione di vulnerabilità.

**Figura 4.17:** Interattività dei parametri appartenenti alla Classe di Attenzione sismica

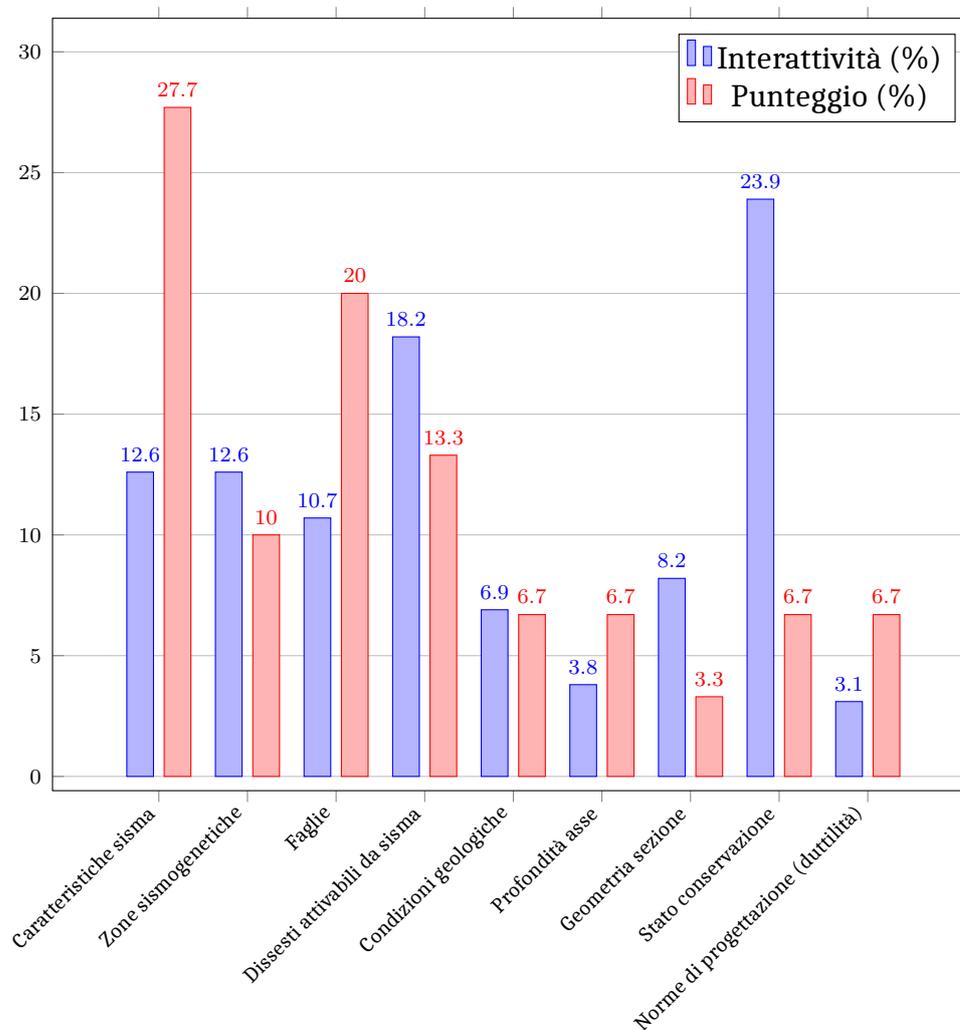
Per osservare le differenze tra quanto ottenuto applicando il metodo di Hudson e gli intervalli scelti si può far riferimento alla Figura 4.18: si noti che

in questo caso si è deciso di non attenersi ai risultati del Rock Engineering System ma di assegnare le scale di punteggio basandosi su altre evidenze dettate dall'esperienza.

**Figura 4.18:** Confronto tra interattività dei parametri e intervallo dei punteggi per la Classe di Attenzione sismica

Al parametro *caratteristiche del sisma* è stato assegnato un intervallo compreso tra 0 e 4, che è il più ampio tra quelli attribuiti agli aspetti di questa Classe di Attenzione. Tale scelta è dettata dal fatto che l'accelerazione al suolo e la magnitudo di momento dettano l'intensità delle sollecitazioni a cui sarà soggetta la galleria in caso di sisma. La valutazione di questo parametro può
