# POLITECNICO DI TORINO

## TESI DI LAUREA MAGISTRALE

# Il rischio nelle gallerie autostradali italiane: proposta di un metodo per definire le priorità di intervento

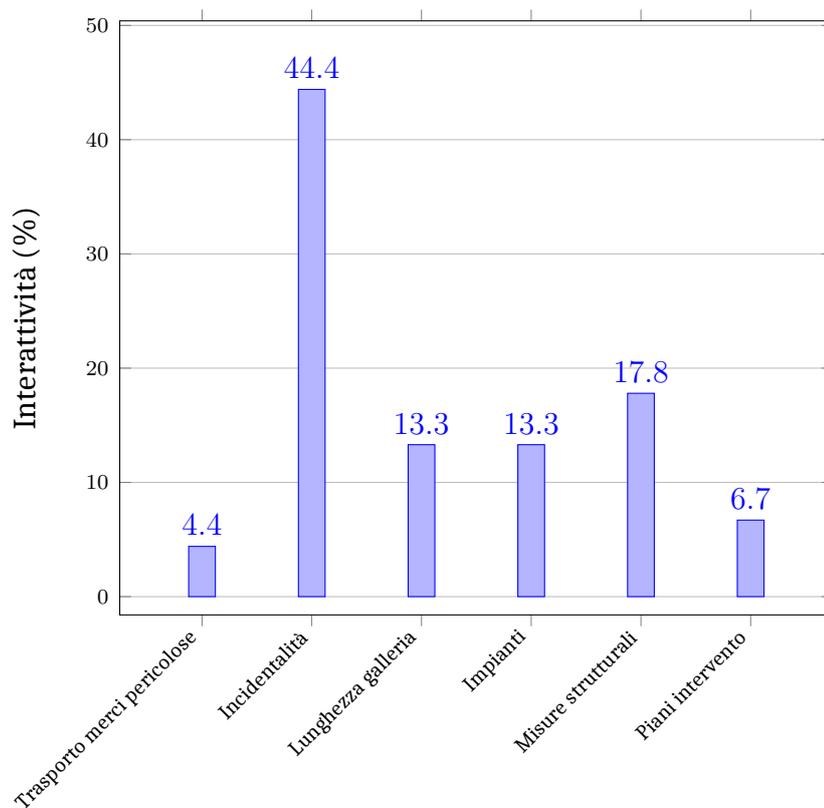
In Figura 4.20 è riportata l'interattività delle voci appartenenti a questa categoria: si noti che l'*incidentalità caratteristica* è il parametro che presenta il valore più elevato. Questo aspetto, assieme al *trasporto di merci pericolose*, è riconducibile alla definizione di pericolosità. Gli altri elementi riguardano, invece, la vulnerabilità.

**Figura 4.20:** Interattività dei parametri appartenenti alla Classe di Attenzione incendio

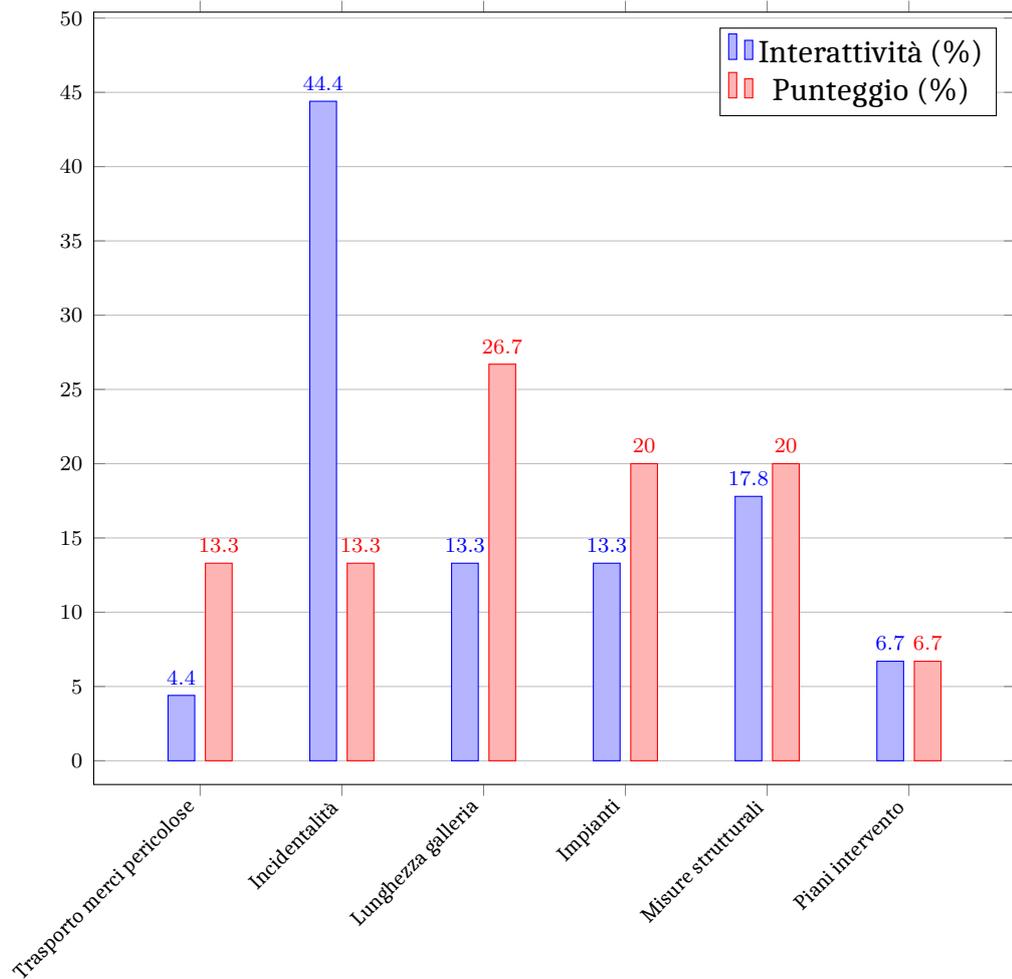
Nelle Tabella 4.7 sono riportati i punteggi assegnati ai parametri di questa Classe di Attenzione. Il confronto tra l'importanza attribuita con la definizione degli intervalli di valutazione e quella teorica, ricavata dall'applicazione del metodo di Hudson per mezzo dell'interattività, è riportata in Figura 4.21.

**Figura 4.21:** Confronto tra interattività dei parametri e intervallo dei punteggi per la Classe di Attenzione incendio

Al trasporto di merci pericolose e all'incidentalità caratteristica è stato attribuito un punteggio compreso tra 0 e 2. Per l'assegnazione di tale intervallo ai due parametri non è stato tenuto in considerazione il risultato dell'applicazione del Rock Engineering System dal momento che il primo risultava essere trascurabile e il secondo troppo preponderante nell'analisi del rischio. Le due voci in esame si riferiscono alla possibilità di accesso alla galleria da parte di mezzi che trasportano merci pericolose, infiammabili o velenose, e al numero di incidenti annui accaduti all'interno dell'opera. Le informazioni possono essere ricavate dalla documentazione fornita da Autostrade per l'Italia.

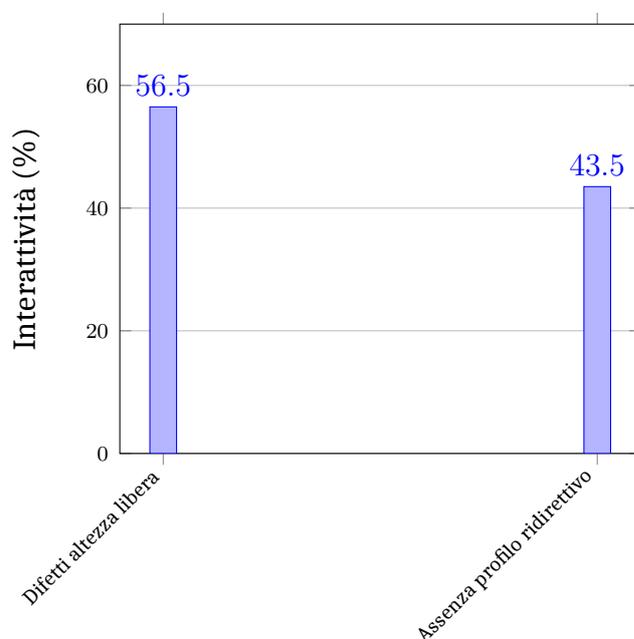
La Figura 4.23 evidenzia l'interattività, derivata dall'applicazione del Rock Engineering System, dei due parametri appartenenti a questa Classe di Attenzione.

**Figura 4.23:** Interattività dei parametri appartenenti alla Classe di Attenzione geometrica

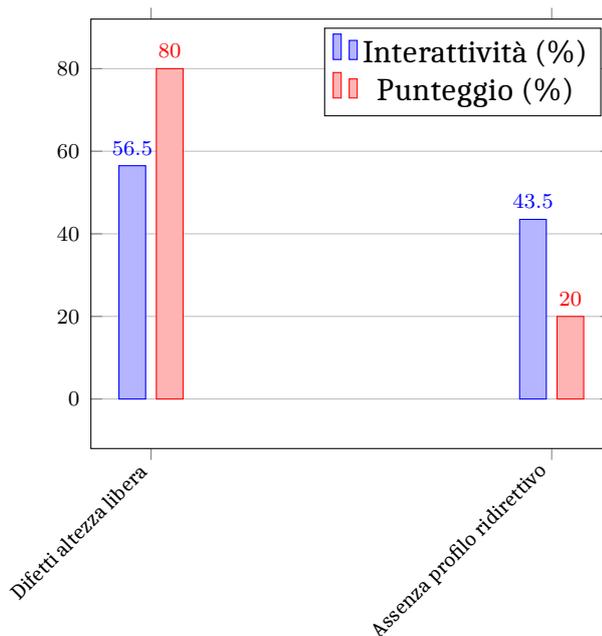
Per osservare la differenza tra quanto ottenuto applicando il metodo di Hudson e gli intervalli scelti si può far riferimento alla Figura 4.24.

**Figura 4.24:** Confronto tra interattività dei parametri e intervallo dei punteggi per la Classe di Attenzione geometrica

Ai *difetti di altezza libera* è stato assegnato un intervallo compreso tra 0 e 8. La scelta si è basata sul fatto che questo parametro influenza molto la sicurezza degli utenti. Le informazioni necessarie all'assegnazione della valutazione possono essere reperite dall'analisi dei documenti progettuali.

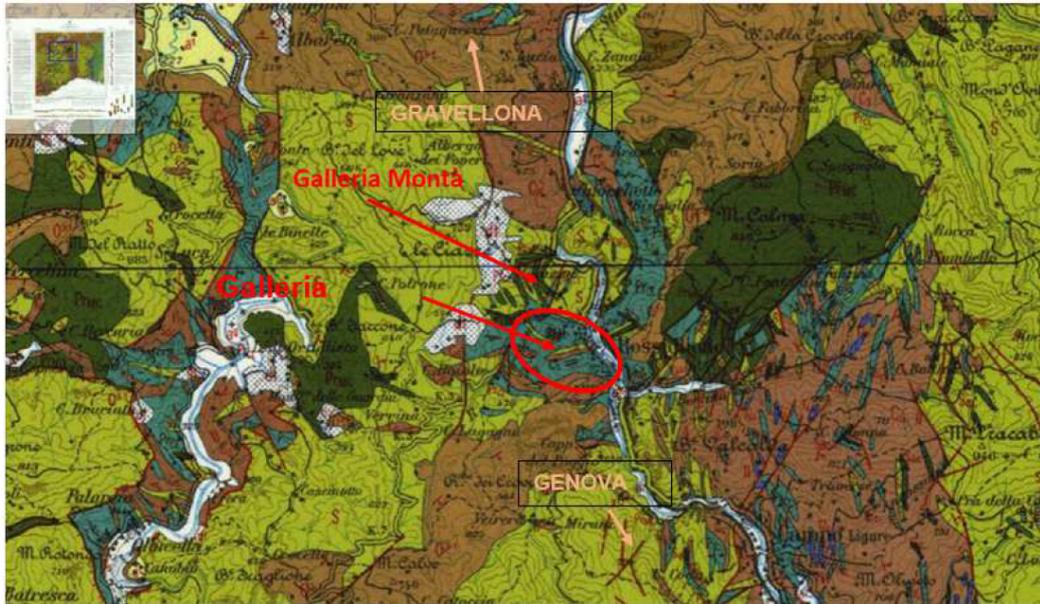
Per assegnare il punteggio al *livello di incertezza del modello geologico / geotecnico* si sono ricercate le informazioni all'interno della documentazione fornita da Autostrade per l'Italia S.p.a: la galleria si colloca all'interno dell'Unità Tettonica del gruppo di Voltri, un complesso geologico costituito prevalentemente da ammassi rocciosi caratterizzati da una marcata scistosità (Lombardi Ingegneria S.r.l et al., 2020e). Non sono state effettuate delle prove per la caratterizzazione dell'ammasso roccioso circostante e per questo motivo si è attribuita a tutti i conci della galleria la valutazione 2: grado di incertezza modesto.

Figura 5.2: Estratto della carta geologica. (Lombardi Ingegneria S.r.l et al., 2020e)

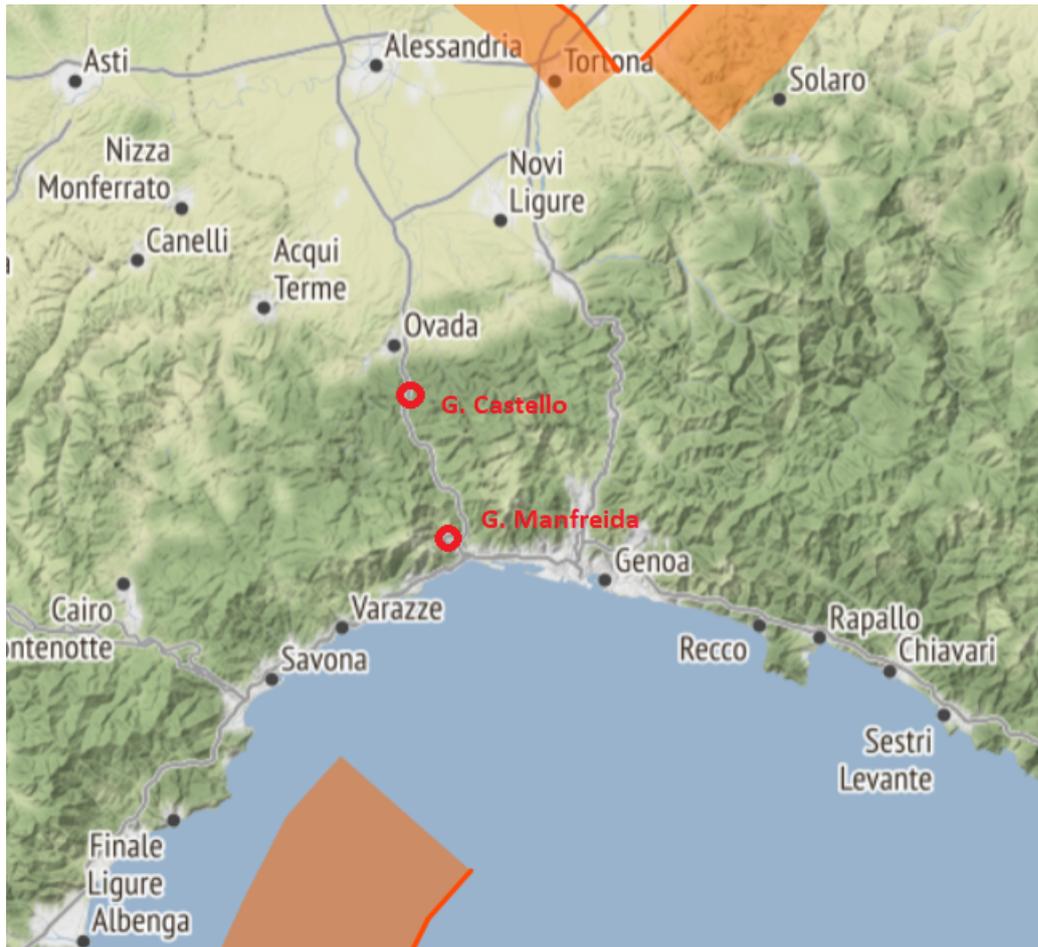
**Figura 5.6:** Inclusione delle gallerie Castello e Manfreida nelle zone sismogenetiche. (INGV, 2020a)

L'*inclusione in zone sismogenetiche* è stata indagata ricercando l'informazione presso il portale dell'Istituto Nazionale di Geofisica e Vulcanologia (Figura 5.6): la galleria Manfreida si colloca a poco meno di 30 km dalla zona sismogenetica più vicina e per questo motivo è stato assegnato a questa voce il punteggio 0,5 (INGV, 2020a).

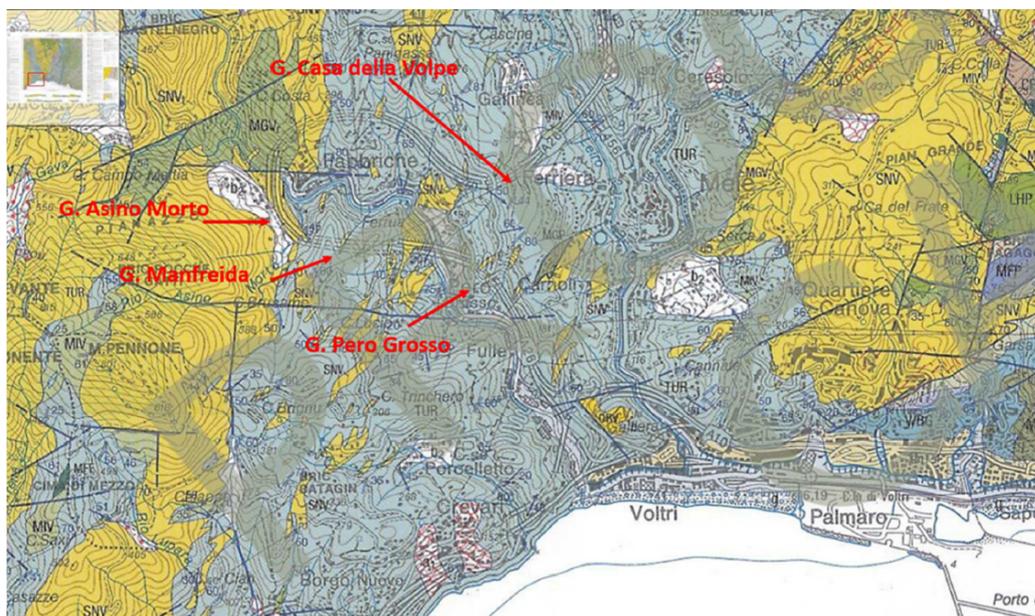
Per assegnare il punteggio al *livello di incertezza del modello geologico / geotecnico* si sono ricercate le informazioni all'interno della documentazione fornita da Autostrade per l'Italia S.p.a: galleria Manfreida si colloca quasi interamente all'interno della formazione dei Calcescisti del Turchino costituiti da scisti quarzo micacei con calcite e localmente con intercalazioni di calcari

**Figura 5.11:** Estratto della carta geologica. (Lombardi Ingegneria S.r.l et al., 2020f)

cristallini (Lombardi Ingegneria S.r.l et al., 2020f). Non sono state effettuate delle prove per la caratterizzazione dell'ammasso roccioso circostante e per questo motivo si è attribuita a tutti i conci della galleria la valutazione 2: grado di incertezza modesto.

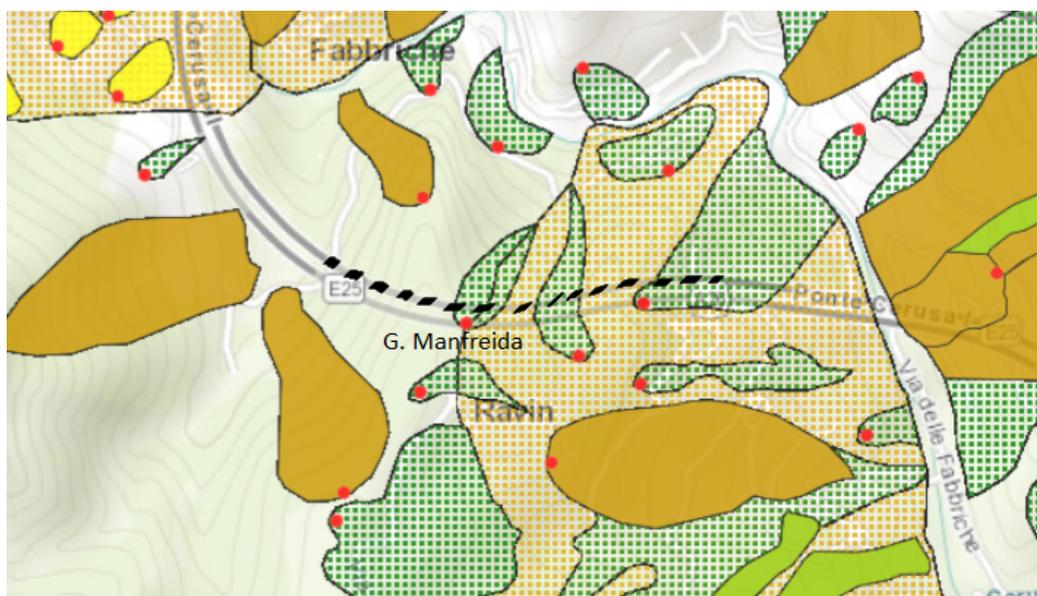
La *magnitudo dell'instabilità di versante* è stata indagata ricorrendo all'Inventario dei Fenomeni Franosi in Italia, IFFI. Come evidenziato dalla Figura 5.13 il versante nel quale è inserita la galleria Manfreida presenta alcune frane quiescenti, estese ma superficiali. L'area che nella Figura 5.13 è arancione è una deformazione gravitativa profonda di versante caratterizzata da una bassa velocità di spostamento. Il punteggio attribuito a questa voce è 0,5.

Figura 5.13: Estratto della cartografia on line. (IFFI, 2020)

Come si può vedere dalla Figura 5.13, la galleria è interessata solo parzialmente dallo scivolamento: al parametro *estensione dell'interferenza instabilità-struttura* è stato dato un punteggio pari a 3.

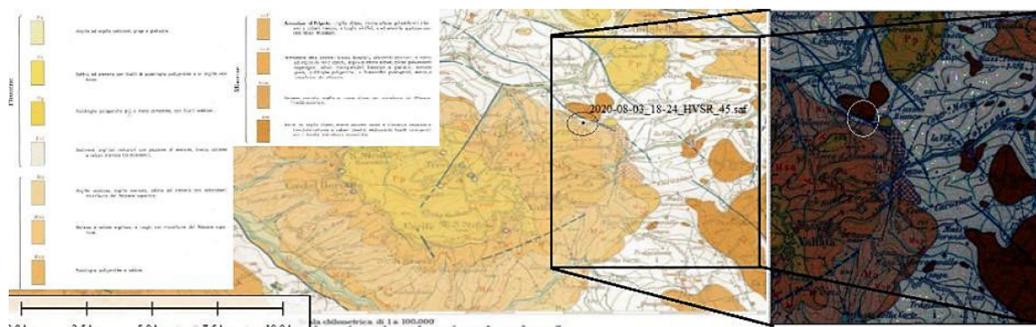
Per assegnare il punteggio al *livello di incertezza del modello geologico / geotecnico* si sono ricercate le informazioni all'interno della documentazione fornita da Autostrade per l'Italia S.p.a: galleria Scampitella è inserita in un

**Figura 5.18:** Estratto della carta geologica. (Lombardi Ingegneria S.r.l et al., 2020g)

sistema geologico definito da un complesso “conglomeratico-sabbioso”, coincidente con la Formazione di Scampitella stratigraficamente sovrapposta ed intercalata ad alcuni membri della formazione della Baronina, costituito da depositi conglomeratico-sabbiosi con intercalazioni di depositi pelitico-sabbiosi e argillosi (Lombardi Ingegneria S.r.l et al., 2020g). Non sono state effettuate delle prove per la caratterizzazione dell’ammasso roccioso circostante e per questo motivo si è attribuita a tutti i conci della galleria la valutazione 2: grado di incertezza modesto.

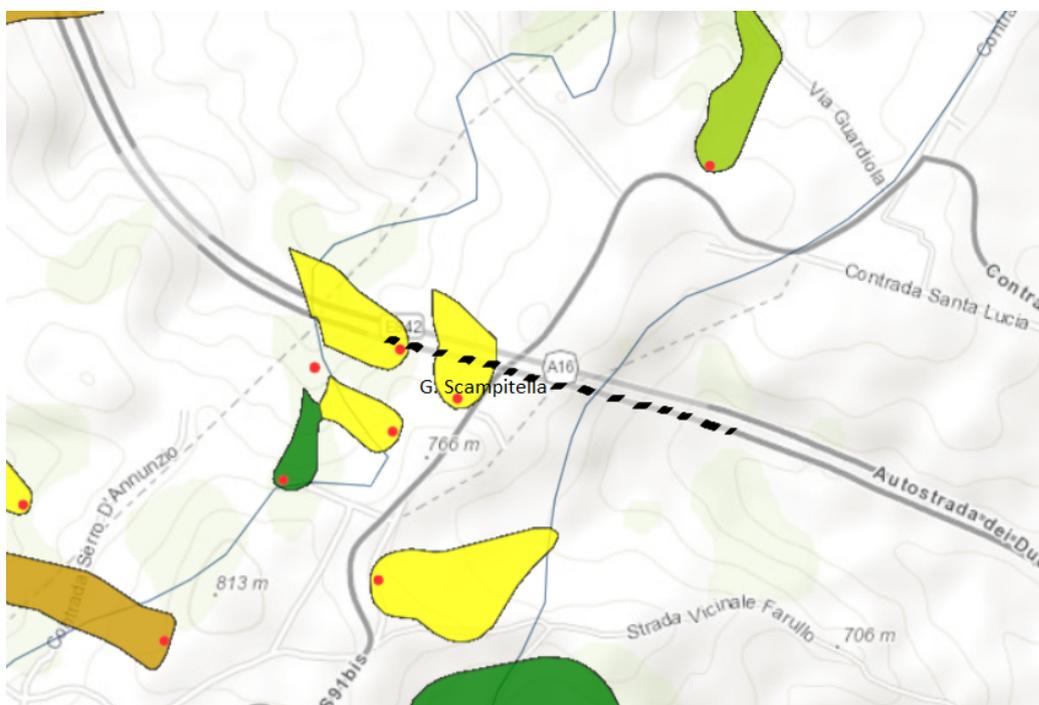
La *magnitudo dell'instabilità di versante* è stata indagata ricorrendo all'Inventario dei Fenomeni Franosi in Italia, IFFI. Come evidenziato dalla Figura 5.20 il versante nel quale è inserita la galleria Scampitella presenta alcune evidenze di fenomeni franosi poco estesi e per questo motivo la valutazione è 0,5.

Figura 5.20: Estratto della cartografia on line. (IFFI, 2020)

Come si può vedere dalla Figura 5.20, la galleria è interessata solo parzialmente dallo scivolamento: al parametro *estensione dell'interferenza instabilità-struttura* è stato dato un punteggio pari a 3.

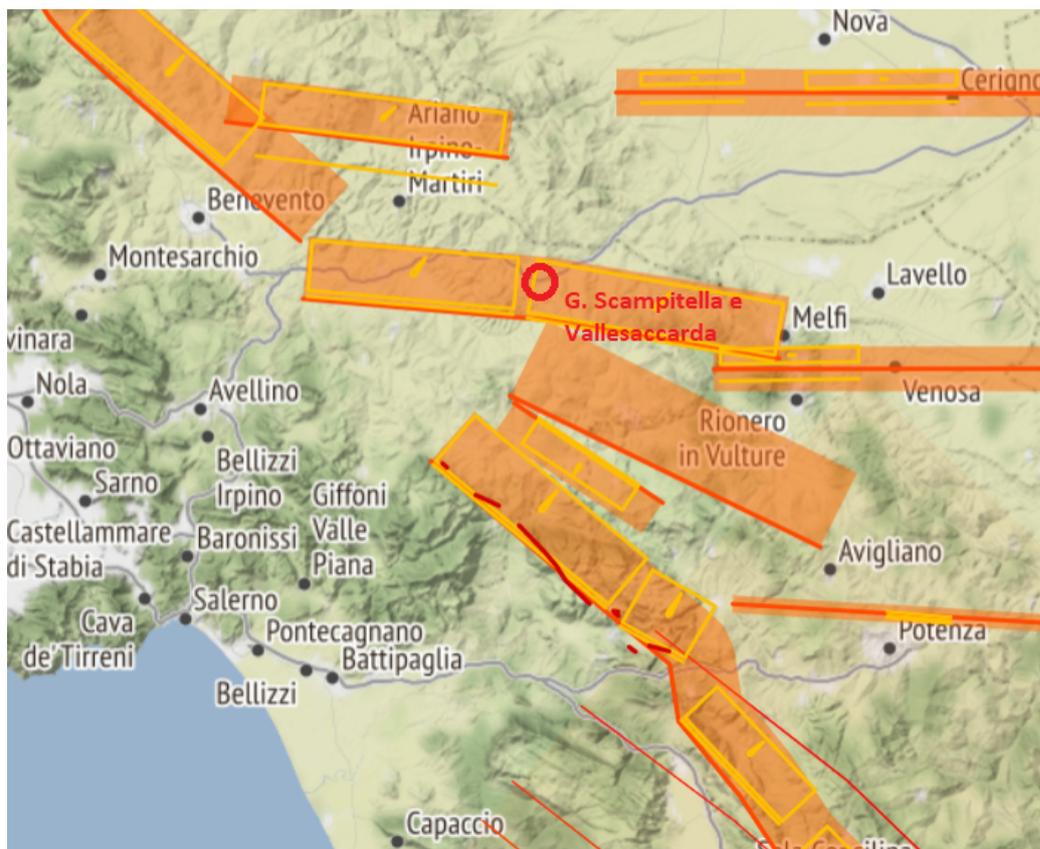
**Figura 5.22:** Inclusione delle gallerie Scampitella e Vallesaccarda nelle zone sismogenetiche. (INGV, 2020a)

L'*inclusione in zone sismogenetiche* è stata indagata ricercando l'informazione presso il portale dell'Istituto Nazionale di Geofisica e Vulcanologia (Figura 5.22): la galleria Vallesaccarda si colloca a meno di 10 km dalla zona sismogenetica più vicina e per questo motivo è stato assegnato a questa voce il punteggio 1,5 (INGV, 2020a).

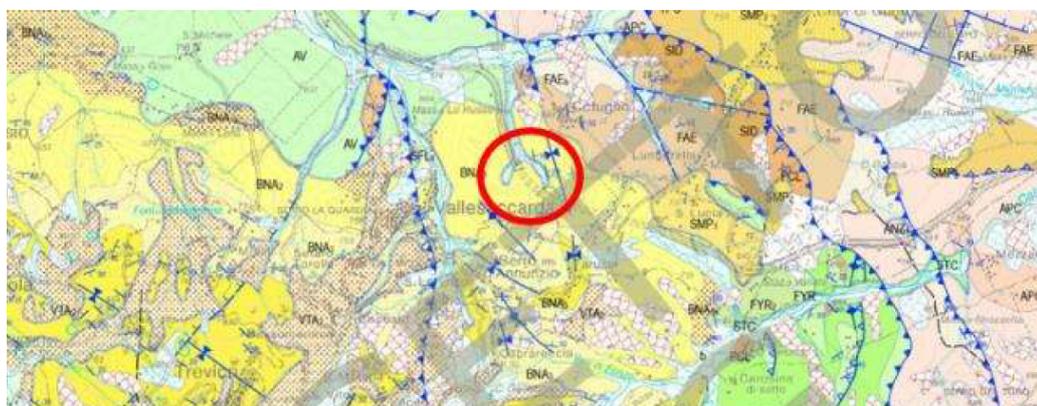
Per assegnare il punteggio al *livello di incertezza del modello geologico / geotecnico* si sono ricercate le informazioni all'interno della documentazione fornita da Autostrade per l'Italia S.p.a: la galleria Vallesaccarda attraversa interamente la formazione della Baronìa (Lombardi Ingegneria S.r.l et al., 2020g). Non sono state effettuate delle prove per la caratterizzazione dell'ammasso roccioso circostante e per questo motivo si è attribuita a tutti i conci della galleria la valutazione 2: grado di incertezza modesto.

**Figura 5.26:** Estratto della carta geologica. (Lombardi Ingegneria S.r.l et al., 2020h)

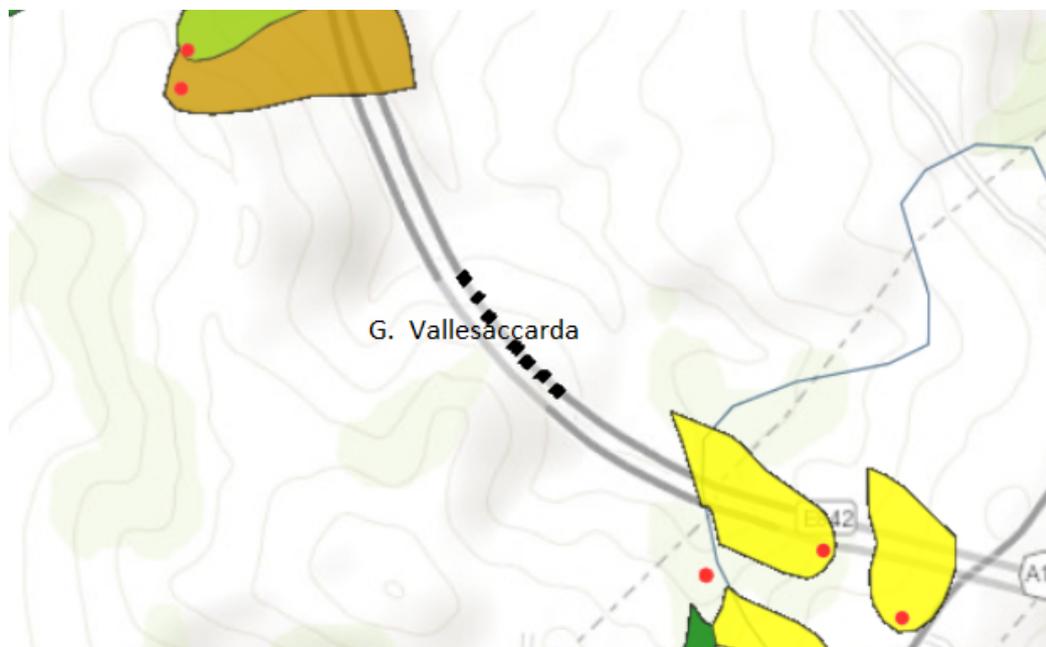
La *magnitudo dell'instabilità di versante* è stata indagata ricorrendo all'Inventario dei Fenomeni Franosi in Italia, IFFI. Come evidenziato dalla Figura 5.28 il versante nel quale è inserita la galleria Vallesaccarda non è interessato da instabilità. Per questo motivo a tutti i parametri contenuti in questa categoria è stato assegnato un punteggio pari a 0.

**Figura 5.28:** Estratto della cartografia on line. (IFFI, 2020)

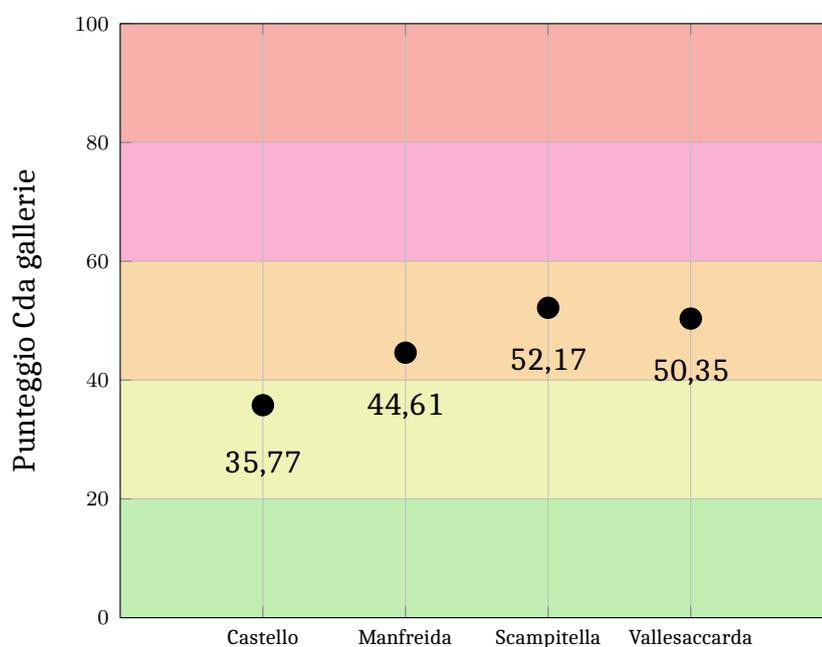
Confrontando i risultati ottenuti per le quattro gallerie in esame si nota che quella a cui si dovrebbe assegnare la priorità di intervento è la Scampitella a cui è stato assegnato un punteggio di 52,17/100. Al secondo posto troviamo la galleria Vallesaccarda con 50,35/100 punti. In terza posizione vi è la galleria Manfreida con 44,61/100 punti e in ultima, con 35,77/100 punti, si colloca la galleria Castello. Quanto detto viene evidenziato nella Figura 5.33

**Figura 5.33:** Confronto tra i punteggi assegnati alle quattro gallerie in esame
