# POLITECNICO DI TORINO

TESI DI LAUREA MAGISTRALE

## STUDIO DEL DEGRADO INDOTTO DALLA CORROSIONE NELLE SELLE GERBER: SIMULAZIONI NUMERICHE

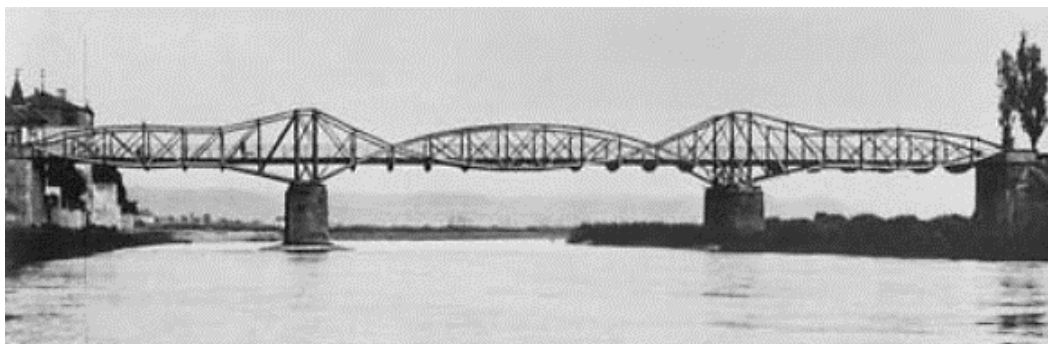
Lo schema strutturale di questa tipologia di ponte prende il nome dal suo inventore Heinrich Gottfried Gerber, un ingegnere tedesco che, nel 1866, portò a termine il progetto del ponte Hassfurt Brücke: struttura a tre campate con due sconnessioni cerniera e carrello in corrispondenza della campata centrale, supportata dalle travi a sbalzo di estremità [47].

*Figura 2.1 - Schema strutturale del ponte Hassfurt Brücke (Heinrich Gerber, 1866), [60]*

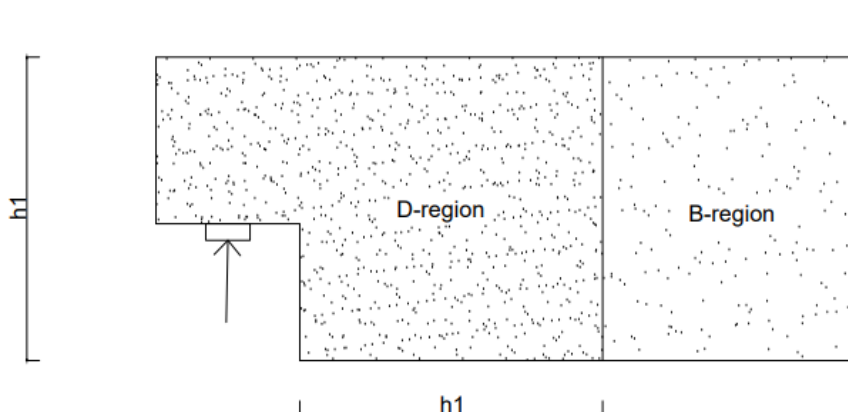
La particolare geometria delle selle Gerber porta alla suddivisione della struttura in due regioni differenti, definite come *B-regions* e *D-regions* [50].

*Figura 2.5 – Individuazione di D-region e B-region in una sella Gerber*

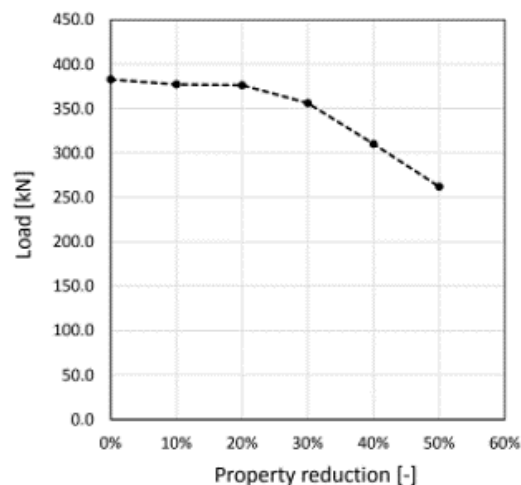
Il fulcro della ricerca, tuttavia, non è legato alla resistenza ultima delle selle Gerber bensì all'influenza della corrosione nel comportamento dei giunti di cui si parlerà più in dettaglio nei capitoli successivi. A tal proposito uno studio interessante è quello condotto dallo stesso Desnerck [23], il quale effettuò delle analisi di laboratorio sulle selle Gerber valutandone lo stato di deterioramento e la variazione della risposta legata al livello di corrosione. Egli individuò che per un livello di corrosione pari al 40%, considerato in termini di perdita di sezione delle barre, si può arrivare ad un decremento di circa il 20% della capacità del giunto (Figura 2.10) [25][23].

**Figura 2.10** - Variazione della resistenza di picco di una sella Gerber con il livello di corrosione (% perdita di sezione), [91]

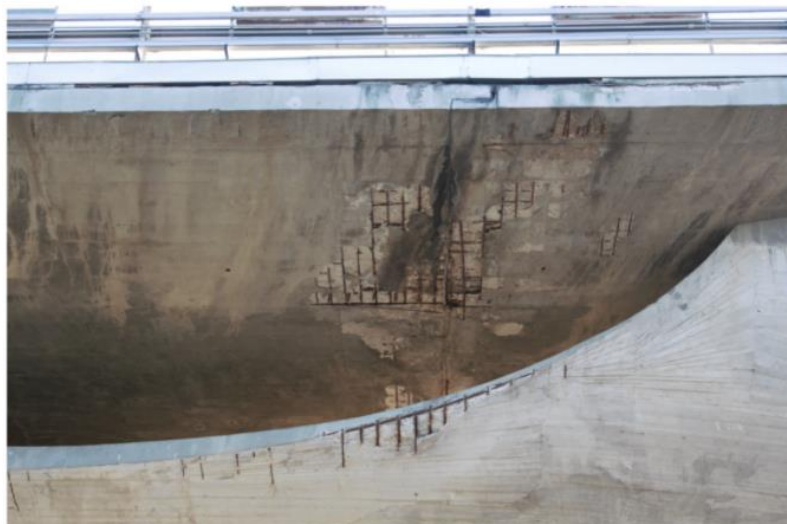
Le selle Gerber della presente opera sono armate con barre diagonali e orizzontali  $\phi 30$  e staffe verticali equispaziate  $\phi 10$ . Lo stato attuale del ponte mostra segni di deterioramento soprattutto nella zona di giunzione come riportato in Figura 2.12 [56]. Il danneggiamento del ponte può essere legato alla scarsa manutenzione e riparazione dei sistemi di drenaggio che ha portato alla corrosione delle barre di armatura con conseguente fessurazione del calcestruzzo ed espulsione del copriferro [56].

*Figura 2.12 - Dettaglio deterioramento sella Gerber del ponte Musmeci, [56]*

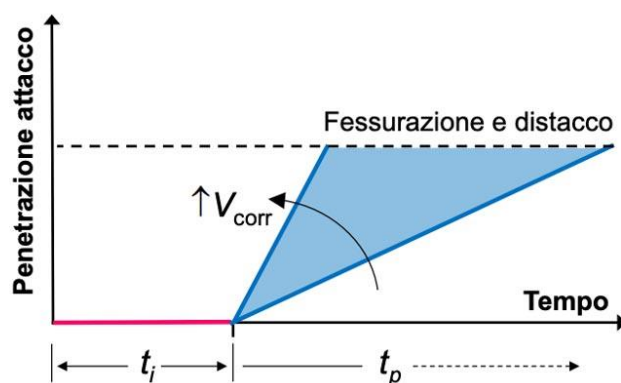
- fase di innesco, attacco da parte di agenti aggressivi che portano alla perdita della condizione di passività;
- fase di propagazione, distruzione del rivestimento protettivo e periodo in cui la corrosione avanza [12][13][14].

Figura 3.2 – Innesco e propagazione del fenomeno corrosivo in strutte in calcestruzzo, [27]

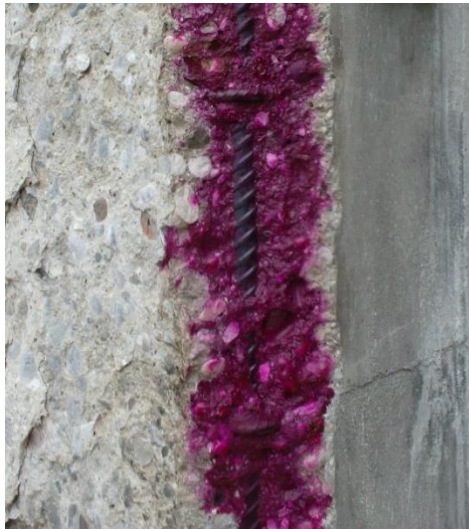
Una tecnica che consente di individuare lo spessore di calcestruzzo carbonatato è quella di spruzzare su una superficie di calcestruzzo deteriorata, una soluzione di fenolftaleina. L'effetto di questa soluzione è quello di evidenziare le zone a pH superiore a 9 tramite colorazione violacea, tipica della fenolftaleina in ambiente basico, mentre le zone carbonatate e quindi con pH inferiori restano incolori.

Figura 3.5 - Esempio di prova con fenolfaleina

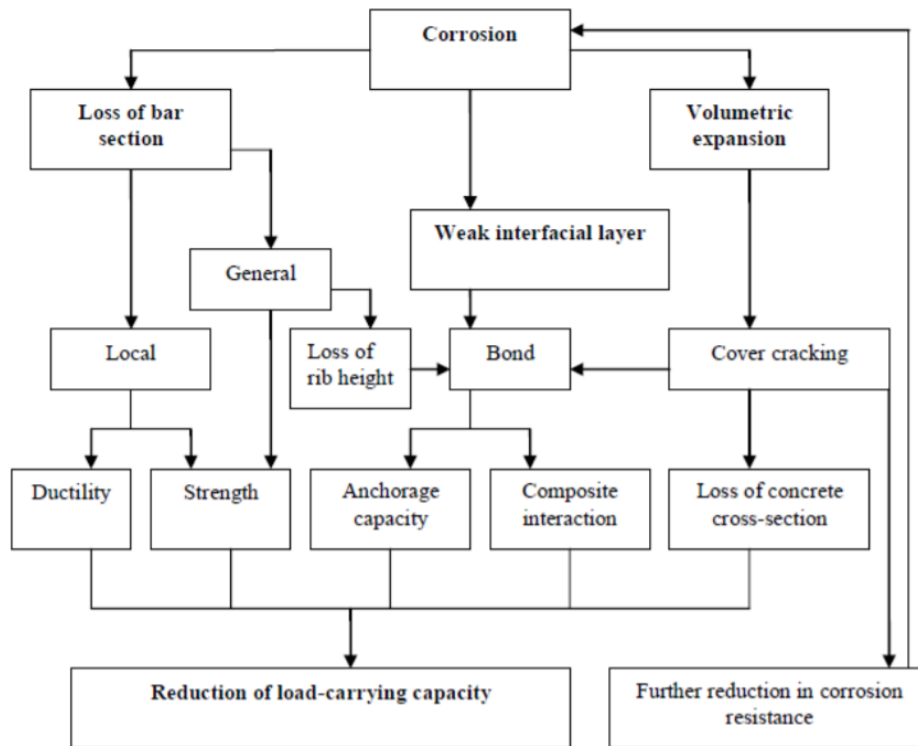
Le conseguenze della corrosione riguardano molteplici aspetti strutturali e funzionali per esempio la perdita di sezione efficace delle barre di armatura, la riduzione delle proprietà meccaniche quali la resistenza a rottura e a snervamento, la riduzione delle capacità deformative e la perdita di aderenza delle barre.

Figura 3.8 - Diagramma riassuntivo degli effetti della corrosione, [34]

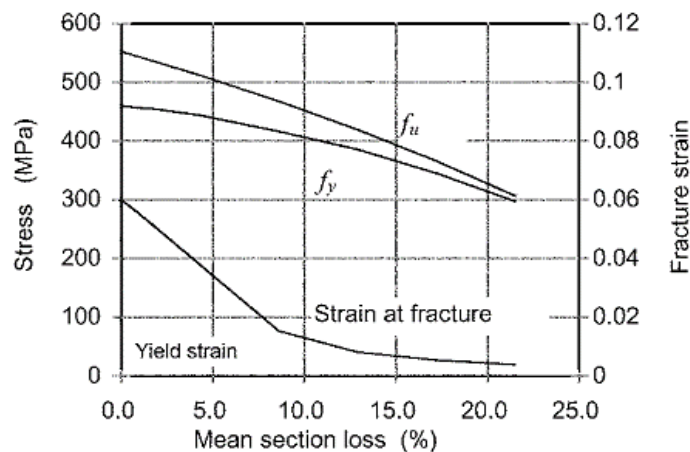
dove  $f'_y$ ,  $f'_u$  e  $\varepsilon'_u$  rappresentano rispettivamente tensione di snervamento, tensione ultima e deformazione ultima dell'acciaio soggetto a corrosione mentre  $f_y$ ,  $f_u$  e  $\varepsilon_u$  sono i corrispondenti valori riferiti all'acciaio non corrosato.

Figura 3.17 - Variazione delle proprietà meccaniche per corrosione, [37]

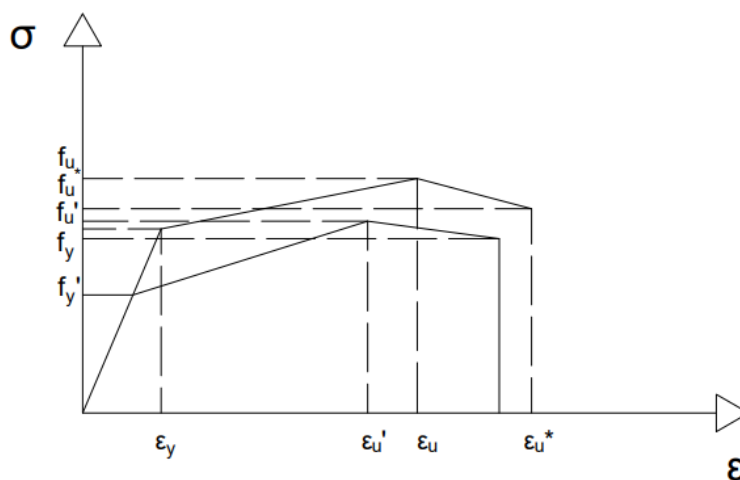
Nella Figura 3.18 è mostrata la variazione del legame costitutivo dovuta al fenomeno corrosivo.

*Figura 3.18 - Rappresentazione della variazione del legame costitutivo dell'acciaio*

Una considerazione aggiuntiva è che tale variazione non è legata alla perdita di sezione uniforme, bensì alla corrosione localizzata (pitting), pertanto la vaiolatura è responsabile della riduzione della deformazione ultima e dell'accorciamento del plateau che porta le barre di armatura a rompersi a deformazioni molto inferiori rispetto a quelle relative a sezione integra.

Una rappresentazione semplificata della variazione del legame costitutivo è mostrata nel capitolo 3 (Figura 3.18).

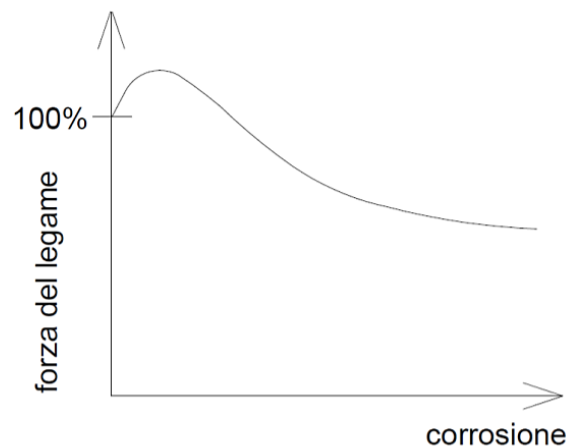
La caratteristica di aderenza, infatti, è necessaria per garantire buone prestazioni strutturali e favorire il trasferimento delle tensioni dal calcestruzzo alle barre di armatura. Tuttavia, la corrosione comporta una perdita progressiva di questo legame, causando l'infragilimento dell'intera sezione. La formazione di prodotti della corrosione, infatti, provoca un'espansione volumetrica rispetto alla barra di origine, iniziando il fenomeno di spalling e modificando il legame che sussiste tra i due diversi materiali. L'espulsione del copriferro provoca la riduzione del confinamento delle barre e la riduzione del legame nella zona di interfaccia.

*Figura 3.19 - Variazione della forza di legame in funzione del livello di corrosione, [38]*

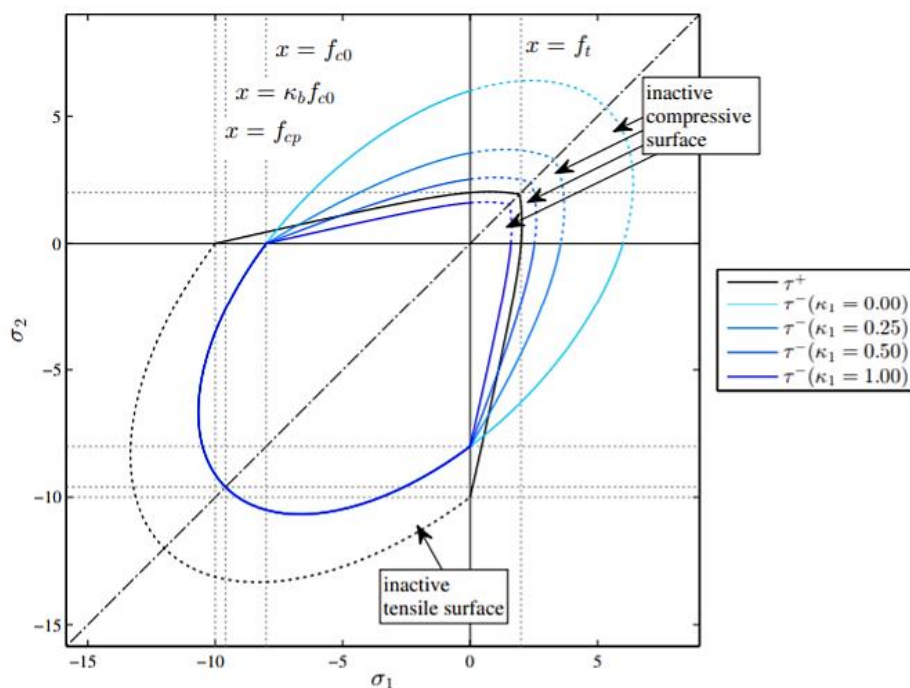
Le tensioni principali consentono di individuare le superfici di rottura a trazione e compressione, definite per qualsiasi stato di sollecitazione [45].

Figura 5.1 - Superficie di danneggiamento iniziale nel caso di sforzo piano, [45]

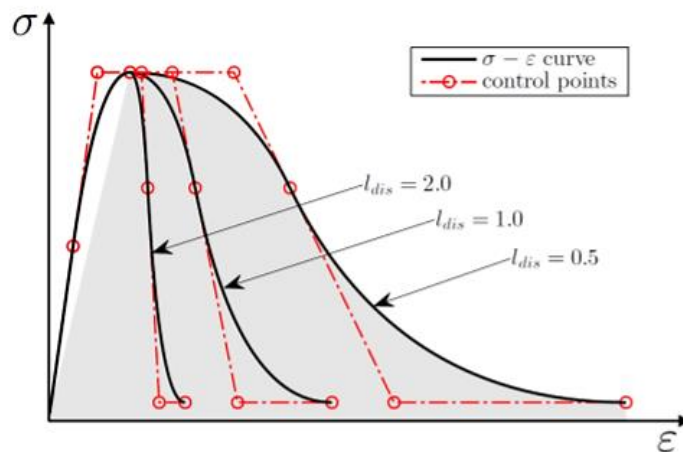
Anche in questo caso è necessario tenere conto della dipendenza dell'energia di frattura a compressione dalla dimensione caratteristica dell'elemento. Nei problemi discreti, infatti, si considera un valore dell'energia di frattura regolarizzato pari a  $G_c/l_{dis}$ . Si riporta nella Figura 5.4 l'effetto di tale regolarizzazione [45].

Figura 5.4 - Regolarizzazione della legge uniassiale a compressione, [45]

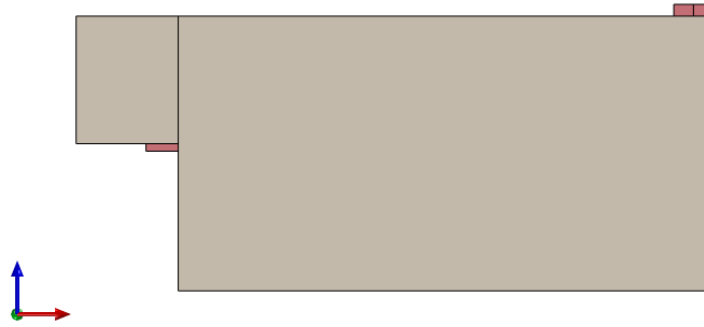
*Figura 5.11 - Modellazione geometrica del giunto, vista xz*

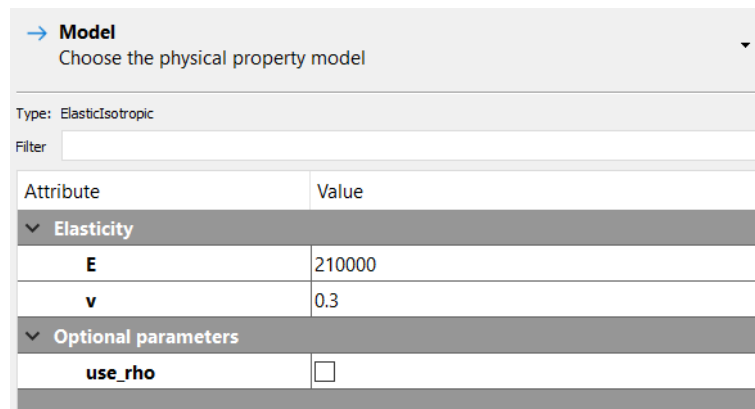
Le piastre di carico e appoggio invece, sono realizzate con acciaio elastico isotropo.

Figura 5.15 - Caratteristiche dell'acciaio relativo alle piastre di appoggio

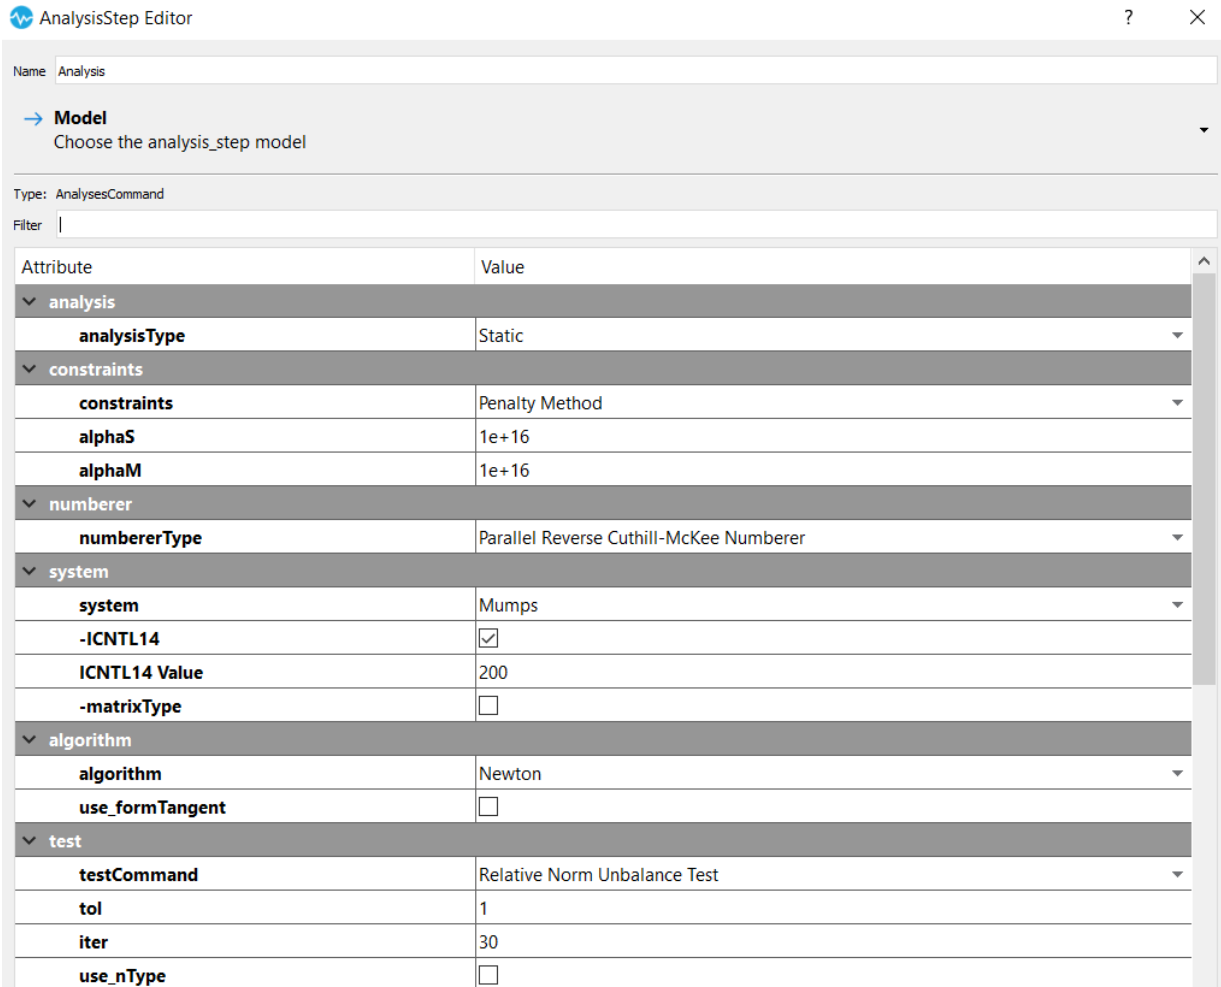
L'analisi scelta è di tipo statico, di seguito sono riportati i parametri adottati.

The screenshot shows the 'AnalysisStep Editor' window. At the top, the name is 'Analysis'. Below it, a dropdown menu is set to 'Model' with the instruction 'Choose the analysis\_step model'. The type is 'AnalysesCommand'. A filter field is empty. The main area is a table with columns 'Attribute' and 'Value'. The table is organized into several expandable sections: 'analysis', 'constraints', 'numberer', 'system', 'algorithm', and 'test'. Each section contains specific parameters and their values.

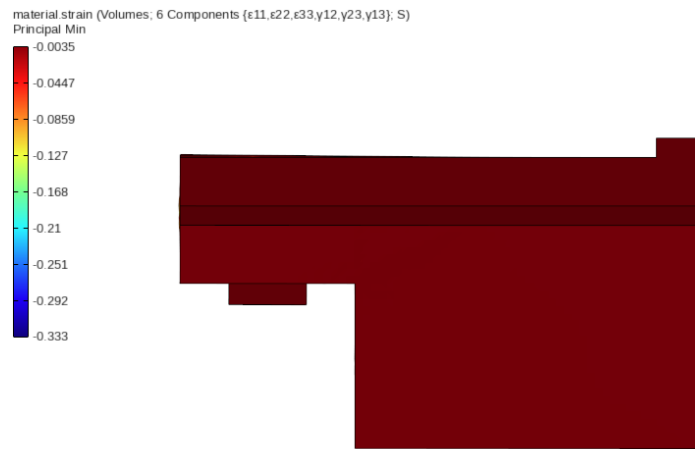
- › **Deformazione minima del calcestruzzo:** i valori massimi sono registrati nelle zone di ancoraggio dei cavi.

*Figura 5.53 - Step 20, deformazione minima del calcestruzzo all'inizializzazione del crack*

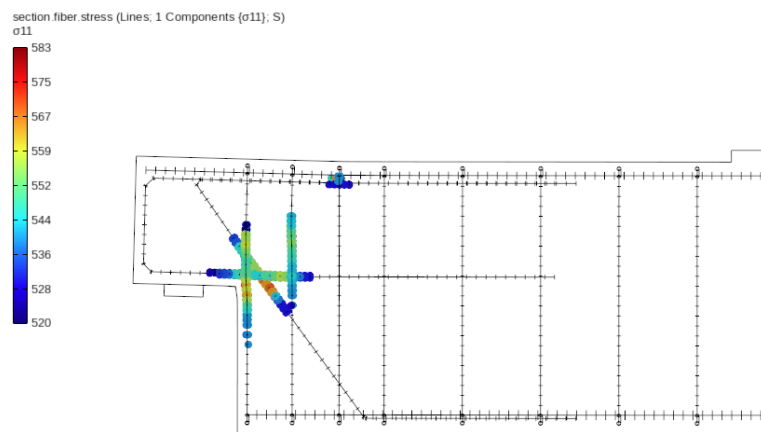
**Figura 6.17** - Tensioni nelle barre di armatura a rottura, step 309 (50% corrosione)

La sella cede per snervamento del gruppo di barre collocate nell'intorno della risega e della porzione superiore della terza staffa.

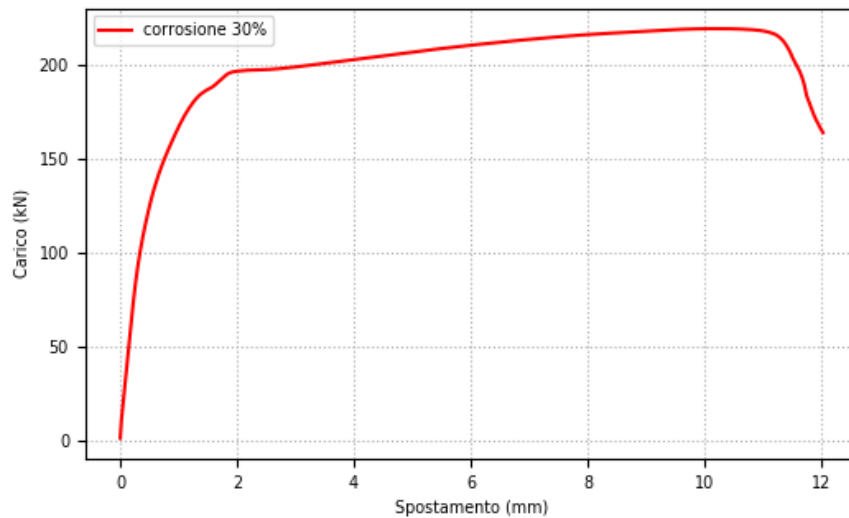
*Figura 6.22 - Curva di carico-spostamento del giunto di Desnerck (30% corrosione)*

Con un livello di corrosione pari al 30% la risposta del giunto inizia a diventare fragile, complice la riduzione delle proprietà meccaniche e di duttilità dell'acciaio. Dopo un tratto elastico seguito da una fase plastica e di hardening fino al raggiungimento di circa 250 kN, la resistenza del giunto decresce con l'aumentare dello spostamento fino al raggiungimento di una resistenza di 160 kN. Non è indagato tuttavia ciò che accade per spostamenti maggiori di 12 mm, avendo imposto tale valore come limite massimo.

Le prime tre staffe, le barre orizzontali e quelle diagonali risultano aver raggiunto il limite di snervamento e in alcuni punti superato il limite ultimo. Ammettendo pertanto, che le proprietà meccaniche e deformative dell'acciaio siano talmente ridotte da determinarne la rottura, la caduta di resistenza della curva carico-spostamento (Figura 6.22) può essere spiegata con il raggiungimento della condizione di collasso di alcune barre di armatura.

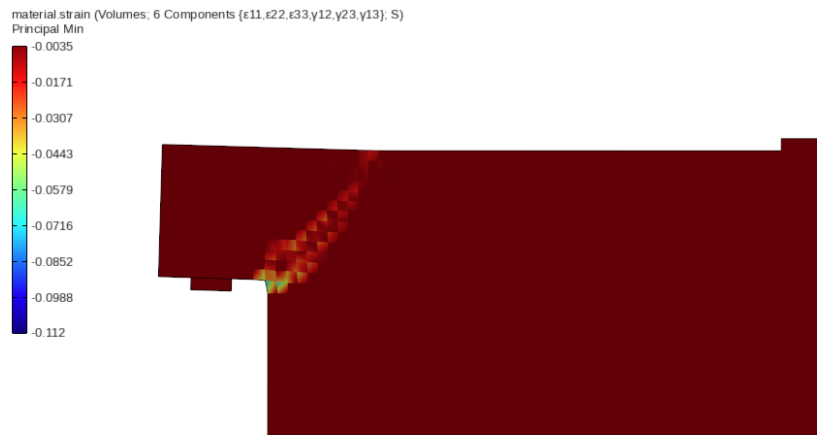
**Figura 6.28** - Deformazione minima del calcestruzzo a rottura, step 309 (50% corrosione)

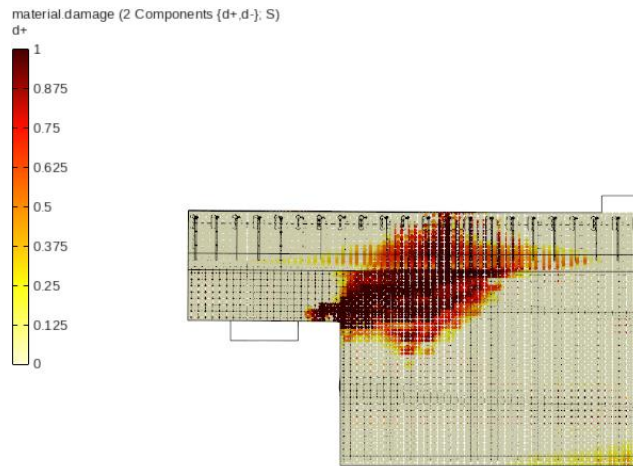
*Figura 6.53 - Localizzazione delle fessure a rottura, step 200 (50% corrosione)*
