Corso di Laurea Magistrale in Architettura per il Patrimonio  
A.a. 2023/2024  
Sessione di Laurea Settembre 2024

# **Le coperture di Palazzo Carignano**

Storia di trasformazioni, restauri e polemiche

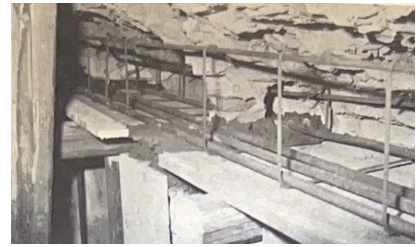
Figura 1 Esecuzioni di architravi in sottomurazione, nei muri perimetrali (in G. CARBONARA, *Restauro e Cemento in architettura*, pp. 30-33)

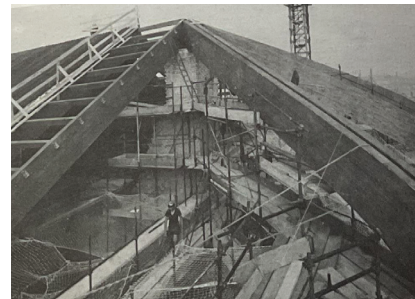
Figura 8 La nuova struttura del tetto in legno lamellare è costituita da una capriata reticolare di circa 27 m di luce, vincolata tramite un appoggio fisso ed uno scorrevole su cuscinetto di neoprene (in G. CARBONARA, *Restauro e Cemento in architettura*, pp. 214-225)

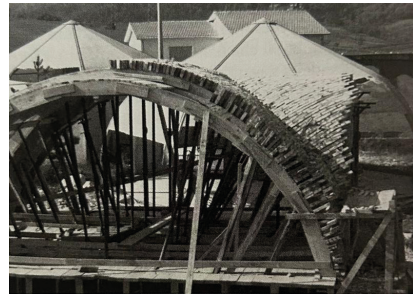
**Figura 10** Modello al vero della volta lunettata realizzato per sperimentare la disposizione dei mattoni (in A. Giuffrè, *Leggendo il libro delle antiche architetture*, Gangemi editore, Roma 2011)

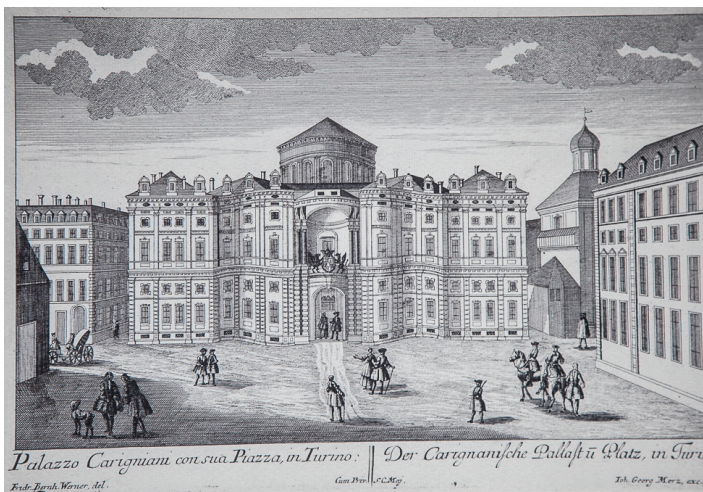
**Figura 10** Giovanni Battista BORRA, "Piazza avanti il palazzo del Principe di Carignano con il disegno della facciata del suo teatro" 1749 (in Vedute principali di Torino disegnate in prospettiva, ed intagliate i rame dall' architetto Giambattista Borra parte I,1749).

Segue un'incisione realizzata da G. B. Borra nel 1749, che mostra una prospettiva laterale del palazzo. Rispetto al disegno precedente, si osserva chiaramente che il palazzo è caratterizzato da un cornicione continuo lungo tutta la facciata, senza interruzioni nella parte centrale. Analizzando le coperture, è possibile notare il corpo centrale che emerge in altezza, le finestre ovali sono libere e sembra che vi sia una copertura inclinata che si estende dalla parte inferiore delle finestre fino al cornicione. (Figura 10)

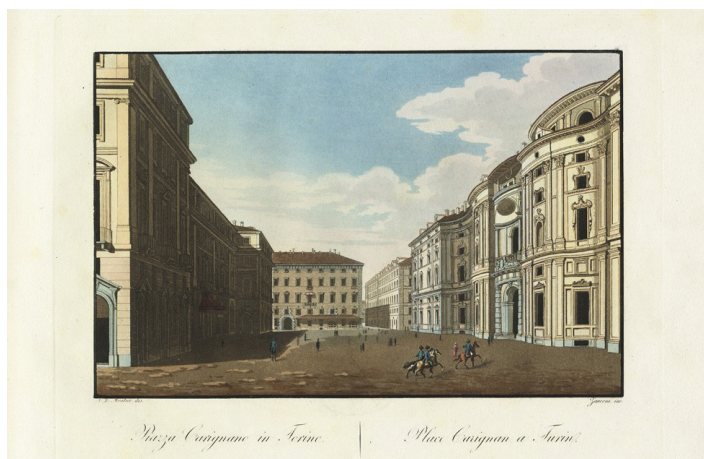
**Figura 14** M. Nicolosino, "Piazza Carignano in Torino" incisione di L. Valperga c. 1825. (In Vues de la ville de Turin et des Environs, chez les F. Reycend et Co. Libraires du Roi sous les arcades de la Foire, Turin.)

Nella rappresentazione di Nicolosino (Figura 14) del 1825, il volume emergente è disegnato solo come sagoma, non nel dettaglio, ed anche qui sono presenti camini e abbaini.<sup>22</sup>

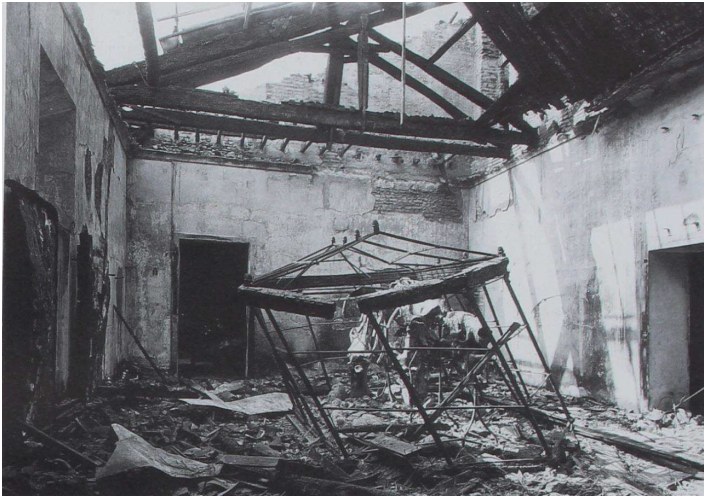
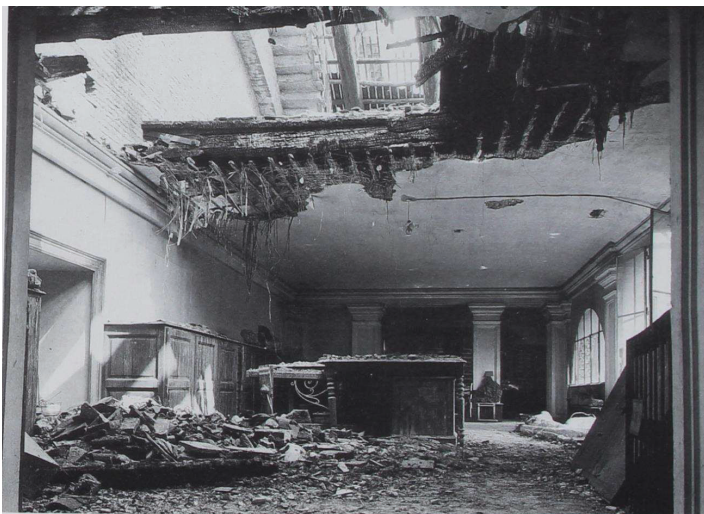
**Figura 1-2** Danni subiti durante i bombardamenti della copertura e dell'ultimo solaio nella zona meridionale dell'ala ottocentesca.  
(SBAAP, arch. fot.)

A distanza di pochi anni a questi problemi di scarsa manutenzione si aggiunsero quelli ben più ingenti causati dagli eventi bellici. Tra il 7 e l'8 Agosto del '42 le coperture furono seriamente danneggiate; (Figura 1; Figura 2) pochi giorni dopo andarono distrutti i tetti sovrastanti l'appartamento di Carlo Alberto e Vittorio Emanuele II, con gravi danni anche al Museo di Geologia. Nonostante i lavori di restauro eseguiti dopo gli ultimi bombardamenti, già nel Novembre del '43 vengono segnalate infiltrazioni d'acqua dalle coperture causate dai lavori non compiuti a regole d'arte.

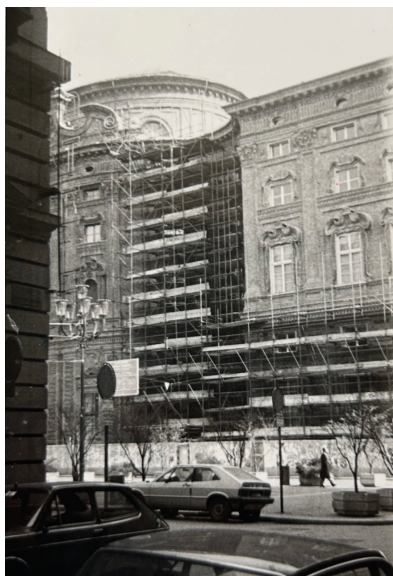
Figura 7-8 Prospetto interno ed esterno dell'ala destra coperta dai ponteggi (IUAV,Archivio Progetti, Fondo Andrea Bruno, Scatola F4)

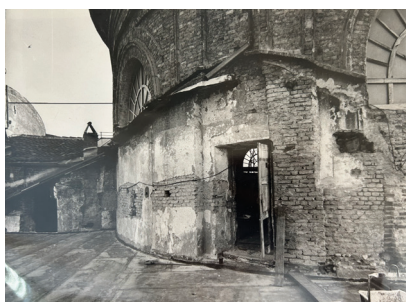
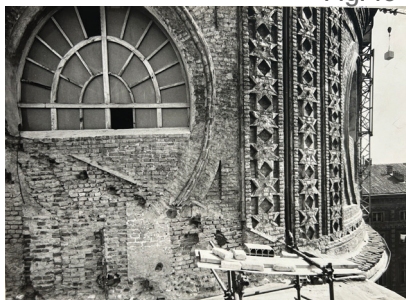
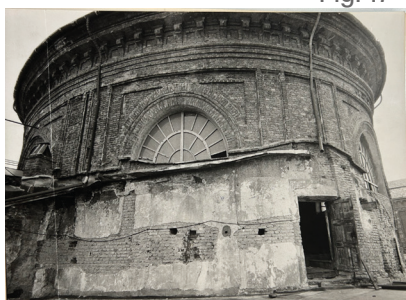
Figura 16-17-18 E' possibile leggere i segni della vecchia copertura rimossa. (IUAV,Archivio Progetti, Fondo Andrea Bruno, Scatola F4)

che per la parte destra,(Figura 16-17-18) ormai demolita, si sarebbe seguito il progetto già approvato, ma assicurò che la parte sinistra - non ancora intaccata dai lavori - sarebbe stata conservata al meglio.<sup>29</sup>

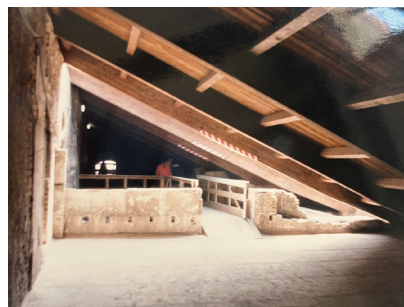
Figura 19 Porzione destra dell'ambiente del sottotetto completata per prima con la nuova copertura in legno lamellare. (IUAV, Archivio Progetti, Fondo Andrea Bruno, Scatola F4)

I lavori alle coperture dell'ala seicentesca lungo via Cesare Battisti, proseguivano con la sostituzione della copertura e la realizzazione dei nuovi orizzontamenti (Figura 19). Il 15 Luglio del 1983 il palazzo era stato completato nella sua parte destra sia internamente che esternamente, erano state restaurate anche le facciate e di lì a poco si sarebbe proceduto al restauro della parte sinistra - che era stata trovata - in condizioni migliori rispetto al lato destro.<sup>32</sup>

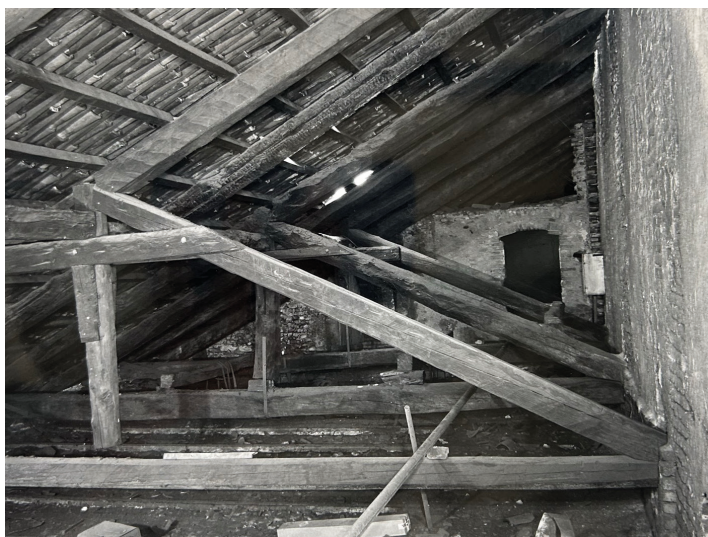
Fig. 26

**Figura 26** Ambiente del sottotetto in cui è possibile notare sia la relazione tra le capriate e la struttura di copertura, che la relazione con i muri di spina longitudinali sui quali poggiavano i puntoni. Inoltre si può notare come attraverso delle barre metalliche inserite in epoche successive il solaio sia stato appeso alla struttura di copertura.

Prima dell'intervento l'impianto del sottotetto era caratterizzato dalla presenza di muri di spina longitudinali e muri trasversali, il cui scopo principale era quello di sostenere l'orditura della copertura, e dalla disposizione dell'orditura stessa. In particolare, il sistema strutturale era caratterizzato da un muro di spina longitudinale e muri trasversali, sui quali poggiavano le capriate.( Immagine 3) Queste capriate sostenevano travi longitudinali di sottocolmo, che si appoggiavano sia sui muri trasversali sia sulle capriate stesse, funzionando come elementi di rinforzo per i puntoni inclinati.

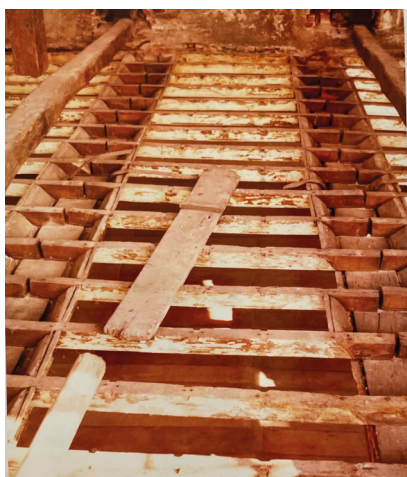
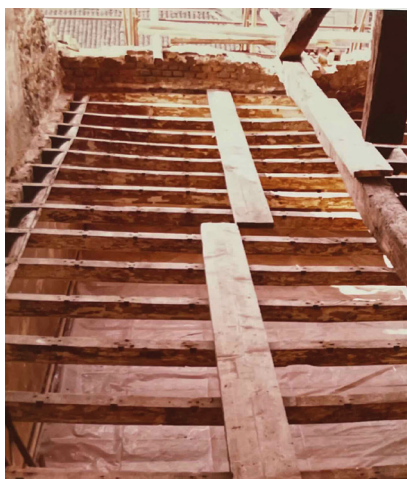
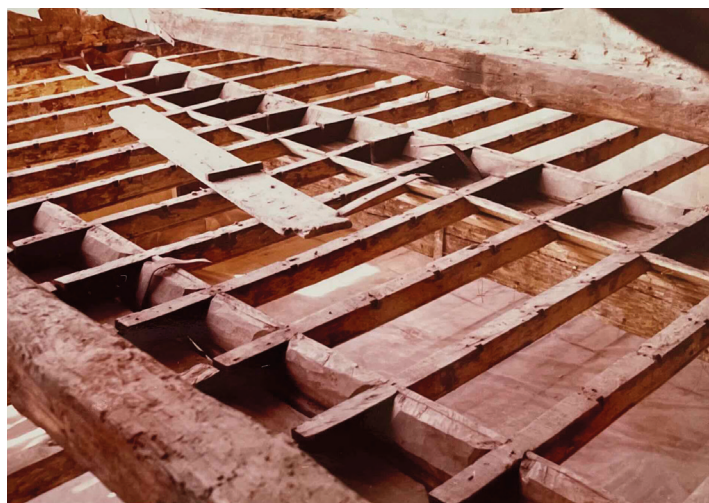
Figura 29-30-31 Dettaglio orditura dei solai seicenteschi del sottotetto (Archivio Storico di Torino, Fondo Franco Rosso, Palazzo Carignano)

Si trattava di solai a doppia orditura, e tavolato di completamento, tessuti parallelamente alla luce minore (e dunque con le travi principali poggianti sul muro di spina centrale e sui muri perimetrali).

All'orditura principale era sospesa una controsoffittatura centinata in legno che conferiva un'elegante finitura agli spazi interni. Questi solai si presentavano in buone condizioni, o comunque tali da poter essere recuperati con interventi mirati.

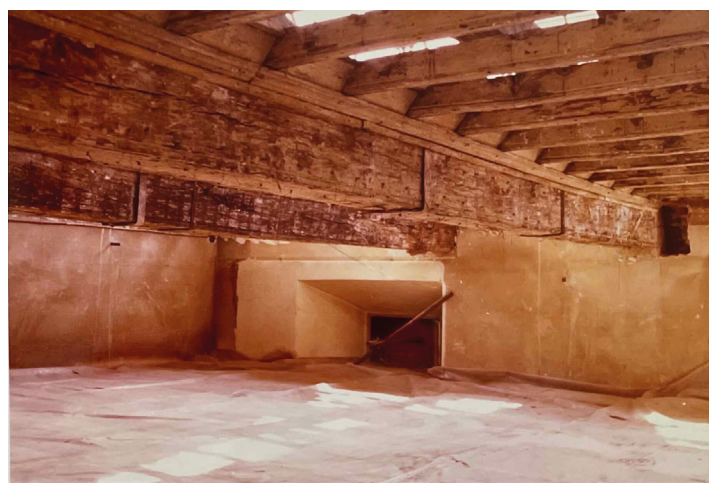
Fig. 32

Figura 32 Questa foto, che è stata stata invece scattata dal piano inferiore, mostra un'altra prospettiva dell'orditura dei solai (Archivio SABAP- Torino)

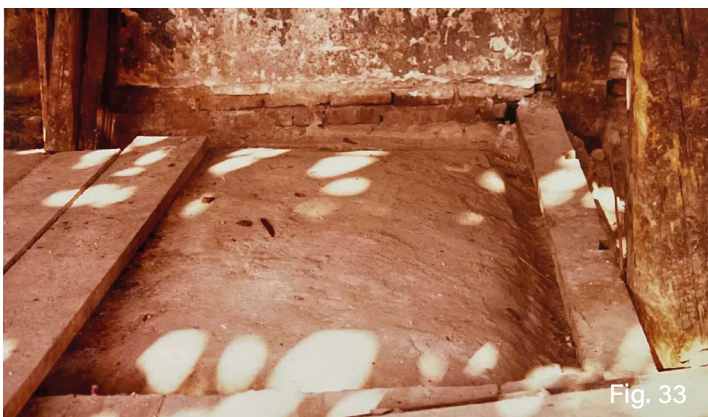
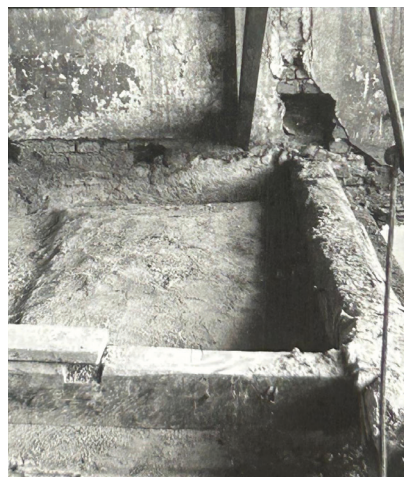
Figura 33-34 In foto i solai guariniani con voltine in foglio (Archivio di Stato di Torino, Fondo Franco Rosso, Palazzo Carignano)

Questa tipologia di solaio è stata riscontrata soprattutto nell'ala destra, rispettivamente negli ambienti n. 10, n. 12 e n. 16. Prendendo come esempio, per la descrizione di questa tipologia, l'ambiente n. 16, è possibile affermare che il sistema del solaio era composto da travi in legno che si incrociavano, sulle quali erano impostate le voltine a padiglione di mattoni in foglio. (Figura 35) In passato, le voltine dovevano suddividere l'intera superficie.

Le travi principali erano disposte trasversalmente, mentre quelle secondarie longitudinalmente dove si impostavano le voltine. Il sistema del solaio in questo ambiente doveva suddividere l'intero spazio in modo regolare. Al momento del rilievo la superficie era per metà coperta dai padiglioncini, mentre l'altra metà era formata da putrelle INP che sostenevano un tavellonato piano a doppio strato.

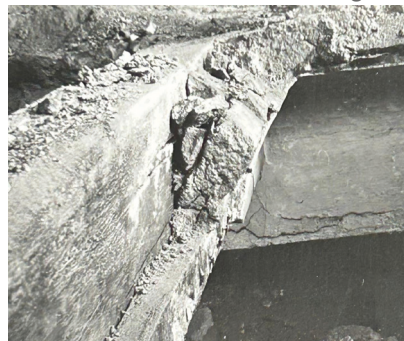
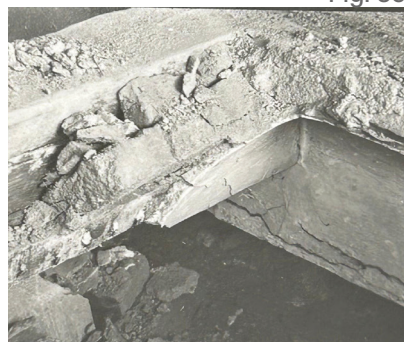
Figura 35-36 Da queste foto si evince come si appoggiavano le voltine in mattoni alla struttura in legno. (Archivio di Stato di Torino, Fondo Franco Rosso, Palazzo Carignano)

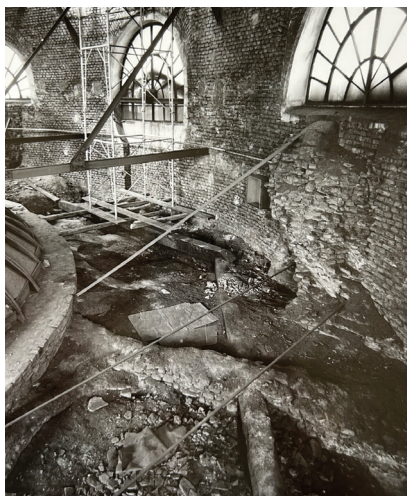
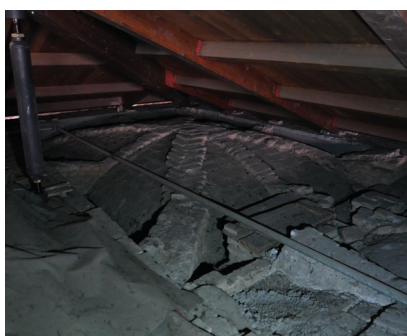
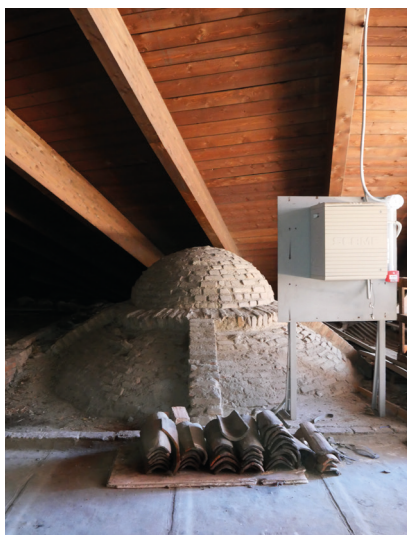
Figura 37-38-39 E' possibile notare come questi sistemi di irrigidimento estradossati sono utilizzati per differenti tipologie di volte.

Le strutture esaminate sono state classificate, da chi ha condotto il rilievo, come parte di un unico sistema costruttivo caratterizzato da irrigidimenti estradossati. Sebbene le volte in mattoni differiscano per tipologia, condividono l'utilizzo della medesima tecnica.(Figura 37-38-39) Le volte, con spessore variabile definito in base alla luce da coprire, presentano irrigidimenti che convergono nel punto centrale della struttura. Inoltre, sono saldamente legate all'apparato murario della volta e rinforzate in corrispondenza delle imposte, sopra le reni, da speroni murari che garantiscono ulteriore stabilità.

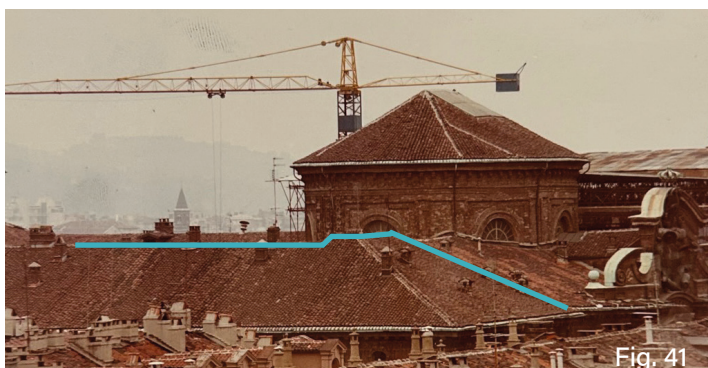
Fig. 41

**Figura 41** Dalla foto si può notare come nell'angolo ci sia un cambio della linea di gronda (IUAV,Archivio Progetti, Fondo Andrea Bruno, Scatola F4)

Dall'analisi delle fotografie del palazzo risalenti al periodo precedente l'intervento di restauro degli anni '90, è emerso un dettaglio rilevante riguardo la configurazione strutturale. Le immagini rivelano che il punto di appoggio sommitale della trave cantonale differiva significativamente rispetto a quanto rappresentato nelle piante d'archivio (Immagine 13). Nelle fotografie si nota chiaramente che il punto di appoggio della trave di cantonale era più arretrato rispetto al muro di spina su cui viene fatta poggiare la trave nei disegni d'archivio. Tuttavia, non è stato possibile verificare questa discrepanza attraverso un confronto diretto, poiché tutte le piante disponibili nell'archivio rappresentano un'orditura uniforme, non evidenziando variazioni o irregolarità nella struttura. Questo limite ha impedito di confermare con certezza la differenza tra la realtà documentata nelle fotografie e quella riportata nelle piante storiche.

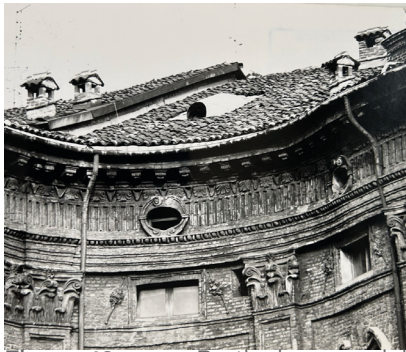
Figura 42 Particolare del muro di prospetto curvilineo su cui la copertura poggia. (IUAV,Archivio Progetti, Fondo Andrea Bruno, Scatola F4)

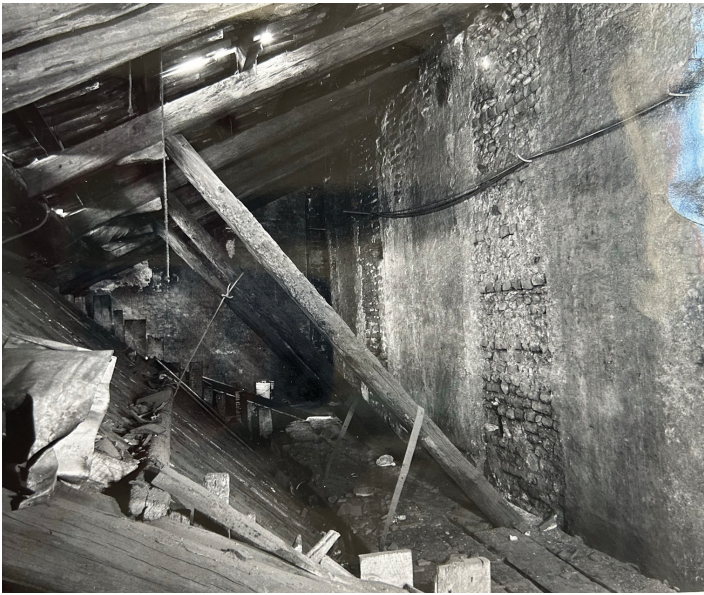
Fig. 43

**Figura 43** La foto è scattata in corrispondenza di un lucernario ad imbuto. Si possono notare gli imbretellamenti metallici inseriti in epoche successive (IUAV,Archivio Progetti, Fondo Andrea Bruno, Scatola F4)

In aggiunta al miglioramento delle connessioni, le coperture di Palazzo Carignano vennero anche interessate da un diffuso intervento di introduzione di imbretellamenti metallici che permettevano di appendere i solai alla struttura della copertura. Questo intervento introduceva un legame tra le orditure principali del solaio e quelle della copertura. (Figura 43-44)

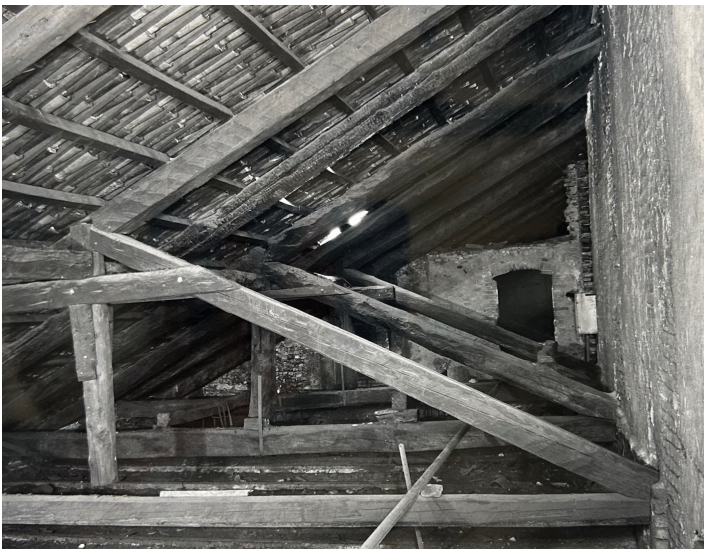
Fig. 44

**Figura 44** Si noti come attraverso l'inserimento di imbretellamenti e tiranti metallici il solaio sia stato appeso alle capriate (IUAV,Archivio Progetti, Fondo Andrea Bruno, Scatola F4)

Il sistema strutturale di base del sottotetto, in epoca seicentesca, si basava sull'interazione di tre elementi fondamentali: il solaio, le capriate e i puntoni. (Figura 44)

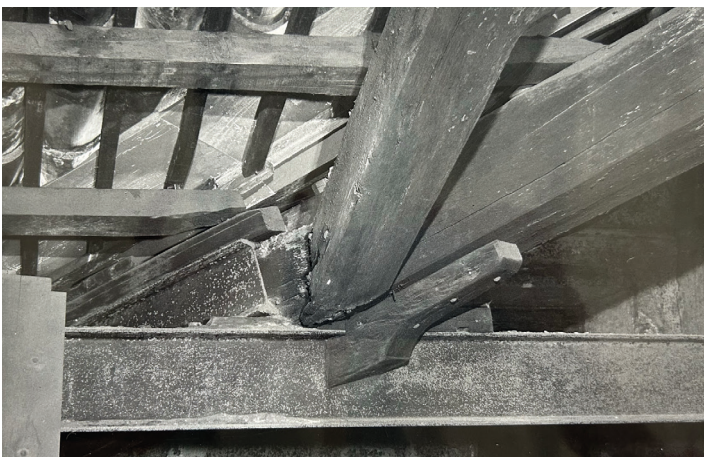
Fig. 45

**Figura 45** aggiunta di un sostegno metallico in corrispondenza della trave di cantonale . (IUAV,Archivio Progetti, Fondo Andrea Bruno, Scatola F4)

Nell'ambito delle costruzioni seicentesche gli elementi lignei erano connessi principalmente attraverso giunzioni basate sul semplice contatto reciproco, previa realizzazione di incisioni ed incavi finalizzati a impedire gli scorrimenti relativi, e con l'ausilio di ferramenta metallica per conferire alle giunzioni una limitata capacità di resistere a trazione. Col tempo, a causa delle deformazioni differite del legno e dei conseguenti movimenti relativi degli elementi convergenti, le connessioni di questo tipo tendono a diventare più lasche e meno efficaci, richiedendo l'introduzione di elementi metallici aggiuntivi. (Figura 45)

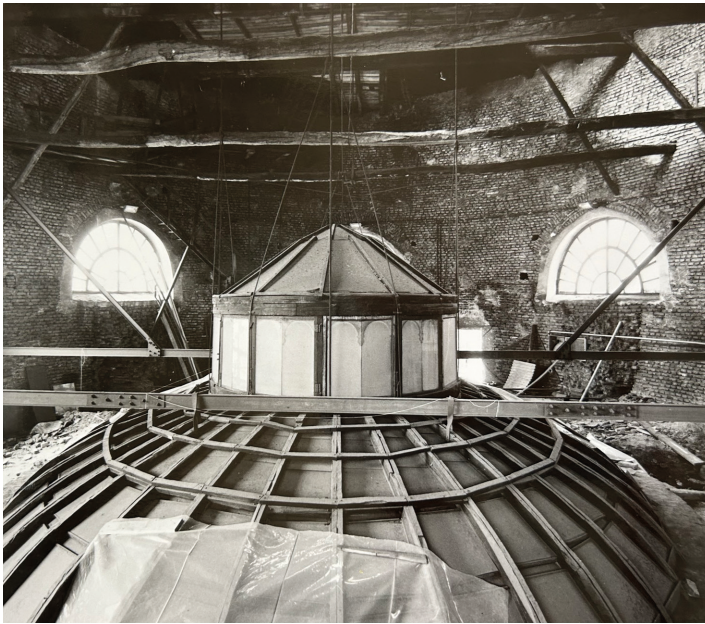
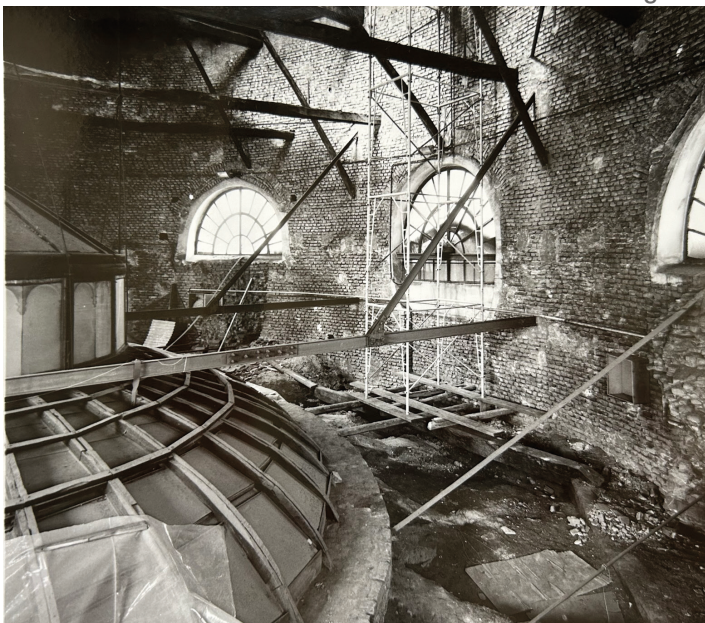
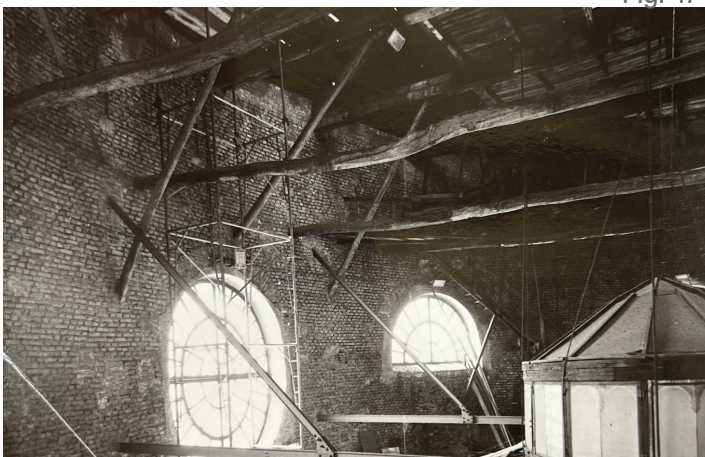
**Figura 46-47-48** Prima dell'intervento di restauro, l'ambiente situato sopra l'aula del Parlamento Subalpino presentava un piano di calpestio che coincideva con l'estradosso della volta. Nel corso degli anni, erano stati aggiunti vari rinforzi metallici, creando una situazione caratterizzata da una disordinata commistione di materiali diversi e schemi strutturali eterogenei (IUAV, Archivio Progetti, Fondo Andrea Bruno, Scatola F4)

Passando poi all'interno dell'aula, troviamo al centro la grande lanterna lignea (Figura 46), che svolge la funzione di illuminare il salone sottostante. Le centine lignee della lanterna sono saldamente ancorate alla struttura principale della copertura mediante tiranti e imbretellamenti che si estendono dalle catene delle capriate. Nel corso degli anni, per rafforzare questo ancoraggio, sono state aggiunte putrelle in ferro nei muri perimetrali (Figura 47), le quali, tramite tiranti, sostengono due centine lignee ciascuna. A metà altezza dei muri perimetrali è stata installata una cerchiatura metallica, che contribuisce ulteriormente alla stabilità complessiva della struttura. Questa cerchiatura è affiancata da un sistema di incatenamento costituito da quattro travi in legno e tiranti metallici (Figura 48). Il piano di calpestio di questo vano corrisponde all'estradosso di un sistema voltato, con arconi intrecciati in muratura che confluiscono nell'anello ellittico su cui è impostata la lanterna. Tiranti in legno e metallici sono ordinatamente disposti per controllarne le spinte.<sup>55</sup>

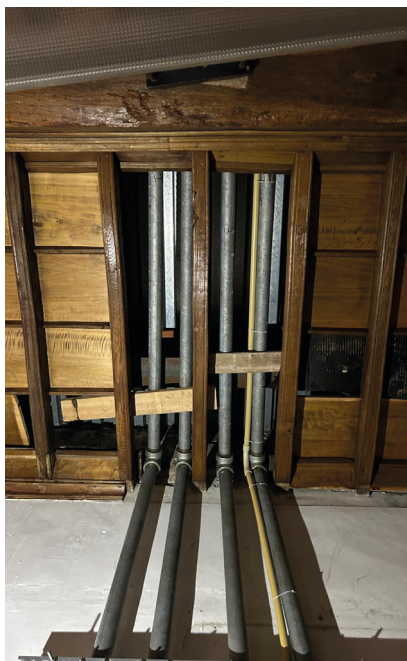
Figura 51 il solaio originario è usato come controsoffitto mentre l'intercapedine per il passaggio degli impianti (foto scattata durante il sopralluogo ad Aprile 2024)

L'obsolescenza della rete impiantistica preesistente, unita all'uso promiscuo degli spazi, ha reso indispensabile un rifacimento completo dell'intero impianto. La decisione di realizzare un nuovo solaio, mantenendo gli antichi solai come controsoffittature, ha reso possibile la creazione di uno spazio intercapedine funzionale per l'installazione di nuovi impianti. (Figura 51) Questa soluzione si è rivelata particolarmente vantaggiosa, considerando che l'edificio seicentesco originariamente mancava di spazi adeguati per l'inserimento di impianti moderni.

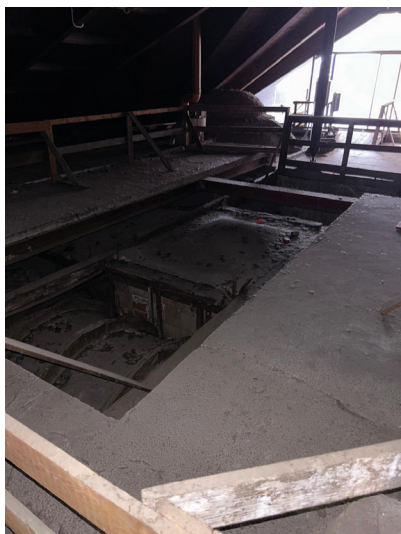
Figura 52 testimonianze del solaio seicentesco per il percorso didattico progettato da Bruno (foto scattata durante il sopralluogo effettuato ad Aprile 2024)

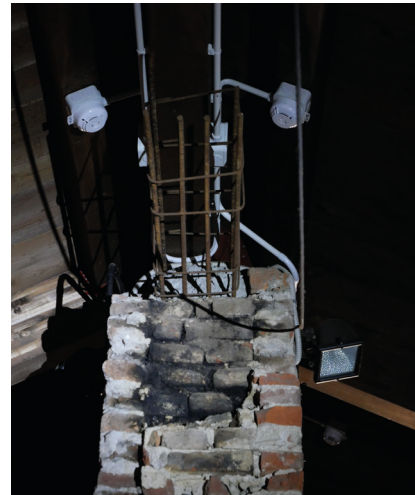
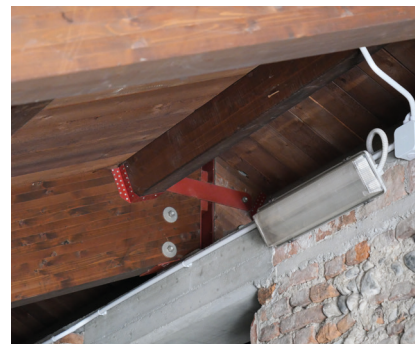
Figura 53-54-55 cordolo sommitale in cls su cui poggiano i puntoni della copertura. (foto scattate in occasione del sopralluogo effettuato ad Aprile 2024)

Per il materiale della nuova copertura, è stato deciso di utilizzare legno lamellare (Figura 57-58), per la sua durabilità e resistenza alla deformazione nel tempo. La scelta tipologica della nuova copertura ha seguito uno schema architettonico tipico del tetto alla piemontese, che è stato adottato per garantire il rispetto della tessitura muraria dell'edificio e per permettere una completa percorribilità e un eventuale recupero funzionale dei locali sottostanti. La struttura principale portante è costituita da puntoni in legno lamellare, poggianti sui muri di spina (Figura 53-54-55) e d'ambito e ad essi vincolati tramite un cordolo in cls in modo da evitare l'insorgere di spinte orizzontali (vedi infra).

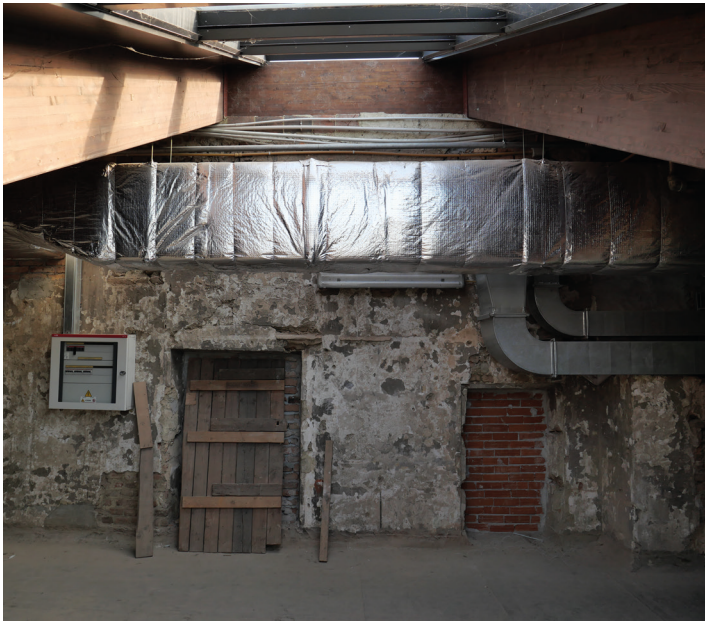
Fig. 57

**Figura 57:** i puntoni della copertura poggiano sul muro di spina. (foto scattate in occasione del sopralluogo effettuato ad Aprile 2024)

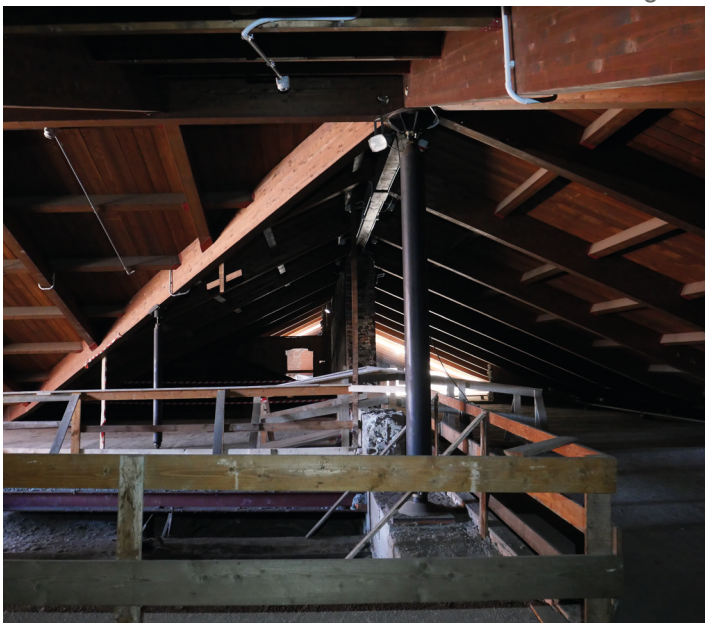
Fig. 58

**Figura 58:** pilastri inseriti per sorreggere la copertura dove sono stati eliminati i muri di spina (foto scattate in occasione del sopralluogo effettuato ad Aprile 2024)

Dove i muri di spina, che originariamente sostenevano la copertura, sono stati demoliti, sono stati inseriti pilastri per surrogarne la funzione strutturale. (Foto 26) Inoltre, per garantire una maggiore stabilità, sono stati aggiunti cordoli in cemento armato sopra i muri di spina, sui quali poggiano i puntoni della nuova copertura. (Foto 28) La struttura del tetto, ritenuta non più affidabile, è stata completamente sostituita con una nuova struttura in legno lamellare, che poggia direttamente sui muri longitudinali e sui muri d'ambito. Anche i solai sono stati modificati, con l'inserimento di un solaio in lamiera grecata e cemento armato sopra quelli preesistenti, trasformando ulteriormente l'aspetto e la funzione del sottotetto. (Foto 29)

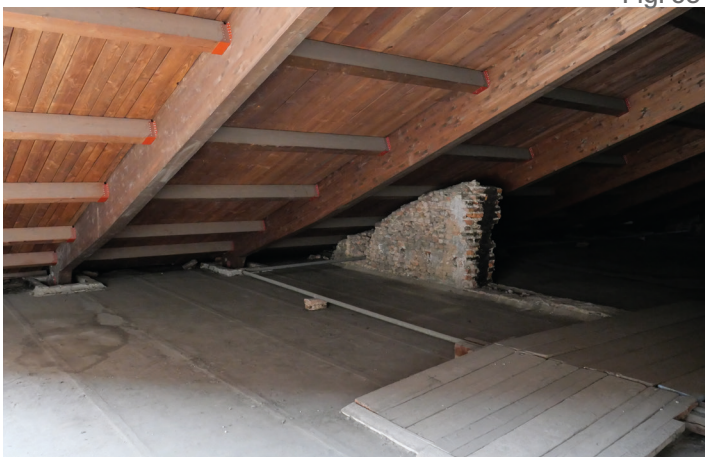
Fig. 59

**Figura 59:** struttura della nuova copertura in legno lamellare (foto scattate in occasione del sopralluogo effettuato ad Aprile 2024)

I puntoni sono disposti in modo tale da garantire un'equidistanza rispetto ai muri trasversali che delimitano gli ambienti, con un interasse corrente di 1,50 metri. Su questi puntoni poggiano arcarecci in legno normale, posizionati con un interasse di 0,60 metri. Gli arcarecci, a loro volta, sostengono una lastra ondulata isolante e il successivo manto in coppi, che completano la copertura <sup>61</sup>.

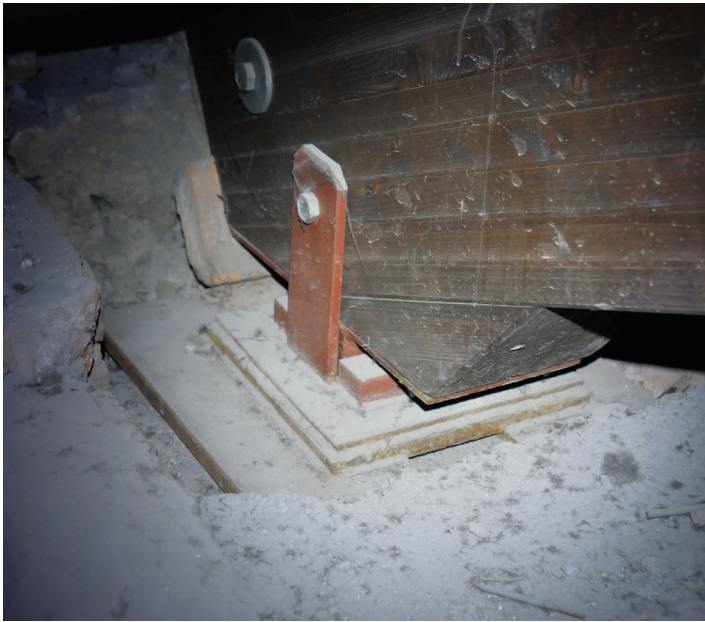
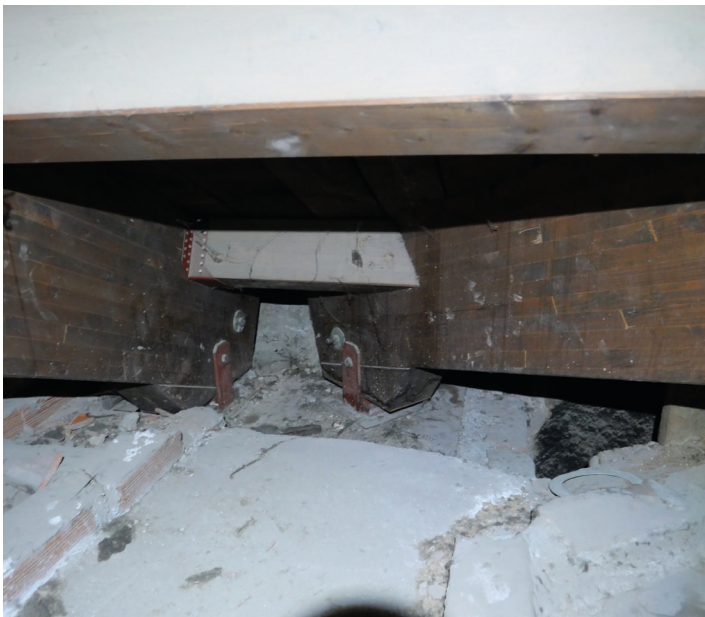
**Figura 60-61:** foto di dettaglio dell'appoggio scorrevole del puntone alla base tramite piastre metalliche (foto scattate in occasione del sopralluogo effettuato ad Aprile 2024)

L'appoggio dei puntoni alla base avviene attraverso una giunzione metallica che realizza un vincolo di appoggio scorrevole. La giunzione è composta da due piastre di metallo – una imbullonata alla testa dei puntoni, l'altra saldata all'ala superiore della trave metallica del solaio (Foto 6) – separate da un cilindro metallico che ne consente lo scorrimento relativo nel piano dei puntoni (mentre lo scorrimento laterale, fuori piano, è impedito da piatti metallici, che avvolgono il puntone lateralmente, fissate tramite bulloni e saldate alla piastra del solaio).(Figura 60-61)

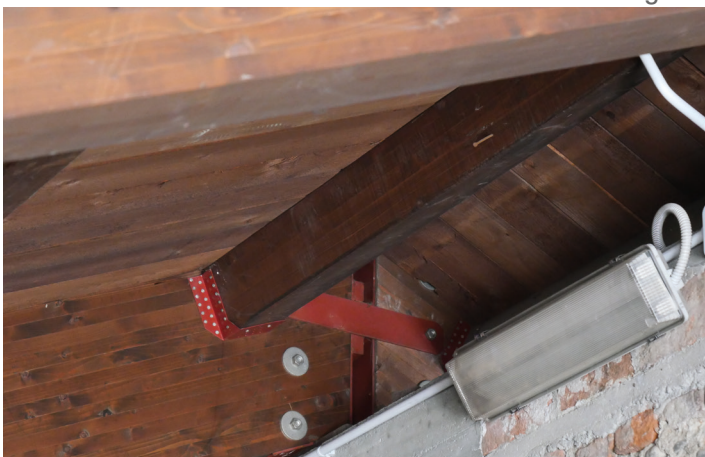
Fig. 62

**Figura 62:** incastro sommitale tra i due puntoni (foto scattate in occasione del sopralluogo effettuato ad Aprile 2024)

L'appoggio dei puntoni nella parte sommitale avviene attraverso una giunzione metallica ad incastro. La giunzione avviene tramite due piastre metalliche entrambe imbullonate alle teste dei puntoni separate tra di loro tra due elementi metallici ad incastro tra loro. In aggiunta, una fascia metallica imbullonata collega le due teste dei puntoni, impedendo qualsiasi separazione tra di esse.(Figura 62)

In sintesi, questo sistema di connessioni permette ai puntoni di essere appoggiati a un'estremità e incernierati all'altra, consentendo la rotazione relativa ma non lo spostamento relativo.

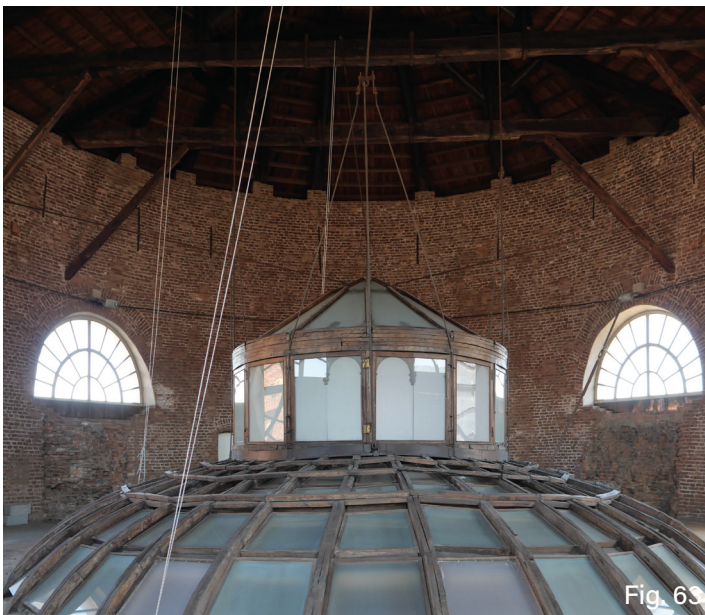
**Figura 63:** Assonometria in cui sono inseriti in giallo gli elementi demoliti ed in rosso quelli di nuova costruzione dal progetto di Andrea Bruno.

Per quanto riguarda la copertura dell'ex Aula del Parlamento Subalpino, l'approccio adottato è stato significativamente diverso, data la particolare importanza della struttura e le sue condizioni di efficienza. Pur necessitando di interventi di ripristino parziale, si è scelto di seguire una linea conservativa, con l'obiettivo di preservare l'integrità storica e architettonica della struttura. (Figura 63)

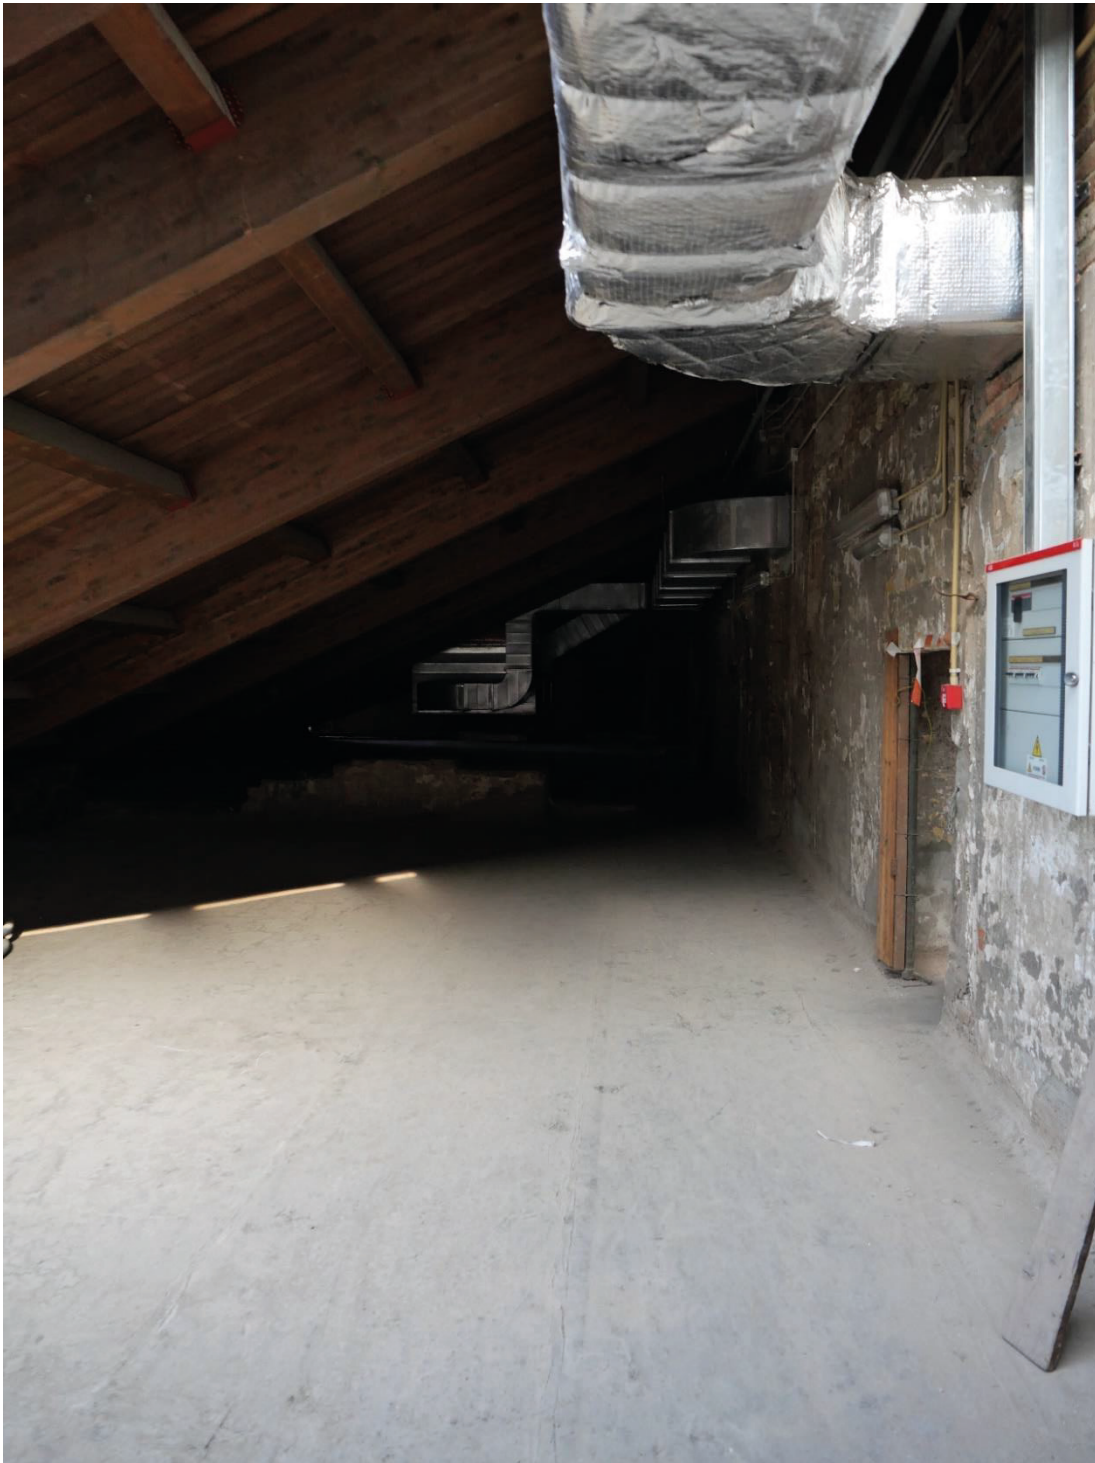
**Foto 1,** Ala compresa tra Via Cesare Battisti e Via Accademia delle Scienze totalmente occupata da impianti.

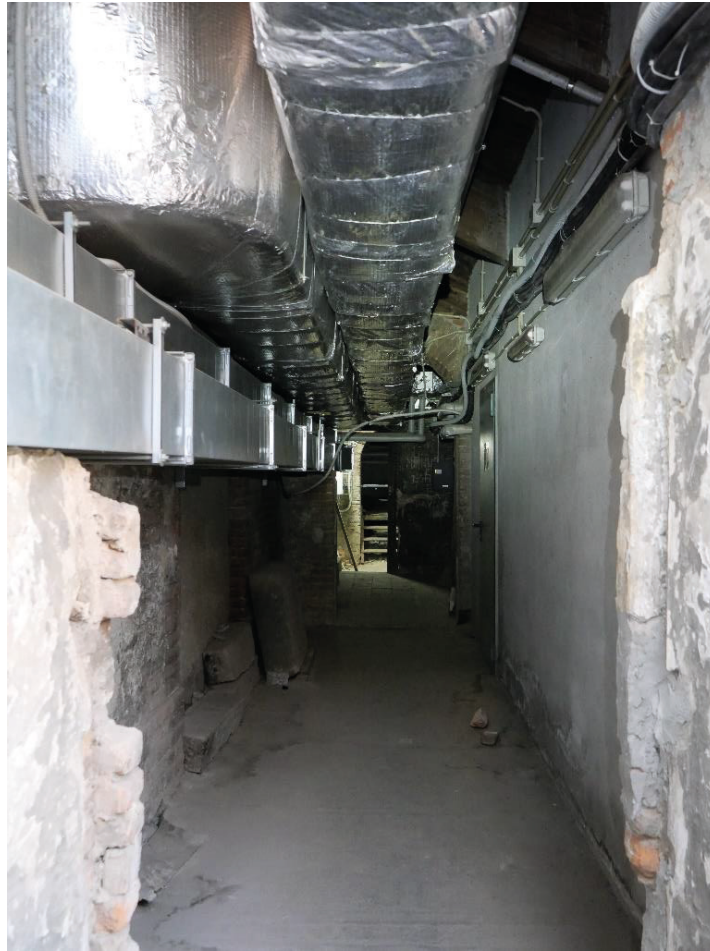
Foto 2, Ala compresa tra Via Cesare Battisti e Via Accademia delle Scienze, particolare estensione degli impianti in quest'area

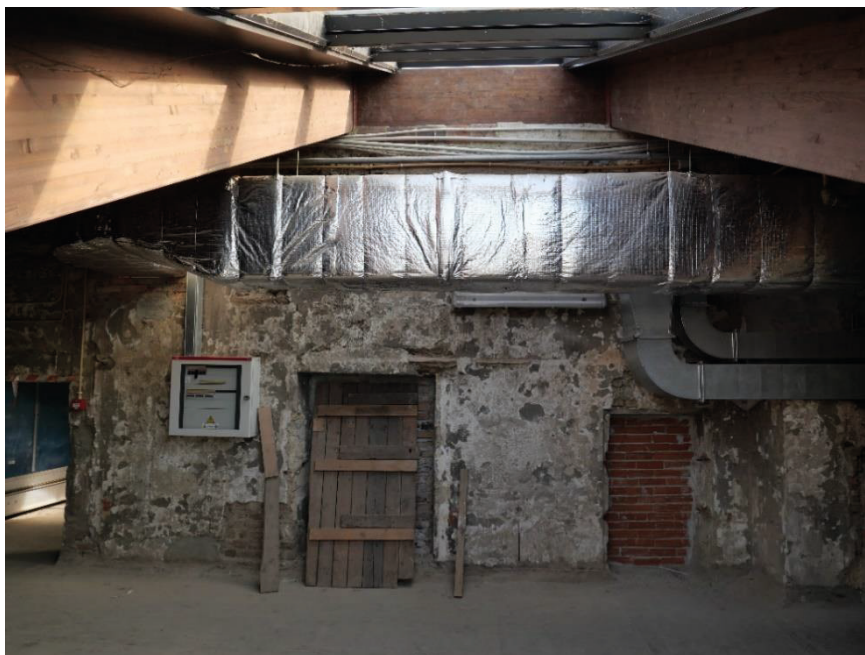
Foto 3, Ala compresa tra Via Cesare Battisti e Via Accademia delle Scienze, particolare estensione degli impianti in quest'area

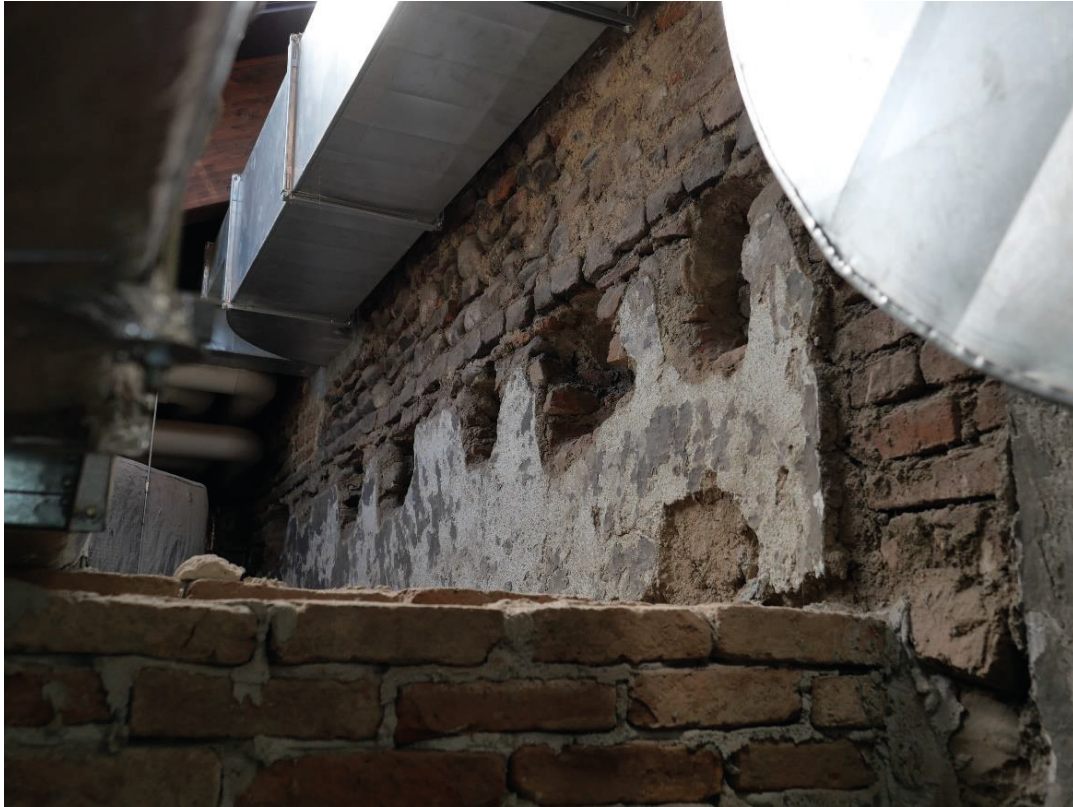
Foto 4, Testimonianze della copertura seicentesca

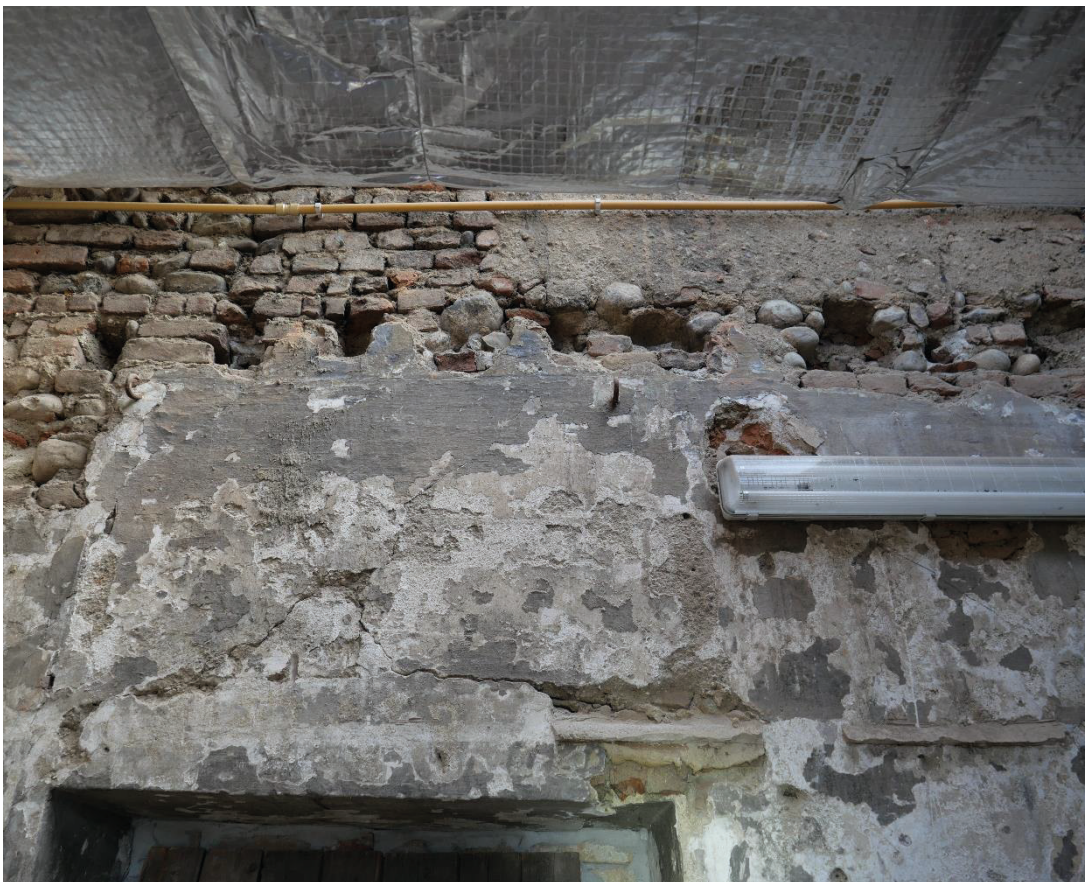
Foto 5, Testimonianze della copertura seicentesca

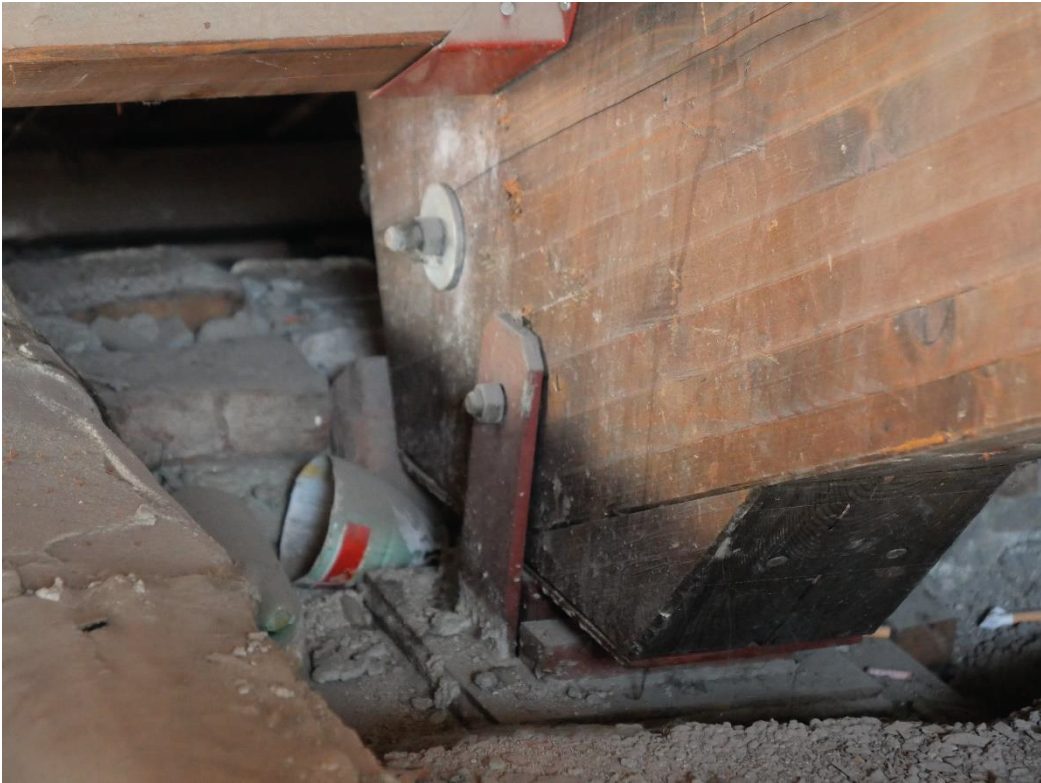
Foto 6, Connessione tra il puntone della copertura e la struttura del solaio a cui è agganciata tramite un appoggio scorrevole.
