Corso di Laurea Magistrale in Architettura per il Patrimonio  
A.a. 2023/2024  
Sessione di Laurea Settembre 2024

# **Le coperture di Palazzo Carignano**

Storia di trasformazioni, restauri e polemiche

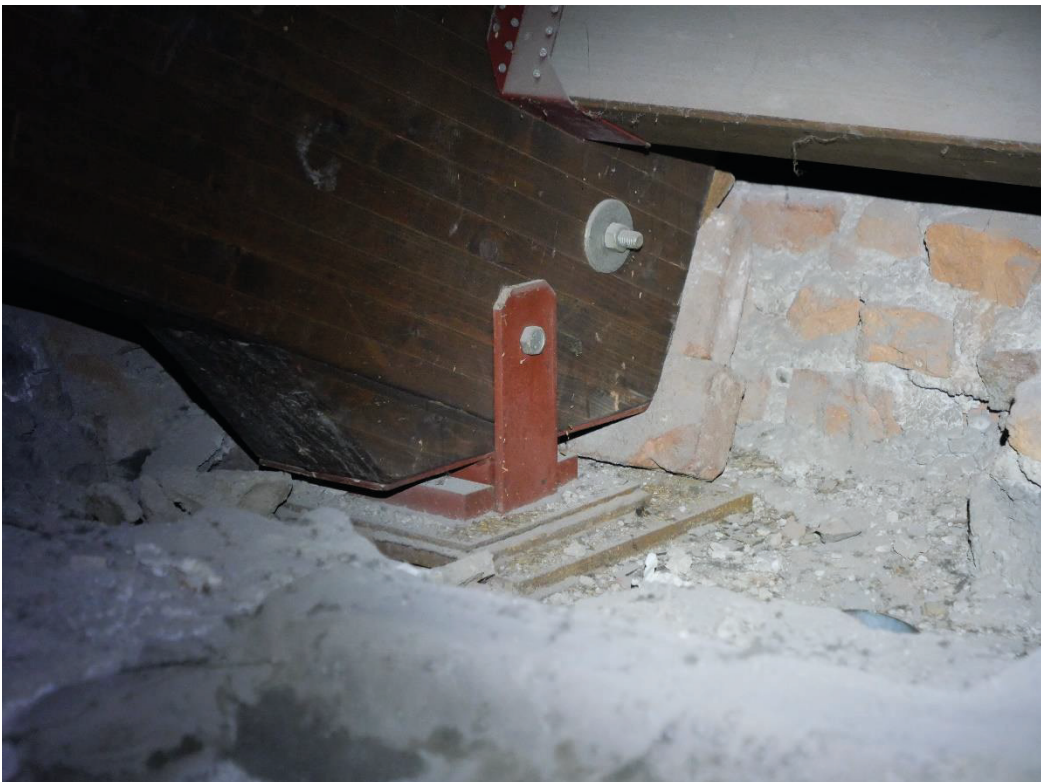
Foto 7, Connessione puntone- solaio

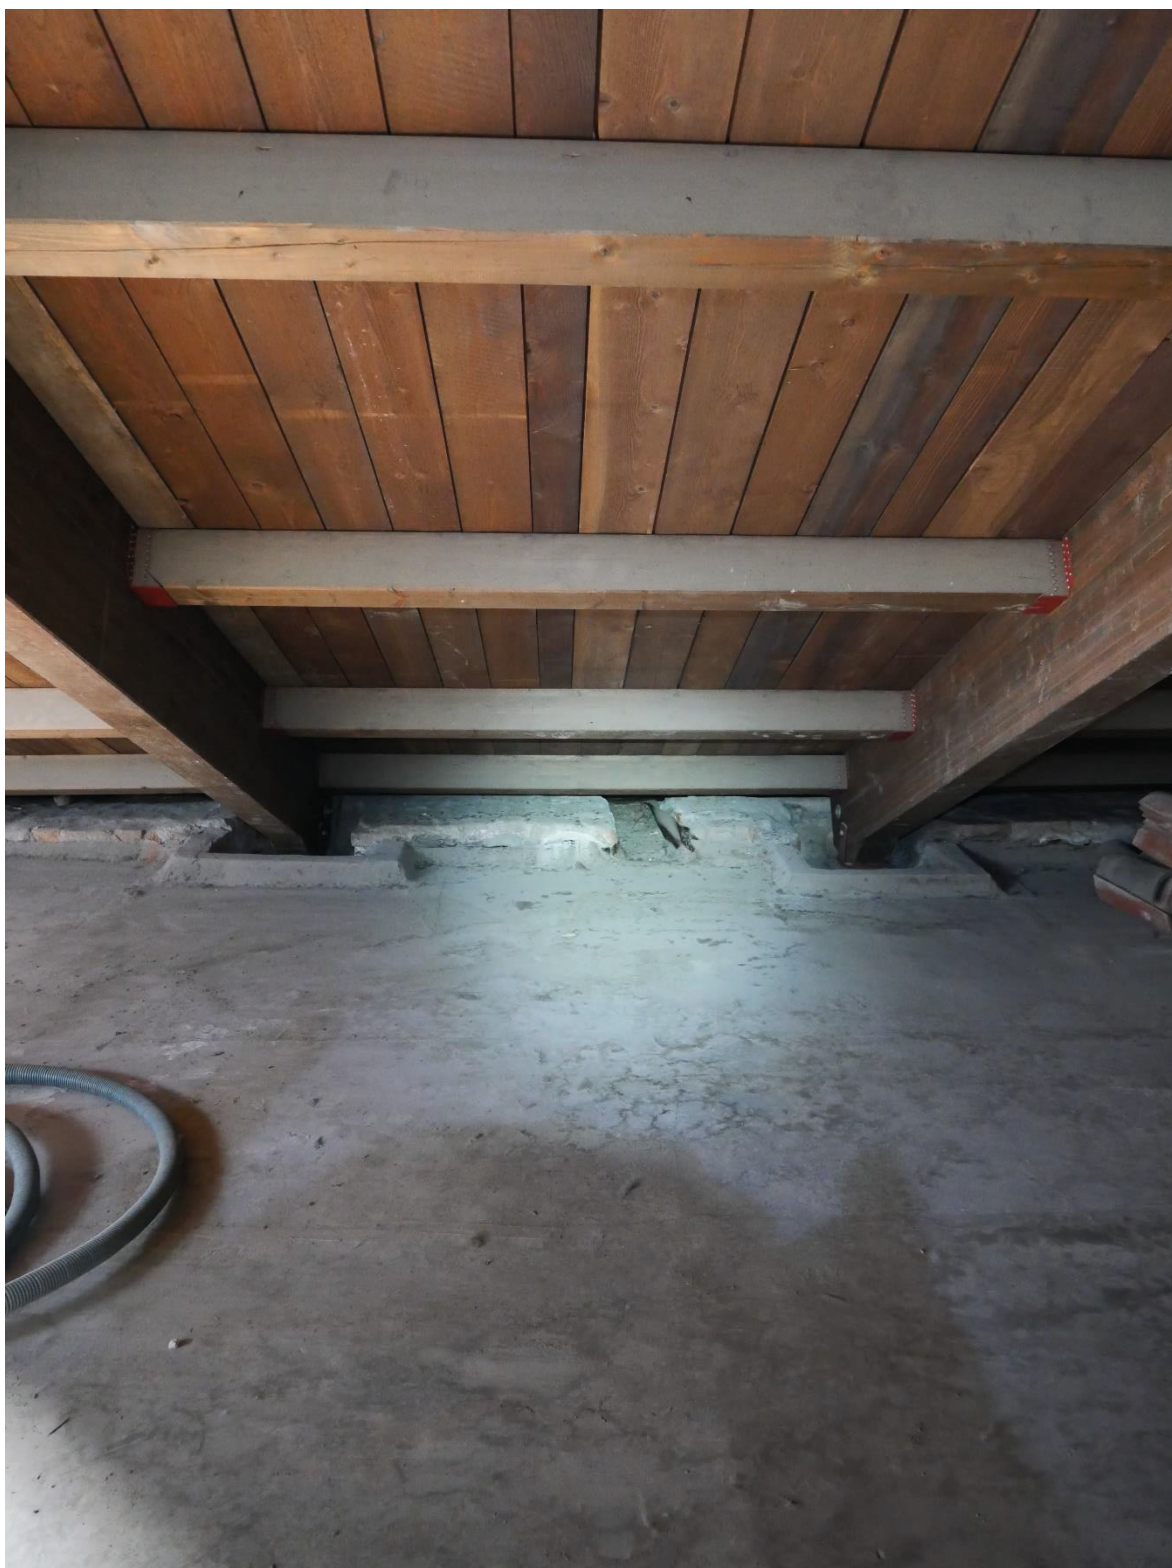
Foto 8, Connessione puntoni-solaio tramite cordolo in cls.

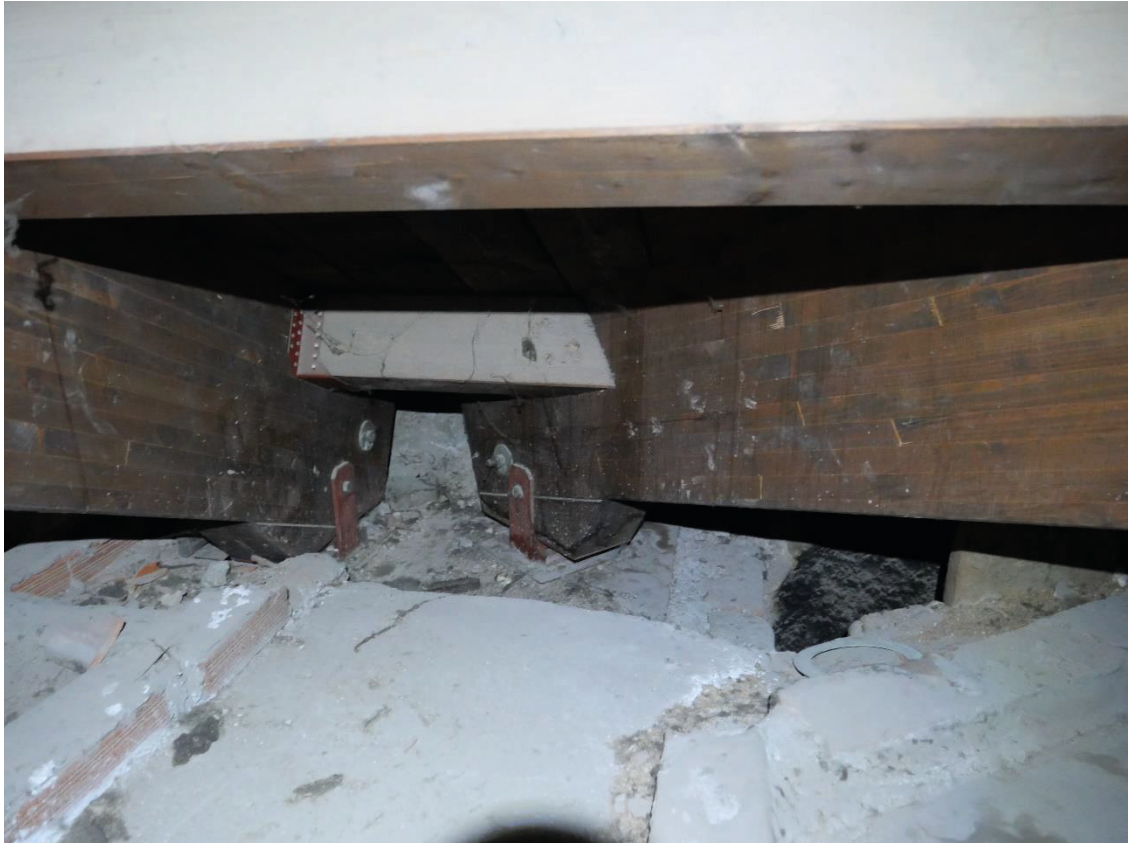
Foto 9, Connessione puntoni-solaio tramite cordolo in cls.

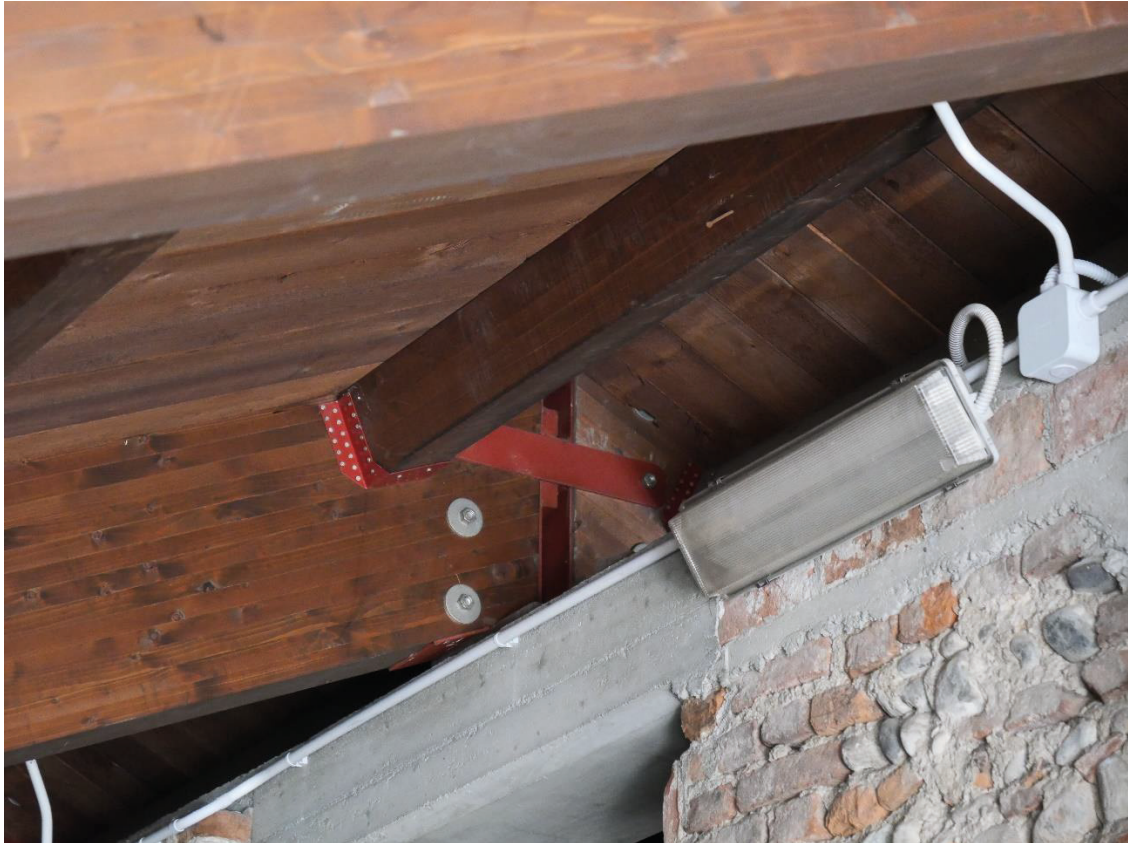
Foto 10, Connessione sommitale a incastro tra i due puntoni.

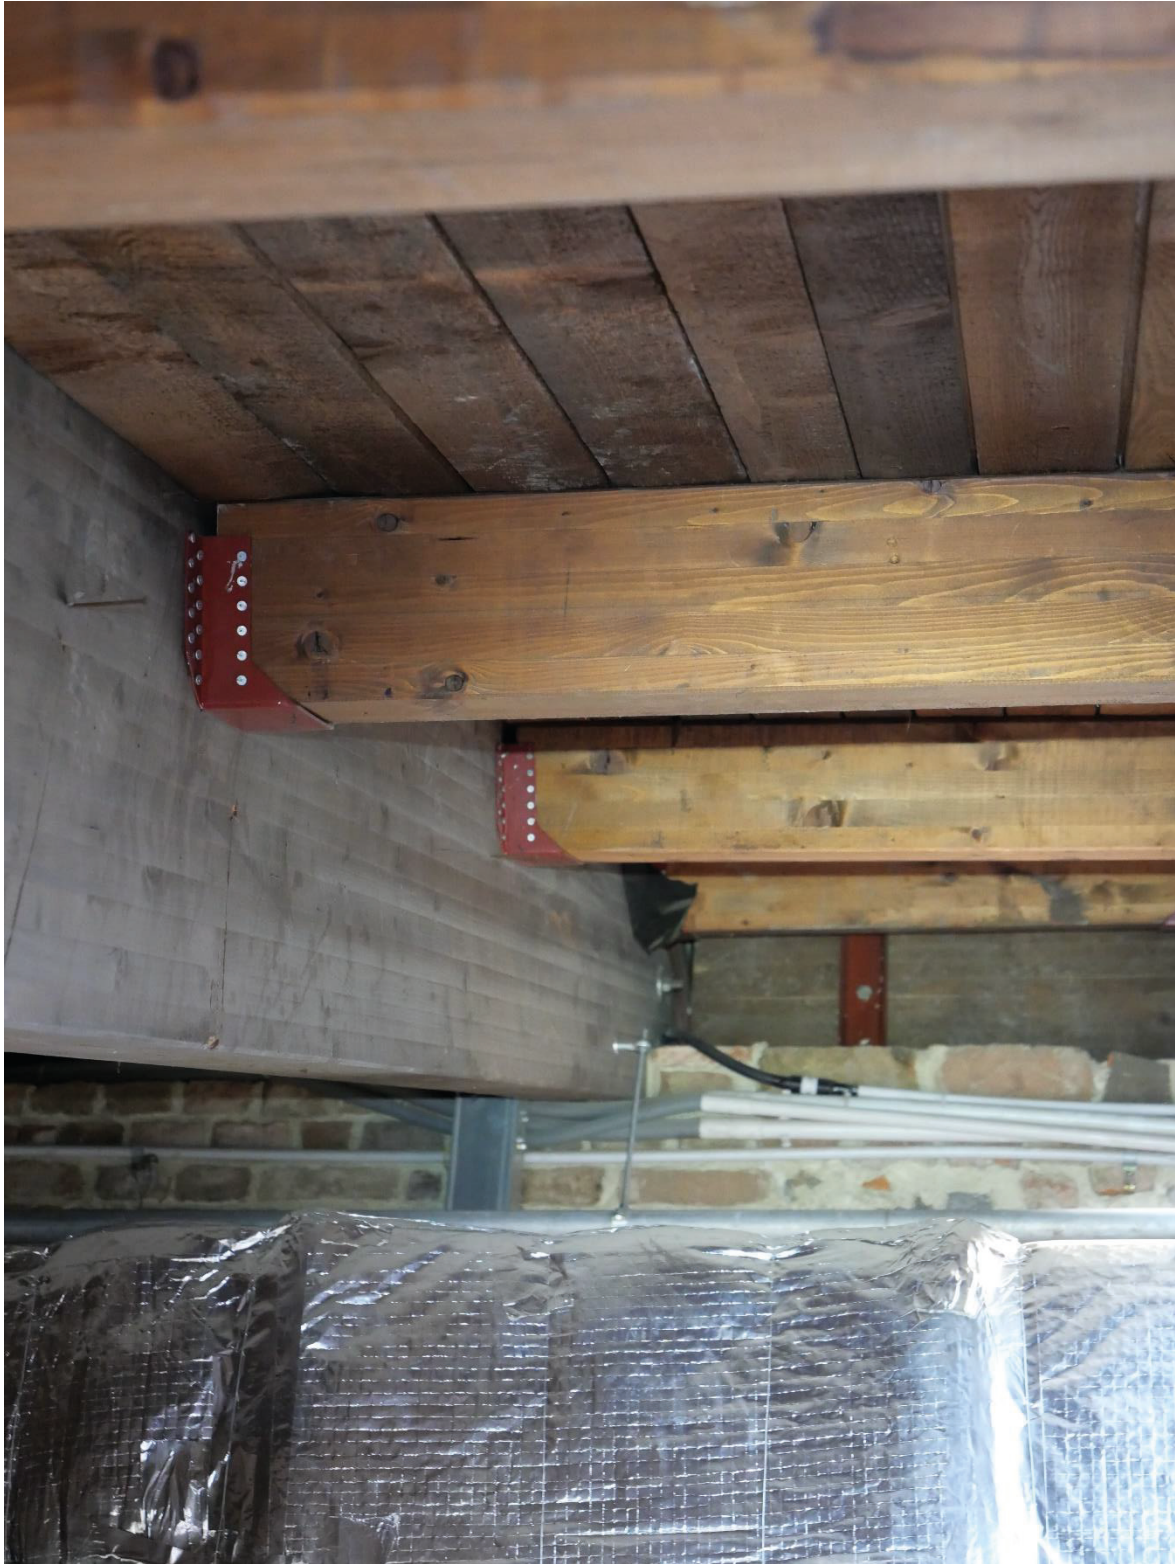
Foto 11, Connessione tra puntone ed arcarecci.

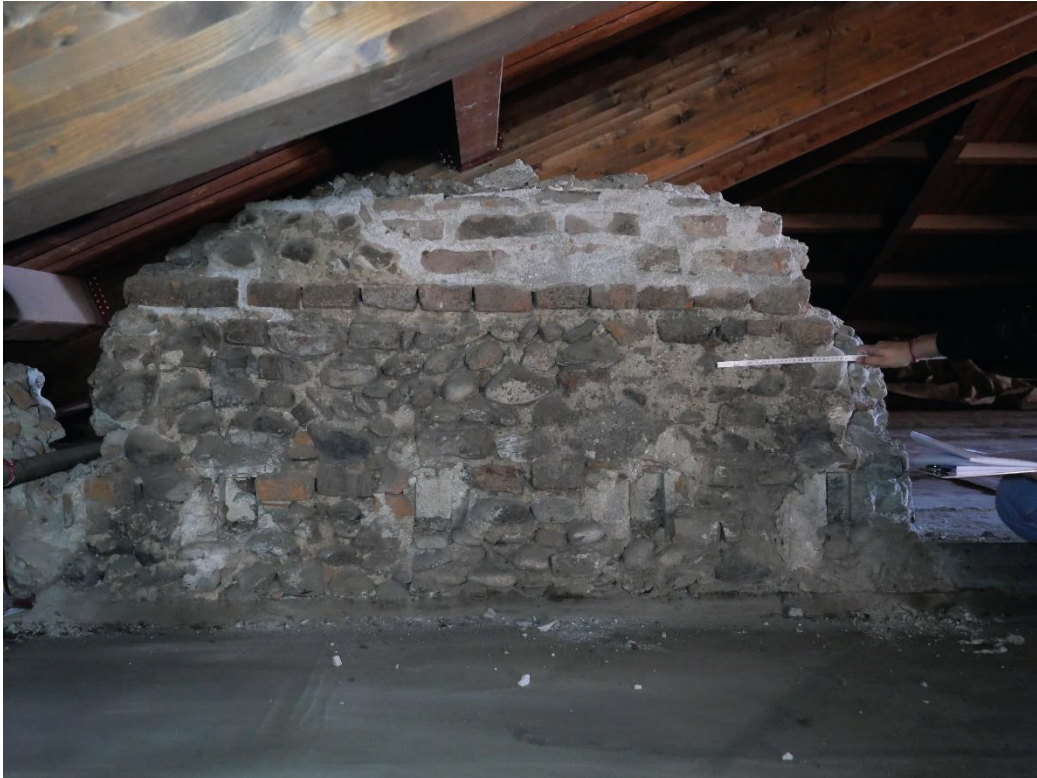
Foto 12, Muro seicentesco parzialmente demolito.

Se precedentemente l'impianto era caratterizzato da muri di spina longitudinali e muri trasversali, ad oggi i muri trasversali sono scomparsi, così come per le capriate, infatti la nuova copertura in legno lamellare poggia direttamente sui muri longitudinali e sui muri d'ambito. In tutto l'ambiente i muri maestri trasversali con struttura interna mista di ciottoli e mattoni <sup>56</sup>, sono stati in parte demoliti per rendere l'intero sottotetto praticabile. In alcuni casi, queste murature sono state completamente rimosse <sup>57</sup>, lasciando solo tracce a terra, mentre in altri casi sono state mantenute alcune porzioni come testimonianza del passato. (Foto 12- 13)

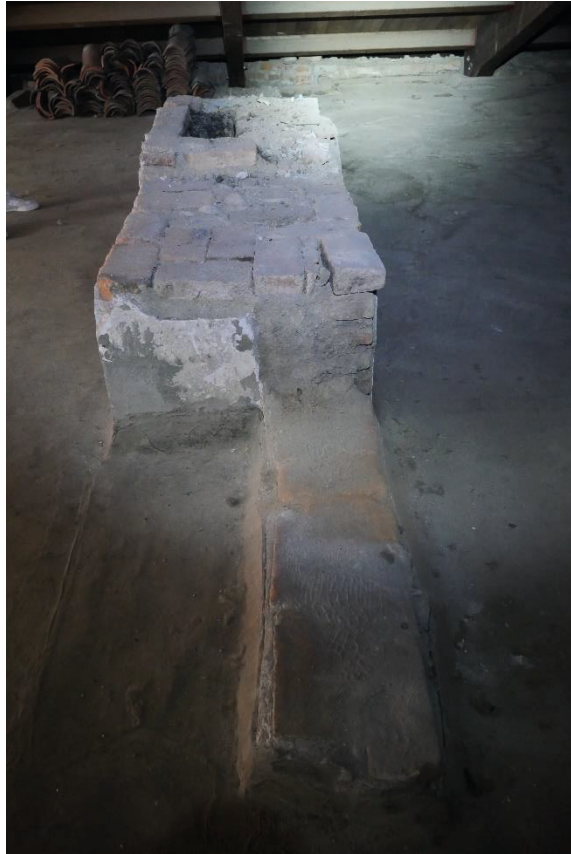
Foto 13, Muro seicentesco parzialmente demolito.

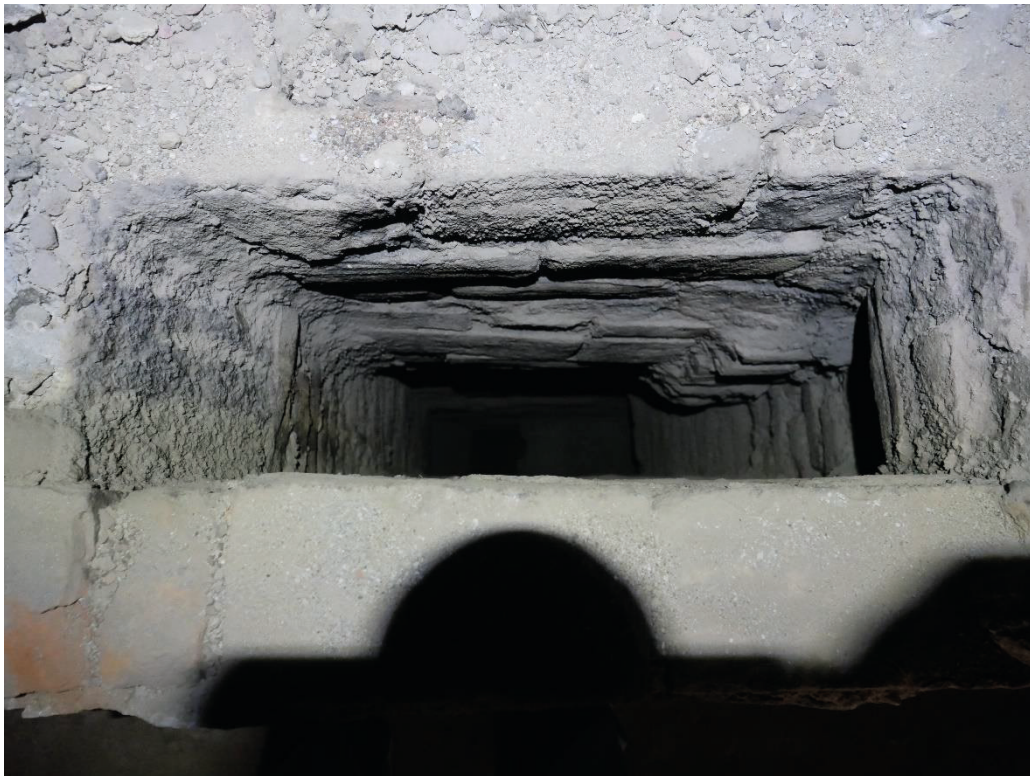
Foto 14, Presa d'aria di un camino visibile tramite il taglio di porzione di un muro seicentesco

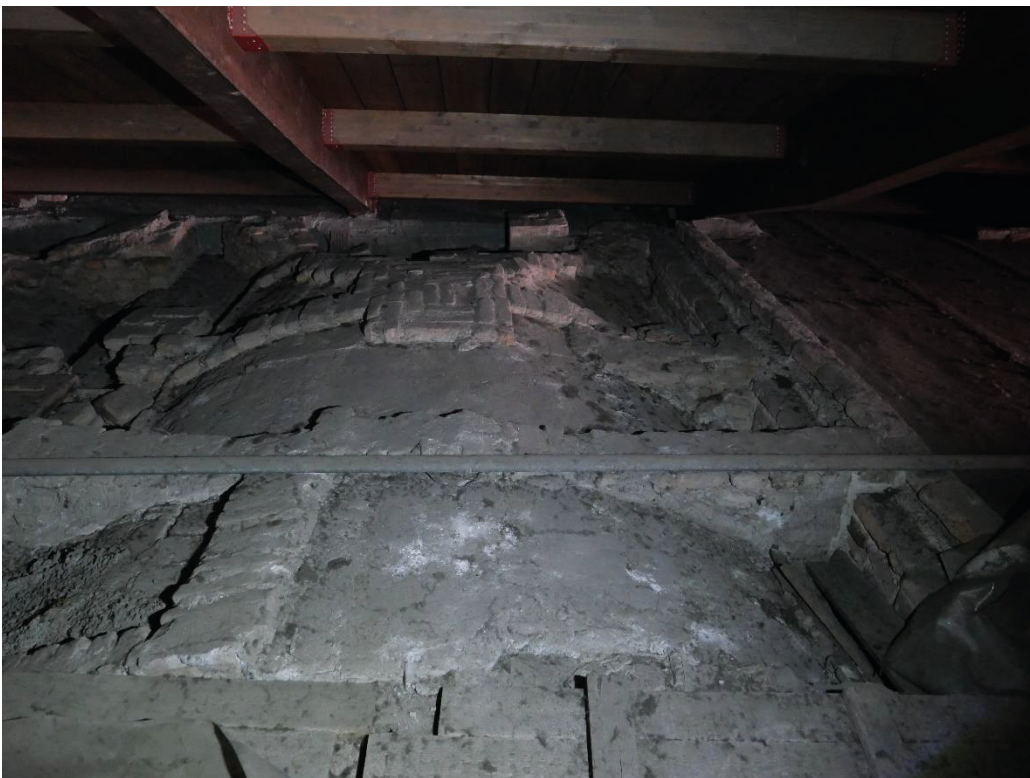
Foto 15, Testimonianze delle costruzioni seicentesche, volta in mattoni con irrigidimenti

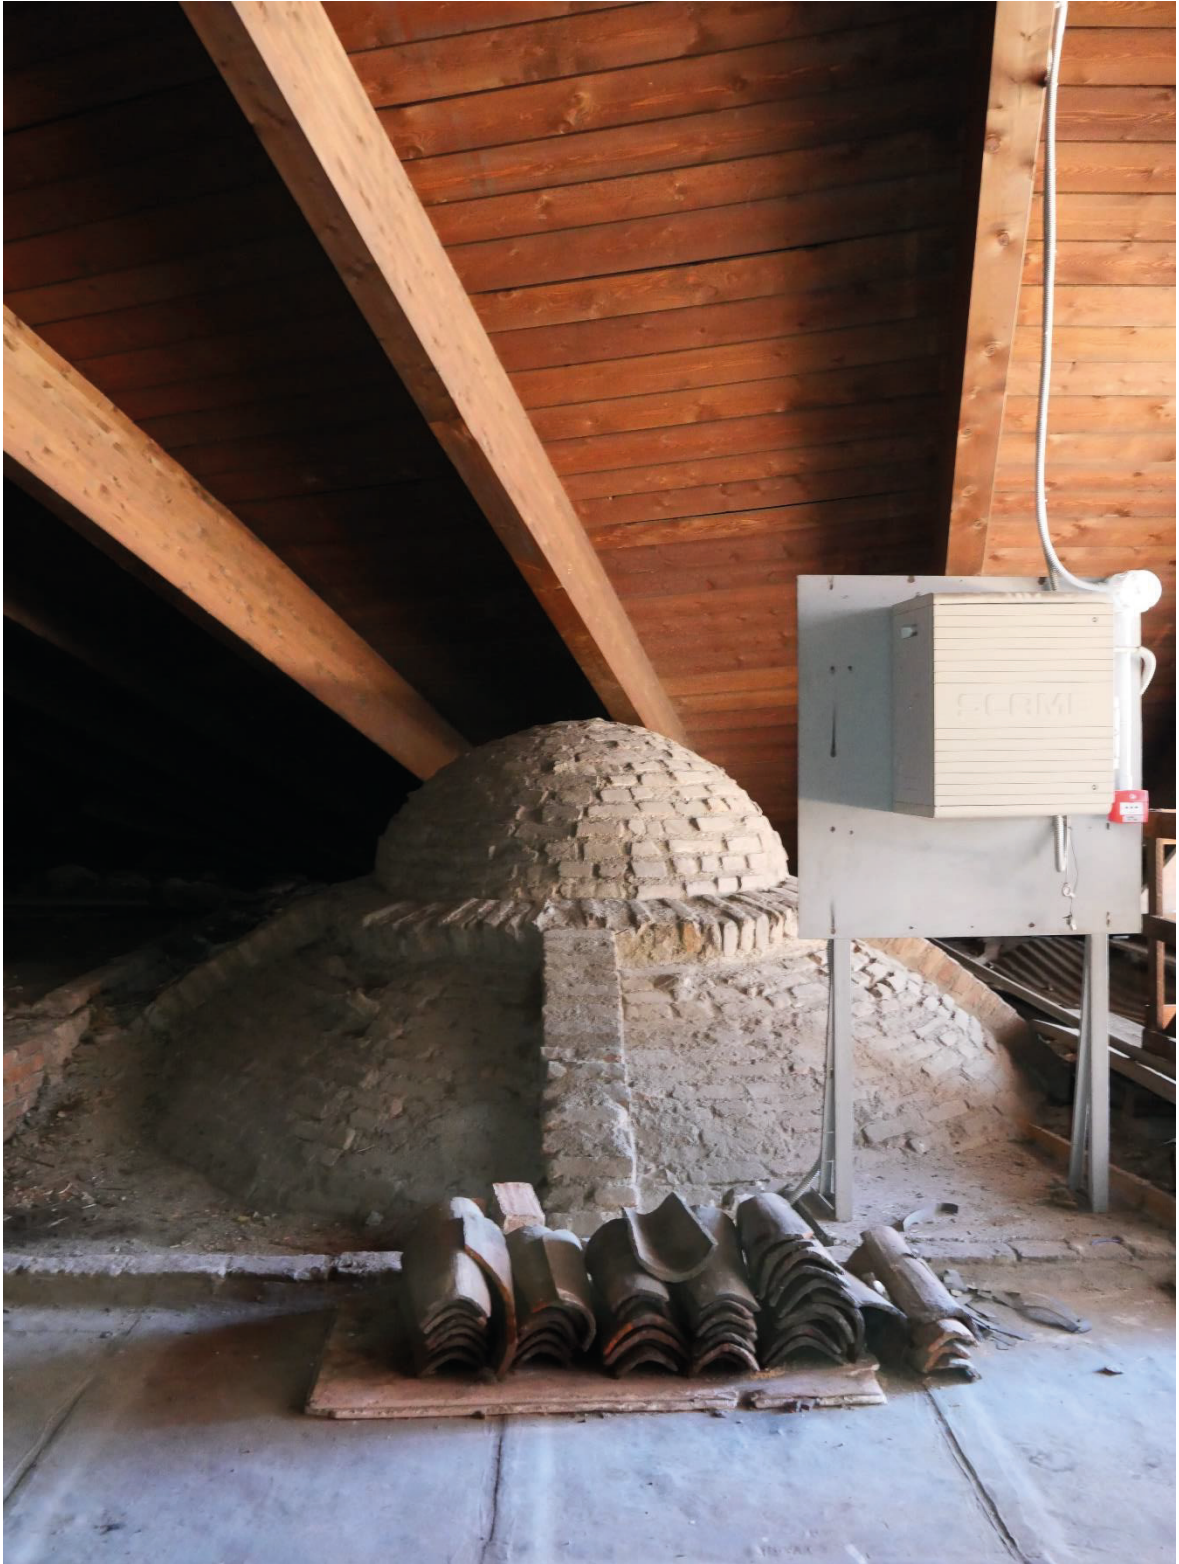
Foto 16, Testimonianze delle costruzioni seicentesche, estradosso volta in mattoni.

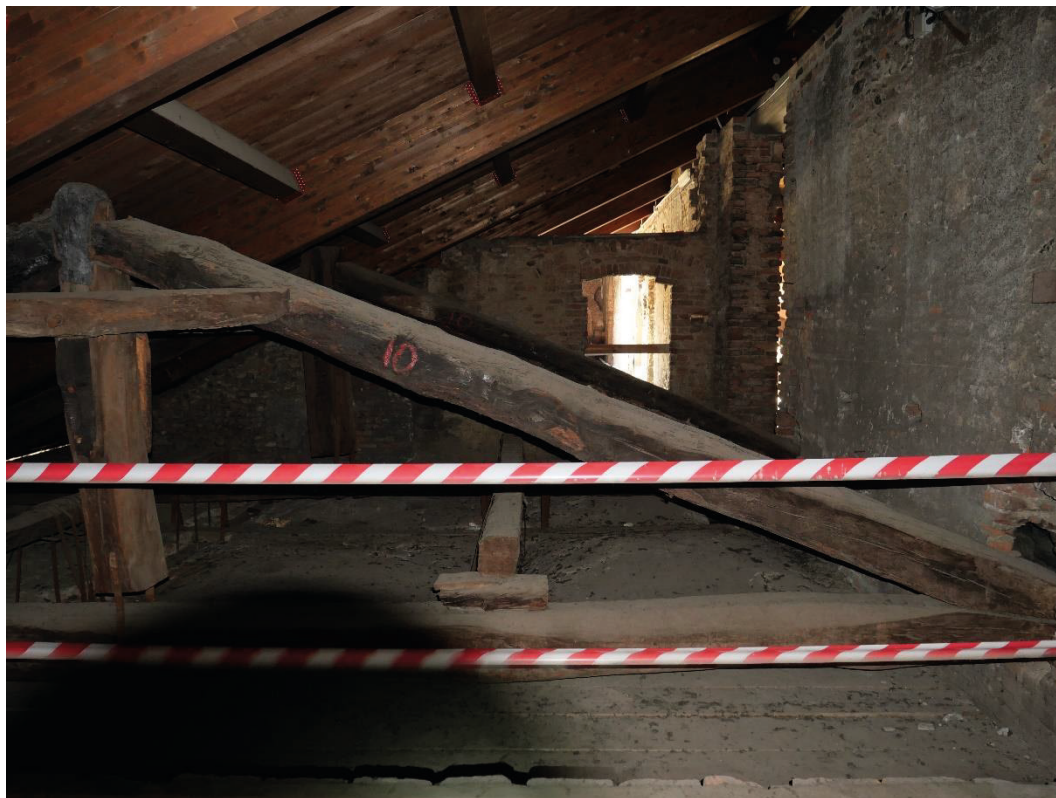
Foto 17, Testimonianze delle costruzioni seicentesche, sistema di capriate seicentesche che aveva il compito di sostenere la vecchia struttura delle coperture.

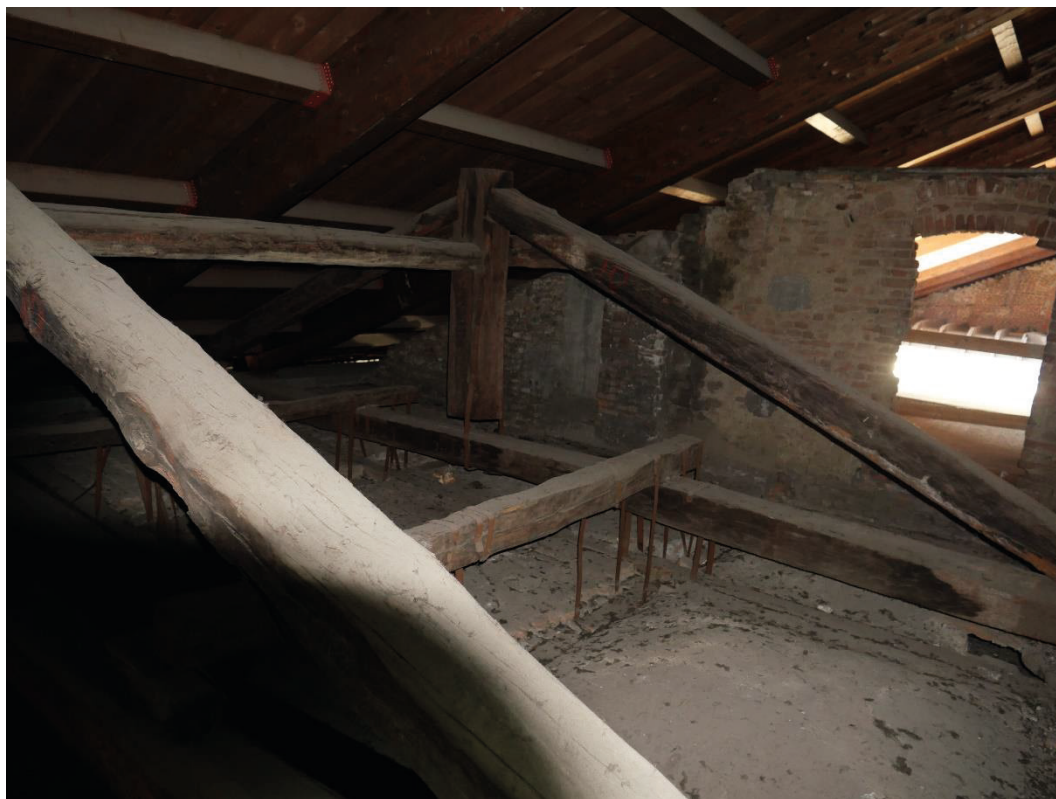
Foto 18, Sistema di capriate seicentesche, si noti come il solaio di voltine in foglio sia stato appeso tramite imbretellamenti alle capriate.

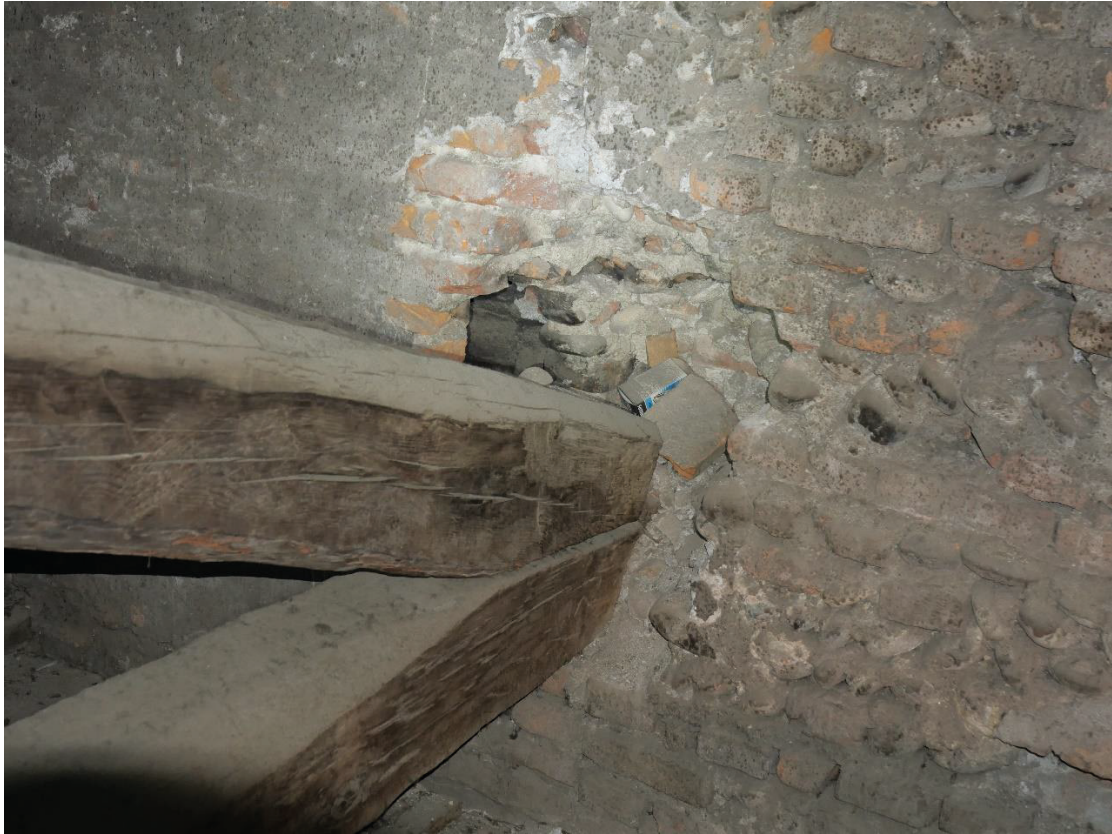
Foto 19, Connessione capriata-muro seicentesco

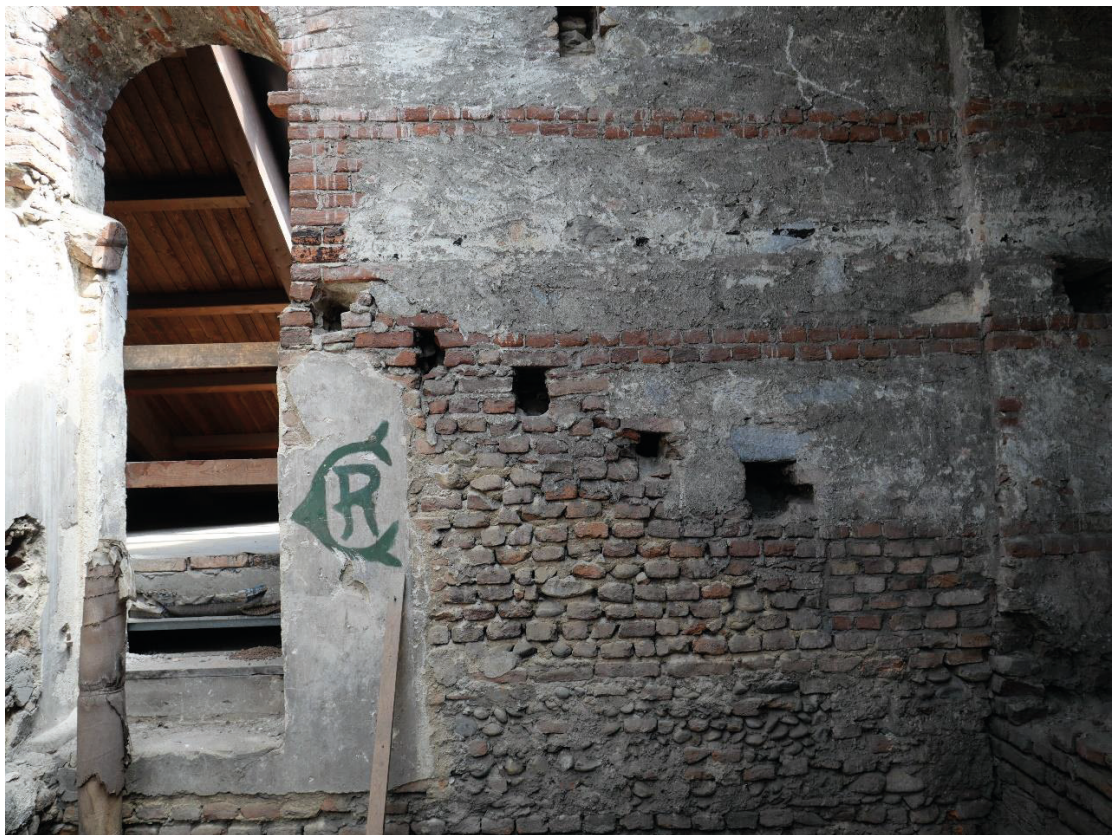
Foto 20, Testimonianza trave di cantonale dell'edificio seicentesco e dell'addossarsi del muro ottocentesco a quello seicentesco.

Nella copertura, inoltre, erano presenti ancora tracce della trave di cantonale della copertura seicentesca - prima del suo raddoppio avvenuto nell'800 - e lo stesso era leggibile nell'ossatura muraria dove, ancora oggi, riescono a distinguersi chiaramente i due muri di epoche differenti viste le diverse tipologie impiegate. (Foto 20)

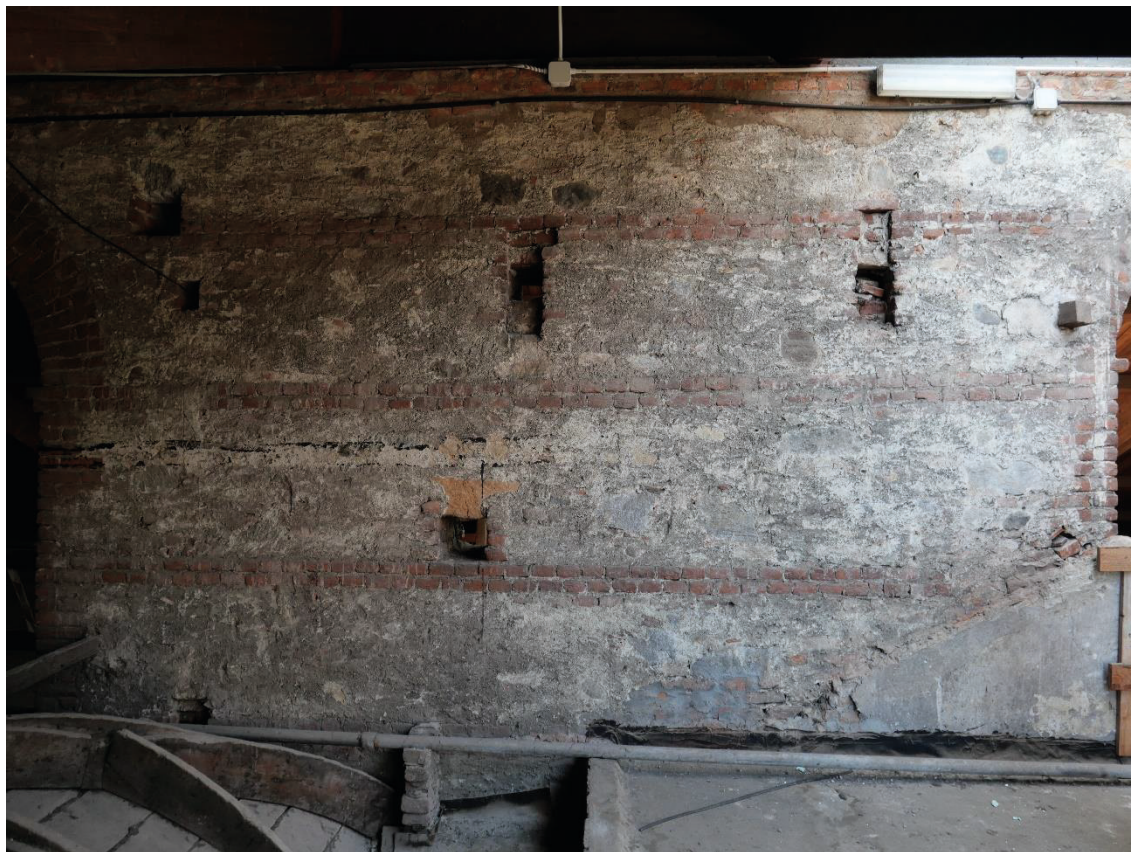
Foto 21, Muro ottocentesco

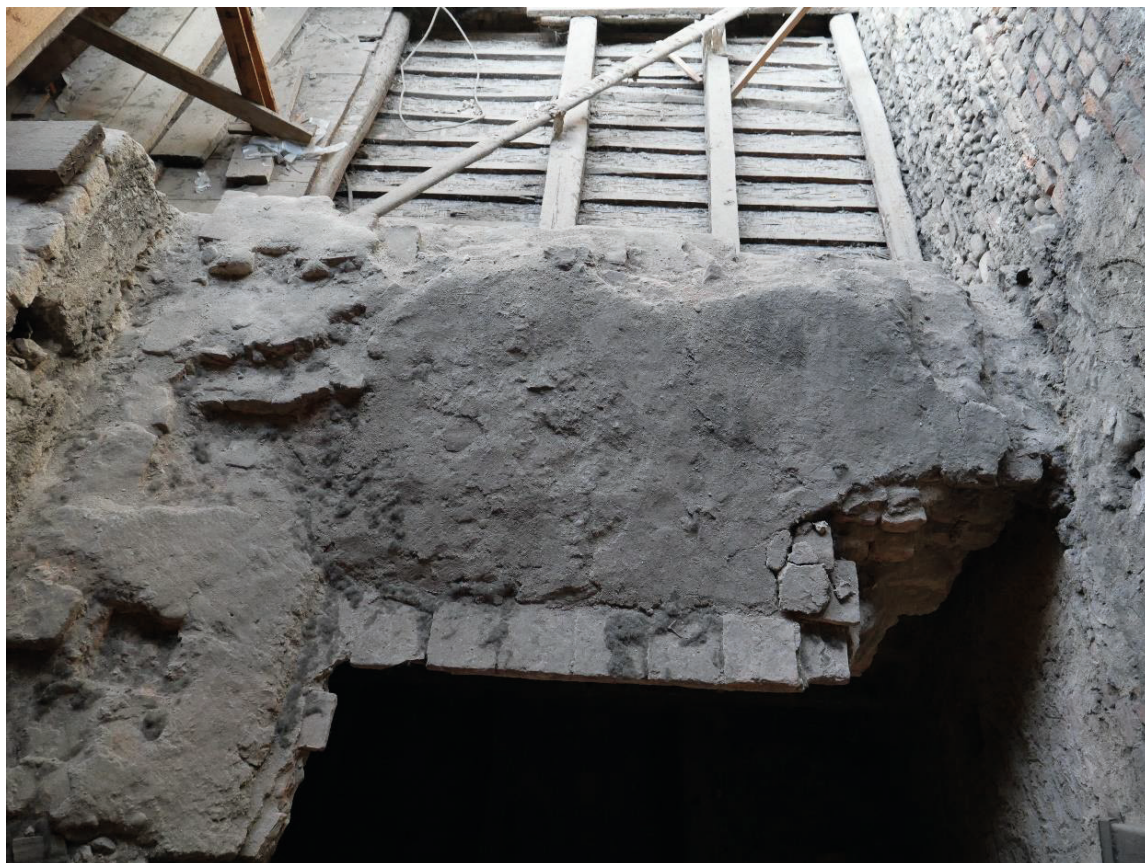
Foto 22, Cornicione dell'edificio seicentesco

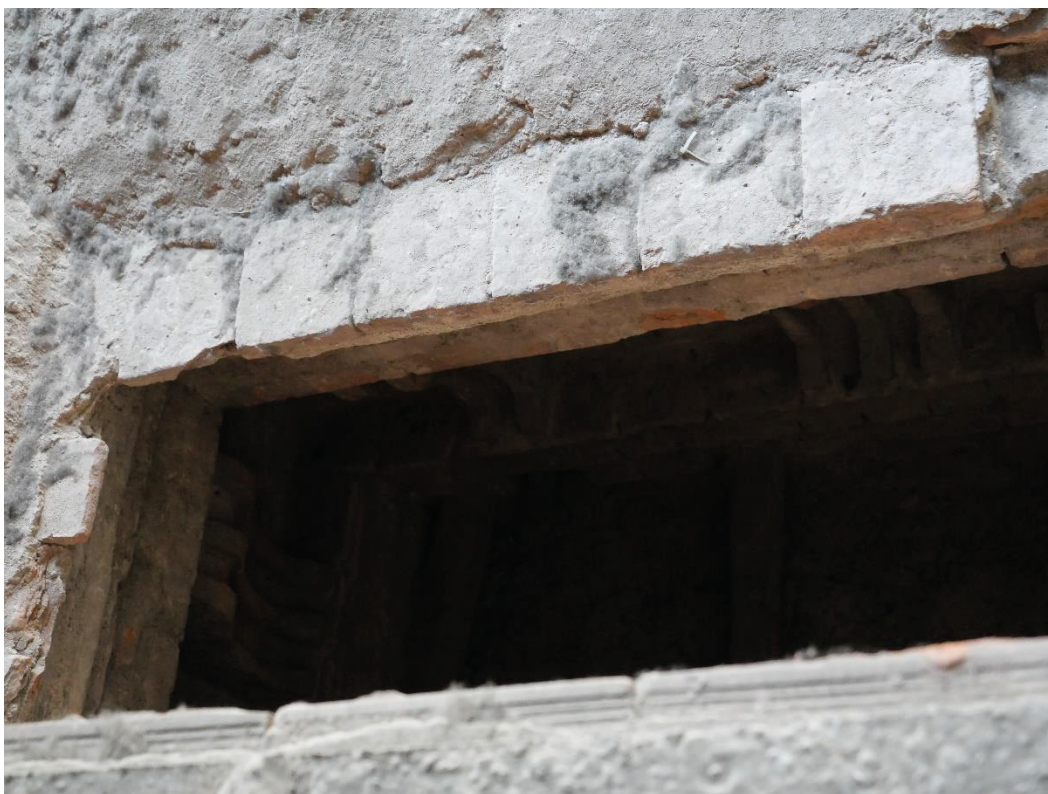
Foto 23, Cornicione dell'edificio seicentesco

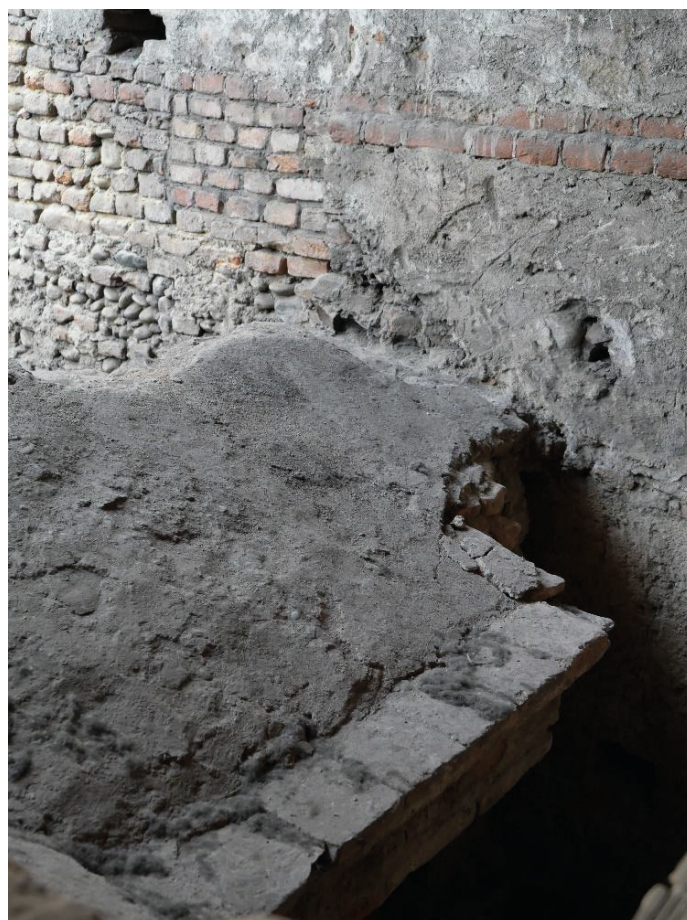
Foto 24, Cornicione dell'edificio seicentesco

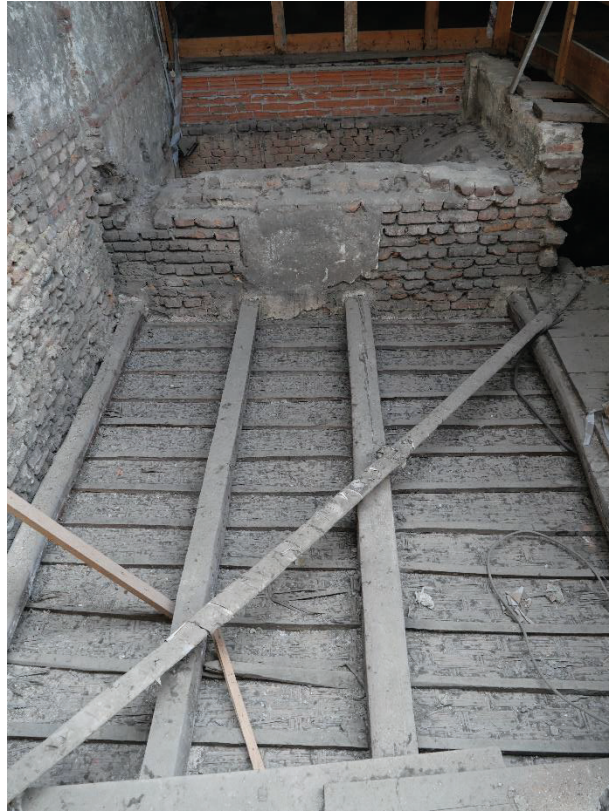
Foto 25, solaio ligneo seicentesco

In alcune porzioni del sottotetto queste controsoffittature non erano coperte da un tavolato superiore, il che suggerisce che queste aree non fossero destinate a essere calpestabili.( Foto 25)

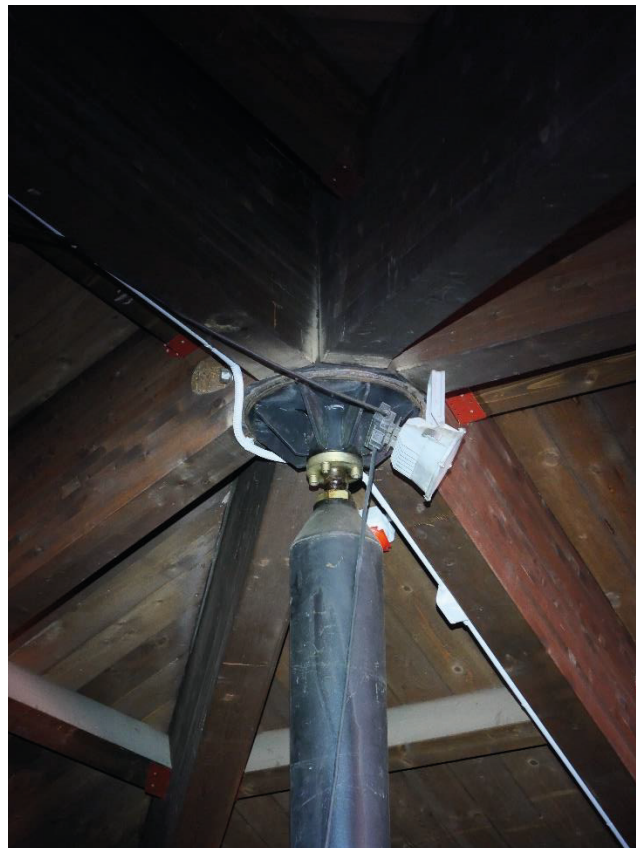
Foto 26, pilastri della nuova struttura posizionati in corrispondenza delle porzioni di muro di spina demoliti.

Dove i muri di spina, che originariamente sostenevano la copertura, sono stati demoliti, sono stati inseriti pilastri per surrogarne la funzione strutturale. (Foto 26) Inoltre, per garantire una maggiore stabilità, sono stati aggiunti cordoli in cemento armato sopra i muri di spina, sui quali poggiano i puntoni della nuova copertura. (Foto 28) La struttura del tetto, ritenuta non più affidabile, è stata completamente sostituita con una nuova struttura in legno lamellare, che poggia direttamente sui muri longitudinali e sui muri d'ambito. Anche i solai sono stati modificati, con l'inserimento di un solaio in lamiera grecata e cemento armato sopra quelli preesistenti, trasformando ulteriormente l'aspetto e la funzione del sottotetto. (Foto 29)

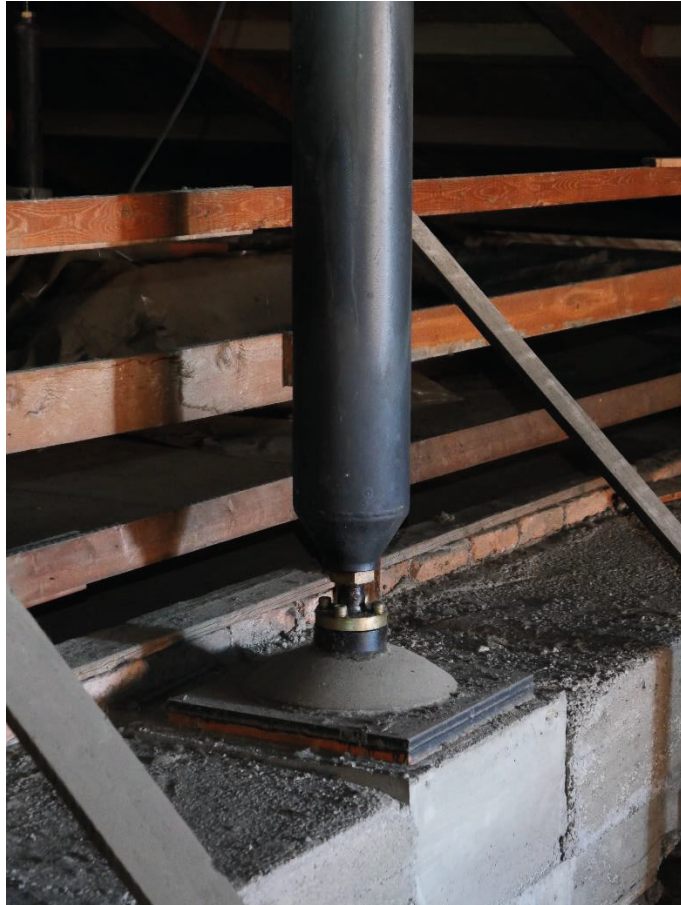
Foto 27, pilastri della nuova struttura posizionati in corrispondenza delle porzioni di muro di spina demoliti.

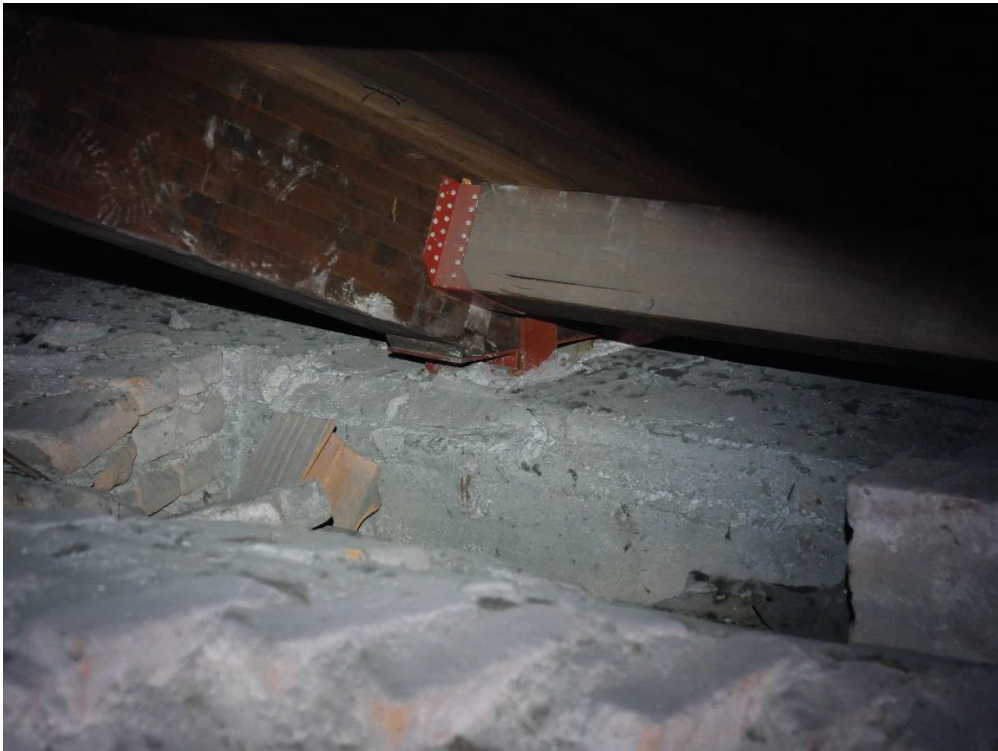
Foto 28, cordolo di irrigidimento perimetrale in cls.

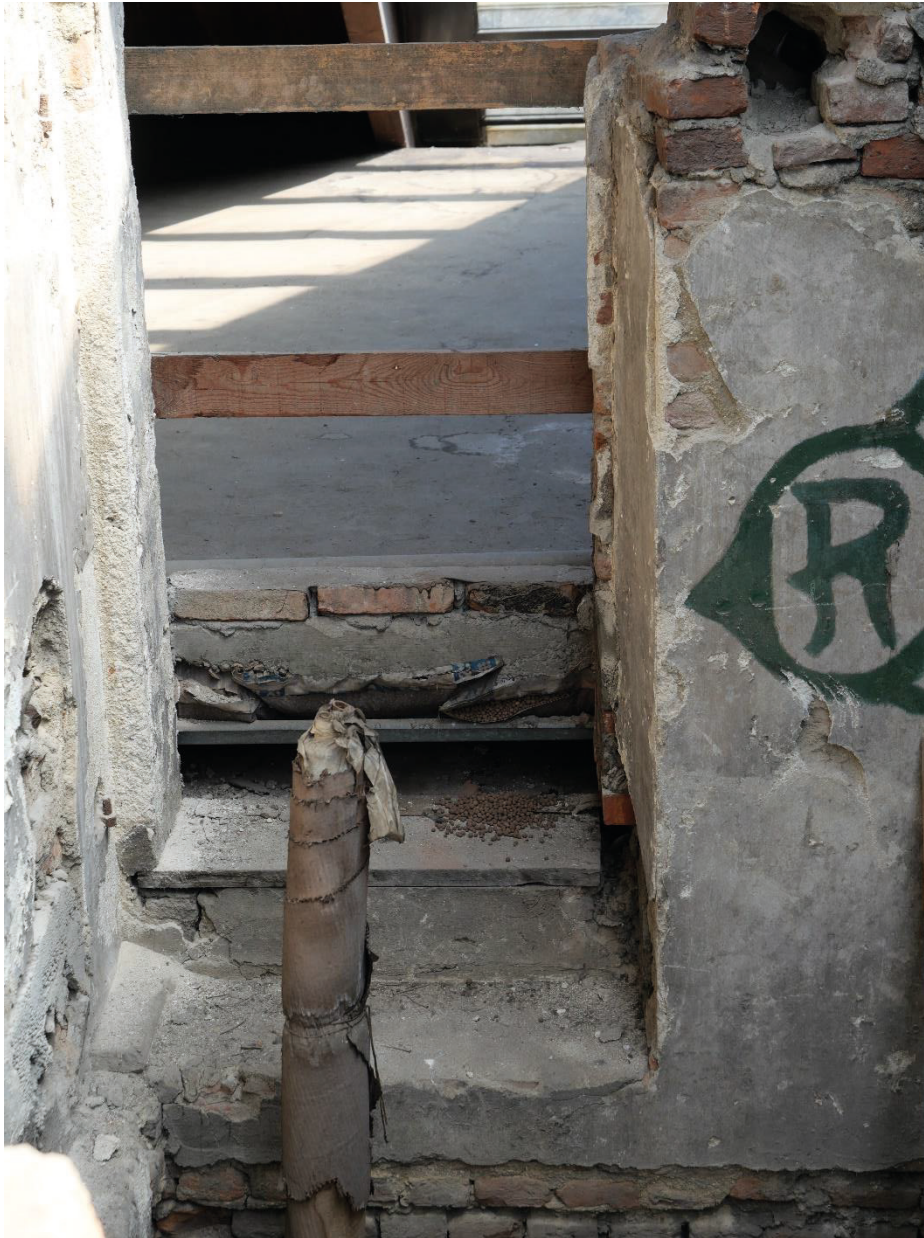
**Foto 29**, il nuovo solaio, in lamiera grecata con getto in cls, è stato posizionato al di sopra dei solai preesistenti, esautorandoli e riducendoli a controsoffittature.
