Corso di Laurea Magistrale in Architettura per il Patrimonio  
A.a. 2023/2024  
Sessione di Laurea Settembre 2024

# **Le coperture di Palazzo Carignano**

Storia di trasformazioni, restauri e polemiche

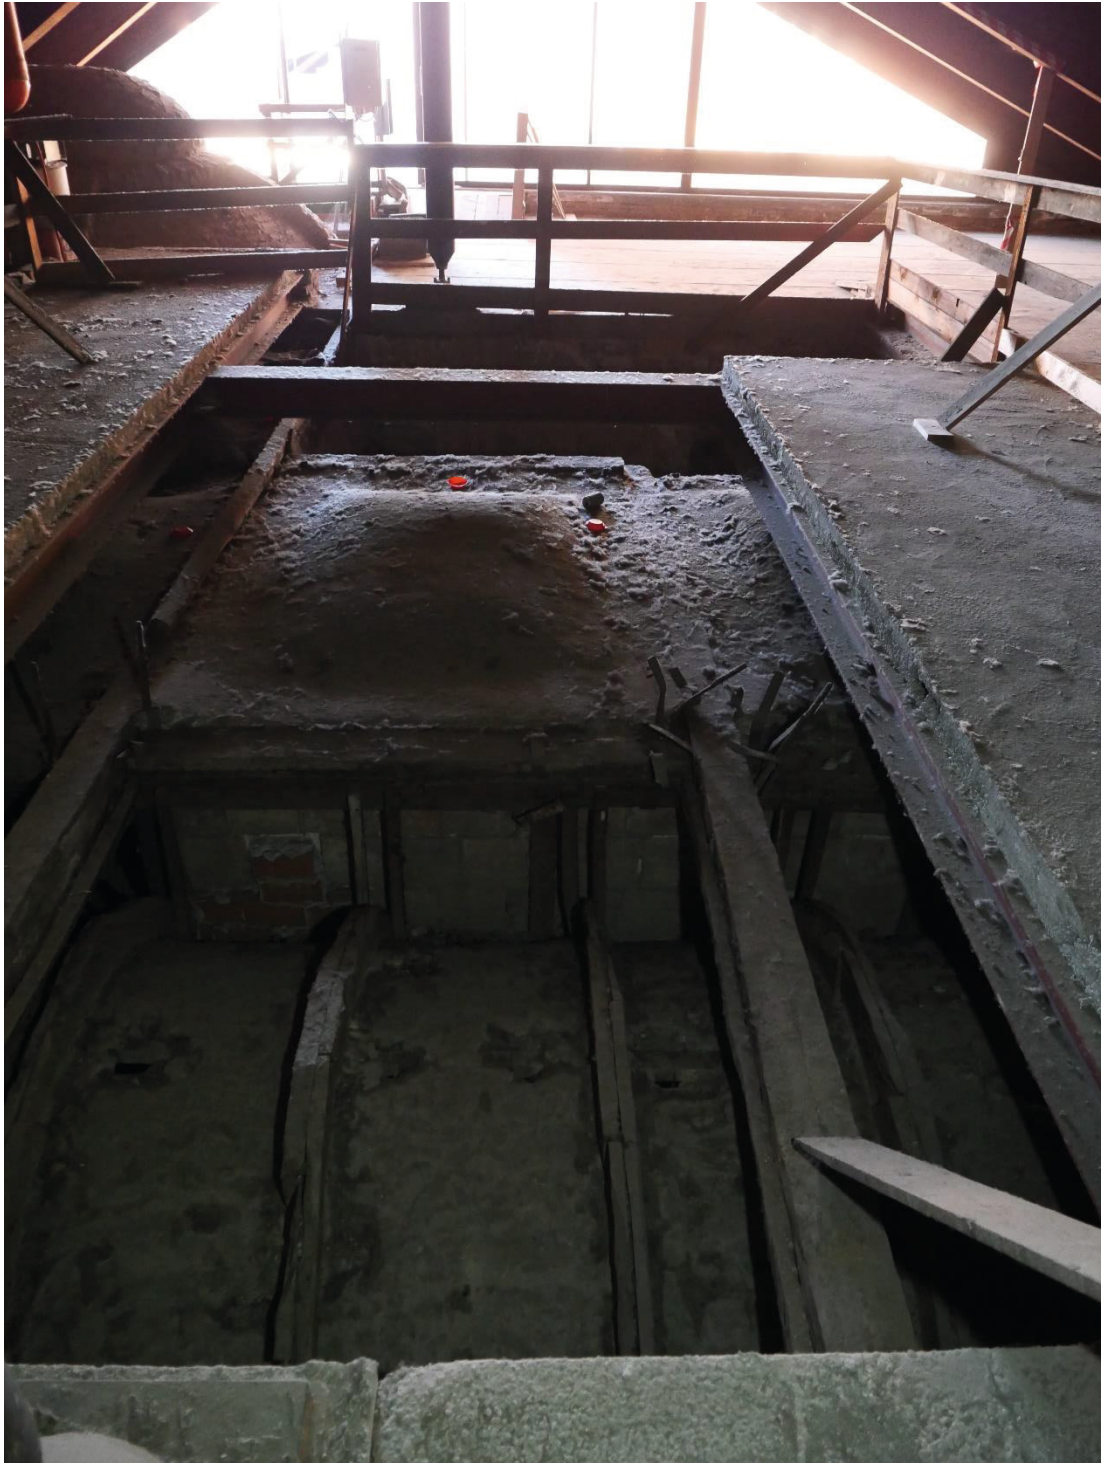
Foto 30, il nuovo solaio costruito al di sopra dei solai esistenti.

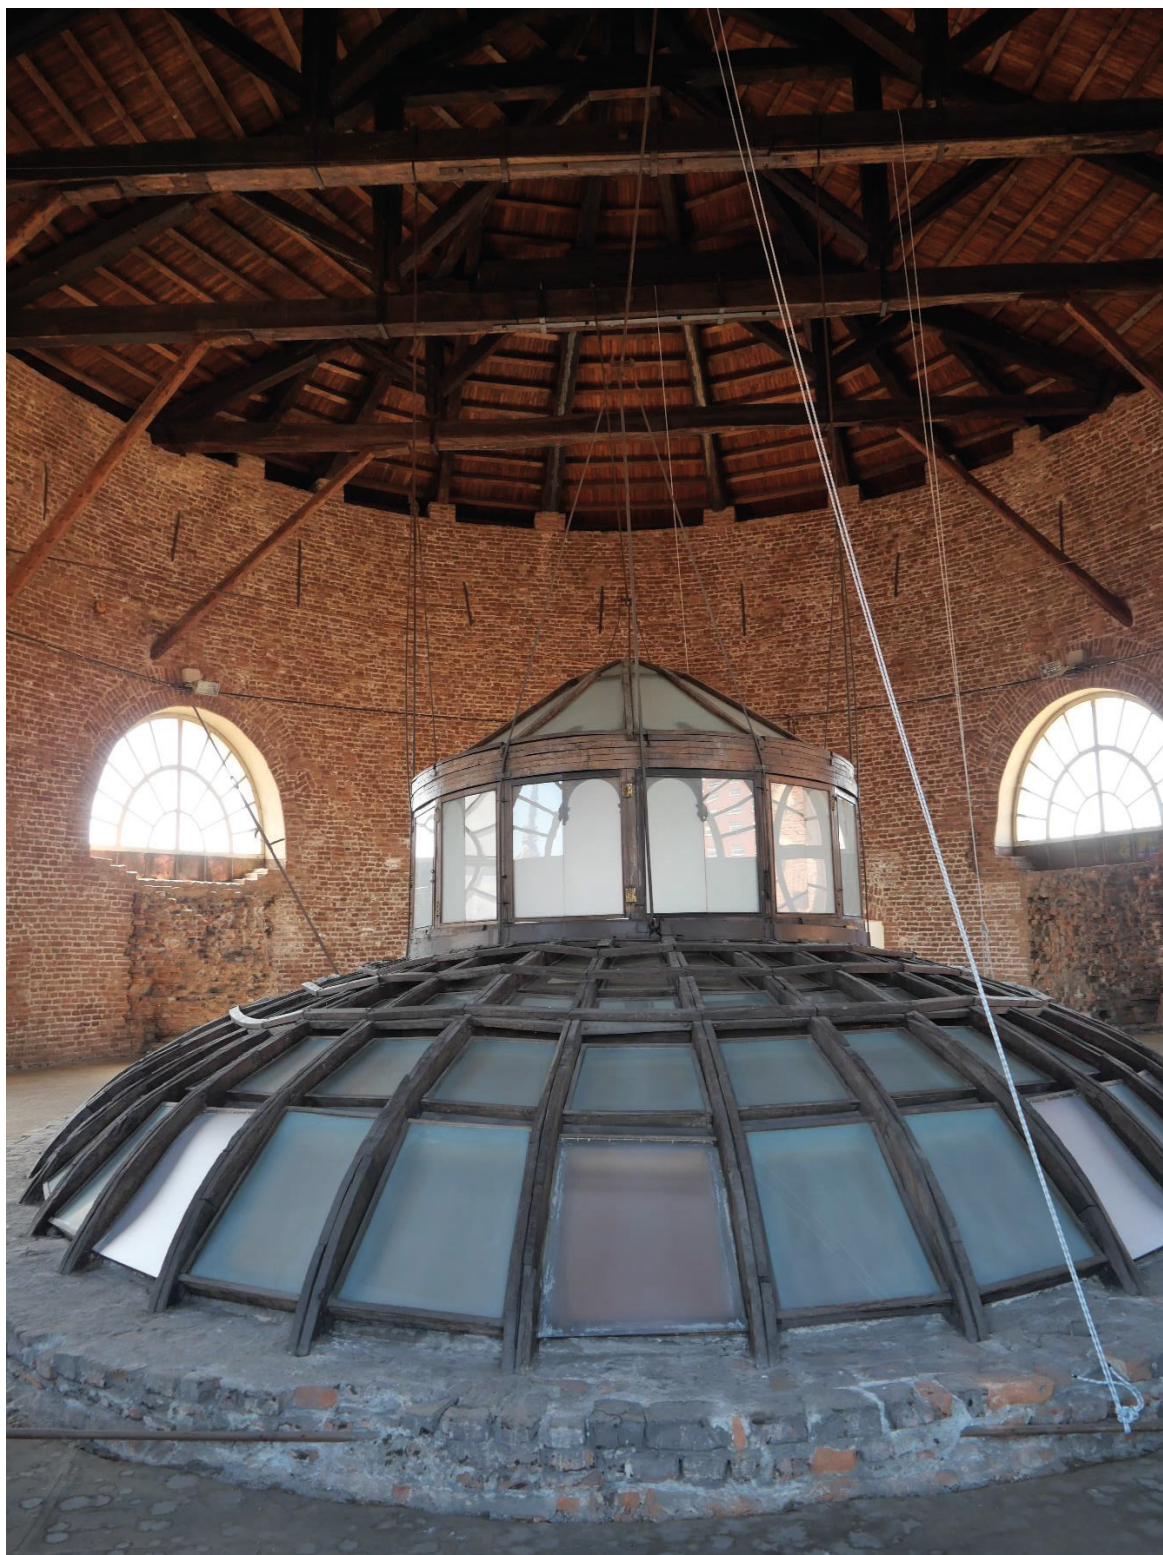
Foto 31, Tamburo ellittico, l'intervento ha previsto la rimozione degli elementi metallici inseriti in epoche successive e il restauro degli elementi lignei della struttura originaria.

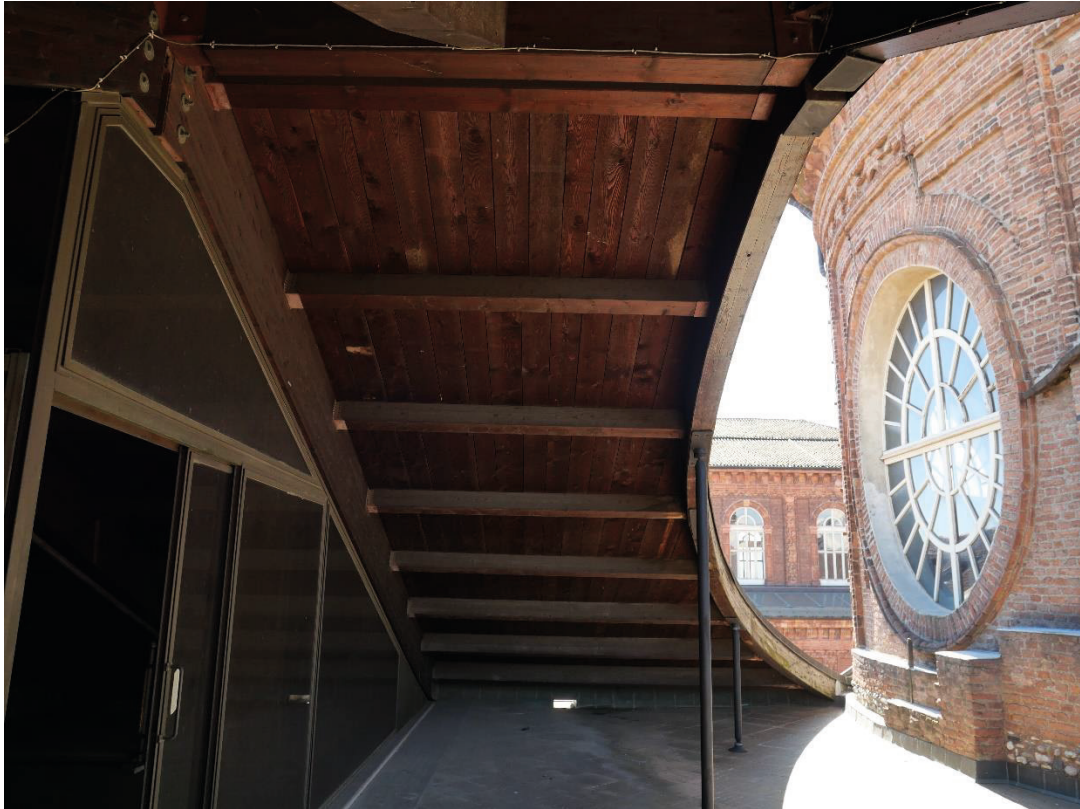
Foto 32, Copertura di una porzione del terrazzo realizzato intorno al tamburo ellittico

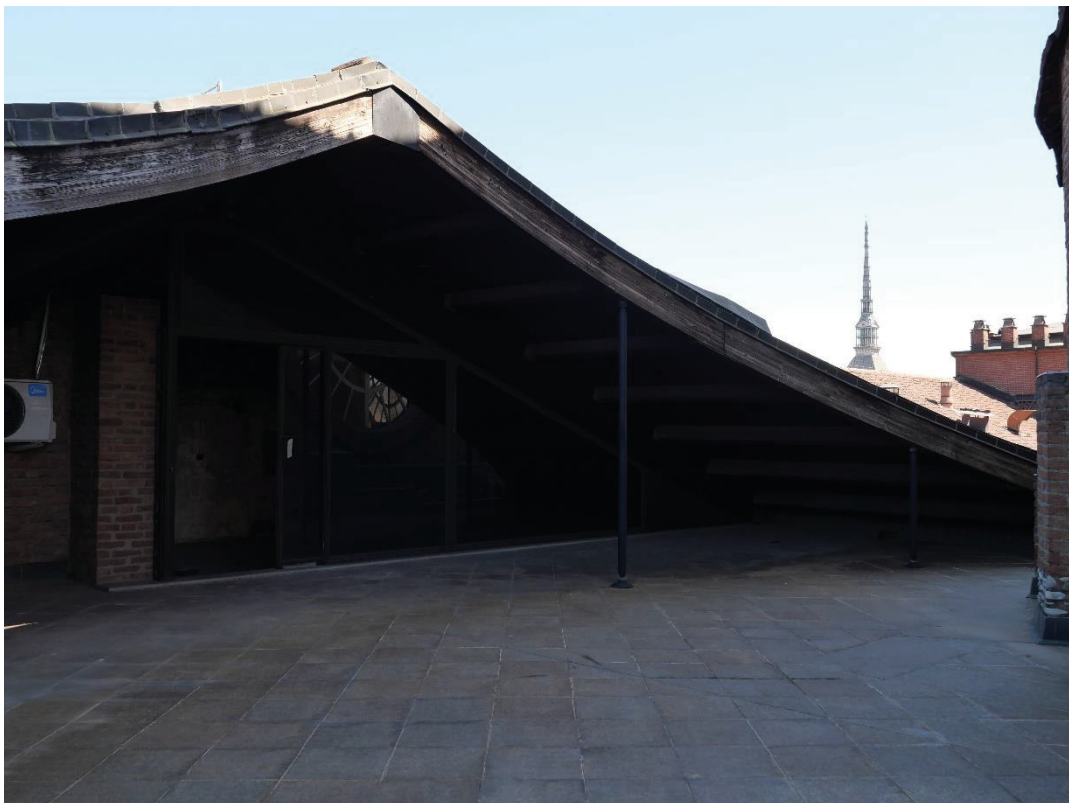
Foto 33, Copertura di una porzione del terrazzo realizzato intorno al tamburo ellittico
