Corso di Laurea Magistrale in Ingegneria Civile (LM-23)

**Identificazione del danno su
torri in muratura basata su
modelli numerici e dati di
vibrazione ambientale**

La presente tesi ha come obiettivo la modellazione numerica della struttura della torre campanaria della Vecchia Chiesa Parrocchiale di Sant'Antonio Abate, ubicata a Montà d'Alba (CN). L'indagine si focalizza su tre distinti stati del sistema strutturale:

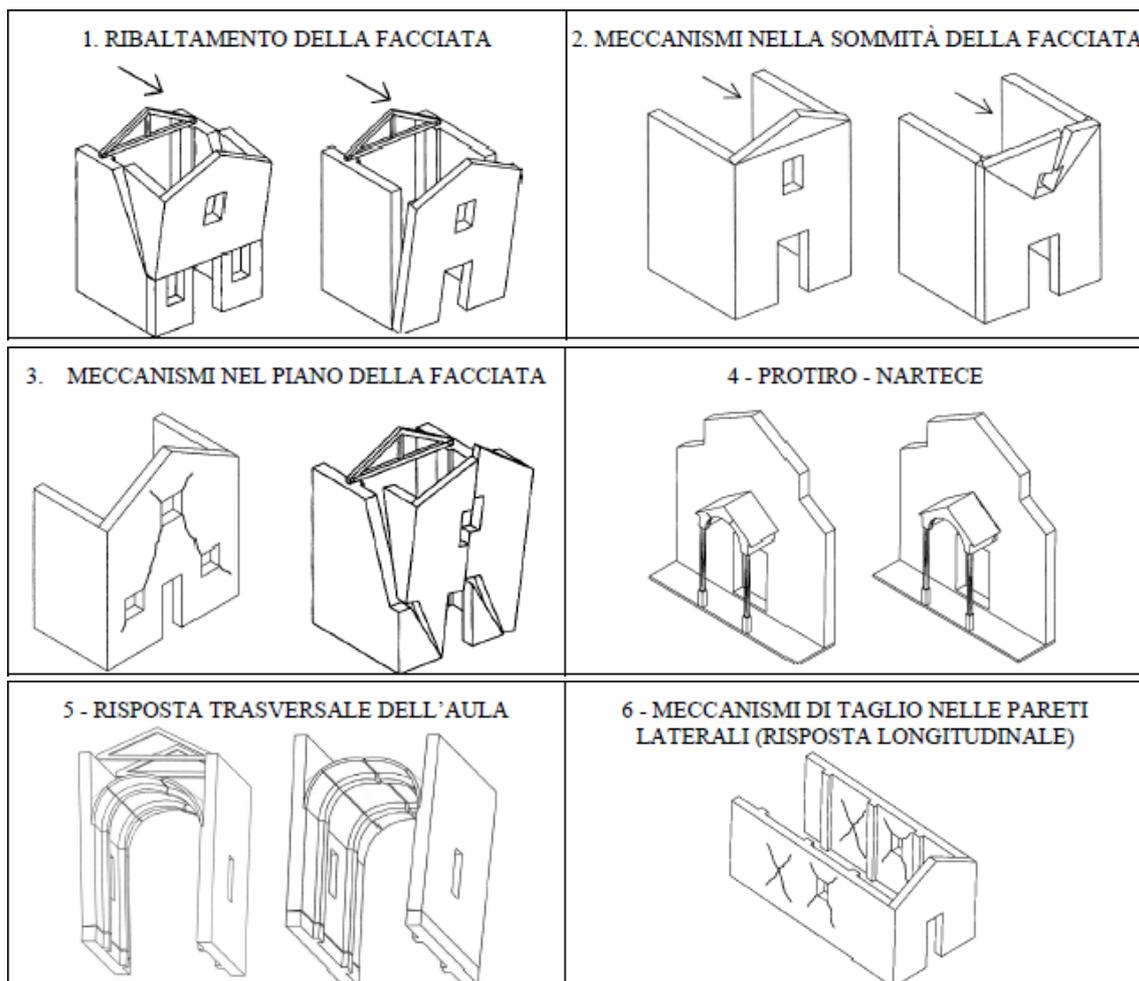
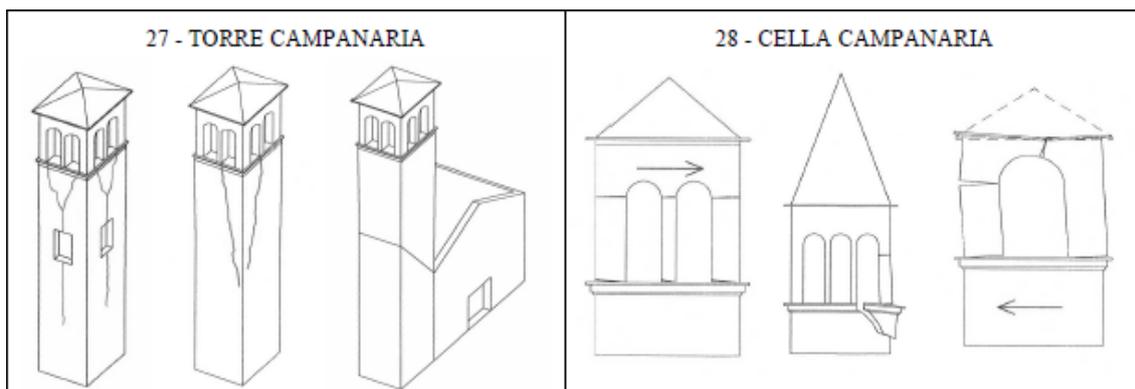
Figura 1: Abaco dei meccanismi di collasso delle chiese [1]

Per studiare il singolo macro-elemento si utilizzano metodi di analisi cinematici (lineari e non). Su base puramente statistica, la normativa definisce 28 meccanismi di danno, associati ai diversi macro-elementi che di solito sono presenti nelle chiese. Di seguito si riporta l'*abaco dei meccanismi di collasso delle chiese* definito dalla normativa [1]:

I 28 meccanismi sopra elencati possono avere una probabilità maggiore o minore di essere attivati, a seconda della specifica vulnerabilità dei macro-elementi. Per cui il danno correlato a ciascun meccanismo può essere utile per capire quali siano i macro-elementi più influenti sulla vulnerabilità complessiva della chiesa. A tal fine si fa riferimento a una classe omogenea di 633 chiese a navata unica colpite dai terremoti dell'Italia centrale tra il 2016 e il 2017 [6]. Questa tipologia di chiesa presenta le seguenti caratteristiche:

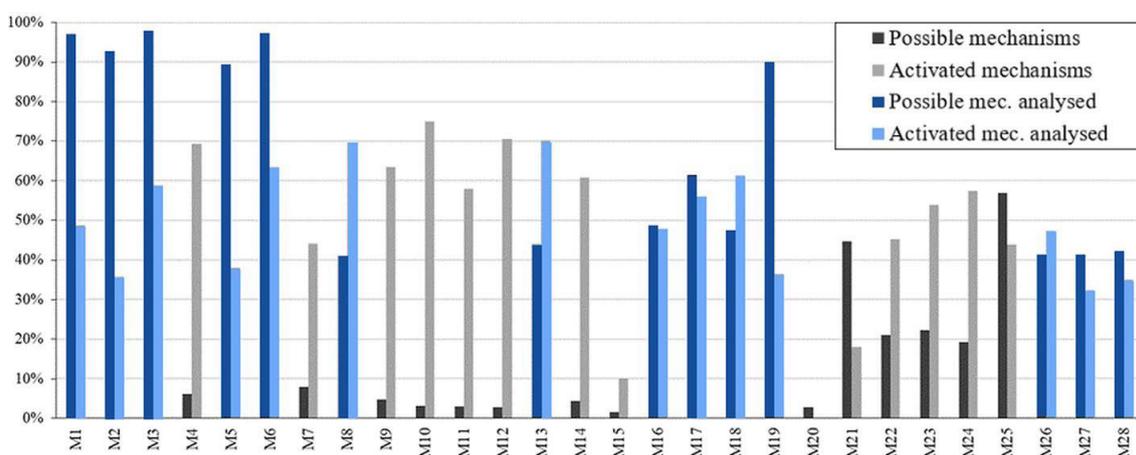
Figura 2: Meccanismi possibili e meccanismi attivati per la classe di chiese a singola navata [6]

Nella Figura 2 i "meccanismi possibili" sono rappresentati con barre blu o nere, come percentuali dell'intero insieme di chiese, mentre i "meccanismi effettivamente attivati" sono rappresentati con barre azzurre o grigie, come percentuale di ogni dimensione del campione di meccanismi possibili. Questa figura, quindi, fornisce una panoramica sulla vulnerabilità delle chiese in relazione a ciascun meccanismo.

Qui di seguito vengono analizzati solo i meccanismi più ricorrenti, ovvero i 14 meccanismi rappresentati dalle barre blu e azzurre in Figura 2. Per la scelta dei meccanismi più rilevanti si adotta il seguente criterio: vengono considerati rilevanti quei meccanismi che contemporaneamente sono “*possibili*” in almeno il 30% delle chiese e sono “*attivati*” in oltre il 30 % dei casi [6].

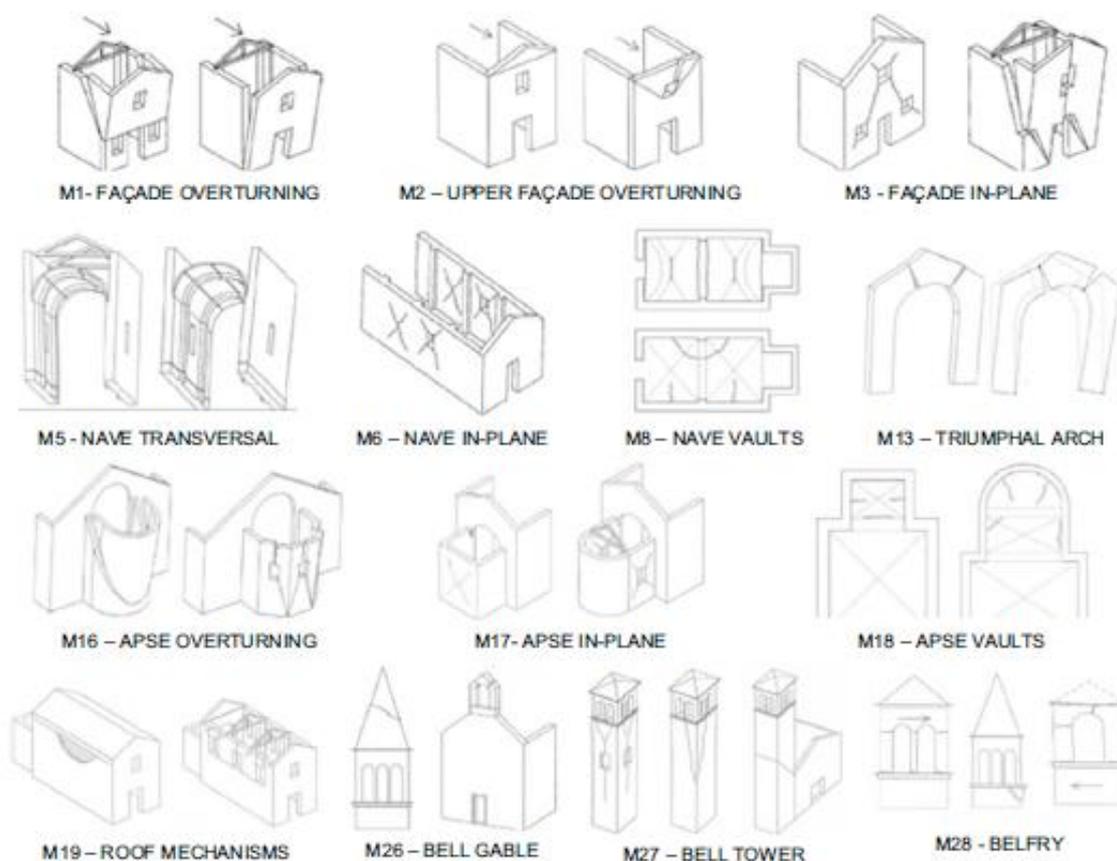
Figura 3: Meccanismi più ricorrenti [6]

- Infine, risultano frequenti (40 %) e abbastanza facilmente attivabili (30-48 %) i meccanismi correlati ai frontoni dei campanili o ai campanili stessi:
 - 12) M26: meccanismo relativo al campanile a vela;
 - 13) M27: meccanismo relativo alla torre campanaria;
 - 14) M28: meccanismo relativo alla cella campanaria.

Di seguito si riportano i meccanismi più ricorrenti sopra elencati.

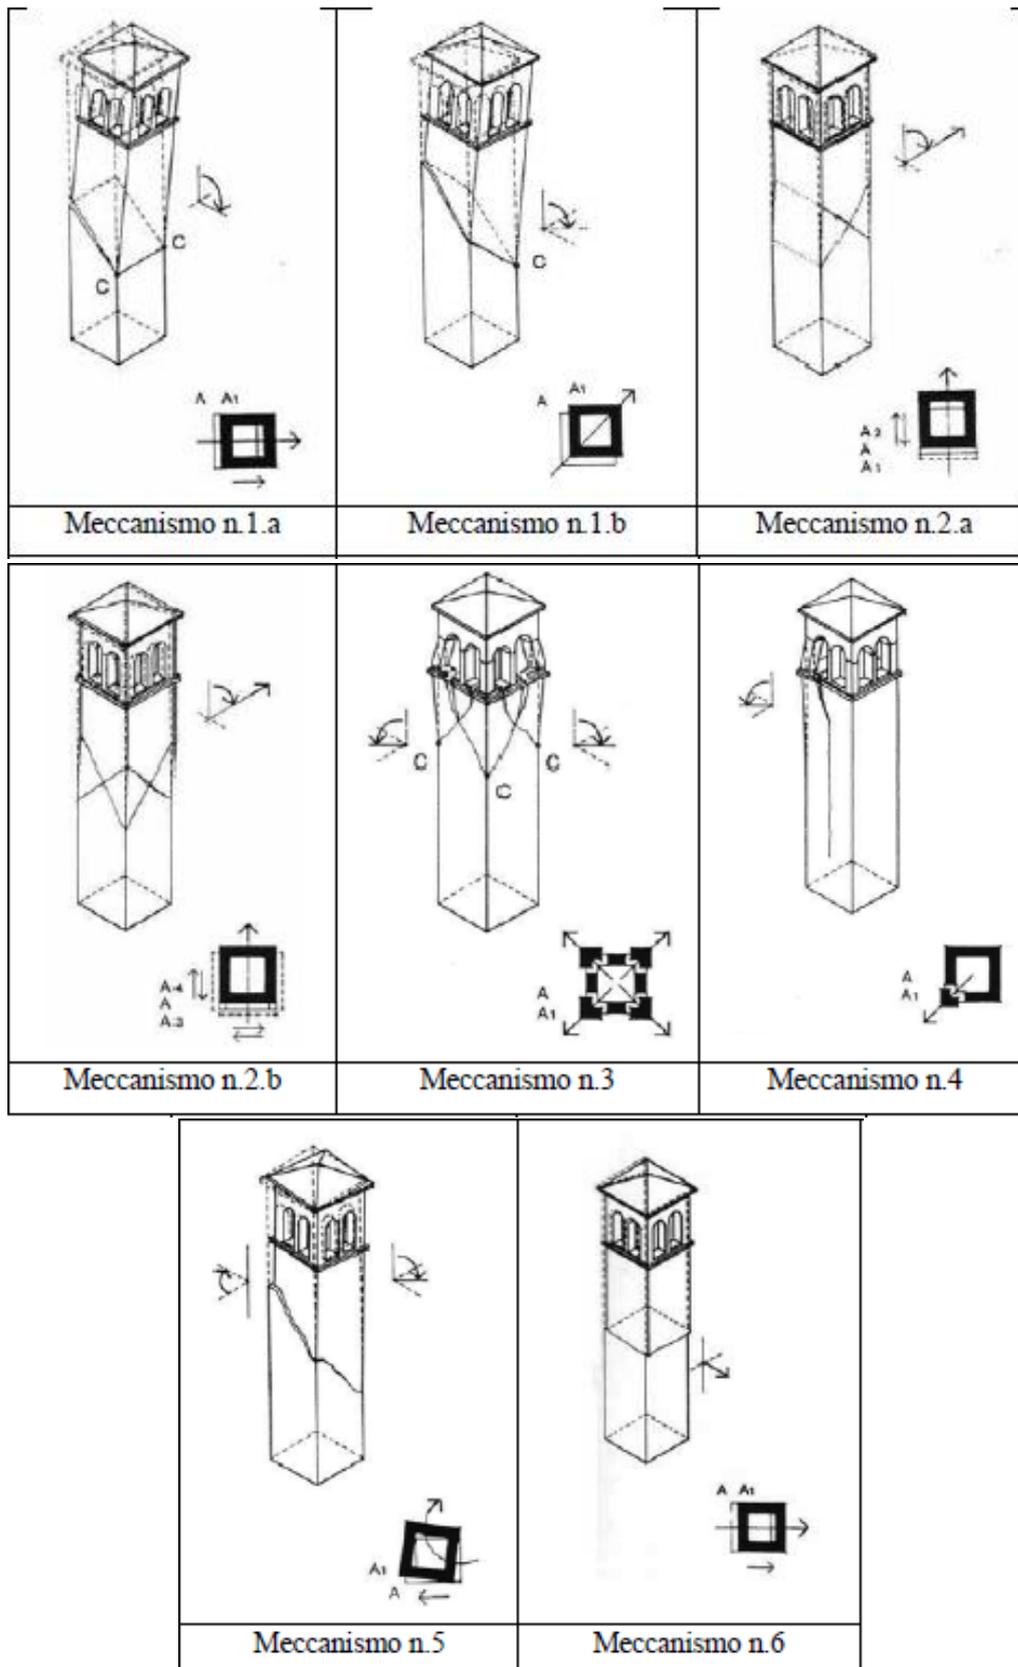
Figura 4: Situazioni principali di danno per campanili isolati [10]

A ciascun cinematismo descritto corrisponde un diverso quadro fessurativo. Di seguito si riportano le sei principali situazioni di danno sismico relative ai campanili isolati:

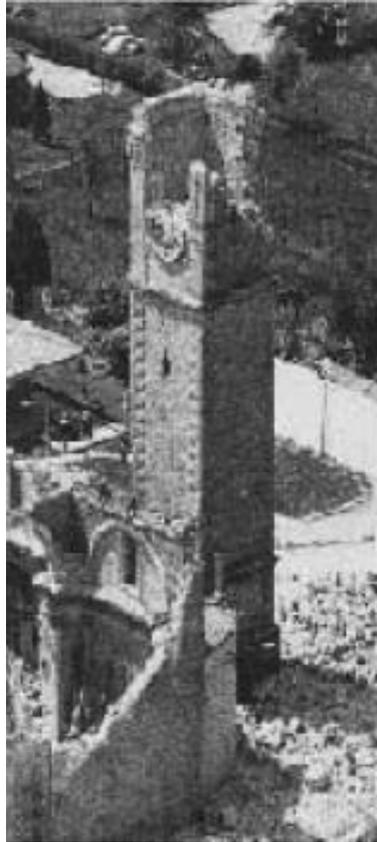
nel 1976 si è avuto il crollo della cella campanaria. Per quanto riguarda il *meccanismo di collasso*, si è avuto uno spostamento verso l'esterno della parte sommitale della torre, causato da rotazioni intorno a cerniere cilindriche ad asse orizzontale (meccanismo n.1.a), con conseguente crollo della muratura.

Figura 5: Crollo del campanile di Majano [11]

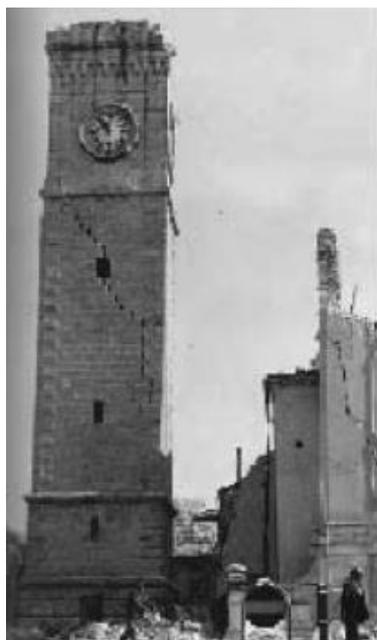
Figura 6: Crollo del campanile di Majano [11]

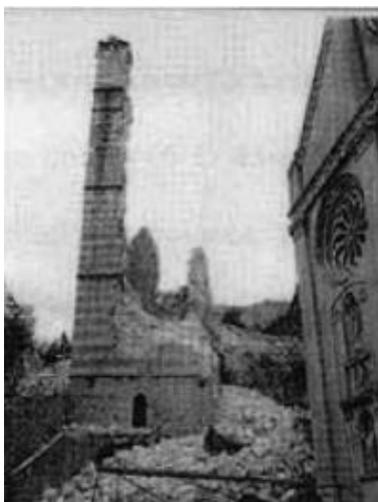
Altra storia, invece, la torre campanaria di Gemona del Friuli (UD) che, a seguito al terremoto del 1976, è crollata per intero tranne un muro (meccanismo n.4) [9].

Figura 7: Crollo del campanile di Gemona [9]

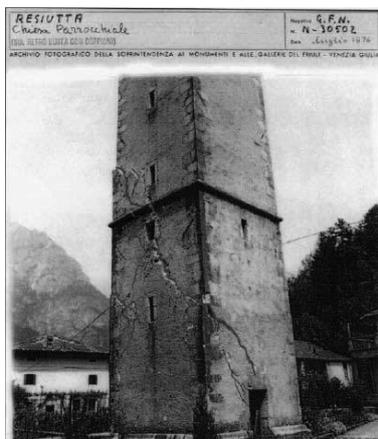
Per quanto riguarda il campanile della Chiesa di S. Martino V. di Resiutta (UD), il meccanismo rappresentativo del collasso è il meccanismo n.5: a seguito della rotazione attorno ad un asse verticale e della rotazione attorno ad un asse orizzontale, sono insorte lesioni oblique lungo tutti e quattro i lati della torre [10].

Figura 8: Lesioni del Campanile della Chiesa di S. Martino V. di Resiutta (UD) in seguito al sisma del Friuli del 1976 [10]

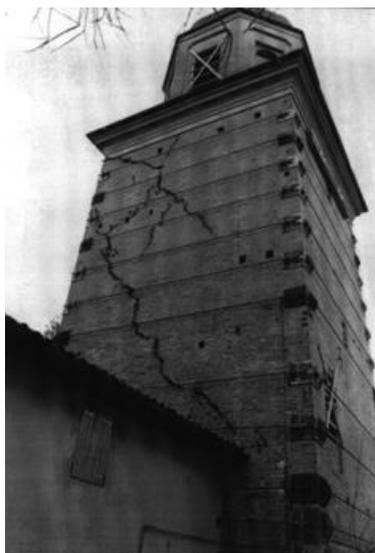
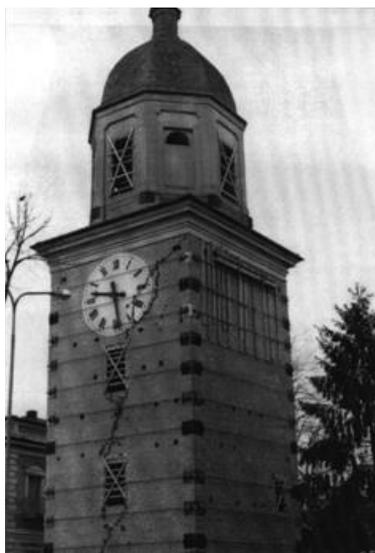
Nel caso della torre civica del Castello dei Gonzaga a Bagnolo (RE) [12], il castello venne distrutto e rimase solo la torre in muratura, diventando un campanile isolato. A seguito del terremoto del 1996, si è formata prima una fessura inclinata e poi si è avuto uno scorrimento di circa 10 cm della porzione di torre sopra tale fessura (dislocazioni per rototraslazione).

Figura 9: Campanile di Torrazzo Gonzaga Bagnolo in Piano (RE) danneggiato dal sisma reggiano-modenese del 1996 – lato W [9]

Figura 10: Campanile di Torrazzo Gonzaga Bagnolo in Piano (RE) danneggiato dal sisma reggiano-modenese del 1996 – lato E, N [9]

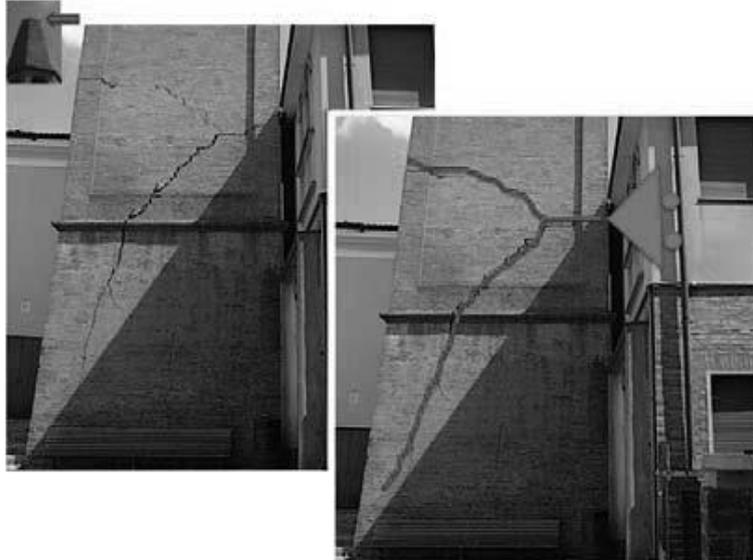
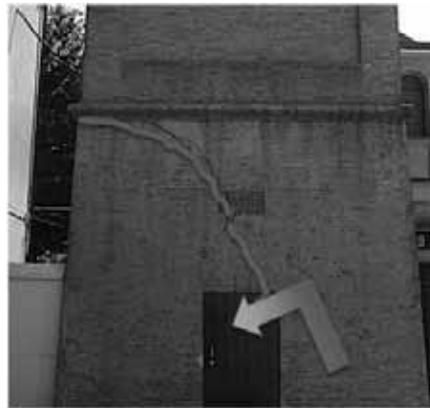
Infine, ci si focalizza sul caso dei campanili addossati ad un edificio. Il campanile, durante il sisma, oscilla in due direzioni opposte per con conseguente formazione di due fessure inclinate, ortogonali alle due direzioni di trazione. Questo è il tipico caso di lesioni a Y. Queste si formano quando si ha una regione di contatto tra l'edificio e il campanile. Questa zona di contatto si comporta come un appoggio attorno a cui ruota, con asse orizzontale, il campanile. Un caso tipico di lesioni a Y lo si può osservare nel caso del campanile della Chiesa di Cavezzo (MO) in seguito al sisma dell'Emilia del 2012. Il campanile ha manifestato lesioni a Y nella parete frontale e fessure inclinate sulla parete laterale [13].

Figura 11: Campanile di Cavezzo (MO) in seguito al sisma dell'Emilia del 2012– parete frontale [9]

Figura 12: Campanile di Cavezzo (MO) in seguito al sisma dell'Emilia del 2012– parete laterale [9]

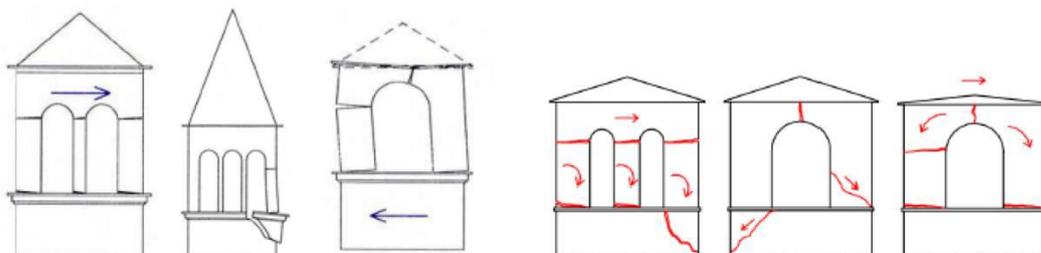
Figura 13: Situazioni principali di danno per la cella campanaria [14]

Le celle campanarie, generalmente, presentano ampie aperture, le quali non consentono ai piedritti di lavorare come una sezione accoppiata nel caso di sollecitazioni orizzontali. Per tale ragione i principali danni che interessano le celle campanarie riguardano archi e piedritti [14].

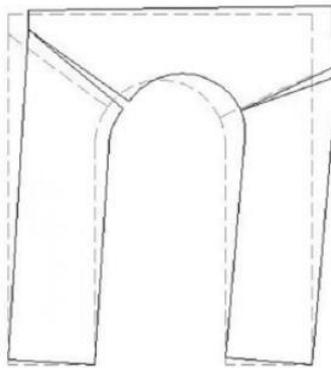
Figura 14: Cinematismo ad arco a più cerniere [14]

- Cinematismo ad arco a più cerniere;

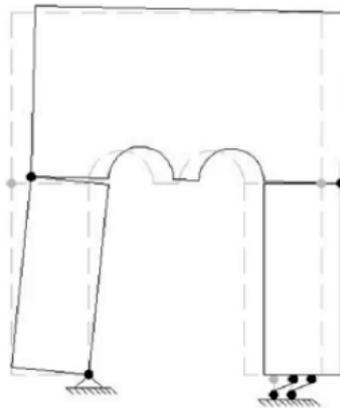
Figura 15: Rotazioni e scorrimento dei piedritti [14]

- Rotazioni o scorrimento dei piedritti: scivolamento di un piedritto verso l'esterno e rotazione di quello opposto.

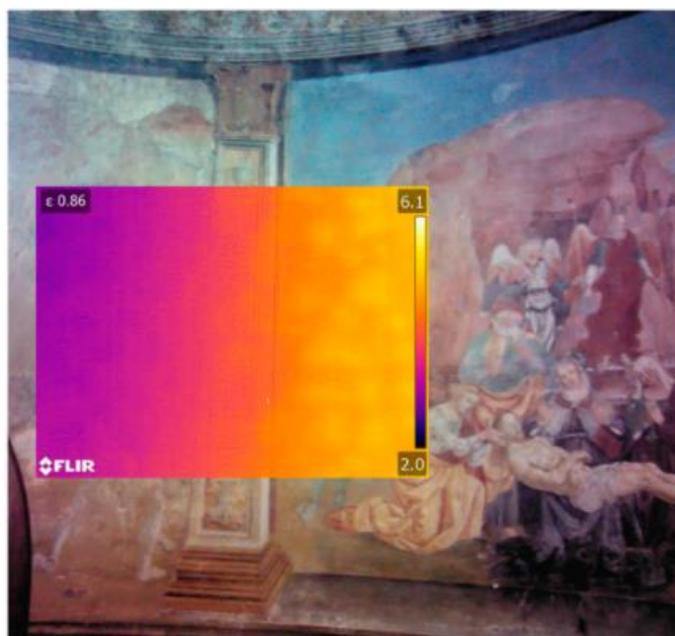
Figura 16: Termografia all'infrarosso passiva [19]

- 1) *Termografia passiva:* si utilizza quando l'elemento da ispezionare presenta una temperatura molto differente rispetto a quella dell'ambiente circostante;

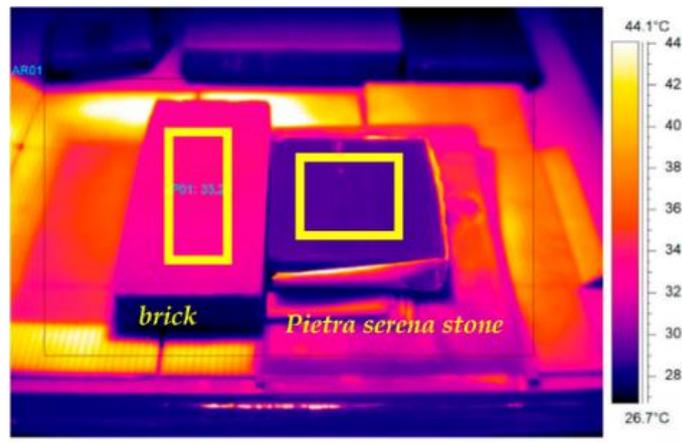
Figura 17: Termografia all'infrarosso attiva [20]

- 2) *Termografia attiva*: si utilizza quando l'elemento oggetto di indagine presenta una temperatura simile a quella dell'ambiente circostante, per cui serve una fonte di energia affinché si abbia un contrasto termico.

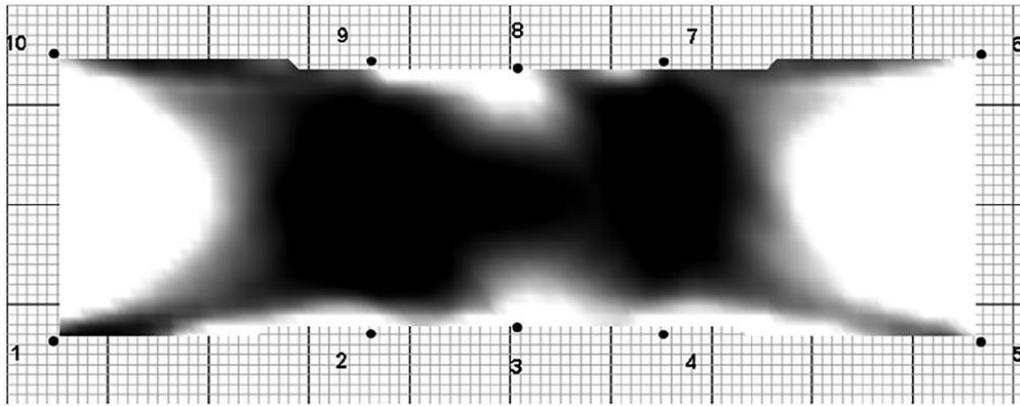
Figura 18: Vista in sezione del muro in muratura [22]

La Figura 18 mostra sia i vuoti (zone nere caratterizzate da velocità soniche basse) che le parti solide (zone bianche caratterizzate da velocità soniche alte) all'interno di una generica muratura.

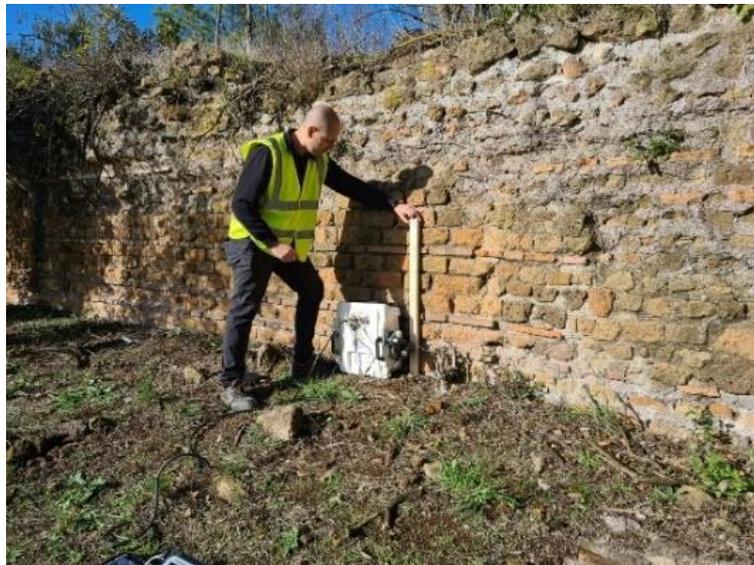
Figura 19: Acquisizione di dati GPR [24]

Il GPR è utilizzato per misurare lo spessore delle pareti di strutture in muratura storiche [24] e per indagini sull'umidità e sul contenuto di sale nella muratura storica [25], senza che queste vengano danneggiate. Il grande vantaggio di questa tecnica è che consente la misurazione su vaste aree [25]. Il radar a penetrazione del terreno trasmette onde elettromagnetiche ad alta frequenza nella parete e valuta le onde riflesse. Viene generata una mappa delle caratteristiche interne del mezzo [24].

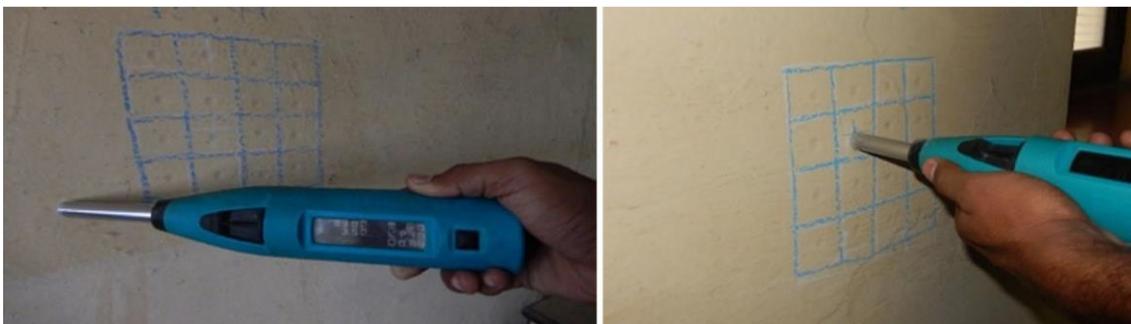
Figura 21: Vista schematica del martello a rimbalzo di Schmidt [27]

La prova sclerometrica viene utilizzata per stimare le proprietà fisico-meccaniche del materiale da costruzione. La valutazione delle proprietà meccaniche avviene tramite prove di durezza al martello di Schmidt. Si valuta, per cui, la durezza superficiale del materiale [26].

Il test fornisce in output dei valori dell'indice del martello di rimbalzo (RHI) da cui si possono dedurre i valori della resistenza a compressione dei vari elementi costituenti il manufatto [27].

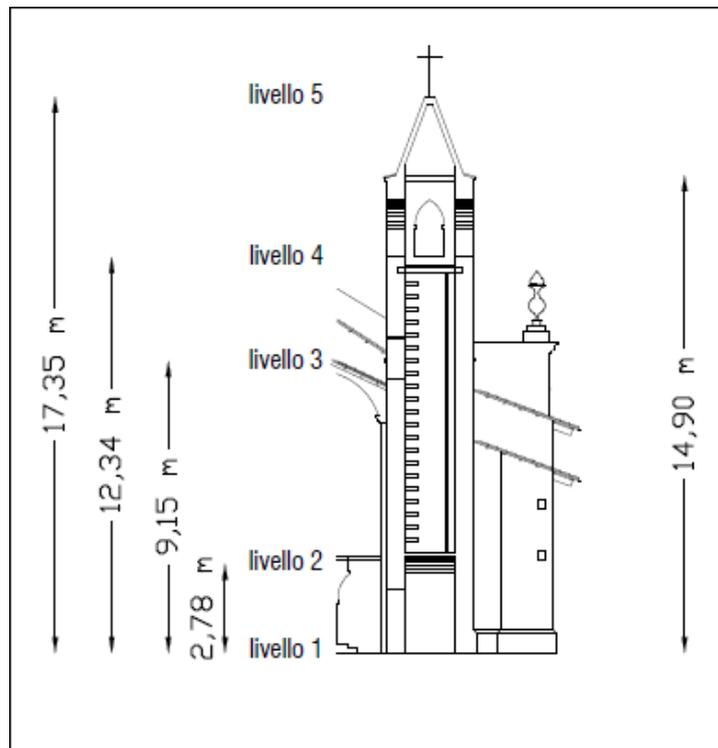
Figura 24: Sezione verticale tipo

Dalla sezione verticale tipo si sono dedotte le dimensioni in quota della struttura e i principali livelli di riferimento ad essa associati. Dalle piante, invece, si sono individuate le dimensioni in pianta della struttura in corrispondenza dei livelli di riferimento.

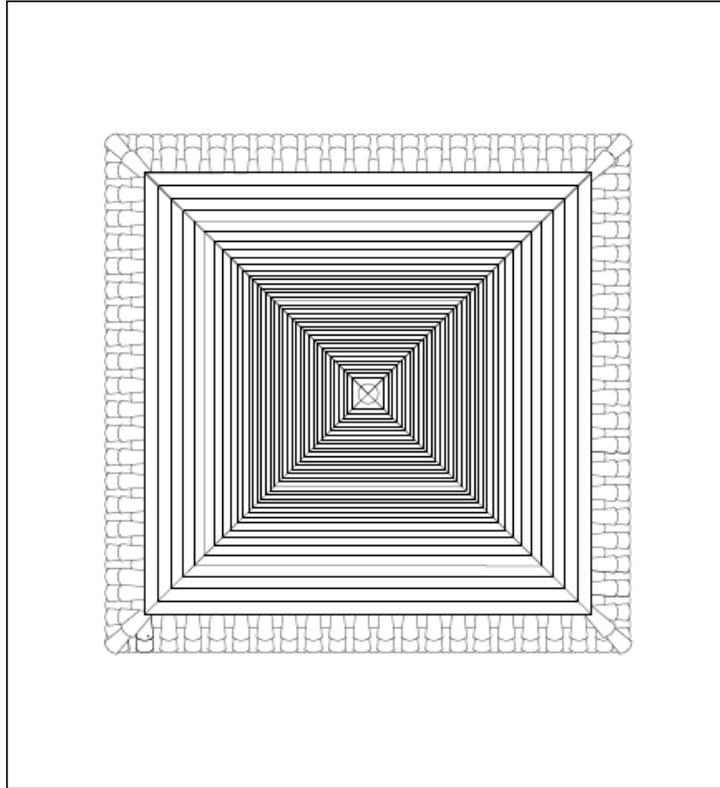
Figura 29: Pianta cuspidale piramidale del tetto livello 5

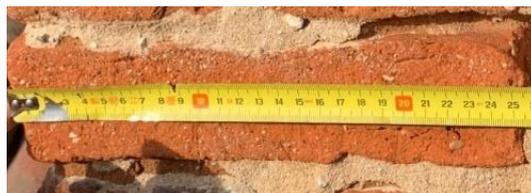
Figura 30: Dimensioni mattone

- dimensioni del mattone;
- geometrie del perimetro interno;
- dimensioni della porta al livello 1.

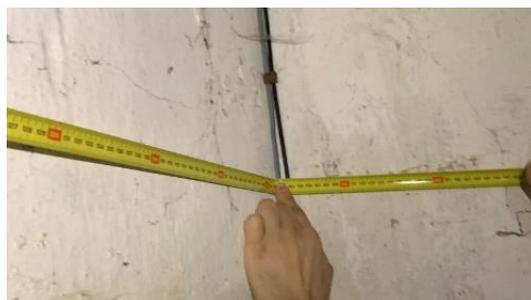
Figura 31: Rilievo geometrico del perimetro interno livello 1

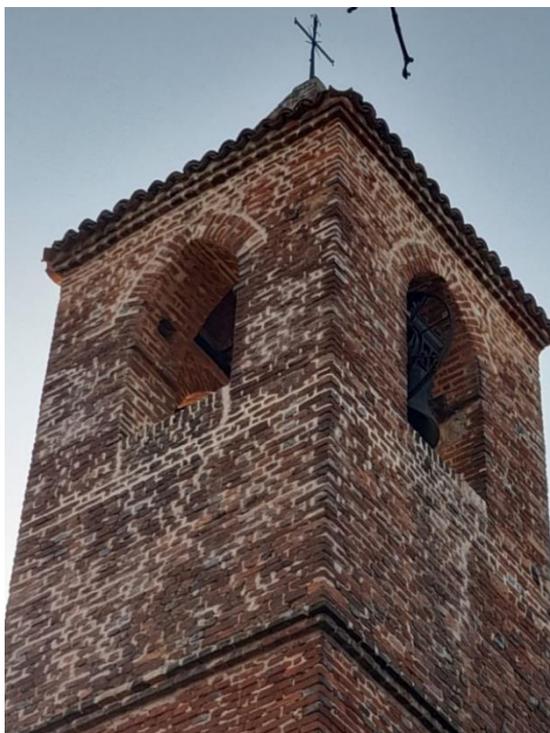
Figura 32: Interventi di ripristino delle fessure e della muratura - lati N, W

Inoltre, si sono condotte delle indagini visive più approfondite, grazie alle quali è stato possibile individuare con maggiore precisione la direzione di propagazione delle fessure lato N, W e l'effettiva locazione delle zone interessate dagli interventi di ripristino.

Come si evince da Figura 32, le fessure si innescano a partire dagli spigoli di base delle finestre della cella campanaria. Da lì si estendono per circa 2,7 m verso il basso, presentando uno spessore di circa 3 cm e una profondità di circa 4 cm. In particolare, la fessura lato nord assume una forma a Croce di Sant'Andrea mentre la fessura lato W è quasi perfettamente verticale. Da Figura 33, invece, si può constatare l'effettiva posizione degli interventi di ripristino. Nel dettaglio, gli interventi di ripristino con malta cementizia sono localizzati 0.35 m sotto la base delle finestre della cella campanaria e immediatamente sopra la volta delle finestre della cella campanaria. Tali interventi sono circoscritti a tutto il perimetro esterno del campanile.

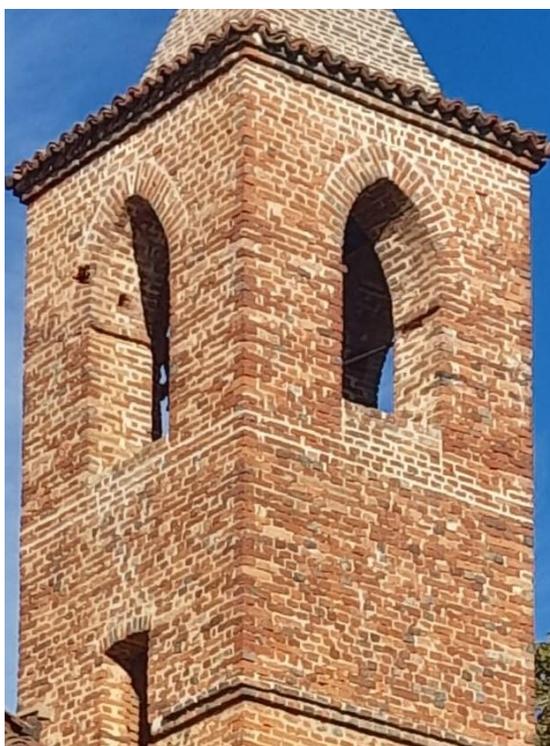
Figura 33: Interventi di ripristino della muratura -lati S, E

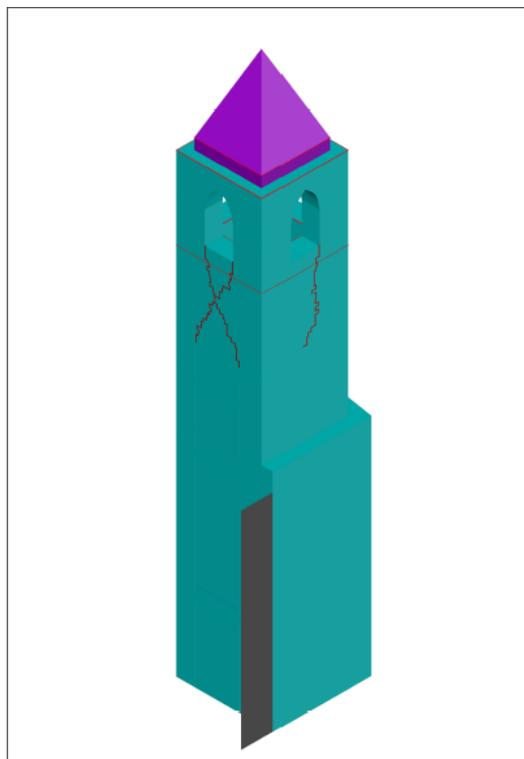
Figura 34: Modello geometrico 3D del campanile

Va messo in evidenza, come si può notare da Figura 34 e Figura 35, che la struttura è stata modellata a mo' di "puzzle", facendo combaciare perfettamente i diversi elementi geometrici lungo le 3 direzioni X, Y, Z:

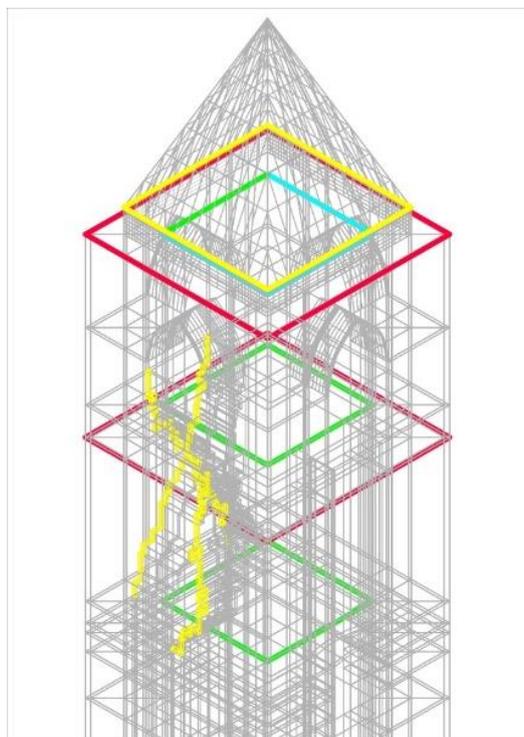
Figura 35: Interventi di ripristino

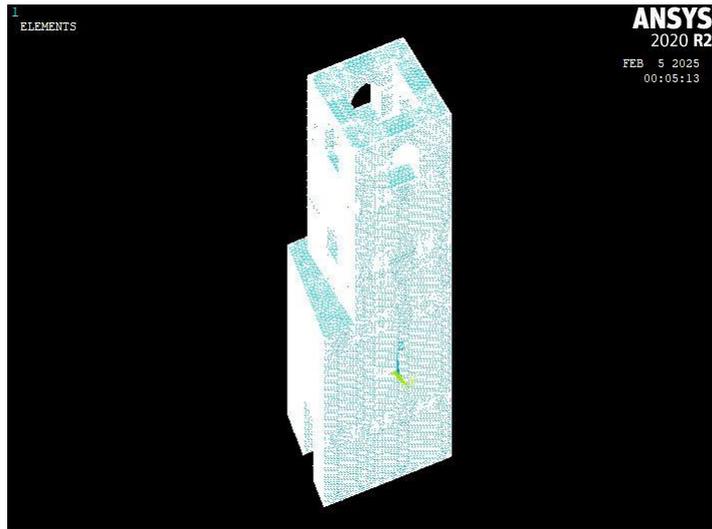
Figura 36: Mesh muratura livelli 1, 2, cella campanaria

Per quanto riguarda la dimensione della mesh va detto che è stata assunta pari a 0,1 in quanto, svolgendo uno studio sulla sensitività della mesh per i tre modelli (dello stato integro, dello stato danneggiato, dello stato migliorato), è emerso che, data la complessità geometrica di questi, solo una dimensione della mesh pari a 0,1 permettesse l'esecuzione delle analisi.

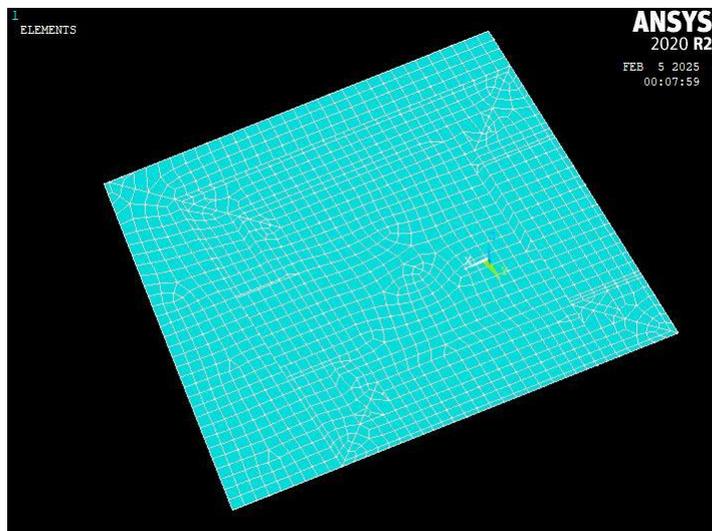
Figura 37: Mesh solaio in muratura

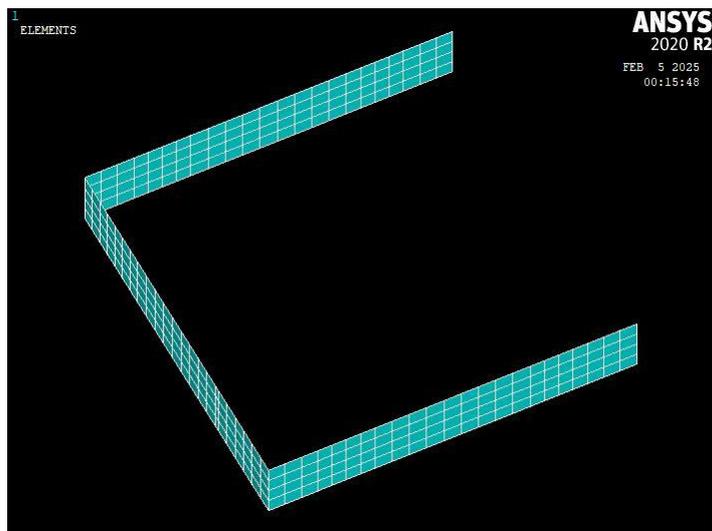
Figura 38: Mesh regione sommitale cella campanaria lati W, S, E

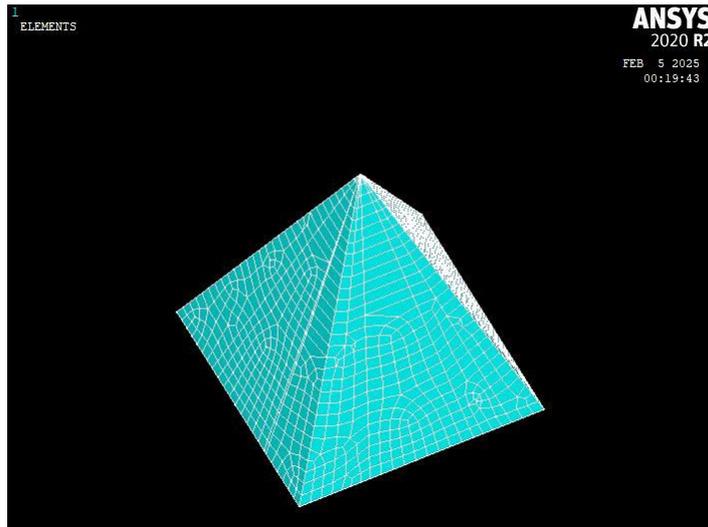
Figura 39: Mesh cuspidale piramidale del tetto

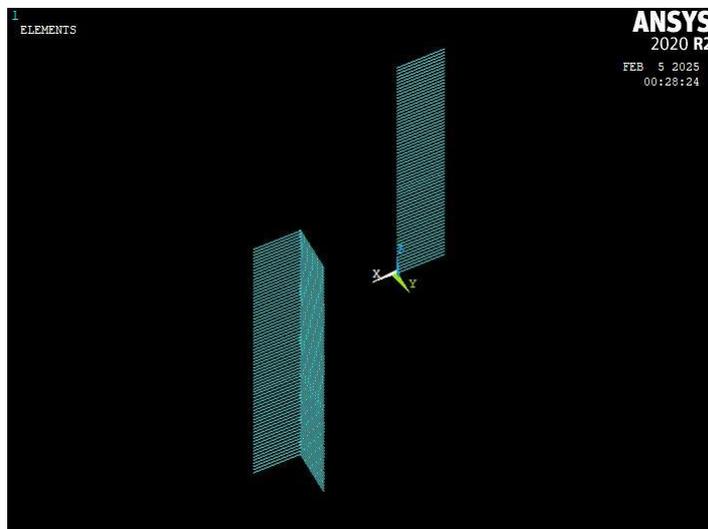
Figura 40: Setti spigoli N-W, S-E

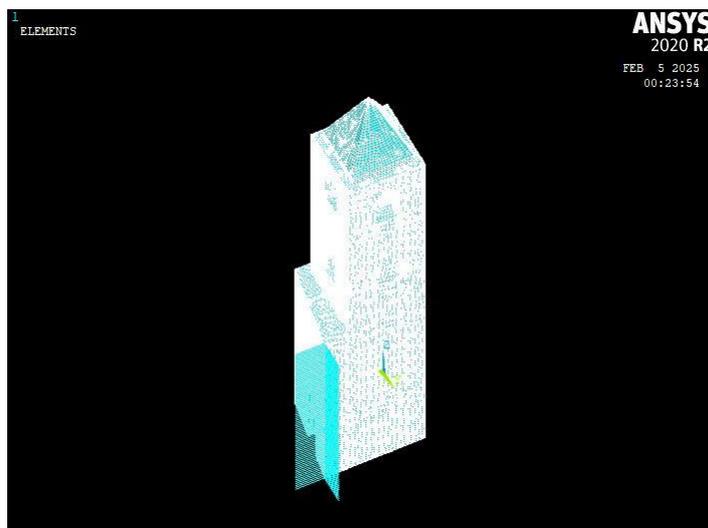
Figura 41: Geometria modello numerico

- *VINCOLI:*
 - a. Incastro dei nodi a quota $Z = 0$ m:
ALL DOF = 0;
 - b. Incastro dei nodi verticali dei setti, non condivisi con la struttura:
ALL DOF = 0.

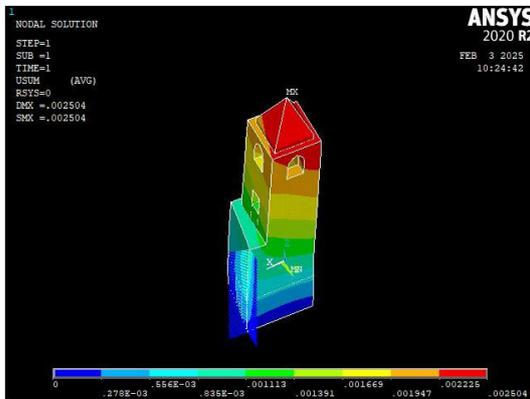
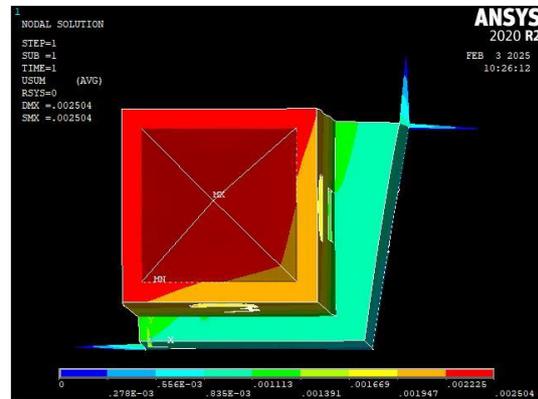
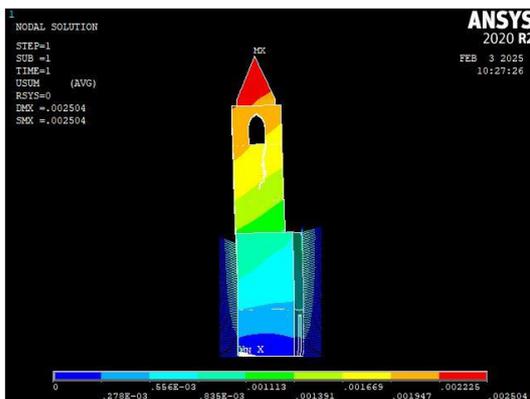
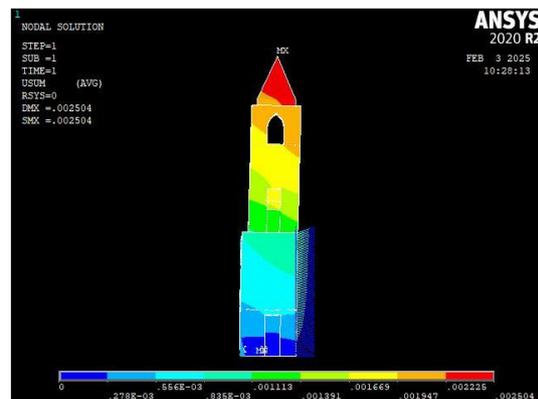
Figura 42: Vista assonometrica modello stato integro

Figura 43: Vista in pianta modello stato integro

Figura 44: Vista lato W modello stato integro

Figura 45: Vista lato S modello stato integro

da Figura 42, Figura 43, Figura 44, Figura 45 si può constatare uno spostamento massimo in testa pari a 2,504 mm. Ciò è dovuto all'asimmetria in pianta della struttura e al fatto che il carico gravitazionale venga applicato nell'origine del sistema di riferimento degli assi, posto nello spigolo N-W, piuttosto che nel baricentro della struttura.

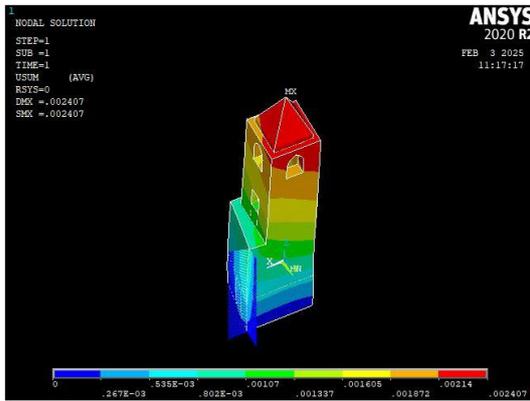
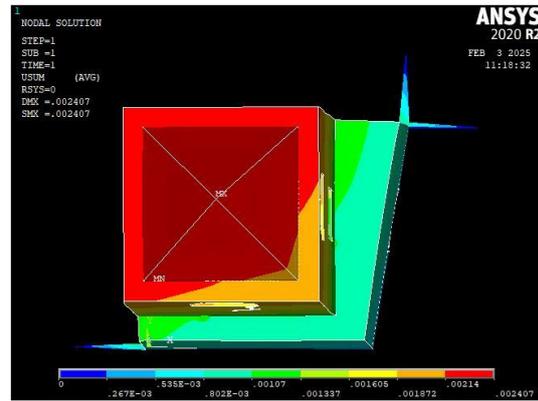
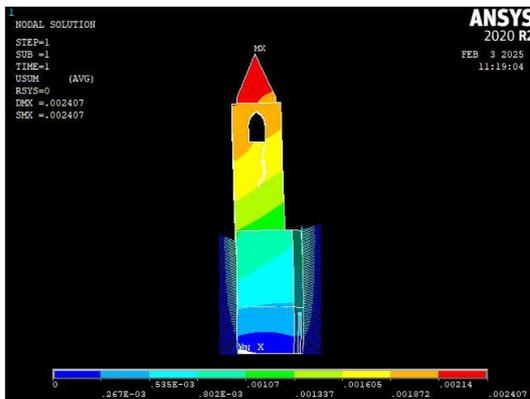
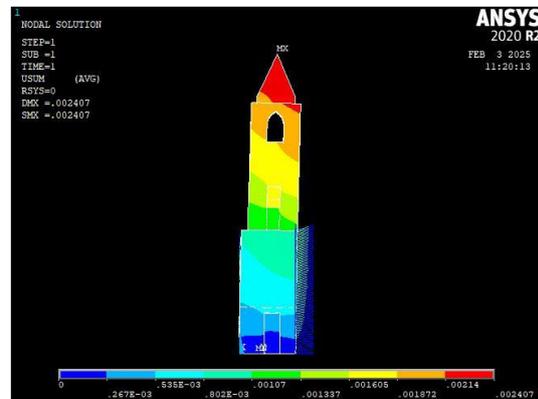
Figura 46: Vista assometrica modello con danneggiamento

Figura 47: Vista in pianta modello con danneggiamento

Figura 48: Vista lato W modello con danneggiamento

Figura 49: Vista lato S modello con danneggiamento

da Figura 46, Figura 47, Figura 48, Figura 49 si può constatare uno spostamento massimo in testa pari a 2,407 mm. Ciò è dovuto all'asimmetria in pianta della struttura e al fatto che il carico gravitazionale venga applicato nell'origine del sistema di riferimento degli assi, posto nello spigolo N-W, piuttosto che nel baricentro della struttura.

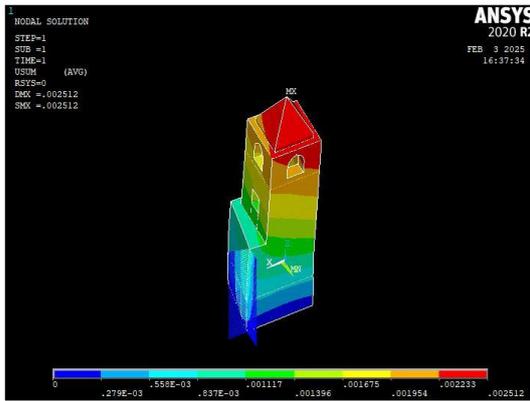
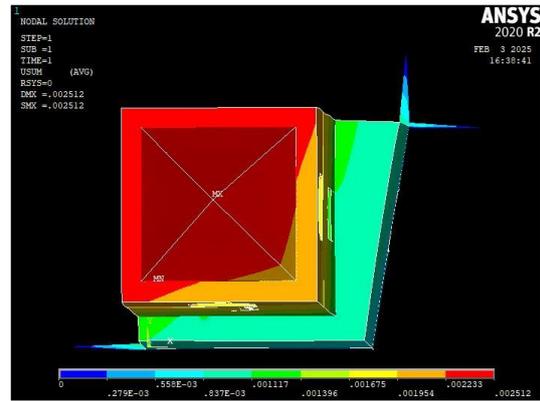
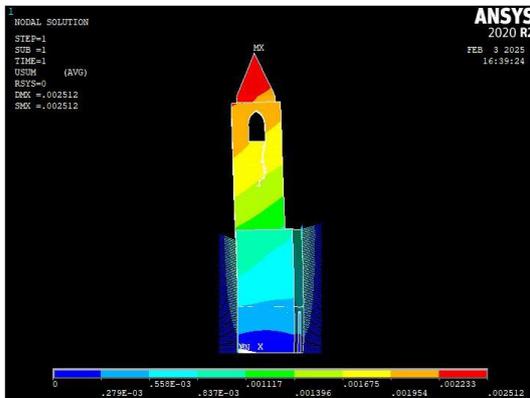
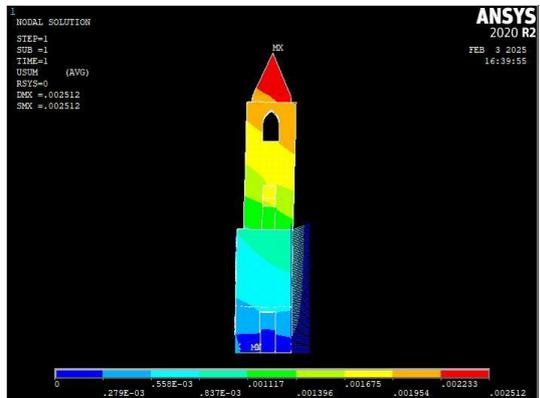
Figura 50: Vista assometrica modello con miglioramento

Figura 51: Vista in pianta modello con miglioramento

Figura 52: Vista lato W modello con miglioramento

Figura 53: Vista lato S modello con miglioramento

da Figura 50, Figura 51, Figura 52, Figura 53 si può constatare uno spostamento massimo in testa pari a 2,512 mm. Ciò è dovuto all'asimmetria in pianta della struttura e al fatto che il carico gravitazionale venga applicato nell'origine del sistema di riferimento degli assi, posto nello spigolo N-W, piuttosto che nel baricentro della struttura.

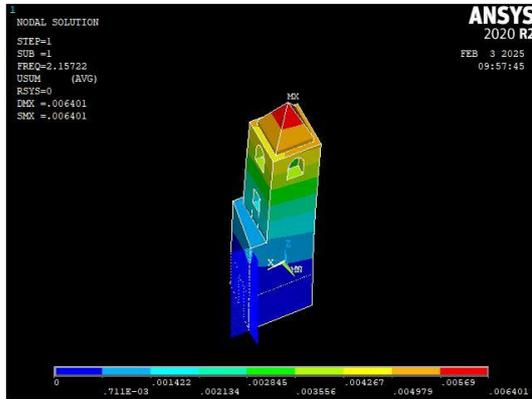
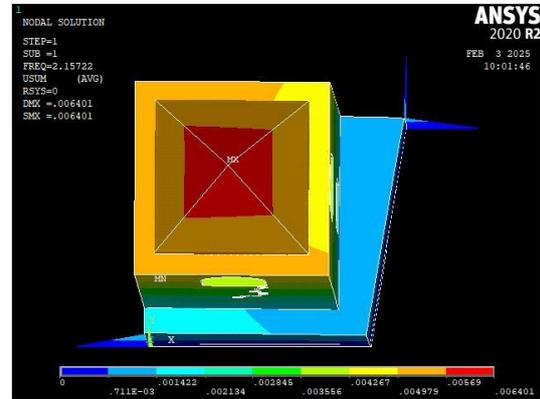
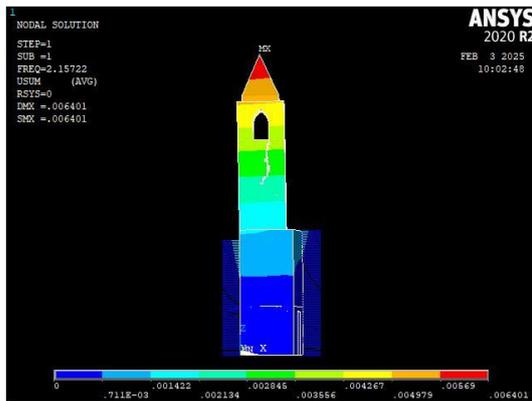
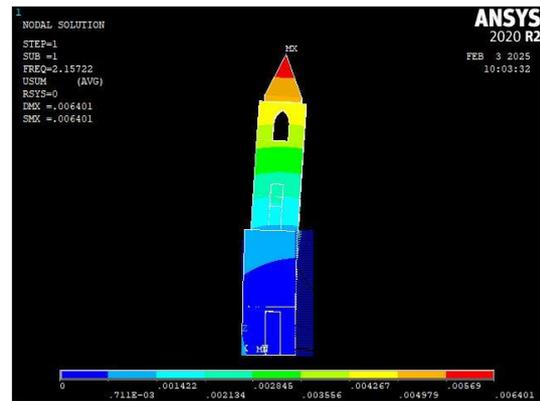
Figura 54: Forma modale 1 modello stato integro - vista assonometrica

Figura 55: Forma modale 1 modello stato integro - vista in pianta

Figura 56: Forma modale 1 modello stato integro - vista lato W

Figura 57: Forma modale 1 modello stato integro - vista lato S

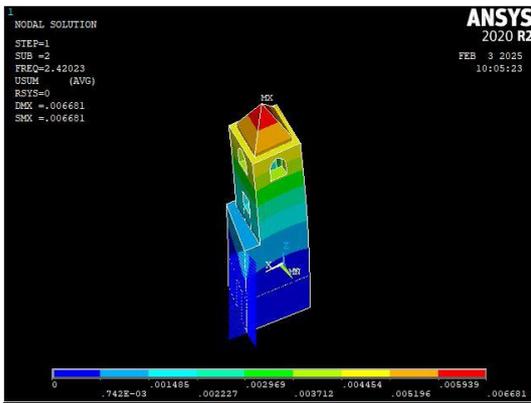
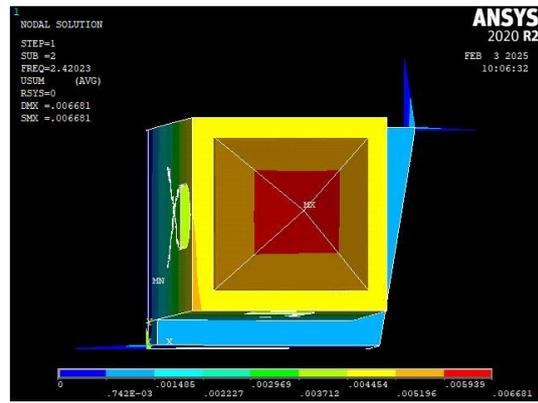
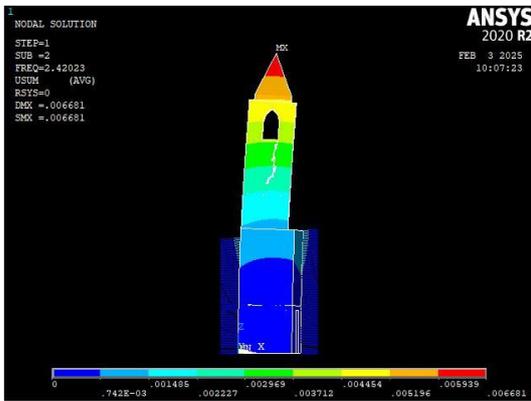
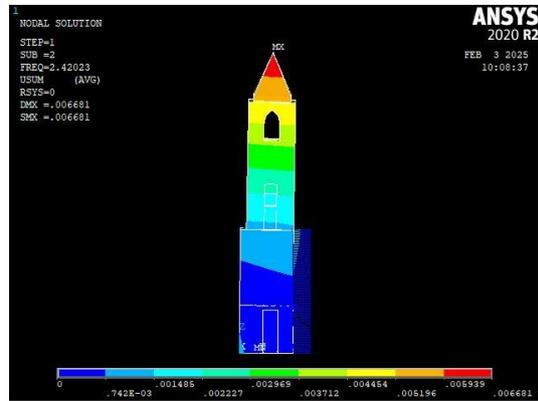
Figura 58: Forma modale 2 modello stato integro - vista assometrica

Figura 59: Forma modale 2 modello stato integro - vista in pianta

Figura 60: Forma modale 2 modello stato integro - vista lato W

Figura 61: Forma modale 2 modello stato integro - vista lato S
