Corso di Laurea Magistrale in Ingegneria Civile (LM-23)

**Identificazione del danno su
torri in muratura basata su
modelli numerici e dati di
vibrazione ambientale**

La presente tesi ha come obiettivo la modellazione numerica della struttura della torre campanaria della Vecchia Chiesa Parrocchiale di Sant'Antonio Abate, ubicata a Montà d'Alba (CN). L'indagine si focalizza su tre distinti stati del sistema strutturale:

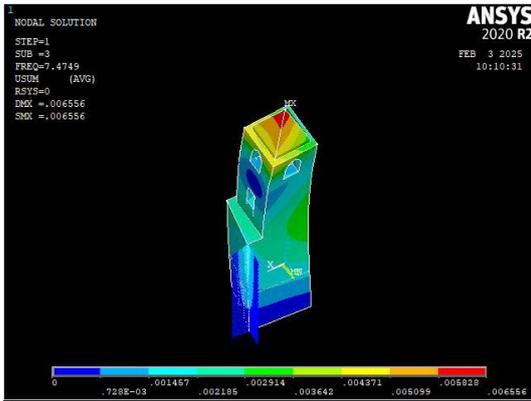
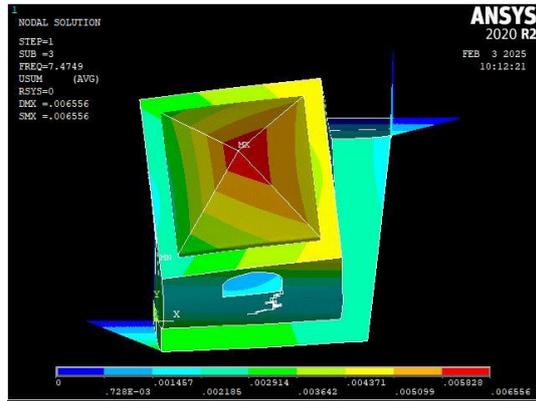
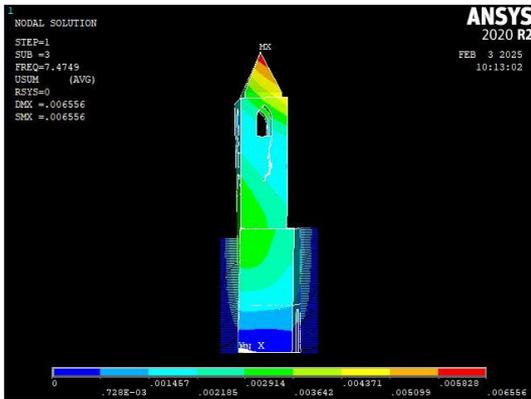
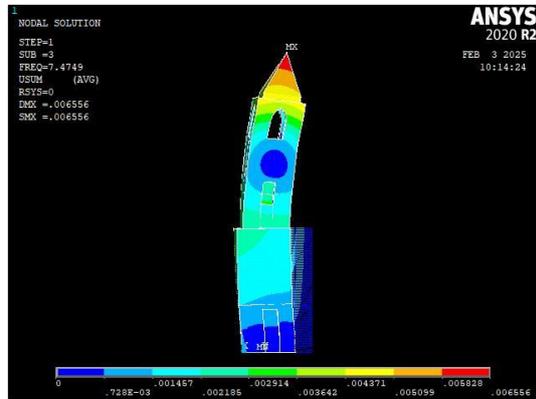
Figura 62: Forma modale 3 modello stato integro
- vista assometrica

Figura 63: Forma modale 3 modello stato integro
- vista in pianta

Figura 64: Forma modale 3 modello stato integro
- vista lato W

Figura 65: Forma modale 3 modello stato integro
- vista lato S

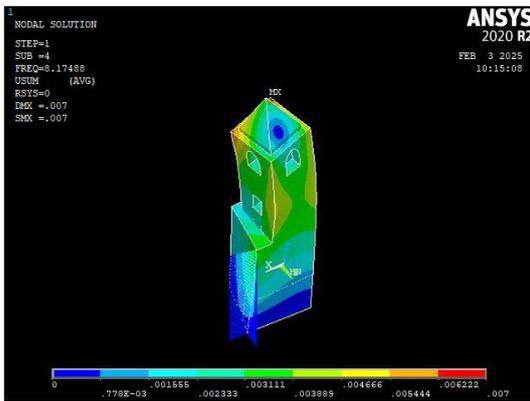
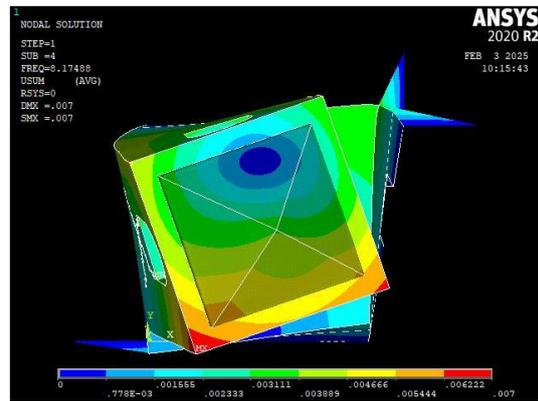
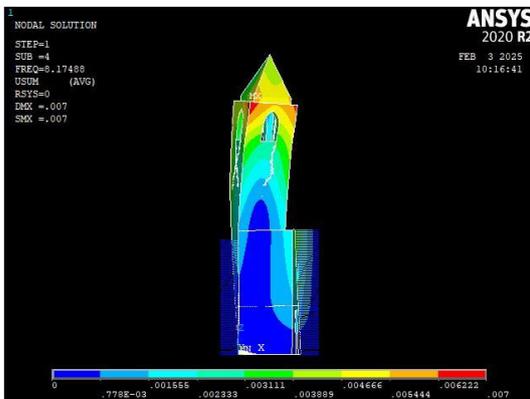
Figura 66: Forma modale 4 modello stato integro - vista assometrica

Figura 67: Forma modale 4 modello stato integro - vista in pianta

Figura 68: Forma modale 4 modello stato integro - vista in pianta

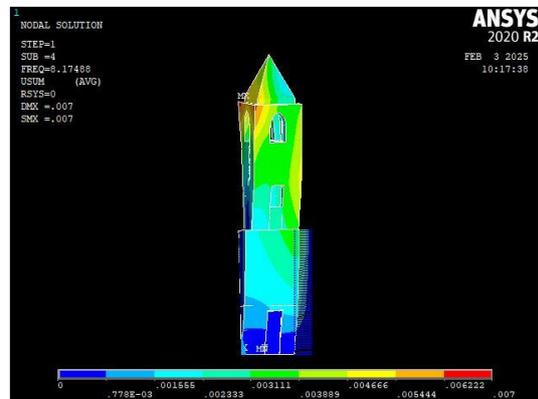
Figura 69: Forma modale 4 modello stato integro - vista in pianta

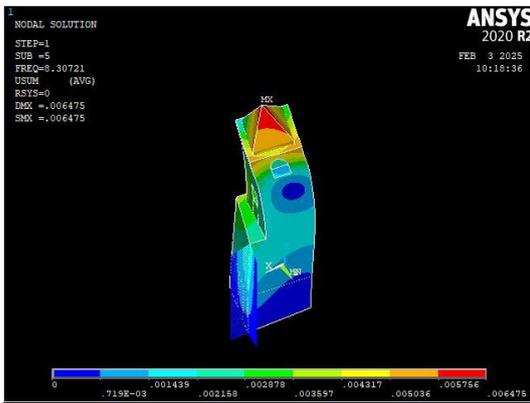
Figura 70: Forma modale 5 modello stato integro - vista assonometrica

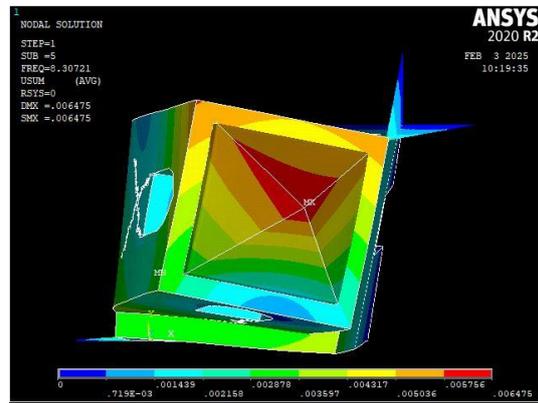
Figura 71: Forma modale 5 modello stato integro - vista in pianta

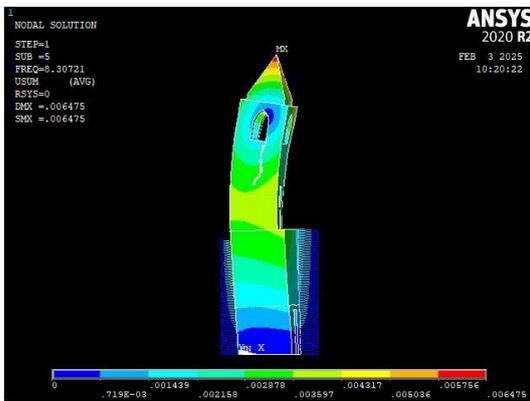
Figura 72: Forma modale 5 modello stato integro - vista lato W

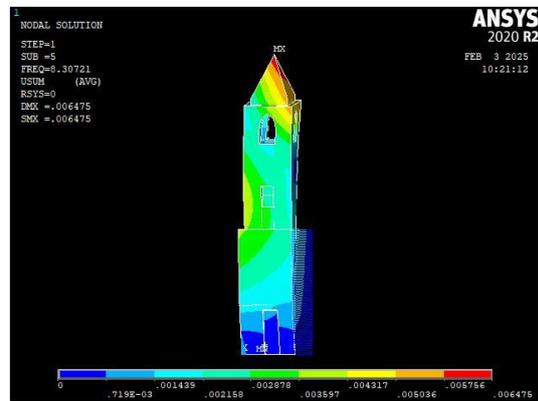
Figura 73: Forma modale 5 modello stato integro - vista lato S

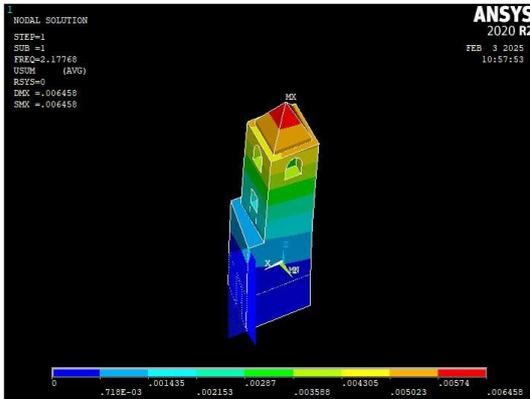
Figura 74: Forma modale 1 modello con danneggiamento - vista assometrica

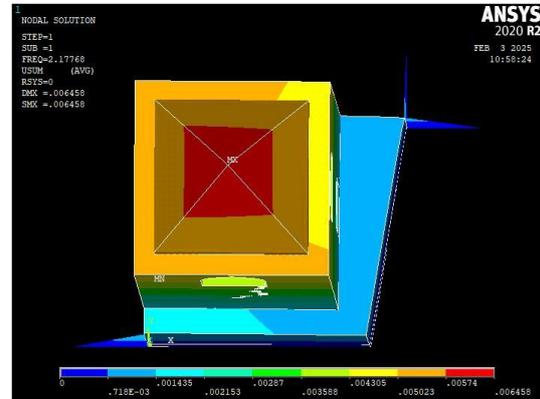
Figura 75: Forma modale 1 modello con danneggiamento - vista in pianta

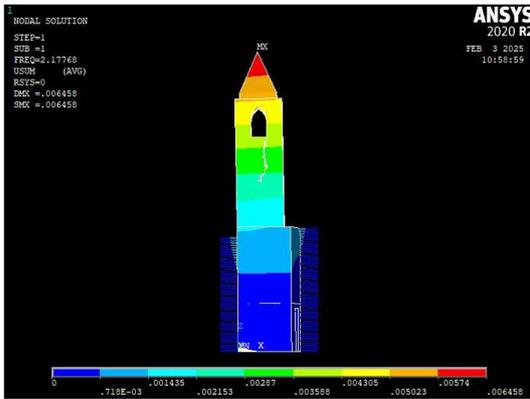
Figura 76: Forma modale 1 modello con danneggiamento - vista lato W

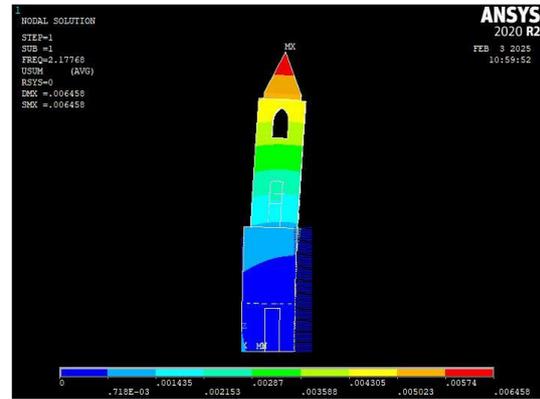
Figura 77: Forma modale 1 modello con danneggiamento - vista lato W

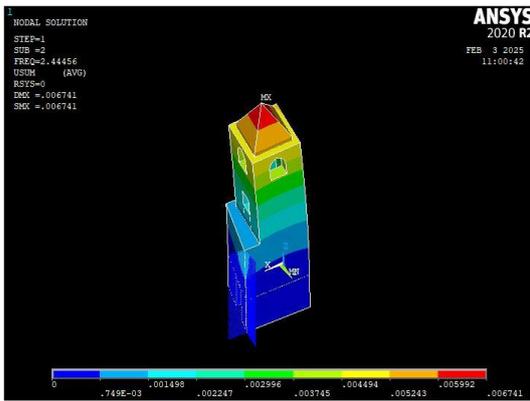
Figura 78: Forma modale 2 modello con danneggiamento - vista assometrica

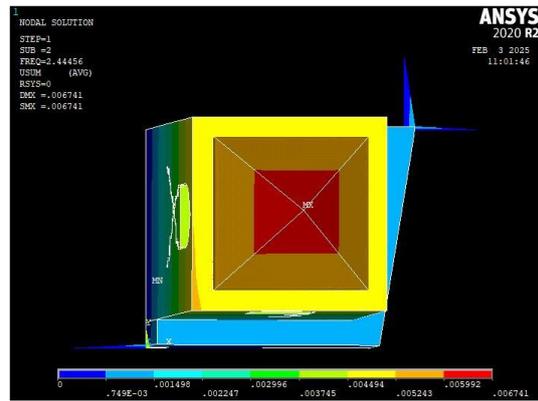
Figura 79: Forma modale 2 modello con danneggiamento - vista in pianta

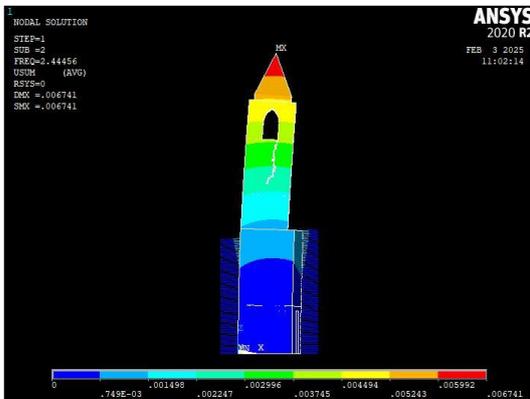
Figura 80: Forma modale 2 modello con danneggiamento - vista lato W

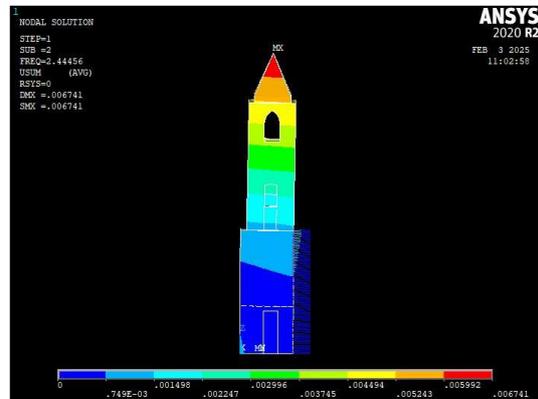
Figura 81: Forma modale 2 modello con danneggiamento - vista lato S

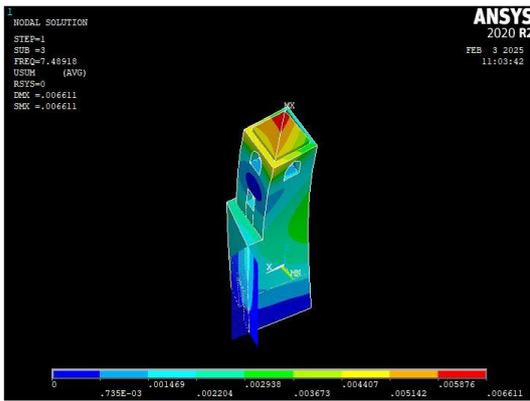
Figura 82: Forma modale 3 modello con danneggiamento - vista assometrica

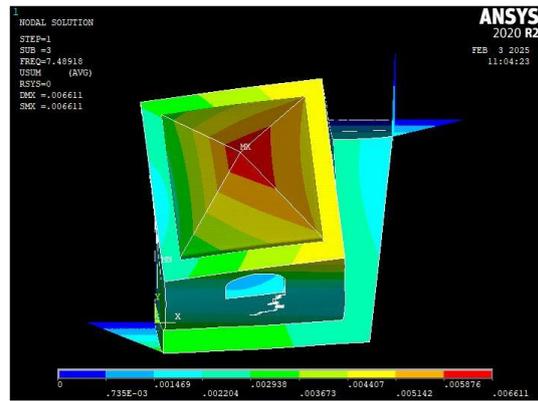
Figura 83: Forma modale 3 modello con danneggiamento - vista in pianta

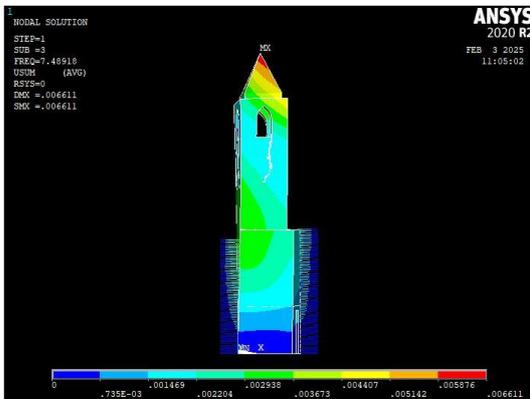
Figura 84: Forma modale 3 modello con danneggiamento - vista lato W

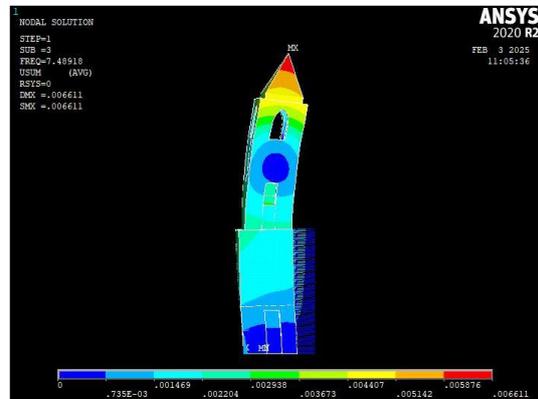
Figura 85: Forma modale 3 modello con danneggiamento - vista lato S

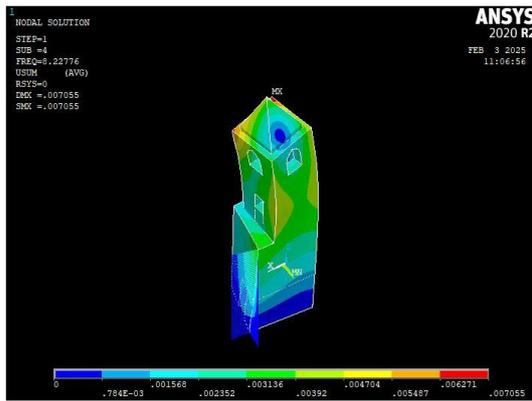
Figura 86: Forma modale 4 modello con danneggiamento - vista assonometrica

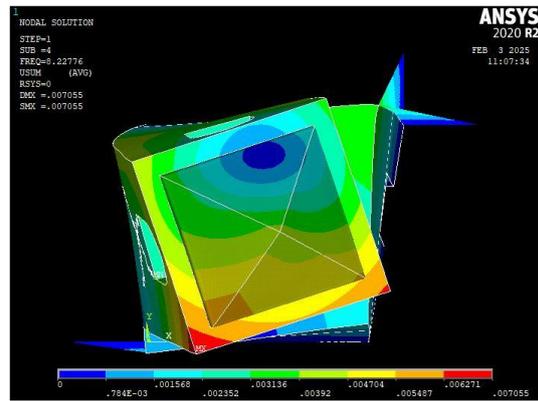
Figura 87: Forma modale 4 modello con danneggiamento - vista in pianta

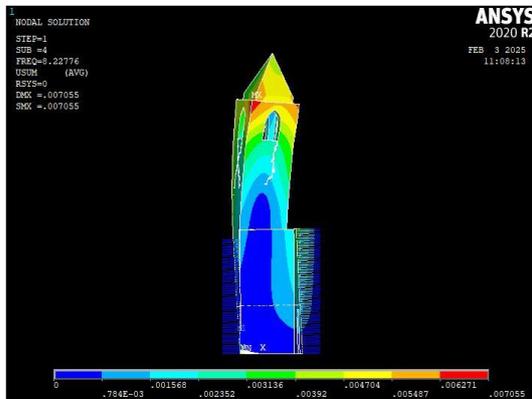
Figura 88: Forma modale 4 modello con danneggiamento - vista lato W

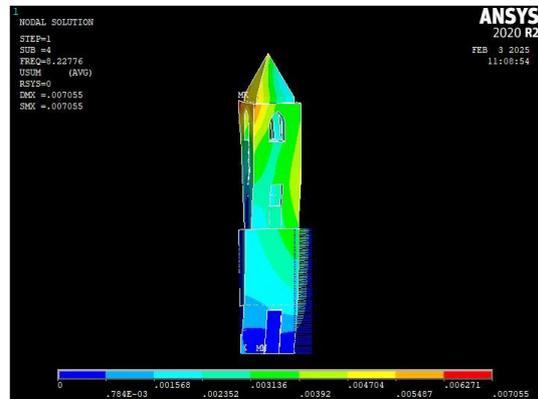
Figura 89: Forma modale 4 modello con danneggiamento - vista lato S

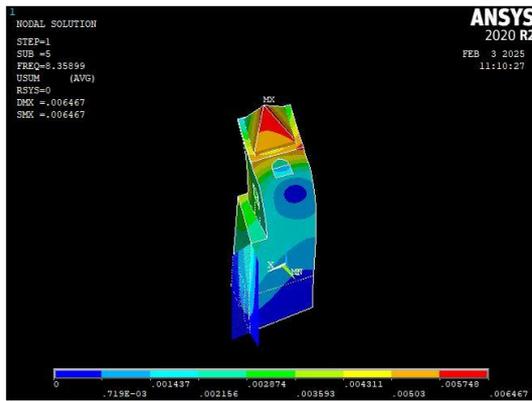
Figura 90: Forma modale 5 modello con danneggiamento - vista assometrica

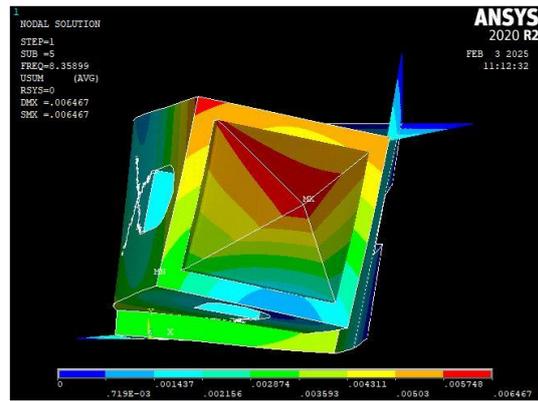
Figura 91: Forma modale 5 modello con danneggiamento - vista in pianta

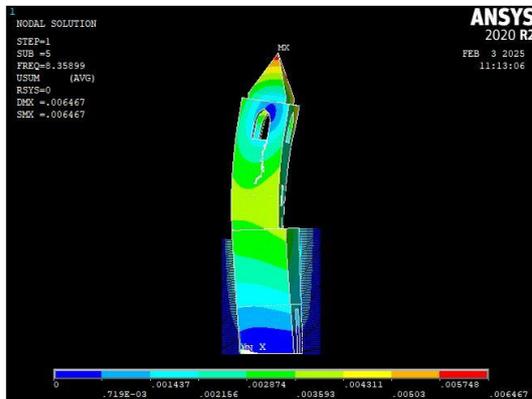
Figura 92: Forma modale 5 modello con danneggiamento - vista lato W

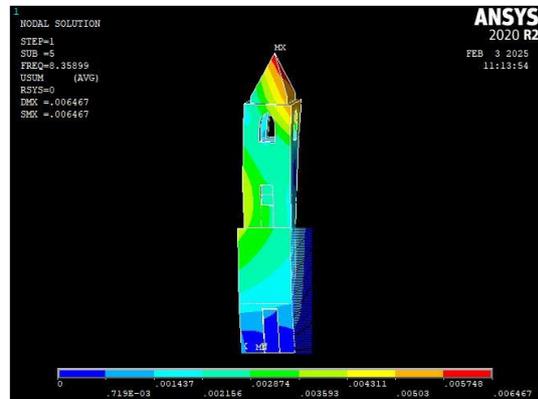
Figura 93: Forma modale 5 modello con danneggiamento - vista lato S

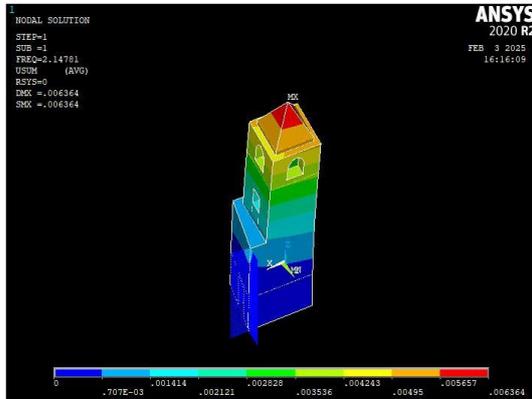
Figura 94: Forma modale 1 modello con miglioramento - vista assonometrica

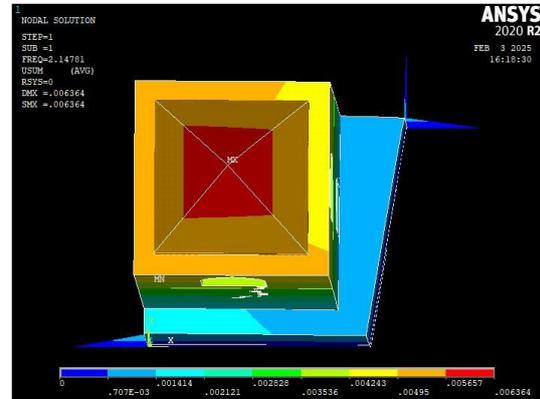
Figura 95: Forma modale 1 modello con miglioramento - vista in pianta

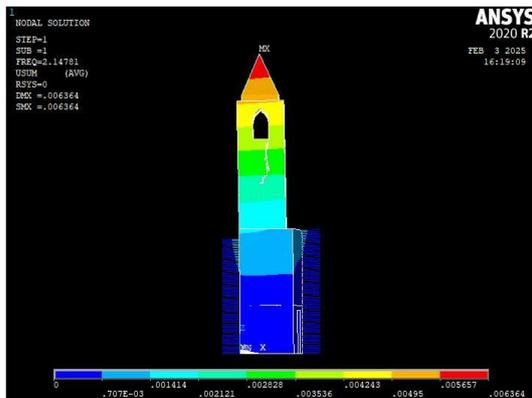
Figura 96: Forma modale 1 modello con miglioramento - vista lato W

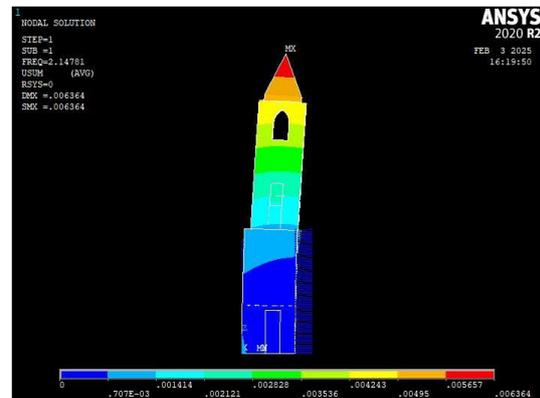
Figura 97: Forma modale 1 modello con miglioramento - vista lato S

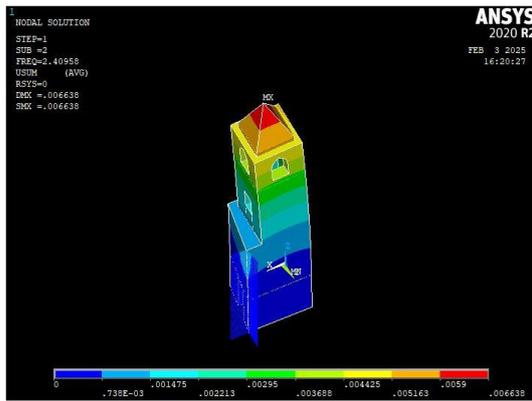
Figura 98: Forma modale 2 modello con miglioramento - vista assonometrica

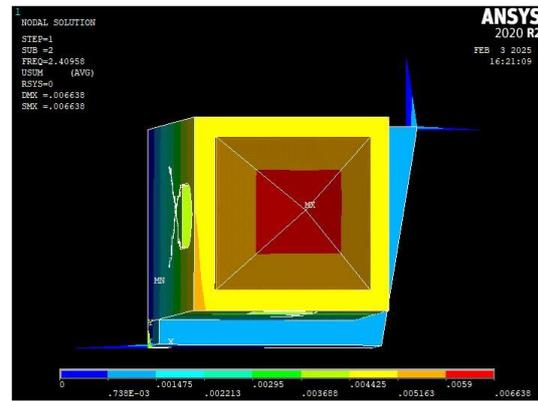
Figura 99: Forma modale 2 modello con miglioramento - vista in pianta

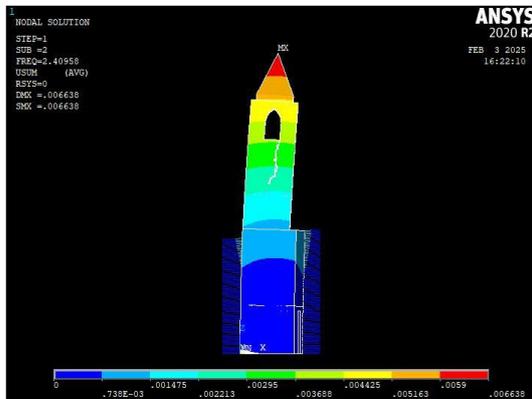
Figura 100: Forma modale 2 modello con miglioramento - vista lato W

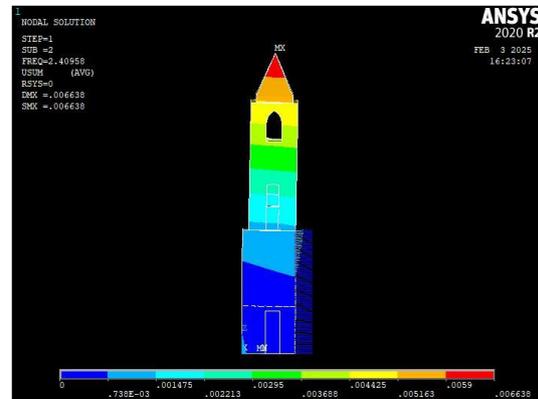
Figura 101: Forma modale 2 modello con miglioramento - vista lato S

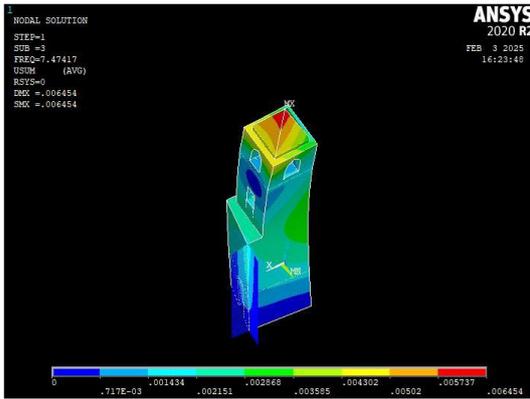
Figura 102: Forma modale 3 modello con miglioramento - vista assonometrica

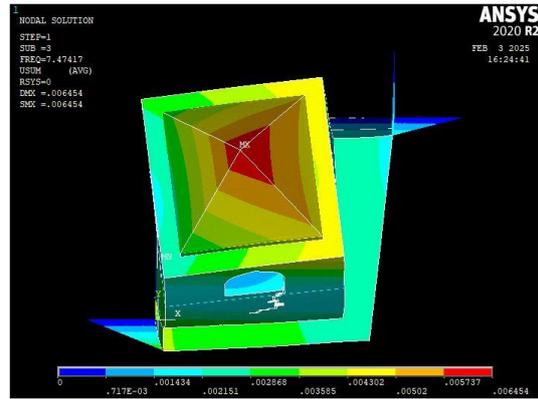
Figura 103: Forma modale 3 modello con miglioramento - vista in pianta

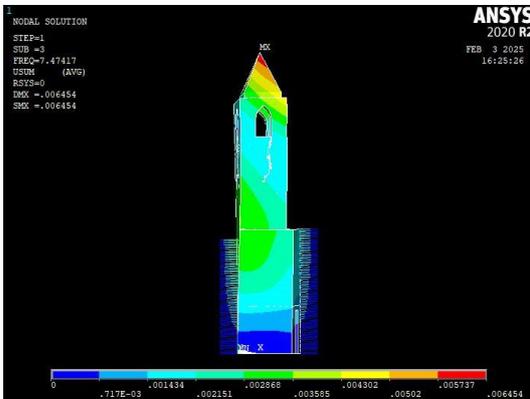
Figura 104: Forma modale 3 modello con miglioramento - vista lato W

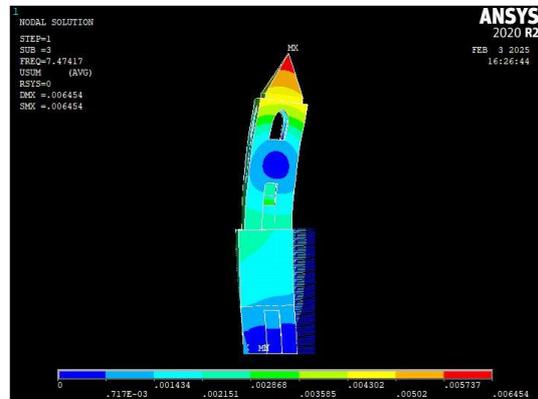
Figura 105: Forma modale 3 modello con miglioramento - vista lato S

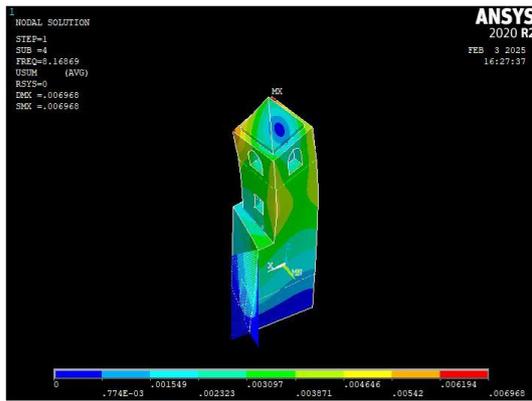
Figura 106: Forma modale 4 modello con miglioramento - vista assometrica

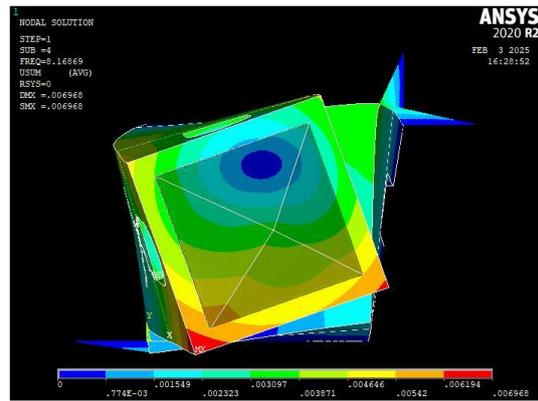
Figura 107: Forma modale 4 modello con miglioramento - vista in pianta

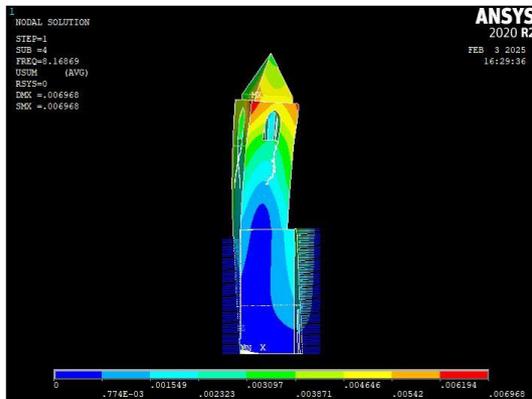
Figura 108: Forma modale 4 modello con miglioramento - vista in pianta

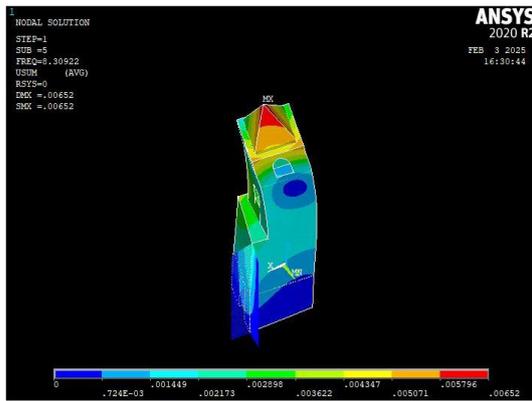
Figura 110: Forma modale 5 modello con miglioramento - vista assometrica

5) Forma modale 5

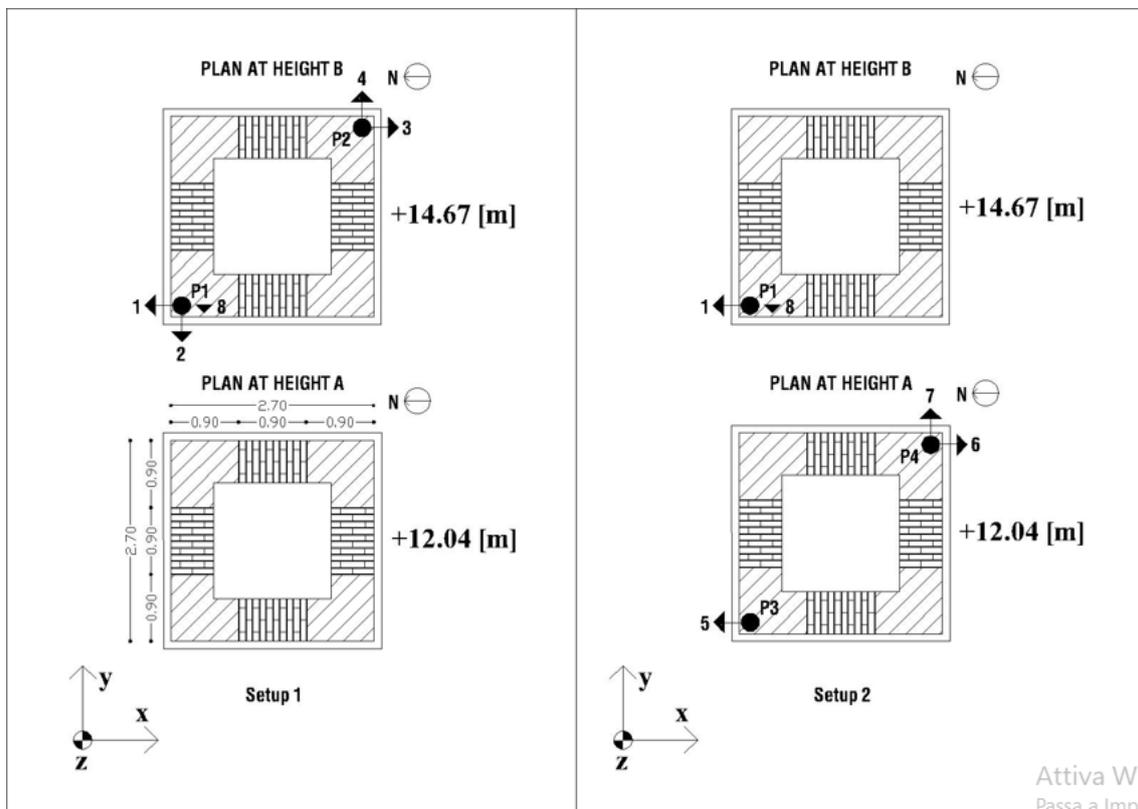
Ai fini dell'identificazione dinamica si sono ritenute affidabili soltanto le acquisizioni dei sensori in posizione P1, P2 (*setup1*) e P3 (*setup2*).

In questo modo si sono riusciti a identificare cinque gradi di libertà su due livelli:

Figura 114: Setup composto dei sensori

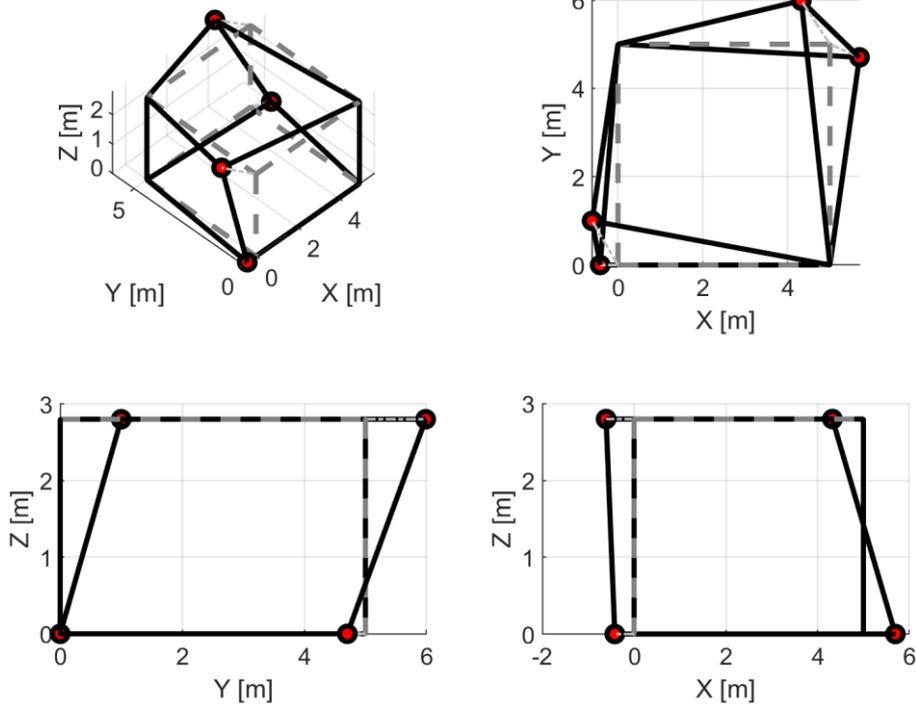
mode: 1 - freq.: 2.17 +-NaN [Hz]
damp.: 1.37 +-NaN [%]

Figura 115: Forma modale sperimentale 1

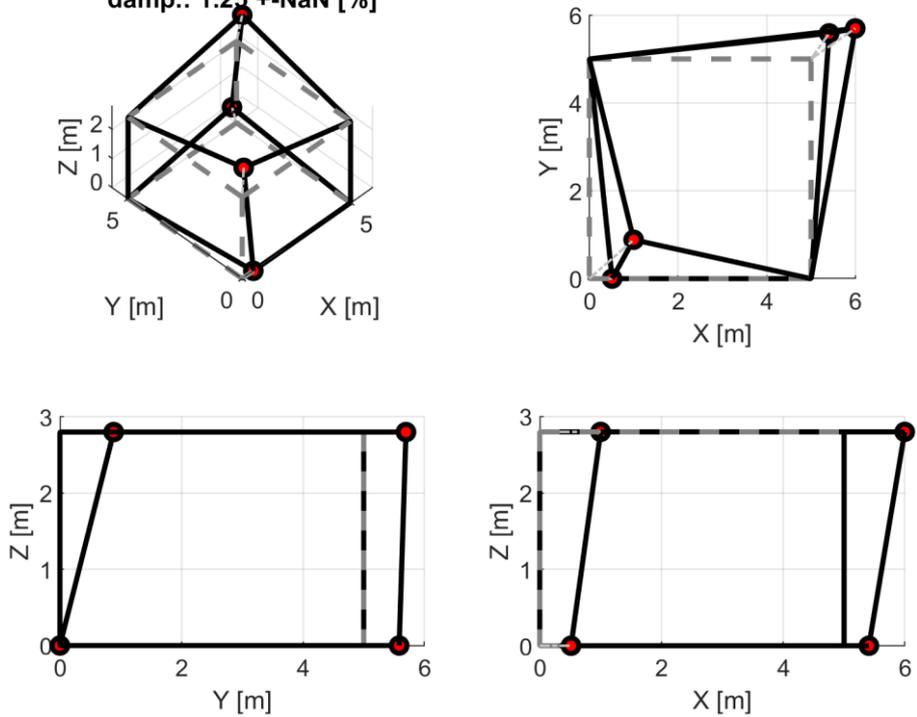
mode: 2 - freq.: 2.36 +-NaN [Hz]
damp.: 1.25 +-NaN [%]

Figura 116: Forma modale sperimentale 2

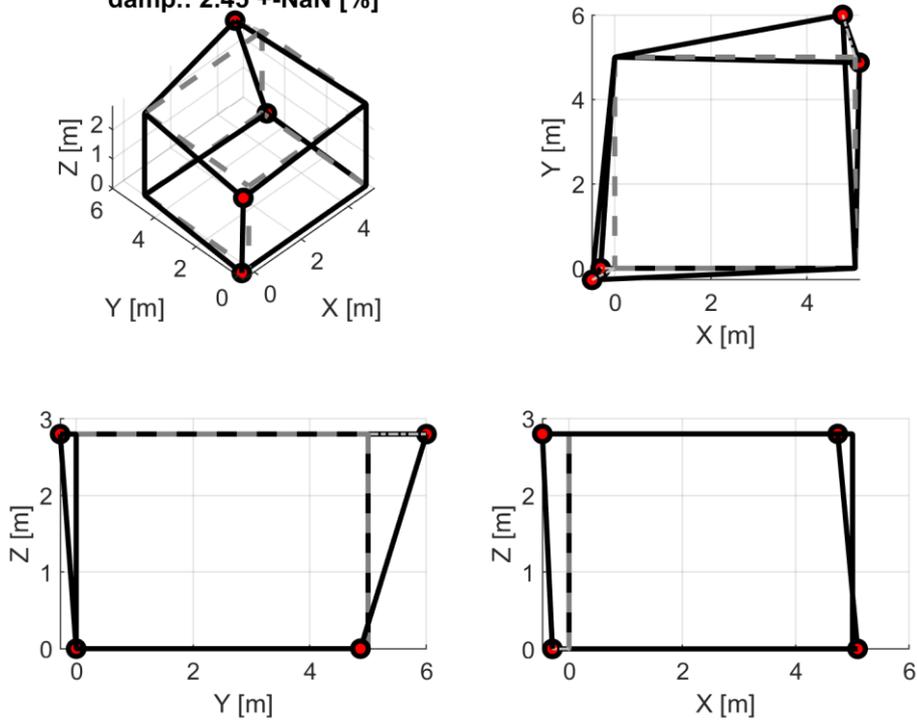
mode: 3 - freq.: 2.52 +-NaN [Hz]
damp.: 2.45 +-NaN [%]

Figura 117: Forma modale sperimentale 3

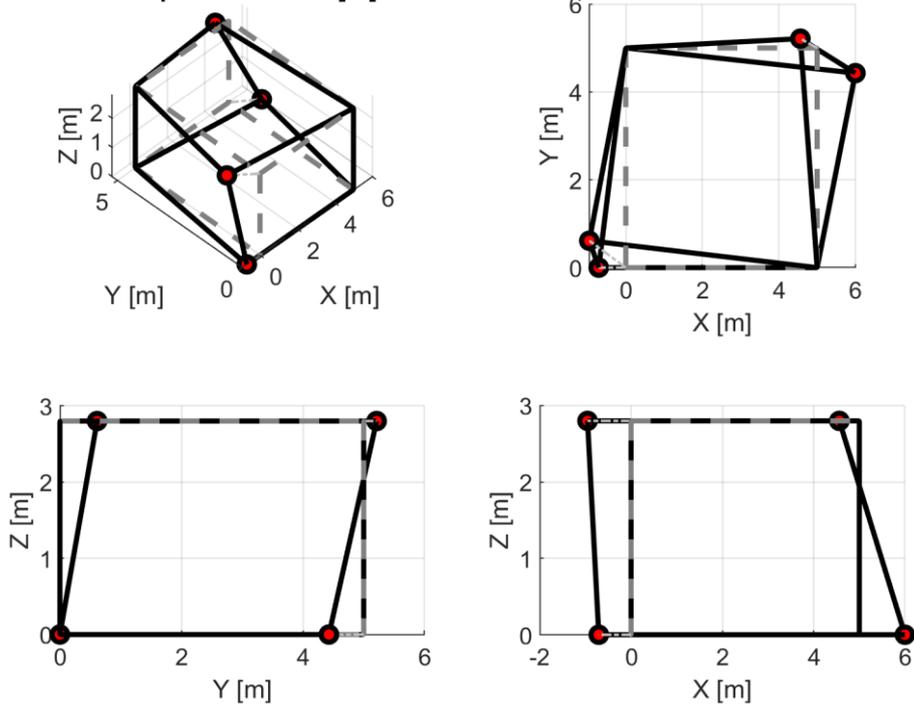
mode: 4 - freq.: 2.65 +-NaN [Hz]
damp.: 2.05 +-NaN [%]

Figura 118: Forma modale sperimentale 4

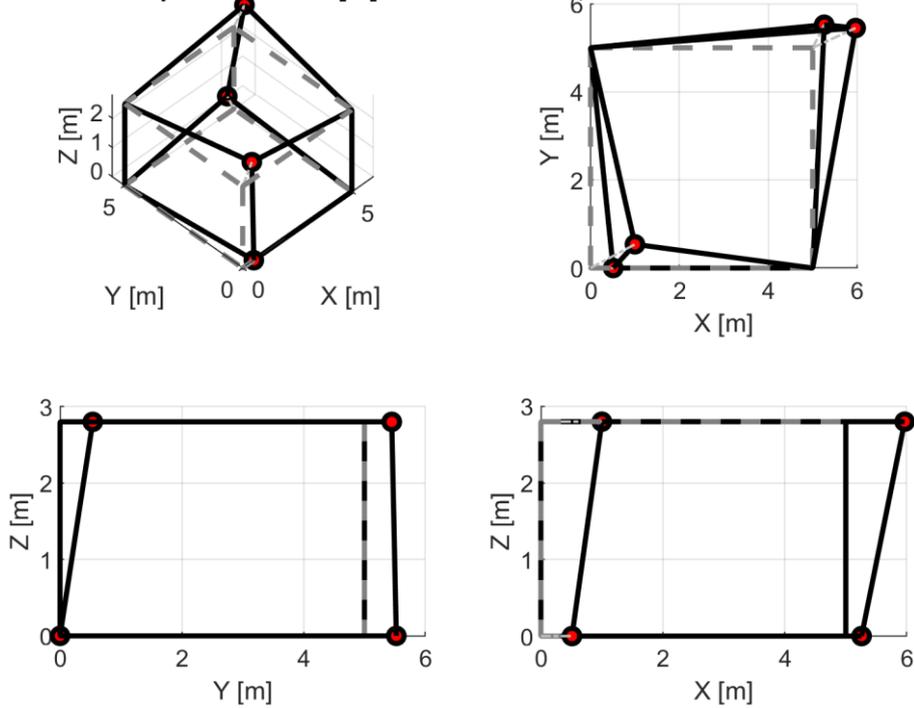
mode: 5 - freq.: 3.04 +-NaN [Hz]
damp.: 1.16 +-NaN [%]

Figura 119: Forma modale sperimentale 5

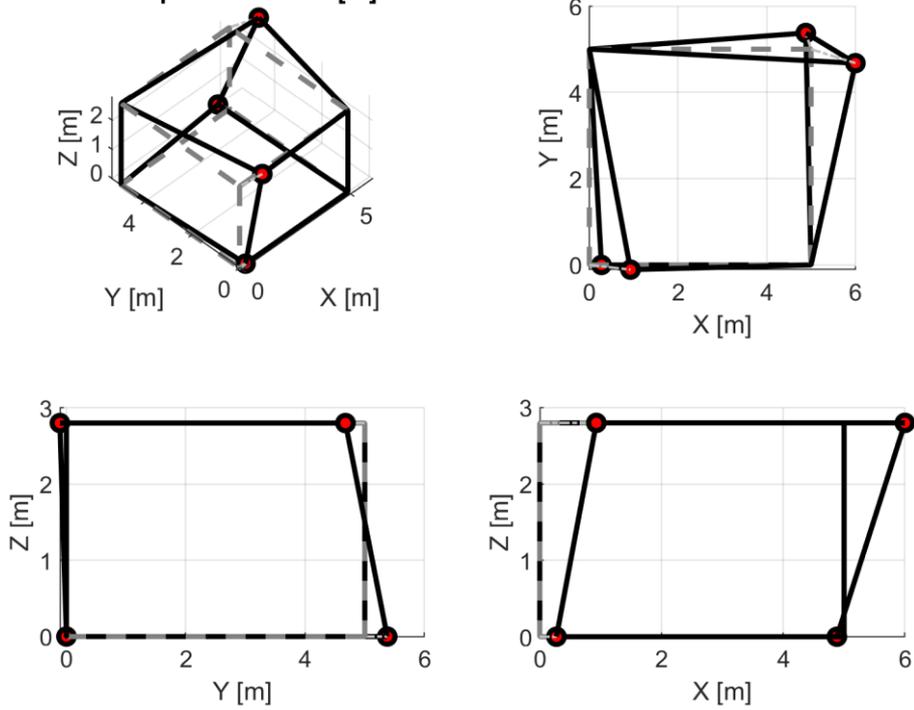
mode: 6 - freq.: 3.83 +-NaN [Hz]
damp.: 1.61 +-NaN [%]

Figura 120: *Forma modale sperimentale 6*

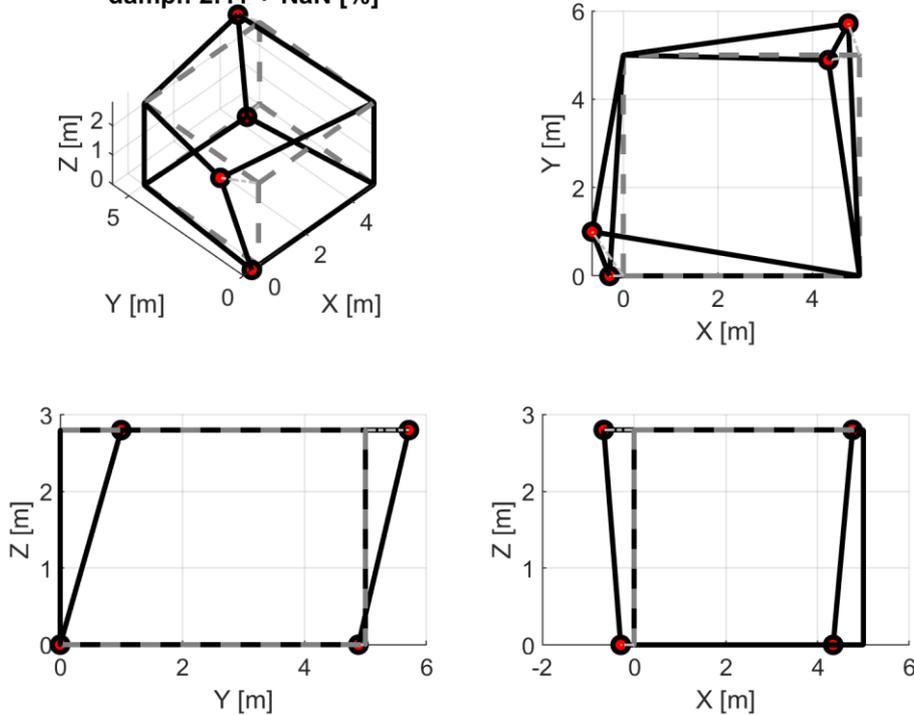
mode: 7 - freq.: 4.82 +-NaN [Hz]
damp.: 2.41 +-NaN [%]

Figura 121: *Forma modale sperimentale 7*

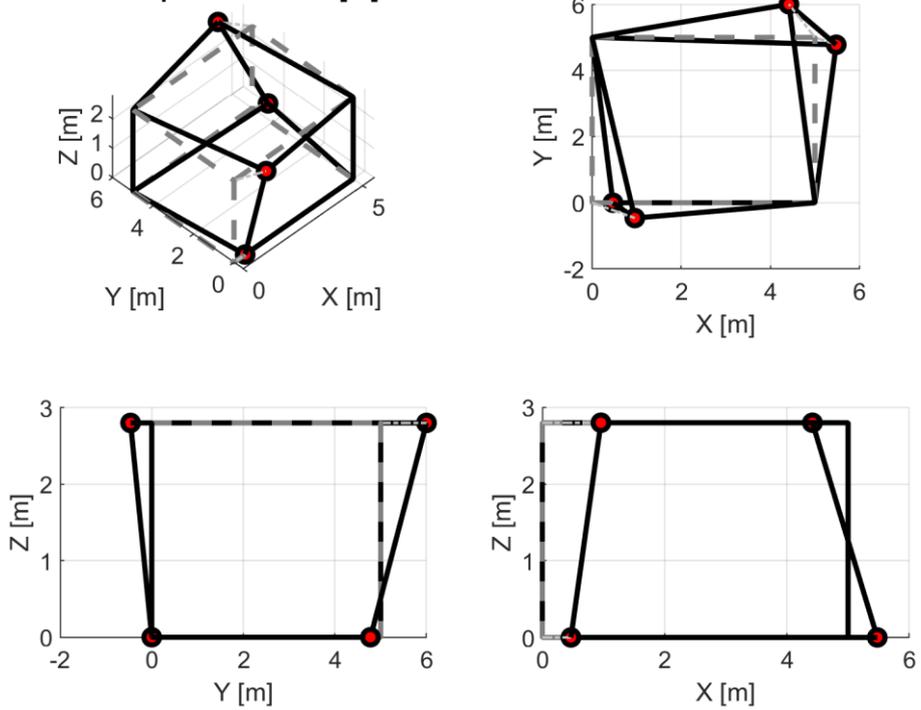
mode: 8 - freq.: 5.39 +-NaN [Hz]
damp.: 1.56 +-NaN [%]

Figura 122: Forma modale sperimentale 8

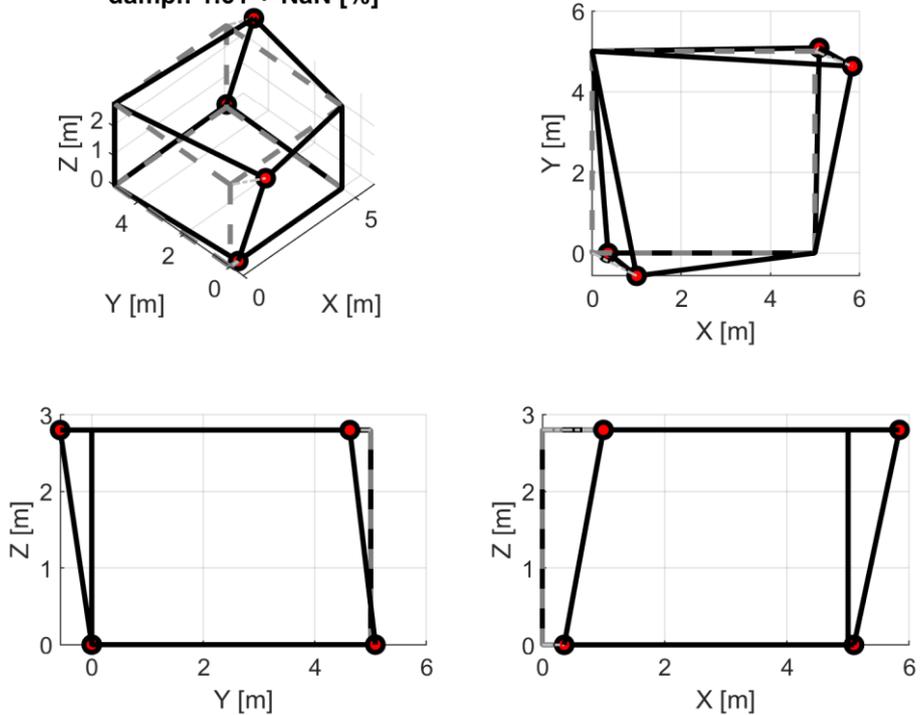
mode: 9 - freq.: 6.02 +-NaN [Hz]
damp.: 1.61 +-NaN [%]

Figura 123: Forma modale sperimentale 9

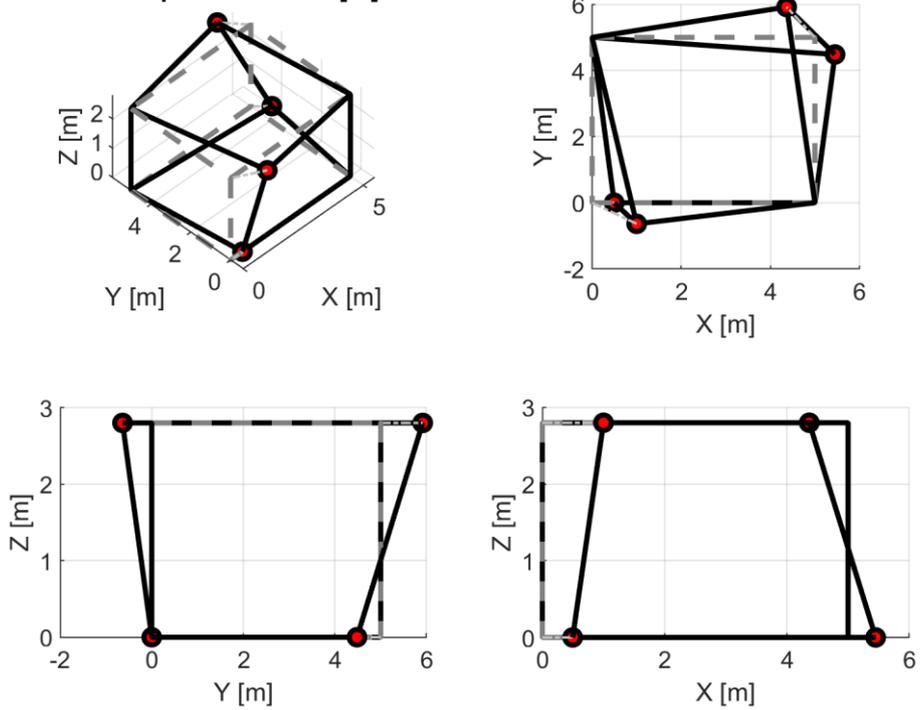
mode: 10 - freq.: 7.04 +-NaN [Hz]
damp.: 1.33 +-NaN [%]

Figura 124: Forma modale sperimentale 10

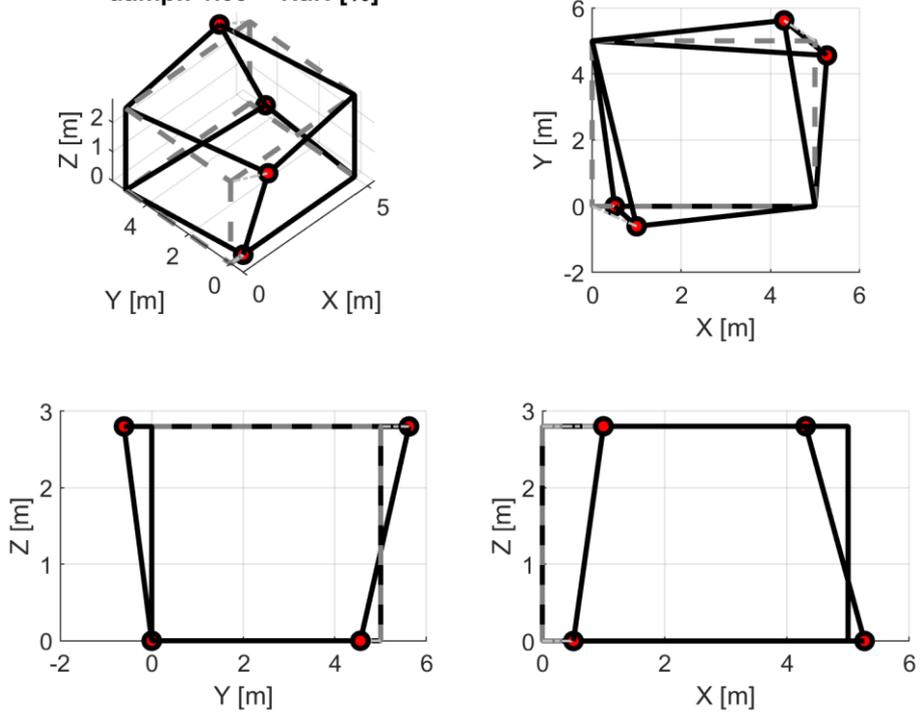
mode: 11 - freq.: 8.32 +-NaN [Hz]
damp.: 1.09 +-NaN [%]

Figura 125: Forma modale sperimentale 11

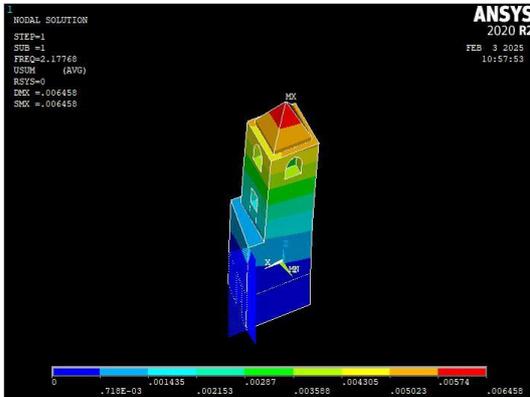
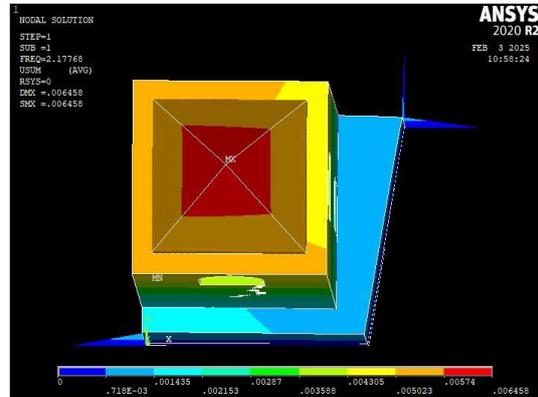
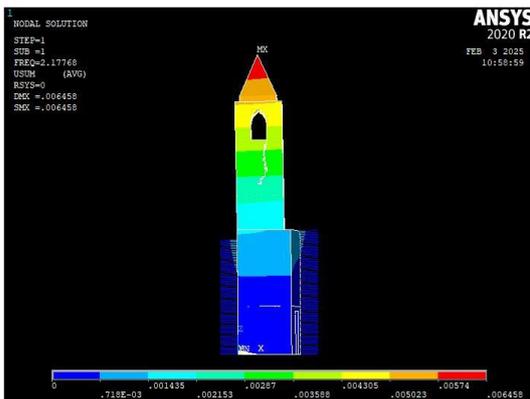
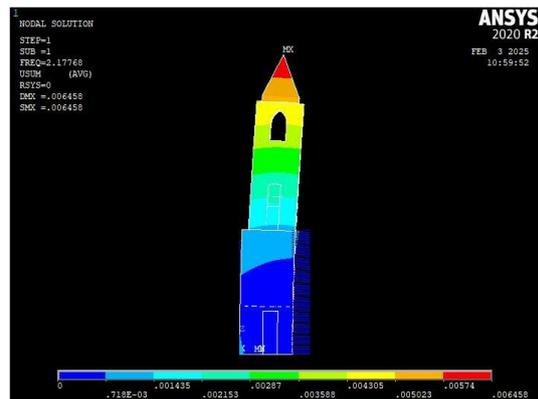
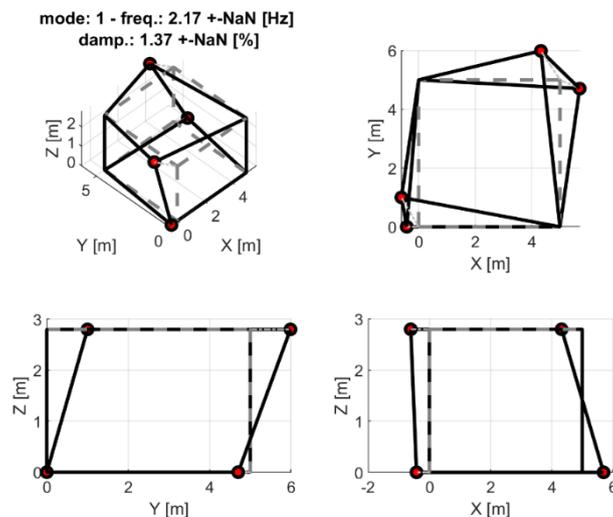
1) Forma modale numerica 1 vs forma modale sperimentale 1

Figura 126: Forma modale numerica 1 modello con danneggiamento – vista assonometrica

Figura 127: Forma modale numerica 1 modello con danneggiamento – vista in pianta

Figura 128: Forma modale numerica 1 modello con danneggiamento – vista lato W

Figura 129: Forma modale numerica 1 modello con danneggiamento – vista lato S

Figura 130: Forma modale sperimentale 1

- come si può constatare da Figura 126, Figura 127, Figura 128, Figura 129, Figura 130, vi è un certo grado di fedeltà anche in termini di frequenza:
 - a. $f_{1,numerica} = 2,178$ Hz;
 - b. $f_{1,sperimentale} = 2,166$ Hz.
- come si può constatare da Figura 131, Figura 132, Figura 133, Figura 134, Figura 135, vi è un certo grado di fedeltà anche in termini di frequenza:
 - a. $f_{2,numerica} = 2,445$ Hz;
 - b. $f_{2,sperimentale} = 2,364$ Hz.
- come si può constatare da Figura 136, Figura 137, Figura 138, Figura 139, Figura 140, vi è un certo grado di fedeltà anche in termini di frequenza:
 - a. $f_{3,numerica} = 7,489$ Hz;
 - b. $f_{10,sperimentale} = 7,045$ Hz.

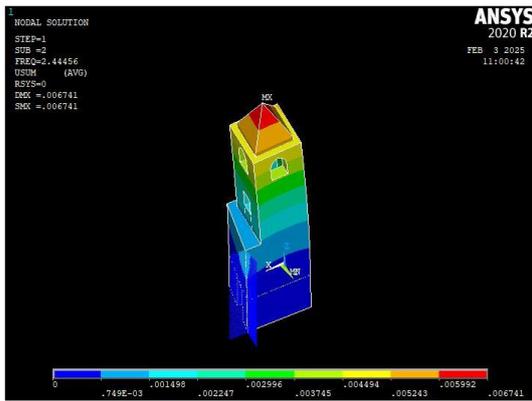
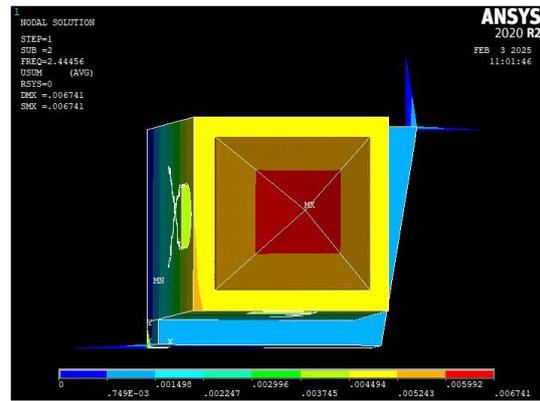
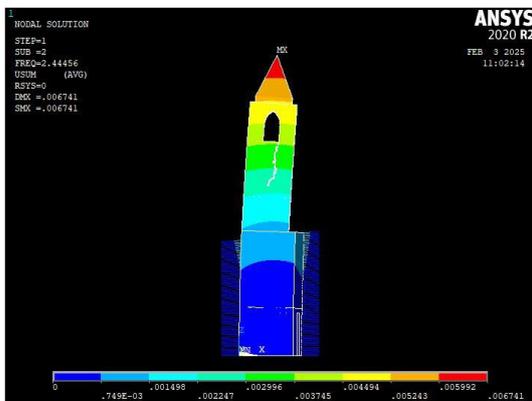
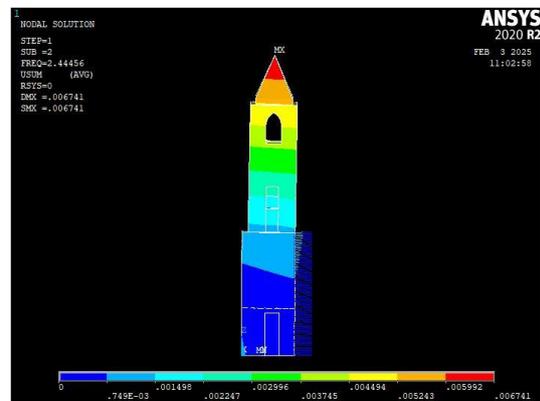
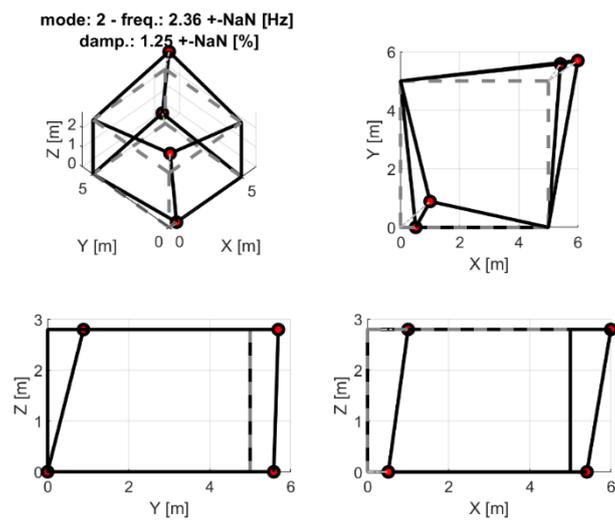
2) Forma modale numerica 2 vs forma modale sperimentale 2

Figura 131: Forma modale numerica 2 modello con danneggiamento – vista assometrica

Figura 132: Forma modale numerica 2 modello con danneggiamento – vista in pianta

Figura 133: Forma modale numerica 2 modello con danneggiamento – vista lato W

Figura 134: Forma modale numerica 2 modello con danneggiamento – vista lato S

Figura 135: Forma modale sperimentale 2
