Corso di Laurea Magistrale in Ingegneria Civile (LM-23)

**Identificazione del danno su
torri in muratura basata su
modelli numerici e dati di
vibrazione ambientale**

La presente tesi ha come obiettivo la modellazione numerica della struttura della torre campanaria della Vecchia Chiesa Parrocchiale di Sant'Antonio Abate, ubicata a Montà d'Alba (CN). L'indagine si focalizza su tre distinti stati del sistema strutturale:

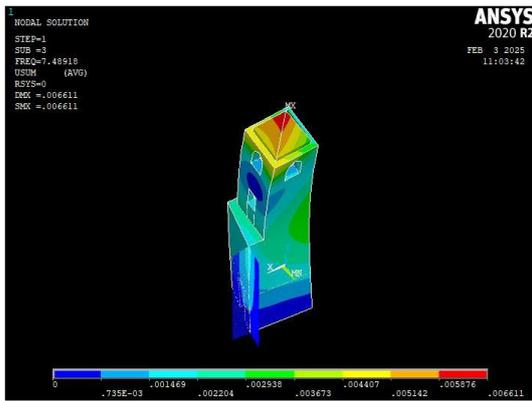
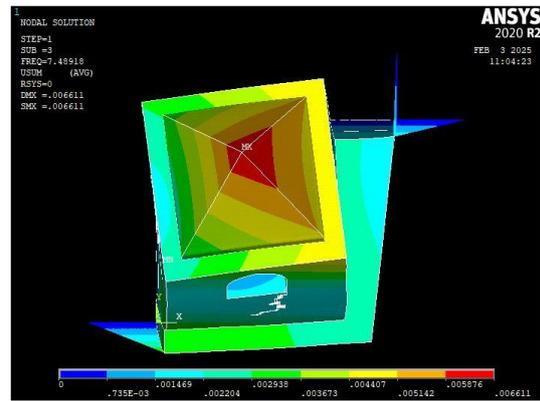
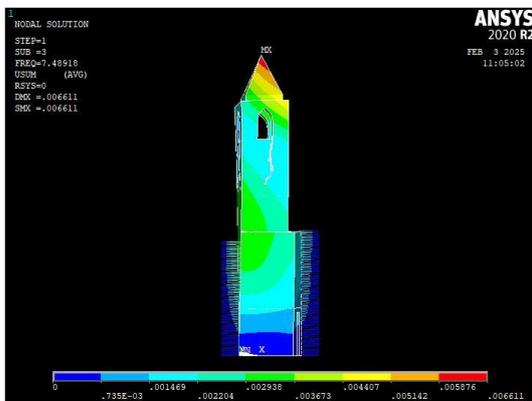
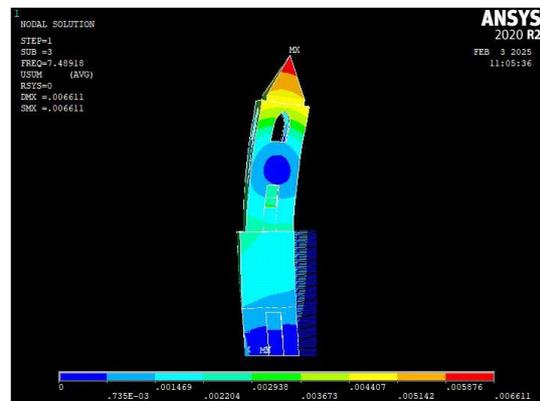
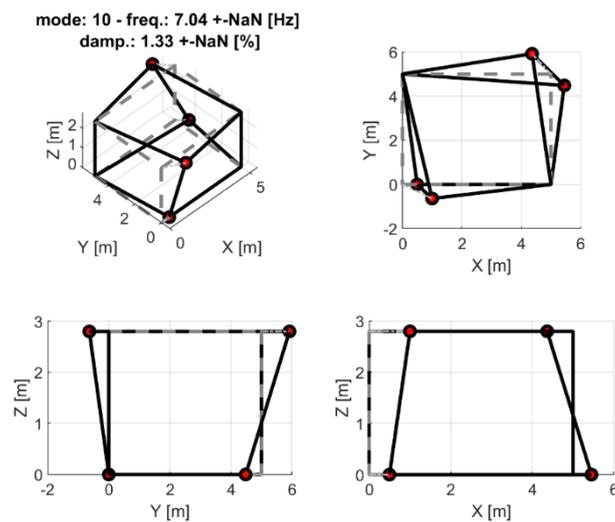
3) Forma modale numerica 3 vs forma modale sperimentale 10

Figura 136: Forma modale numerica 3 modello con danneggiamento – vista assometrica

Figura 137: Forma modale numerica 3 modello con danneggiamento – vista in pianta

Figura 138: Forma modale numerica 3 modello con danneggiamento – vista lato W

Figura 139: Forma modale numerica 3 modello con danneggiamento – vista lato S

Figura 140: Forma modale sperimentale 10

- come si può constatare da Figura 126, Figura 127, Figura 128, Figura 129, Figura 130, vi è un certo grado di fedeltà anche in termini di frequenza:
 - a. $f_{1,numerica} = 2,178$ Hz;
 - b. $f_{1,sperimentale} = 2,166$ Hz.
- come si può constatare da Figura 131, Figura 132, Figura 133, Figura 134, Figura 135, vi è un certo grado di fedeltà anche in termini di frequenza:
 - a. $f_{2,numerica} = 2,445$ Hz;
 - b. $f_{2,sperimentale} = 2,364$ Hz.
- come si può constatare da Figura 136, Figura 137, Figura 138, Figura 139, Figura 140, vi è un certo grado di fedeltà anche in termini di frequenza:
 - a. $f_{3,numerica} = 7,489$ Hz;
 - b. $f_{10,sperimentale} = 7,045$ Hz.

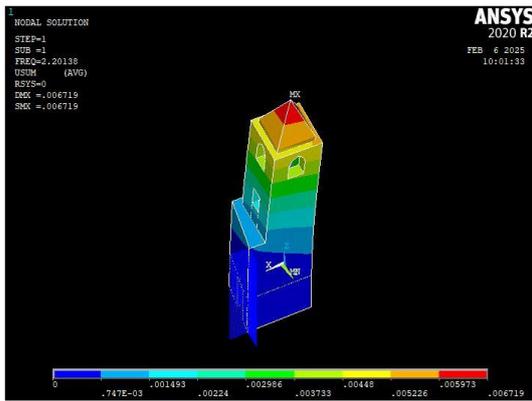
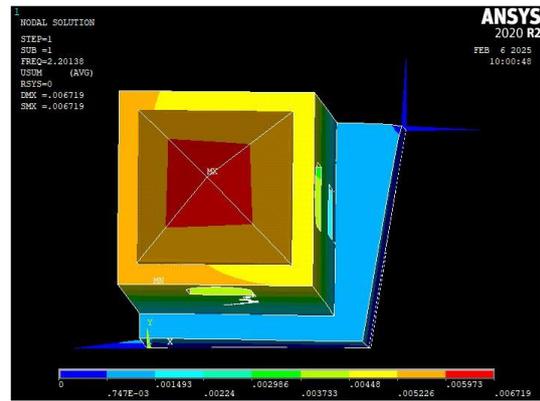
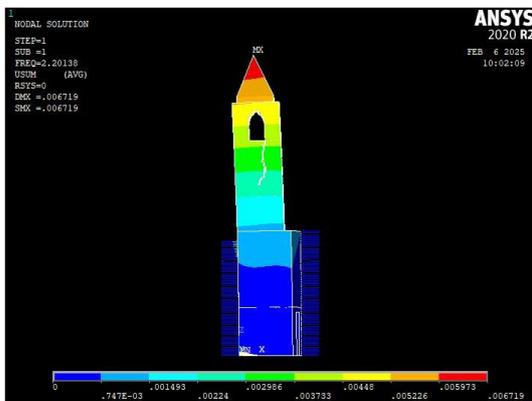
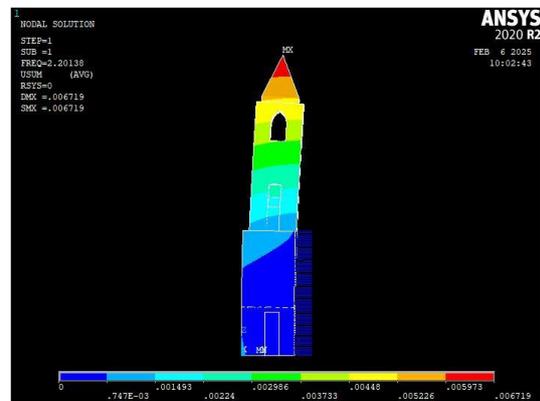
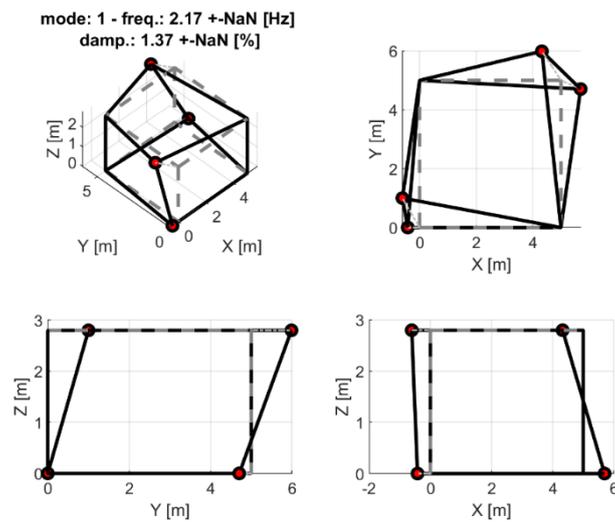
1) Forma modale numerica calibrata 1 vs forma modale sperimentale 1

Figura 141: Forma modale numerica calibrata 1 modello con danneggiamento – vista assonometrica

Figura 142: Forma modale numerica calibrata 1 modello con danneggiamento – vista in pianta

Figura 143: Forma modale numerica calibrata 1 modello con danneggiamento – vista lato W

Figura 144: Forma modale numerica calibrata 1 modello con danneggiamento – vista lato S

Figura 145: Forma modale sperimentale 1

- da Figura 141, Figura 142, Figura 143, Figura 144, Figura 145, la frequenza naturale 1 e la forma modale 1 del modello numerico calibrato, relativo allo stato di danneggiamento, sono pressoché identiche, rispettivamente, alla frequenza naturale 1 e alla forma modale 1 sperimentali.
- da Figura 146, Figura 147, Figura 148, Figura 149, Figura 150, la frequenza naturale 2 e la forma modale 2 del modello numerico calibrato, relativo allo stato di danneggiamento, sono pressoché identiche, rispettivamente, alla frequenza naturale 2 e alla forma modale 2 sperimentali.
- da Figura 151, Figura 152, Figura 153, Figura 154, Figura 155, la frequenza naturale 3 e la forma modale 3 del modello numerico calibrato, relativo allo stato di danneggiamento, sono pressoché identiche, rispettivamente, alla frequenza naturale 10 e alla forma modale 10 sperimentali.

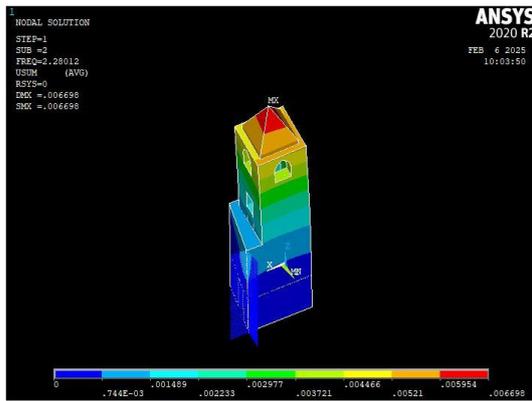
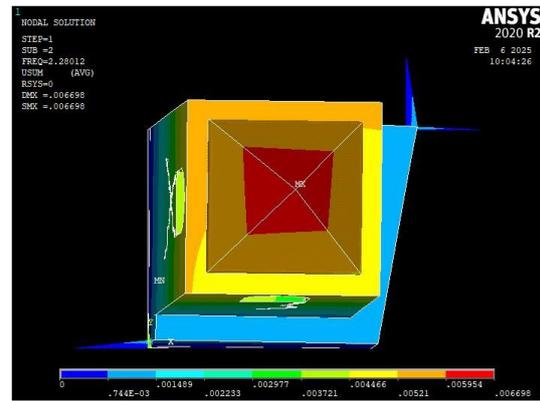
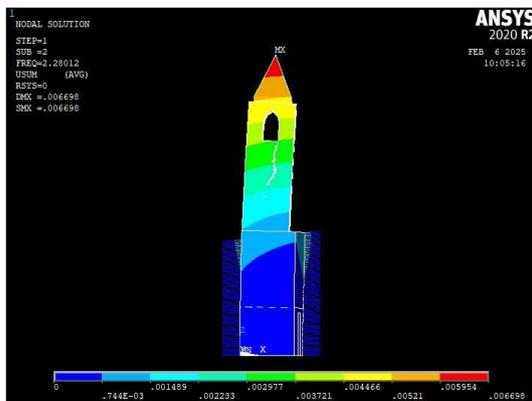
2) Forma modale numerica calibrata 2 vs forma modale sperimentale 2

Figura 146: Forma modale numerica calibrata 2 modello con danneggiamento – vista assonometrica

Figura 147: Forma modale numerica calibrata 2 modello con danneggiamento – vista in pianta

Figura 148: Forma modale numerica calibrata 2 modello con danneggiamento – vista lato W

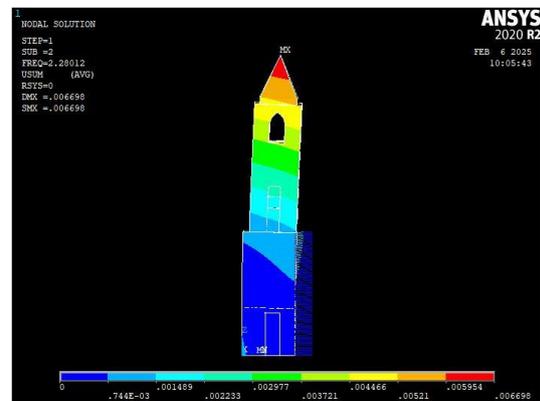
Figura 149: Forma modale numerica calibrata 2 modello con danneggiamento – vista lato S

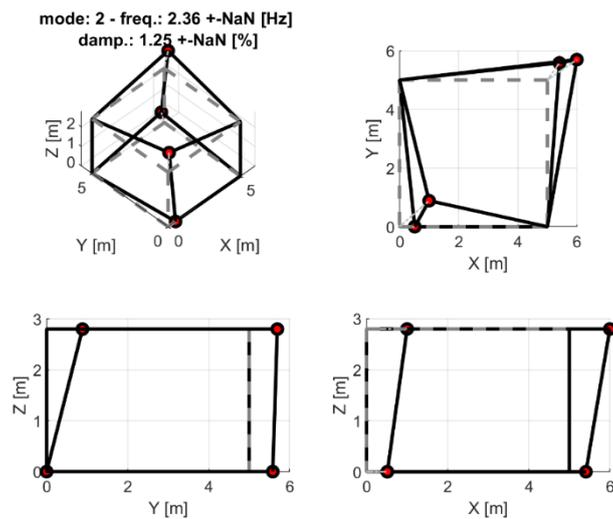
Figura 150: Forma modale sperimentale 2

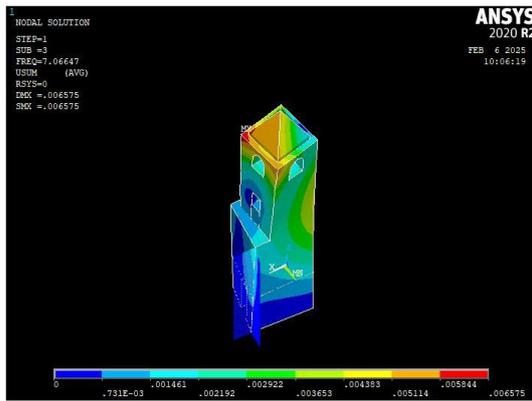
Figura 151: Forma modale numerica calibrata 3 modello con danneggiamento – vista assonometrica

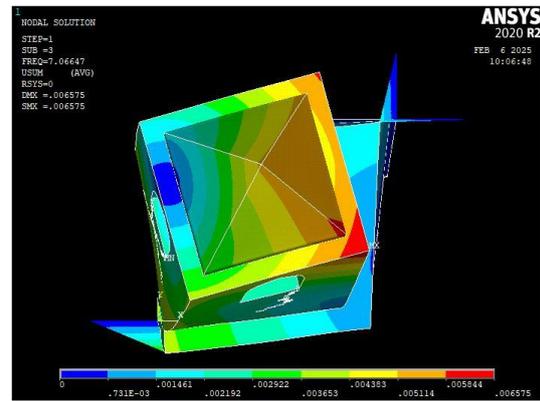
Figura 152: Forma modale numerica calibrata 3 modello con danneggiamento – vista in pianta

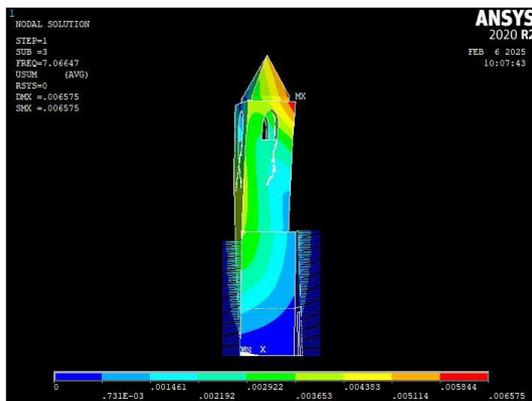
Figura 153: Forma modale numerica calibrata 3 modello con danneggiamento – vista lato W

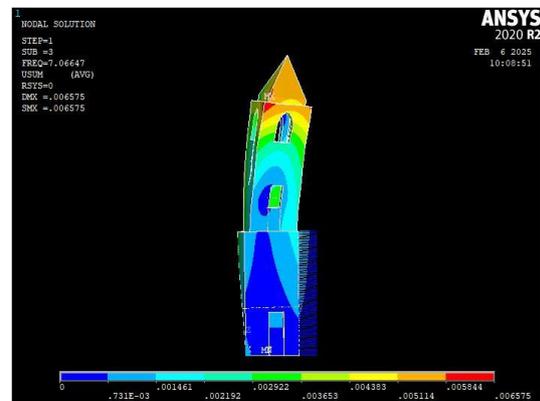
Figura 154: Forma modale numerica calibrata 3 modello con danneggiamento – vista lato S

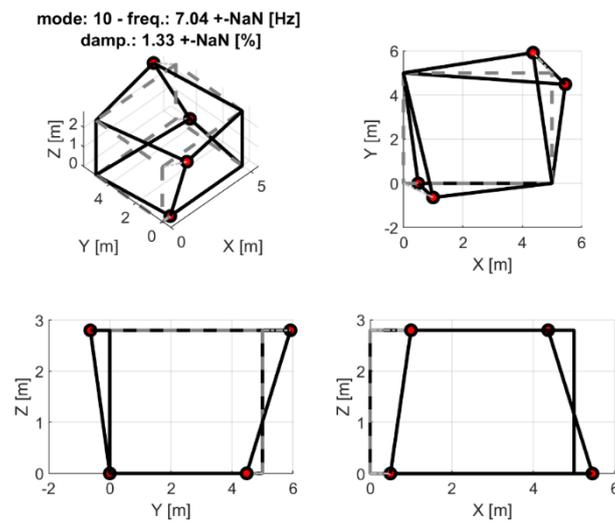
Figura 155: Forma modale sperimentale 10

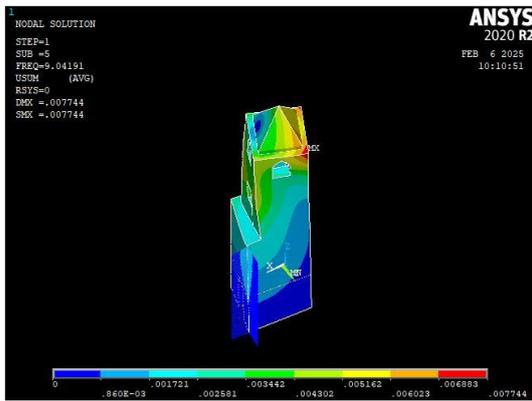
Figura 156: Forma modale numerica calibrata 5 modello con danneggiamento – vista assonometrica

Considerando il modello FEM calibrato, si vanno a cercare le ulteriori forme modali (oltre alle 1, 2, 3) che coincidano con le forme modali sperimentali, a meno di un fattore pari a -1. Da una scrupolosa indagine si è trovato che la forma modale numerica 5 del modello FEM calibrato coincide con la forma modale sperimentale 11. Si tratta di due modi torsionali, i quali, però, differiscono per verso di rotazione.

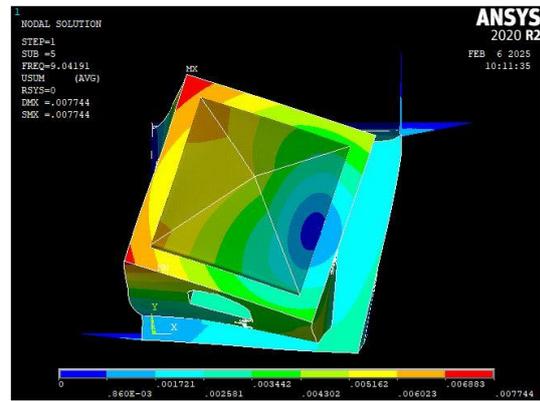
Figura 157: Forma modale numerica calibrata 5 modello con danneggiamento – vista in pianta

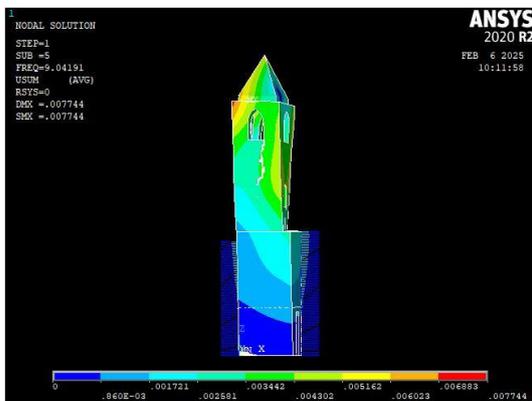
Figura 158: Forma modale numerica calibrata 5 modello con danneggiamento – vista lato W

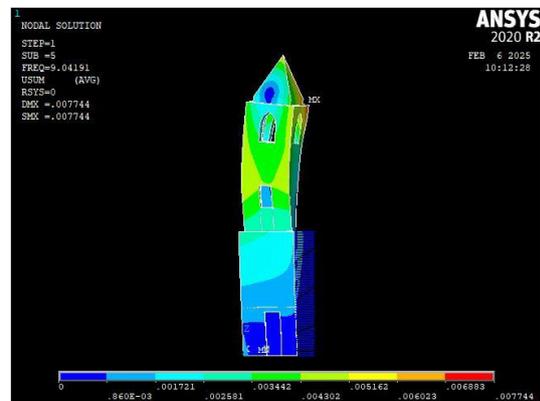
Figura 159: Forma modale numerica calibrata 5 modello con danneggiamento – vista lato S

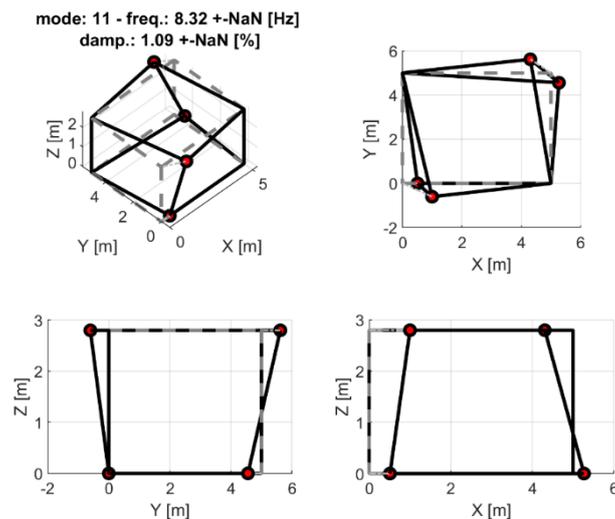
Figura 160: Forma modale sperimentale 11

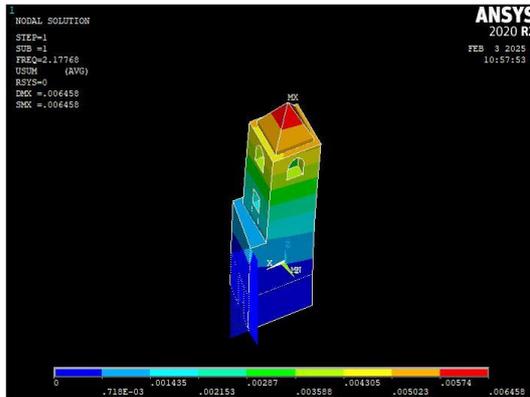
Figura 161: Forma modale 1 modello con danneggiamento non calibrato – vista assometrica

Da Figura 161, Figura 162, Figura 163, Figura 164 si può constatare che entrambe le forme modali 1, sia quella relativa al modello dello stato danneggiato non calibrato che quella relativa al modello dello stato danneggiato calibrato, si presentano come *flessionali in y* con *piccolo sbandamento in x*;

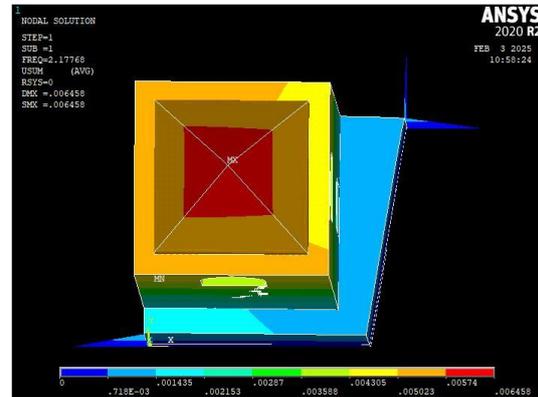
Figura 162: Forma modale 1 modello con danneggiamento non calibrato – vista in pianta

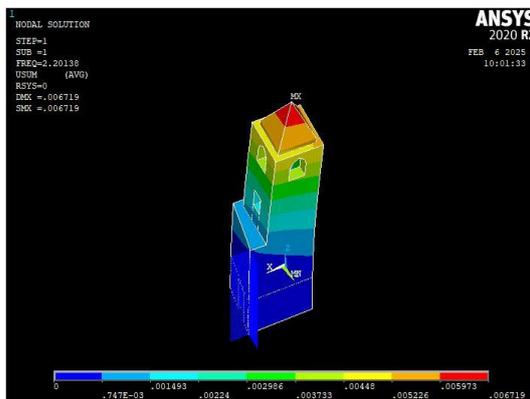
Figura 163: Forma modale 1 modello con danneggiamento calibrato – vista assometrica

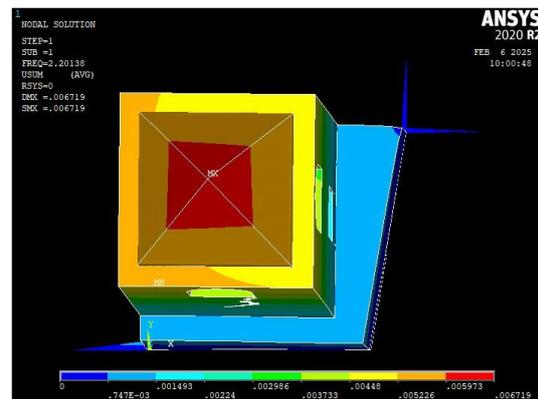
Figura 164: Forma modale 1 modello con danneggiamento calibrato – vista in pianta

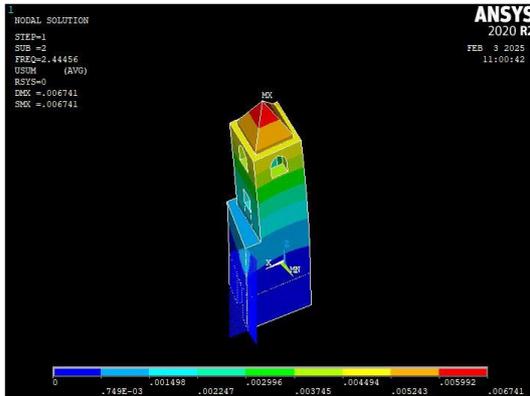
Figura 165: Forma modale 2 modello con danneggiamento non calibrato – vista assometrica

Da Figura 165, Figura 166, Figura 167, Figura 168 si può constatare che entrambe le forme modali 2, sia quella relativa al modello dello stato danneggiato non calibrato che quella relativa al modello dello stato danneggiato calibrato, si presentano come *flessionali in x con piccolo sbandamento in y*;

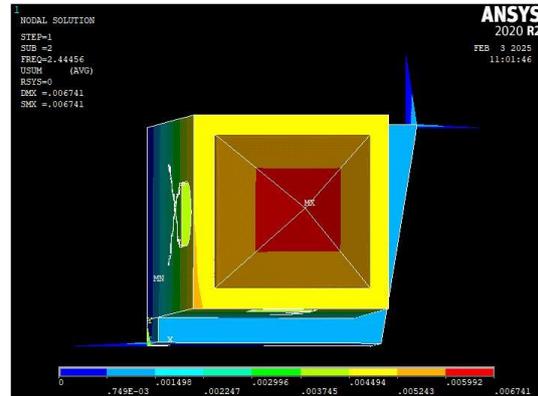
Figura 166: Forma modale 2 modello con danneggiamento non calibrato – vista in pianta

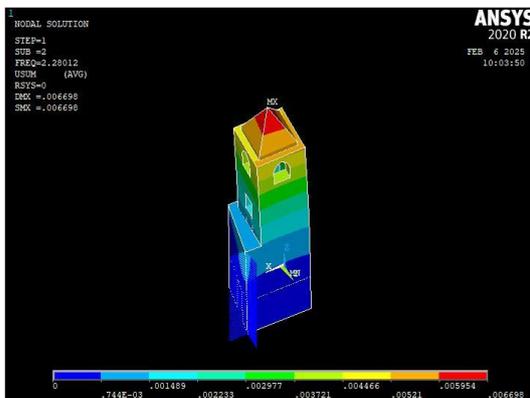
Figura 167: Forma modale 2 modello con danneggiamento calibrato – vista assometrica

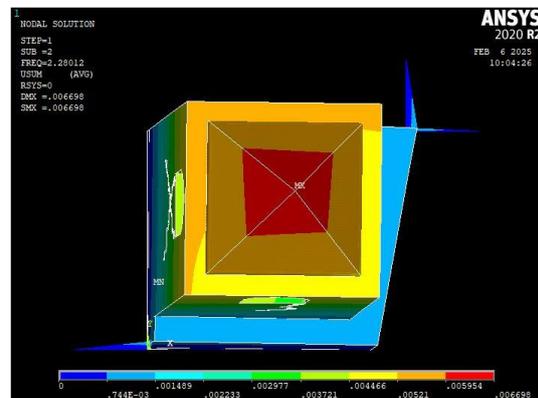
Figura 168: Forma modale 2 modello con danneggiamento calibrato – vista in pianta

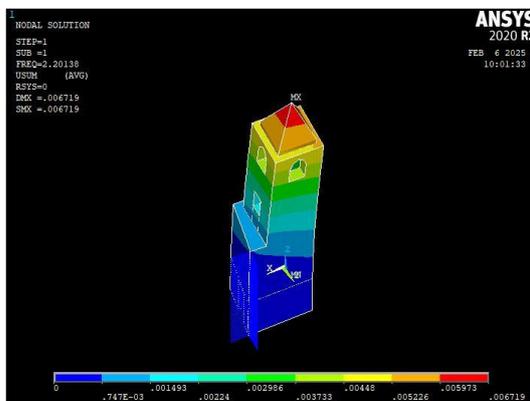
Figura 169: Forma modale 1 modello con danneggiamento calibrato – vista assometrica

Da Figura 169, Figura 170, Figura 171, Figura 172 si può constatare che entrambe le forme modali 1, sia quella relativa al modello dello stato danneggiato calibrato che quella relativa al modello dello stato integro calibrato, si presentano come *flessionali in y con piccolo sbandamento in x*;

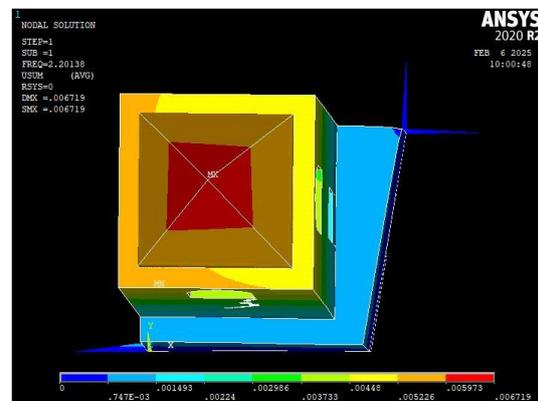
Figura 170: Forma modale 1 modello con danneggiamento calibrato – vista in pianta

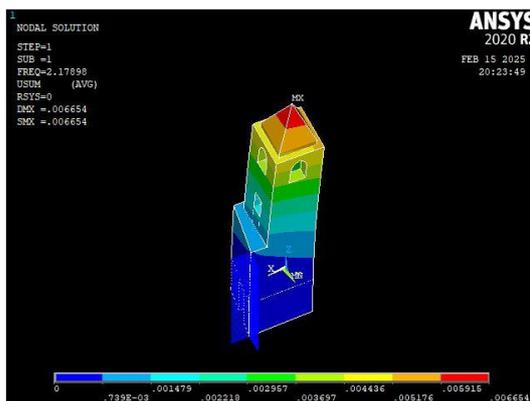
Figura 171: Forma modale 1 modello stato integro calibrato – vista assometrica

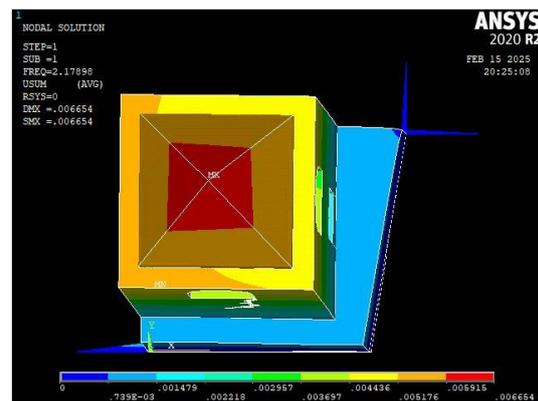
Figura 172: Forma modale 1 modello stato integro calibrato – vista in pianta

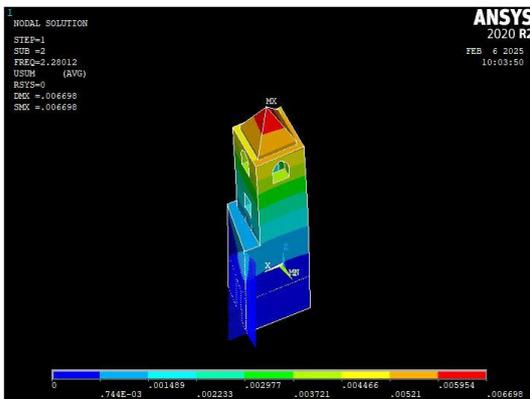
Figura 173: Forma modale 2 modello con danneggiamento calibrato – vista assometrica

Da Figura 173, Figura 174, Figura 175, Figura 176 si può constatare che entrambe le forme modali 2, sia quella relativa al modello dello stato danneggiato calibrato che quella relativa al modello dello stato integro calibrato, si presentano come *flessionali in x con piccolo sbandamento in y*;

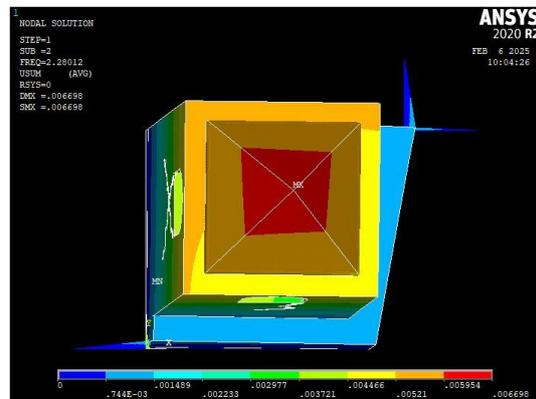
Figura 174: Forma modale 2 modello con danneggiamento calibrato – vista in pianta

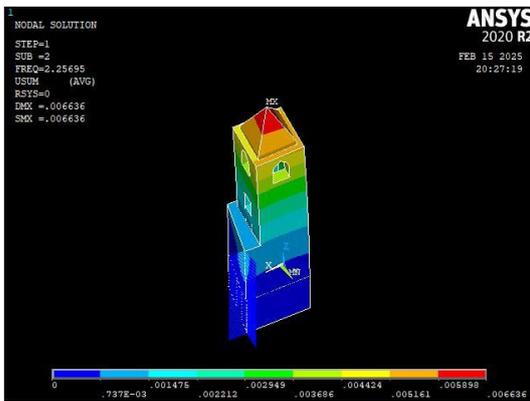
Figura 175: Forma modale 2 modello stato integro calibrato – vista assometrica

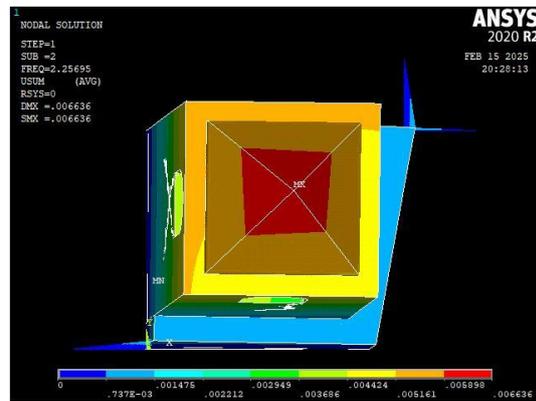
Figura 176: Forma modale 2 modello stato integro calibrato – vista in pianta

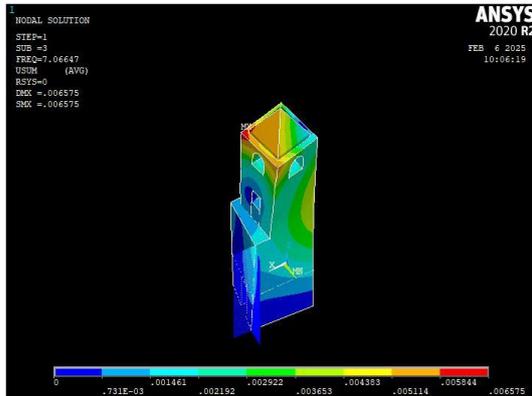
Figura 177: Forma modale 3 modello con danneggiamento calibrato – vista assometrica

Da Figura 177, Figura 178, Figura 179, Figura 180 si può constatare che entrambe le forme modali 3, sia quella relativa al modello dello stato danneggiato calibrato che quella relativa al modello dello stato integro calibrato, si presentano come *torsionali antiorarie*;

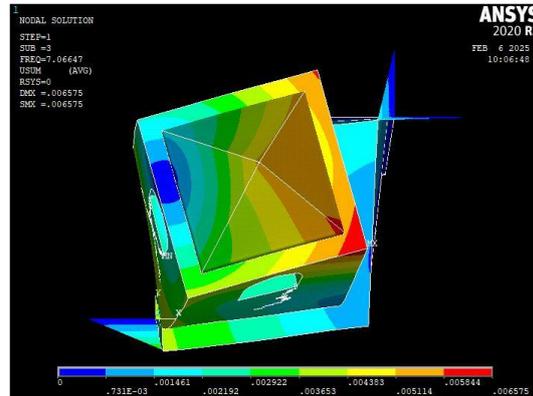
Figura 178: Forma modale 3 modello con danneggiamento calibrato – vista in pianta

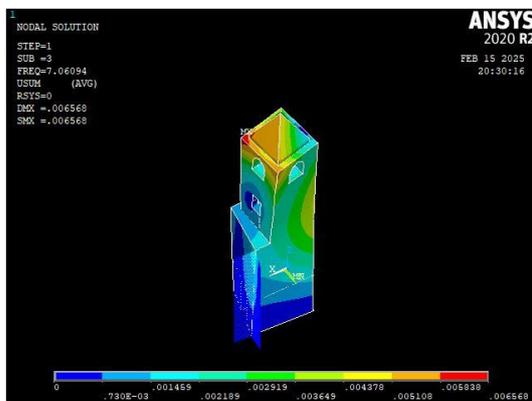
Figura 179: Forma modale 3 modello stato integro calibrato – vista assometrica

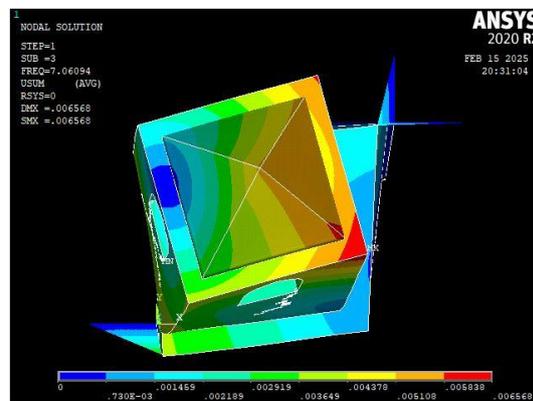
Figura 180: Forma modale 3 modello stato integro calibrato – vista in pianta

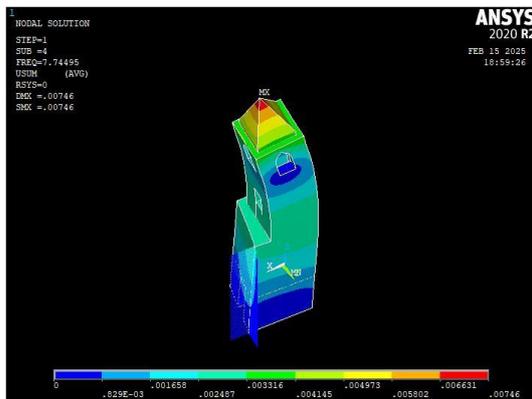
Figura 181: Forma modale 4 modello con danneggiamento calibrato – vista assometrica

Da Figura 181, Figura 182, Figura 183, Figura 184 si può constatare che entrambe le forme modali 4, sia quella relativa al modello dello stato danneggiato calibrato che quella relativa al modello dello stato integro calibrato, si presentano come *flessionali in x con lieve sbandamento in y*;

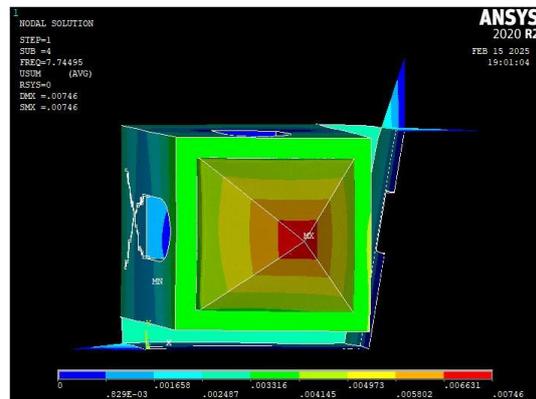
Figura 182: Forma modale 4 modello con danneggiamento calibrato – vista in pianta

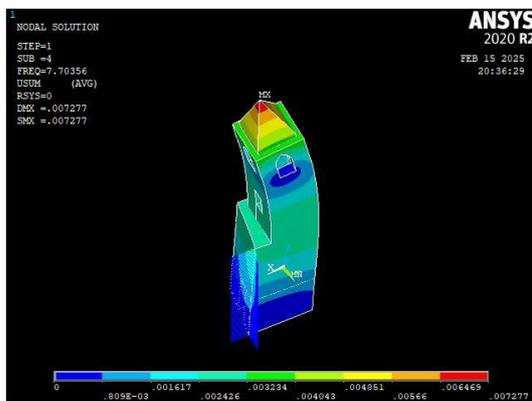
Figura 183: Forma modale 4 modello stato integro calibrato – vista assometrica

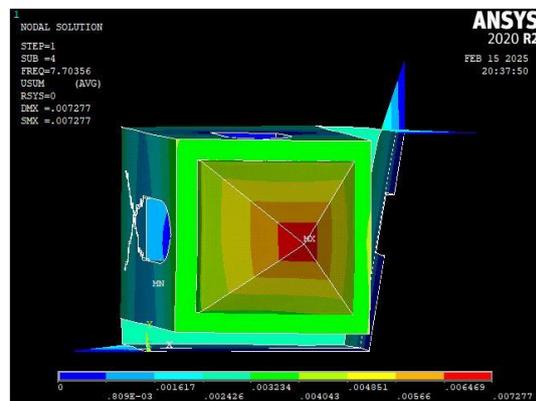
Figura 184: Forma modale 4 modello stato integro calibrato – vista in pianta

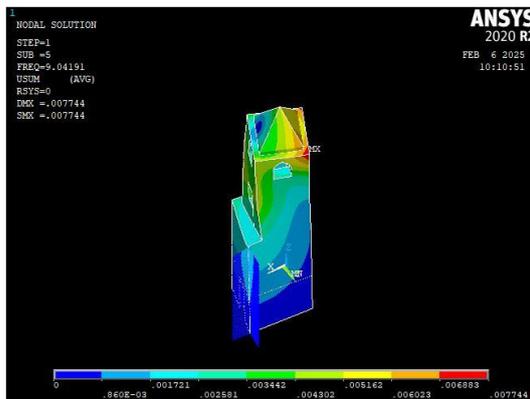
Figura 185: Forma modale 5 modello con danneggiamento calibrato – vista assometrica

Da Figura 185, Figura 186, Figura 187, Figura 188 si può constatare che entrambe le forme modali 5, sia quella relativa al modello dello stato danneggiato calibrato che quella relativa al modello dello stato integro calibrato, si presentano come *torsionali orarie*;

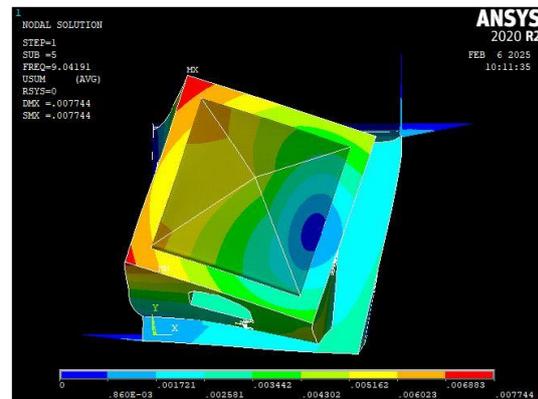
Figura 186: Forma modale 5 modello con danneggiamento calibrato – vista in pianta

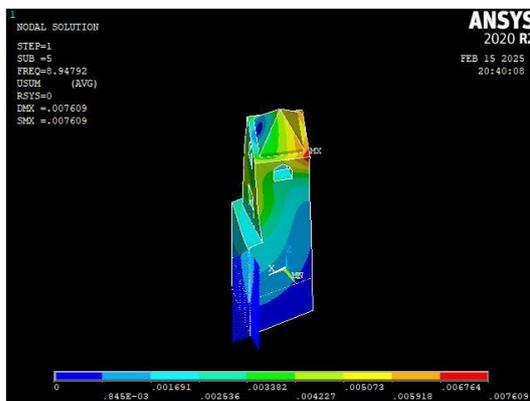
Figura 187: Forma modale 5 modello stato integro calibrato – vista assometrica

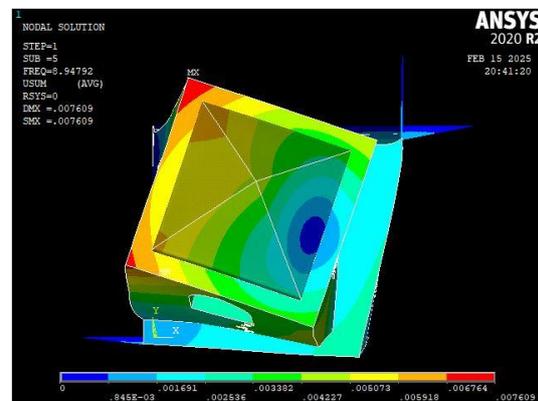
Figura 188: Forma modale 5 modello stato integro calibrato – vista in pianta
